**UHE TELES PIRES**  
PROJETO BÁSICO

<b>RUPTURA DE BARRAGEM</b>			
MANCHA DE INUNDAÇÃO APÓS 12 HORAS DA RUPTURA			
CENÁRIO ON - OVERTOPPING E RIO TELES PIRES EM CONDIÇÃO NATURAL			
escala	folha	código Intertechne	revisão
1:50.000			AA

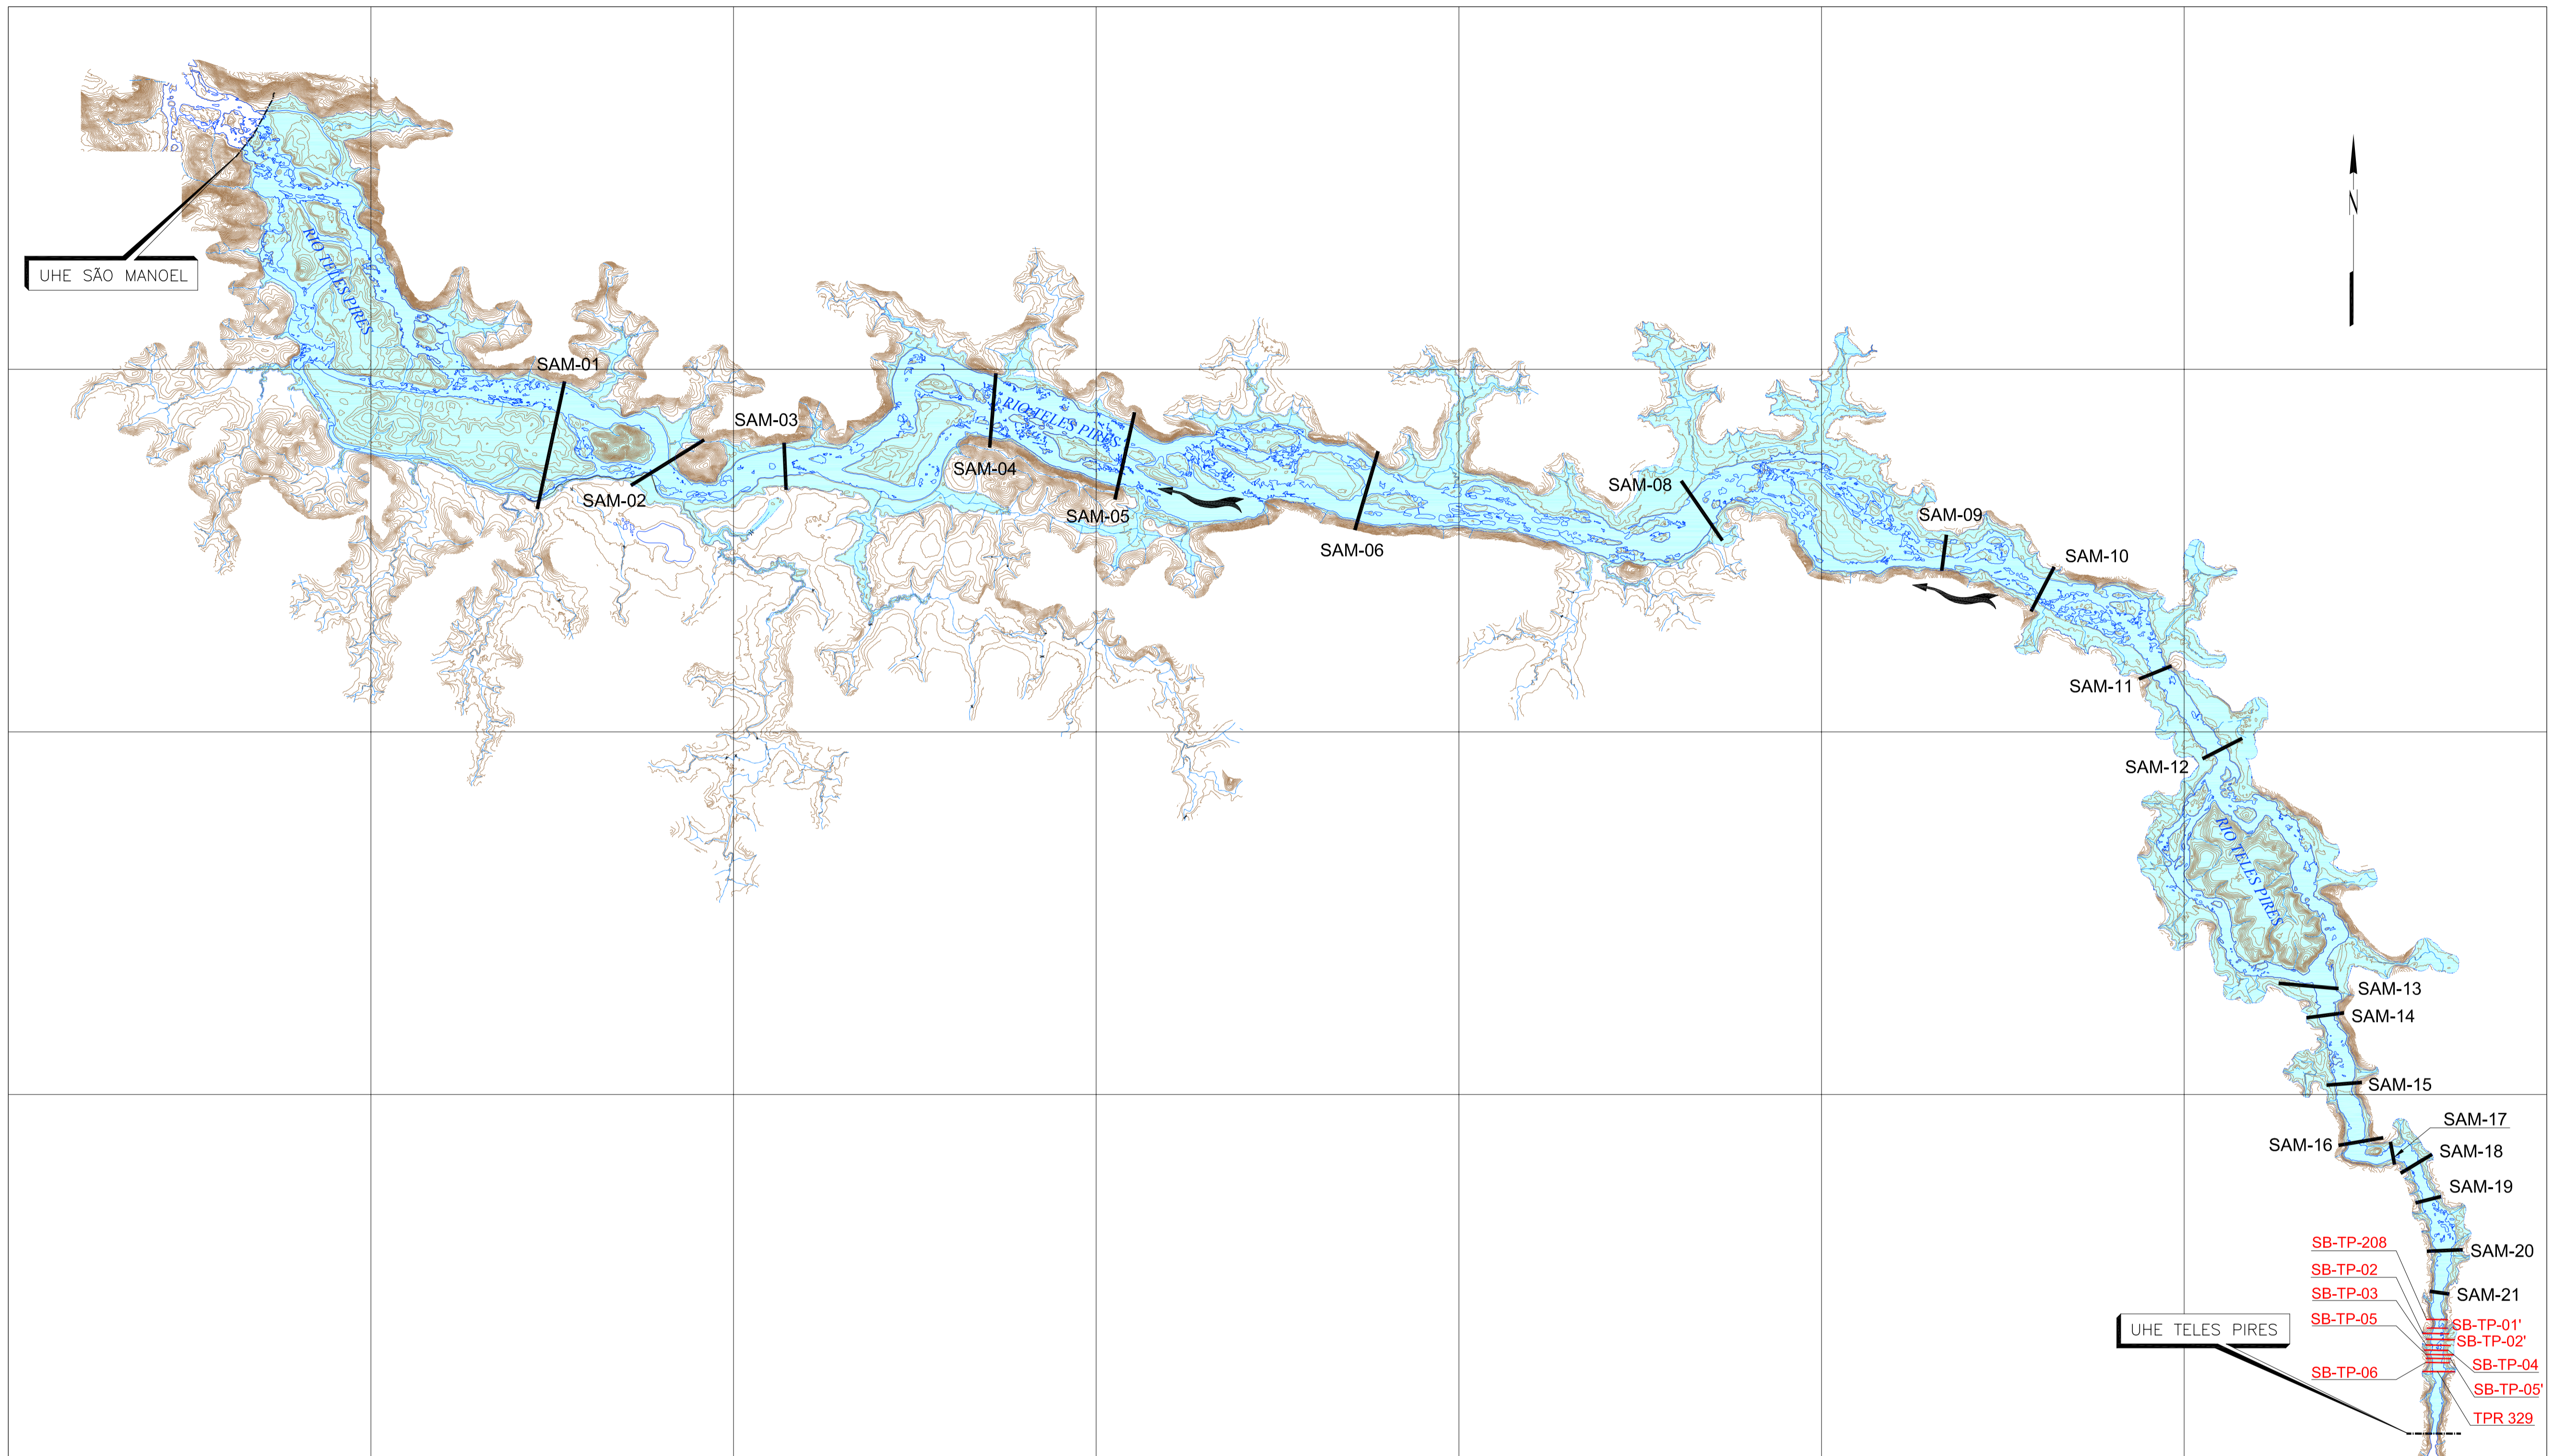
1 - O TEMPO CONSIDERADO REFERE-SE A OCORRÊNCIA DO PICO DE CHEIA NO SÍTIO DO AHE SÃO MANOEL.
