# PROJETO BÁSICO AMBIENTAL UHE SÃO MANOEL

## P.13 – Programa de Desmatamento e Limpeza do Reservatório e das Áreas Associadas à Implantação do Projeto

### Relatório Parcial

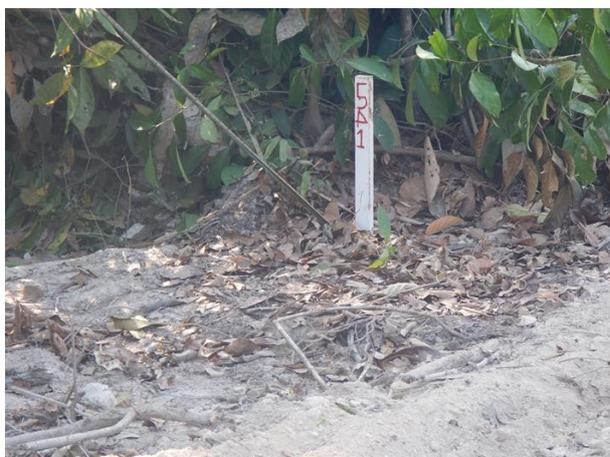
**Figura 3:** Estaca instalada pela equipe de topografia delimitando a área de supressão.

As áreas selecionadas para a supressão vegetal foram indicadas em mapas topográficos que compõem o projeto executivo das obras que foram a campo e determinaram os limites da área a ser suprimida através da abertura de uma picada de 1,5m de largura.

Pelas condições da atividade, esta Marcação topográfica provisório, com uso de GPS manual e quando possível teodolito, demarcou um polígono aproximado, considerando as dificuldades do relevo, que por vezes impedia a delimitação da área definida pelo projeto, fazendo assim as adequações necessárias para a realização da atividade.

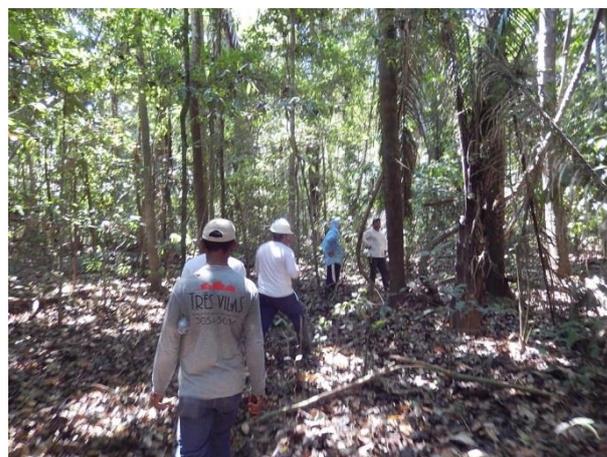
**Figura 4:** Vista das trilhas que delimitam a área de supressão.

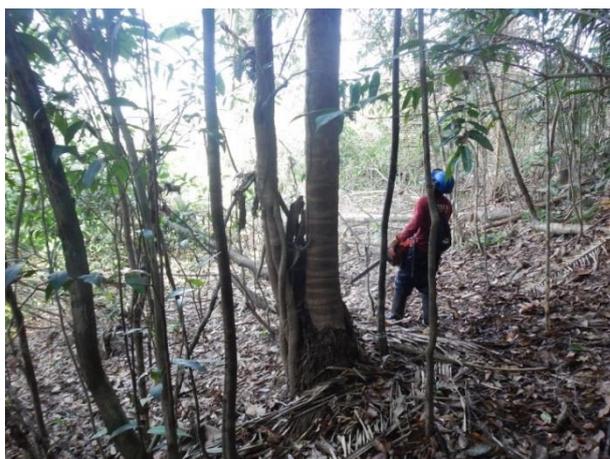
Figura 7: Roçada e limpeza do sub-bosque.

Consiste na roçada manual em toda área a ser suprimida, com a utilização de foice e machado, visando a eliminação da vegetação arbustiva, possibilitando uma melhor condição de trabalho e segurança na operação de corte (qualidade e rendimento) e uma maior segurança operacional. Esta operação também é realizada com tratores de esteira e/ou similares, conforme apresentado nas figuras a seguir.

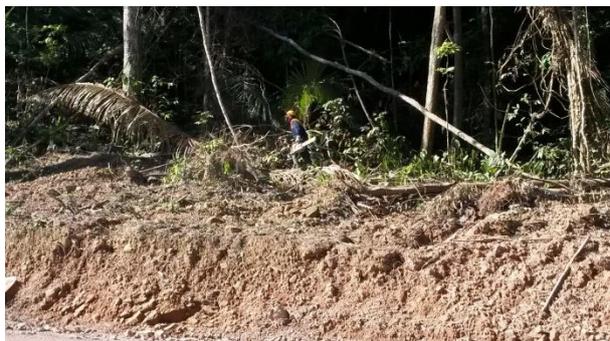
Figura 9: Vista da limpeza do sub-bosque com o uso do trator de esteira.

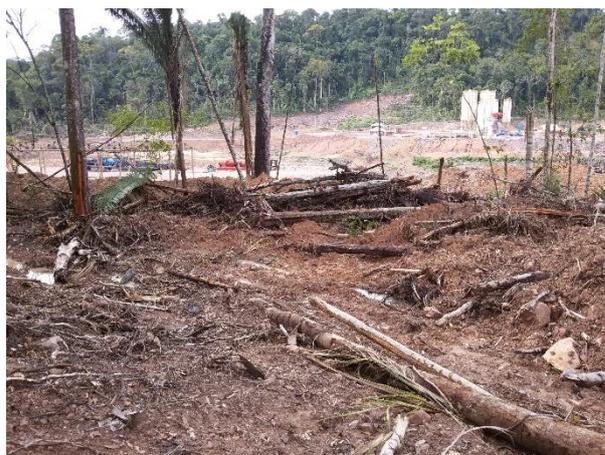
Figura 10: Vista da limpeza do sub-bosque com o uso do trator de esteira.

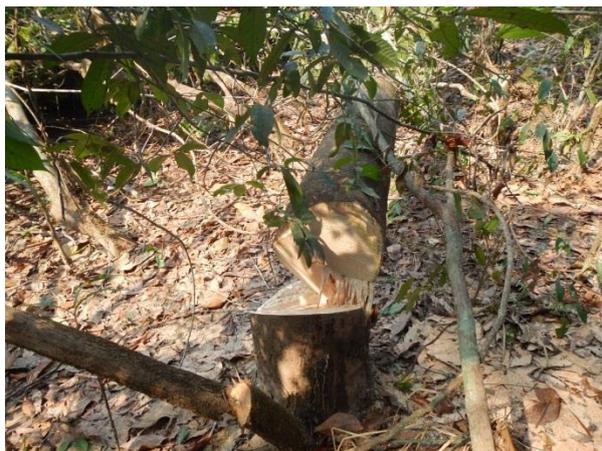
Figura 11: Vista da derrubada das árvores com DAP <40cm.

Árvores com diâmetro a altura do peito (DAP) menor que 40,00cm, foram decepadas com altura máxima de 15,00cm em relação ao nível do solo. Árvores com diâmetro a altura do peito (DAP) igual ou superior a 40,00cm, foram decepadas com altura máxima de 30,00cm, em relação ao nível do solo para um melhor aproveitamento da madeira.

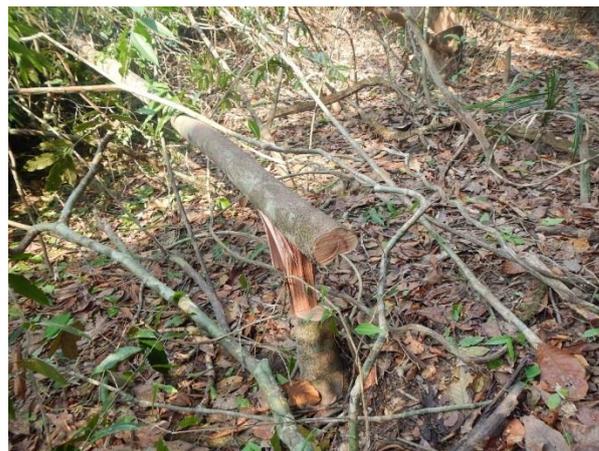
Figura 12: Vista da derrubada das árvores, com DAP >40cm.

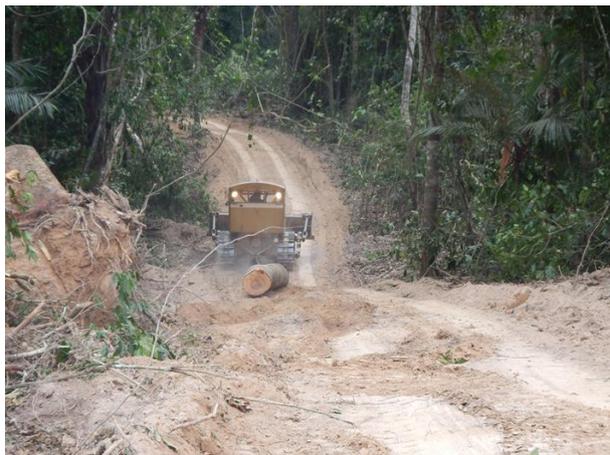
Figura 13: Vista do arraste de toras para as áreas planas.

O material lenhoso foi separado dos resíduos, galhos e raízes. As toras foram tracionadas e acondicionadas em locais de fácil acesso para posterior triagem durante a operação de derrubada. As condições do terreno e da melhora das condições de trabalho facilitada pela limpeza da área e do sub-bosque permitiram a utilização de tratores de esteira. Após o término do arraste foi realizada a destoca e limpeza do terreno com enleiramento dos resíduos em cordões paralelos ao curso d'água.

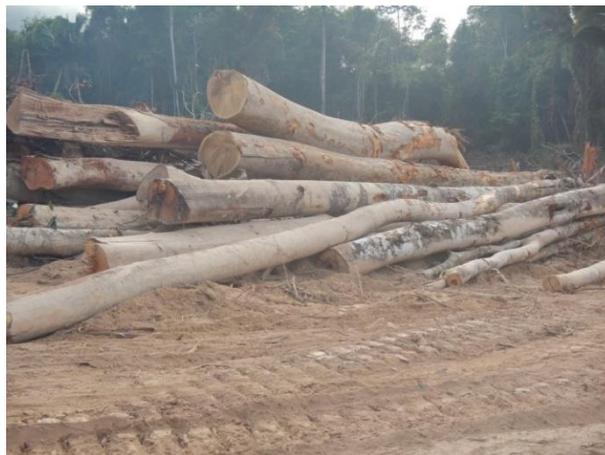
Figura 14: Vista do empilhamento de toras para posterior triagem e transbordo para o pátio definitivo.

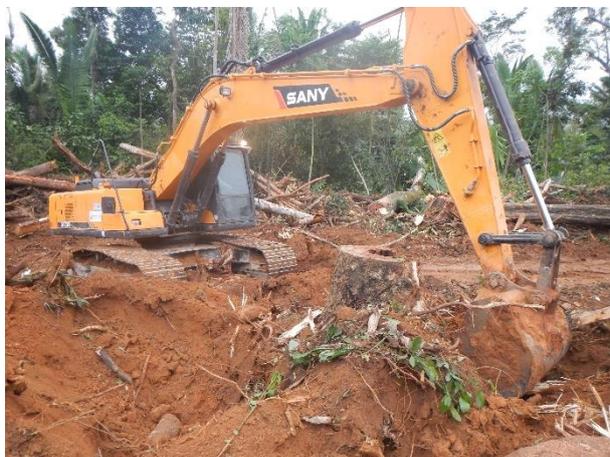
Figura 15: Vista da destoca e limpeza do terreno.

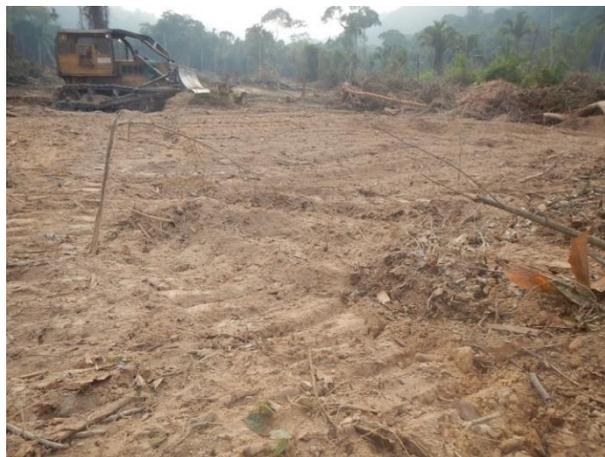
Figura 16: Vista da destoca e limpeza do terreno.

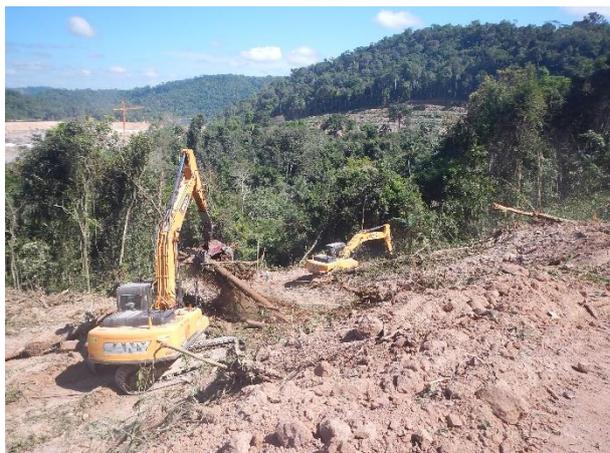
**Figura 17: Vista do enleiramento dos resíduos.**

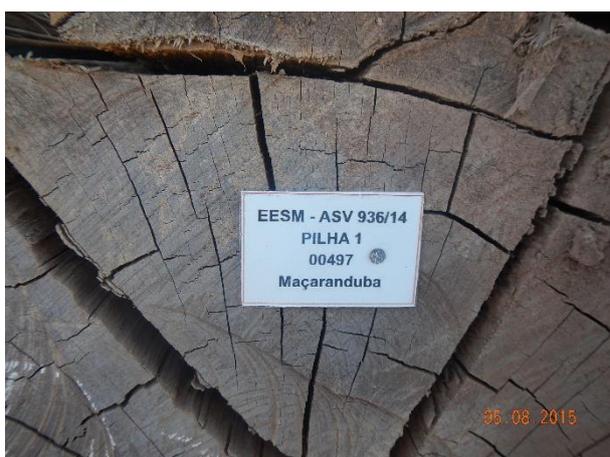
**Figura 29: Placa de identificação utilizada no lote de toras de valor comercial UT01.**

As atividades de romaneio compreendem as medições da base, topo e comprimento das toras, resultando no volume em m<sup>3</sup> de madeira servível para cada fim. Cada tora foi identificada no momento da sua medição com uma placa metálica com a identificação da EESM, de cor exclusiva para aquela pilha e número exclusivo para a tora, sequencial para as demais toras que compõe este lote, conforme apresentado na imagem a seguir. Posteriormente cada tora será identificada com o nome vulgar da espécie, número da ASV e um número sequencial.

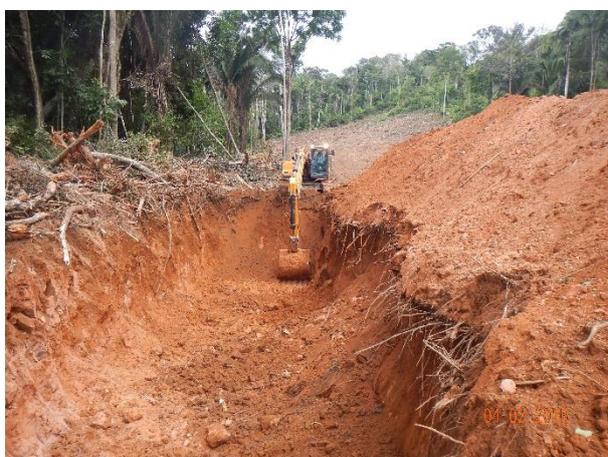
Figura 31: Vista da vala de enterramento de resíduos de madeira.

Conforme o plano de supressão vegetal, os resíduos gerados no processo de limpeza das áreas foram enterrados em valas com as seguintes características:

- Largura entre 2,5 a 5,0m;
- Profundidade entre 2,0m e 4,0 m, dependendo das condições do terreno;
- Comprimento não superior a 50 metros.

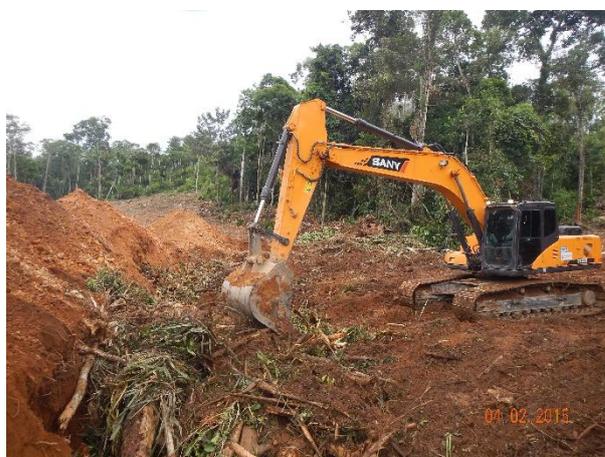
Figura 32: Deposição dos resíduos na vala.

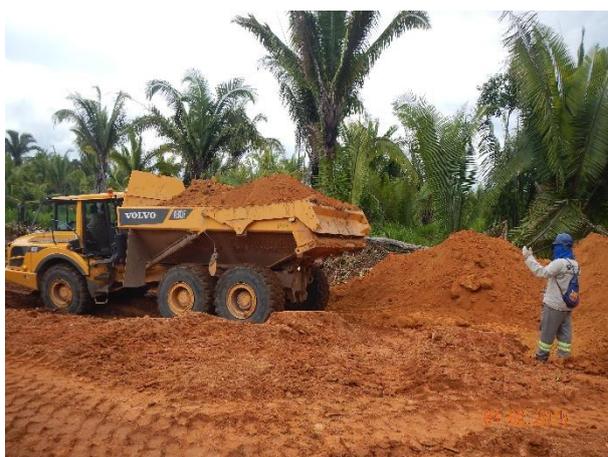
Figura 33: Deposição de argila na superfície da vala para compactação.

Após a deposição de material na área útil, esta vala recebeu uma camada de argila de 0,8 a 1,0m, compactada com os tratores.

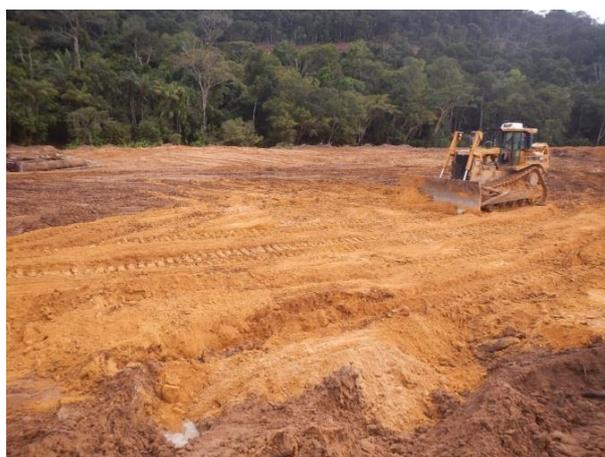
Figura 34: Compactação da área da vala e nivelamento do terreno.
