IMPLANTAÇÃO DO PROJETO BÁSICO AMBIENTAL UHE SÃO MANOEL

PROGRAMA 13

3º RELATÓRIO SEMESTRAL

3º Relatório Semestral, referente ao Acompanhamento do Programa de Supressão Vegetal da Fase de Instalação. Período: de 01/07/2015 a 31/12/2015. Licença de Instalação - LI nº. 1017/2014 – IBAMA Processo n. 02001.004420/2007-65

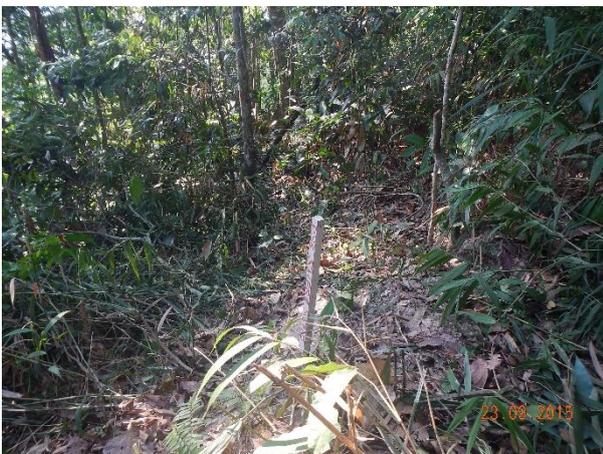
Figura 3: Estaca instalada pela equipe de topografia delimitando a área de supressão.

As áreas selecionadas para a supressão vegetal foram indicadas em mapas topográficos que compõe o projeto executivo das obras que foram a campo e determinaram os limites da área a ser suprimida através da abertura de uma picada de 1,5m de largura.

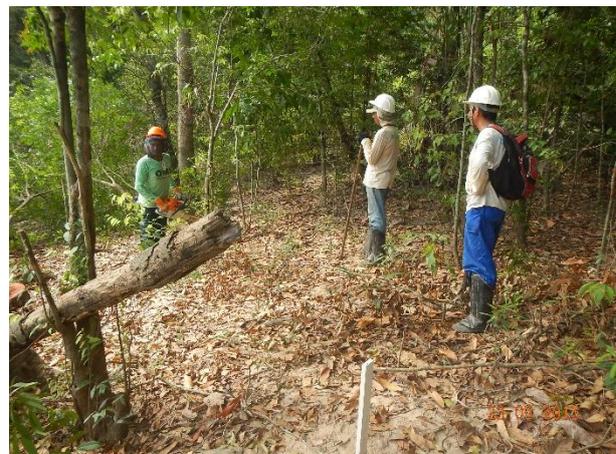
Figura 4: Vista das trilhas que delimitam a área de supressão.

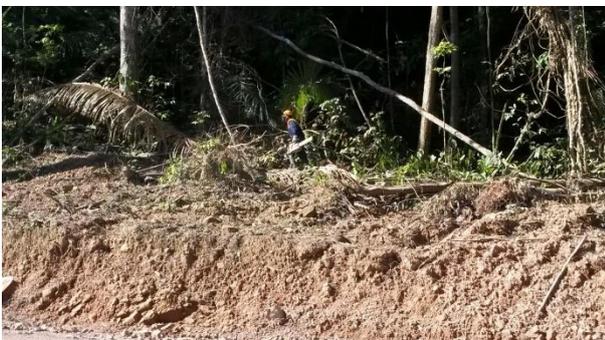
Figura 9: Vista da limpeza do sub-bosque com o uso do motosserra.

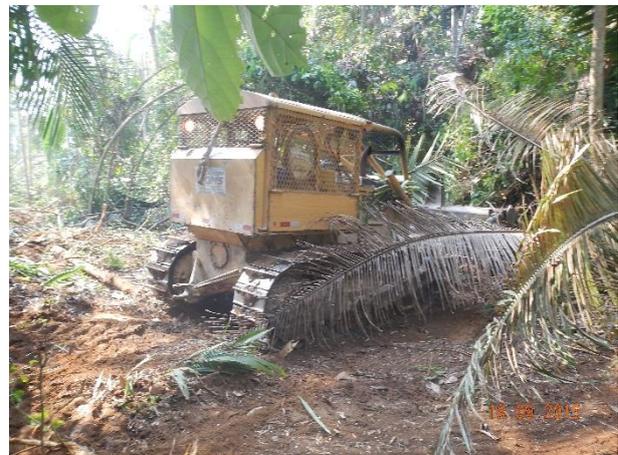
Figura 10: Vista da limpeza do sub-bosque com o uso do trator de esteira.

segurança na operação de corte (qualidade e rendimento) e uma maior segurança operacional. Esta operação também é realizada com tratores de esteira e/ou similares, conforme apresentado nas figuras a seguir.

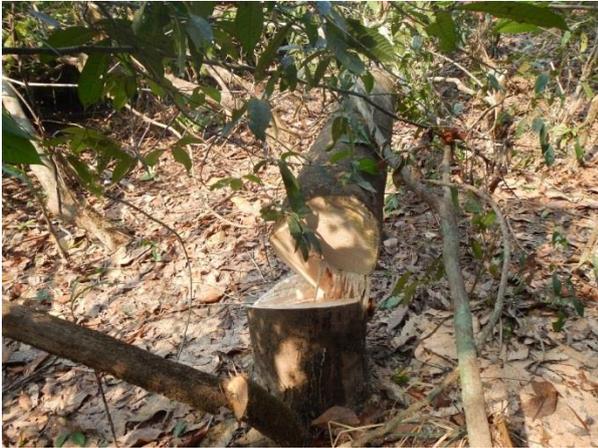
Figura 11: Vista da derrubada das árvores com DAP <40cm.

Árvores com diâmetro a altura do peito (DAP) menor que 40,00cm, foram decepadas com altura máxima de 15,00cm em relação ao nível do solo. Árvores com diâmetro a altura do peito (DAP) igual ou superior a 40,00cm, foram decepadas com altura máxima de 30,00cm, em relação ao nível do solo para um melhor aproveitamento da madeira.

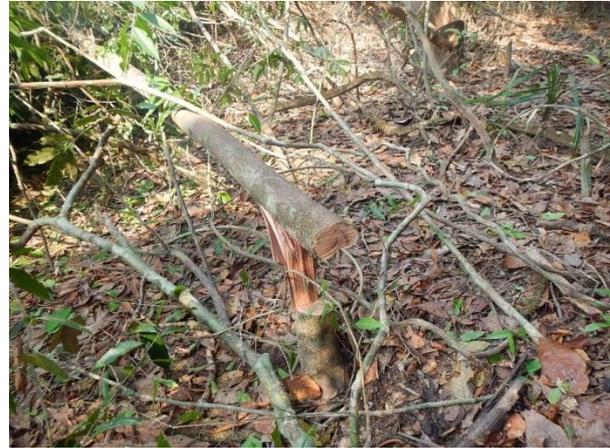
Figura 12: Vista da derrubada das árvores, com DAP >40cm.

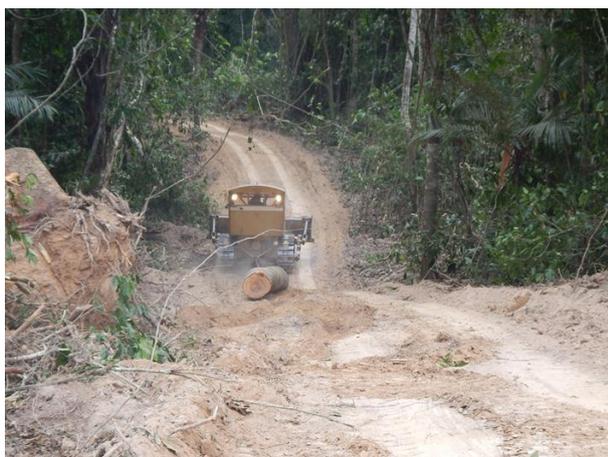
Figura 13: Vista do arraste de toras para as áreas planas.

O material lenhoso foi separado dos resíduos, galhos e raízes. As toras foram tracionadas e acondicionadas em locais de fácil acesso para posterior triagem durante a operação de derrubada. As condições do terreno e da melhora das condições de trabalho facilitada pela limpeza da área e do sub-bosque permitiram a utilização de tratores de esteira. Após o término do arraste foi realizada a destoca e limpeza do terreno com enleiramento dos resíduos em cordões paralelos ao curso d'água.

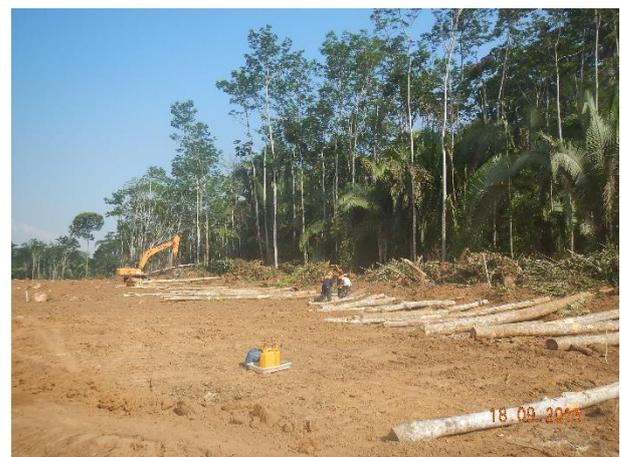
Figura 14: Vista do enleiramento de toras para posterior triagem e transbordo para o pátio definitivo.

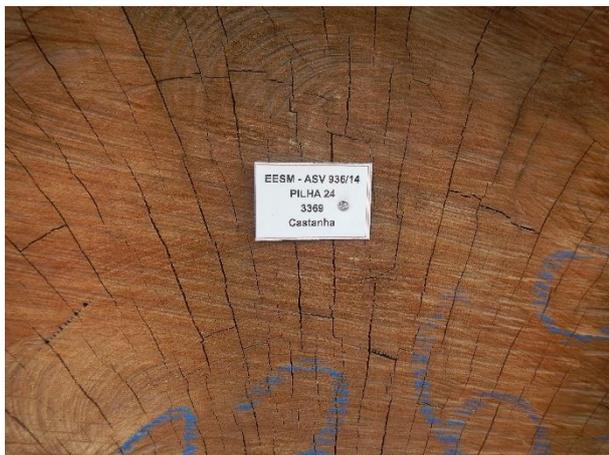
Figura 29: Placa de identificação utilizada no lote de toras protegidas por lei.

As atividades de romaneio compreendem as medições da base, topo e comprimento das toras, resultando no volume em m³ de madeira servível para cada fim. Cada tora foi identificada no momento da sua medição com uma placa metálica com a identificação da EESM, de cor exclusiva para aquela pilha e número exclusivo para a tora, sequencial para as demais toras que compõe este lote, conforme apresentado na imagem a seguir. Posteriormente cada tora será identificada com o nome vulgar da espécie, número da ASV e um número sequencial.

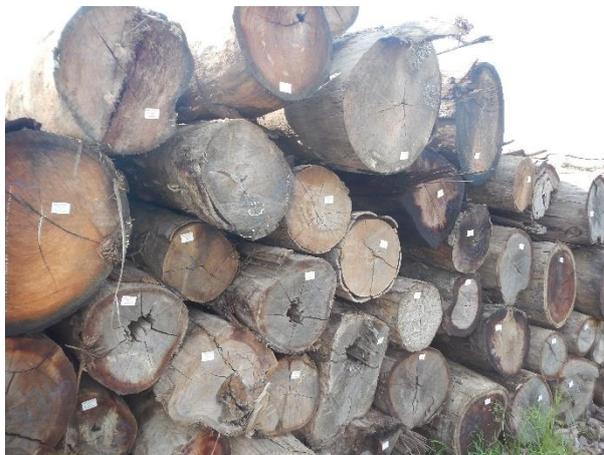
Figura 30: Vista da pilha de toras de valor comercial etiquetadas.

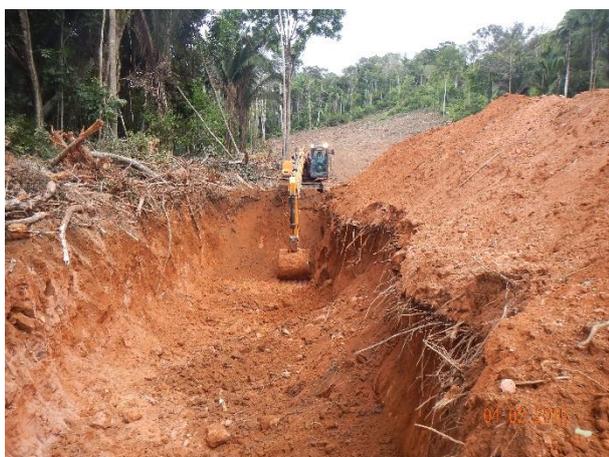
Figura 31: Vista da vala de enterrio de resíduos de madeira.

Conforme o plano de supressão vegetal, os resíduos gerados no processo de limpeza das áreas foram enterrados em valas com as seguintes características:

- Largura entre 2,5 a 5,0 m;
- Profundidade entre 2,0 m e 4,0 m, dependendo das condições do terreno;
- Comprimento não superior a 50 metros.

Após a deposição de material na área útil, esta vala recebeu uma camada de argila de 0,8 a 1,0 m, compactada com os tratores.

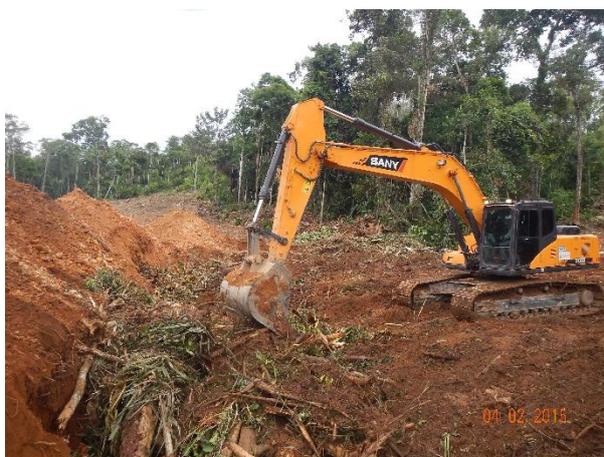
Figura 32: Deposição dos resíduos na vala.

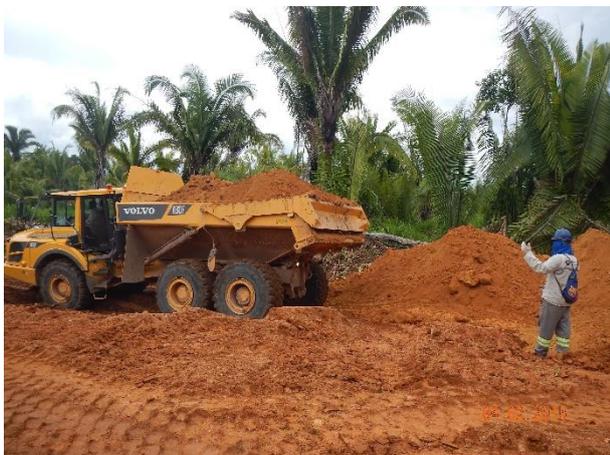
Figura 33: Deposição de argila na superfície da vala para compactação.

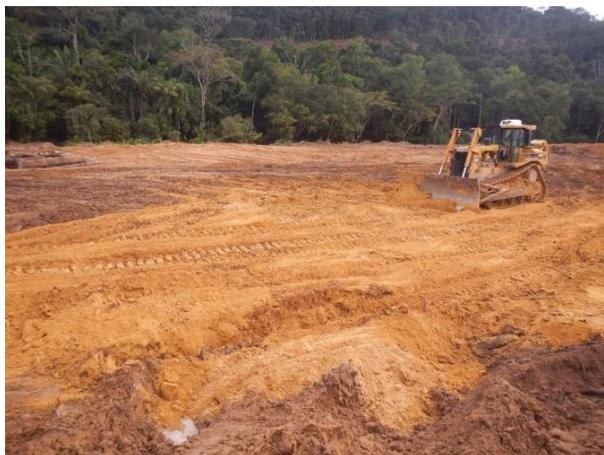
Figura 34: Compactação da área da vala e nivelamento do terreno.

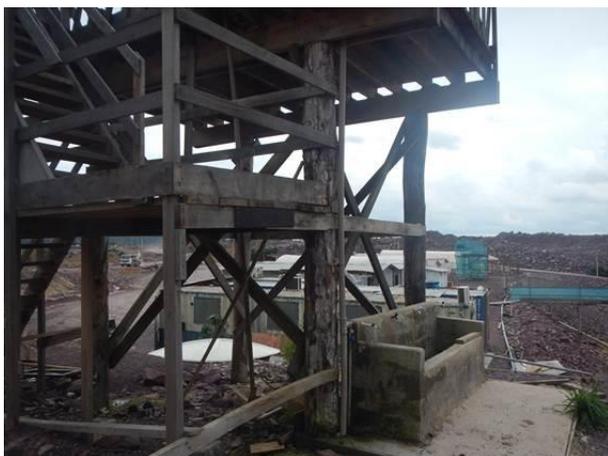
Figura 35: Estrutura de suporte da caixa d'água da região da tomada d'água.

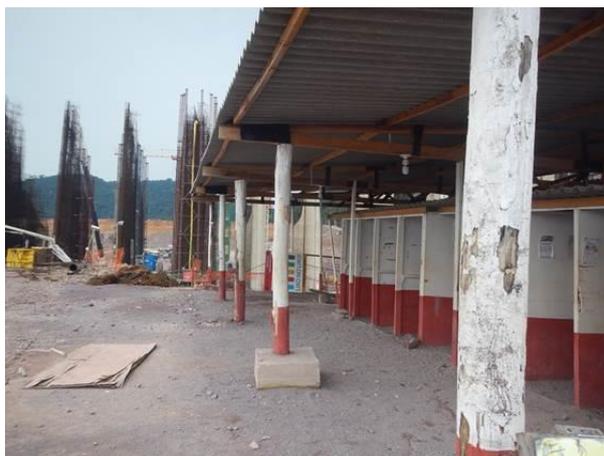
Figura 36: Pilares da chapearia da casa de força.

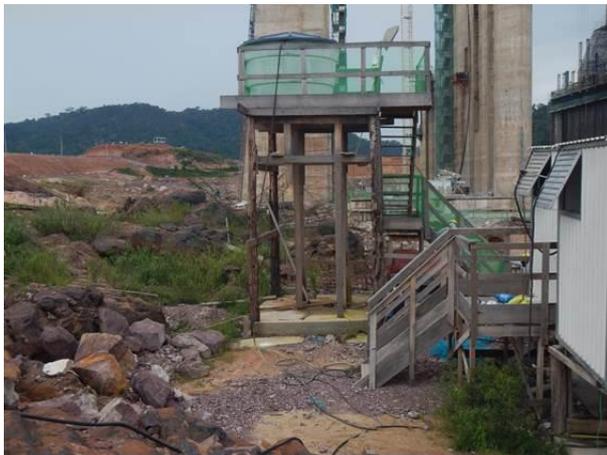
Figura 37: Estrutura de suporte da caixa d'água da região do vertedouro.

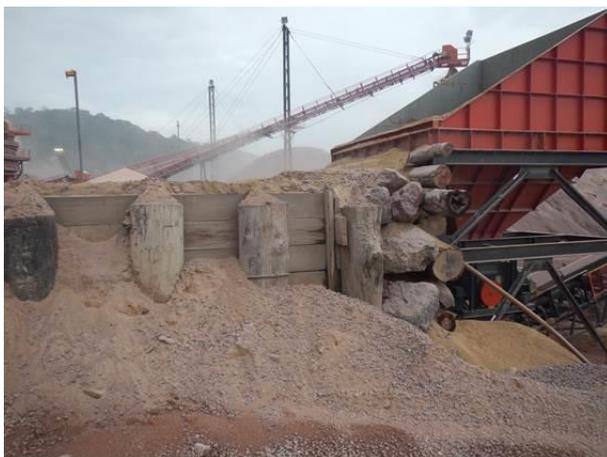
Figura 39: Muro de arrimo da rampa de acesso da central de concreto.

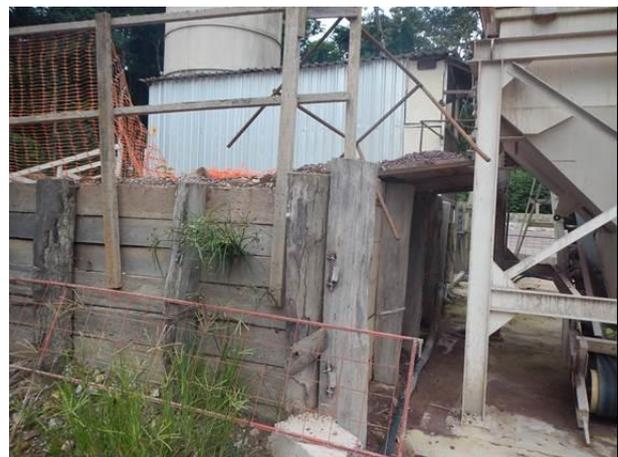
Figura 40: Muro de arrimo da central de concreto provisória.

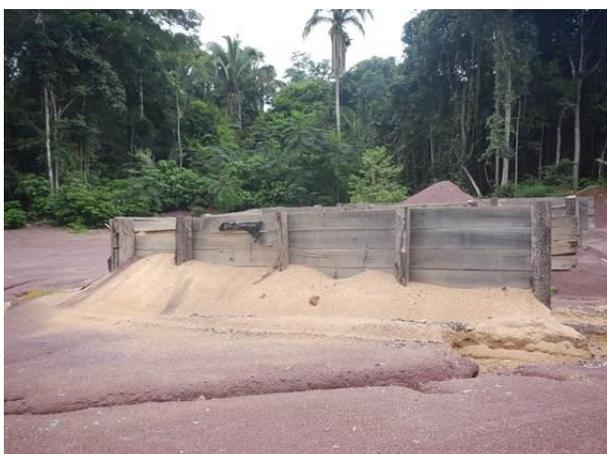
Figura 41: Baias de armazenamento de areia e brita da central de concreto provisória.

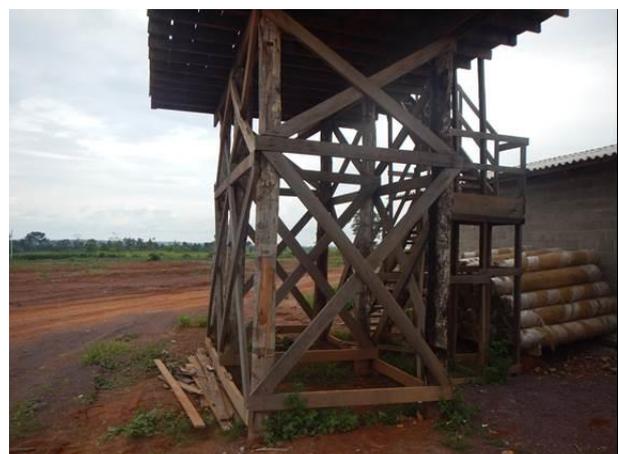
Figura 42: Estrutura da caixa d'água da da central de gerenciamento de resíduos.
