PROJETO BÁSICO AMBIENTAL

UHE SÃO MANOEL

4º RELATÓRIO DE GESTÃO SEMESTRAL

3.2 SUBPROGRAMA DE GERENCIAMENTO DE

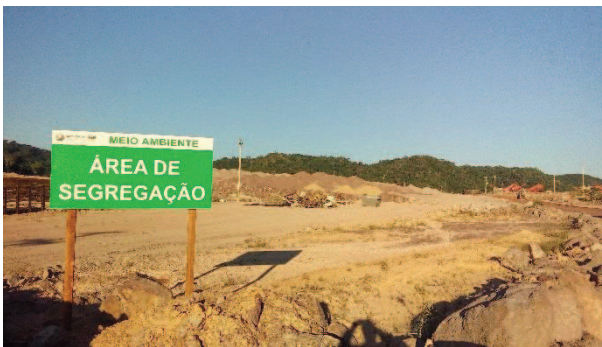
Figura 99: Sinalização da Área de segregação avançada

Para atender a frequência de retirada de resíduos na barragem (tomada d’água, vertedouro, casa de força, e área de montagem) foi instalada uma central de triagem avançada. Nesta área os resíduos são segregados, e somente aquilo que não é passível de reaproveitamento é destinado à Central de Gerenciamento de Resíduos - CGR. Os materiais separados para reaproveitamento retornam imediatamente para a frente de serviço.

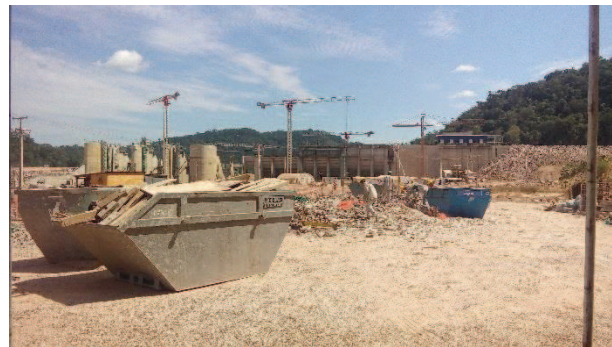
Figura 100: Vista da operação da Área de segregação avançada

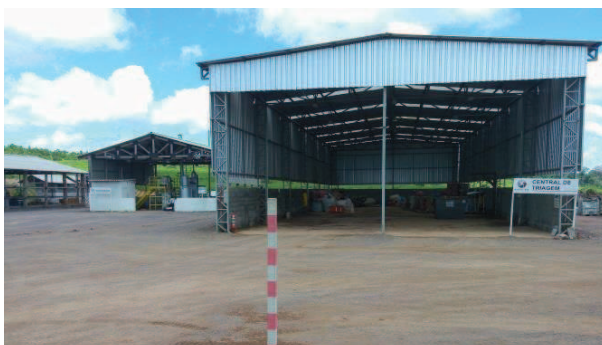
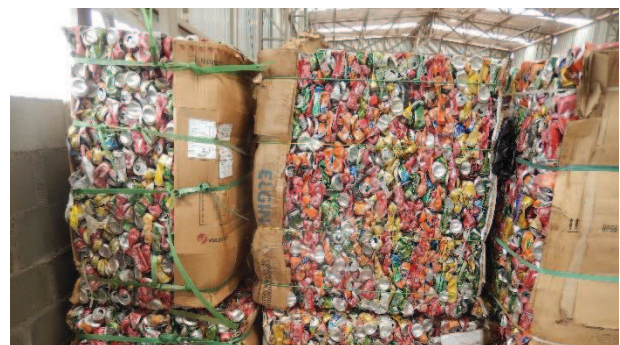
Figura 102: Vista do galpão de triagem de resíduos.

O consórcio mantém nesta área uma equipe específica para segregação de resíduos. Posteriormente esses materiais são agrupados em fardos por tipologia, com a utilização de prensa hidráulica, e armazenados até gerar um volume que viabilize a mobilização de uma empresa para transporte e destinação para reciclagem.

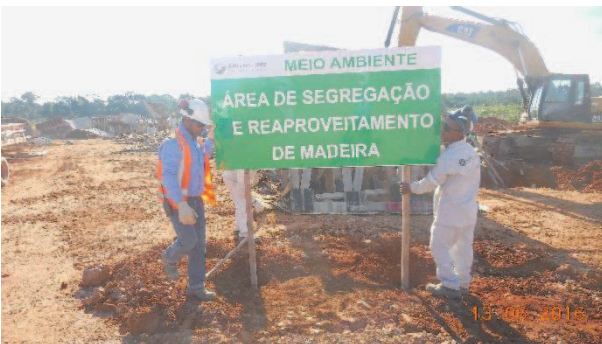
Figura 105: Coleta de resíduos para destinação final.

Os resíduos que não forem mais reaproveitados são incorporados com o solo para formação de composto orgânico. Este material está sendo estocado para posterior utilização na recuperação de áreas degradadas.

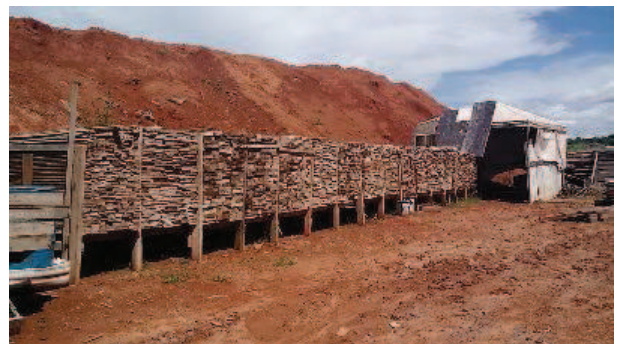
Figura 107: Madeira para reaproveitamento

Consiste em uma área a céu aberto, localizada dentro do polígono do “bota-fora 02”, previsto no projeto básico do empreendimento. Nesta área um grupo de colaboradores da equipe de carpintaria da obra, realiza a segregação para reaproveitamento posteriormente em outras frentes de serviços.

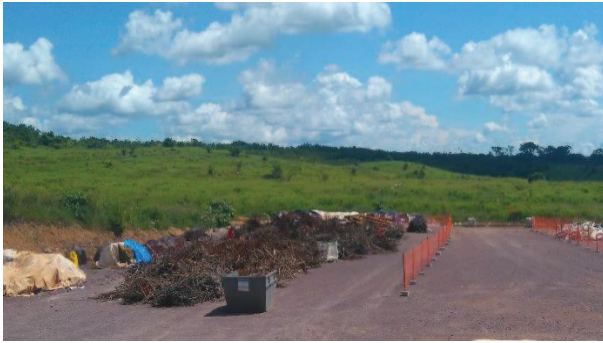
Figura 108: Vista do pátio de metais

Nesta área uma equipe de colaboradores da CGR realiza a triagem dos resíduos de acordo com sua especificidade (sucata ferrosa, cobre, alumínio e manganês). Os resíduos que foram separados para reaproveitamento foram destinados, em “lotes”, por empresas devidamente licenciadas, para transporte e/ou reciclagem. No período de janeiro a junho de 2016, foram retiradas 185 toneladas e destinadas para reciclagem, conforme pode ser evidenciado no 27 - Manifestos de Transporte de Resíduos (MTR) metálicos.

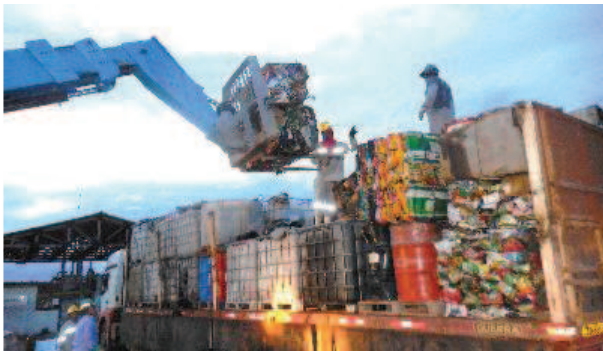
Figura 110: Retirada de resíduos sólidos contaminados com produtos químicos

Nesta estrutura, coberta, com piso impermeável, e provida de contenção, os resíduos contaminados com produtos químicos e/ou perigosos são armazenados até serem encaminhados para incineração ou destinação externa.

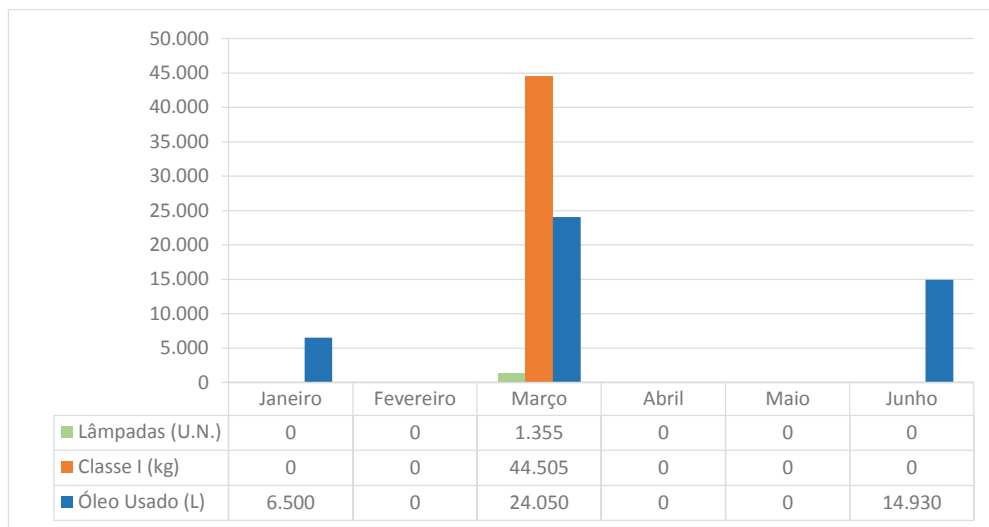
Figura 112: Relação de produtos perigosos e contaminados destinados

Neste semestre foram destinadas 91,34 toneladas de resíduos perigosos, conforme pode ser evidenciado no anexo 3-2-2. O transporte e destinação foi realizado por empresa licenciada, conforme licenças apresentadas no anexo 3-2-3. Na tabela abaixo apresentamos os dados sobre os resíduos que foram destinados no período de referência:

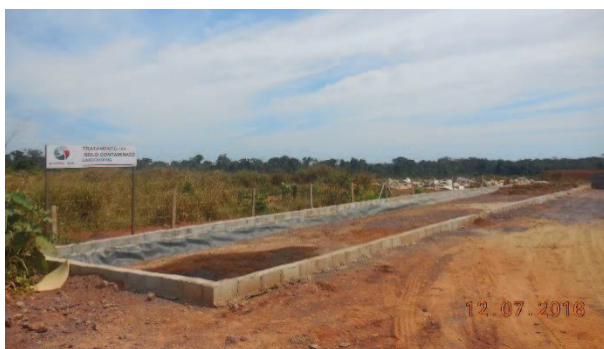
Figura 113: Landfarm – biorremediação.

Os resíduos de solo e serragem contaminados com derivados de petróleo são tratados, dentro da CGR, por biorremediação, na landfarm da obra.

Estas estruturas são áreas delimitadas com contenções, e impermeabilizadas por geomembrana que disciplina a água para uma caixa separadora de água e óleo (SAO).

No período de referência houve a ampliação da capacidade de tratamento de solos contaminados, por meio da construção de mais uma landfarm, com área total de 40m².

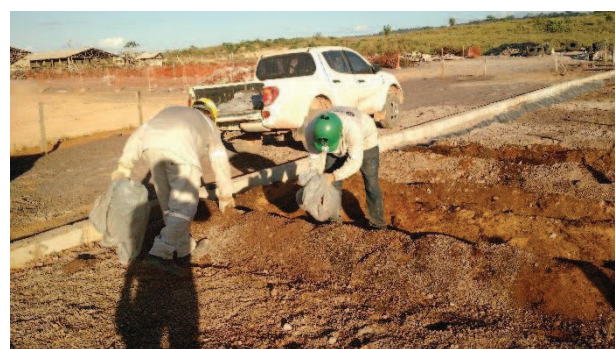
Figura 114: Tratamento de solo contaminado

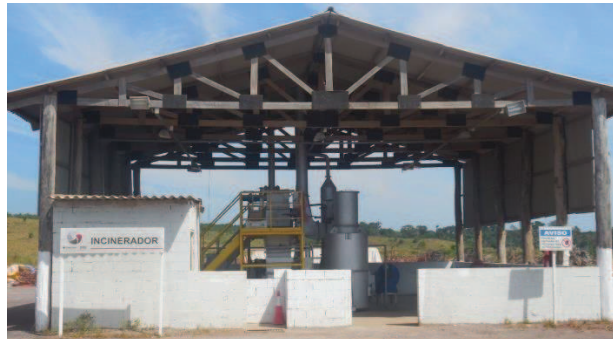
Figura 117: Vista do galpão do incinerador.

O incinerador instalado na área da CGR, modelo LUFTECH-RGL 200SE, com capacidade de 40 litros na câmara de alimentação e queima de 50 kg/h, opera com a anuência do IBAMA, por meio do ofício 02001.012490/2015-05 COHIFD/IBAMA de 10 de novembro de 2015.

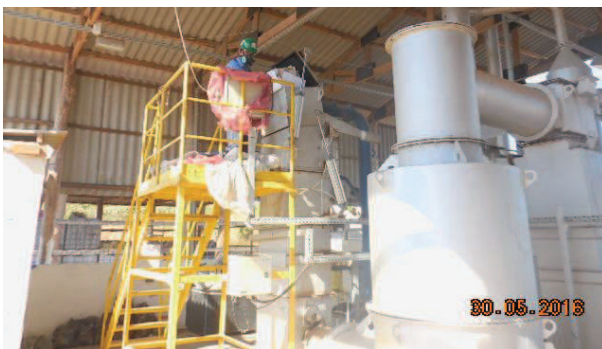
Figura 118: Detalhe - Incinerador

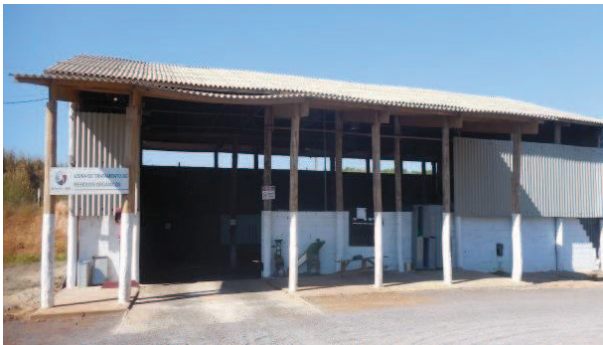
Figura 121: Vista do galpão de compostagem.

Nesta estrutura com piso impermeável, e cobertura, uma equipe específica fica dedicada para realizar o beneficiamento das sobras de alimentos, transformando-as em composto orgânico.

No primeiro semestre de 2016 foram realizadas melhorias no galpão, como expansão da sua parte frontal e abertura da lateral para aumentar a circulação de ar, melhorando as condições de trabalho dos colaboradores, e favorecendo a secagem dos materiais. Foram também construídos dispositivos de drenagem para impedir a entrada de águas pluviais no interior do galpão, como por exemplo, a construção de uma rampa na entrada da área e a instalação de canaletas.

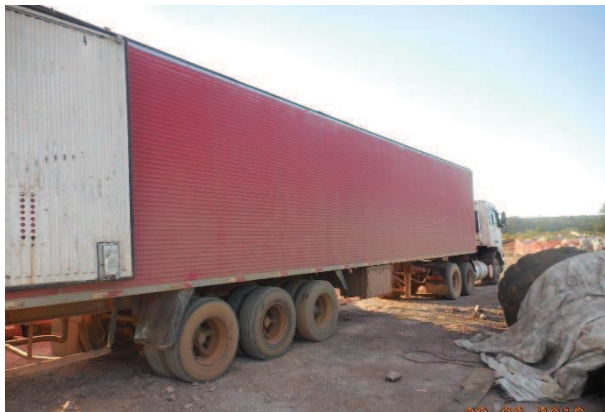
Figura 123: Vista carreta coletora de pneus.

Os resíduos de pneus gerados no empreendimento são armazenados em área aberta sobre o solo, e cobertos, para evitar o empoçamento de água pluviais. Estes resíduos são acumulados até formar uma carga completa de caminhão, que é de aproximadamente 300 pneus pequenos.

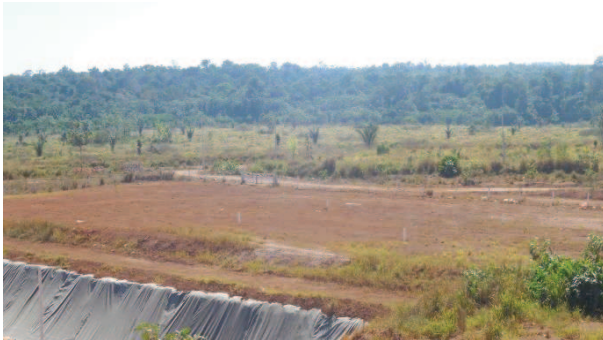
Figura 126: Vista da vala 01 - recuperada

Até o momento foram abertas duas valas de aterro sanitário, cada uma com 35x62x4,5 metros. Uma das valas encontra-se inoperante e já recuperada, conforme pode ser evidenciado na figura 126, e a segunda vala entrou em operação no mês de fevereiro de 2016. A vala está com sistema de drenagem ligado à lagoa de estabilização, com capacidade de 8500 m³ de chorume, que é periodicamente bombeado para o sistema de tratamento de lagoas anaeróbia e a aeróbia facultativa.

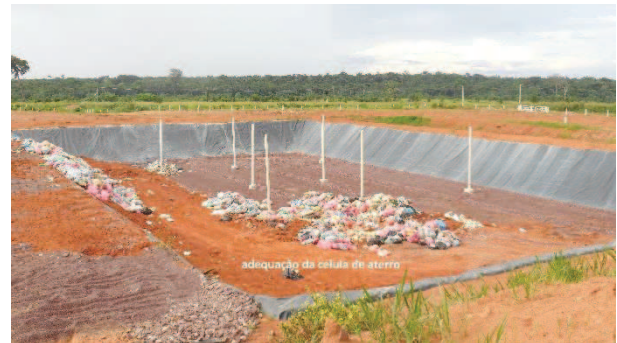
Figura 127: Vista da segunda vala de aterro

A impermeabilização das valas foi realizada com manta PEAD, e as soldas realizadas foram testadas e aprovadas, conforme apresentado no anexo 3-2-5.

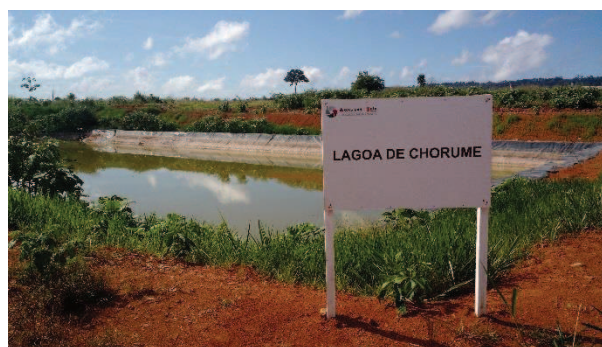
Figura 128: Vista da Lagoa de chorume

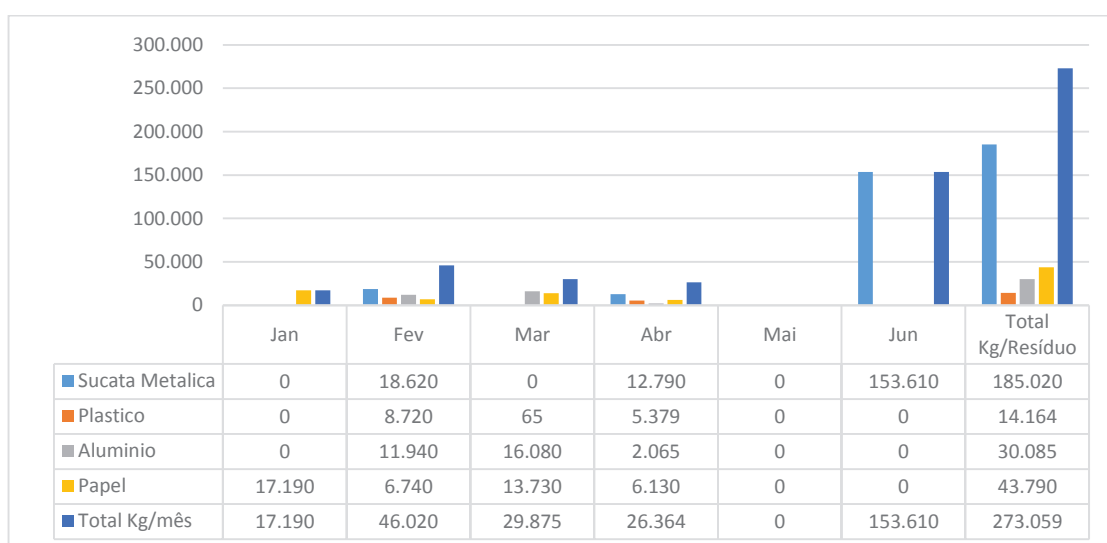
Figura 129: Total de resíduos destinados para reciclagem

No período de janeiro a junho de 2016 foram destinadas aproximadamente 273 toneladas de resíduos para reciclagem, distribuídos conforme relacionado na figura 129. No anexo 3-2-7 são apresentados todos os manifestos de resíduos recicláveis.

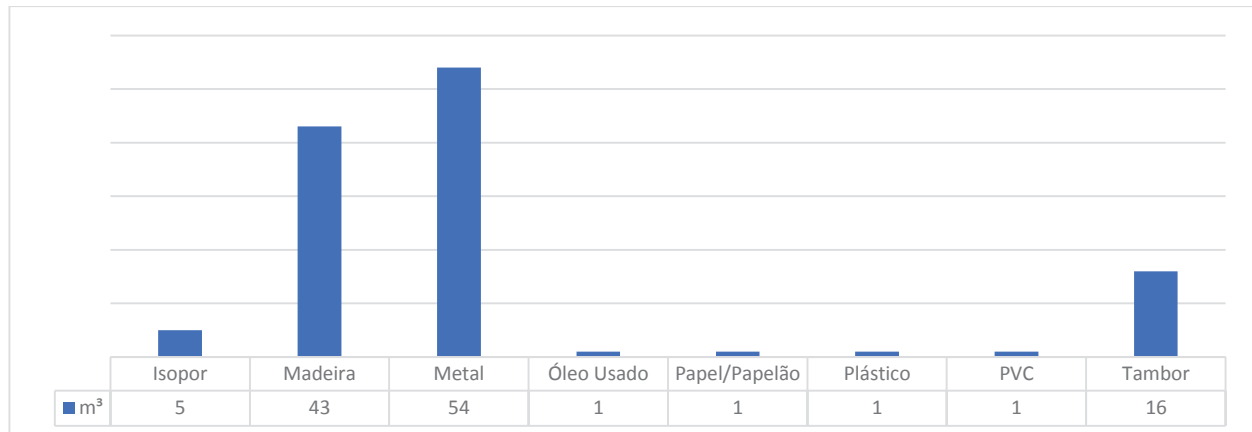
Figura 130: Resíduos reaproveitados por tipologia

Ressaltamos os esforços que estão sendo aplicados na triagem de materiais, para desviar da destinação final materiais passíveis de reaproveitamento. Conforme orientação registrada no Parecer Técnico 02001.001832/2016-34 COHID/IBAMA, a partir do mês de junho foi iniciado o apontamento dos materiais retirados para reaproveitamento na obra. Os resultados demonstram que no período de referência foram reutilizados 122m³ de materiais triados na CGR, conforme representado na figura abaixo:
