IMPLANTAÇÃO DO PROJETO BÁSICO AMBIENTAL UHE SÃO MANOEL

PROGRAMA DE MONITORAMENTO DA ESTABILIDADE DAS ENCOSTAS MARGINAIS SUJEITAS A PROCESSOS EROSIVOS

4º RELATÓRIO SEMESTRAL

4º Relatório Semestral, referente ao Acompanhamento do Programa de Monitoramento da Estabilidade das Encostas Marginais Sujeitas a Processos Erosivos da Fase de Instalação. Período: de 01/01/2016 a 31/05/2016. Licença de Instalação - LI nº. 1017/2014 – IBAMA Processo n. 02001.004420/2007-65

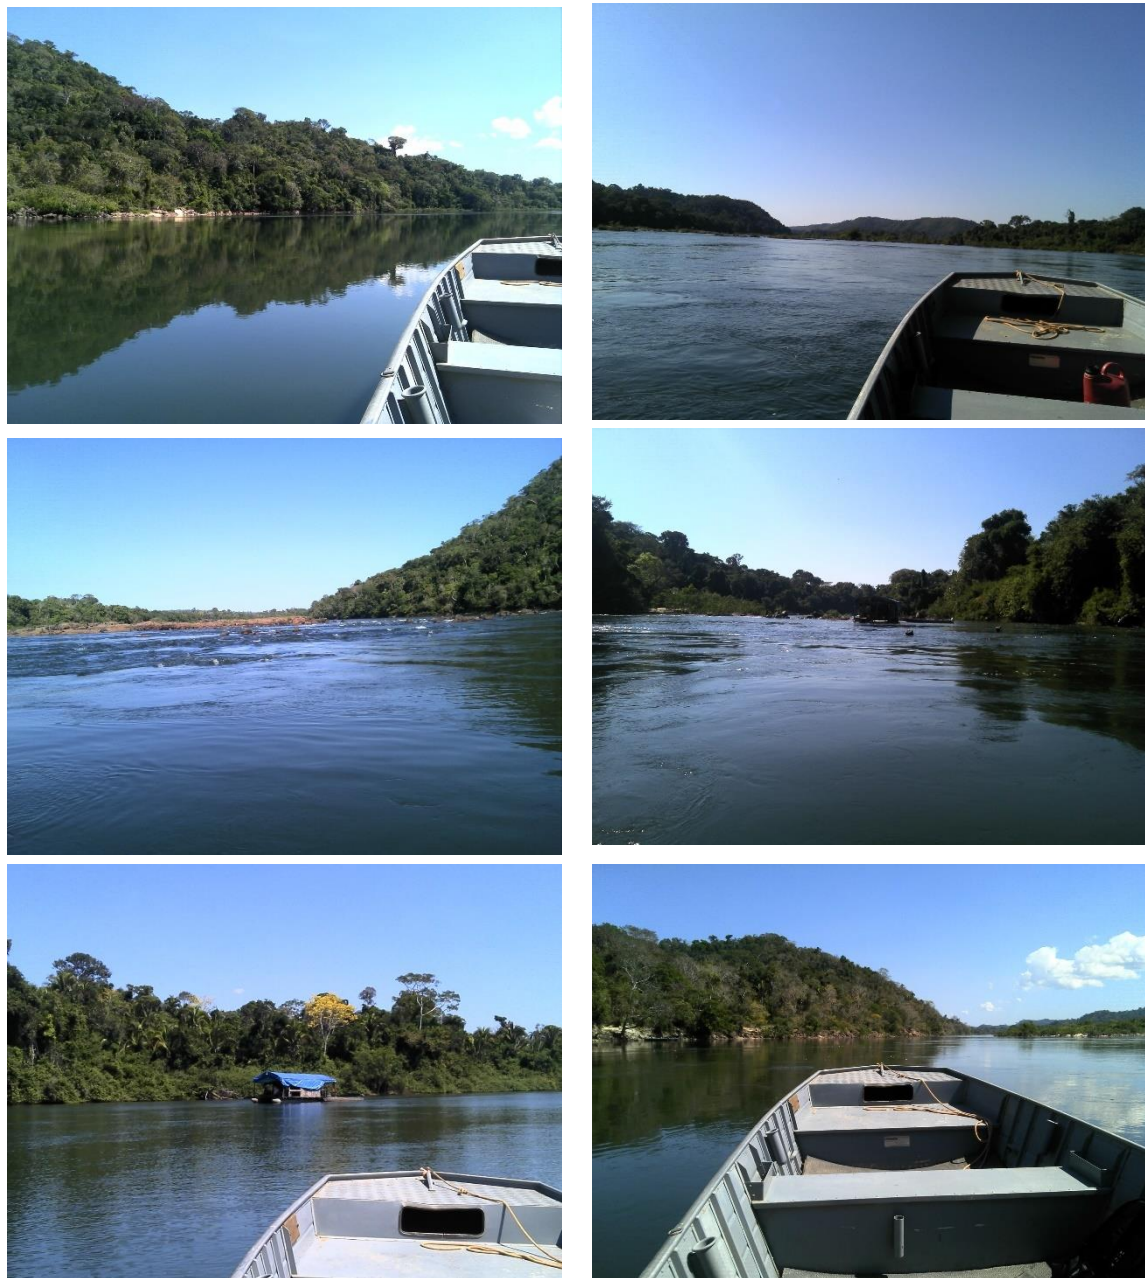
Figura 4.1: Margens preservadas e afloramentos rochosos ao longo da área de influência da UHE São Manoel.

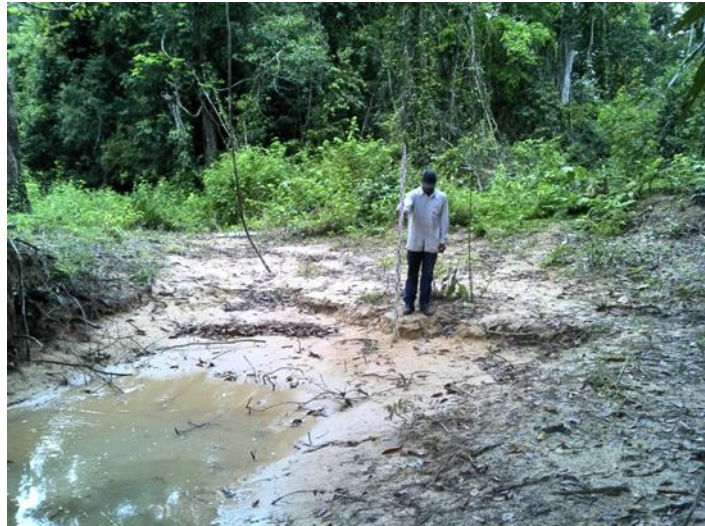
Abril de 2015

Na campanha de maio de 2016, verificou-se que o processo estava estável, com verificação de crescimento da vegetação secundária.

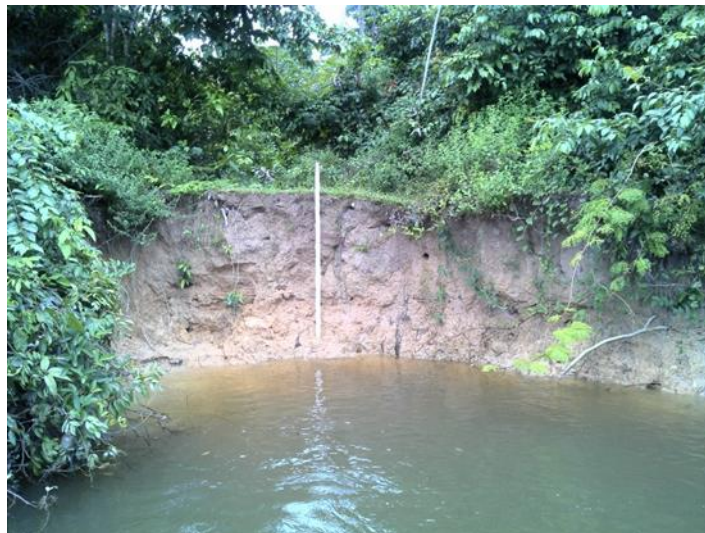
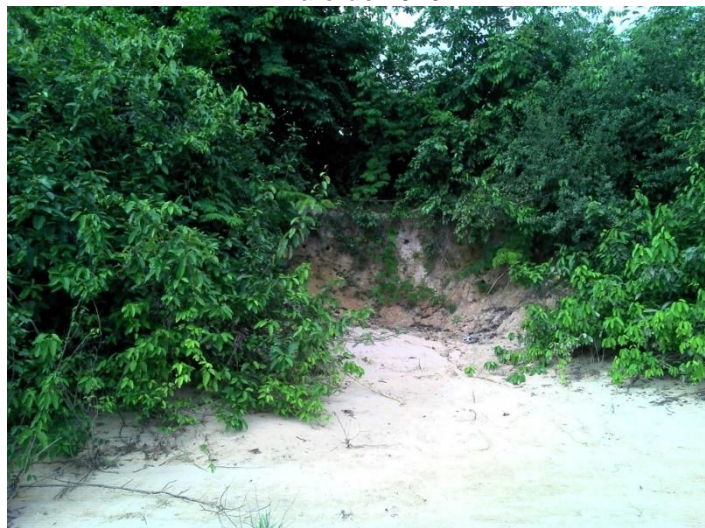
Figura 4.4: Ponto SMMD-03 nas campanhas de abril de 2015 e maio de 2016.

O ponto SMMD-03, localizado na margem direita do rio Teles Pires, nas coordenadas 09°15,034'(S) 56°48,801'(W), apresenta solapamento em talude sub-vertical decorrente da dinâmica fluvial. No local, o solo é argilo-arenoso no topo e arenoso no sopé da encosta, com vegetação de capoeira e presença de ocupação antrópica nas proximidades. O talude é íngreme e apresenta-se parcialmente exposto. No local foi implantada uma estaca de monitoramento para acompanhar a evolução dos processos erosivos (**Figura 4.4**).

No monitoramento de maio de 2016 foi constatado que o local se apresenta parcialmente estável. A estaca de monitoramento indicou pequena retomada erosiva, constatado pelo aumento da altura exposta da estaca em 1 cm.

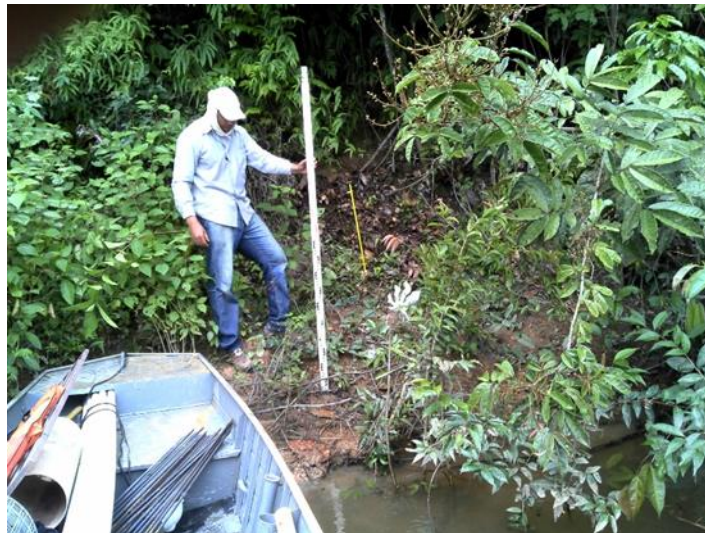
Abril de 2015

O ponto SMMD-04 está localizado na margem direita do rio Teles Pires, nas coordenadas 09°14,740'(S) 56°49,237'(W), em relevo montanhoso. No local, o solo residual é argiloso e há presença de colúvio no sopé, com vegetação de mata ciliar preservada e declividade alta. Esse ponto vem sendo monitorado pela UHE Teles Pires desde o ano de 2012, quando se identificou um escorregamento de terra provocado pela queda de árvores no topo de encosta. A partir de abril de 2015, verificou-se que os processos erosivos inicialmente classificados como movimentos de massa, estão estabilizados. No local existe uma estaca de monitoramento para verificação de possíveis retomadas erosivas (**Figura 4.5**), que não indicou evolução da erosão no monitoramento de maio de 2016.

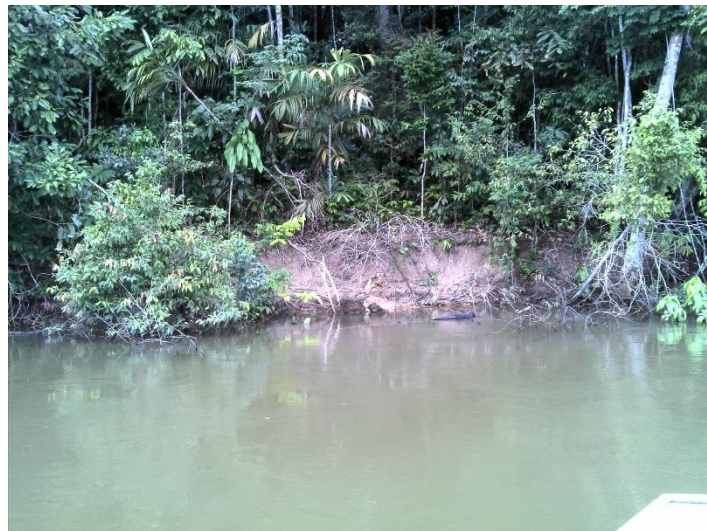
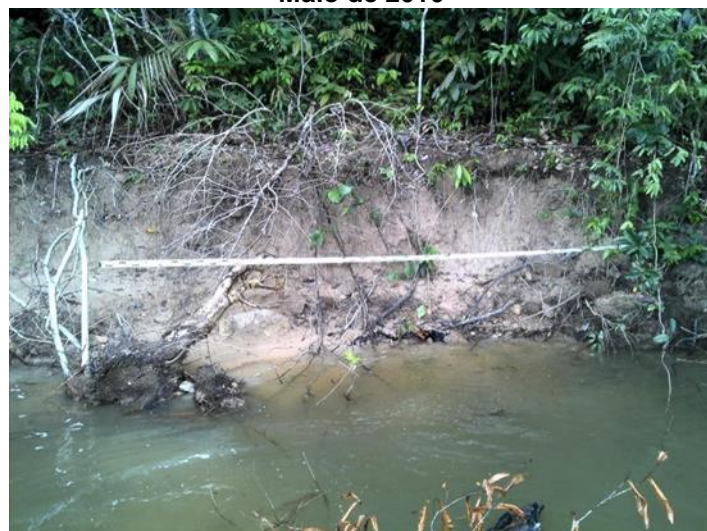
Figura 4.6: Ponto SMMD-05 na campanha de abril de 2015.

O ponto SMMD-05 está localizado na margem direita do rio Teles Pires, nas coordenadas 09°13,689'S 56°54,941'W, em relevo forte ondulado. No local, o solo é predominantemente arenoso em talude sub-vertical, com vegetação de mata ciliar preservada. Há a ocorrência de solapamentos induzidos pela dinâmica fluvial natural. Em abril de 2015 foi implantada uma estaca para monitorar a tendência evolutiva dos processos no local (**Figura 4.6**), e em novembro de 2015 e maio de 2016 o local, que está localizado em margens de rios entrelaçados intermitentes, estava inacessível em decorrência do período de seca.

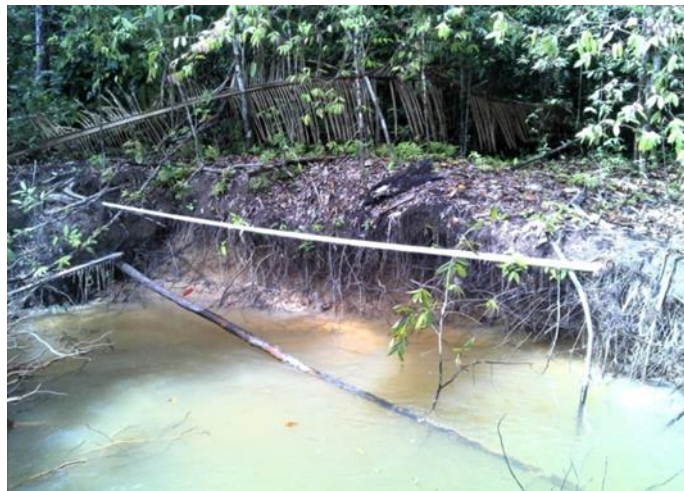
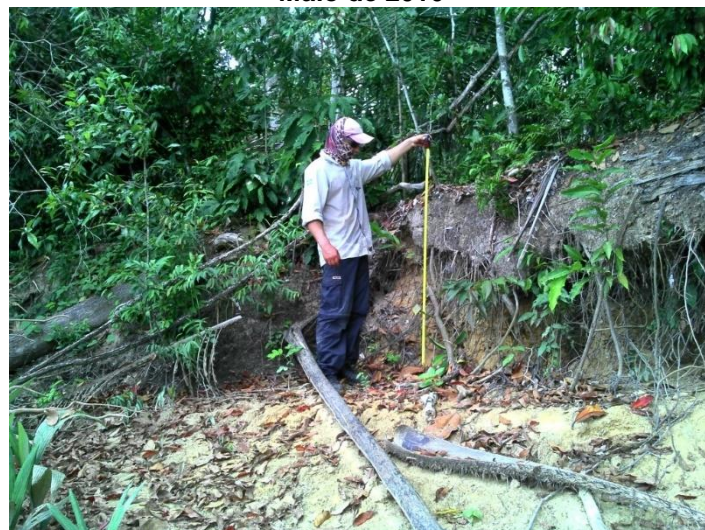
Figura 4.7: Ponto SMMD-06 nas campanhas de abril de 2015 e maio de 2016.

O ponto SMMD-06 está localizado na margem direita do rio Teles Pires, nas coordenadas 09°13,654'S 56°59,969'W, em relevo plano. No local, o solo é predominantemente areno-siltoso, com vegetação de mata ciliar preservada. Há a ocorrência de solapamentos induzidos pela dinâmica fluvial natural em toda a margem ao redor do ponto. Foi fixada uma estaca metálica na posição horizontal para acompanhamento dos processos erosivos em abril de 2015 (**Figura 4.7**).

Na campanha de maio de 2016 verificou-se evolução dos processos, especialmente pela presença de queda de árvores. A estaca de monitoramento não indicou avanços significativos, sendo que sua altura exposta teve aumento de apenas 1 cm no período entre os meses de novembro de 2015 e maio de 2016.

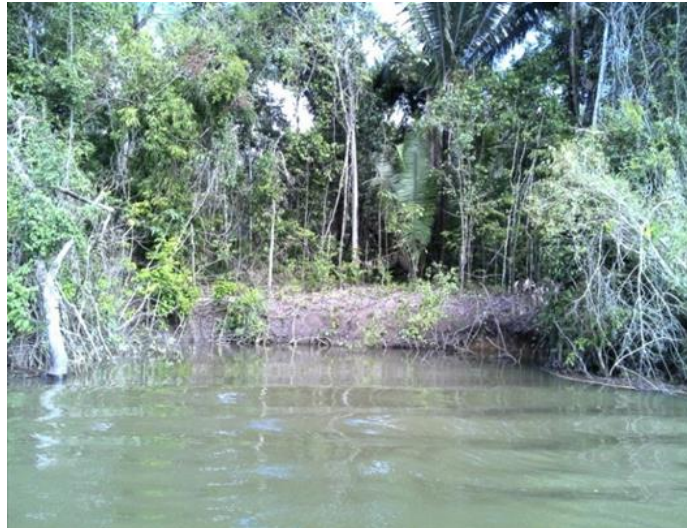
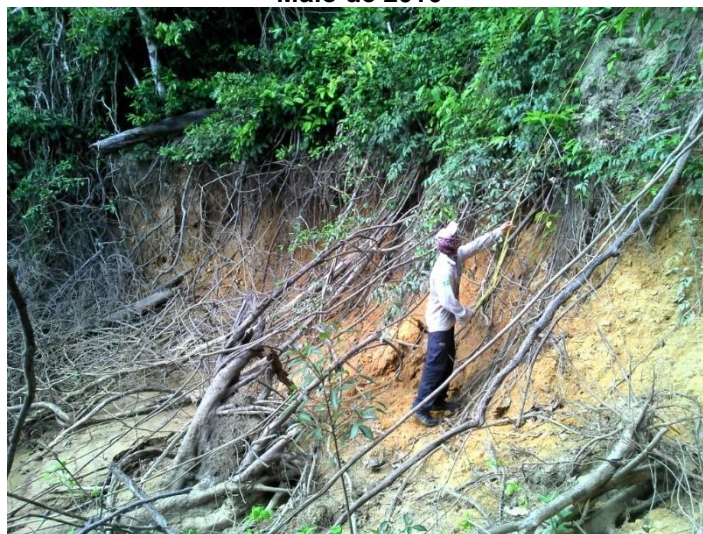
Figura 4.8: Ponto SMME-07 nas campanhas de abril de 2015 e maio de 2016.

O ponto SMME-07 está localizado na margem esquerda do rio Teles Pires, nas coordenadas 09°13,939'S 56°59,170'W, em relevo plano. No local, o solo é predominantemente arenoso, com vegetação de mata ciliar preservada. Há a ocorrência de solapamentos induzidos pela dinâmica fluvial natural. Foi implantada uma estaca metálica, na posição horizontal, para acompanhamento dos processos (**Figura 4.8**).

Na última campanha, verificou-se evolução de 11 cm na altura exposta da estaca no período entre novembro de 2015 e maio de 2016, indicando evolução dos processos erosivos naturais.

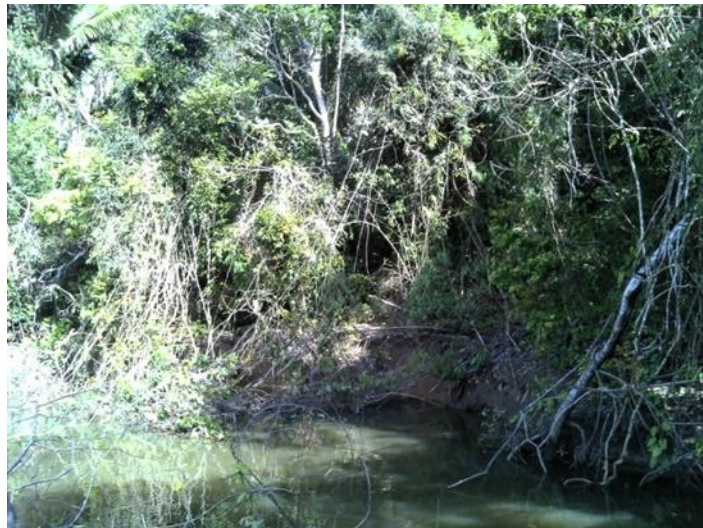
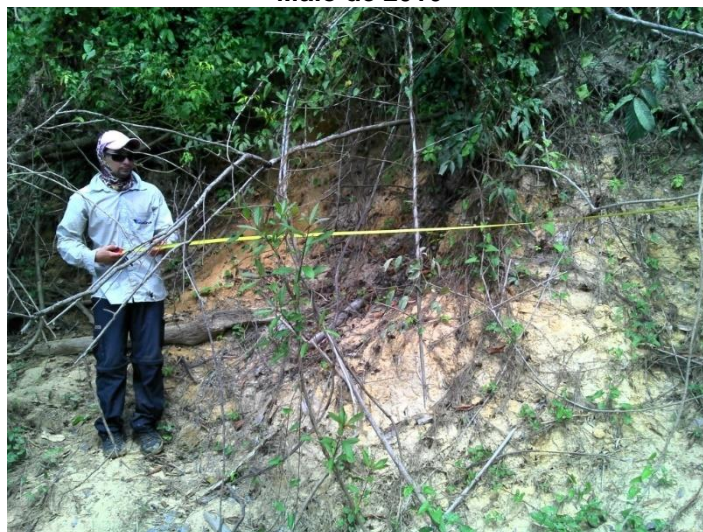
Figura 4.9: Ponto SMME-08 nas campanhas de abril de 2015 e maio de 2016.

O ponto SMME-08 está localizado na margem esquerda do rio Teles Pires, nas coordenadas 09°14,102'S 56°58,306'W, em relevo plano. No local, o solo é predominantemente argiloso, com vegetação de mata ciliar preservada. Há a ocorrência de solapamentos induzidos pela dinâmica fluvial natural (**Figura 4.9**). Verificou-se a queda de árvores no local e foi fixada uma estaca na posição vertical no monitoramento de abril de 2015.

Em maio de 2016, verificou-se empiricamente que houveram retomadas erosivas localizadas, principalmente em decorrência da variação dos níveis d'água.

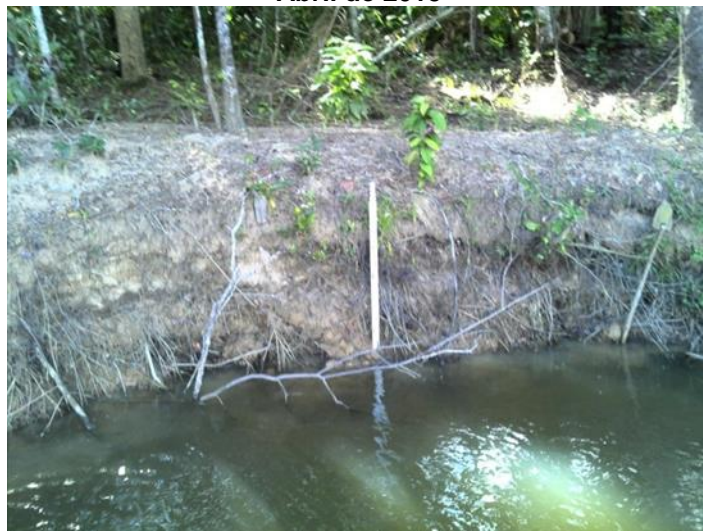
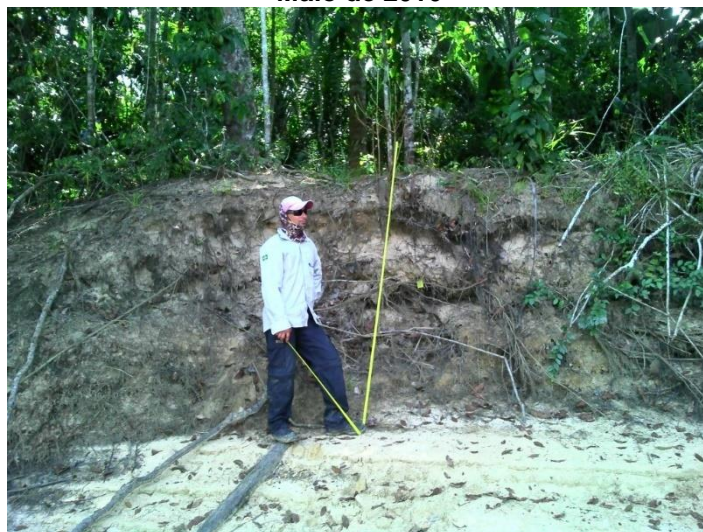
Figura 4.10: Ponto SMMI-09 nas campanhas de abril de 2015 e maio de 2016.

O ponto SMMI-09 está localizado em ilha no rio Teles Pires, nas coordenadas 09°14,101'S 56°54,883'W. No local, o solo é predominantemente arenoso, com vegetação de mata ciliar preservada. Há a ocorrência de solapamentos induzidos pela dinâmica fluvial natural (**Figura 4.10**), que se encontram estabilizados. Em abril de 2015 realizou-se a implantação de uma estaca metálica para acompanhamento da evolução dos processos erosivos. Em novembro de 2015 o local, que está localizado em margens de rios entrelaçados intermitentes, estava inacessível em decorrência do período de seca. Já na campanha de maio de 2016, verificou-se aumento de 14 cm na altura exposta da estaca, indicando evolução significativa dos processos erosivos, que são de origem natural.

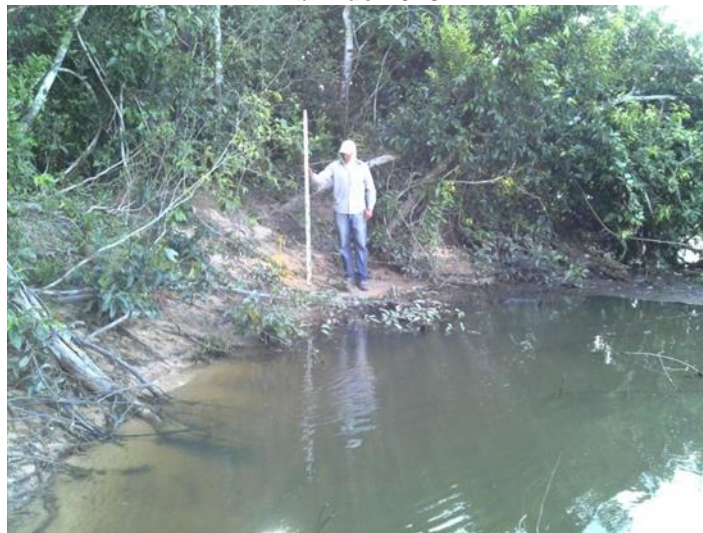
Abril de 2015

No monitoramento de maio de 2016, verificou-se que os processos erosivos estão ativos, sendo que houve aumentos de 3 e 5 cm nas alturas expostas das estacas. O solo arenoso contribui para o avanço dos processos erosivos, que são de origem natural.

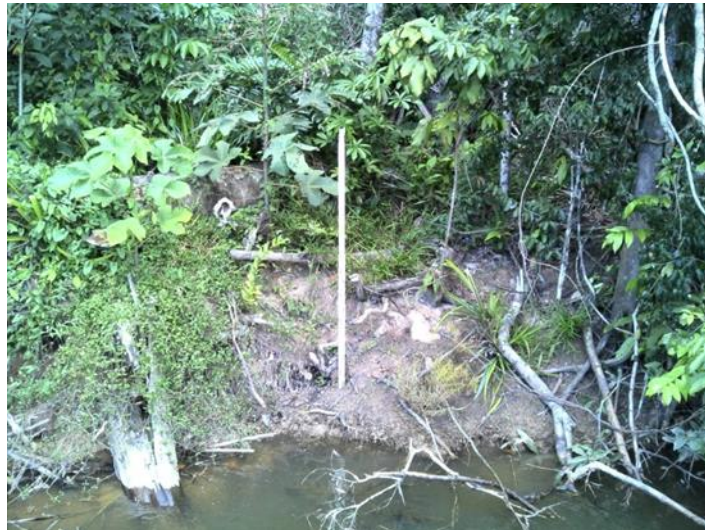
Abril de 2015

O ponto SMME-11 está localizado na margem esquerda do rio Teles Pires, nas coordenadas 09°15,634'S 56°48,669'W. No local, o solo é predominantemente arenoso, com vegetação de mata ciliar preservada. Em uma pequena área, com aproximadamente 4 metros de extensão, a margem apresenta solo exposto, suscetível a ocorrência de processos de erosão laminar e solapamentos. No monitoramento de abril de 2015 realizou-se a implantação de uma estaca metálica, na posição vertical, para avaliação da evolução dos processos erosivos (**Figura 4.12**). Em maio de 2016 verificou-se que a feição, de origem natural, sofreu pequena retomada erosiva, com indicação de aumento de 1,5 cm na altura exposta da estaca de monitoramento.

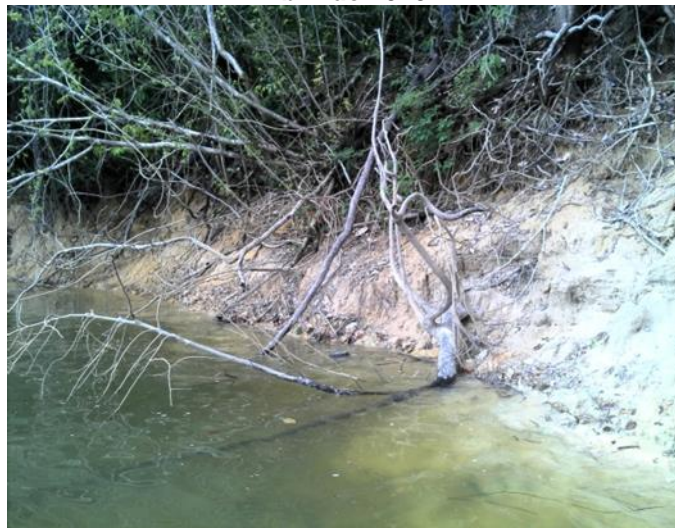
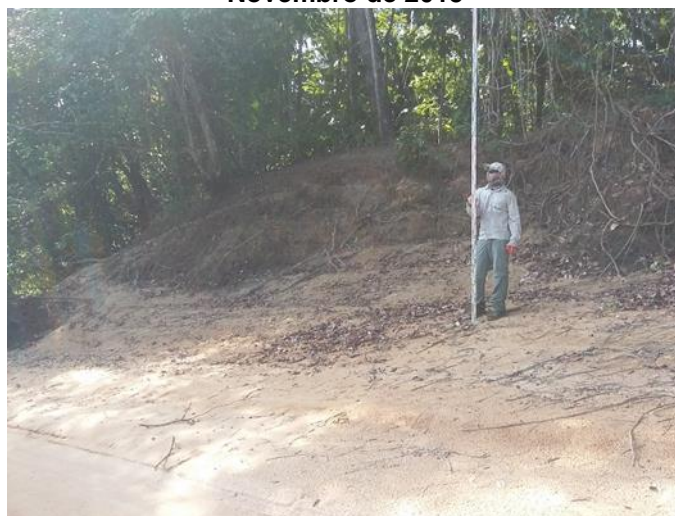
Figura 4.13: Ponto SMMI-12 em abril e novembro de 2015.

O ponto SMMI-12 situa-se nas coordenadas 09°13,742'S 56°55,288'W (WGS84) e se caracteriza por apresentar solo arenoso e pouco coeso. Além disso, conforme pode ser observado na **Figura 4.13**, há a exposição das raízes, queda de árvores de médio e grande porte e declividade acentuada, o que acelera a ocorrência de processos erosivos.

No monitoramento de novembro de 2015 foi instalada uma estaca na posição horizontal com 0,65 cm de altura exposta. No monitoramento de maio de 2016 não foi possível acessar o local, tendo em vista a falta de navegabilidade do trecho no período de realização da campanha.

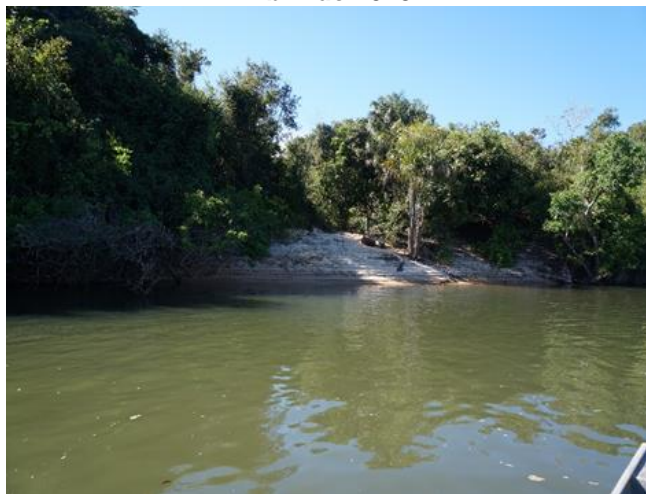
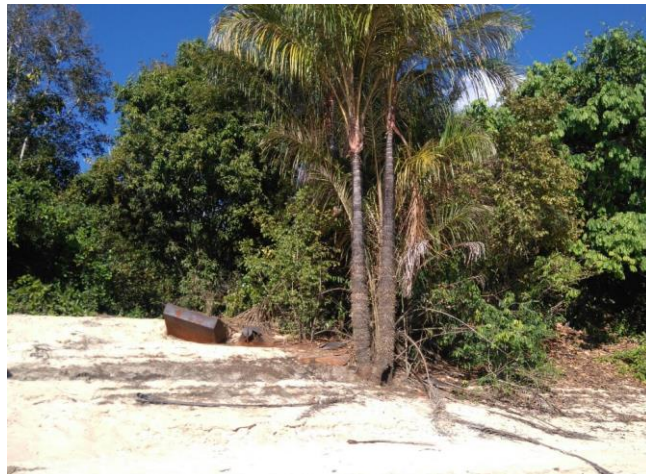
Figura 4.14: Ponto SMJD-01 em abril de 2015 e maio de 2016.

O ponto **SMJ01** se encontra a aproximadamente 5km do eixo da futura barragem da UHE São Manoel – em área indígena (**Figura 4.14**), nas coordenadas 09°08,490'S 57°03,500'W (WGS84). Observou-se que o solo é arenoso, não apresentando coesão entre as partículas, o que facilita a ocorrência dos processos erosivos. No monitoramento de maio de 2016, não houve modificações na situação encontrada.

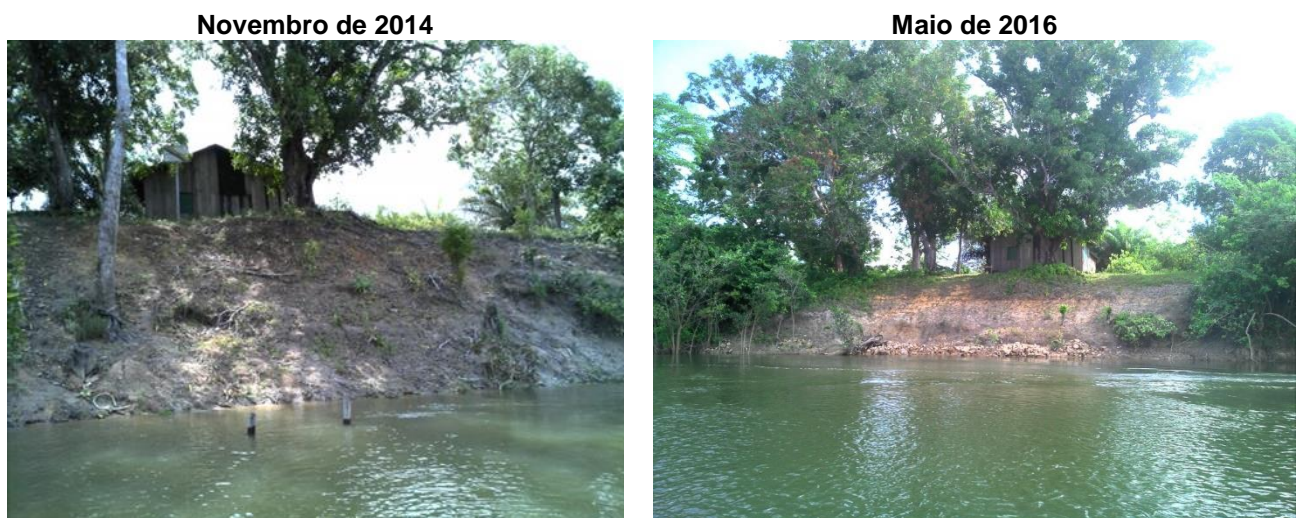
O ponto **SMJE-02**, situado na margem esquerda, nas coordenadas 09°08,514'S 57°03,798'W (WGS84) – em área indígena, também é composto por solo arenoso, com ausência de vegetação, declividade acentuada e presença de ocupação antrópica (antiga casa indígena - **Figura 4.15**). No decorrer de todo o monitoramento não foi verificado avanço dos processos erosivos no local.

Figura 4.15: Ponto SMJE-02 em novembro de 2014 e maio de 2016.

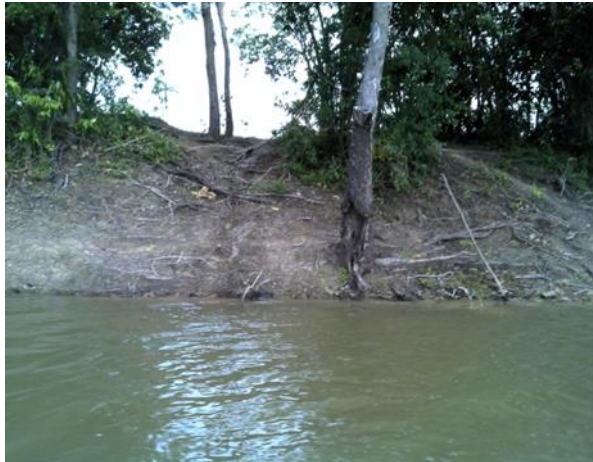
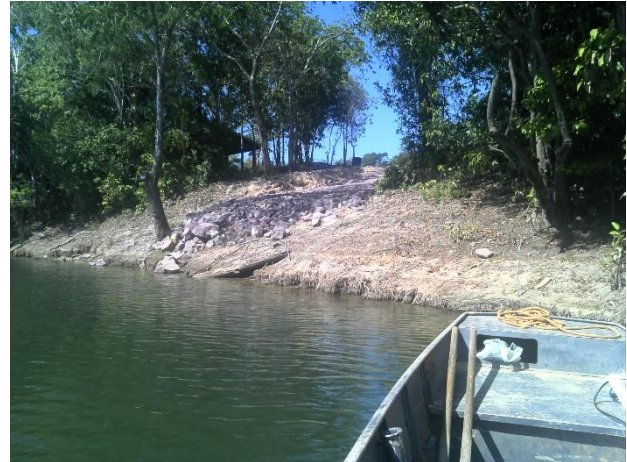
Figura 4.16: Ponto SMJD-03 em maio de 2015 e maio de 2016.

O ponto **SMJD-03** localizado nas coordenadas 09°08,008'S 57°03,181'W também em área indígena, se caracteriza por ser um acesso de embarcações ao rio. Na vistoria realizada em novembro de 2014, se observou a presença de galhos caídos e solo exposto (**Figura 4.16**). Em maio e novembro de 2015, assim como em maio de 2016 a situação era semelhante, com ausência de evolução dos processos erosivos. Verificou-se a inserção de enrocamento nas margens pelo proprietário da fazenda.

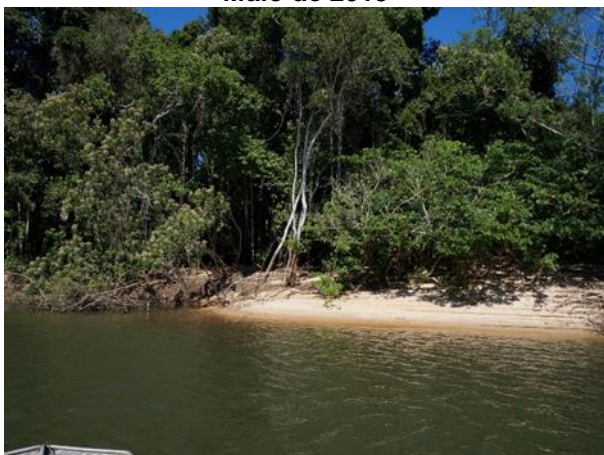
Figura 4.17: Ponto SMJE-04 em maio de 2015 e maio de 2016.

O ponto **SMJE04**, situado nas coordenadas 09°04,975'S 57°03,675'W (WGS84), dista aproximadamente 12km do eixo principal da futura UHE São Manoel (**Figura 4.17**). Observou-se no local que a área no entorno estava bastante preservada, porém há uma grande exposição de raízes e a presença de solo arenoso pouco coeso, o que proporciona um aumento na suscetibilidade à erosão. Verificou-se retomada erosiva no monitoramento de maio de 2016.

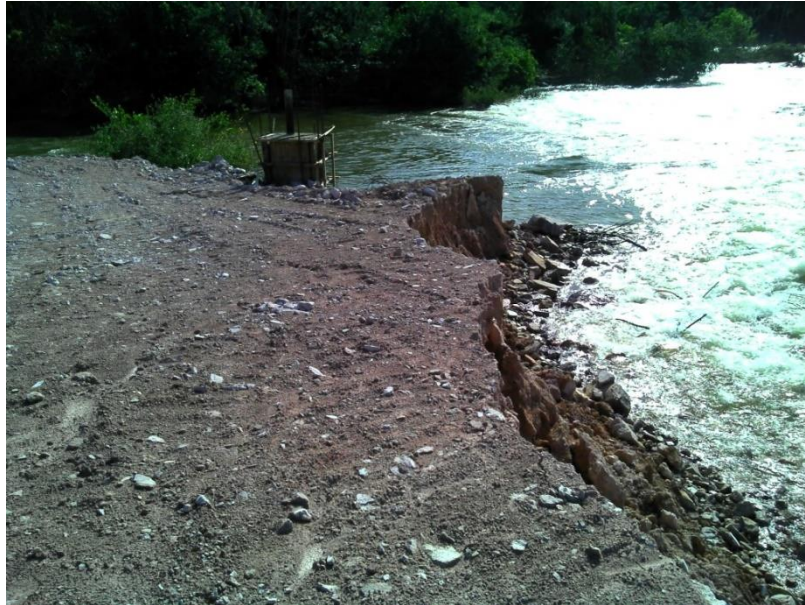
Figura 4.18: Margem aterrada erodida nas proximidades da foz do rio Apicás. Verificou-se que o enrocamento inserido nas margens foi carregado pelas altas vazões do rio Teles Pires.

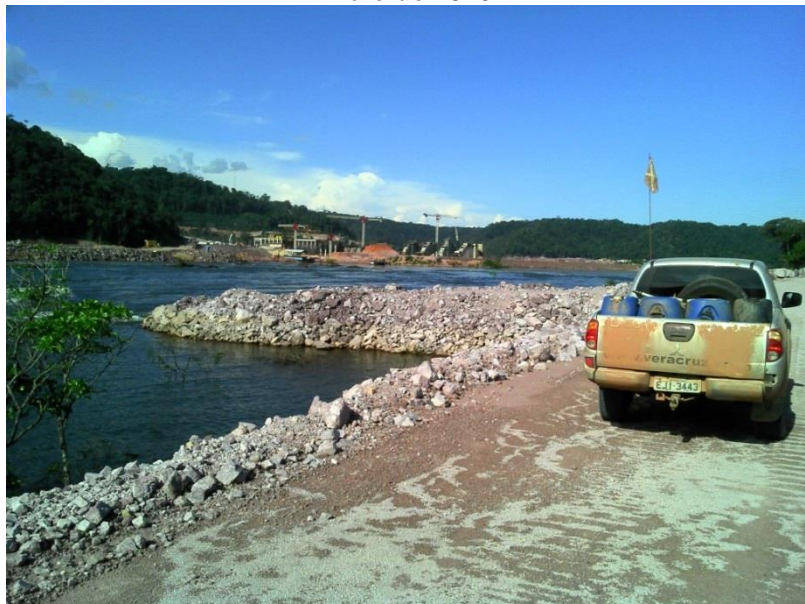
Figura 4.19: Margem esquerda do rio Teles Pires aterrada e enrocada. Verificou-se que o enrocamento inserido apresenta-se estável.

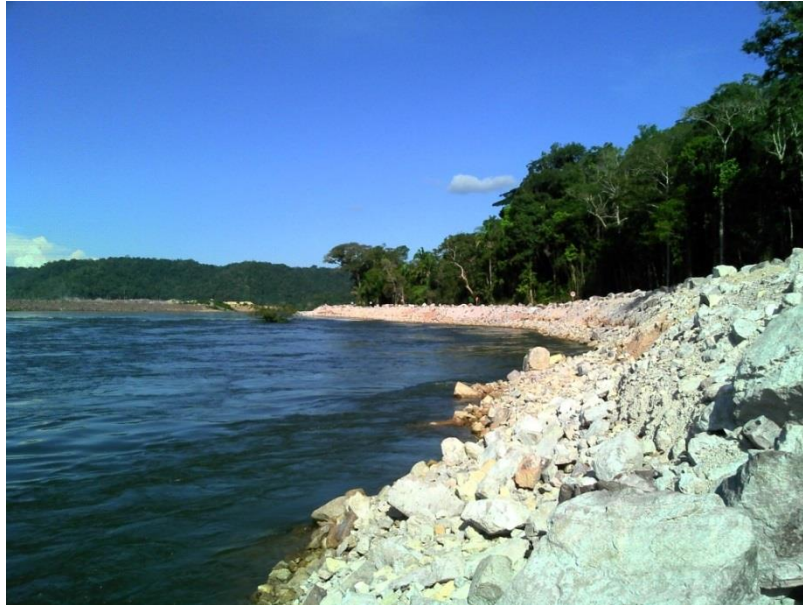
Figura 4.20: Margem esquerda do rio Teles Pires enrocada, entre as proximidades do ponto 2 e 4 do mapa da Figura 4.22. Verificou-se que o enrocamento apresenta-se estável.

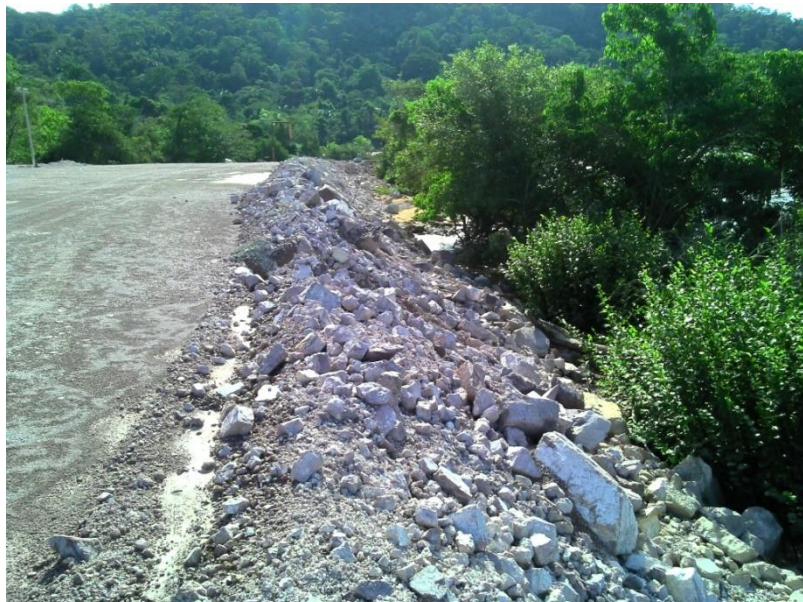
Figura 4.21: Talude enrocado nas proximidades do ponto 2 ilustrado no mapa da Figura 4.22. Verificou-se que o enrocamento apresenta-se estável.

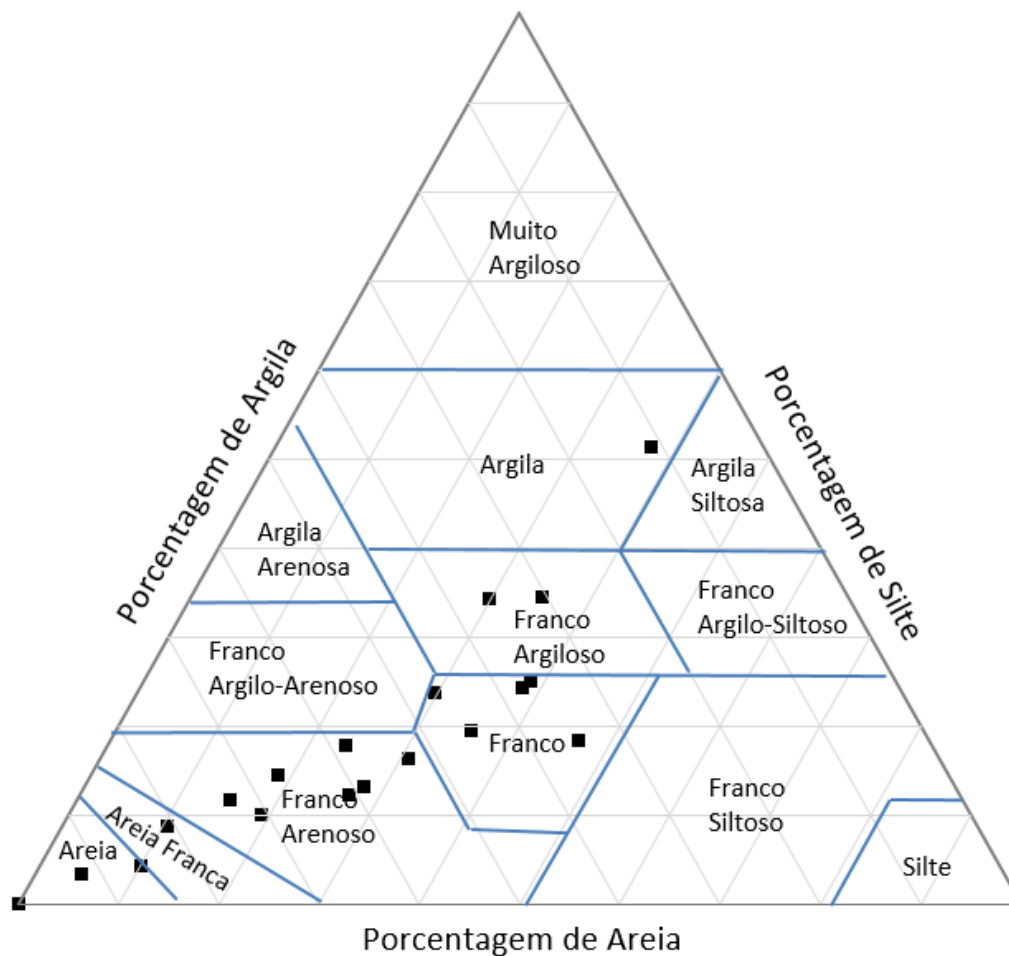
Figura 4.24. Triângulo de classificação das classes texturais dos pontos analisados na área marginal do futuro reservatório da UHE São Manoel (adaptado de Kiehl, 1979).

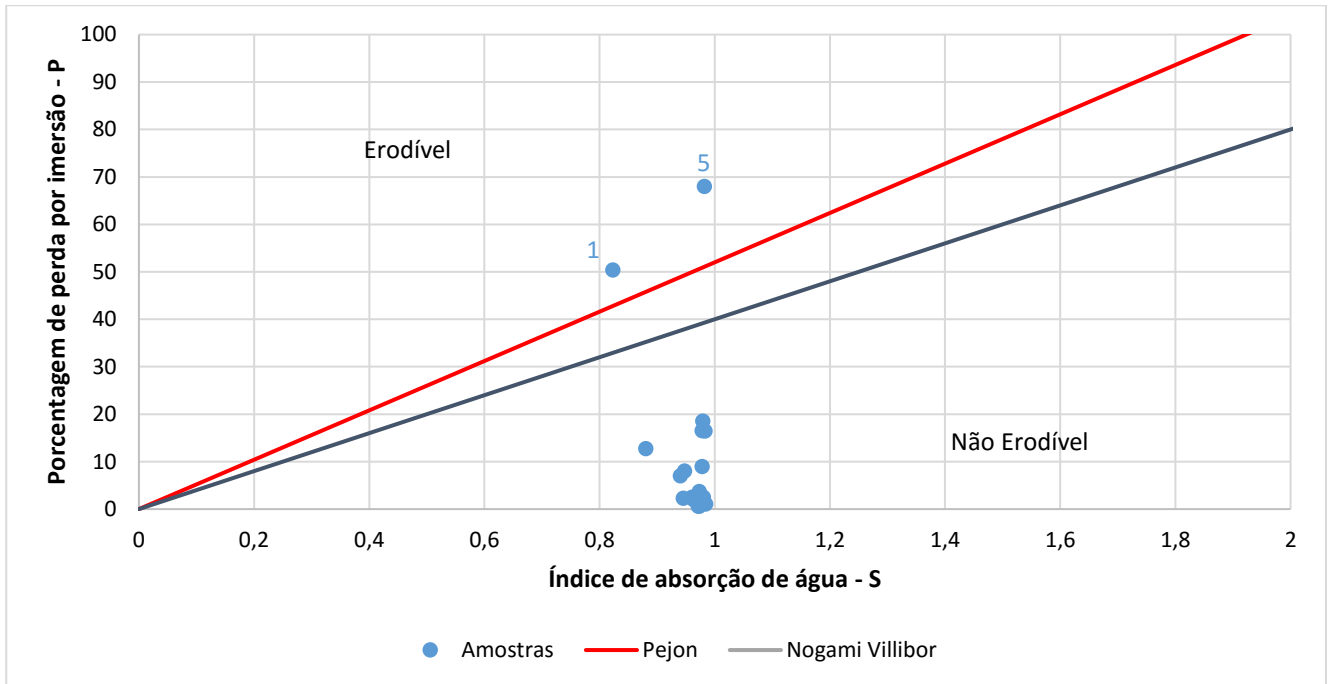
Figura 4.25. Gráfico S x P, com o resultado das amostras analisadas.

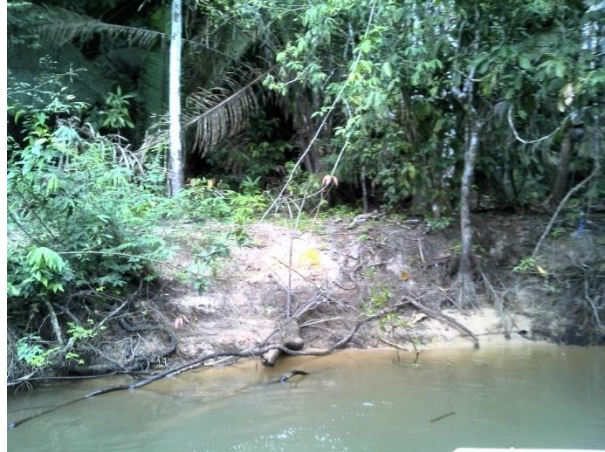
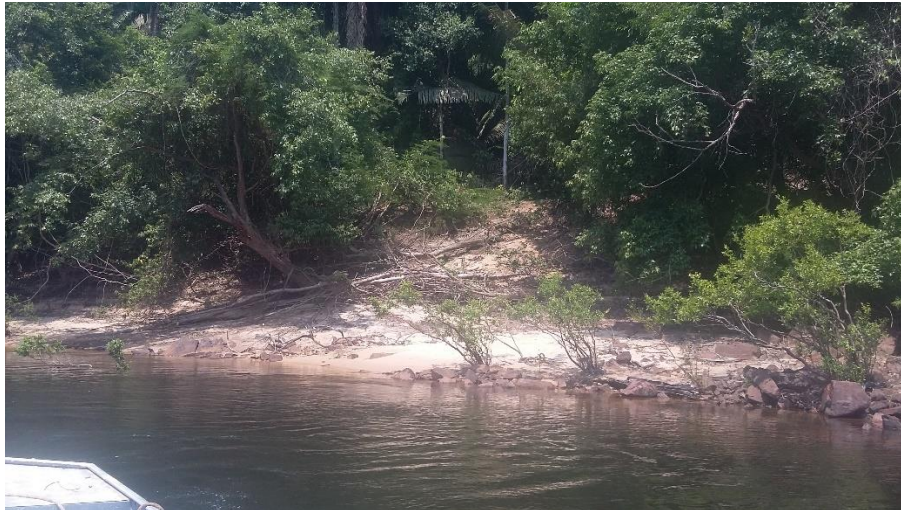
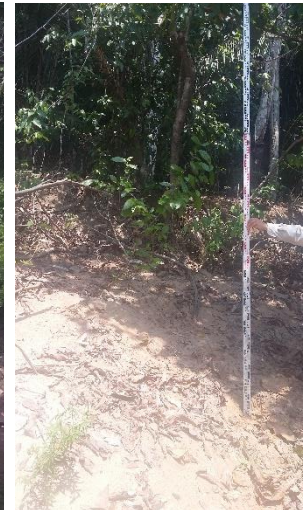
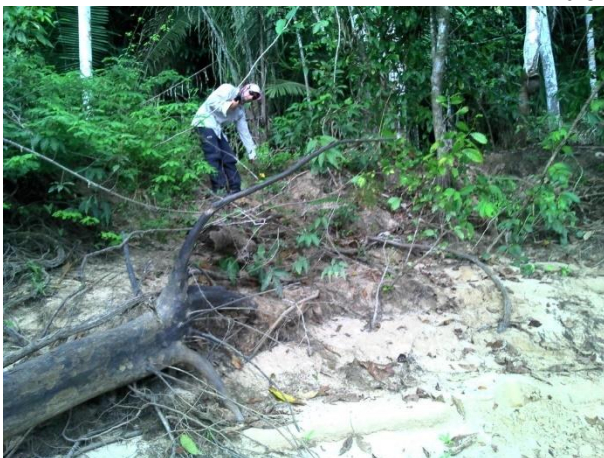
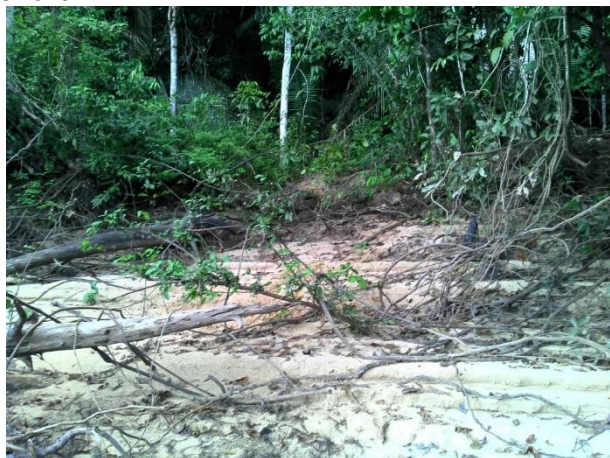
Documentação Fotográfica

Processos da dinâmica superficial		
<input type="checkbox"/> - sulco	<input type="checkbox"/> - abatimento	<input type="checkbox"/> - deslizamento translacional
<input type="checkbox"/> - ravina	<input checked="" type="checkbox"/> - solapamento	<input type="checkbox"/> - fluxo de lama
<input type="checkbox"/> - voçoroca	<input type="checkbox"/> - assoreamento	<input type="checkbox"/> - trinca
<input checked="" type="checkbox"/> - erosão laminar - superficial	<input type="checkbox"/> - deslizamento rotacional	<input type="checkbox"/> - ausência de processos erosivos ativos
Extensão Lateral: 15 metros Altura do talude Marginal: 2,5 metros

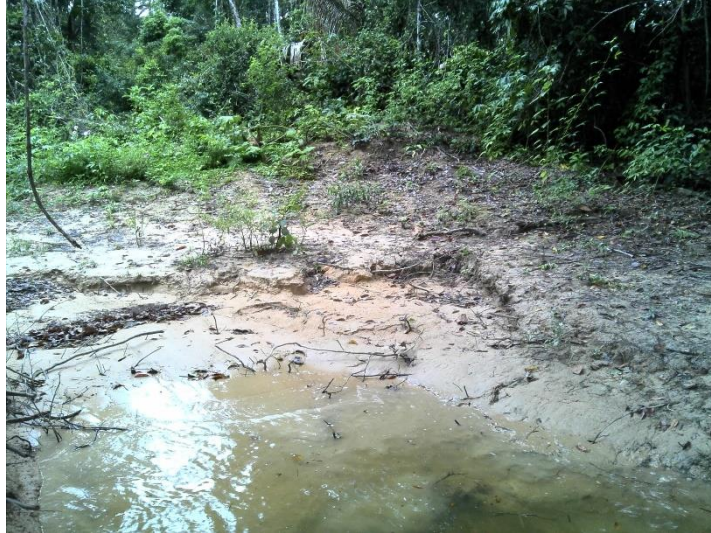
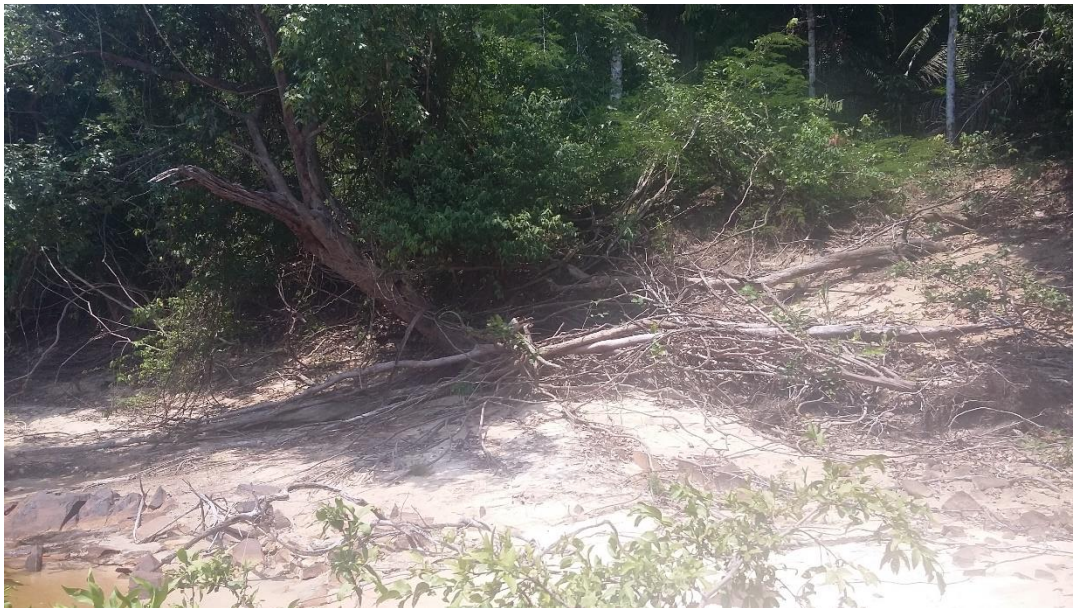
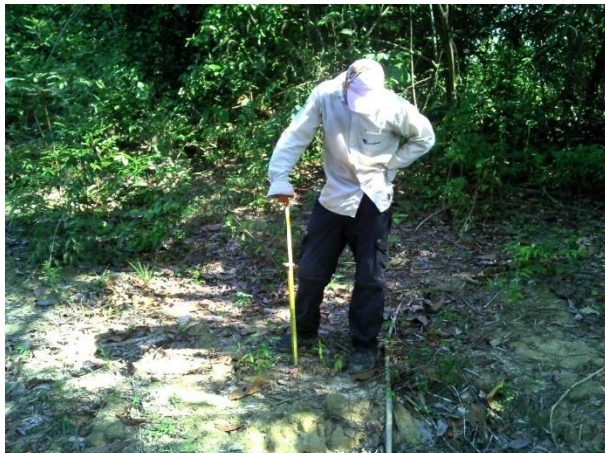
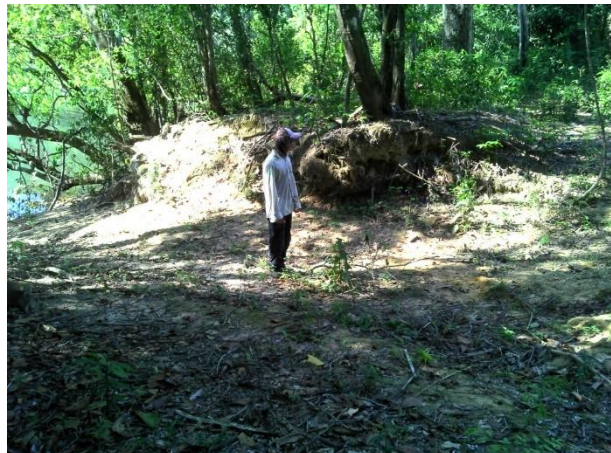
Documentação Fotográfica

Fichas de cadastramento de processos erosivos	
Ponto: SMMD-02	Local: Margem direita do rio Teles Pires. Ponto localizado em antiga estrada desativada da UHE São Manoel.
Data Inicial: 29/04/2015	
Data atual: 21/05/2016	Datum: WGS-84
Coordenadas: S09°17,430' W56°47,3691'

Processos da dinâmica superficial		
<input type="checkbox"/> - sulco	<input type="checkbox"/> - abatimento	<input type="checkbox"/> - deslizamento translacional
<input type="checkbox"/> - ravina	<input checked="" type="checkbox"/> - solapamento	<input type="checkbox"/> - fluxo de lama
<input type="checkbox"/> - voçoroca	<input type="checkbox"/> - assoreamento	<input type="checkbox"/> - trinca
<input checked="" type="checkbox"/> - erosão laminar - superficial	<input type="checkbox"/> - deslizamento rotacional	<input type="checkbox"/> - ausência de processos erosivos ativos
Extensão Lateral: 10 m	Altura do talude Marginal: 1,10 m

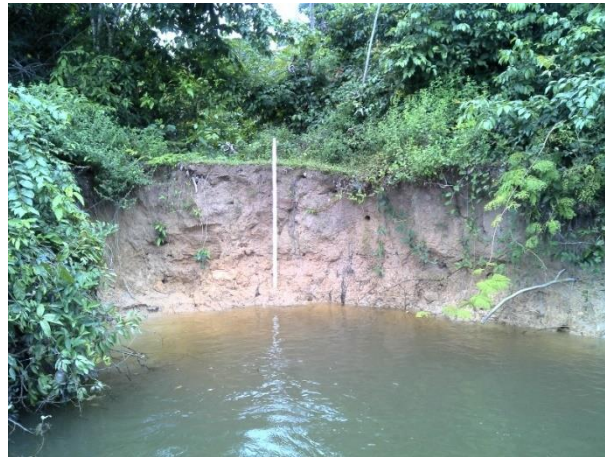
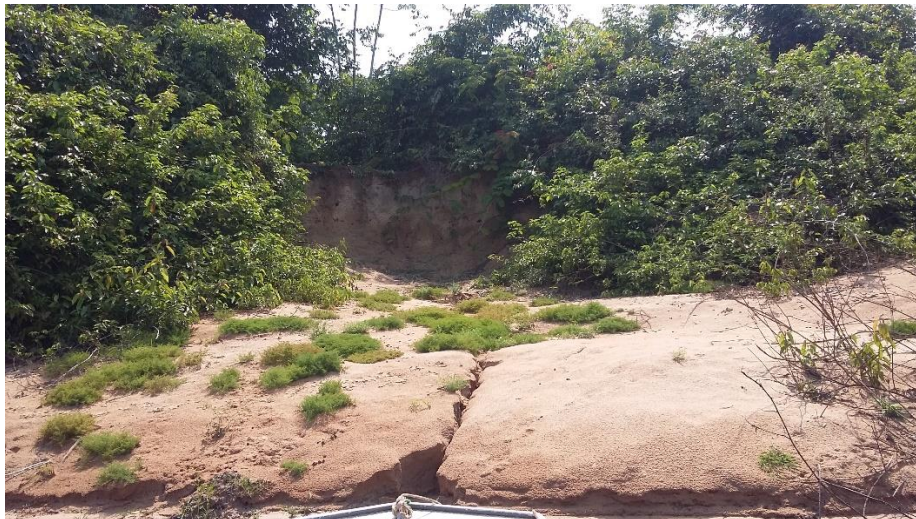
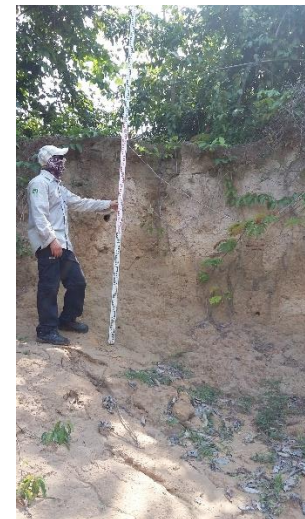
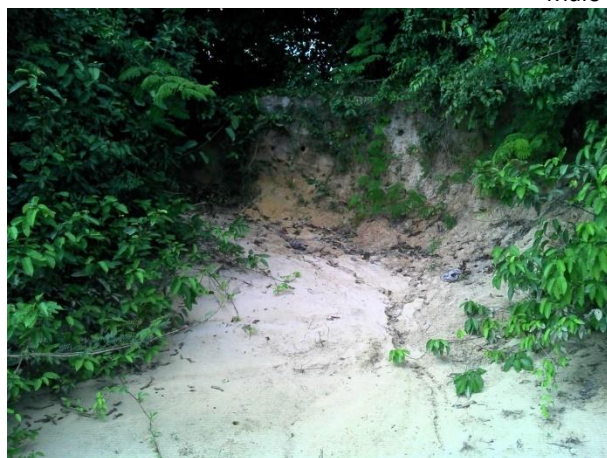
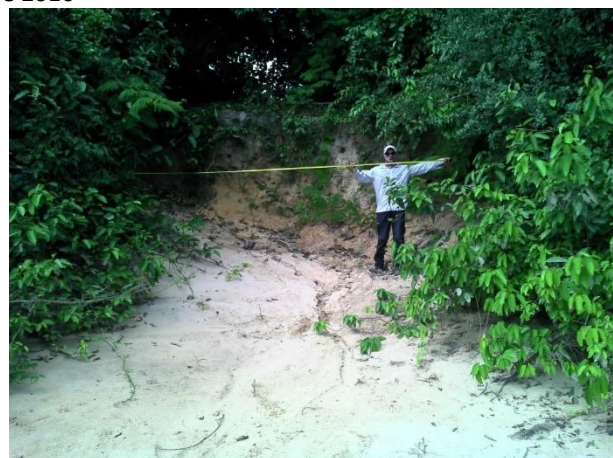
Documentação Fotográfica

Fichas de cadastramento de processos erosivos	
Ponto: SMMD-03	Local: Margem direita do rio Teles Pires. Localizado próximo a uma pista de pousos e decolagens.
Data Inicial: 28/04/2015	
Data atual: 21/05/2016	Datum: WGS-84
Coordenadas: S 09°15,034' W 56°48,801'

Processos da dinâmica superficial		
<input type="checkbox"/> - sulco	<input type="checkbox"/> - abatimento	<input type="checkbox"/> - deslizamento translacional
<input type="checkbox"/> - ravina	<input checked="" type="checkbox"/> - solapamento	<input type="checkbox"/> - fluxo de lama
<input type="checkbox"/> - voçoroca	<input type="checkbox"/> - assoreamento	<input type="checkbox"/> - trinca
<input type="checkbox"/> - erosão laminar - superficial	<input type="checkbox"/> - deslizamento rotacional	<input type="checkbox"/> - ausência de processos erosivos ativos
Extensão Lateral: 7 m		Altura do talude Marginal: 1,9 m
