IMPLANTAÇÃO DO PROJETO BÁSICO AMBIENTAL UHE SÃO MANOEL

PROGRAMA DE MONITORAMENTO DA ESTABILIDADE DAS ENCOSTAS MARGINAIS SUJEITAS A PROCESSOS EROSIVOS

4º RELATÓRIO SEMESTRAL

4º Relatório Semestral, referente ao Acompanhamento do Programa de Monitoramento da Estabilidade das Encostas Marginais Sujeitas a Processos Erosivos da Fase de Instalação. Período: de 01/01/2016 a 31/05/2016. Licença de Instalação - LI nº. 1017/2014 – IBAMA Processo n. 02001.004420/2007-65

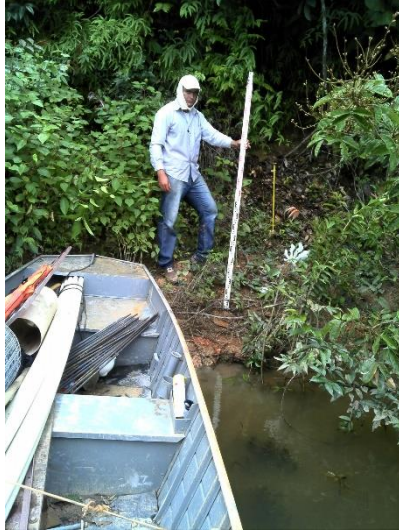
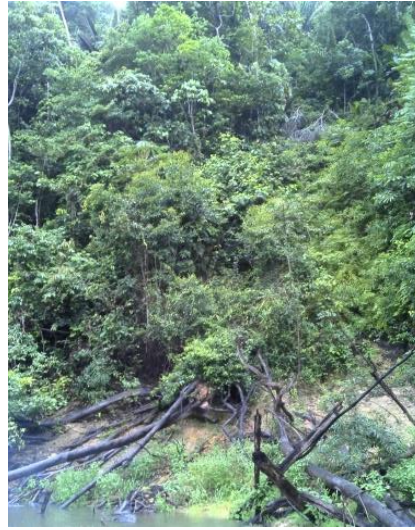
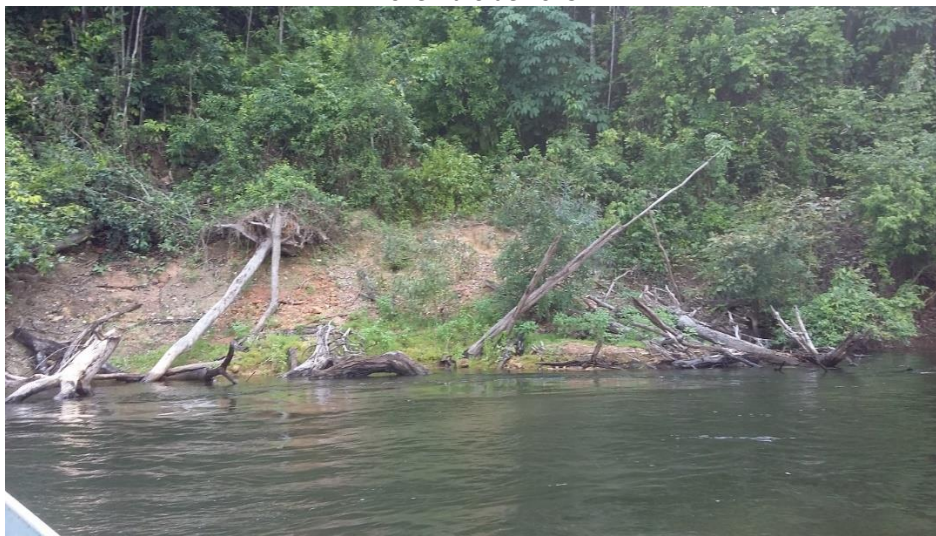
Documentação Fotográfica

Fichas de cadastramento de processos erosivos	
Ponto: SMMD-04	Local: Margem direita do rio Teles Pires.
Data Inicial: 02/11/2014	
Data atual: 07/11/2015	Datum: WGS-84
Coordenadas: S 09°14,740 W 56°49,237'

Processos da dinâmica superficial		
<input type="checkbox"/> - sulco	<input type="checkbox"/> - abatimento	<input type="checkbox"/> - deslizamento translacional
<input type="checkbox"/> - ravina	<input type="checkbox"/> - solapamento	<input type="checkbox"/> - fluxo de lama
<input type="checkbox"/> - voçoroca	<input type="checkbox"/> - assoreamento	<input type="checkbox"/> - trinca
<input type="checkbox"/> - erosão laminar - superficial	<input checked="" type="checkbox"/> - deslizamento rotacional	<input type="checkbox"/> - ausência de processos erosivos ativos
Extensão Lateral: 12 m		Altura do talude Marginal: 70 m

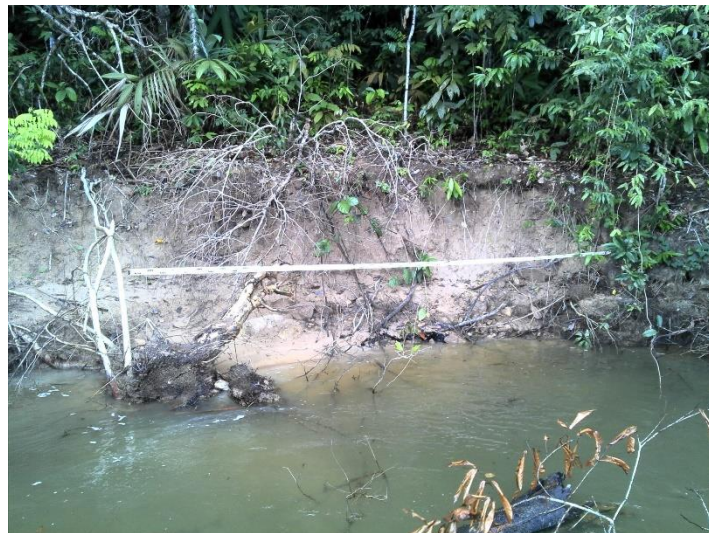
Abril de 2015

Fichas de cadastramento de processos erosivos	
Ponto: SMMD-05	Local: Margem direita do rio Teles Pires.
Data Inicial: 28/04/2015	
Data atual: 28/04/2015	Datum: WGS-84
Coordenadas: S 09°13,689' W 56°54,941'

Processos da dinâmica superficial		
<input type="checkbox"/> - sulco	<input type="checkbox"/> - abatimento	<input type="checkbox"/> - deslizamento translacional
<input type="checkbox"/> - ravina	<input checked="" type="checkbox"/> - solapamento	<input type="checkbox"/> - fluxo de lama
<input type="checkbox"/> - voçoroca	<input type="checkbox"/> - assoreamento	<input type="checkbox"/> - trinca
<input type="checkbox"/> - erosão laminar - superficial	<input type="checkbox"/> - deslizamento rotacional	<input type="checkbox"/> - ausência de processos erosivos ativos
Extensão Lateral: 8 m		Altura do talude Marginal: 1,7 m

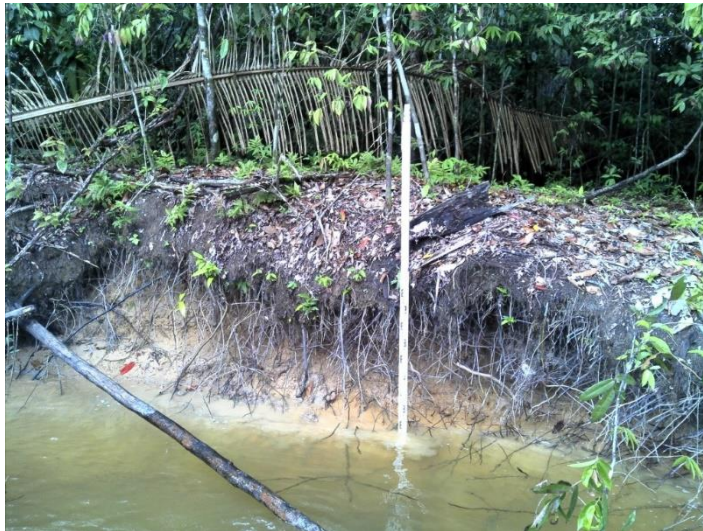
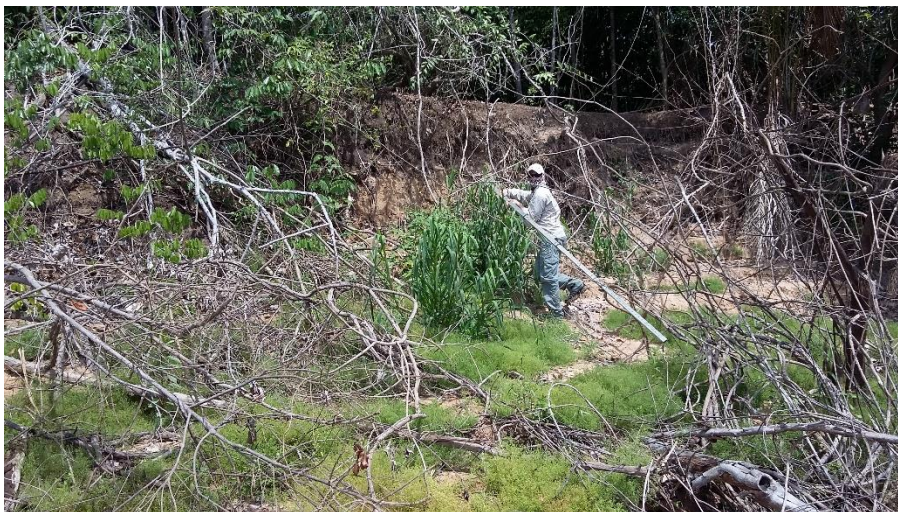
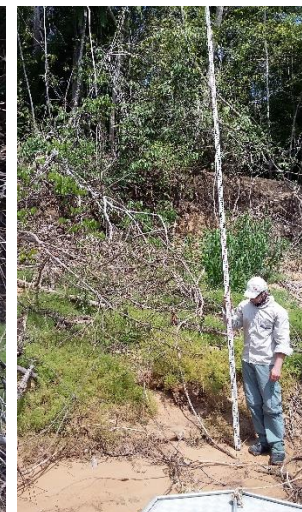
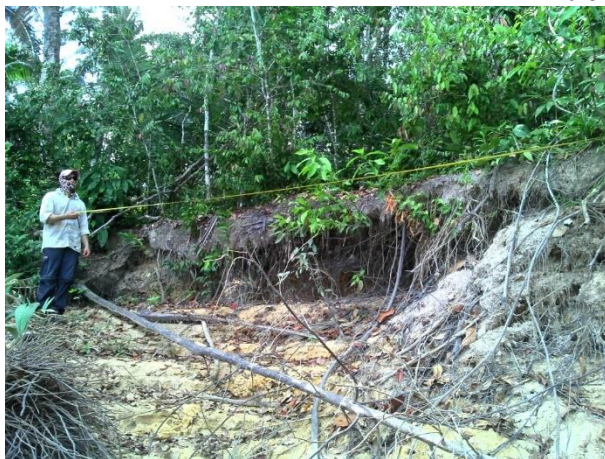
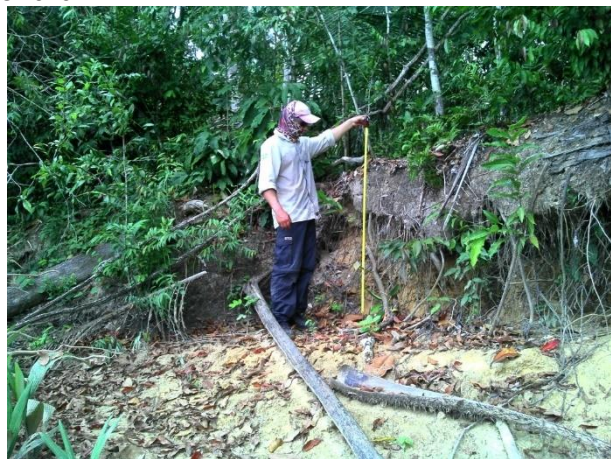
Fichas de cadastramento de processos erosivos	
Ponto: SMMD-06	Local: Margem direita do rio Teles Pires.
Data Inicial: 28/04/2015	
Data atual: 21/05/2016	Datum: WGS-84
Coordenadas: S 09°13,654' W 56°59,969'

Processos da dinâmica superficial		
<input type="checkbox"/> - sulco	<input type="checkbox"/> - abatimento	<input type="checkbox"/> - deslizamento translacional
<input type="checkbox"/> - ravina	<input checked="" type="checkbox"/> - solapamento	<input type="checkbox"/> - fluxo de lama
<input type="checkbox"/> - voçoroca	<input type="checkbox"/> - assoreamento	<input type="checkbox"/> - trinca
<input type="checkbox"/> - erosão laminar - superficial	<input checked="" type="checkbox"/> - deslizamento rotacional	<input type="checkbox"/> - ausência de processos erosivos ativos
Extensão Lateral: >100 m Altura do talude Marginal: 4,50 m

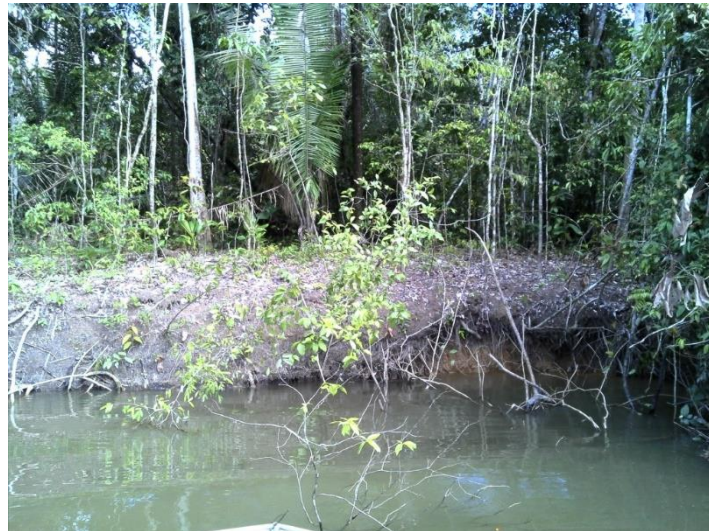
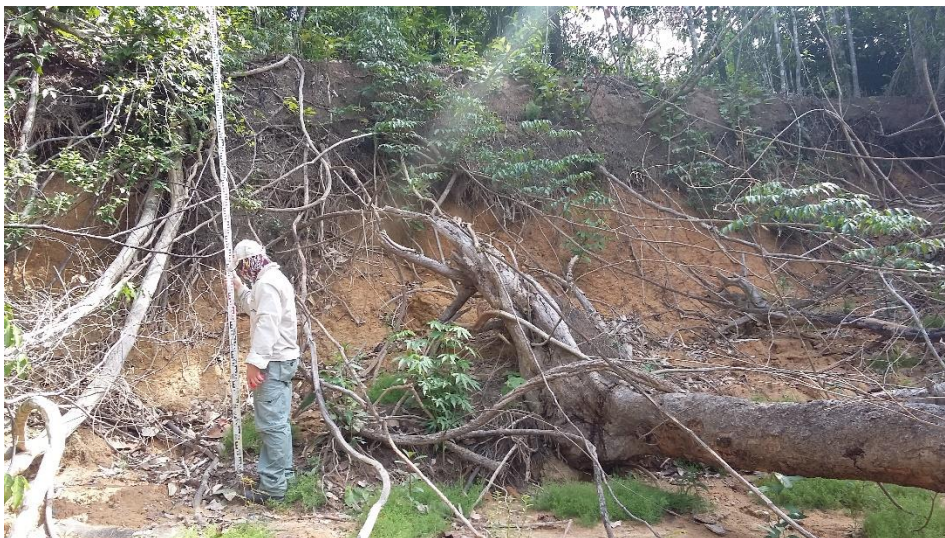
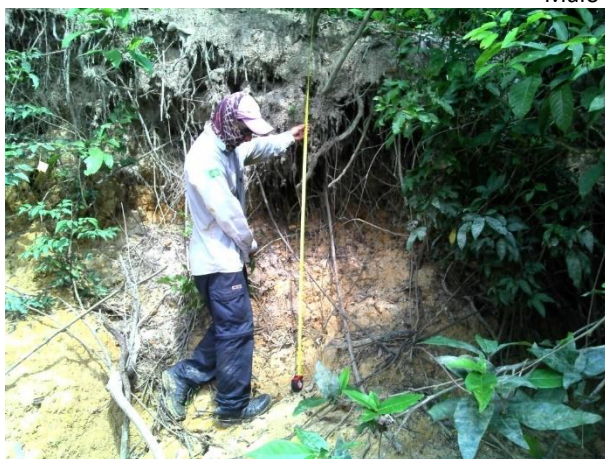
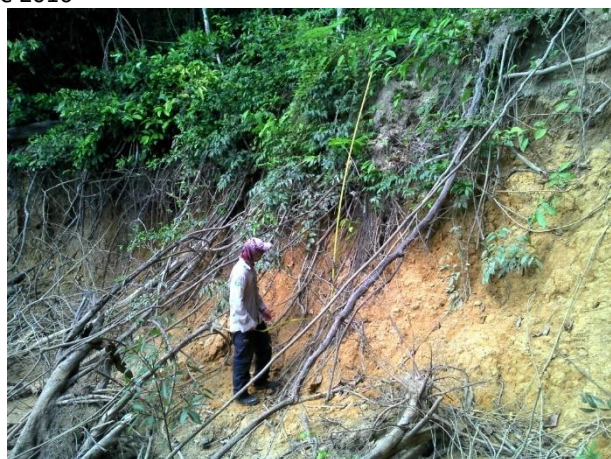
Fichas de cadastramento de processos erosivos	
Ponto: SMME-07	Local: Margem esquerda do rio Teles Pires.
Data Inicial: 28/04/2015	
Data atual: 21/05/2016	Datum: WGS-84
Coordenadas: S 09°13,939' W 56°59,170'

Processos da dinâmica superficial		
<input type="checkbox"/> - sulco	<input type="checkbox"/> - abatimento	<input type="checkbox"/> - deslizamento translacional
<input type="checkbox"/> - ravina	<input checked="" type="checkbox"/> - solapamento	<input type="checkbox"/> - fluxo de lama
<input type="checkbox"/> - voçoroca	<input type="checkbox"/> - assoreamento	<input type="checkbox"/> - trinca
<input type="checkbox"/> - erosão laminar - superficial	<input checked="" type="checkbox"/> - deslizamento rotacional	<input type="checkbox"/> - ausência de processos erosivos ativos
Extensão Lateral: 40 m		Altura do talude Marginal: 3,5 m

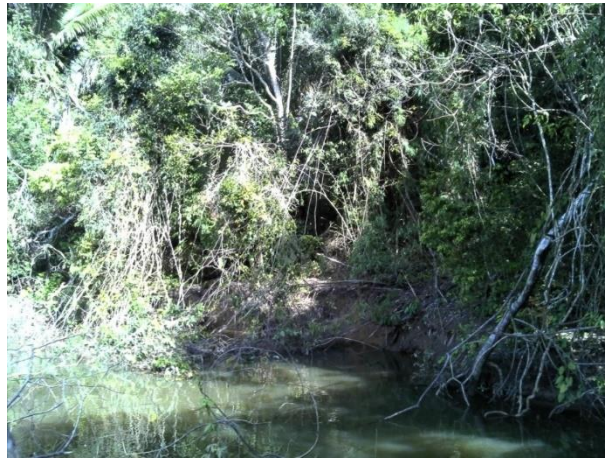
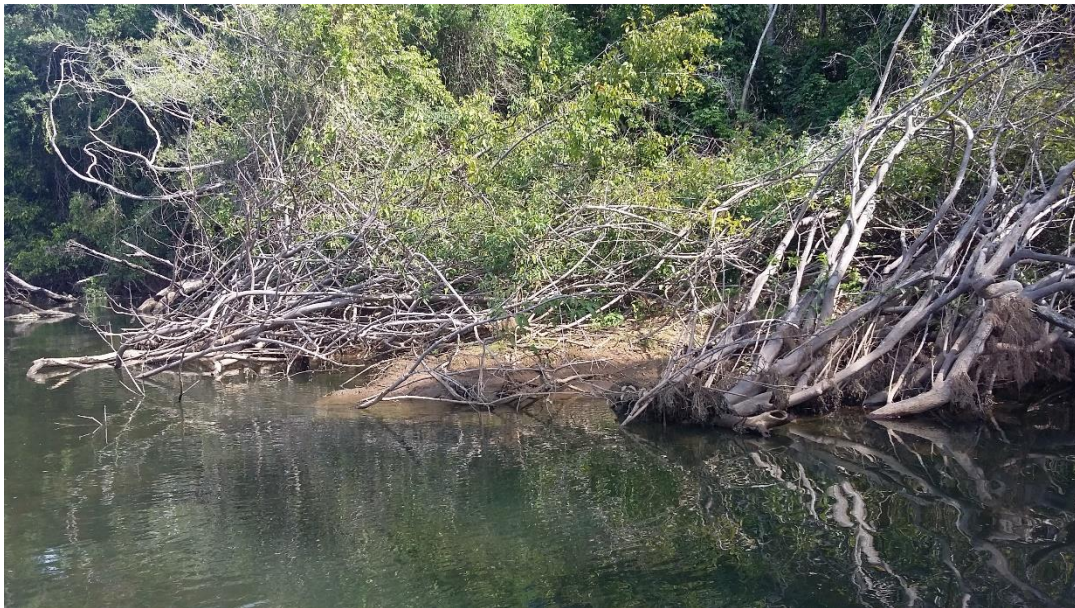
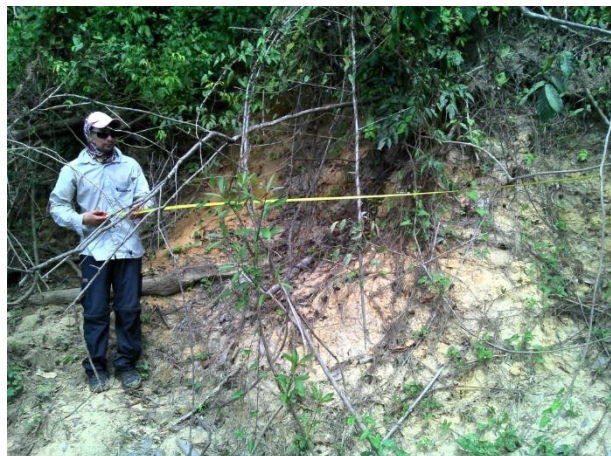
Fichas de cadastramento de processos erosivos	
Ponto: SMME-08	Local: Margem esquerda do rio Teles Pires.
Data Inicial: 28/04/2015	
Data atual: 21/05/2016	Datum: WGS-84
Coordenadas: S 09°14,102' W 56°58,306'

Processos da dinâmica superficial		
<input type="checkbox"/> - sulco	<input type="checkbox"/> - abatimento	<input type="checkbox"/> - deslizamento translacional
<input type="checkbox"/> - ravina	<input checked="" type="checkbox"/> - solapamento	<input type="checkbox"/> - fluxo de lama
<input type="checkbox"/> - voçoroca	<input type="checkbox"/> - assoreamento	<input type="checkbox"/> - trinca
<input type="checkbox"/> - erosão laminar - superficial	<input type="checkbox"/> - deslizamento rotacional	<input type="checkbox"/> - ausência de processos erosivos ativos
Extensão Lateral: 15 m		Altura do talude Marginal: 3 m

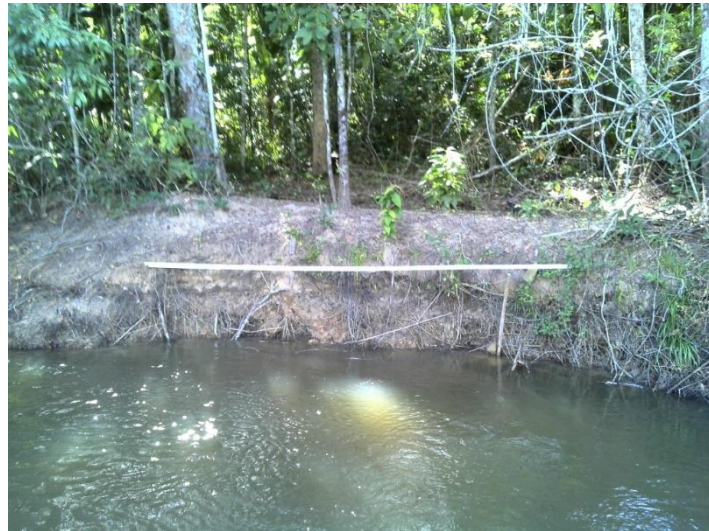
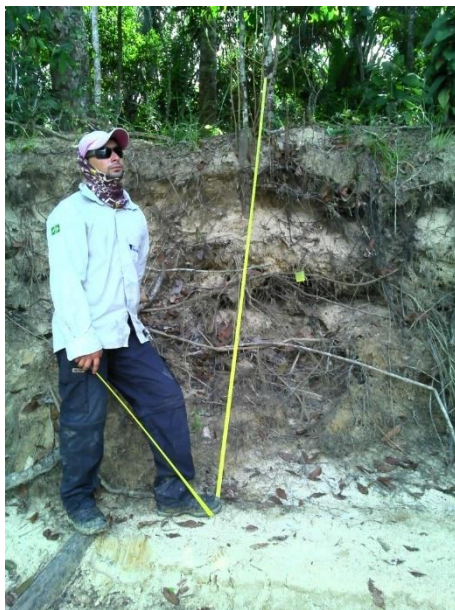
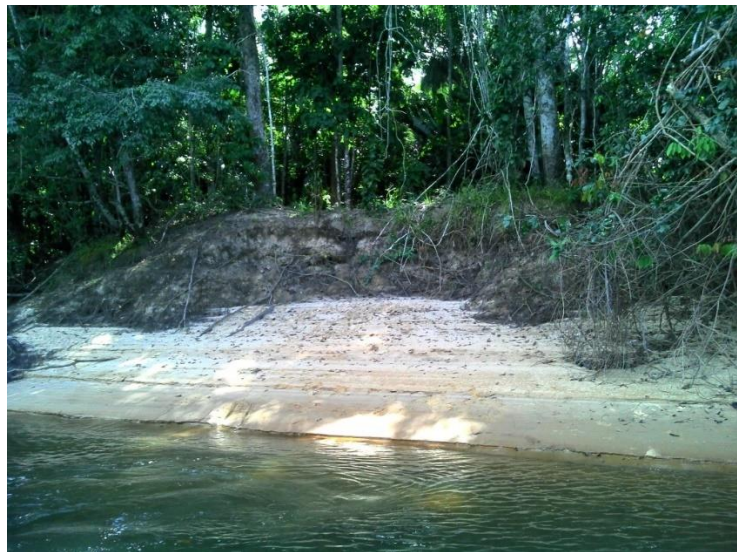
Fichas de cadastramento de processos erosivos	
Ponto: SMMI-09	Local: Ilha localizada no rio Teles Pires.
Data Inicial: 28/04/2015	
Data atual: 21/05/2016	Datum: WGS-84
Coordenadas: S 09°14,101' W56°54,883'

Processos da dinâmica superficial		
<input type="checkbox"/> - sulco	<input type="checkbox"/> - abatimento	<input type="checkbox"/> - deslizamento translacional
<input type="checkbox"/> - ravina	<input checked="" type="checkbox"/> - solapamento	<input type="checkbox"/> - fluxo de lama
<input type="checkbox"/> - voçoroca	<input type="checkbox"/> - assoreamento	<input type="checkbox"/> - trinca
<input type="checkbox"/> - erosão laminar - superficial	<input type="checkbox"/> - deslizamento rotacional	<input type="checkbox"/> - ausência de processos erosivos ativos
Extensão Lateral: 10 m	Altura do talude Marginal: 1,5 m

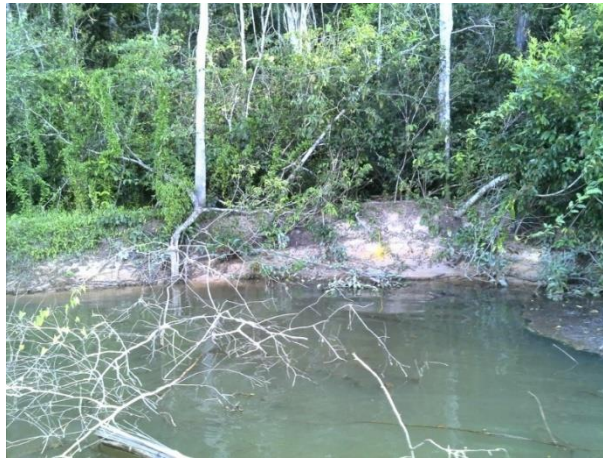
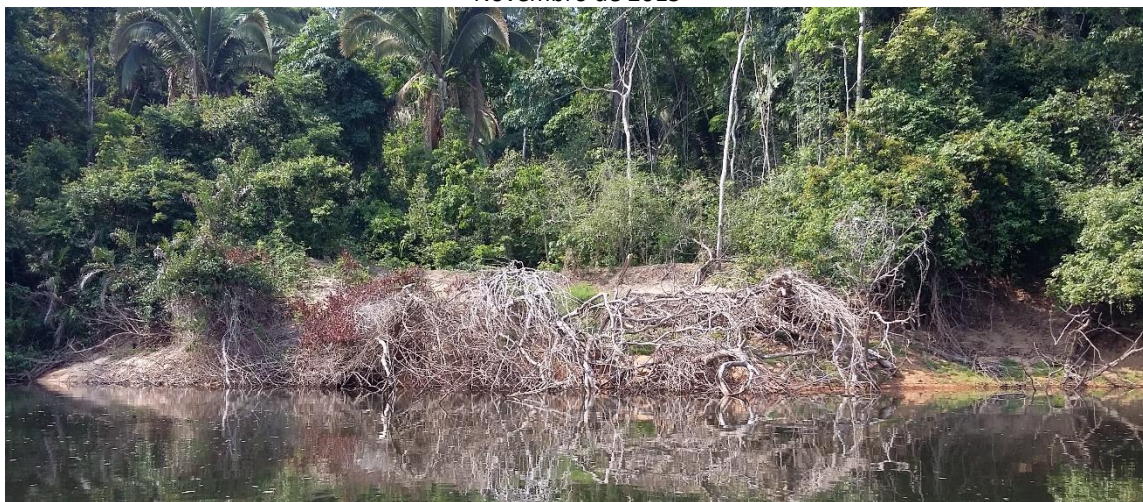
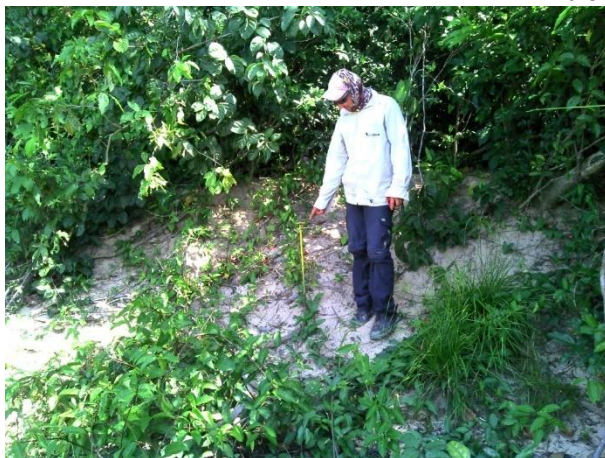
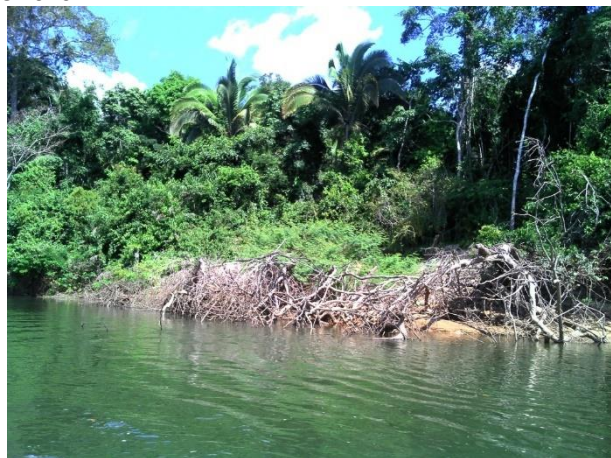
Fichas de cadastramento de processos erosivos	
Ponto: SMME-10	Local: Margem esquerda do rio Teles Pires.
Data Inicial: 28/04/2015	
Data atual: 21/05/2016	Datum: WGS-84
Coordenadas: S09°14,791' W 56°49,833'

Processos da dinâmica superficial		
<input type="checkbox"/> - sulco	<input type="checkbox"/> - abatimento	<input type="checkbox"/> - deslizamento translacional
<input type="checkbox"/> - ravina	<input type="checkbox"/> - solapamento	<input type="checkbox"/> - fluxo de lama
<input type="checkbox"/> - voçoroca	<input type="checkbox"/> - assoreamento	<input type="checkbox"/> - trinca
<input checked="" type="checkbox"/> - erosão laminar - superficial	<input type="checkbox"/> - deslizamento rotacional	<input type="checkbox"/> - ausência de processos erosivos ativos
Extensão Lateral: 28 m		Altura do talude Marginal: 1,1 m

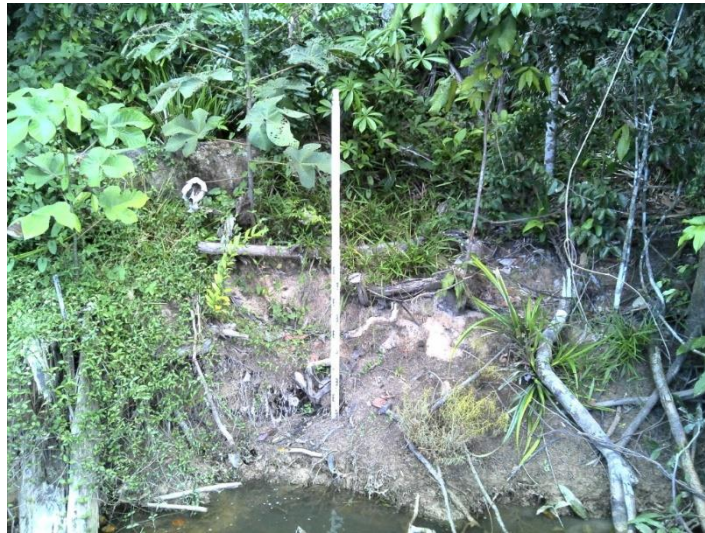
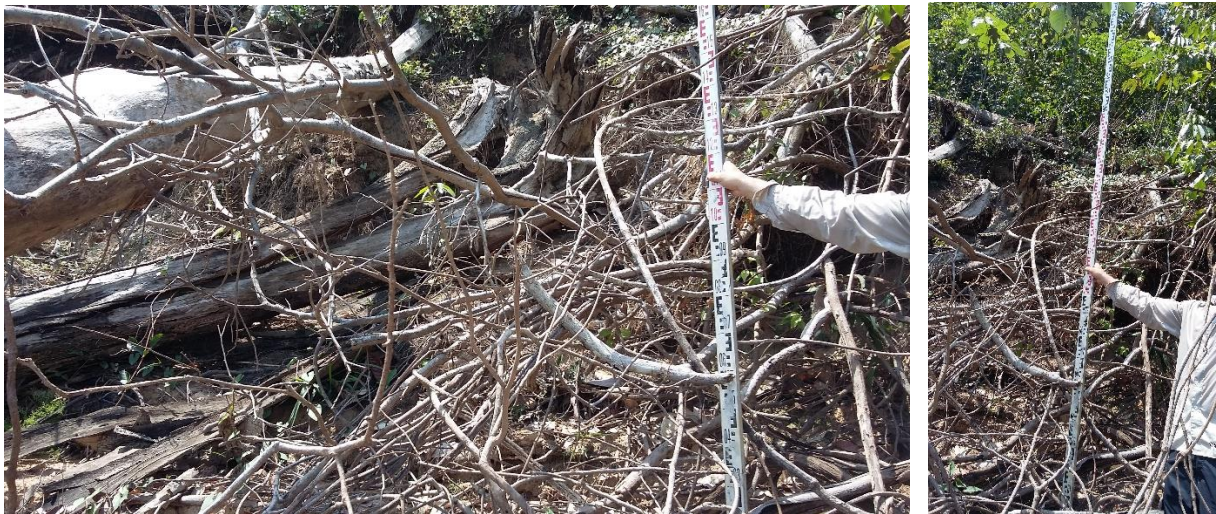
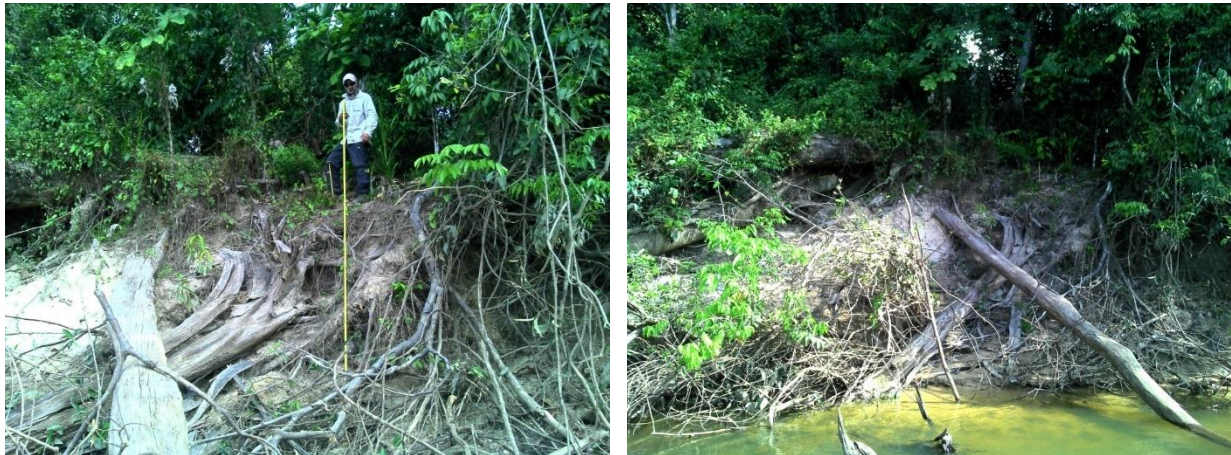
Fichas de cadastramento de processos erosivos	
Ponto: SMME-11	Local: Margem esquerda do rio Teles Pires.
Data Inicial: 28/04/2015	
Data atual: 21/05/2016	Datum: WGS-84
Coordenadas: S09°15,634' W56°48,669'

Processos da dinâmica superficial		
<input type="checkbox"/> - sulco	<input type="checkbox"/> - abatimento	<input type="checkbox"/> - deslizamento translacional
<input type="checkbox"/> - ravina	<input checked="" type="checkbox"/> - solapamento	<input type="checkbox"/> - fluxo de lama
<input type="checkbox"/> - voçoroca	<input type="checkbox"/> - assoreamento	<input type="checkbox"/> - trinca
<input checked="" type="checkbox"/> - erosão laminar - superficial	<input type="checkbox"/> - deslizamento rotacional	<input type="checkbox"/> - ausência de processos erosivos ativos
Extensão Lateral: 15 m	Altura do talude Marginal: 4m

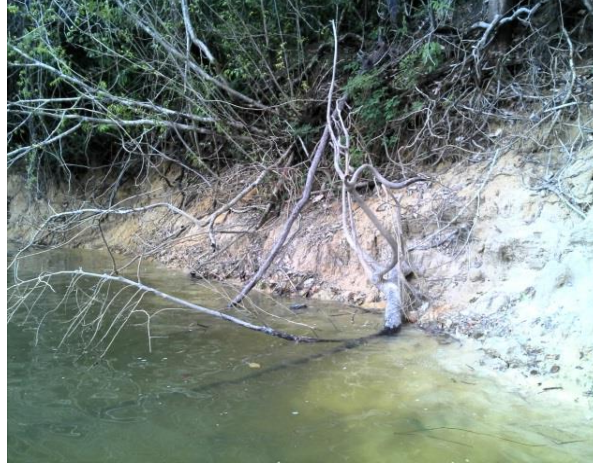
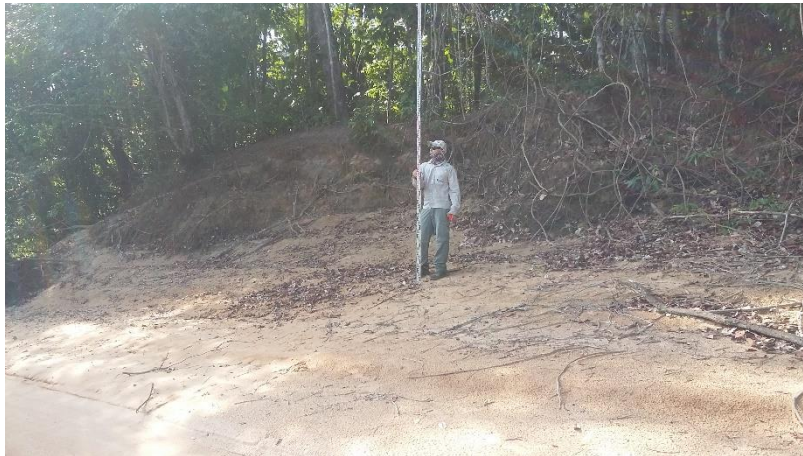
Fichas de cadastramento de processos erosivos	
Ponto: SMMI-12	Local: Ilha no rio Teles Pires.
Data Inicial: 01/11/2014	
Data atual: 21/05/2016	Datum: WGS-84
Coordenadas: 09°13,742'S 56°55,288'W

Processos da dinâmica superficial		
<input type="checkbox"/> - sulco	<input type="checkbox"/> - abatimento	<input type="checkbox"/> - deslizamento translacional
<input type="checkbox"/> - ravina	<input checked="" type="checkbox"/> - solapamento	<input type="checkbox"/> - fluxo de lama
<input type="checkbox"/> - voçoroca	<input type="checkbox"/> - assoreamento	<input type="checkbox"/> - trinca
<input type="checkbox"/> - erosão laminar - superficial	<input type="checkbox"/> - deslizamento rotacional	<input type="checkbox"/> - ausência de processos erosivos ativos
Extensão Lateral: 30 m	Altura do talude Marginal: 1,5m

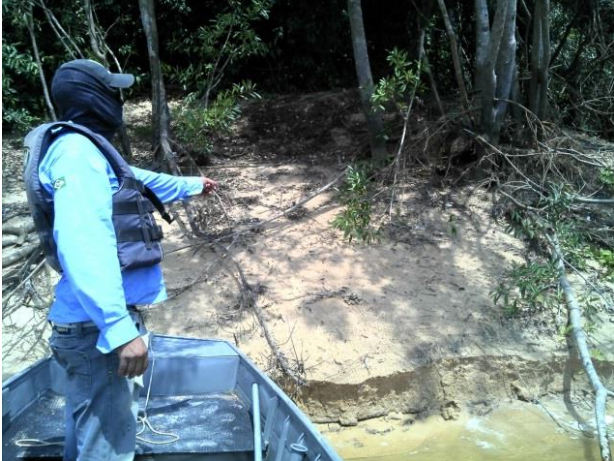
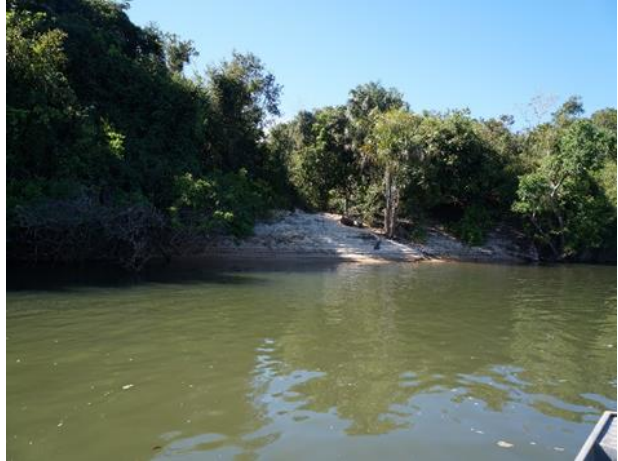
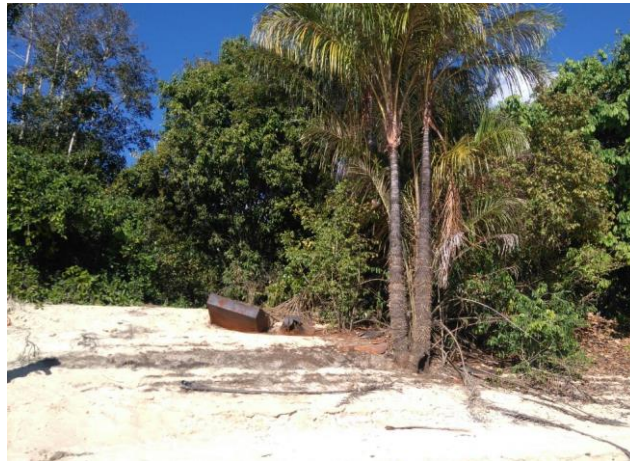
Fichas de cadastramento de processos erosivos	
Ponto: SMJD-01	Local: Margem direita do rio Teles Pires, em área utilizada para embarque e desembarque de embarcações.
Data Inicial: 01/11/2014	
Data atual: 21/05/2016	Datum: WGS-84
Coordenadas: 09°08,490'S 56°03,500'W

Processos da dinâmica superficial		
<input type="checkbox"/> - sulco	<input type="checkbox"/> - abatimento	<input type="checkbox"/> - deslizamento translacional
<input type="checkbox"/> - ravina	<input type="checkbox"/> - solapamento	<input type="checkbox"/> - fluxo de lama
<input type="checkbox"/> - voçoroca	<input type="checkbox"/> - assoreamento	<input type="checkbox"/> - trinca
<input type="checkbox"/> - erosão laminar - superficial	<input type="checkbox"/> - deslizamento rotacional	<input checked="" type="checkbox"/> - ausência de processos erosivos ativos
Extensão Lateral: 30 m		Altura do talude Marginal: 1,5m

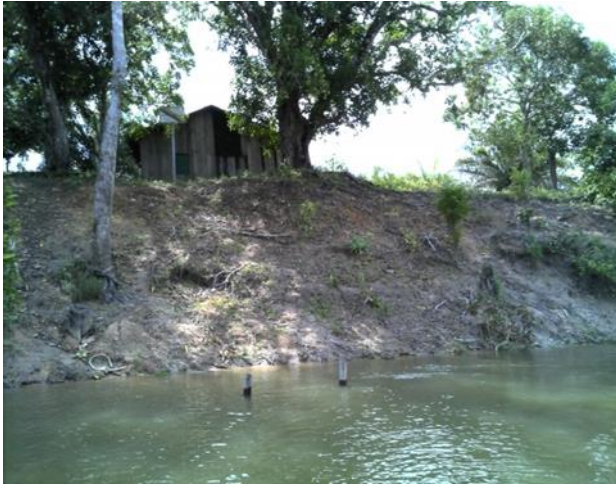
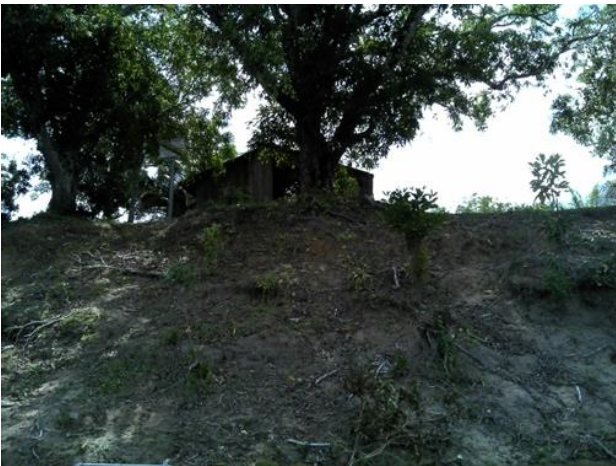
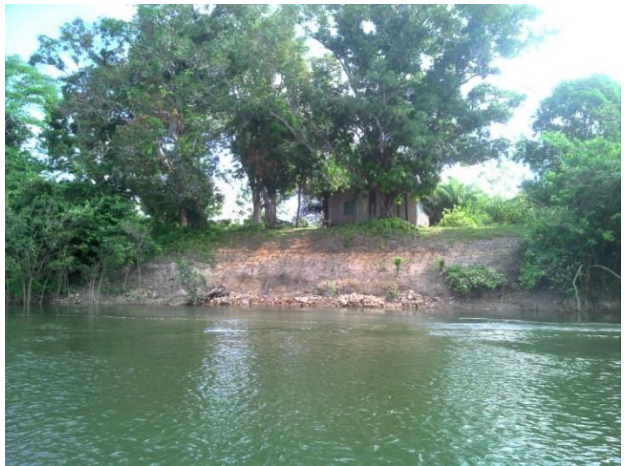
Fichas de cadastramento de processos erosivos	
Ponto: SMJE-02	Local: Margem esquerda do rio Teles Pires, em terra indígena
Data Inicial: 01/11/2014	
Data atual: 21/05/2016	Datum: WGS-84
Coordenadas: 09°08,514'S 56°03,798'W

Processos da dinâmica superficial		
<input type="checkbox"/> - sulco	<input type="checkbox"/> - abatimento	<input type="checkbox"/> - deslizamento translacional
<input type="checkbox"/> - ravina	<input checked="" type="checkbox"/> - solapamento	<input type="checkbox"/> - fluxo de lama
<input type="checkbox"/> - voçoroca	<input type="checkbox"/> - assoreamento	<input type="checkbox"/> - trinca
<input type="checkbox"/> - erosão laminar - superficial	<input type="checkbox"/> - deslizamento rotacional	<input type="checkbox"/> - ausência de processos erosivos ativos
Extensão Lateral: 15 m	Altura do talude Marginal: 2,5m

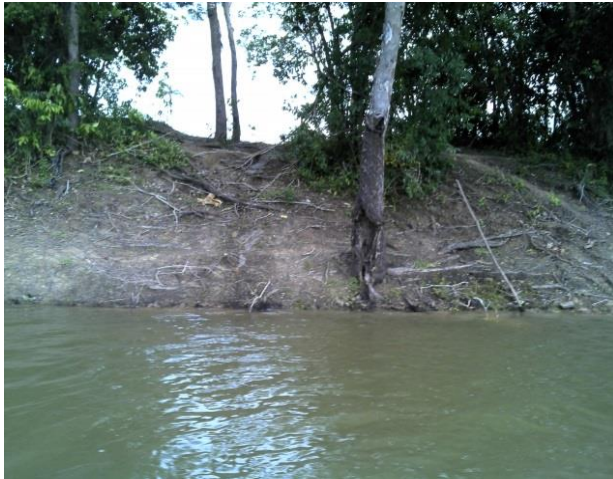
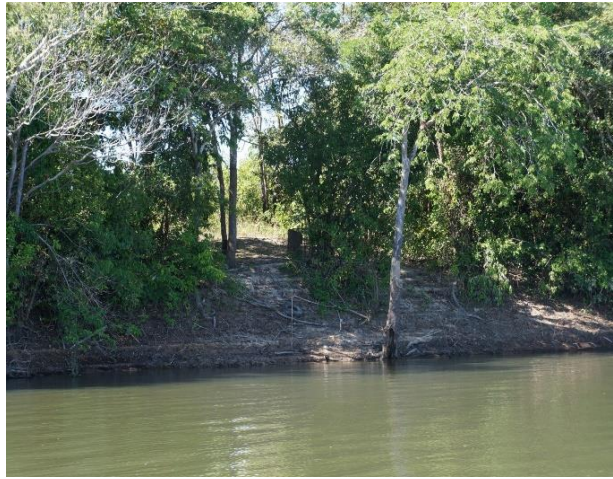
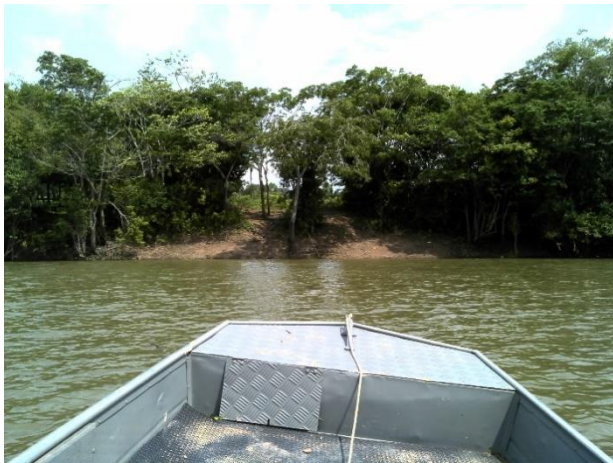
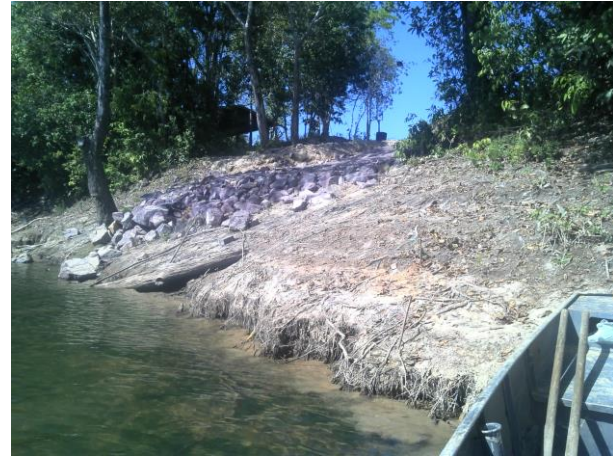
Fichas de cadastramento de processos erosivos	
Ponto: SMJD-03	Local: Margem direita do rio Teles Pires.
Data Inicial: 01/11/2014	
Data atual: 21/05/2016	Datum: WGS-84
Coordenadas: 09°08,008'S 56°03,181'W

Processos da dinâmica superficial		
<input type="checkbox"/> - sulco	<input type="checkbox"/> - abatimento	<input type="checkbox"/> - deslizamento translacional
<input type="checkbox"/> - ravina	<input checked="" type="checkbox"/> - solapamento	<input type="checkbox"/> - fluxo de lama
<input type="checkbox"/> - voçoroca	<input type="checkbox"/> - assoreamento	<input type="checkbox"/> - trinca
<input type="checkbox"/> - erosão laminar - superficial	<input type="checkbox"/> - deslizamento rotacional	<input type="checkbox"/> - ausência de processos erosivos ativos
Extensão Lateral: 15 m		Altura do talude Marginal: 1,5m

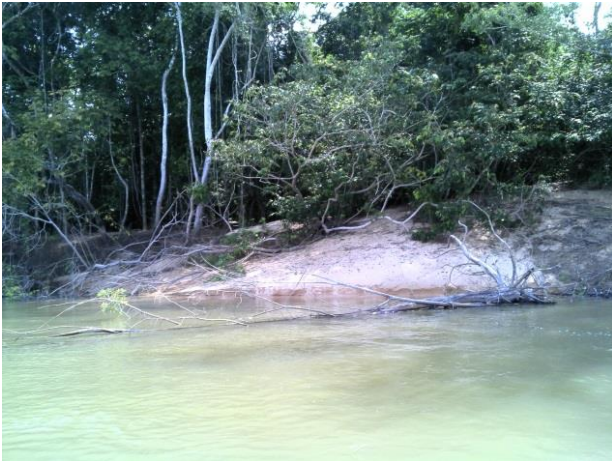
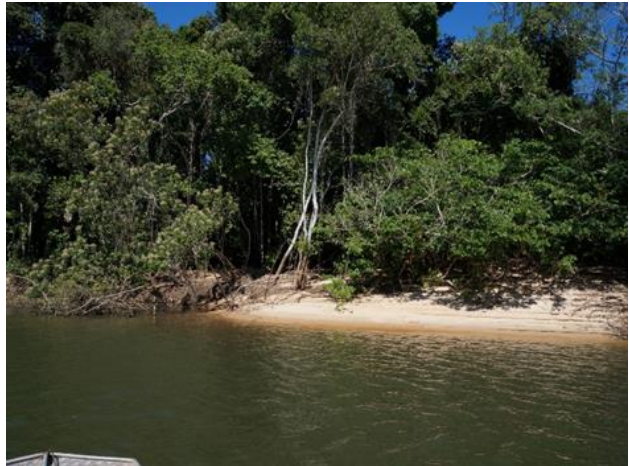
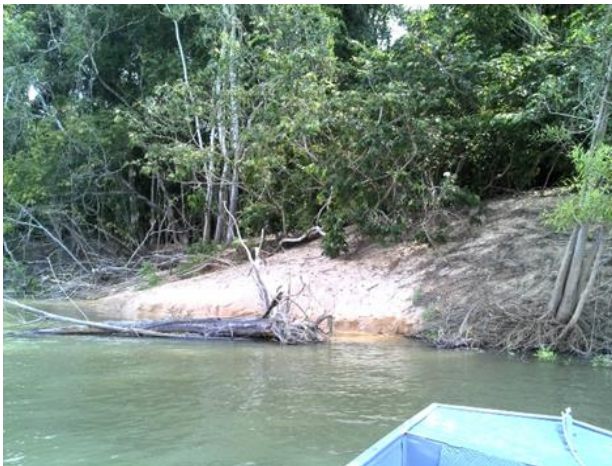
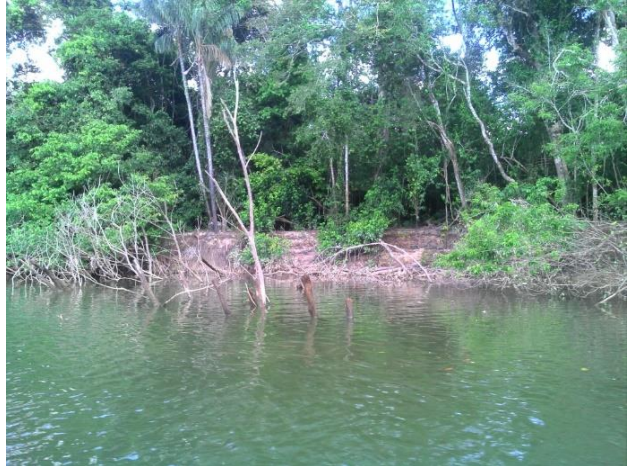
Fichas de cadastramento de processos erosivos	
Ponto: SMJE-04	Local: Margem esquerda do rio Teles Pires.
Data Inicial: 01/11/2014	
Data atual: 21/05/2015	Datum: WGS-84
Coordenadas: 09°04,975'S 57°03,675'W

Processos da dinâmica superficial		
<input type="checkbox"/> - sulco	<input type="checkbox"/> - abatimento	<input type="checkbox"/> - deslizamento translacional
<input type="checkbox"/> - ravina	<input checked="" type="checkbox"/> - solapamento	<input type="checkbox"/> - fluxo de lama
<input type="checkbox"/> - voçoroca	<input type="checkbox"/> - assoreamento	<input type="checkbox"/> - trinca
<input type="checkbox"/> - erosão laminar - superficial	<input type="checkbox"/> - deslizamento rotacional	<input type="checkbox"/> - ausência de processos erosivos ativos
Extensão Lateral: 20 m	Altura do talude Marginal: 1 m
