RELATÓRIO TÉCNICO

MONITORAMENTO LIMNOLÓGICO

UHE SÃO MANOEL

(7116_001_002_DF_RTC_001_02C-QUALIAGUA_200117_BIOTA_00)

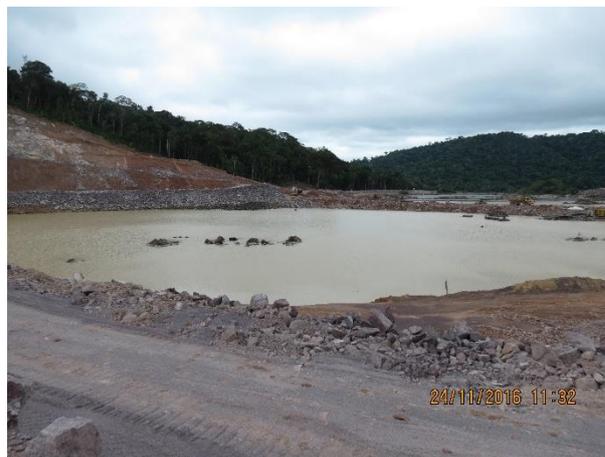
Figura 5. Ponto amostral 2. Local de formação de enscadeira.

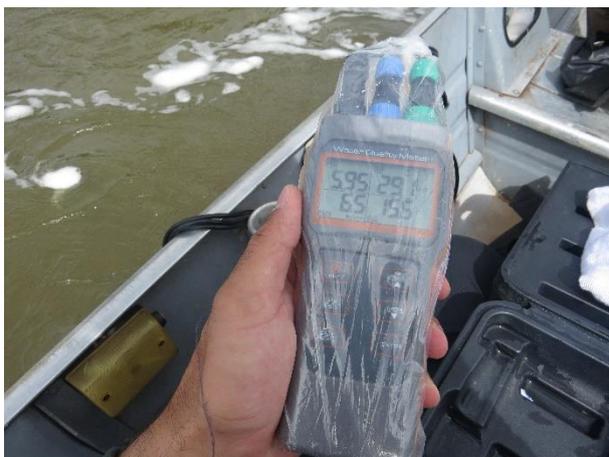
Figura 9. Sonda multiparâmetros para medição dos parâmetros limnológicos.

A coleta de dados está sendo realizada com o auxílio de sonda multiparâmetros (Figura 9 e Figura 10), com registros de calibração, em diferentes profundidades (superfície, meio e fundo), nos pontos amostrais, quatro vezes ao dia (duas pela manhã e duas pela tarde) para todos os parâmetros citados no Quadro 2, nos cinco pontos determinados. Para a turbidez, foi utilizado um turbidímetro de bancada.

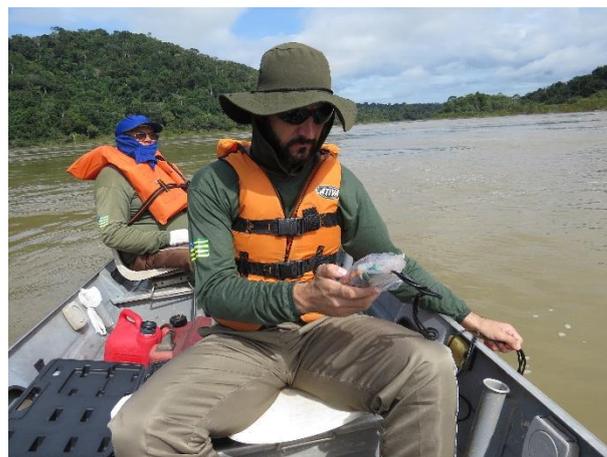
Figura 10. Anotações de campo de dados limnológicos.

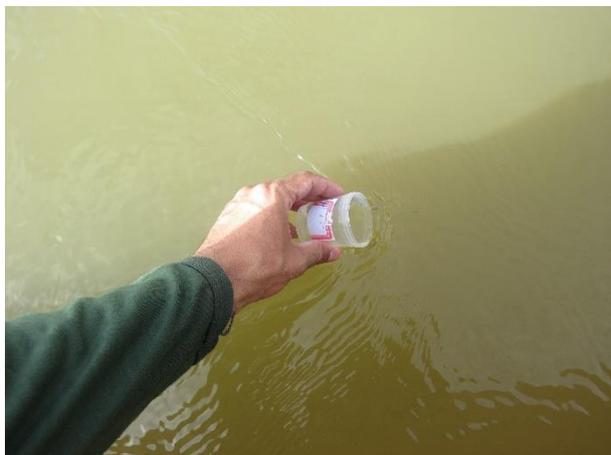
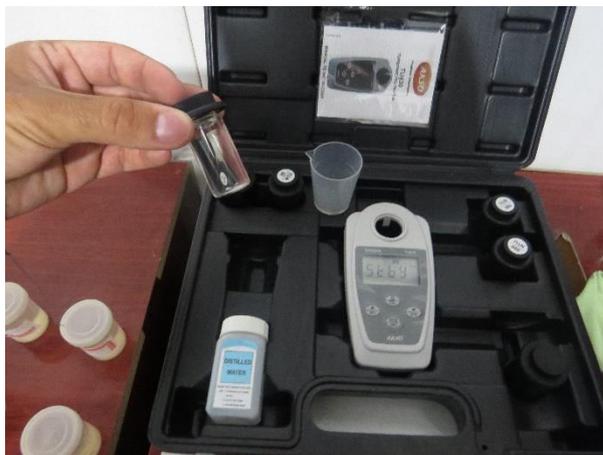
Figura 11. Coleta de água para avaliação da turbidez. Figura 12. Análise da turbidez em turbidímetro.

Na área ensecada os parâmetros limnológicos básicos, como oxigênio dissolvido (OD), pH, condutividade, temperatura da água e turbidez (Figura 11 e Figura 12) foram obtidos em pontos estratégicos da área sob intervenção, ao longo do período necessário para o bombeamento da água contida no recinto formado pelas ensecadeiras e em diferentes profundidades (superfície, meio e fundo) sempre que o local oferecer condições para tal, a fim de detectar as mais discretas mudanças no padrão de depleção de oxigênio e acionar as medidas de controle previstas.

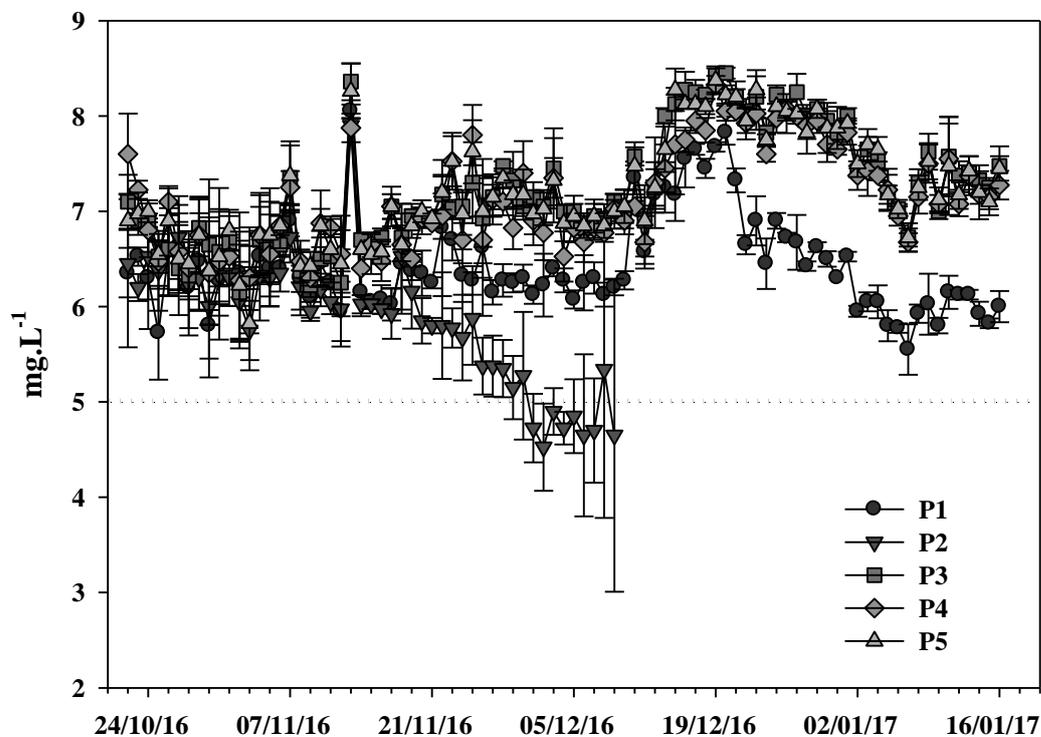
Figura 13. Variação diária das concentrações de oxigênio dissolvido, em cada ponto amostral do Monitoramento Limnológico da UHE São Manoel. As barras de erro significam o desvio padrão das médias. A linha pontilhada marca o limite preconizado pela Resolução CONAMA 357/2005.

Em todos os pontos amostrais, as variações de oxigênio dissolvido permaneceram acima do recomendado pela resolução CONAMA 357/2005 (Figura 13). A exceção ocorreu no ponto P2, o qual apresentou menores valores que os recomendados entre os dias 1 e 09 de dezembro de 2016. Esse foi o período de resgate da ictiofauna na enseadeira de fase 2. Devido ao esgotamento do ponto, não ocorreram coletas de dados após o dia 09, quando toda a ictiofauna local havia sido resgatada.

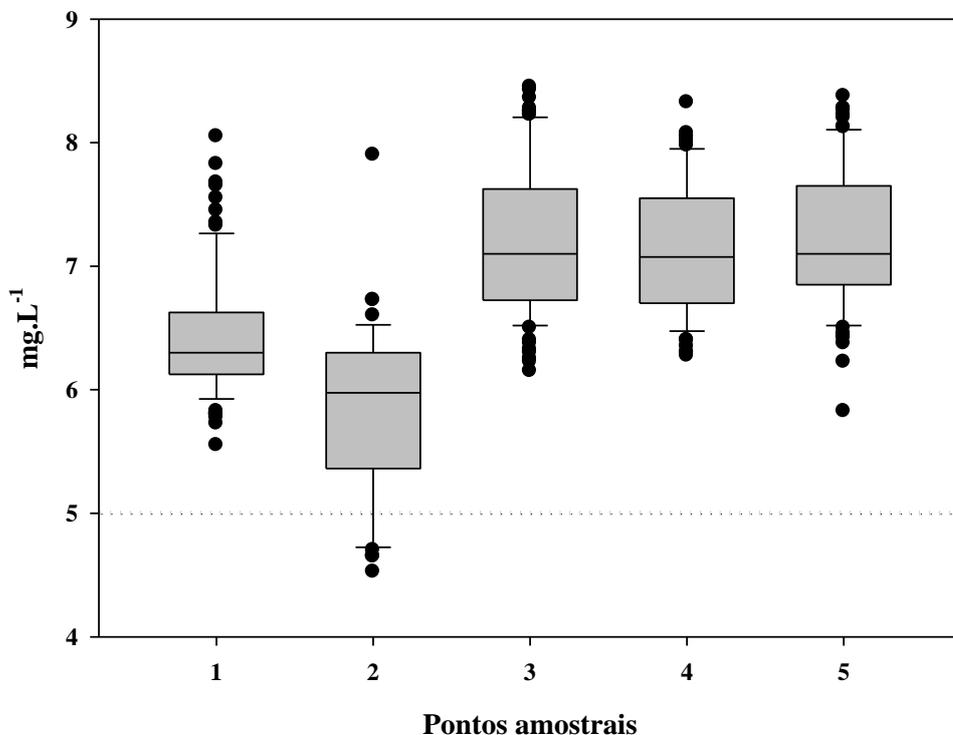
Figura 14. Box plot da variação das concentrações de oxigênio dissolvido, nos diferentes pontos amostrais do Monitoramento Limnológico da UHE São Manoel.

Considerando as variações diárias nos pontos amostrais, os menores valores para o período de 22/10/2016 a 16/1/2017 foram verificados nos pontos P2 (Figura 14), pelo mesmo motivo apresentado anteriormente, que foi a formação da ensecadeira de fase 2. Em nenhum dos outros pontos, foram verificados valores inferiores ao recomendado pela resolução CONAMA 357/2005, não indicando problemas de qualidade da água.

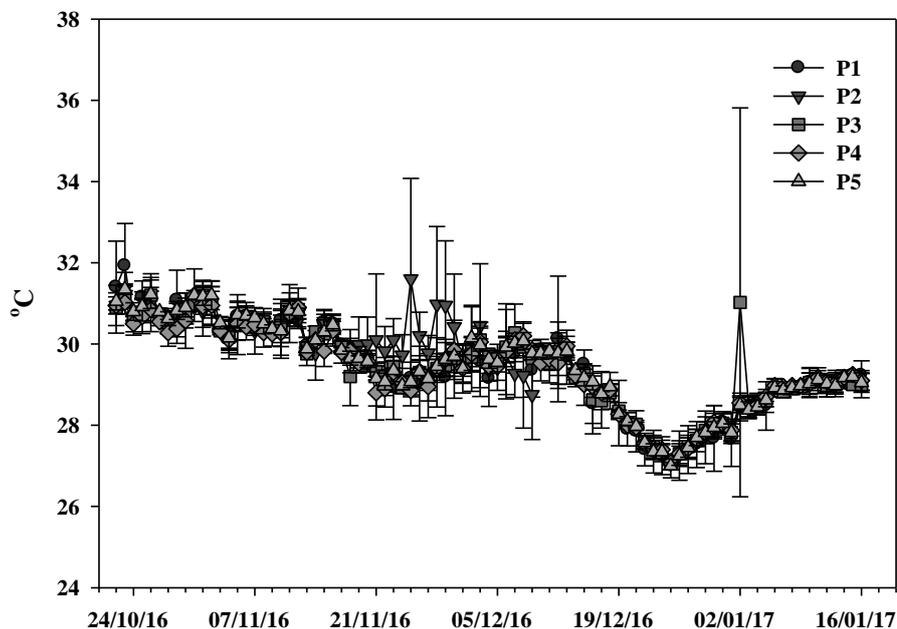
Figura 15. Variação diária da temperatura, em cada ponto amostral do Monitoramento Limnológico da UHE São Manoel. As barras de erro significam o desvio padrão das médias.

As temperaturas se mantiveram com médias entre 30 e 32 °C até o dia 12/12/2016, decaindo a 26 °C no dia 24/12/2016. Posteriormente, até o dia 16/01/2016, a temperatura retornou a cerca de 30 °C (Figura 15). Este parâmetro não é referenciado pela resolução CONAMA 357/2005. Porém, os valores ficaram abaixo do normal para águas do rio Teles Pires, o qual apresenta maiores temperaturas (aproximadamente 30 °C) entre outubro e janeiro (UMETSU et al., 2007). Como a diminuição ocorreu em todos os pontos amostrais, é provável que esteja associada a algum evento atípico na região. Nos pontos amostrais, as variações do período não apresentaram diferenças nas medianas das temperaturas, à exceção do P2, o que deve estar associado à formação da enseadeira (Figura 18).

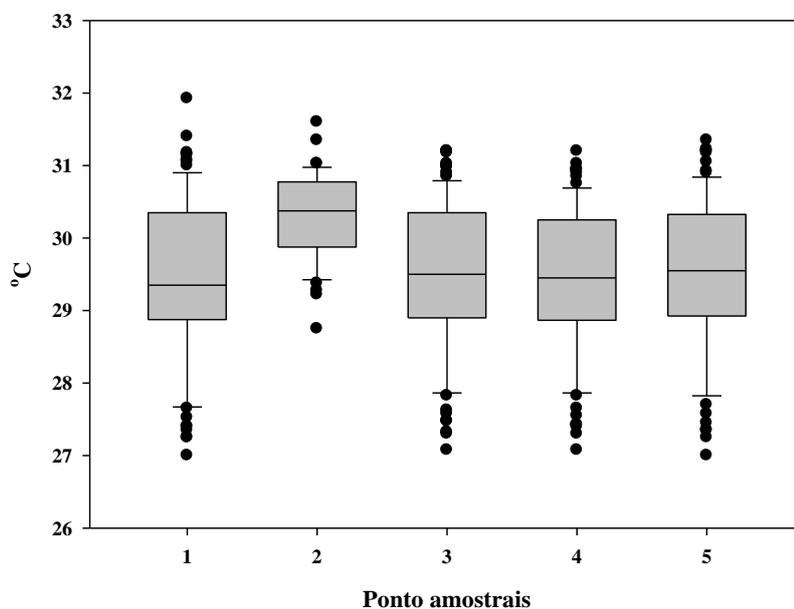
Figura 16. Box plot da variação da temperatura, nos diferentes pontos amostrais do Monitoramento Limnológico da UHE São Manoel.

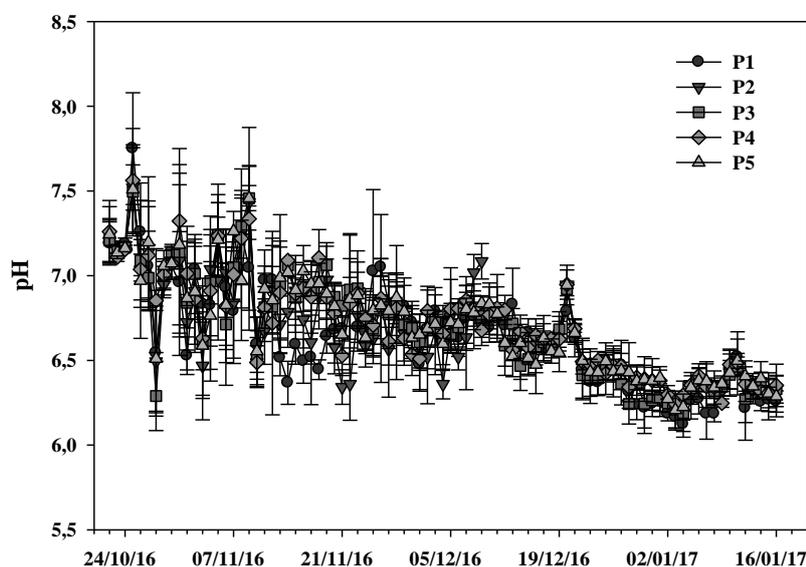
Figura 17. Variação diária do pH, em cada ponto amostral do Monitoramento Limnológico da UHE São Manoel. As barras de erro significam o desvio padrão das médias.

Os valores de pH também não são referenciados pela resolução CONAMA 357/2005. No período, as variações diárias em cada ponto apresentaram pouca variação, mantendo-se próximo do neutro até o dia 19/12/2016 (pH 7,0; Figura 17). Após o dia 19/12/2016, os valores ficaram próximos de 6, o que pode estar relacionado com a diminuição da temperatura da água. Utilizando as variações do período, as medianas mostram valores próximos do neutro em todos os pontos amostrais (Figura 18).

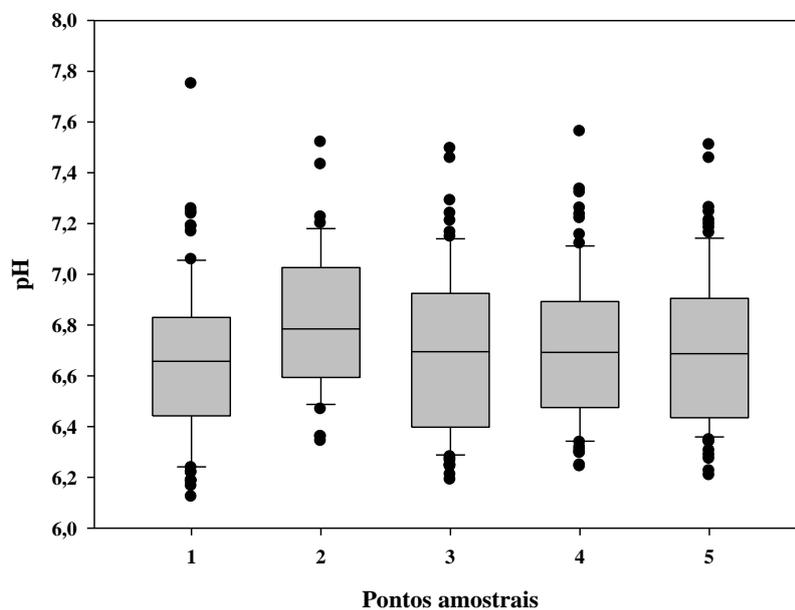
Figura 18. Box plot da variação do pH, nos diferentes pontos amostrais do Monitoramento Limnológico da UHE São Manoel.

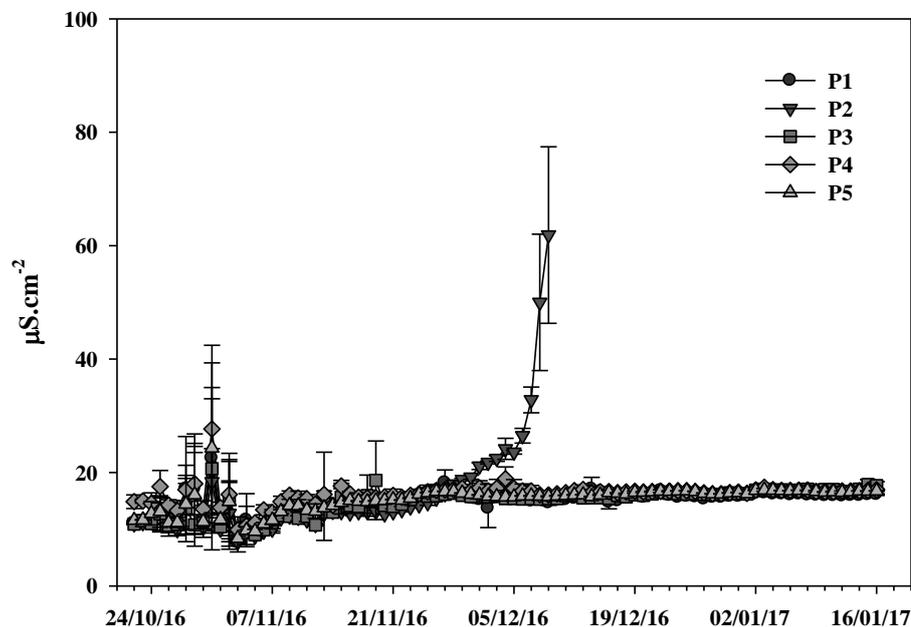
Figura 19. Variação diária da condutividade, em cada ponto amostral do Monitoramento Limnológico da UHE São Manoel. As barras de erro significam o desvio padrão das médias.

A condutividade apresentou baixos valores durante todo o período (parâmetro não referenciado pela resolução CONAMA 357/2005). Aparentemente, os valores de condutividade no rio Teles Pires são normalmente baixo, variando entre 15 e 25 $\mu\text{S}\cdot\text{cm}^{-2}$ (UMETSU et al., 2007). Para a variação diária é observado o aumento no P2, durante os dias de ensecadeiras. Isto pode estar associado a suspensão de sólidos e íons que influenciam a condutividade.

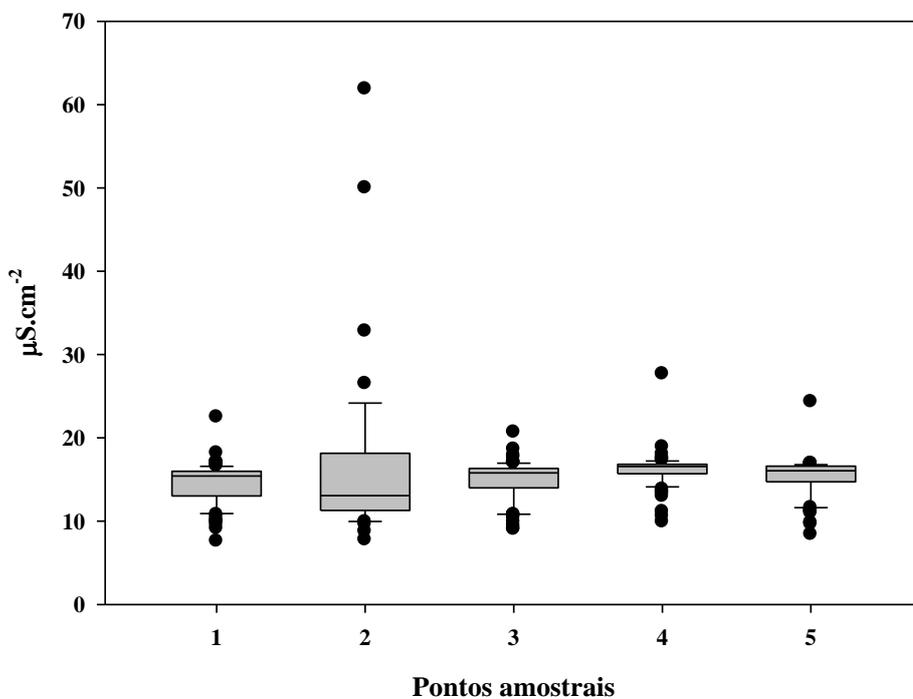
Figura 20. Box plot da variação da condutividade, nos diferentes pontos amostrais do Monitoramento Limnológico da UHE São Manoel.

Ao analisar a variação diária de cada ponto, observa-se que todos ficaram com mediana próxima ao referenciado na literatura. O P2, apresentou *outliers* entre 30 e 70 $\mu\text{S}\cdot\text{cm}^{-2}$ (Figura 20), o que confirma o aumento da condutividade no ponto pela formação da ensecadeira.

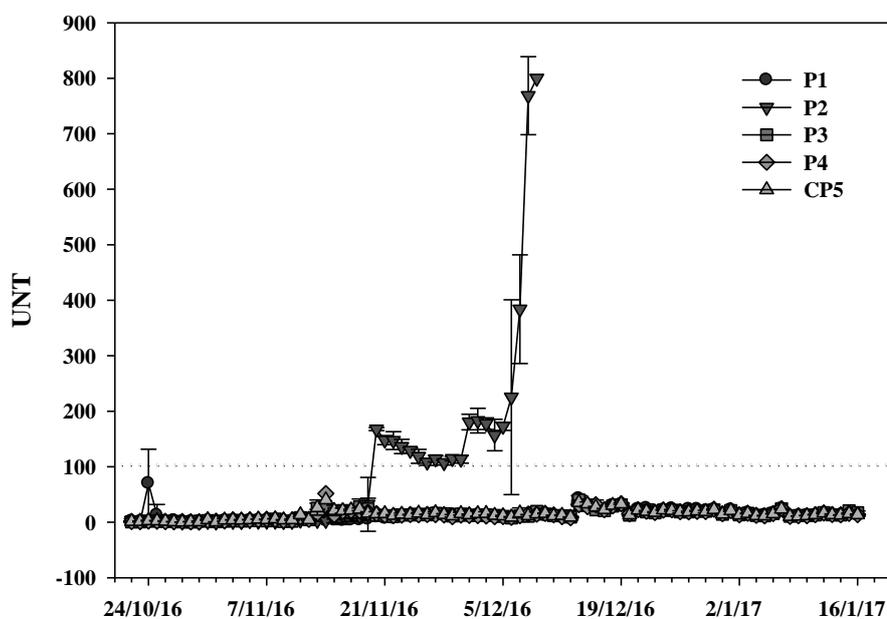
Figura 21. Variação diária da turbidez, em cada ponto amostral do Monitoramento Limnológico da UHE São Manoel. Valores correspondem as médias dos pontos amostrais. Barras de erro significam o desvio-padrão das médias.

Em nenhuma das medições diárias realizadas nos pontos amostrais foi verificado valor acima do permitido na resolução CONAMA 357/2005 (100 UNT) a exceção do ponto P1 no dia 24/10/2016 (134 UNT; Figura 21). Adicionalmente, no 21/11/2016, é observado aumento da turbidez (acima de 100 UNT) que acompanhou o início dos trabalhos de intervenção, chegando até 800 UNT ao final da ensecadeira, no dia 09/12/2016. A Figura 22 mostra que para o demais pontos não ocorreram variações nesse parâmetro acima do preconizado pelo CONAMA.

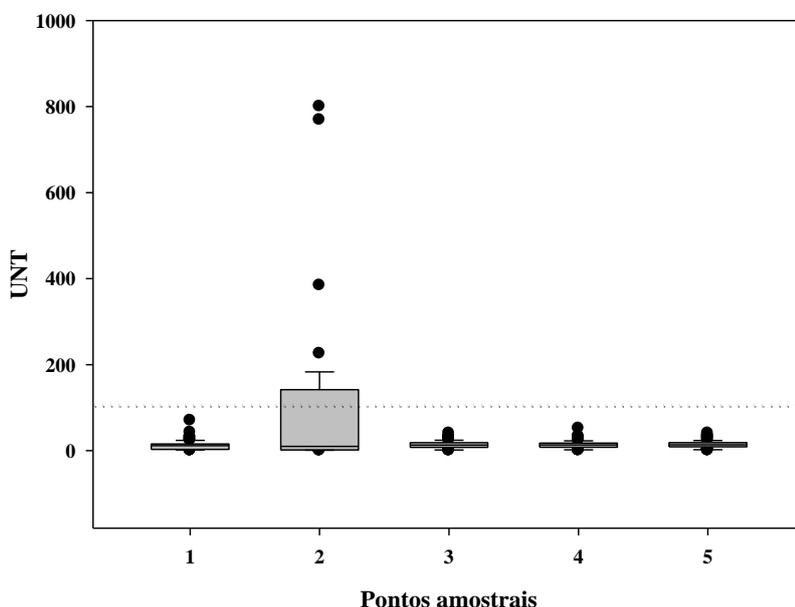
Figura 22. Box plot da variação da turbidez, nos diferentes pontos amostrais do Monitoramento Limnológico da UHE São Manoel.
