IMPLANTAÇÃO DO PROJETO BÁSICO AMBIENTAL UHE SÃO MANOEL

PROGRAMA DE RECUPERAÇÃO DE ÁREAS DEGRADADAS - PRAD

RELATÓRIO CONSOLIDADO

Relatório Consolidado, referente ao Acompanhamento do Programa de Recuperação de Áreas Degradadas - PRAD. Período: de agosto/2014 a dezembro/2016. Licença de Instalação - LI nº. 1017/2014 – IBAMA Processo n. 02001.004420/2007-65

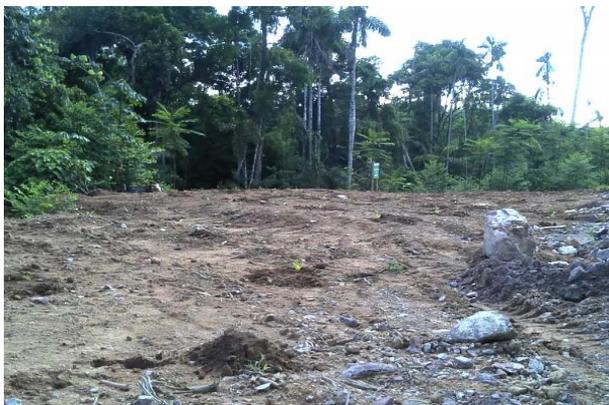
Figura – 1: Conformação de terreno.

A atividade de conformação topográfica foi realizada no “acesso A” e nas áreas dos acessos internos, além dos serviços de reconformação do terreno, foram translocados camada de solo orgânico (top soil) proveniente de área florestada (**Figuras - 1 e - 2**).

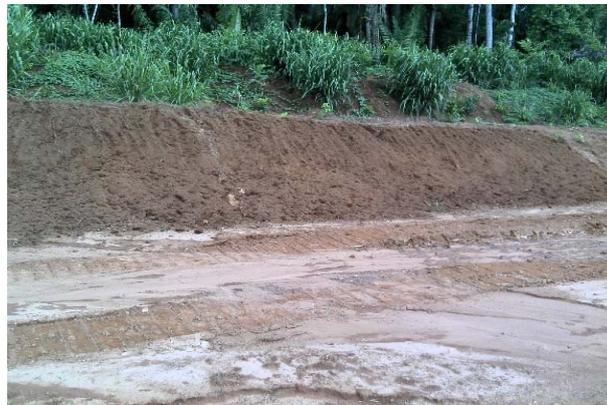
**Figura – 2: Conformação de terreno –
“Acesso A”.**

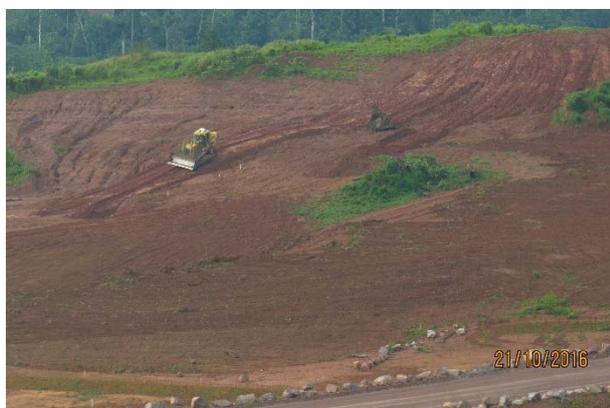
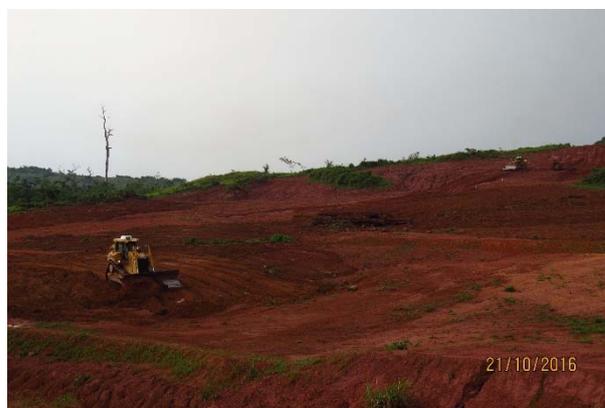
**Figura – 3: Conformação do Terreno e
espalhamento do Top Soil.**

**Figura – 4: Conformação do Terreno e
espalhamento do Top Soil.**

Nas áreas de empréstimo de solos 1, 2 e 5, foram executados os serviços de conformação do terreno e espalhamento do Top Soil. Nas áreas planas do acesso “A”, foram realizadas as etapas de descompactação do solo (gradeamento), adubação e semeadura a lanço de espécie forrageira (braquiária).

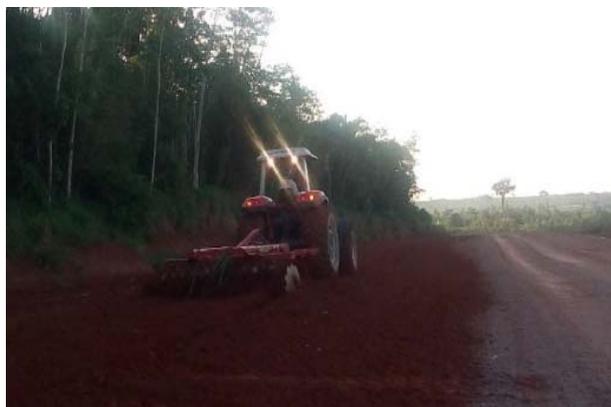
**Figura - 5: Descompactação do solo-
Acesso "A".**

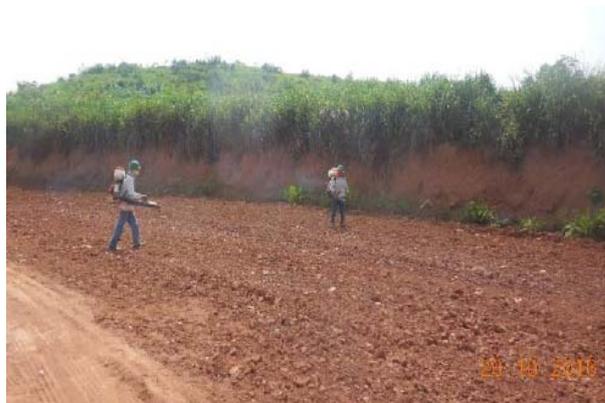
Figura – 6: Semeadura a lanço - Acesso "A".

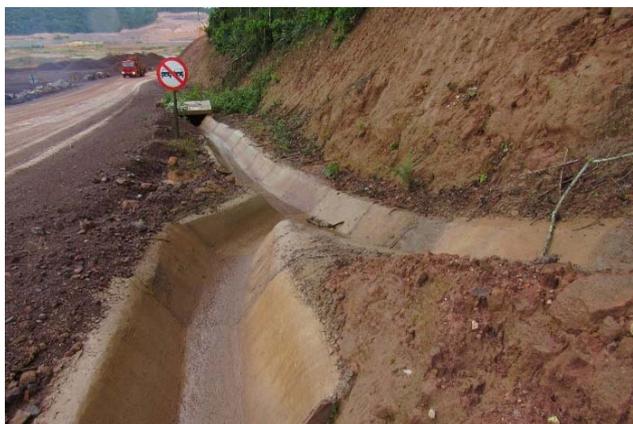
Figura – 7: Canaleta de drenagem

Desde o início das obras, foram implantados drenos subterrâneos, canaletas de concreto, canaletas de proteção de cristas, valetas revestidas com rocha (enrocamento) e/ou manilhas com caixas de dissipação de energia, curvas de nível, descidas d'água enrocadas, estruturas para redução da velocidade da água, cordões de enrocamento para proteção dos cursos d'água, entre outros.

Essas estruturas têm como finalidade direcionar e encaminhar as águas pluviais, de maneira a evitar o desencadeamento de processos erosivos e o carreamento de sedimentos (**Figuras - 7 e - 8**).

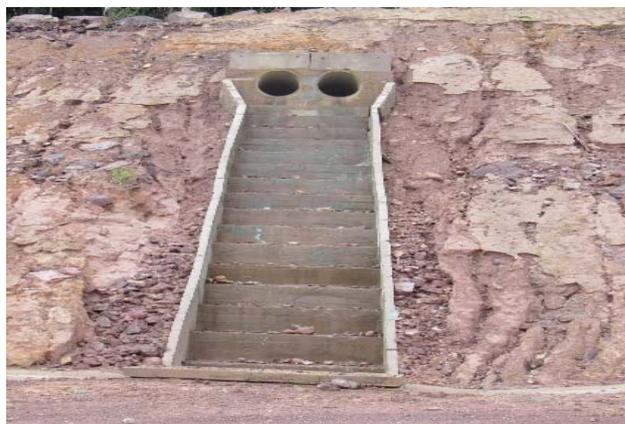
Figura – 8: Bueiro com dissipador de energia.

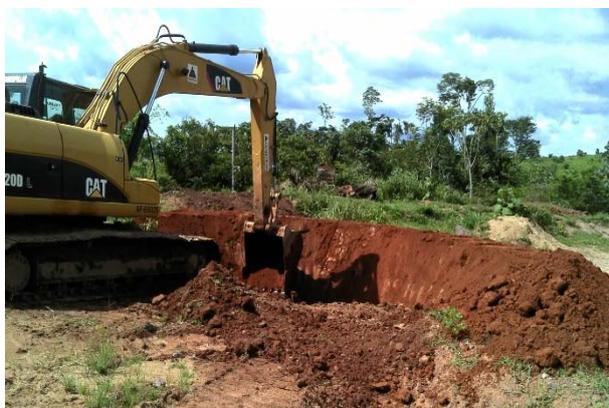
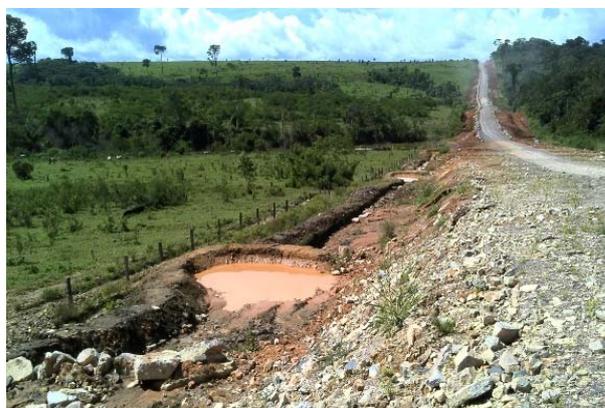
Figura – 9: Bacia de decantação

Figura – 10: Bacia de decantação

Como medida de contenção processos erosivos e carreamento de sedimentos, foram instaladas 175 bacias de contenção no acesso externo do canteiro de obras (acesso A). As **Figuras – 9 a - 10**, ilustram estruturas de controle implantados.

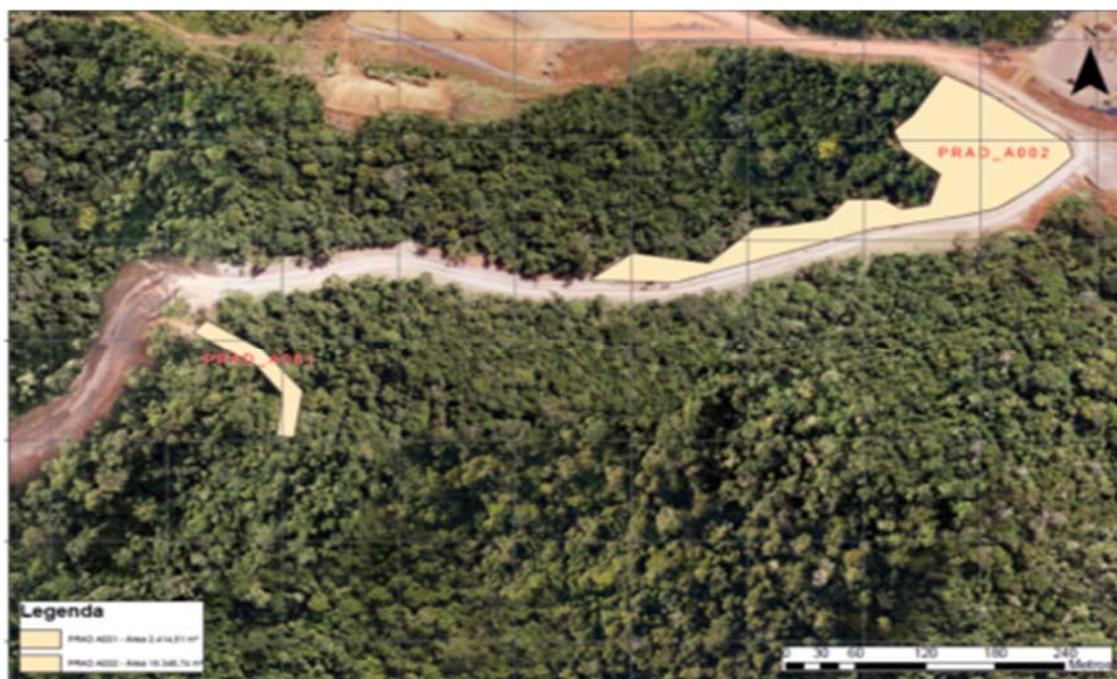
Figura – 11: Áreas de plantio de mudas no canteiro de obra.

No período que compreende este relatório, foram plantadas 1.137 mudas de diversas espécies (**Quadro - 1**), iniciando em março de 2016 e finalizando em abril/2016 (**Figura - 5 e - 6**). Além disso, foi também realizado a translocação de solo de área florestada nas áreas A001 e A002, representadas na **Figura - 11**.

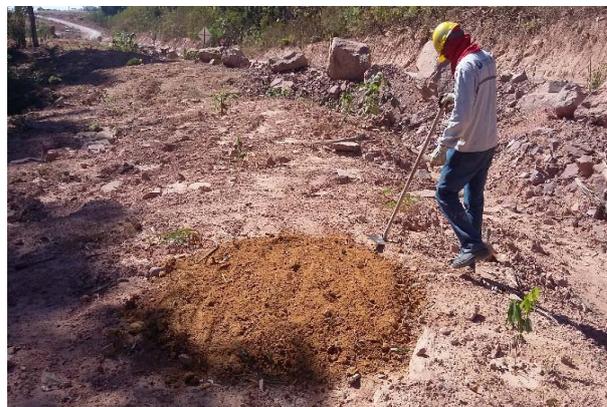
Figura – 13: Translocação de solo de área florestada.

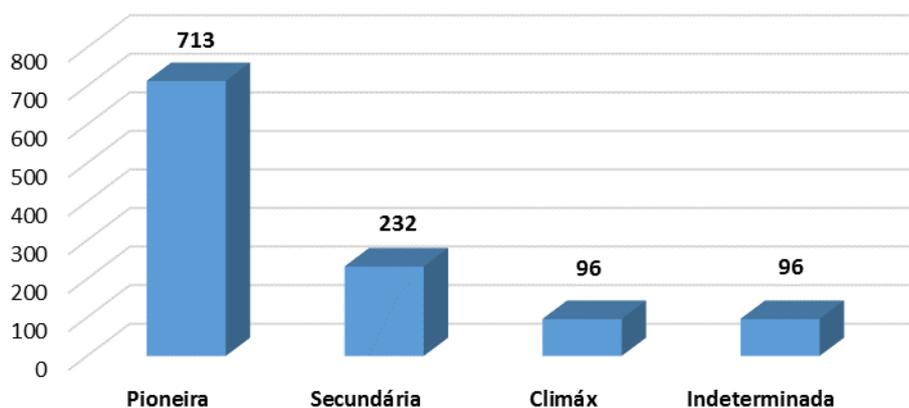
Figura – 14: Quantidade de mudas plantadas por estágio sucessional.

As sementes que originaram as mudas que foram plantadas são provenientes dos trabalhos de coleta de semente do Programa de Resgate de Germoplasma no canteiro de obras e produzidas em viveiro de mudas “Flora Ação”, localizado na área de abrangência do empreendimento. A quantidade de mudas plantadas e o respectivo estágio de sucessão estão representados na **Figura - 12**.

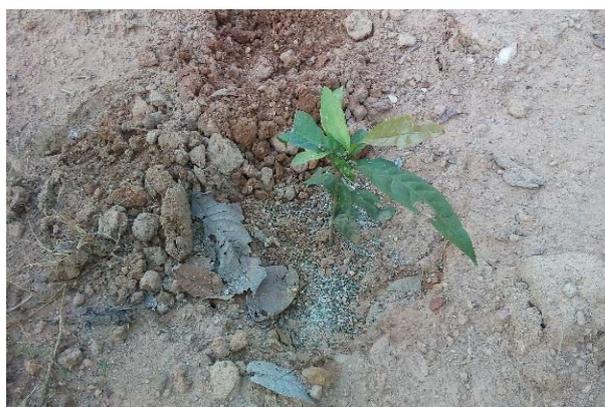
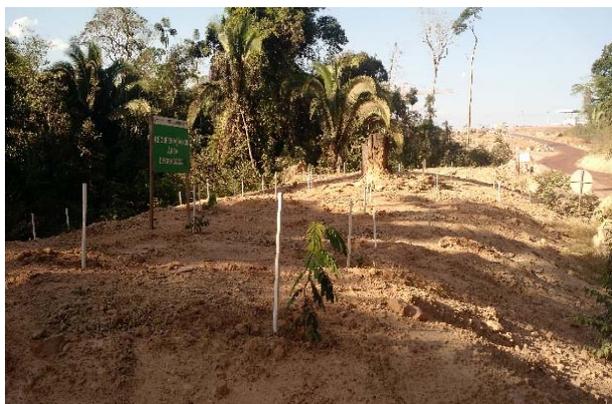
Figura – 16: Muda com adubo orgânico.

Figura – 17: Mudas estaqueadas.

As atividades de manutenção das mudas (roçada das linhas, o coroamento, e adubação) foram realizadas conforme necessidade vista em campo, com a finalidade de favorecer o desenvolvimento dos indivíduos. As **Figuras - 16 a - 17** ilustram as atividades de manutenção realizadas nas áreas após o plantio.

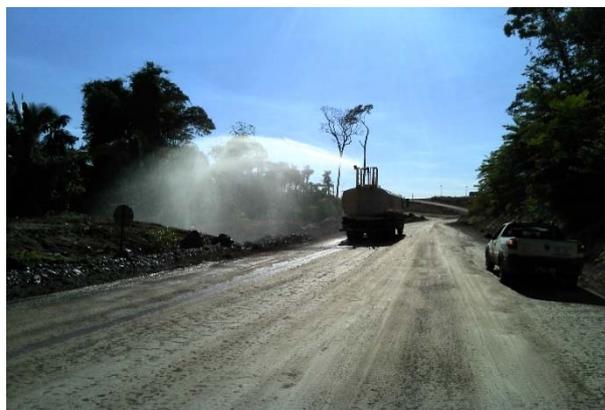
Figura – 18: Irrigação artificial das mudas.

Cabe destacar que, durante todo o período de estiagem (seca), a área de plantio foi irrigada com a utilização de caminhão pipa (**Figura - 18**). Com esta ação evitou-se a perda das mudas plantadas, favorecendo o crescimento.

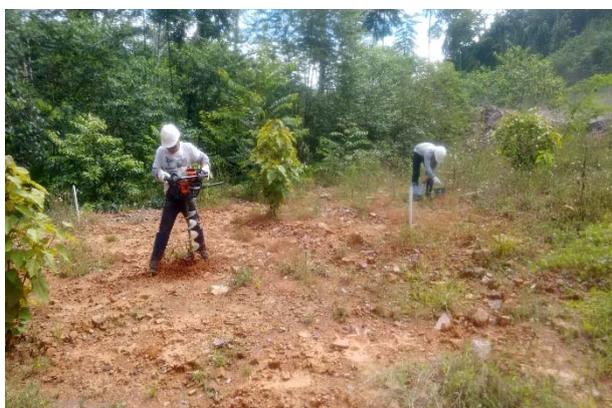
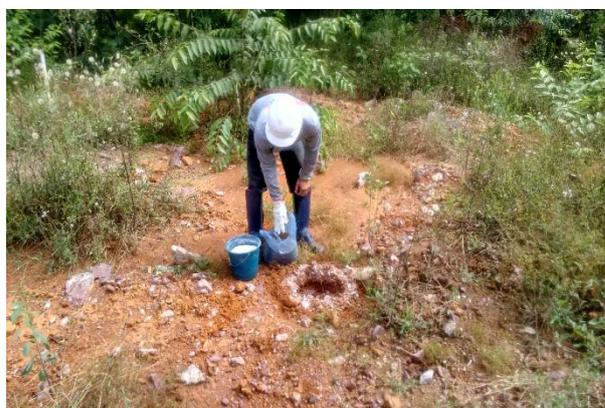
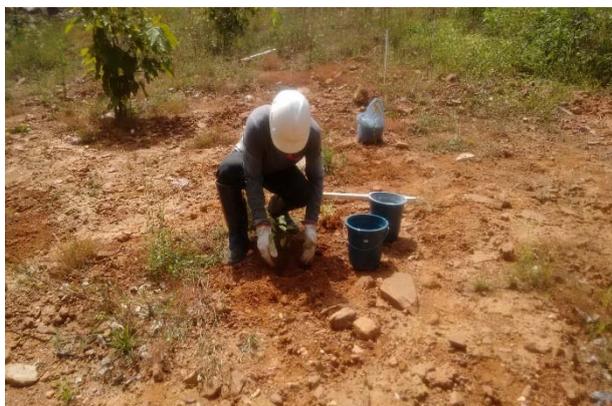
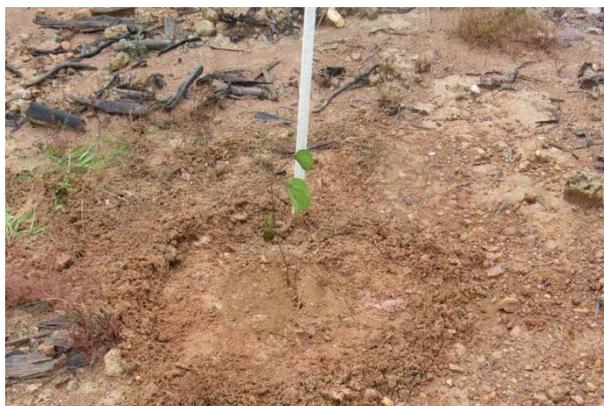
Figura – 19: Abertura de cova para plantio

Figura – 20: Adubação da cova para plantio

Figura – 21: Plantio de mudas com hidro gel.

Figura – 22: Coroamento.

No quarto trimestre de 2016, com o início do período chuvoso, foi realizada nova manutenção da área com reposição (replante) de mudas, substituindo algumas mudas que não resistiram ao período de estiagem e não pegaram (mortas). Ao todo foram plantadas 250 mudas nativas de espécies diversas, que serão monitoradas para acompanhar a taxa de sobrevivência.

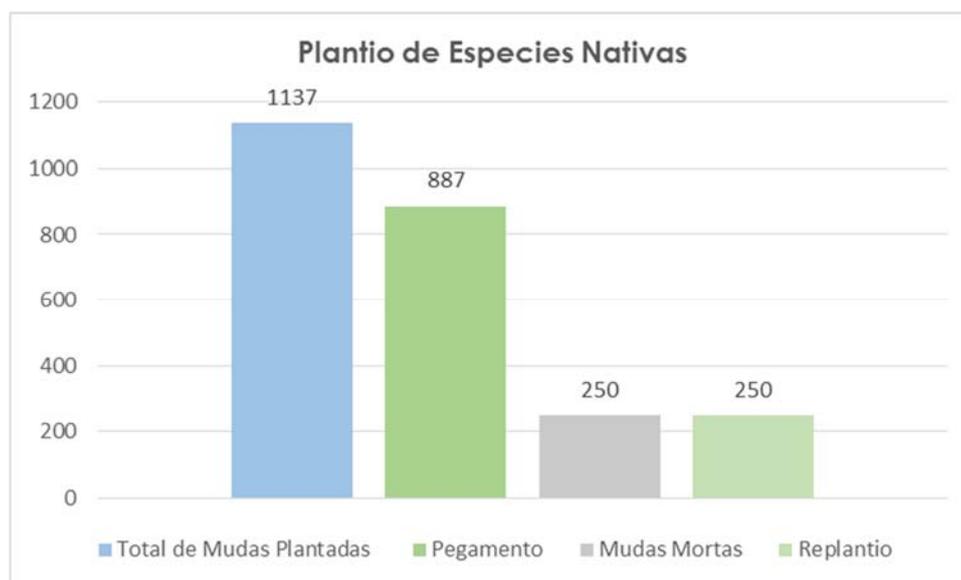
A área de plantio de espécies nativas apresenta taxa de sobrevivências de oitenta por cento, ou seja, do total de 1137 mudas plantadas, 887 pegaram e estão se desenvolvendo. Este índice só foi possível mediante à aplicação de medidas necessárias de manutenção da área e à utilização de irrigação no período de estiagem.

Figura – 27: Demonstrativo do número de espécies plantadas, pegamento, mortas e replântio.

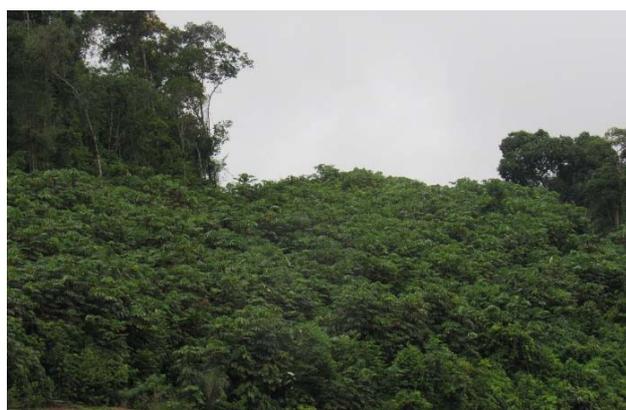
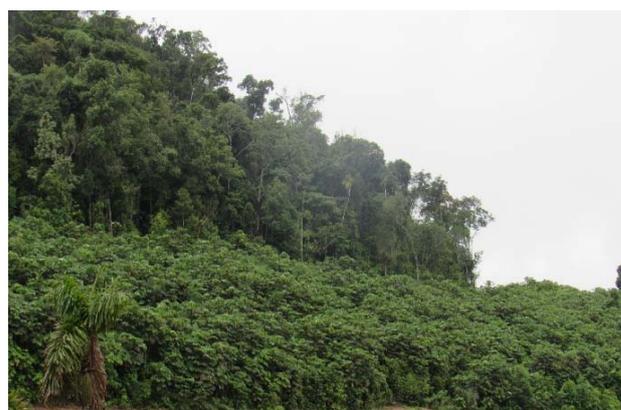
A área de regeneração natural apresenta estágio de evolução satisfatório, não havendo a necessidade de qualquer tipo de intervenção (enriquecimento com outras espécies). Na área de 4,83 hectares

aberta, o solo vegetal (top soil) não foi removido, mantendo assim o banco de sementes natural. A vegetação (floresta ombrófila densa submontana) do entorno desta área apresenta um bom estado de conservação, abrigando espécies da fauna e avifauna local que são agentes propagadores natural de sementes.

Figura – 28: Estágio de evolução da área de regeneração natural.

Figura – 29: Estágio de evolução da área de regeneração natural.
