## **ANEXO III**

### Descrição da Atividades de Campo

*UHE São Manoel no rio Teles Pires  
Programa de Monitoramento da Sismicidade*

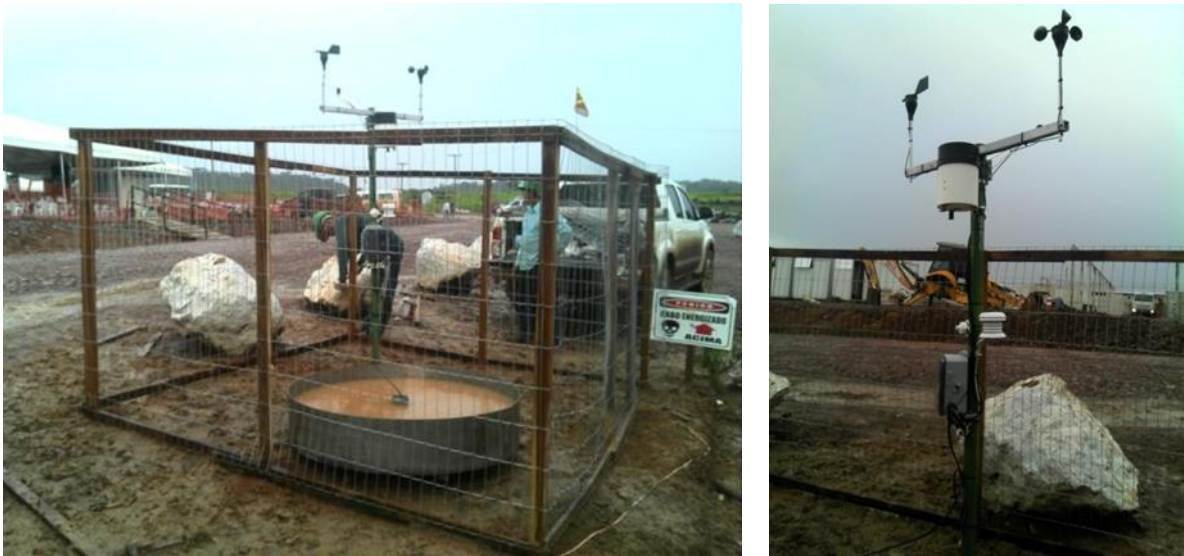
No dia 12 de março de 2015 foi realizada a instalação da estação meteorológica UHE São Manoel (**Figura 1**), localizada no canteiro de obra da UHE São Manoel, nas coordenadas 09°09'57,2" S e 57°01'30,2".

**Figura 1. Imagens da instalação da estação meteorológica UHE São Manoel.**

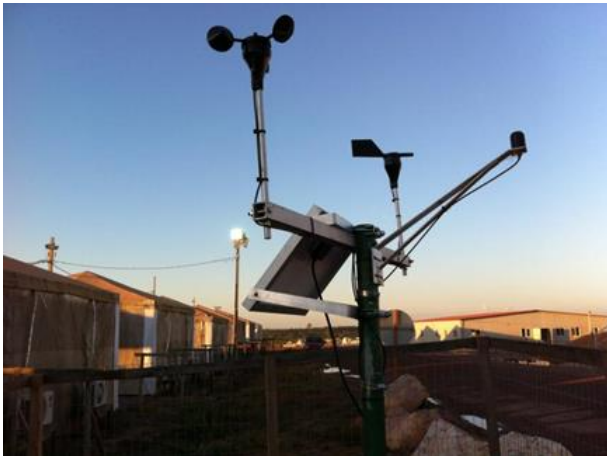
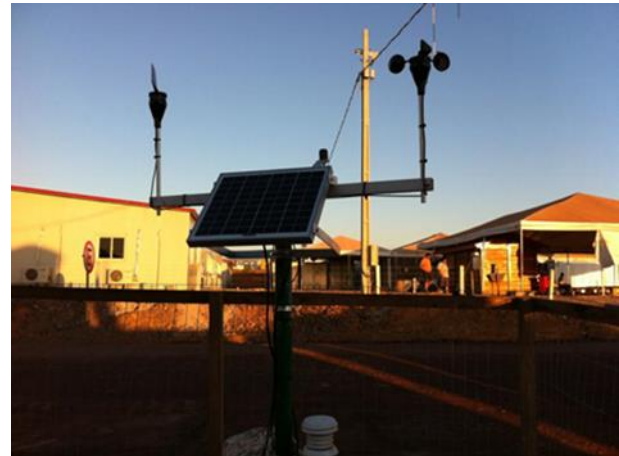
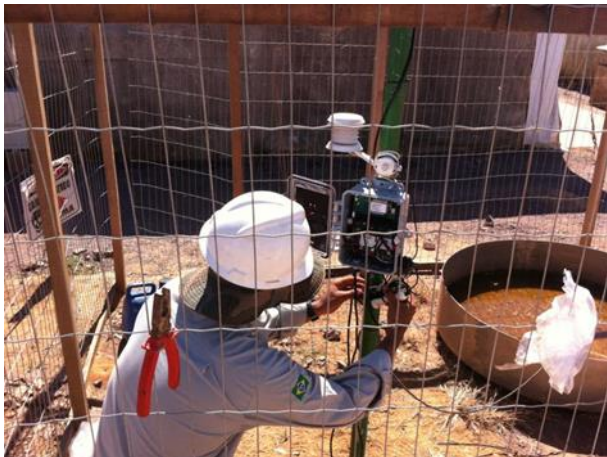
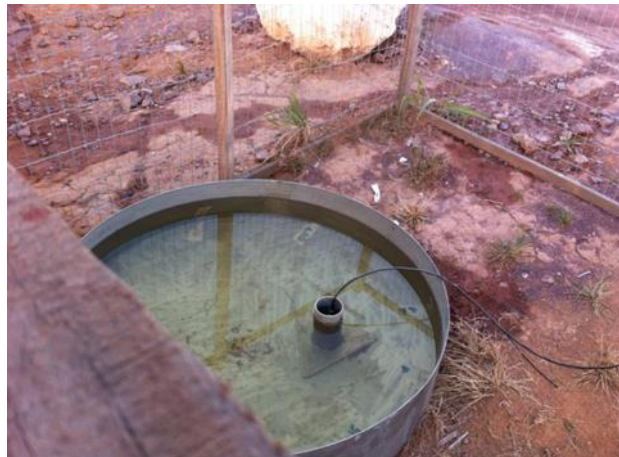
No dia 30 de junho de 2015 as atividades de manutenção periódica iniciaram-se através de visitas técnicas trimestrais, nas quais são realizadas: aferição do equipamento, limpeza do pluviômetro, troca da água do tanque de evaporação e verificação das condições do assoalho e do cercado da estação (**Figura 2**).

**Figura 2: Manutenção preventiva dos equipamentos da estação meteorológica UHE São Manoel.**

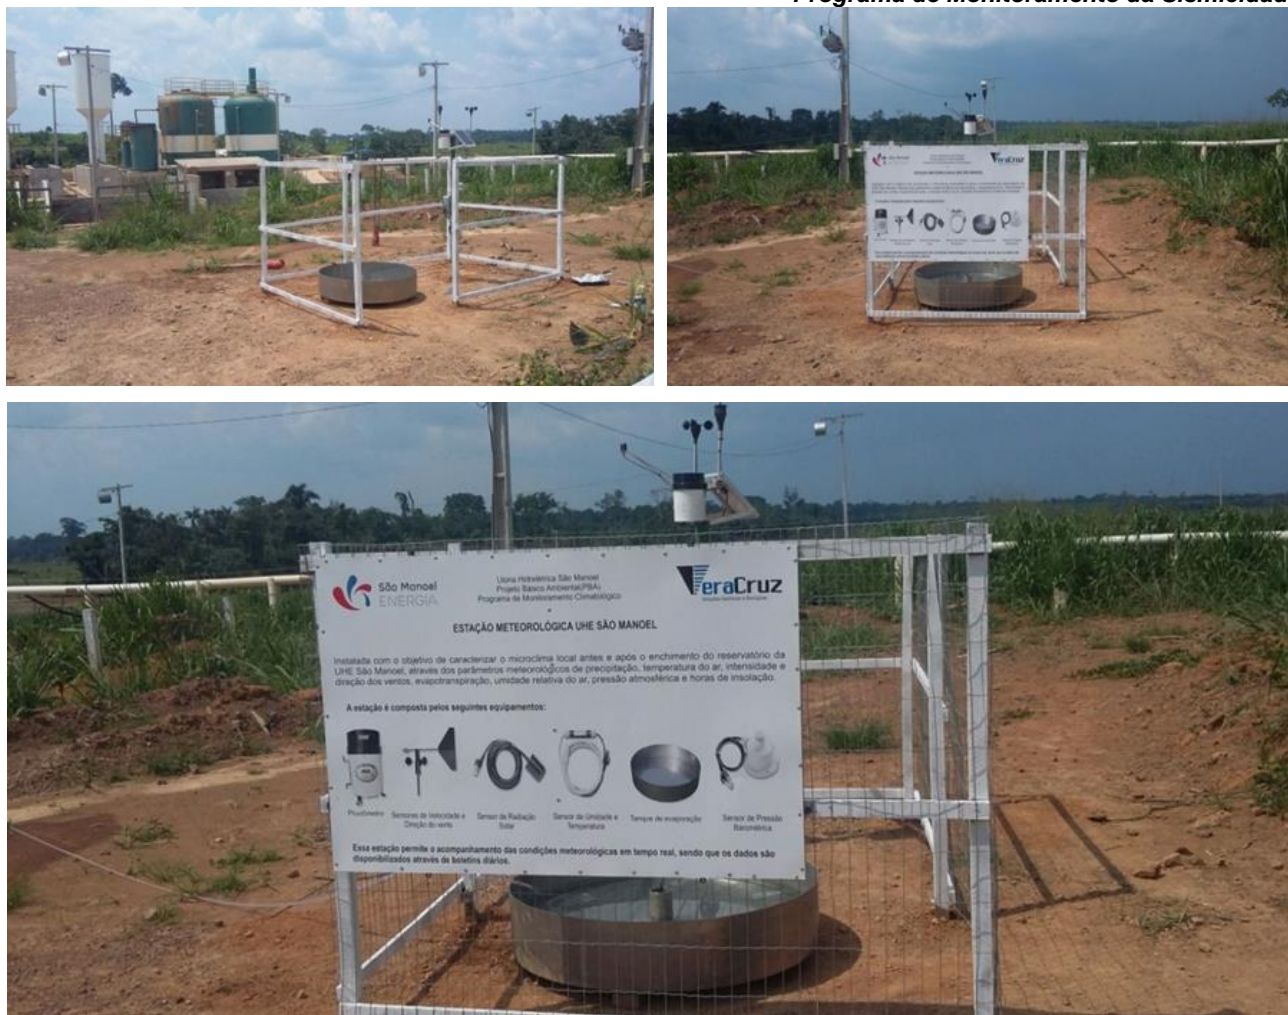
No dia 21 de novembro de 2015 a estação foi realocada para as coordenadas 09°09'53,9"S e 57°01'45,1"W (WGS-84), nas proximidades da ETE (**Figura 3**). Além disso, em atendimento à recomendação do IBAMA, uma placa de identificação foi instalada no cercado da estação.

**Figura 3: Registros fotográficos da estação meteorológica UHE São Manoel, após a realocação.**

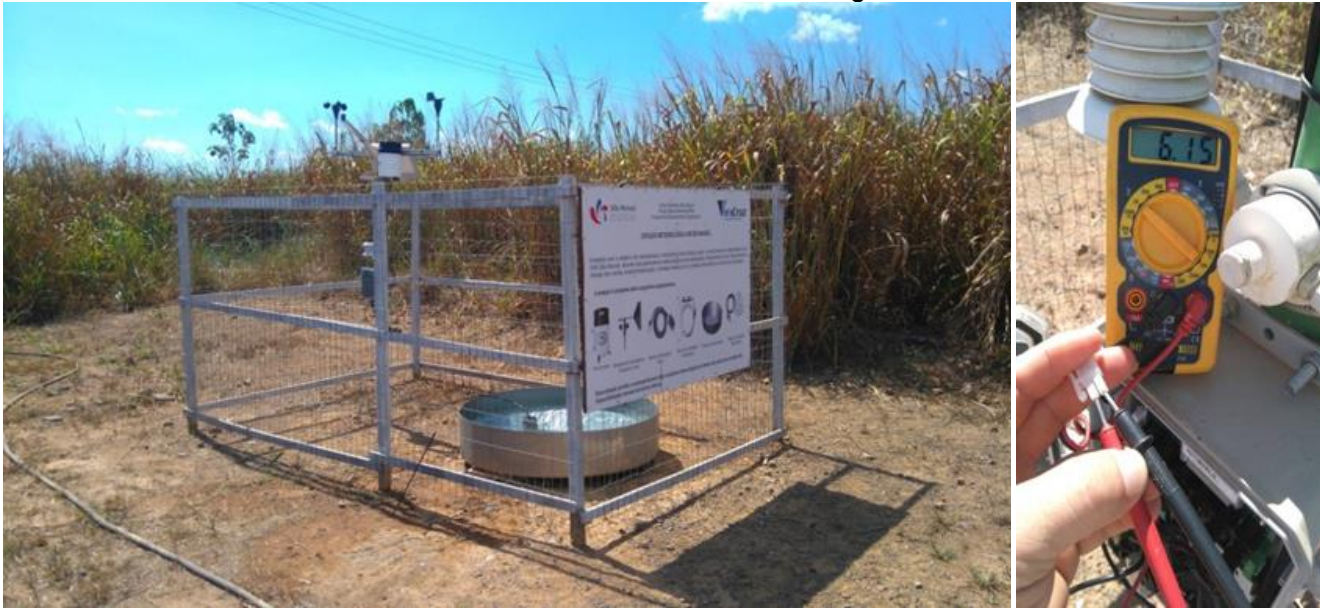
No dia 16 de junho de 2016 a estação meteorológica UHE São Manoel passou a apresentar algumas falhas, interrompendo assim o envio de dados. Em decorrência disso, no dia 07 de julho foi realizada uma atividade de manutenção corretiva na estação, normalizando assim a situação (**Figura 4**).

**Figura 4: Imagens da manutenção da estação meteorológica UHE São Manoel.**

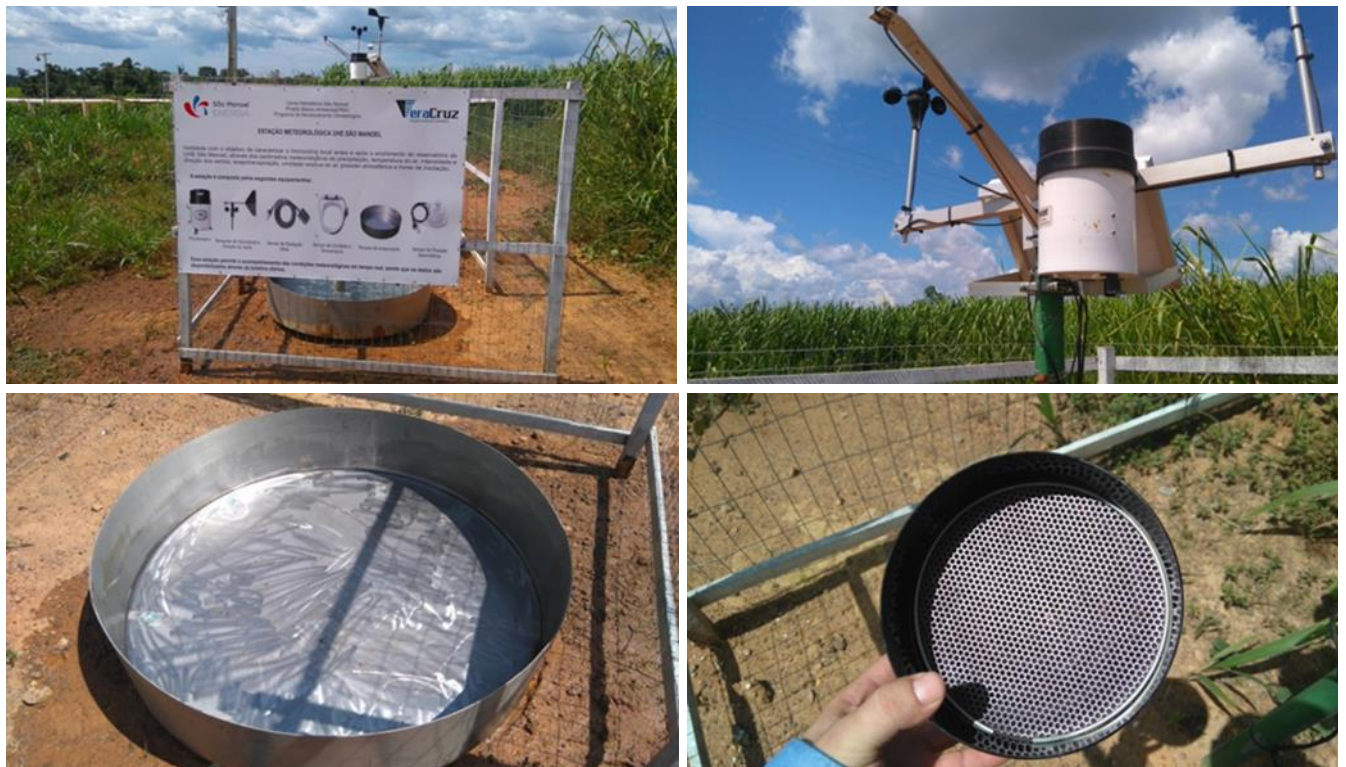
No dia 27 de julho a estação teve seu funcionamento novamente interrompido, devido a falhas no seu sistema de alimentação. O problema foi resolvido no dia 31 de agosto, através da substituição de peças do equipamento (**Figura 5**).

**Figura 5: Registros fotográficos da estação meteorológica UHE São Manoel, durante campanhas de manutenção.**
