IMPLANTAÇÃO DO PROJETO BÁSICO AMBIENTAL UHE SÃO MANOEL

PROGRAMA DE DESMATAMENTO E LIMPEZA DO RESERVATÓRIO E DAS ÁREAS ASSOCIADAS À IMPLANTAÇÃO DO PROJETO

RELATÓRIO CONSOLIDADO

Relatório Consolidado, referente ao Acompanhamento do Programa de Desmatamento e Limpeza do Reservatório e das Áreas Associadas à Implantação do Projeto da Fase de Instalação. Período: de agosto/2014 a dezembro/2016. Licença de Instalação - LI nº. 1017/2014 – IBAMA Processo n. 02001.004420/2007-65.

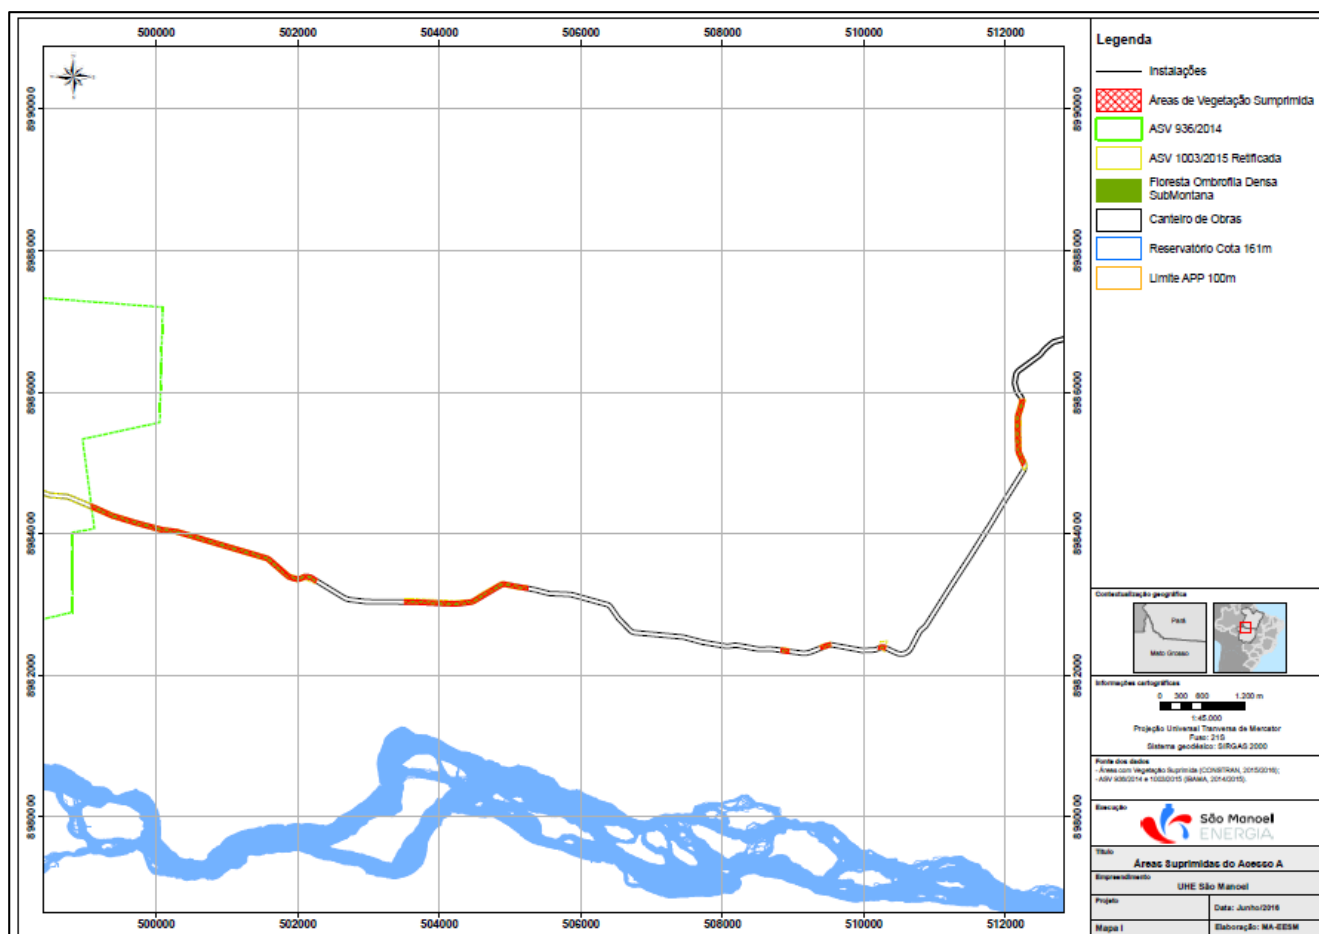
Mapa 2: Áreas suprimidas da ASV 1003/2015.

A ASV 1003/2015 foi emitida para implantação do acesso A, e suas atividades foram concluídas no primeiro semestre de 2016, totalizando 39,00 hectares suprimidos dos 44,87 ha aprovados (**Anexo II, Quadro 2 e Mapa 2**).

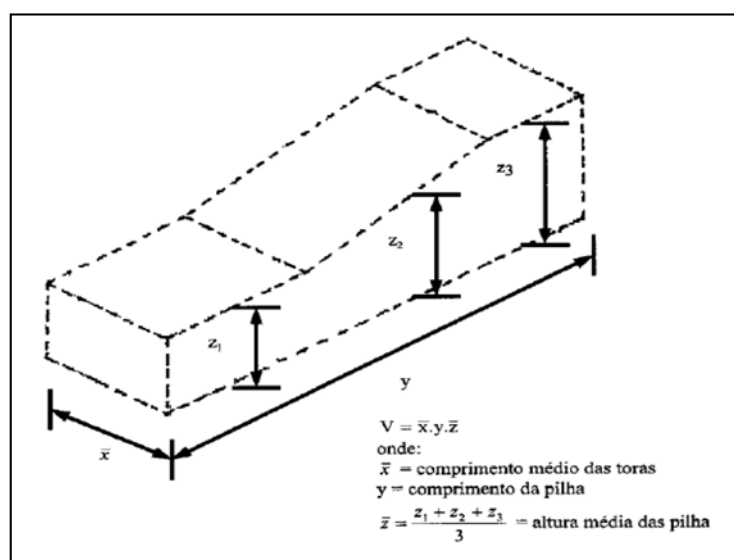
A madeira destinada a lenha/carvão é empilhada separadamente nos pátios em linhas duplas, com espaçamento de 4 m entre linhas para facilitar o processo de cubagem e o deslocamento dos caminhões.

As pilhas são ser medidas conforme Portaria INMETRO nº 130 de 07/12/1999 (**Figura 2**).

Figura 2: Medidas conforme Portaria INMETRO nº 130 de 07/12/1999.

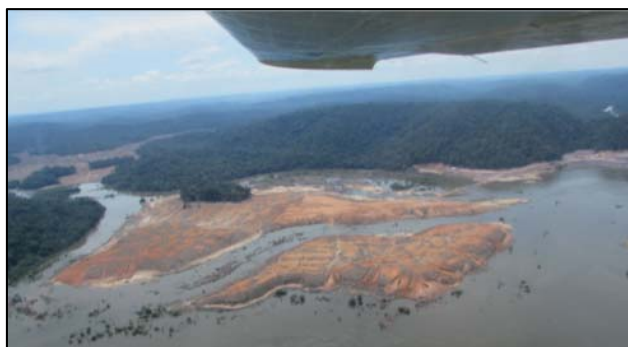
Figura 3: Ilhas da ASV 936/2014 concluídas.

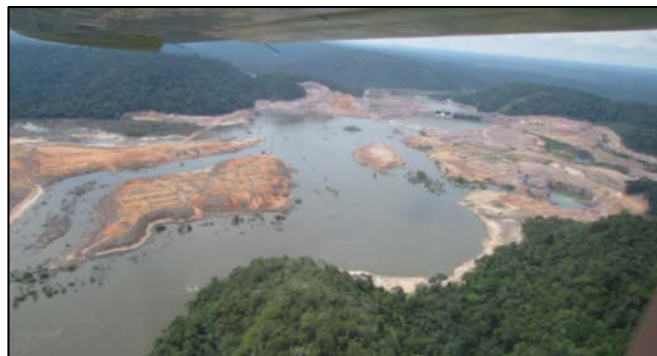
Figura 4: Área da ASV 936/2014 concluída.

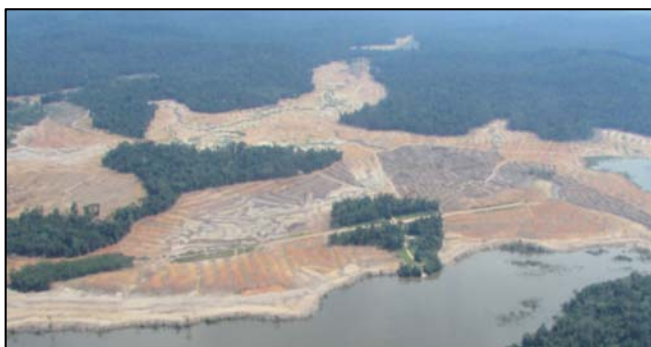
Figura 5: Lote 02 e áreas adicionais. ASVs 1123/2016, 1155/2016 e 1169/2016. À esquerda, fragmento de vegetação de futura ilha do reservatório.

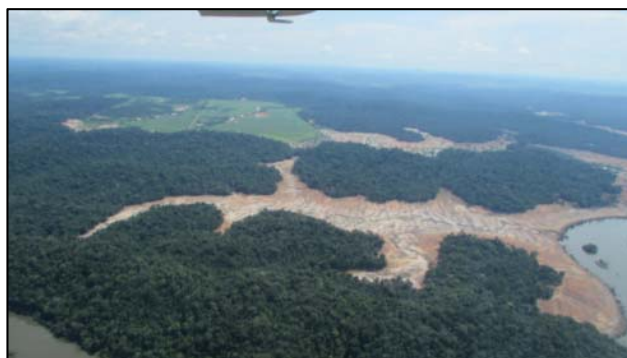
Figura 6: Vista aérea da ponta do Lote 02 e áreas adicionais. ASVs 1123/2016 e 1169/2016.

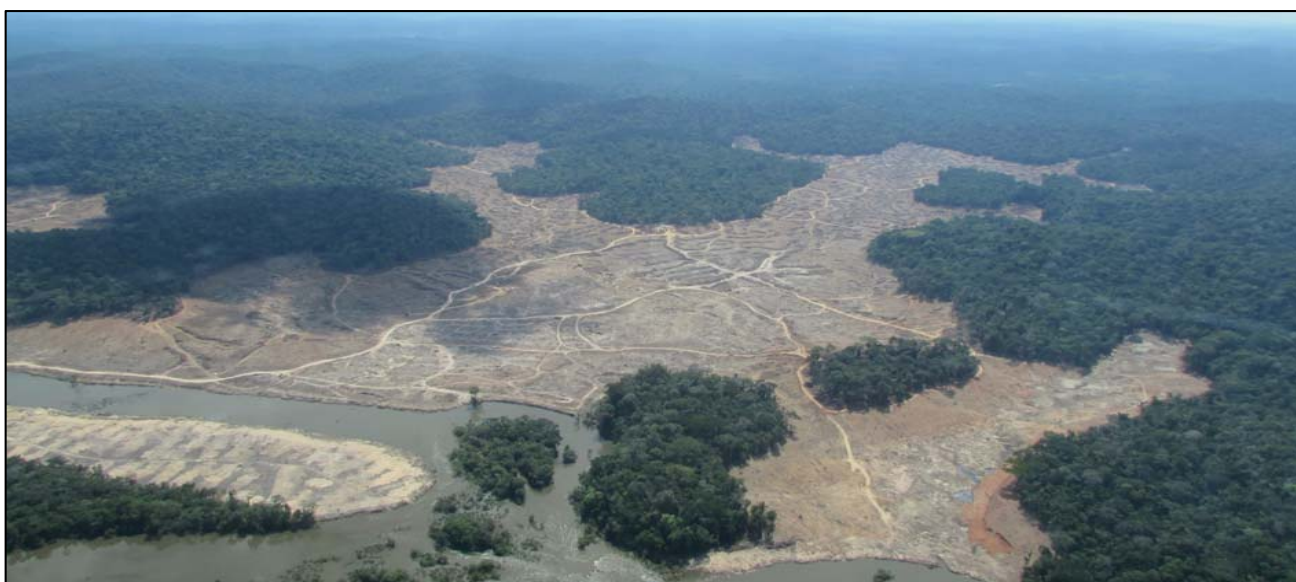
Figura 7: Vista aérea do segmento 13 do reservatório, à esquerda, ponta da Ilha do Mantega. ASVs 1123/2016 e 1155/2016.

Portanto, tem-se dentro do segmento 13 uma área de 305,80 hectares onde será realizada a operação técnica de enleiramento dos resíduos na APP.
