INSTITUTO BRASILEIRO DO MEIO AMBIENTE E DOS RECURSOS NATURAIS RENOVÁVEIS - IBAMA

AUTO DE INFRAÇÃO

03. NOME DO AUTUADO: SERRA DO FACÃO ENERGIA S.A.

13. DESCRIÇÃO DA INFRAÇÃO: CAUSAR POLUIÇÃO DE QUALQUER NATUREZA EM NÍVEIS TAIS, PROVOCANDO A MORTANDADE DE 4.700 QUILOS DE PEIXES NO RESERVATÓRIO DA AHE SERRA DO FACÃO, NO RIO SÃO MARCOS, CONFORME RELATÓRIOS E LAUDOS ELABORADOS PELO ÓRGÃO AMBIENTAL OMPETENTE.

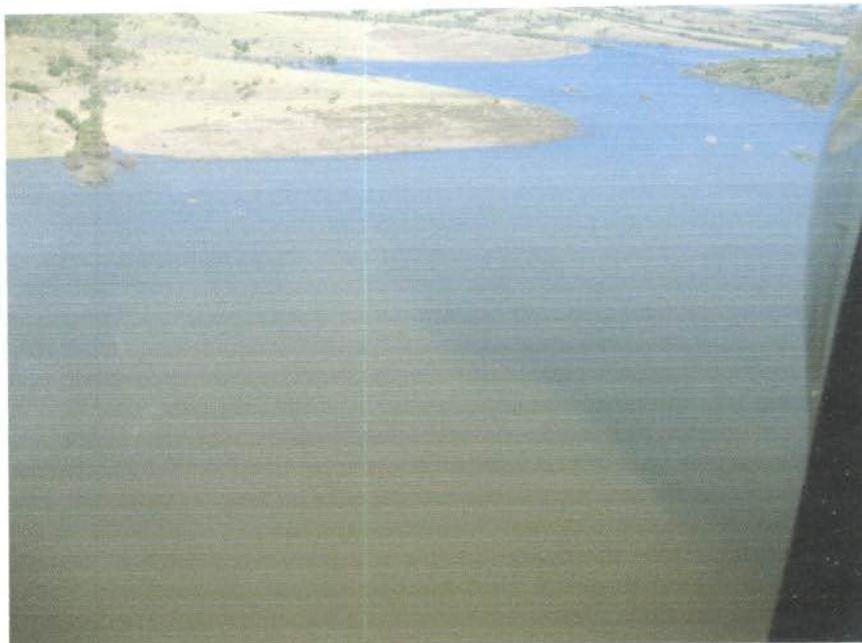
Figura 01. Nítida divisão de cores na água

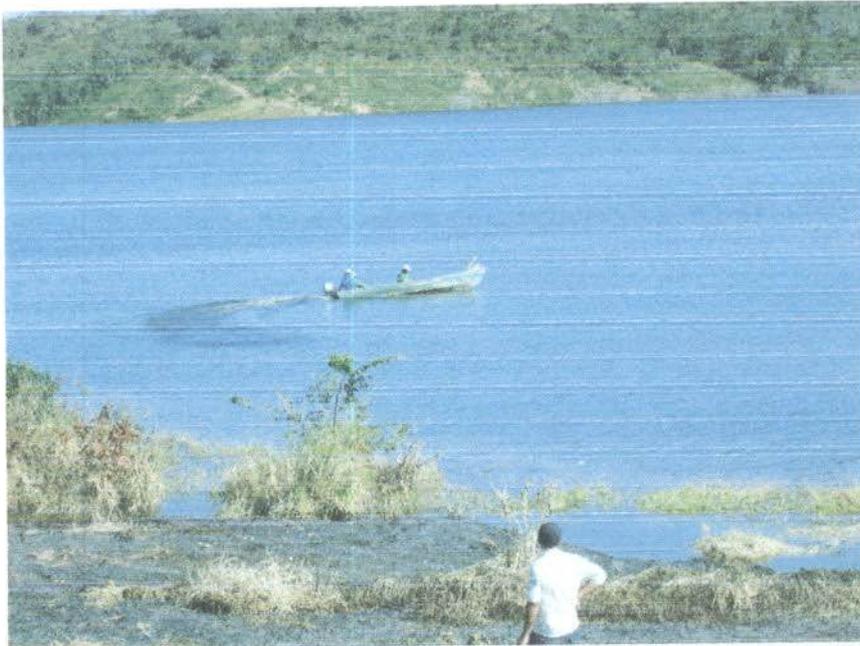
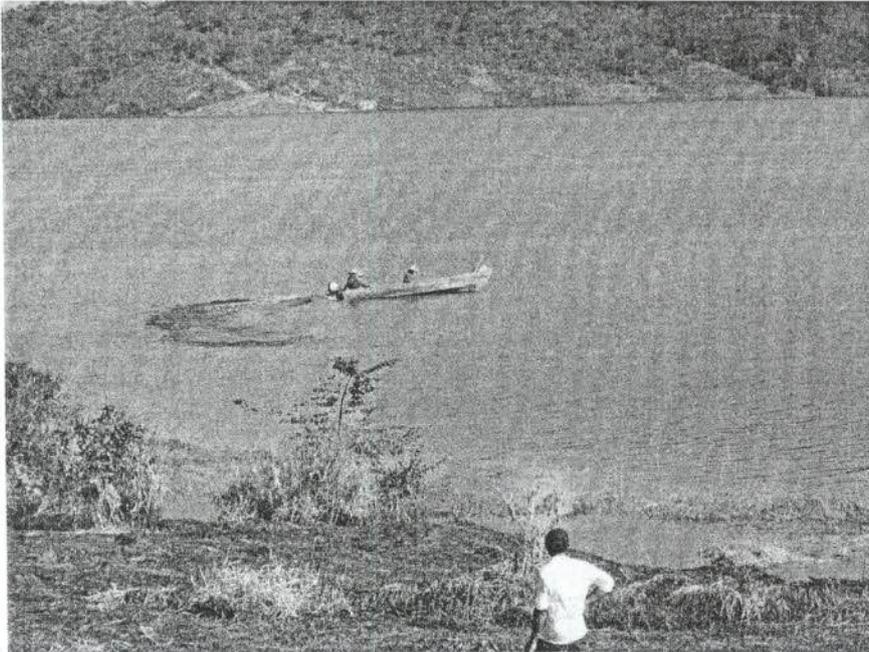
Figura 03. Funcionários contratados pela SEFAC em barco. Retiraram-se da área com a chegada dos servidores do IBAMA. Ambos estavam utilizando máscaras para odor.

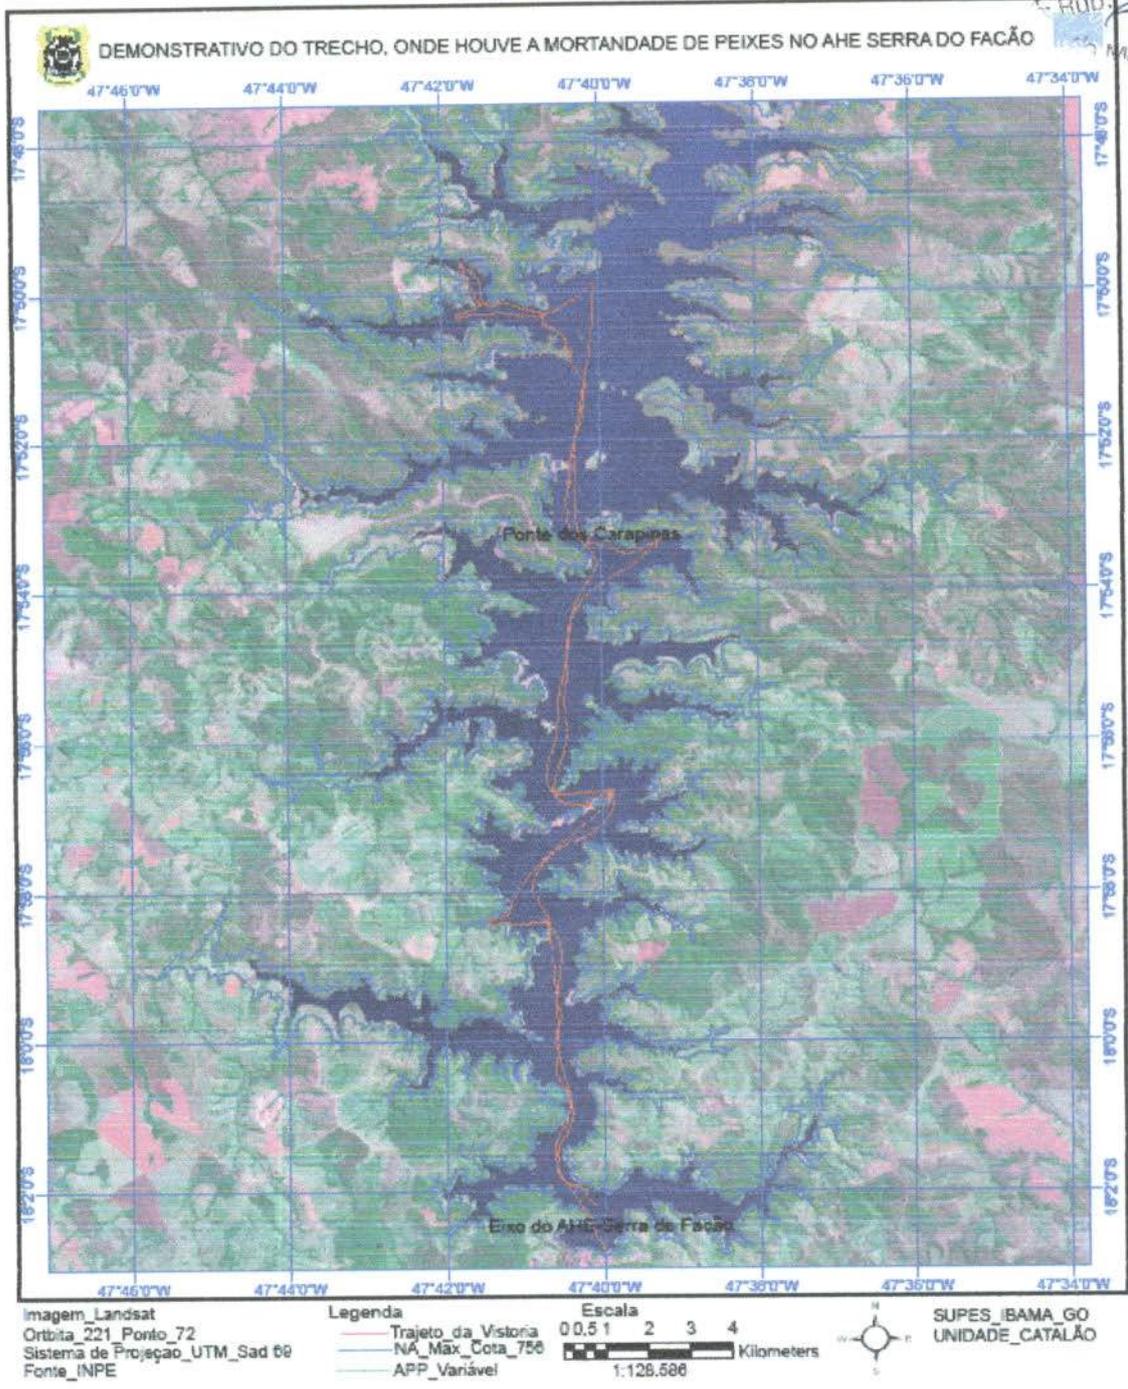
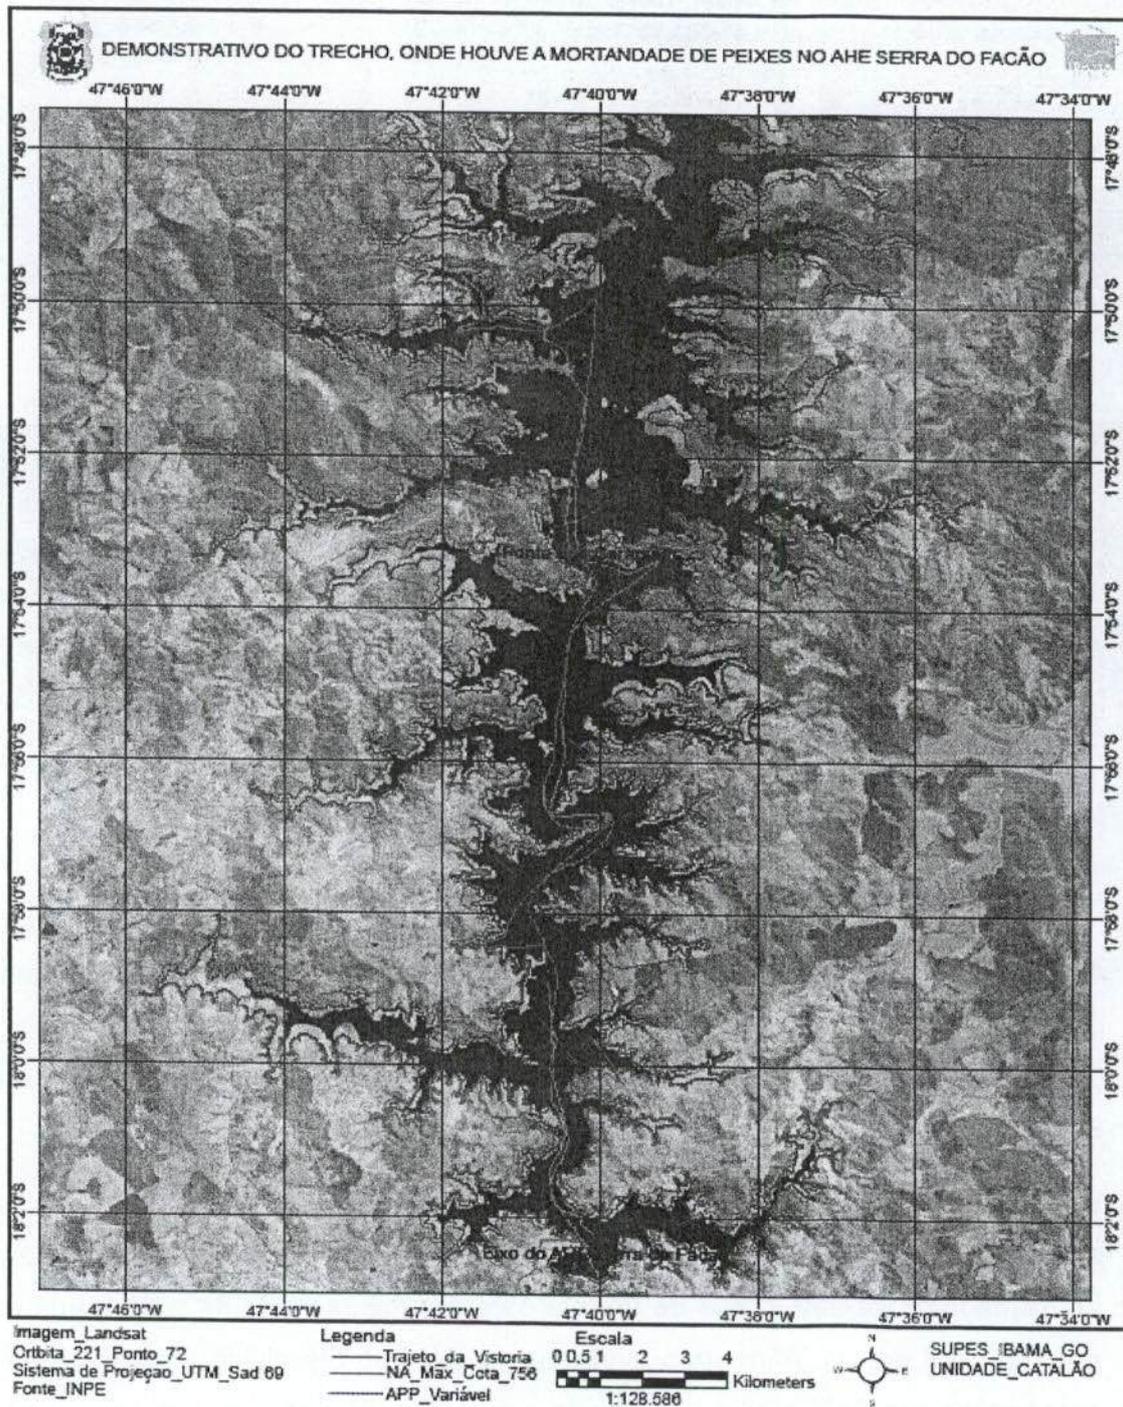
Figura 09. Mapa demonstrativo do perímetro do reservatório com mortandade de peixes e vistoriados nos dias 18 e 22 de maio de 2010.

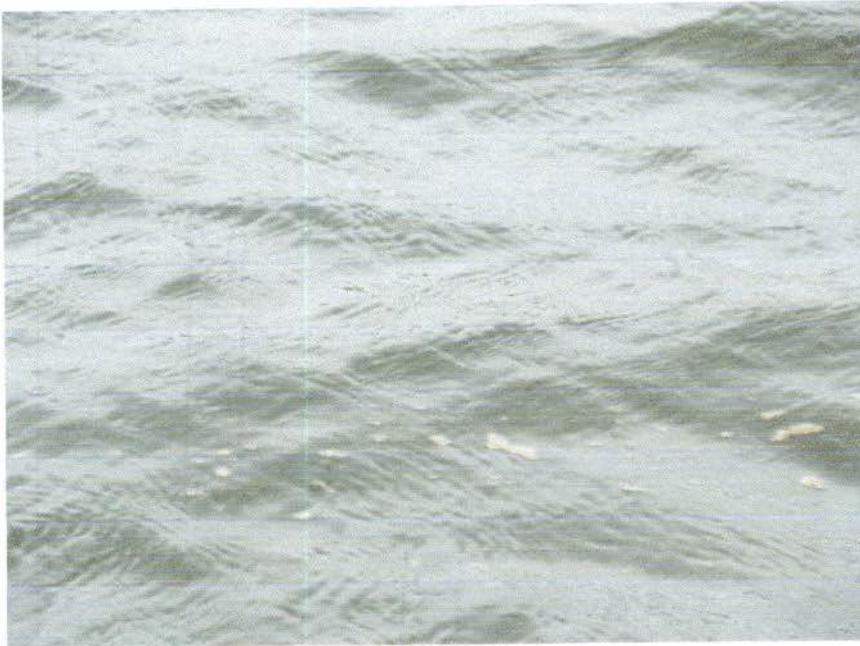
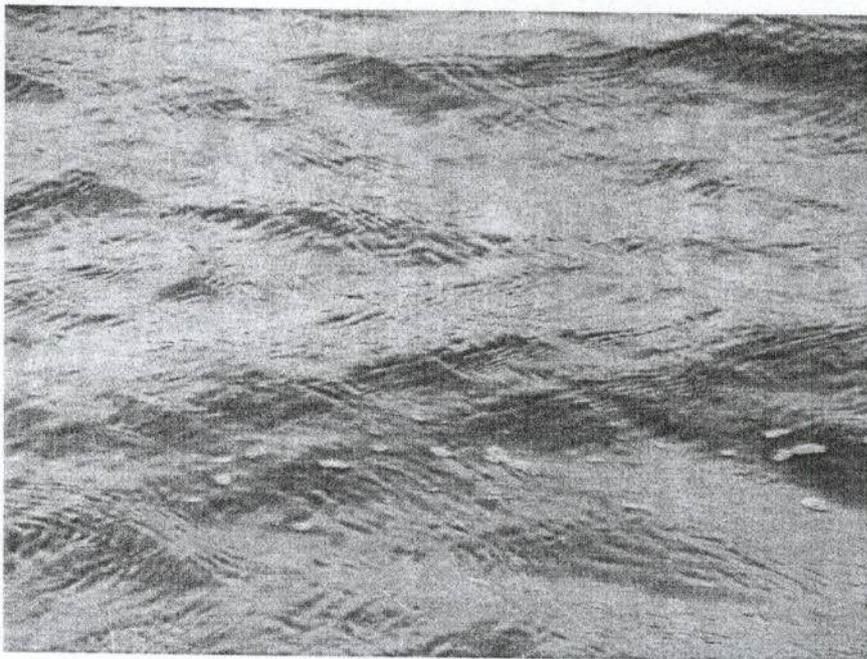
Figura 12. Água com tom amarronzado e espumas formadas.

10. Quanto as características d'água, observamos que a mesma alterou sua coloração passando a ter cor amarronzada (característica de eutrofização) e com espumas sobre a água. No reservatório todo foi visto muito restos vegetais como folhas, talhos de monocotiledôneas e pedaços bem pequenos galhos. Mancha oleosa também foi notada mais às margens. Quanto a OD, ele frisou que estava a zero. Neste momento fomos abordados por outra embarcação da SEFAC que havia feito a leitura da OD e estava em 0,4 mg/l no ponto que coletaram.

11. O Sr. Guilherme ainda salientou que tais características geram reações físico-químicas que aumentam a demanda biológica de oxigênio e ocasiona a queda do OD. Essas reações podem gerar gás metano, aumentar os teores de nitrogênio e fósforo e outros que propiciam a eutrofização d'água do reservatório. Afirmou ainda que haviam recolhidos mais de três toneladas de peixes e que poderia chegar a cinco toneladas.
12. Outro fato notório é que o início do evento foi de quinta para sexta, do dia 13 para o dia 14, sendo o IBAMA comunicado na manhã de 14/05/2010 que poderia estar ocorrendo qualquer problema no reservatório, uma vez que morreram alguns exemplares de peixes e entre eles haviam peixes de couro. E que os testes com as máquinas da usina começou no início desta mesma semana, com o aumento na vazão do reservatório.

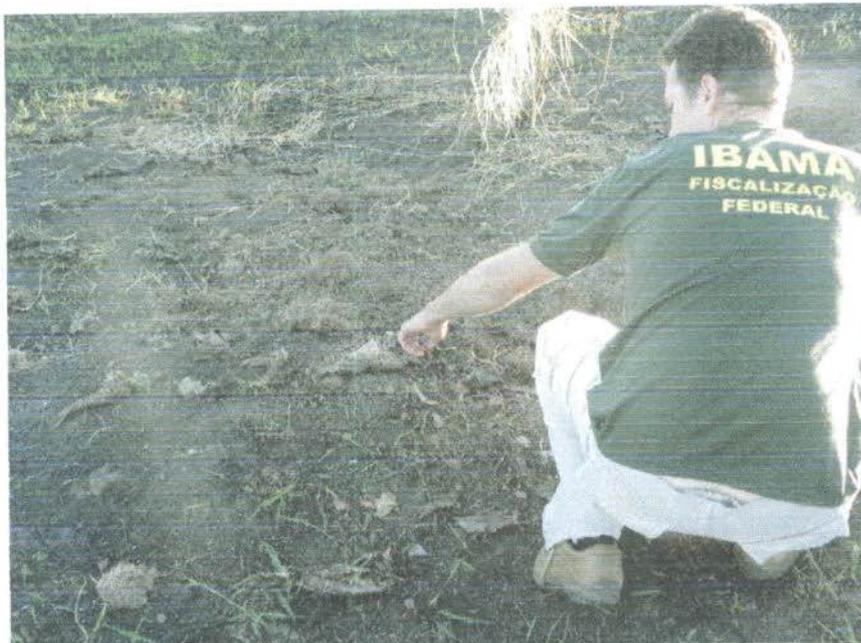
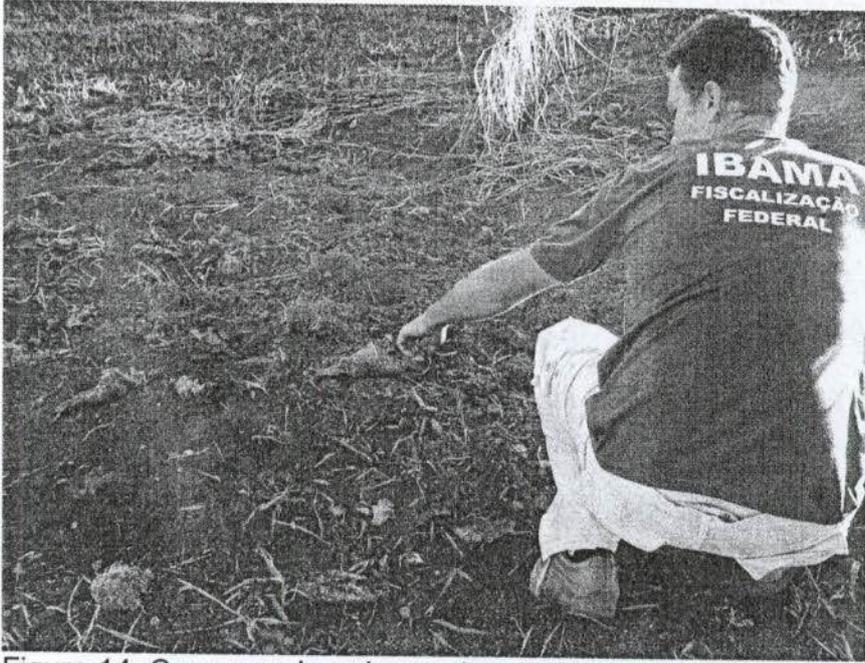
Figura 14. Carcaças de peixes sobre o solo e que estavam sendo devorados por dezenas de carcarás. Observação: mal enterrados, cobertos com capim ou mesmo deixados sobre o solo.

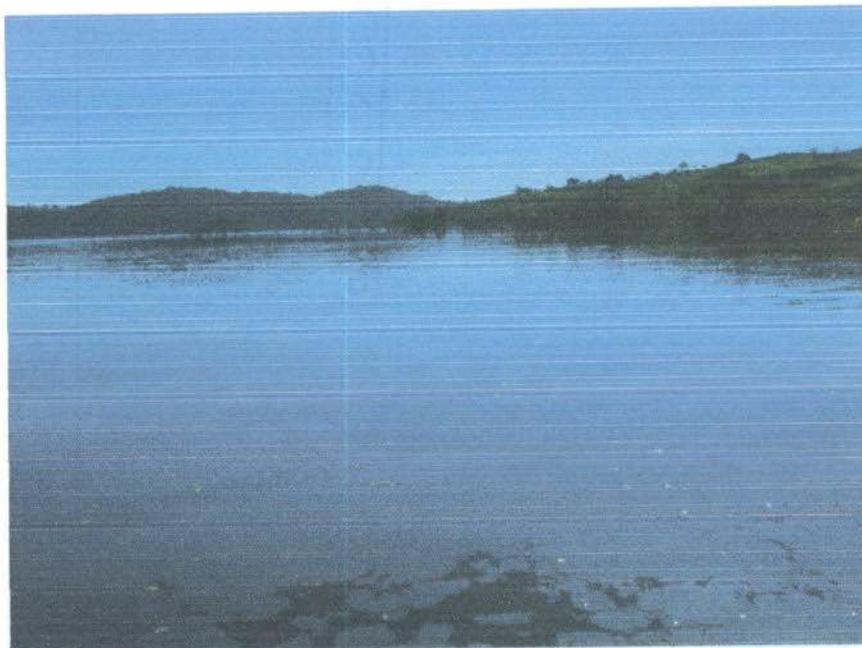
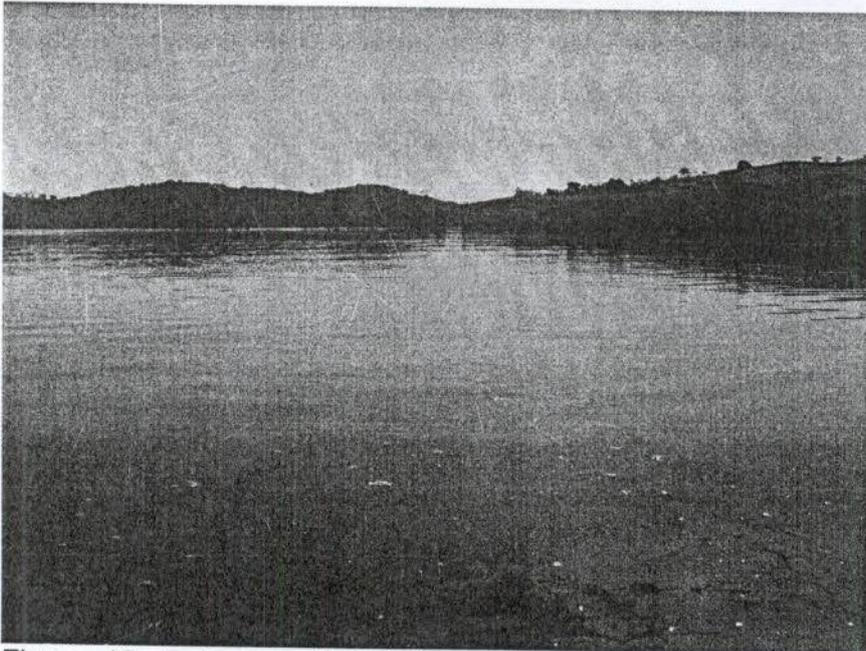
Figura 18. Espumas alaranjadas e película mais fina sobre a superfície do lago. Foto tirada no meio do reservatório.

19. Quanto à cor d'água, ela estava marrom mais acentuado e com película oleosa sobre quase toda extensão percorrida e com espumas alaranjadas. Quanto à película esta deve ser pela decomposição da matéria orgânica e as espumas podem ser ferro-bactérias (informação dos técnicos da SEFAC).

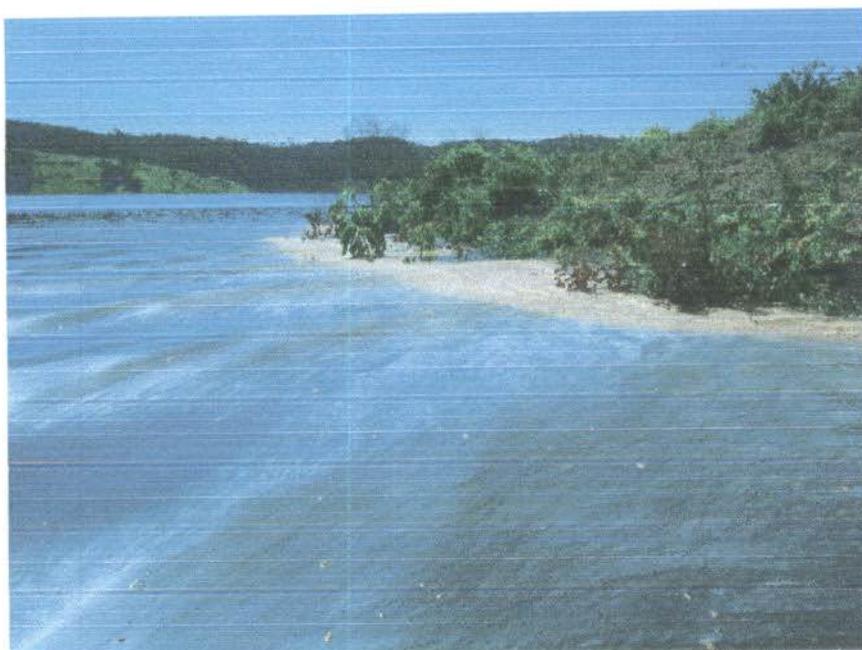
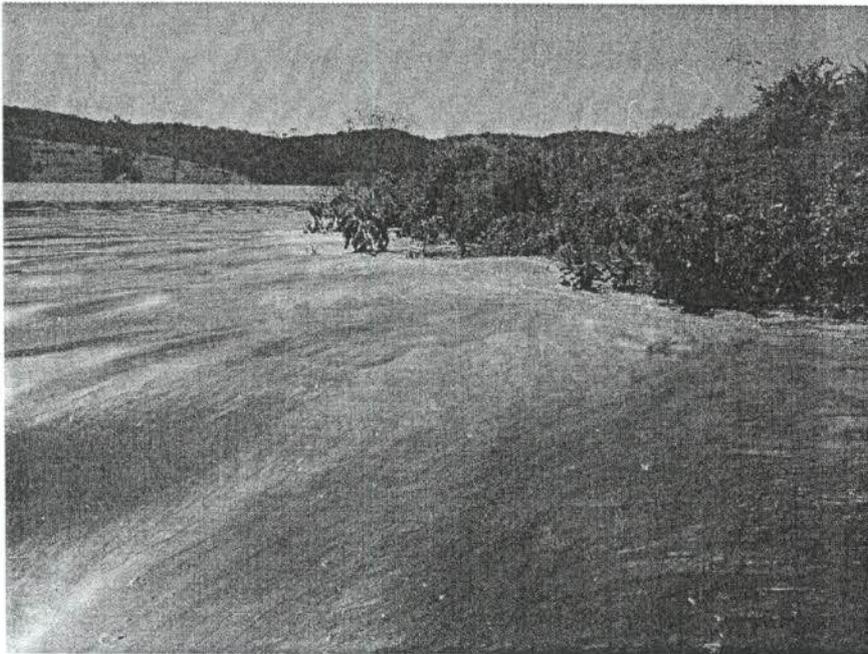
Figura 19. Película sobre o reservatório se acumulando e tornando-se mais densa nas margens. Observam-se espumas alaranjadas.

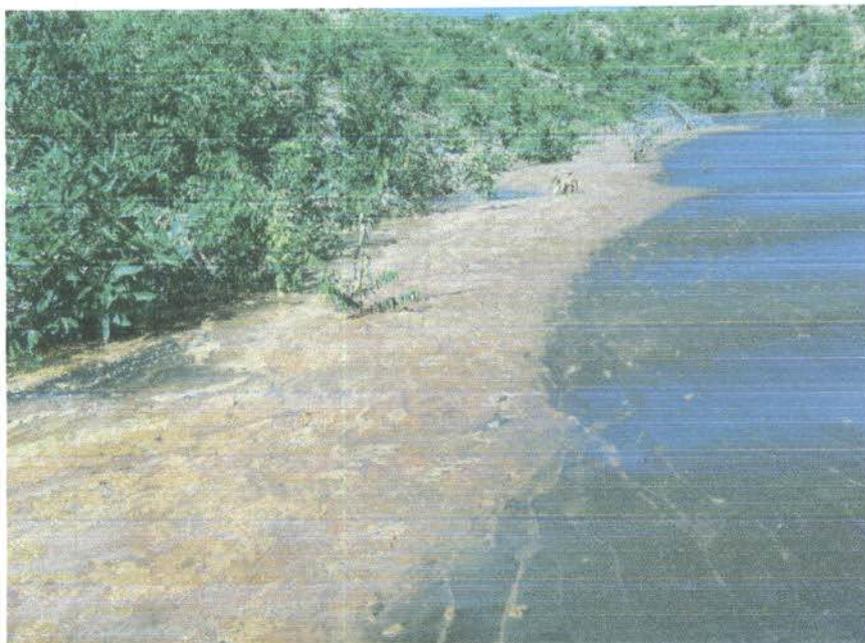
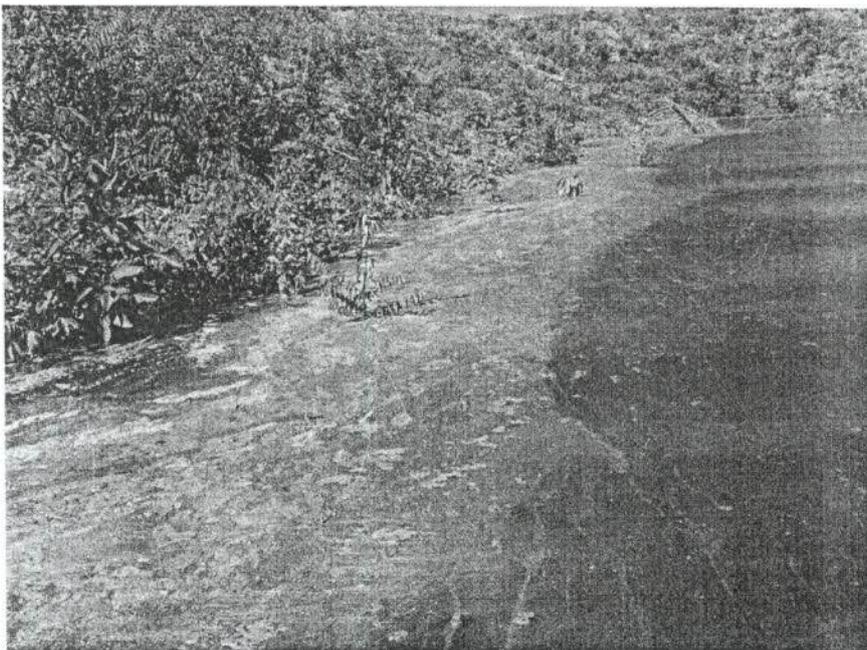
Figura 20. Crosta de espumas alaranjadas e película mais espessa nas margens do lago.

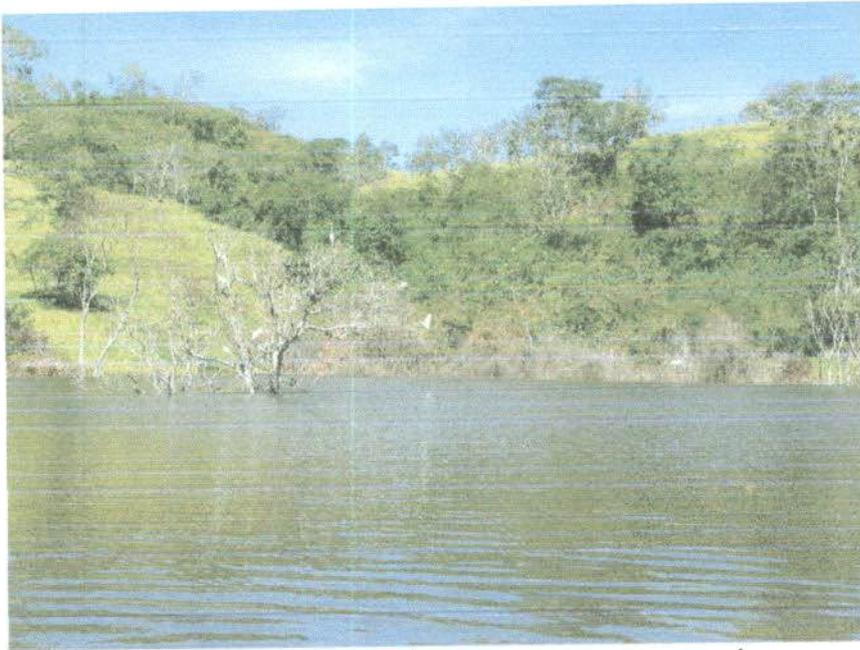
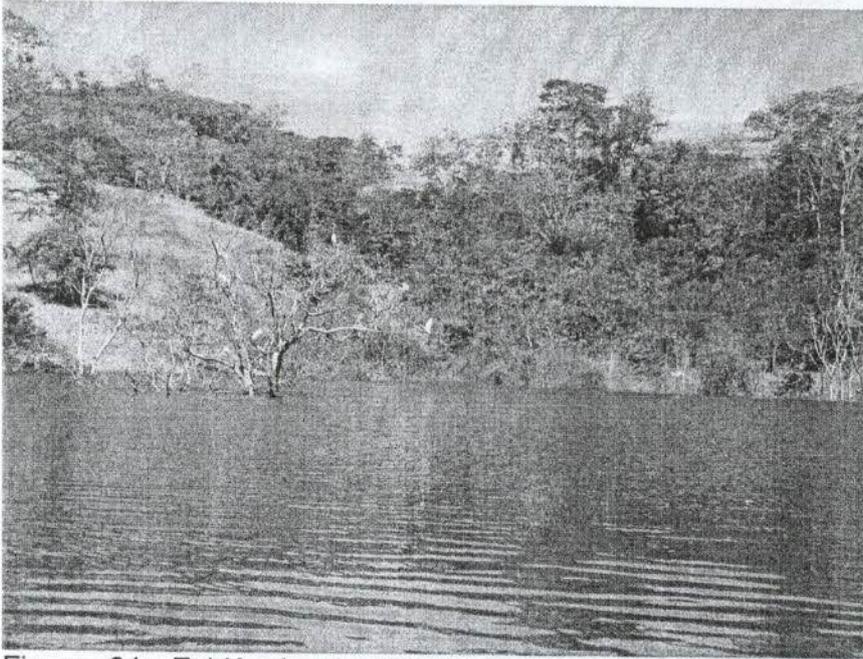
Figura 21. Evidência de pássaros em remanso do reservatório. Neste local foram avistados dezenas de garças e patos do mato (marreco/paturi).

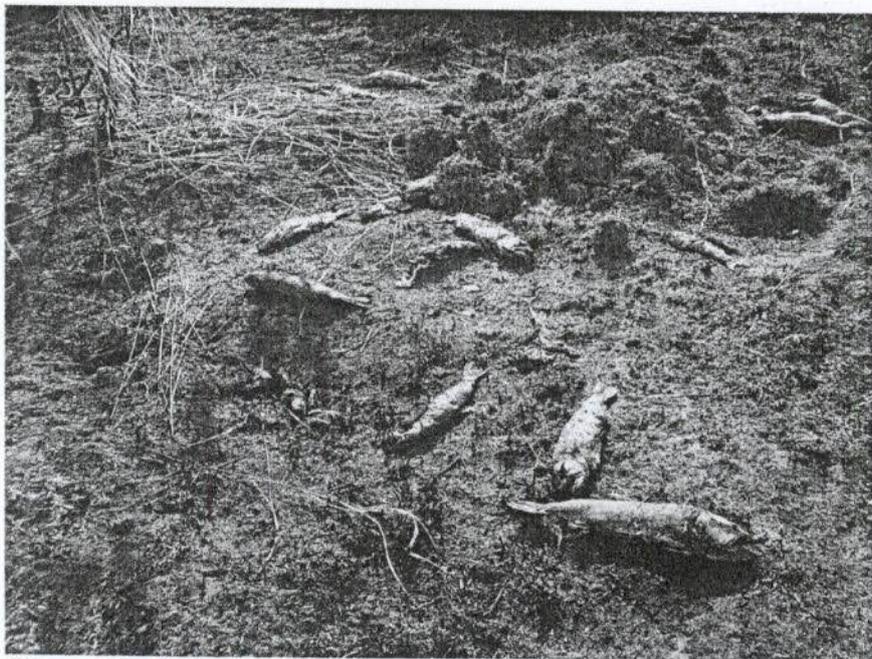
Figura 01. Peixes enterrados e alguns sobre o solo.

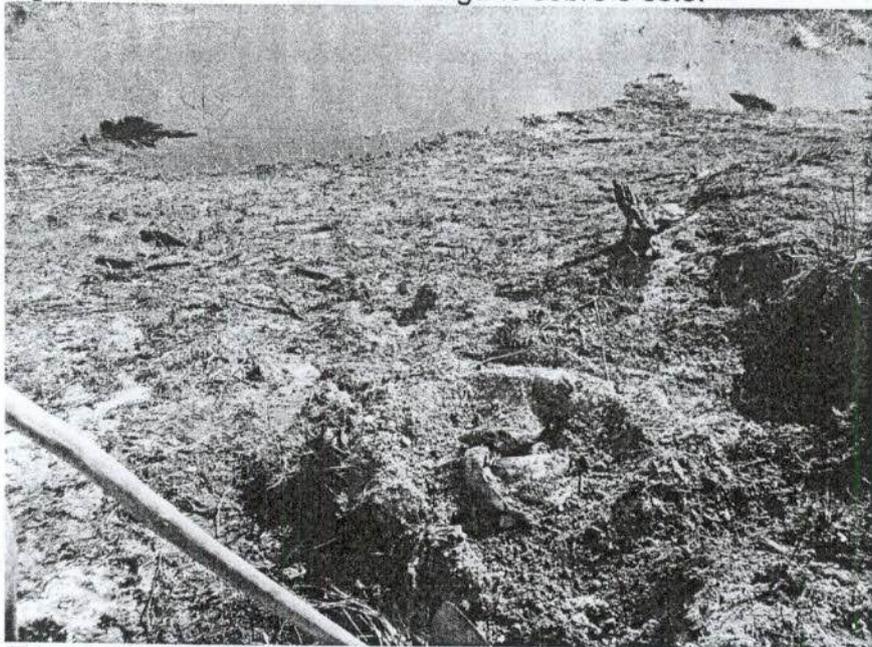
Figura 02. Enterrio superficial e próximo a lâmina d'água.

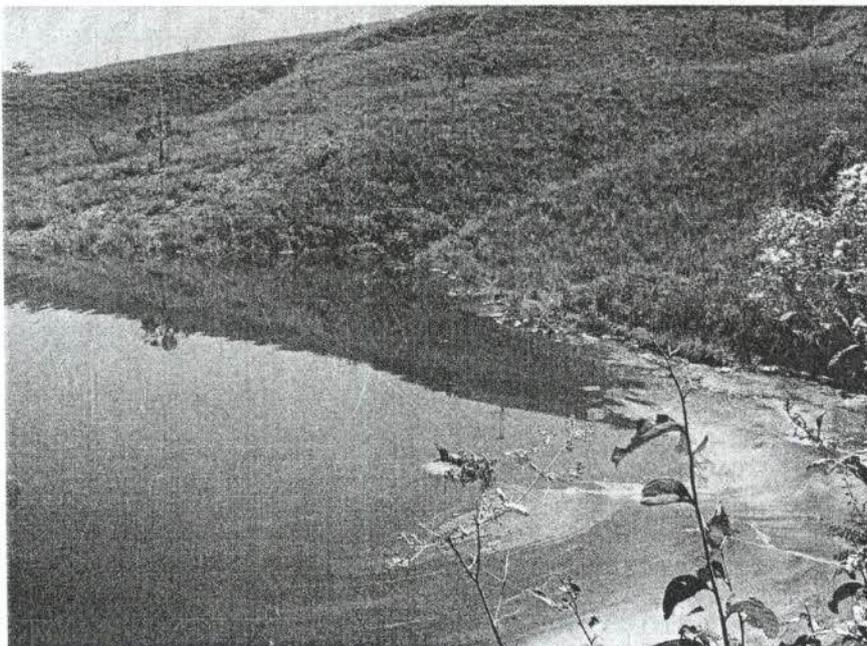
Figura 04. Peixes mortos ao longo do reservatório e formação de mancha oleosa (película).

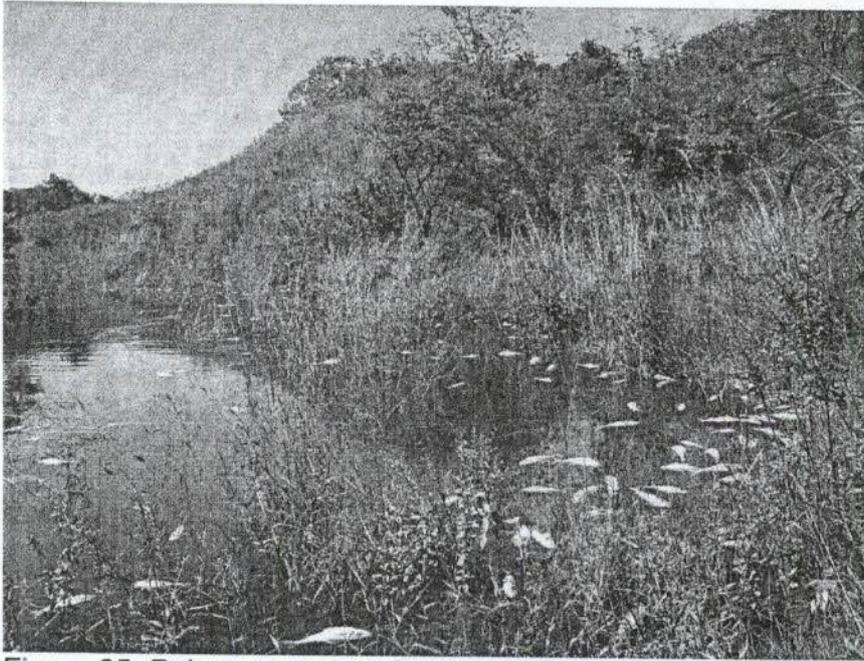
Figura 05. Peixes mortos ao longo da margem esquerda do reservatório.

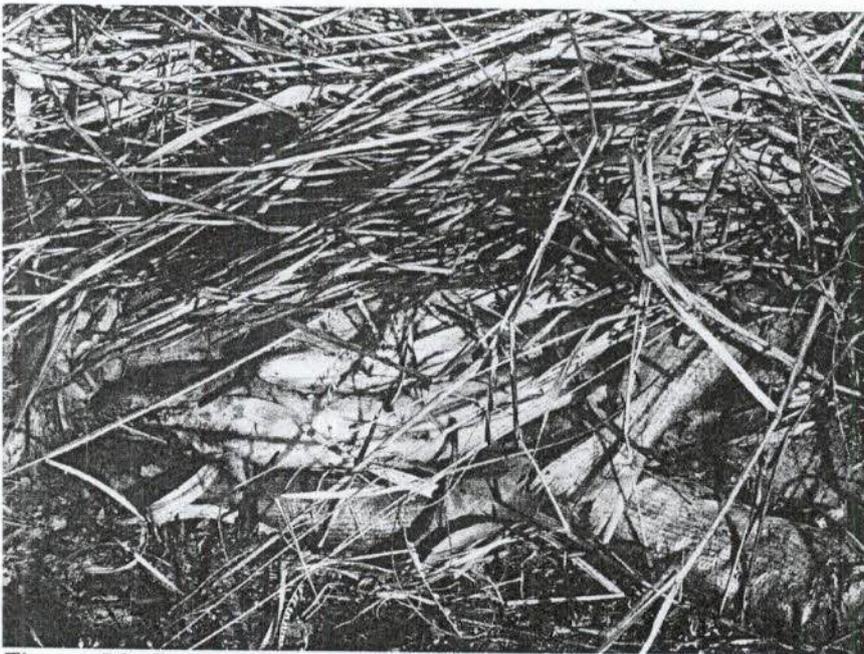
Figura 06. Peixes mortos retirados do reservatório e apenas encobertos por capim seco.

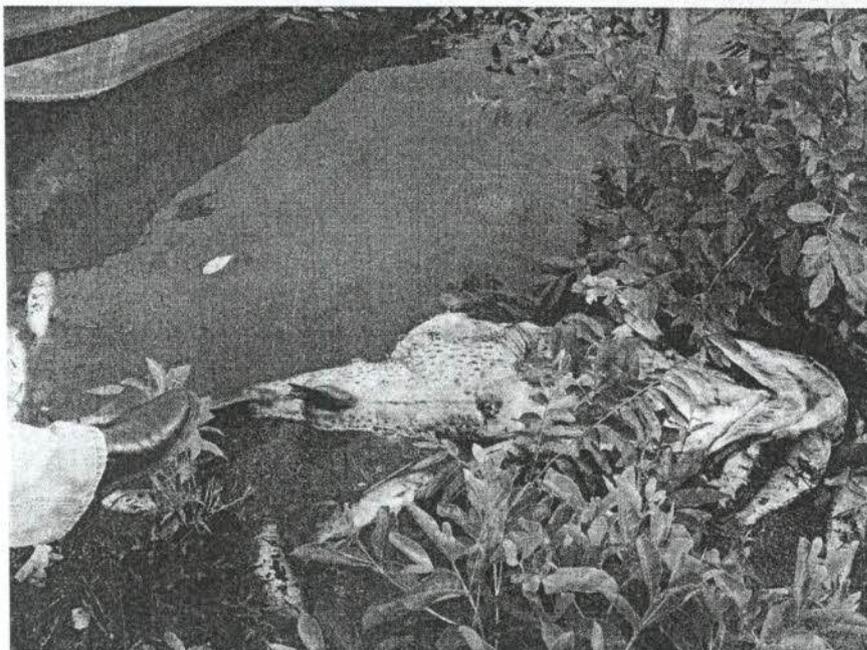
Figura 10. Pintado de aproximadamente 60quilos e vários dourados ao seu redor.

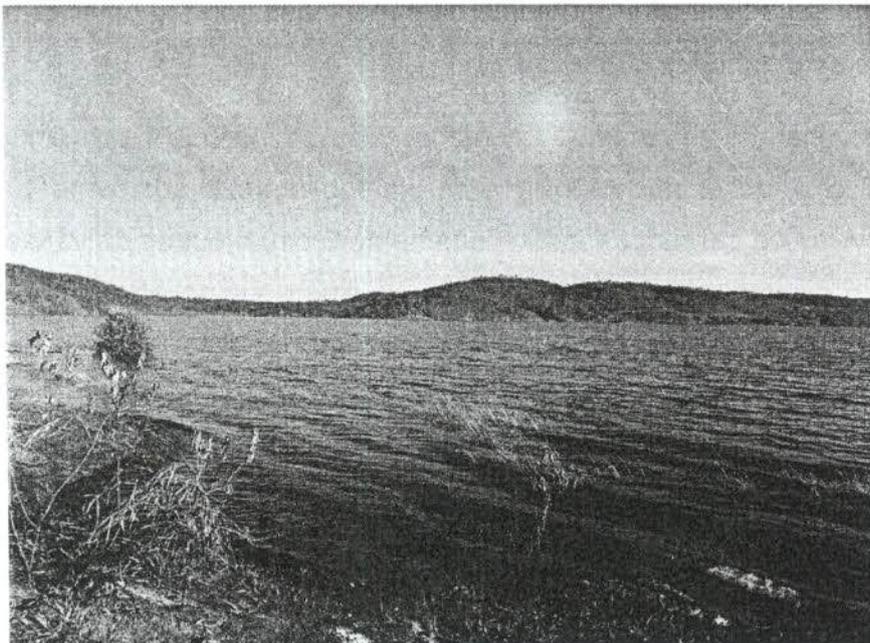
16. Dentro do reservatório foram observados poucos exemplares de peixes boiando e a água com tonalidade bem mais amarronzada que os outros dias vistorias e com manchas oleosas formando uma película sobre a água.

Figura 13. Local de maior mortandade de peixes. A SEFAC promoveu a coleta de todos.

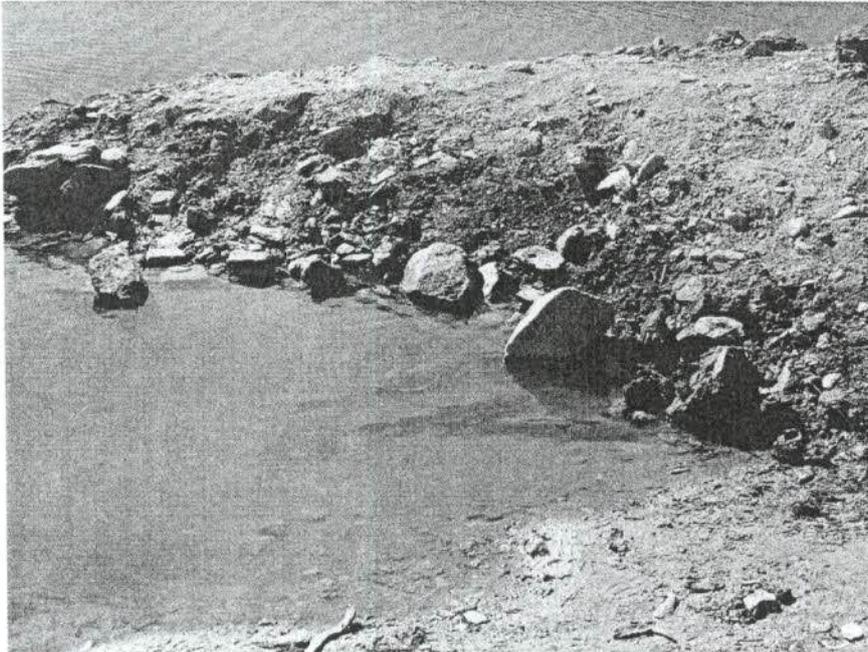
Figura 15. Pintados ficando nas margens do reservatório buscando uma melhor oxigenação.

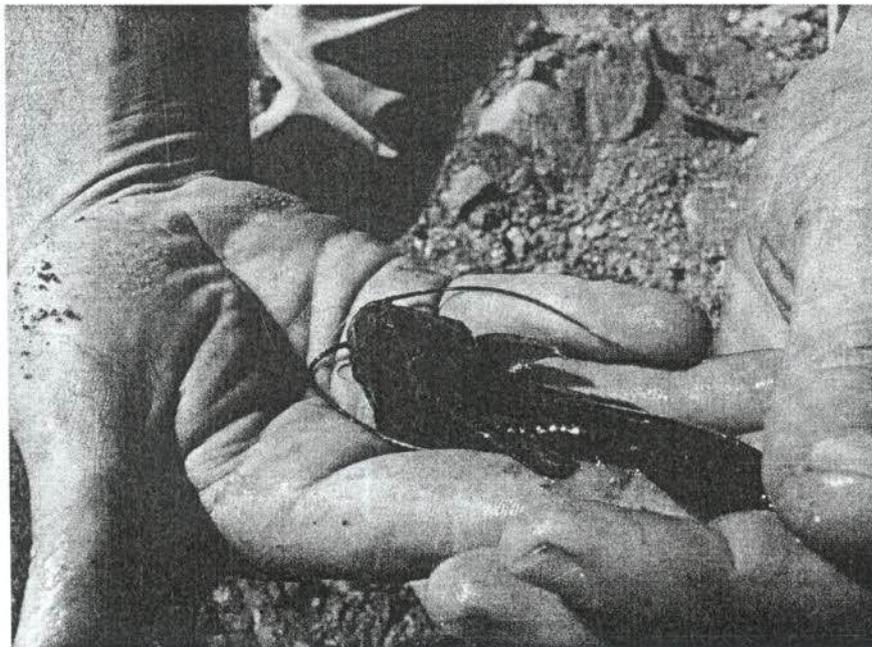
Figura 16. Filhote de pintado atordoado e pegado a mão pelo Agente Ambiental Federal.

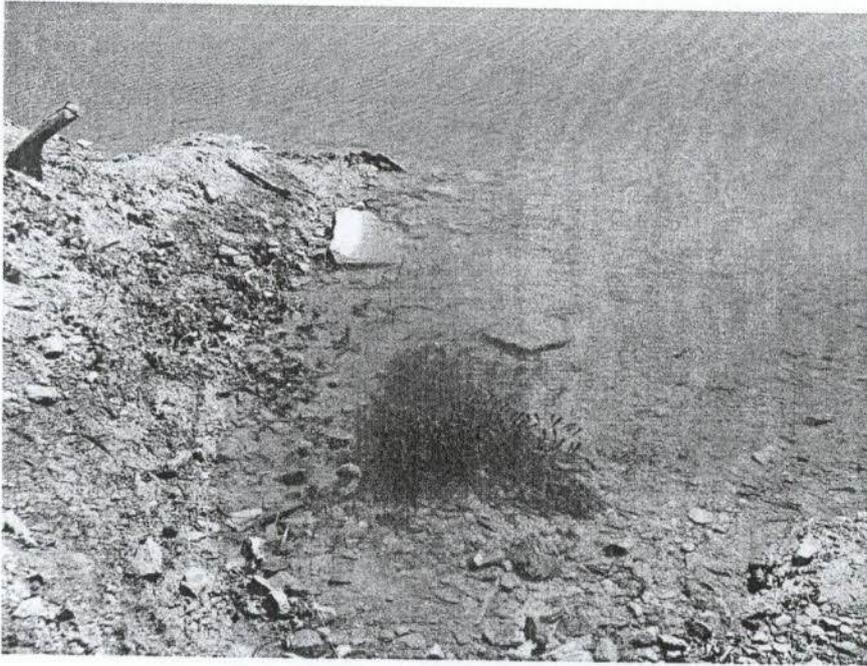
18. No local de desembarque avistamos centenas de alevinos de mandi (aproximadamente 5 cm), dezenas de alevinos de pintado (aproximadamente 10 cm), dezenas de alevinos de cascudos (aproximadamente 6 cm) e outros de várias espécies. Todos com distúrbios de comportamento, aglomerando-se em bolos e praticamente fora d'água (grande quantidade agonizava à superfície por falta de oxigênio). Foram vistos alguns pintados de aproximadamente 50 cm, mandi de 15 a 20 cm e outros peixes procurando oxigenação na flor d'água. Durante esta vistoria só foi visto este comportamento neste local.

Figura 17. Centenas de alevinos de mandi procurando melhor oxigenação.

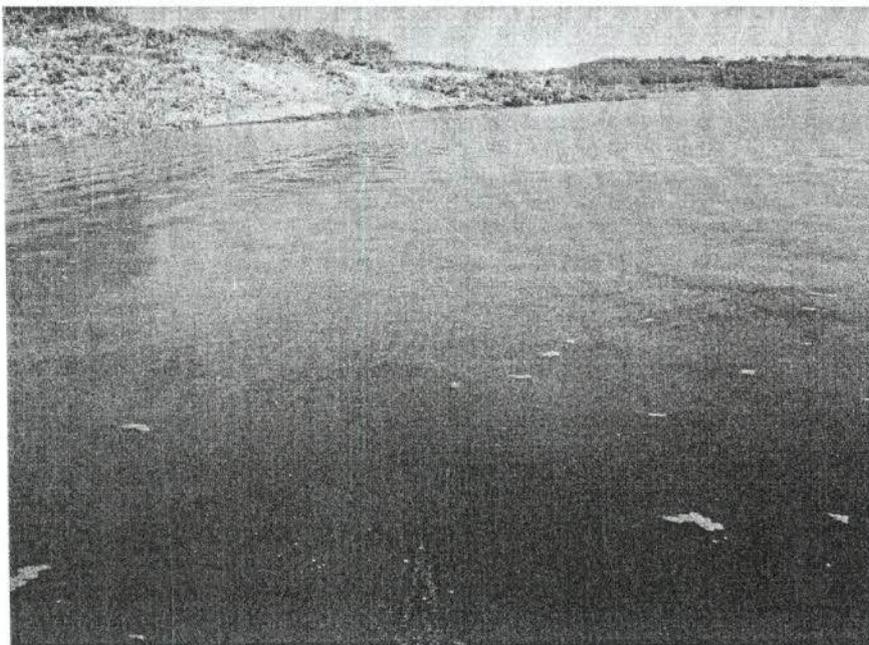
25. Eles indagaram que o mais importante era o material lenhoso não desprender e aparentemente ainda não se despreendeu, pelo menos os galhos mais consistentes. E que demoraria um bom tempo até o reservatório encher e chegar à cota do enterrio e com isso se consolidarem.

Figura 22. Ao fundo solapamento em área com enterrio de resto lenhosos.

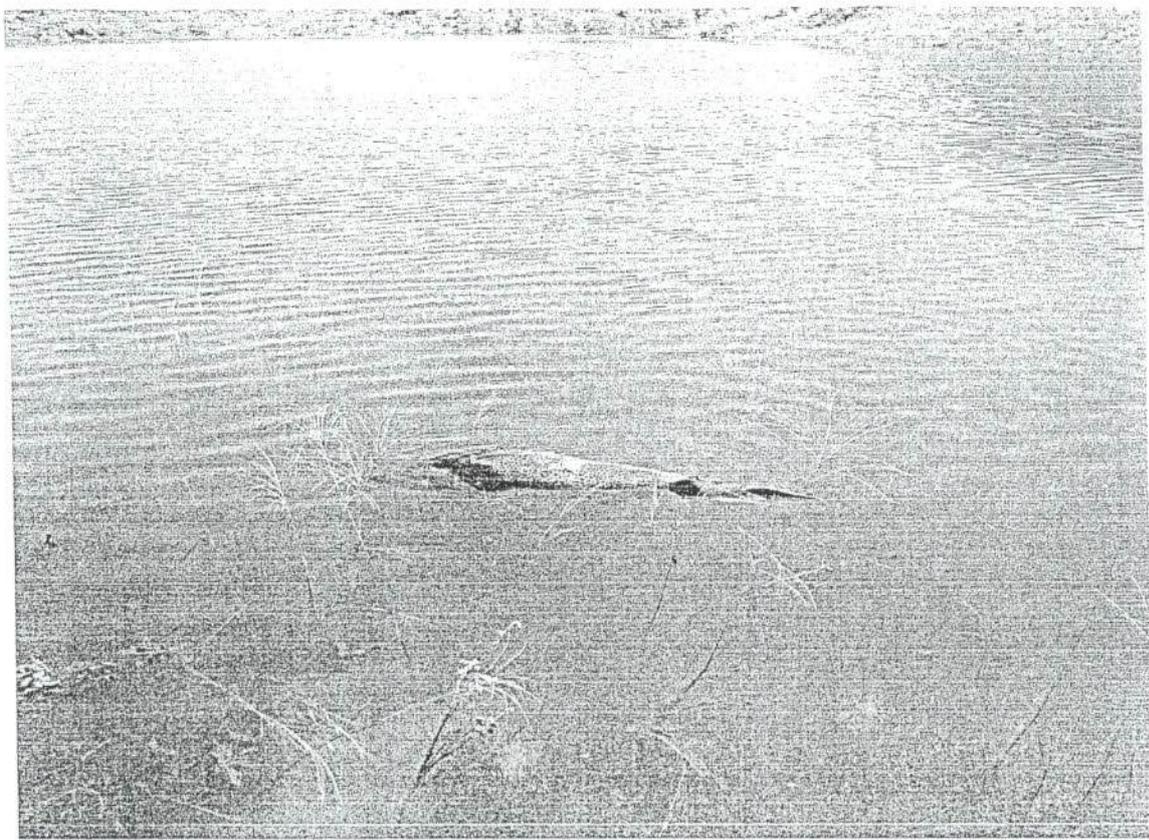
Foto 01. Lago S. do Facão (Anta Gorda). Ao centro peixe morto *Pseudoplatystoma corruscans*, (Pintado) medindo mais de um metro (16deMaio/2010. A. A. da Silva).

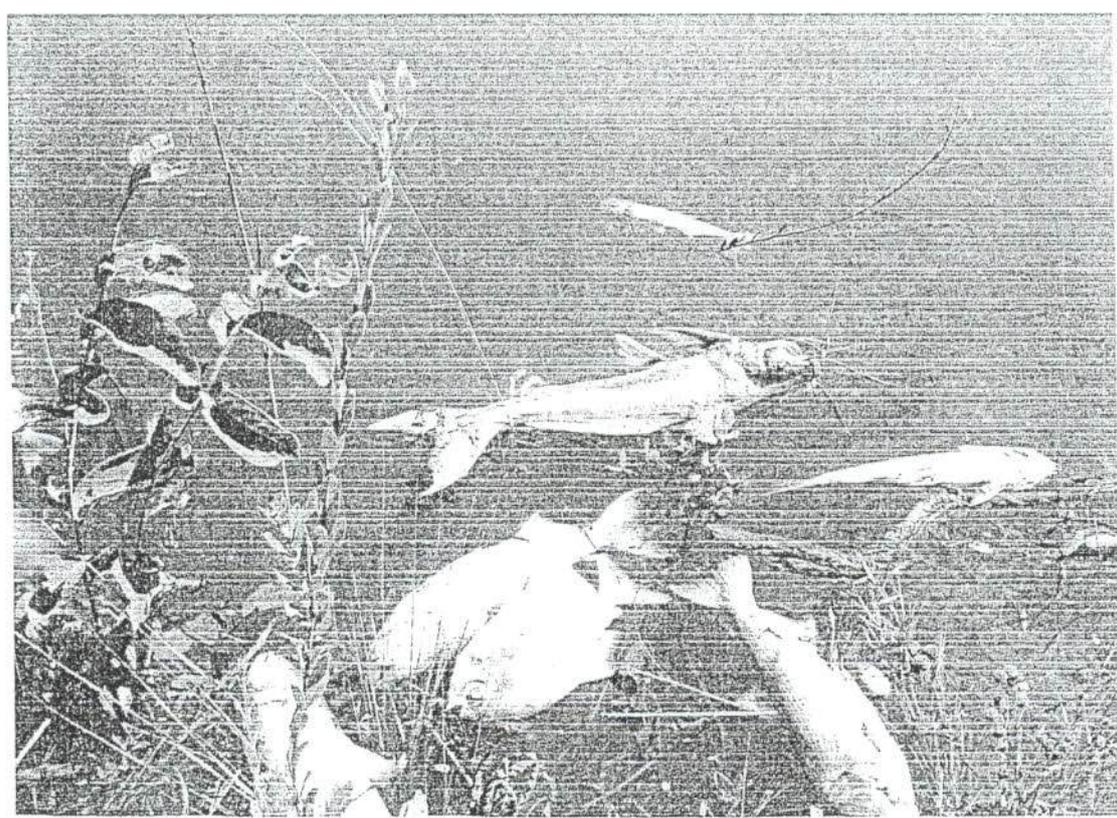
Foto 02. Lago Serra do Facão - Rio São Marcos. Peixes mortos de várias espécies. 16 de Maio de 2010. A.A. da Silva.

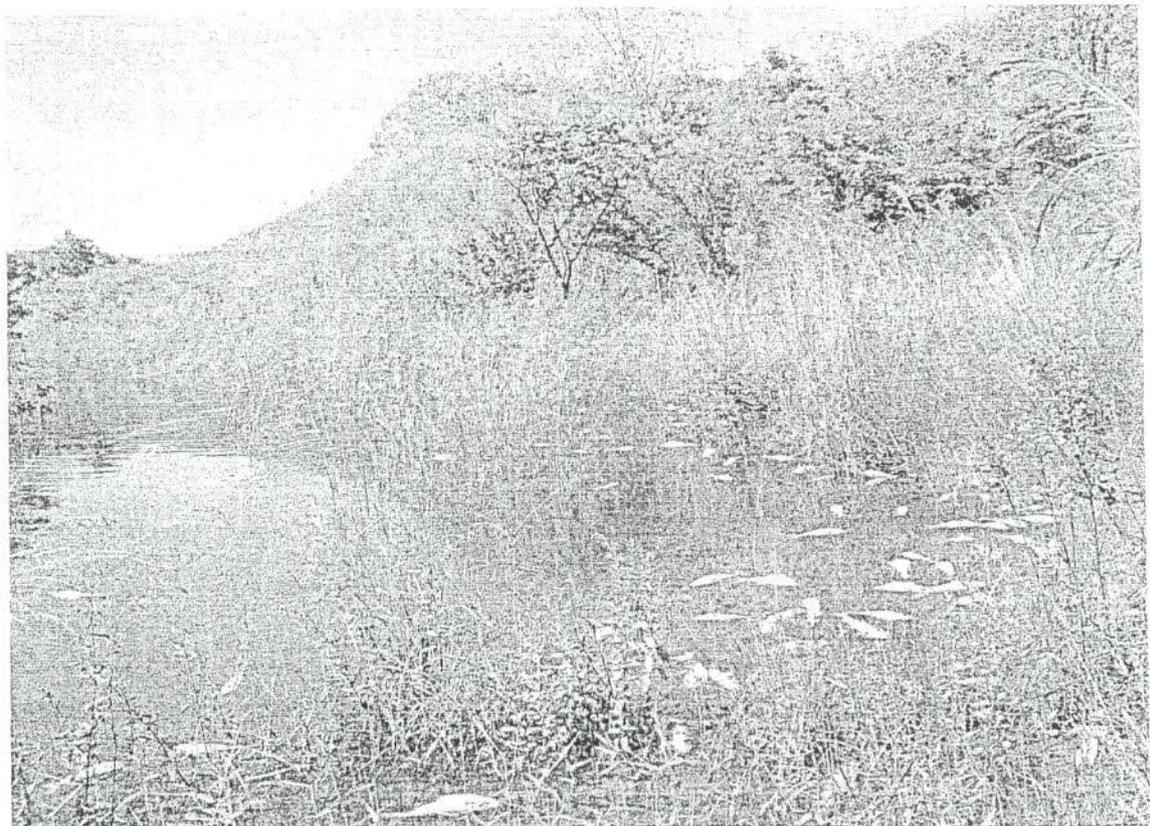
Foto 04. Vista parcial do Lago S. do Facão. Inundação com afogamento de vegetação graminosa e peixes mortos. 16/05/2010. A. A. da Silva.

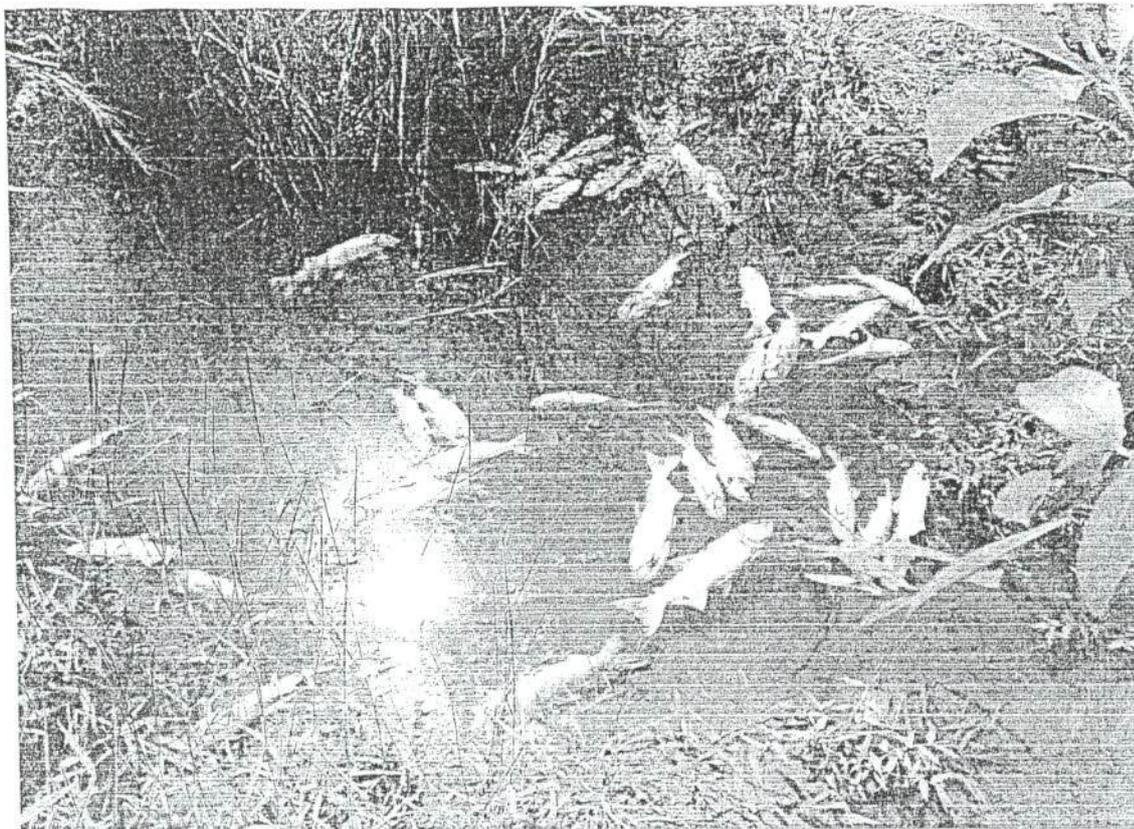
Foto 05. Parte de enseada do L. S. do Facão com vários peixes mortos. 16/05/2010. A. A. da Silva.
