INSTITUTO BRASILEIRO DO MEIO AMBIENTE E DOS RECURSOS NATURAIS RENOVÁVEIS - IBAMA

AUTO DE INFRAÇÃO

03. NOME DO AUTUADO: SERRA DO FACÃO ENERGIA S.A.

13. DESCRIÇÃO DA INFRAÇÃO: CAUSAR POLUIÇÃO DE QUALQUER NATUREZA EM NÍVEIS TAIS, PROVOCANDO A MORTANDADE DE 4.700 QUILOS DE PEIXES NO RESERVATÓRIO DA AHE SERRA DO FACÃO, NO RIO SÃO MARCOS, CONFORME RELATÓRIOS E LAUDOS ELABORADOS PELO ÓRGÃO AMBIENTAL OMPETENTE.

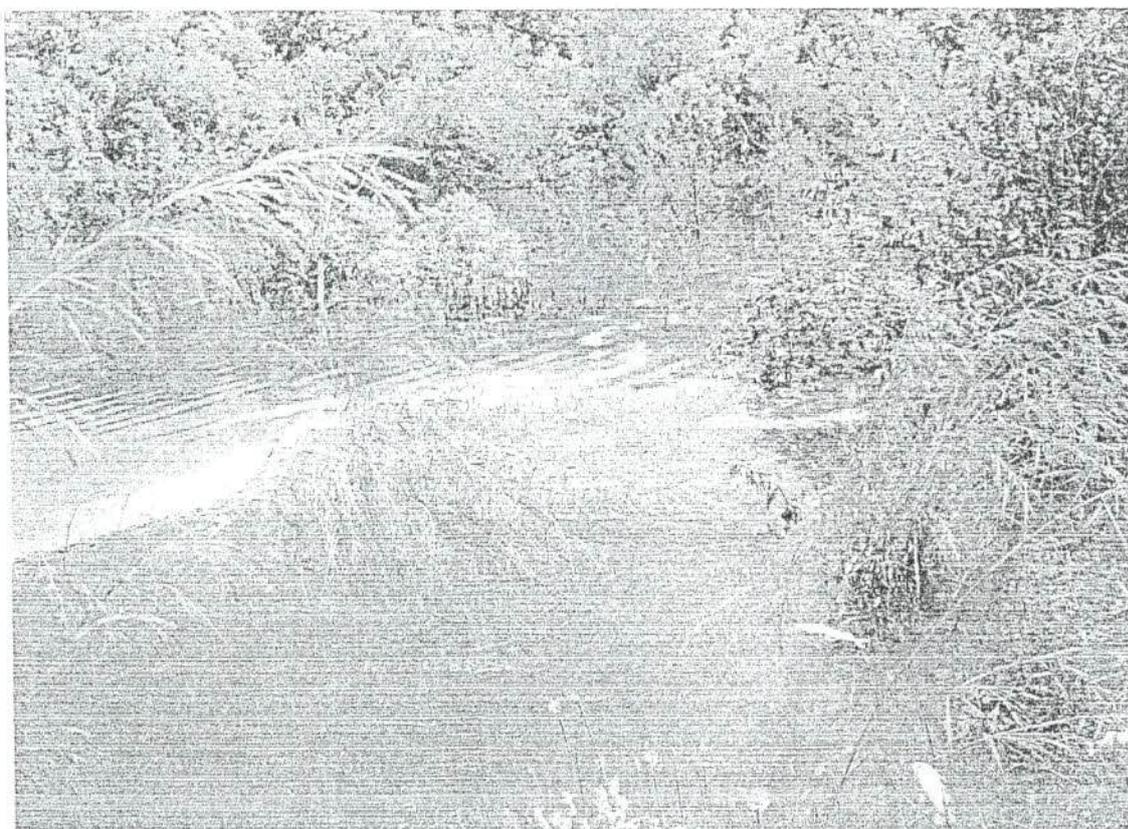
Foto 06. Inundação de exuberante vegetação ciliar pela formação do L. S. do Facão. Exposição de vários peixes mortos. 16/05/2010. A. A. da Silva.

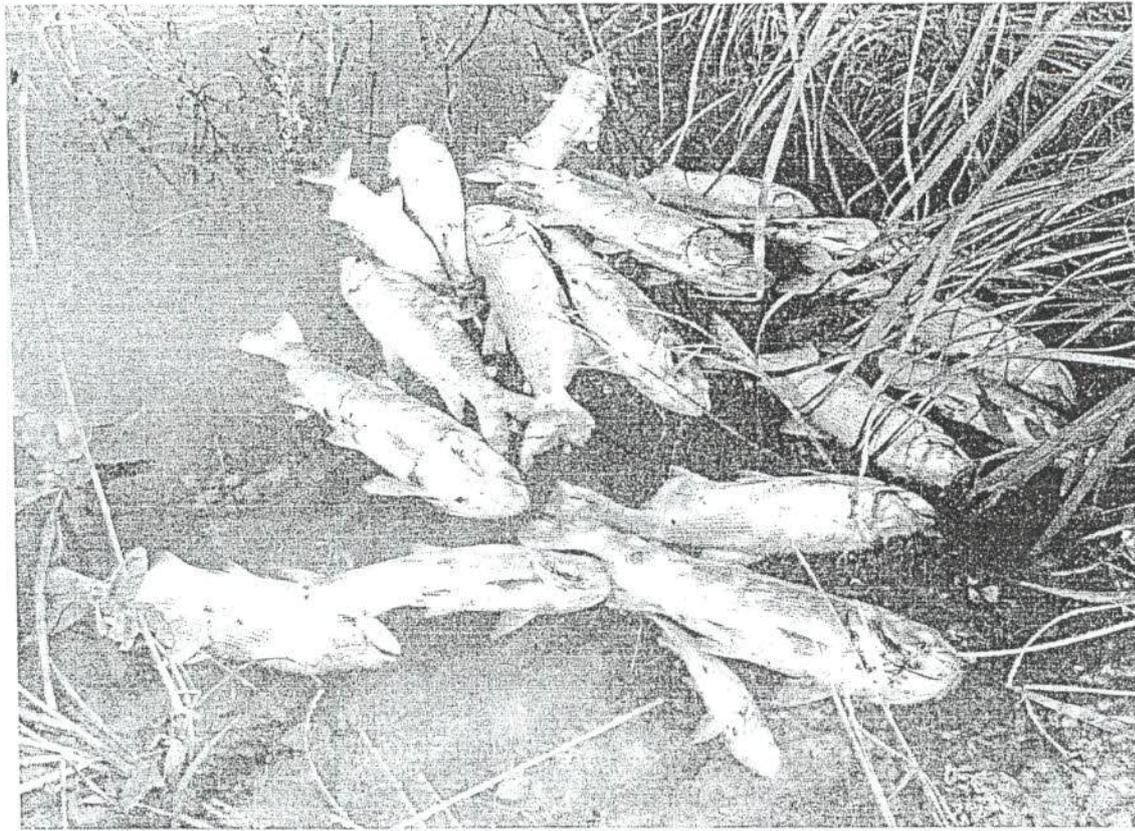
Foto 07. Exposição de peixes mortos. Lago Serra do Facão - R. São Marcos. 16/05/2010. A. A. da Silva.

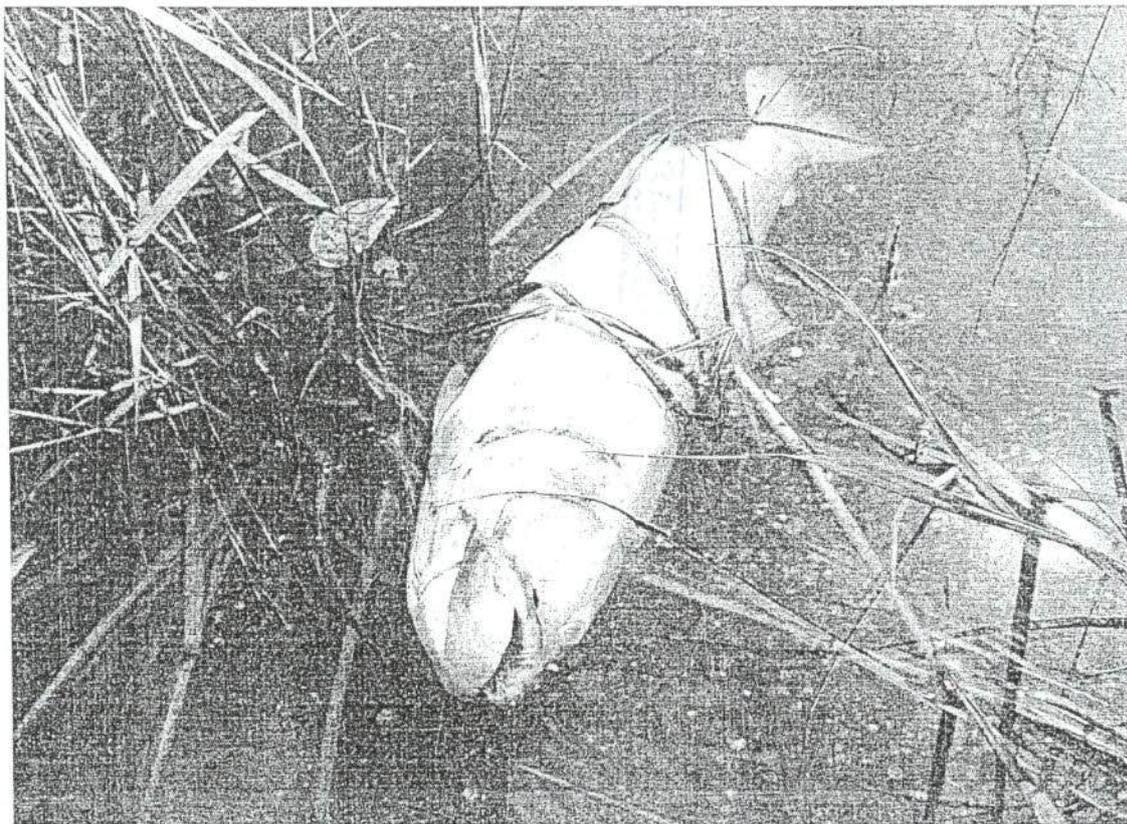
Foto 08. Peixe morto - Lago Serra do Facão - Rio S. Marcos. 16/05/2010. A.A. da Silva.  
*...Restará dar adeus à andorinha da torre e à caça; o fim da vida e o começo pela luta pela sobrevivência (Cacique Seattle 1855)...*

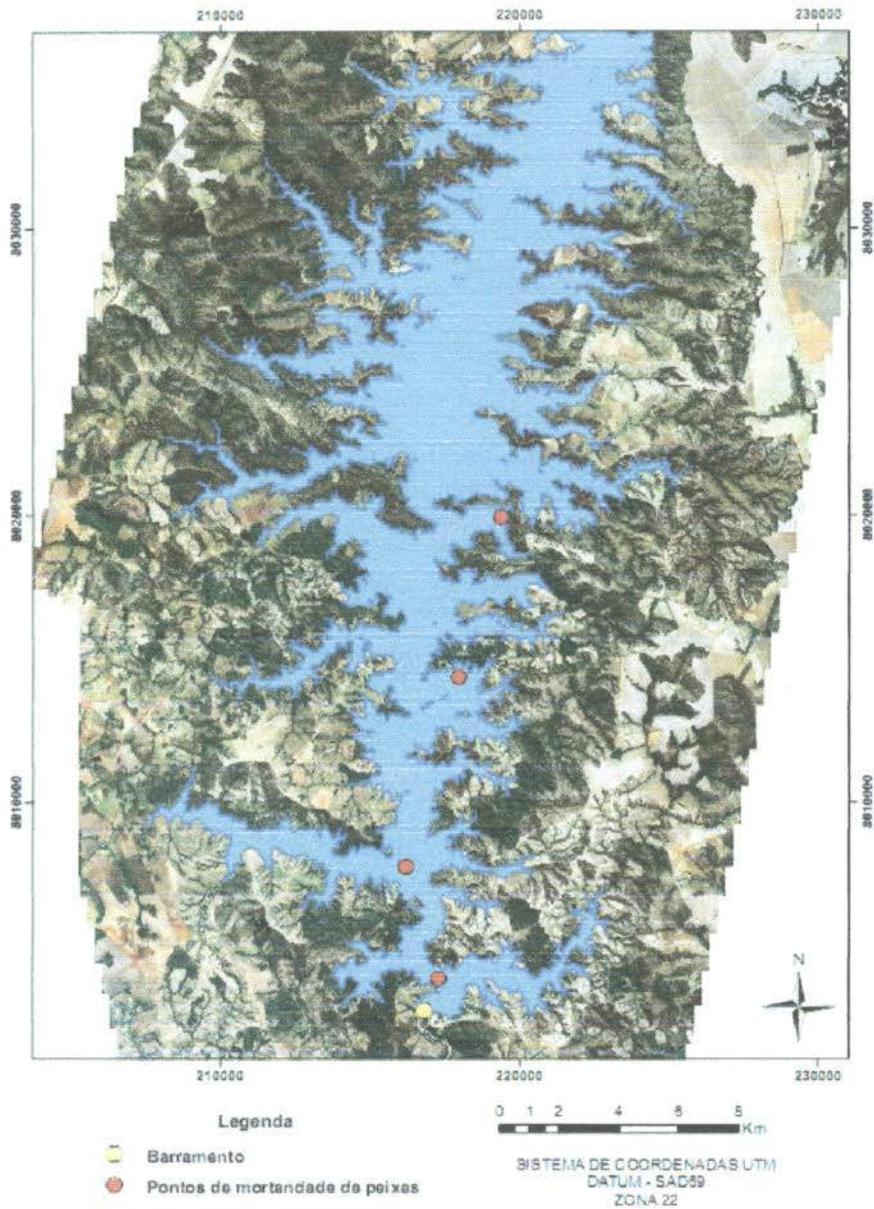
Figura 3 – Pontos de mortandade de peixes.

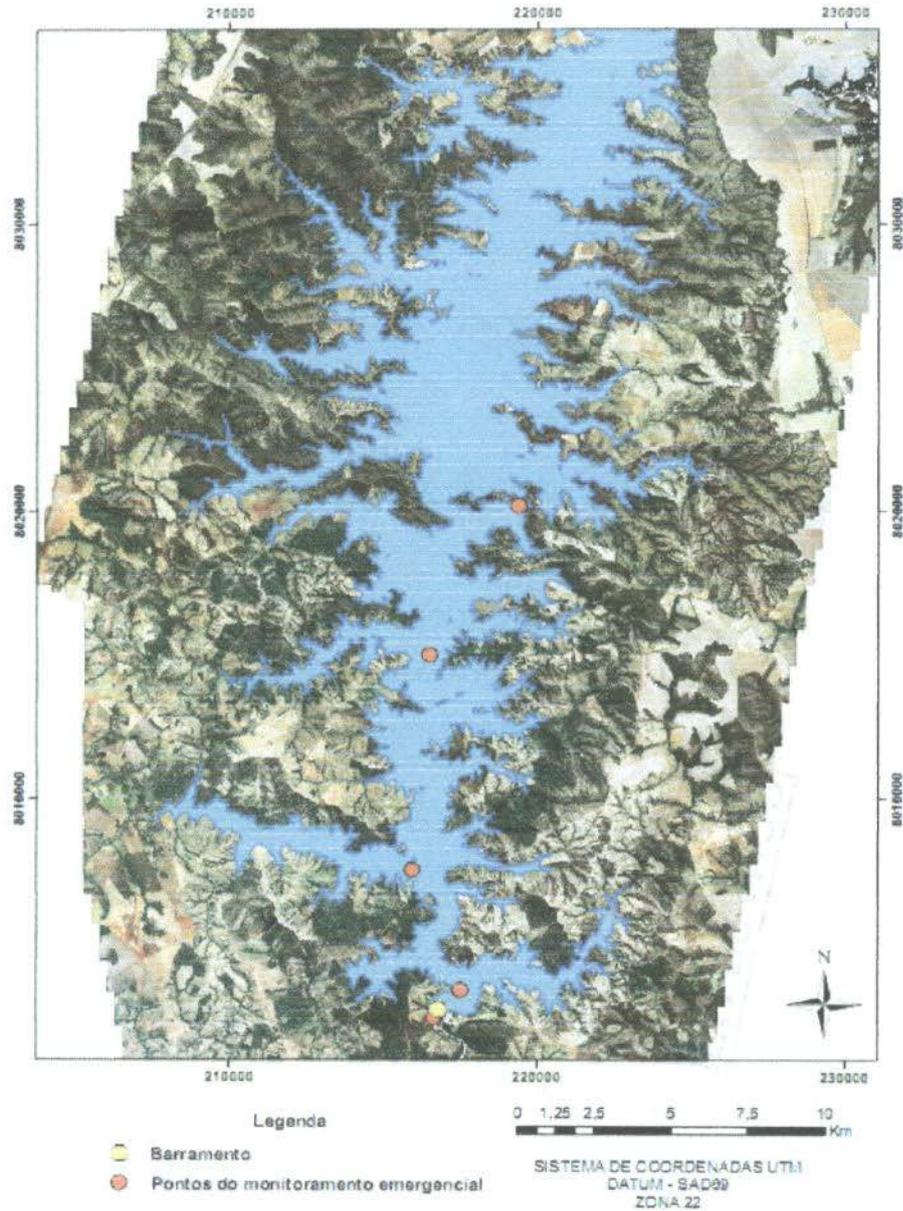
Figura 4 - Pontos do monitoramento diário, em caráter emergencial, da qualidade da água.

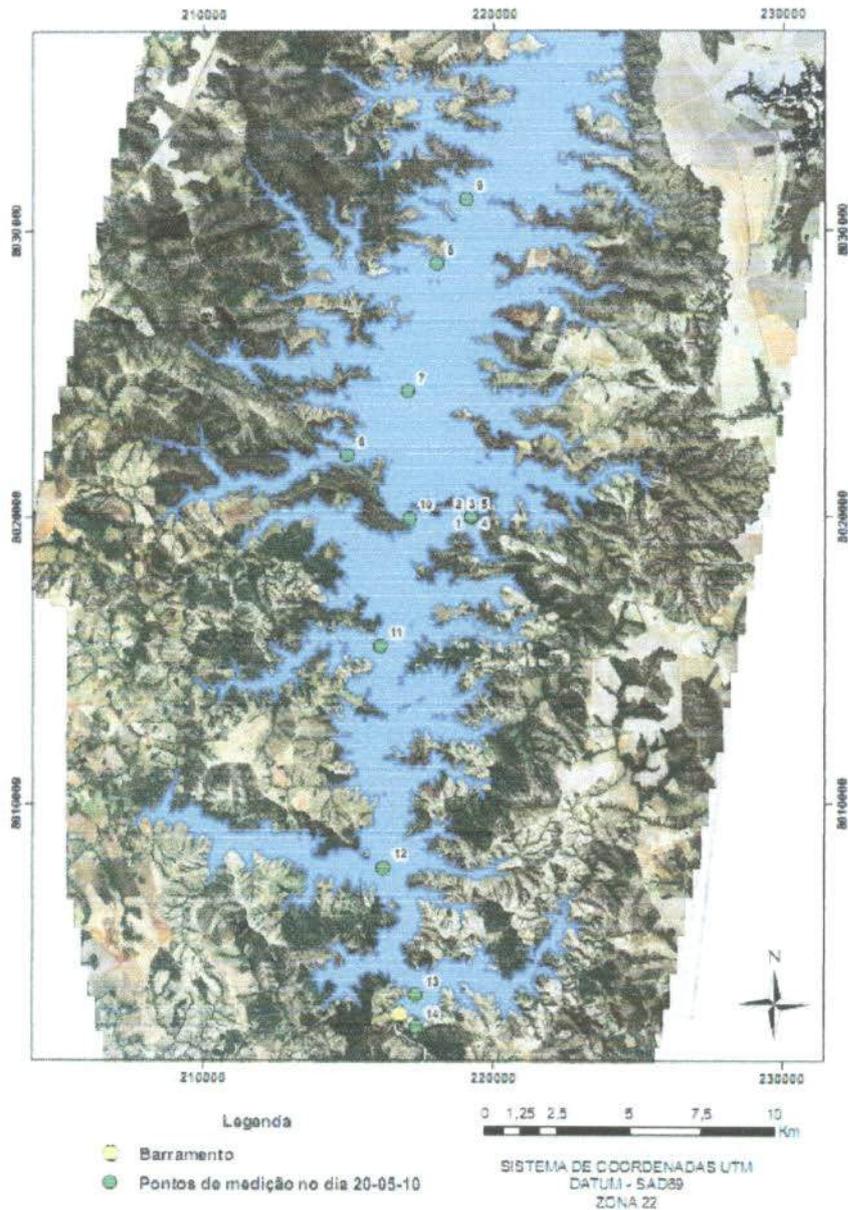
Figura 6 – Pontos de medição do oxigênio dissolvido no dia 20-05-2010.

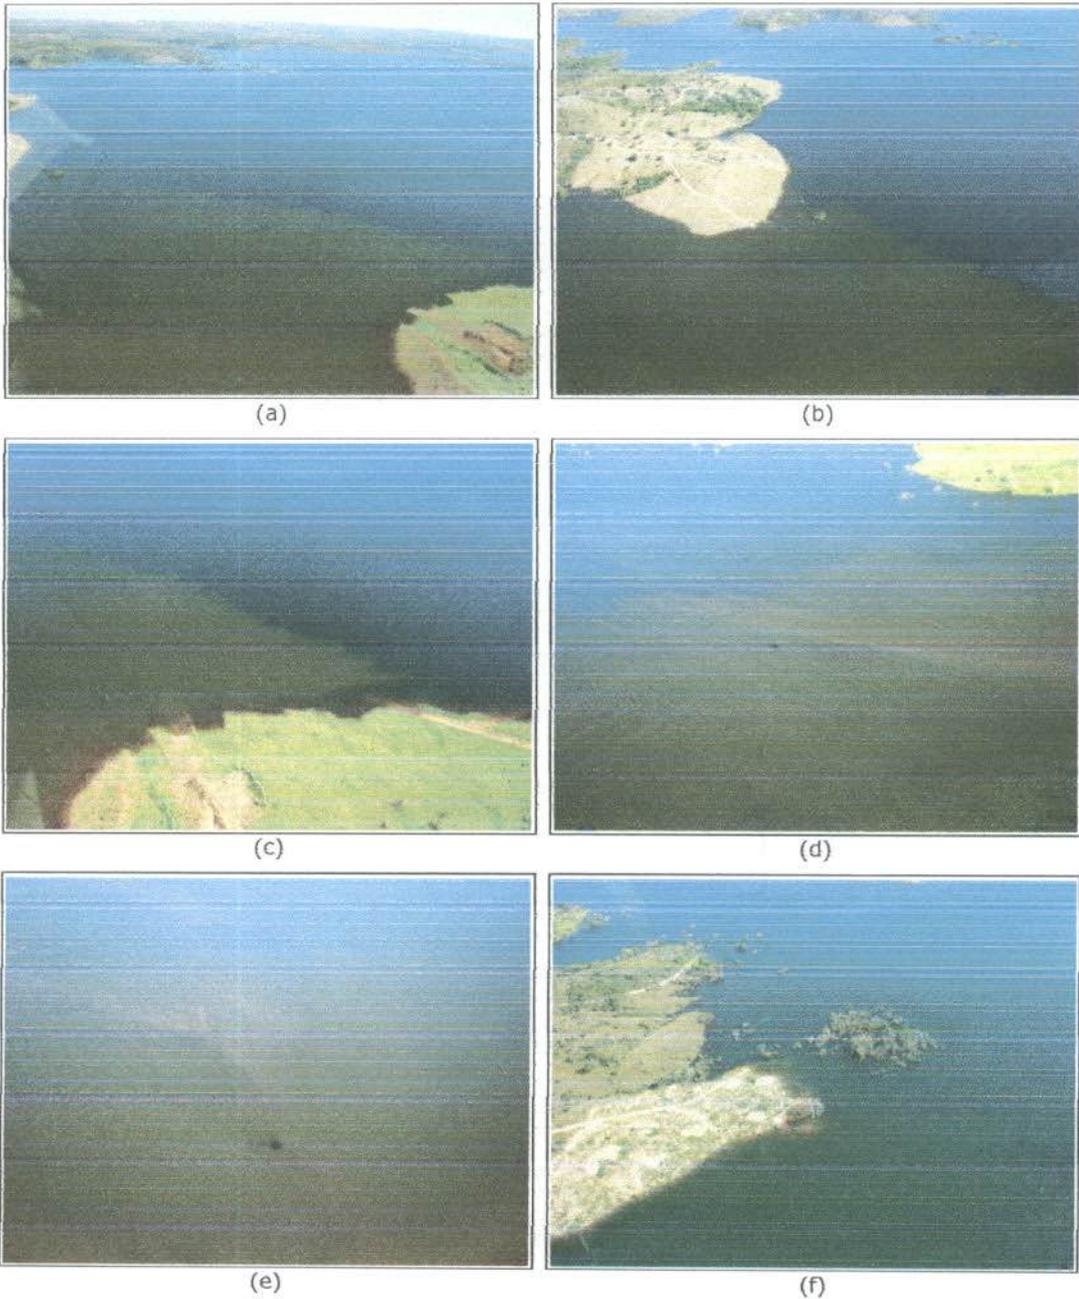
Figura 7 – a), b) e c) Diferença na coloração do reservatório nas proximidades da nova Ponte dos Carapinas (sobrevôo); d) e e) Coloração e manchas amarronzadas no trecho entre o barramento e a nova Ponte dos Carapinas; f) Porção do reservatório com coloração esverdeada, situada à montante da nova Ponte dos Carapinas.

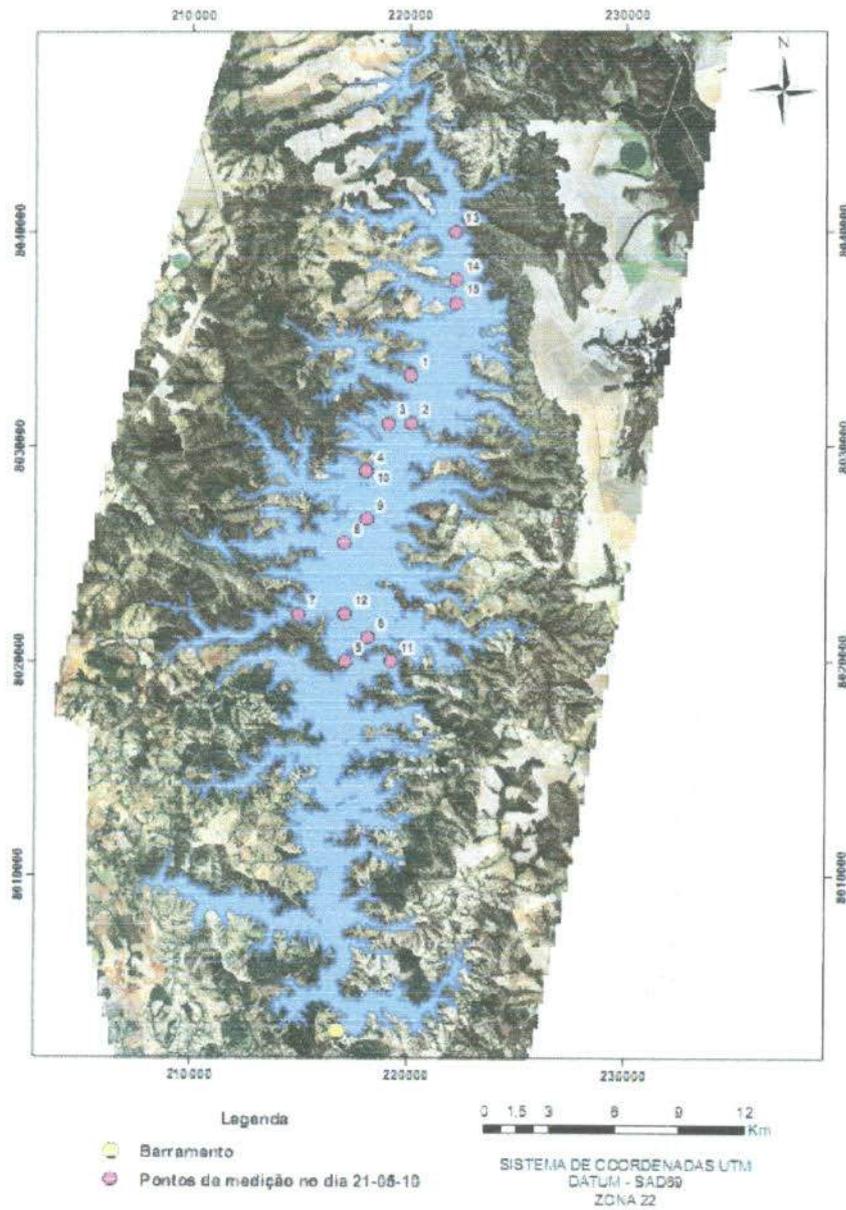
Figura 8 – Pontos de medição do oxigênio dissolvido no dia 21-05-2010.

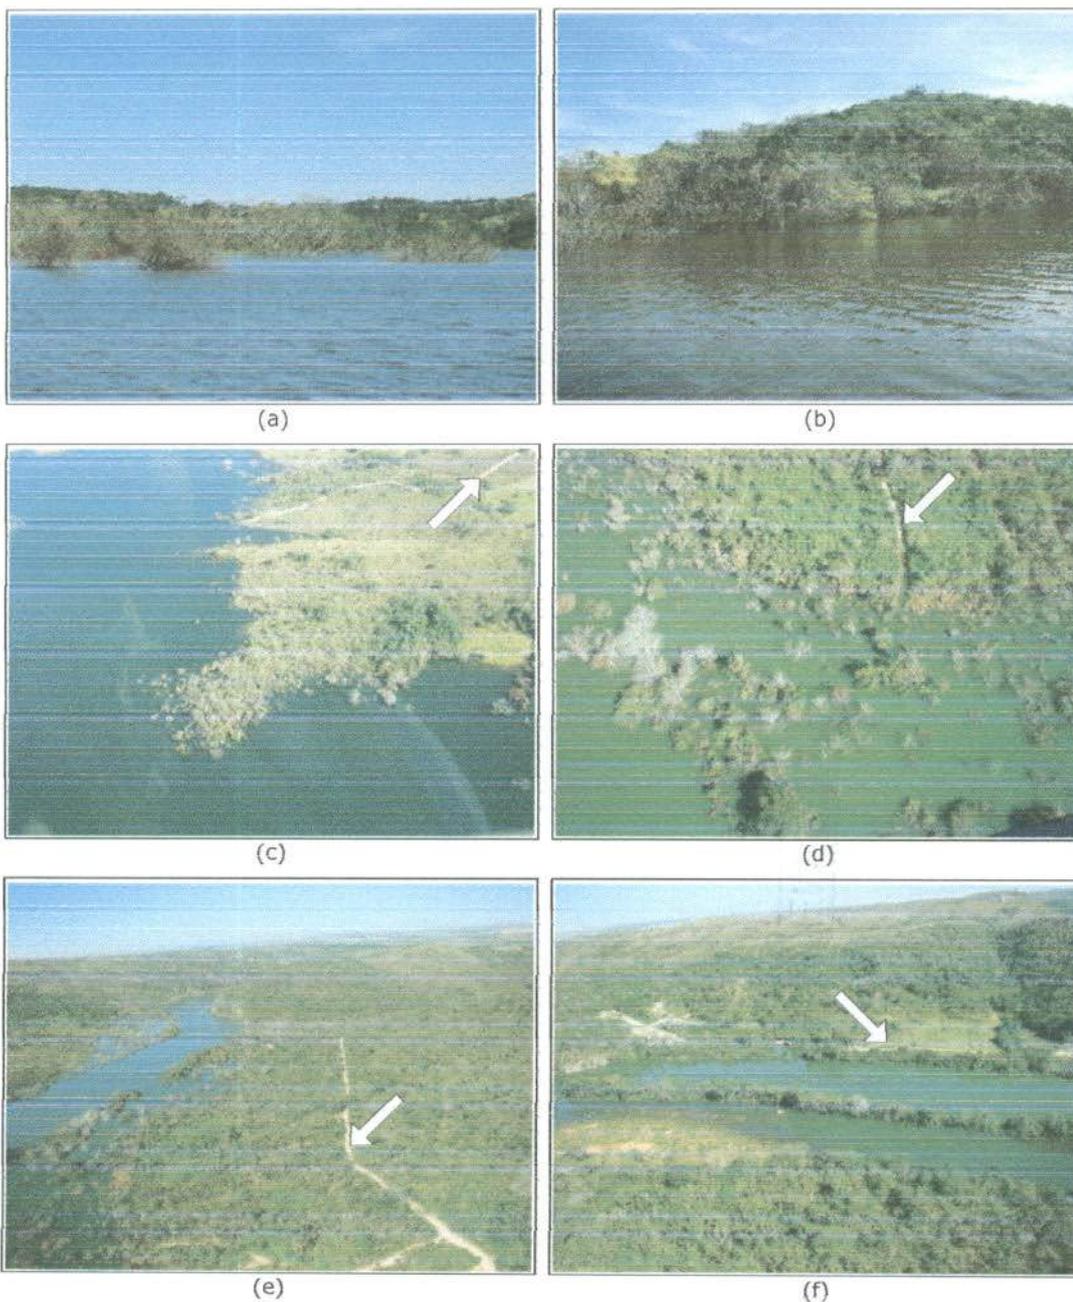
Figura 9 - a) e b) Detalhe ampliado de alguns dos vários pontos vegetados do lago que se encontram em processo de inundação; c), d) e e) Nas imagens aéreas observam-se inúmeros locais - pouco inclinados e com estradas de acesso (setas), inclusive - onde o desmatamento poderia ter sido executado; chama a atenção a coloração escurecida da água; e f) Grande quantidade de árvores que ainda serão submergidas e que deveriam ser previamente removidas.

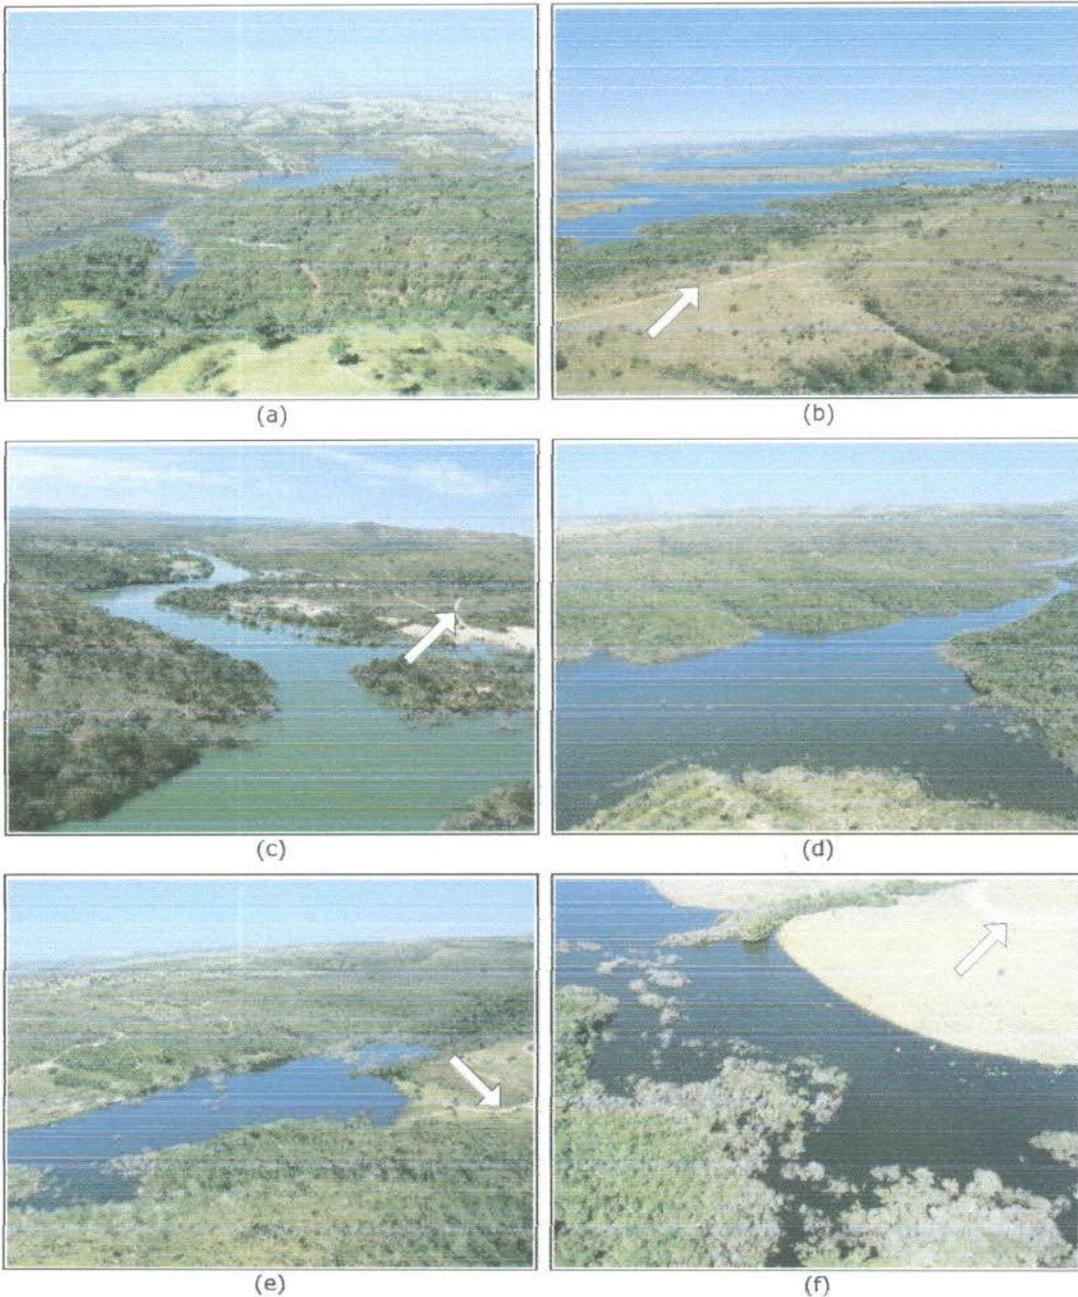
Figura 10 - a) a f) Imagens variadas de regiões do reservatório passíveis de desmatamento (densamente vegetadas) e que não tiveram suas respectivas coberturas florestais previamente removidas. Observa-se que nesses locais também existem estradas de acesso que facilitariam essa atividade.
