3º RELATÓRIO SEMESTRAL

PROGRAMA DE MONITORAMENTO DO LENÇOL FREÁTICO E DA QUALIDADE DAS ÁGUAS SUBTERRÂNEAS NA ÁREA DE INFLUÊNCIA DO AHE SIMPLÍCIO

FURNAS CENTRAIS ELÉTRICAS S.A.

EKOS PLANEJAMENTO AMBIENTAL LTDA.

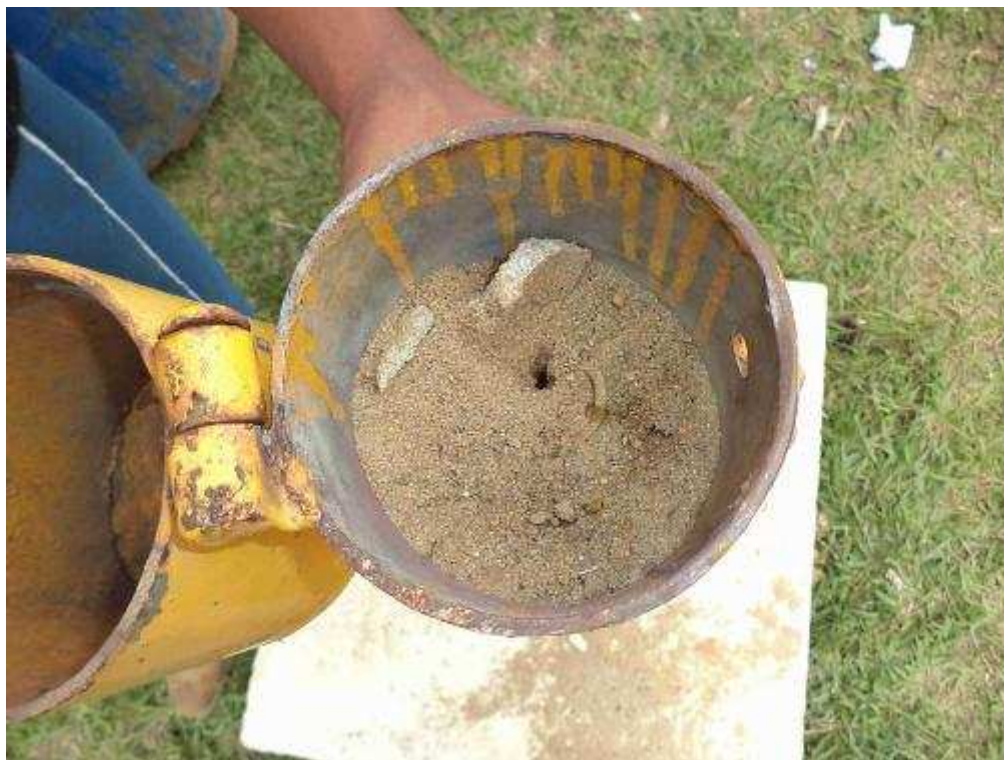
Fotografia 01 – Piezômetro PML 27 (Estação de Anta) obstruído na profundidade 1,39m. Data: 09/10/13.

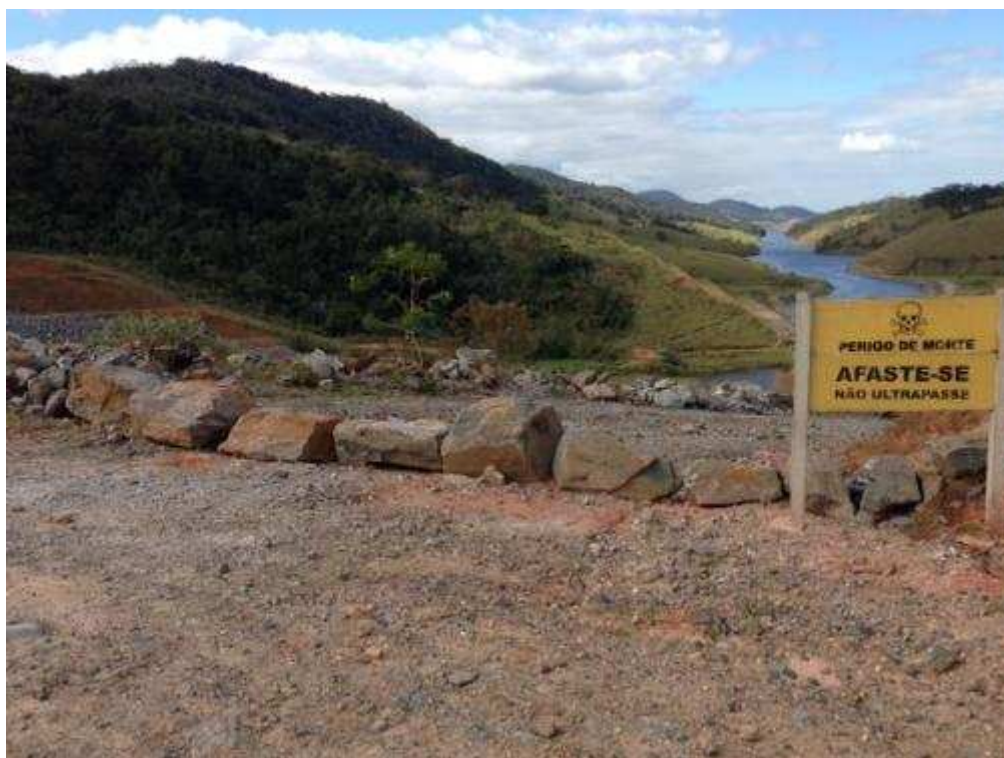
Fotografia 02 – Acesso ao reservatório de Calçado pela MG 126 obstruído com blocos de rocha – acesso ao PML 24 por água.

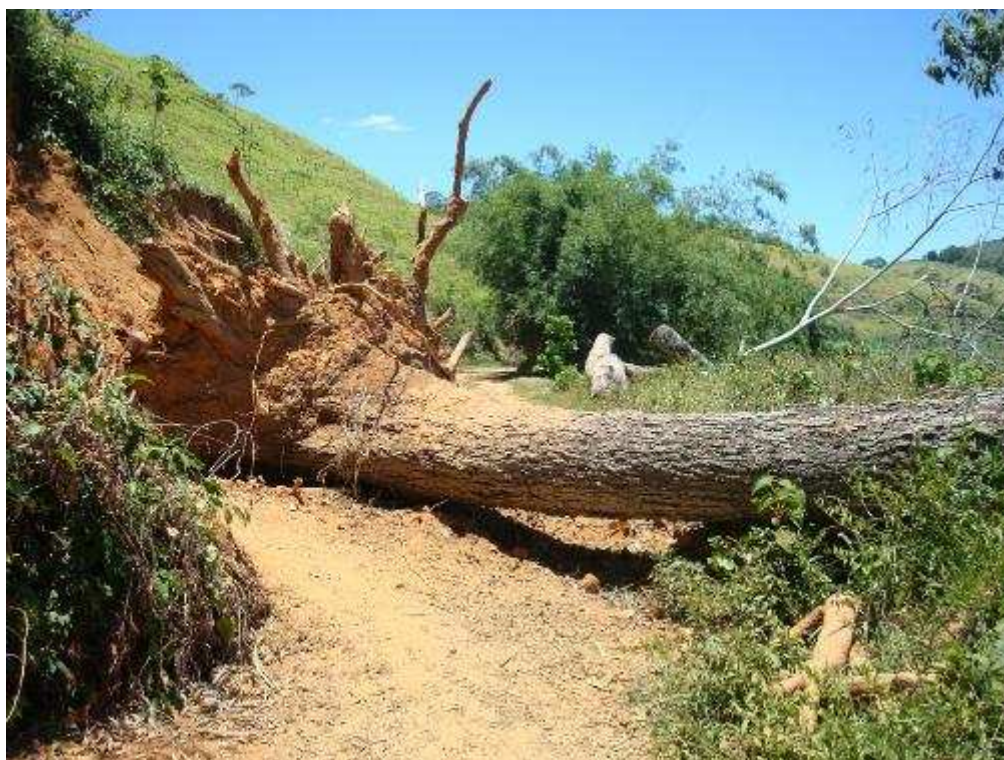
Fotografia 03 – Estrada de acesso aos piezômetros PML 04 e PML 06 (Fazenda Estrela do Norte – Chiador) obstruída por queda de árvore. Data: 15/01/14.

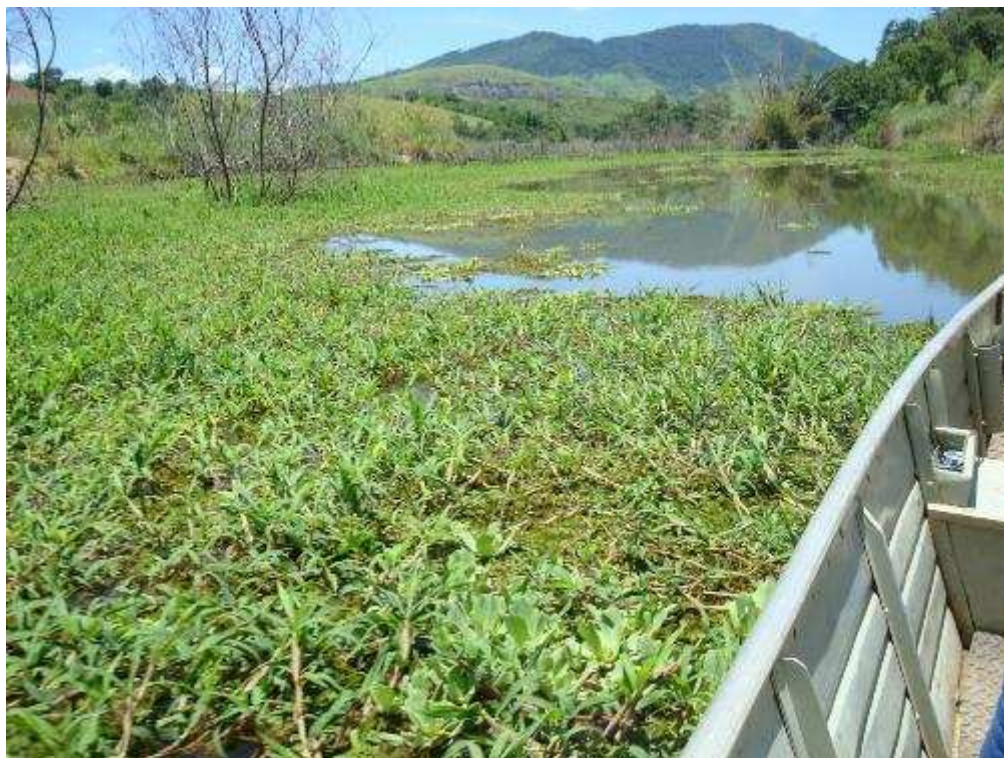
Fotografia 04 – Acesso ao piezômetro PML 07 obstruído por macrófitas. Data: 15/01/14.

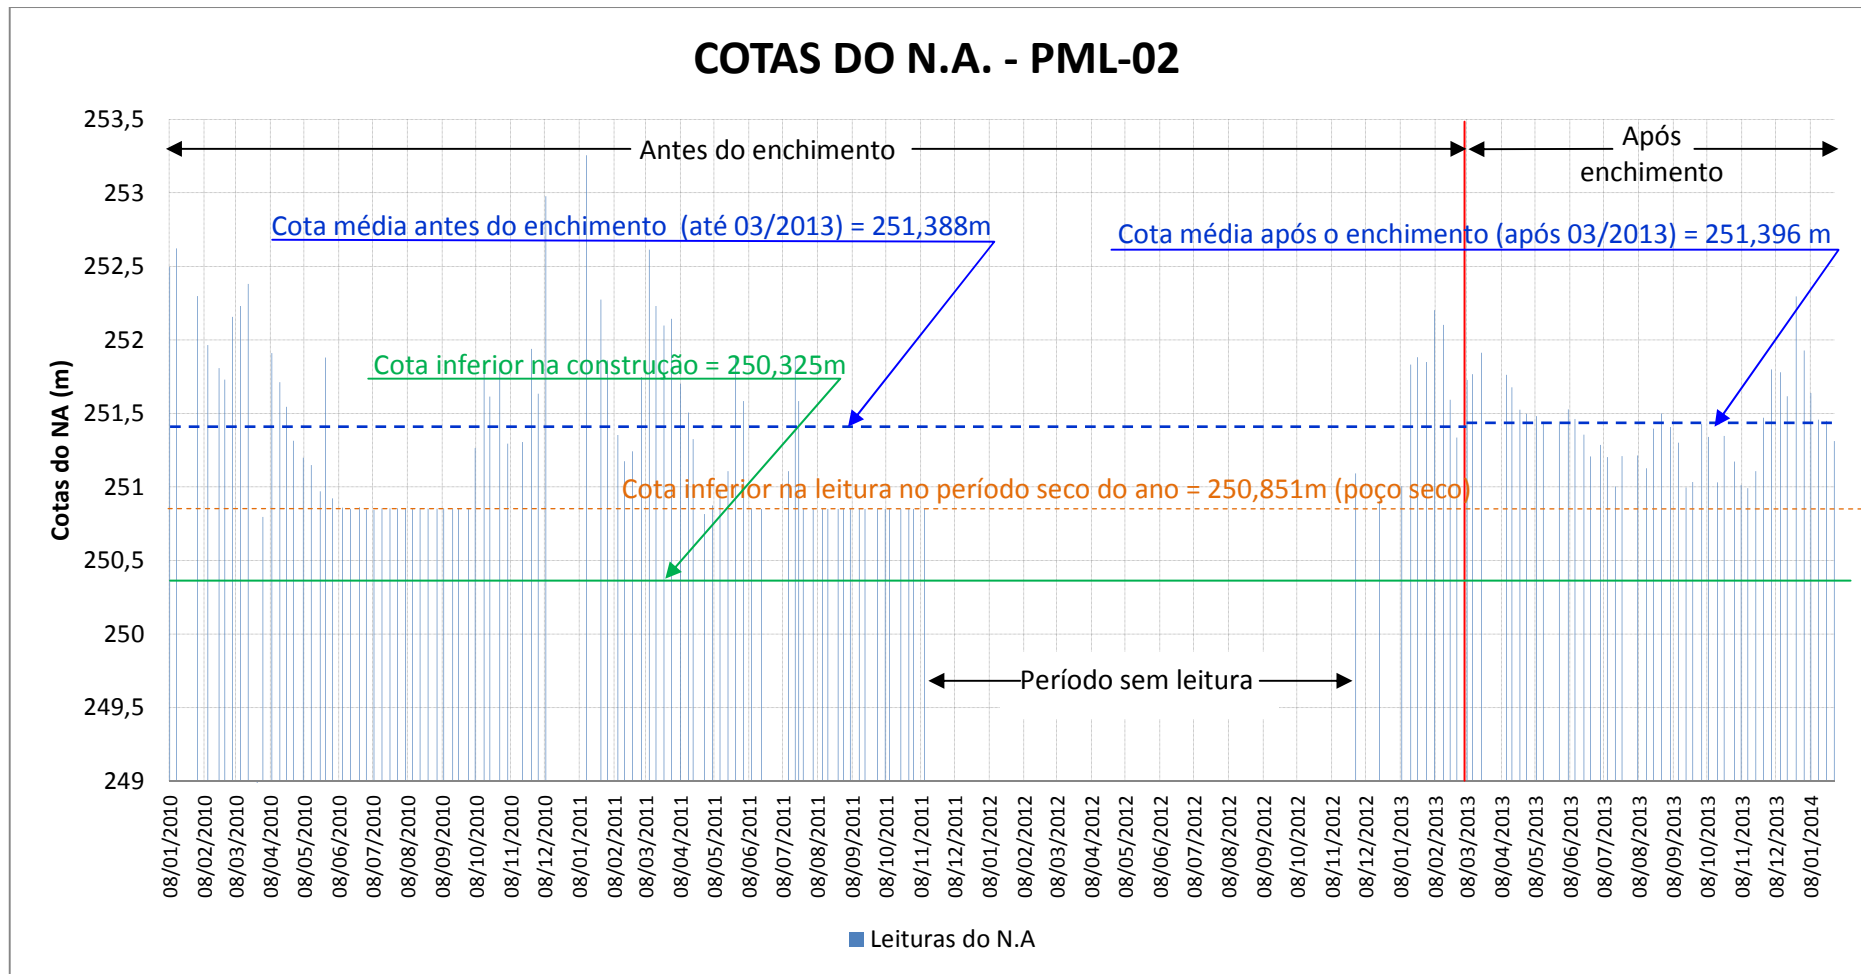
FIGURA 03 – Alturas das cotas do nível freático no ano hidrológico 2010/2011, acrescidas de cotas do período de monitoramento Novembro de 2012 a Janeiro de 2014 – PML – 02.

A elevação do N.A. observada no período chuvoso do ano configura-se como resposta rápida à recarga da zona saturada freática pelas chuvas. De maneira semelhante ao PML – 01, dependendo da distribuição das precipitações durante o período chuvoso, é característico ocorrer oscilações significativas entre uma leitura e outra, mesmo quando esta for realizada em curto espaço de tempo, o que caracteriza tempo-resposta relativamente rápido à recarga pela infiltração de águas pluviais.

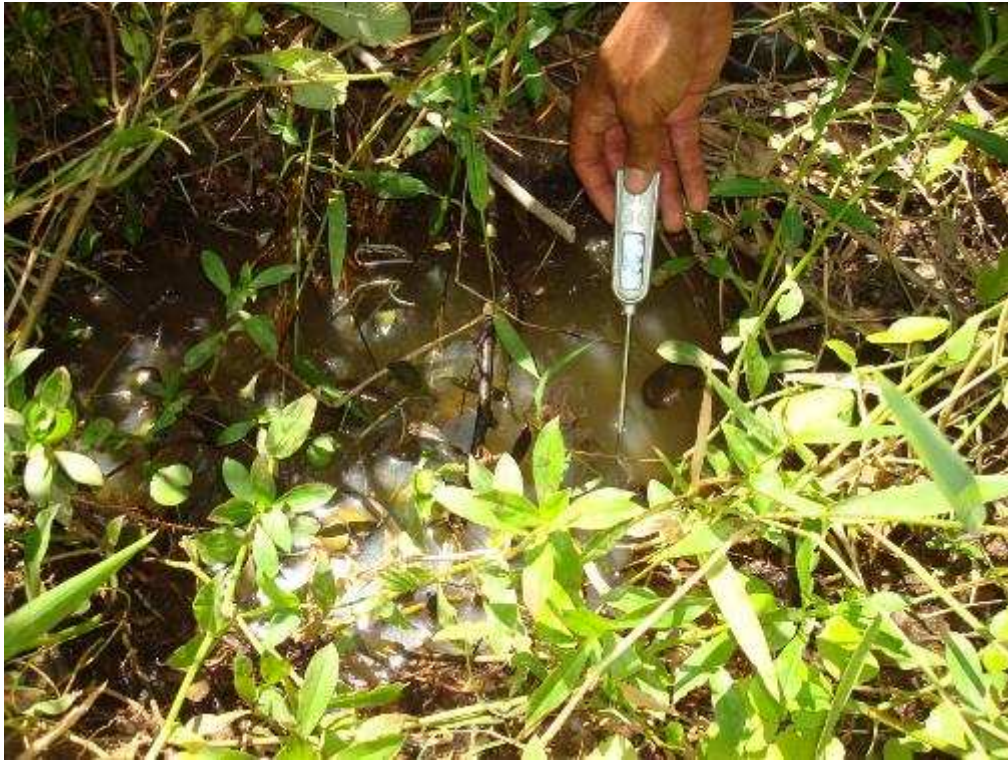
Fotografia 05 – Poço Monitoramento PML – 14 (cacimba). Atentar para a situação do poço raso tomado pela vegetação. Foto 15/01/2014.

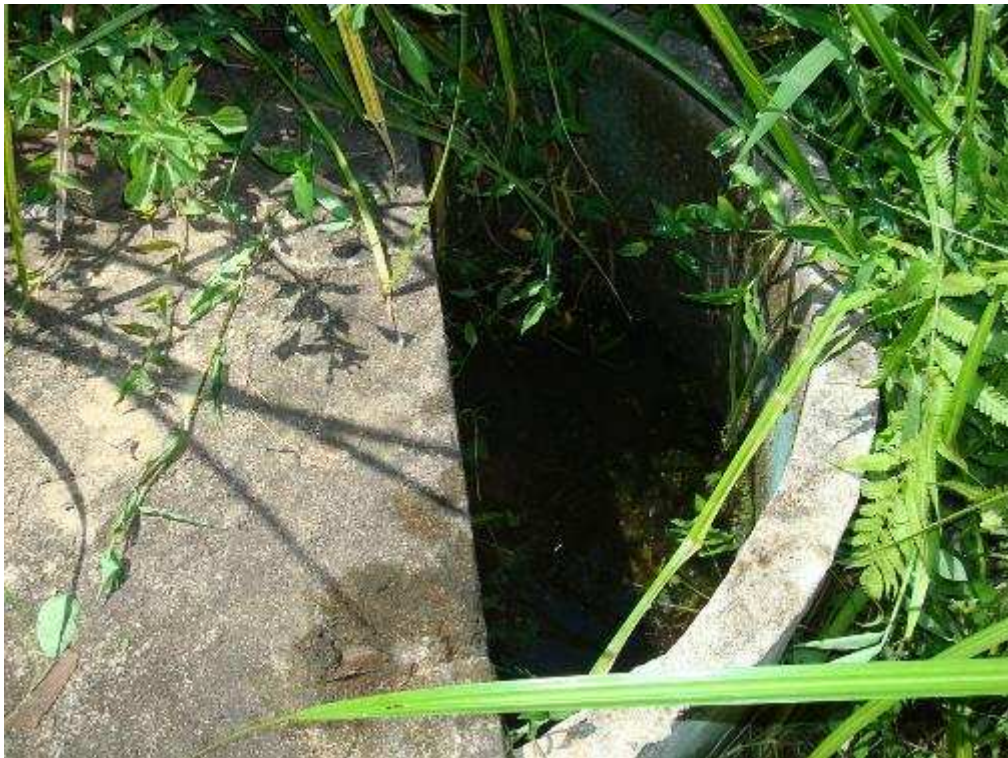
Fotografia 06 - Poço Monitoramento PML – 15. Foto 15/01/2014.

A elevação do número de micro-organismos do grupo dos coliformes termotolerantes (*E. coli*) e totais nas cacimbas PML 14 e PML 15 pode ser explicada pelo total abandono destas (Fotografia 06), como já vinha sendo observado desde as campanhas anteriores, além do uso da área brejosa do entorno como pastagem e invasão frequentes da água do córrego e enxurradas durante os eventos chuvosos. A localização da cacimba PML 14 em um ponto de alcance das águas pluviais, a ausência de uma maior altura da saliência da tubulação de revestimento, deslocamento de tampa e presença constante de animais (gado) no local, são fatores que favorecem a contaminação da água e a torna imprópria ao consumo humano.

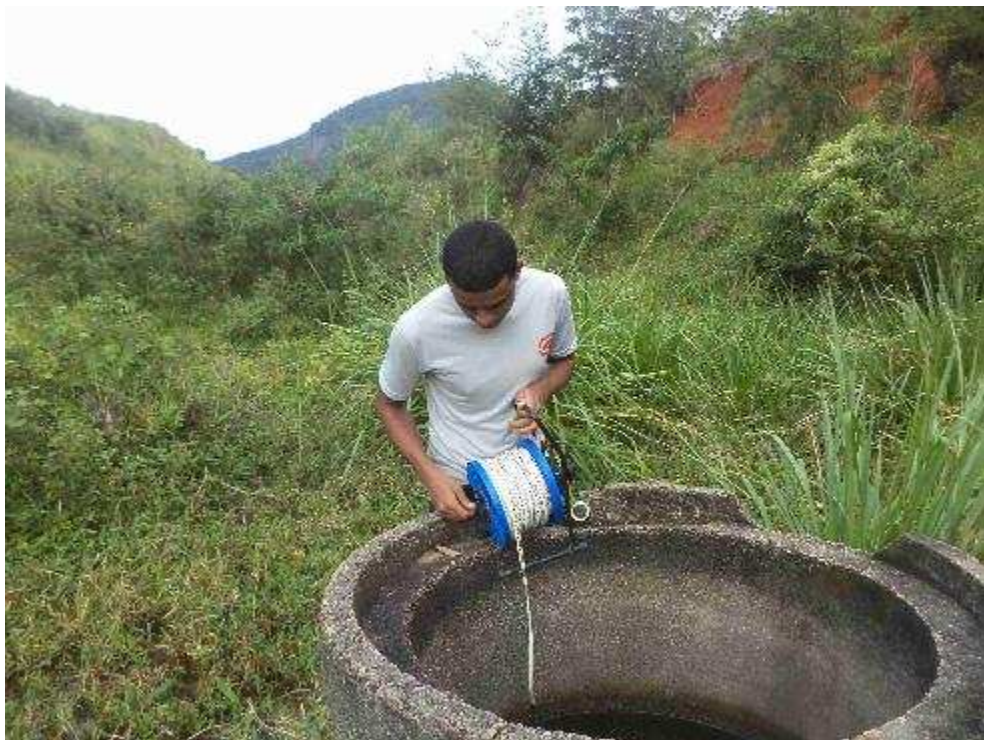
Fotografia 08 - Poço Monitoramento PML – 26 (cacimba).

As cacimbas PML 25 (Fotografia 07) e PML 26 (Fotografia 08) também apresentaram valores, tanto de ferro total quanto de *E. coli* e coliformes totais, acima do preconizado pela Portaria 2914/2011, embora em número inferior aos das cacimbas PML 14 e PML 15.

A cacimba PML 26 (Fotografia 08) apresentou menor contaminação por *E. coli* dentre as demais. A maior distância desta em relação às habitações humanas e de animais domésticos pode explicar o menor número de *E. coli*, distintamente das cacimbas PML 15 e PML 25.

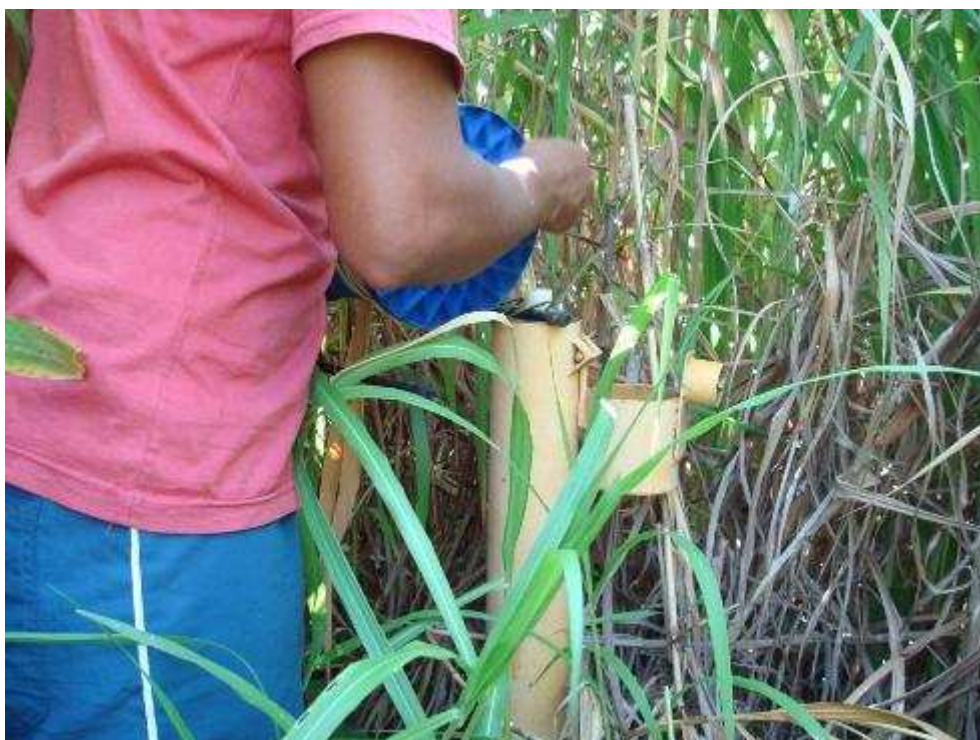
FOTOGRAFIA 13- Piezômetro PML – 14 (CACIMBA) – Fazenda Grama – Poço de Monitoramento das águas subterrâneas abandonado.

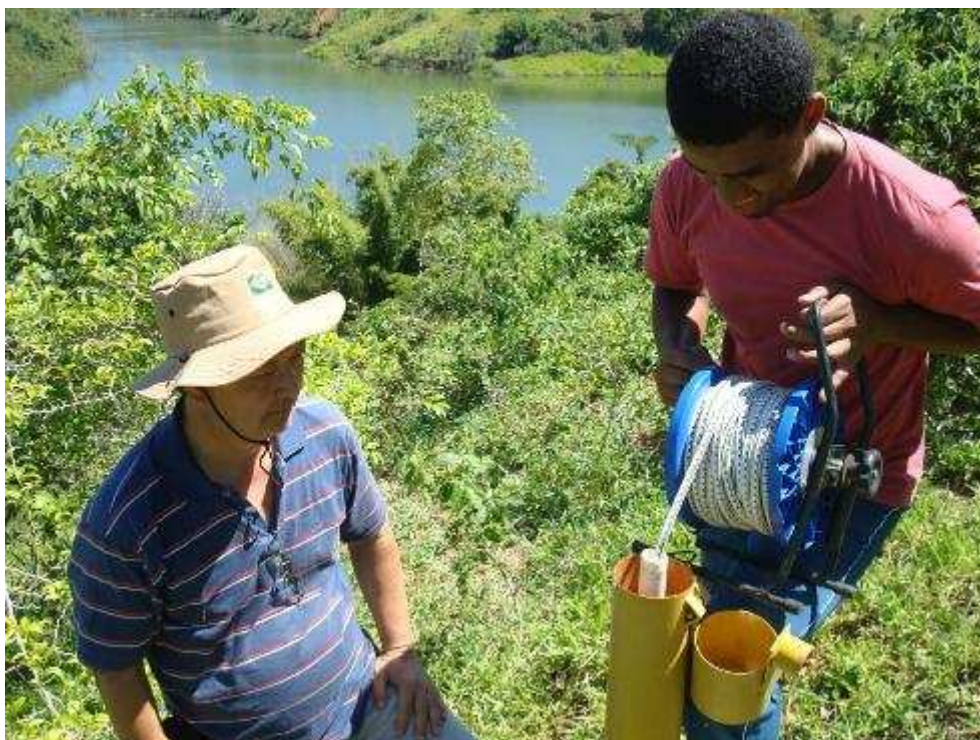
FOTOGRAFIA 18 - Piezômetro PML – 19 - Sítio Campo Alegre – Lixão de Anta – Piezômetro deslocado do eixo vertical.
