# 10º Relatório Mensal

*Relatório referente ao termo contratual nº8000007077 na Usina Hidrelétrica de Simplício*

## Relatório Mensal fevereiro de 2015

Serviços de fornecimento de mudas de espécies nativas e revegetação da área de preservação permanente (APP) do reservatório da Usina Hidrelétrica de Simplício.

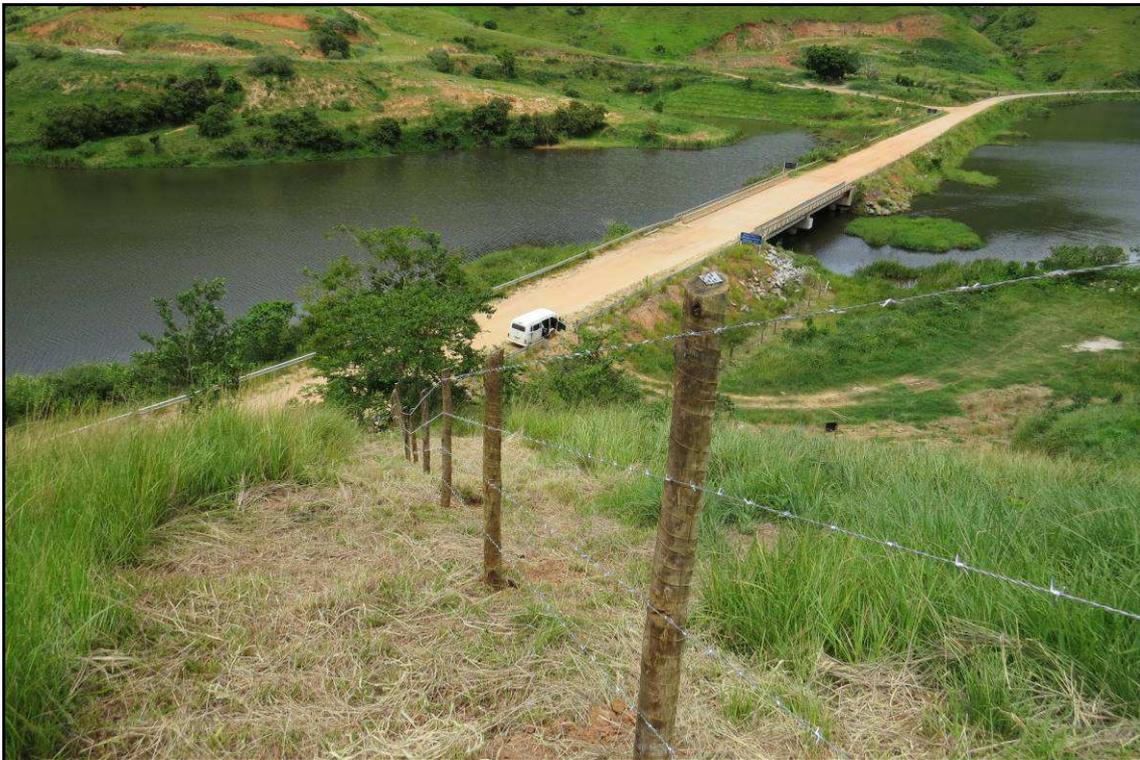
**Figura 01:** Parte da cerca de delimitação lateral na área 05.

Esta atividade foi realizada na área 05 de forma a delimitar lateralmente a área de plantio (Figuras 01 e 02). Cabe salientar a existência de um grande fragmento de Mata Atlântica nativa na parte superior desta área de plantio, que serve como fonte de propágulos para a área em recomposição, facilitando o sucesso do Projeto.

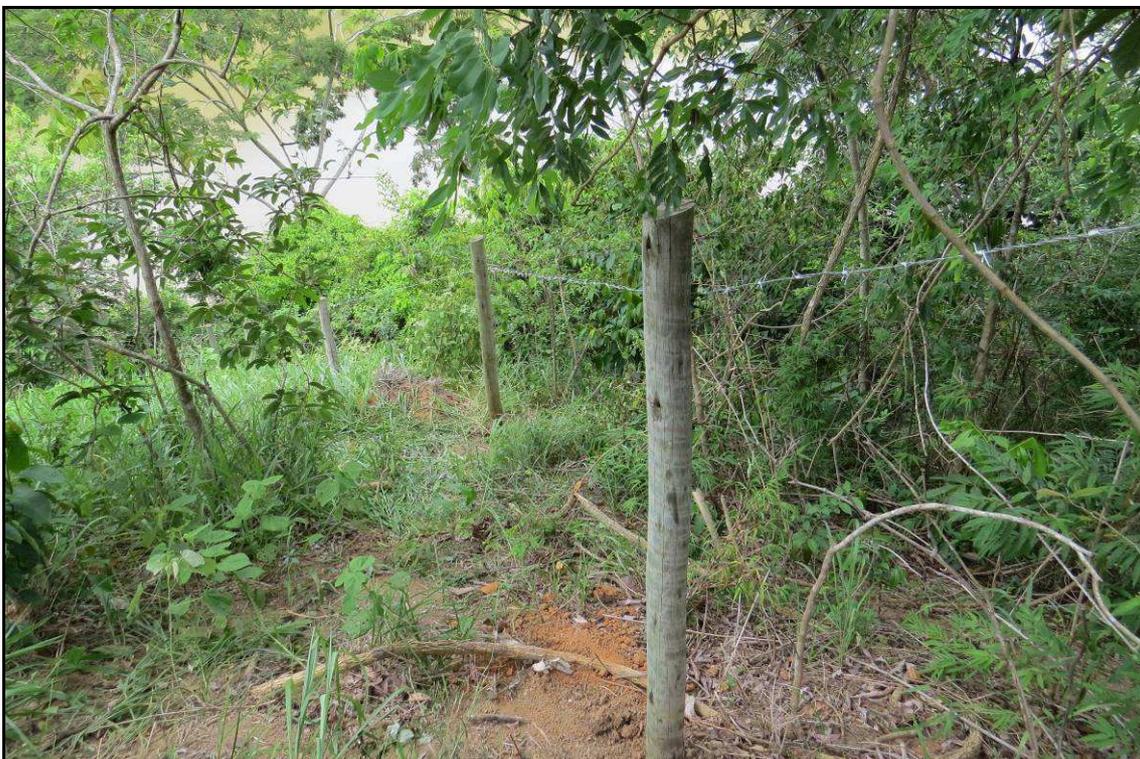
**Figura 02:** Cerca em construção.

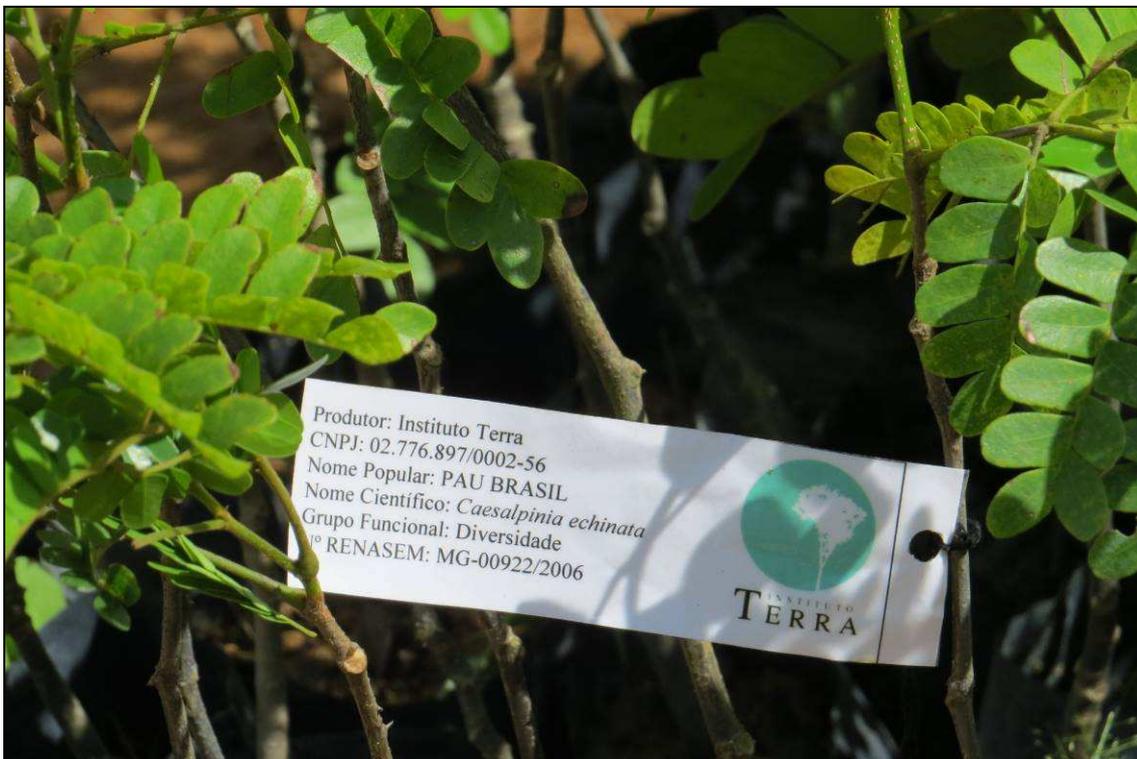
Figura 03: Etiqueta de identificação do Instituto Terra.

Neste mês de atividades foram recebidas duas remessas de mudas provenientes do Instituto Terra totalizando-se 20.700 mudas (Figura 03). Salienta-se que esse quantitativo foi adiantado, prevendo-se o replantio da área 04 (17,2 ha) e o início das atividades de plantio na área 06, no início do mês de março.

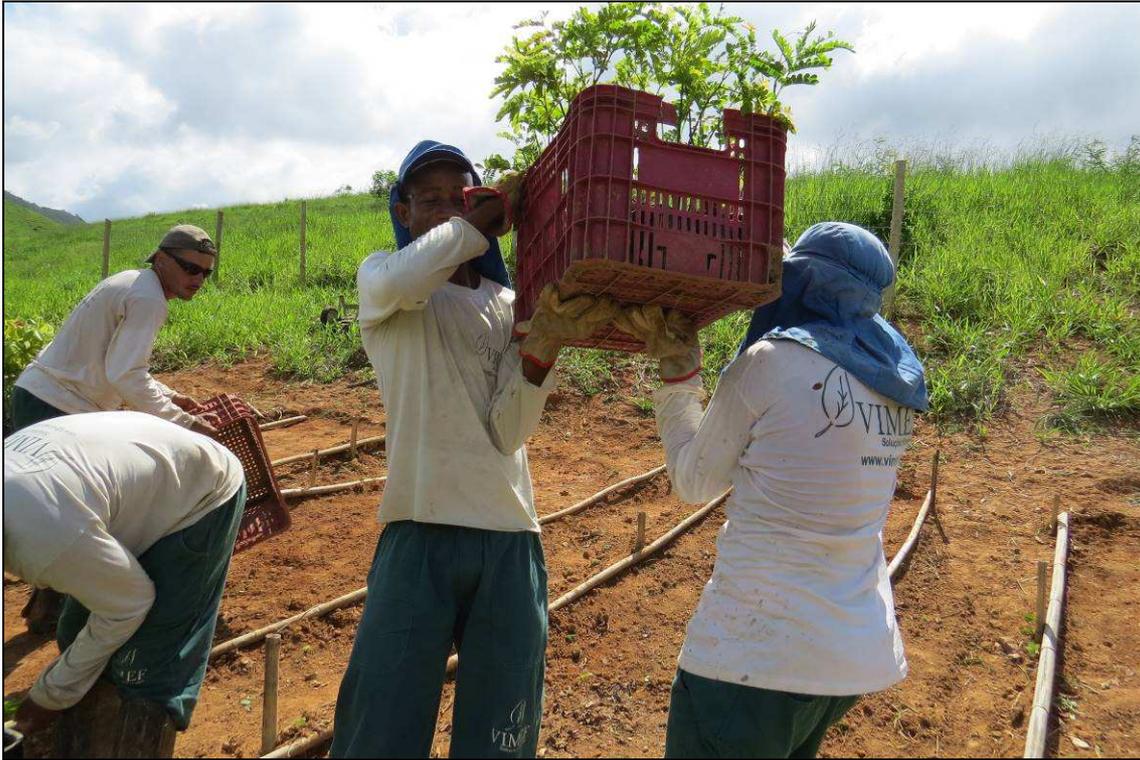
Figura 04: Descarregamento das mudas para aclimação.

A alocação das mesmas foi realizada no viveiro situado na área 03 para a aclimação. Nesta fase, as mudas permanecem no viveiro por pelo menos 15 dias, visando melhor adaptação ao microclima local (Figuras 04 e 05).

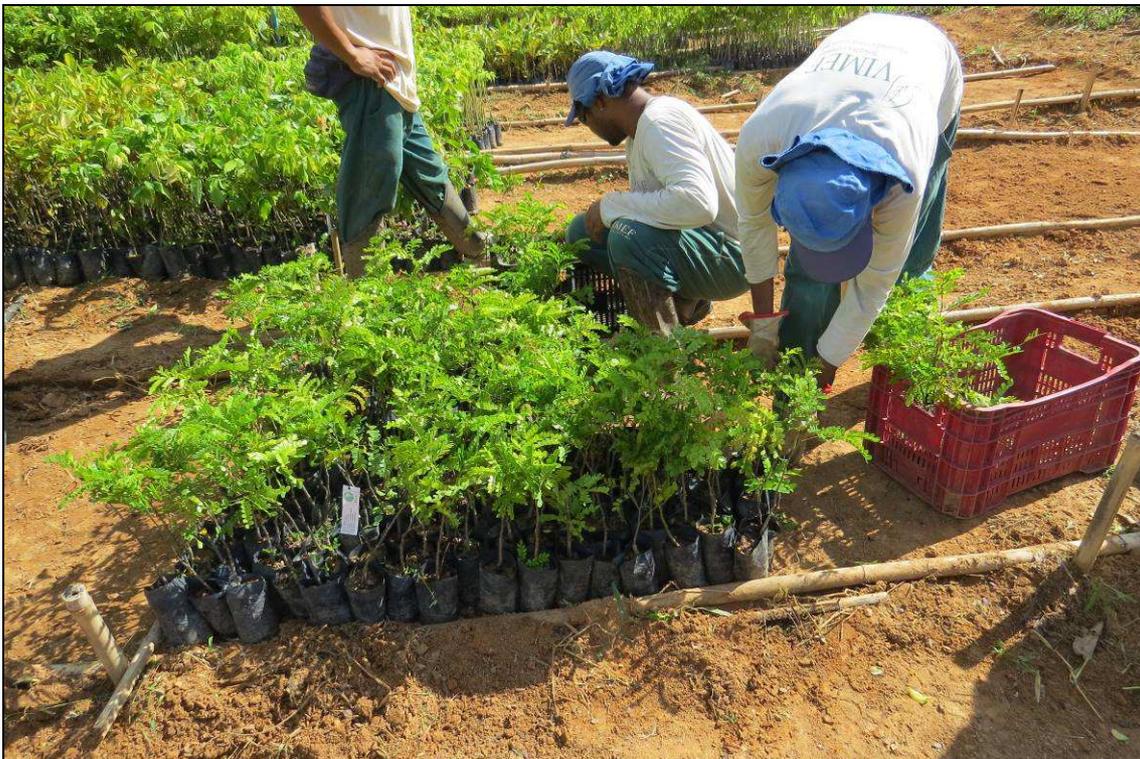
Figura 05: Organização das mudas no viveiro de aclimação.

Para isto, promove-se a redução do número de irrigações diárias ou a diminuição do volume de água aplicado a cada irrigação, visando causar adaptações fisiológicas nas mudas, que consistem em um decréscimo da produção de área foliar, no fechamento dos estômatos, da aceleração da senescência e da queda das folhas, resultando na redução da perda de água por evapotranspiração, adquirindo maior resistência à falta d'água, o que permite o seu desenvolvimento em períodos de estiagem em campo.

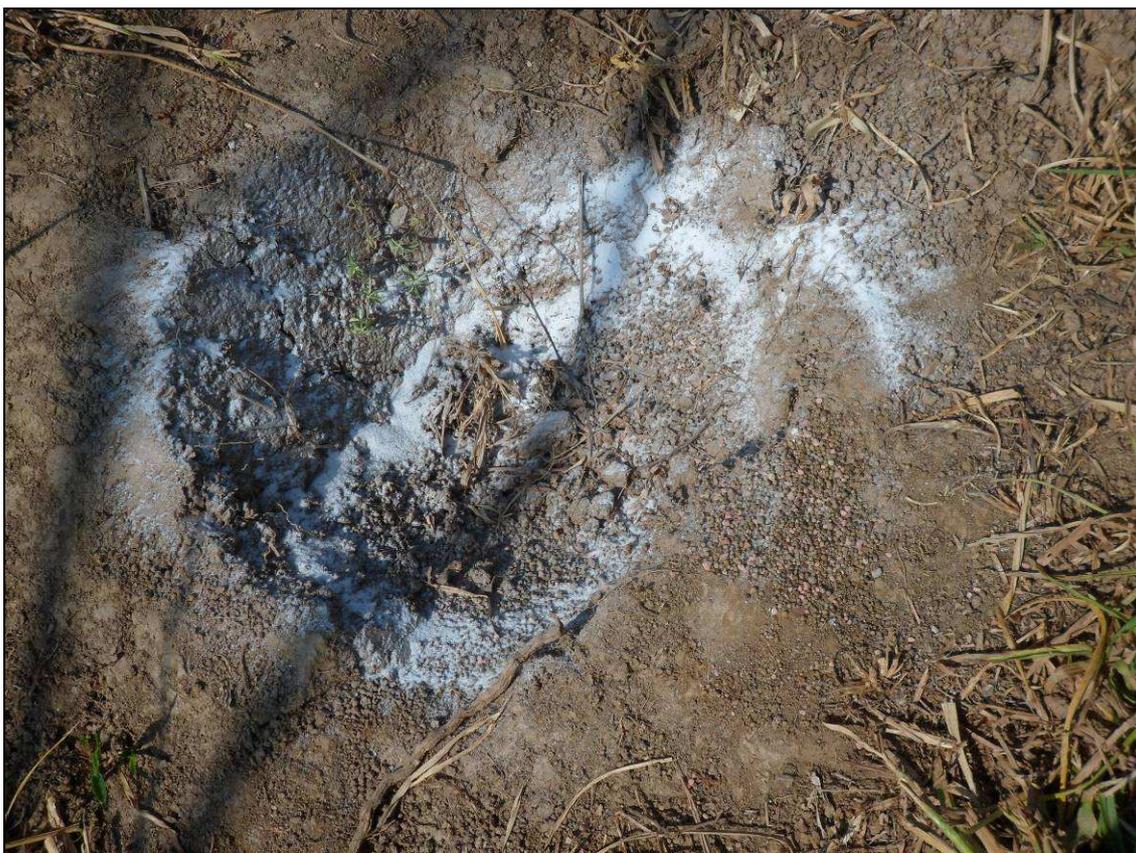
Figura 06: Aplicação de calcário e adubo na cova.

As etapas de adubação química e correção do solo foram realizadas utilizando-se 150 gramas de NPK na proporção 06-30-06 e 200 gramas de calcário dolomítico por cova, respectivamente. Esses insumos foram incorporados ao solo cerca de 15 dias antes do plantio (Figura 06).

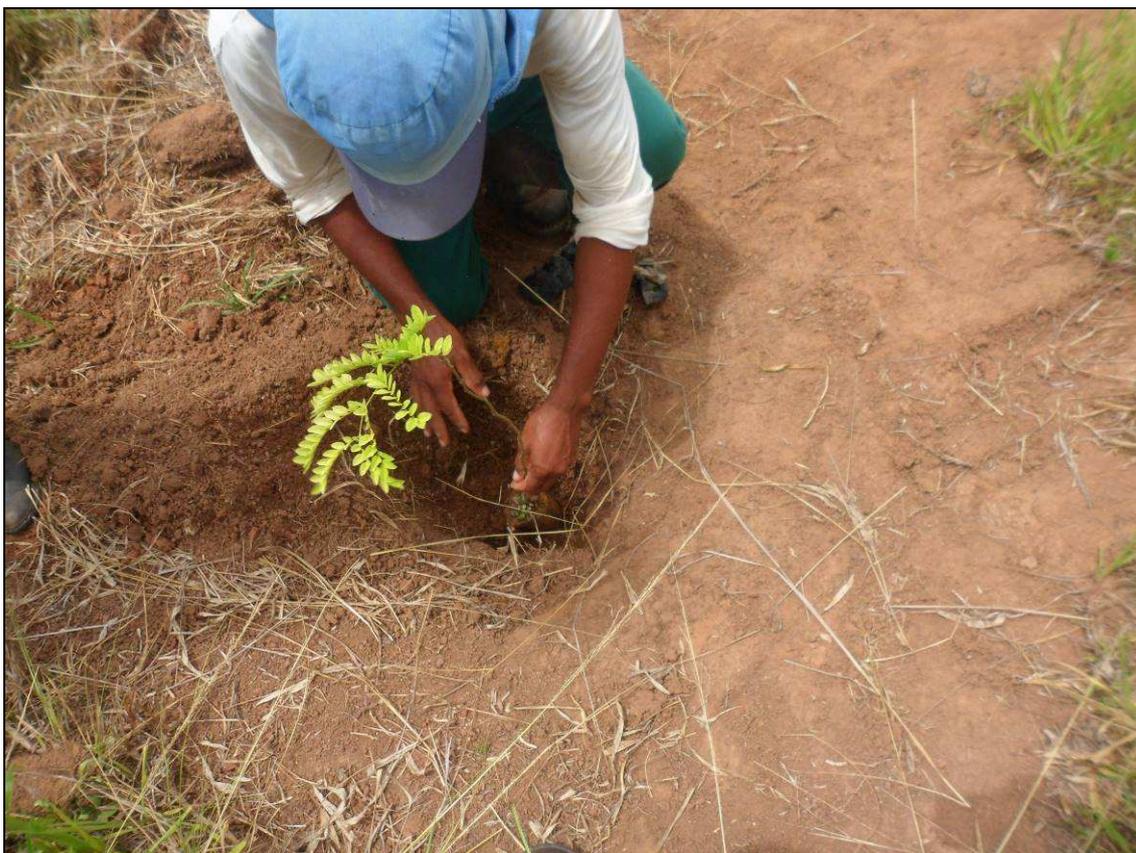
Figura 07: Plantio.

Neste mês de atividades foi realizado o plantio de 4,8 hectares na área 05, seguindo-se o modelo de quincôncio na proporção de 70 % de espécies rápido crescimento (pioneiras e secundárias iniciais) e 30 % de espécies com crescimento mais lento (secundárias tardias e clímax).

Após a incorporação do adubo químico e do calcário, as covas receberam 03 gramas de hidrogel, que foi hidratado, encharcando-se também as covas, visando-se reduzir o stress de plantio e facilitando a “pega” das mudas.

Com a realização das etapas acima, as covas estavam prontas para a etapa de plantio propriamente dita, em que um primeiro ajudante florestal promove a distribuição das mudas nas covas e a retirada de seu “saquinho”, e o segundo ajudante realiza o plantio da muda (Figura 07).

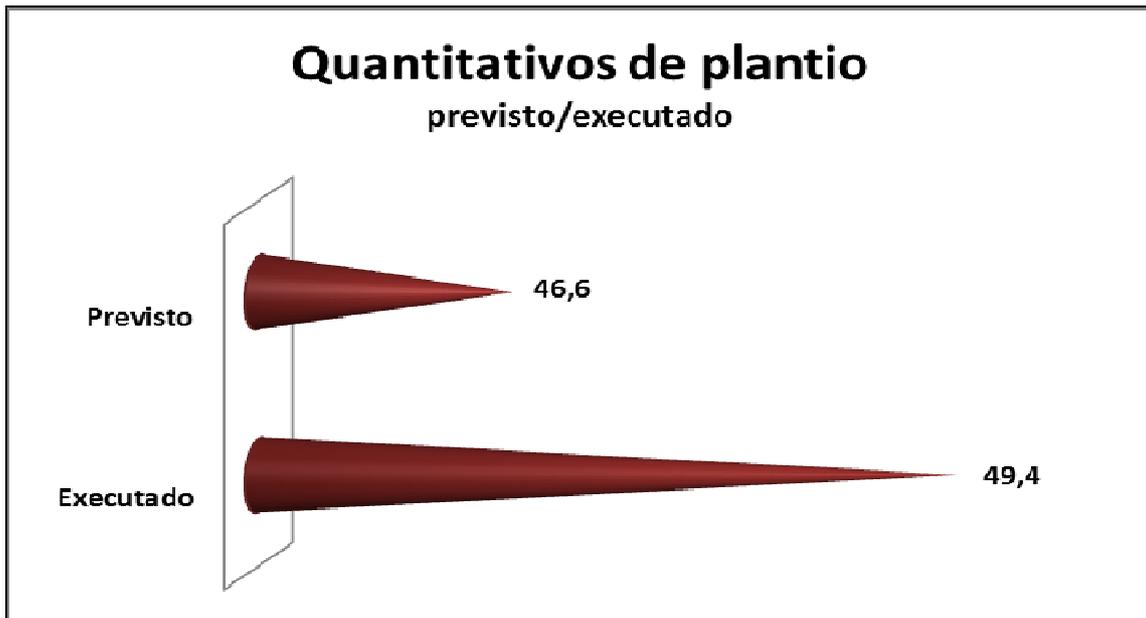
Figura 08: Gráfico elucidativo do quantitativo de plantio previsto/realizado.

Cabe salientar que o quantitativo mensal de plantio estipulado no contrato é de 5,83 ha/mês. Sendo assim, o quantitativo esperado de plantio para o mês de fevereiro (10º mês de atividades e 8º mês de plantio, conforme previsto no item 11.2 do Edital deste Projeto) era de 46,6 ha. Sendo assim, o quantitativo de área plantada encontra-se adiantado em 2,8 ha em relação ao cronograma deste projeto.

O Gráfico abaixo evidencia a antecipação do quantitativo contratual, denotando os valores esperado e realizado de plantio até o mês de fevereiro de 2015 (Figura 08).

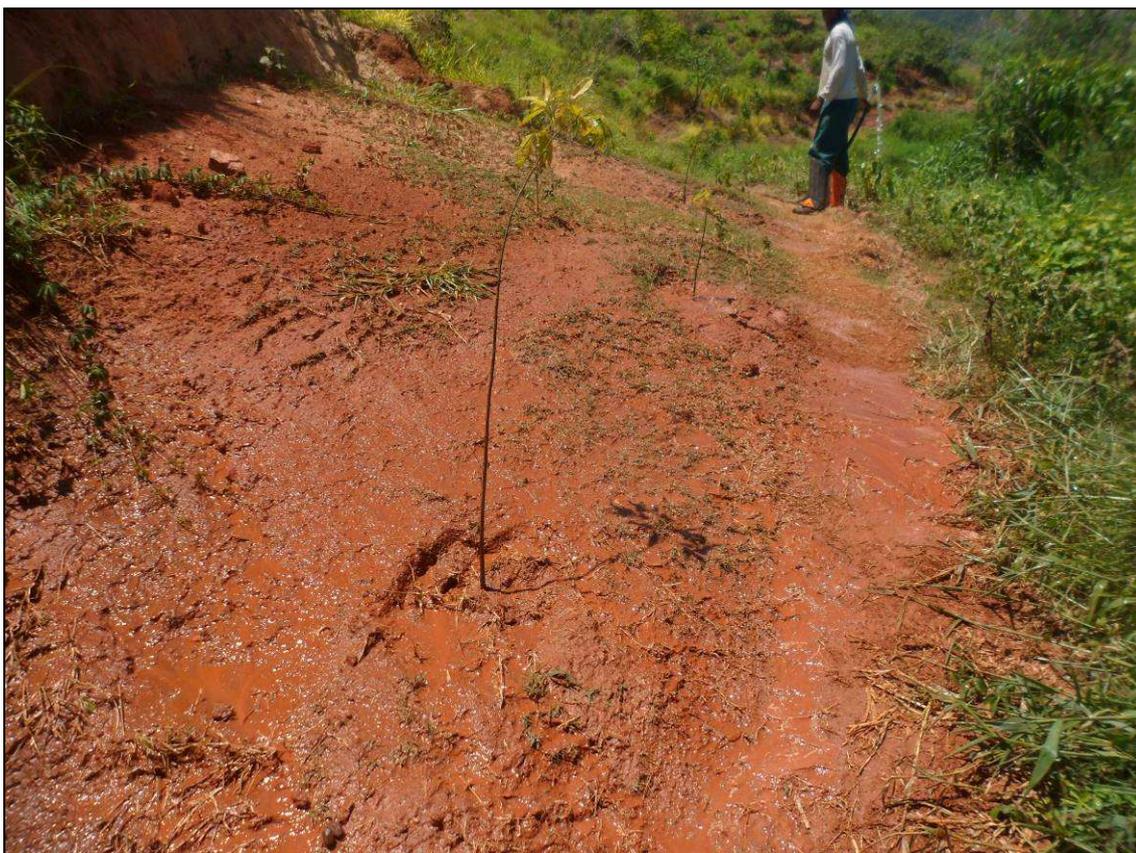
Figura 09: Primeira irrigação das mudas recém-plantadas.

As atividades de irrigação na parte de preparo do solo contemplam a primeira irrigação que as mudas recebem após o plantio, sendo realizado no máximo dois dias após a finalização do mesmo. Esta atividade visa o encharcamento da cova, reduzindo o stress pós-plantio e aumentando as chances de sobrevivência das mudas (Figura 09).

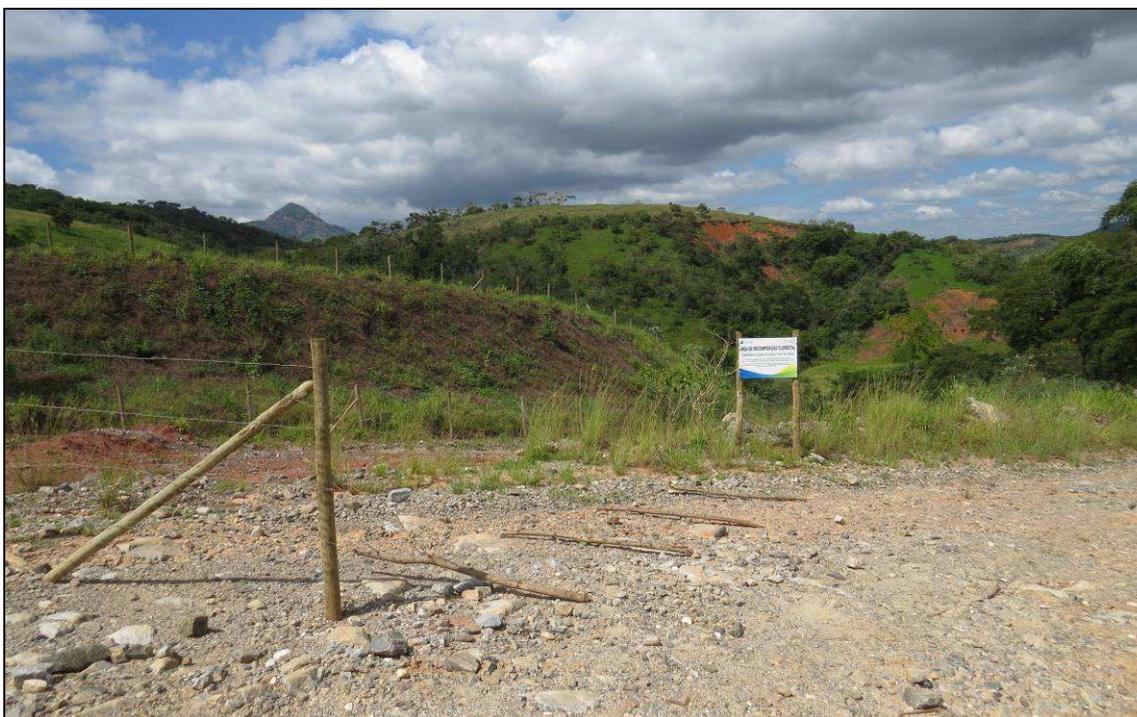
Figura 10: Placa implantada na porteira de acesso à área 03.

Neste mês de atividades foi implantada mais uma placa sinalizadora de tamanho 0,6 x 0,8 m próximo à porteira de acesso da área 03 contendo aviso de proibido caçar, pescar e uso de fogo, denotando as atividades de recomposição florestal na área. Cabe salientar que devido ao grande fluxo de pessoas (pescadores e banhistas), a equipe de Furnas responsável pela segurança implantou um cadeado na porteira de acesso a área, e solicitou a implantação de mais uma placa sinalizadora de proibição da entrada na área 03 (Figuras 10 e 11).

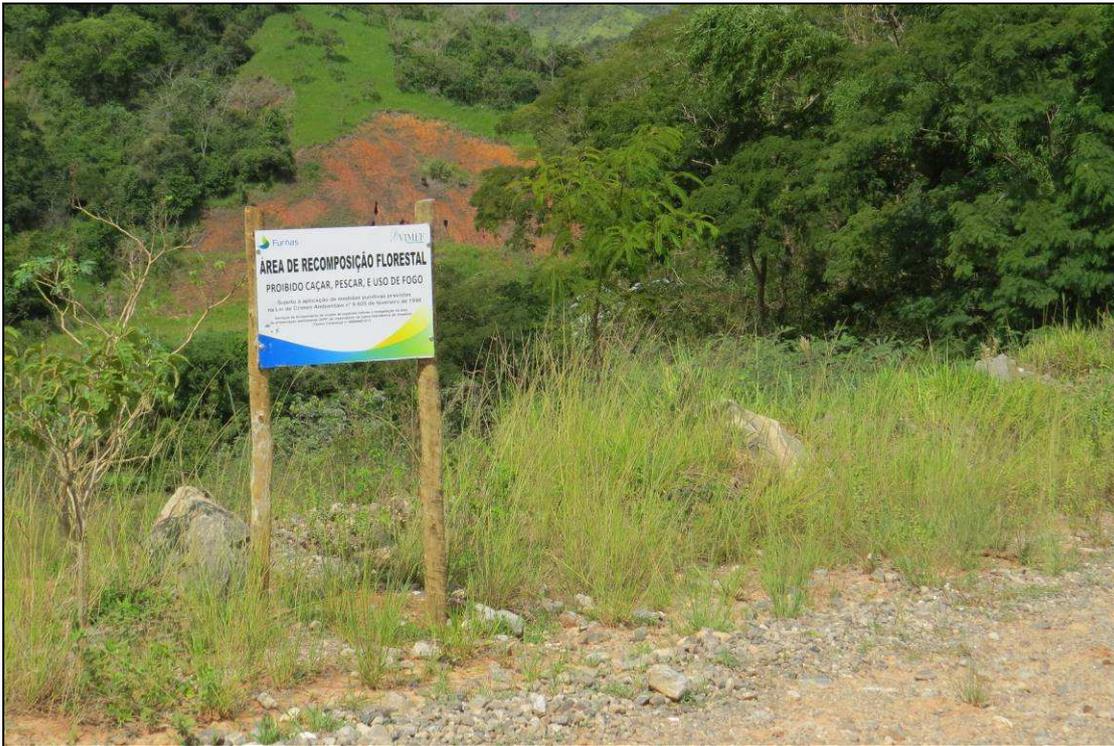
Figura 11: Placa sinalizadora.

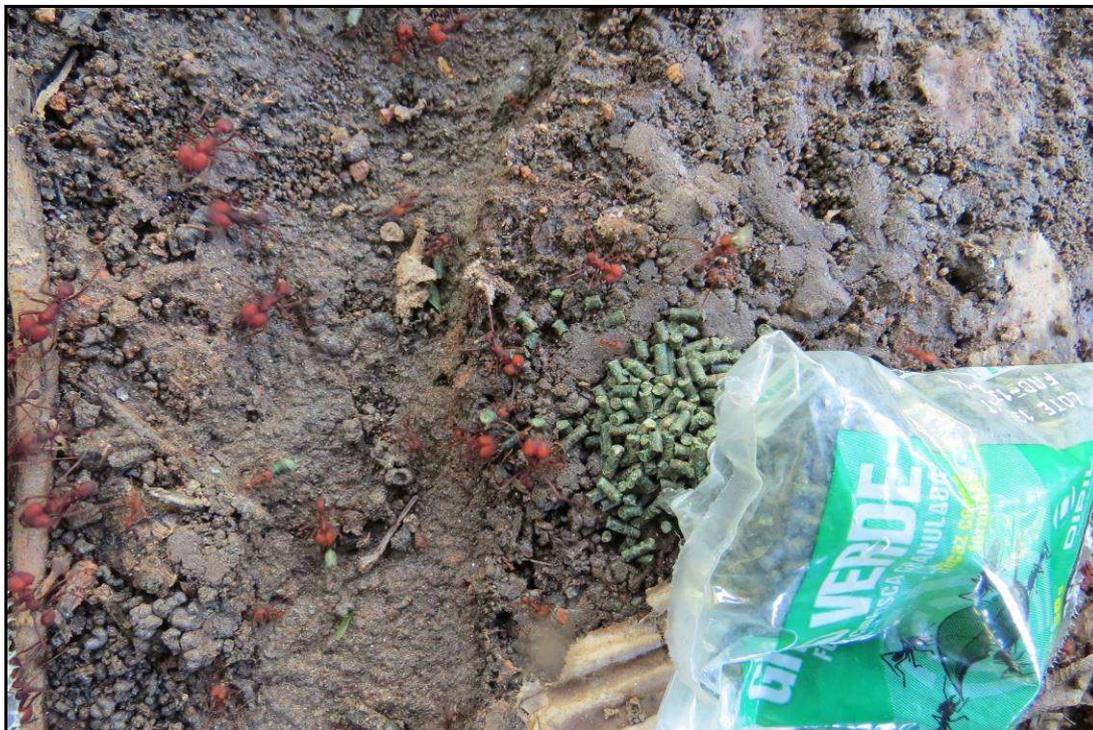
**Figura 12:** Saquinho com 10 gramas de isca formicida.

Ambas as atividades são realizadas através de inspeções nas áreas, de forma que ao se encontrar um formigueiro ainda em atividade, coloca-se 10 gramas de isca formicida por metro quadrado de formigueiro encontrado e, atraídas pela isca, as formigas levam a mesma para a parte interior do formigueiro, contaminando o fungo que as alimenta.

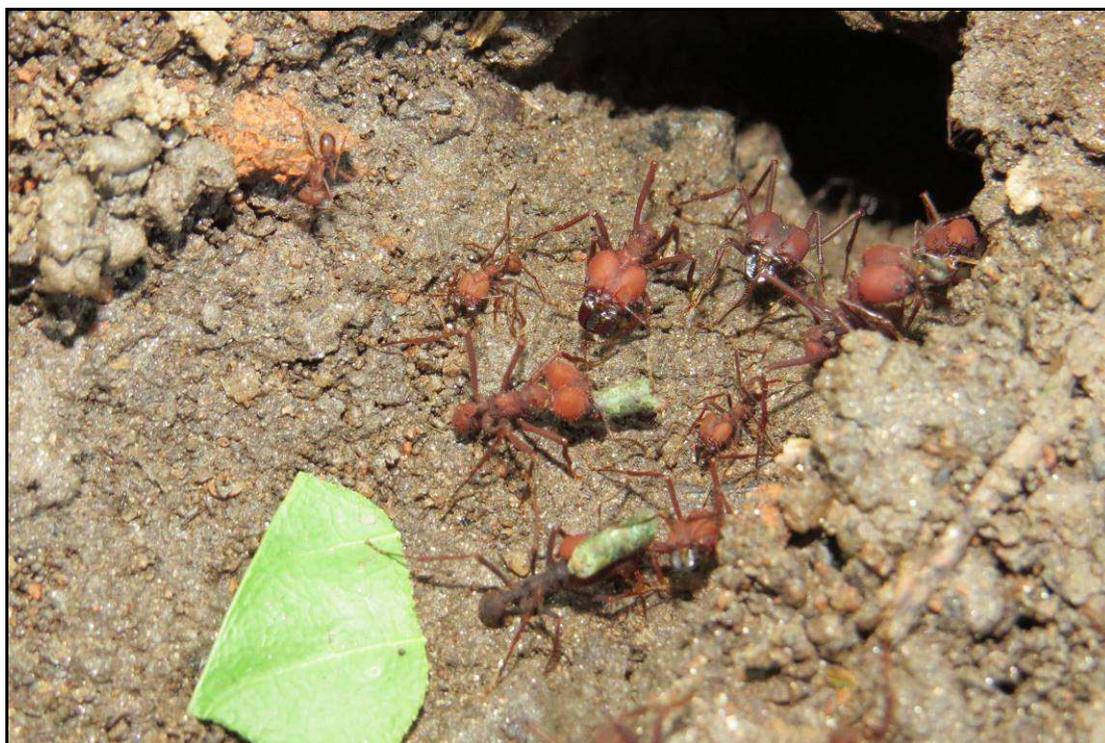
**Figura 13:** Formiga carregando a isca para dentro do formigueiro (salienta-se o abandono da folha cortada e preferência pela isca formicida).

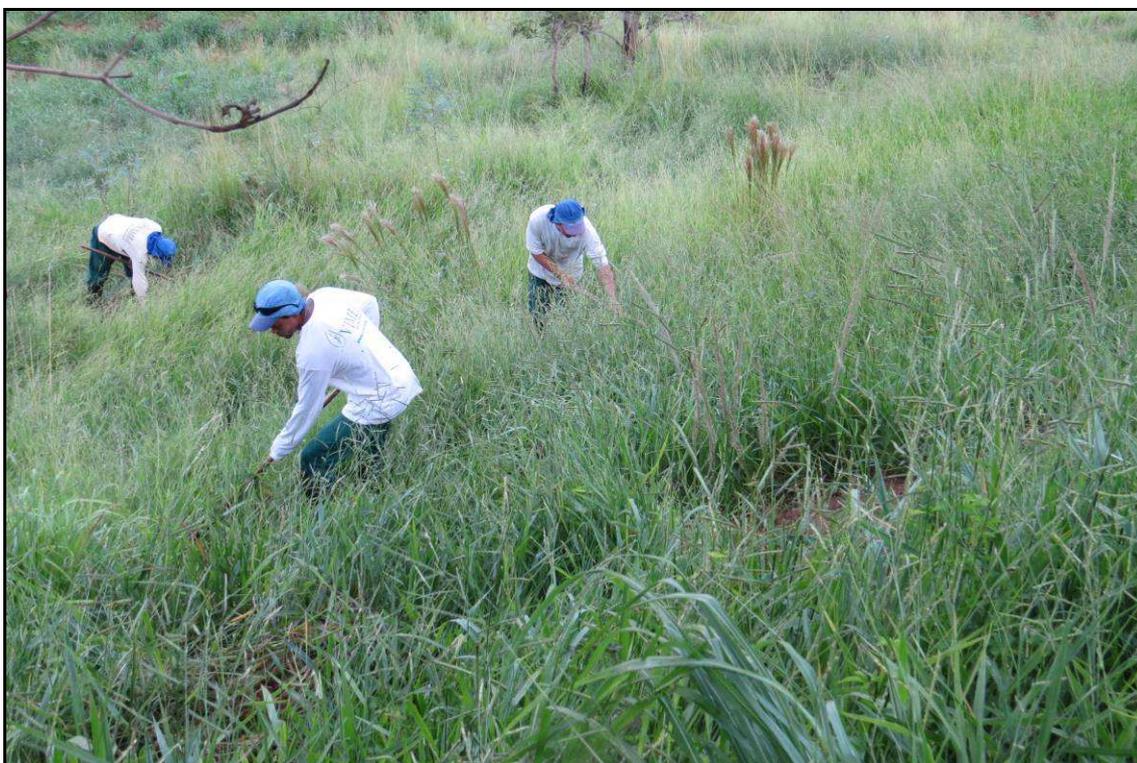
**Figura 14:** Ajudantes promovendo o coroamento das mudas.

Neste mês de atividades priorizaram-se as atividades de coroamento e roçada na área 04. Logo após a finalização destas será realizado o replântio e adubação pós-plantio, finalizando-se a maioria dos quantitativos de manutenção das áreas reflorestadas, restando apenas 02 irrigações.

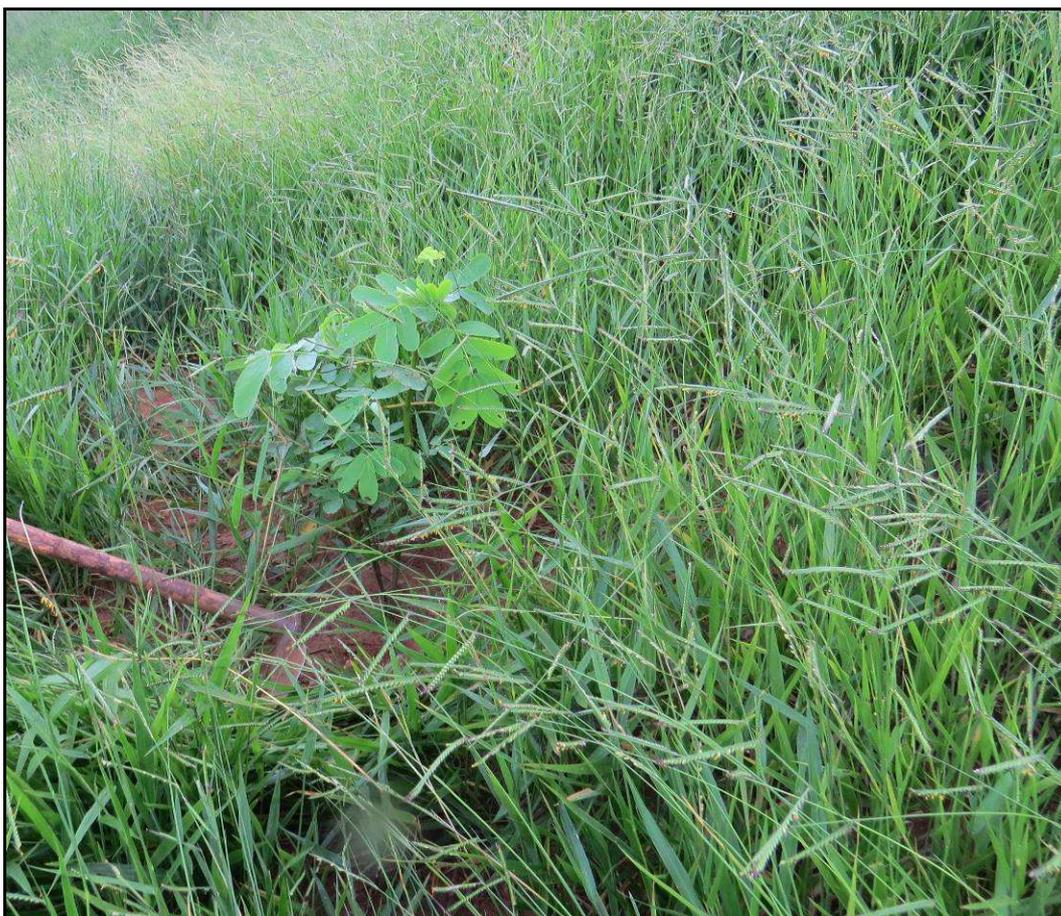
Figura 15: Muda antes do coroamento.

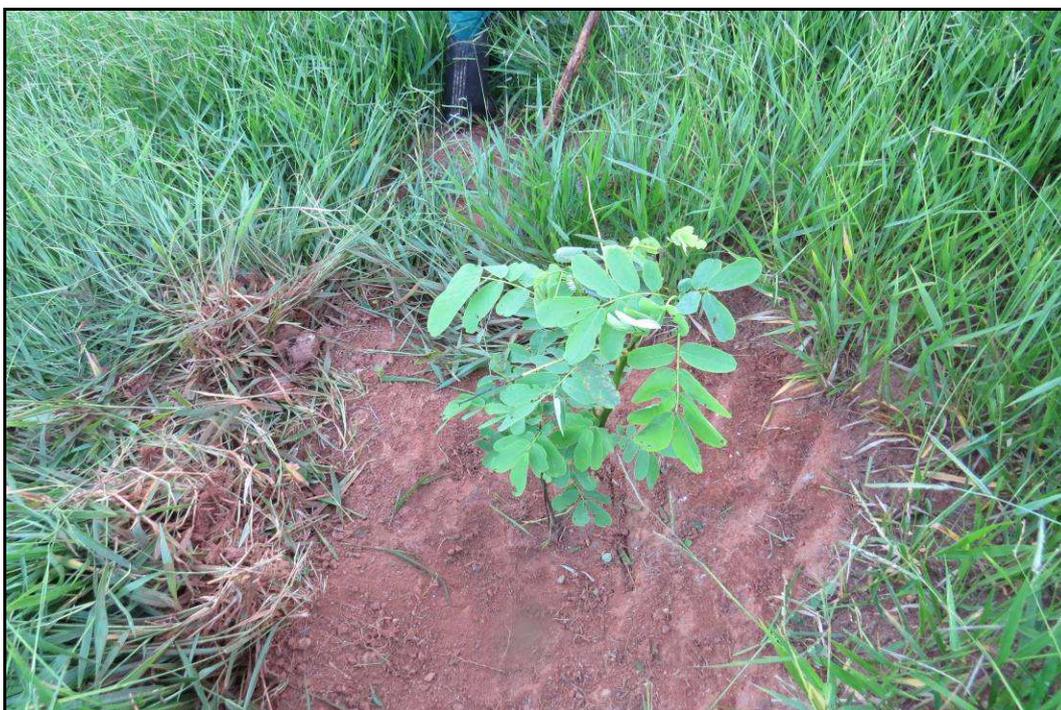
Figura 16: Muda após o coroamento.

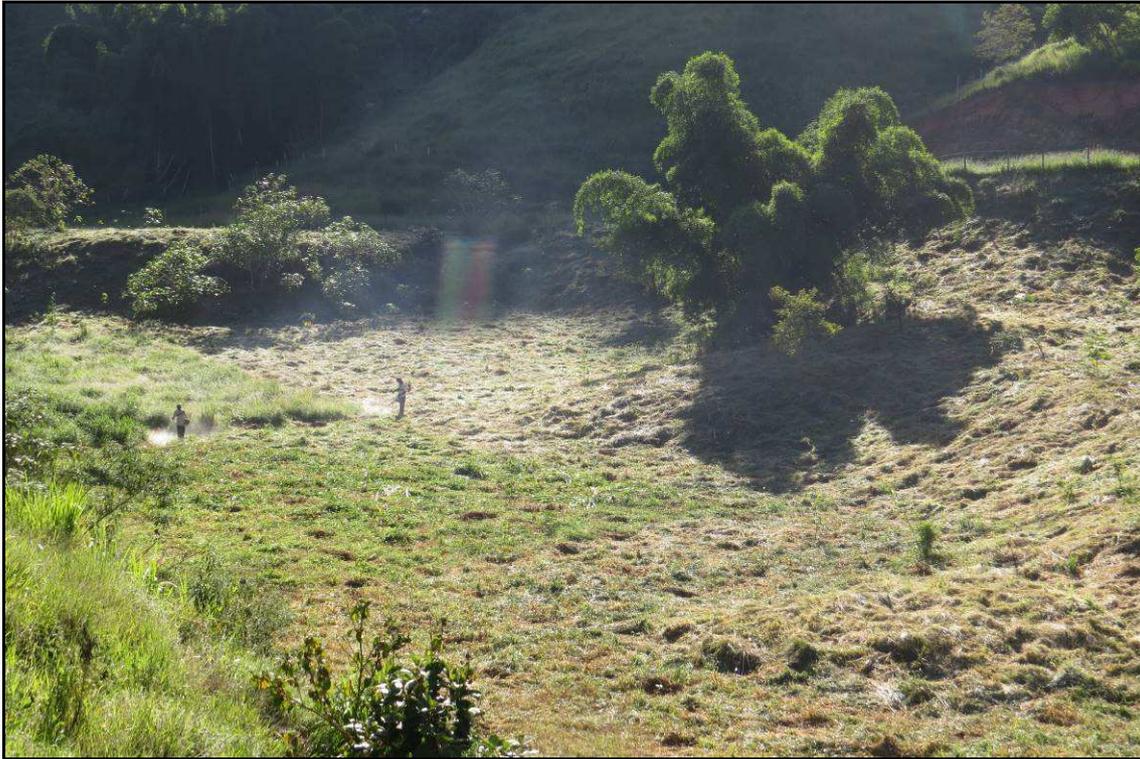
Figura 17: Limpeza semi-mecanizada na área 04.

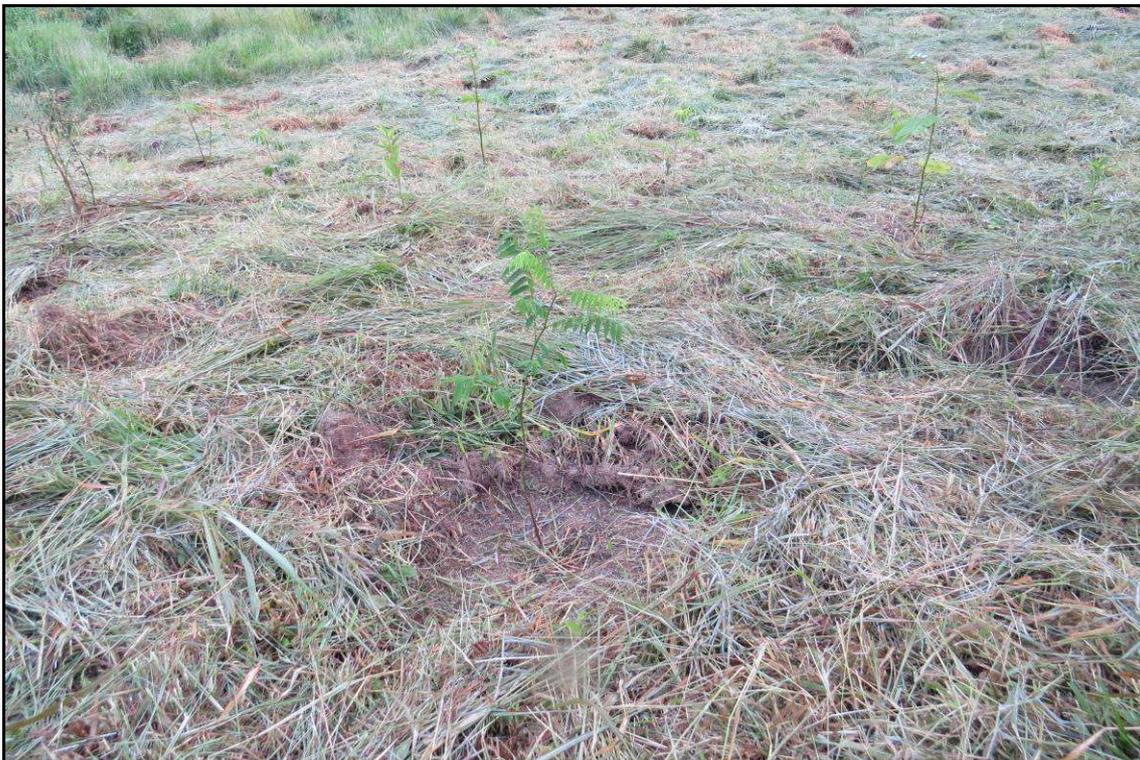
Figura 18: Parte da área roçada.

Assim, mantiveram-se os quantitativos acumulados de replântio no mês de dezembro (29,9%) e atingiram 48,5 e 32,9 % de coroamento e roçada, respectivamente, sob os totais previstos dessas atividades neste contrato (Figuras 14, 15, 16, 17 e 18).

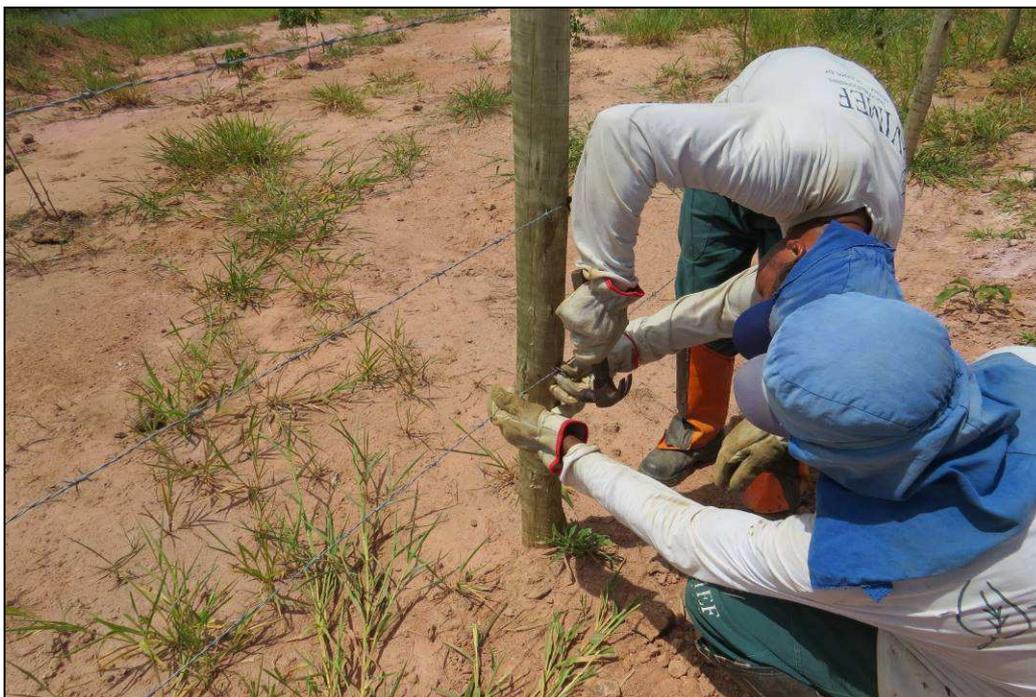
Figura 19: Alinhamento do arame da cerca.

Esta atividade é realizada concomitantemente às outras atividades de manutenção, quando necessário. Neste mês de trabalho, salienta-se especialmente o conserto de parte da cerca e atividades de controle às formigas nas áreas 01 e 02 (Figuras 19 e 20).

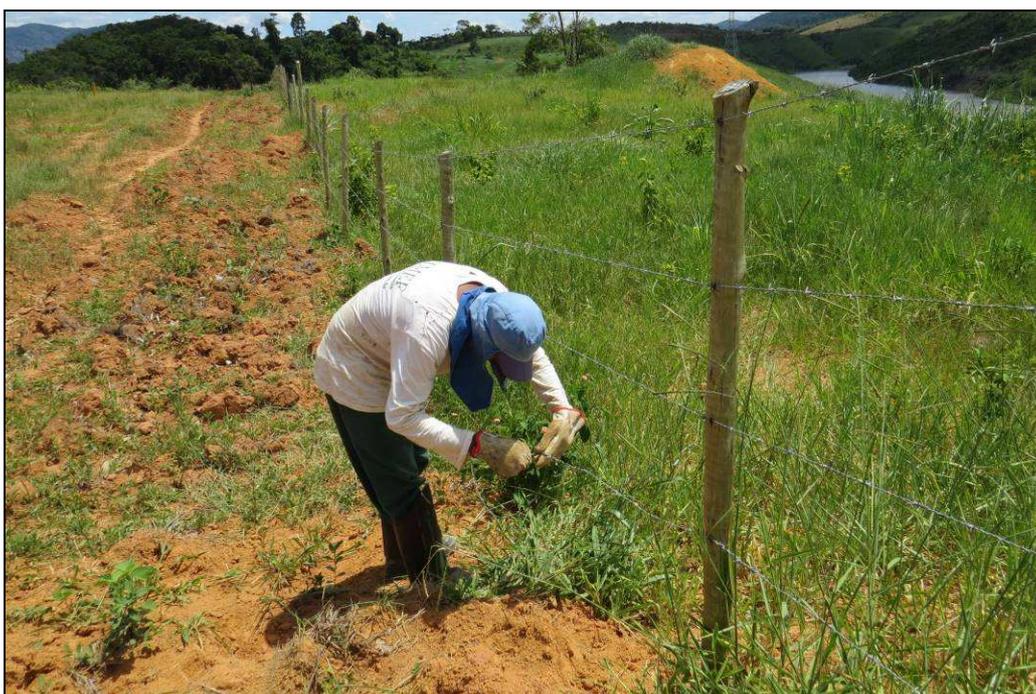
Figura 20: Conserto da cerca na área 01.
