## 3º Relatório Mensal

*Relatório referente ao termo contratual nº8000007077 na Usina Hidrelétrica de Simplício.*

## Relatório Mensal julho de 2014

Serviços de fornecimento de mudas de espécies nativas e revegetação da área de preservação permanente (APP) do reservatório da Usina Hidrelétrica de Simplício.

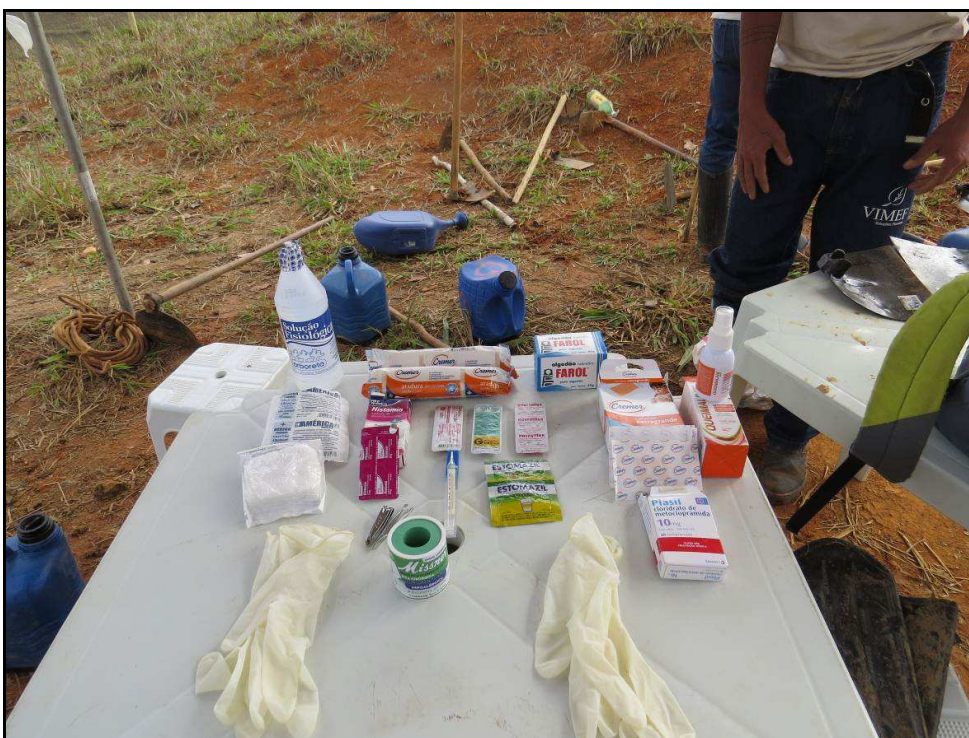
**Figura 1:** Kit de primeiros socorros.

A equipe da Vimef - Soluções Florestais conta um kit e um funcionário que possui cursos primeiros socorros, que auxilia em questões emergenciais de pequenos acidentes em campo (Figura 1).

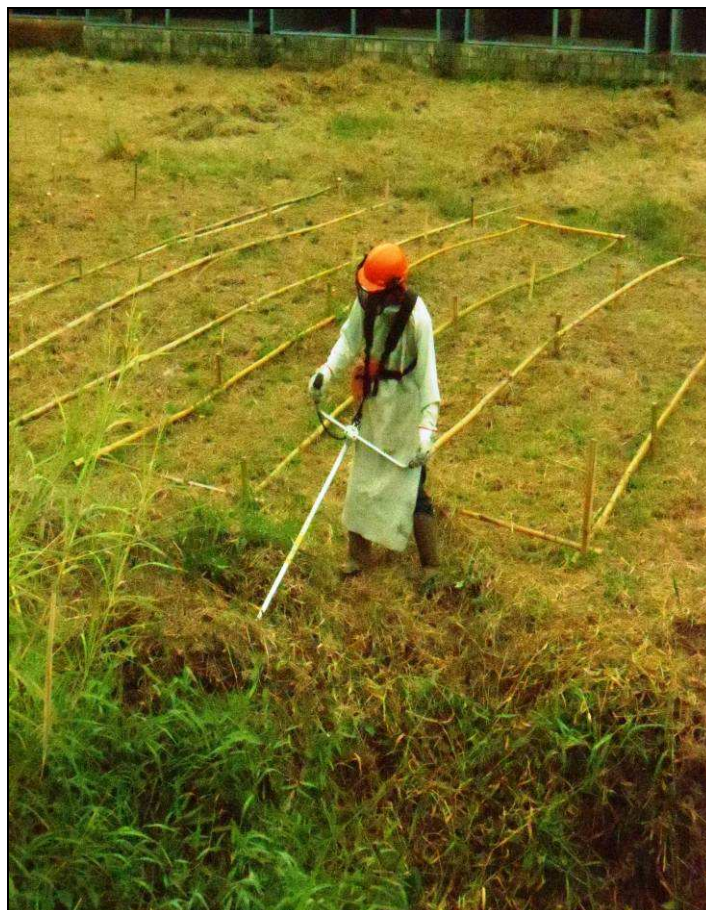
**Figura 2:** Limpeza dos locais com predomínio de gramíneas com moto-roçadeira.

Durante o mês de julho, além da limpeza do local onde as mudas seriam alocadas, já ocorrida em junho, foi realizada também a limpeza do viveiro de rustificação das mudas em toda sua extensão. Foi utilizada a moto-roçadeira costal nos locais onde havia predomínio de gramíneas, limpeza dos antigos banheiros que estavam tomados por terra e entulhos devido a enchente ocorrida no ano de 2013 (Figuras 2, 3 e 4).

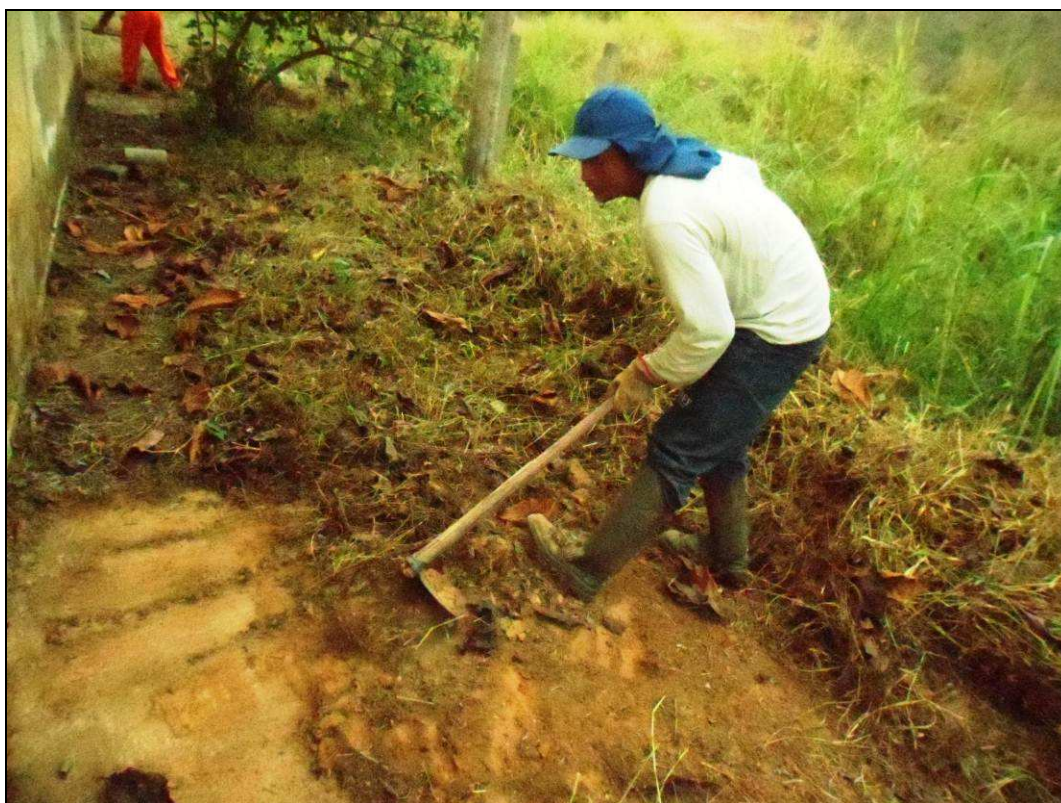
**Figura 3:** Retirada do capim que foi roçado.

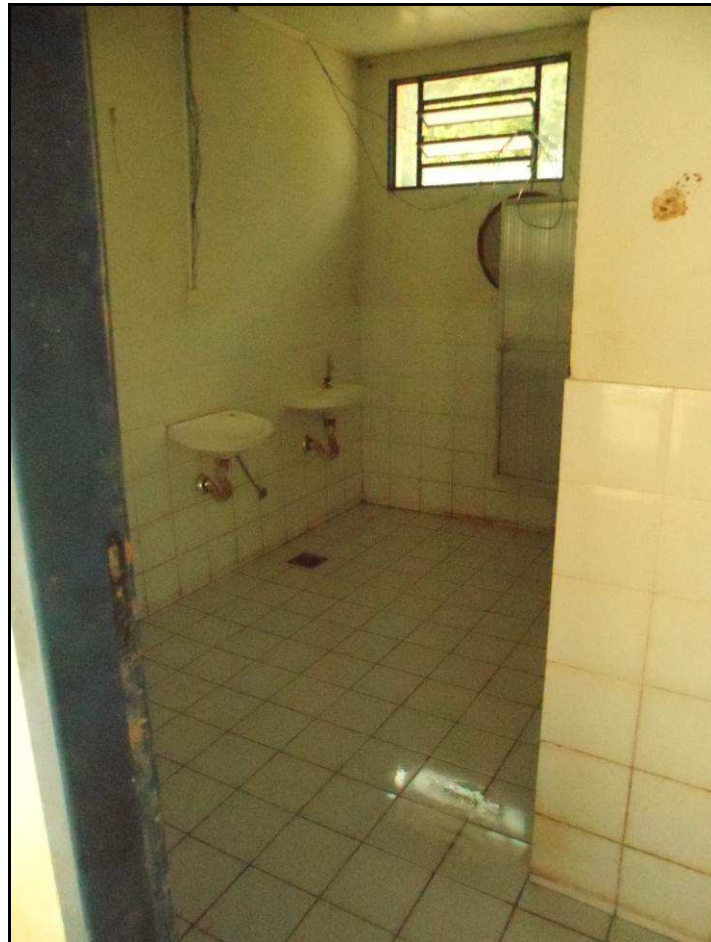
**Figura 4:** Banheiro do viveiro após a limpeza.

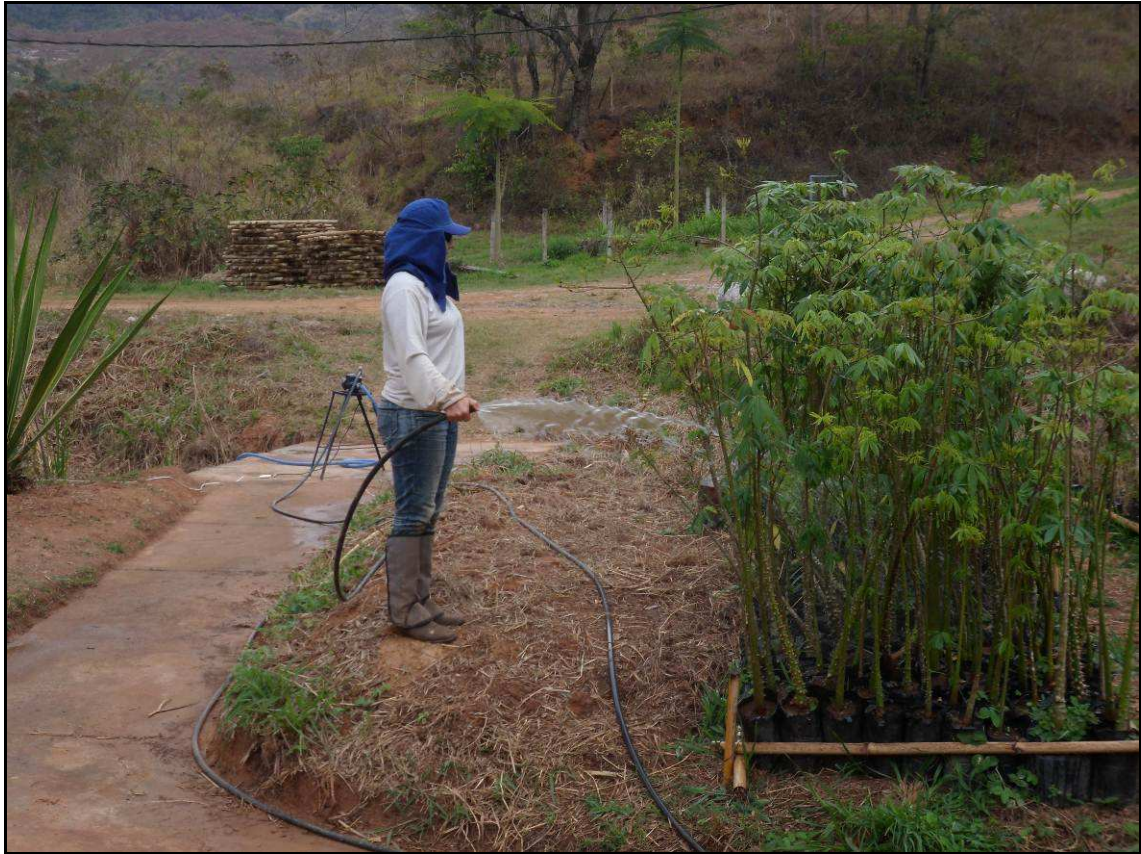
**Figura 6:** Irrigação das mudas.

O transporte das mudas até o campo é uma atividade que causa bastante stress e prejuízos à fisiologia das plantas. Para garantir a recuperação da vitalidade e adaptação ao macro-clima regional as mudas permaneceram no viveiro de rustificação durante 15 dias, alocadas em canteiros feitos de bambu, onde foram irrigadas e pulverizadas, preventivamente, com adubo foliar (fungicida e uréia), até estivessem totalmente recuperadas e prontas para serem plantadas (Figuras 6, 7, 8 e 9).

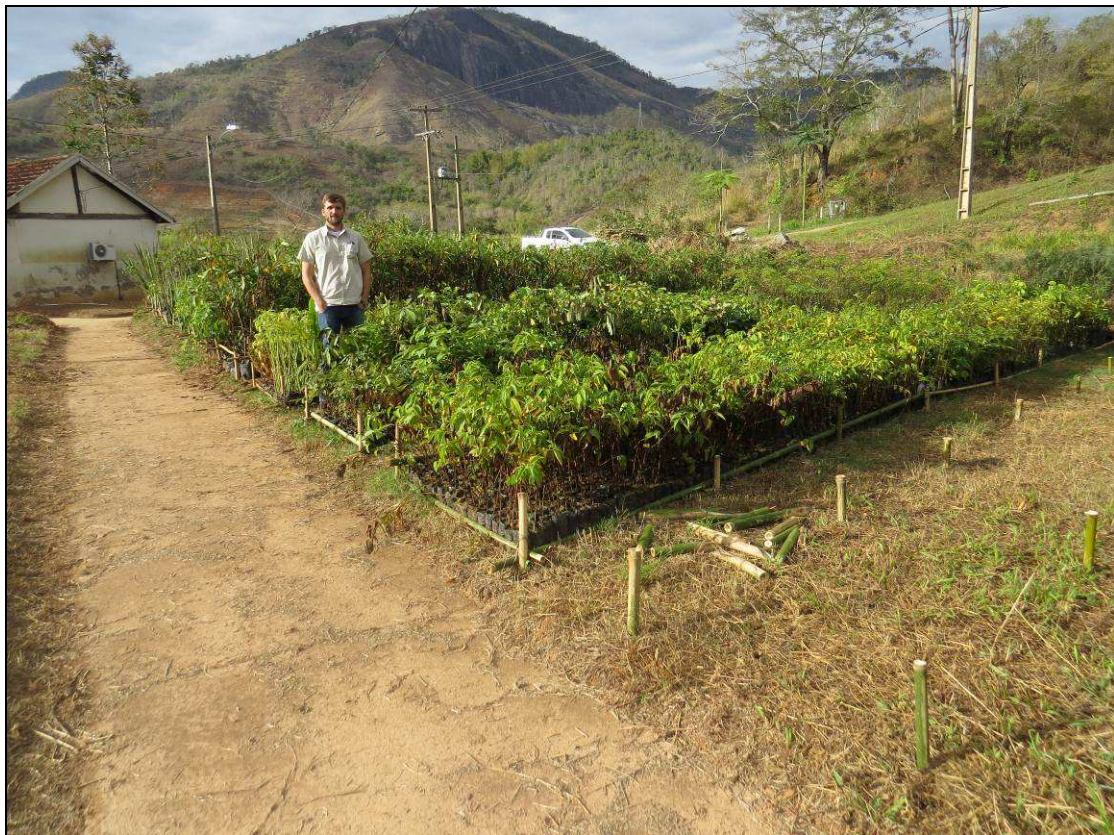
**Figura 7:** Mudanças alocadas nos canteiros de bambu para rusticificação.

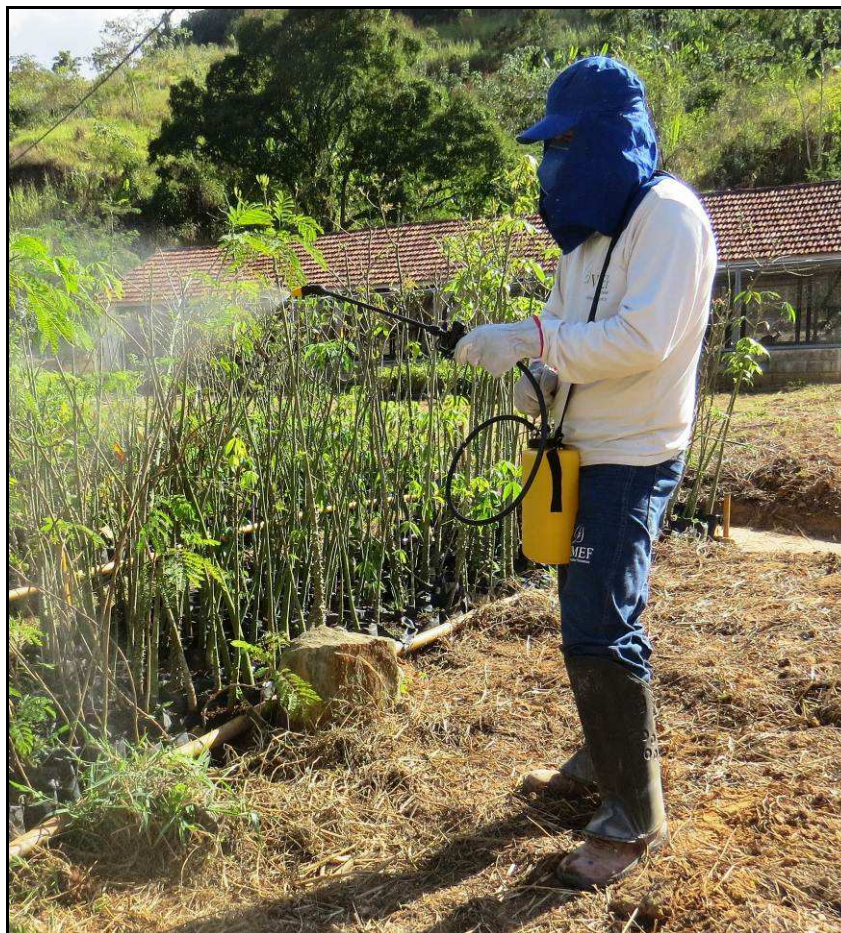
Figura 8: Aplicação de fungicida.

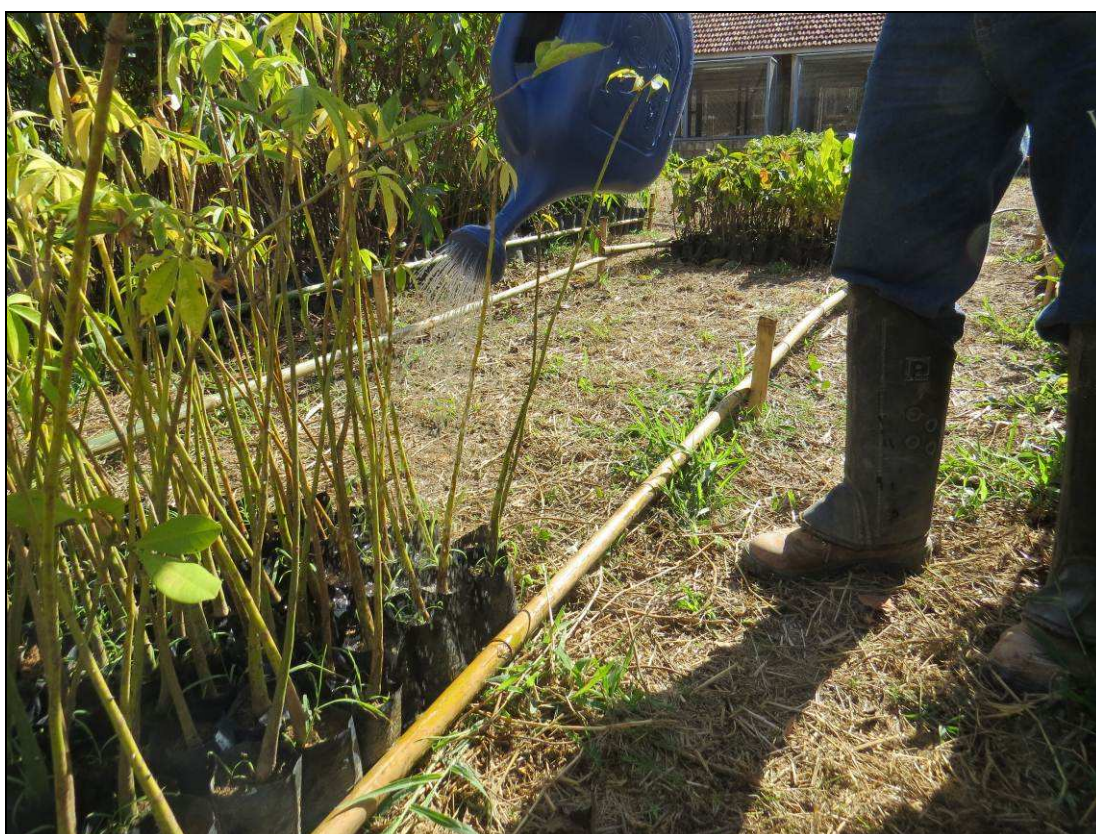
Figura 9: Aplicação de ureia.

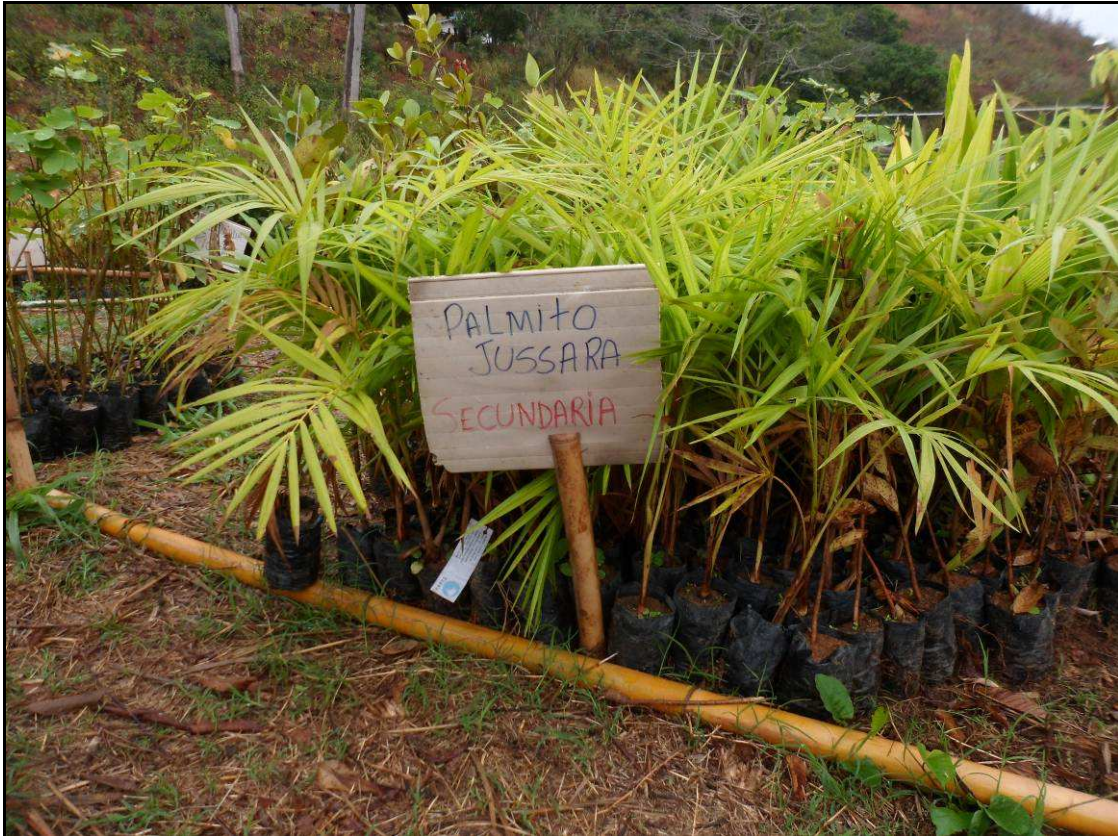
**Figura 10:** Mudas identificadas.

Além disso, para facilitar a dinâmica da retirada das mudas de diferentes estágios sucessionais (pioneiras e secundárias) do viveiro e, posterior plantio no campo, utilizando o modelo quincôncio, foram instaladas placas de identificação contendo o nome e o estágio sucessional (Figura 10).

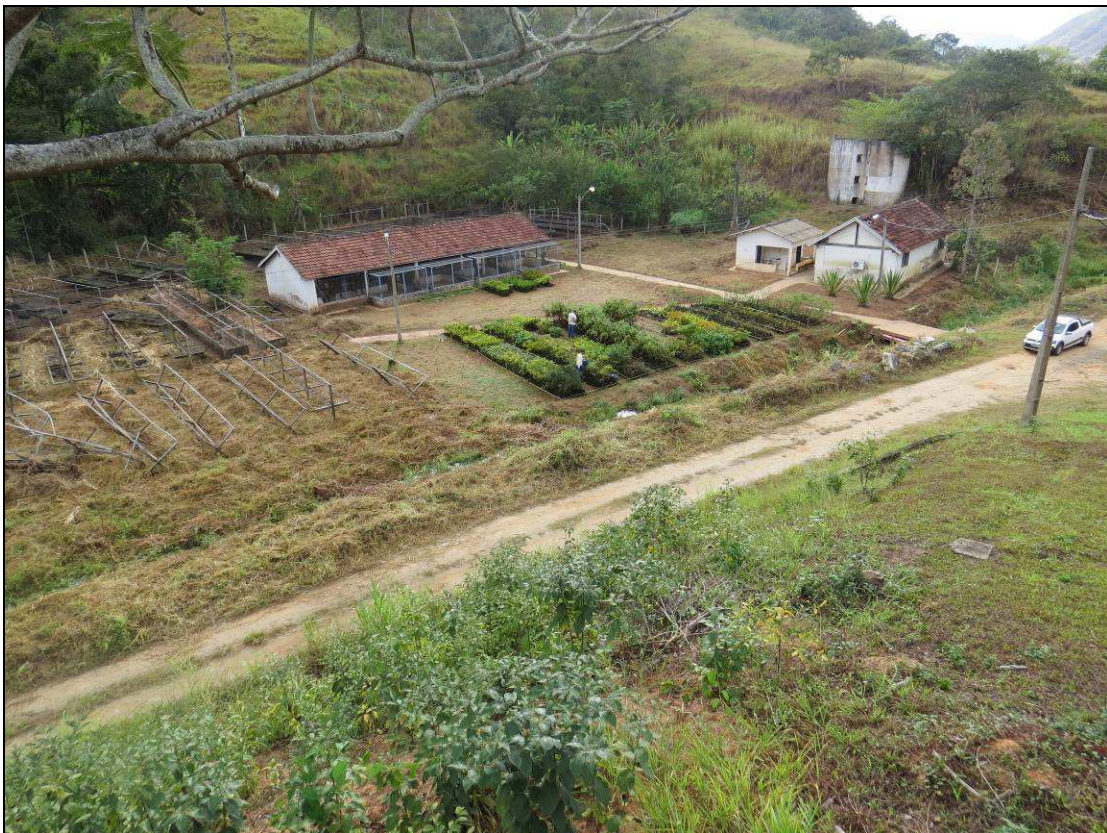
**Figura 11:** Visão geral do viveiro de aclimação.

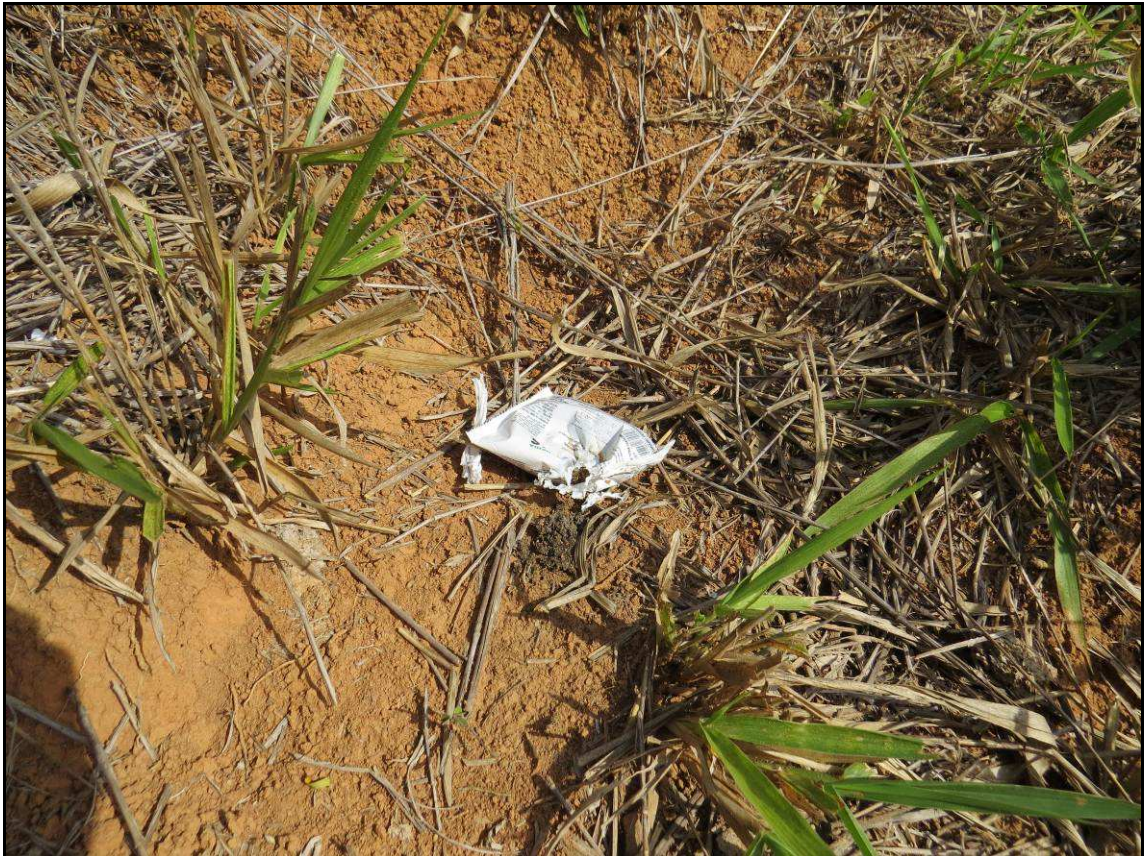
Figura 12: Controle com iscas formicidas.

Esta é uma etapa que será realizada constantemente ao longo de toda a execução do projeto de recomposição da APP da UHE Simplício, por meio de observações tanto em campo como no viveiro, em que, caso encontrados tais insetos, o controle é efetuado por meio de iscas granuladas acondicionadas (MIP's - micro porta iscas em saquinhos de 10 gramas) a base de Sulfluramida (Figura 12).

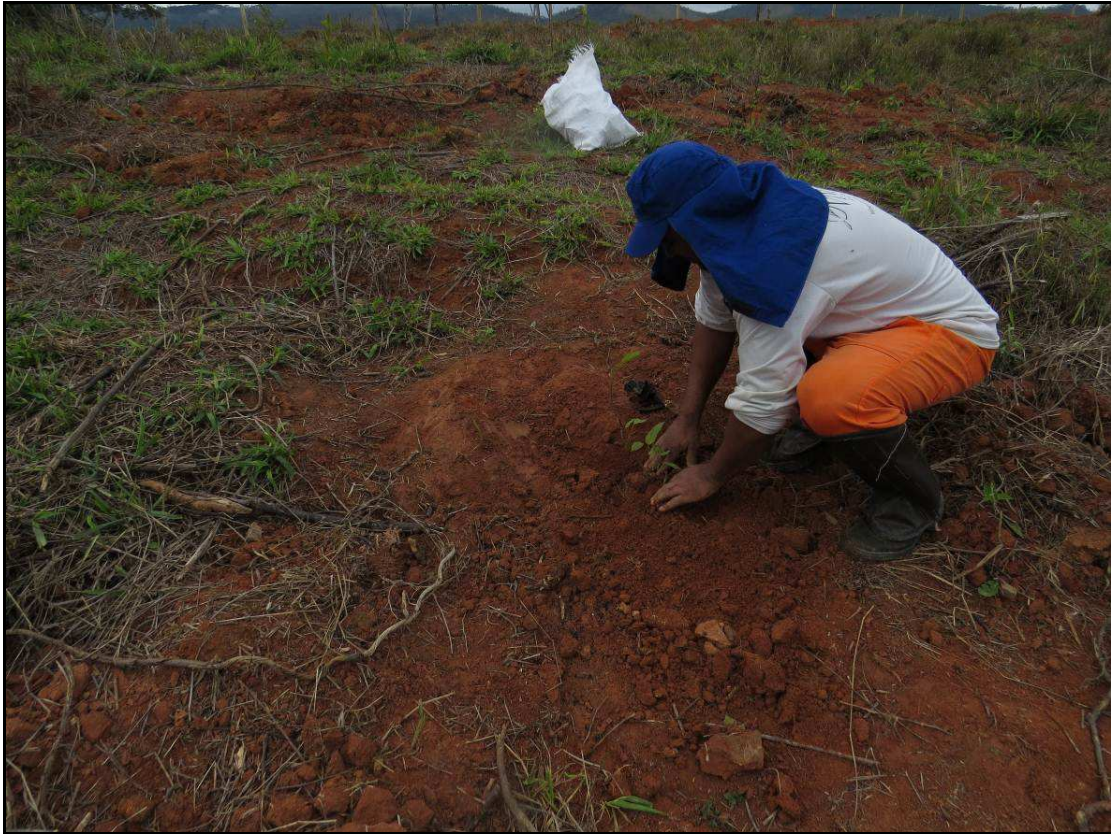
Figura 14: Plantio de mudas.

Primeiramente houve a incorporação do adubo e do calcário, e as mudas foram plantadas de forma que a retirada do plástico que envolvia o torrão não danificasse a estrutura do mesmo (Figura 14). Após o plantio as mudas foram molhadas, visando garantir a “pega” das mesmas (Figura 15).

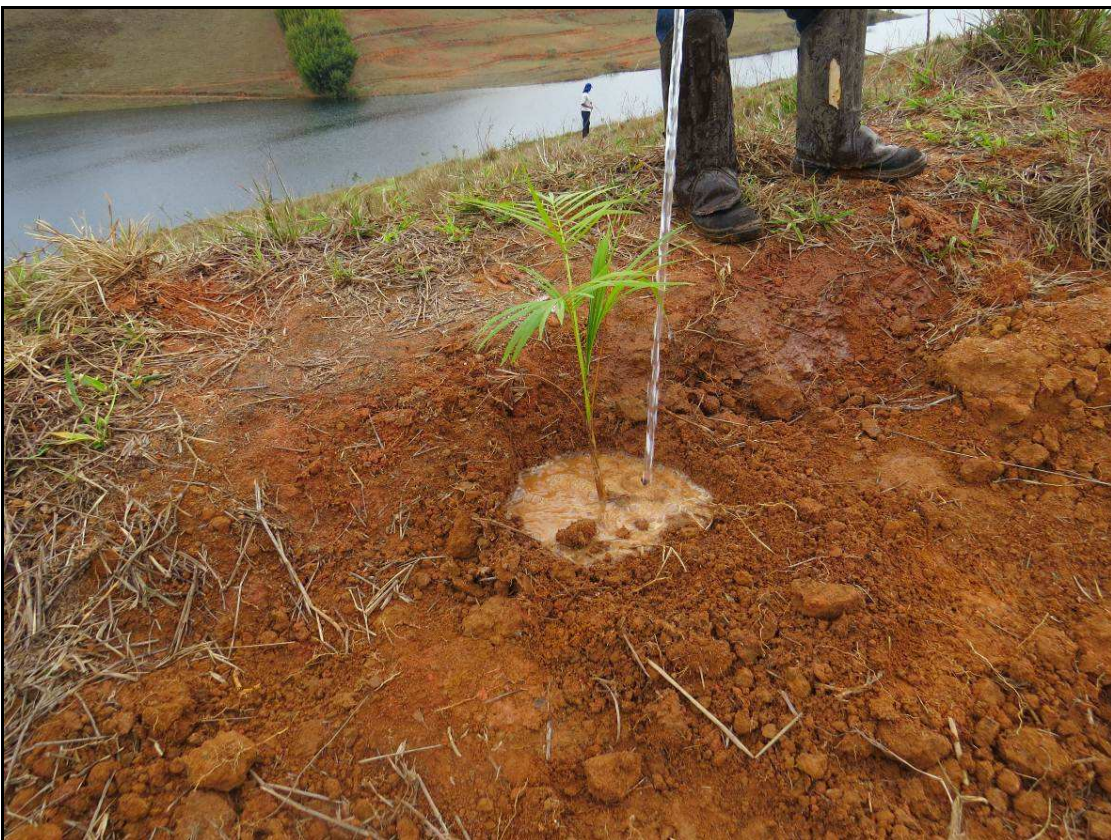
Figura 15: Mudanças sendo molhada após o plantio.
