5º Relatório Mensal

*Relatório referente ao termo contratual nº8000007077 na Usina Hidrelétrica de
Simplício*

Relatório Mensal setembro de 2014

Serviços de fornecimento de mudas de espécies nativas e revegetação da área de preservação permanente (APP) do reservatório da Usina Hidrelétrica de Simplício.

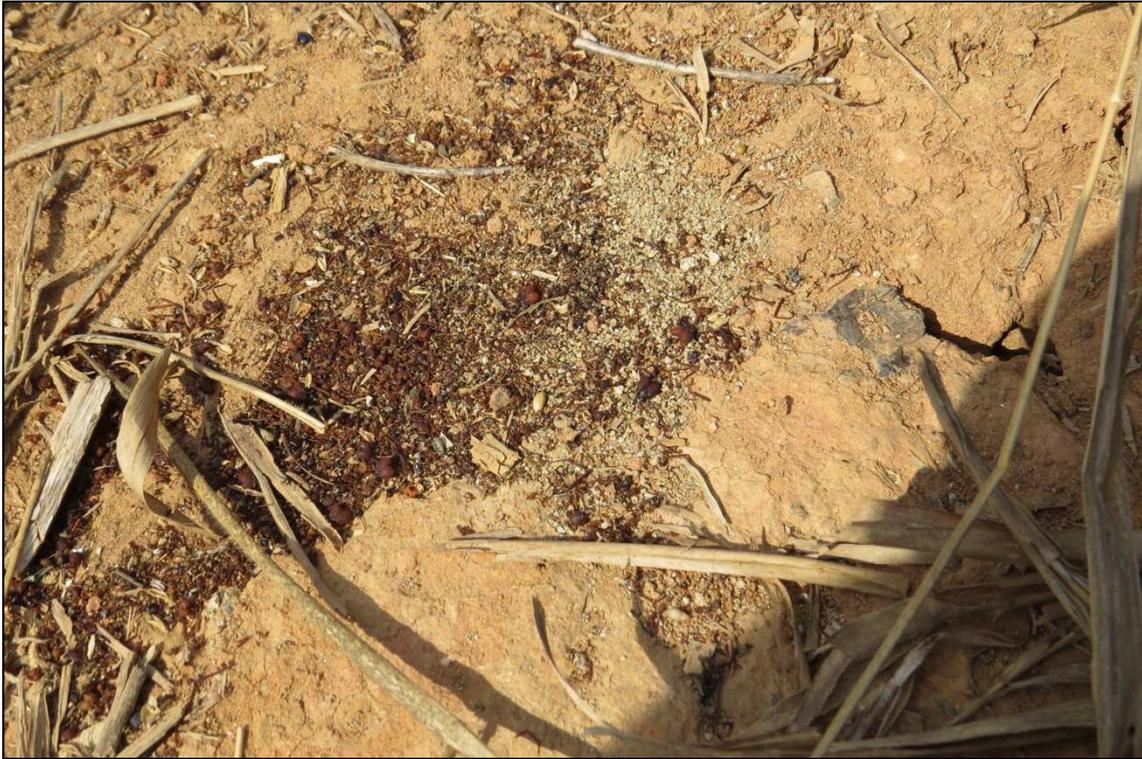
O combate a formigas cortadeiras foi realizado antes que se iniciasse a etapa do plantio, visando garantir a vitalidade das mudas quando plantadas. Para isso, foram utilizadas 10 gramas de isca granuladas a base de sulfuramida por metro quadrado de formigueiro encontrado (Figuras 01 e 02).

Figura 01: Formigas combatidas.

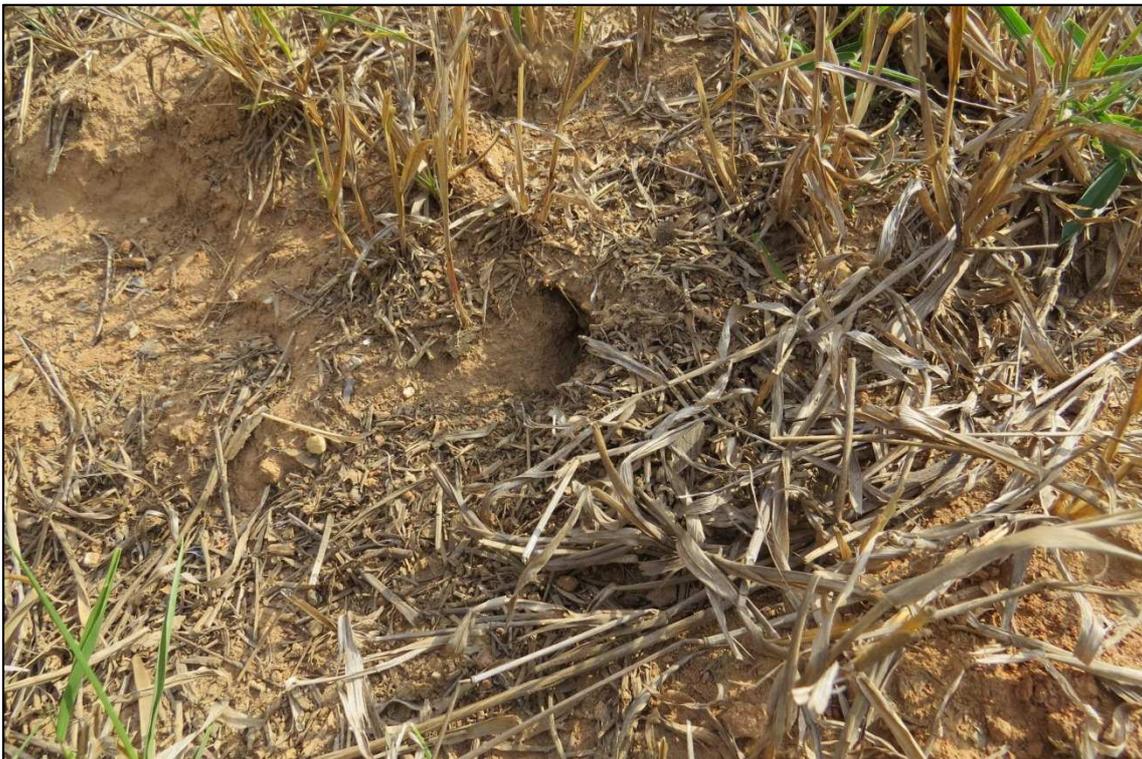
Figura 02: Formigueiro sem atividade.

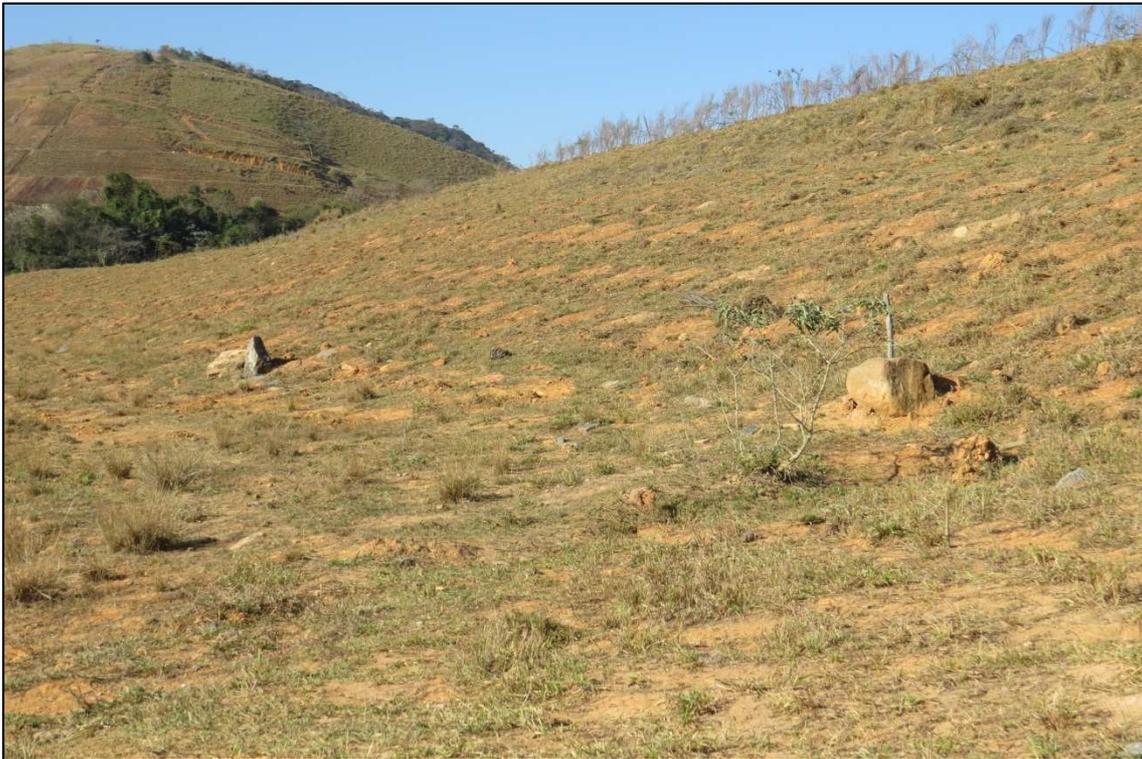
A nova área de plantio (área 03) vinha sendo utilizada como pastagem, sendo necessária a limpeza com a moto-roçadeira costal nos locais onde havia predomínio de gramíneas (Figura 03).

Figura 03: Área 03 após a limpeza.

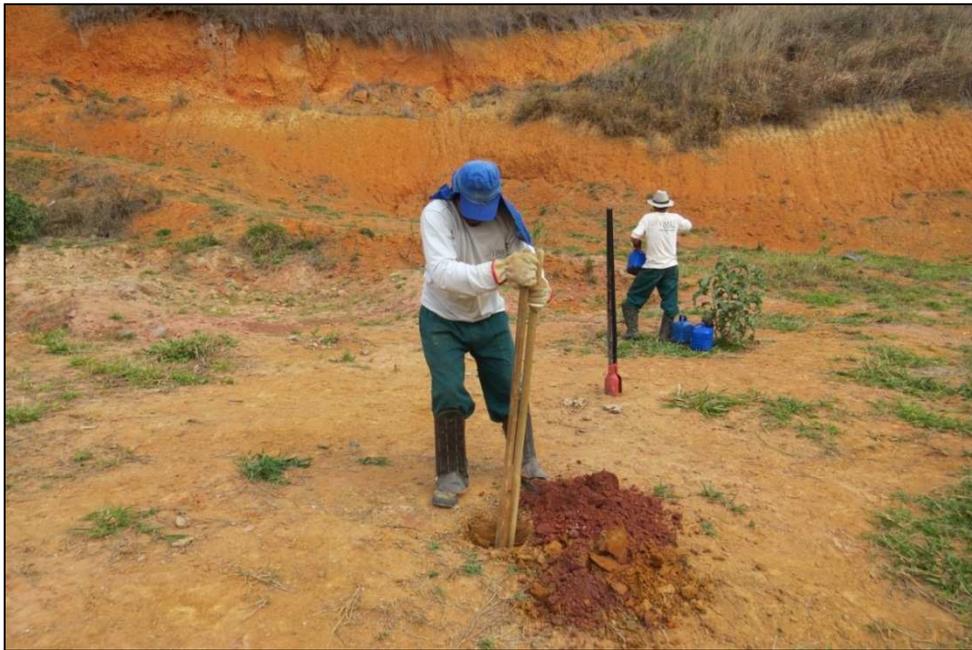
Os postes foram cravados no solo a uma profundidade de 0,50 m e os esticadores, de comprimento de 2,50 m, a 0,60 m de profundidade. Foram utilizadas 4 fiadas de arame farpado galvanizado simples, com 0,30 m de

Figura 04: Construção da cova de 0,5 m de profundidade para cravar os postes de eucalipto.

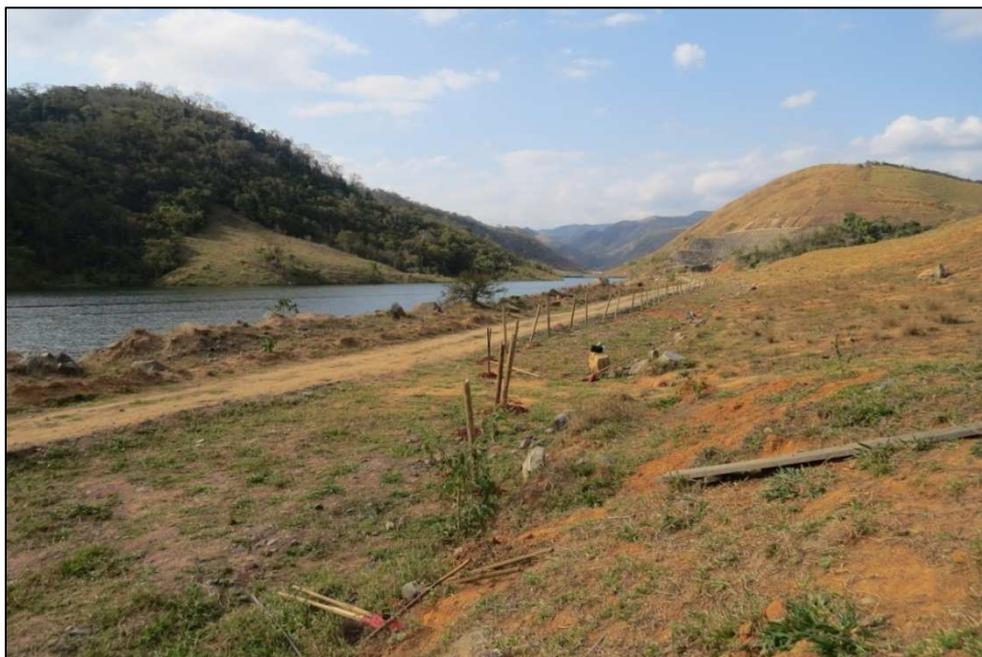
A nova área de plantio foi cercada com o com o objetivo de evitar que o tráfego de pessoas e animais não venham a destruir as mudas implantadas no local. Foram utilizados postes em eucalipto tratado, com comprimento mínimo de 2,15 m e diâmetro variando entre 08 e 12 cm, de forma que a distância máxima entre os mesmos foi de 03 m e a distância máxima entre os esticadores é de 48,0 m, sendo pelo menos 01 em cada vértice.

Figura 05: Etapas iniciais da construção de cerca.

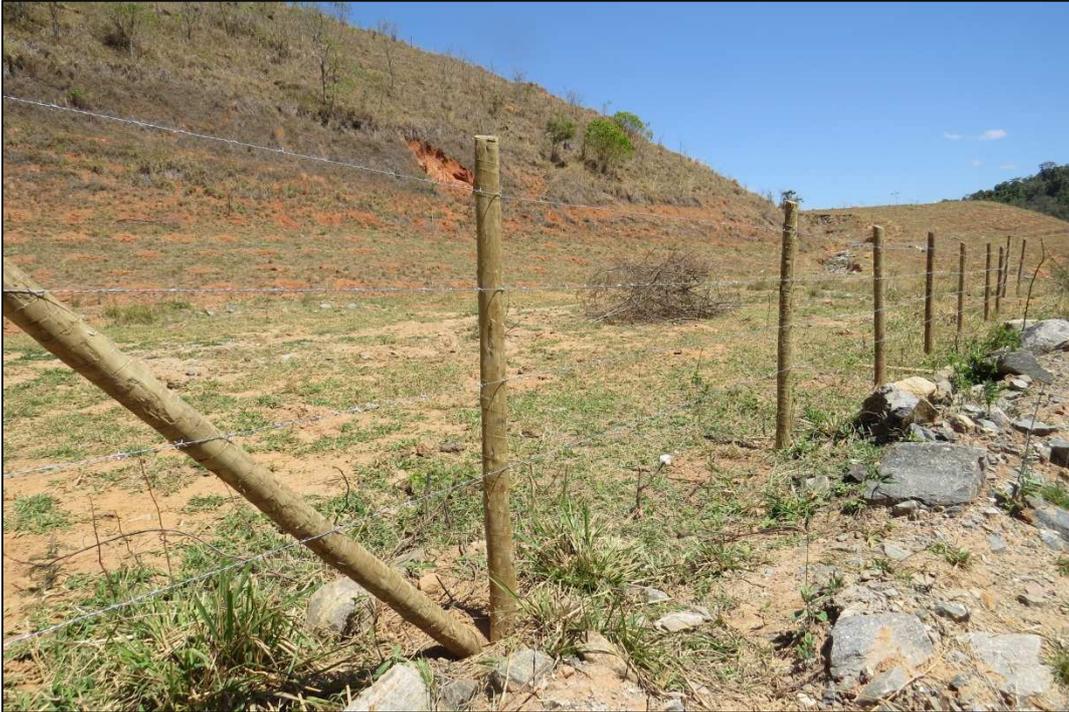
distância entre si e grampos galvanizados (1 x 9) (Figuras 04, 05 e 06). É interessante salientar que, para atender às exigências do IBAMA (Instituto Brasileiro do Meio Ambiente e dos Recursos Naturais Renováveis), e, pelo fato de já ter-se verificado a presença de mamíferos e animais de pequeno porte na área, a distância entre o solo e a primeira fiada de arame farpado atendeu a distância de 0,4 m para garantir a passagem desses animais com segurança pela parte inferior da cerca.

Figura 06: Parte da cerca construída.

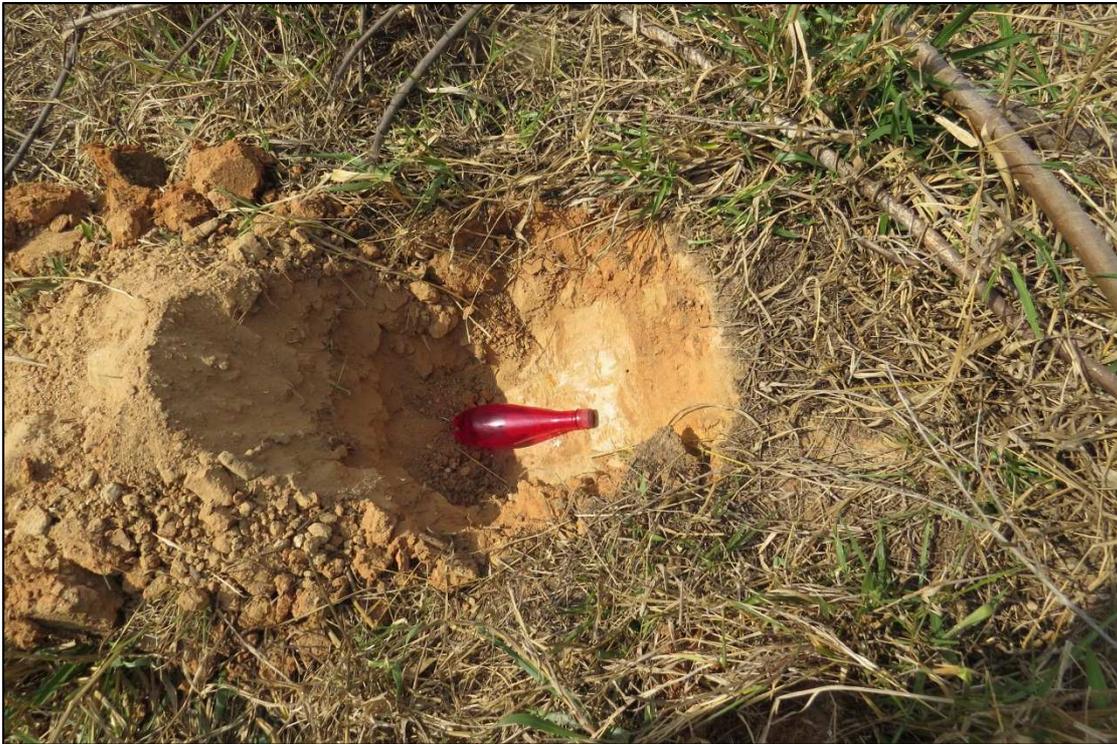
Neste mês de atividades foram realizadas a abertura de covas e o coroamento de 01 m², obedecendo ao espaçamento de 3,0 (linha) x 2,0 (entre mudas) metros, de 5,1 hectares (Figuras 07 e 08). É interessante salientar que as covas foram abertas em maior dimensão que a prevista no Termo Contratual nº 8000007077 (0,3 x 0,3 x 0,3 metros), visando garantir maior sobrevivência das mudas uma vez que, devido ao antigo uso da área como pastagem, o solo encontra-se bastante compactado. Ressalta-se que esta situação só será realizada pontualmente, devido ao tempo excedente no preparo do solo não previsto em

Figura 07: Abertura de covas de grande dimensão.

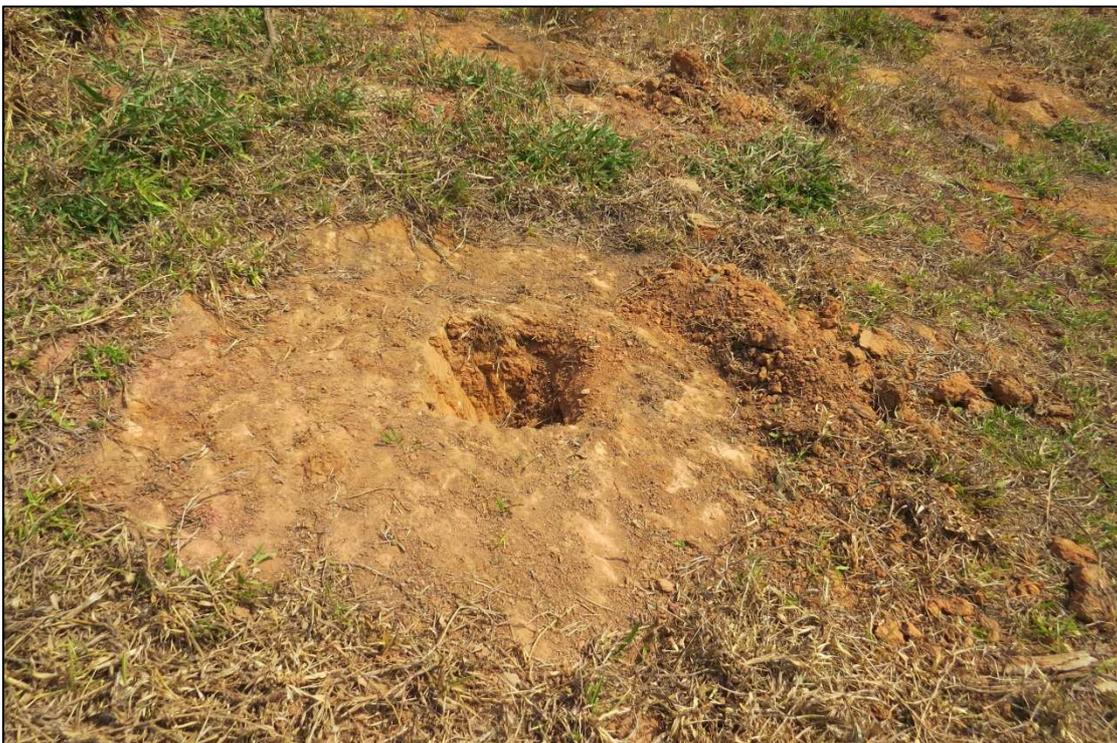
Figura 08: Coroamento das covas para plantio.

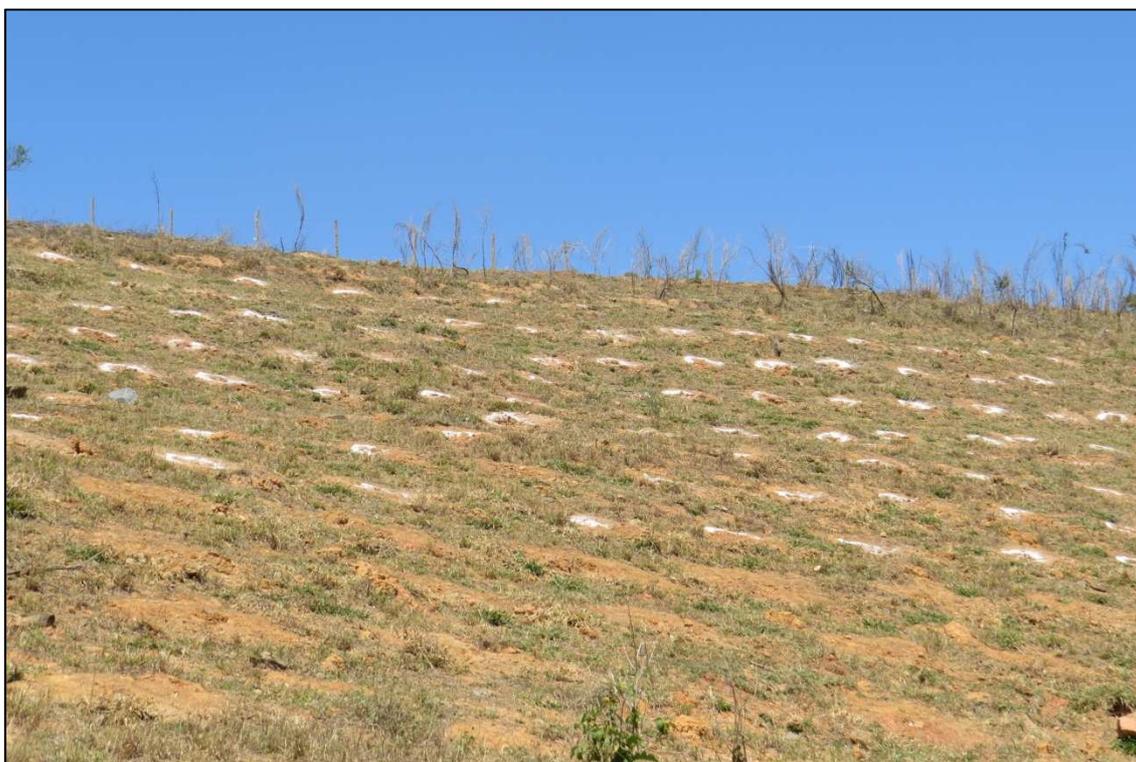
Esta etapa compreende a correção do solo (calagem), com aplicação de calcário dolomítico utilizando-se 200 gramas por cova (Figura 09) e adubação química (NPK 6:30:6), utilizando-se 150 gramas por cova (Figura 10), que foram misturados e incorporados ao solo cerca de quinze dias antes do plantio.

Figura 09: Aplicação de calcário.

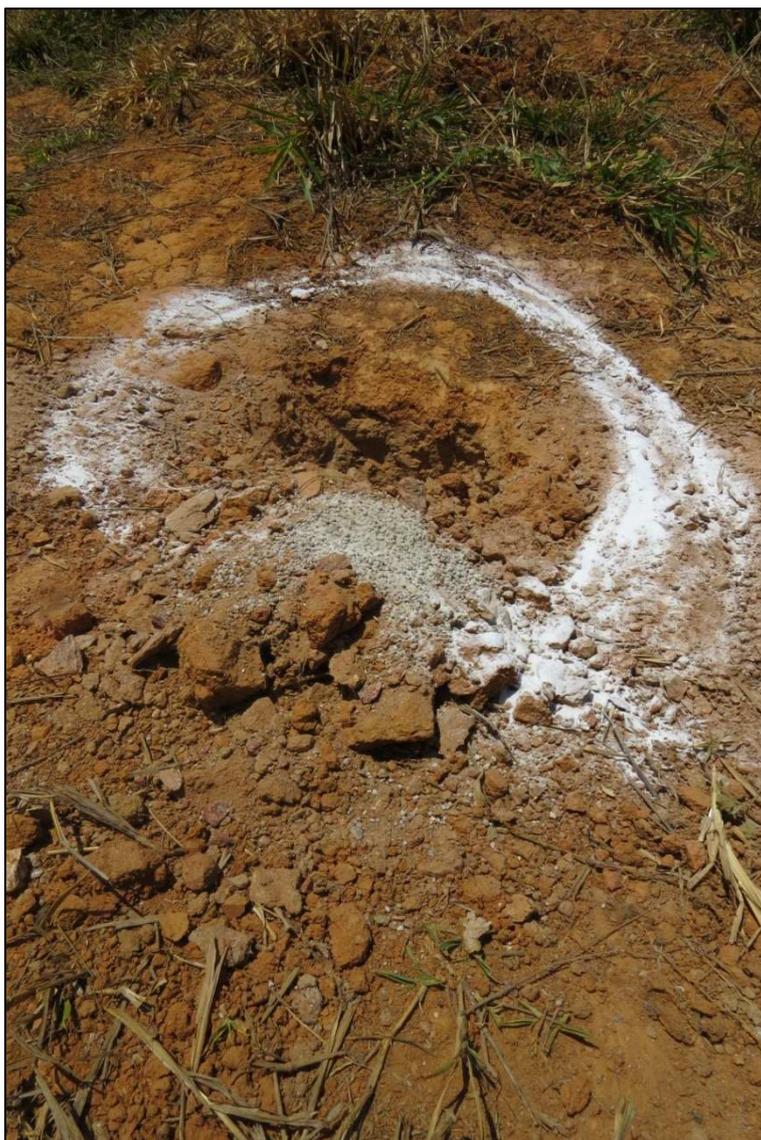
Figura 10: Aplicação de adubo e calcário antes da incorporação.

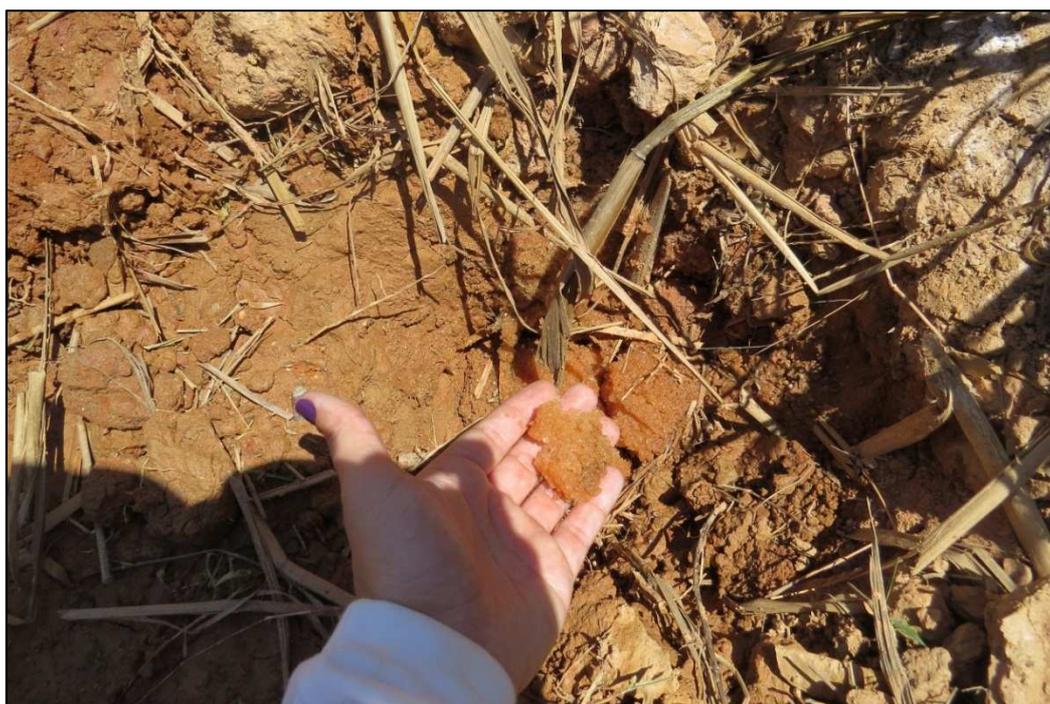
Para garantir o sucesso desta atividade e evitar a competição das mudas recém-plantadas com as gramíneas, foi realizado o coroamento, formando 1 m² de limpeza ao redor de cada muda. A realização desta atividade iniciou-se cerca de quinze dias após a adubação e cinco dias após a aplicação do hidrogel (Figura 11).

Figura 11: Hidrogel hidratado.

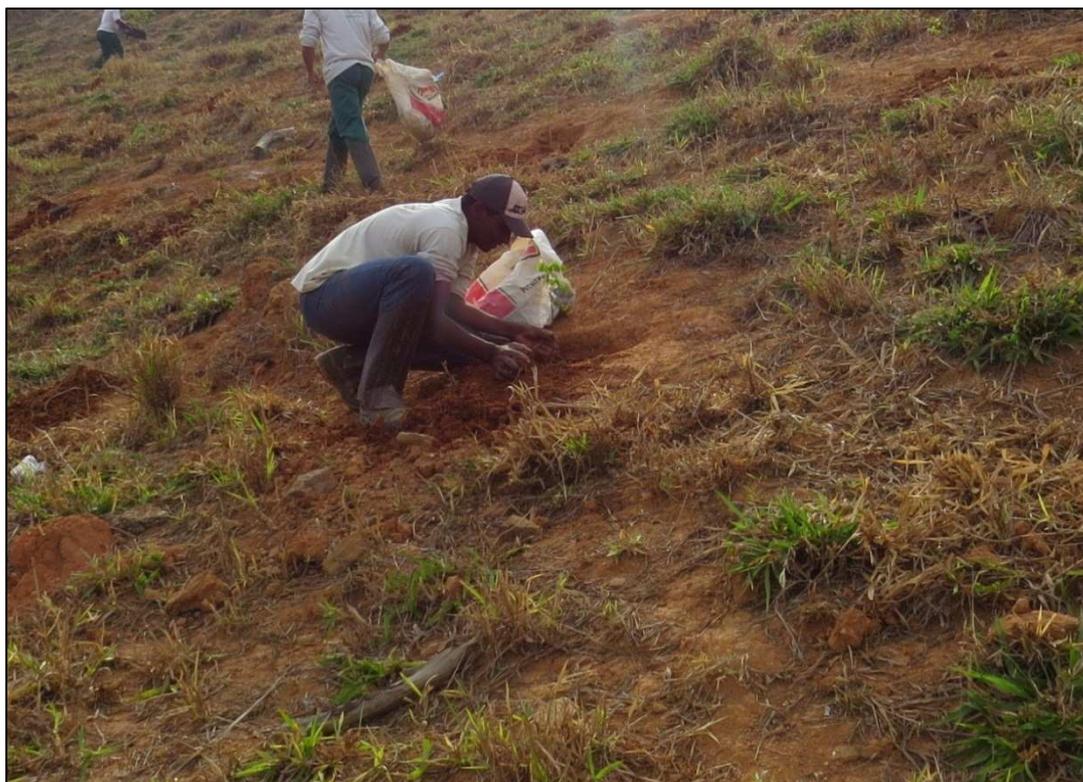
Dessa forma, após a incorporação do adubo e do calcário, as mudas foram retiradas cuidadosamente do plástico que envolvia o torrão e foram plantadas e irrigadas visando garantir a “pega” destas (Figura 12).

Figura 12: Plantio

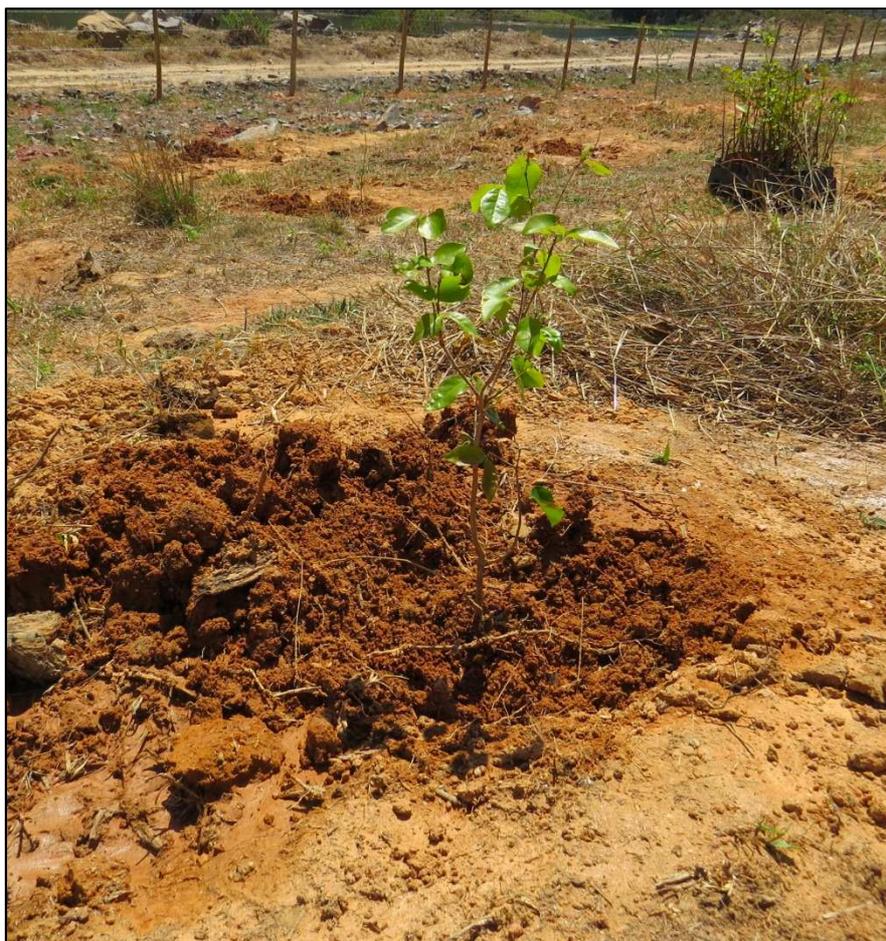
Após o plantio das mudas é realizada a primeira irrigação em que cada uma recebe aproximadamente 13 litros de água, melhor aproveitados pela formação da bacia de contenção de água ao redor das mesmas. Esses cuidados são essenciais para garantir a “pega” das mudas (Figura 13).

Figura 13: Muda plantada após a primeira irrigação.

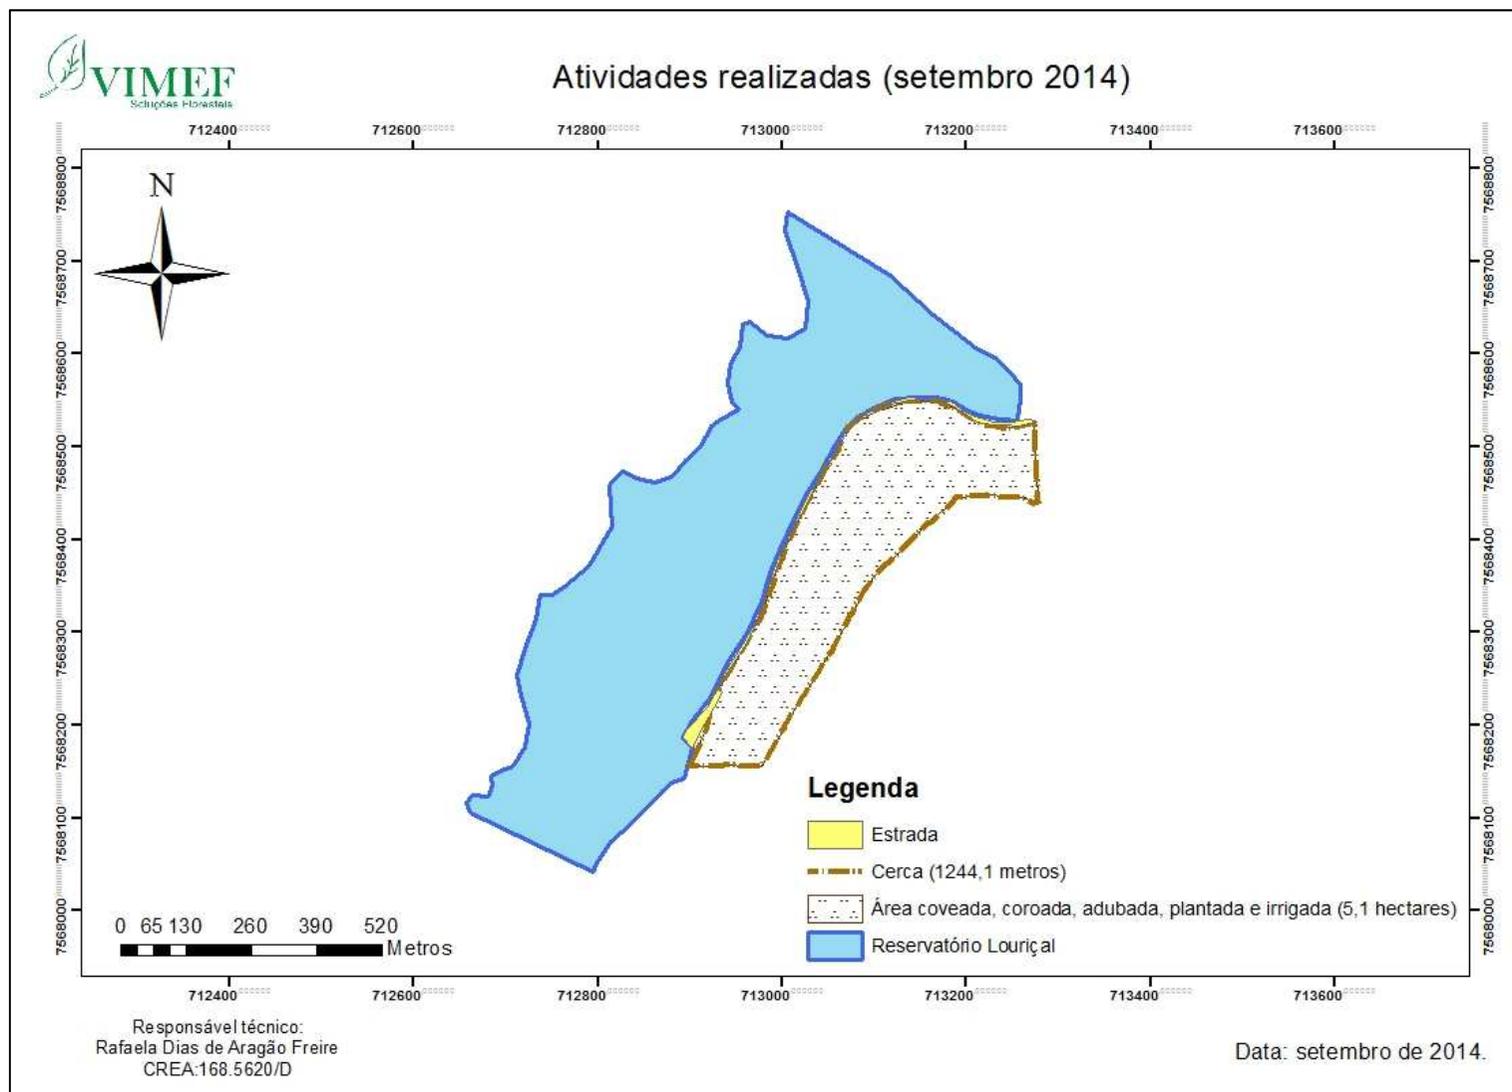
O mapa abaixo ilustra o quantitativo de abertura de covas, coroamento, área cercada, plantada e irrigada no mês de setembro de 2014.

Figura 14: Mapa ilustrativo de atividades realizadas em setembro de 2014.

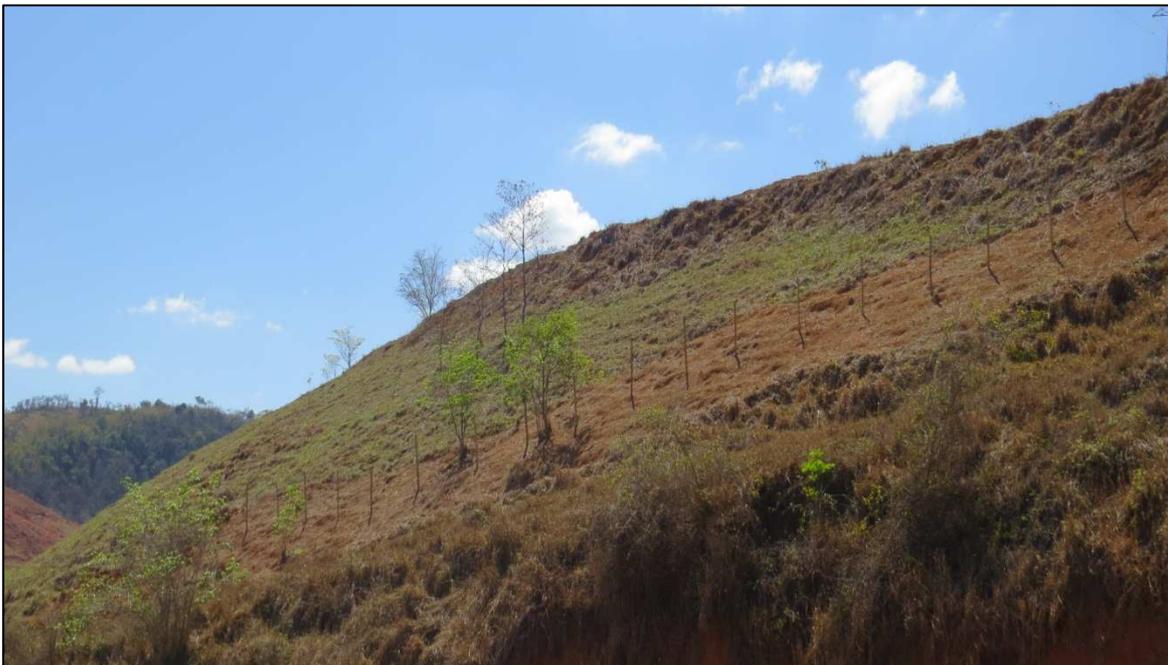
A retirada de toda a vegetação para impedir a propagação do fogo, muito comum na época de estiagem, atividade denominada “aceiro”, foi realizada nas áreas 01 e 02, esgotando-se o quantitativo previsto no Termo Contratual nº 8000007077 (12.263 m²). Esta atividade foi realizada de forma que, a parte interna à cerca contém 03 metros de aceiro e a parte externa à cerca contém 05 metros (Figura 15), formando-se uma área total de 15.400 m² de aceiro construído.

Figura 15: Parte da área com aceiro construído.

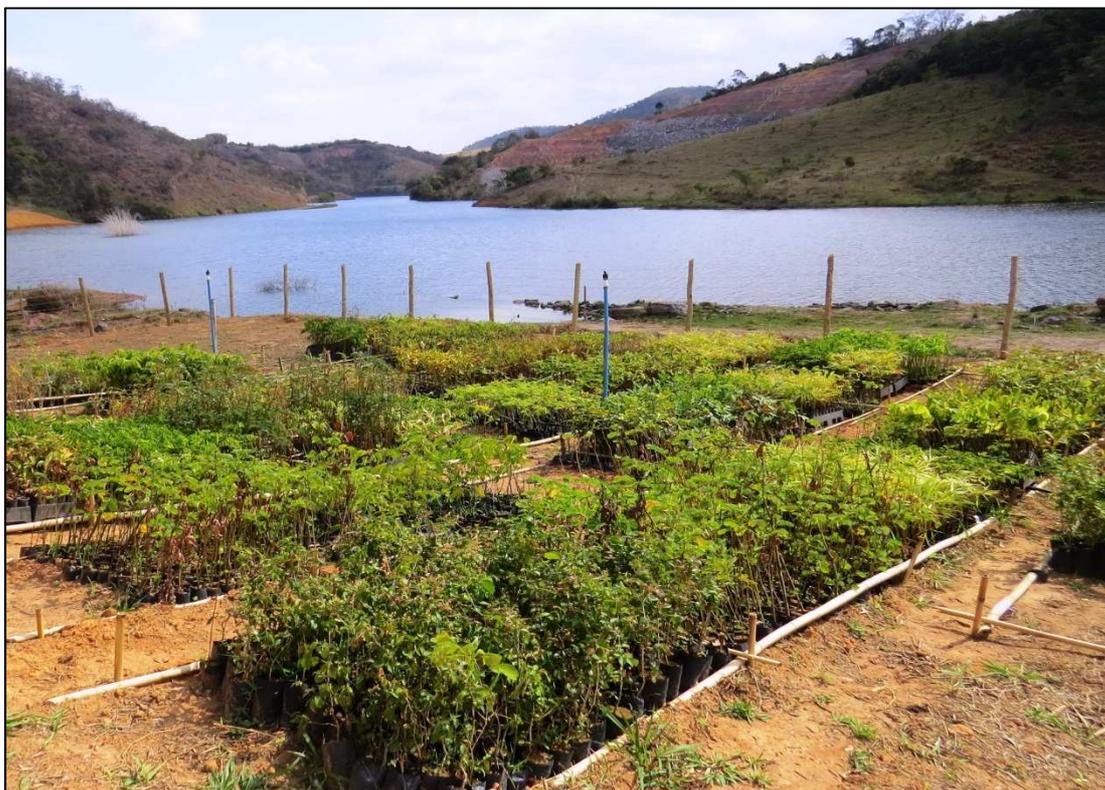
Neste mês de trabalho foram recebidas 10.350 mudas de espécies da Mata Atlântica, provenientes do Instituto Terra, referência no transporte, vigor e fornecimento de mudas sadias há mais de uma década (Figura 16).

Figura 16: Viveiro de rustificação de mudas.

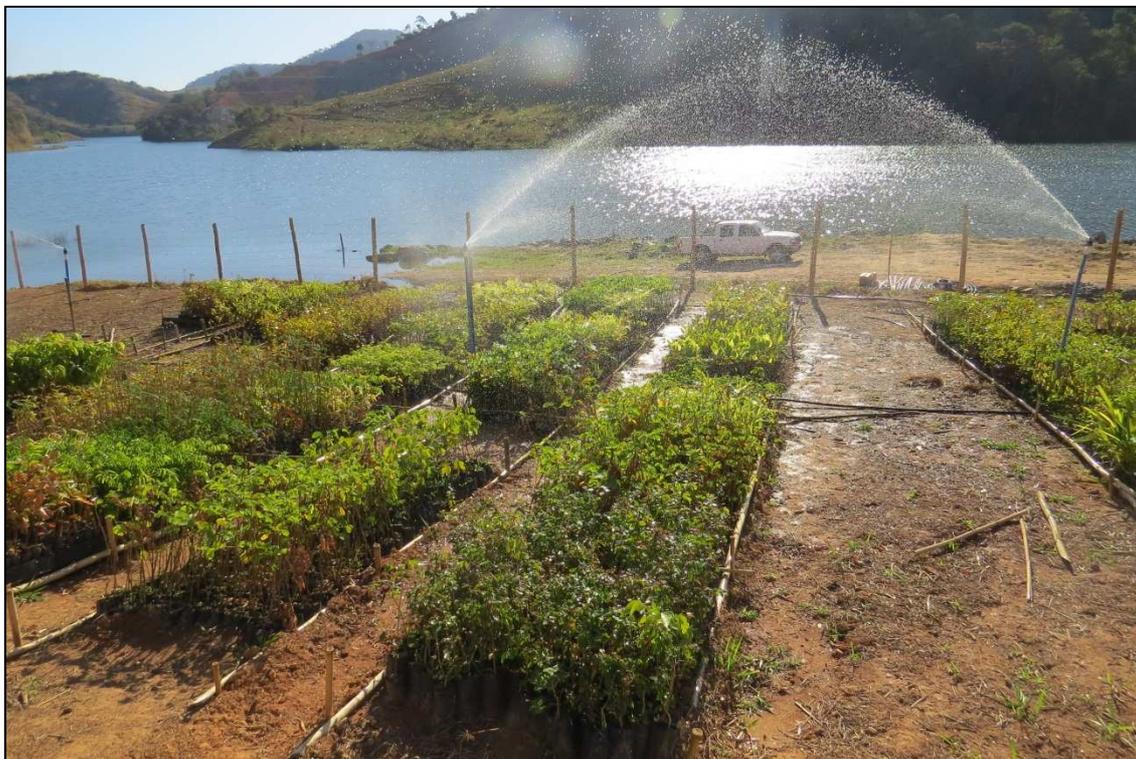
A irrigação semiautomática do viveiro de rustificação é realizada com conjunto motor-bomba e quatro aspersores, que irrigam um raio de seis metros cada um (Figura 17).

Figura 17: Irrigação por aspersores no viveiro de rustificação.

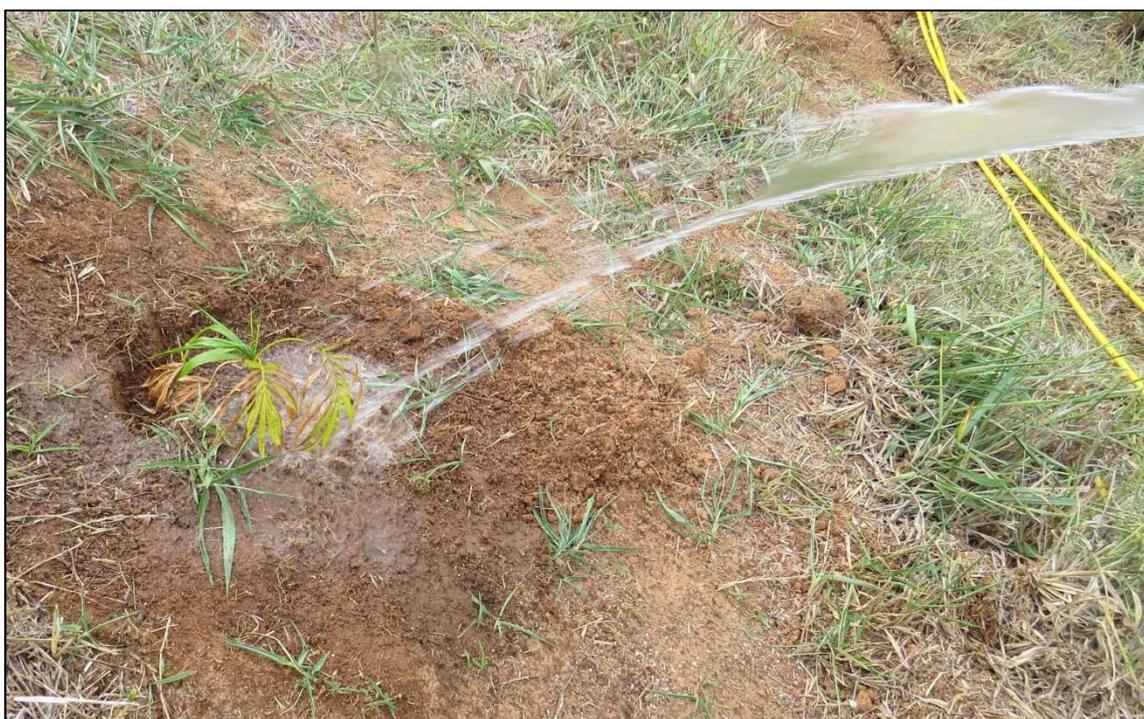
Este projeto prevê duas irrigações mensais para mudas plantadas no período de estiagem (07 meses). A mesma é realizada com o conjunto moto-bomba, que permite a saturação da bacia de contenção de água no solo, garantindo a sobrevivência das mudas no período de falta prolongada de chuvas (Figura 18).

Figura 18: Irrigação de manutenção das mudas.

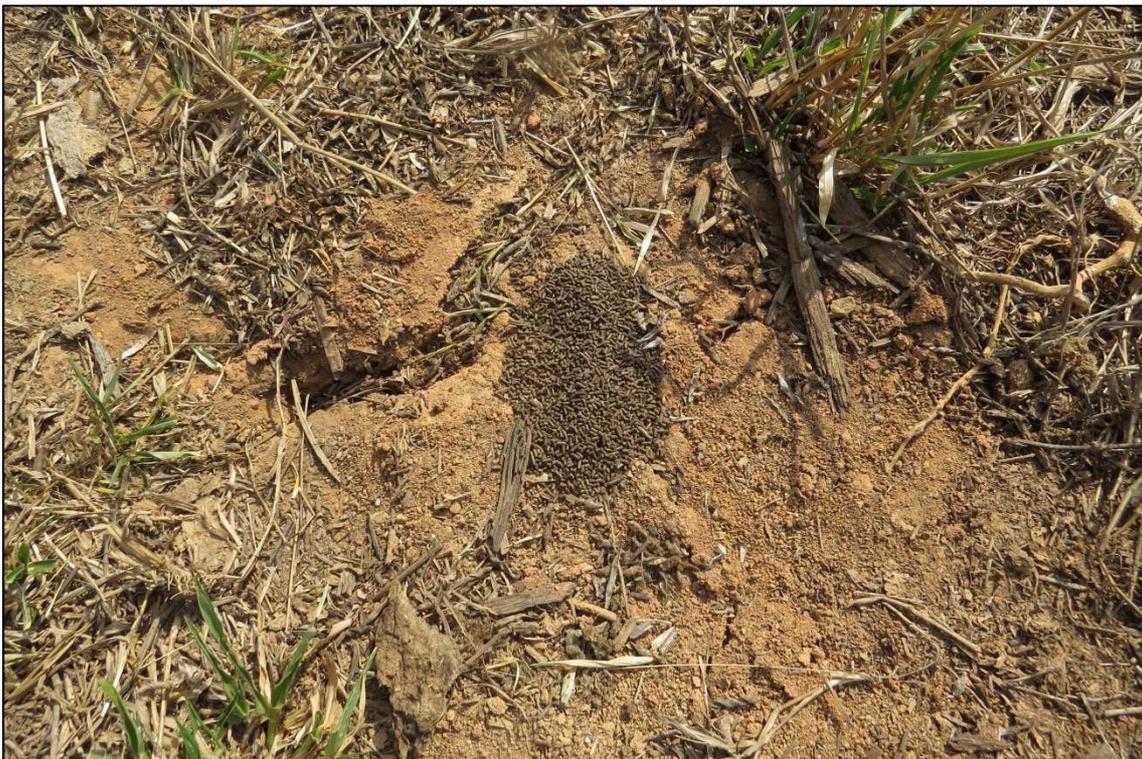
Foi realizado paralelamente à atividade de irrigação, nas áreas onde já se realizou o plantio nos meses anteriores (15,8 ha). Caso sejam observados formigueiros ainda em atividade, o controle foi realizado colocando-se iscas na trilha das formigas, na proporção de 10 gramas/formigueiro encontrado (Figura 19).

Figura 19: Controle de formigas.
