## 7º Relatório Mensal

*Relatório referente ao termo contratual nº8000007077 na Usina Hidrelétrica de Simplício*

## Relatório Mensal novembro de 2014

Serviços de fornecimento de mudas de espécies nativas e revegetação da área de preservação permanente (APP) do reservatório da Usina Hidrelétrica de Simplício.

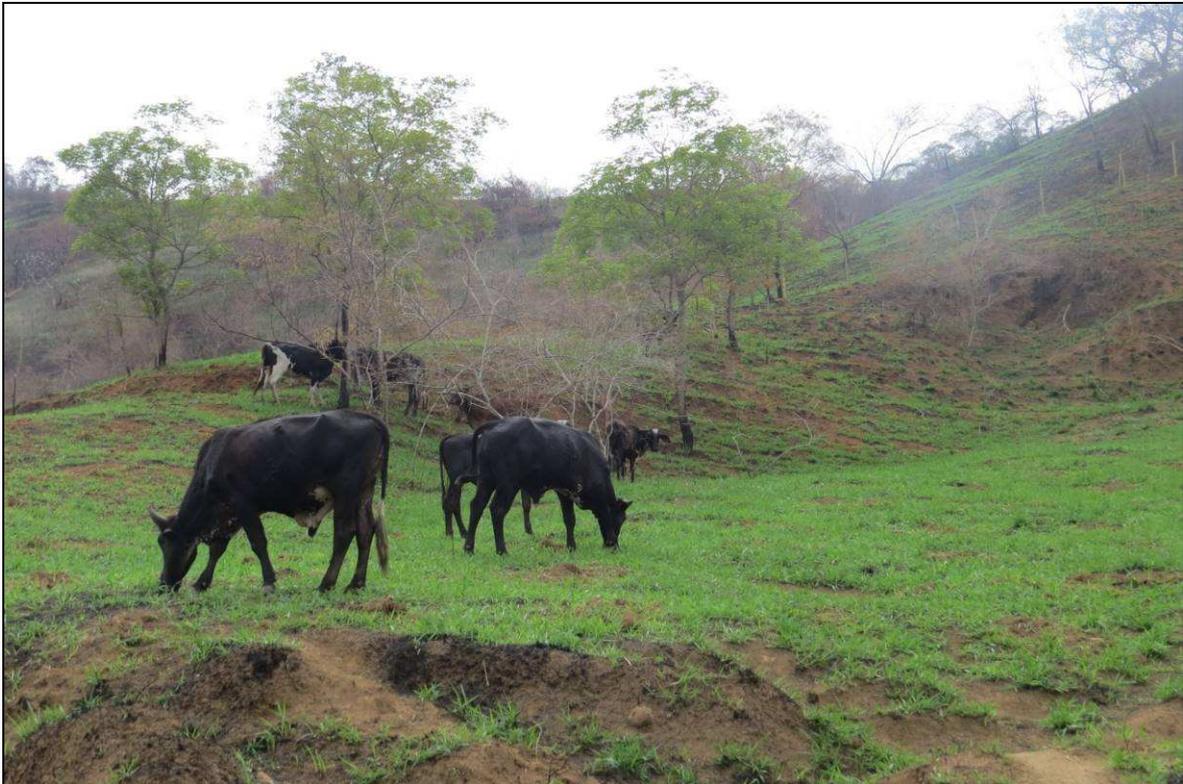
No dia 10/11 detectou-se, novamente, a presença de gado no interior da área de plantio 04, já cercada, onde já havia sido realizado o plantio de aproximadamente 02 hectares. É interessante salientar que a inserção dos

animais é realizada através do colchete que dá acesso a área, sendo necessária a comunicação para os criadores vizinhos da proibição da entrada de gado dentro da área, uma vez que a presença do mesmo pode vir a prejudicar as atividades, através de pisoteio e mastigação das mudas já plantadas (Figura 01).

**Figura 01:** Presença de gado no interior da área 04.

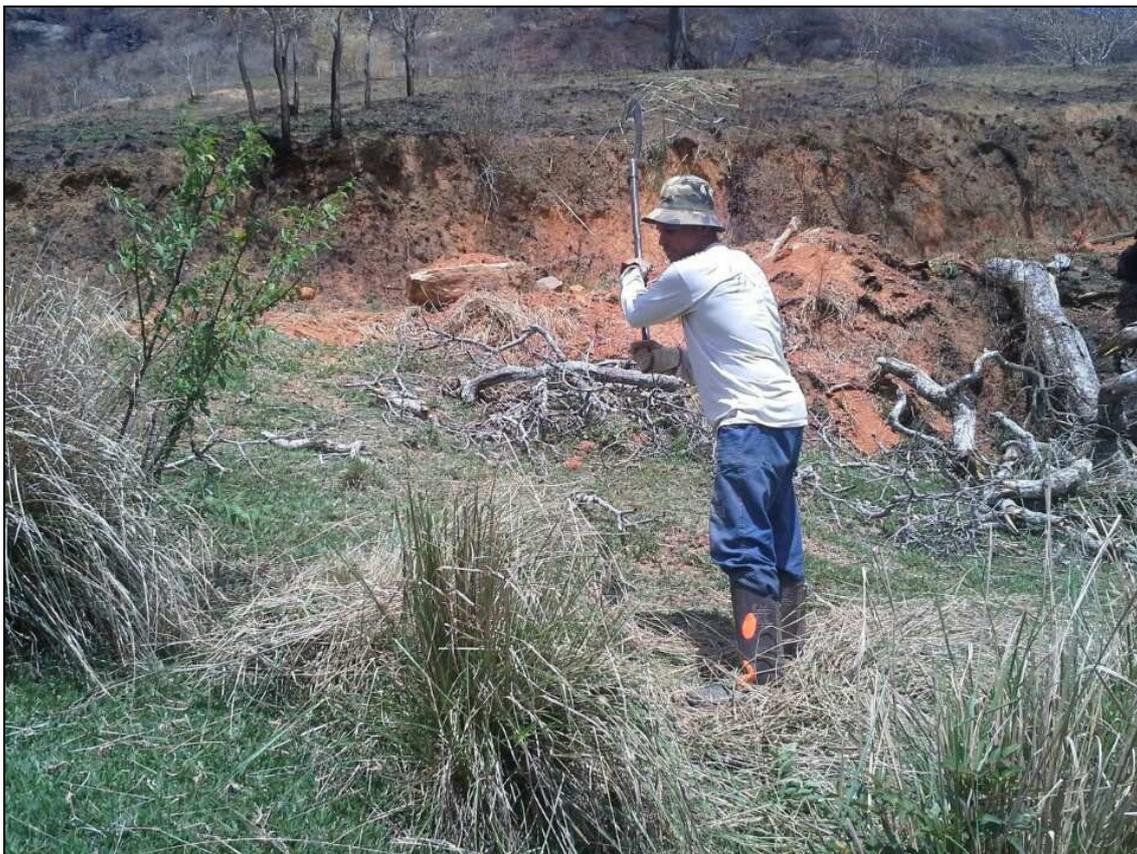
Figura 02: Limpeza da área (área 04).

Essas três atividades já haviam sido finalizadas no mês de outubro, sendo necessário apenas o controle das formigas uma vez que, na ocorrência de chuva e/ou irrigação das mudas, e conseqüente aumento da umidade do solo, esses insetos saem da reclusão dos ninhos para buscar alimento (Figuras 02, 03 e 04).

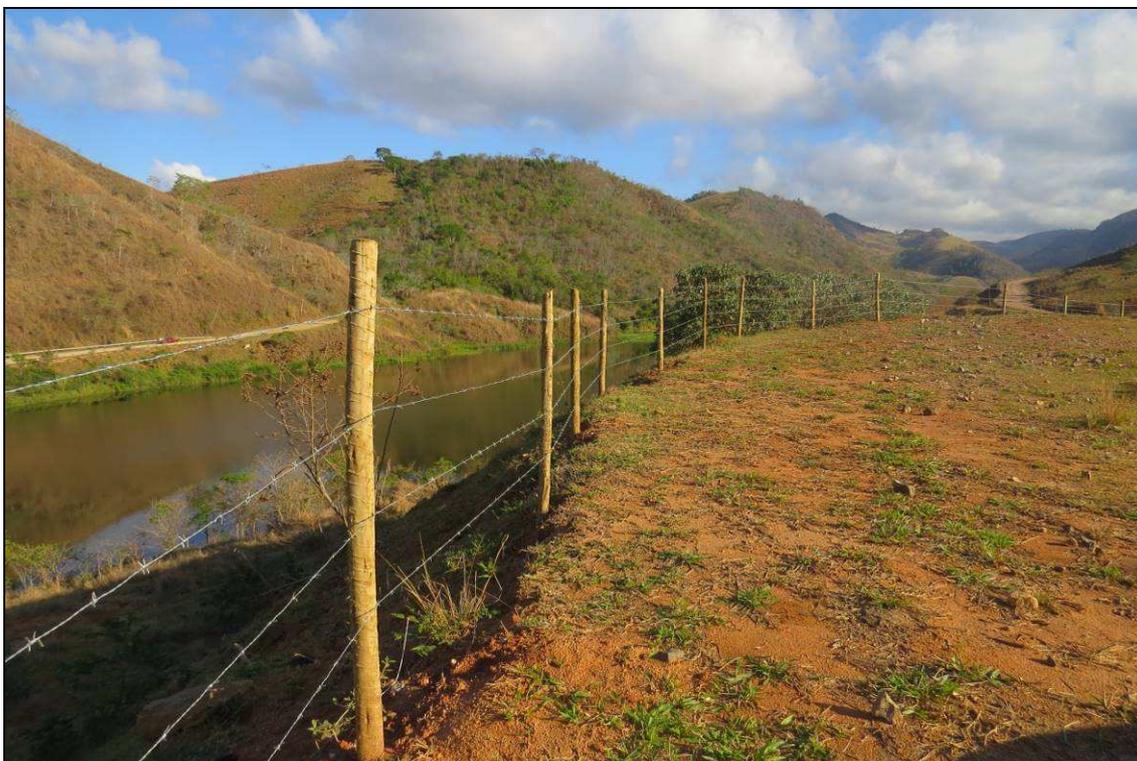
Figura 03: Parte da cerca construída (área 04).

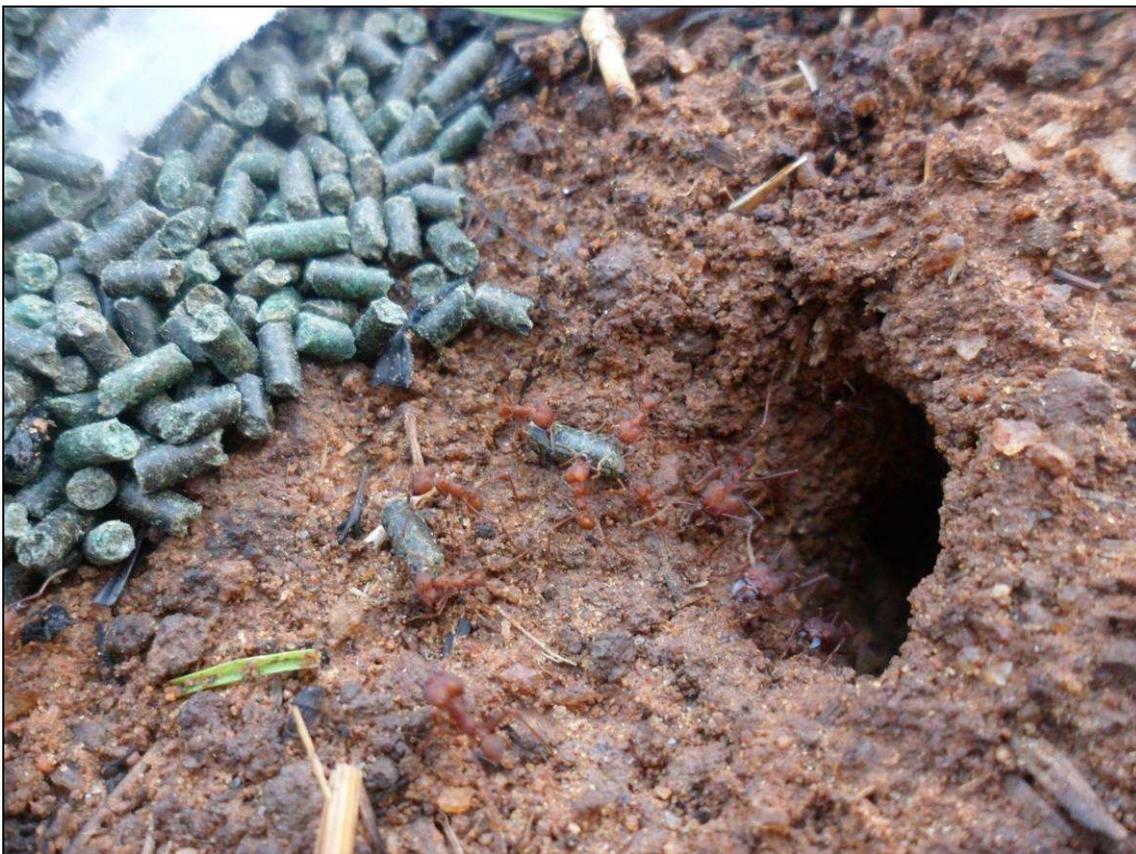
**Figura 04:** Formigas carregando a isca para o interior do formigueiro (área 04).

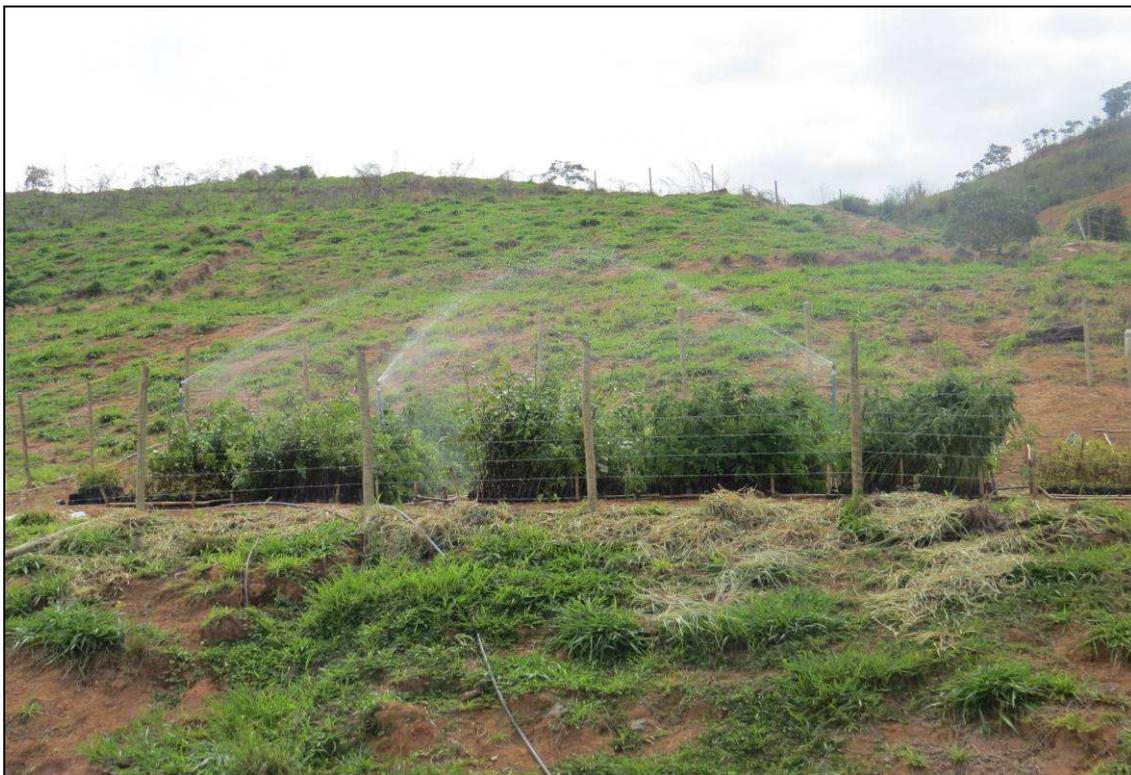
É interessante salientar que se manteve a estrutura pré-montada do viveiro de rustificação na área 03 pela facilidade de acesso a área e pela proximidade à nova área de plantio (área 05). A irrigação do viveiro é realizada de forma semiautomática com o auxílio do conjunto motor-bomba e quatro aspersores, que irrigam um raio de seis metros cada um (Figura 05).

Figura 05: Irrigação semiautomática do viveiro de rustificação.

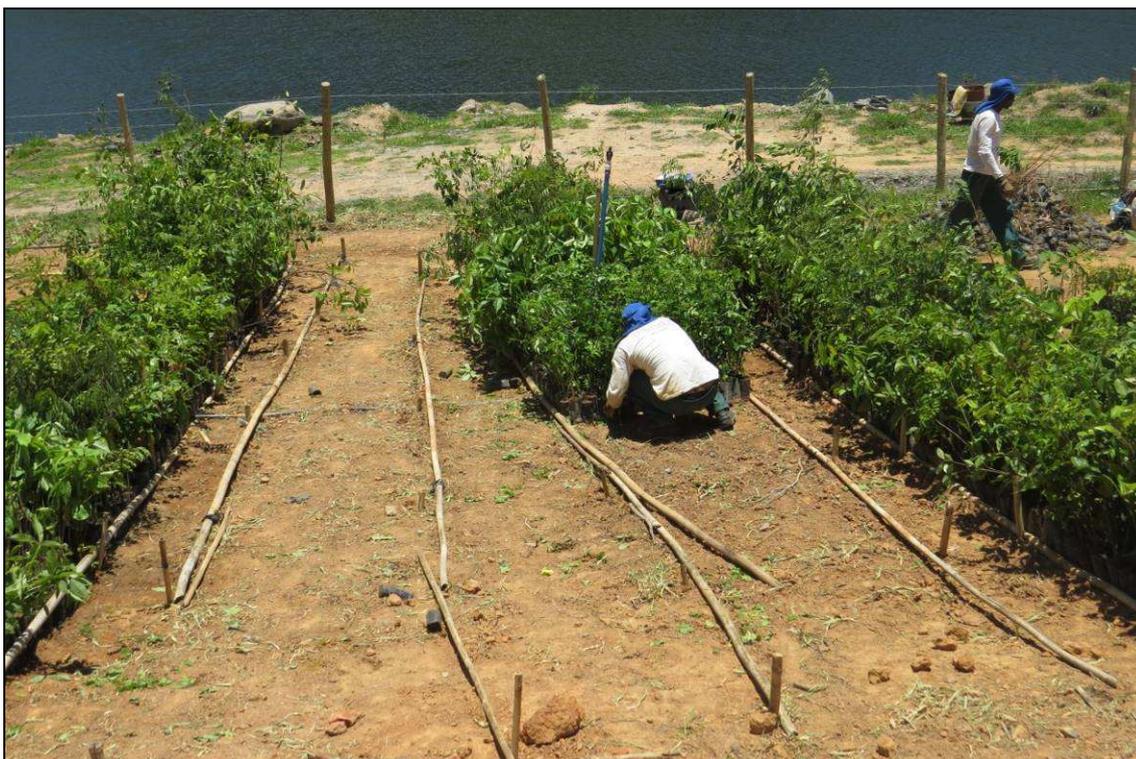
Neste mês de trabalho foram recebidas 20.700 mudas nativas da Mata Atlântica, sendo metade delas proveniente do Instituto Terra e metade do Viveiro Primavera (Figura 06). É interessante salientar que neste mês de atividades foi recebido o dobro da quantidade prevista no contrato para o mês de novembro, o que se fez necessário pela maior quantidade de hectares plantados e também pela programação do replantio nas áreas 01 e 02.

Figura 06: Alocação das mudas no viveiro de rustificação.

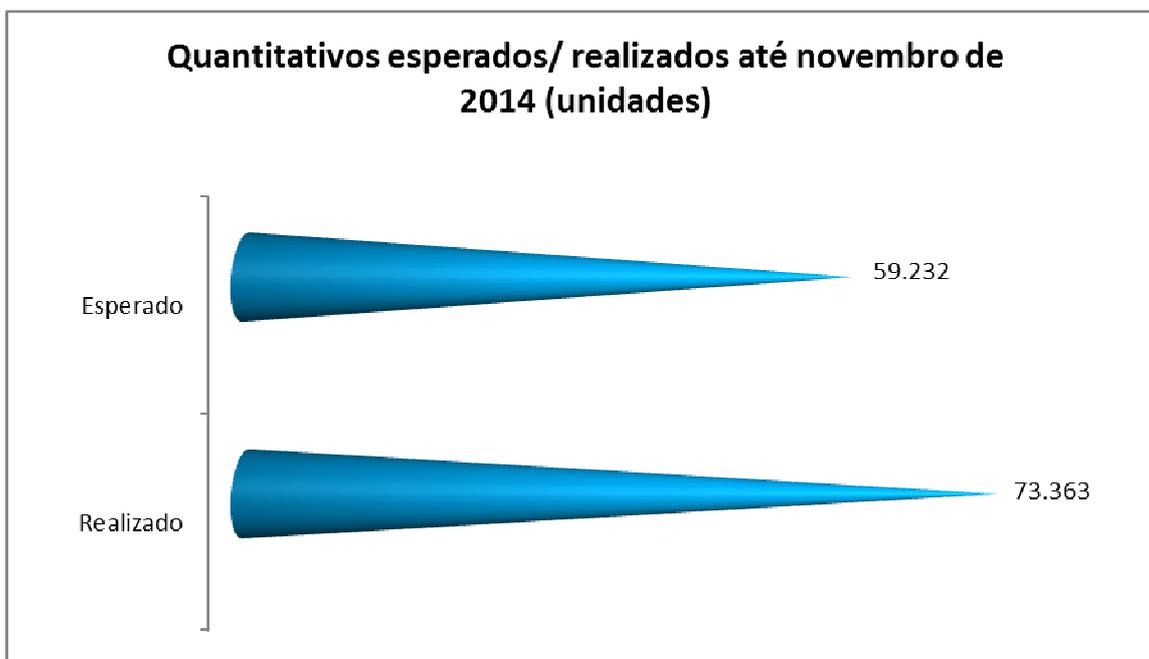
O Gráfico abaixo evidencia o adiantamento do quantitativo contratual, denotando os valores esperado e realizado de fornecimento de mudas até o mês de novembro (Figura 07).

Figura 07: Gráfico elucidativo do quantitativo de fornecimento de mudas realizado até novembro de 2014.

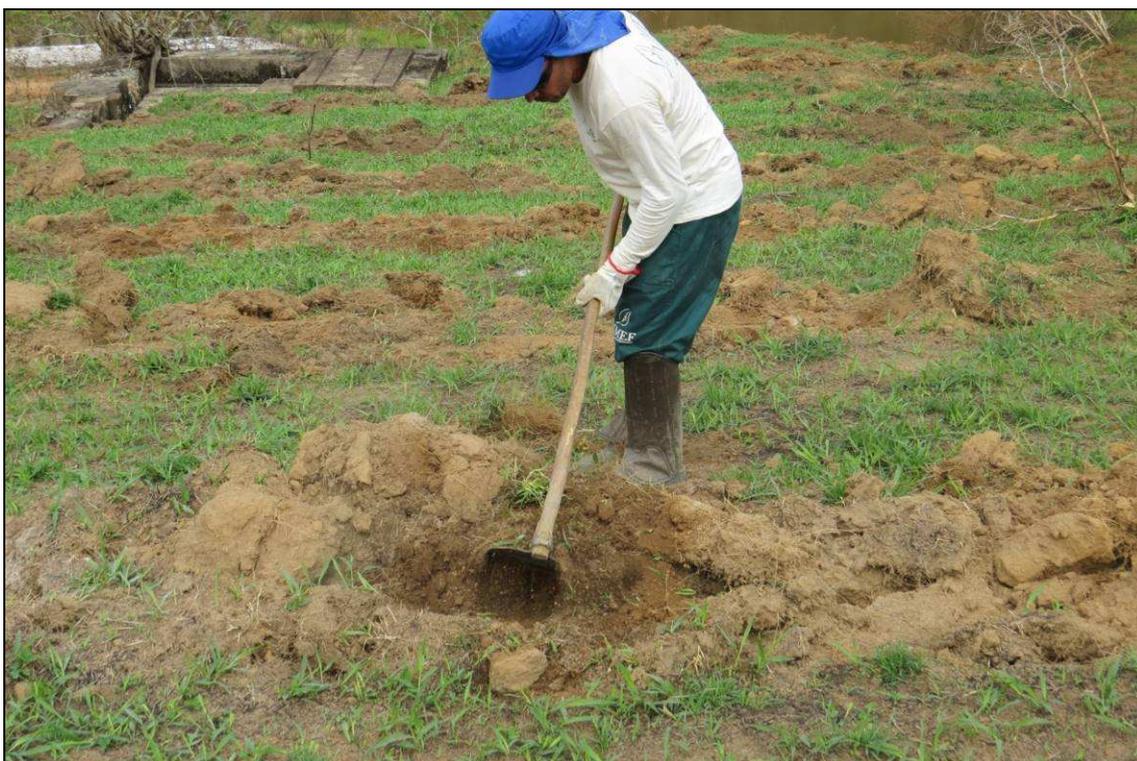
Obedecendo-se ao espaçamento de 3,0 (linha) x 2,0 (entre mudas), promoveu-se a abertura de covas de dimensões 0,3 x 0,3 x 0,3 metros, que garantem condições favoráveis às plantas no que se refere à umidade e fertilidade do solo, além de favorecer o desenvolvimento e o aprofundamento das raízes. Juntamente com esta atividade foi realizado o coroamento, formando-se uma área aproximada de 01 m<sup>2</sup> sem vegetação em torno das mudas, visando diminuir a competição com as plantas em estágio inicial de desenvolvimento. Nas partes mecanizáveis da área, foi realizada a descompactação do solo utilizando-se o conjunto trator e subsolador, visando o melhor desenvolvimento das raízes das mudas, e também para facilitar o trabalho dos ajudantes florestais, auxiliando a abertura de covas (Figuras 08 e 09).

**Figura 08:** Abertura de covas onde promoveu-se a descompactação do solo.

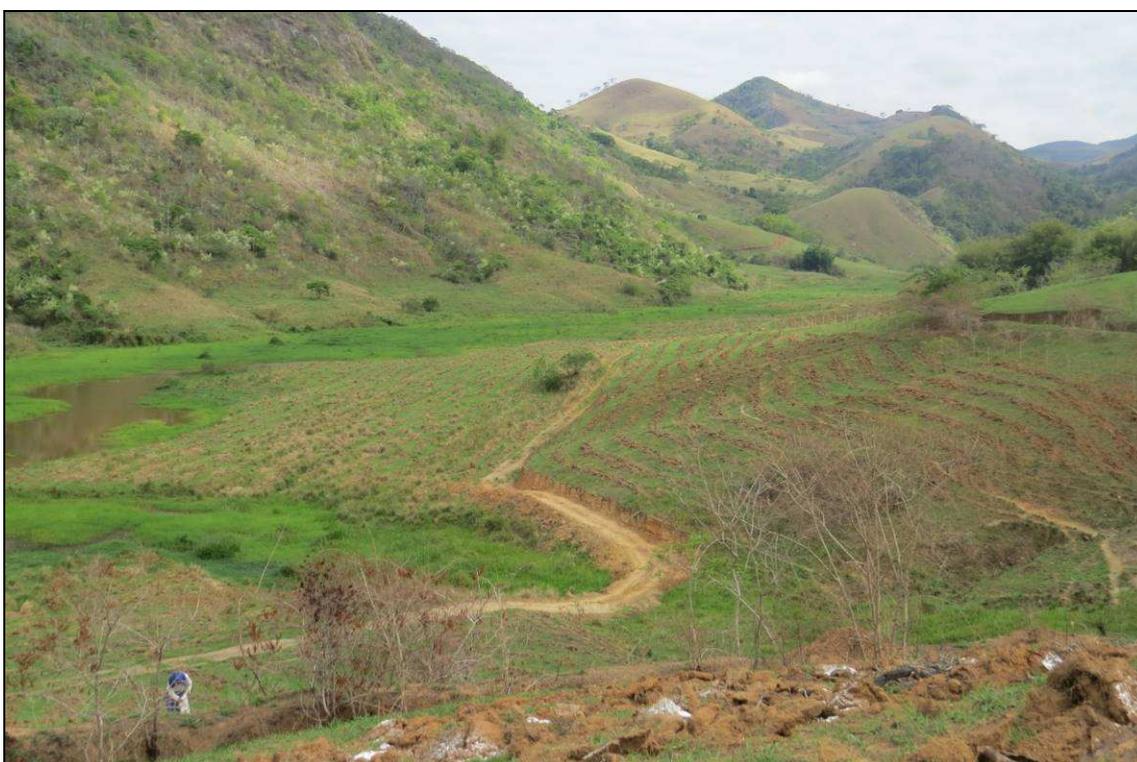
**Figura 09:** Parte da área onde se promoveu a descompactação do solo.

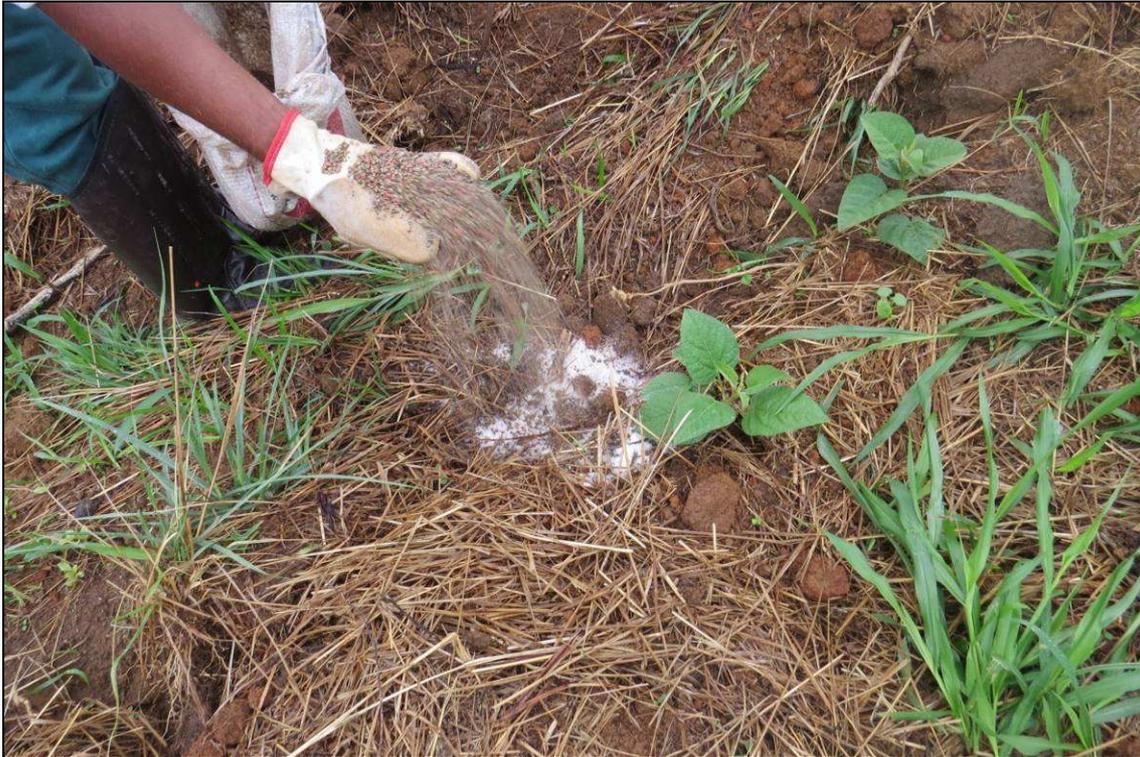
Figura 10: Adubação.

Essa atividade foi realizada em duas etapas, correção do solo e aplicação de adubo. Para a primeira etapa, denominada calagem, foram utilizados 200 gramas de calcários dolomítico por cova. E, para a adubação química, 150 gramas por cova de NPK na proporção 6-30-6. Esses dois materiais foram incorporados ao solo de forma a preparar as covas para o plantio das mudas (Figuras 10 e 11).

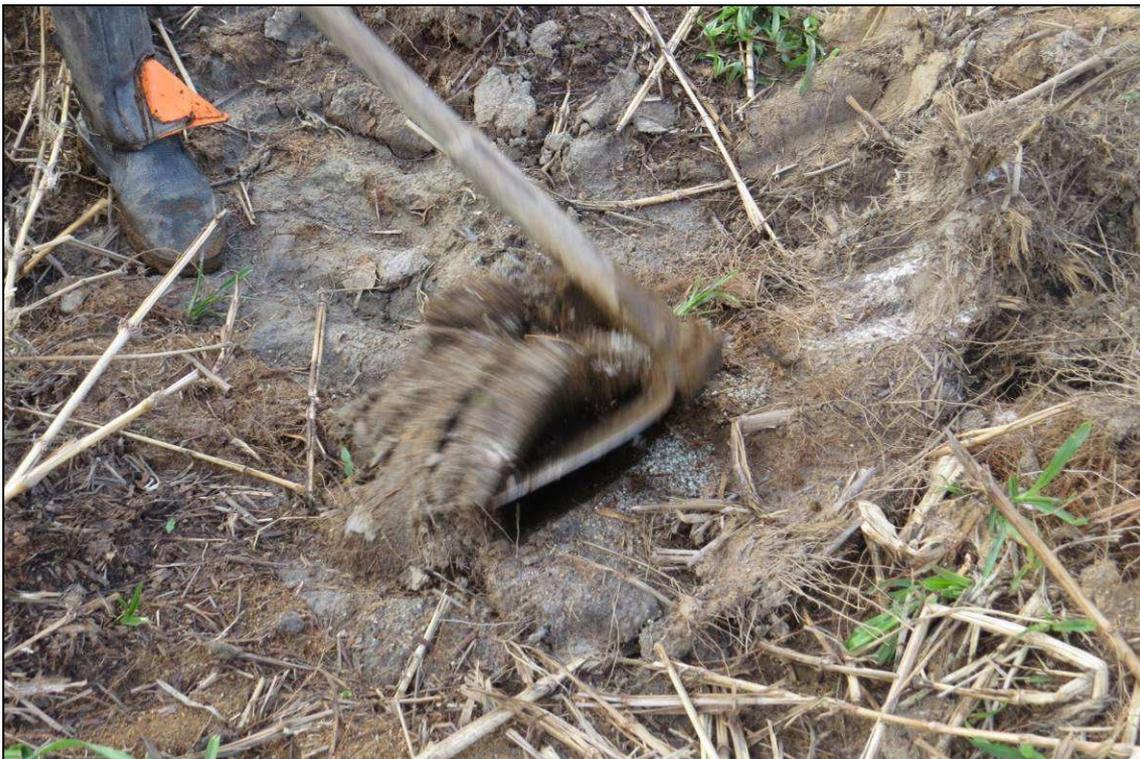
Figura 11: Incorporação do calcário e adubo químico ao solo.

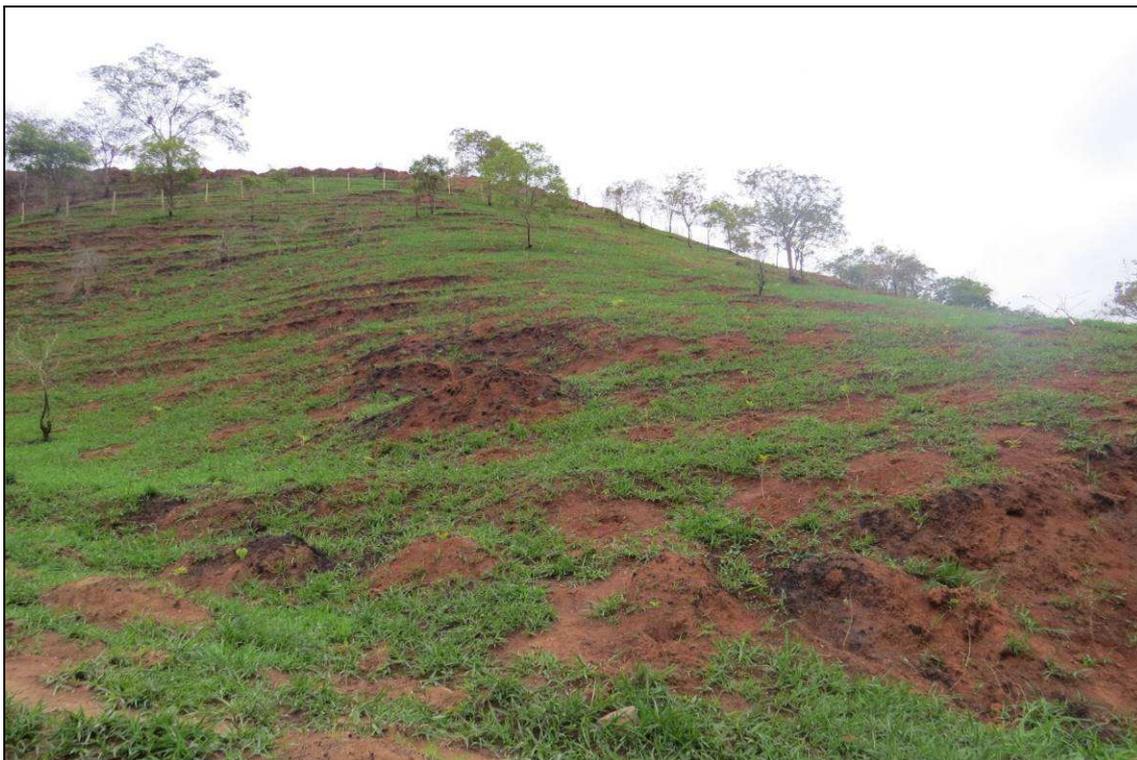
As mudas foram plantadas no espaçamento de 3 metros entre linhas e 2 entre plantas, obedecendo ao modelo de quincôncio em que foram plantadas 70 % de espécies pioneiras, contemplando pioneiras e secundárias iniciais e 30 % de espécies secundárias, considerando-se secundárias tardias e clímax (Figura 12). As mudas foram dispostas de forma que as espécies de crescimento rápido (pioneiras) possibilitem o melhor desenvolvimento das espécies de crescimento mais lento (secundárias), que se desenvolvem melhor à sombra, dando início ao processo de sucessão ecológica.

**Figura 12:** Plantio no espaçamento 3 x 2 metros.

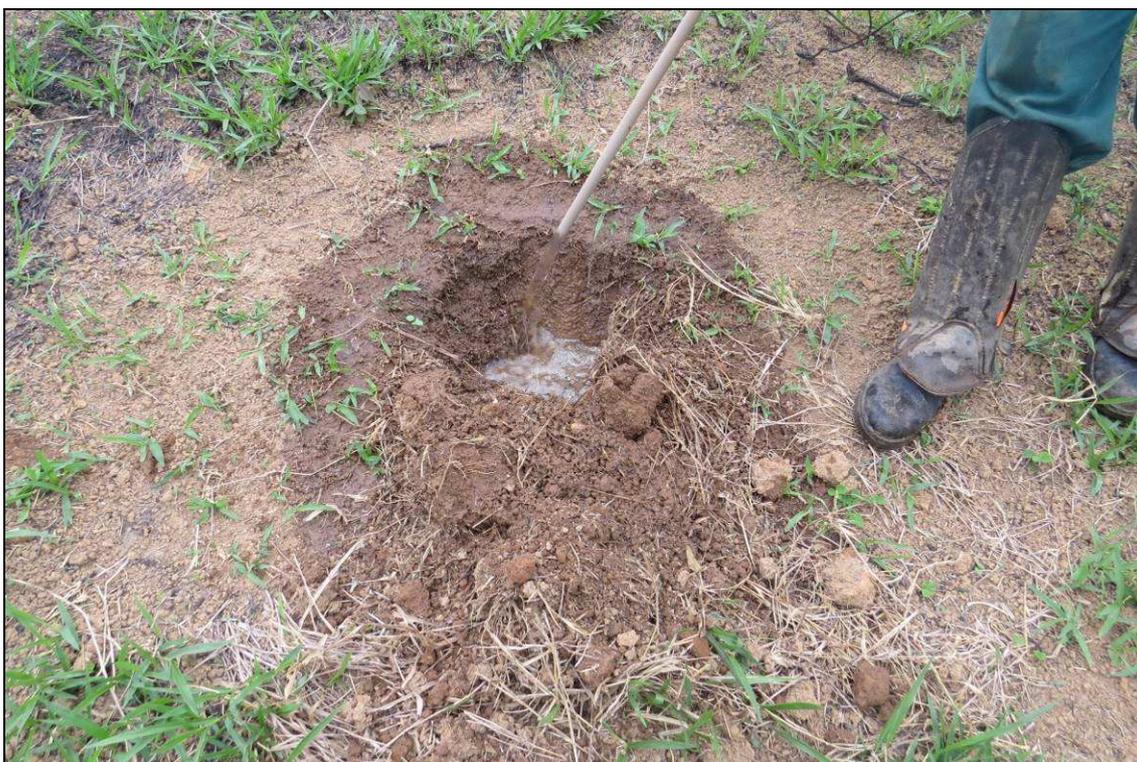
**Figura 13:** Cova encharcada.

Após a incorporação do adubo e do calcário e aplicação do hidrogel as covas são encharcadas para hidratação do gel e, também para que as mudas, ao serem plantadas, encontrem um local com alta umidade, facilitando a “pega” das mesmas (Figuras 13 e 14).

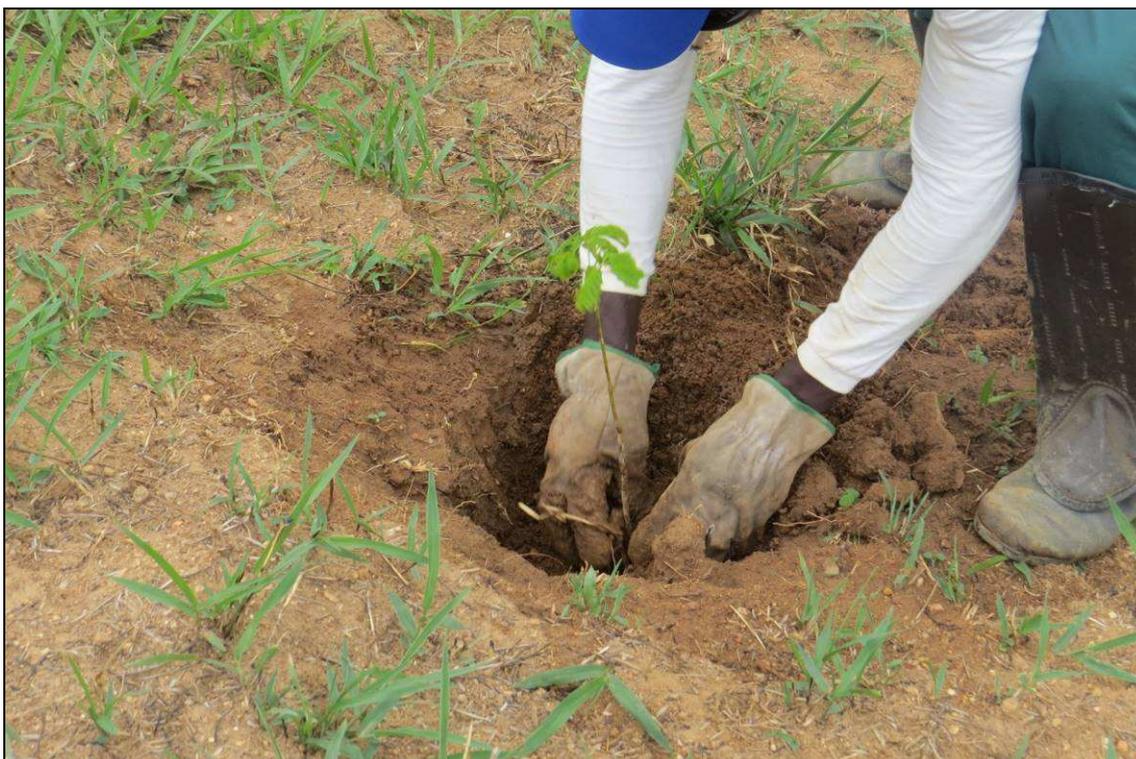
Figura 14: Plantio.

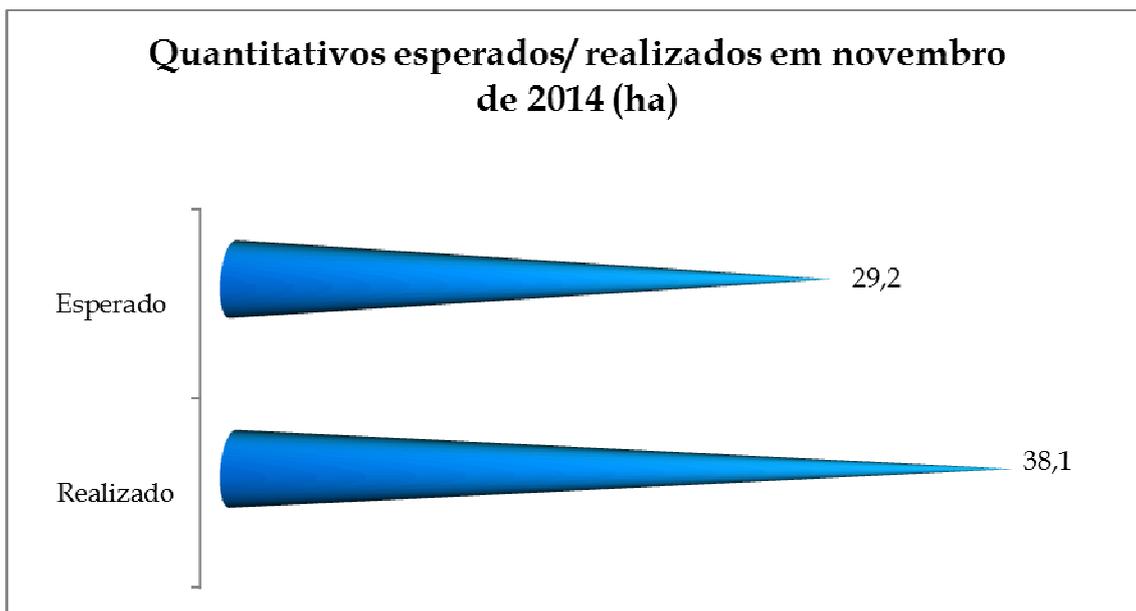
O cronograma físico de execução das atividades deste projeto (item 11.2 do edital) considera 12 meses para as atividades de plantio, sendo assim, dos 70 ha previstos, o quantitativo mensal de é 5,83 ha. Dessa forma, de acordo com o cronograma, finalizamos o 7º mês de atividades e 5º mês de plantio, no qual, o quantitativo previsto seria 29,1 ha. O Gráfico abaixo evidencia o adiantamento do quantitativo contratual, denotando os valores esperado e realizado de plantio até o mês de novembro (Figura 15).

**Figura 15:** Gráfico elucidativo do quantitativo de plantio realizado até novembro de 2014.

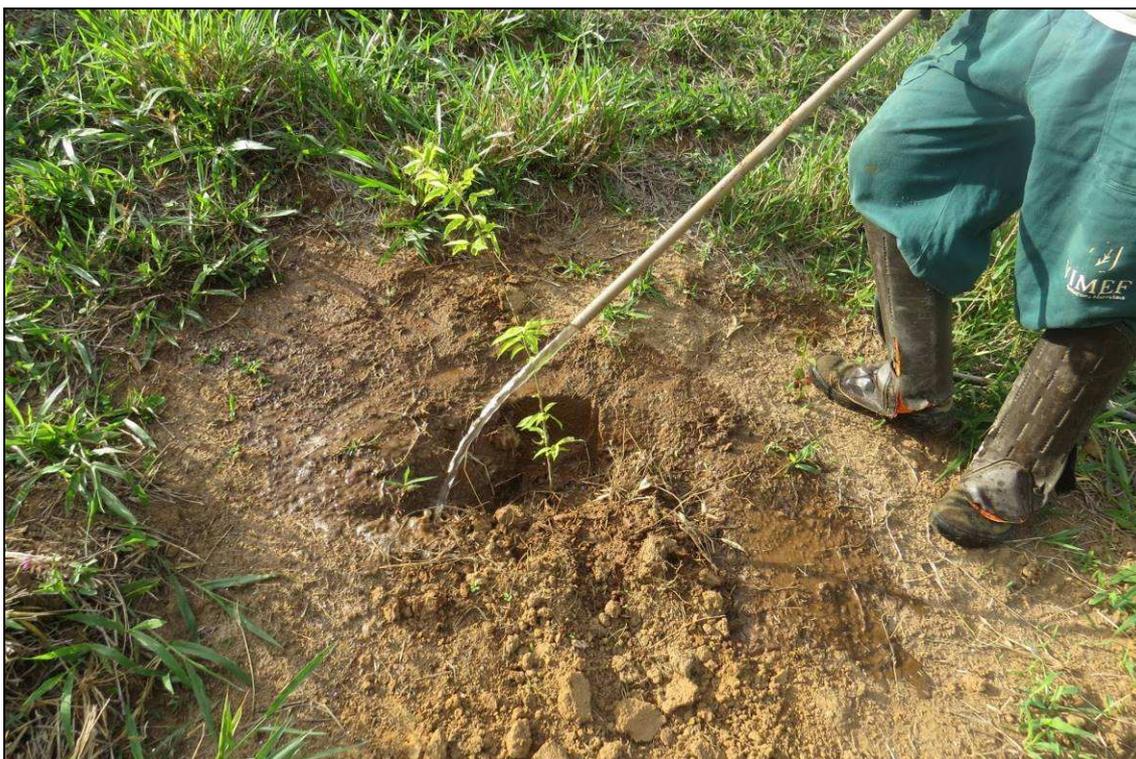
Após o plantio, apesar do solo ainda se encontrar úmido devido ao procedimento anterior, de encharcamento da cova, as mudas recebem uma irrigação visando minimizar o stress de plantio e aumentar a chance de sobrevivência das mesmas (Figura 16).

Figura 16: Primeira irrigação das mudas recém-plantadas.

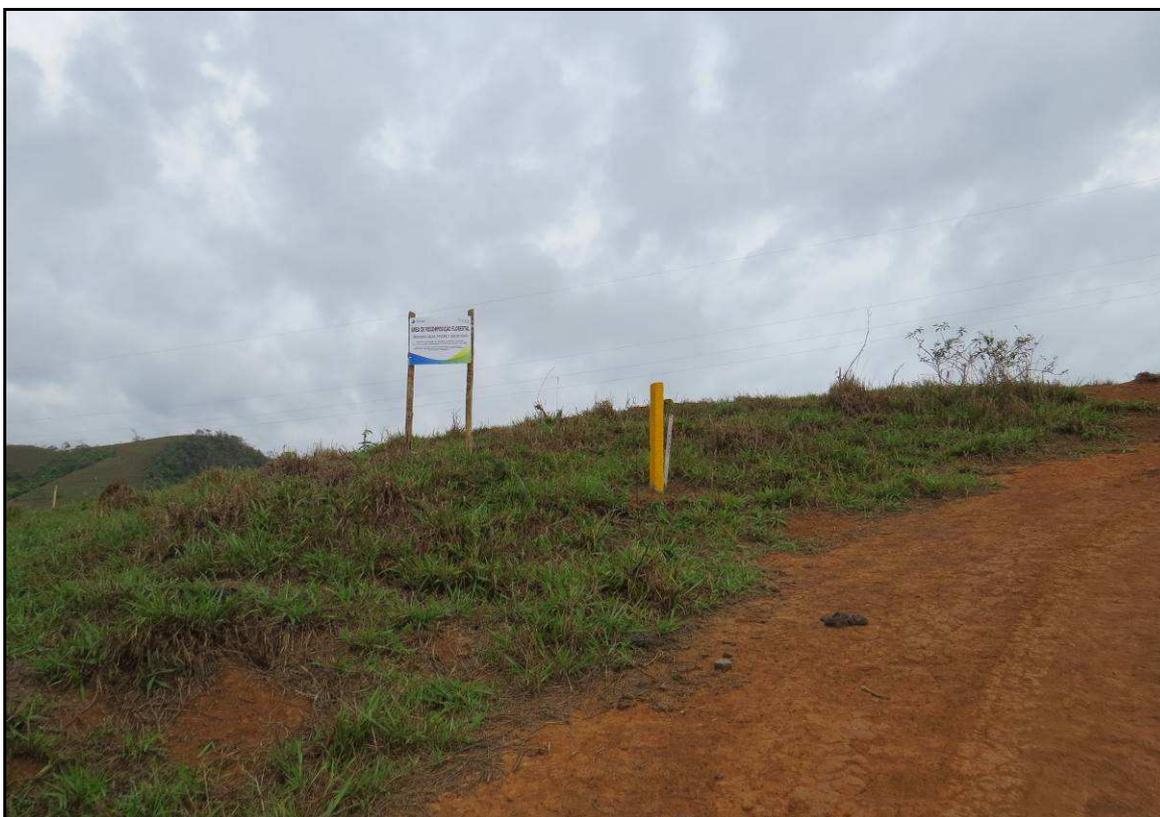
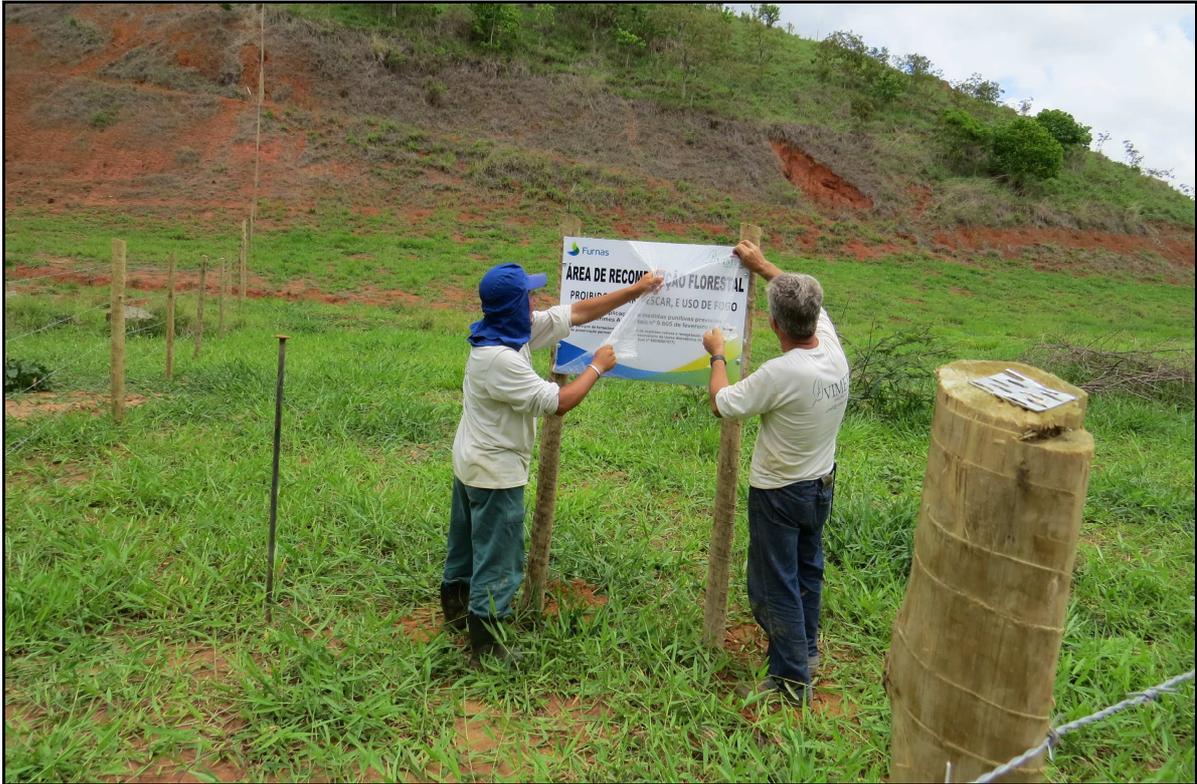
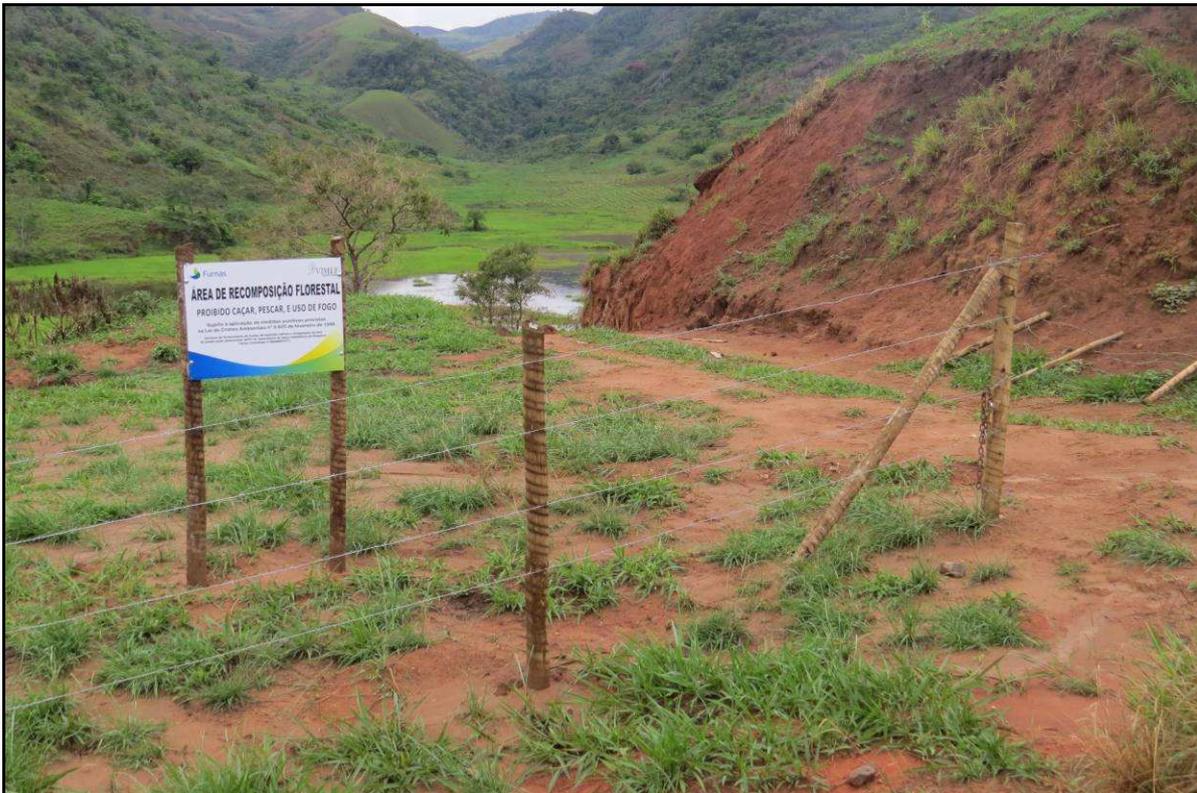
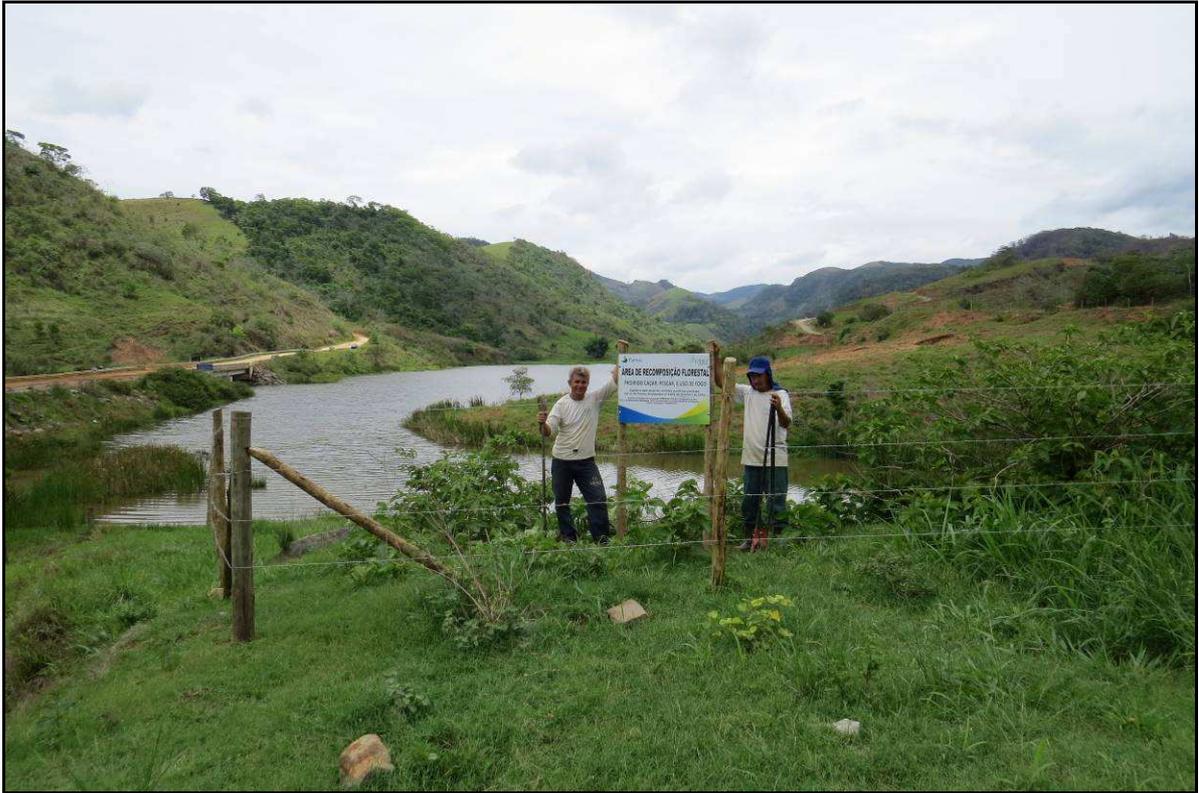
Neste mês de atividades foram instaladas as placas sinalizadoras de tamanho 0,6 x 0,8 m, contendo aviso de proibido caçar, pescar e uso de fogo,

denotando as atividades de recomposição florestal nas áreas 01, 02, 03 e 04. É previsto no contrato 01 placa a cada 10 hectares, porém pela descontinuidade das áreas, as mesmas serão implantadas de acordo com a peculiaridade de cada área. Apesar da grande extensão das áreas 01 e 02 (15,8 ha no total), dentro dos limites da UHE de Simplício foi implantada apenas 01 placa (Figura 17), devido ao pouco fluxo de pessoas. Na área 03 (5,1 ha) foi implantada 01 placa (Figura 18), devido ao seu tamanho reduzido. Já na área 04 (17,2 ha) foram implantadas 02 placas (Figuras 19 e 20), pela grande extensão da mesma e principalmente pelo grande fluxo de pessoas durante os fins de semana e feriados.

**Figura 17:** Placa instalada nas áreas 01 e 02.

Figura 18: Placa instalada na área 03.

Figura 19: Placa instalada na área 04 (junto ao colchete de acesso à mesma).

Figura 20: Placa instalada na área 04 (próximo à estrada).

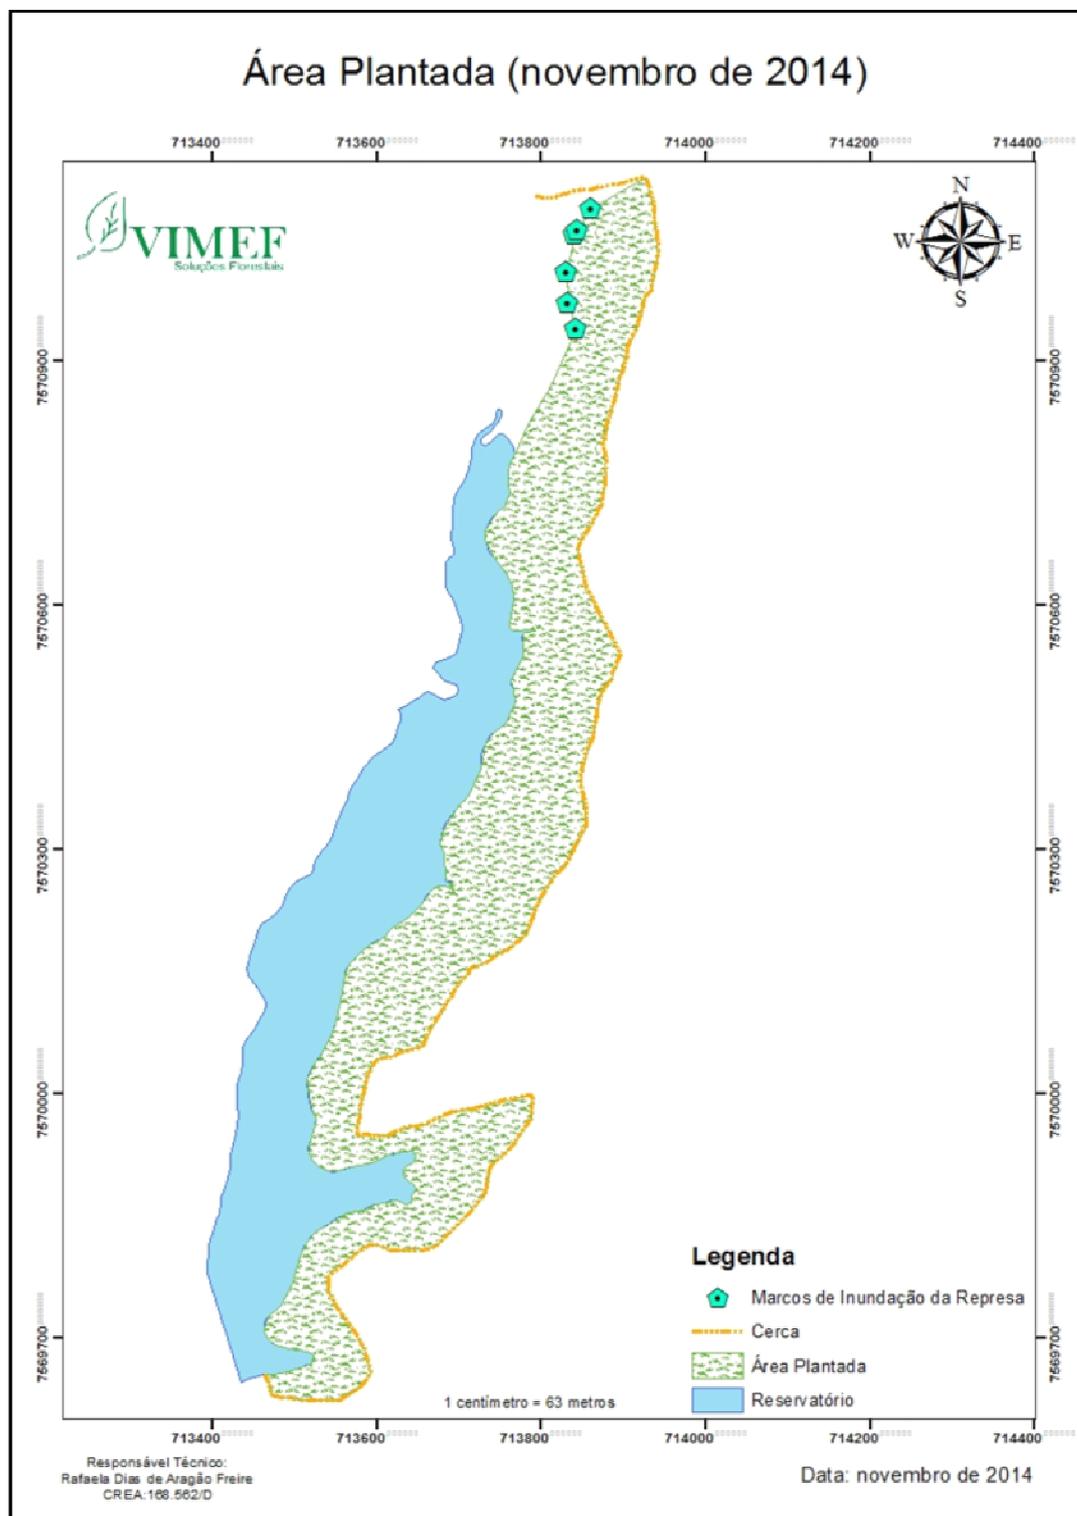
## 5. Mapa ilustrativo de plantio até novembro de 2014

O Mapa abaixo ilustra a área plantada até novembro de 2014. É interessante salientar que, para obtenção da área a ser plantada, consideraram-se os marcos de inundação da represa encontrados em campo.

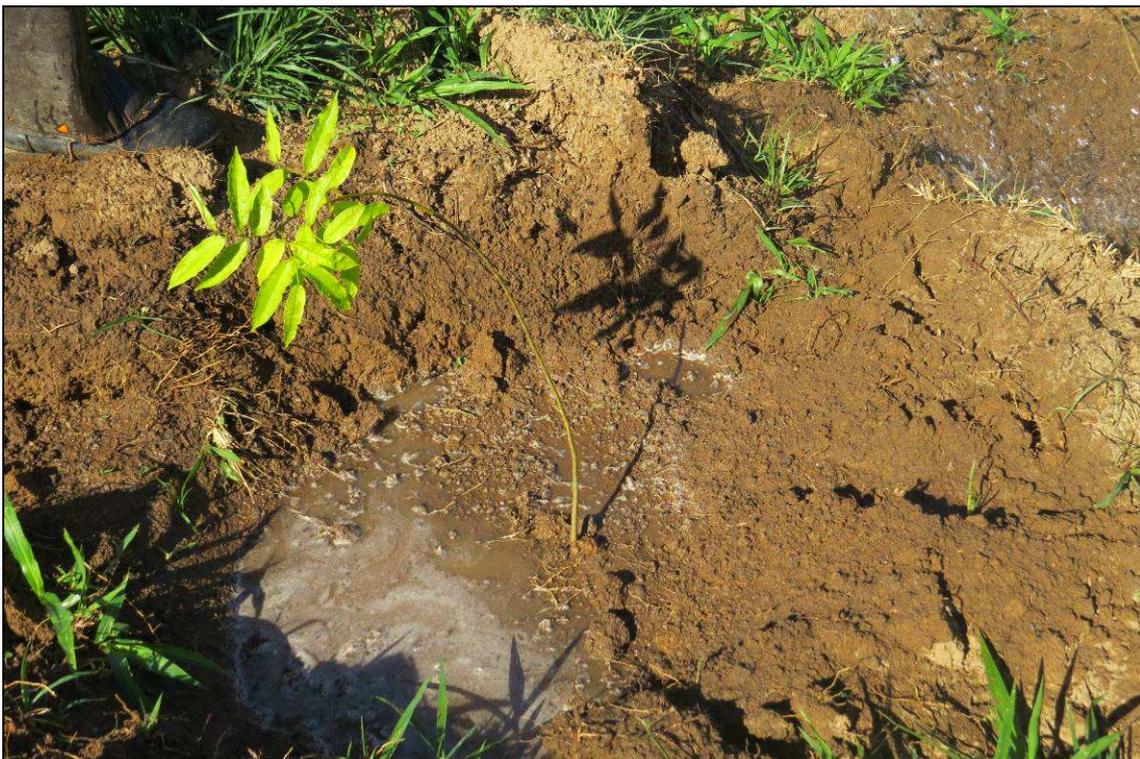
Esta atividade visa manter a vitalidade das mudas plantadas. Pelo termo contratual que rege este projeto, as áreas plantadas recebem cerca de três irrigações cada uma nos períodos de falta prolongada de chuvas. A equipe da Vimef- Soluções Florestais realiza esta atividade com 04 ajudantes florestais, que utilizam dois conjuntos motor-bomba no qual se distribuem 02 mangueiras de ½ polegada.

Este conjunto permite que cada muda irrigada receba aproximadamente 13 litros de água, promovendo a saturação do solo na área irrigada e, aumentando as chances de sobrevivência das mudas nos períodos de estiagem (Figura 21).

Figura 21: Irrigação das mudas.
