## 7º Relatório Mensal

*Relatório referente ao termo contratual nº8000007077 na Usina Hidrelétrica de Simplício*

## Relatório Mensal novembro de 2014

Serviços de fornecimento de mudas de espécies nativas e revegetação da área de preservação permanente (APP) do reservatório da Usina Hidrelétrica de Simplício.

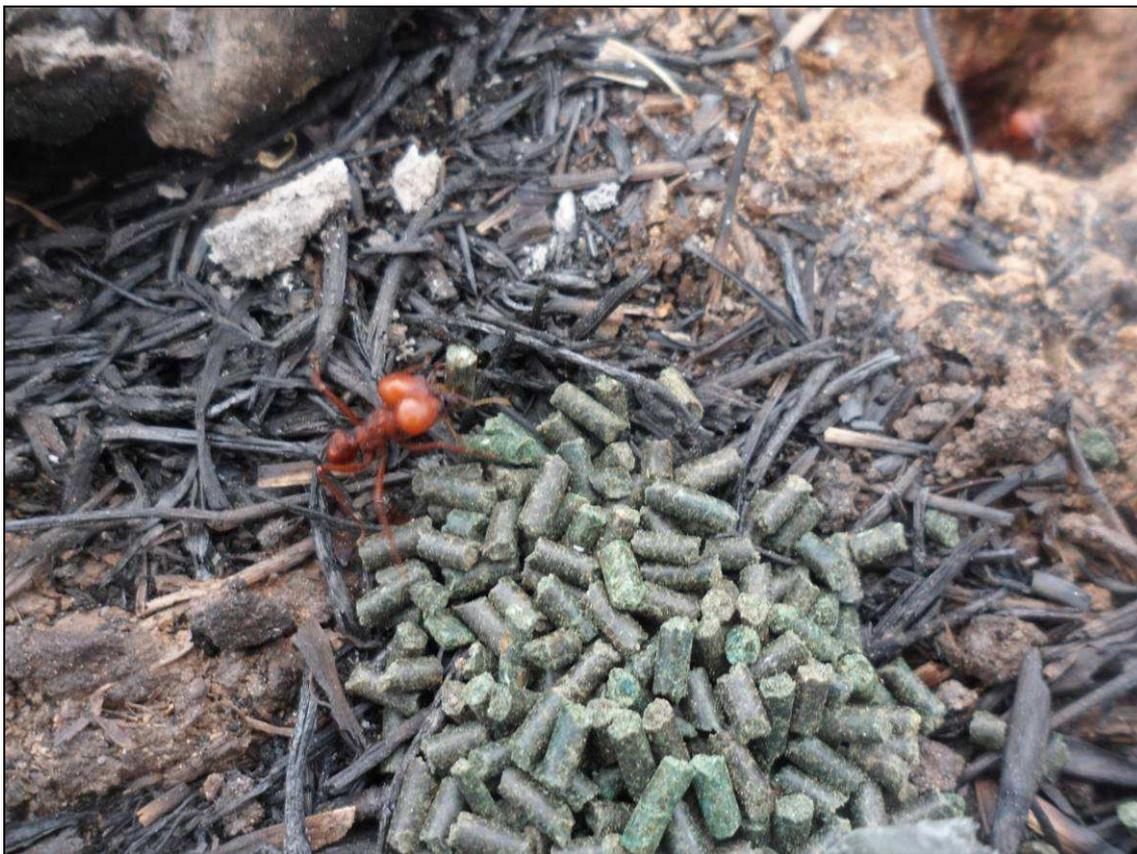
Quando observada presença de formigueiros ativos coloca-se 10 gramas de isca formicida por metro quadrado de formigueiro. A isca é levada para dentro do formigueiro pelas próprias formigas, que nutrem o fungo que as alimenta, sendo contaminadas pela mesma (Figura 22).

Figura 22: Formiga levando a isca para dentro do formigueiro.

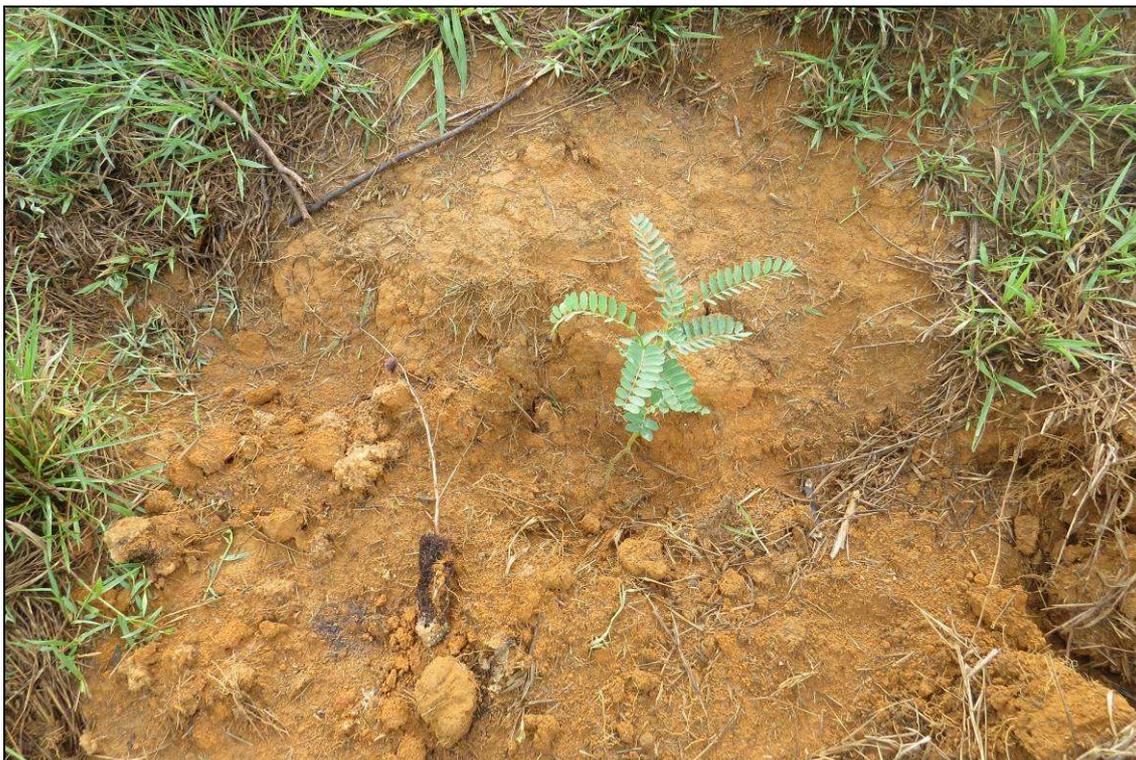
Esta atividade está sendo realizada nas áreas 01 e 02, de forma que as mudas mortas estão sendo substituídas. Nesta etapa, as covas foram reabertas, sendo retirados os torrões das mudas mortas (Figura 23) e preparadas com hidrogel e, assim, foi realizado o replântio das mudas, visando à manutenção da taxa de mortalidade em 15 %.

Figura 23: Torrão retirado e nova muda plantada.

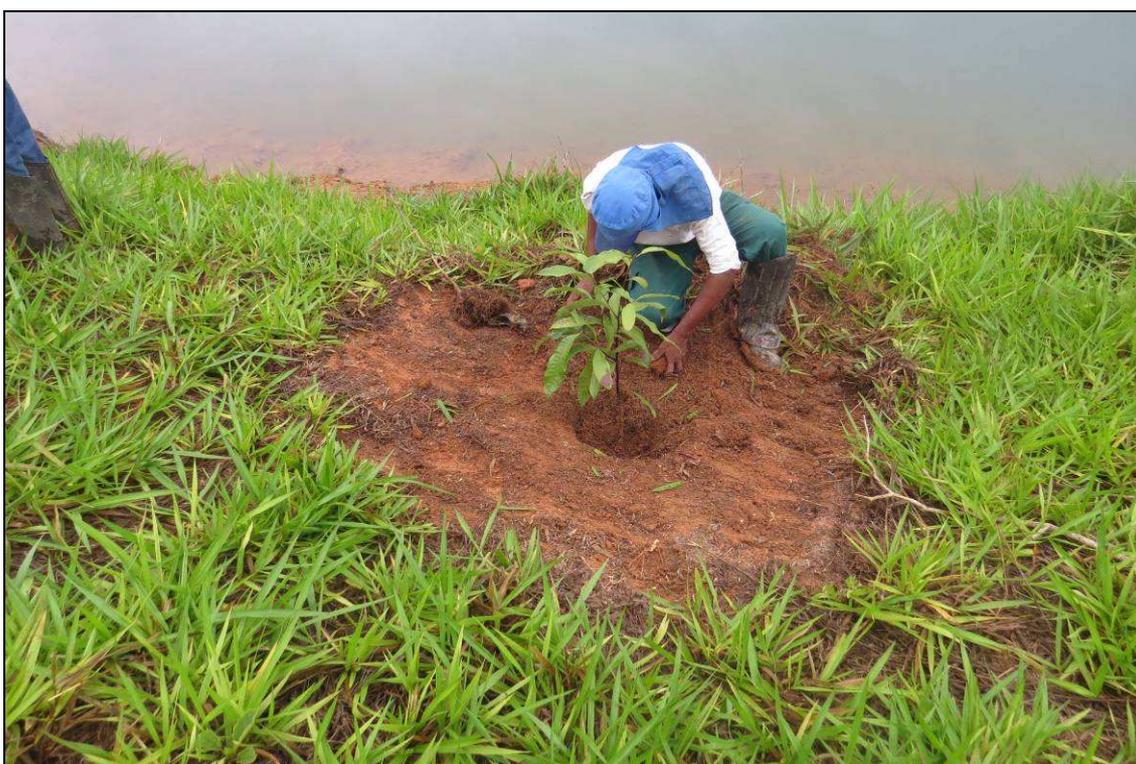
Salienta-se a importância da realização desta atividade no período de início das chuvas, uma vez que a mesma aumentará a probabilidade de sobrevivência das mesmas (Figura 24).

Figura 24: Replanteio (solo com alto teor de umidade).

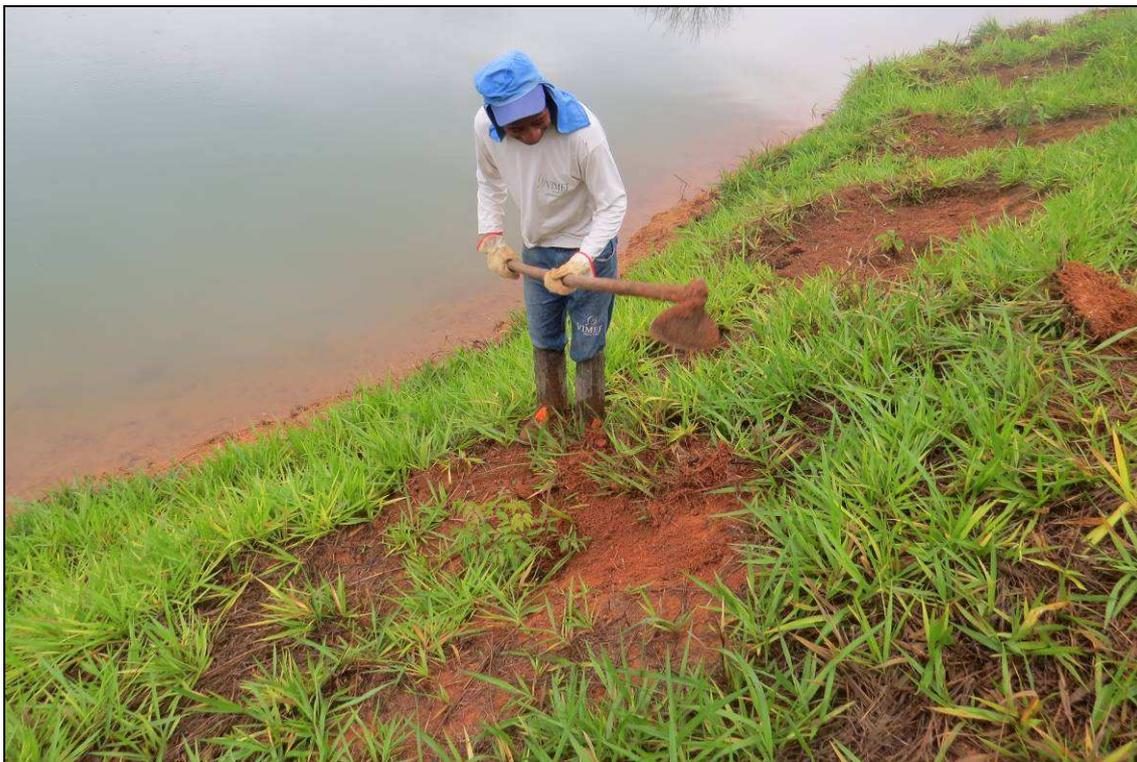
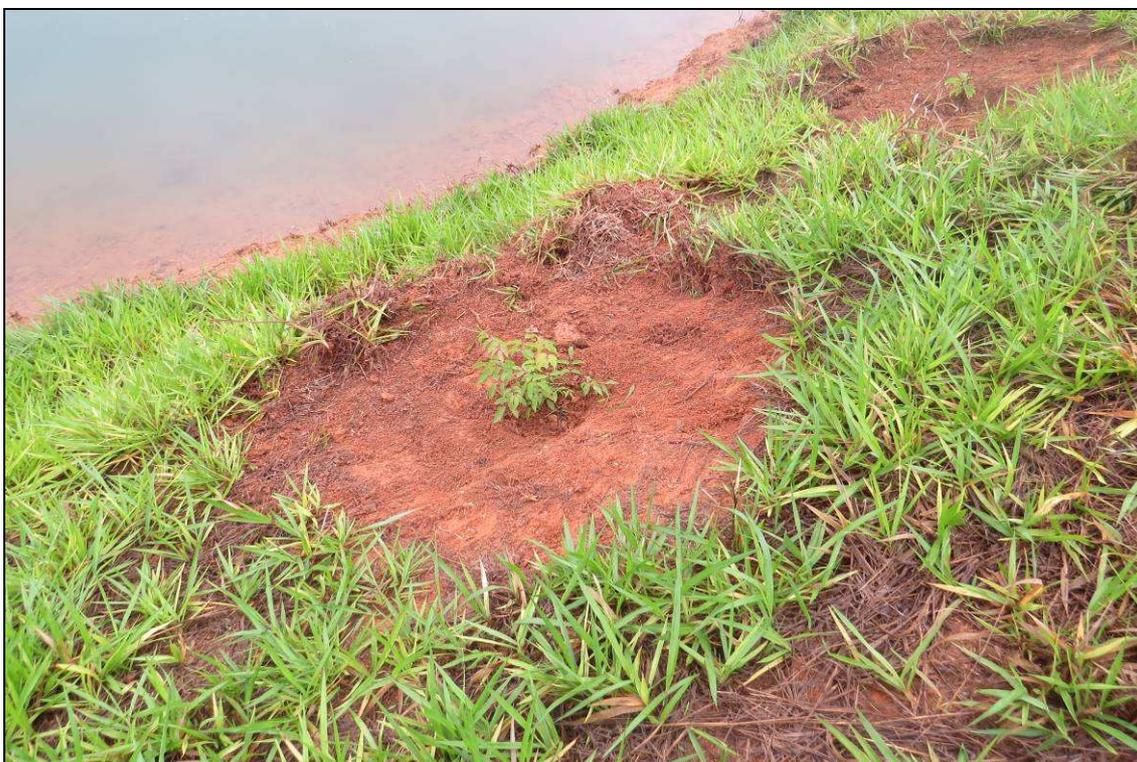
A manutenção das áreas coroadas em torno das mudas plantadas nas áreas 01 e 02 esta sendo realizada de forma manual, com o auxílio de enxada,

em que se retira todo o material vegetal que cause competição com as mudas plantadas (cerca de 01 m<sup>2</sup> em volta de cada mudas) (Figuras 25 e 26).

**Figura 25:** Muda antes do coroamento.

**Figura 26:** Muda após o coroamento de manutenção.

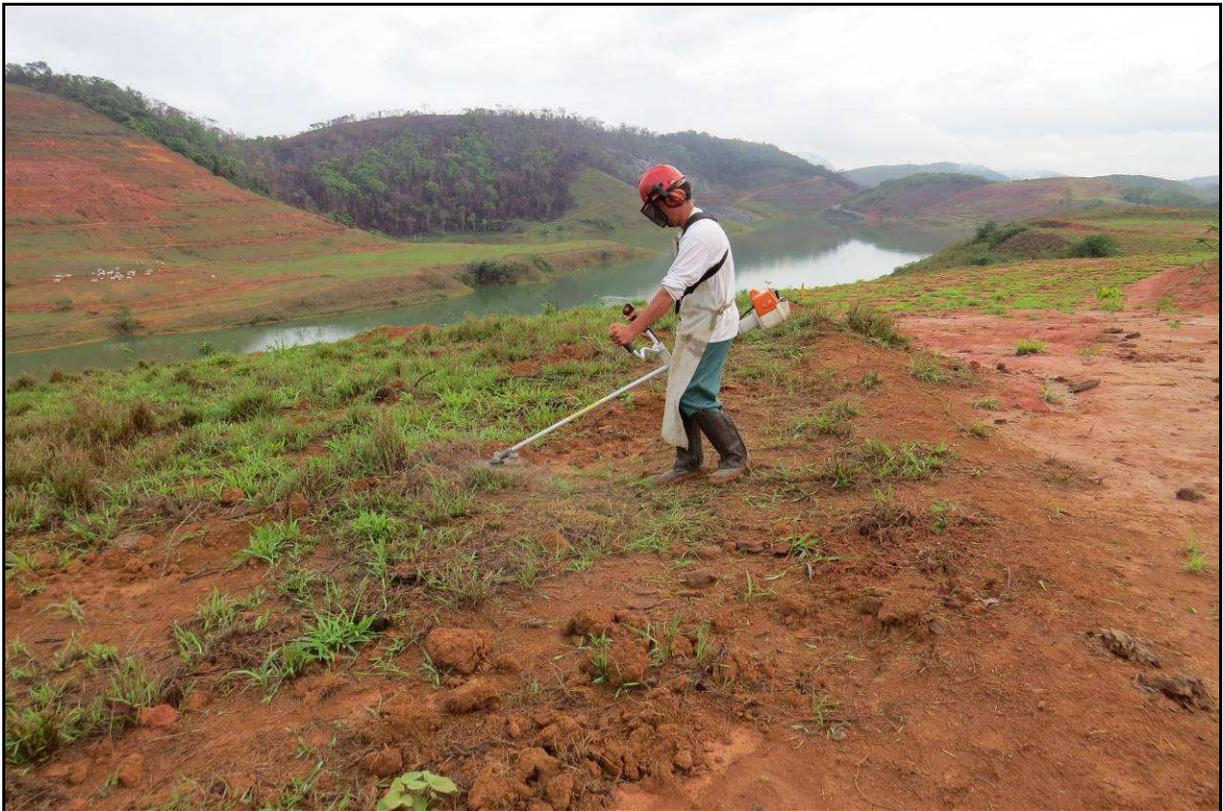
A manutenção da roçada foi realizada nas áreas 01 e 02 de forma semi mecanizada com o auxílio da moto roçadeira costal, de forma a reduzir a competição entre as gramíneas existentes e as mudas plantadas (Figura 27).

Figura 27: Roçada.

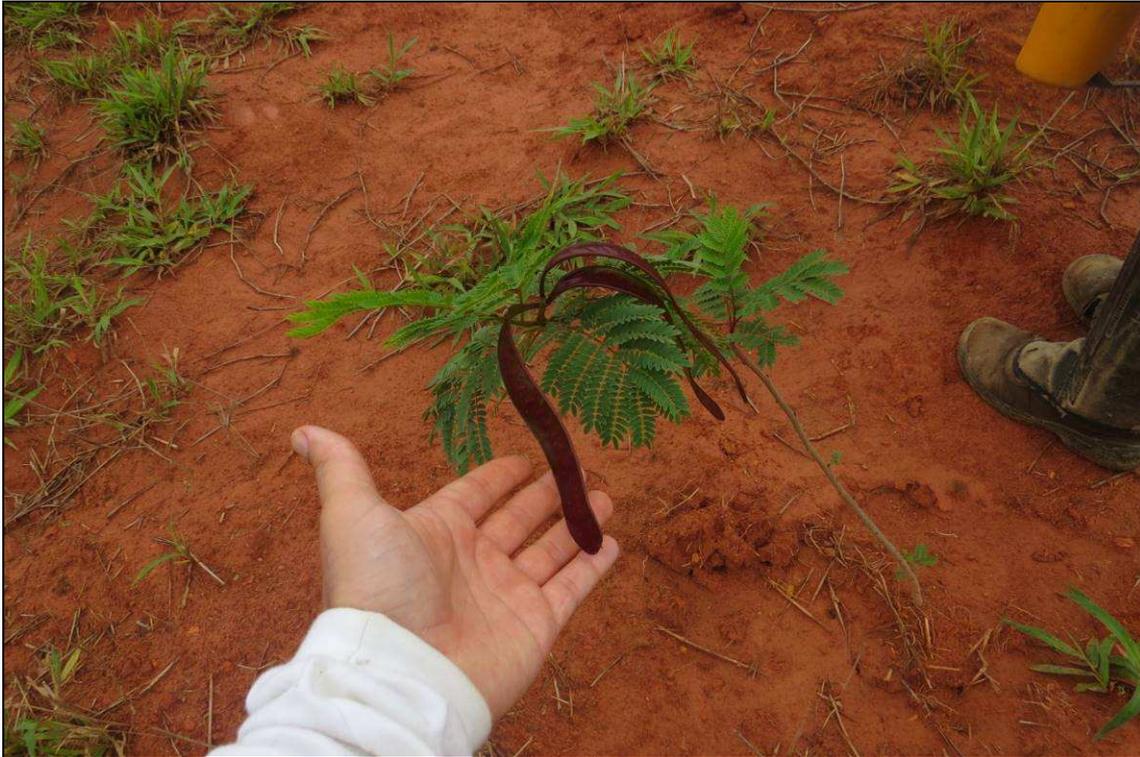
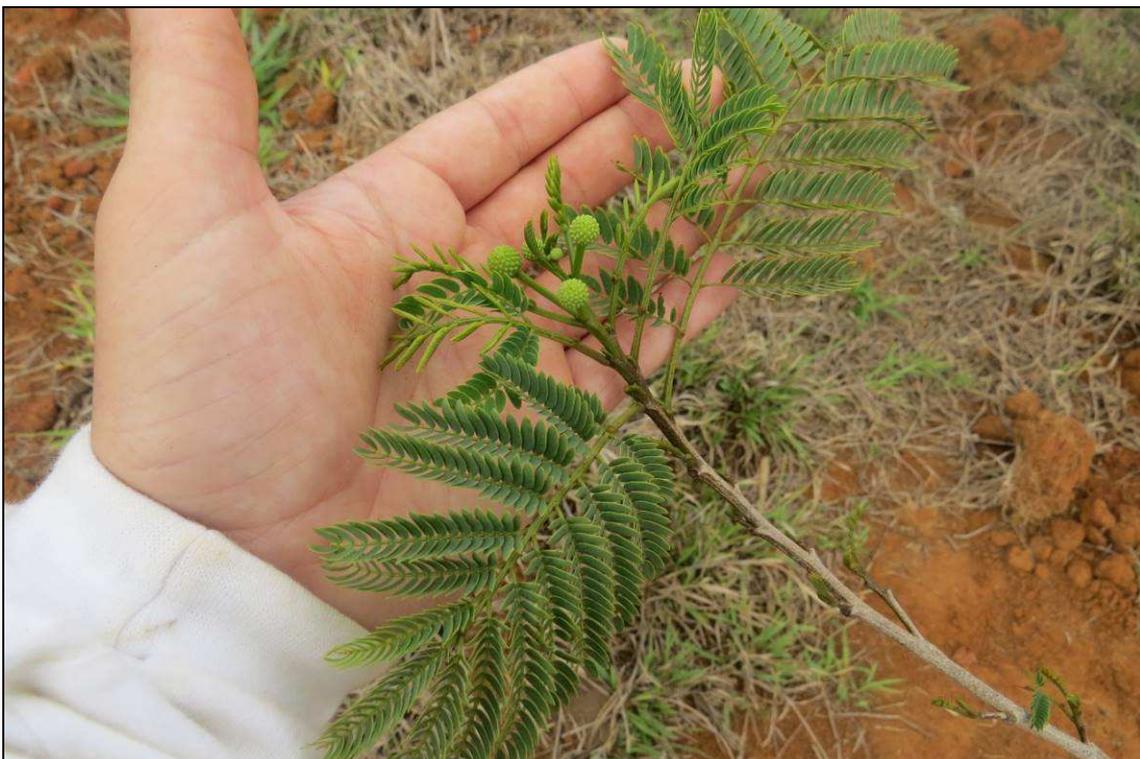
Com a finalização das atividades de irrigação, controle de formigas, replantio, coroamento, roçada e implantação da placa de sinalização nas áreas 01 e 02, restando somente à etapa de adubação pós-plantio, que será realizada após a finalização dos 70 hectares de plantio em todas as áreas, na época de estiagem, essas duas áreas estão sendo consideradas pelo corpo técnico da Vimef- Soluções Florestais como capazes de iniciar o processo de sucessão secundária. Cabe salientar os indícios de que esse processo já foi iniciado por algumas espécies com presença de frutos e inflorescências (Figuras 28 e 29).

**Figura 28:** Presença de frutos.

**Figura 29:** Presença de inflorescências.
