8º Relatório Mensal

Relatório referente ao termo contratual nº 8000007077 na Usina Hidrelétrica de Simplício

Relatório Mensal dezembro de 2014

Serviços de fornecimento de mudas de espécies nativas e revegetação da área de preservação permanente (APP) do reservatório da Usina Hidrelétrica de Simplício.

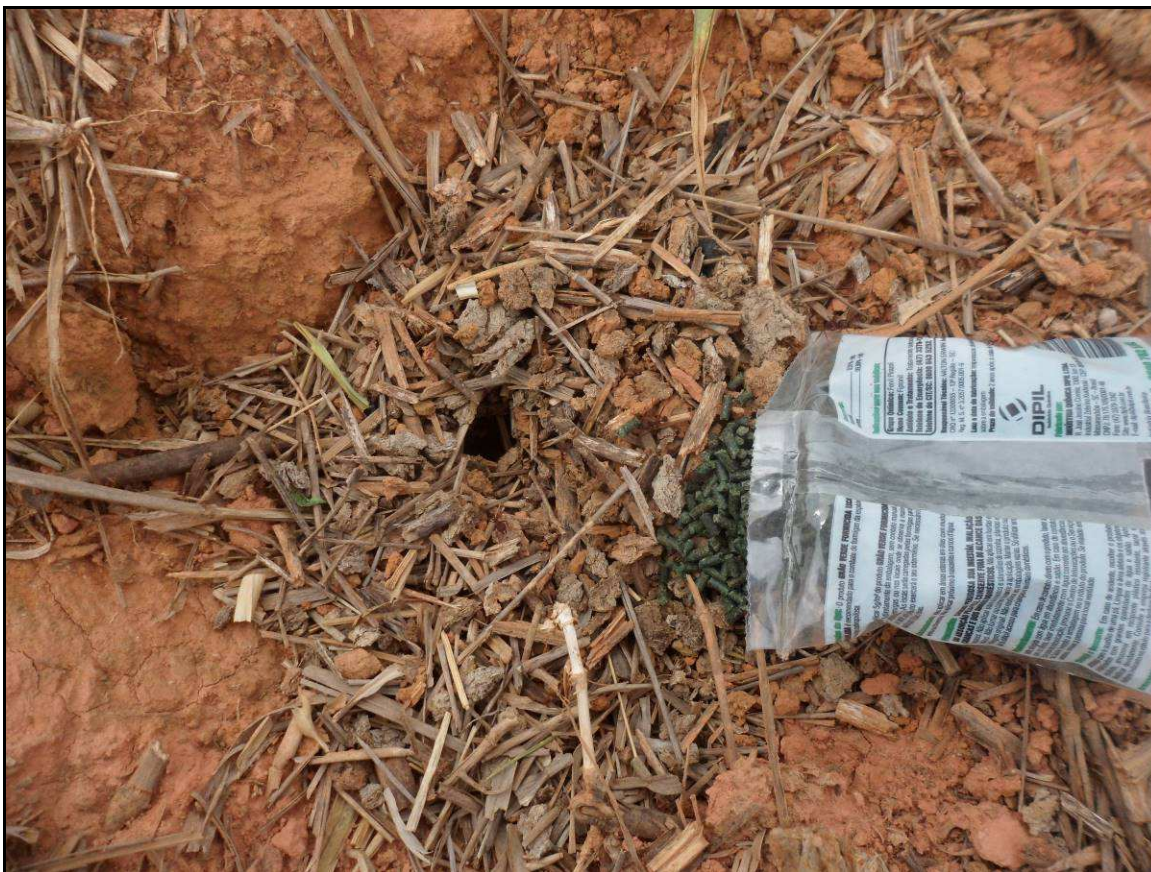
Esta atividade, realizada juntamente com as outras de preparo do solo, foi desenvolvida antes do início do plantio, visando garantir a vitalidade das mudas a serem plantadas. A mesma é desempenhada aplicando-se 10 gramas de isca formicida por metro quadrado de formigueiro encontrado, em que as formigas, atraídas pela isca, carregam as mesmas para dentro do formigueiro, intoxicando o fungo que as alimenta (Figura 01).

Figura 01: Formigas levando a isca para alimentar o fungo.

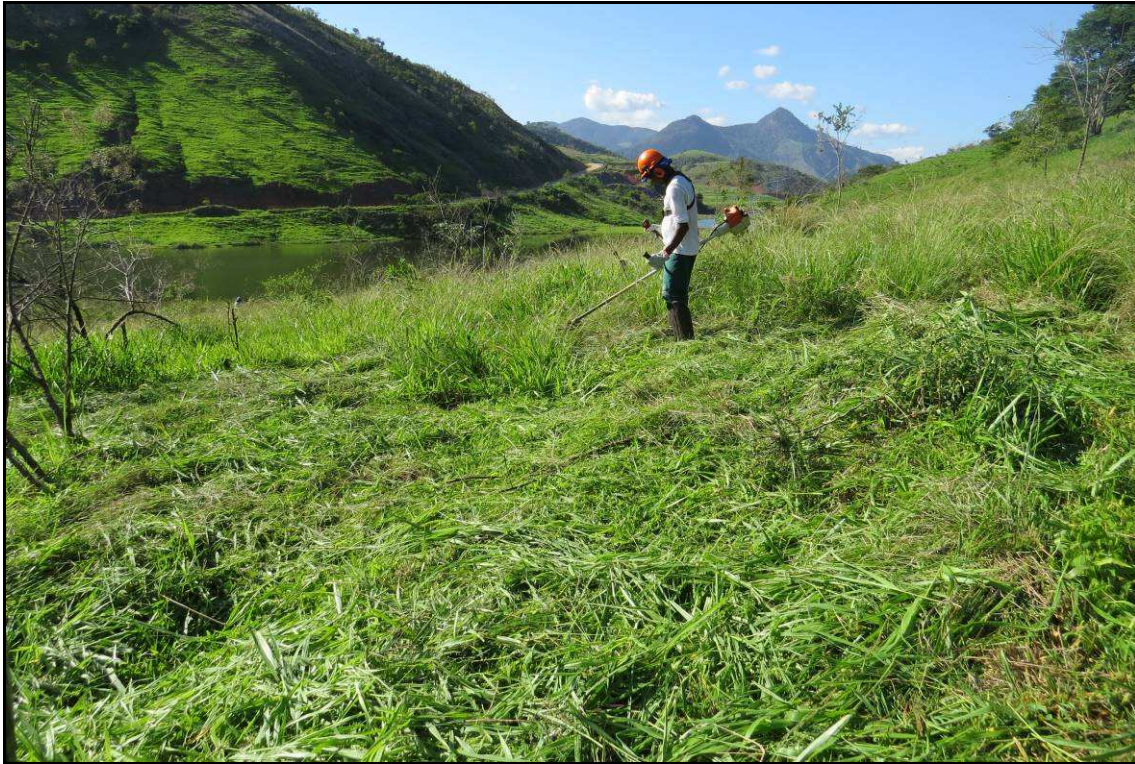
Esta atividade foi realizada de forma semi mecanizada na área 05, promovendo a limpeza de 6,5 ha neste mês de trabalho (Figura 02). Esta visa reduzir a competição entre as gramíneas existentes no local e as mudas plantadas, diminuindo a mortalidade pela competição por luz, água e nutrientes.

Figura 02: Limpeza de parte da área 05.

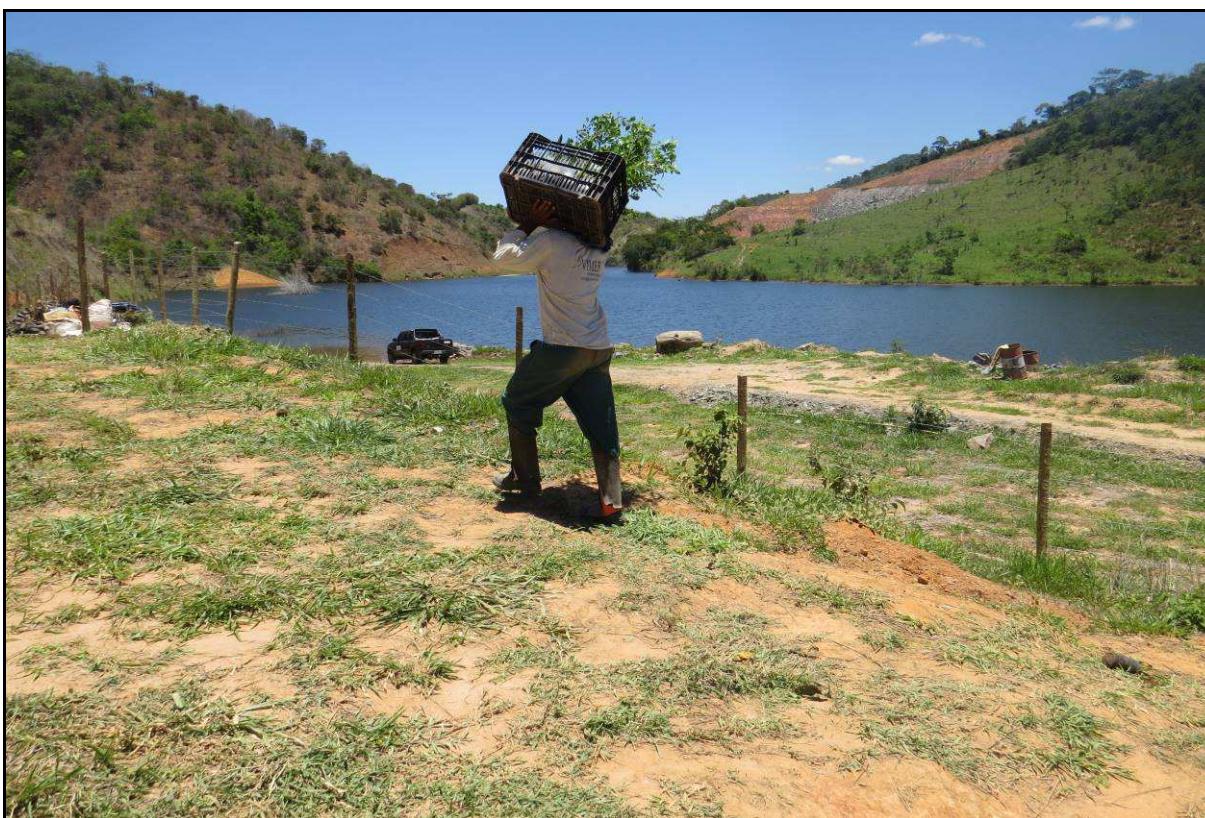
qualidade das mudas as mesmas foram descarregadas do caminhão com auxílio de caixas plásticas e alocadas cuidadosamente no viveiro de rustificação da área 03, visando melhor adaptação ao microclima local antes de serem plantadas (Figura 03). Neste processo as mudas ou recebem menos água em cada irrigação ou reduz-se o número de irrigações, o que provoca alterações fisiológicas causando melhor adaptação das plantas no ambiente que serão plantadas.

Figura 03: Descarregamento de mudas.

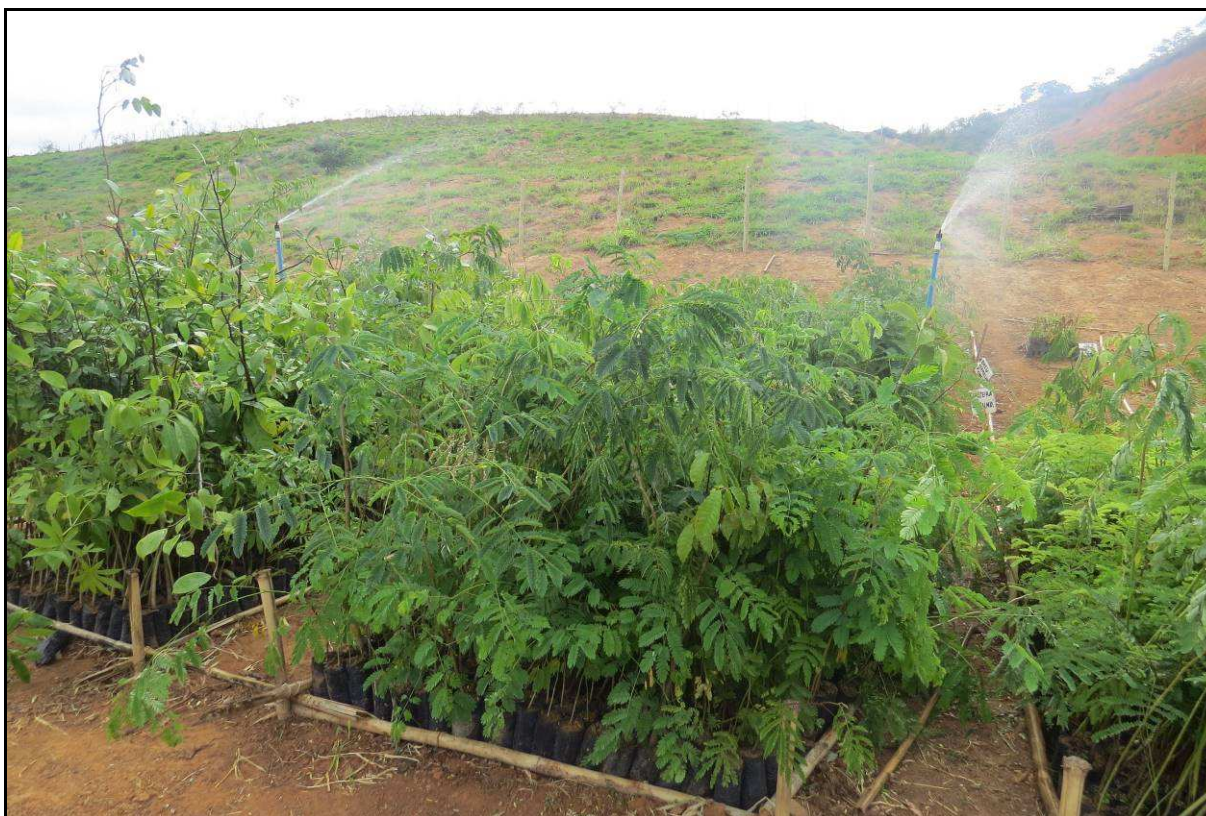
A irrigação do viveiro é realizada de forma semiautomática com o auxílio do conjunto motor-bomba e quatro aspersores, que irrigam um raio de seis metros cada um (Figura 04).

Figura 04: Irrigação no viveiro de rustificação.

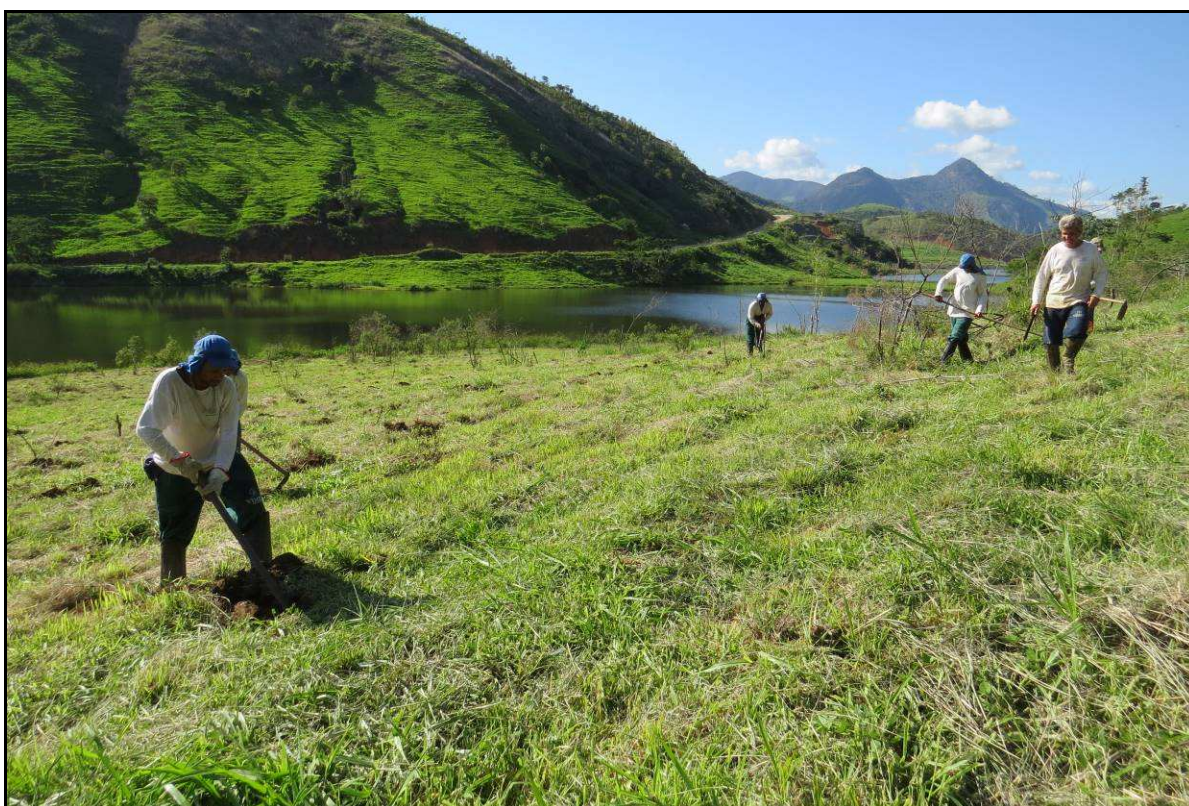
Para execução destas atividades promoveu-se a abertura de covas de dimensões 0,3 x 0,3 x 0,3 metros (Figura 05) e coroamento das mesmas formando uma coroa de aproximadamente 01 m² sem vegetação (Figura 06), evitando-se a competição por água, luz e nutrientes entre as gramíneas e as mudas plantadas, no espaçamento de 3,0 (linha) x 2,0 (entre mudas).

Figura 05: Abertura de covas.

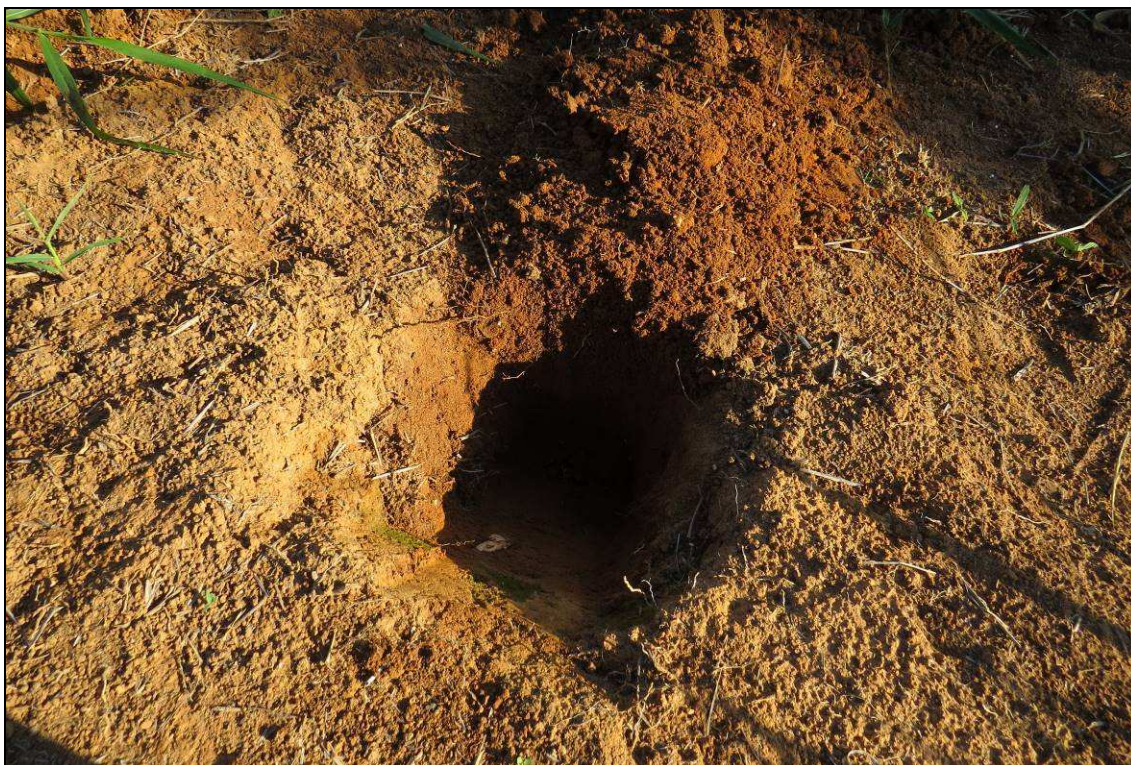
Figura 06: Cova coroadada.

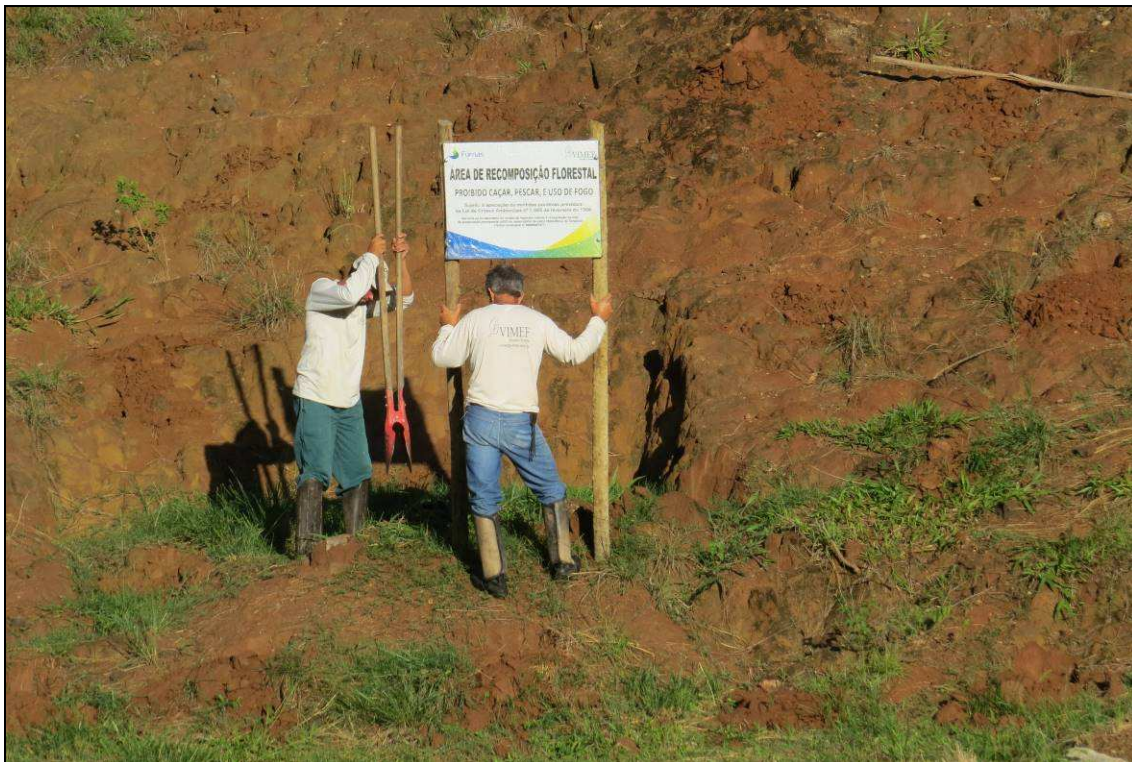
Neste mês de atividades foi instalada a placa sinalizadora de tamanho 0,6 x 0,8 m, contendo aviso de proibido caçar, pescar e uso de fogo, denotando as atividades de recomposição florestal na área 05. A mesma está localizada estrategicamente próxima à estrada, visando inibir a entrada de pessoas, reduzindo a possibilidade de causar danos às mudas plantadas (Figuras 07 e 08).

Figura 07: Instalação da placa sinalizadora na área 05.

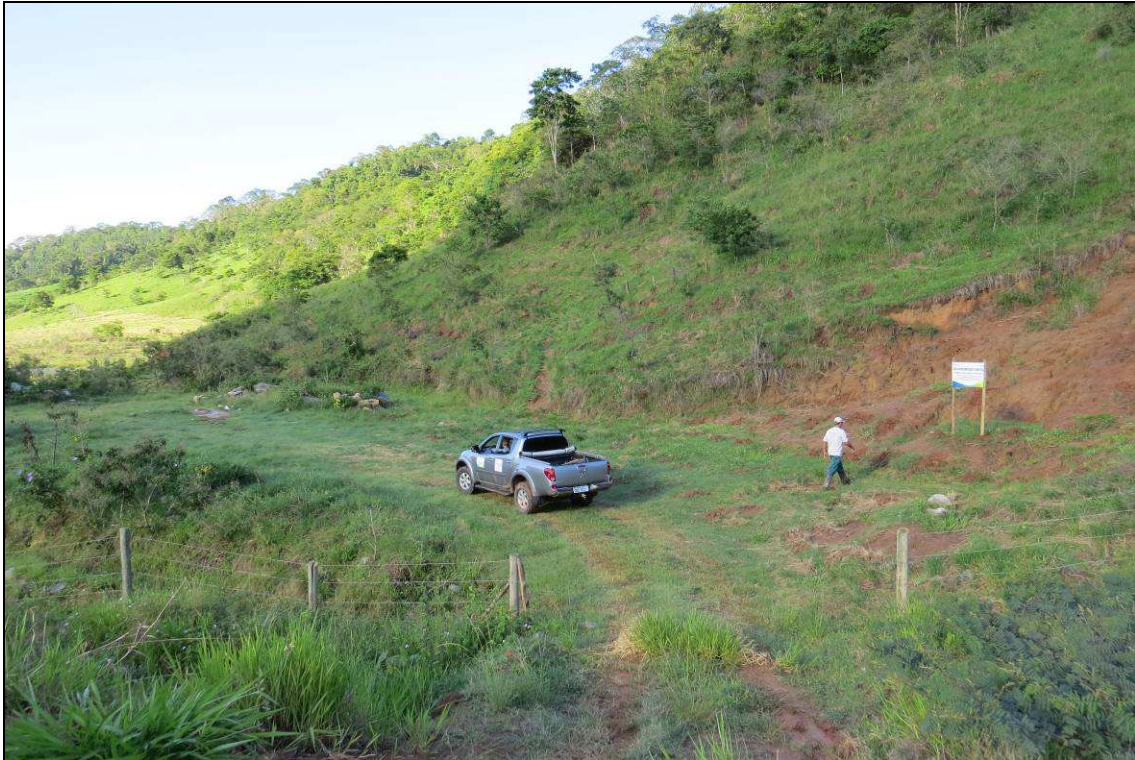
Figura 08: Placa instalada estrategicamente próxima à estrada na área 05.

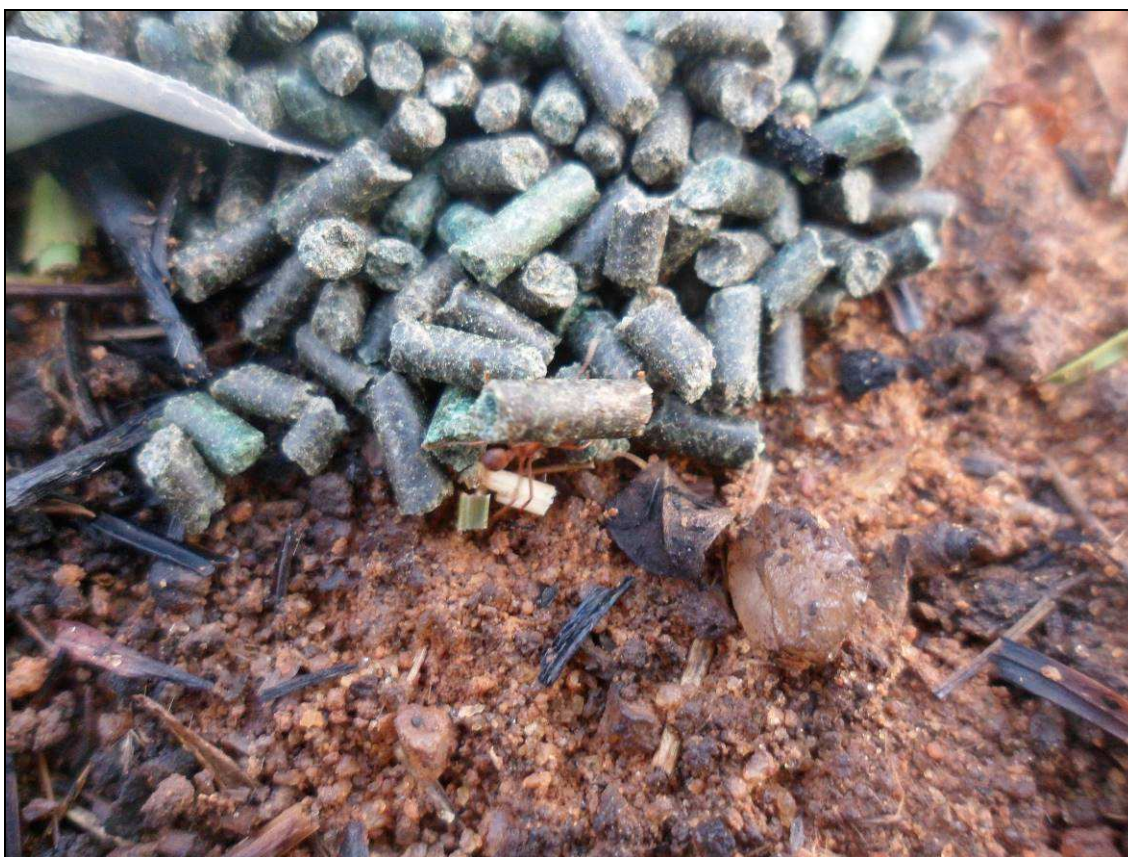
Assim esta atividade foi realizada novamente nas áreas em que foi realizado o replantio, coroamento e roçada (áreas 01, 02 e 03) (Figura 09).

Figura 09: Formiga carregando a isca.

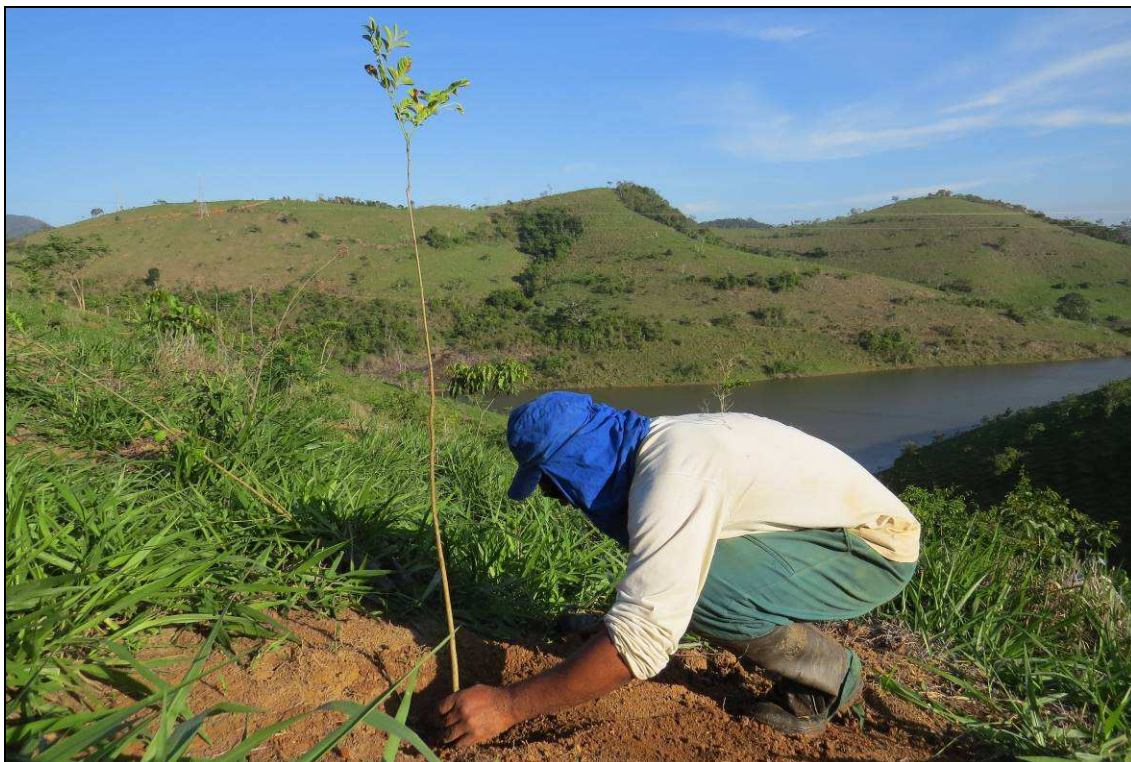
Neste mês de atividades, visando aproveitar o período chuvoso para reduzir as taxas de mortalidade, finalizou-se o processo de replântio nas áreas 01, 02 e 03. Para isso, concomitantemente às atividades de coroamento (manutenção), todas as covas das mudas que morreram foram reabertas e preparadas com hidrogel, e as plantas mortas foram substituídas por mudas saudáveis (Figuras 10 e 11). Esta atividade visa manter a taxa de mortalidade máxima de 15 % em campo.

Figura 10: Muda replantada na área 02.

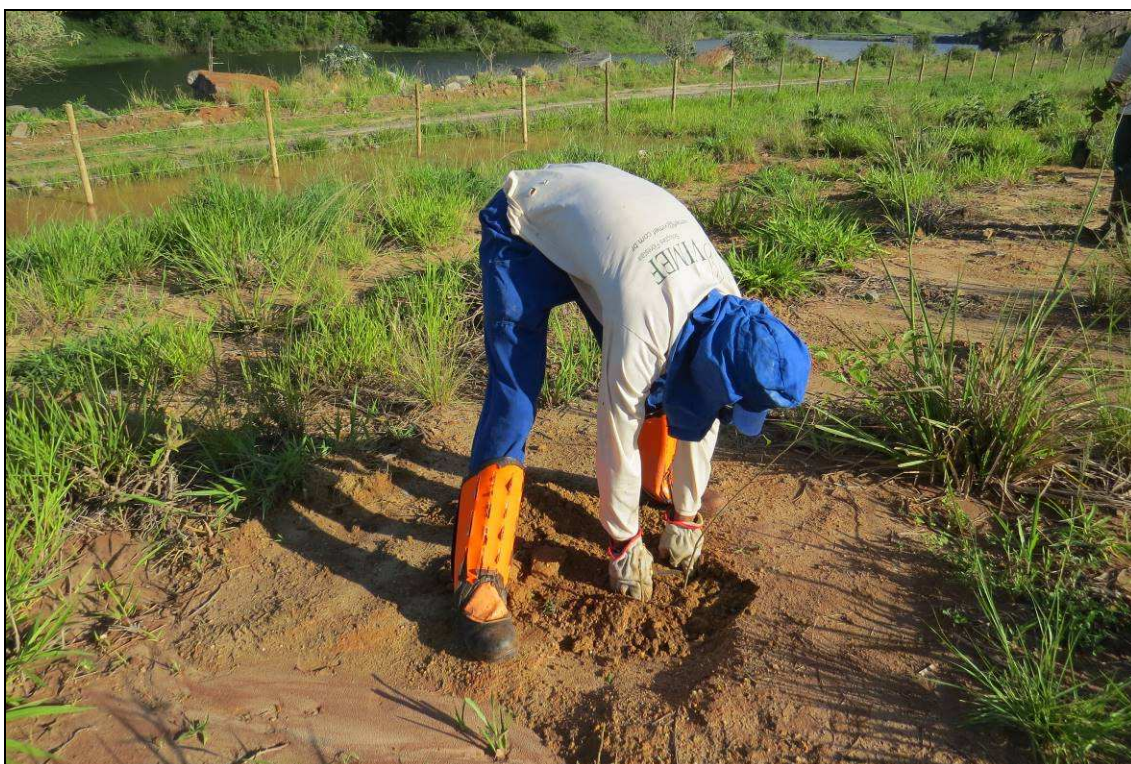
Figura 11: Replântio na área 03.

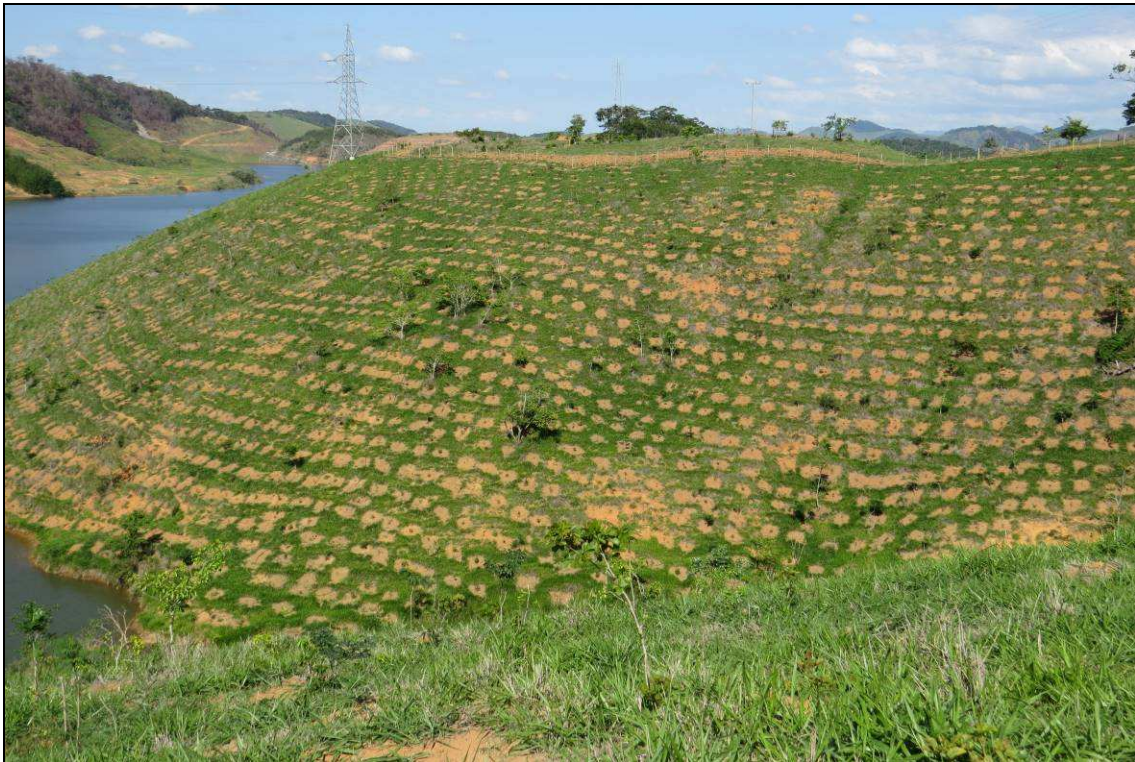
Esta atividade visa reduzir a competição por água, luz e nutrientes entre as gramíneas existentes no local e as mudas plantadas. No mês de dezembro, as mudas plantadas nas áreas 01, 02 e 03 passaram pelo processo de reforma, formando uma coroa sem material vegetal de cerca de 01 m² em torno de cada muda. Este processo foi realizado de forma manual, com o auxílio de enxada (Figura 12 e 13).

Figura 12: Mudas coroadas na área 02 (manutenção das áreas reflorestadas).

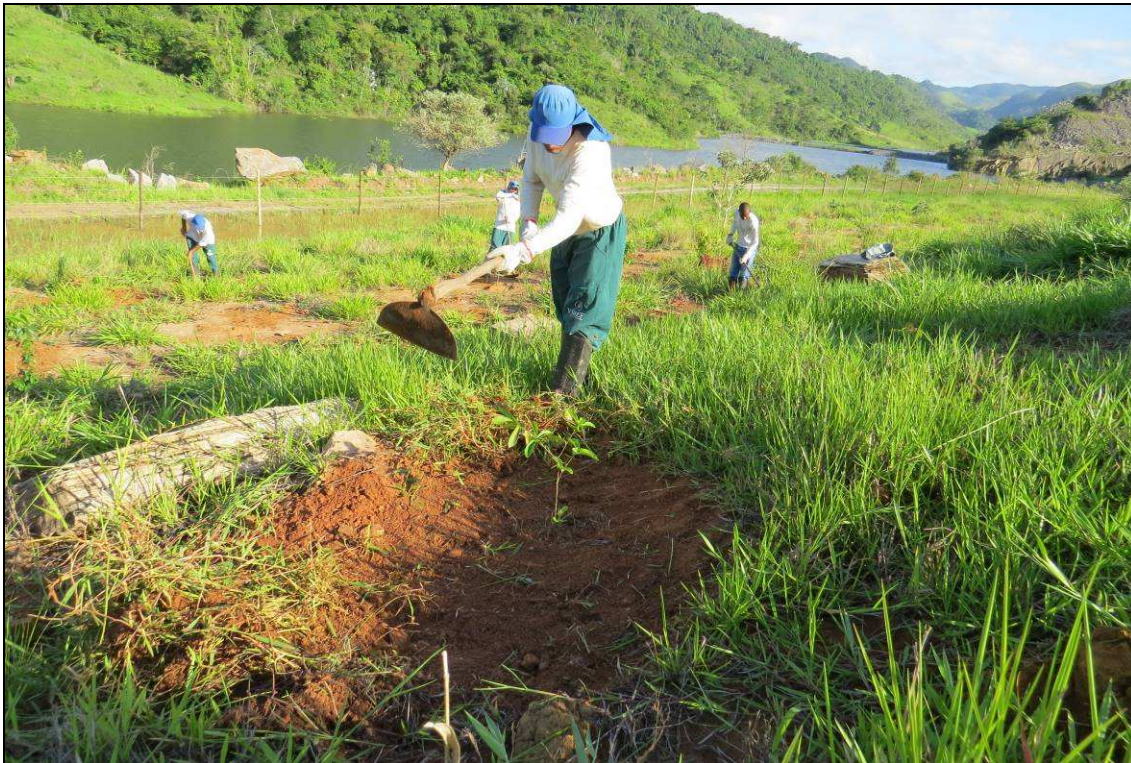
Figura 13: Coroamento de manutenção nas mudas da área 03.

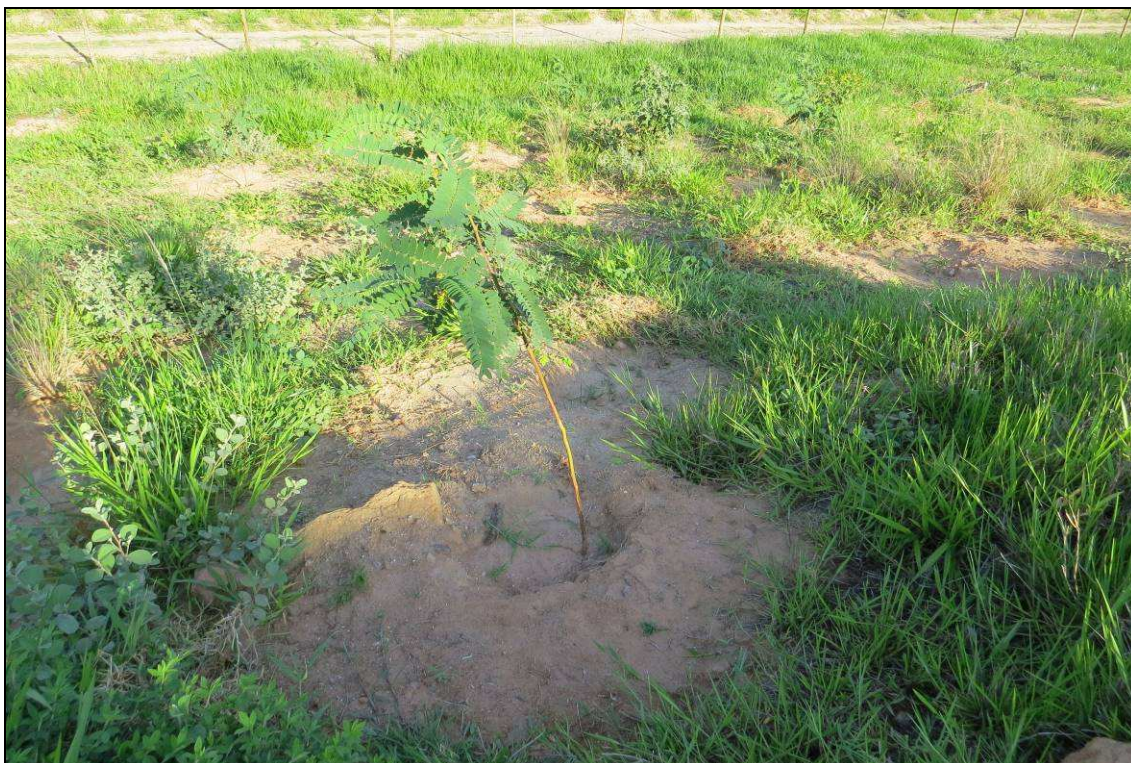
A equipe técnica da Vimef constatou que, no momento, a roçada na área 03 é desnecessária, podendo ocorrer em um momento posterior, quando as gramíneas estiverem realmente causando danos às mudas plantadas, após a finalização do período chuvoso (Figura 14).

Figura 14: Roçada desnecessária (gramíneas não causam danos às mudas plantadas).

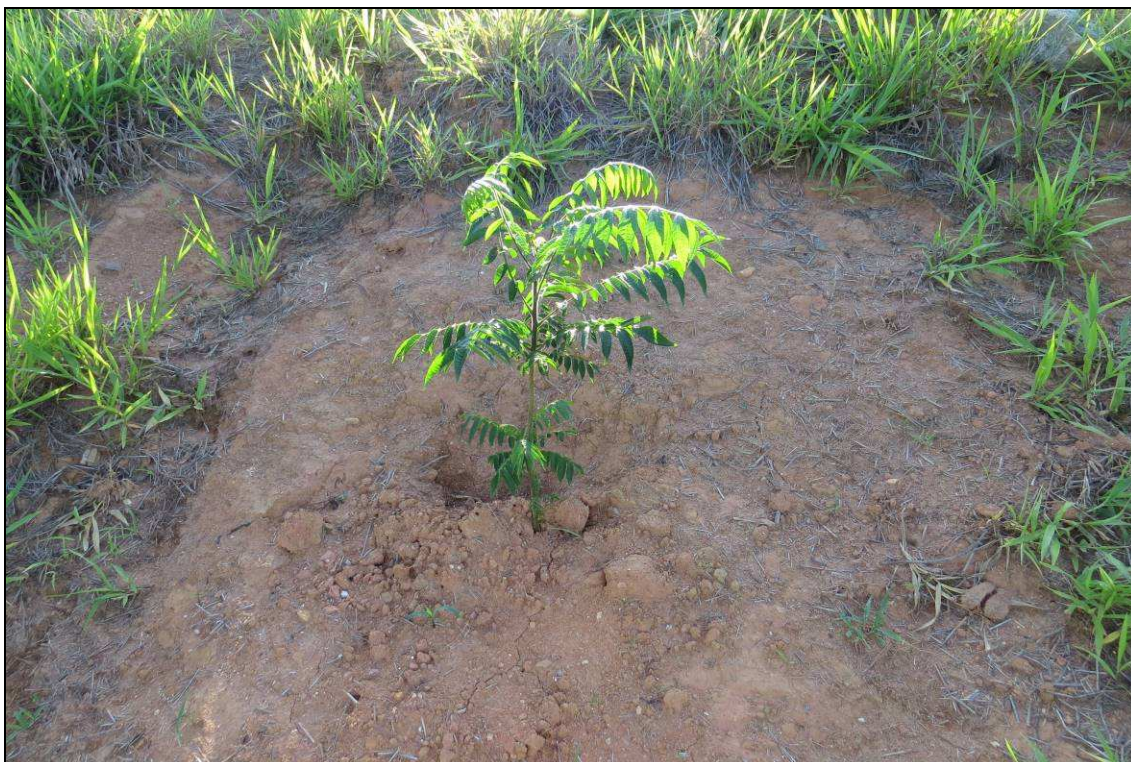
Essa decisão foi tomada uma vez que as atividades de coroamento na parte de manutenção das áreas reflorestadas mostraram-se satisfatórias no impedimento de competição por água, luz e nutrientes entre as gramíneas existentes no local e as mudas plantadas (Figura 15).

Figura 15: Muda coroada (sem competição por água, luz e nutrientes).

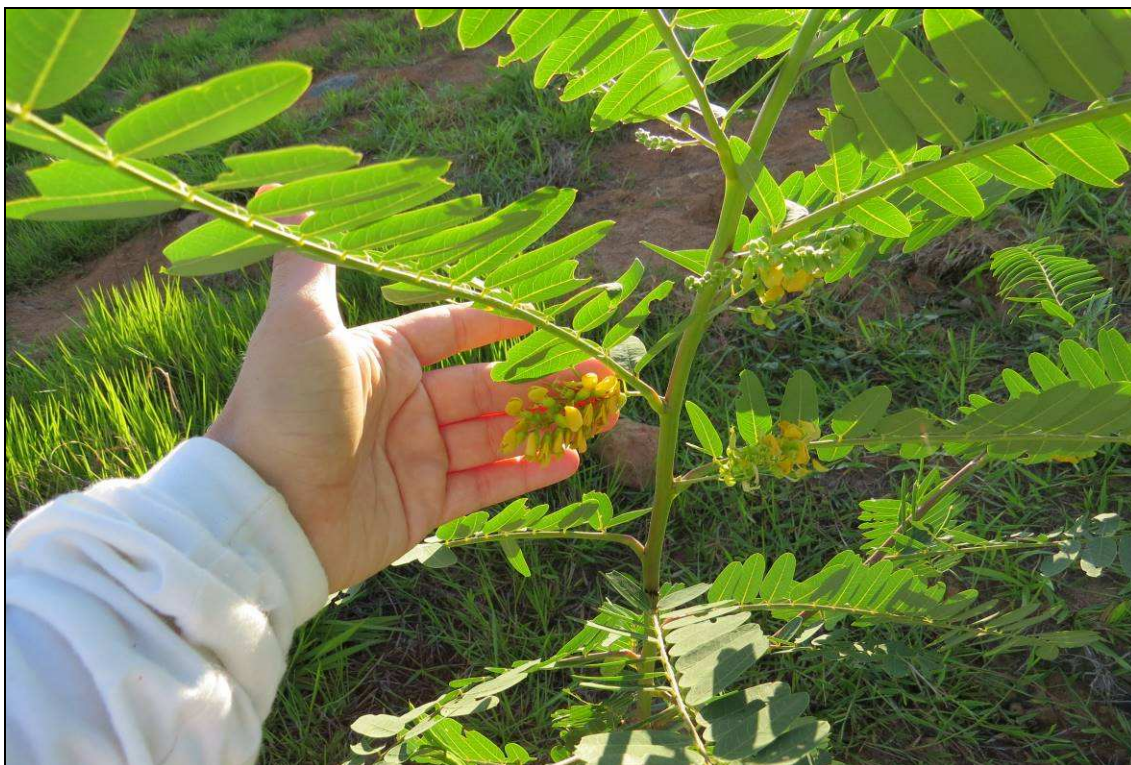
Apesar da falta desta atividade na área 03, a equipe técnica da Vimef a considera como capaz de iniciar o processo de sucessão secundária, uma vez detectadas espécies com flores e frutos, servindo como fonte de dispersão das mesmas (Figura 16). Dessa forma, salienta-se que as atividades de roçada ocorrerão junto às de adubação pós-plantio, no início do período de estiagem.

Figura 16: Presença de flores em espécie na área 03.

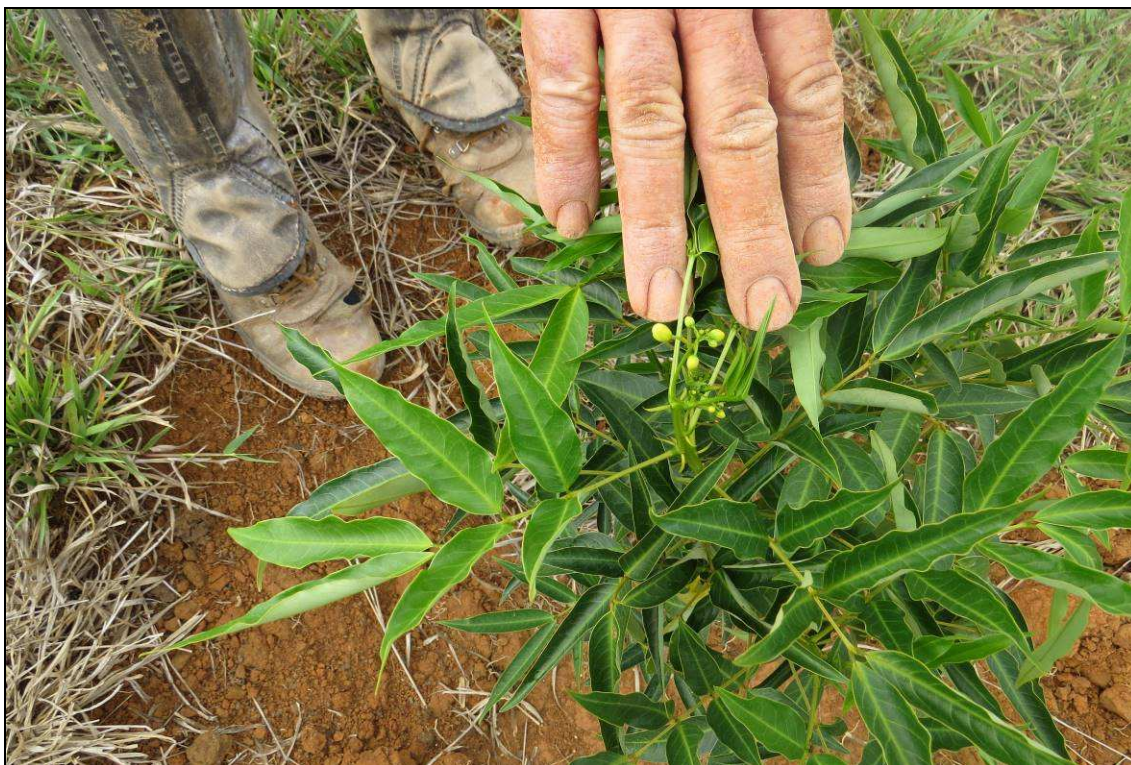
Com isso, o corpo técnico da Vimef – Soluções Florestais salienta que ambas estão prontas para iniciar o processo de sucessão secundária, conforme indícios constatados pela presença de espécies com frutos e inflorescências (Figuras 17 e 18).

Figura 17: Presença de inflorescências em espécie da área 01.

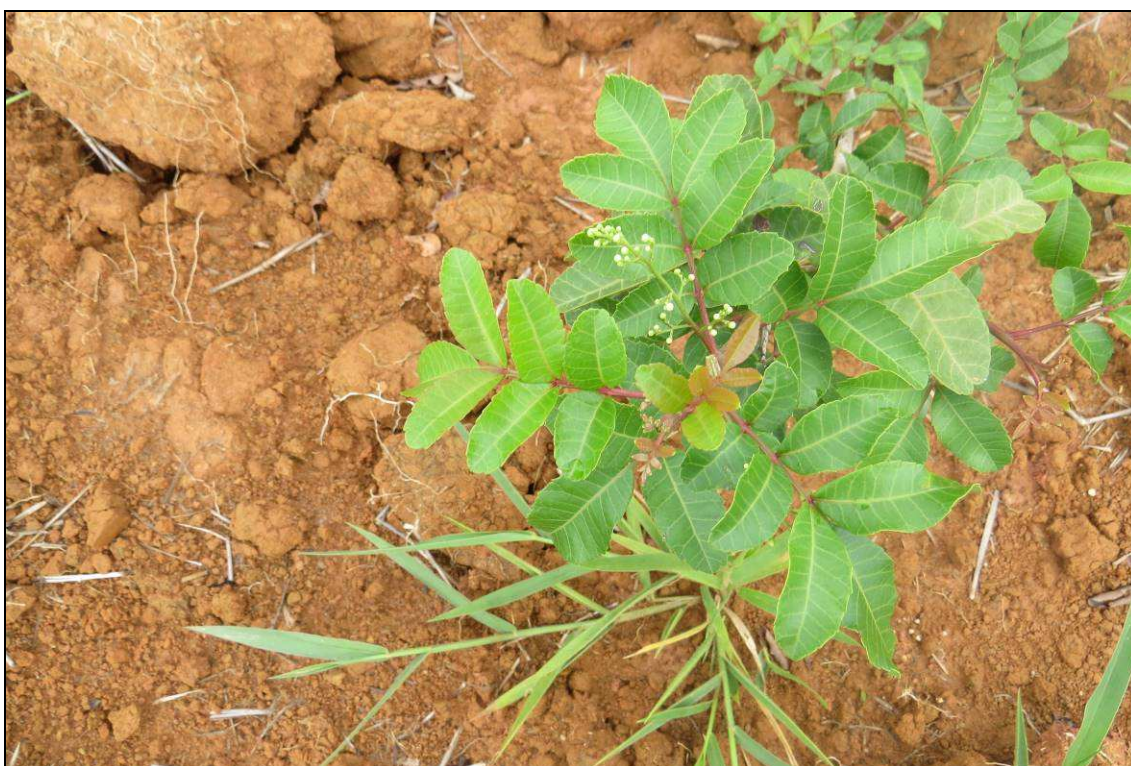
Figura 18: Presença de inflorescências em espécie da área 02.
