**SERVIÇOS DE MANUTENÇÃO DO  
PROGRAMA DE RECUPERAÇÃO DAS ÁREAS  
DEGRADADAS NO ENTORNO DA USINA  
HIDRELÉTRICA DE SOBRADINHO – BA** ®

**CONTRATO Nº CTNE 92.2011.1940.00**

**1º Relatório Trimestral**

**Dezembro/2011**

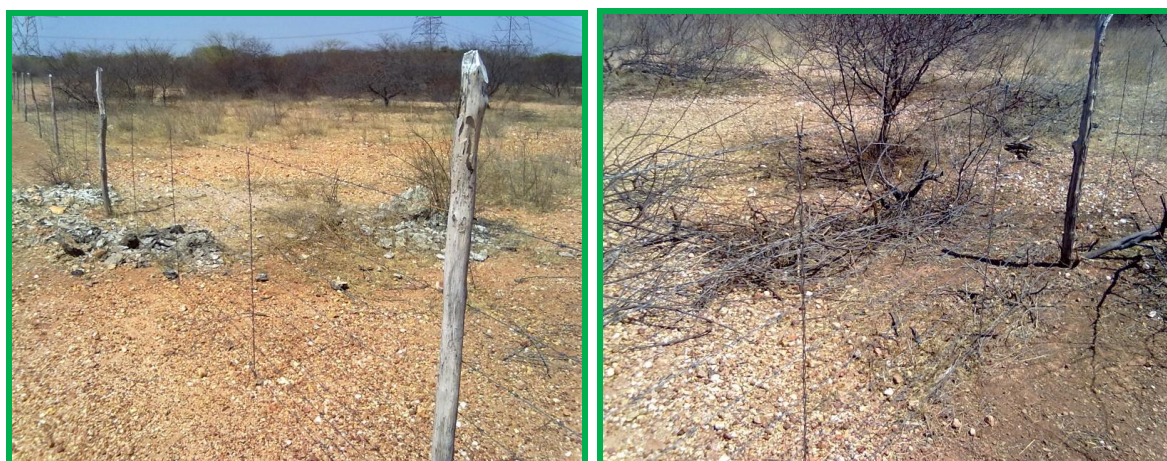
*Fotos 1 e 2. Aspecto visual das cercas recuperadas. Enéas Melo.*

A primeira ação de manutenção dessas áreas foi a identificação dos pontos afetados, seguindo-se da reposição de estacas, arame farpado e balancins de aço, de acordo com as diretrizes estabelecidas nas Especificações Técnicas DEMG – 01-R00-2011, que determina que tenham 9 fios arame farpado, estacas de madeira no intervalo 5 x 5 m, mourões de madeira no espaçamento 50 x 50 m e balancins (esticadores) distanciados de 1 x 1 m. A finalidade da recuperação deste cercamento é eliminar os fatores que possam danificar ou impedir o desenvolvimento das mudas estabelecidas em campo (ação antrópica e de animais). O impedimento do pastoreio dentro das áreas constitui-se num fator positivo para a consolidação da regeneração natural, acelerando a recuperação desses sítios degradados.

A partir da realização de vistoria de inspeção das cercas que delimitam as áreas do PRAD, verificou-se que a necessidade de reparos nas mesmas foi praticamente nula, tendo em vista que o contrato atual trata da continuação das ações de manutenção do PRAD.

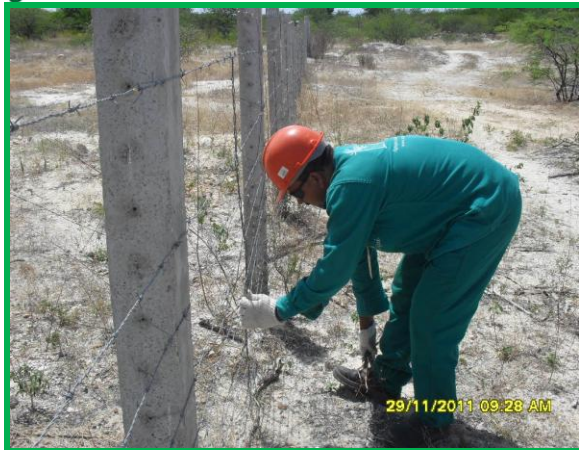
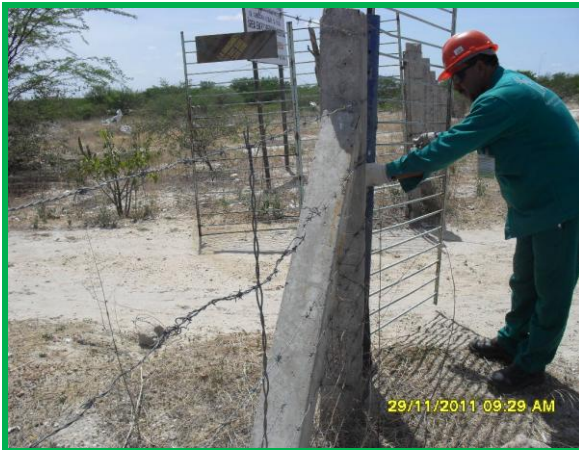
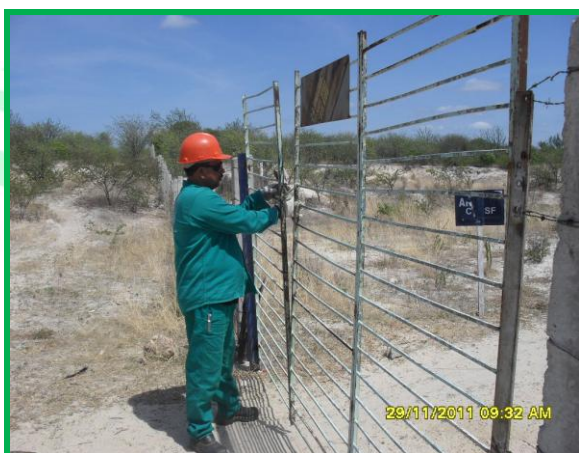
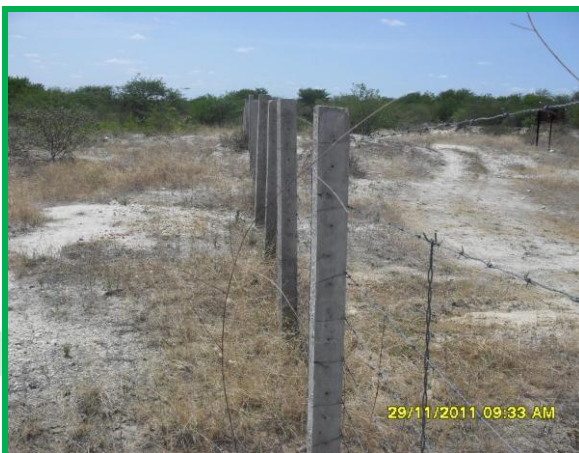
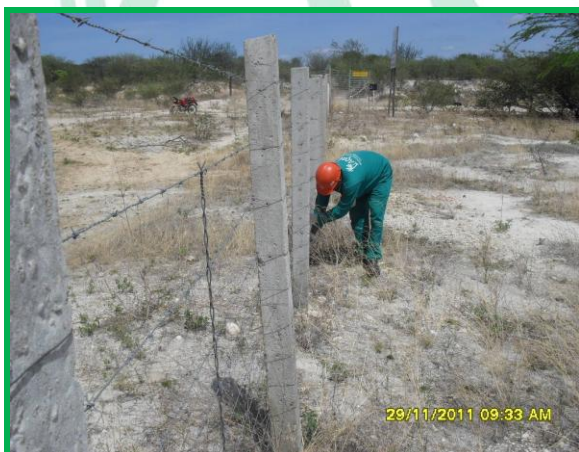
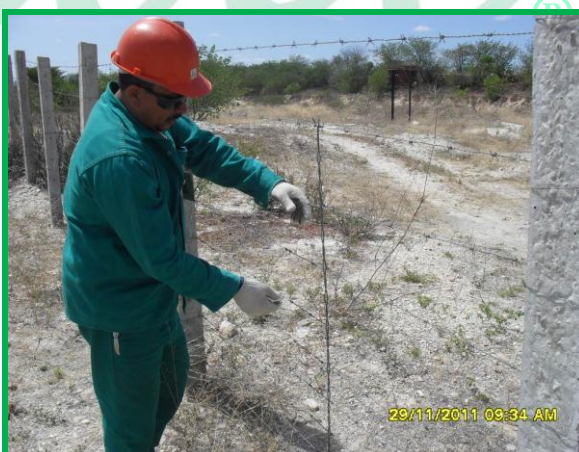
Fotos 3 a 8. Recuperação das cercas nas entradas das áreas. Antônio Briene.

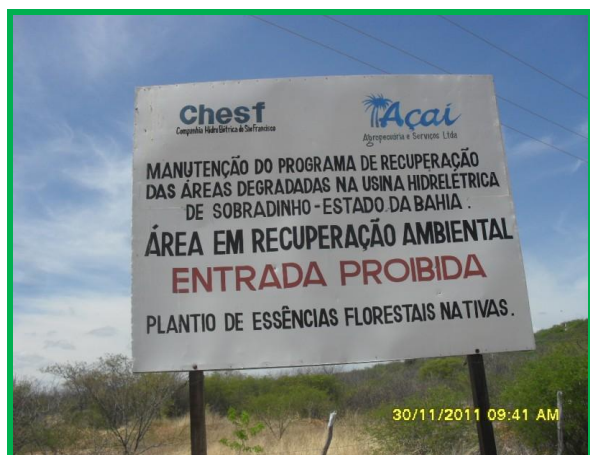
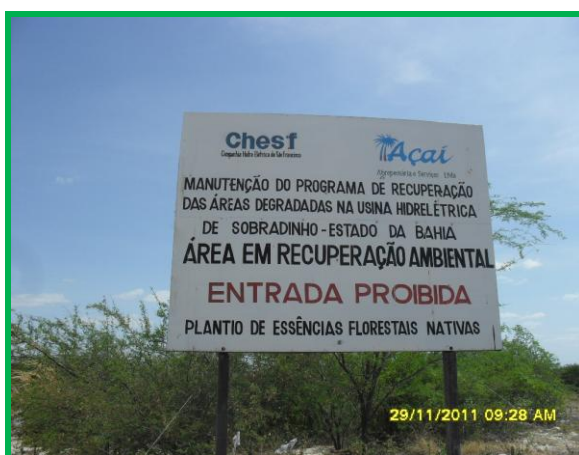
As placas de identificação anteriores ainda encontram-se em suas respectivas áreas, pois ainda encontram-se em bom estado de conservação, de modo que as mesmas serão re confeccionadas em chapas de aço, barrotes e caibros de madeira, afixados com parafusos e pregos, plotados com tinta esmalte, contendo o a nova logomarca da Chesf, conforme modelo a seguir.

Fotos 9 e 10. Estado atual das placas de identificação que serão re confeccionadas. A. Briene.

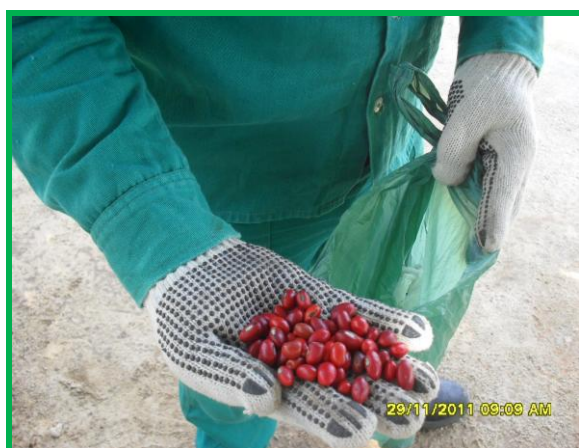
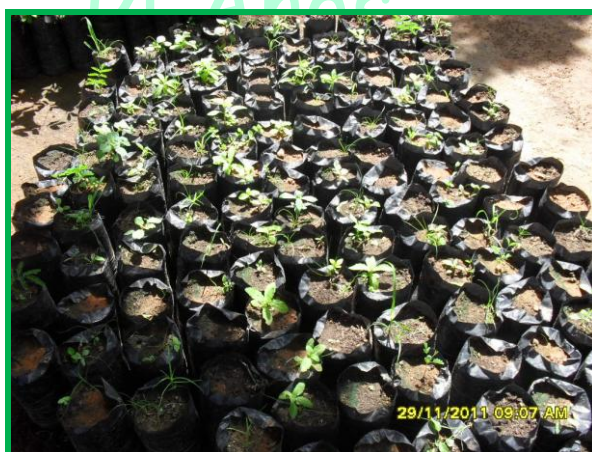
**Fotos 11 e 12. Sementes usadas no semeio e mudas em fase de germinação. Antônio Briene.**

As mudas estão sendo produzidas com substrato que reúne partes de areia, argila e matéria orgânica, compostas em sacos de polietileno, visando proporcionar às futuras plantas uma melhor condição de adaptação ao solo aonde serão plantadas.

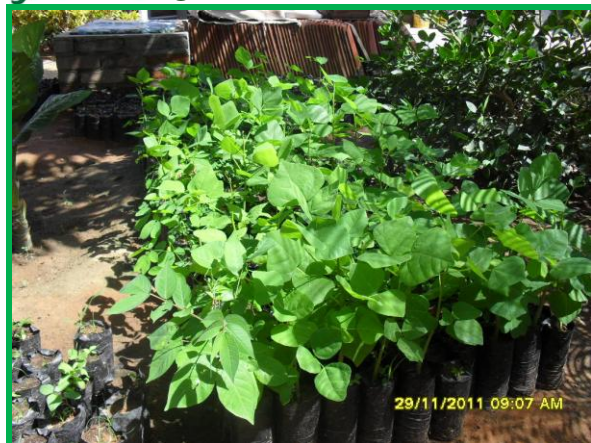
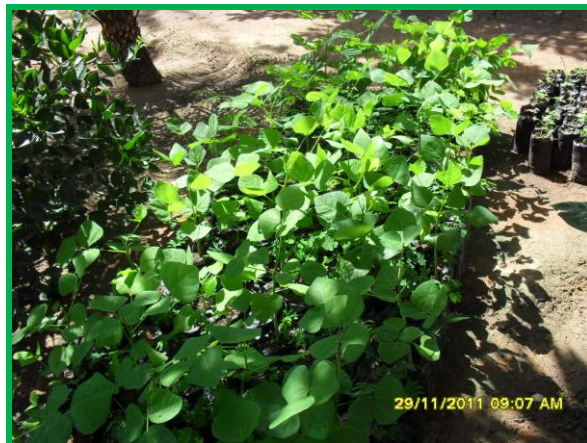
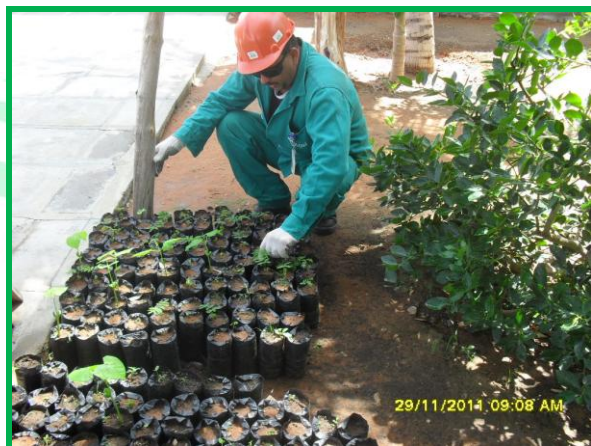
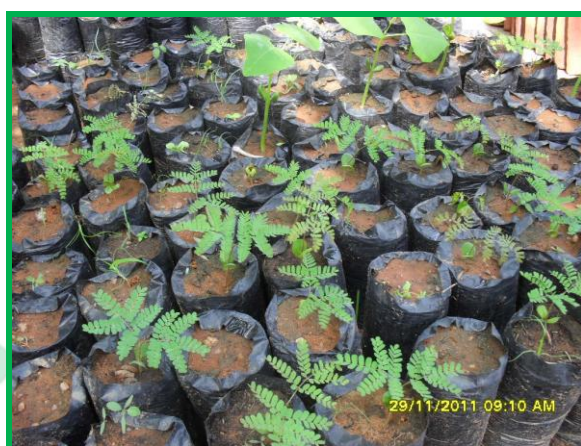
Fotos 13 a 16. Produção de mudas. Antônio Briene.

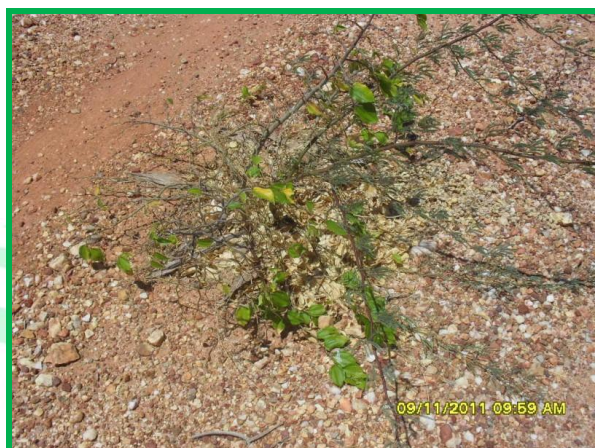
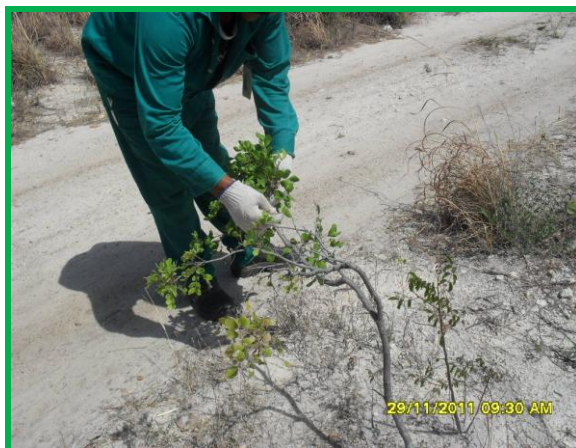
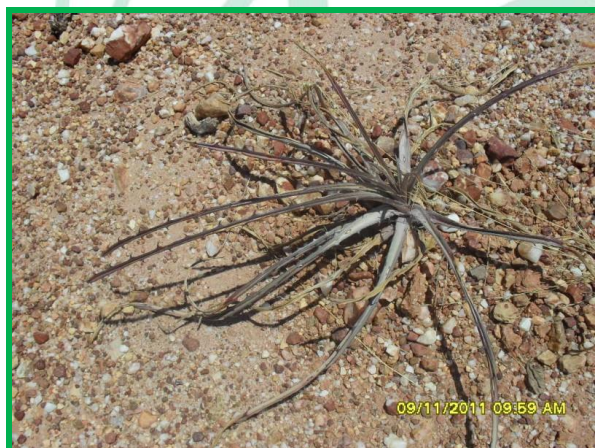
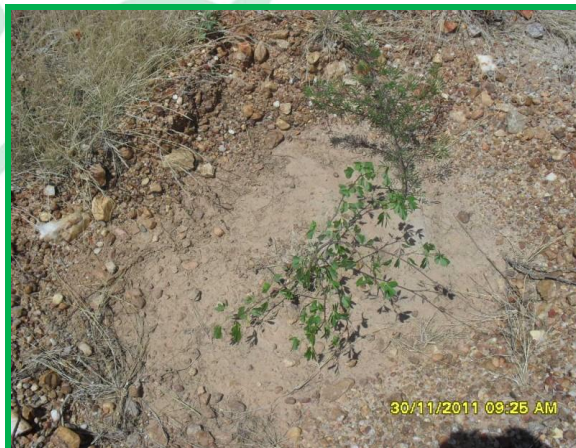
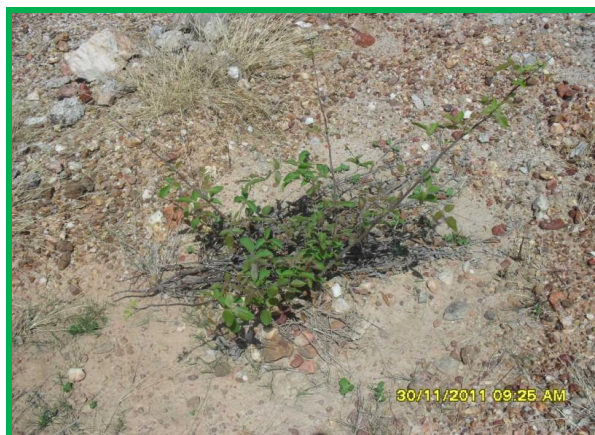
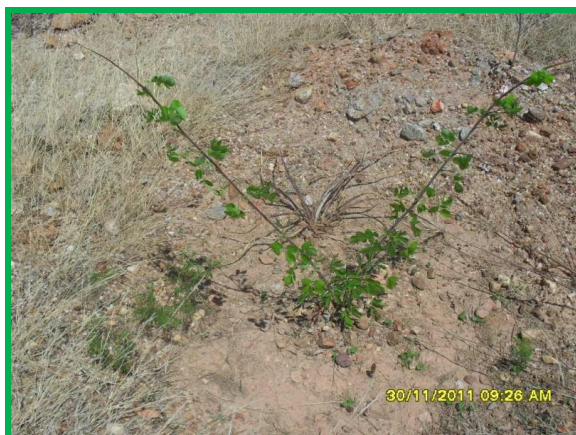
Após vistoria das condições fitossanitárias das espécies plantadas no período anterior ao serviço corrente, verificou-se que a maioria das plantas estão apresentando boa adaptabilidade ao local, de modo que as ações de manutenção daqui pra frente, contemplam atividades corriqueiras de tratos culturais, na busca do pleno estabelecimento das espécies utilizadas, ao passo que novas mudas serão plantadas, visando o preenchimento total das áreas.

Fotos 17 a 21. Aspecto visual das mudas em campo. Antônio Briene.

Até então, tem-se realizado o coroamento das mudas pré-implantadas nas áreas do PRAD. Esse procedimento visa eliminar toda e qualquer planta considerada invasora ou daninha, que concorrem com as mudas na busca de água e nutrientes no solo, podendo até mesmo “sufocar” as mudas. Para tanto, fez-se uma limpeza em volta das mudas, num raio aproximado de 50 cm.

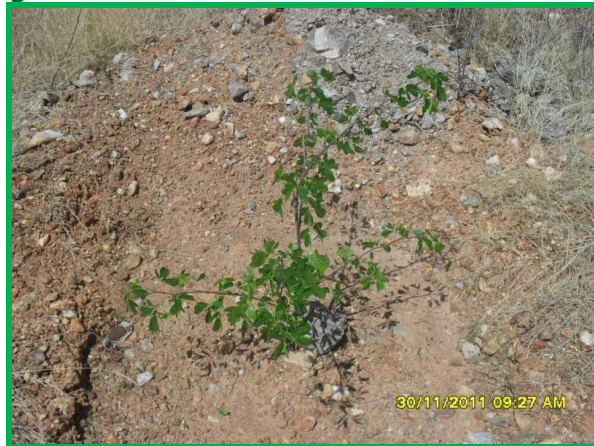
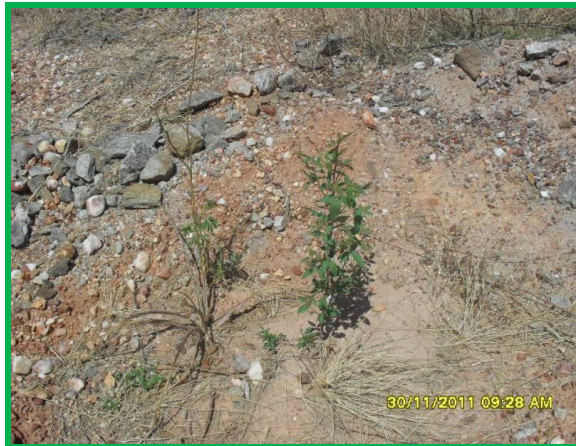
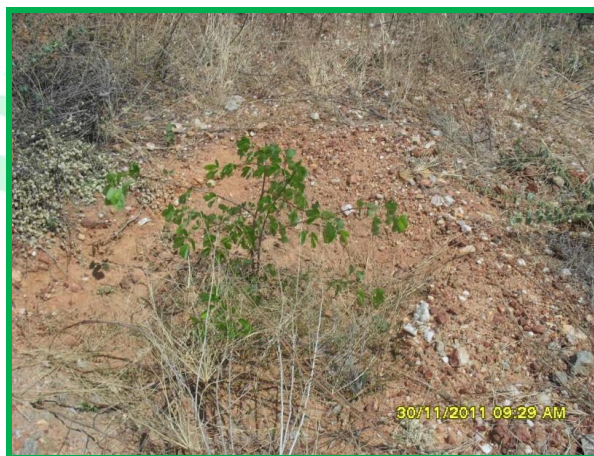
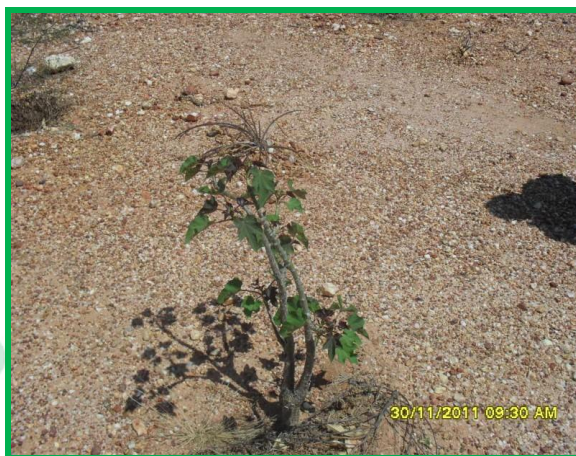
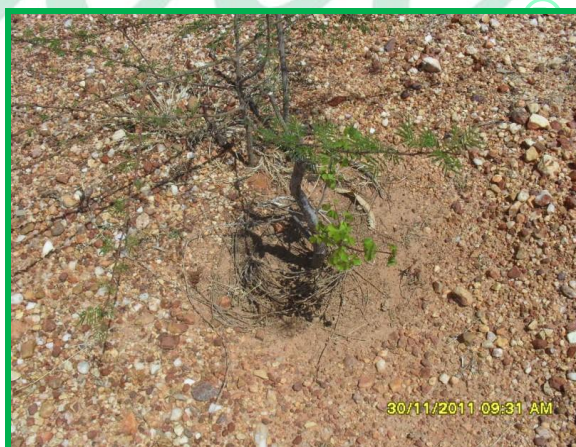
*Fotos 22 a 27. Aspecto visual das mudas em campo. Antônio Briene.*

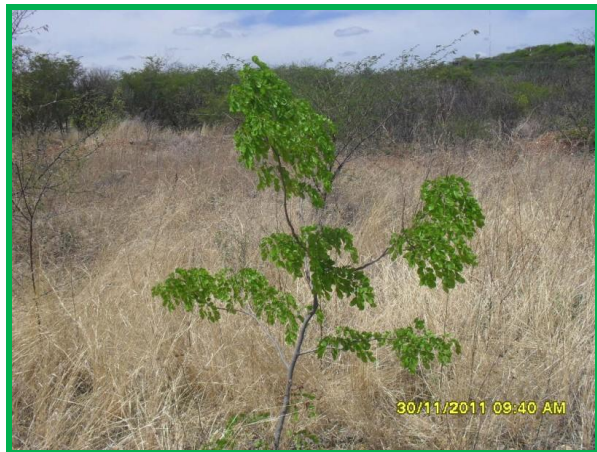
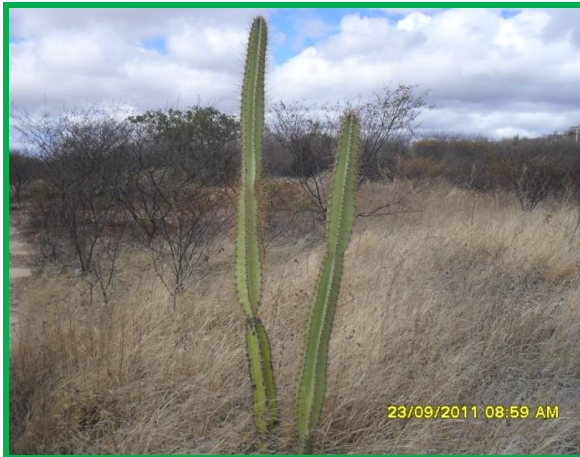
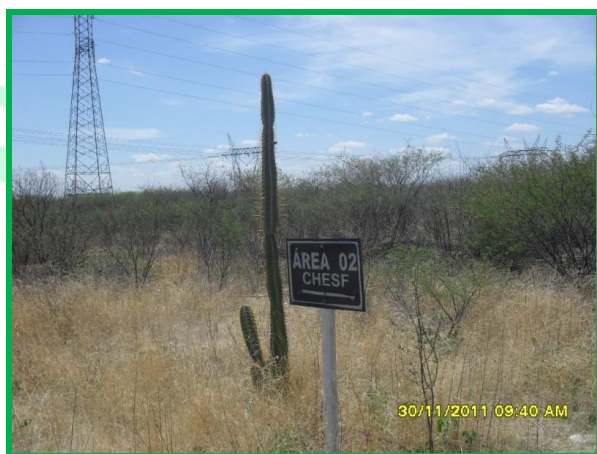
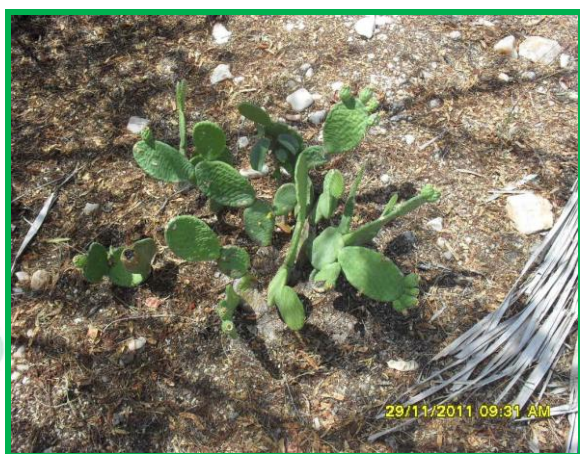
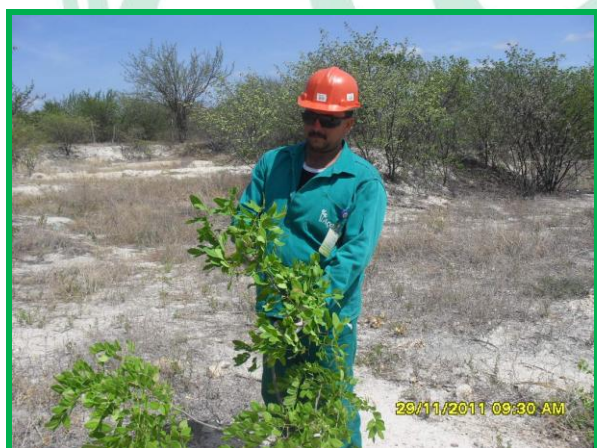
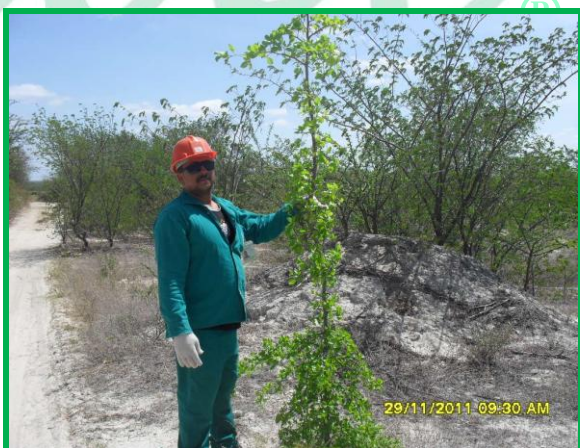
Fotos 28 a 33. Aspecto visual das mudas em campo. Antônio Briene.

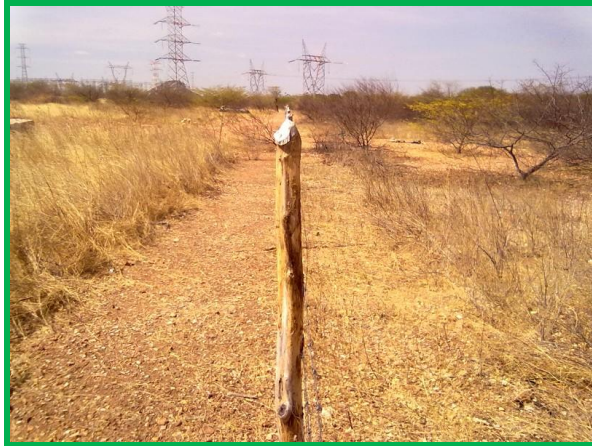
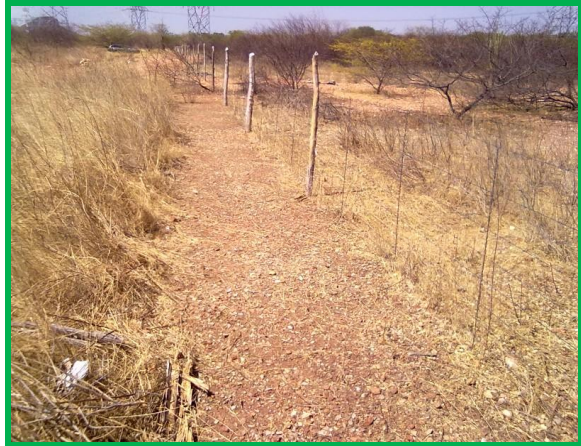
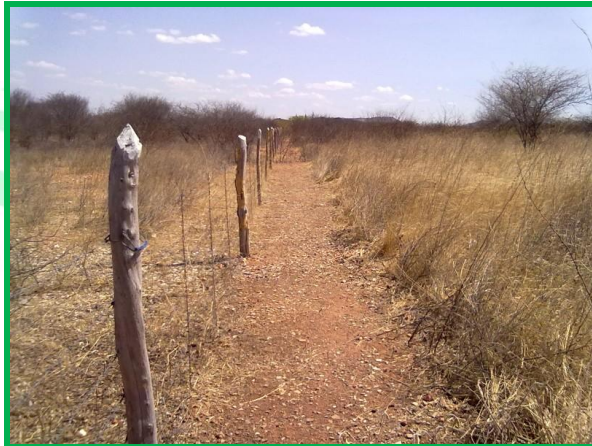
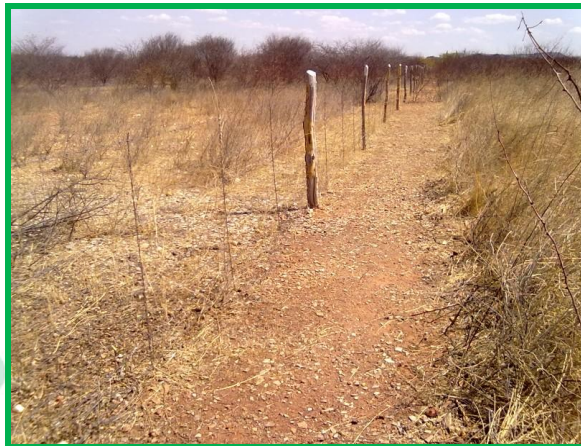
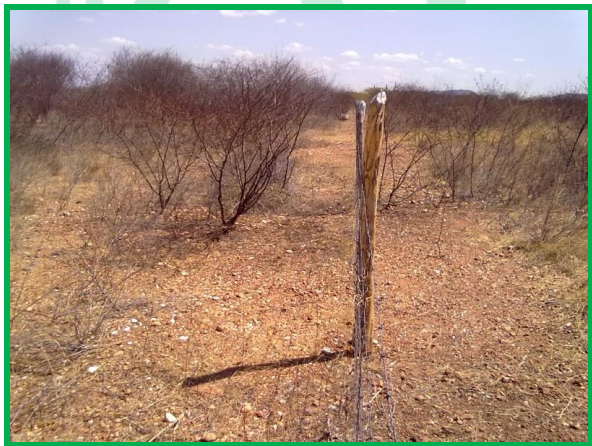
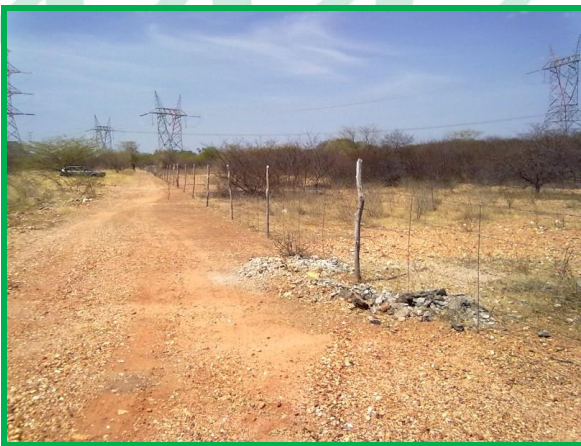
*Fotos 40 a 45. Realização de aceiros. Enéas Melo.*

Outra atividade de manutenção executada foi a reabertura de aceiros, constituindo-se da limpeza de uma faixa de aproximadamente dois metros ao longo das cercas que delimitam as áreas trabalhadas, com o intuito de manter o asseio das cercas e principalmente evitar a expansão das chamas, em caso de ocorrências de incêndios, dessa forma protegendo a fauna e flora local.
