Diretoria de Engenharia e Construção – DE  
Superintendência de Planejamento da Expansão – SPE  
Departamento de Meio Ambiente – DMA  
Divisão de Meio Ambiente de Geração – DEMG

**FORMAÇÕES VEGETACIONAIS E ESTÁGIO SUCESSIONAL NAS ÁREAS  
DE EMPRÉSTIMO DA UHE SOBRADINHO**

Recife / PE  
Agosto de 2012

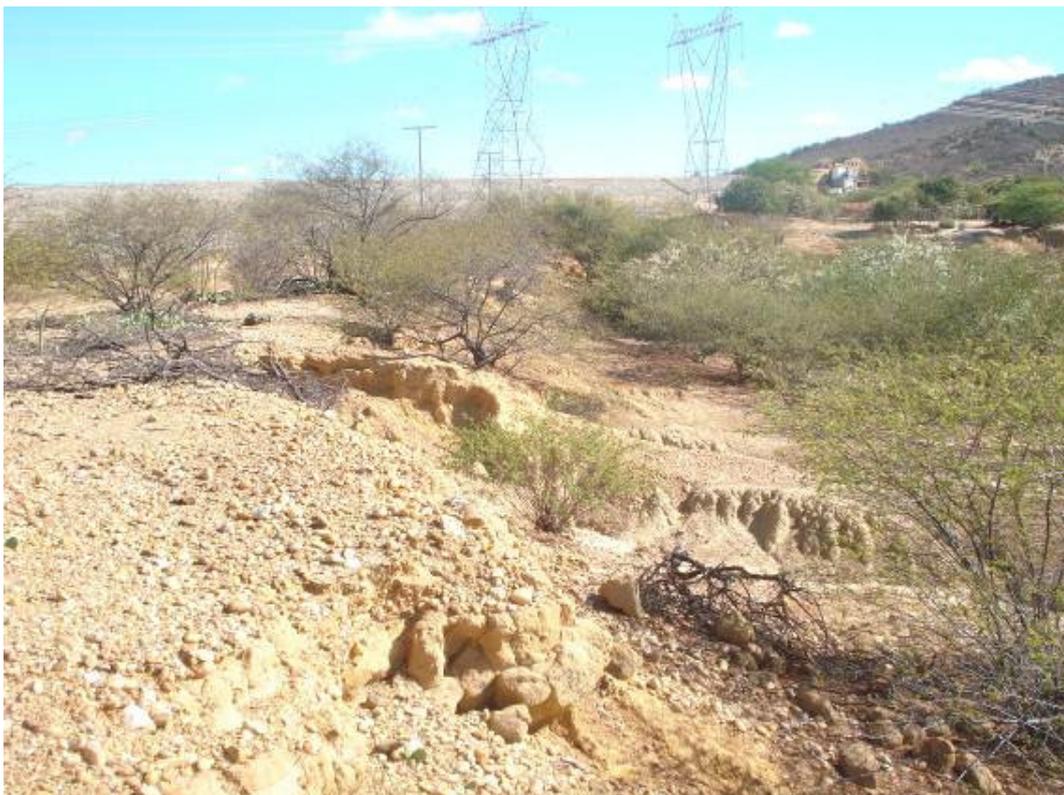
A área apresenta regeneração natural da mata nativa com espécies arbustivas e baixa diversidade, a vegetação é rala composta principalmente de indivíduos isolados mais resistentes e adaptadas as condições adversas de

solo com predominância de jurema (*Minosa tenuiflora* (Willd.) Poir.), catingueira (*Caesalpinia microphilla* Mart.) e quipá (*Opuntia* sp.).

Solo em sua maior parte exposto, predominantemente recoberto por uma camada de seixos (piçarra), pobre física e quimicamente, impróprio para o restabelecimento da vegetação sem a intervenção humana.

Foto 1 – Área A: Aspecto da vegetação.

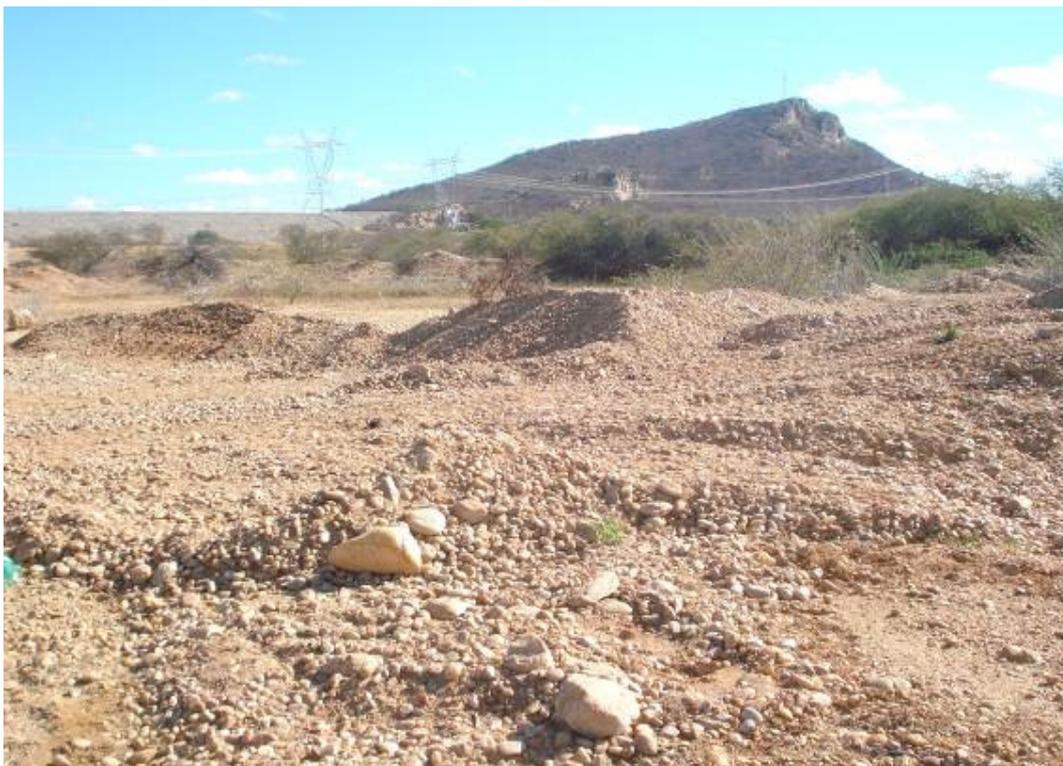
Foi utilizada para a retirada de seixos e piçarra, esta localizada no município de Casa Nova, foi o local da sede do escritório da Servix Engenharia, na margem esquerda, a jusante da UHE Sobradinho. Continua sendo utilizada para retirada de material por terceiros. Permanecem restos de bases de concreto, entulhos e remanescentes da obra. Parte da área foi cercada e várias residências foram construídas.

Foto 2 – Área A: Aspecto da retirada atual de piçarra.

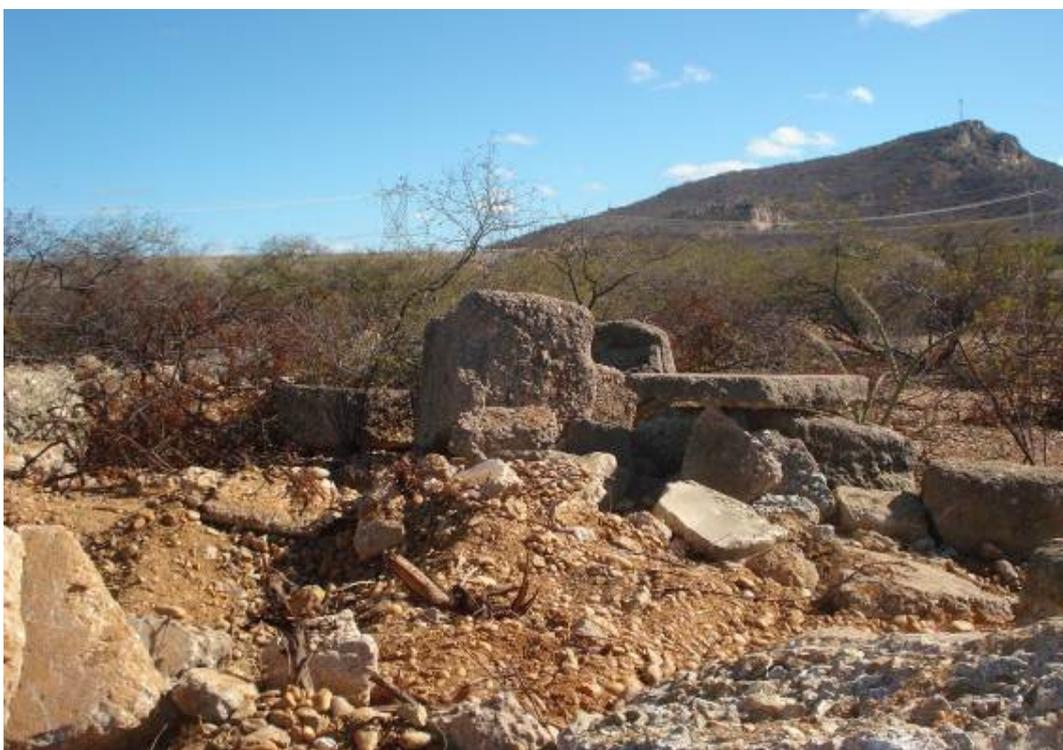
Foto 3 – Área A: Aspecto dos remanescentes e entulhos.

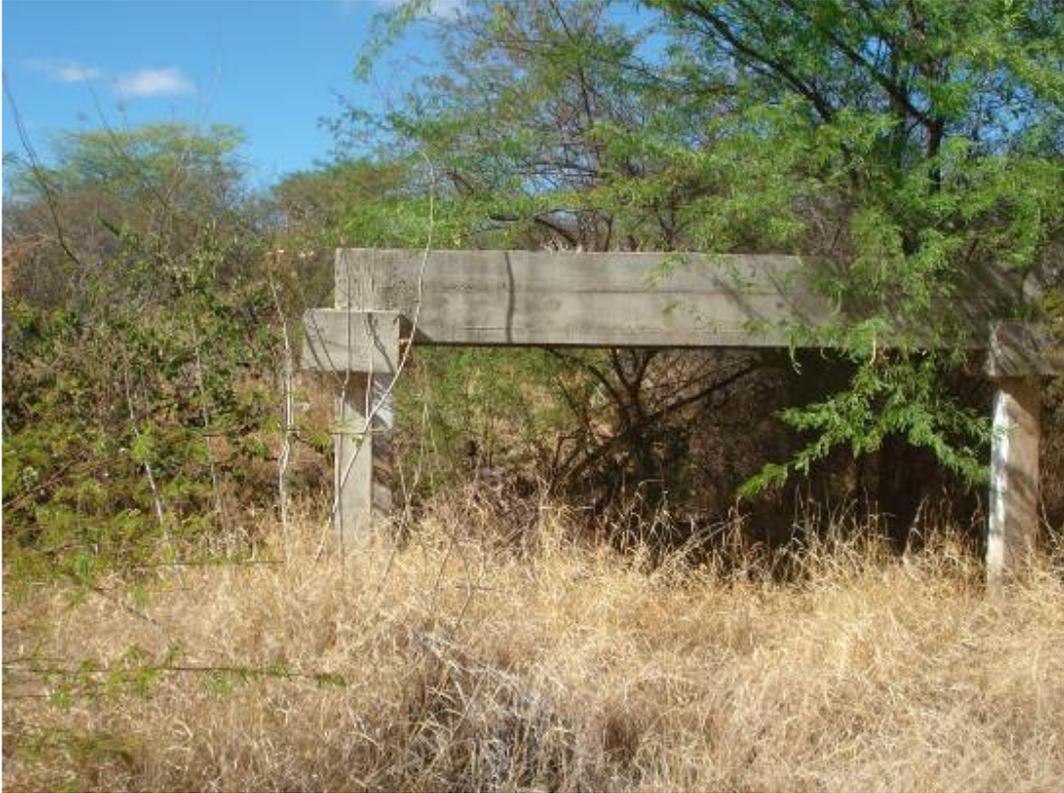
Caracterizada como canteiro de obras, utilizada como central de concreto e escritório de apoio; permanece com todas as bases utilizadas durante a construção, bem como restos de concreto, entulhos, remanescentes da construção civil, estruturas metálicas e galpão. Vários posseiros ocuparam a área e construíram casas e residem no local, na área onde haviam os depósitos, almoxarifado e oficinas. Estas invasões já foram identificadas e a titularidade pertence a Chesf.

Ocorre regeneração espontânea de vegetação arbustiva e arbórea com uma boa densidade populacional, com predominância de espécies mais resistentes e adaptáveis as condições adversas do solo, como a: jurema (*Minosa tenuiflora (Willd.) Poir.*), algaroba (*Prosopis juliflora (Sw.) DC.*), facheiro (*Pilosocereus pachycladus F. Ritter*), mandacaru (*Cereus jamacaru DC.*), catingueira (*Caesalpinia microphylla Mart.*), craibeira (*Tabebuia aurea (Manso) Benth. & Hook*), ingá (*Inga sp*), alecrim (*Lippia microphylla Cham.*) e juazeiro (*Zizyphus joazeiro Mart.*).

Foto 4 – Área C: Aspecto da vegetação interagindo com estruturas de concreto.

A área não necessita de recuperação, pois apresenta boa cobertura e diversidade vegetal. Está em estudos de viabilidade a retirada dos remanescentes da construção. A alternativa seria o adensamento da vegetação sem a retirada dos remanescentes da construção, pois este procedimento degradaria a vegetação que já se encontra estabelecida na área. As sucatas metálicas devem ser retiradas.

As estruturas de concreto menores poderiam ser quebradas e espalhadas no próprio local sem prejuízo à vegetação existente e servindo como abrigo para a fauna local.

- Adensamento da vegetação sem a demolição das estruturas e retirada do entulho, pois a movimentação de máquinas para demolição e retirada, destruirá a vegetação que se estabeleceu no local;
- Fazer a retirada do material solto, como as sucatas de estruturas metálicas e adensar com espécies de grande porte, de modo a cobrir a estruturas.

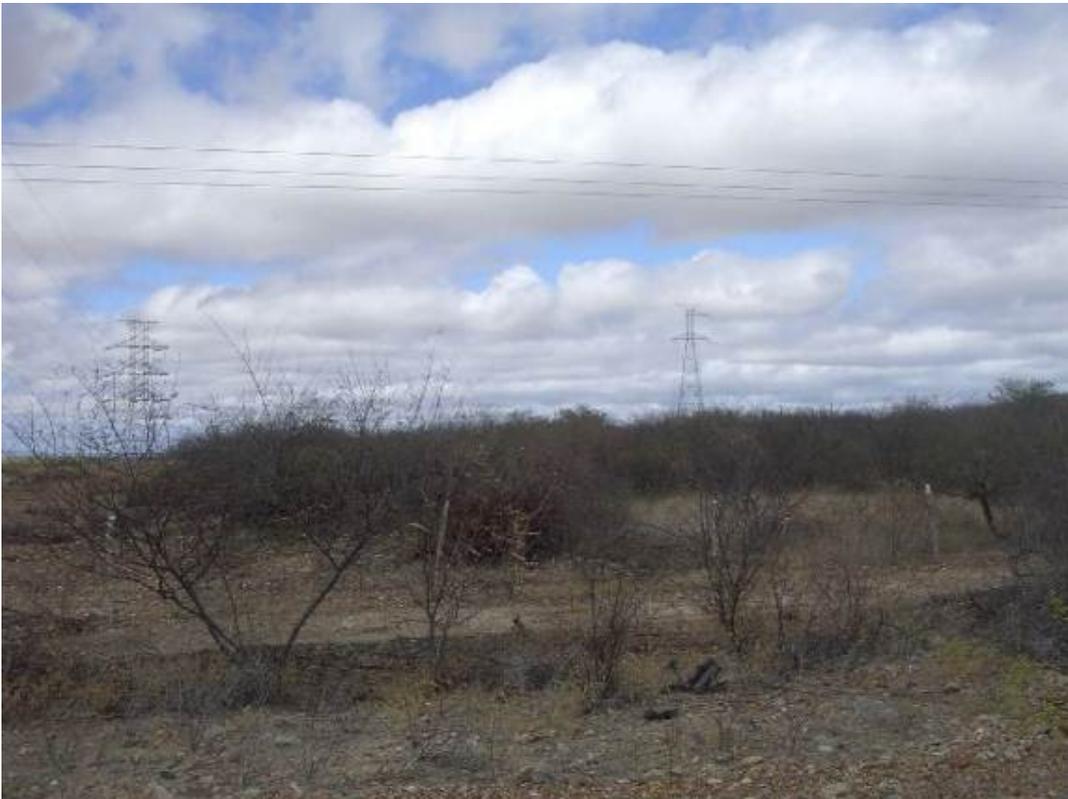
Foto 5 – Área C: Aspecto da vegetação.

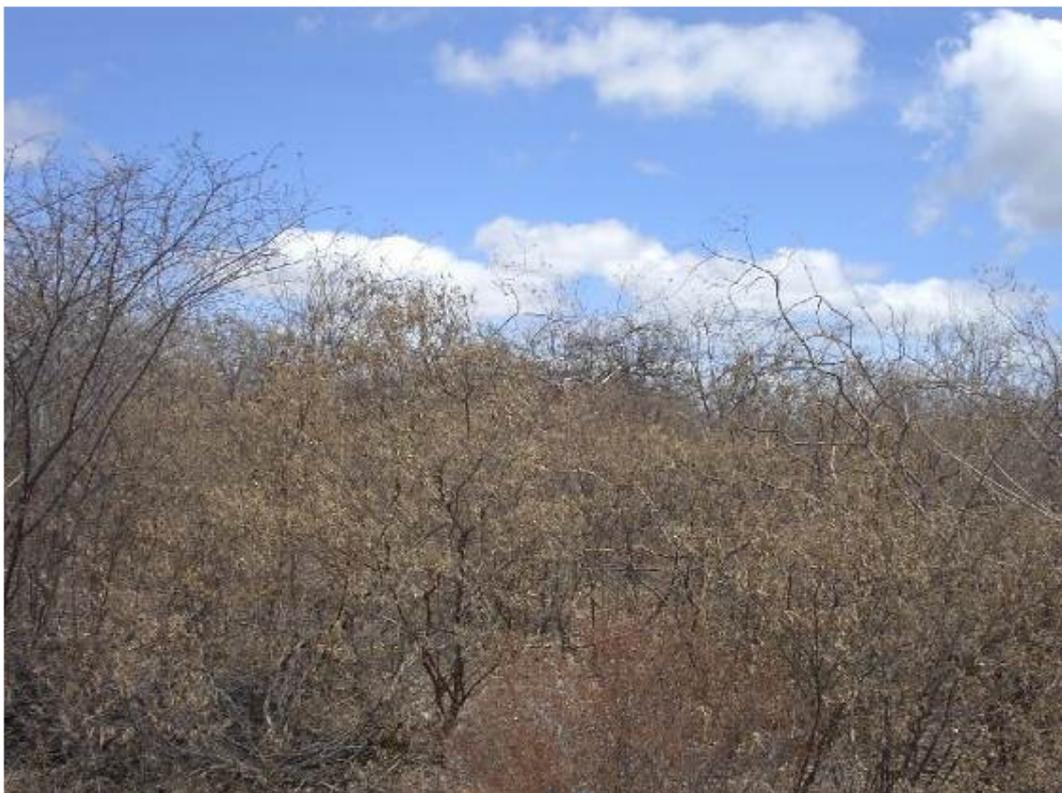
A área G apresenta regeneração natural da mata nativa com mistura de estratos herbáceos, arbustivos e arbóreos, com alta diversidade de espécies. A vegetação é densa composta principalmente de indivíduos com predominância de jurema (*Minosa tenuiflora* (Willd.) Poir.), catingueira (*Caesalpinia microphilla* Mart.), xique-xique (*Pilocereus gounellei* K. Schum), facheiro (*Pilosocereus pachycladus* F. Ritter), pereiro (*Aspidosperma pyriforme* Mart.), favela (*Cnidocolus phyllacanthus* (Mull. Arg.) Pax & K. Hoffm.), umburana de cambão (*Commiphora leptophloeos* (Mart.) J.B. Gillett), alecrim (*Lippia microphylla* Cham.), pinhão branco (*Jatropha mollissima* (Phl) Bail.), juazeiro (*Zizyphus joazeiro* Mart.), angico (*Anadenanthera colubrina* (Vell.) Brenan var. *cebil* (Griseb)), baraúna (*Schinopsis brasiliensis*), e velame (*Croton* spp). Porém, na porção noroeste, apresentam áreas de vegetação aberta com baixa fertilidade do solo e sem atividade agrícola, apesar da presença de diversas propriedades delimitadas com cercas.

Foto 6 – Área G: Aspecto da vegetação.

Área G III não indicada para recuperação, no momento parte da área está sendo utilizada para assentamento rural.

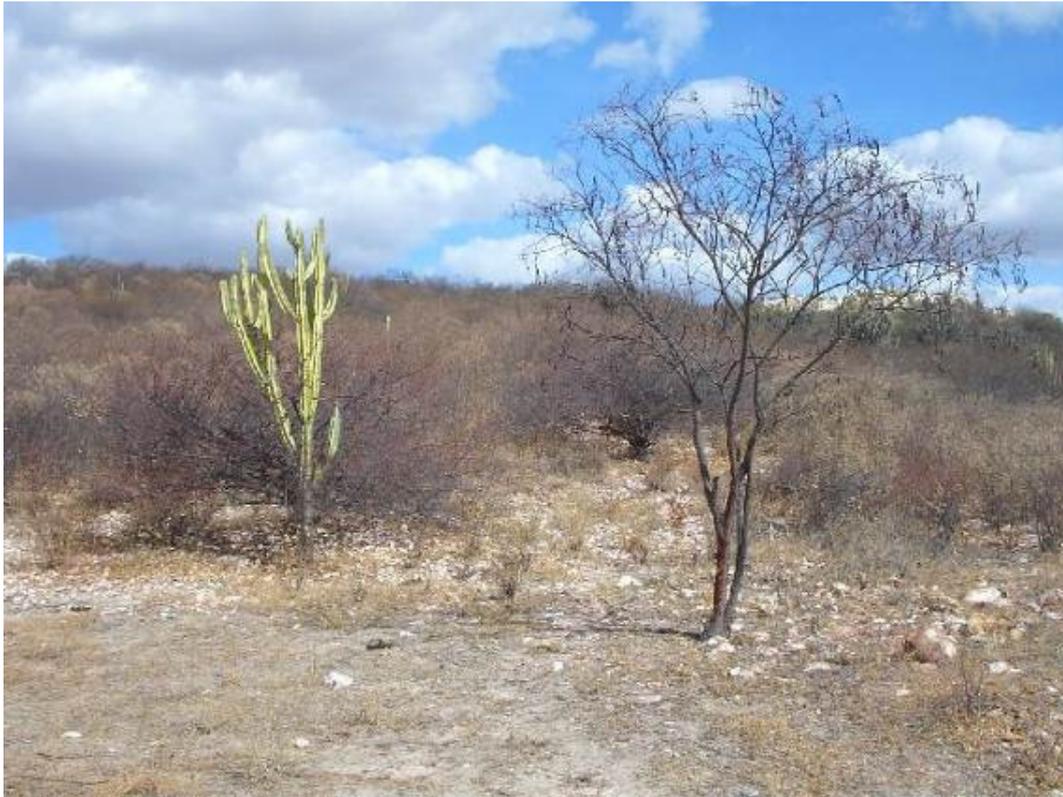
A área apresenta elevado índice de espécies, e boa cobertura vegetal, destacando-se as espécies como: umbuzeiro (*Spondias tuberosa* Arruda), mandacaru (*Cereus jamacaru* DC.), catingueira (*Caesalpinia microphilla* Mart.), angico (*Anadenanthera colubrina* (Vell.) Brenan var. *cebil* (Griseb)), favela (*Cnidoscolus phyllacantus* (Mull. Arg.) Pax & K. Hoffm.), umburana de cambão (*Commiphora leptophloeos* (Mart.) J.B. Gillett), jurema (*Minosa tenuiflora* (Willd.) Poir.), pereiro (*Aspidosperma pyrifolium* Mart.) e velame (*Croton* spp), não sendo necessária a recuperação. Sendo que boa parte da área esta sendo utilizada como pastagem extensiva pelos criadores da região e para o cultivo de espécies frutíferas irrigadas.

Foto 7 – Área M: Aspecto da vegetação.

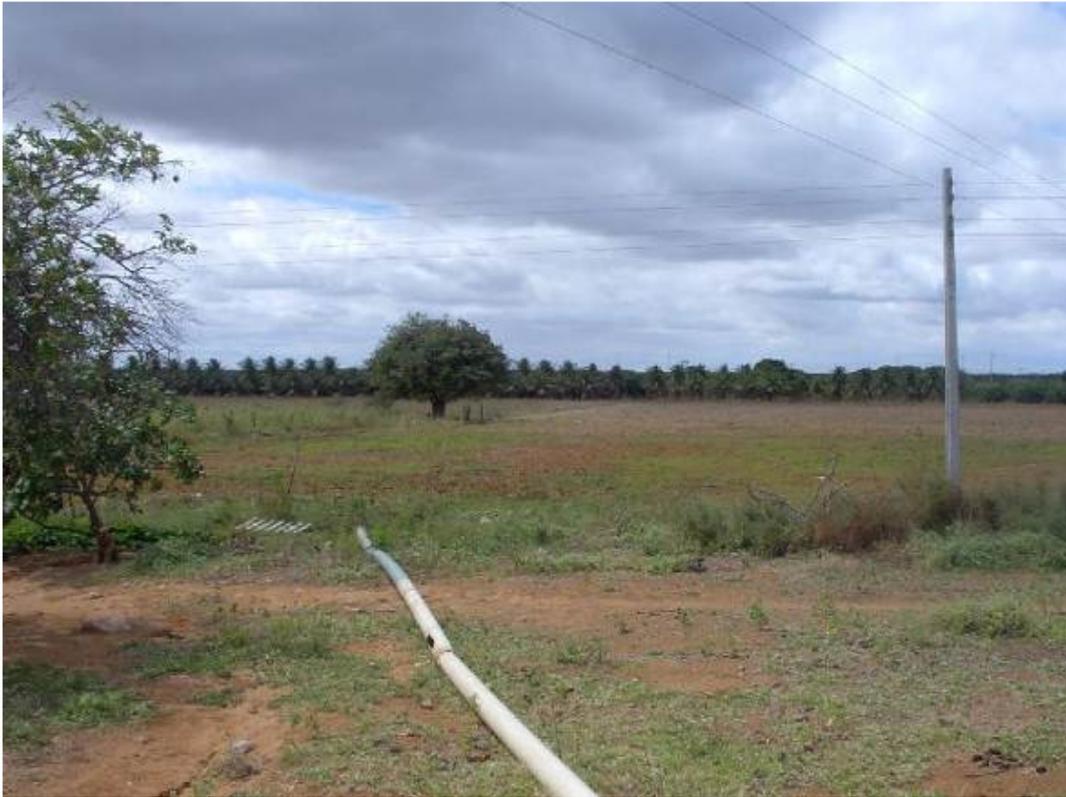
A Área Z encontra-se totalmente ocupada com agricultura intensiva irrigada, com plantios de coco, cebola, melão, melancia, tomate, pimentão, milho e feijão. Não indicada para recuperação.

Foto 8 – Área Z: Aspecto geral.

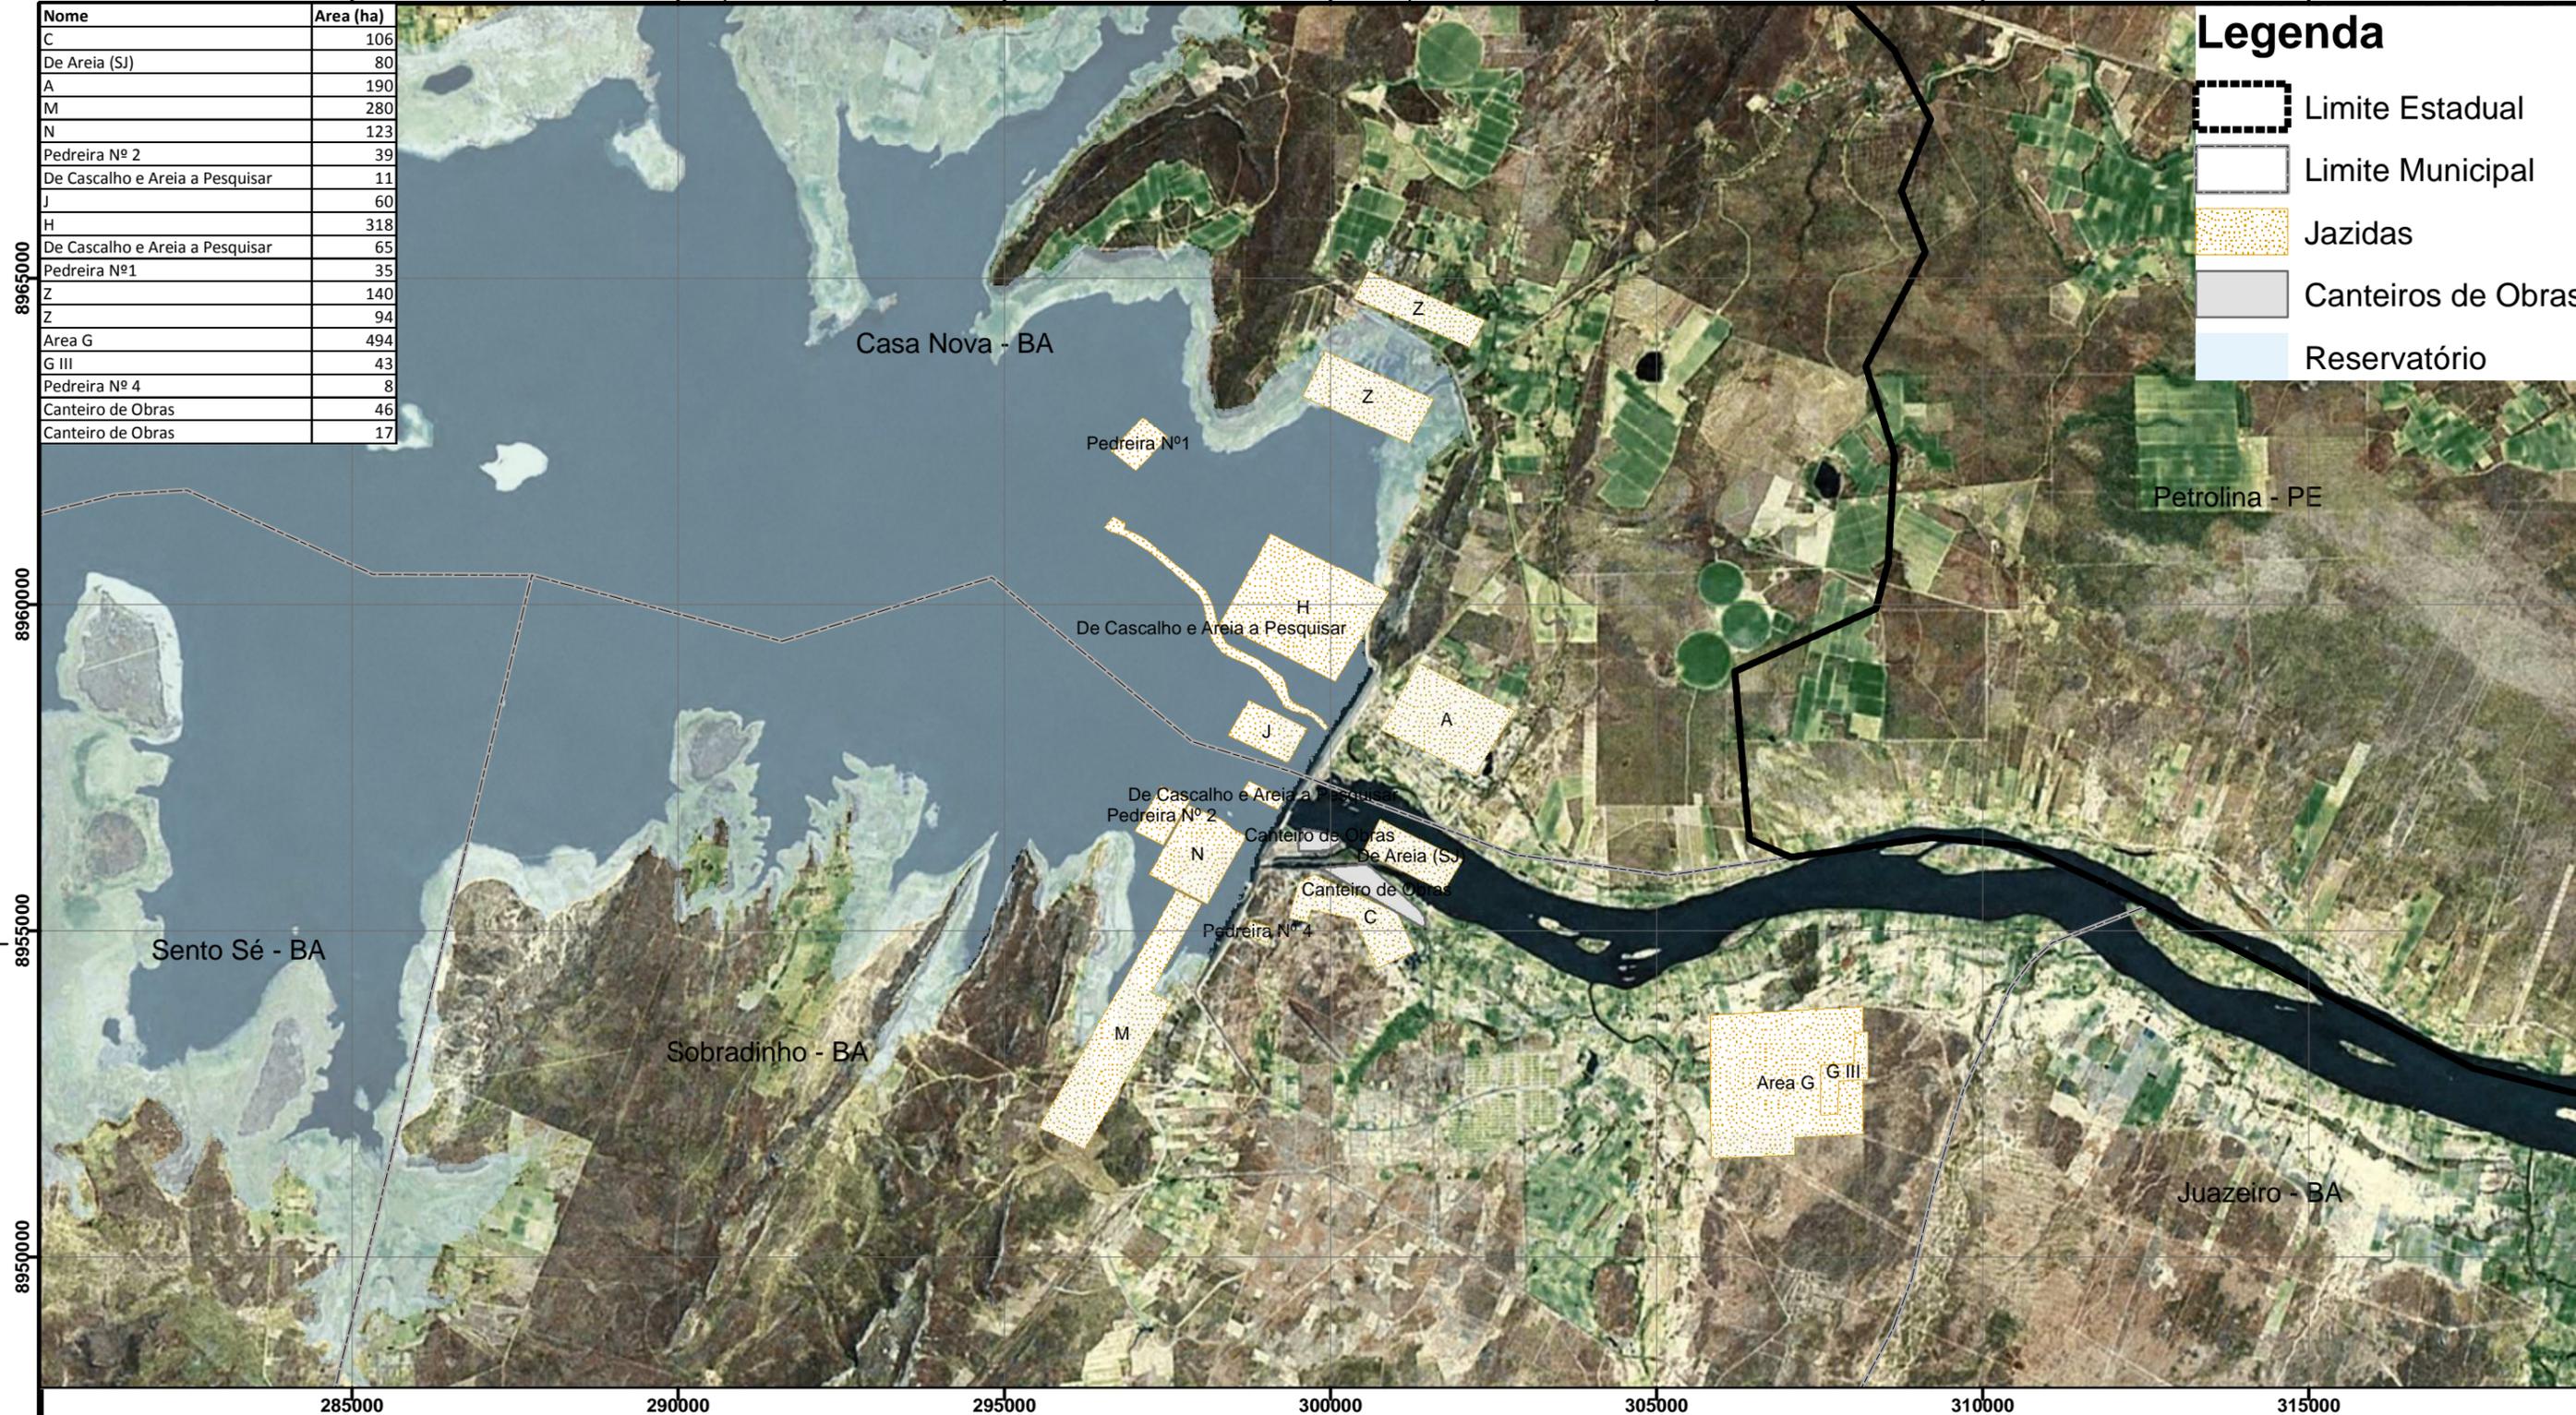
Canteiros de Obras e Jazidas

Nome	Area (ha)
C	106
De Areia (SJ)	80
A	190
M	280
N	123
Pedreira Nº 2	39
De Cascalho e Areia a Pesquisar	11
J	60
H	318
De Cascalho e Areia a Pesquisar	65
Pedreira Nº1	35
Z	140
Z	94
Area G	494
G III	43
Pedreira Nº 4	8
Canteiro de Obras	46
Canteiro de Obras	17
