9º Boletim do Monitoramento Sismográfico dos Reservatórios Hidrelétricos da Companhia Hidro Elétrica do São Francisco (CHESF) - Estação Sismográfica da UHE Sobradinho (SOB 02), registros obtidos no período de 16.01.14 a 15.03.14

Atende aos Termos do Contrato de Prestação de Serviço nº. CTNI - 92.2009.6220.00 entre a empresa G2 MEIO AMBIENTE e a CHESF

No boletim nº. 09 informamos sobre as atividades sísmicas que estão sendo monitoradas no Reservatório Hidrelétrico da CHESF durante o período de 16.01.14 a 15.03.14. Neste boletim se apresentam os principais resultados da auscultação sismográfica que está sendo executada na área do reservatório da UHE Sobradinho, com dados do sismógrafo digital.

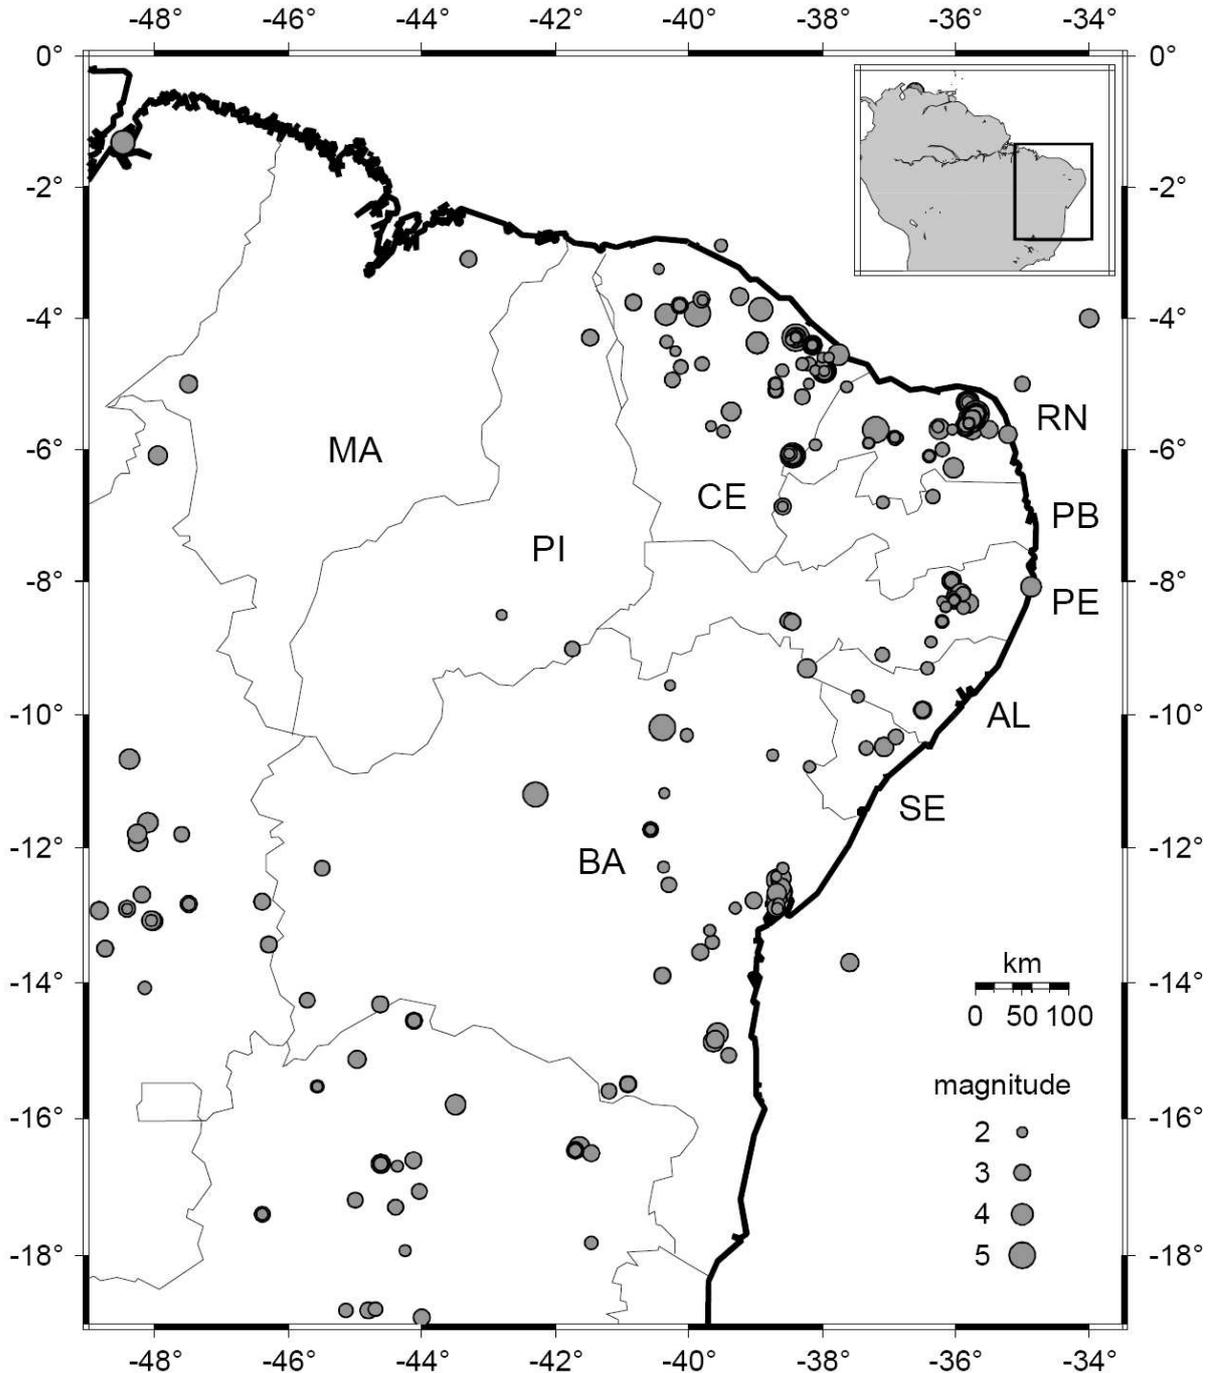
**Figura 01:** Mapa da sismicidade do Nordeste do Brasil (sismos desde 1808).

A região Nordeste tem experimentado sismos de magnitude próxima ou superior a 5,0, como os que ocorreram em Cascavel (1980, 5,2  $m_b$ ) e João Câmara (1986, 5,1  $m_b$ ; 1989, 5,0  $m_b$ ), todos com intensidade VII MM (Fig. 01). Esses eventos têm causado sérios danos nas edificações como colapso parcial de casas e extensas rachaduras nas paredes. Os tremores citados acima foram sentidos numa área de raio da ordem de 600 km, a partir do epicentro (Ferreira & Assumpção, 1983; Takeya *et al.*, 1989). Esta intensa atividade sísmica não é nova, tem sido constatada na região desde 1808 e, certamente, deve continuar (Fig. 01).

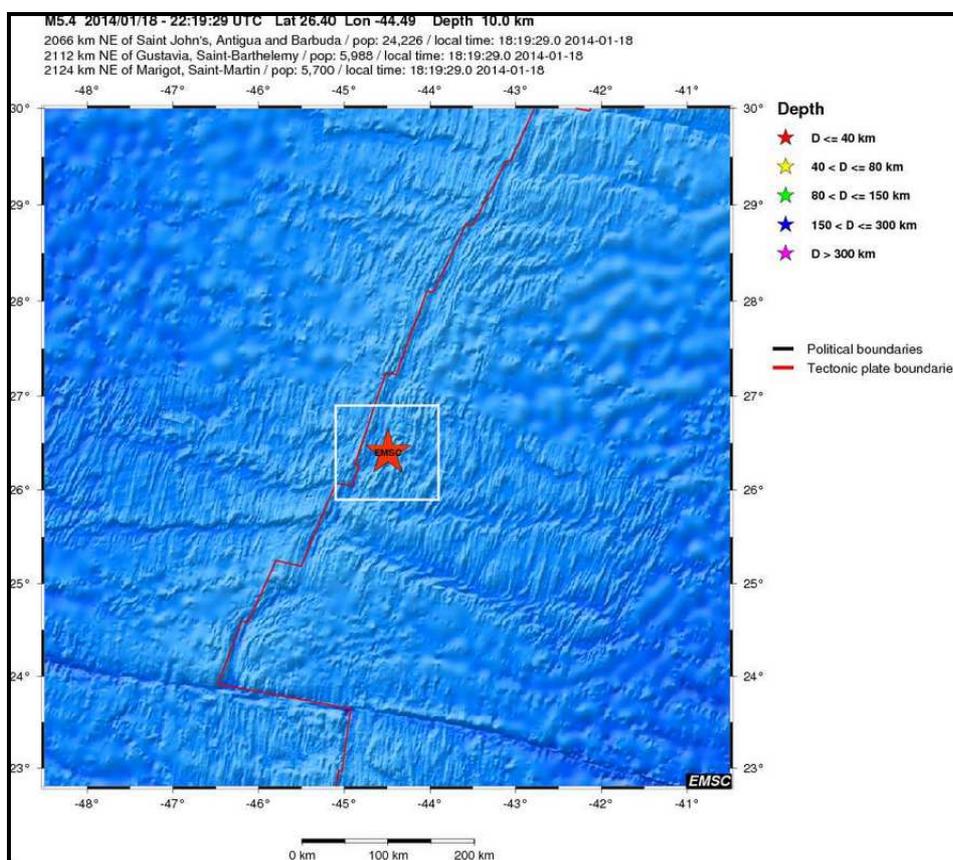
**Figura 02:** Sismo registrado em Northern Mid-Atlantic Ridge com magnitude 5,4<sub>m</sub> pela estação SOB 02 (Fonte: EMSC).

As figuras 02 a 25 são telessismos registrados na estação sismográfica de Sobradinho (SOB 02) ocorridos em Northern Mid-Atlantic Ridge (Figs. 02 e 03); em North Island of New Zealand (Figs. 04 e 05); em Peru-Ecuador Border Region (Figs. 06 e 07); em Chuquisaca, Bolivia (Figs. 08 e 09); em South of Kermadec Islands (Figs. 10 e 11); em South of Kermadec Islands (Figs. 12 e 13); em Southern Xinjiang, China (Figs. 14 e 15); em East of Martinique, Windward Is (Figs. 16 e 17); em Near Coast of Central Peru (Figs. 18 e 19); em Ryukyu Islands, Japan (Figs. 20 e 21); em Near Coast of Nicaragua (Figs. 22 e 23) e em Offshore Northern California (Figs. 24 e 25).

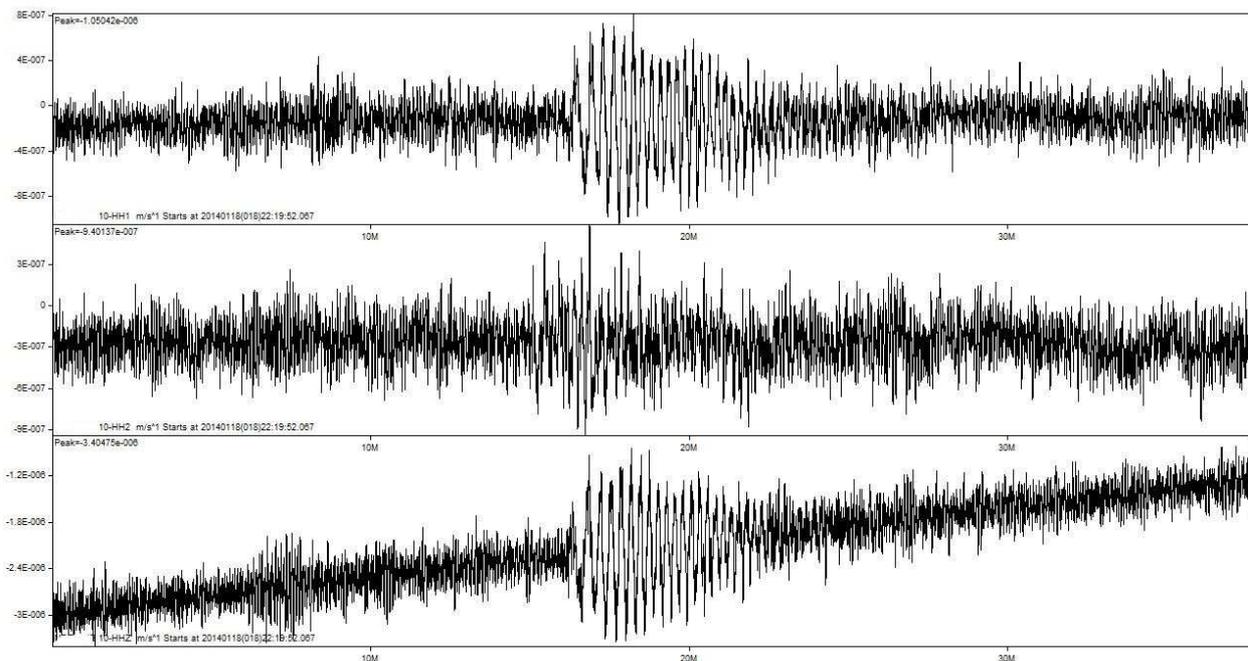
**Figura 03:** Registro do evento telessismo ocorrido em Northern Mid-Atlantic Ridge com magnitude  $5,4_m_b$ , no dia 18.01.14 às 22:27:46 (UTC).

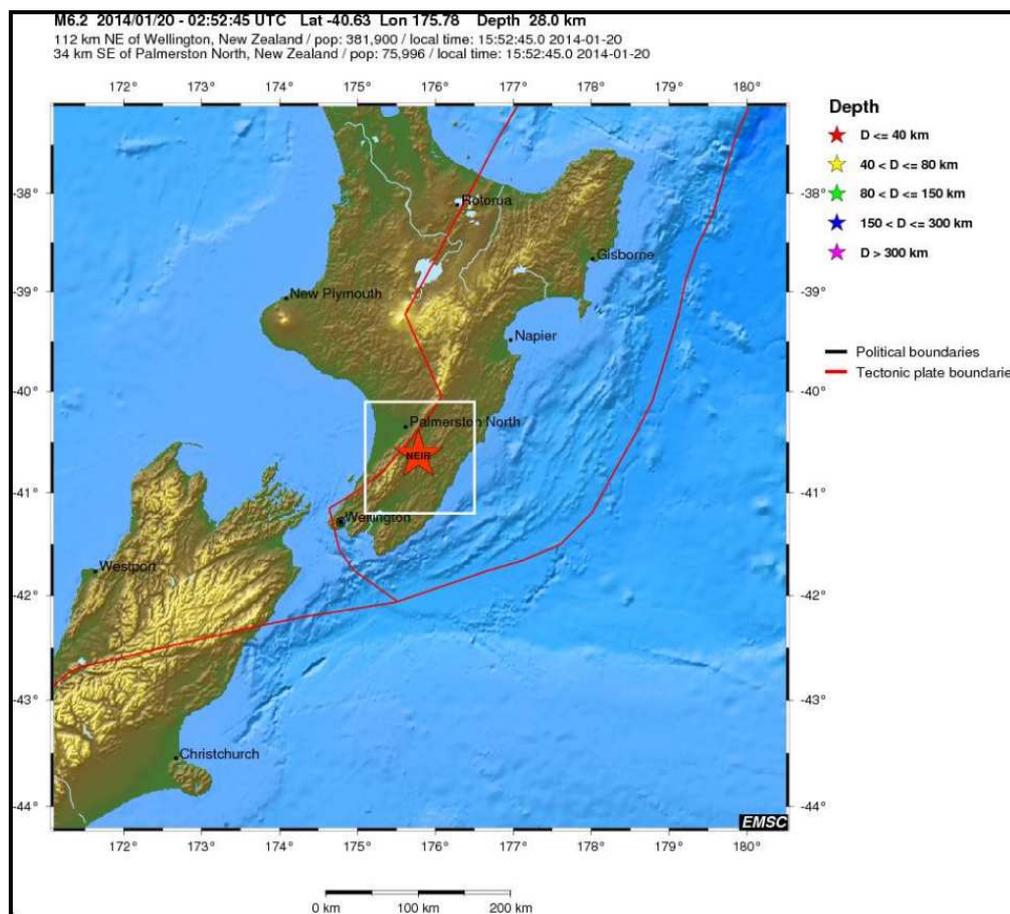
**Figura 04:** Sismo registrado em North Island of New Zealand com magnitude  $6,2_m_b$  pela estação SOB 02 (Fonte: EMSC).

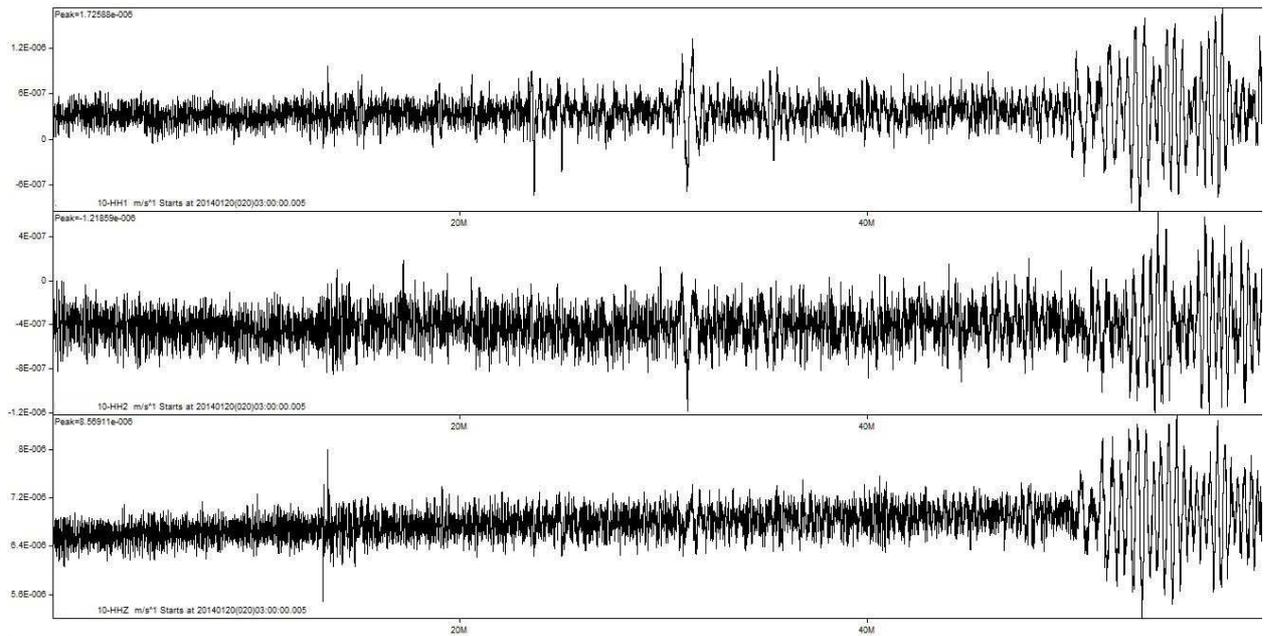
**Figura 05:** Registro do evento telessismo ocorrido em North Island of New Zealand com magnitude  $6,2m_b$ , no dia 20.01.14 às 03:11:12 (UTC).

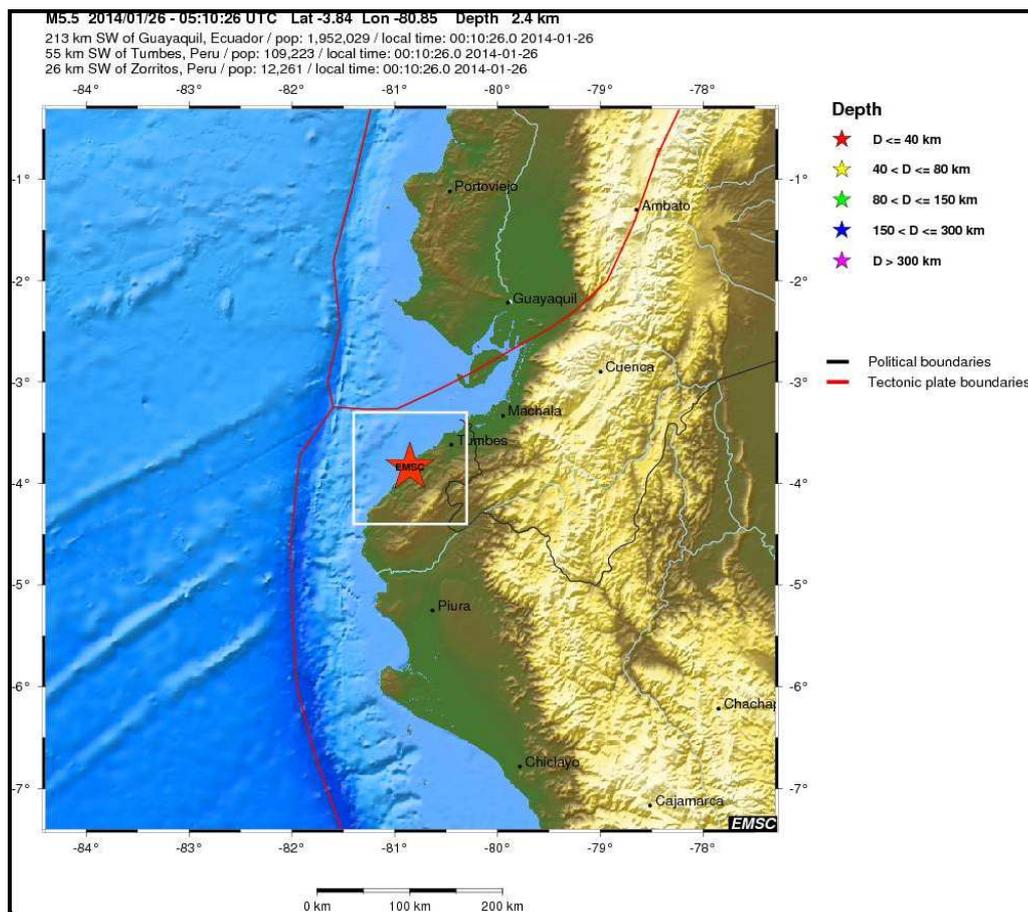
**Figura 06:** Sismo registrado em Peru-Ecuador Border Region com magnitude  $5,5m_b$  pela estação SOB 02 (Fonte: EMSC).

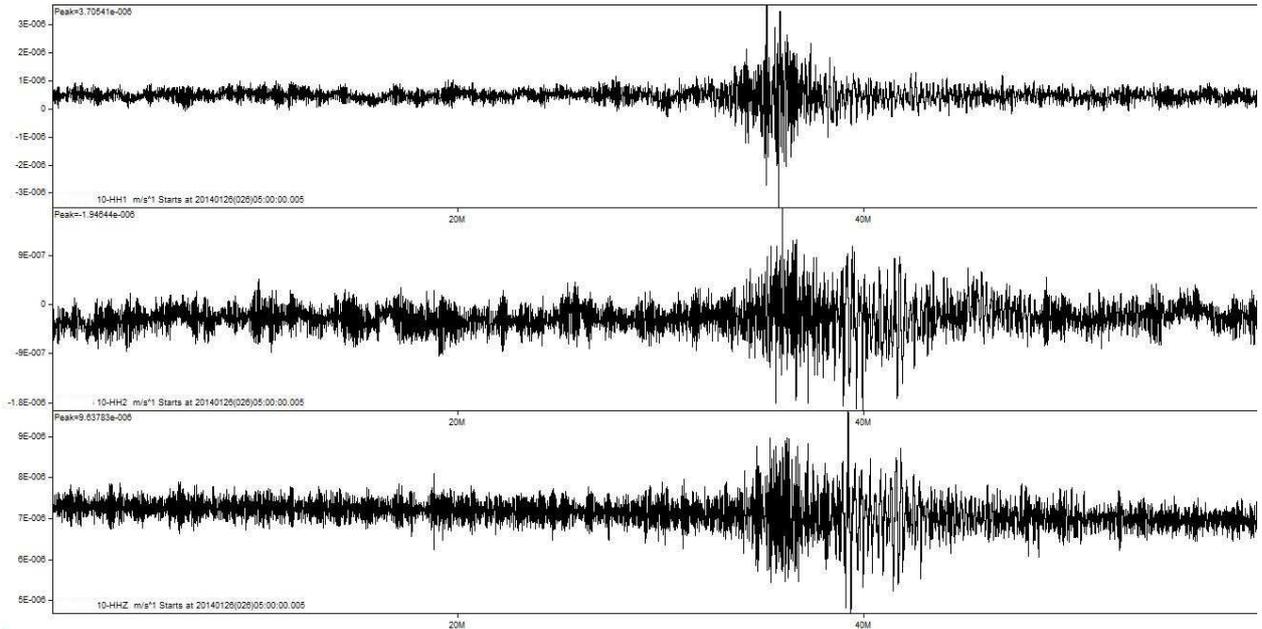
**Figura 07:** Registro do evento telessismo ocorrido em Peru-Ecuador Border Region com magnitude  $5,5_m_b$ , no dia 26.01.14 às 05:17:26 (UTC).

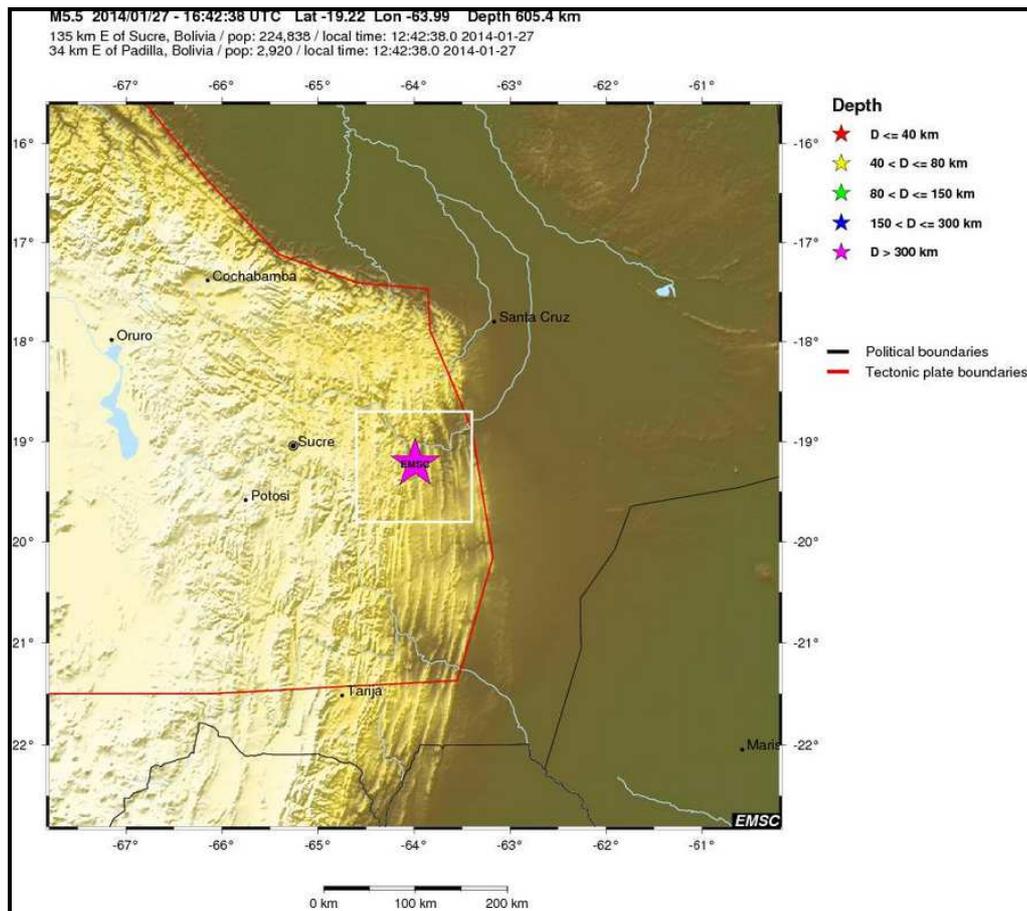
**Figura 08:** Sismo registrado em Chuquisaca, Bolívia com magnitude  $5,5_m_b$ , pela estação SOB 02 (Fonte: EMSC).

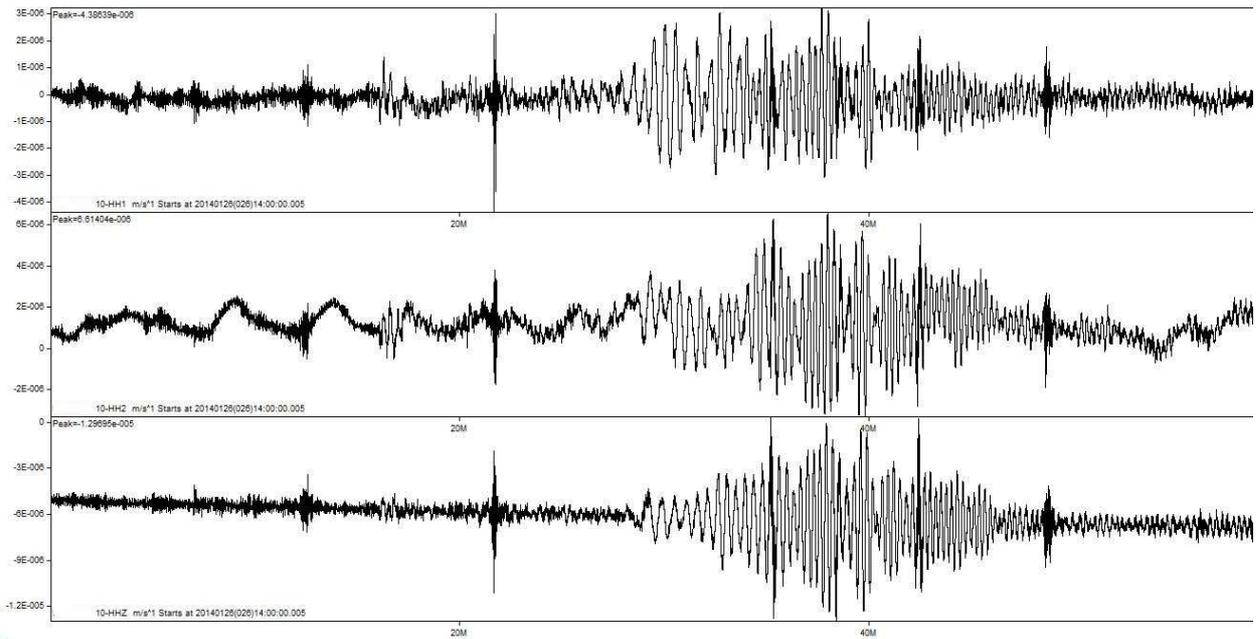
**Figura 09:** Registro do evento telessismo ocorrido em Chuquisaca, Bolívia com magnitude  $5,5_m_b$ , no dia 27.01.14 às 16:47:18 (UTC).

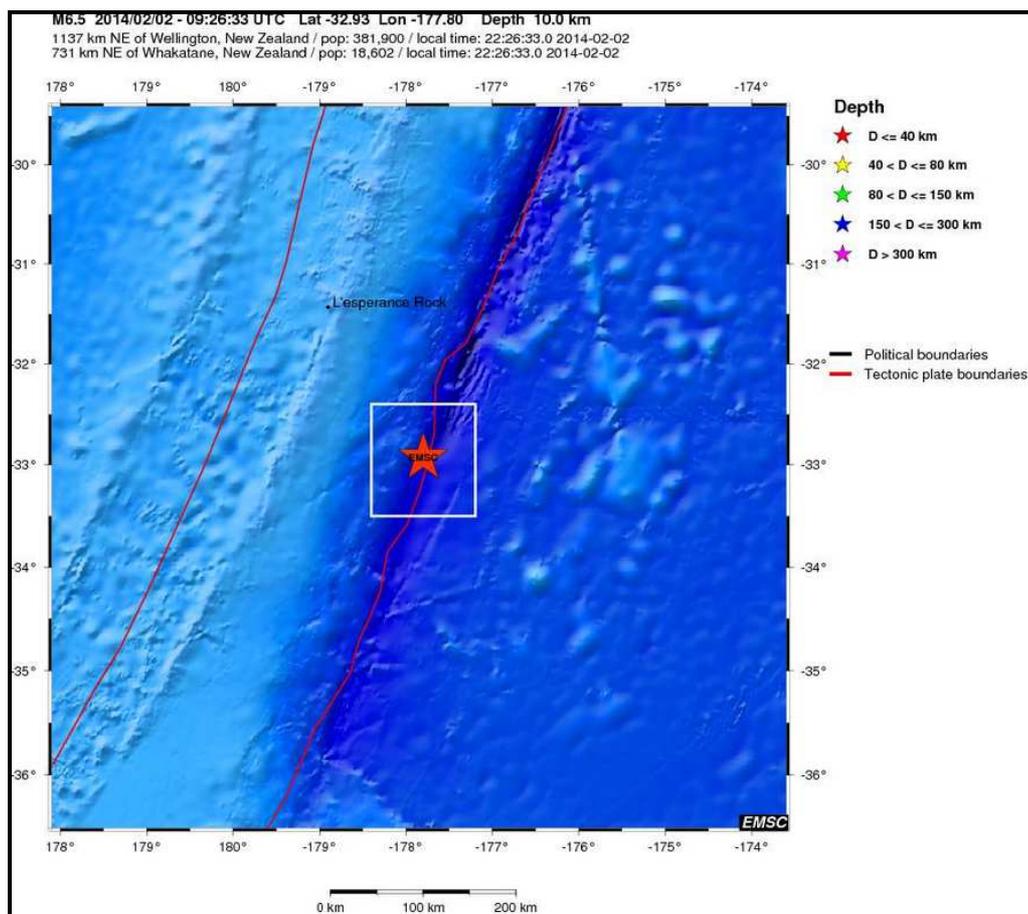
**Figura 10:** Sismo registrado em South of Kermadec Islands com magnitude  $6,5_m_b$  pela estação SOB 02 (Fonte: EMSC).

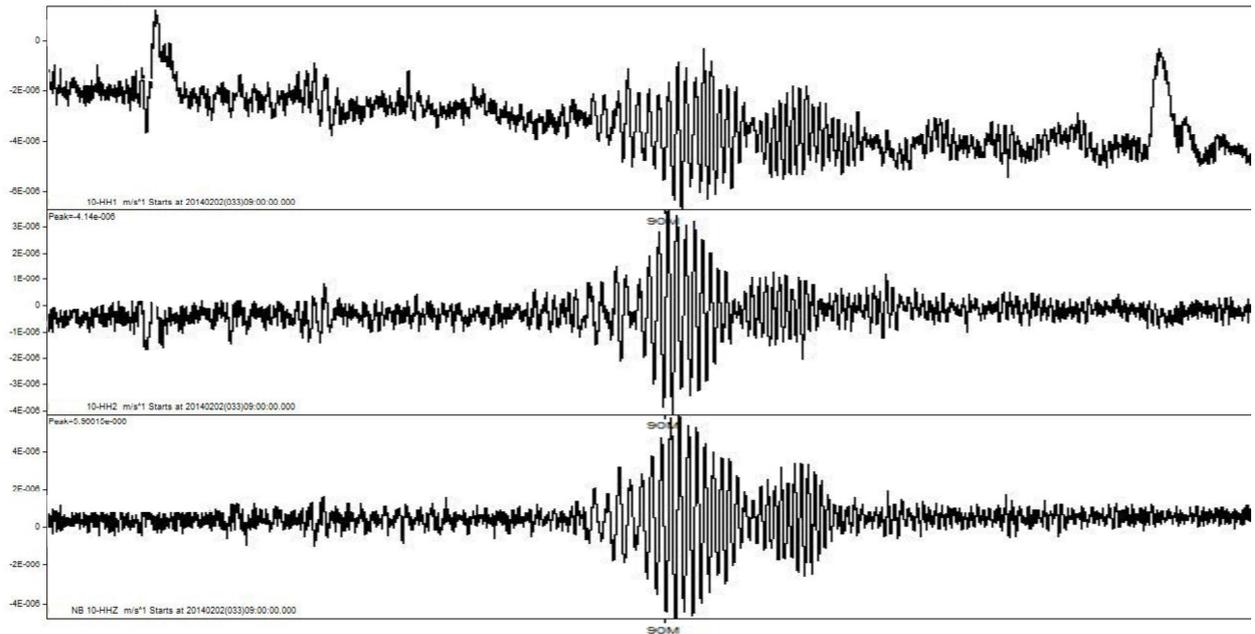
**Figura 11:** Registro do evento telessismo ocorrido em South of Kermadec Islands com magnitude  $6,5m_b$ , no dia 02.02.14 às 09:11:26 (UTC).

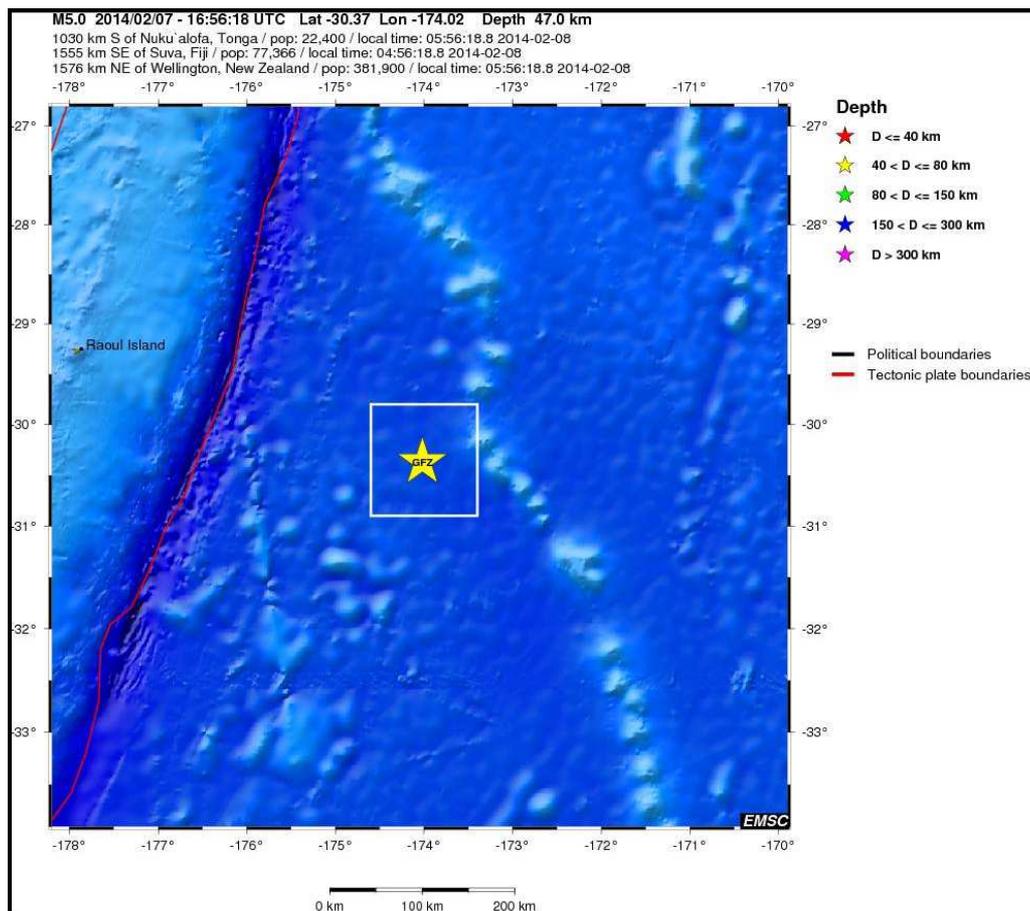
**Figura 12:** Sismo registrado em South of Kermadec Islands com magnitude  $5,0m_b$  pela estação SOB 02 (Fonte: EMSC).

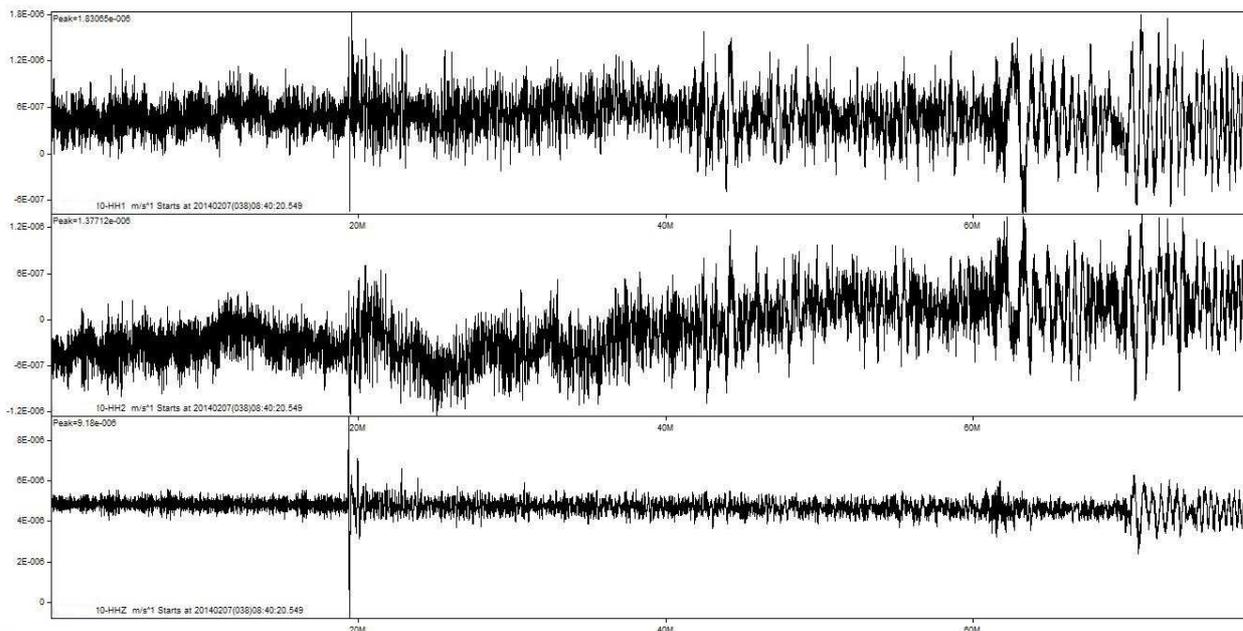
**Figura 13:** Registro do evento telessismo ocorrido em South of Kermadec Islands com magnitude 5,0<sub>b</sub>, no dia 07.02.14 às 08:59:40 (UTC).

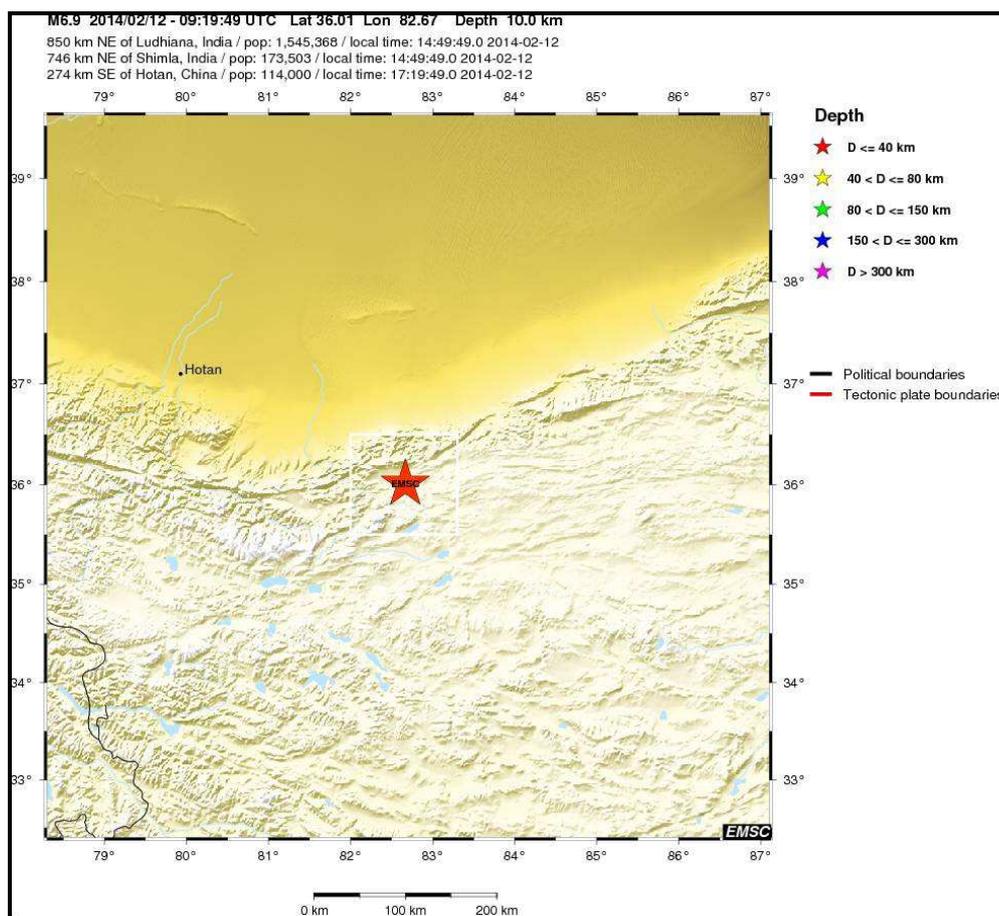
**Figura 14:** Sismo registrado em Southern Xinjiang, China com magnitude 6,9<sub>b</sub>, pela estação SOB 02 (Fonte: EMSC).

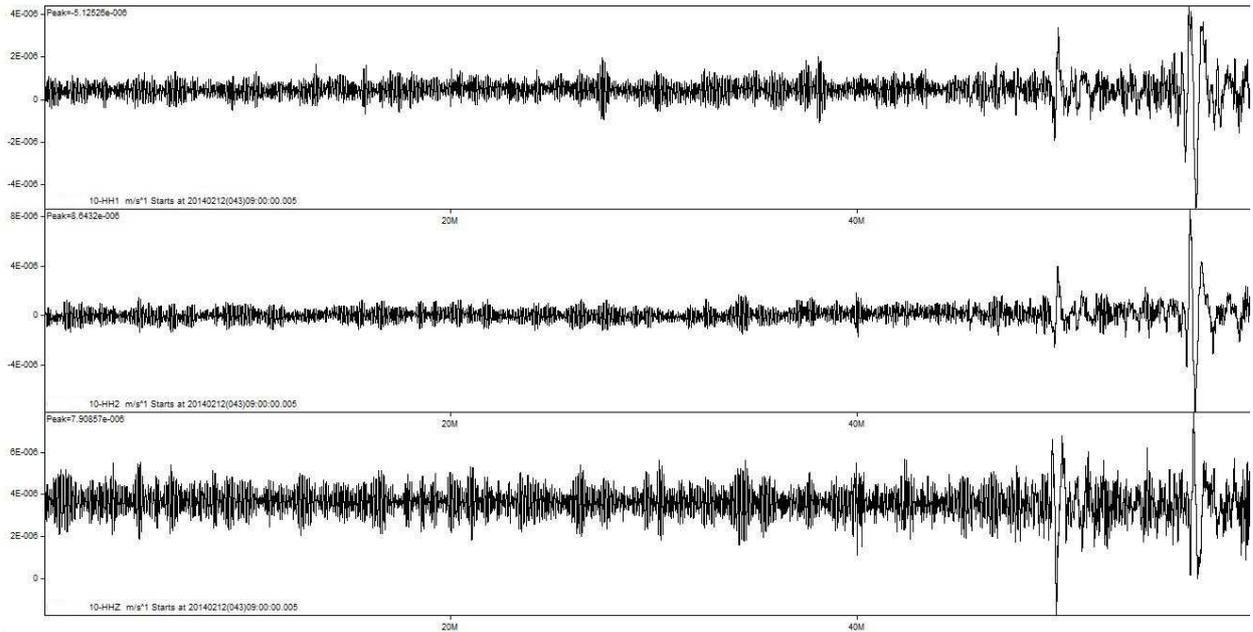
**Figura 15:** Registro do evento telessismo ocorrido em Southern Xinjiang, China com magnitude  $6,9m_b$ , no dia 12.02.14 às 09:21:39 (UTC).

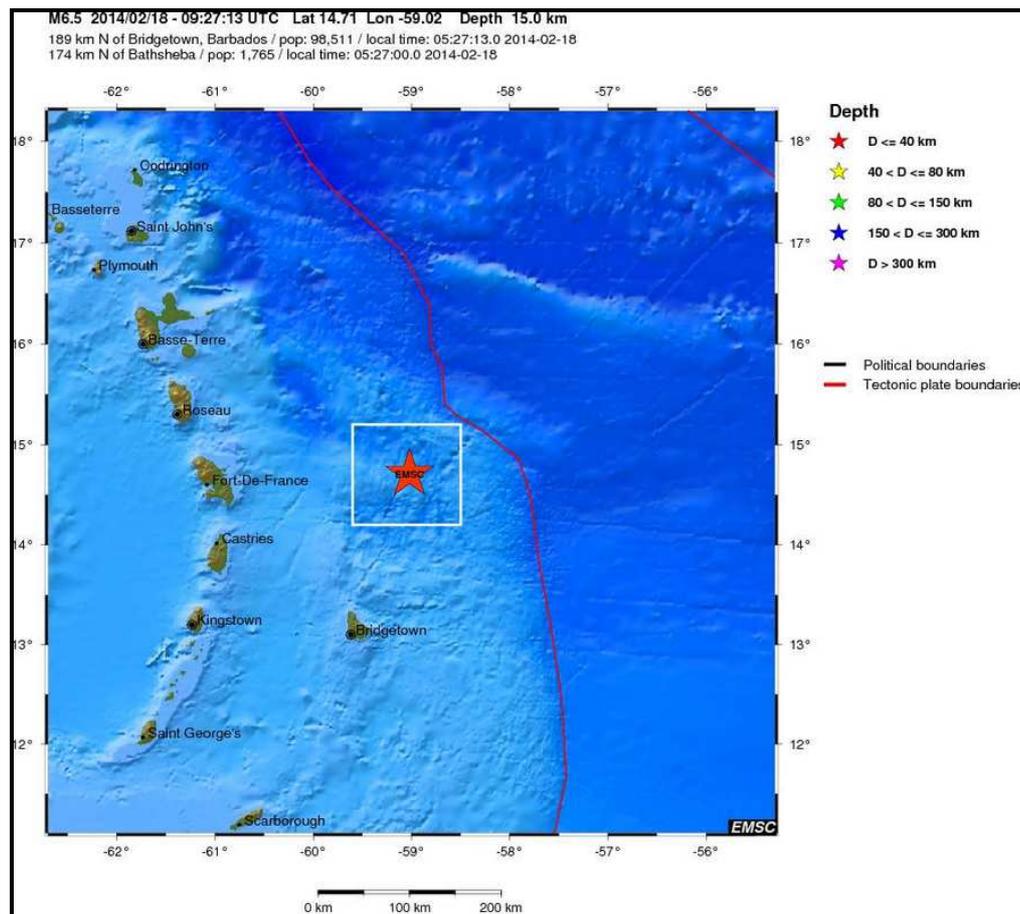
**Figura 16:** Sismo registrado em East of Martinique, Windward Is com magnitude  $6,5m_b$  pela estação SOB 02 (Fonte: EMSC).

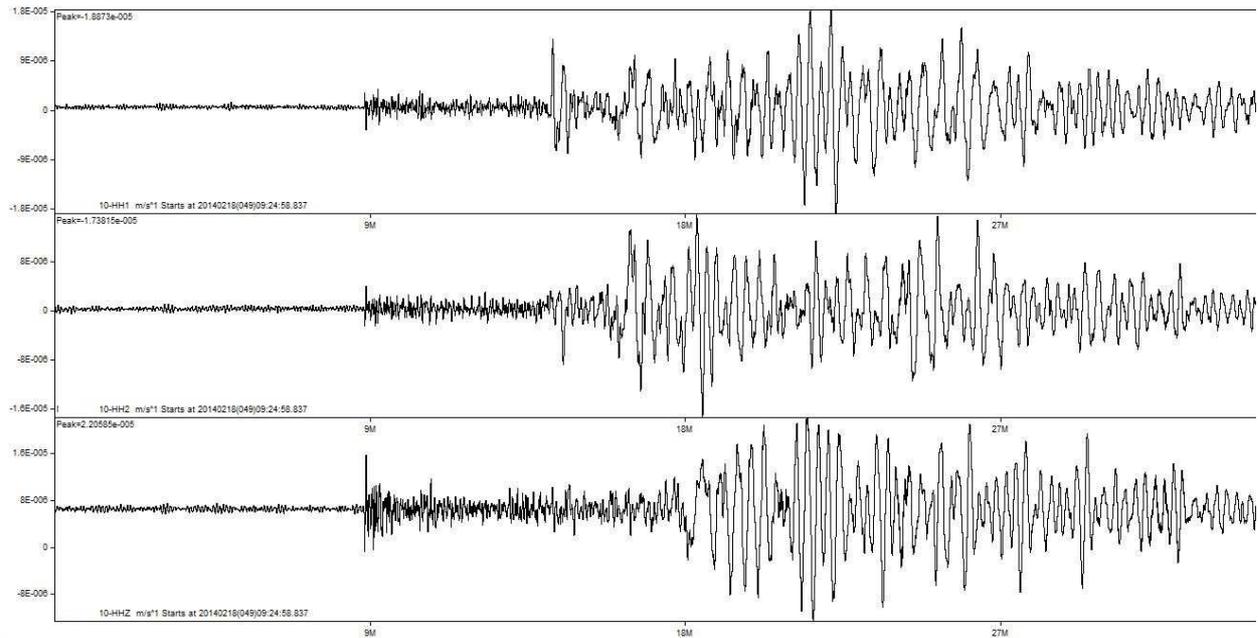
**Figura 17:** Registro do evento telessismo ocorrido em East of Martinique, Windward Is com magnitude  $6,5m_b$ , no dia 18.02.14 às 09:33:42 (UTC).

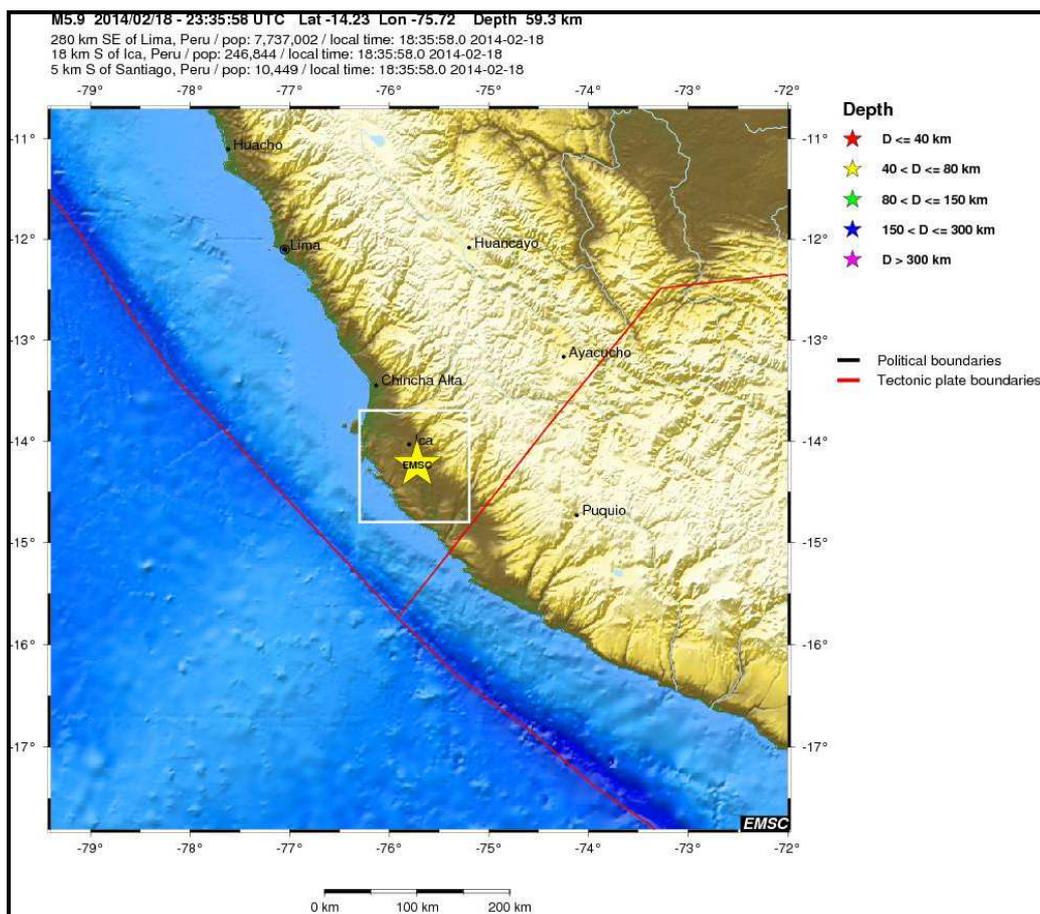
**Figura 18:** Sismo registrado em Near Coast of Central Peru com magnitude  $5,9m_b$  pela estação SOB 02 (Fonte: EMSC).

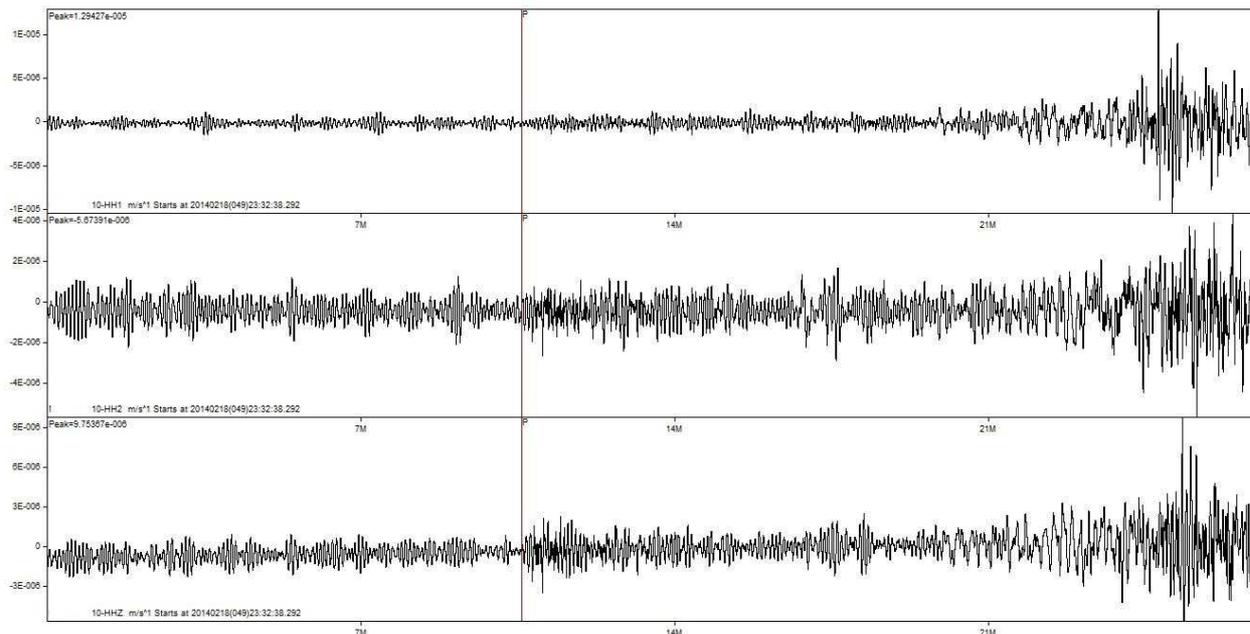
**Figura 19:** Registro do evento telessismo ocorrido em Near Coast of Central Peru com magnitude  $5,9m_b$ , no dia 18.02.14 às 23:42:08 (UTC).

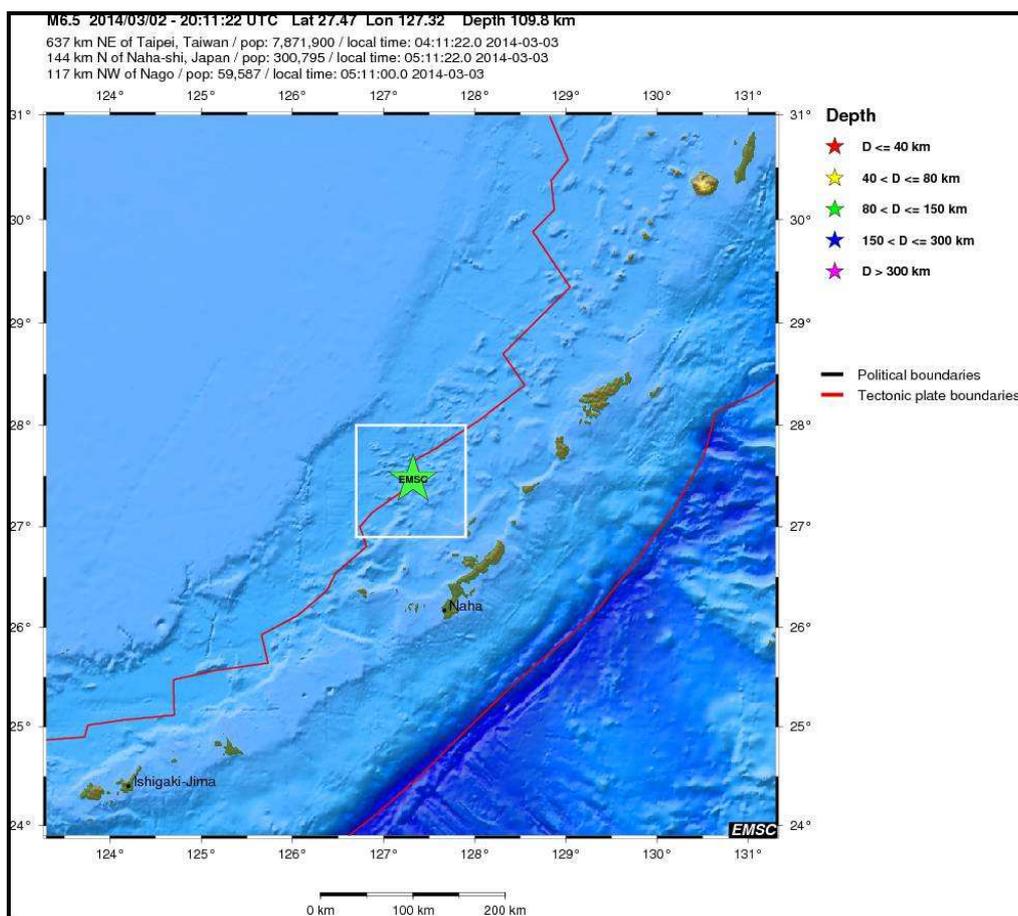
**Figura 20:** Sismo registrado em Ryukyu Islands, Japan com magnitude  $6,5m_b$  pela estação SOB 02 (Fonte: EMSC).

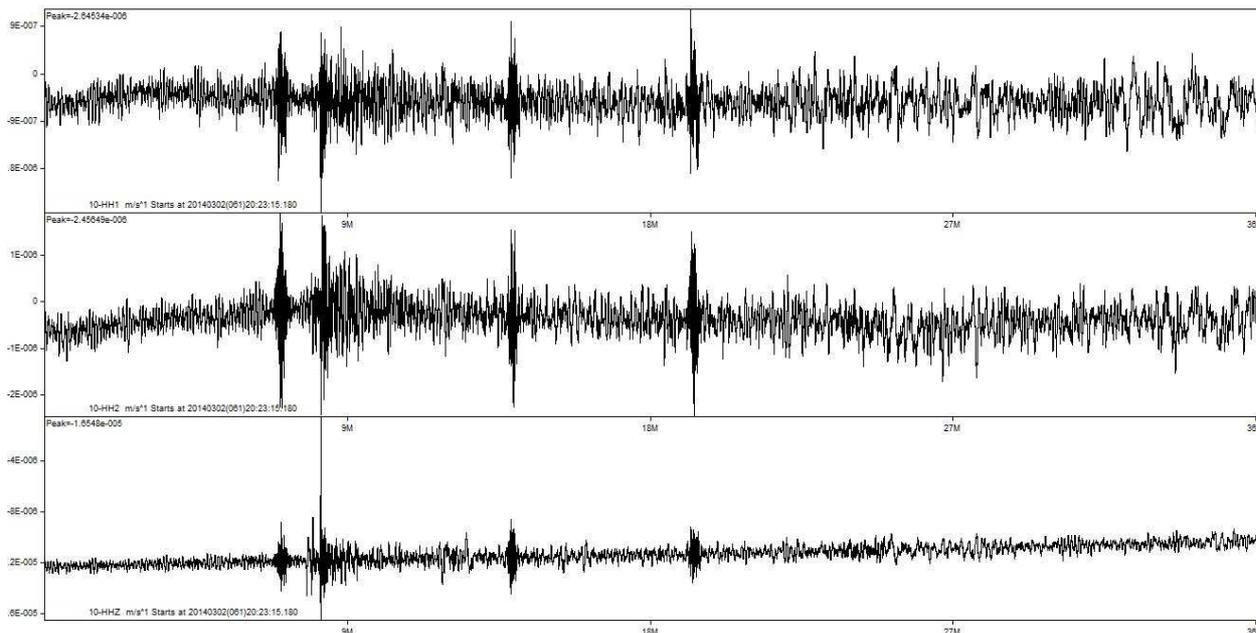
**Figura 21:** Registro do evento telessismo ocorrido em Ryukyu Islands, Japan com magnitude  $6,5_m_b$ , no dia 02.03.14 às 20:31:01 (UTC).

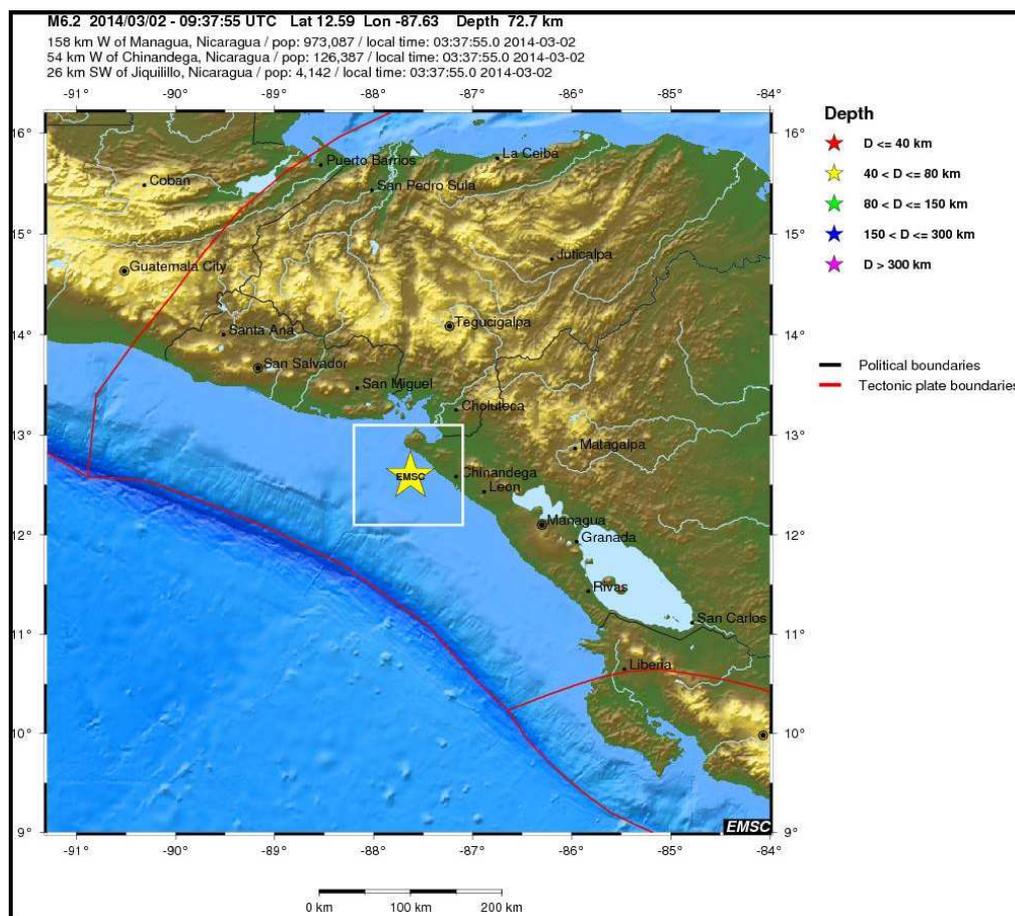
**Figura 22:** Sismo registrado em Near Coast of Nicaragua com magnitude  $6,2_m_b$  pela estação SOB 02 (Fonte: EMSC).

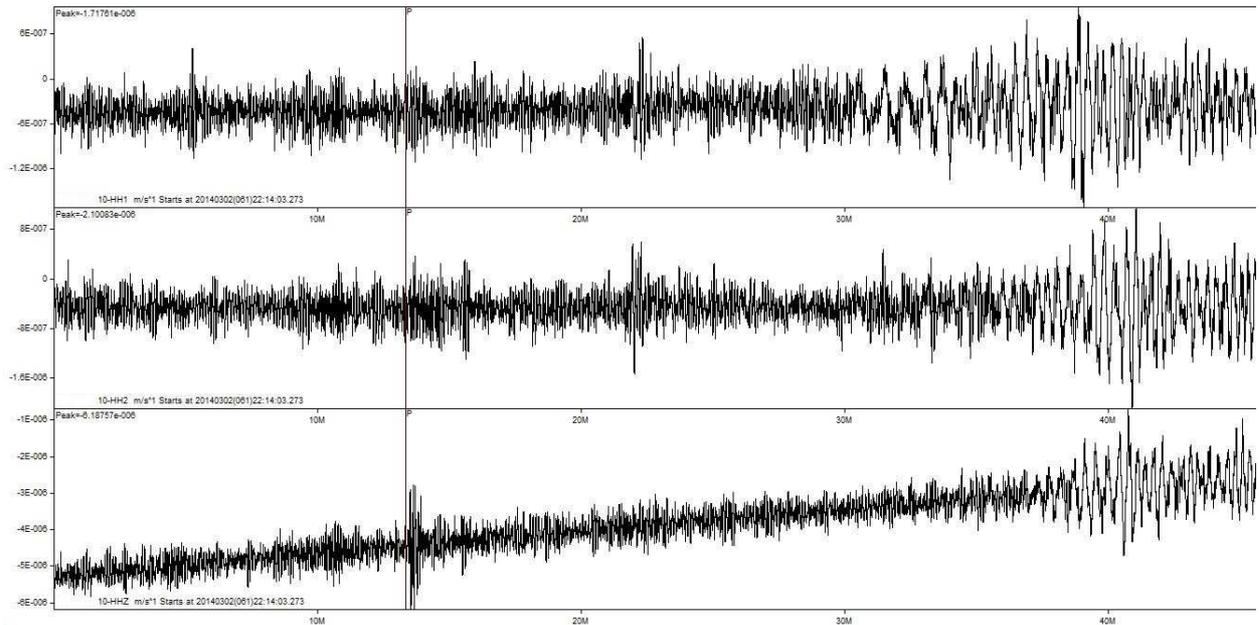
**Figura 23:** Registro do evento telessismo ocorrido em Near Coast of Nicaragua com magnitude  $6,2_m_b$ , no dia 02.03.14 às 22:26:24 (UTC).

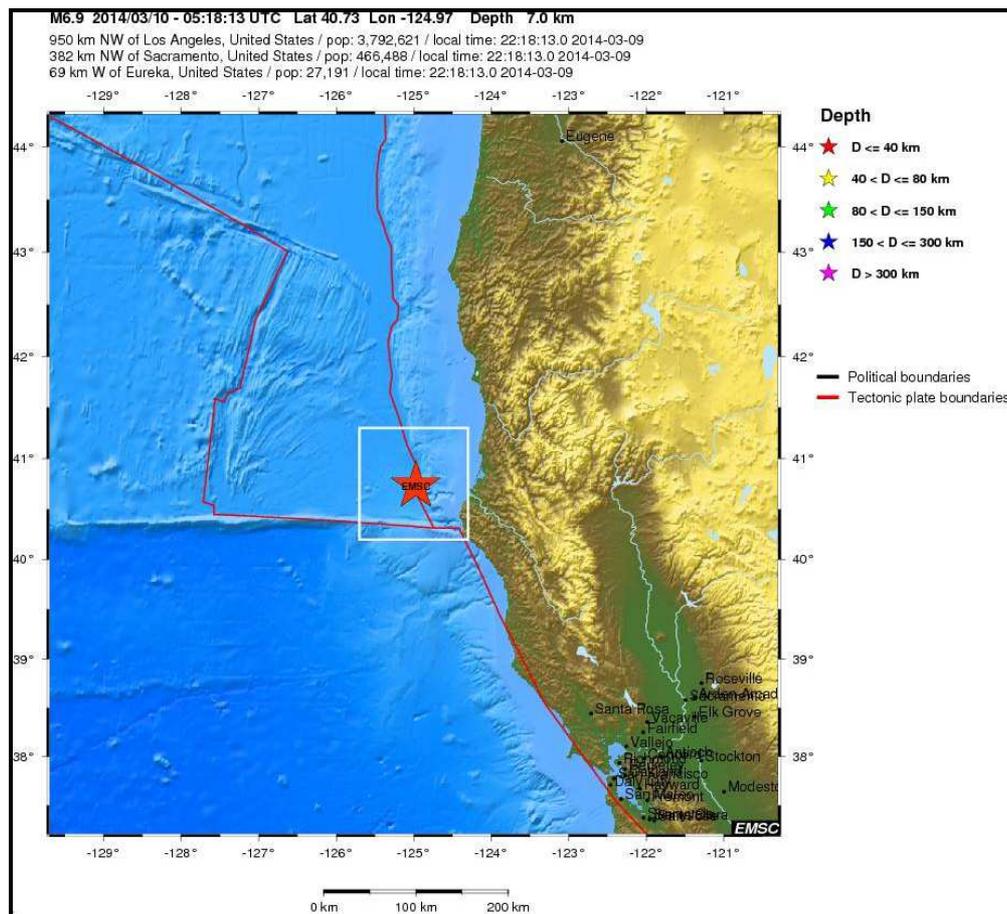
**Figura 24:** Sismo registrado em Offshore Northern California com magnitude  $6,9_m_b$  pela estação SOB 02 (Fonte: EMSC).
