9º Boletim do Monitoramento Sismográfico dos Reservatórios Hidrelétricos da Companhia Hidro Elétrica do São Francisco (CHESF) - Estação Sismográfica da UHE Sobradinho (SOB 02), registros obtidos no período de 16.01.14 a 15.03.14

Atende aos Termos do Contrato de Prestação de Serviço nº. CTNI - 92.2009.6220.00 entre a empresa G2 MEIO AMBIENTE e a CHESF

No boletim nº. 09 informamos sobre as atividades sísmicas que estão sendo monitoradas no Reservatório Hidrelétrico da CHESF durante o período de 16.01.14 a 15.03.14. Neste boletim se apresentam os principais resultados da auscultação sismográfica que está sendo executada na área do reservatório da UHE Sobradinho, com dados do sismógrafo digital.

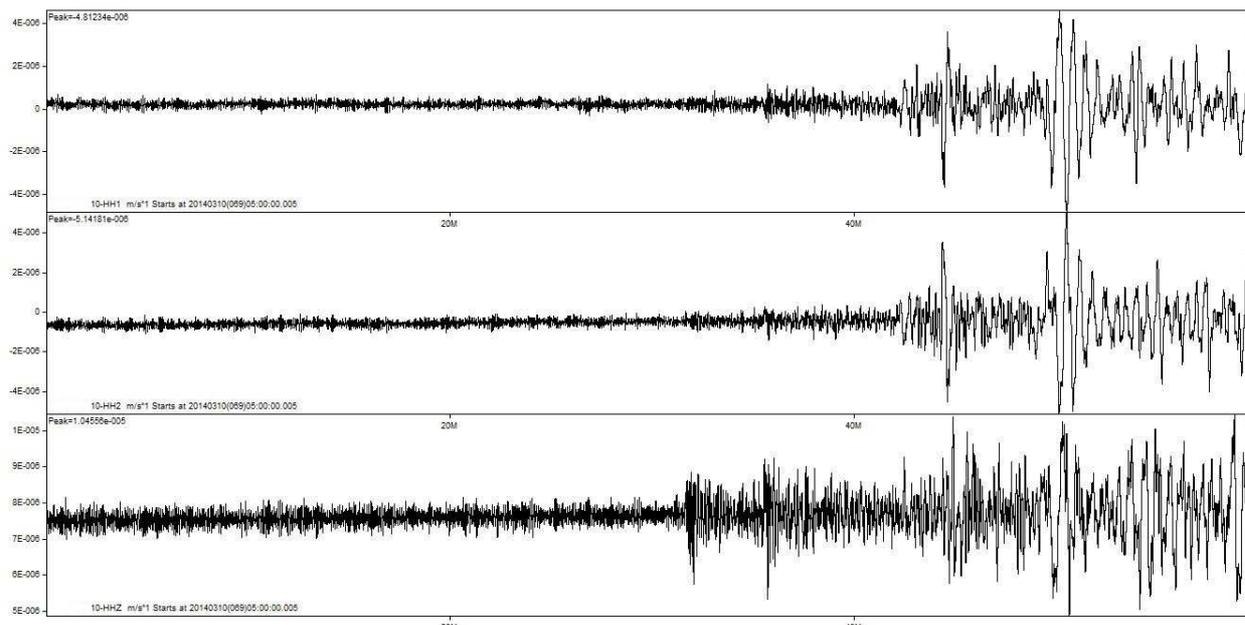
**Figura 25:** Registro do evento telessismo ocorrido em Offshore Northern California com magnitude 6,9<sub>m</sub>, no dia 10.03.14 às 05:31:31 (UTC).

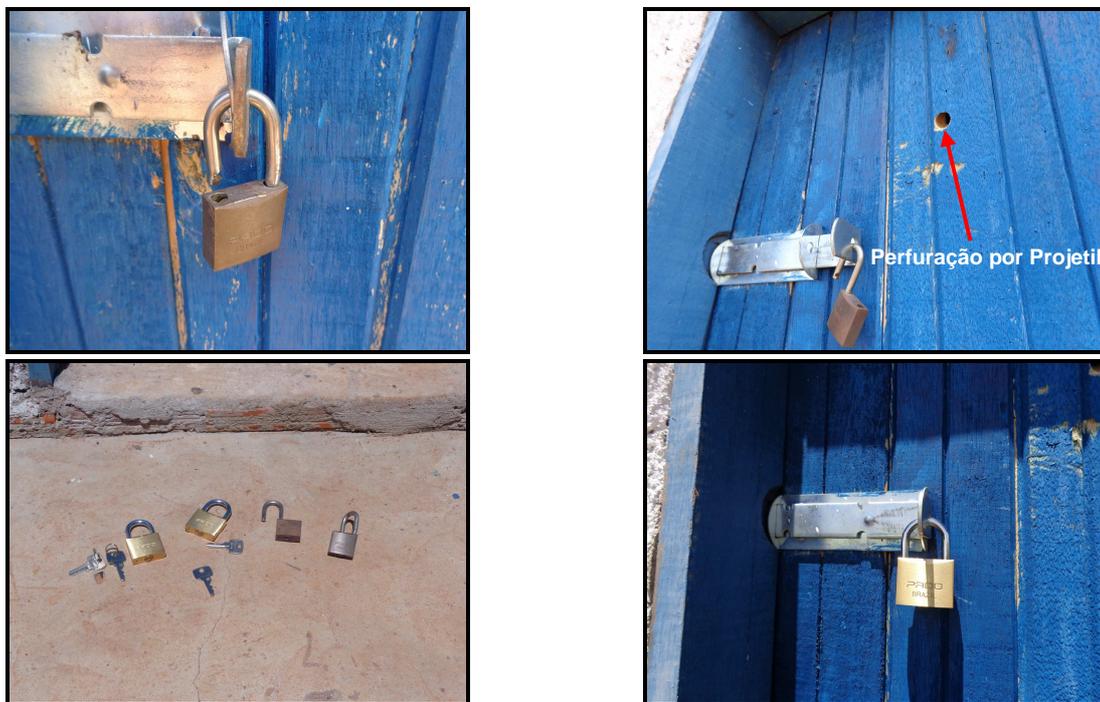
equipe com 02 (dois) técnicos para o local onde confirmaram o arrombamento a estação sismográfica SOB 02. No primeiro momento se fez uma avaliação do arrombamento e se contabilizou os prejuízos causados com o furto do painel fotovoltaico de 80W, bateria estacionária de 70A, controlador de energia e transmissor (Fig. 27). Após a inspeção foi realizada a retirada de todo equipamento (registrador, cabos, GPS trimble e sismômetro) do abrigo e feito o boletim de ocorrência na delegacia de Casa Nova/BA.

**Figura 26:** Sismógrafo em perfeitas condições de funcionamento mesmo com os sinais de vandalismo no abrigo da estação sismográfica de Sobradinho (SOB 02).

Já sabendo do ocorrido e da incerteza se o equipamento havia sido roubado ou não. Levamos outro conjunto de sismógrafo da R-Sensors semelhante ao instalado na estação SOB 02 operando na mesma faixa de frequência e um abrigo de estação temporária com um novo conjunto energia independente (placa fotovoltaica, bateria e controlador de energia). Portanto, para não ocorrer à falta de medição de dados sismográficos na região instalamos no dia 15.03.2014 uma estação temporária (Lat -09.2465°S / Long -40.6804°W) equidistante cerca de 30km da cidade de Petrolina/PE (Fig. 28), este novo local de instalação da estação de UHE de Sobradinho é seguro e com baixo nível de ruído. O equipamento está instalado sobre um lajedo de rocha cristalina com aproximadamente 70m de comprimento e 20m de largura (Fig. 29), este local já havia sido visitado anteriormente e escolhido para o período da instalação da estação temporária na região.

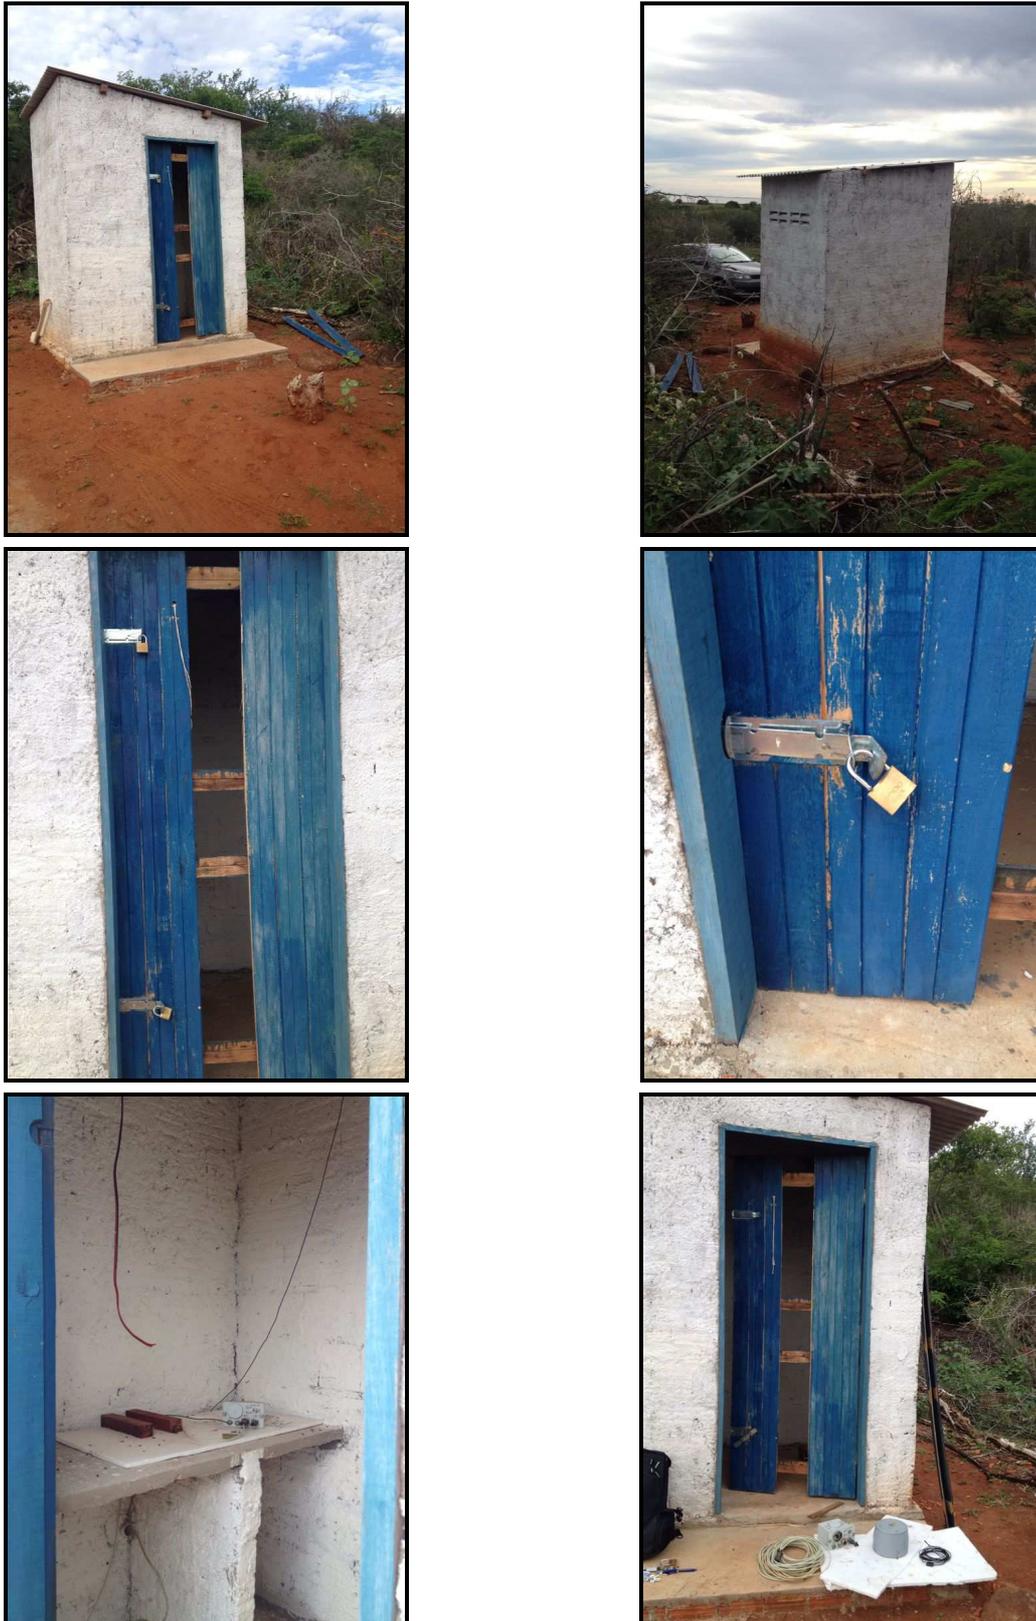
Então no mesmo dia 12.03.2014 foi realizado contato telefônico com o Sr. Tetéu (morador local responsável pelo abrigo de Sobradinho), onde ele nos informou que o abrigo havia sido arrombado. Portanto, no dia seguinte 13.03.14 (quinta-feira) foi desmobilizada uma

**Figura 27:** Arrombamento ocorrido no dia 12.03.14 no abrigo da estação sismográfica de Sobradinho (SOB 02).

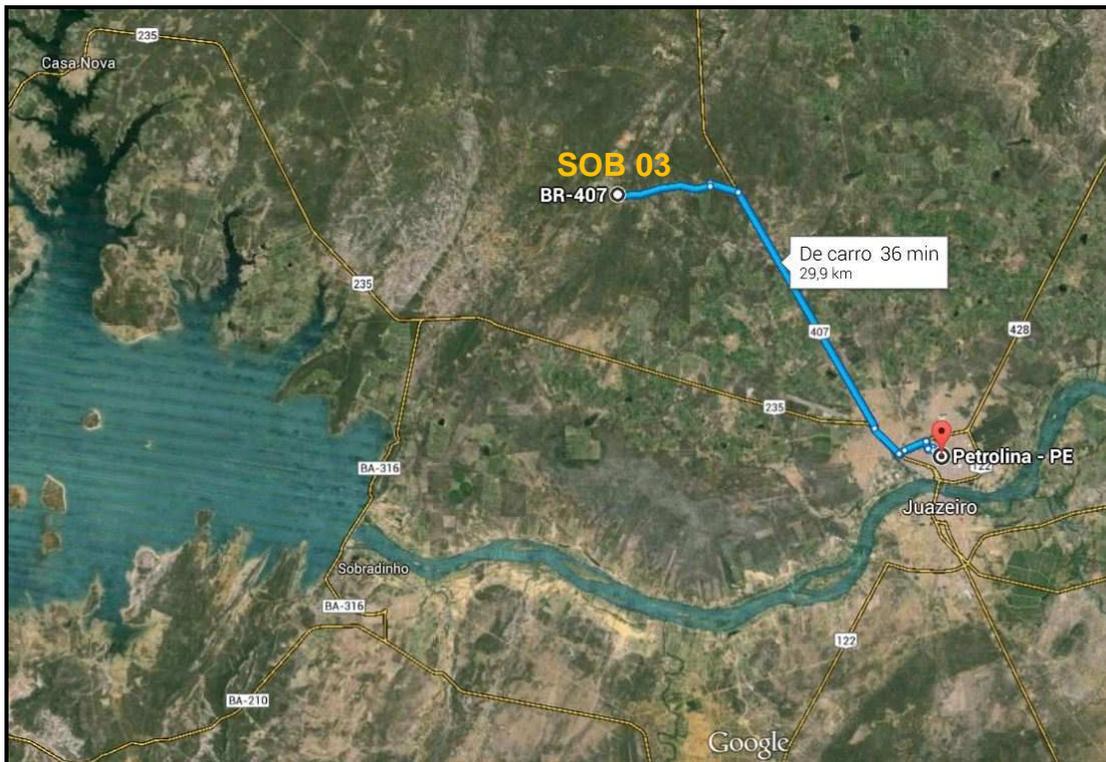
**Figura 28:** Localização da nova estação sismográfica de Sobradinho (SOB 03).

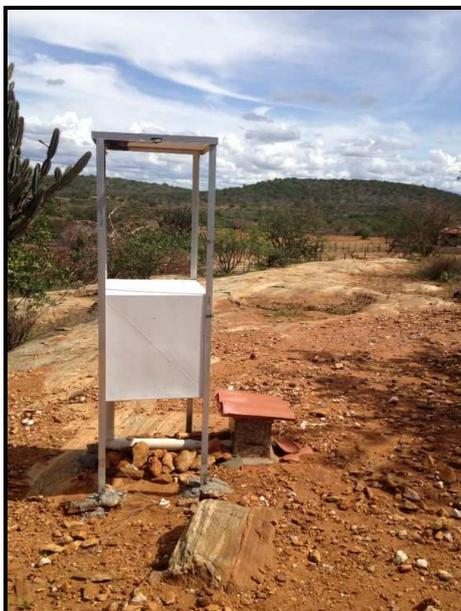
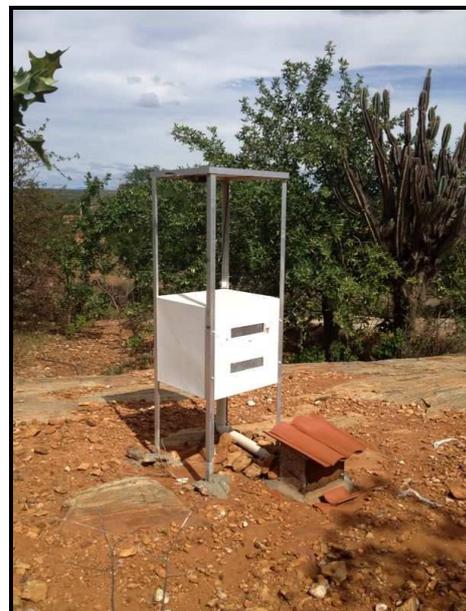
**Figura 29:** Instalação da nova estação sismográfica temporária em substituição da estação SOB 02.
