6º Relatório Semestral do Monitoramento Sismográfico dos Reservatórios Hidrelétricos da Companhia Hidro Elétrica do São Francisco (CHESF) - Estação Sismográfica da UHE Sobradinho (SOB 02), registros obtidos no período de 16.03.15 a 26.09.15

Atende aos Termos do Contrato de Prestação de Serviço entre a empresa
G2 MEIO AMBIENTE e a CHESF

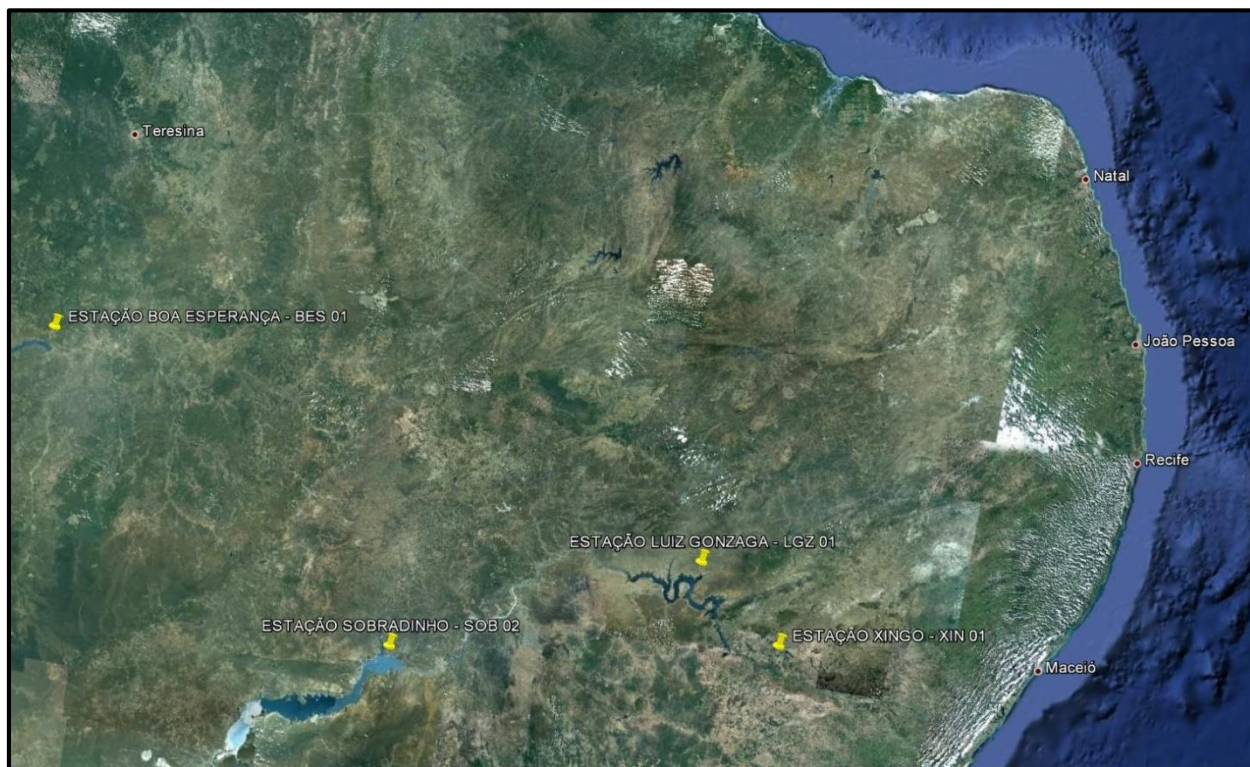
Figura 03: Localização e distribuição espacial das estações sismográficas.

A figura 03 mostra a localização dos quatro pontos das estações sismográficas (BES 01, SOB 02, LGZ 02 e XIN 01) e a tabela 01 apresenta as coordenadas geográficas dos quatro abrigos das estações de rede sismográfica implantadas para o Monitoramento Sismográfico de Reservatórios Hidrelétricos da CHESF.

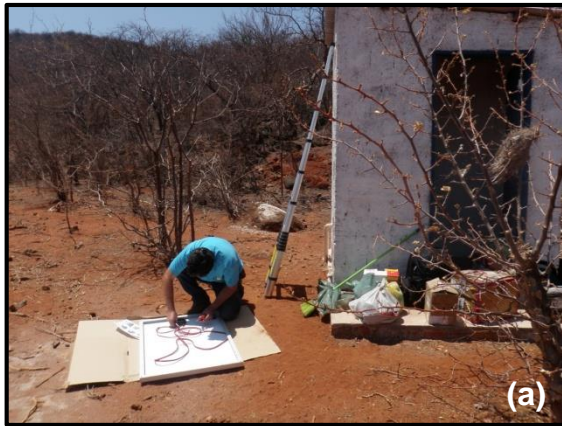
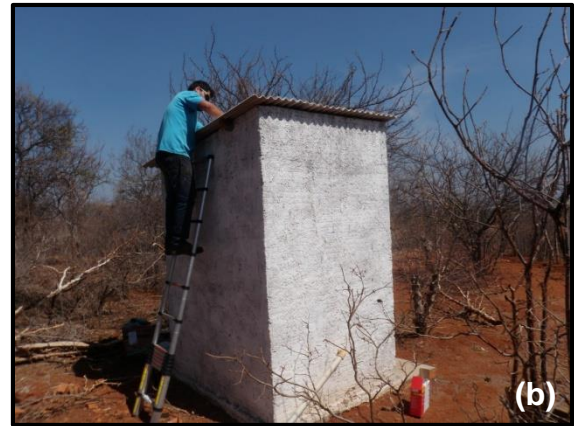
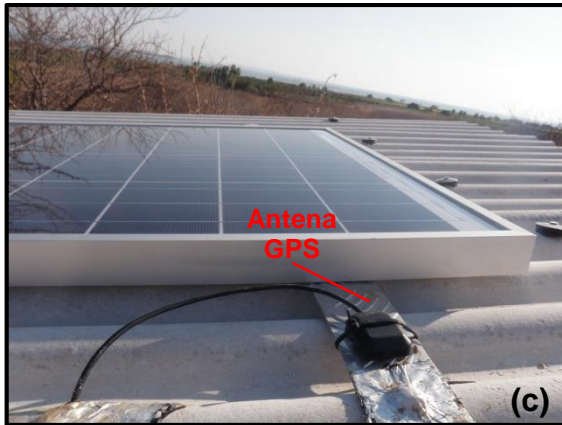
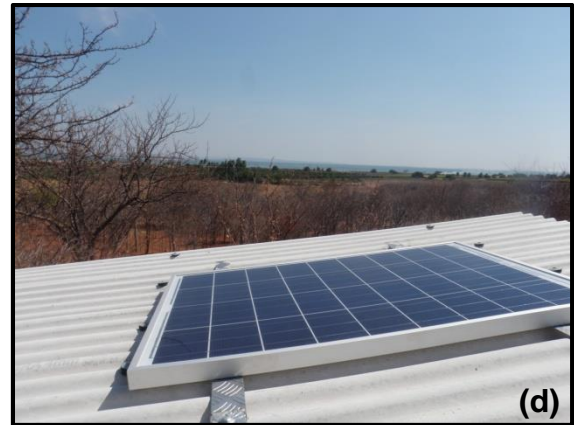
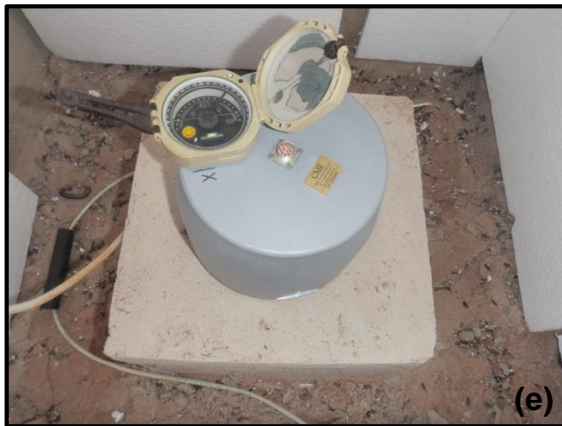
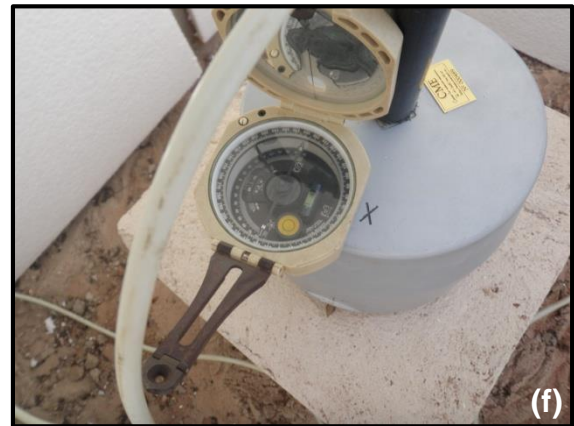
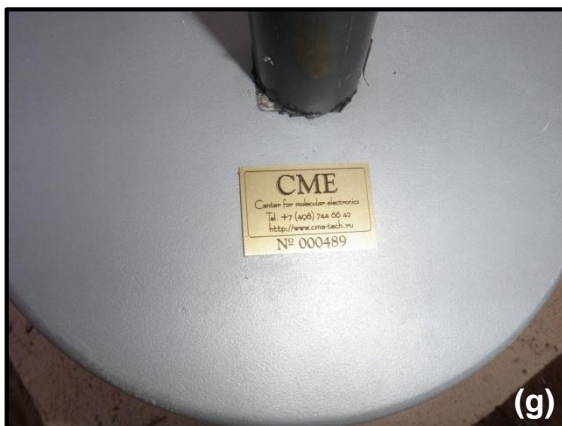
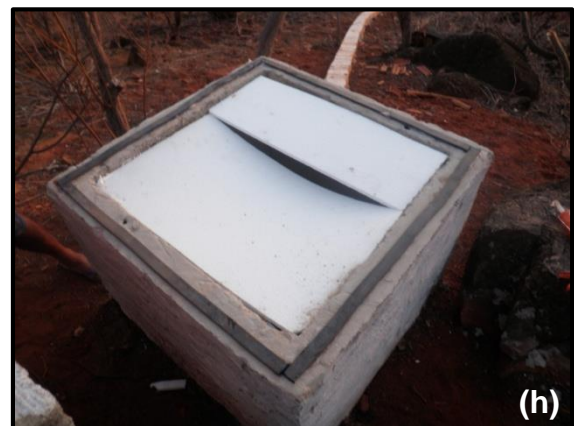
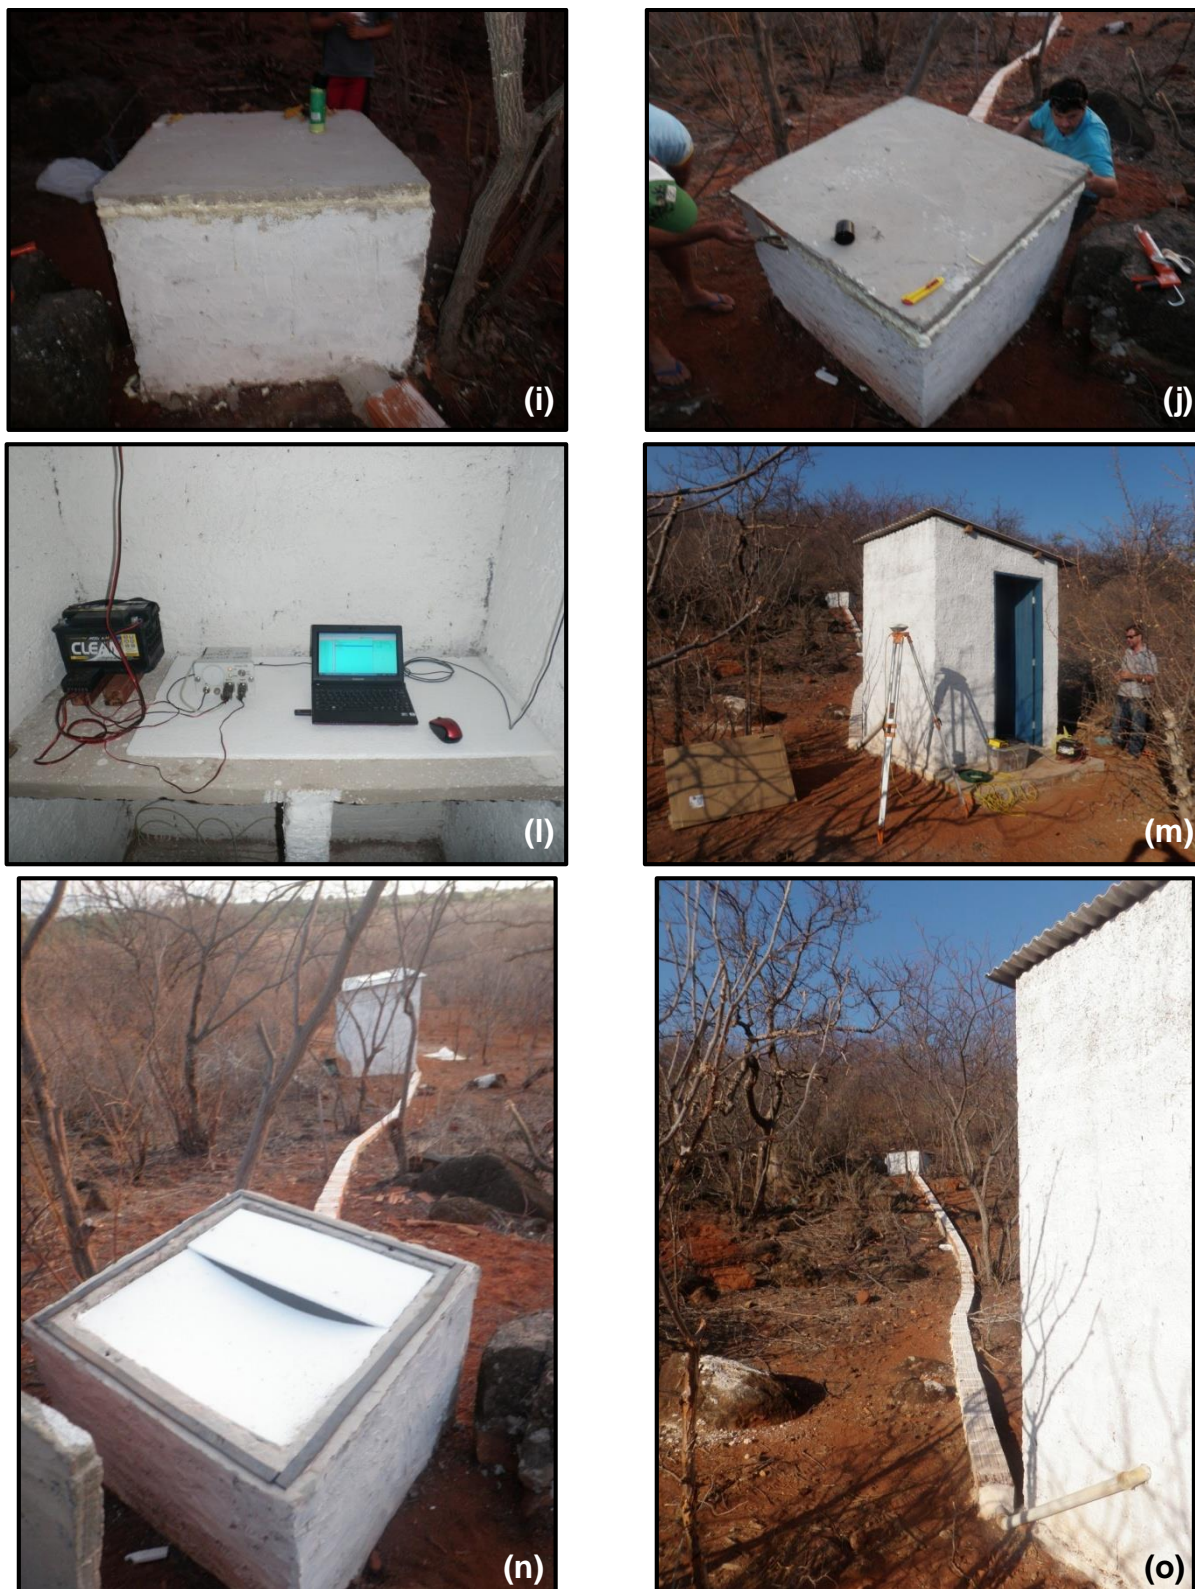
Figura 05: Mostra o passo a passo da instalação da estação sismográfica SOB 02, sendo: (A) a (D) Instalação do painel solar e antena GPS Trimble sobre o teto do abrigo da estação; (E) a (G) Instalação do sismômetro dentro do abrigo, assim como o posicionamento e orientação em relação ao norte do sensor com bússola de precisão; (H) a (J) Acondicionamento e isolamento térmico do abrigo do sensor do sismógrafo; (L) Vista do interior do abrigo com os equipamentos instalados e em funcionamento; (M) a (O) Vista lateral da estação sismográfica da UHE de Sobradinho - SOB 02, sendo rastreada por GPS geodésico de precisão.

A figura 05 mostra o passo a passo da instalação dos equipamentos para operação da estação sismográfica da UHE de Sobradinho. Nesta estação foram instalados o sismômetro da CME número de série nº. 000489 e registrador *Baykal-7HR* número de série nº. 066.

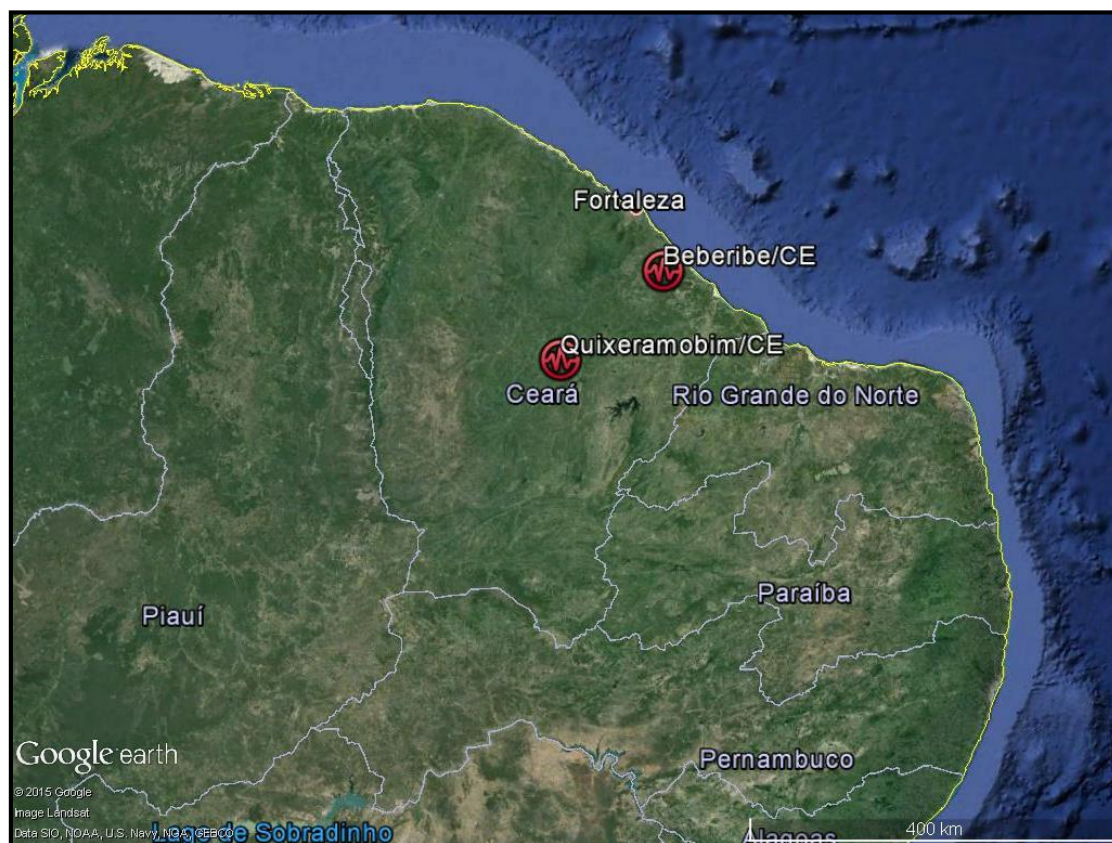
Figura 16: Mapa com a localização do epicentro dos eventos regionais naturais nos municípios de Beberibe/CE e Quixeramobim/CE, registrados pela estação SOB 02 (Rede Sismográfica da CHESF).

As figuras 16 a 18 mostram a localização e os registros dos eventos naturais regionais ocorrido nos municípios de Beberibe e Quixeramobim, ambos localizados no estado do Ceará.

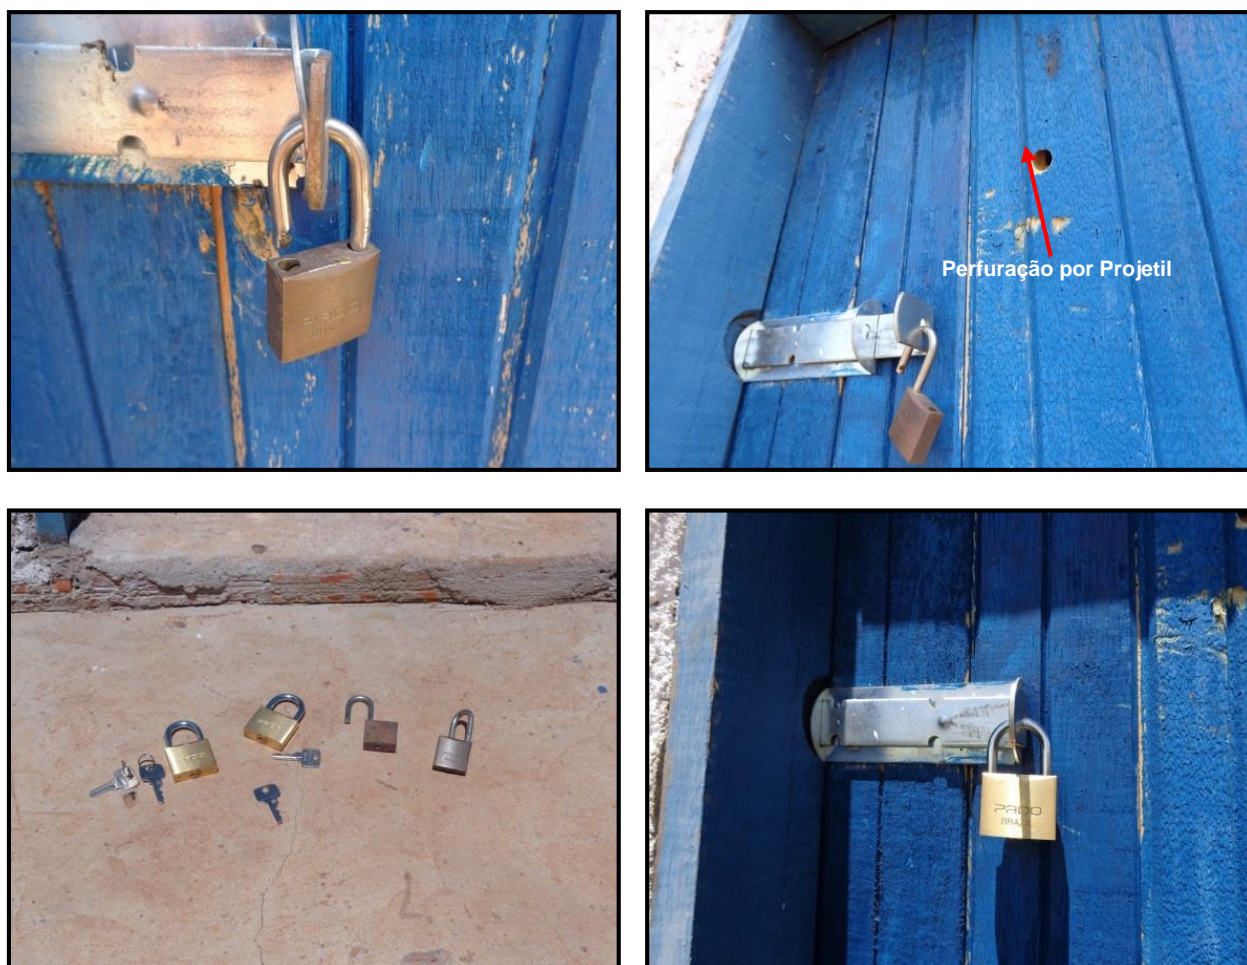
Figura 31: Sismógrafo em perfeitas condições de funcionamento mesmo com os sinais de vandalismo no abrigo da estação sismográfica de Sobradinho (SOB 02).

A manutenção preventiva da estação sismográfica de Sobradinho (SOB 02) é realizada a cada 4 meses. Durante a vistoria é verificado se o painel solar de 80W está gerando energia normalmente, além desse teste é feita a medição da resistência dos fios que interligam a bateria ao controlador de carga, para certificar que a bateria estar sendo carregada normalmente pelo painel solar.

O objetivo principal da manutenção preditiva é a verificação “*in situ*” do funcionamento do equipamento, antecipando eventuais problemas que possam causar a parada na gravação dos registros sismológicos. Durante a visita de manutenção preventiva conforme mencionado no 8º Boletim Sismográfico da UHE de Sobradinho (SOB 02) o abrigo da estação sismográfica foi alvo de sinais de vandalismo com tentativa de arrombamento e a porta perfurada por projétil de arma de fogo (Fig. 31) na ocasião os cadeados antigos foram substituídos por novos e foram entregues cópias das chaves ao Sr. Tetéu.

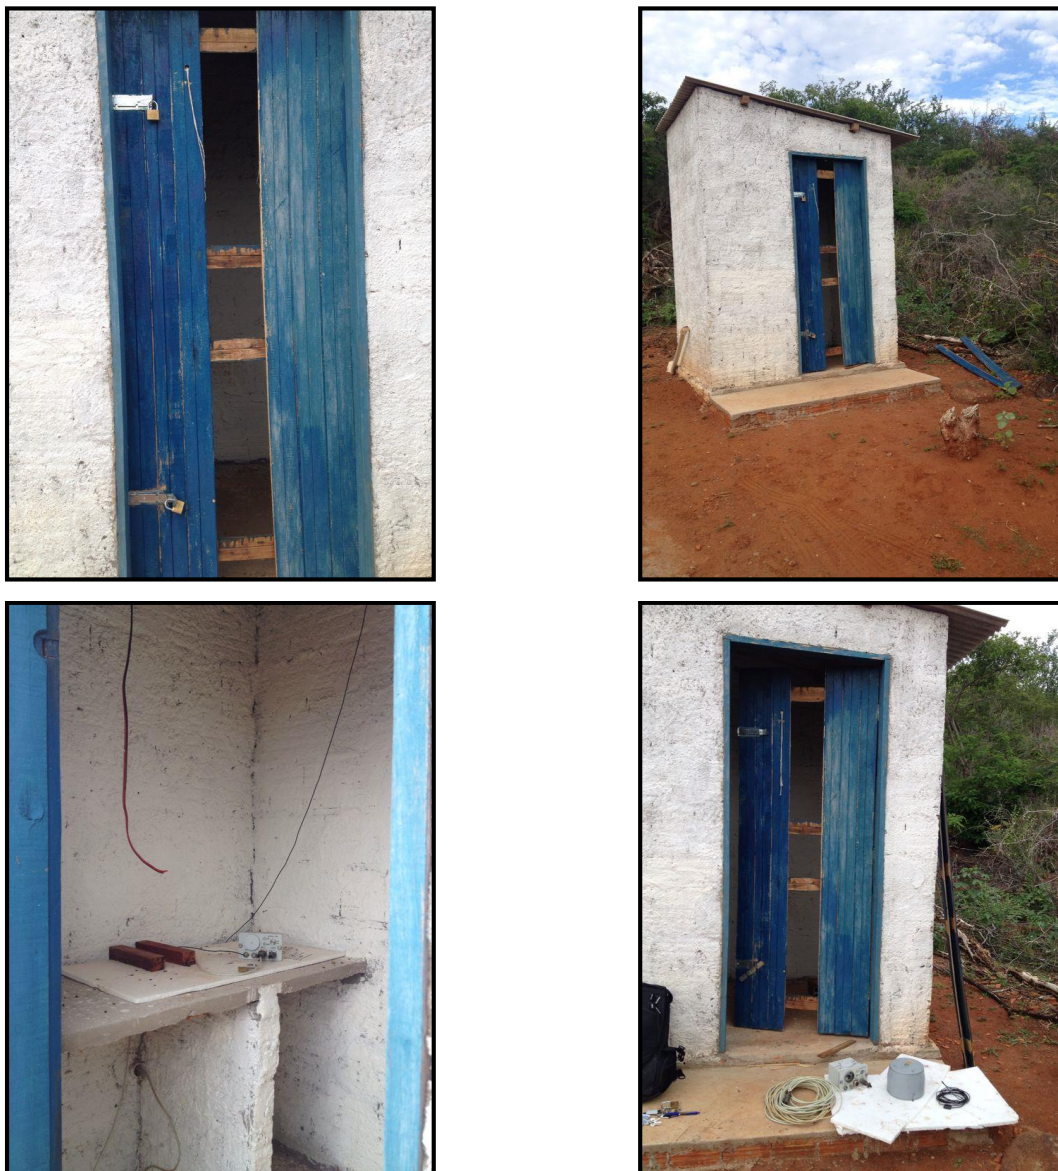
Figura 32: Arrombamento ocorrido no dia 12.03.14 no abrigo da estação sismográfica de Sobradinho (SOB 02).

No último dia 12.03.2014 tivemos perda no sinal da estação sismológica de Sobradinho (SOB 02) referente ao contrato nº. CTNI-92.2009.6220.00 do Monitoramento Sismográfico dos Reservatórios das UHE's Xingó, Luiz Gonzaga (Itaparica), Sobradinho e Boa Esperança.

Então no mesmo dia 12.03.2014 foi realizado contato telefônico com o Sr. Tetéu (morador local responsável pelo abrigo de Sobradinho), onde ele nos informou que o abrigo havia sido arrombado. Portanto, no dia seguinte 13.03.14 (quinta-feira) foi desmobilizada uma equipe com 02 (dois) técnicos para o local onde confirmaram o arrombamento a estação sismográfica SOB 02. No primeiro momento se fez uma avaliação do arrombamento e se contabilizou os prejuízos causados com o furto do painel fotovoltaico de 80W, bateria estacionária de 70A, controlador de energia e transmissor (Fig. 32). Após a inspeção foi realizada a retirada de todo equipamento (registrador, cabos, GPS trimble e sismômetro) do abrigo e feito o boletim de ocorrência na delegacia de Casa Nova/BA.

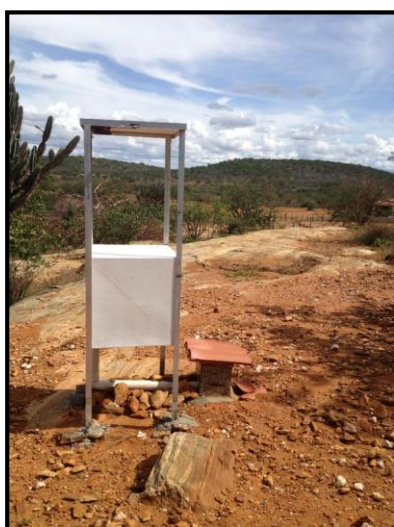
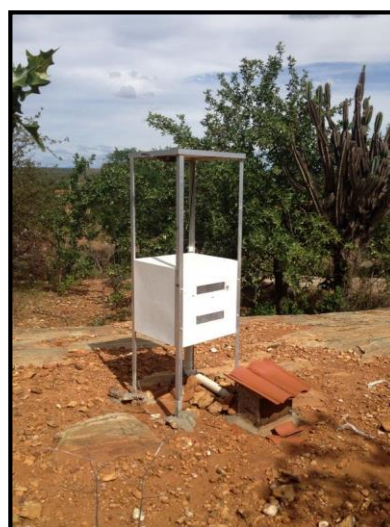
Figura 34: Instalação da nova estação sismográfica temporária em substituição da estação SOB 02 instalada anteriormente no município de Casa Nova/BA.

Já sabendo do ocorrido e da incerteza se o equipamento havia sido roubado ou não. Levamos outro conjunto de sismógrafo da R-Sensors semelhante ao instalado na estação SOB 02 operando na mesma faixa de frequência e um abrigo de estação temporária com um novo conjunto energia independente (placa fotovoltaica, bateria e controlador de energia). Portanto, para não ocorrer à falta de medição de dados sismográficos na região instalamos no dia 15.03.2014 uma estação temporária (Lat -09.2465°S / Long -40.6804°W) equidistante cerca de 30km da cidade de Petrolina/PE (Fig. 33), este novo local de instalação da estação de UHE de Sobradinho é seguro e com baixo nível de ruído. O equipamento está instalado sobre um lajedo de rocha cristalina com aproximadamente 70m de comprimento e 20m de largura (Fig. 34), este local já havia sido visitado anteriormente e escolhido para o período da instalação da estação temporária na região.
