Data: 10/02/2003	Local: Trecho Sento Sé / Xique-Xique	Ponto nº 01
Horário		
Coordenadas geográficas		Coordenadas UTM – Fuso
Latitude: S	Longitude: W	N E
Observações:	<input type="checkbox"/> Meio Físico	<input type="checkbox"/> Meio Biótico <input type="checkbox"/> Meio Antrópico
<ul style="list-style-type: none"> • Macrófitas no reservatório, próximo à cidade de Sento Sé.

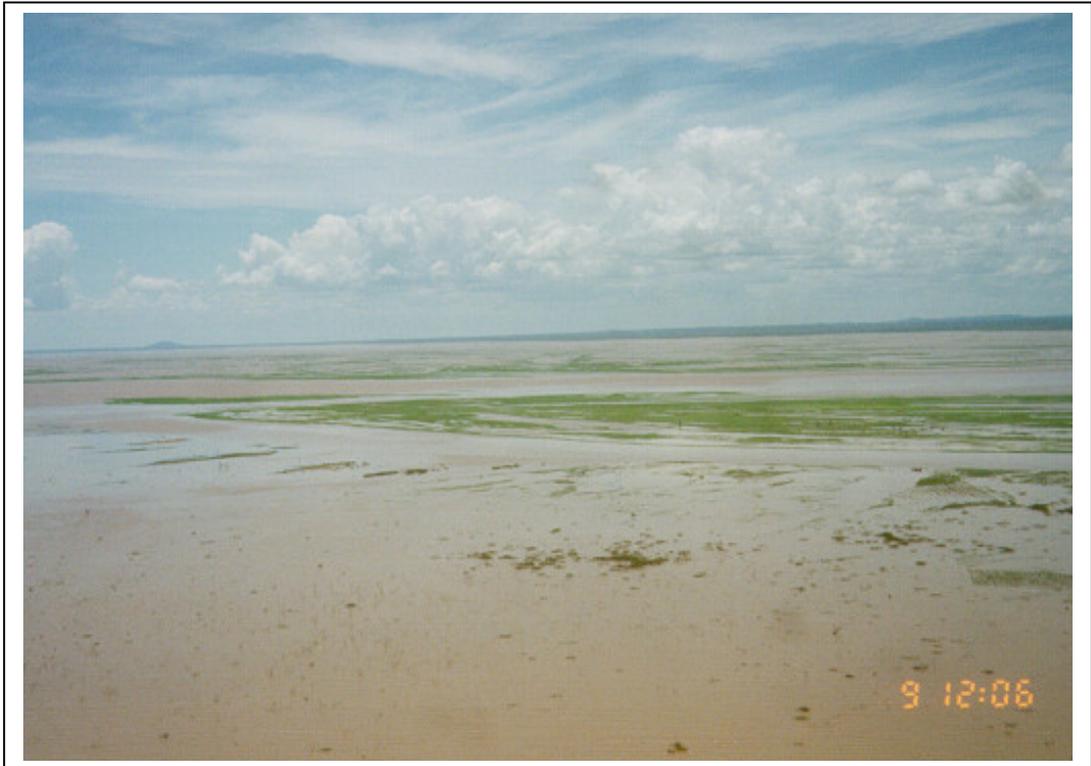
Data: 10/02/2003	Local: Trecho Sento Sé / Xique-Xique	Ponto nº 03
Horário		
Coordenadas geográficas		Coordenadas UTM – Fuso
Latitude: 9° 44' 04" S	Longitude: 43° 03' 08" W	N E
Observações:	<input type="checkbox"/> Meio Físico	<input type="checkbox"/> Meio Biótico <input type="checkbox"/> Meio Antrópico
<ul style="list-style-type: none"> Ilha entre calha principal do rio e braço secundário. Ficam submersos qdo o reservatório está na cota normal.

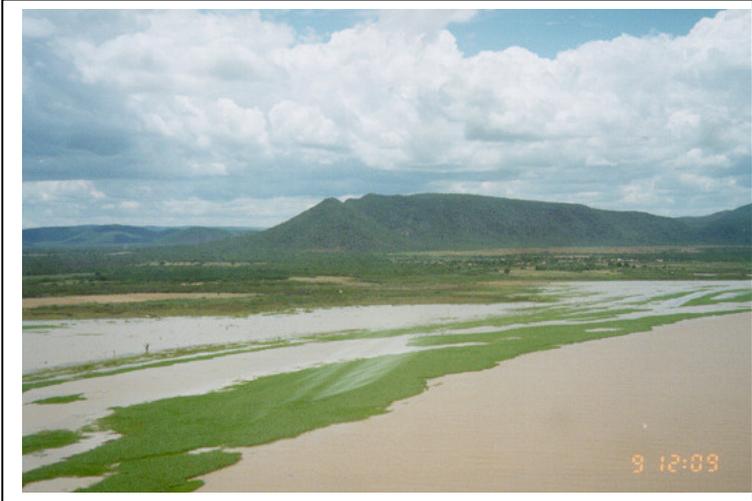
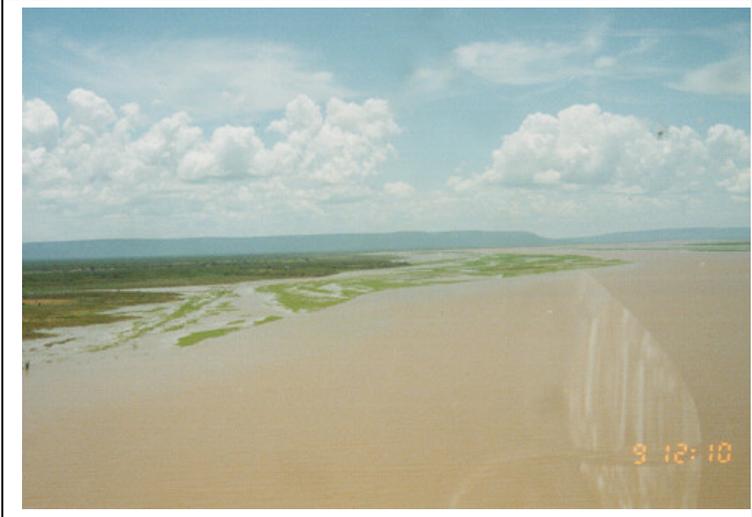
Foto: 7/8 Filme: 1	Filmagem:	Preenchido por: Andrea

Data: 10/02/2003	Local: Trecho Sento Sé / Xique-Xique	Ponto nº 04
Horário		
Coordenadas geográficas		Coordenadas UTM – Fuso
Latitude: 9° 44´03" S	Longitude: 42° 04´33" W	N E
Observações:	<input type="checkbox"/> Meio Físico	<input type="checkbox"/> Meio Biótico <input type="checkbox"/> Meio Antrópico
<ul style="list-style-type: none"> • Leito antigo do rio. Ilha entre calha principal do rio e braço secundário. Ficam submersos qdo o reservatório está na cota normal. • Coordenadas do braço menor: início 9° 44´03"

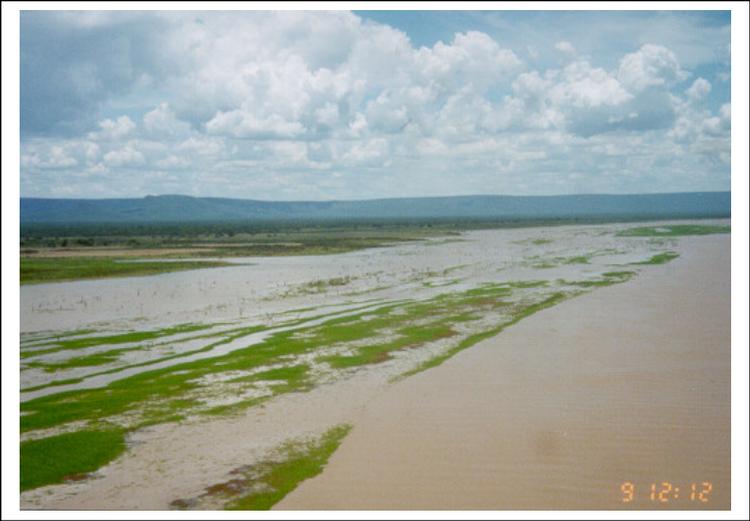
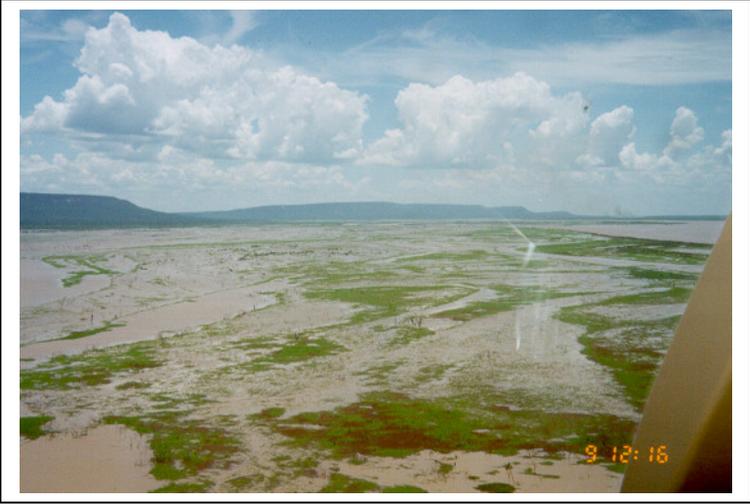
Data: 10/02/2003	Local: Margem direita do reservatório na altura de Remanso	Ponto nº 05
Horário		
Coordenadas geográficas		Coordenadas UTM – Fuso
Latitude: 9° 46' 58" S	Longitude: 42° 04' 24" W	N E
Observações:	<input type="checkbox"/> Meio Físico	<input type="checkbox"/> Meio Biótico <input type="checkbox"/> Meio Antrópico
<ul style="list-style-type: none"> • Presença de macrófitas na margem direita. O nível d'água raso favorece o surgimento de vegetação rasteira nas barras.

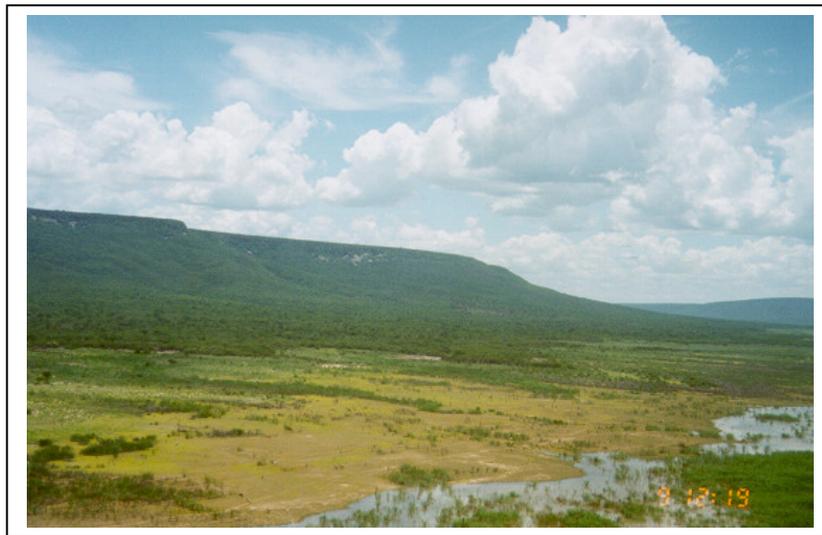
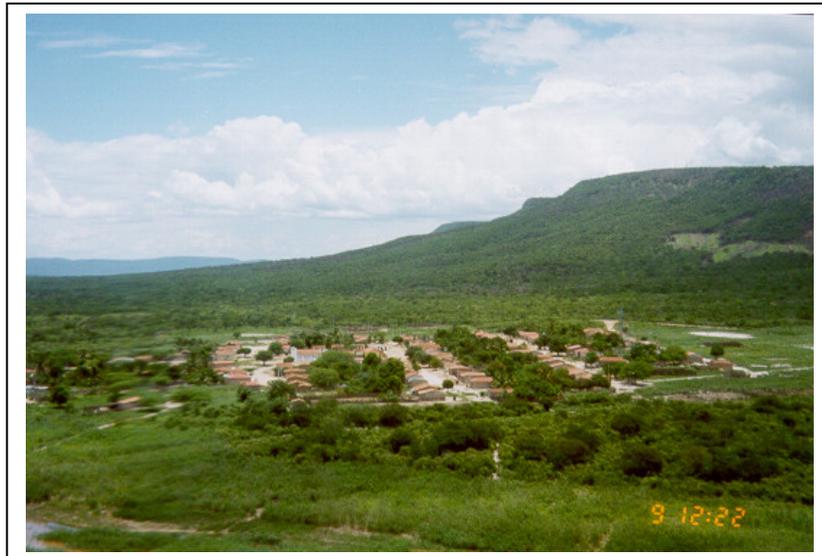
Foto: 11 Filme: 1 Filmagem: Fita: Preenchido por: Clara

- Aspecto da vegetação próxima à borda da chapada, próximo a um pequeno povoado.

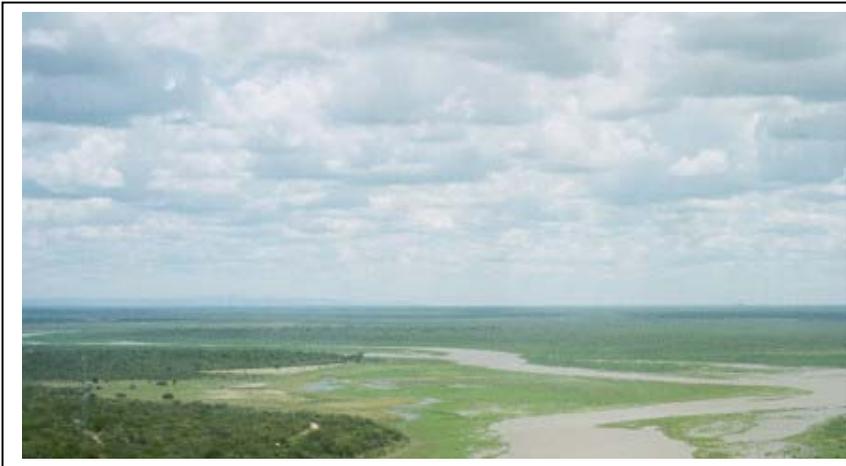
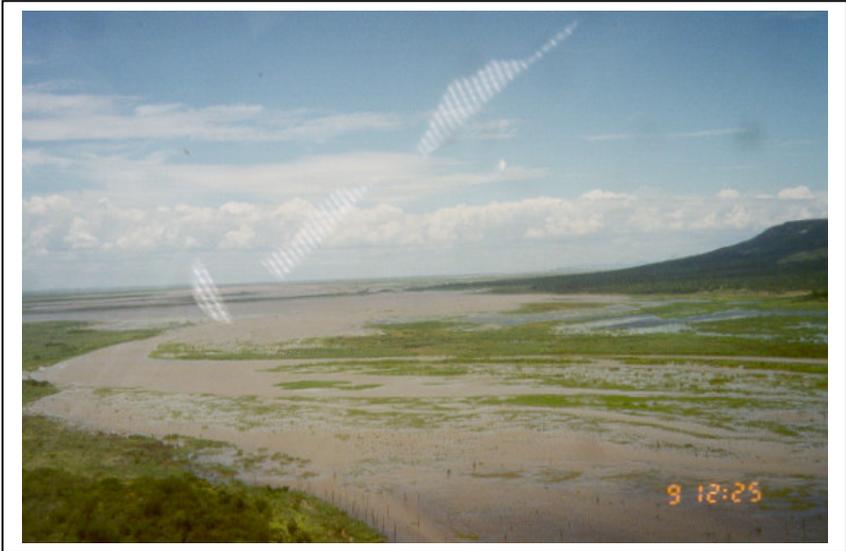
Foto: 12 e 13	Filme: 1	Filmagem: s Fita: 1
Preenchido por: Clara

Data: 10/02/2003	Local: Próximo à cidade de Pilão Arcado	Ponto nº 07
Horário		
Coordenadas geográficas		Coordenadas UTM – Fuso
Latitude: 10° 04' 37" S	Longitude: 42° 14' 00" W	N E
Observações:	<input type="checkbox"/> Meio Físico	<input type="checkbox"/> Meio Biótico <input type="checkbox"/> Meio Antrópico
<ul style="list-style-type: none"> Braço do rio afluente do reservatório, próximo ao povoado do ponto 13. Foto A: vista para o afluente; Foto B: vista para a represa; Foto C: vegetação na área mais alta.

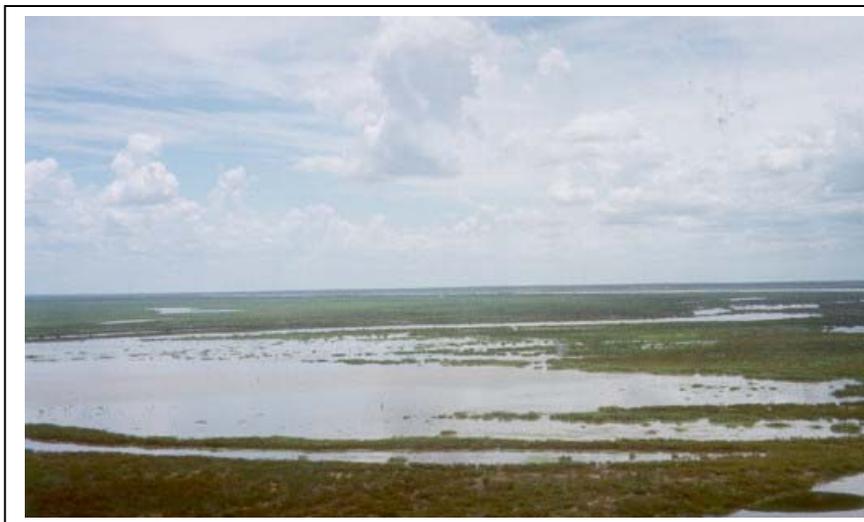
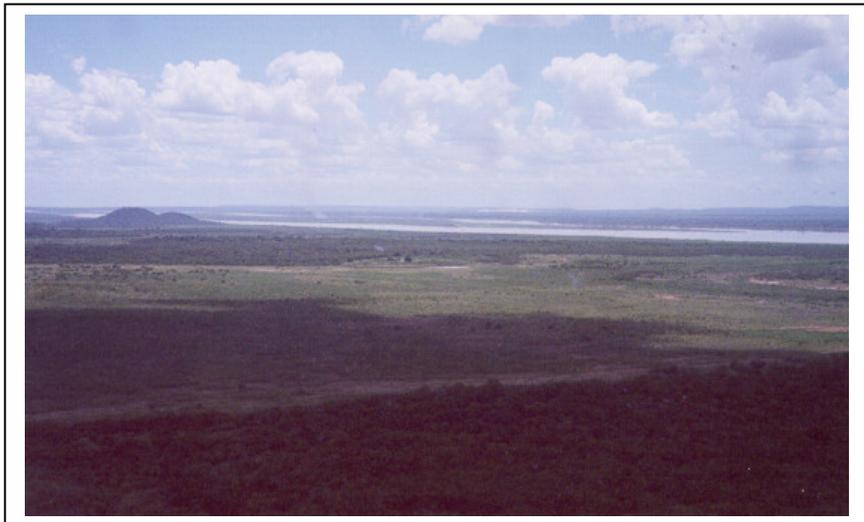
- Pequeno povoado onde parece ser o fim do reservatório. Aspecto da vegetação no local.

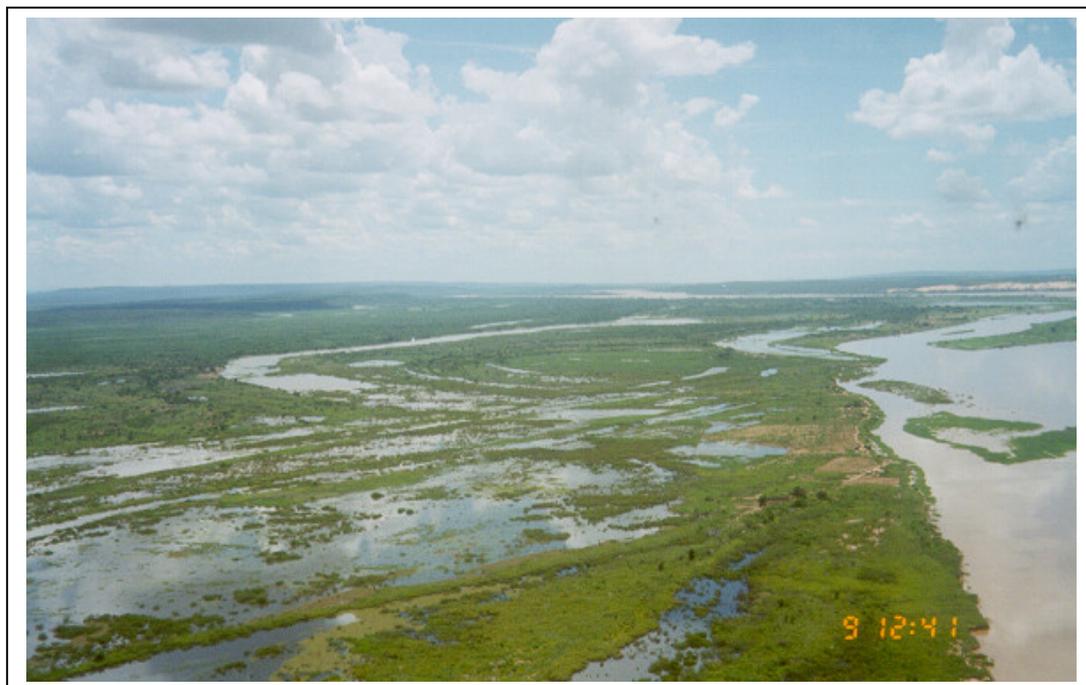
Foto: 4 Filme: 1 Filmagem: Fita: Preenchido por: Andrea

- Afluente paralelo ao rio ou um braço com inflexão neste ponto
- Formação de ilhas onde são desenvolvidas planatações
- Pequenos trechos com solapamento de margens, sem muito comprometimento para o ambiente local.

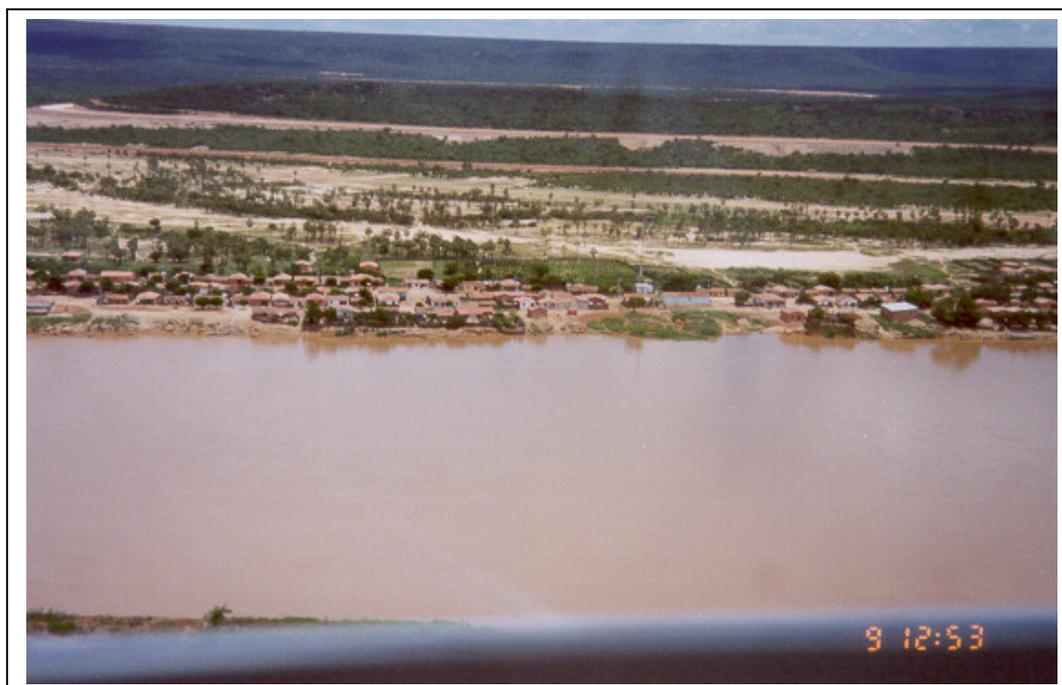
- Povoado de frente à ilha, no leito do rio. A ilha encontra-se desmatada.

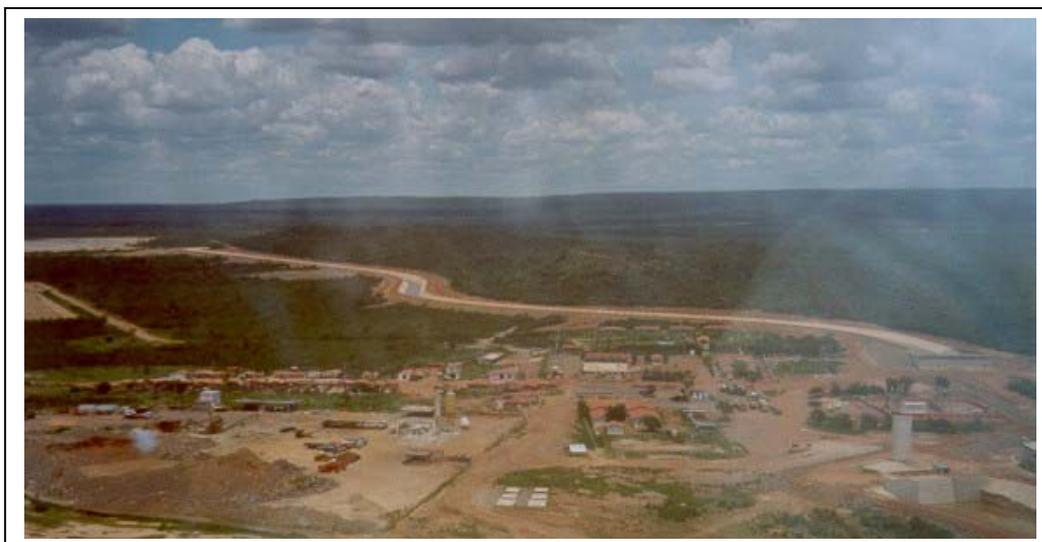
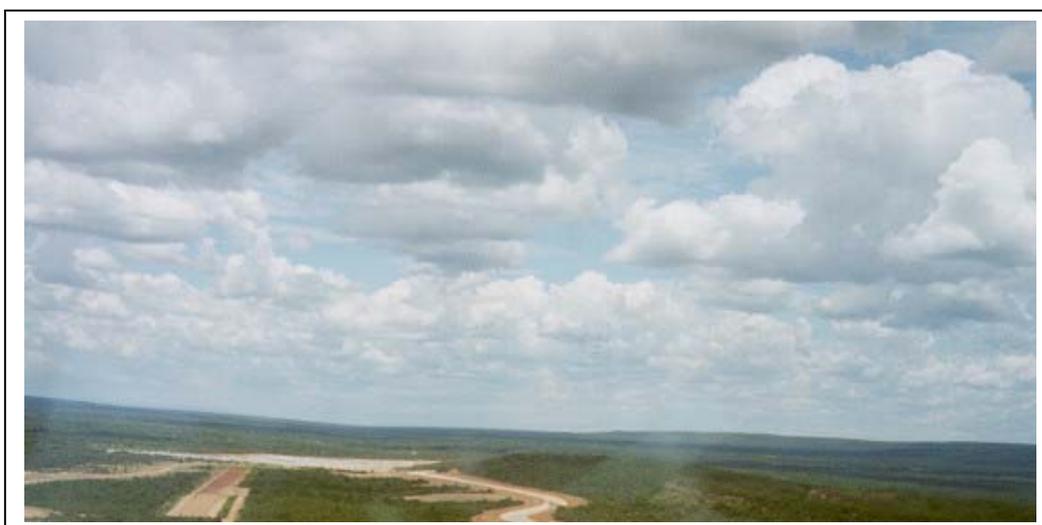
Foto: 19 e 20 Filme: Filmagem: s Fita: 1 Preenchido por: Clara

- Pedreira localizada às margens do rio

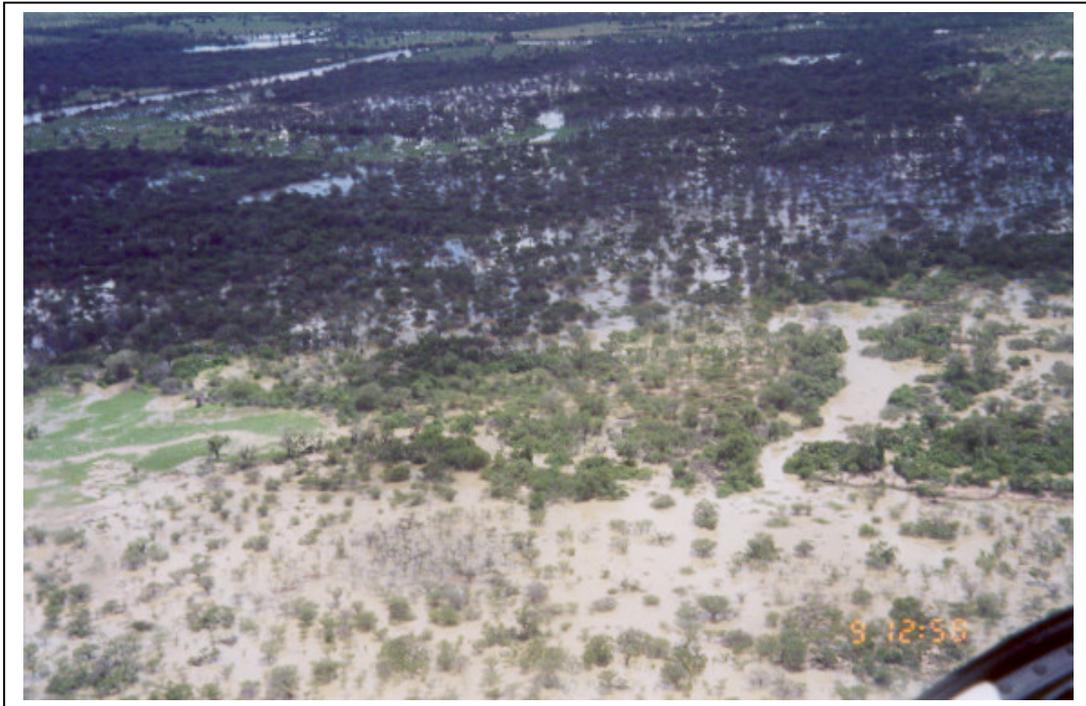
Foto: 21 Filme: 1 Filmagem: Fita: Preenchido por: Clara

- Vegetação parcilamente alagada, com estatura de pequeno e médio porte.

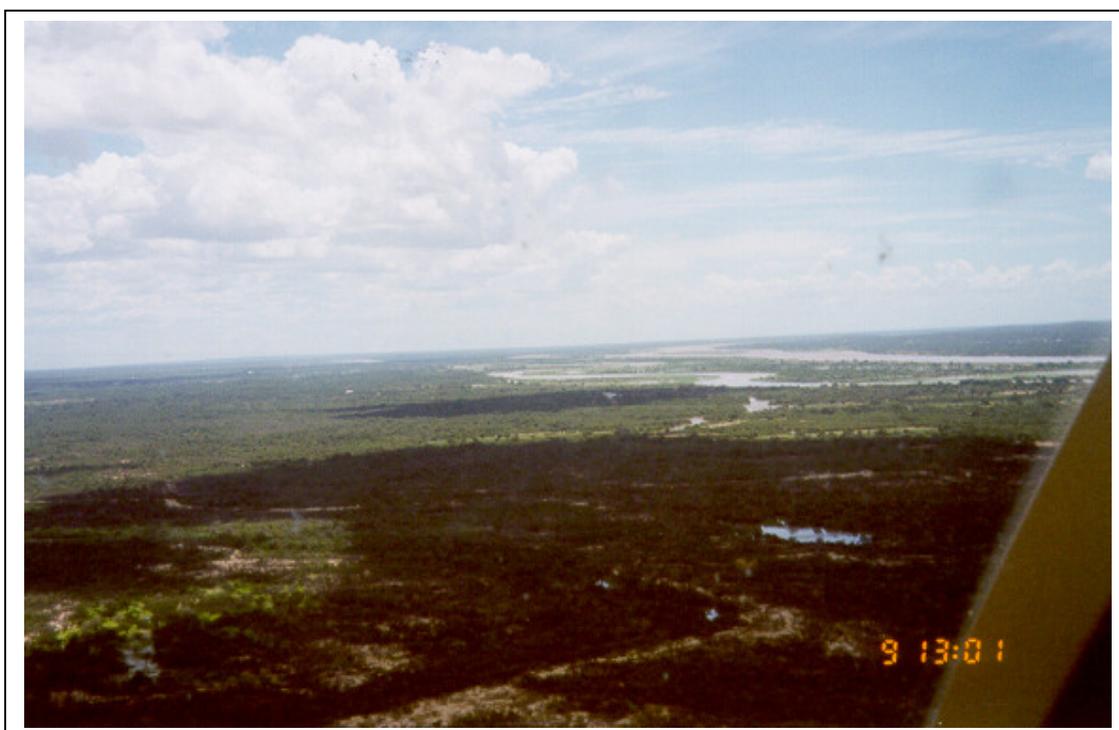
Foto: 21 Filme: 1 Filmagem: Fita: Preenchido por: Clara

- Vista da calha do rio, com padrão braided (anastomosado), na porção superior da foto. Neste trecho, a jusante de Xique-Xique, as cidades estão localizadas preferencialmente na margem esquerda.

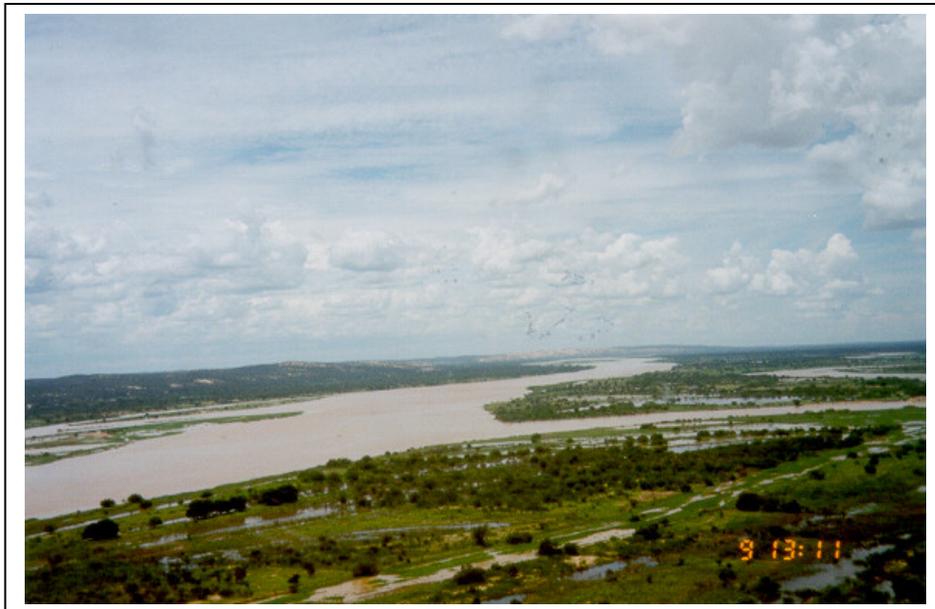
- Rio São Francisco (foto tirada de montante para jusante). Ao fundo, acompanhando um grande trecho da margem esquerda do rio, campo de dunas inativas.

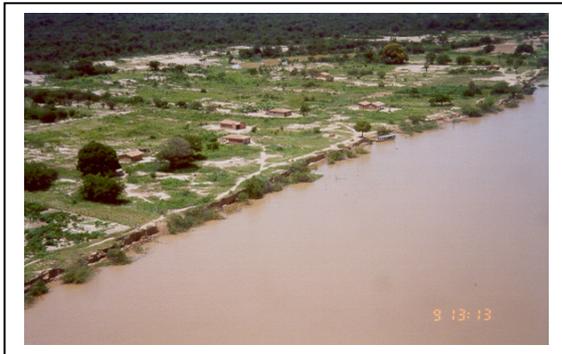
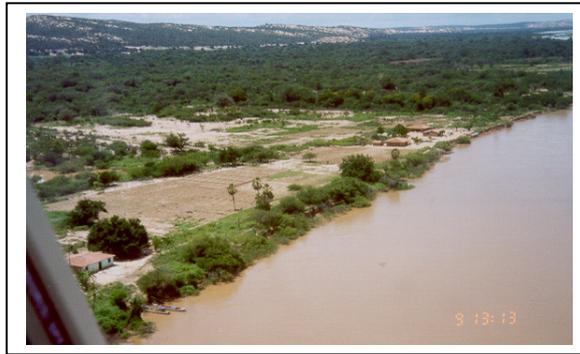
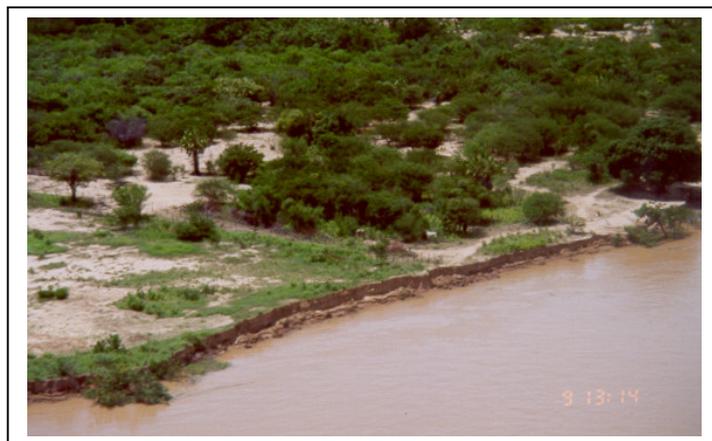
- Localização de Povoado.
- Solapamento de margem com extensão em torno de 100 m.

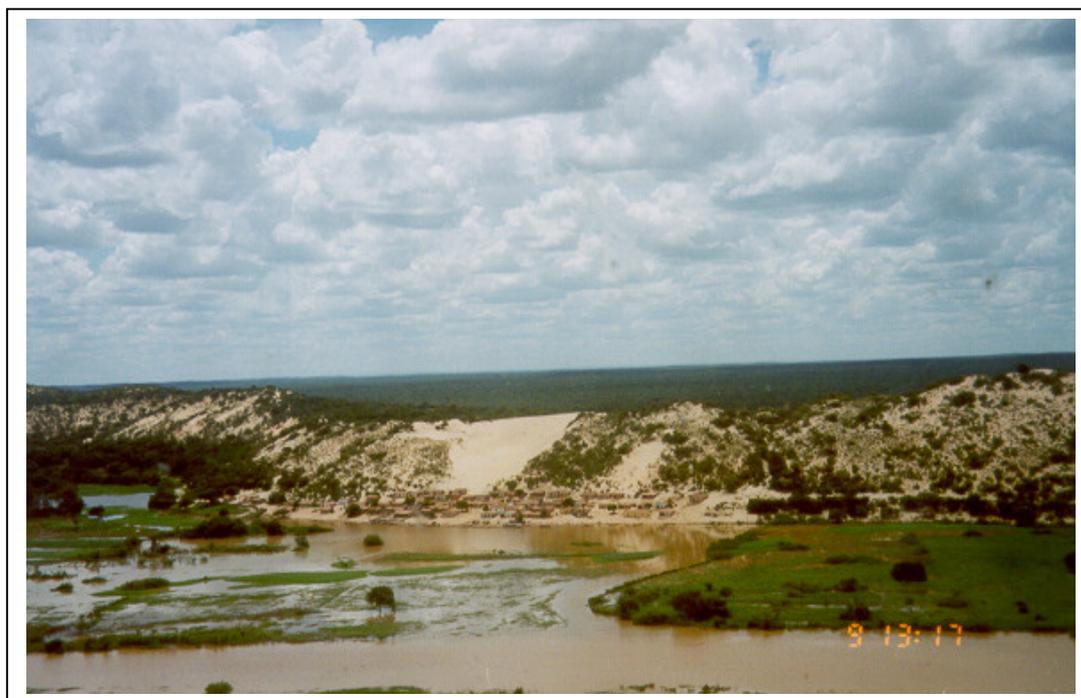
Foto: 28 e 29 Filme: 1 Filmagem: Fita: Preenchido por: Clara

- Povoado na margem esquerda, no sopé das dunas.
- Parte da área das dunas encontra-se desmatada, em área de alta declividade, com grande nível de comprometimento para as habitações.

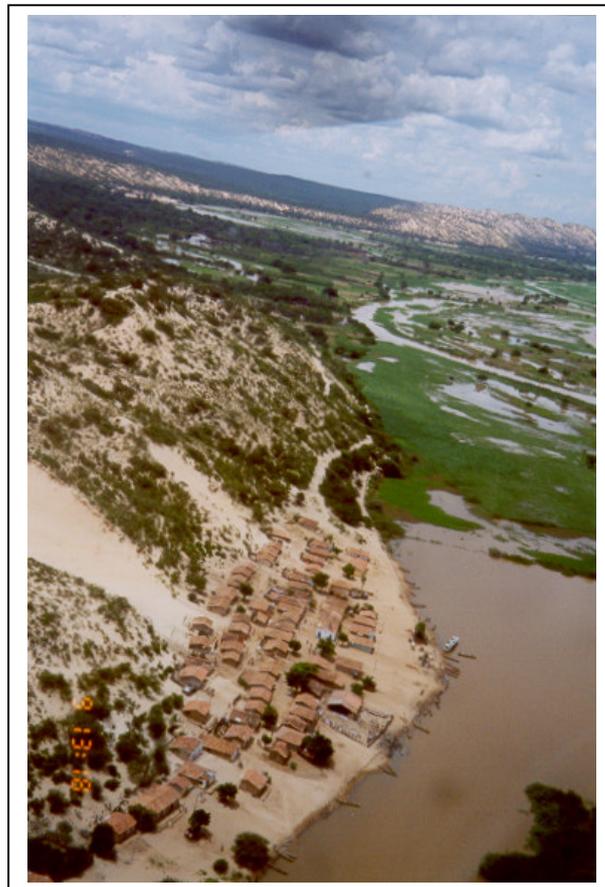
- Povoado na margem esquerda, próximo à base das dunas.

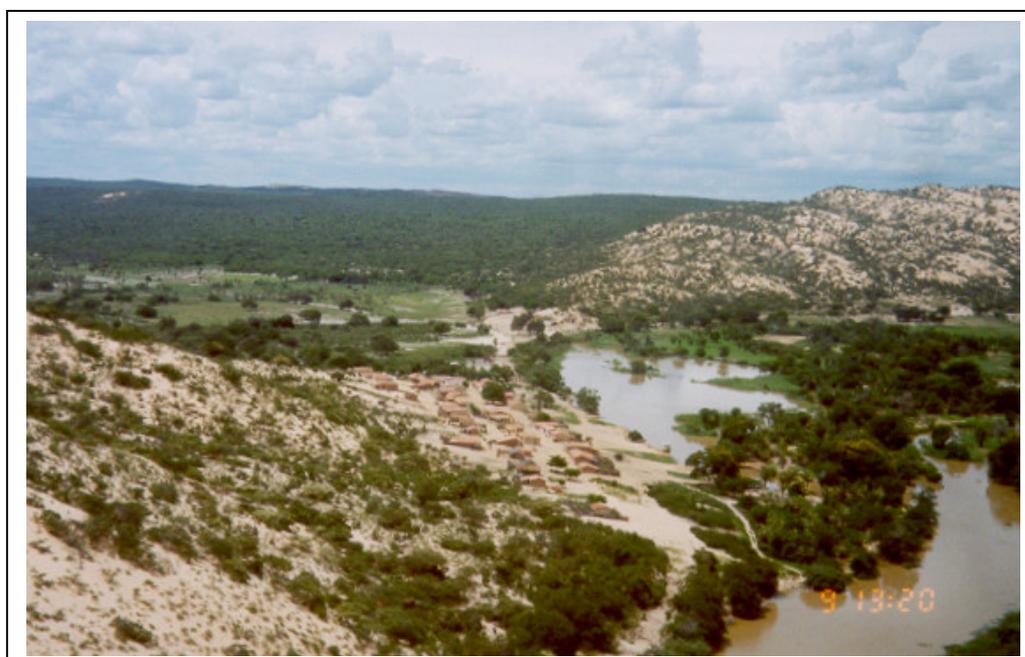
Foto: 30 Filme: Filmagem: Fita: Preenchido por: Clara

- Povoado em base de dunas inativas.
- Vegetação ainda bem preservada tendo, de um modo geral, uma altura maior que a observada na vegetação a jusante.

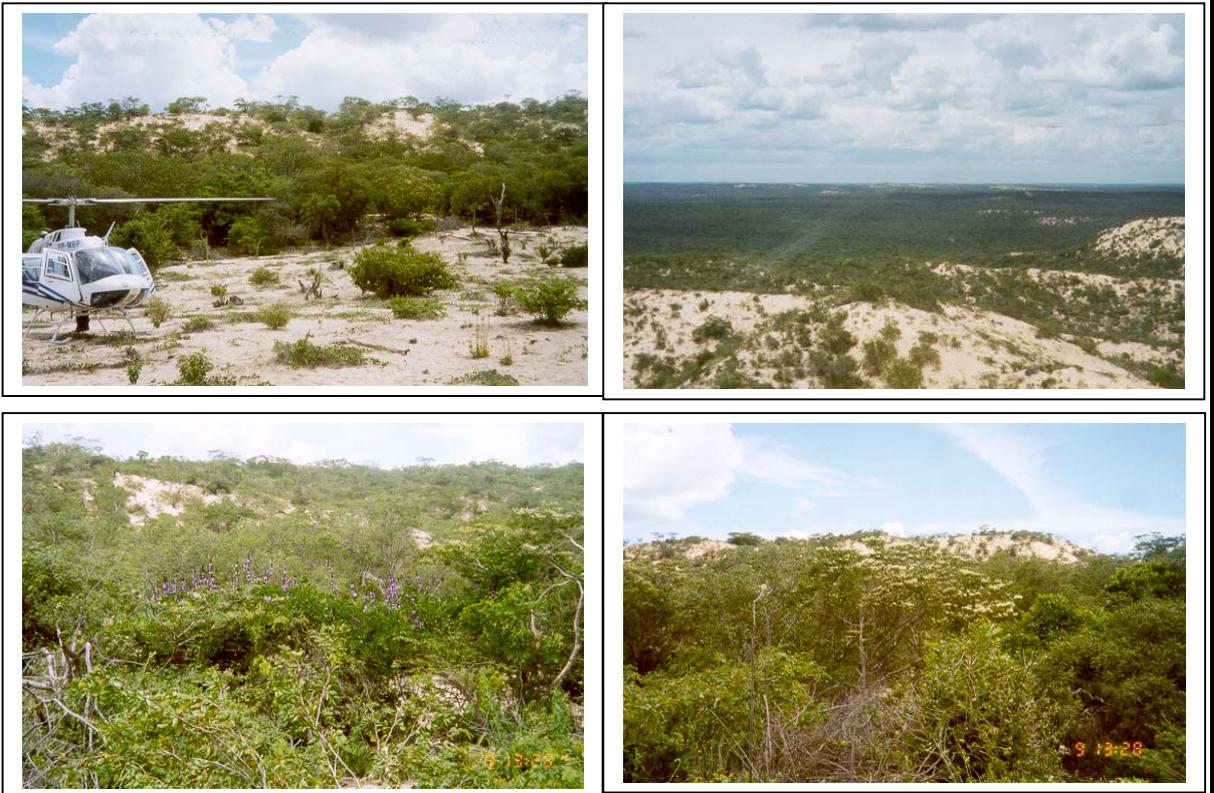
- Aspecto da vegetação e caatinga que recobre o campo de dunas inativas, localizadas a montante do reservatório, na margem esquerda do rio São Francisco.

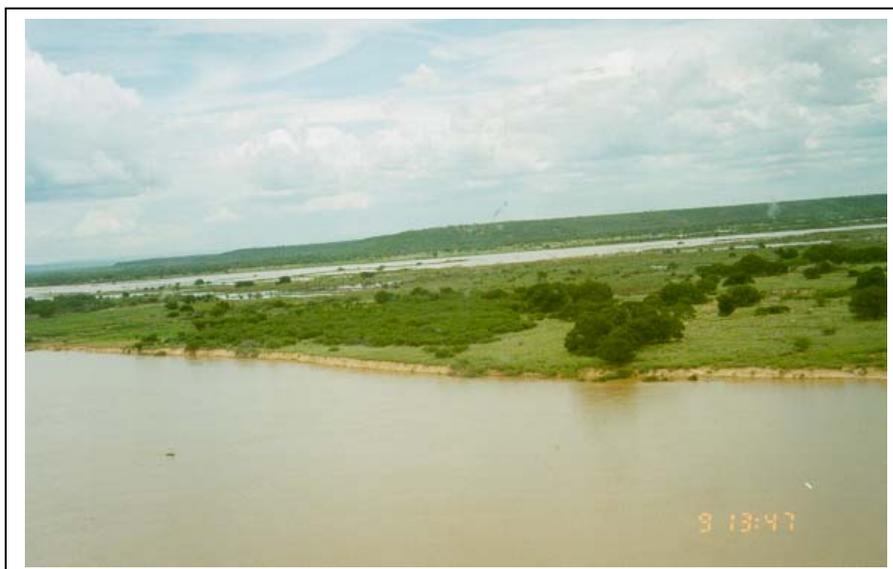
- Erosão das margens com extensão aproximada de 200 m, em trecho a montante do reservatório.

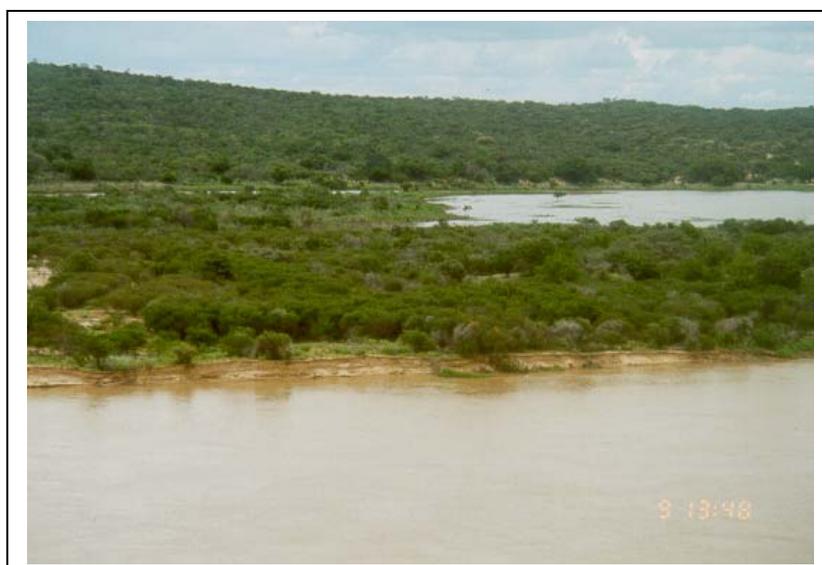
- Erosão das margens em trecho a montante do reservatório, na margem esquerda do rio São Francisco, com extensão aproximada de 200 m.

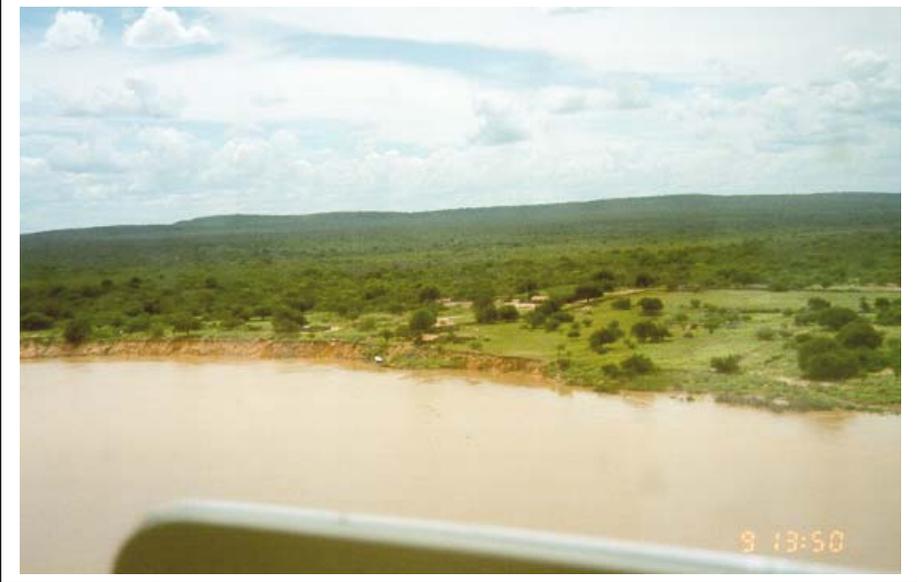
Foto: 4	Filme: 2	Filmagem: Fita: Preenchido por: Clara

Data: 10/02/2003	Local: Margem esquerda do rio	Ponto n° 24
Horário		
Coordenadas geográficas		Coordenadas UTM – Fuso
Latitude: 10° 18' 28" S	Longitude: 42° 27' 36" W	N E
Observações:	<input type="checkbox"/> Meio Físico	<input type="checkbox"/> Meio Biótico <input type="checkbox"/> Meio Antrópico
<ul style="list-style-type: none"> Erosão na margem esquerda do rio.

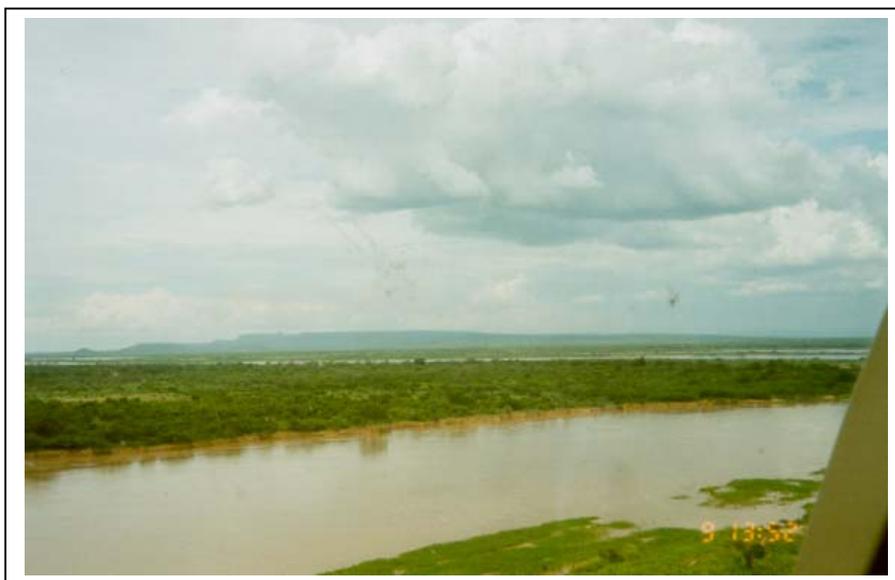
Foto: 5 Filme: 2 Filmagem: Fita: Preenchido por: Clara

- Erosão na margem esquerda do rio.

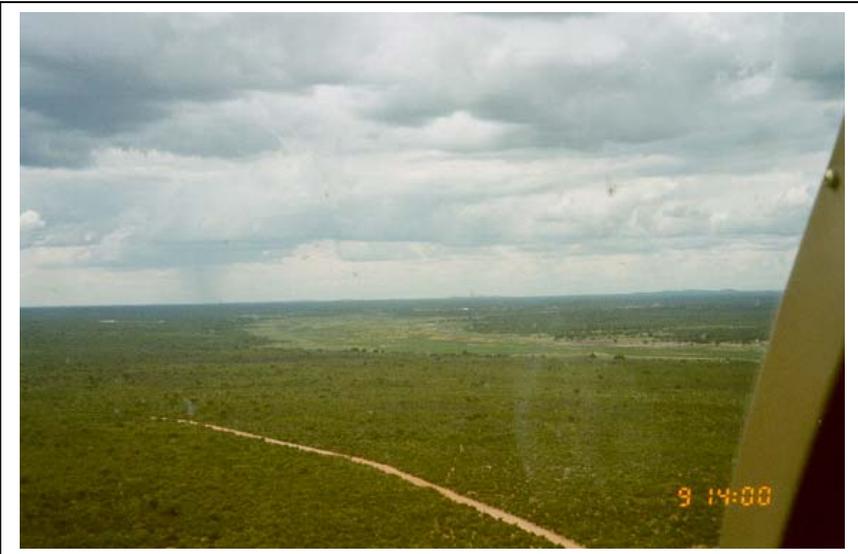
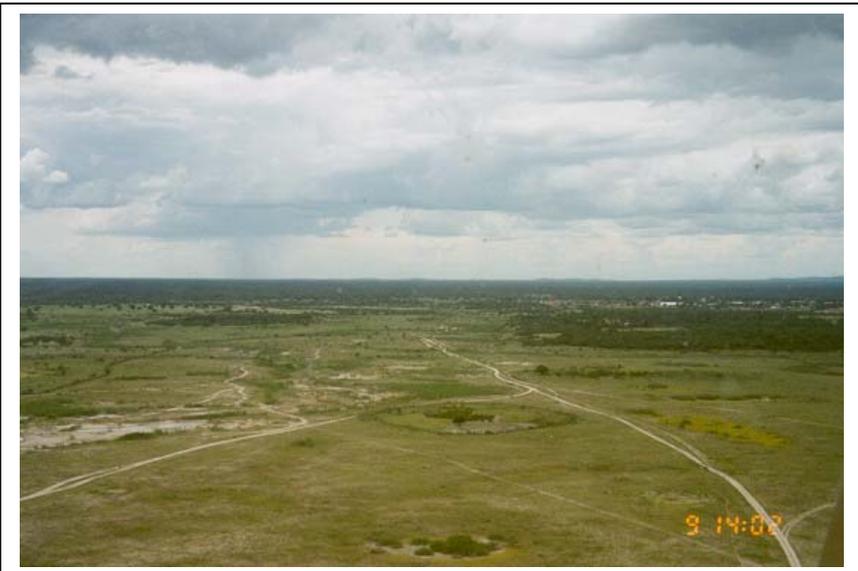
Foto: 6 e 7 Filme: 2 Filmagem: Fita: Preenchido por: Clara

- Entrada do braço da represa, na altura do município de Pilão Arcado.
-

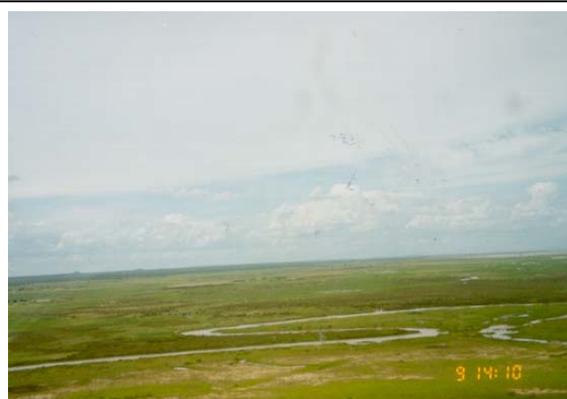
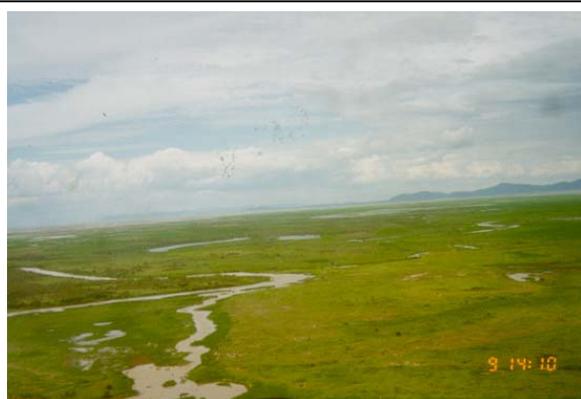
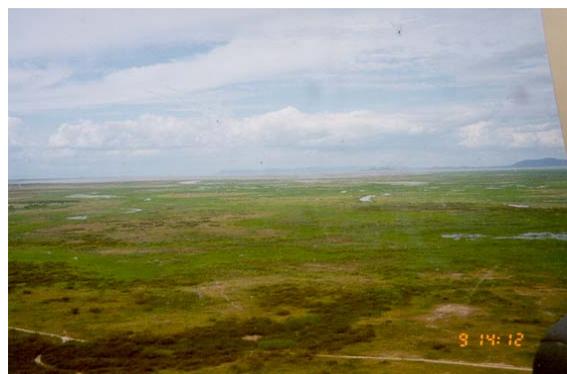
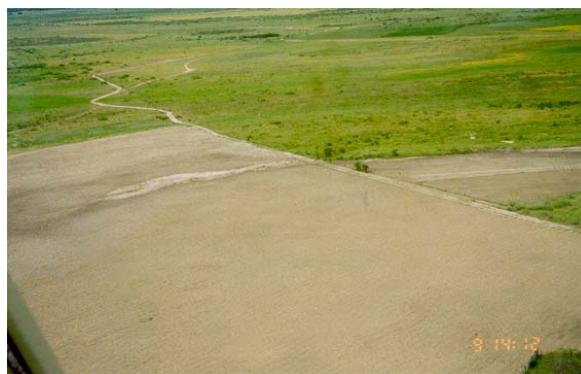
- Aspecto do braço do reservatório nas proximidades da área urbana de Pilão Arcado.

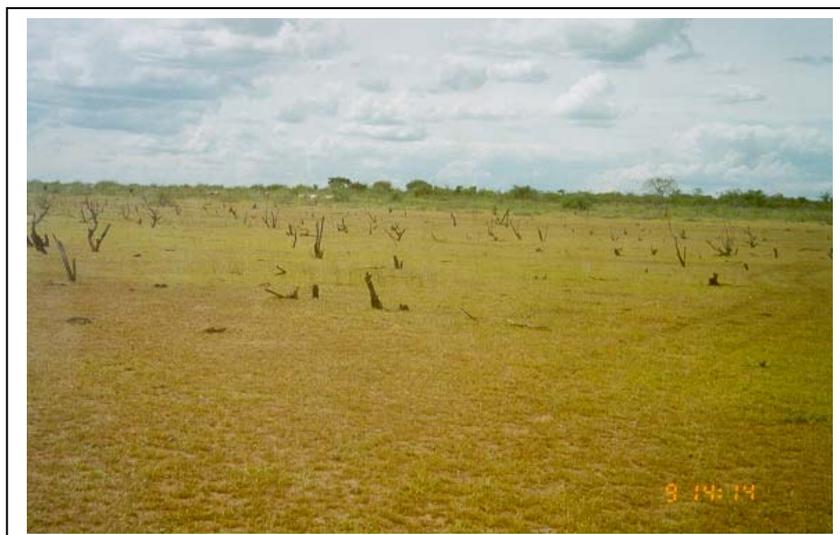
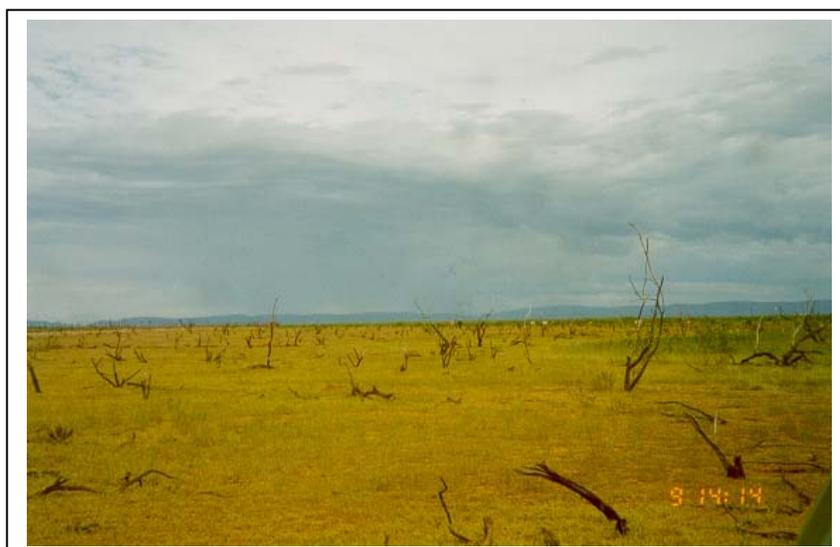
Foto: 12 e 13 | Filme: 2 | Filmagem: | Fita: | Preenchido por: Clara

- Aspecto de área na margem esquerda do rio sujeita à inundação.

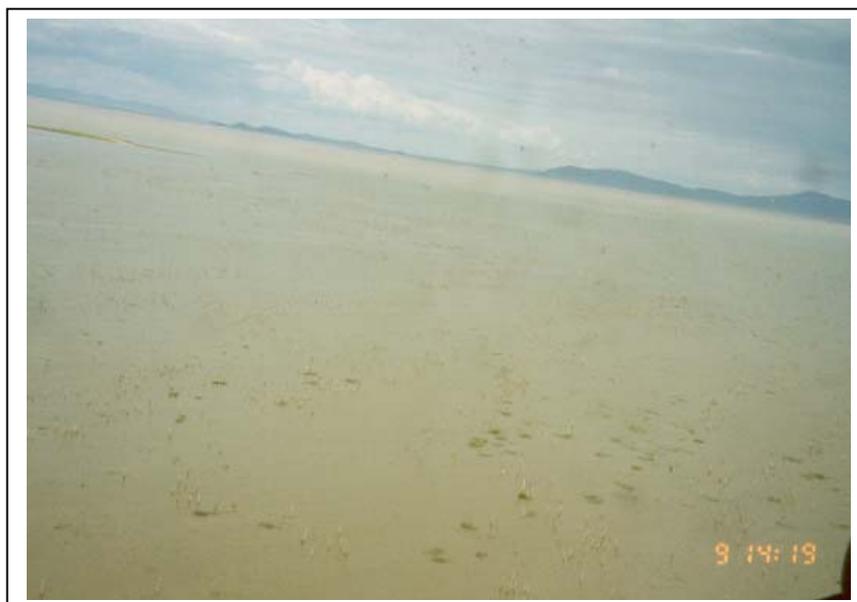
Foto: 14 Filme: 2 Filmagem: Fita: Preenchido por: Clara

- Trecho bastante raso do reservatório denunciando um grande período de seca e diminuição do nível de água.

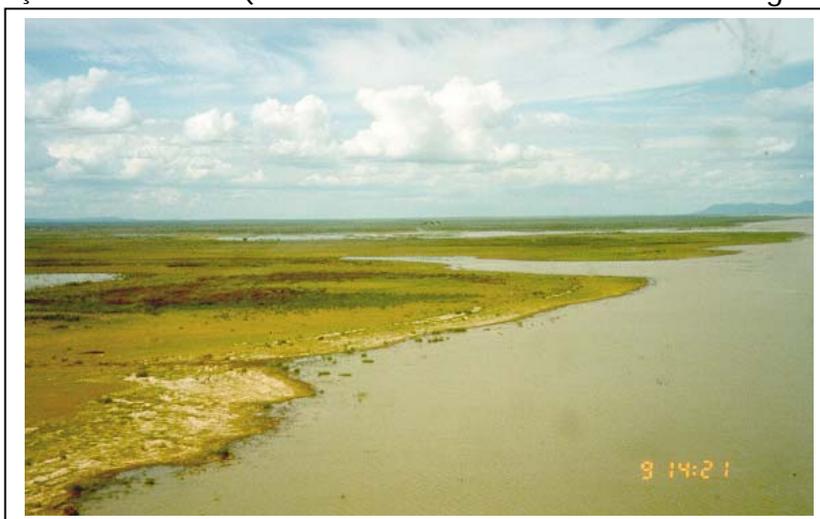
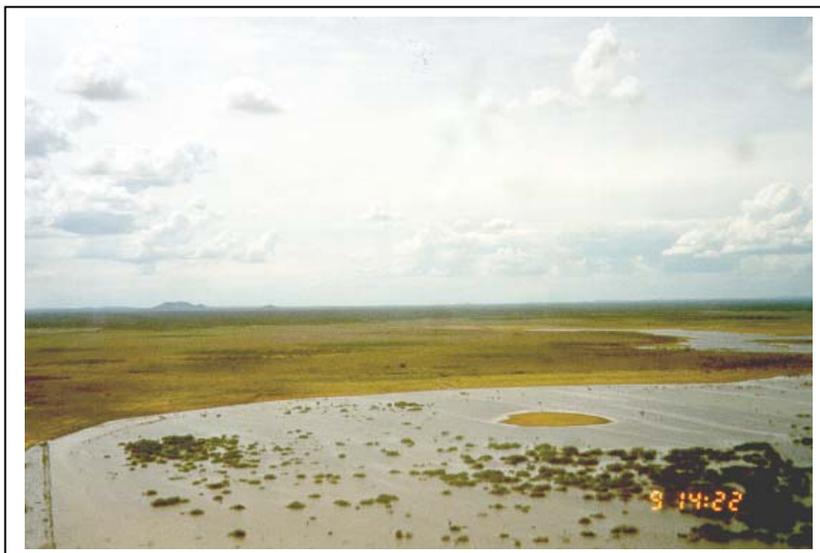
- Aspecto da margem atual desprovida de vegetação (Foto A). Ao fundo, área de vegetação mais densa (cerrado nas cotas mais altas das margens, Foto B)

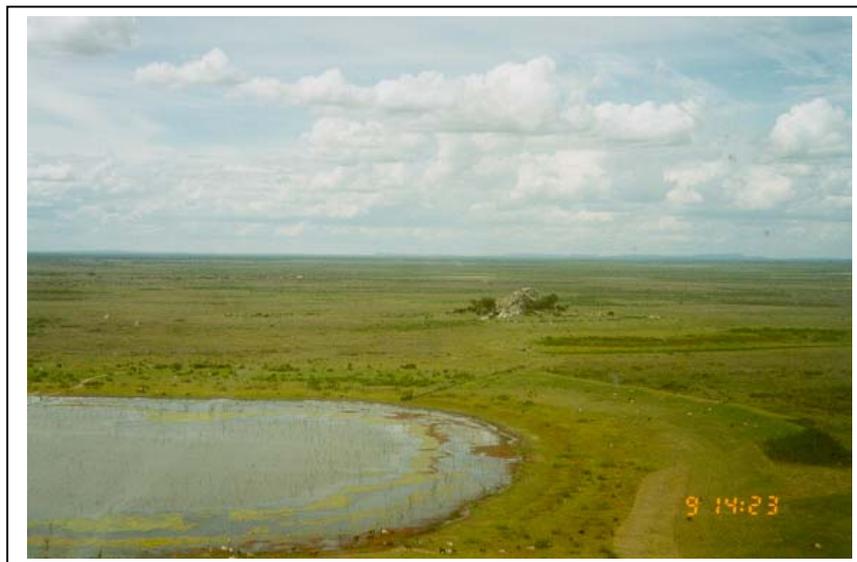
- Afloramento rochoso

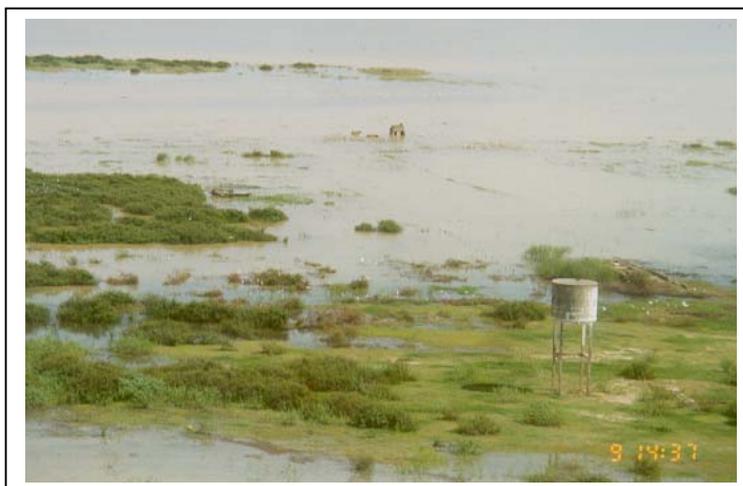
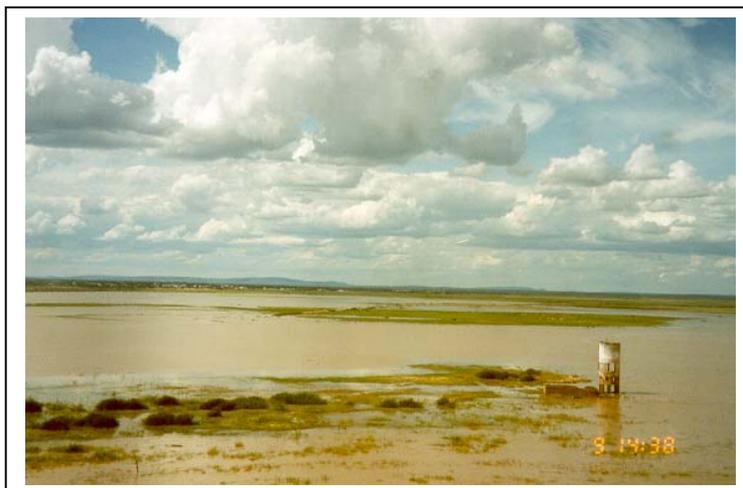
Foto: 18, 19 e 20 | Filme: 2 | Filmagem: | Fita: | Preenchido por: Clara

- Local onde estava situada a antiga Remanso.
- É possível observar as ruínas da antiga cidade que foi submersa pelas águas do reservatório de sobradinho.
- Apresenta-se bem visível uma caixa-d'água e ruínas da igreja.

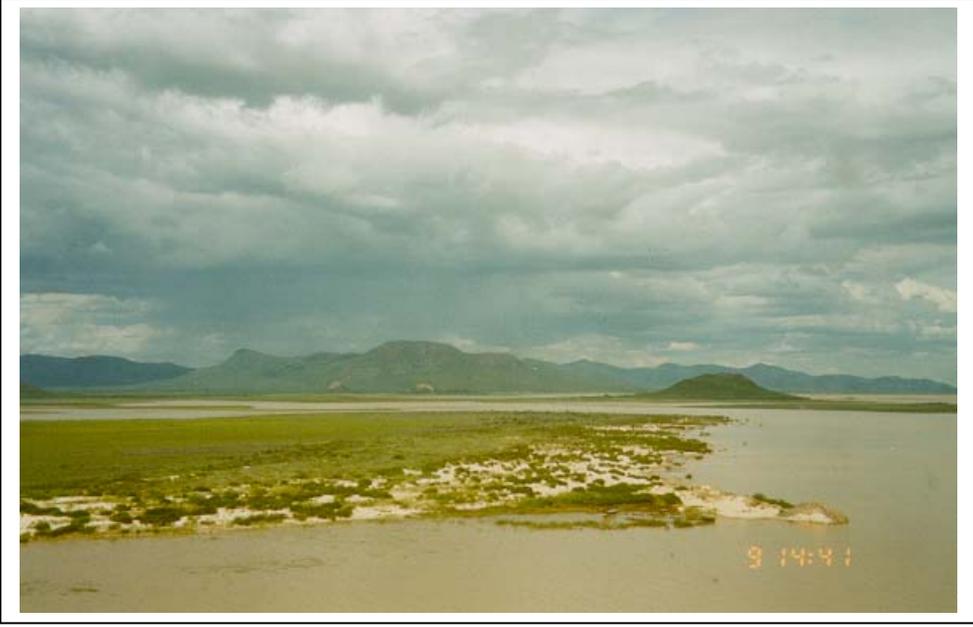
Foto: 21	Filme: 2	Filmagem: Fita: Preenchido por: Clara

Data: 10/02/2003	Local: Margem esquerda do rio	Ponto n° 36
Horário		
Coordenadas geográficas		Coordenadas UTM – Fuso
Latitude: 09° 39' 41" S	Longitude: 42° 01' 12" W	N E
Observações:	<input type="checkbox"/> Meio Físico	<input type="checkbox"/> Meio Biótico <input type="checkbox"/> Meio Antrópico
<ul style="list-style-type: none"> • Presença de afloramento rochoso e cordões arenosos nas margens do reservatório.
