Data: 10/02/2003	Local: Trecho Sento Sé / Xique-Xique	Ponto nº 01
Horário		
Coordenadas geográficas		Coordenadas UTM – Fuso
Latitude: S	Longitude: W	N E
Observações:	<input type="checkbox"/> Meio Físico	<input type="checkbox"/> Meio Biótico <input type="checkbox"/> Meio Antrópico
<ul style="list-style-type: none"> • Macrófitas no reservatório, próximo à cidade de Sento Sé.

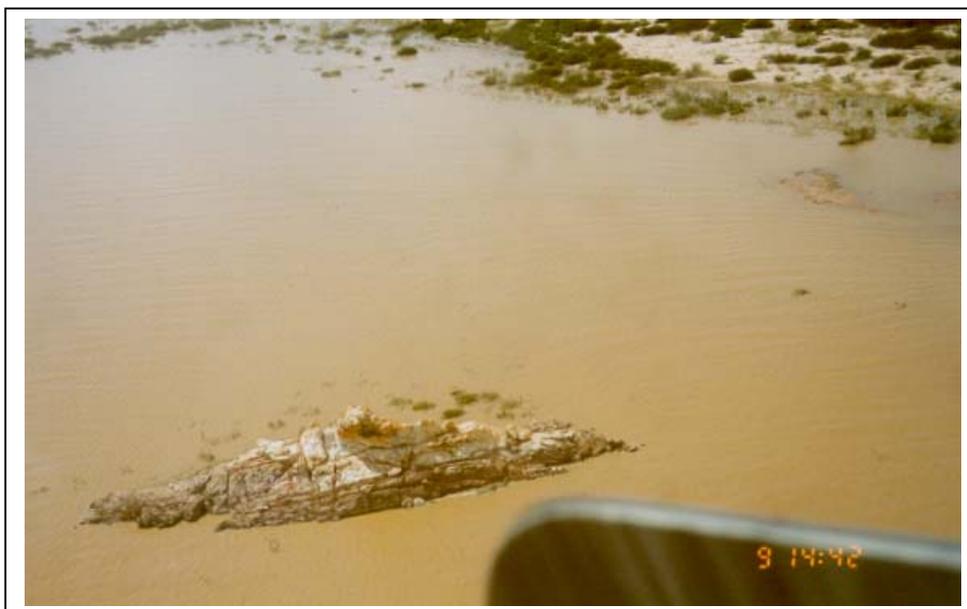
Foto: 22 Filme: 2 Filmagem: Fita: Preenchido por: Clara

- Presença de afloramento rochoso dentro do reservatório.

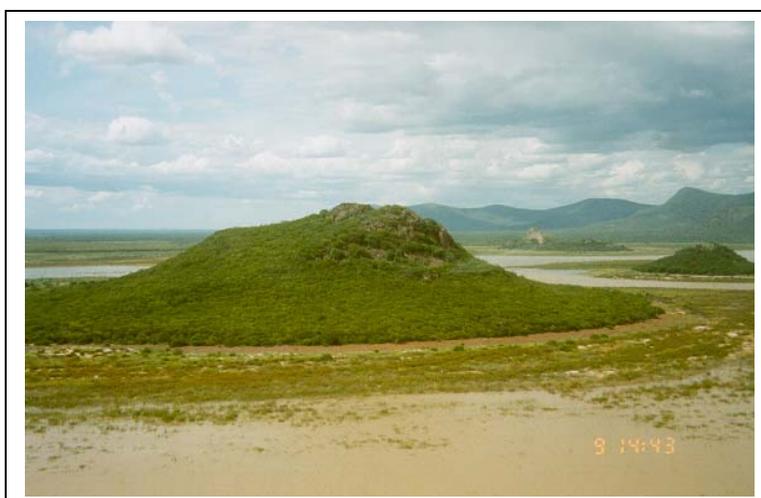
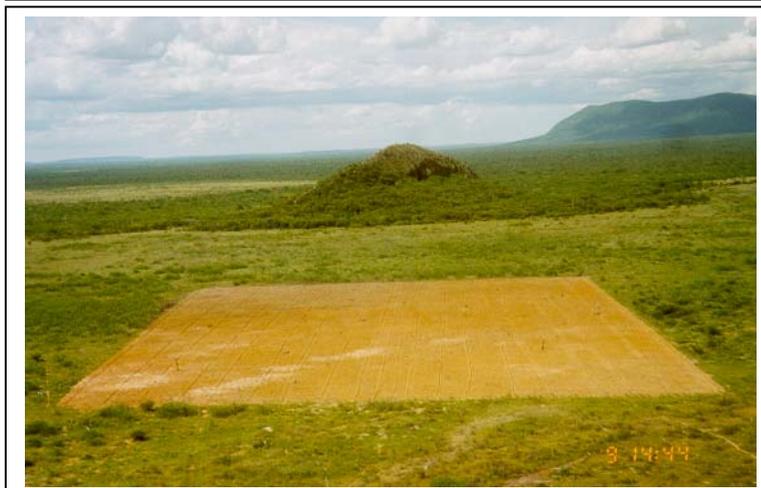
Foto: 24 Filme: 2 Filmagem: Fita: Preenchido por: Clara

- Aspecto de área abaixo da cota inundável, preparada para o plantio.
- Presença de morros com vegetação de caatinga aberta/fechada, que ficam ilhados quando o reservatório se encontra com um nível maior de água.

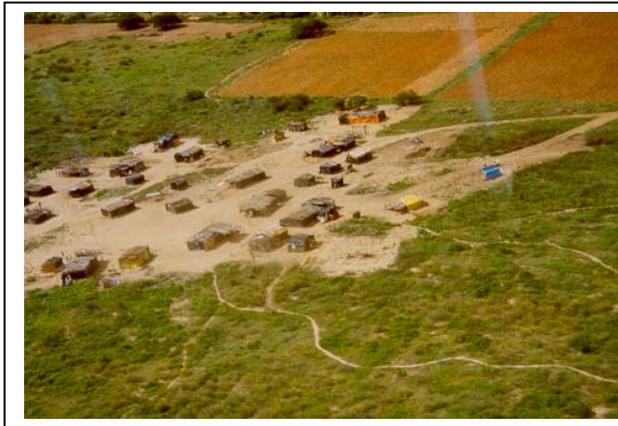
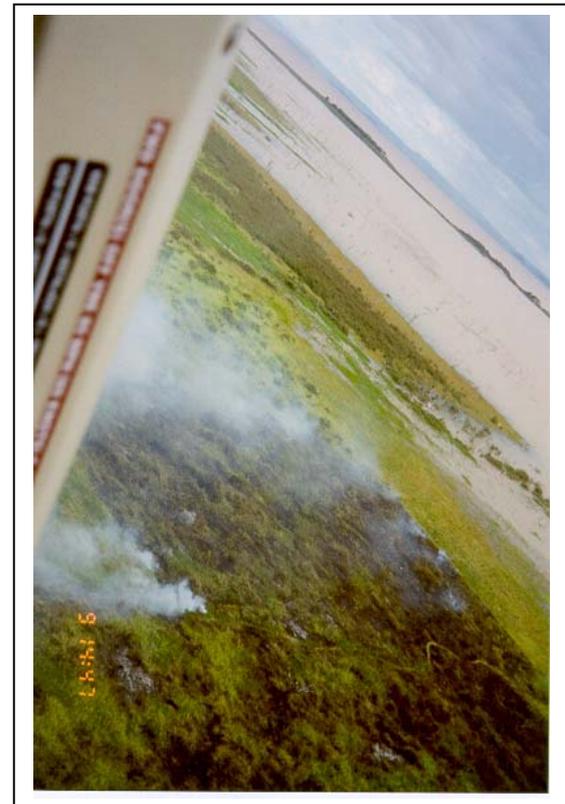
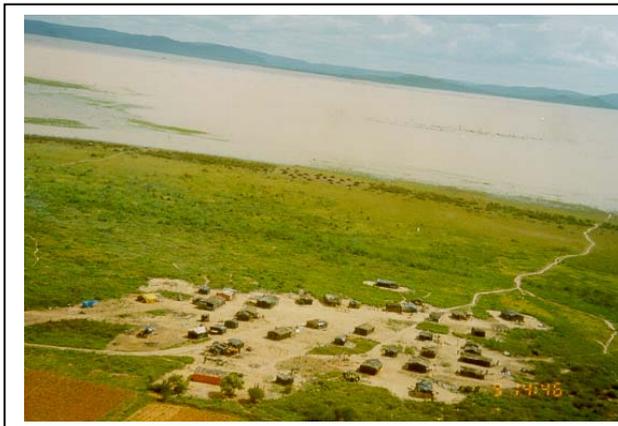
Foto: 25 e 26 Filme: 2 Filmagem: Fita: Preenchido por: Clara

- Acampamento sem-terra. Fato evidenciado pela presença da bandeira do MST.
- Área utilizada para cultivo, com limpeza de área através de pequenas queimadas.

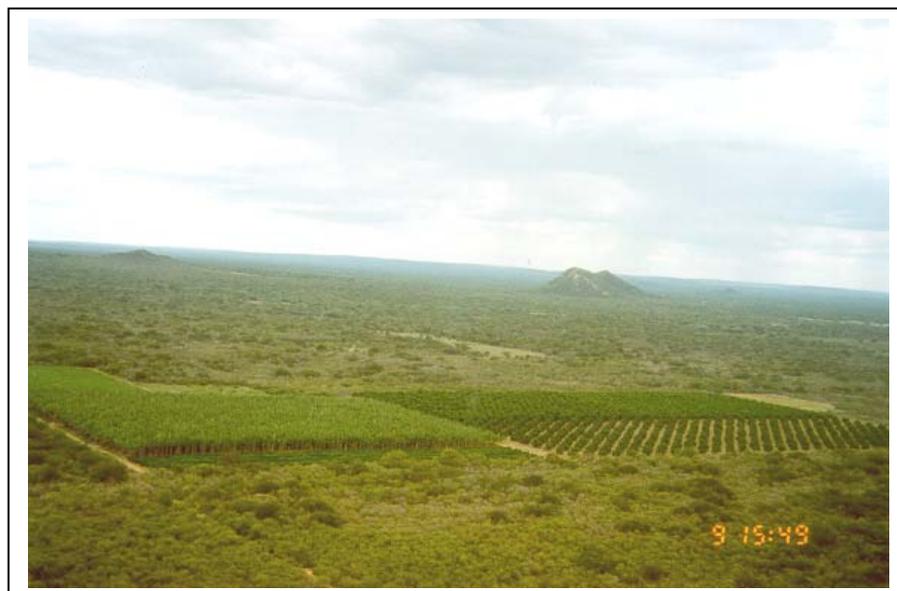
Foto: 30	Filme: 2	Filmagem:	Fita:	Preenchido por: Clara
----------	----------	-----------	-------	-----------------------

- Região do pediplano próxima a um pequeno povoado. A área encontra-se bastante antropizada, com uso para culturas diversas.

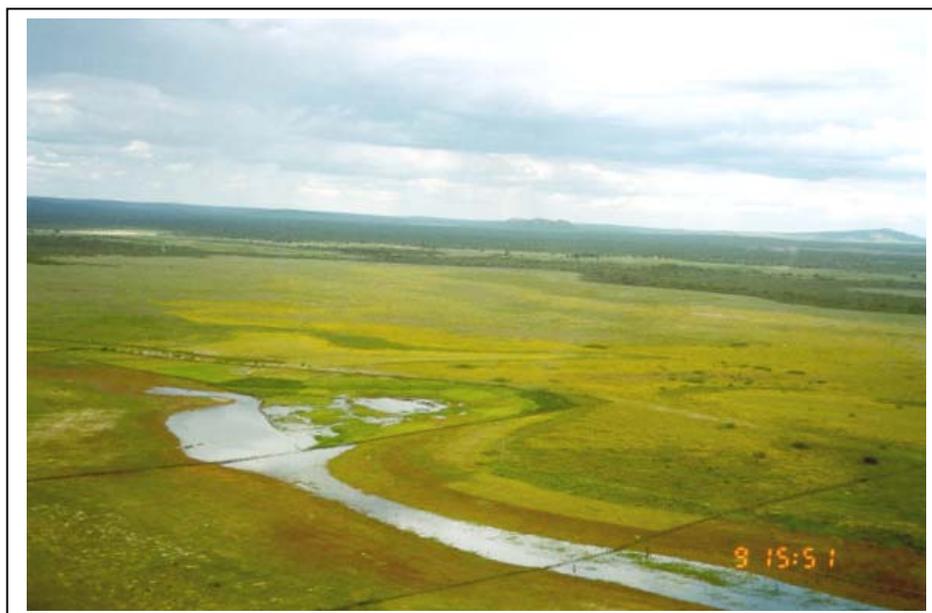
Foto: 31 Filme: 2 Filmagem: Fita: Preenchido por: Clara

- Área avançada sobre pediplano com culturas
- Também a presença de pastagens e campos limpos.
- Braço seco da represa. Solo arenoso, localmente esbranquiçado, coberto com vegetação de gramíneas, na margem esquerda.
- Vegetação de caatinga aparenta ser mais baixa que em áreas a montante desta.

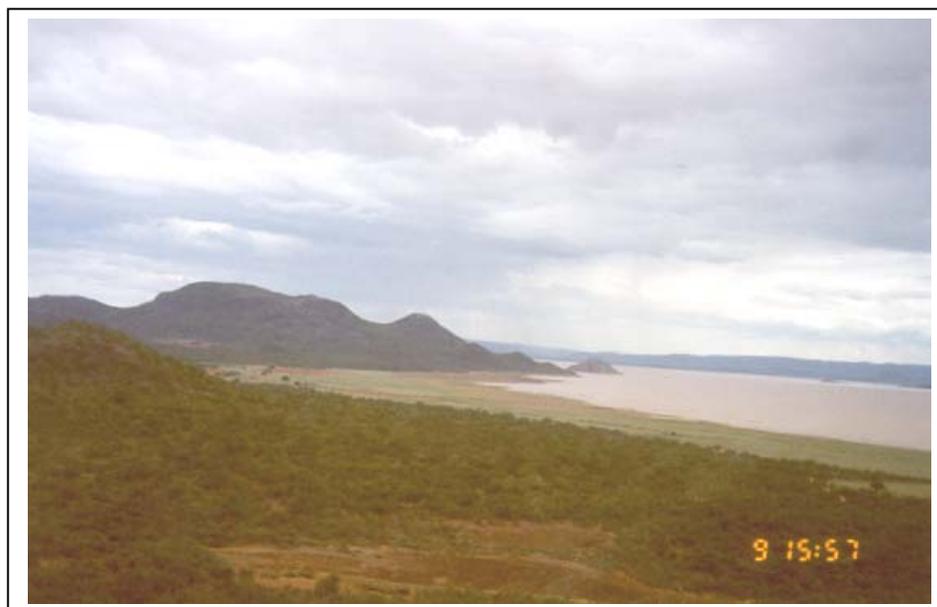
Foto: 32 Filme: 2 Filmagem: Fita: Preenchido por: Clara

- Curva com vegetação
- Bordejando área mais alta; totalmente coberta por vegetação.

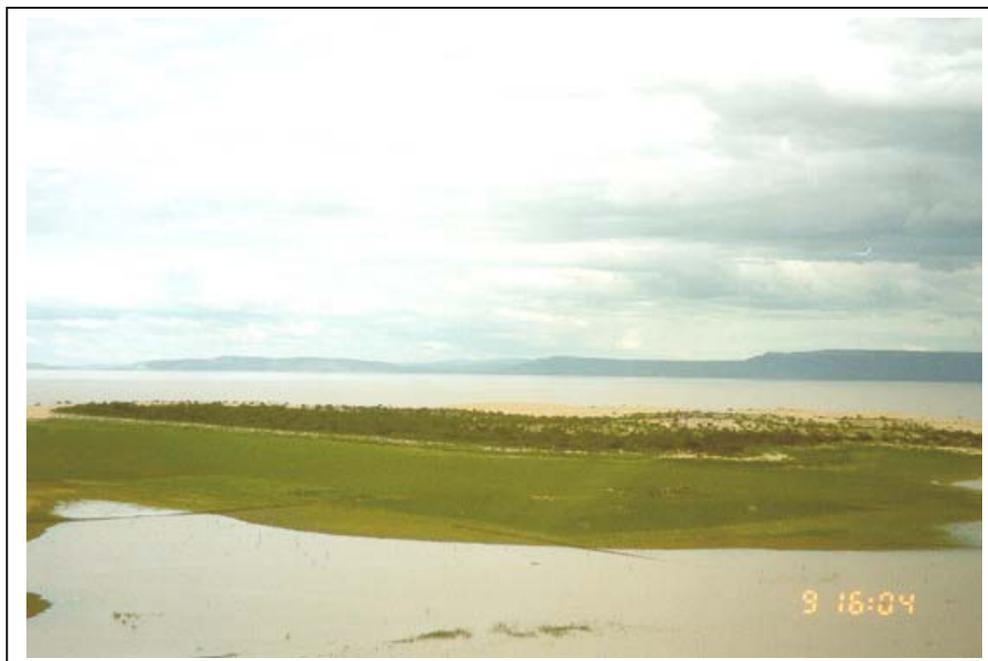
- Região de dunas, parcialmente coberta por vegetação de caatinga.

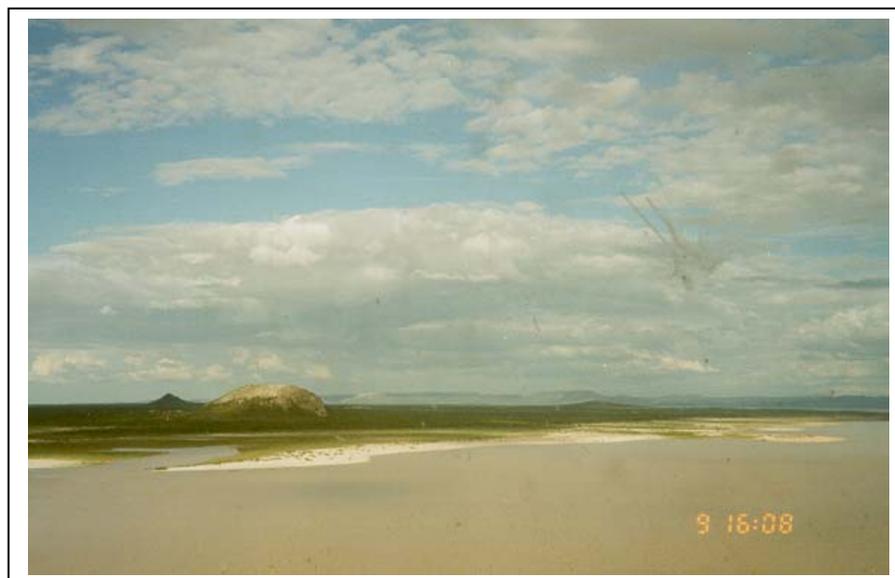
- Vegetação apresenta altura menor, quanto mais próxima da barragem. As árvores maiores ficam mais esparsas, com vários arbustos e arvoretas ao seu redor.
- Ao fundo, à esquerda, morrote alongado, em área de falha. Ponto de GPS coletado sobre o morro.

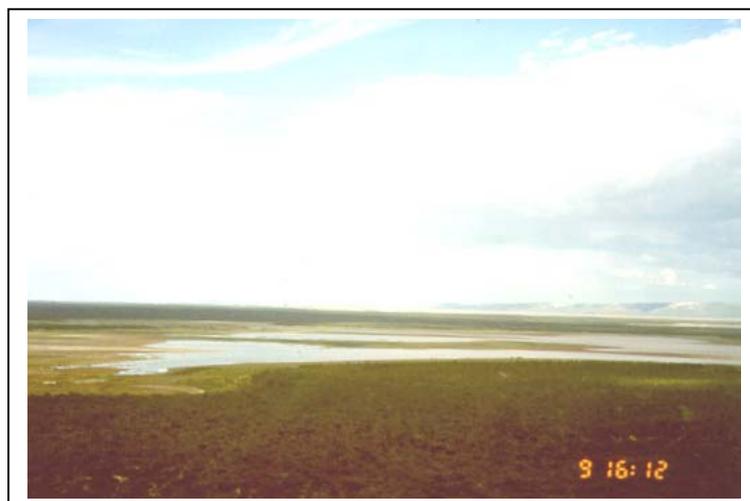
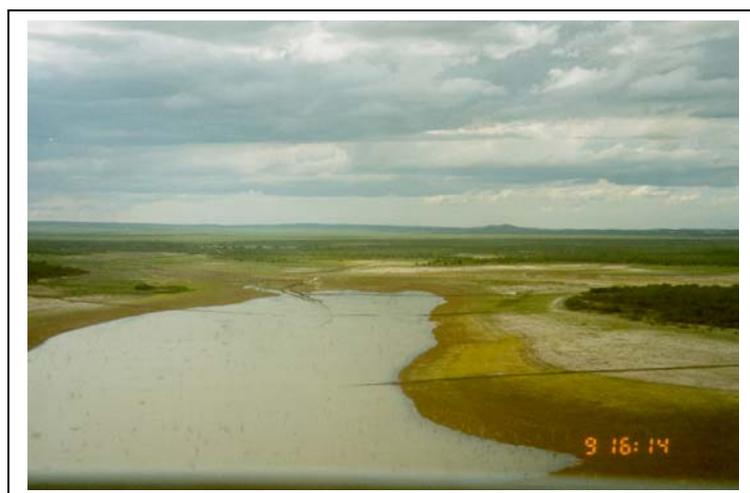
Foto: 2, 3 e 4 | Filme: 3 | Filmagem: | Fita: | Preenchido por: Clara

- Aspecto de braço do reservatório na margem esquerda.
- Presença de vegetação de caatinga do tipo aberta, acima da cota de inundação do reservatório.

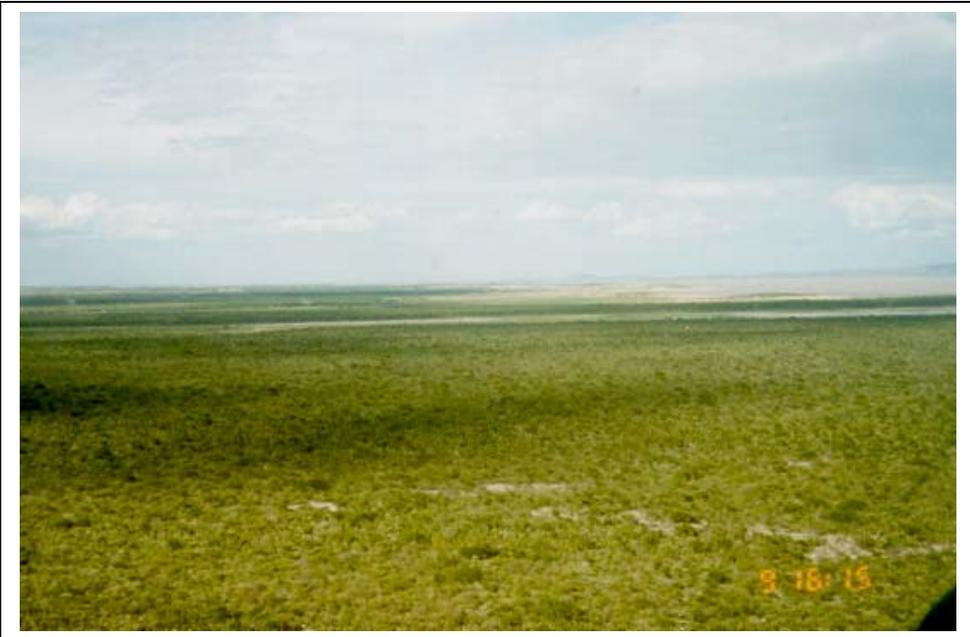
Foto: 2, 3 e 4	Filme: 3	Filmagem: Fita: Preenchido por: Clara

Data: 10/02/2003	Local: Margem esquerda do rio	Ponto n° 47
Horário		
Coordenadas geográficas		Coordenadas UTM – Fuso
Latitude: 09° 34' 35" S	Longitude: 41° 15' 37" W	N E
Observações:	<input type="checkbox"/> Meio Físico	<input type="checkbox"/> Meio Biótico <input type="checkbox"/> Meio Antrópico
<ul style="list-style-type: none"> • Aspecto da margem esquerda, a montante da cota de inundação do reservatório. Solo predominantemente arenoso, coberto por vegetação de caatinga aberta.

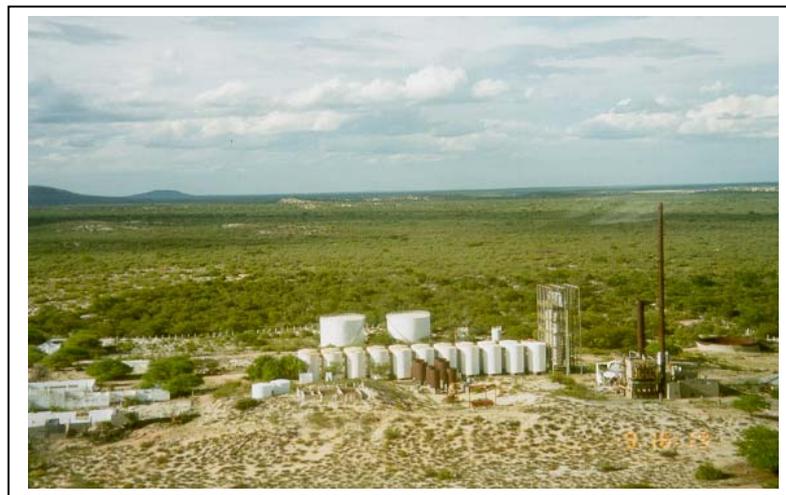
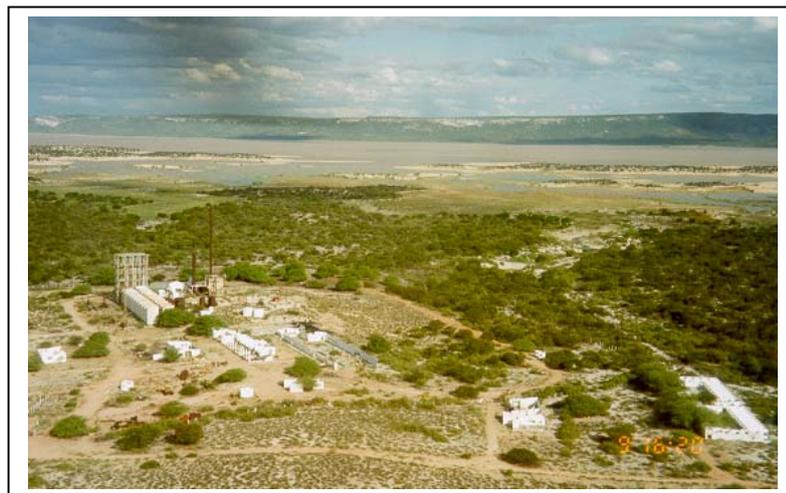
Foto: 2, 3 e 4 | Filme: 3 | Filmagem: | Fita: | Preenchido por: Clara

- Usina de álcool de mandioca, abandonada ainda durante a construção (escândalo da mandioca / SUDENE).

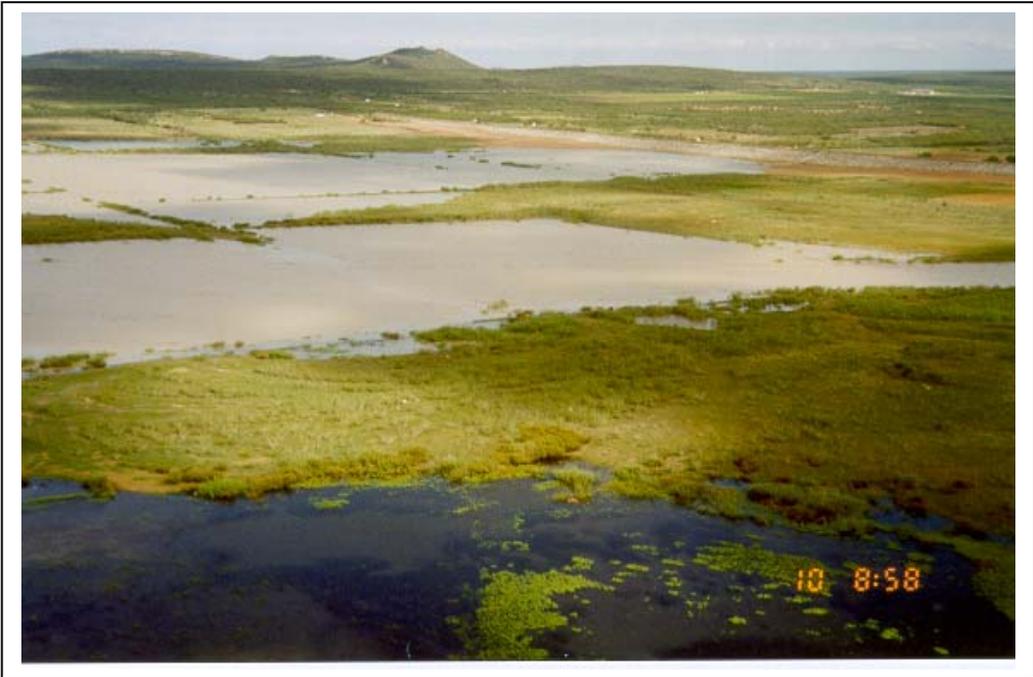
Foto: 8 Filme: 3	Filmagem:	Preenchido por: Andrea

Data: 11/02/2003	Local: Trecho Barragem – Casa Nova	Ponto n° 49
Horário		
Coordenadas geográficas		Coordenadas UTM – Fuso
Latitude: 9° 22´17" S	Longitude: 40° 48´24" W	N E
Observações:	<input type="checkbox"/> Meio Físico	<input type="checkbox"/> Meio Biótico <input type="checkbox"/> Meio Antrópico
<ul style="list-style-type: none"> • Margem direita do rio, próximo ao corpo principal da barragem. • Área utilizada para cultivo. Ao fundo, observa-se a presença de diques de contenção.

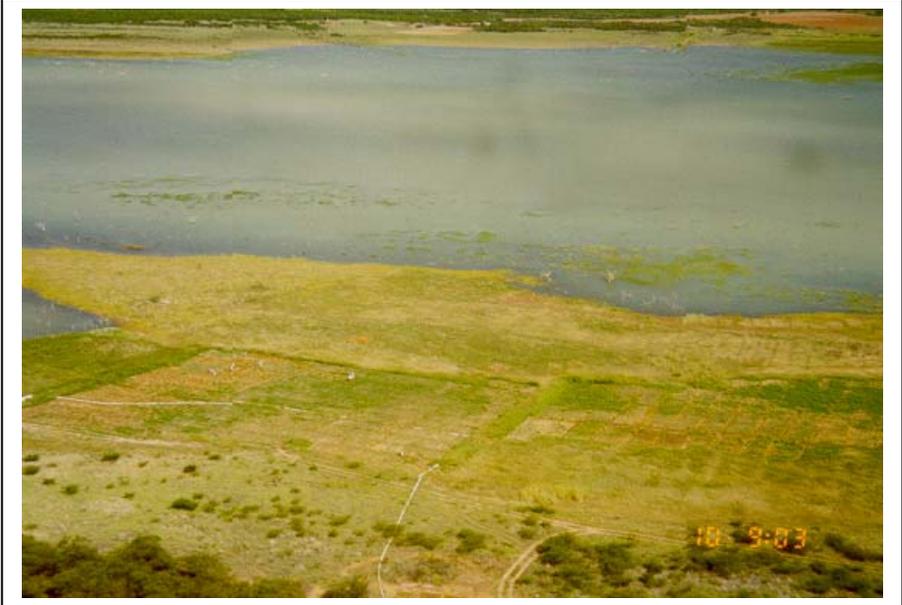
Foto: 9 Filme: 3	Filmagem:	Preenchido por: Andrea

Data: 11/02/2003	Local: Trecho Barragem – Casa Nova	Ponto nº 51
Horário		
Coordenadas geográficas		Coordenadas UTM – Fuso
Latitude: " S	Longitude: " W	N E
Observações:	<input type="checkbox"/> Meio Físico	<input type="checkbox"/> Meio Biótico <input type="checkbox"/> Meio Antrópico
<ul style="list-style-type: none"> • Cultura irrigada dentro da área de inundação da barragem. Observam-se tubos utilizados para captação de água.
