TERMO DE ABERTURA DE VOLUME

Ref.: Processo IBAMA N° 02001.006711/2008-79 - Usina Hidrelétrica Teles Pires.
CNPJ: 12.810.896/0001-53

Atendimento a Pareceres e Notas Técnicas do Meio Físico da UHE Teles Pires

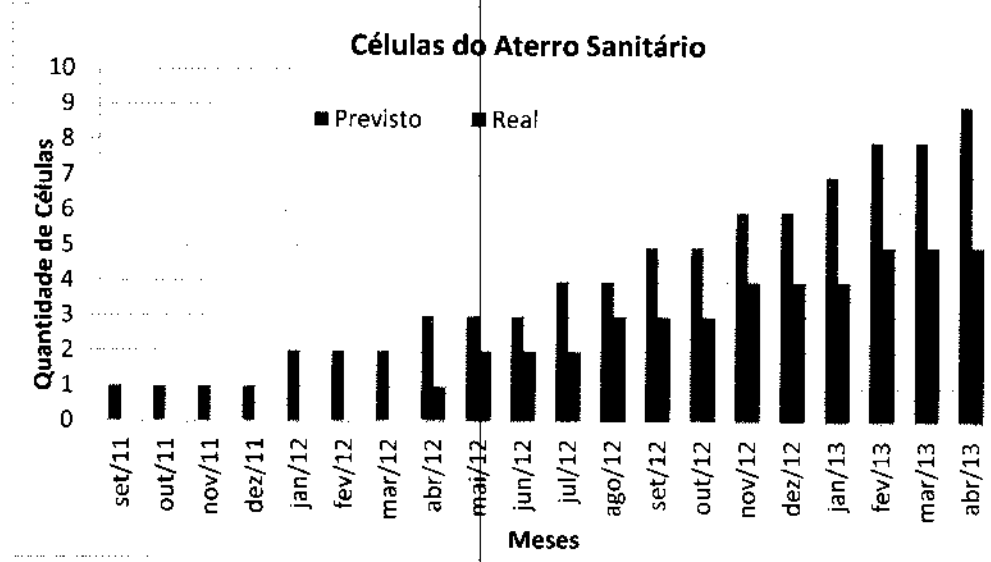
Gráfico 1: Comparativo entre a dimensionamento de células do aterro sanitário em função do efetivo, previsto x realizado.

A CHTP apresenta através do Gráfico 1 o comparativo entre o quantitativo previsto no dimensionamento das células do aterro sanitário e o realizado até Abril/2013.

A diferença entre o previsto e realizado está relacionado com as variações do efetivo de mão de obra sendo que a informação ora apresentada confirma que o quantitativo de 20 (vinte) células previstas para serem implementadas durante a construção da UHE Teles Pires será suficiente para destinar os resíduos sólidos não recicláveis até a desmobilização das estruturas do canteiro de obras.
