PROJETO BÁSICO AMBIENTAL UHE TELES PIRES

P.03– Programa de Desmatamento e limpeza do Reservatório e das Áreas Associadas à Implantação do Projeto

2º Relatório Semestral

Agosto – 2012

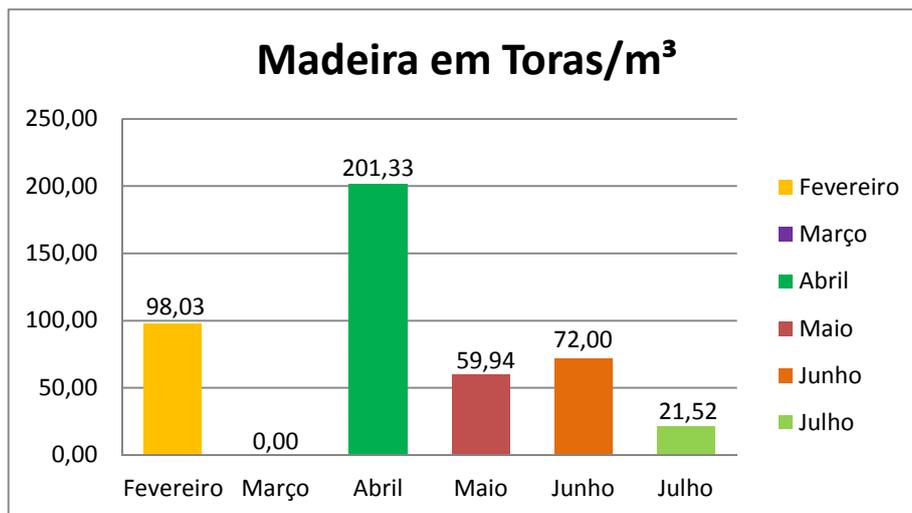
Gráfico 02. Controle do Aproveitamento de Toras da Supressão Vegetal.

No mês de Fevereiro foram reaproveitados 98,03 m³ de madeira em toras, em Abril 201,33 m³, em Maio 59,94 m³, Junho 72,00 m³ e Julho 21,52 m³. No total foi reutilizado na obra 452,82 m³.

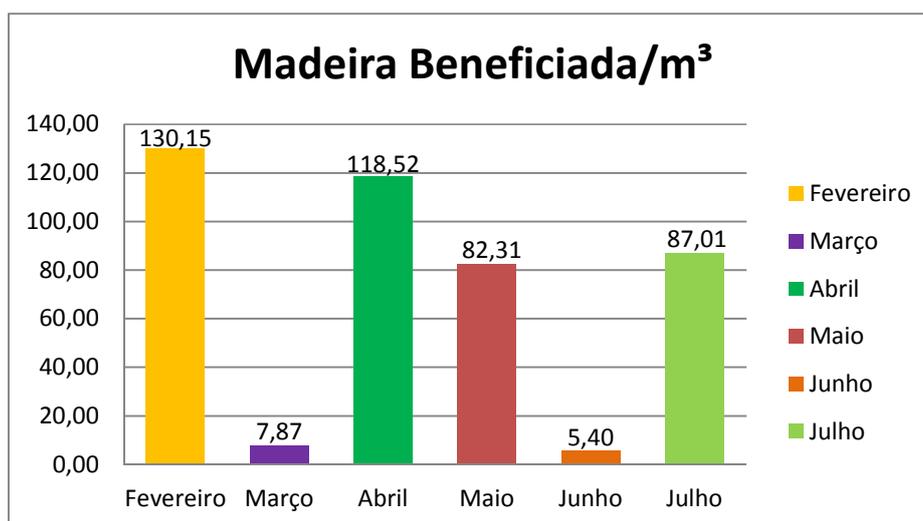
Gráfico 02. Controle do Aproveitamento de Madeira Beneficiada.

No mês de Fevereiro foram reaproveitados 130,15 m³, Março 7,87 m³, Abril 118,52 m³, Maio 82,31 m³, Junho 5,4 m³ e Julho 87,01 m³. No total foi reutilizado na obra 431,26 m³.

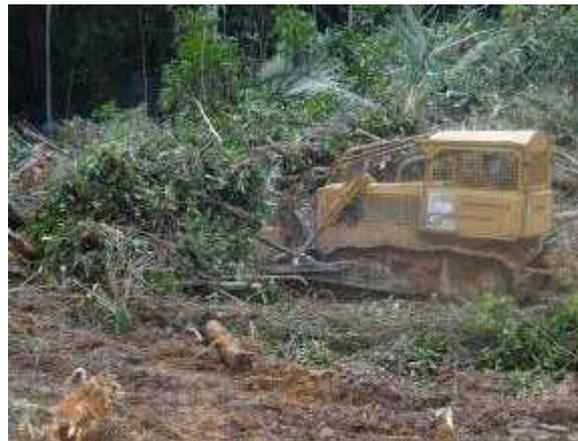
Foto 06. Enleiramento do material vegetal com o uso de trator de esteira.

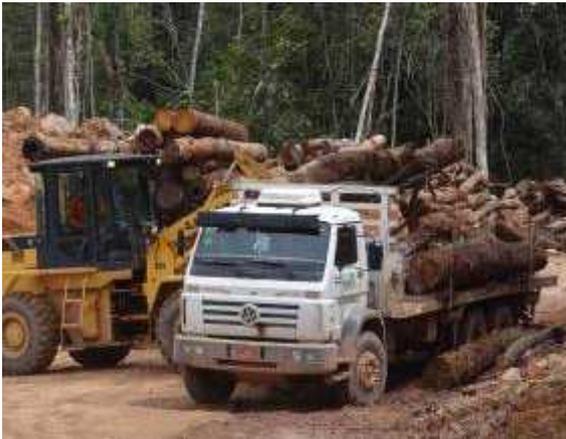
Foto 07. Carregamento de toras com uso de Pá Carregadeira, adaptada com garfo florestal.

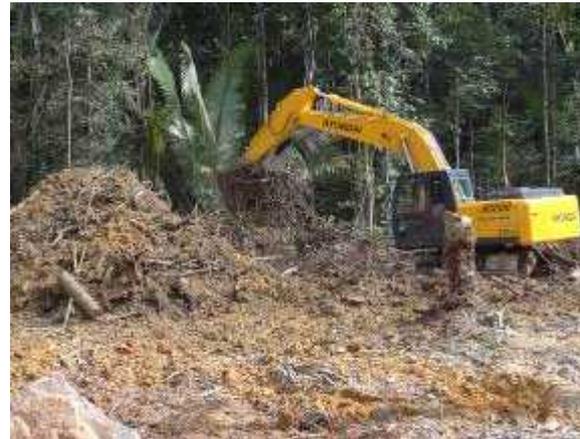
Foto 08. Remoção do solo vegetal com uso de escavadeira hidráulica.

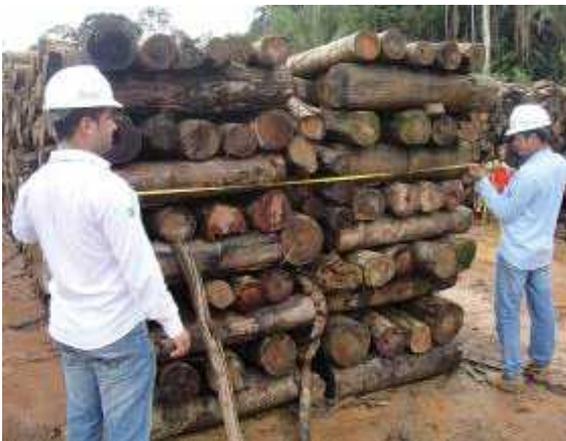
Foto 09. Cubagem das pilhas de lenha para solicitar AUMPF.

Quanto à cubagem parcial da lenha foi realizada pela equipe de Meio Ambiente da CHTP, foi informada ao IBAMA de Brasília na Carta CHTP – 074/2012 e reapresentada na Carta CHTP – 172/2012 para a Superintendência de Cuiabá – MT, neste laudo foram cubadas 13 pilhas no pátio 01 na margem direita com um total de 1.767,422 mst e na margem esquerda o pátio 01 com 8 pilhas e o pátio 02 com 04 pilhas com total de 2.224,545 mst. O total de lenha romaneada nesse laudo foi de 3.991,967 mst. Contudo

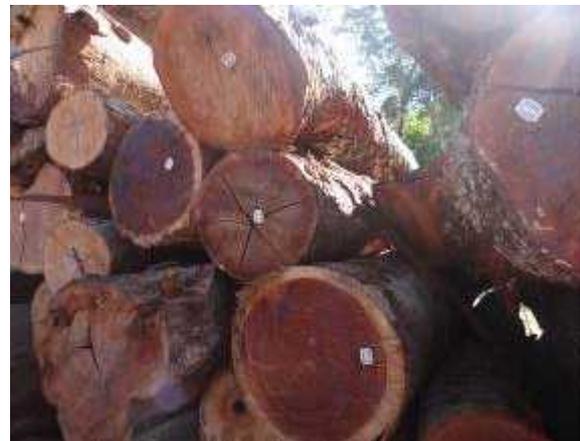
Foto 10. Detalhe das plaquetas colocadas nas toras no laudo de cubagem da madeira comercial.

Para o romaneio da madeira comercial e elaboração dos laudos de cubagem a CHTP contratou a Referência Consultoria Ambiental, CNPJ: 09.082.585/0001-00, o laudo foi apresentado na Carta CHTP – 211/2012 para a Superintendência do IBAMA de Cuiabá – MT. No presente laudo conclui a ocorrência de 3.366 fustes de 65 espécies identificadas além dos indivíduos não identificados (N.I.), totalizando 6.161,464 m³ com média de 1,831 m³/fuste.

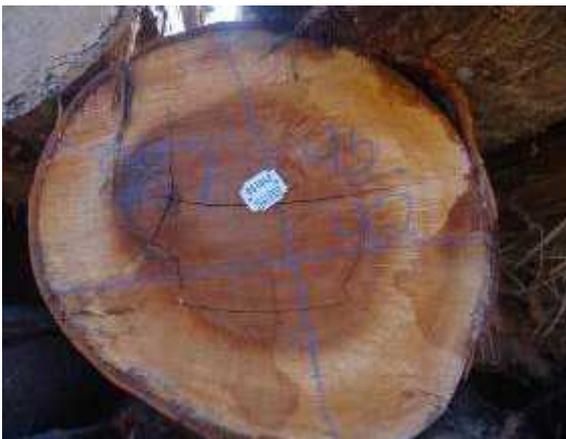
Foto 11. Detalhe das plaquetas colocadas nas toras no laudo de cubagem da madeira comercial.

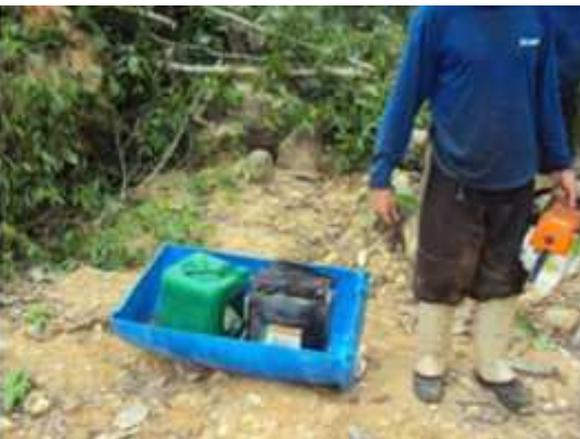
Foto 12. Tambores de abastecimento das motosserras em bandeja de contenção.

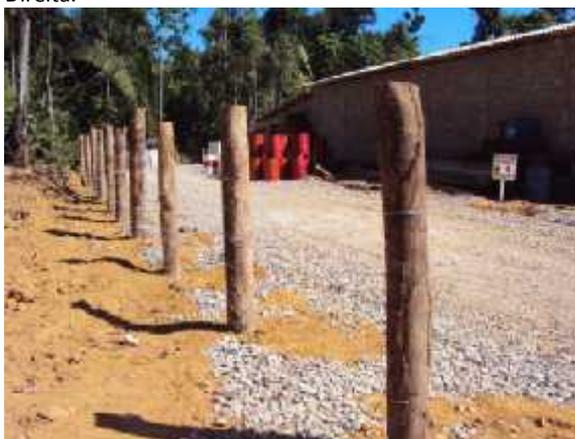
Foto 17. Construção de Cerca na CGR – ME, com o reaproveitamento de madeira.
