UHE TELES PIRES

Relatório do Enchimento do Reservatório
Final

Agosto - 2015

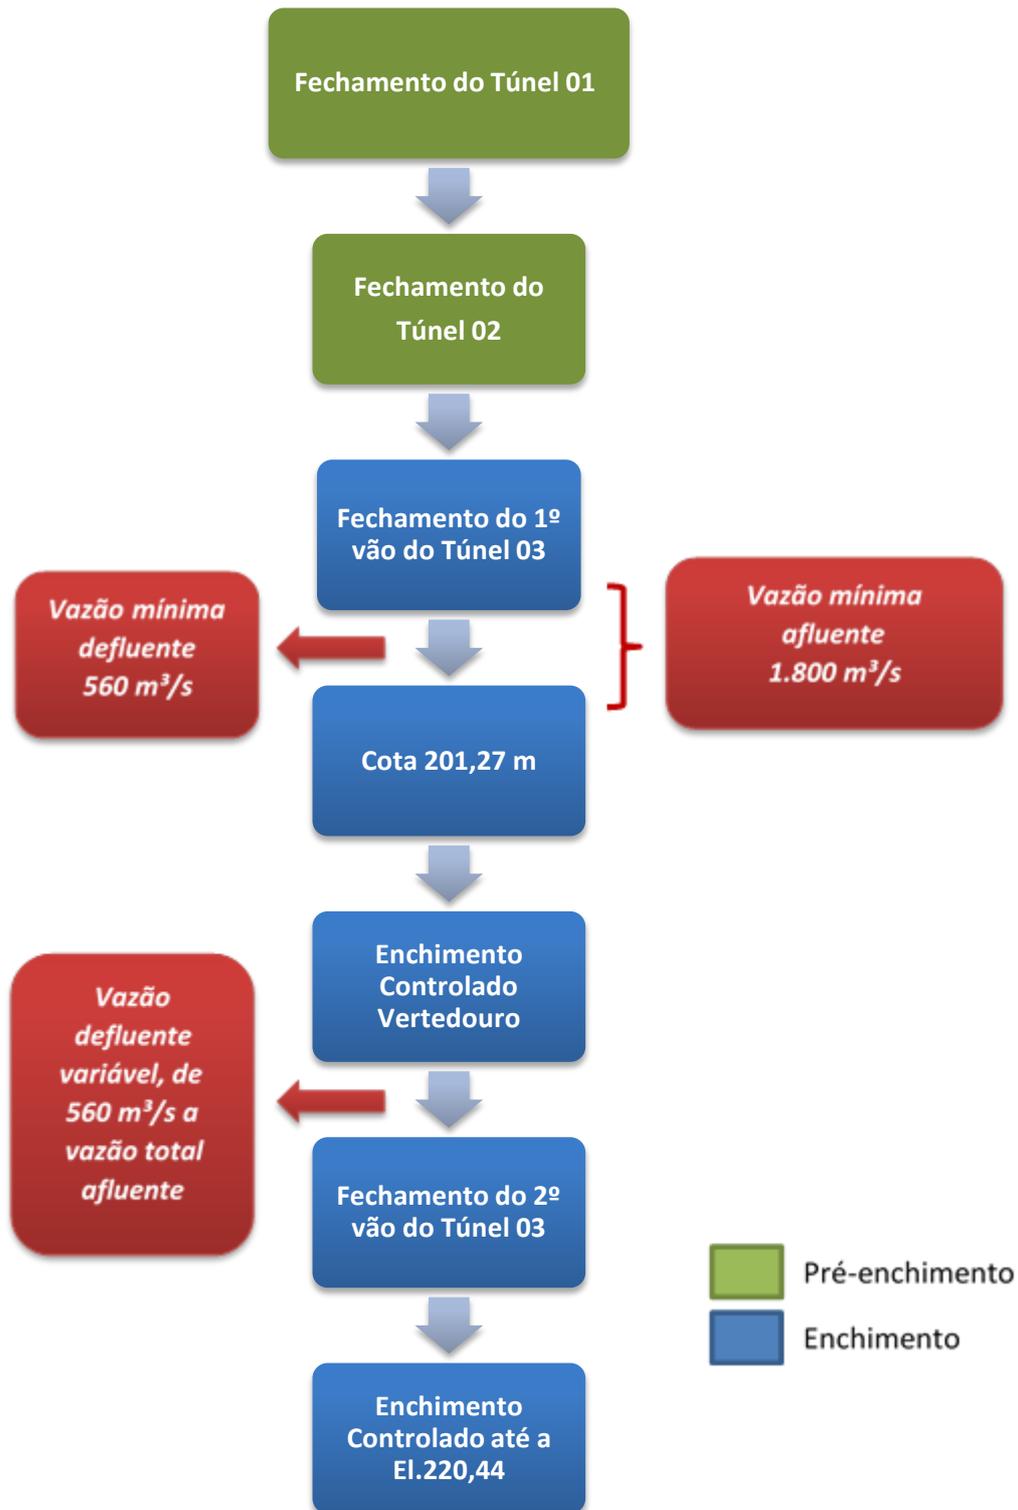
Figura 1.1: Fluxograma simplificado das fases do enchimento do reservatório.

O fluxograma apresentado na figura 1.1 demonstra o planejamento da sequência de fechamento e de enchimento do reservatório que serão detalhados no decorrer deste relatório.

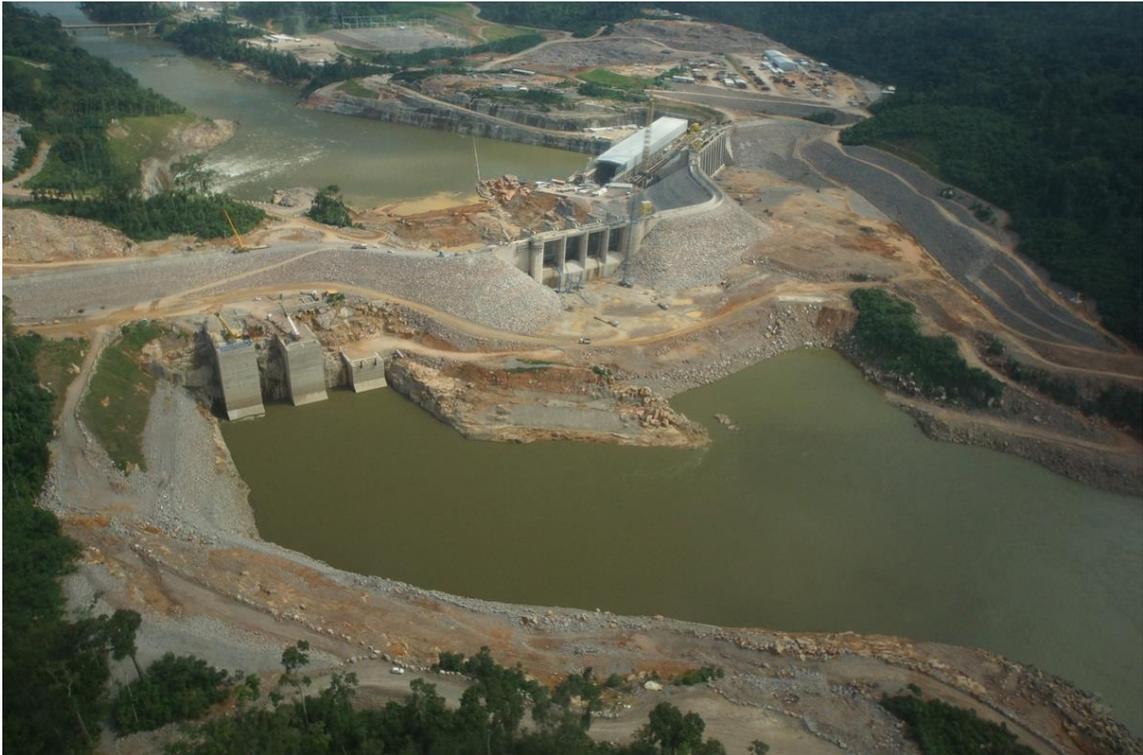
Figura 2.1. Imagem aérea do dia 10/12/2014 com NA 169,32 após o fechamento dos dois túneis de desvio.

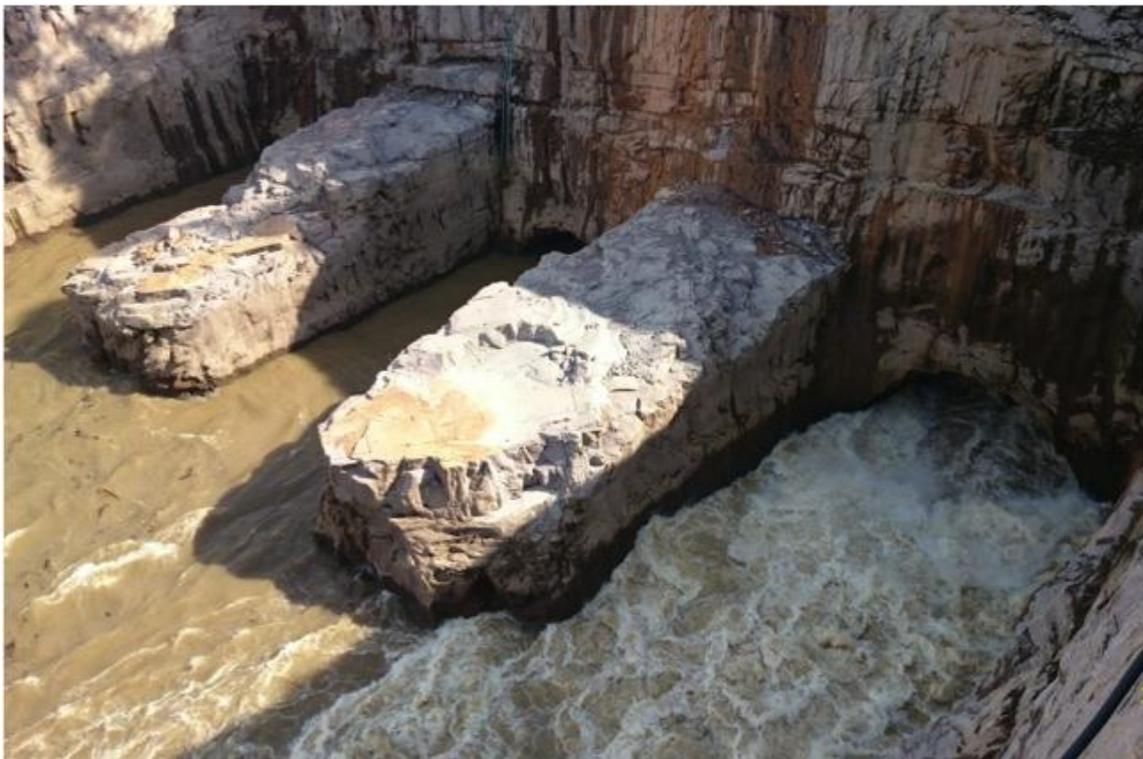
Figura 2.2. Saída da água pelo túnel 03 com os túneis 01 e 02 fechados.

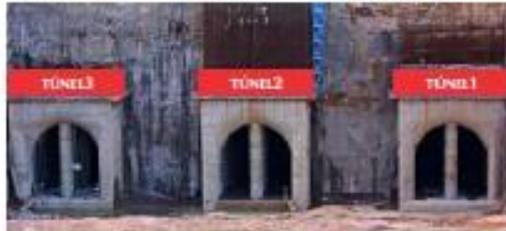
Túneis construídos para o dorso do rio e que serão fechados para o enchimento do reservatório.

- ✓ A fase de pré-enchimento do reservatório será realizada com o fechamento de duas turbinas convencionais para o dorso do rio (2x 600).
- ✓ O nível do enchimento será a partir do fechamento da primeira van do Túnel 03.
- ✓ Com esse fechamento a água começará a subir até alcançar o vertedouro, em cerca de cinco dias.
- ✓ Na operação, a água começará a passar pelas comportas do vertedouro.
- ✓ O túnel 03 será totalmente fechado. Pelo vertedouro será controlada a vazão de água para encher o reservatório bem como a manutenção da vazão do rio à jusante (abaixo da Hidrelétrica) em 560 m³/s.

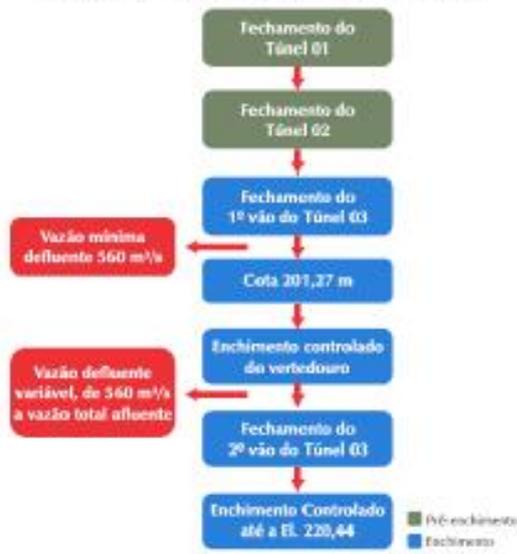
Principais etapas do processo de enchimento do reservatório.

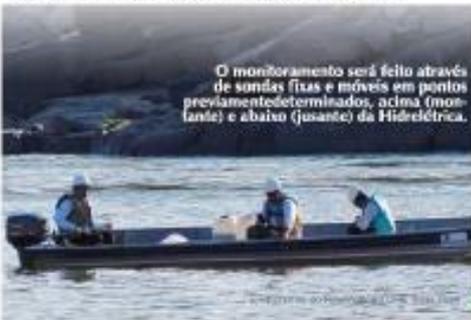
O monitoramento será feito através de sondas fixas e móveis em pontos previamente determinados, acima (montante) e abaixo (jusante) da Hidrelétrica.

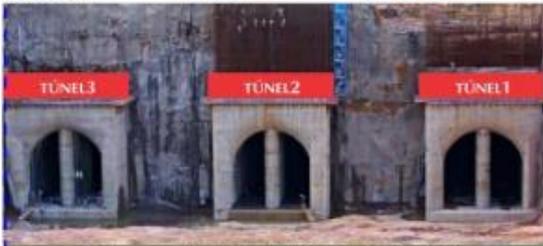
Túneis construídos para o desvio do rio e que serão fechados para o enchimento do reservatório.

- ✓ A fase de pré-enchimento do reservatório será realizada com o fechamento de dois túneis construídos para o desvio do rio (01 e 02).
- ✓ O início do enchimento será a partir do fechamento do primeiro vão do Túnel (03).
- ✓ Com esse fechamento a água começará a subir até alcançar o vertedouro, em cerca de cinco dias.
- ✓ Na sequência, a água começará a passar pelas comportas do vertedouro.
- ✓ O túnel 03 será totalmente fechado. Pelo vertedouro será controlada a vazão de água para encher o reservatório bem como a manutenção da vazão do rio à jusante (abaixo da Hidrelétrica) em 560 m³/s.

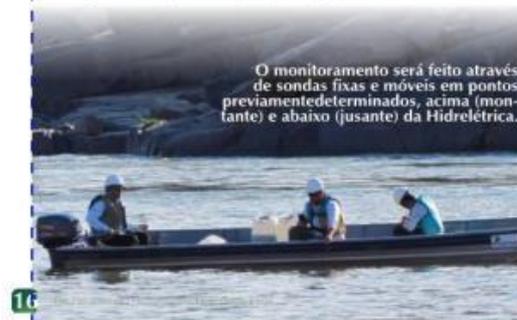
O monitoramento será feito através de sondas fixas e móveis em pontos previamente determinados, acima (montante) e abaixo (jusante) da Hidrelétrica.

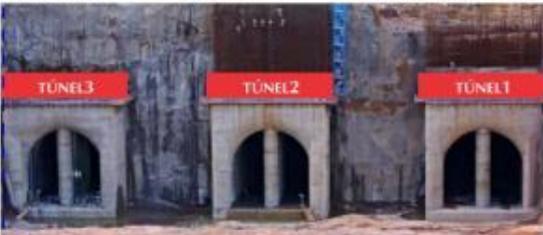
Túneis construídos para o desvio do rio e que serão fechados para o enchimento do reservatório.

- ✓ A fase de pré-enchimento do reservatório será realizada com o fechamento de dois túneis construídos para o desvio do rio (01 e 02).
- ✓ O início do enchimento será a partir do fechamento do primeiro vão do Túnel (03).
- ✓ Com esse fechamento a água começará a subir até alcançar o vertedouro, em cerca de cinco dias.
- ✓ Na sequência, a água começará a passar pelas comportas do vertedouro.
- ✓ O túnel 03 será totalmente fechado. Pelo vertedouro será controlada a vazão de água para encher o reservatório bem como a manutenção da vazão do rio à jusante (abaixo da Hidrelétrica) em 560 m³/s.

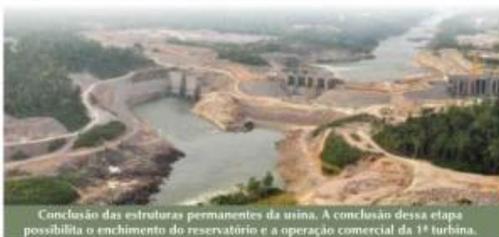
Conclusão das estruturas permanentes da usina. A conclusão dessa etapa possibilita o enchimento do reservatório e a operação comercial da 1ª turbina.

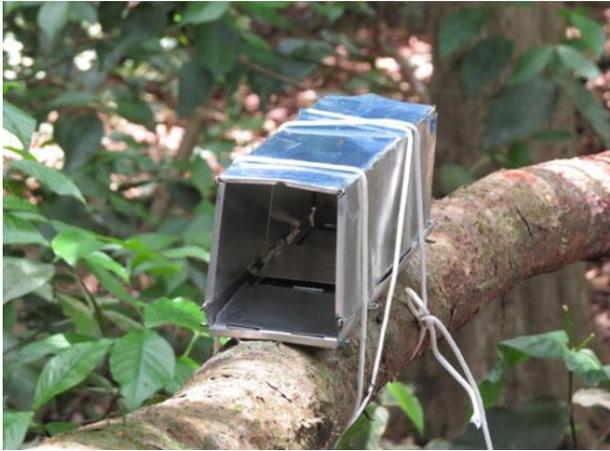
Armadilha do tipo Sherman, instalada na parte superior da floresta.

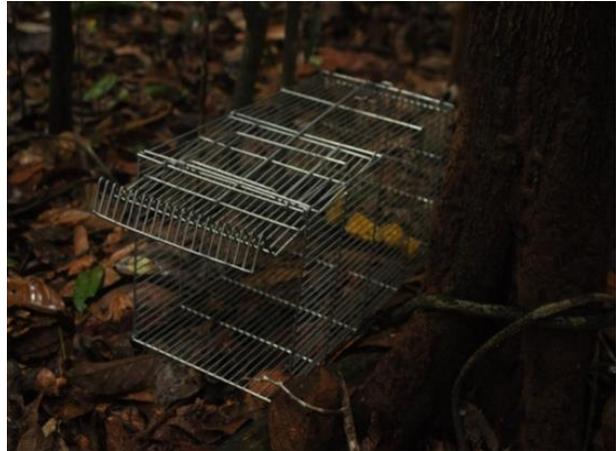
Armadilha do tipo Tomahawk, instalada no chão da floresta.

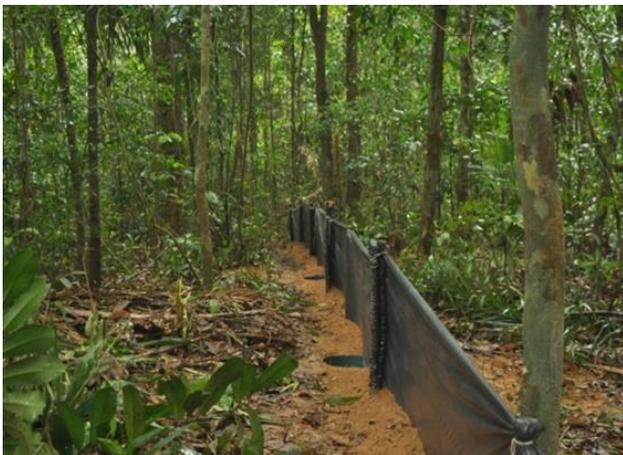
Armadilha do tipo interceptação e queda.

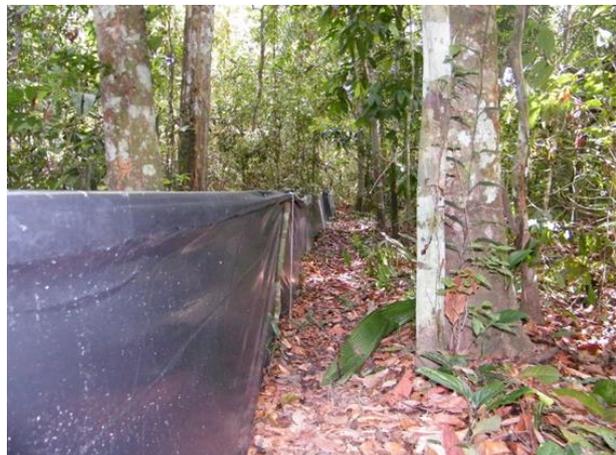
Armadilha de Interceptação e Queda (Pitfall).

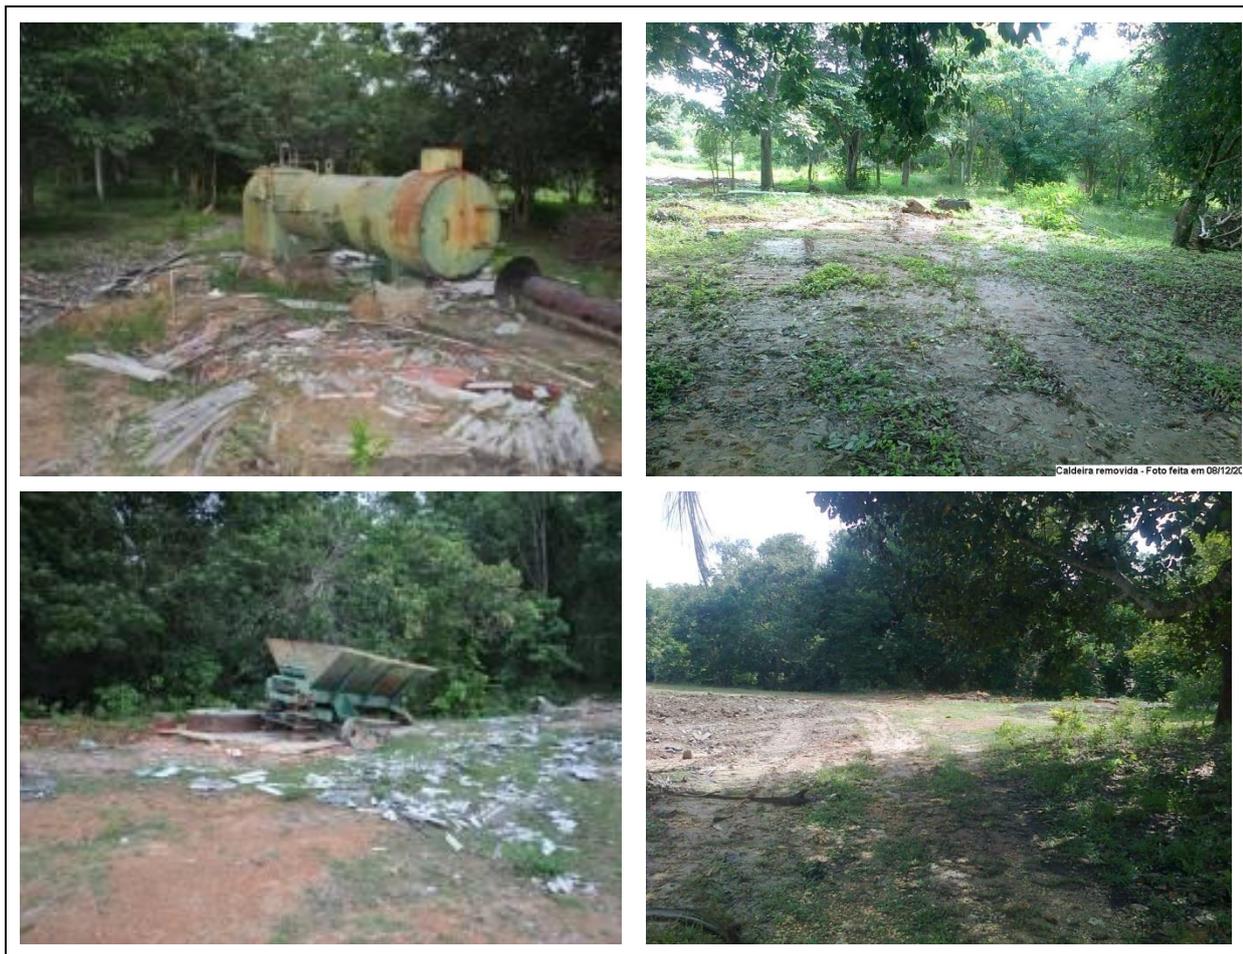
Figura 2.37. Registros fotográficos das vistorias realizadas, RI 62/2014, com o antes e depois da retirada da caldeira da propriedade do João Lopes.

A Tabela 2.10 elenca as áreas inspecionadas e o registro do sistema de gestão gerado. A Figura 2.37 apresenta os desvios encontrados em primeira inspeção e corrigidos na segunda vistoria de confirmação das ações de limpeza.

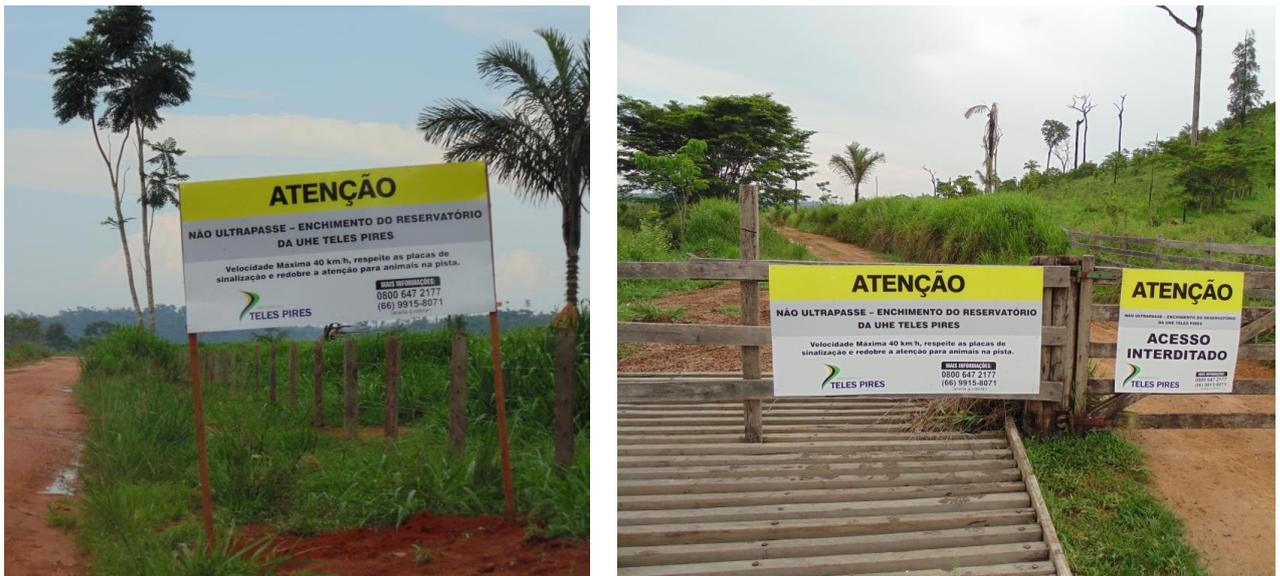
Figura 2.38. Registros fotográficos da colocação de placas de restrição de acesso ao reservatório.

Outro ponto previsto no item da área de inundação no Plano do Enchimento do Reservatório foi a instalação de placas de sinalização para o isolamento de acessos interditados integral ou parcialmente. As placas foram instaladas conforme registros fotográficos apresentados na figura 2.38.

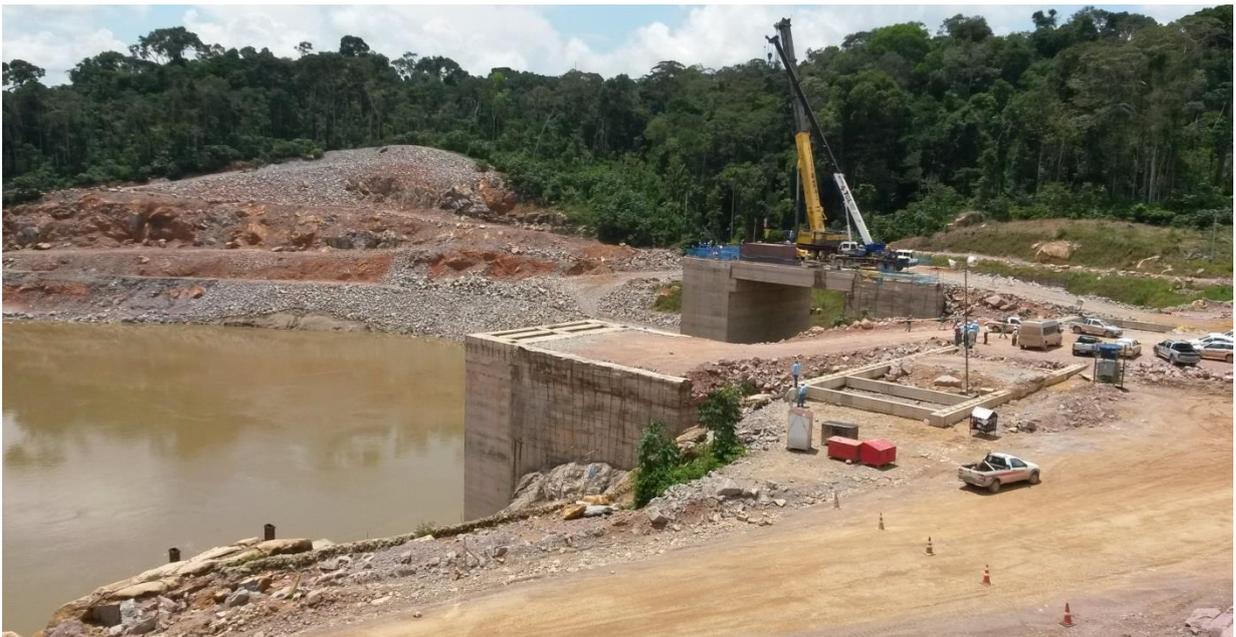
Figura 3.1. Guindaste posicionando na estrutura de controle para fechamento do primeiro vão do túnel 03 realizado no dia 14/12/2014, próximo das 12hrs.

O valor da vazão para o período anterior ao fechamento do vão corresponde a 2.090 m³/s e nível estava na elevação 174,20m.

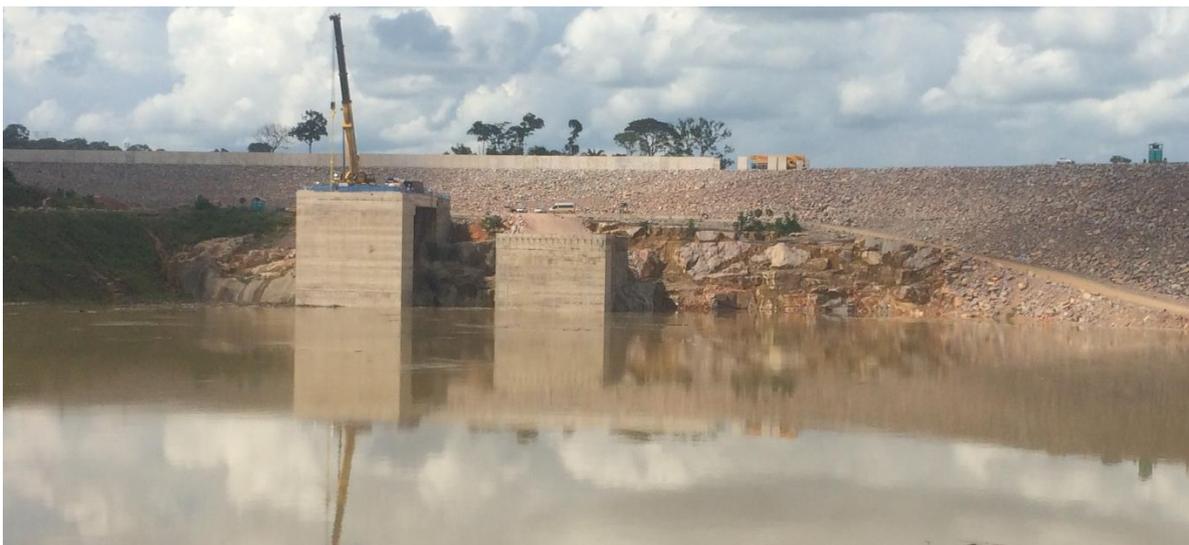
Figura 3.2. Estruturas de controle mostrando a estrutura do túnel 01 completamente encoberta após o fechamento do primeiro vão.

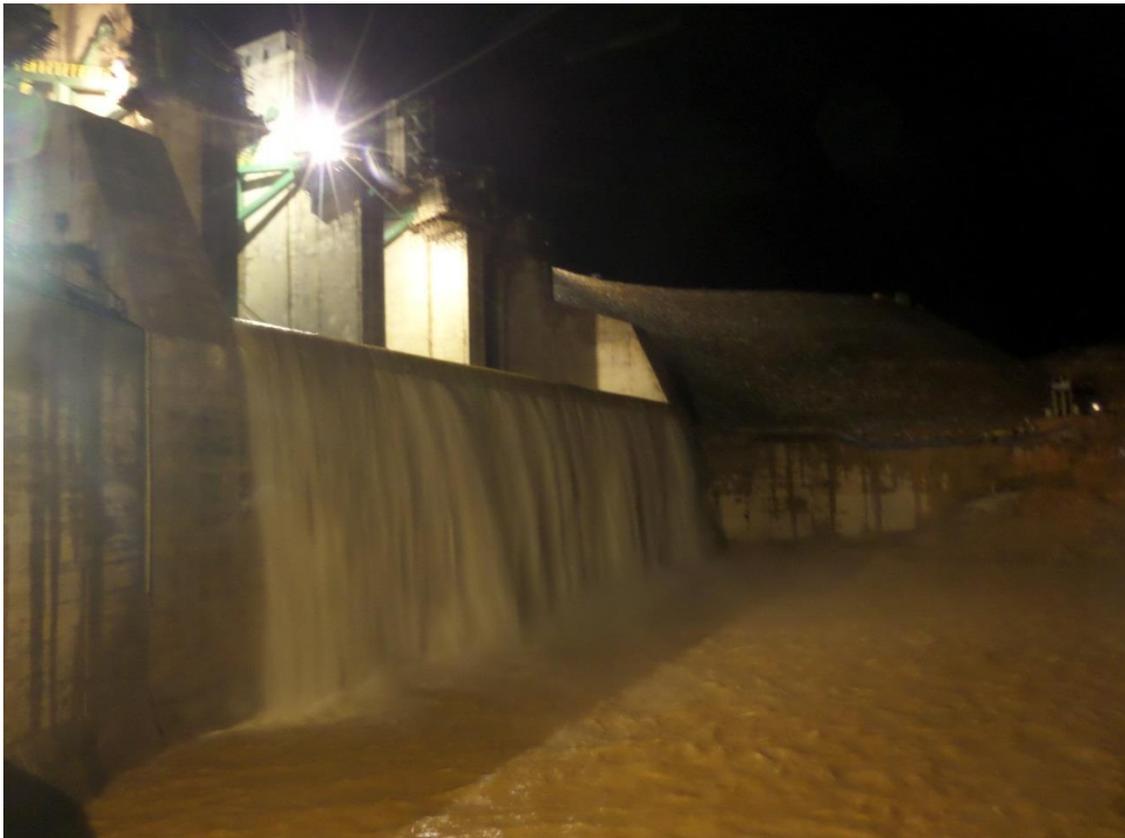
Figura 3.3. Registro Fotográfico da água iniciando o vertimento na elevação 198,80m.

A água atingiu a elevação 198,80 com início do vertimento, sem controle, próximo das 23 horas do dia 14/12/2014 (figura 3.3).

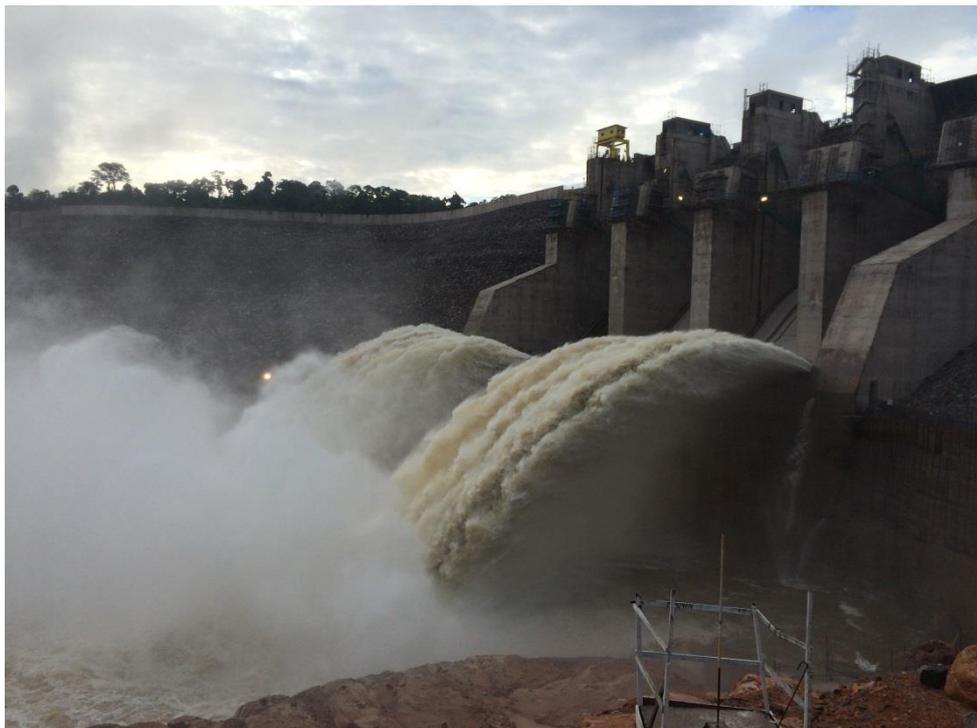
Figura 3.4. Registro Fotográfico próximo das 08 horas do dia 15/12/2014 com NA 201,20.

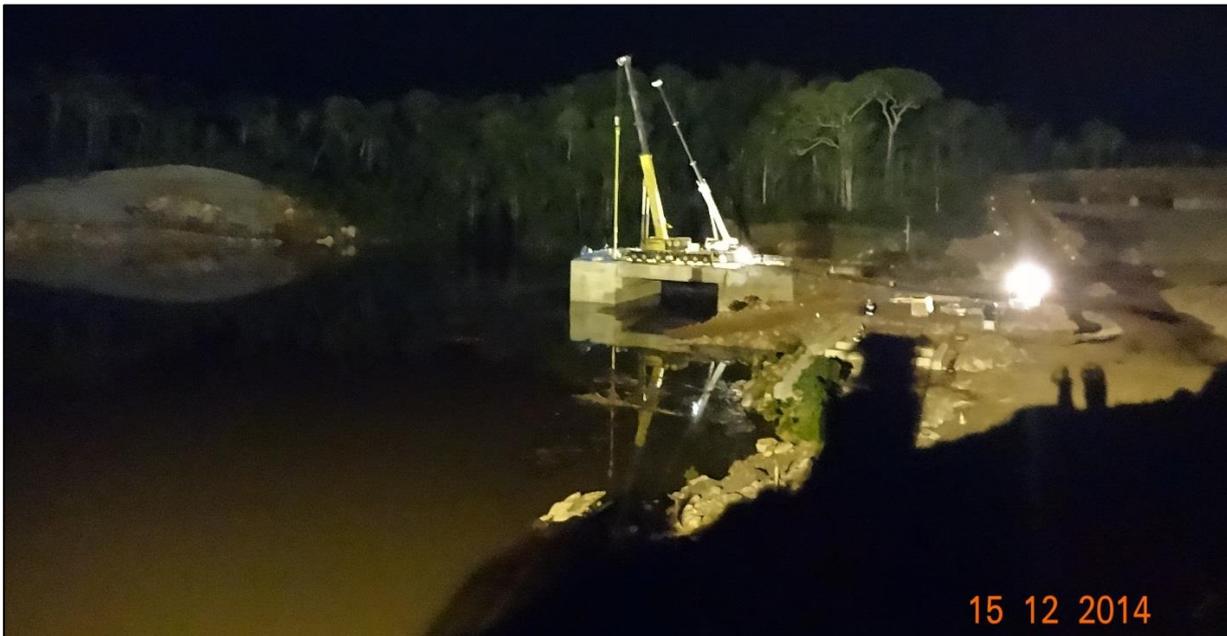
Figura 3.5 Registro às 21:00 horas da desmobilização dos equipamentos da estrutura de controle e dos guindastes de lançamento das comportas da estrutura 03.

No dia 15/12/14, após verificação e confirmação das vazões mínimas necessárias no Vertedouro, foi realizada a conclusão do fechamento do desvio do rio.

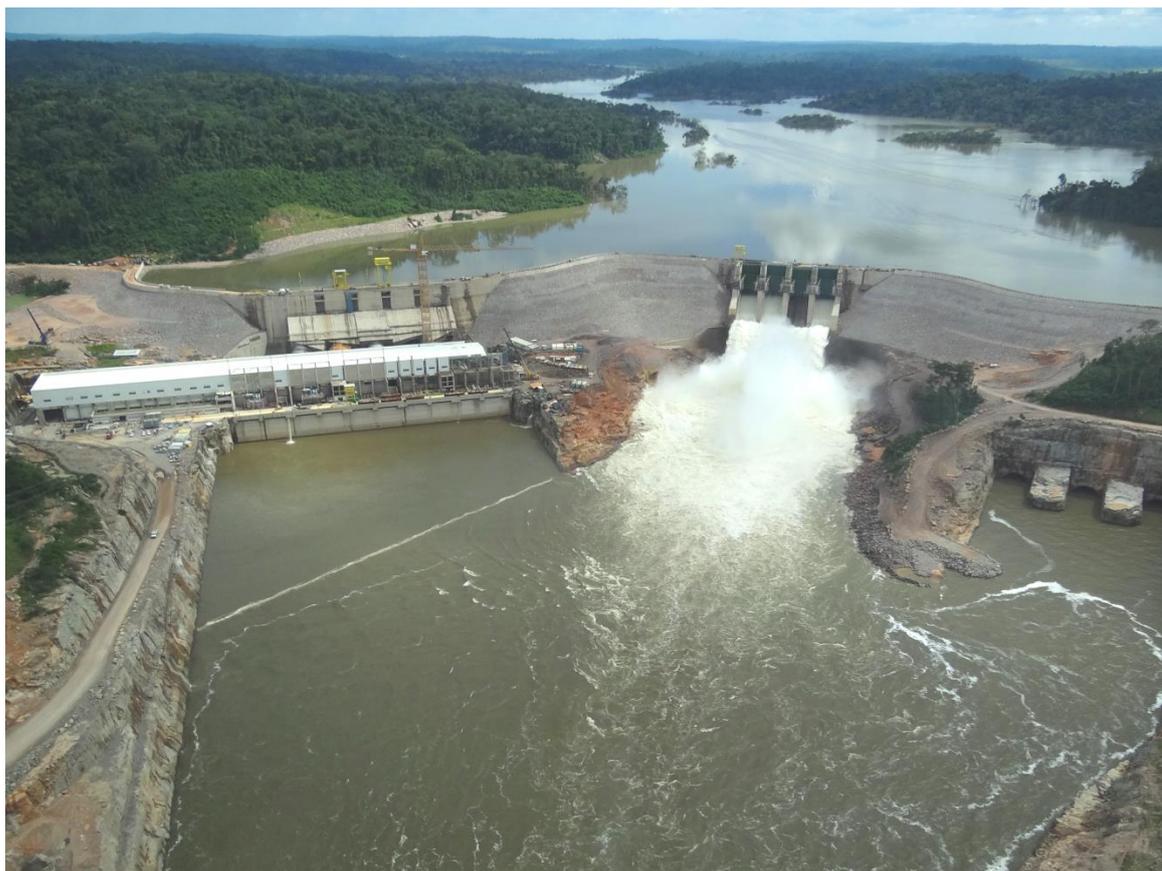
Figura 3.6. UHE Teles Pires com reservatório na elevação 220,44.

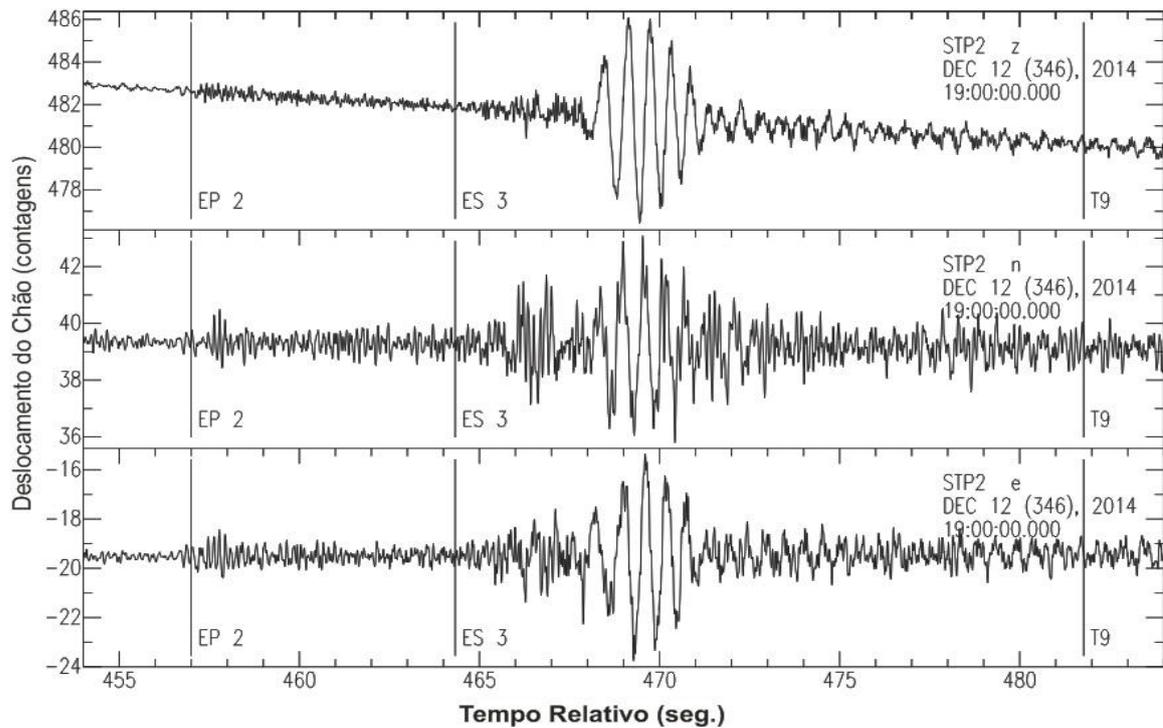
Figura 3.9. Sismo local registrado na estação SPT2 no dia 12 de dezembro de 2014. O pacote de ondas de grande amplitude após a onda S são chamadas ondas de superfície do tipo Rayleigh e são comuns em explosões. As amplitudes proporcionais das ondas P e S também são características de explosões. (extraído do Relatório interno da empresa Veracruz).

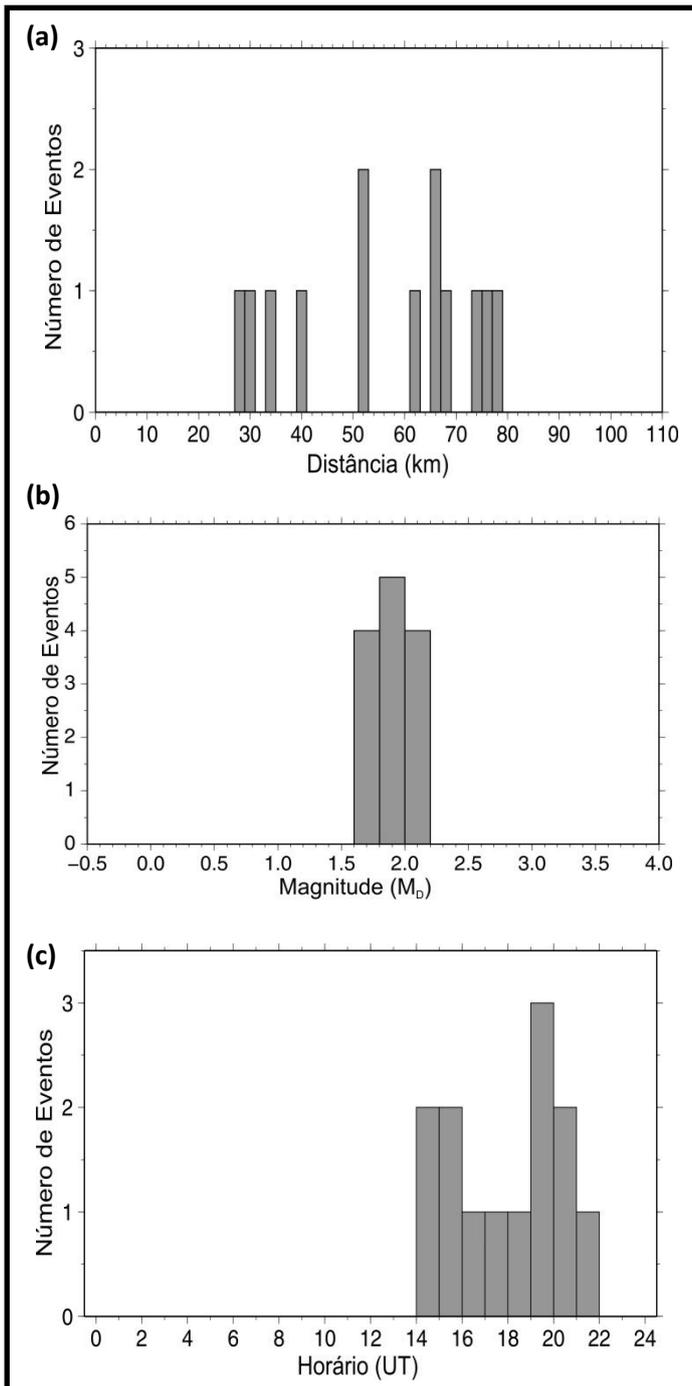
Figura 3.10. Histogramas dos principais parâmetros dos eventos sísmicos locais: a) distância epicentral; b) magnitude; c) número de eventos sísmicos em função do horário de ocorrência (o horário é dado no horário universal, que é 3 horas adiantado com relação ao horário de Brasília fora do horário de verão).

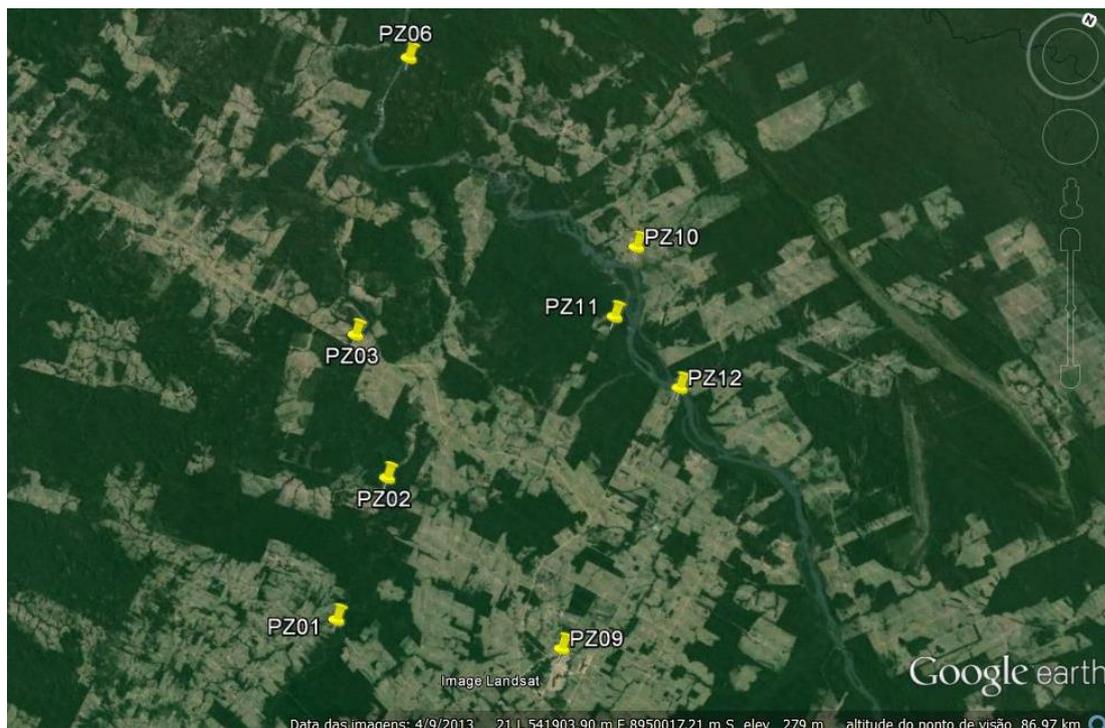
Figura 3.11. Localização dos poços piezométricos mensurados durante o enchimento do reservatório.

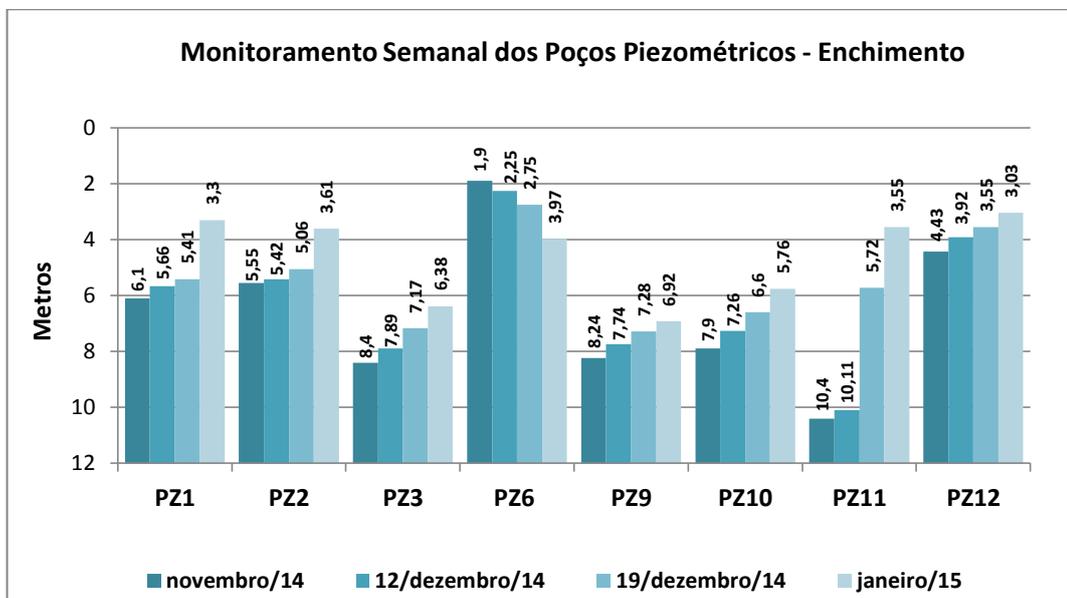
Gráfico 3.3. Monitoramento do nível de poços piezométricos durante o enchimento do reservatório.

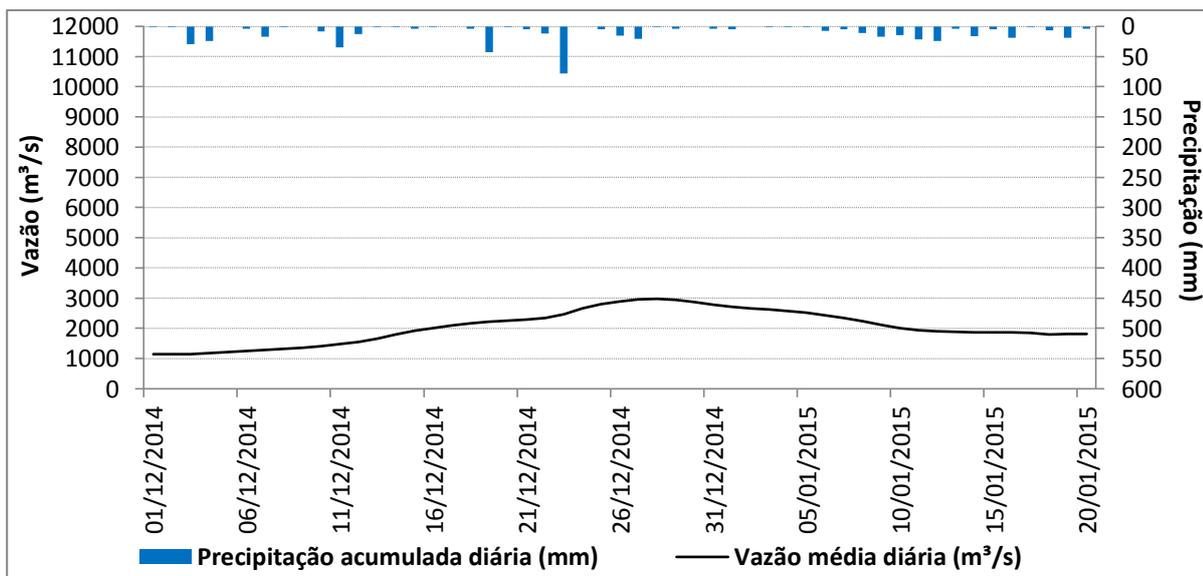
Gráfico 3.4. Precipitação (mm) acumulada diária e vazão (m³/s) média diária na estação hidrométrica Jusante Foz Peixoto de Azevedo no período de 01 de dezembro de 2014 a 20 de janeiro de 2015.

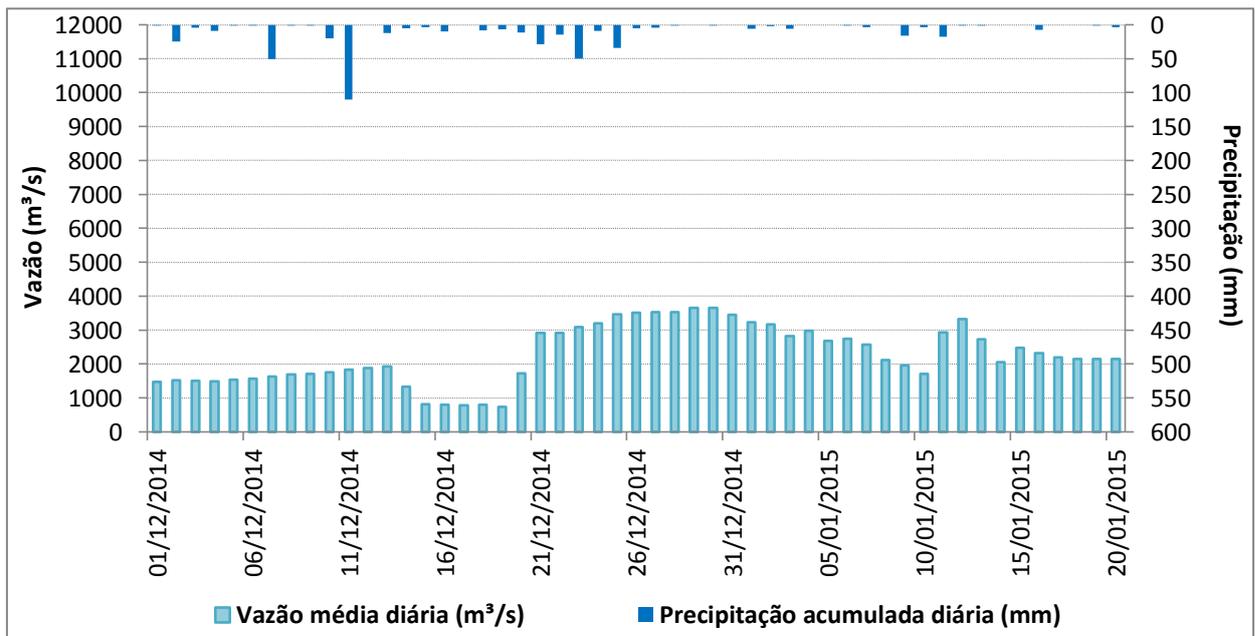
Gráfico 3.5: Precipitação (mm) acumulada diária e vazão (m³/s) média diária na estação hidrométrica UHE Teles Pires no período de 01 de dezembro de 2014 a 20 de janeiro de 2015.

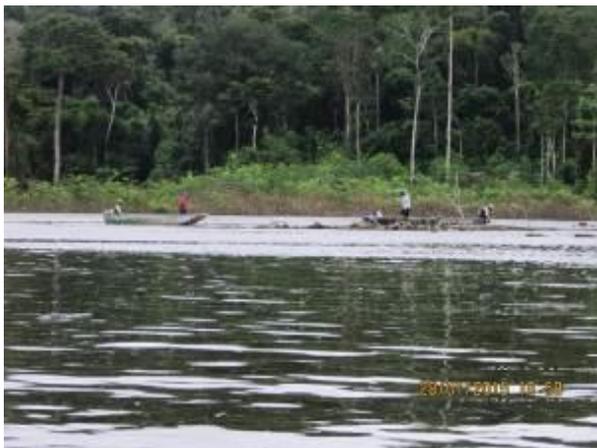
Barco adaptado com tora para empurrar material flutuante.

Os barcos foram concentrando (empurrando/arrastando) o material flutuante até pontos pré-determinados que formam uma “zona de convergência”. Nestes pontos o material acumulado foi retirado por escavadeira hidráulica e depositado nas áreas de preservação permanente do reservatório. Este material foi espalhado nas APP’s degradadas, servindo como poleiros artificiais que funcionam como locais estratégicos para abrigo e pouso de animais dispersores de sementes, auxiliando no processo de recomposição de áreas degradadas.

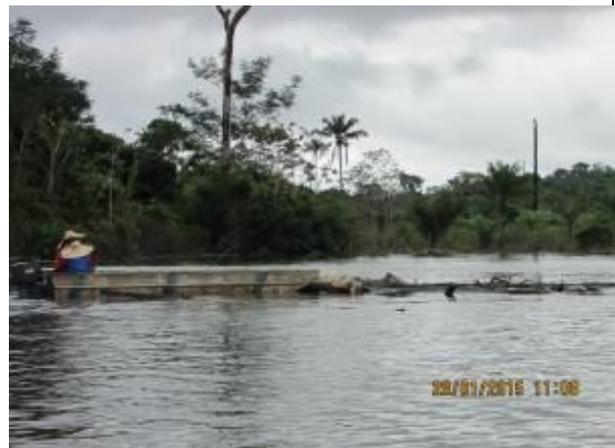
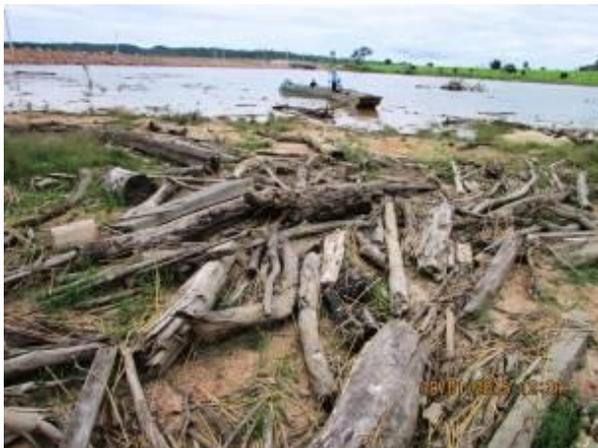
Equipes rebocando/empurrando material residual.

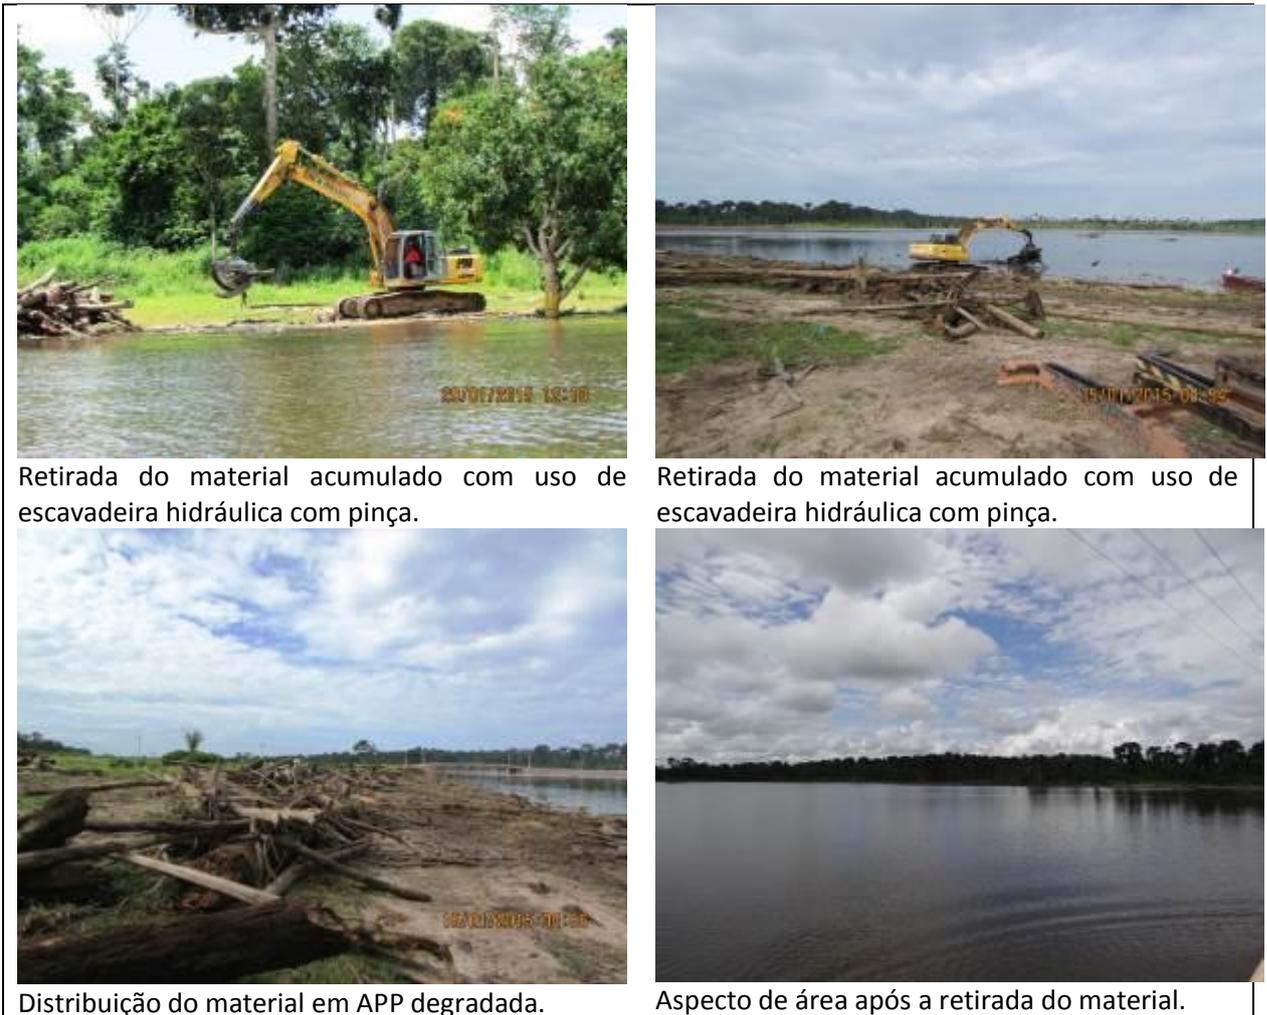
Figura 4.1. Retirada de material flutuante após o enchimento

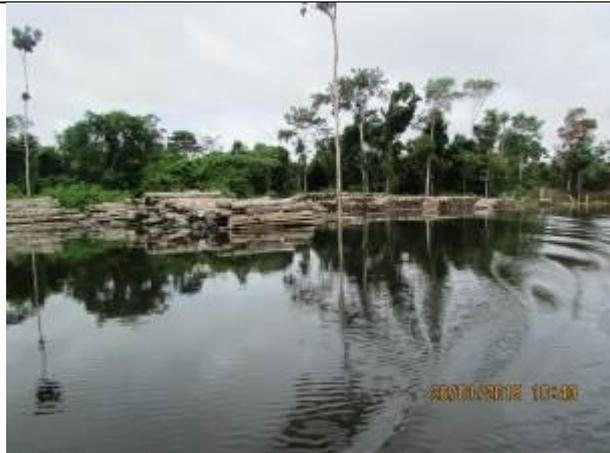
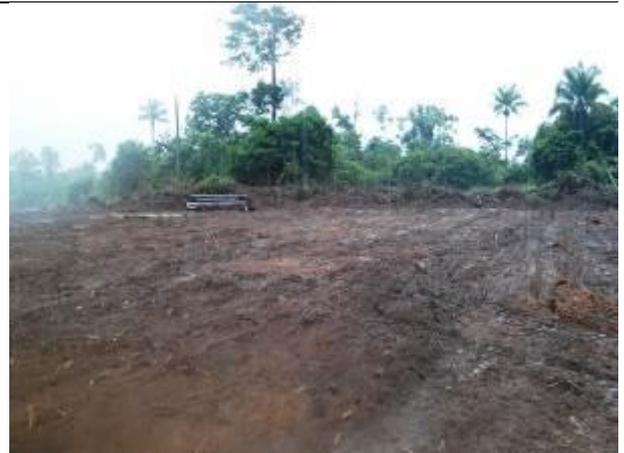
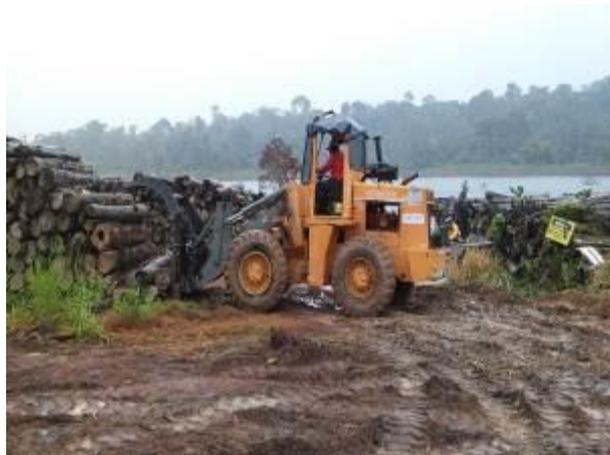
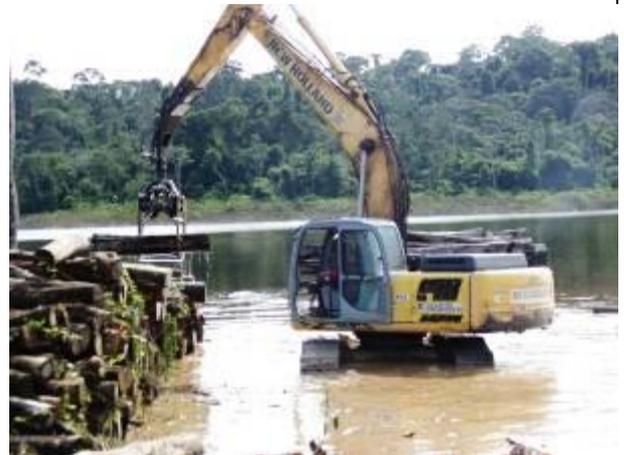
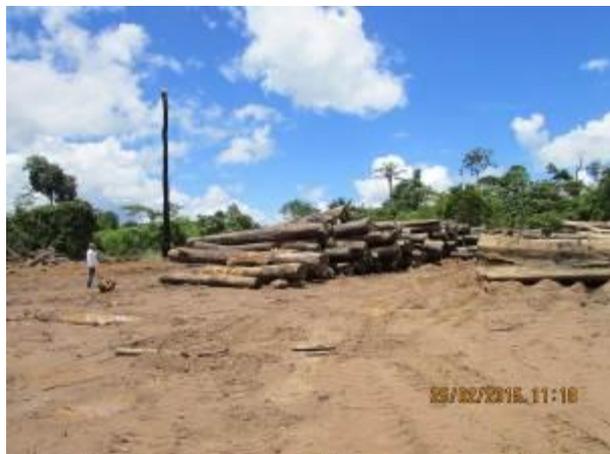
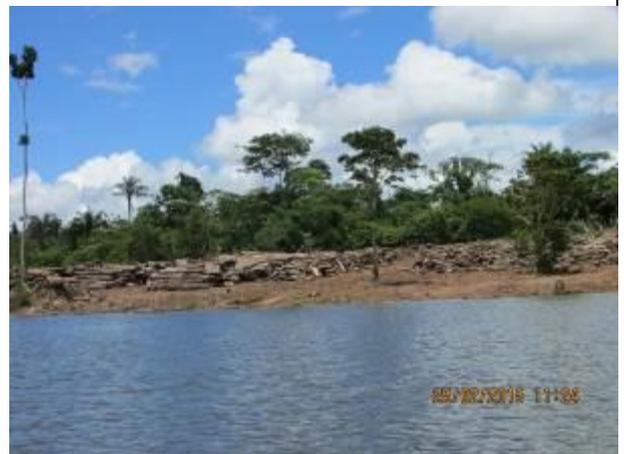
Figura 4.2. Ações realizadas no LOTE A – UHETP 14.

LOTE A – UHETP 14: Pátio de estocagem foi parcialmente inundado nas primeiras pilhas de madeira com desmoronamento de lenha e toras. Ações realizadas:

Pátio de estocagem foi parcialmente inundado nas primeiras pilhas de madeira com desmoronamento de lenha e toras.

Abertura de novo pátio de estocagem.

Retirada da madeira das pilhas que não foram atingidas.

Retirada da madeira das pilhas atingidas.

Formação de novo pátio.

- Acesso ao pátio: Foi utilizado o acesso do braço da propriedade UHETP 14 – com melhoramento e construção de desvios até o local do pátio;
- Abertura e limpeza de novo pátio, contínuo ao antigo;
- Remoção das pilhas não atingidas;
- Remoção das pilhas atingidas;
- Utilização de trator de esteira para abertura/melhoramento do acesso, limpeza da área do novo pátio, Pá carregadeira e Escavadeira hidráulica para retirada, transporte e empilhamento no pátio do material removido;
