UHE TELES PIRES

Relatório do Enchimento do Reservatório
Final

Agosto - 2015

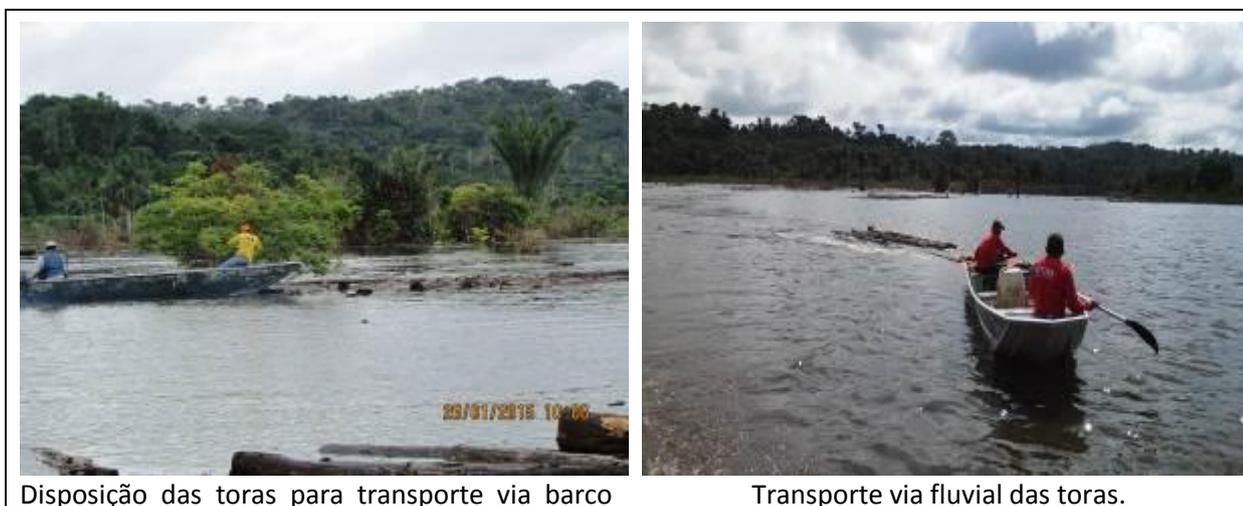
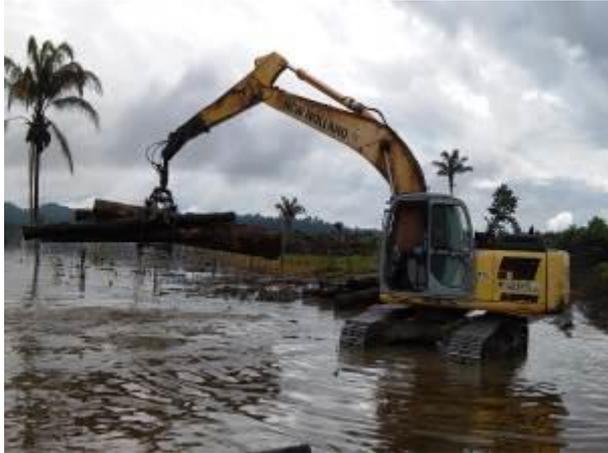
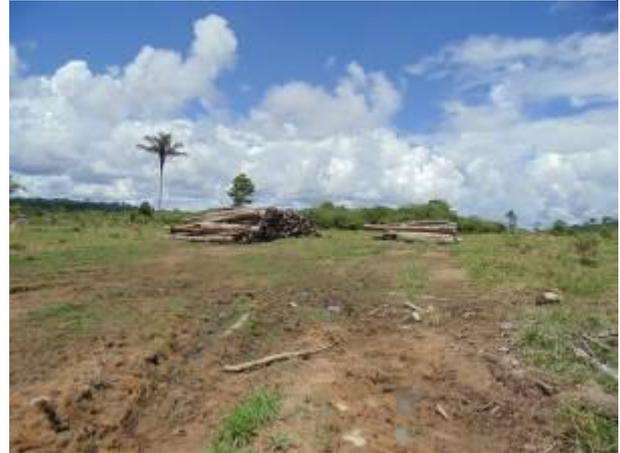
Figura 4.3. Ações realizadas no Lote A – UHET 15.

LOTE A – UHETP 15: Pátio de estocagem foi inundado com desmoronamento de pilhas de toras/lenha. Ações realizadas:

rebocador.

Retirada das toras transportadas pelos barcos.

Formação de novas pilhas.

- Retirada total da madeira do pátio;
- Acesso ao pátio: via fluvial;
- Transporte das toras/lenha via fluvial com construção de barcaças formadas por amarrão do material flutuante e rebocamento com barcos;
- Esse material foi transportado para a mesma propriedade (UHETP 15) sendo novamente empilhado de acordo com classificação anterior.

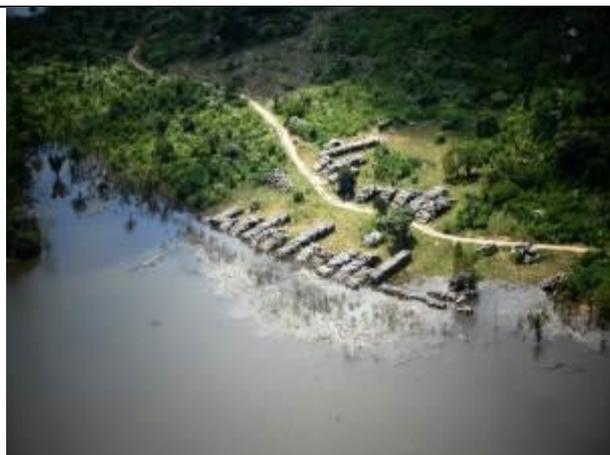
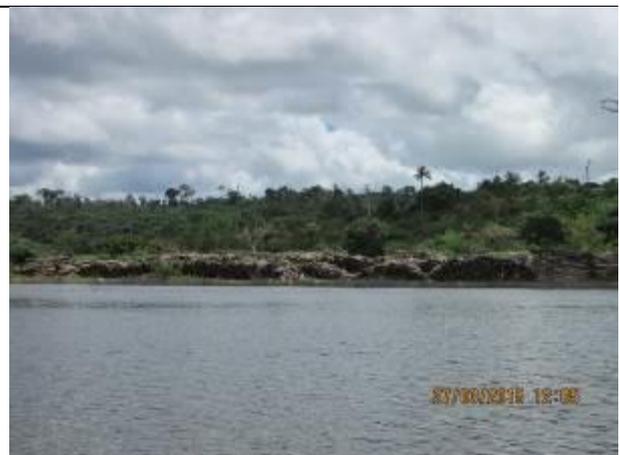
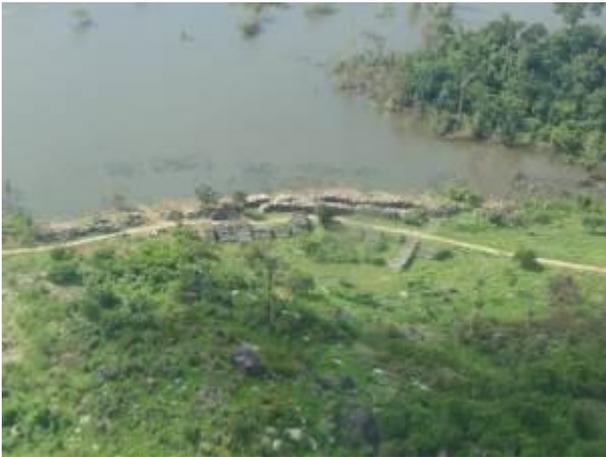
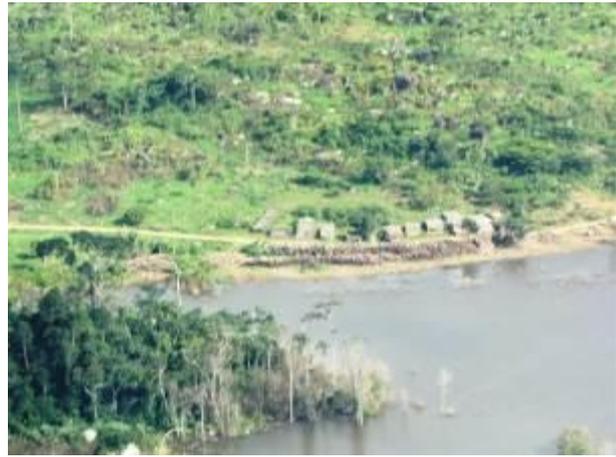
Figura 4.4. Ações realizadas no Lote B2 – UHET 38.

LOTE B2 – UHETP 38: Pátio de estocagem foi parcialmente atingido nas primeiras pilhas (lenha e tora) apresentando flutuação de lenha. Ações realizadas:

Pátio de estocagem foi parcialmente inundado

Vista do pátio após o fim as atividades.

atingindo as primeiras pilhas (lenha e tora).

Vista aérea do pátio após o fim as atividades.

- Concentração (ajuntamento) do material flutuante junto ao pátio, com utilização de barcos;
- Retirada do material flutuante com escavadeira hidráulica;
- Deslocamento das pilhas atingidas para o mesmo pátio com pá carregadeira;
- Empilhamento da madeira removida com utilização de escavadeira hidráulica formando novas pilhas;
- Acesso ao pátio: via terrestre pelo acesso da propriedade UHETP 38.

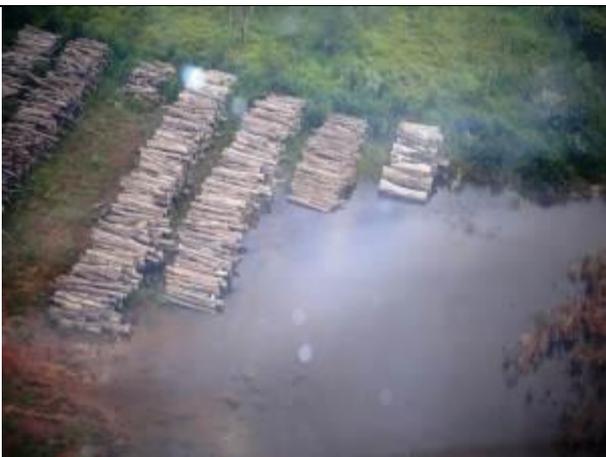
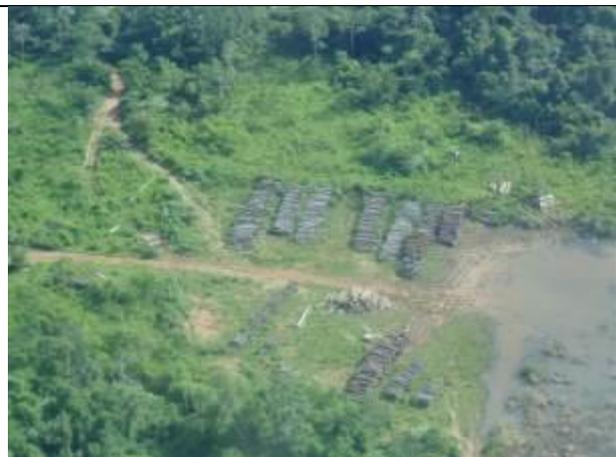
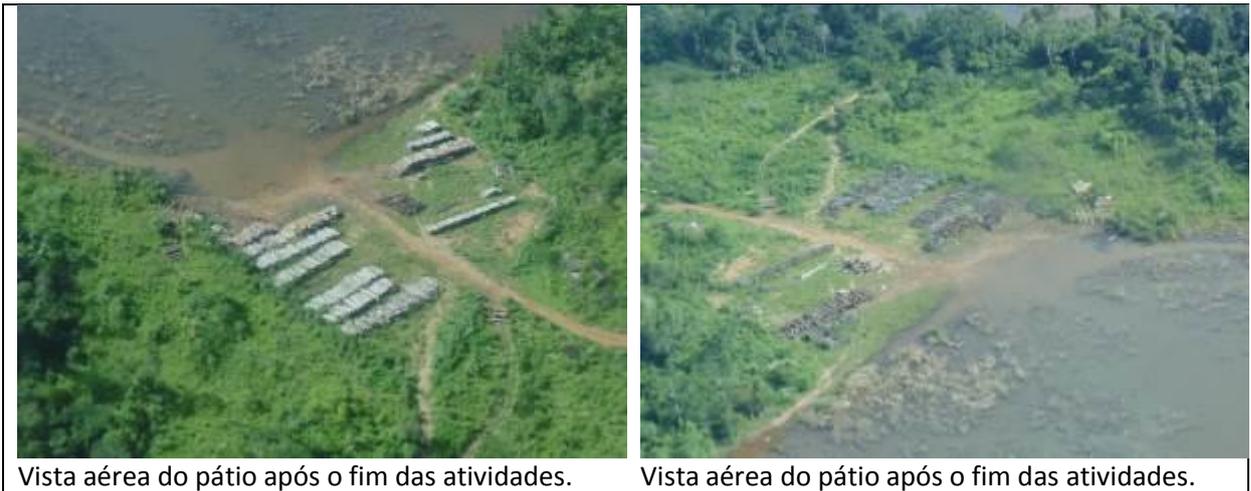
Figura 4.5. Ações realizadas no Lote B2 UHETP 36.

LOTE B2 – UHETP 36: Pátio de estocagem foi parcialmente atingido nas primeiras pilhas (lenha e tora). Não houve desmoronamento das pilhas. Ações realizadas:

Pátio de estocagem foi parcialmente inundado atingindo as 3 primeiras pilhas (lenha e tora). Sem desmoronamento das pilhas.

Vista aérea do pátio após o fim das atividades.

- Deslocamento das pilhas atingidas para o mesmo pátio com pá carregadeira;
- Empilhamento da madeira removida formando nova pilha;
- Acesso ao pátio: via terrestre pelo acesso da propriedade UHETP 36.

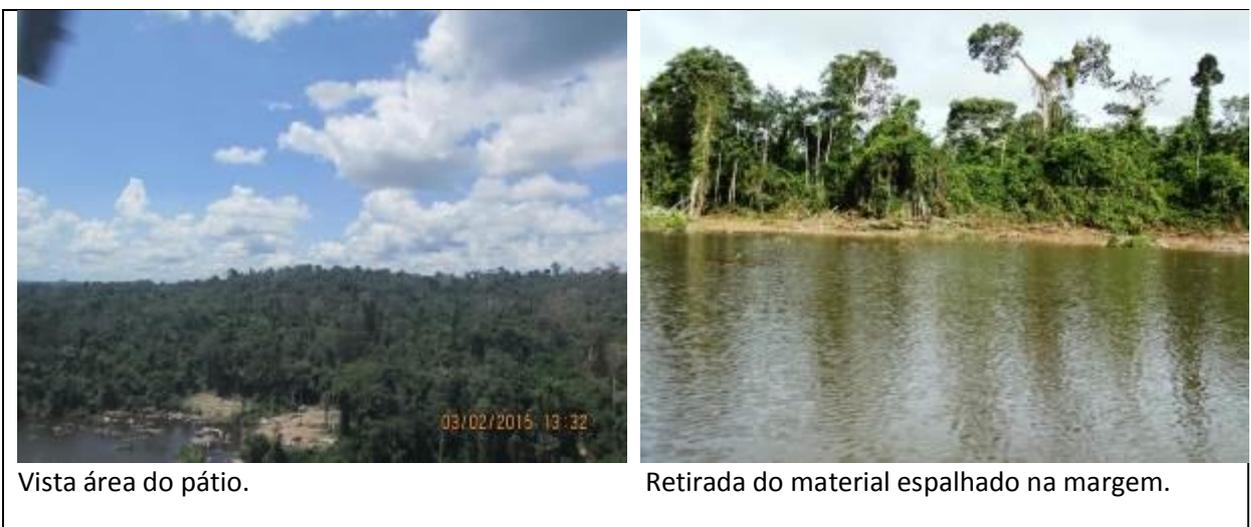
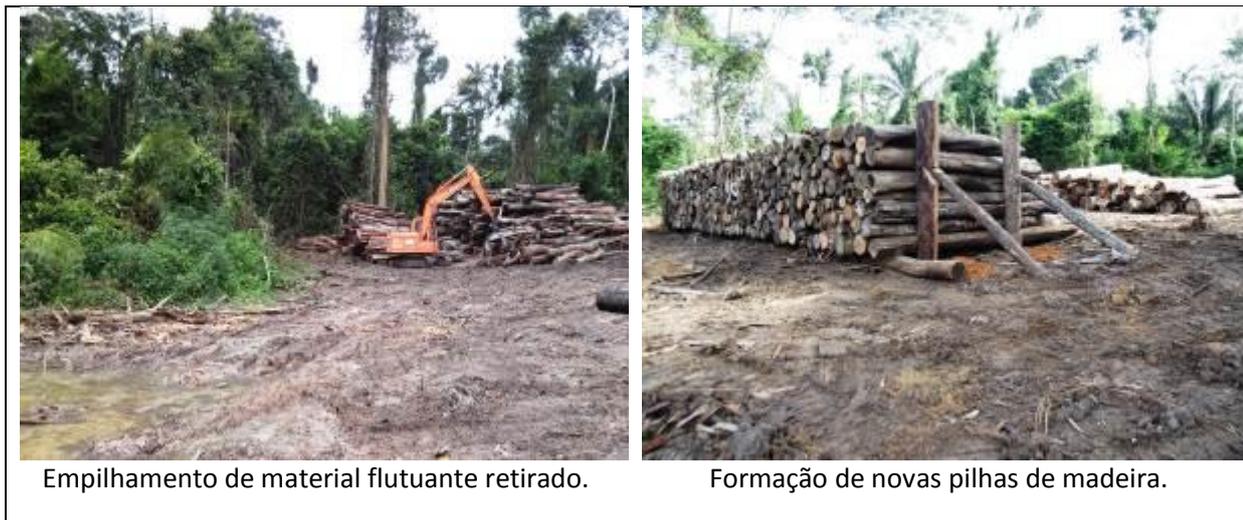
Figura 4.6. Ações realizadas no Lote C UHETP 19.

LOTE C – UHETP 19: Pátio de estocagem foi inundado com desmoronamento de pilhas de toras/lenha. Ações realizadas:

- Concentração (ajuntamento) do material flutuante junto ao pátio, com utilização de barcos;
- Retirada do material flutuante com escavadeira hidráulica e pá carregadeira;
- Empilhamento da madeira removida formando novas pilhas;
- Acesso ao pátio: via terrestre pelo acesso da propriedade UHETP 19.

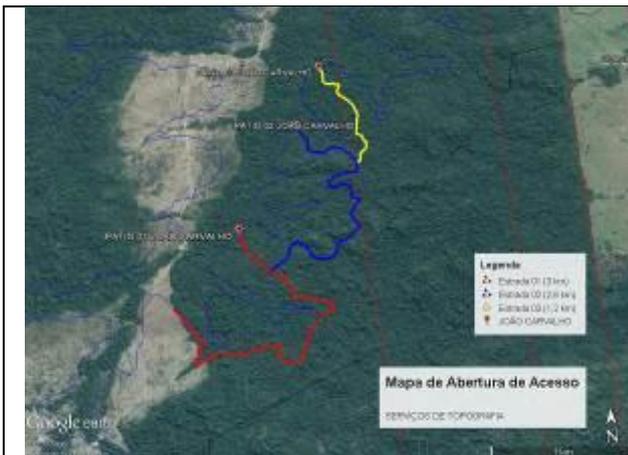
Foto 43. Mapa de acessos abertos no Lote G.

- Abertura de acesso ao pátio pela propriedade UHETP 45 (croqui abaixo)
- Deslocamento das pilhas, com utilização de escavadeira hidráulica e pá carregadeira;
- Romaneio do pátio.

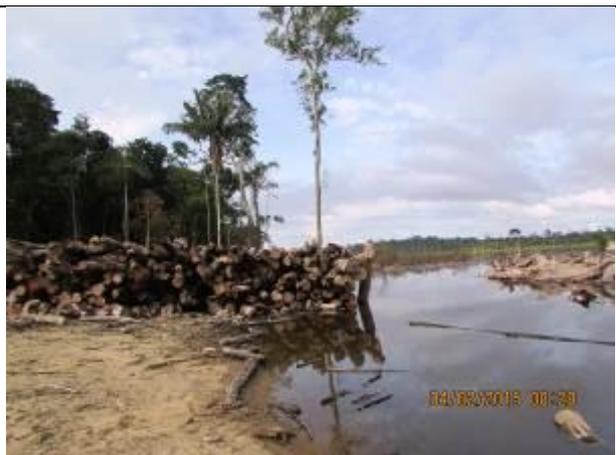
LOTE G – UHETP 45: Pátio de estocagem foi parcialmente atingido nas 3 primeiras pilhas (lenha). Com desmoronamento das pilhas atingidas. Ações realizadas:

Foto 44. Lote G – UHETP 45: Pátio de estocagem foi parcialmente inundado atingindo as 3 primeiras pilhas (lenha). Com desmoronamento das pilhas atingidas.

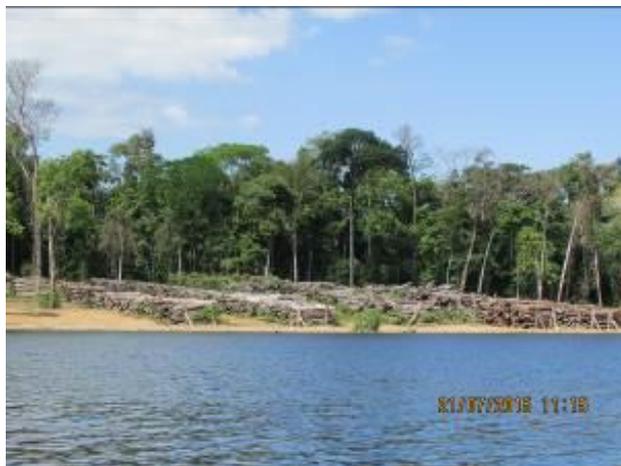
Foto 45. Lote G – UHETP 45: Vista do pátio após o fim das atividades.

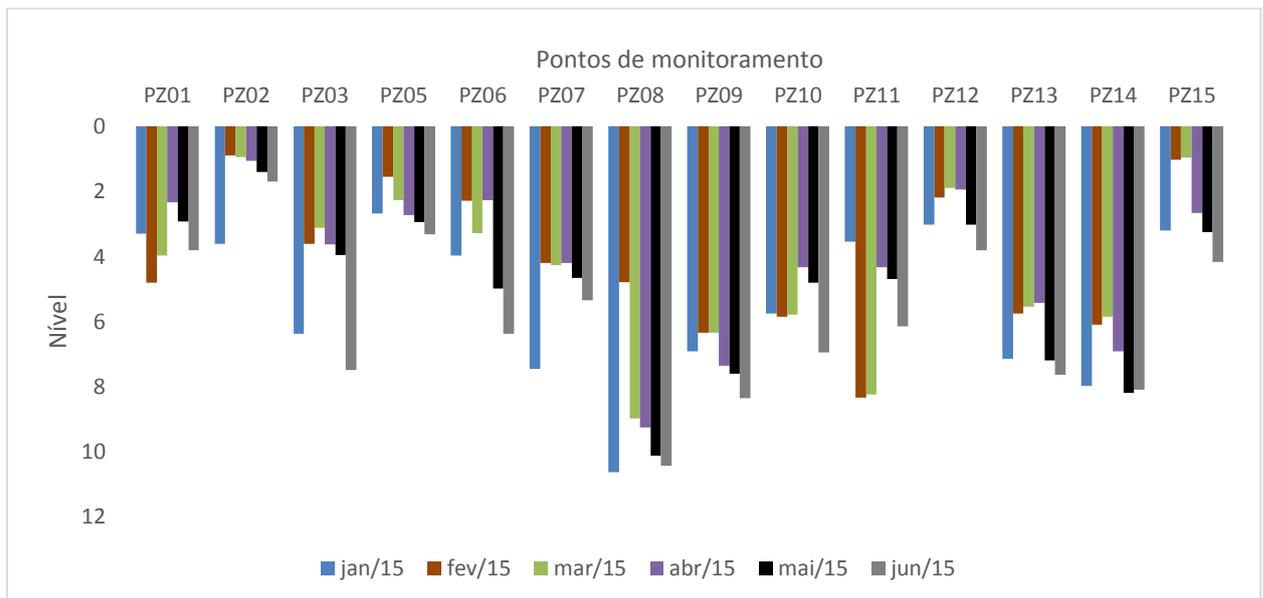
Gráfico 4.4. Nível d’água medido nos piezômetros ao longo de monitoramento durante o ano de 2015 na área de influência da UHE Teles Pires (janeiro a junho).
