UHE TELES PIRES

1 INTRODUÇÃO

6 PROCEDIMENTOS TÉCNICOS PARA RECUPERAÇÃO DAS ÁREAS DEGRADADAS

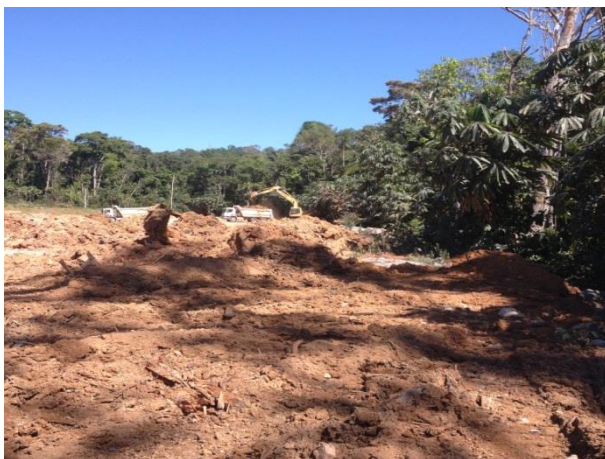
Escavadeira realizando o lançamento de material vegetal na área da antiga Carpintaria e Pátio de Formas.

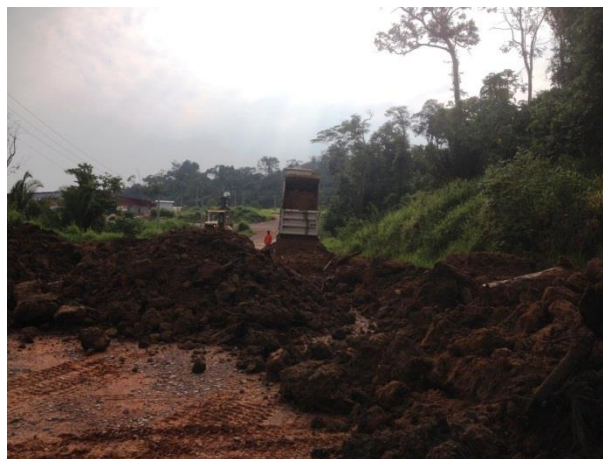
Lançamento de material vegetal no acesso a antiga Rodoviária e escritórios definitivo.

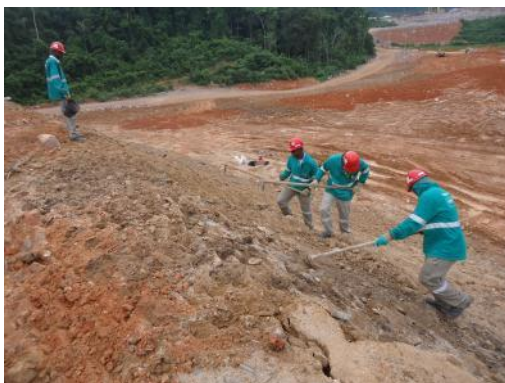
Integrantes realizando o coveamento para posterior plantio no Bota Fora da Margem Direita em Dezembro de 2013.

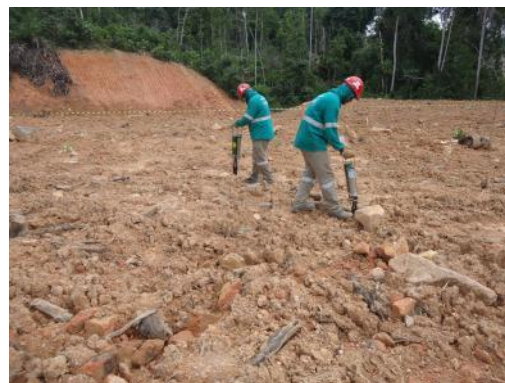
Integrantes realizando o plantio de espécies forrageiras com “matraca”, no pátio da oficina de terceiros da Margem Direita, em Novembro de 2013.

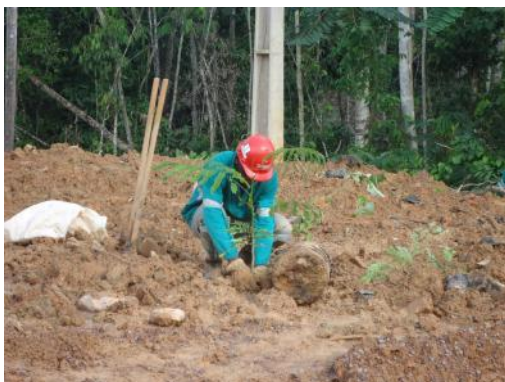
Integrante realizando o plantio de espécie arbórea no pátio da oficina de terceiros da Margem Direita em Novembro de 2013.

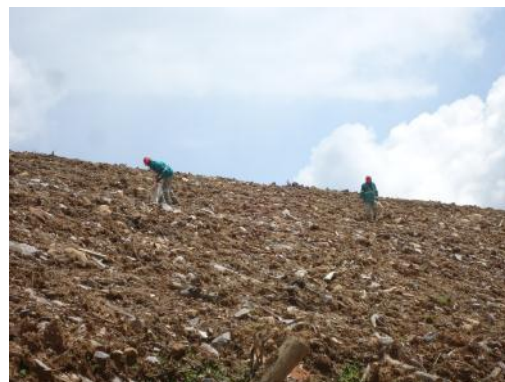
Integrantes realizando plantio manual de espécies forrageiras em talude de aterro, no Bota Fora 03 da Margem Esquerda em Janeiro de 2014.

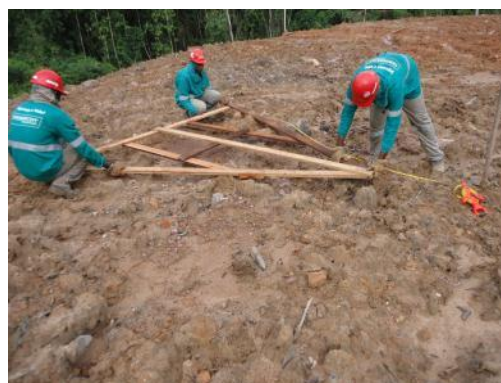
Utilização de gabarito para definir as covas das mudas de acordo com o espaçamento correto entre elas.

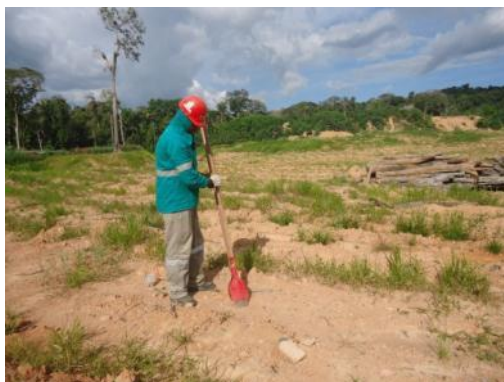
Execução de cova para plantio de espécie arbórea.

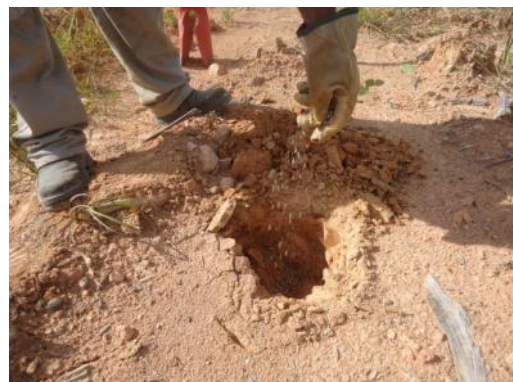
Aplicação de adubo granulado na cova para favorecer o crescimento da planta.

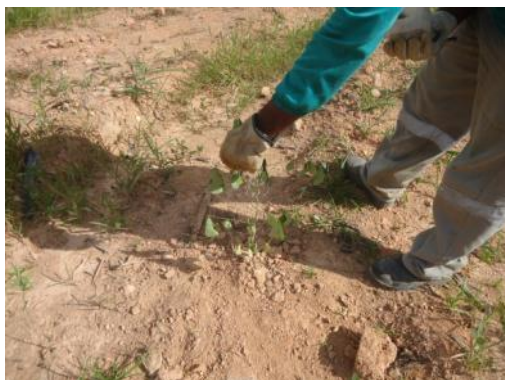
Adubação de cobertura sendo realizada em área com solo carente de nutrientes

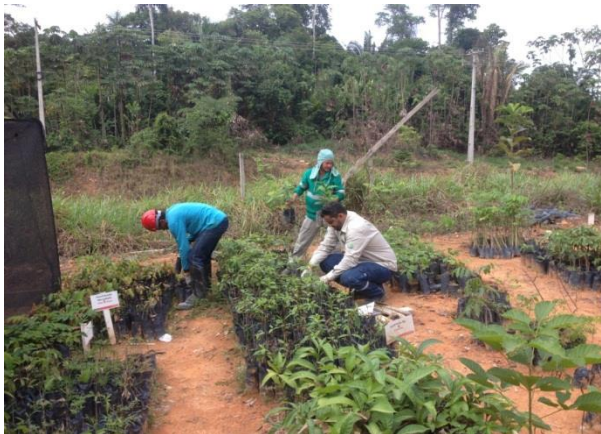
Canteiro com as mudas localizadas ao ar livre

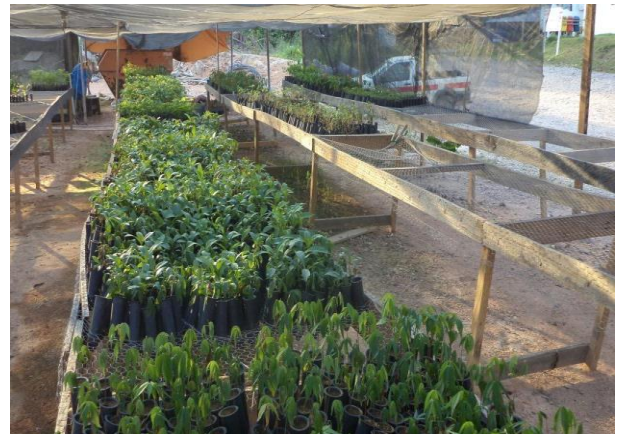
Canteiro de tubetes com cobertura de sombrite

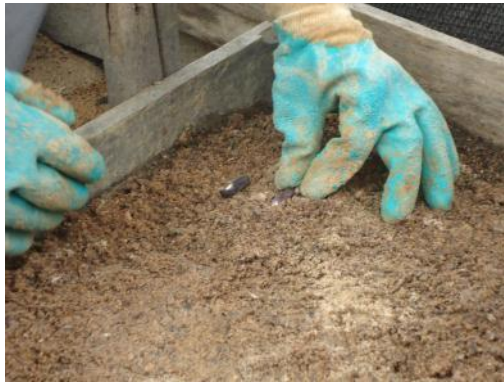
Plantio de semente no canteiro germinadouro

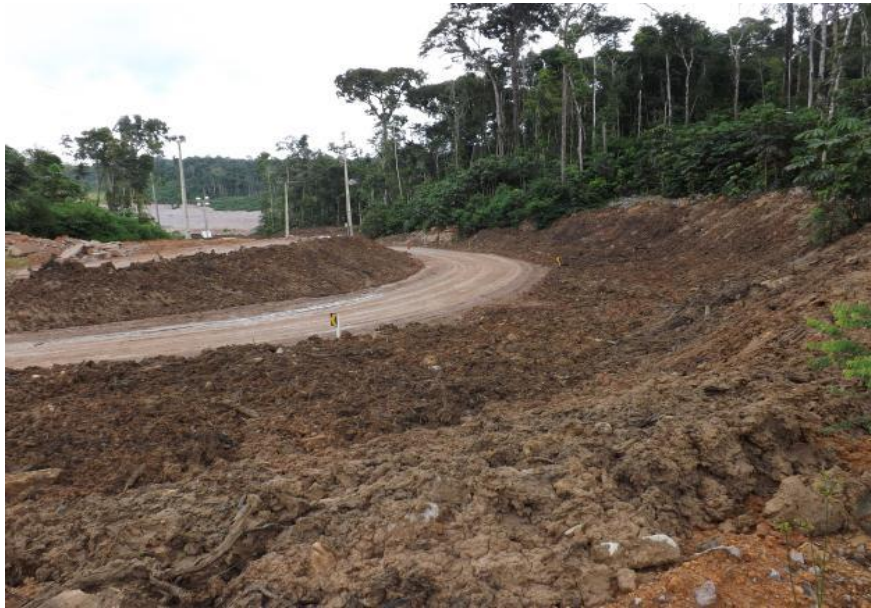
Área da oficina de terceiros da Margem Esquerda após a desmobilização, em Janeiro de 2014.

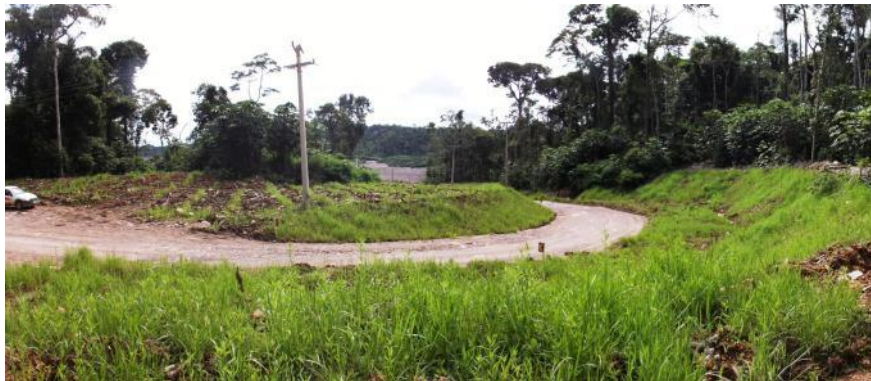
Área da oficina de terceiros da Margem Esquerda após a intervenção, em Fevereiro de 2014.

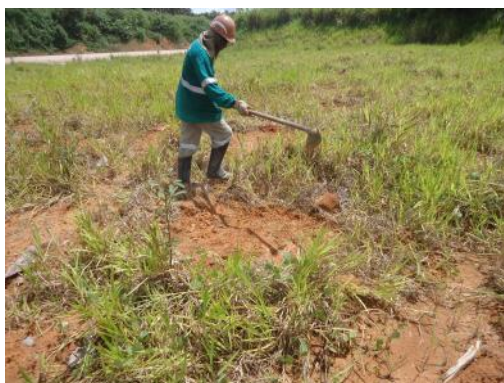
Integrante realizando o “coroamento” para auxiliar a muda na concorrência imposta pelas espécies forrageiras na Margem Esquerda em Março de 2014.

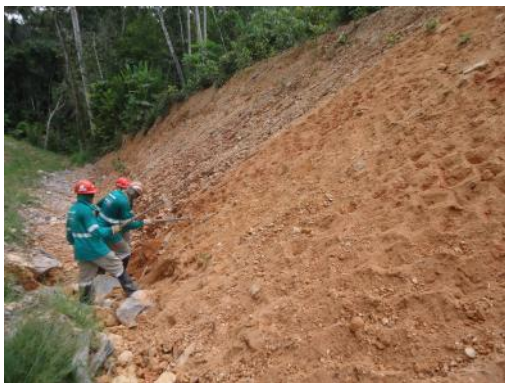
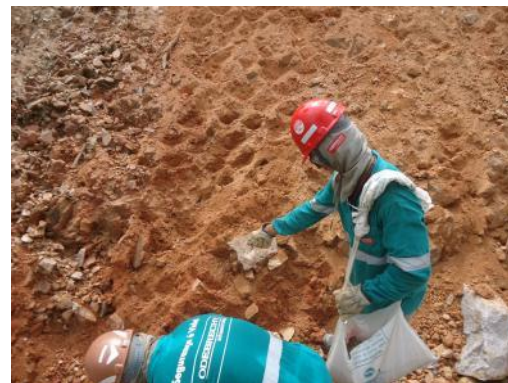
Escarificação de talude de corte em acesso provisório. Plantio de espécies forrageiras.

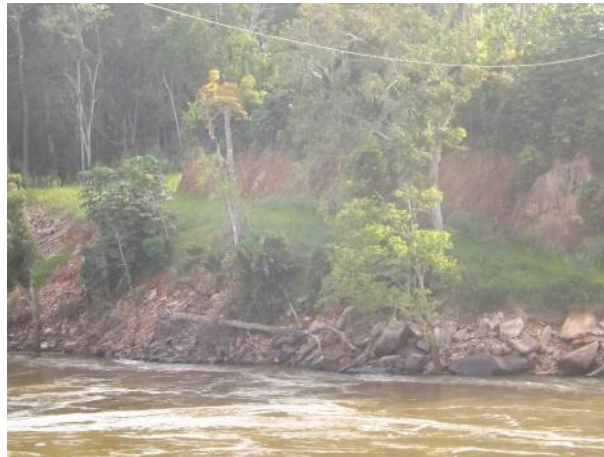
Acesso ao atracadouro na margem esquerda após as práticas de recuperação (Janeiro de 2014).

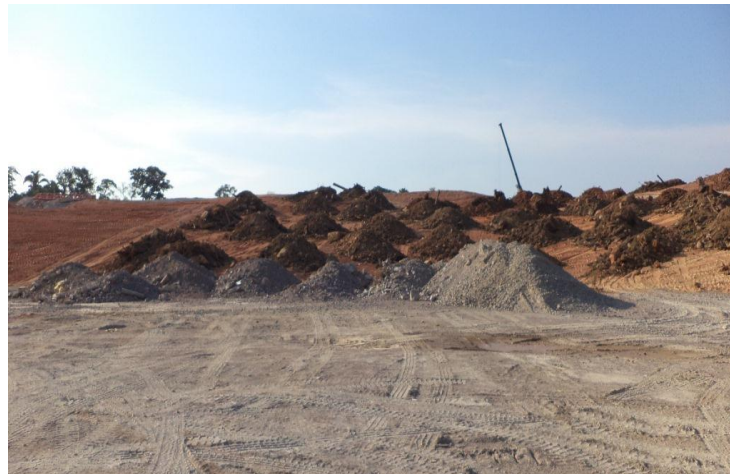
Área do antigo Britador MD sedo preparado para o plantio

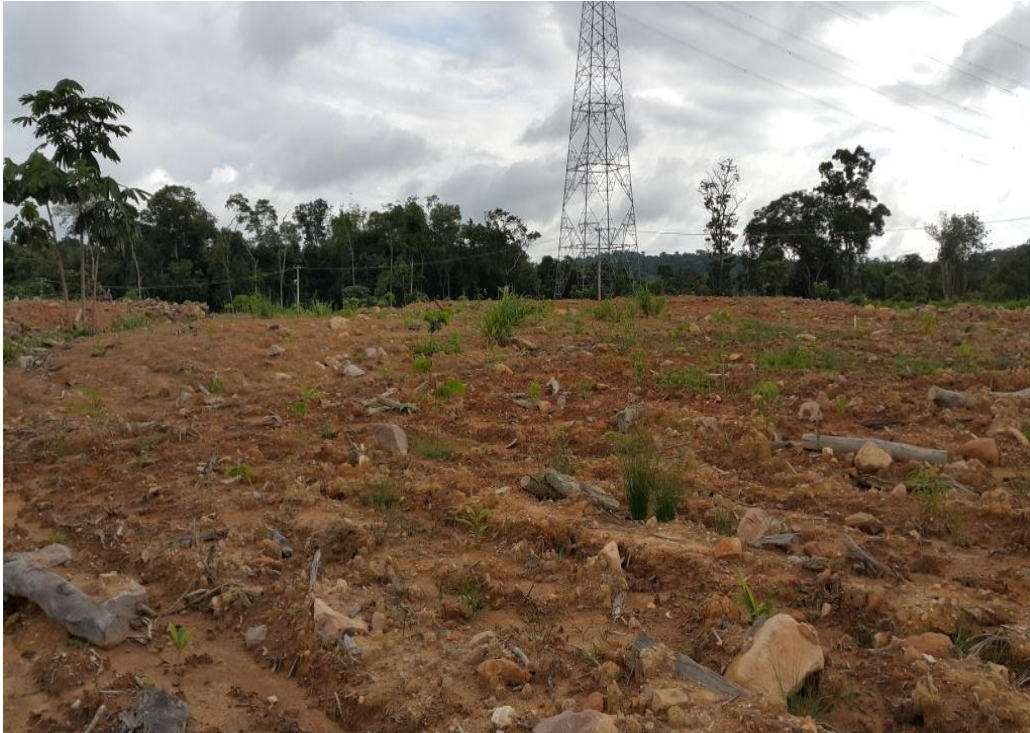
Área da antiga Oficina Definitiva dois meses depois do plantio.

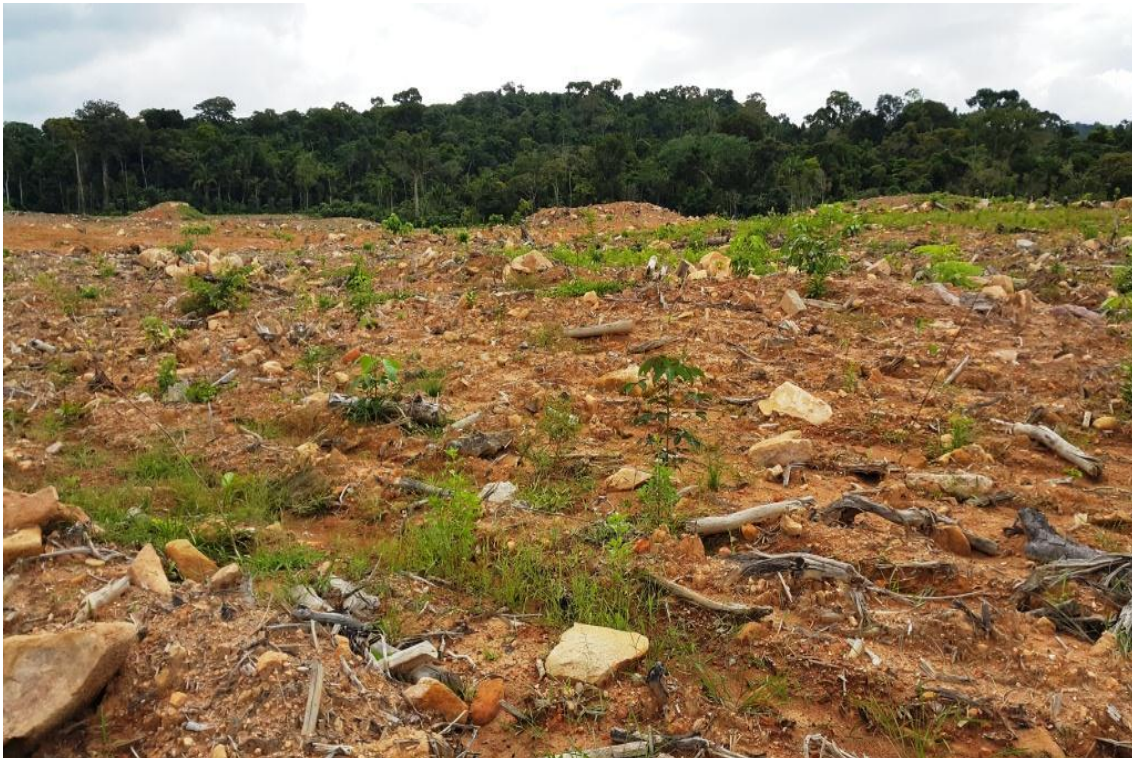
Vista do antigo Britador MD com as mudas já avançadas

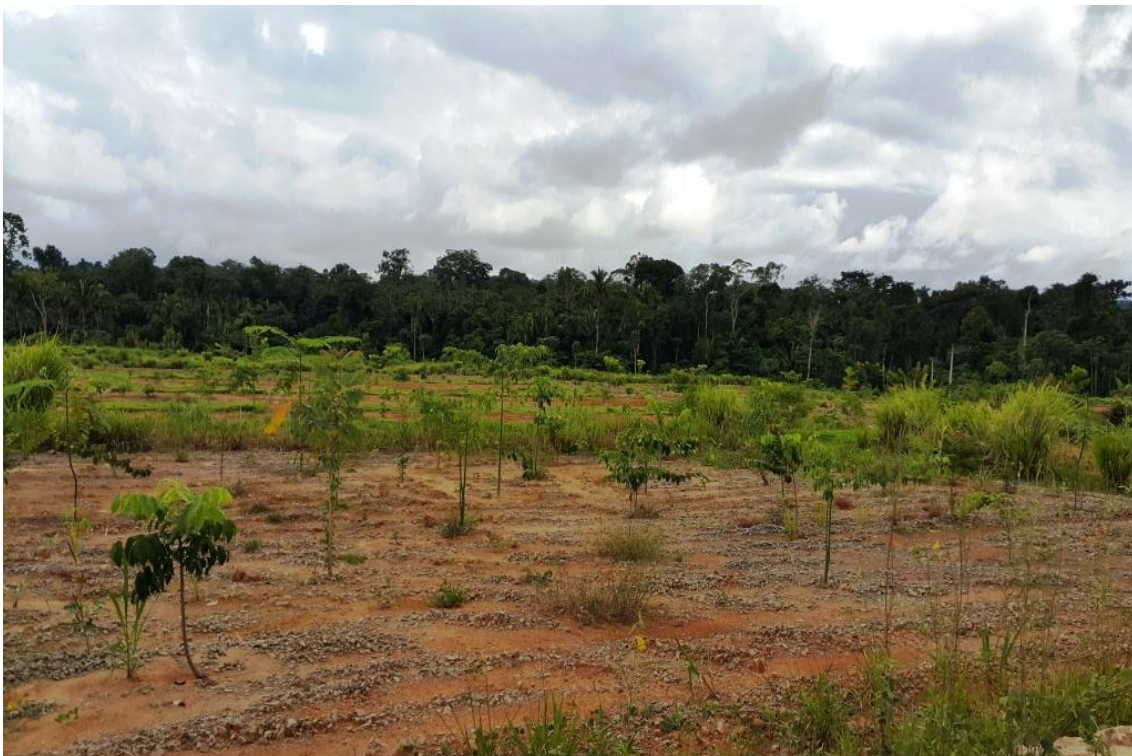
Antigo estacionamento de equipamentos próximo ao alojamento C com mais de seis meses de plantio.

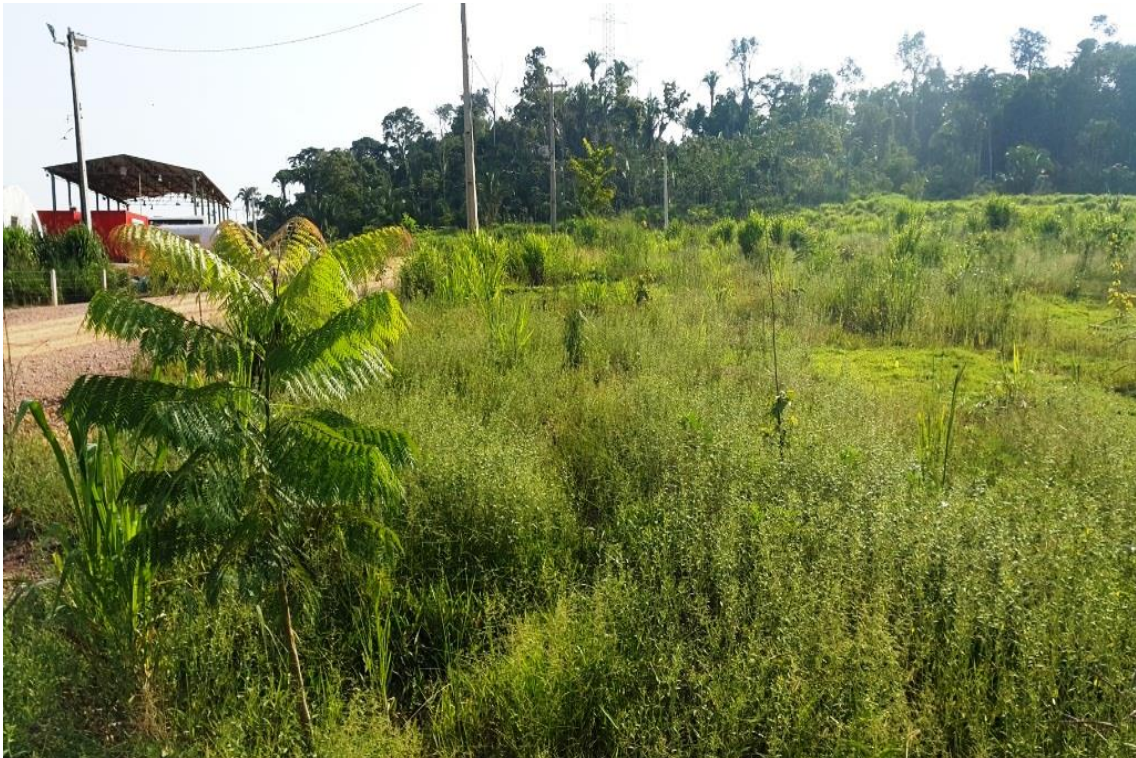
Área do antigo Pioneiro em processo avançado de PRAD.
