PROJETO BÁSICO AMBIENTAL UHE TELES PIRES

P.02 - PROGRAMA AMBIENTAL PARA A CONSTRUÇÃO - PAC

2º Relatório Semestral Fase Operativa

Julho a Dezembro de 2015

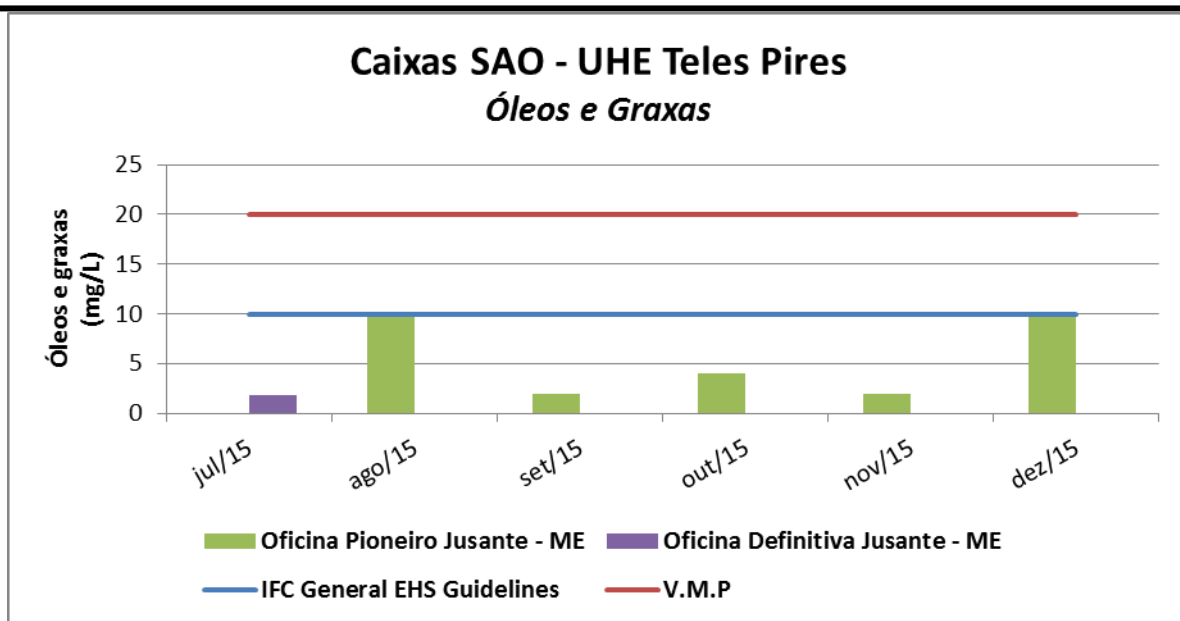
Gráfico 5.6.4 - Resultados de óleos e graxas na saída dos separadores de água e óleo no período de julho a dezembro 2015.

Após análise dos dados dos dois (2) pontos, que ainda possuem caixa separadora de água e óleo, pode-se verificar que todos estão operando em níveis satisfatórios se comparados ao padrão nacional de eficiência de tratamento.

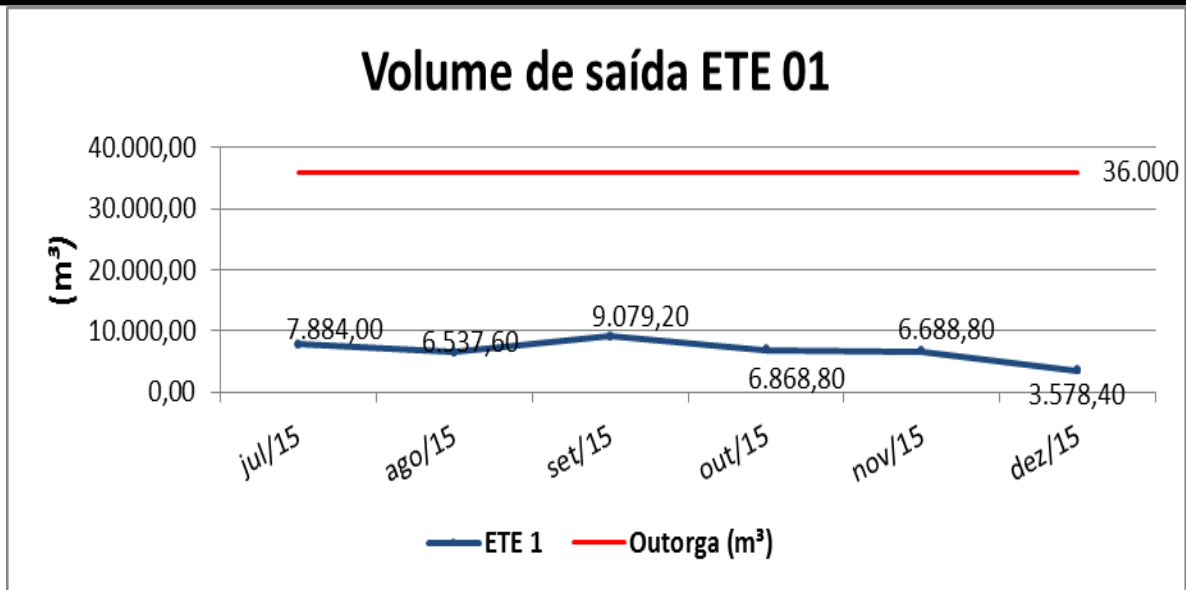
Para um melhor controle dos dados de vazão de efluente tratado que são lançados no Rio Teles Pires, está sendo utilizado um hidrômetro na saída da ETE1. Os volumes registrados no período são apresentados no Gráfico 5.6.5.

Gráfico 5.6.5 - Registros de controles de vazão Julho de 2015 a Dezembro de 2015.
