PROJETO BÁSICO AMBIENTAL

UHE TELES PIRES

P.36 – Programa de Reforço à Infraestrutura e aos Equipamentos Sociais

Monitoramento e Parecer sobre a Delegacia de Polícia Civil do Município de Paranaíta - MT

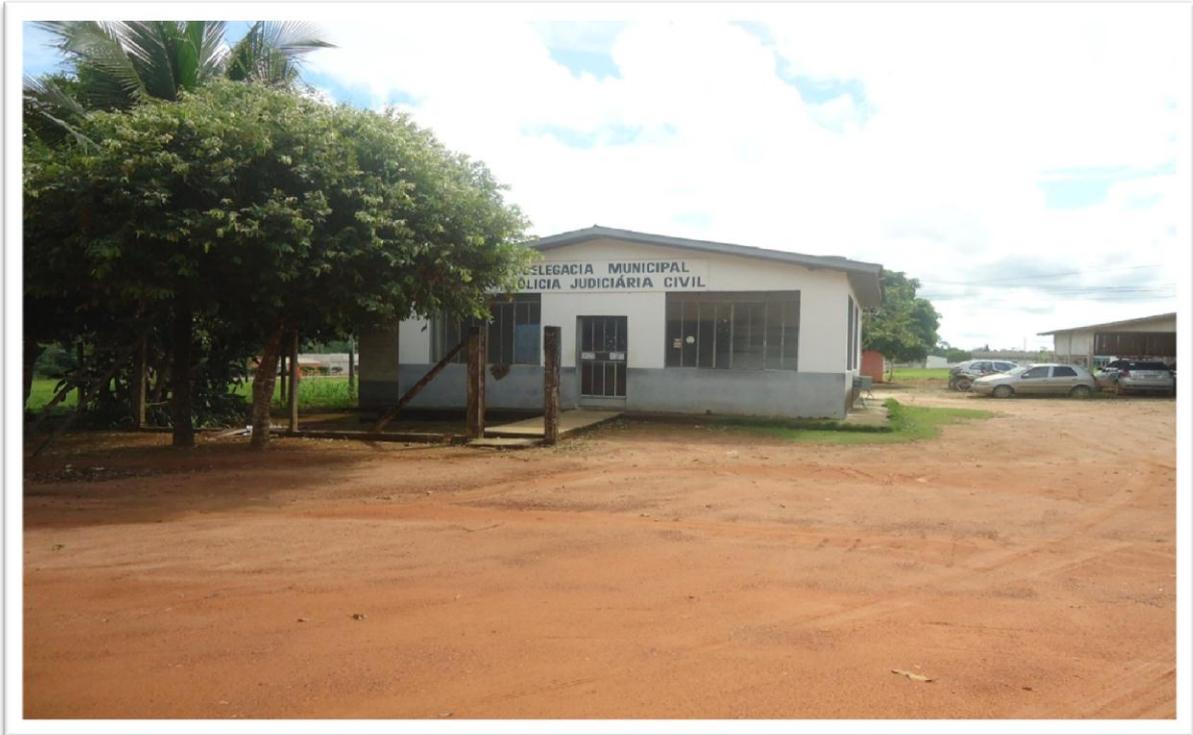
Figura 1. Visão Frontal da Delegacia de Polícia Civil.

A Figura 1 evidencia a situação de desproteção em que se encontra o prédio da Delegacia, sem muro nem cerca, estando totalmente vulnerável, comprometendo a segurança dos agentes policiais e facilitando inclusive o furto de bens da Delegacia. O pátio da Delegacia, que abriga veículos e objetos apreendidos nas ações de polícia também esta totalmente sem proteção, facilitando o furto de peças e a deterioração dos mesmos, pois não há qualquer tipo de monitoramento externo, seja por meio de câmera, cerca elétrica ou outro tipo de segurança.

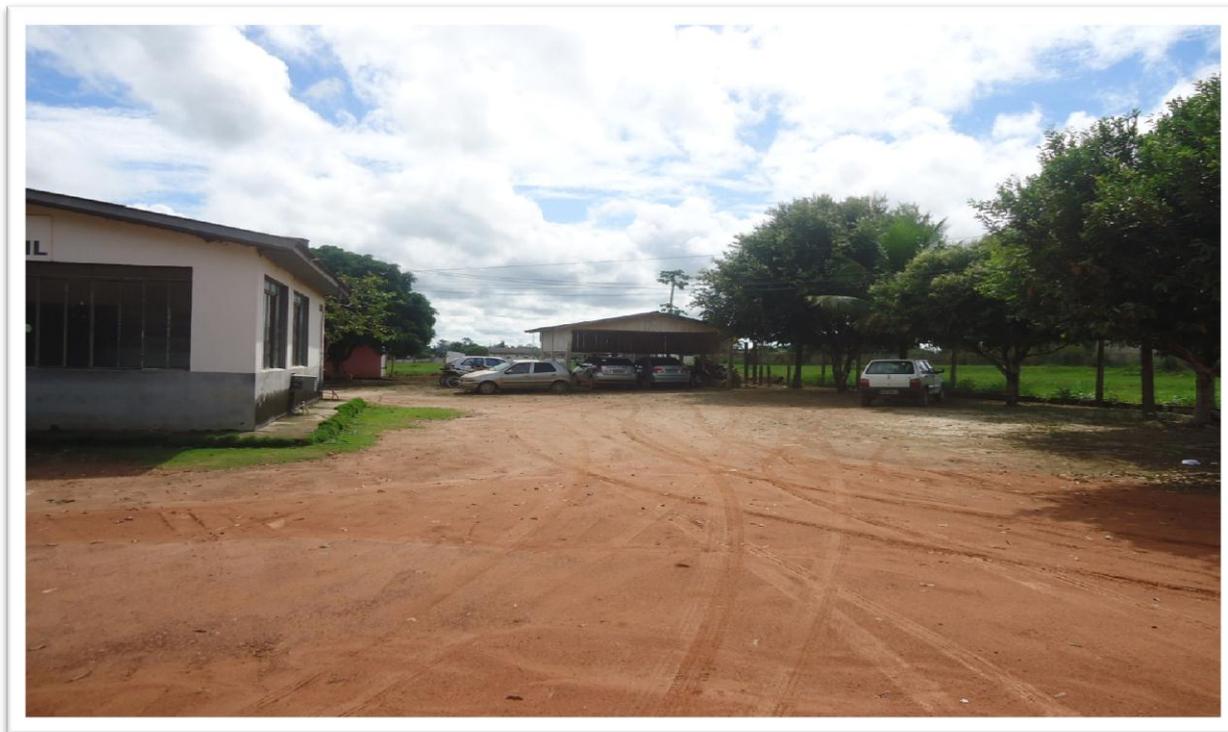
Figura 2. Pátio de Veículos Apreendidos.

A Figura 2 demonstra claramente a situação do pátio onde se mantem os veículos apreendidos, com estrutura em madeira em estado de fragilidade e apodrecimento devido ao tempo, sendo ainda sua cobertura insuficiente para abrigar todos os bens sob a custódia da Delegacia de Polícia.

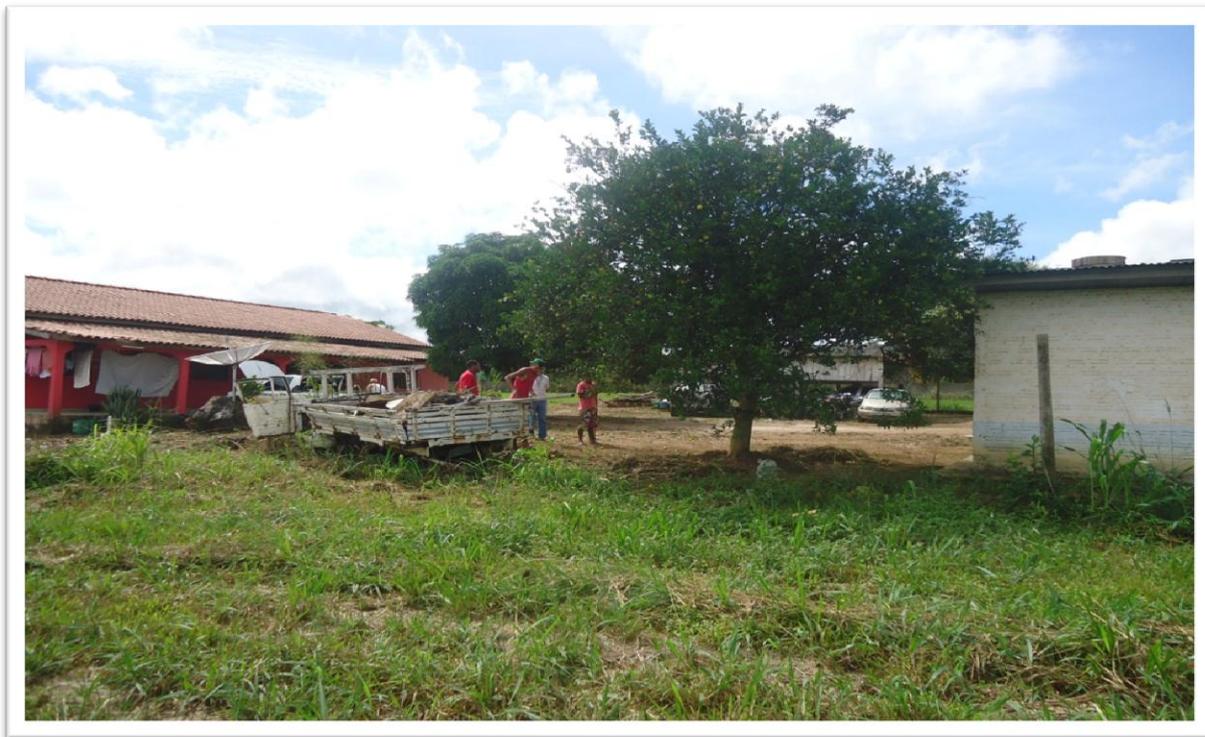
Figura 3. Visão Lateral da Delegacia.

A Figura 3 mostra a lateral esquerda da Delegacia, que faz divisa com um terreno baldio e ao fundo com uma residência, demonstrando que não há nenhum impedimento à circulação de pessoas, que podem transitar livremente pelo pátio da Delegacia, não havendo como proceder à identificação das mesmas, pois não há sistema de vigilância por câmara.

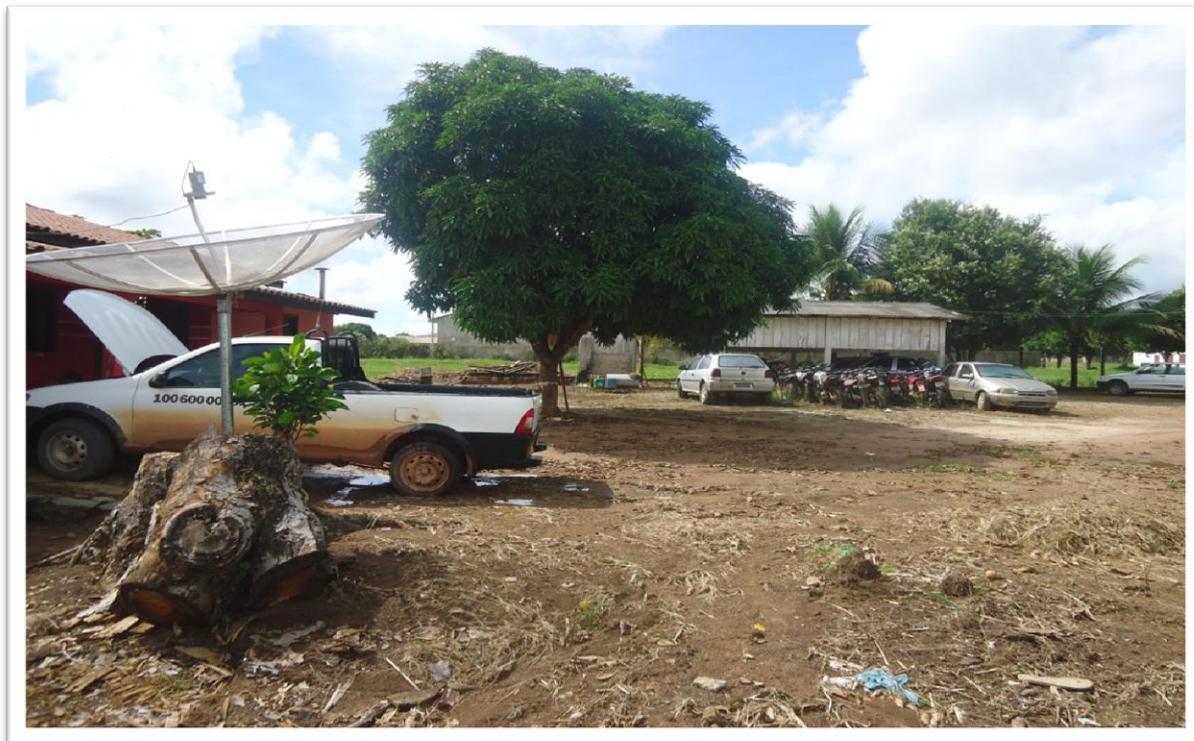
Figura 4. Visão Lateral do Pátio de Veículos Apreendidos.

A Figura 4 demonstra a ausência de muro ou cerca de proteção na divisa entre o pátio da Delegacia e a residência ao fundo, colocando a Delegacia em situação de vulnerabilidade. O pátio da Delegacia e o terreno da residência praticamente se confundem, não sendo possível identificar onde um termina ou o outro começa.

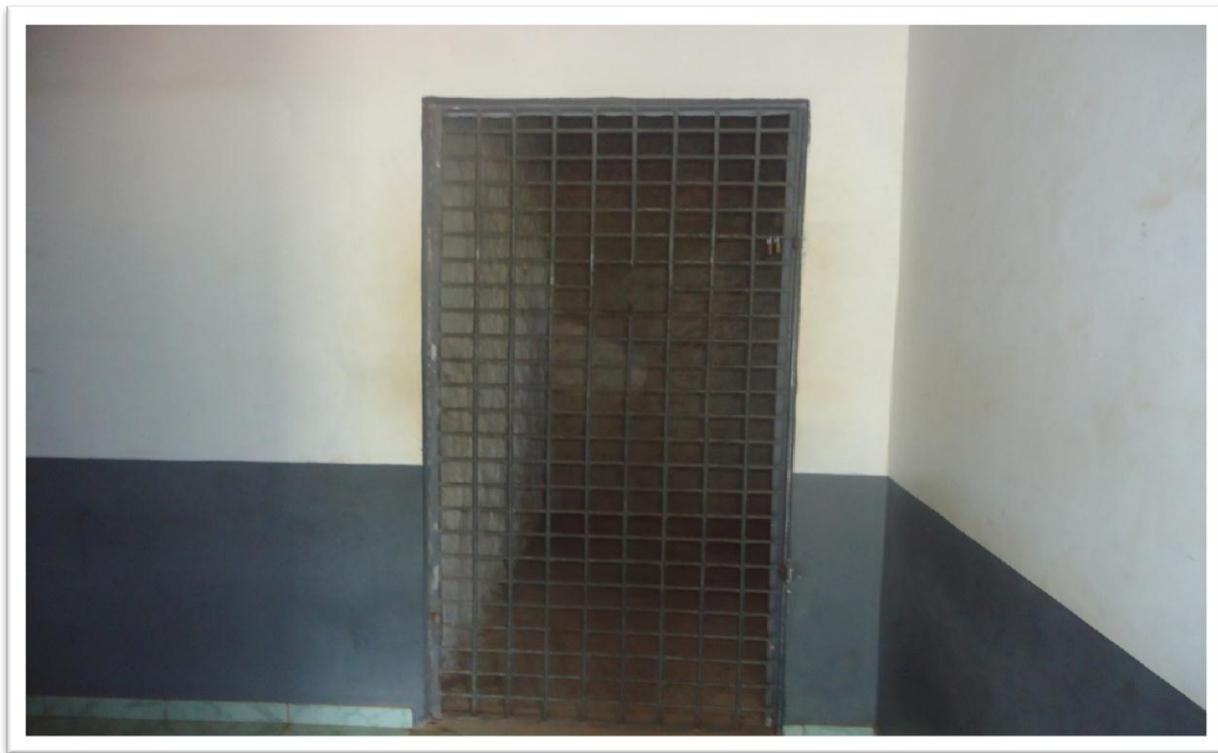
Figura 5. Porta de entrada da Cella de Detenção.

A Figura 5 mostra a porta de entrada da cela de detenção, já enferrujada e desgastada pela ação do tempo. No interior da cela não há piso e as paredes possuem reboco grosseiro, dificultando a higienização do ambiente.

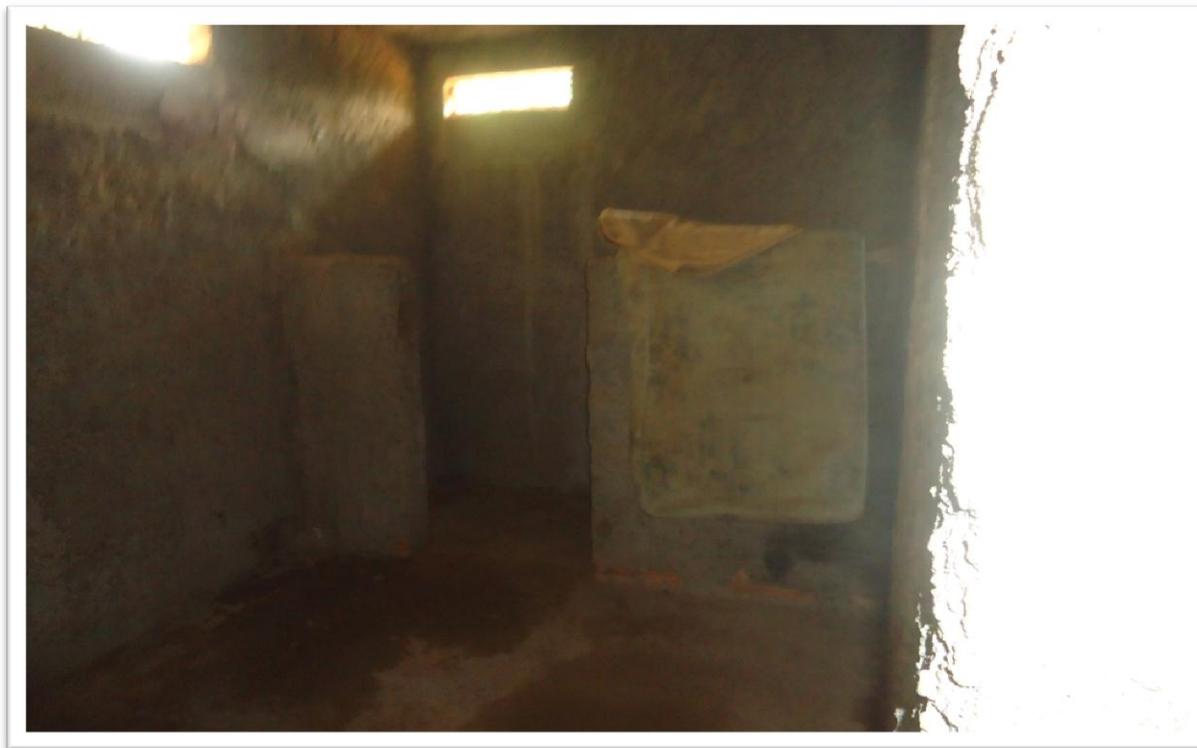
Figura 6. Visão do interior da Cella de Detenção.

A figura 6 mostra o interior da cela de detenção, sendo que no fundo da mesma encontra-se instalado o vaso sanitário. Verifica-se que o “banheiro” não possui piso e nem azulejo nas paredes, dificultando a manutenção da higiene, o que pode gerar contaminação e doença nos detentos.

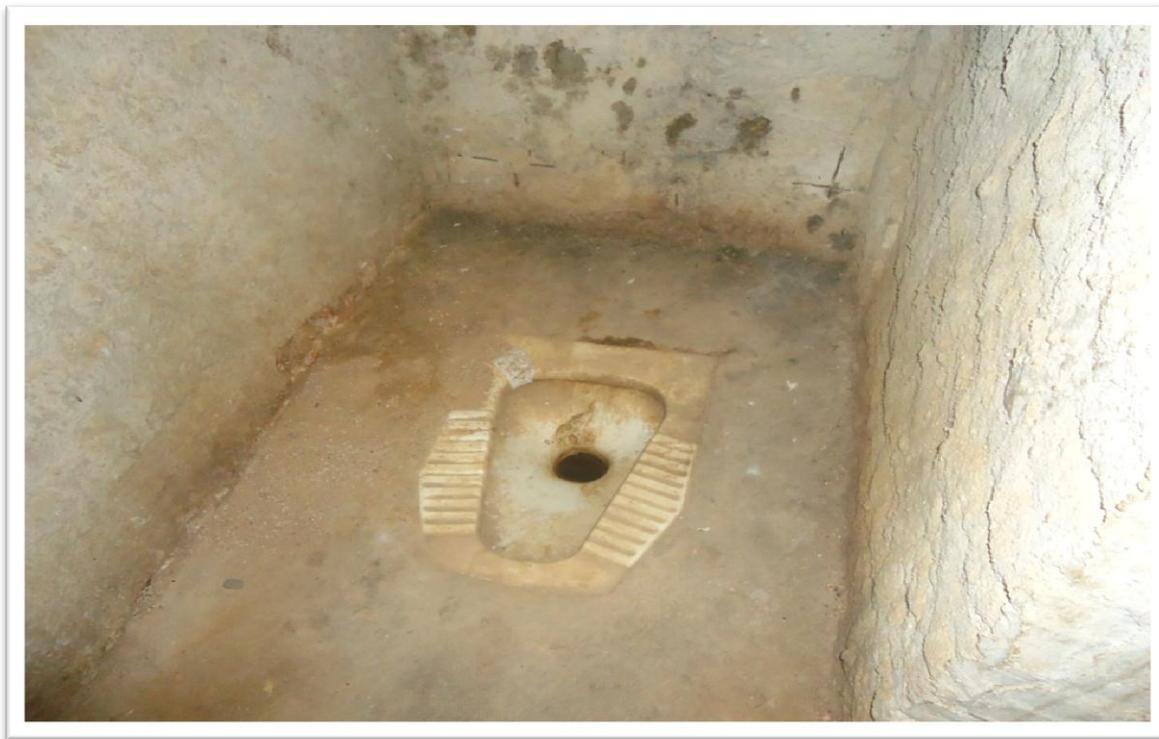
Figura 7. Vaso Sanitário da Cella de Detenção.

Verifica-se na Figura 7 que a parede do fundo do banheiro apresenta infiltração, o que pode comprometer a estrutura da cela. O vaso sanitário é fixado diretamente no chão e não possui qualquer sistema de descarga e nem tampa, possibilitando a propagação de odores no ambiente.

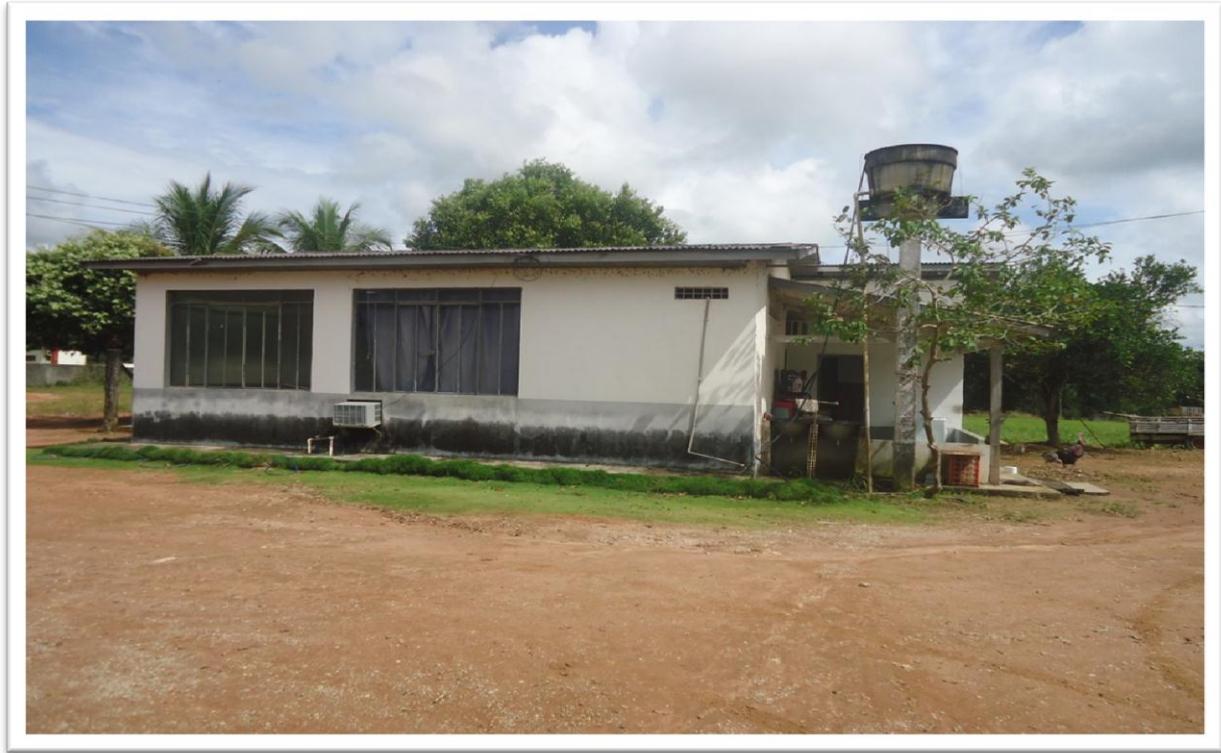
Figura 8. Visão dos fundos da Delegacia.

A Figura 8 mostra o fundo do prédio da Delegacia, revelando a ausência de infraestrutura com instalações precárias. Na lateral do prédio, abaixo das janelas, percebe-se uma intensa infiltração, que fez com que a parede próxima ao chão ficasse com a cor esverdeada. Não há calçamento no entorno do prédio, dificultando a manutenção da limpeza e higiene do interior do mesmo.
