PROJETO BÁSICO AMBIENTAL UHE TELES PIRES

P.02 - PROGRAMA AMBIENTAL PARA A CONSTRUÇÃO - PAC

Relatório Consolidado

Setembro de 2011 a Maio de 2014

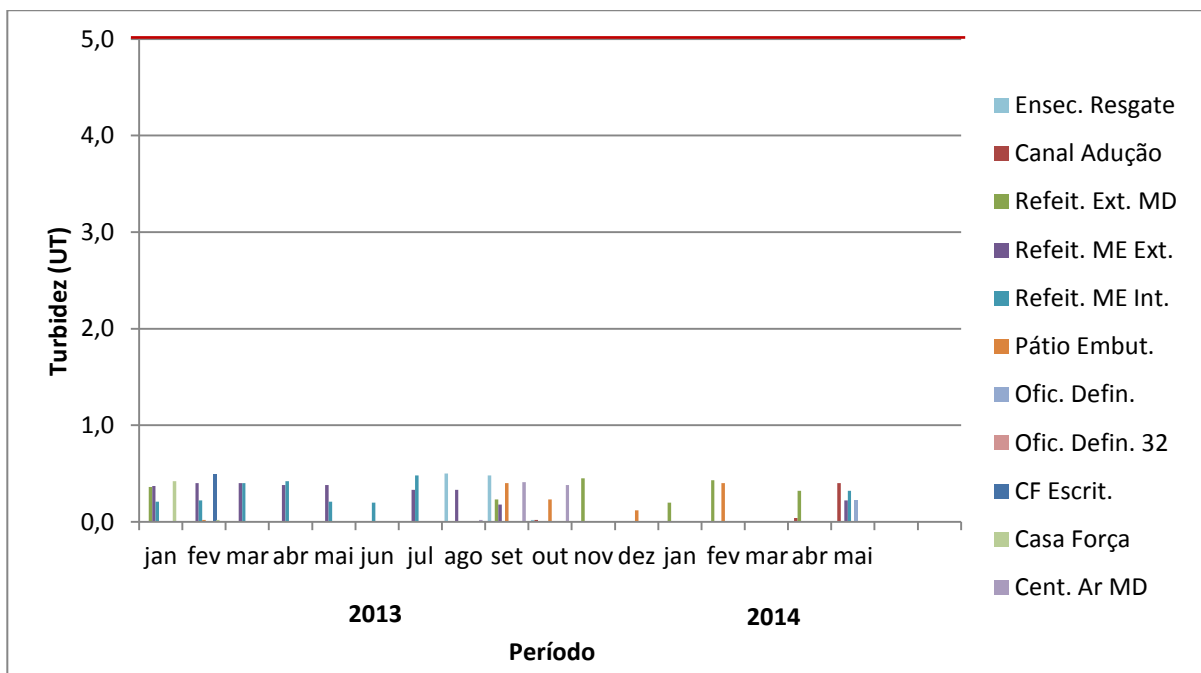
Gráfico 05 - Turbidez das amostras obtidas nos bebedouros da CHTP em 2013 e 2014.

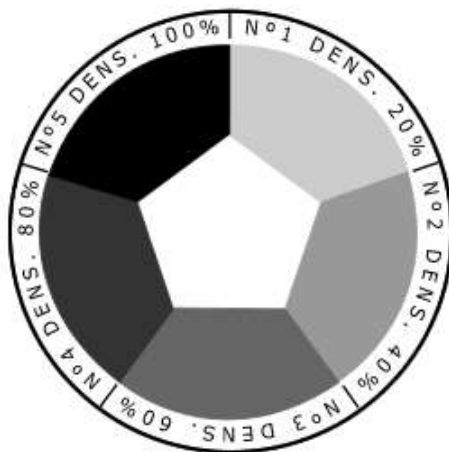
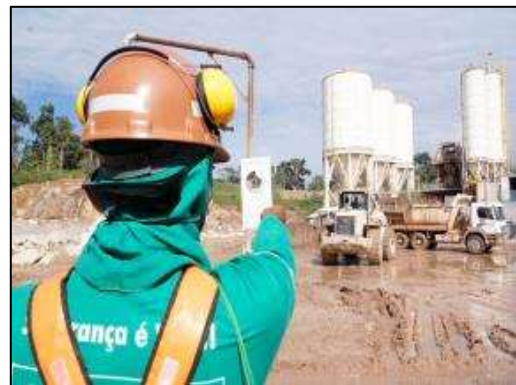
No canteiro de obras da UHE Teles Pires é realizado mensalmente o monitoramento visual das emissões de fumaça preta por meio da escala Ringelmann, que consiste em uma escala impressa, constituída de cinco campos de densidade colorimétrica de 20; 40; 60; 80 e 100%. A avaliação do índice de fumaça é realizada visualmente e por comparação entre a coloração da fumaça emitida pelo equipamento e as densidades apresentadas na escala.

Monitoramento de fumaça preta com a utilização da escala de Ringelmann.

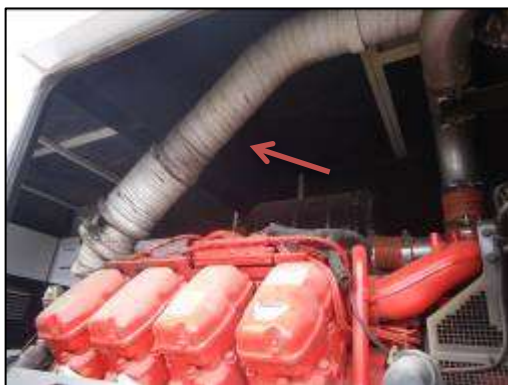
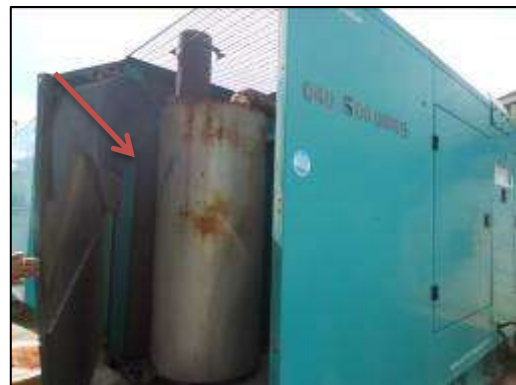
**Internamente na estrutura do gerador está instalado silencioso com isolamento.
Ex.: Saída do motor, silencioso e escapamento.**

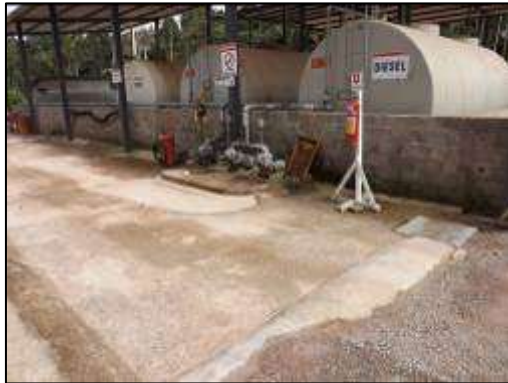
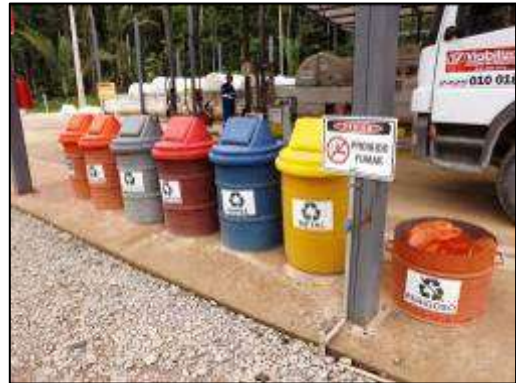
- Os tanques de armazenamento de combustível, lubrificantes, e produtos químicos ou perigosos estão instalados sobre áreas cobertas, impermeáveis, e com diques de contenção, para os casos de derrames/vazamentos.

Plante de combustível.

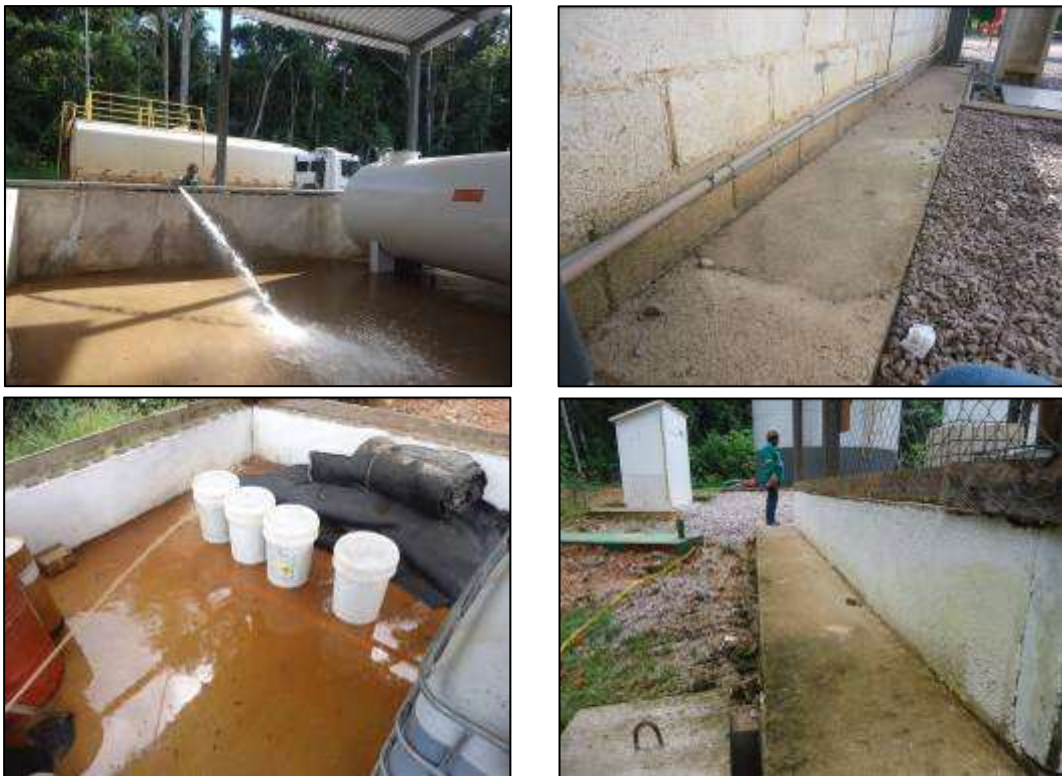
Atividade de teste de estanqueidade baia de contenção - Plante de Combustível.

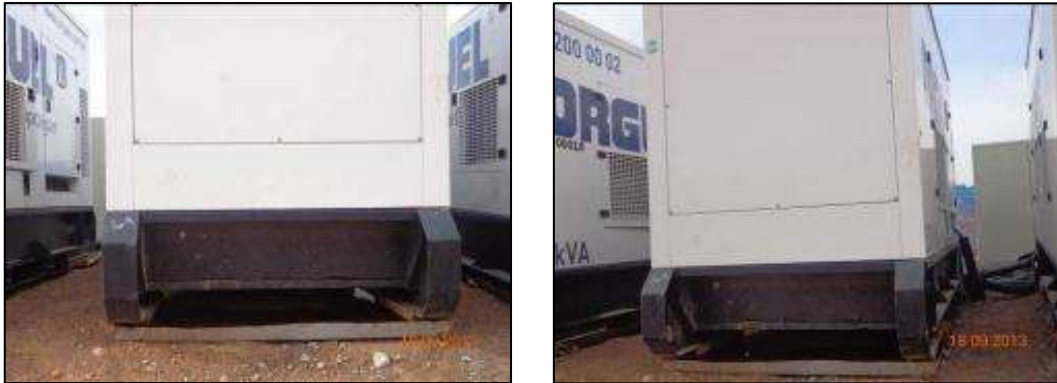
Os equipamentos fixos e móveis (geradores, compressores ou outros) que utilizam combustíveis ou outros produtos perigosos, contam com bandeja de contenção para conter os possíveis vazamentos.

Geradores no campo com bandeja de contenção.

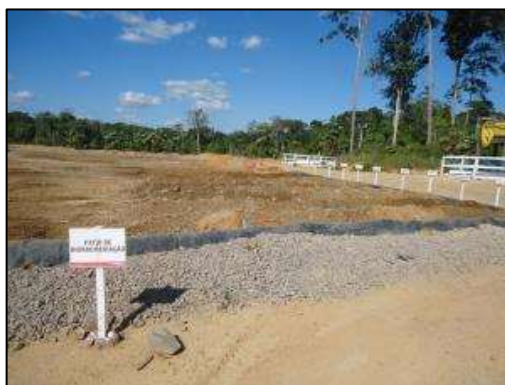
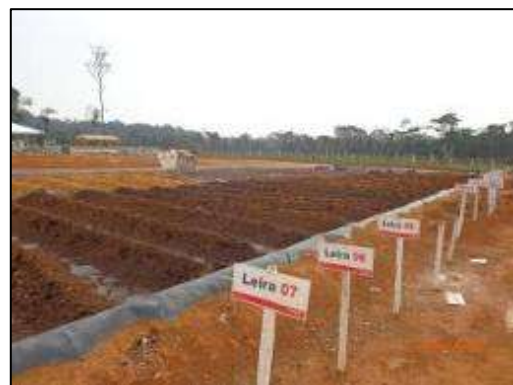
As áreas de abastecimento e de armazenamento de produtos químicos estão instaladas sobre bandejas/bacias de contenção com capacidade para armazenar 120% do volume dos tanques instalados no local. O local possui cobertura e kits de mitigação, contendo pá, serragem, manta absorvente e sacos plásticos resistentes para acondicionamento de resíduos contaminados.

Pátio de biorremediação situado na Central de Gerenciamento de Resíduos (CGR).

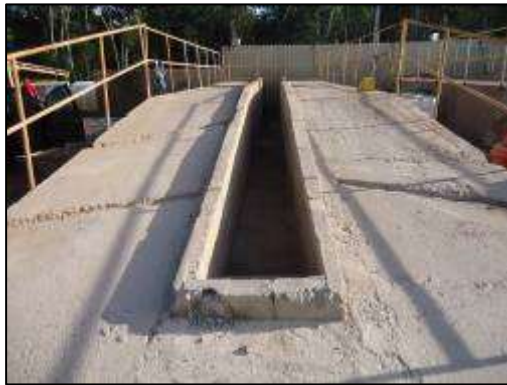
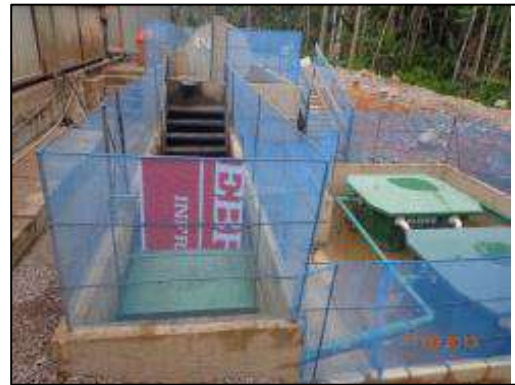
Para que atividades de manutenção e trocas de óleo não acarretem problemas de vazamentos de óleo em locais sem piso impermeabilizado, toda a atividade desta natureza será feita na oficina. Da mesma forma, só são permitidas lavagem de veículos e equipamentos na rampa de lavagem das oficinas do canteiro, já que estas contam com sistema de drenagem interligado ao Separador de Água e Óleo (SAO).

Rampa de lavagem com sistema de drenagem interligado ao Sistema SAO.

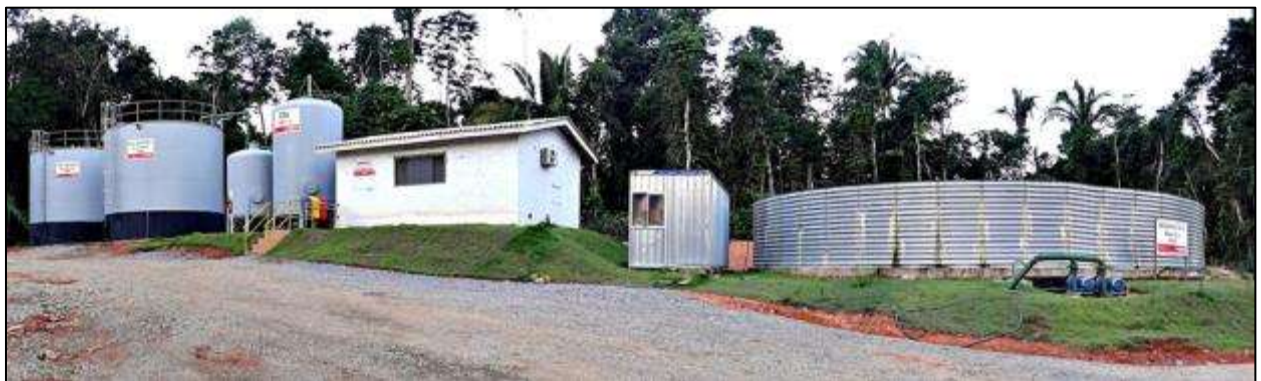
O processo de tratamento da água para este projeto eliminou o uso de sulfato de alumínio e barrilha utilizados na floculação e adotou a Veta Organic, cujo princípio ativo é extraído da casca da Acácia Negra gerando um floculante natural biodegradável.

Estação de Tratamento de Água.

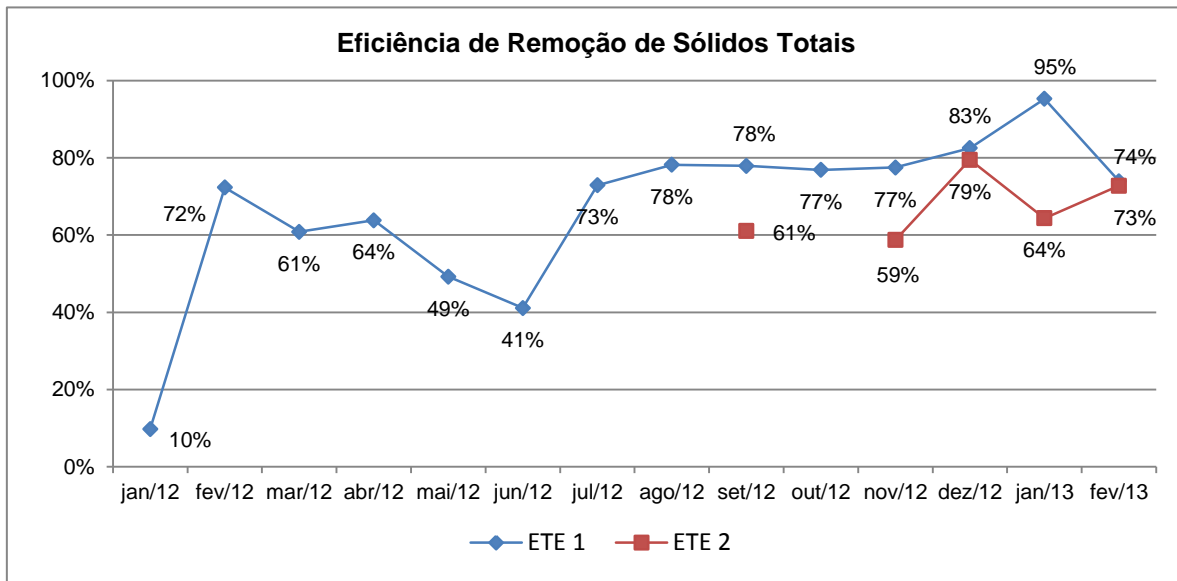
Gráfico 30 - Eficiência de remoção de Sólidos Totais nas lagoas de estabilização – UHE Teles Pires referente a janeiro 2012 a fevereiro de 2013.

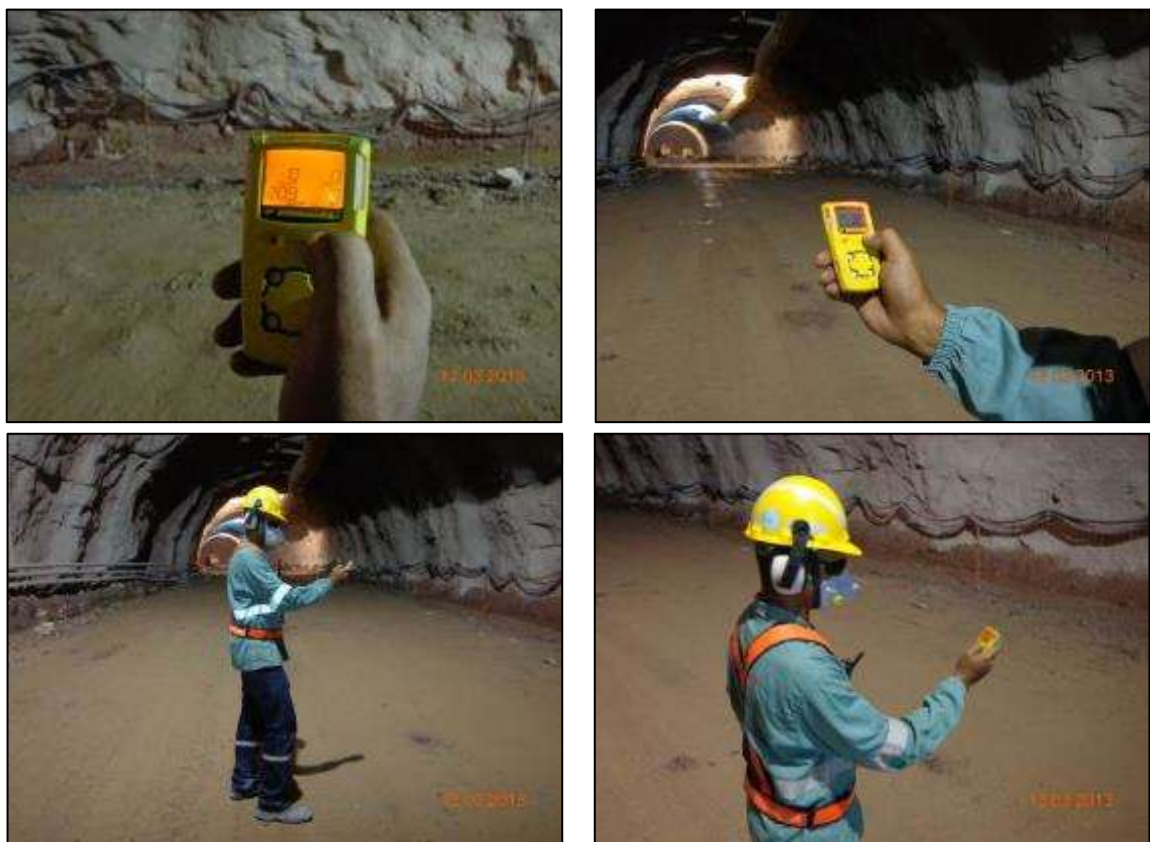
Monitoramento de gases tóxicos – Túneis emboque e desemboque.

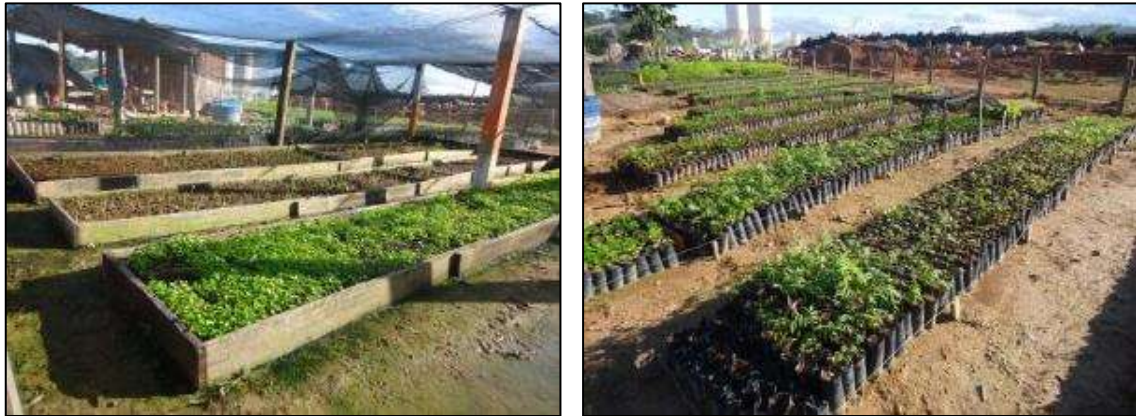
Existem dois tipos de canteiros na área do Viveiro, ambos construídos com material reaproveitado das frentes de serviço: Um sombreado, com sombrite 70%, para a fase inicial das mudas, aonde apresentam uma resistência menor a insolação, e outro “a céu aberto”, para as mudas passarem pelo processo de aclimação, aonde adquirem a rusticidade necessária para que sobrevivam as condições adversas de campo. No canteiro protegido com sombrite, também chamado “germinadouro”, o substrato contém uma porção maior de areia, afim de facilitar a germinação.

Produção de mudas no canteiro de obras da UHE Teles Pires.

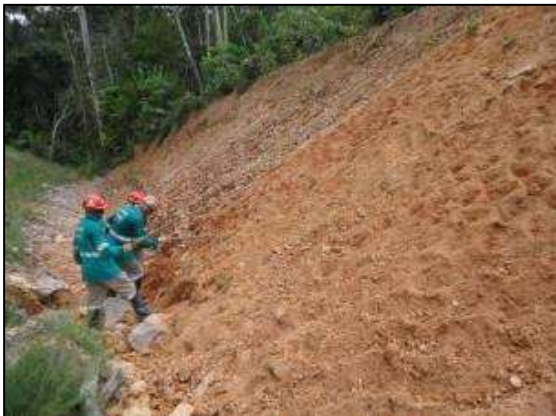
Para preparo da superfície do terreno da parcela compactada do leito dos acessos é necessário realizar intervenção de equipamento com escarificador. Esta prática visa descompactar o solo, melhorar a infiltração e reduzir o escoamento superficial, favorecer o enraizamento das espécies vegetais utilizadas na formação da cobertura vegetal.

Escarificação de talude de corte em acesso provisório.

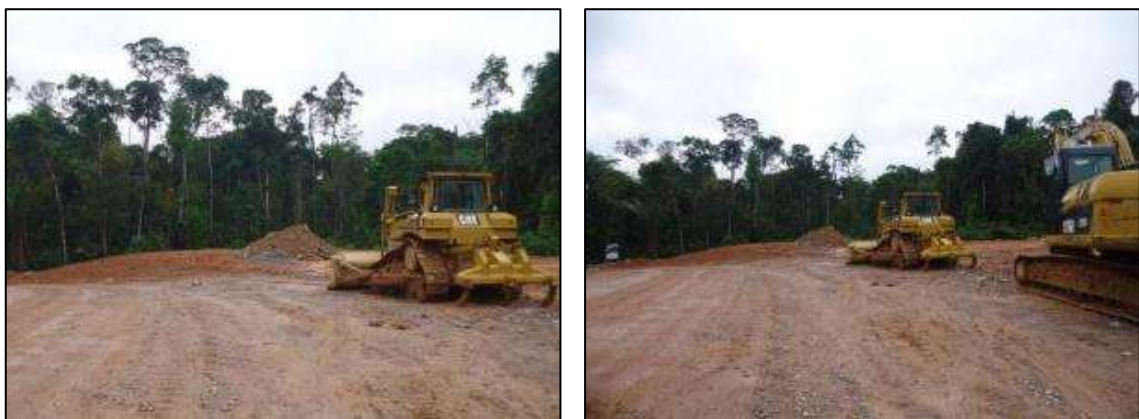
Nas parcelas recuperadas na área do canteiro a espessura de solo vegetal a ser lançada é de 30 cm, valor de referência utilizado para recomposição da área. Nas parcelas degradadas do canteiro de apoio o solo vegetal será transportado do local onde foi empilhado para a área a ser recuperada, onde será lançado e distribuído em camadas uniformes por equipamentos como trator de esteira ou escavadeira hidráulica.

Trator de esteira espalhando o solo vegetal após a desmobilização das estruturas do escritório de produção do Emboque.
