ANEXO FOTOGRÁFICO – HIDROGEOLOGIA

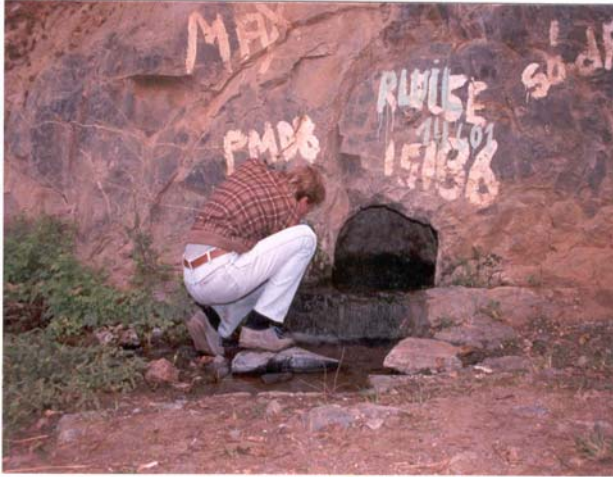
FOTO 01– Vista de abertura de caverna nos mármoreos localizados próximos à barragem, com circulação de água subterrânea efetiva, neste caso resultando na dissolução das rochas carbonáticas

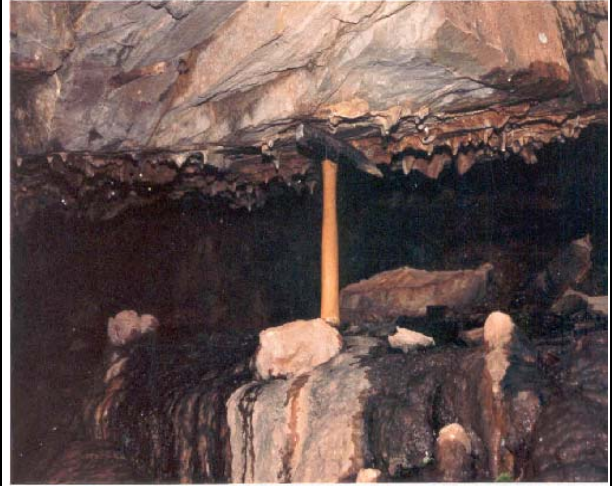
FOTO 02– Vista de abertura de caverna nos mármoreos localizados próximos à barragem, com circulação de água subterrânea efetiva, neste caso resultando na dissolução das rochas carbonáticas

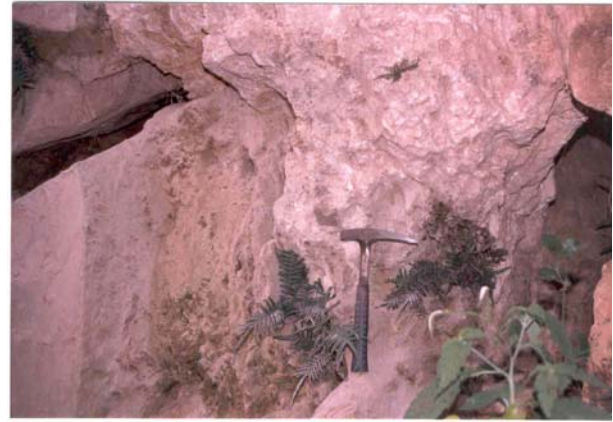
FOTO 03– Vista das dissoluções da rocha carbonática e cavernas geradas pelo processo de águas percolantes, localizadas próximas ao leito do rio ribeira, à montante do local da barragem

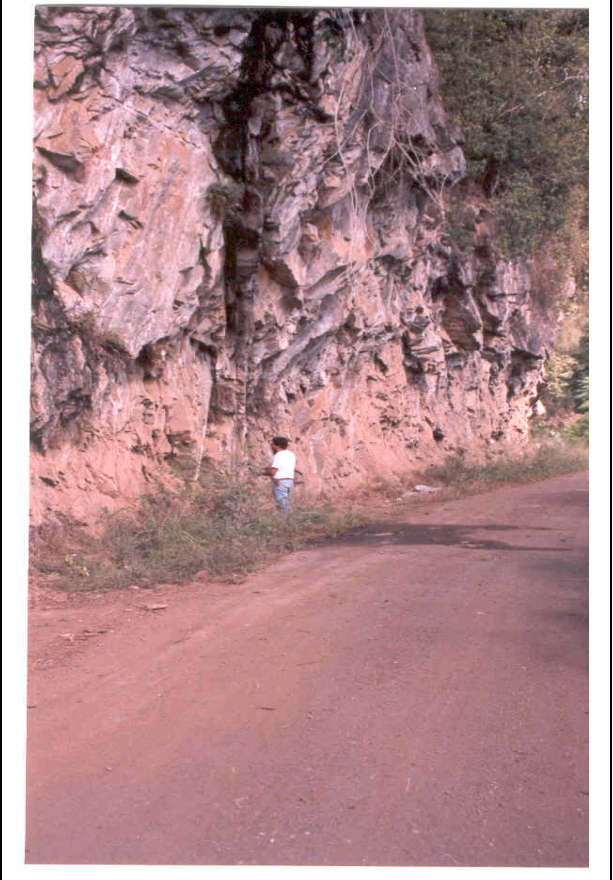
FOTO 04 – Vista de afloramento de rochas carbonáticas apresentando um fraturamento intenso, que possibilita a circulação de água e inicia o processo de dissolução das rochas em questão

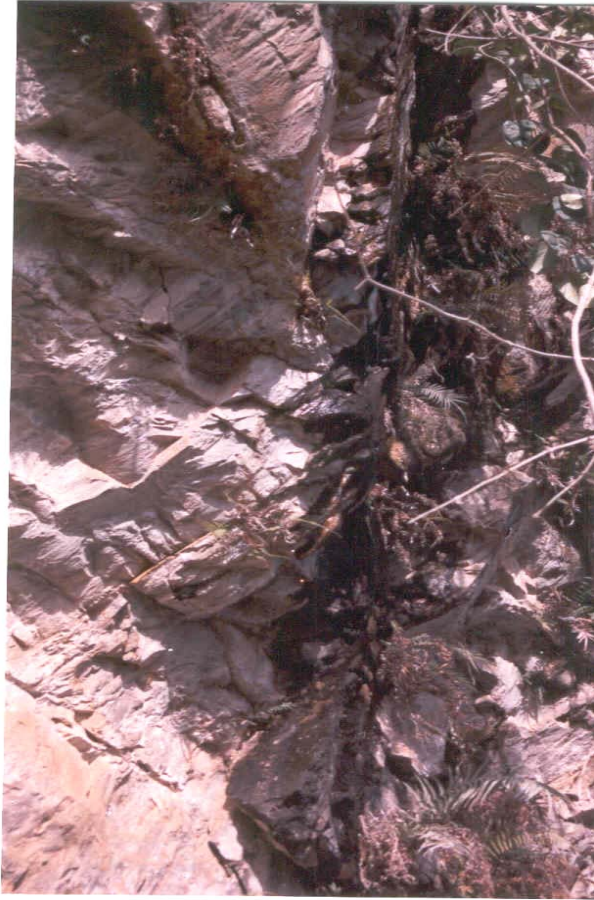
FOTO 05 - Vista de afloramento de rochas carbonáticas apresentando um fraturamento intenso, que possibilita a circulação de água e inicia o processo de dissolução das rochas em questão
