ANEXO FOTOGRÁFICO - GEOLOGIA

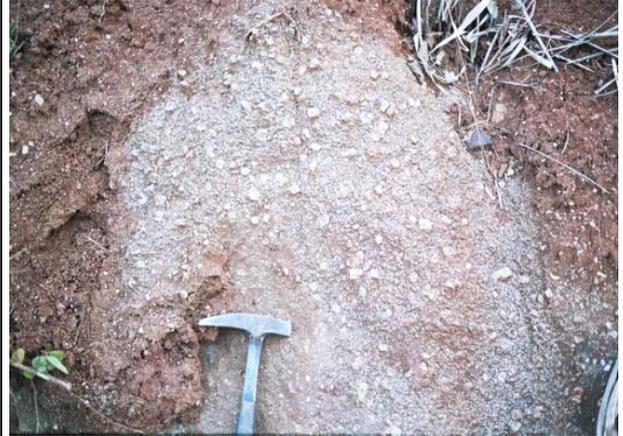
FOTO 02 - Ponto 95: UTM 699.505 mE X 7.273.749 mN – 228 m: granito grosso porfiróide saprolitizado, próximo a contato com granito fino a médio, equigranular, caulinizado.

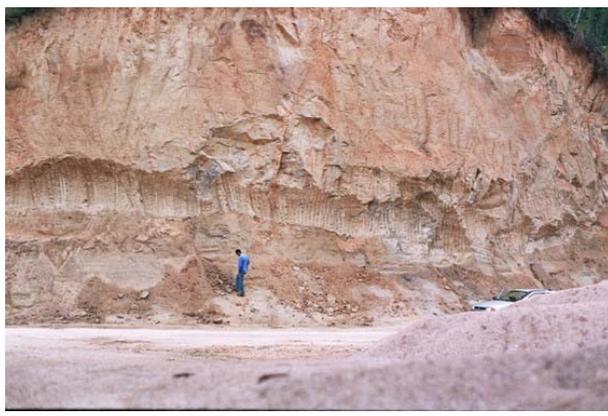
FOTO 04-Ponto 10: UTM 676.509 mE X 7.257.877 mN – 294 m: corte alto em granito médio porfiróide, em local de exploração de saibro.

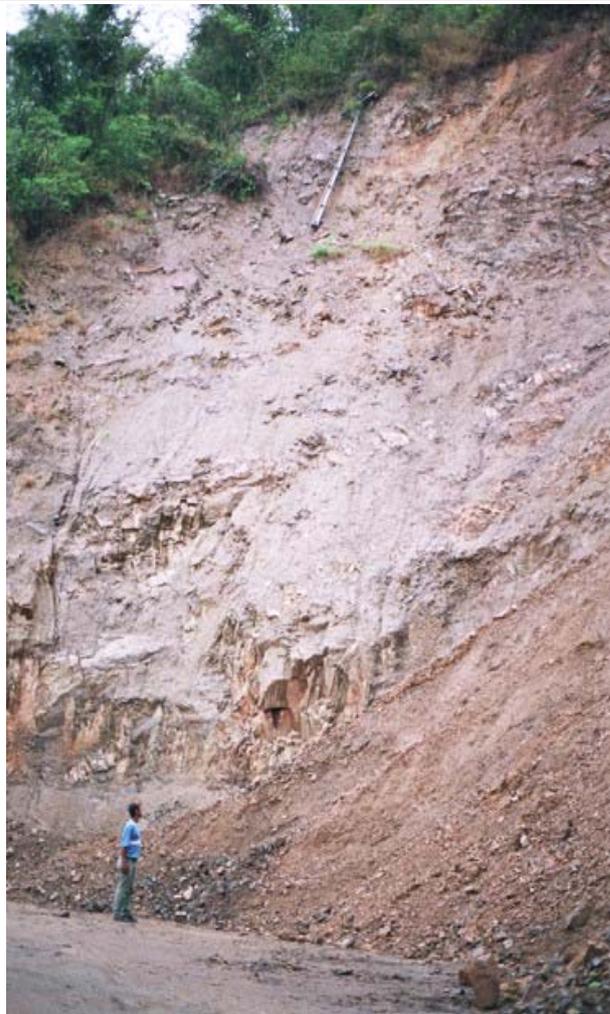
FOTO 05 - Ponto: 13 UTM: 681.383 mE x 7.256.871 mN -278m: aspecto de escorregamento.

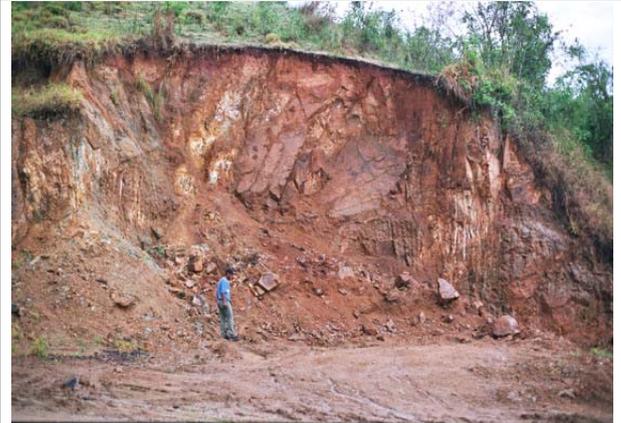
FOTO 06 - Ponto 19: UTM 683.556 mE x 7.259.697 mN -331m: exploração de saibro a partir de granito médio saprolitizado, com faixas de cisalhamento e desenvolvido sistema de diáclases.

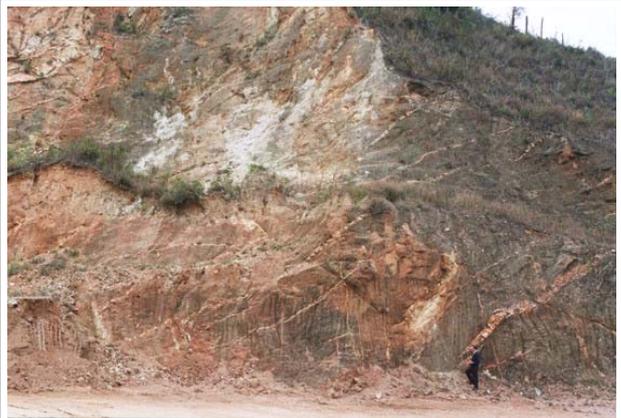
FOTO 7 - Ponto 100: UTM 686.254 mE x 7.280.422 mN -624m: vista seqüencial de grande saibreira em granito porfiróide saprolitizado, entrecortado por numerosos veios pegmatóides e aplíticos, que mergulham para a esquerda da seqüência fotográfica; local próximo a Itapirapuã.

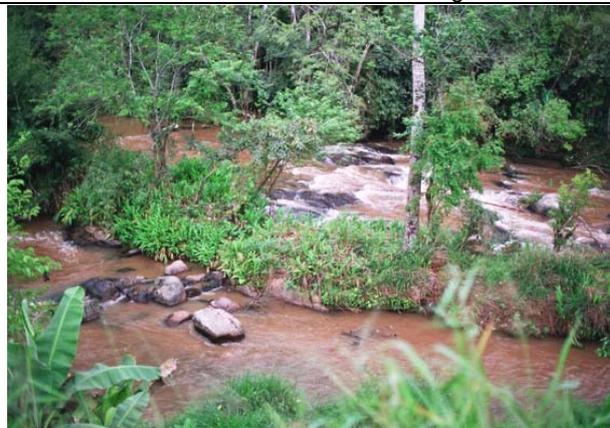
FOTO 08 - Ponto 4: UTM 674.500 mE x 7.251.550 mN -335m: foto tirada a partir da margem direita do rio Ponta Grossa, a montante de Cerro Azul; área com numerosas corredeiras em afloramentos e blocos de granito.

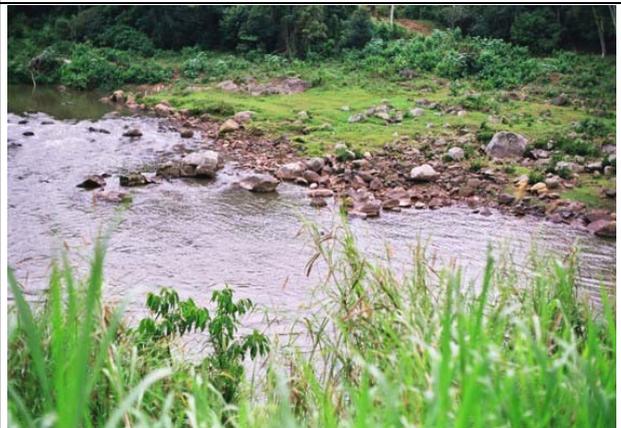
FOTO 09 - Ponto 9 (próx.): leito do rio Ribeira em área de domínio de granitos.

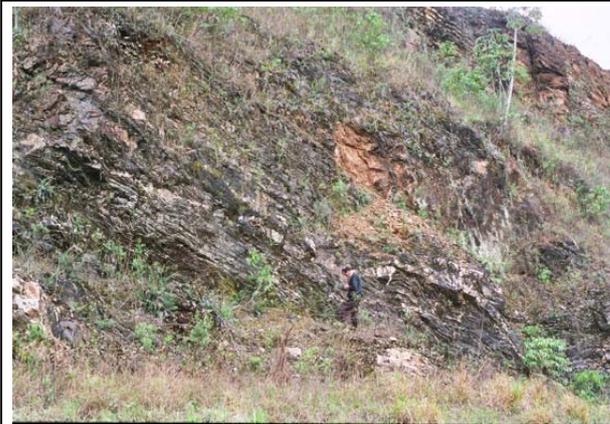
FOTO 12 - Ponto 104 UTM 693.615 mE x 7.277.139 mN -219 m: "skarnito" em contato com granito médio equigranular; o "skarnito" mostra nítido acamamento na direção N150°; 55°NE e tem camadas de quartzo branco intercaladas com camadas esverdeadas de calcário.

FOTO 32 - Ponto 104 UTM 693.615 mE x 7.277.139 mN - 219 m: detalhe do "skarnito" ilustrado na foto 12, mostrando nítido bandamento devido à alternância de camadas epidotizadas esverdeadas e quartzosas (mais claras).

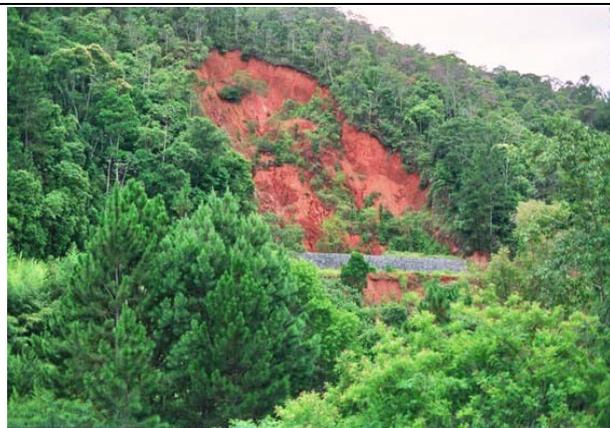
FOTO 13 - Ponto 9A UTM 710.035 x 7.283.843 mN -738 m: movimento de massa em encosta íngreme da rodovia Apiaí-Ribeira, onde ocorrem grandes espessuras de solos de alteração de rochas graníticas grossas, com grande suscetibilidade a erosão no horizonte C.

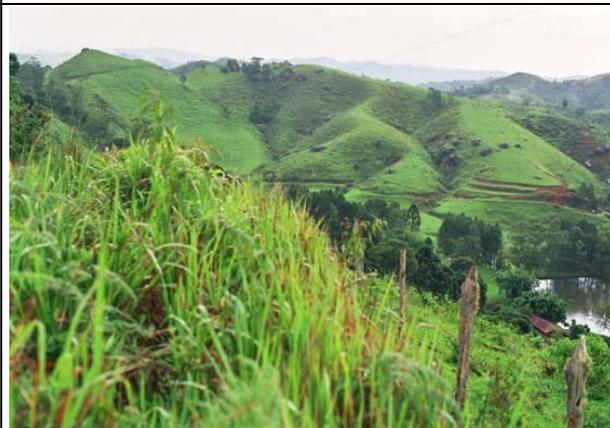
FOTO 14 - Ponto 12A UTM 708.677 mE x 7.282.773 mN -762 m: afloramentos e grandes matacões de granito nas encostas à distância.

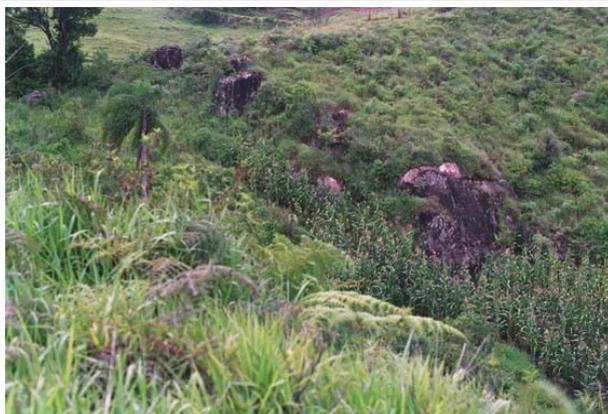
FOTO 15 - Ponto 43A UTM 673.000 mE x 7.270.529 mN - 627 m: afloramentos e blocos de granito no início de descida da vertente esquerda do rio Itapirapua

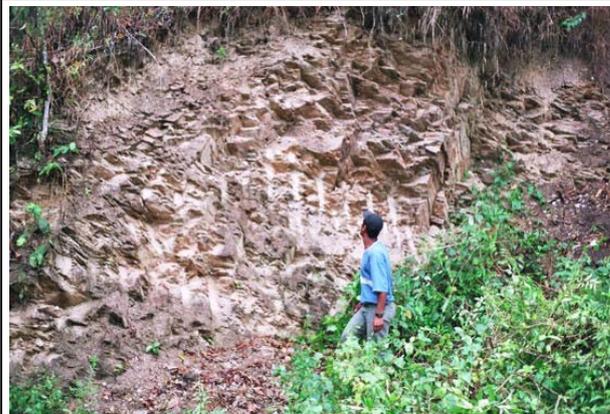
FOTO 16 - Ponto 34 UTM 688.708 mE x 7.266.591 mN - 243 m: filito muito diaclasado e clivado, com nítida foliação na direção N20°; 45°SE.

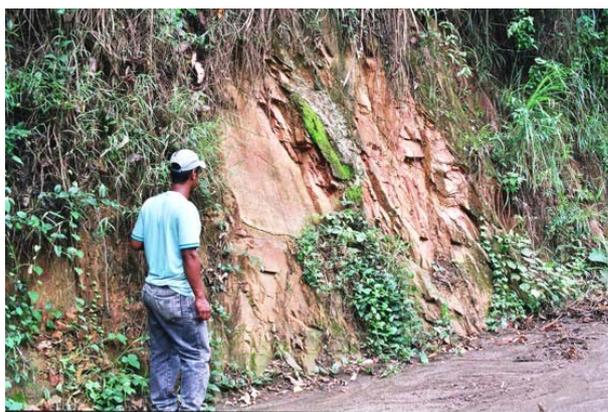
FOTO 17 - Ponto 24A UTM 701.408 mE x 7.266.850 mN - 340 m: metapelito bege alterado, vendo-se superfície de foliação paralela ao talude, com direção N65°E; 80°NW; local de entroncamento com pequena estrada que acompanha o vale do ribeirão Corumbé, a montante.

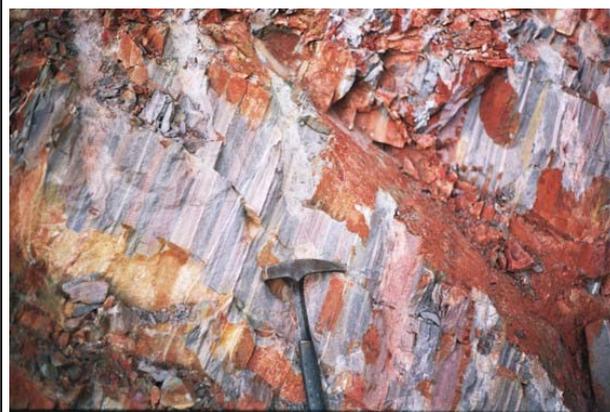
FOTO 18 - Ponto 22 UTM 686.582 mE x 7.260.880 mN - 651 m: metapelito alterado, sem mica, siltítico, com acamamento na direção N25°, mergulhando de 55° a 70° para SE.

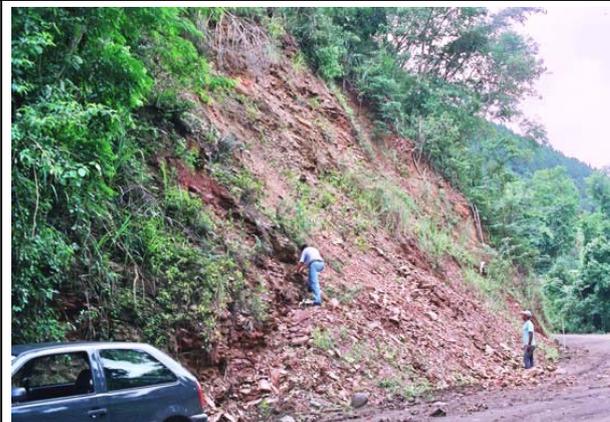
FOTO 20 - Ponto 26A UTM 701.515 mE x 7.267.066 mN - 332 m: movimento de massa em talude escavado em rochas metapelíticas alteradas, desencadeado ao longo de descontinuidades de fratura, sendo que a foliação mergulha para o interior do talude; a foliação tem direção N90°E; 30°S.

FOTO 21 - Ponto 26A UTM 701.515 mE x 7.267.066 mN - 332 m: aspecto do plano de foliação dos metapelitos ilustrados na foto anterior (2a_0004), condicionando a estabilidade do talude do lado oposto da estrada.

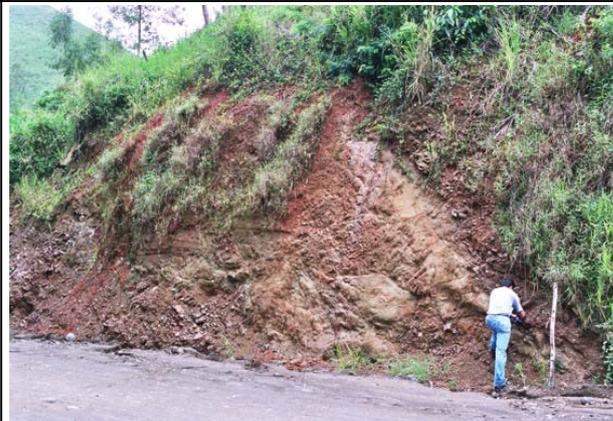
FOTO 22 - Ponto 28A UTM 702.655 mE x 7.267.981 mN - 258 m: dique máfico alterado (saprolito) concordante com a foliação de metapelitos encaixantes, na direção N50°E; 27°NW.

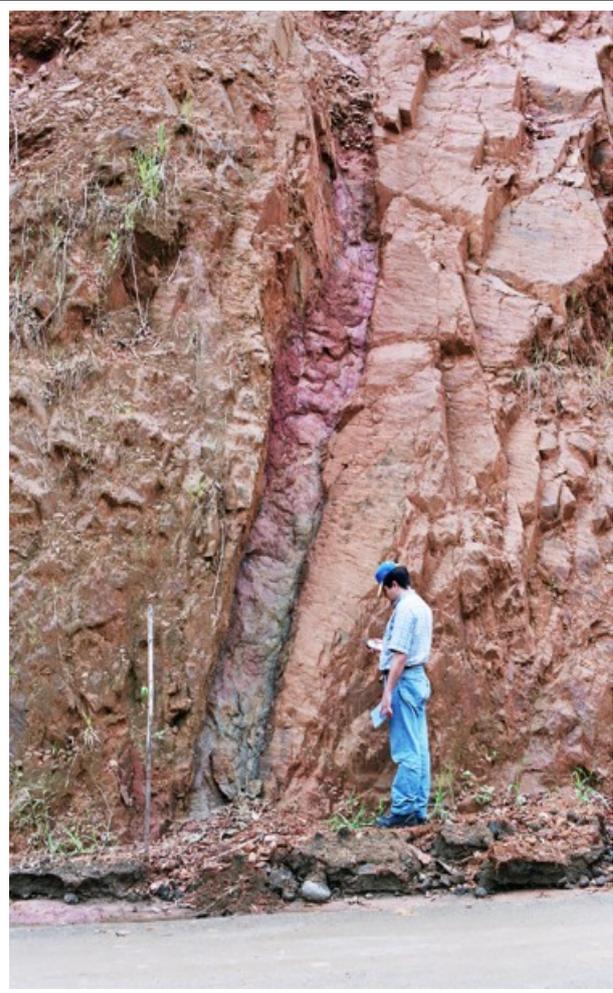
FOTO 23 - Ponto 29A UTM 702.904 mE x 7.268.177 mN - 263 m: delgado dique máfico intemperizado, cortando metapelitos alterados na direção N60°E; 77°NW; a foliação dos metapelitos tem orientação N70°E; 55°NW.

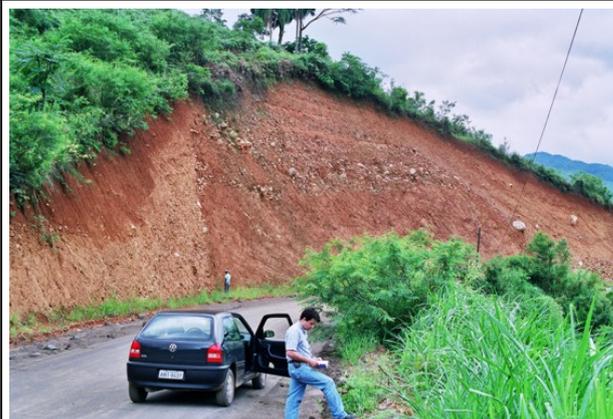
FOTO 24 - Ponto 31A UTM 703.384 mE x 7.268.802 mN - 242 m: espesso depósito rudáceo próximo a Adrianópolis recobrando "horst" com metapelitos alterados, distinguindo-se plano de falha ao lado do observador no pé do talude.

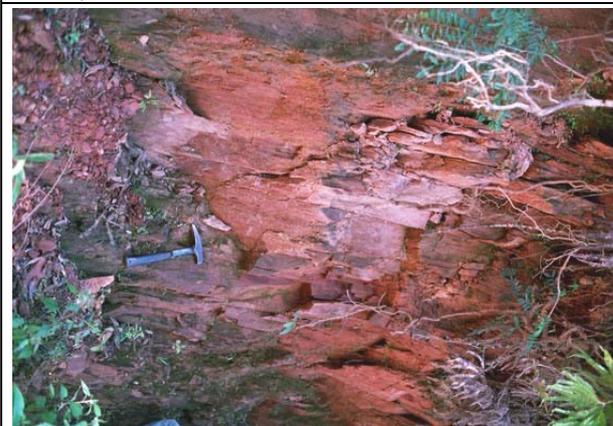
FOTO 25 - Ponto 54A UTM 678.027 mE x 7.251.557 mN - 446 m: filito sericítico rosado na estrada entre Cerro Azul e Tunas do Paraná; quando são, apresentam coloração cinzenta prateada; a foliação tem orientação N25°E; 70°NW.

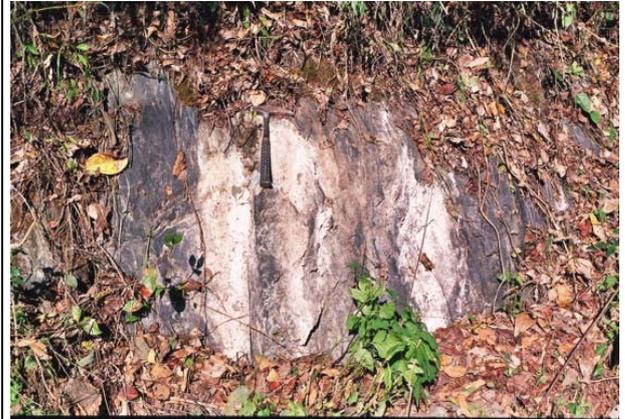
FOTO 27 - Ponto 63 UTM 695.225 mE x 7.269.501 mN - 195 m: calcário microcristalino cinza escuro, maciço, sem foliação visível; ao lado a rocha passa a cálcioxisto muito bem foliado na direção N50°; vert. (vide foto 28).

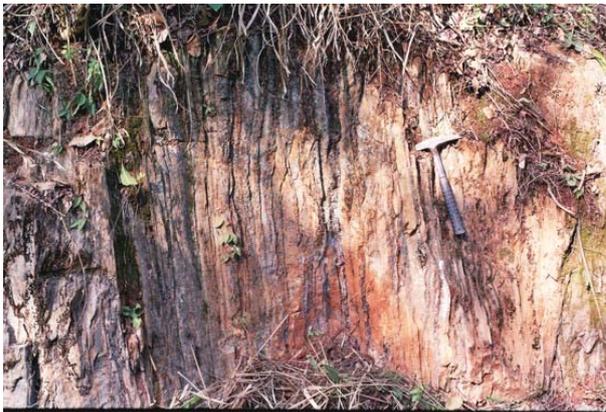
FOTO 28 - Ponto 63 UTM 695.225 mE x 7.269.501 mN - 195 m: cálcioxisto com nítida foliação na direção N50°; vert.

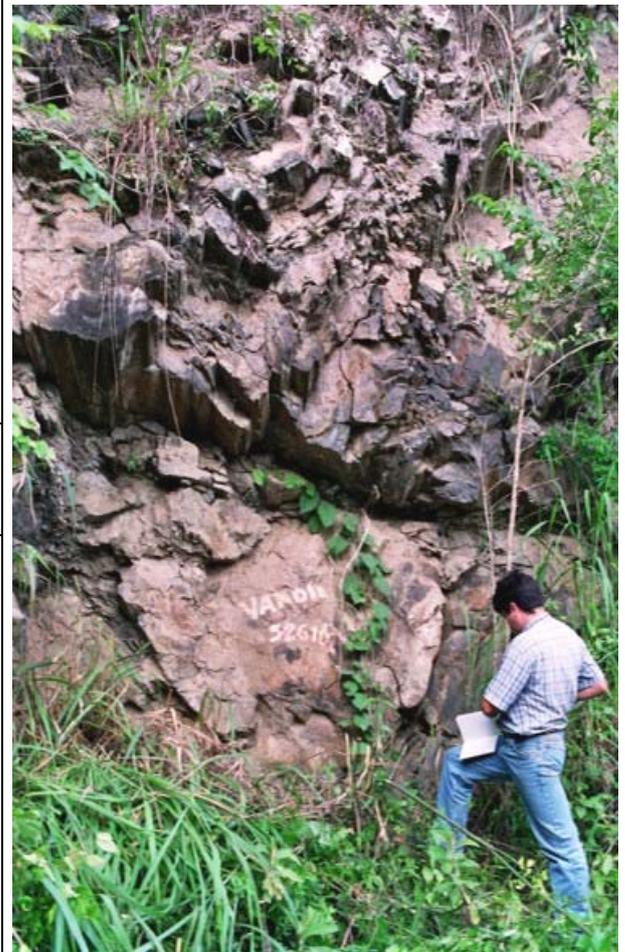
FOTO 29 - Ponto 38A UTM 699.156 mE x 7.273.563 mN - 228 m: calcário dobrado com eixo de dobramento na direção N80°E; 20°SE; acima do observador notam-se pequenas dobras.

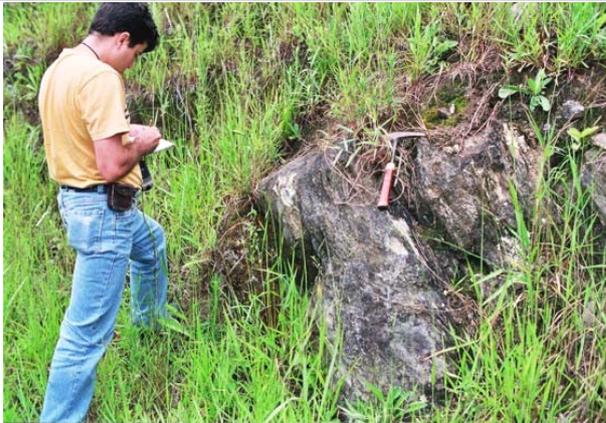
FOTO 30 - Ponto 1A UTM 716.287 mE x 7.285.712 mN - 893 m: rocha carbonática xistosa com foliação na direção N65°W; 45°SW; tem coloração cinzenta e torna-se esbranquiçada quando alterada.

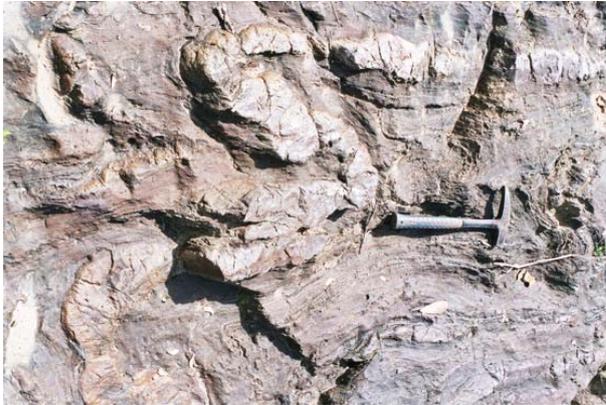
FOTO 31 - Ponto 77 UTM 694.880 mE x 7.269.889 mN - 190 m: afloramento de quartzito muito duro e silicificado, fino, puro, sem mica, com veios dobrados de quartzo em "S"; tem foliação na direção N55°; 70°NW e aflora na margem esquerda do rio Ribeira.

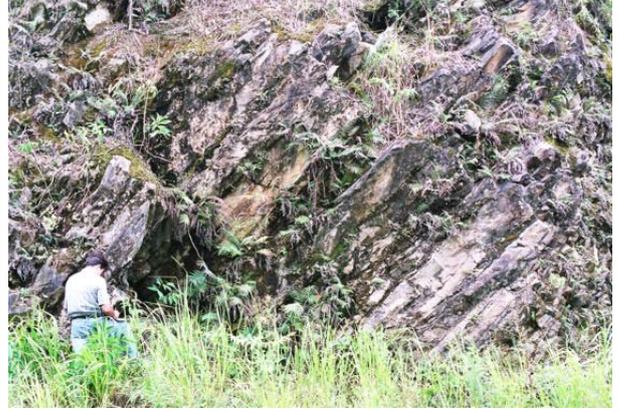
FOTO 36 - Ponto 34A UTM 692.520 mE x 7.276.586 mN - 261 m: calcário "skarnítico" com visível acamamento orientado segundo N65°E; 45°SE; as camadas são maciças e formam pacotes com 0,5 m ou mais de espessura.

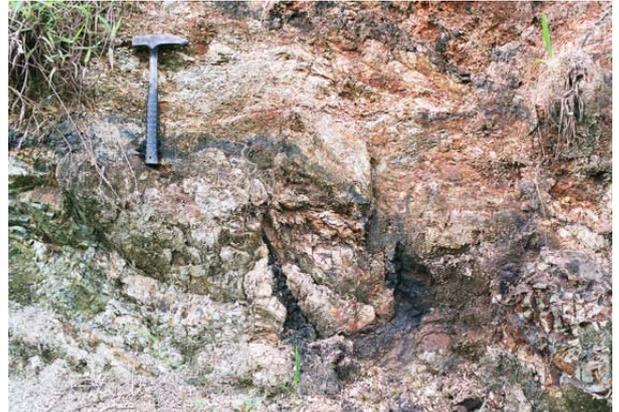
FOTO 37 - Ponto 5A UTM 713.419 mE x 7.283.890 mN - 709 m: metapelitos alterados em zona de falha com orientação N90°; 70°S.

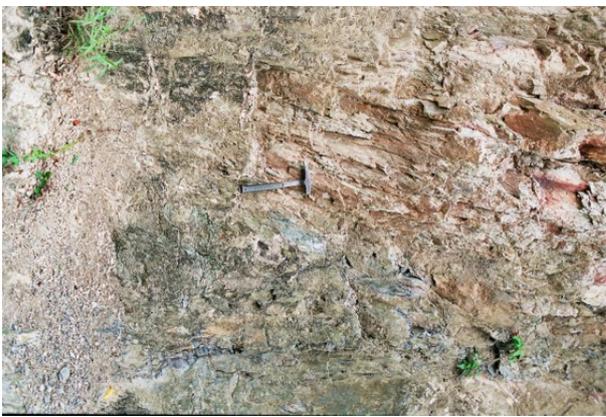
FOTO 38 - Ponto 6A UTM 712.976 mE x 7.283.875 mN - 696 m: metapelitos em contato de falha com granito porfiróide; a foliação tem direção N90°; 60°N (direção do falhamento).

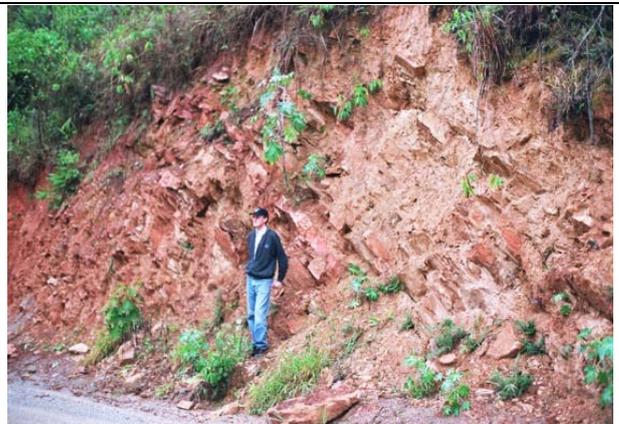
FOTO 39 - ponto 30 UTM 687.950 mE x 7.264.613 mN - 473 m: calcário com nítida foliação na direção N15°; 40°SE; o afloramento é capeado por solo residual argiloso vermelho, que ocorre também interpenetrado nos planos de foliação; a rocha é um mármore fino, cinza claro.

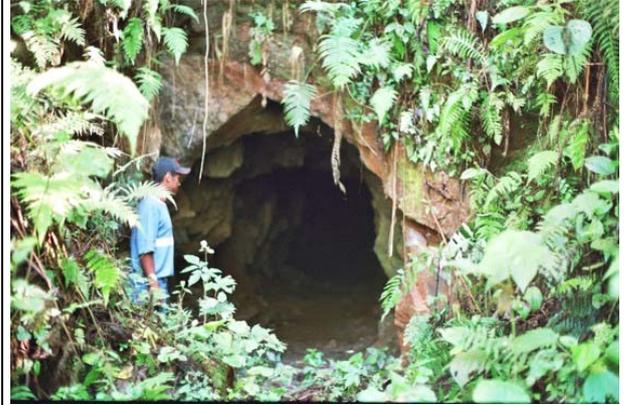
FOTO 41 Ponto 43: eixo do barramento de Tijuco Alto; galeria de investigação geotécnica na margem esquerda, escavada em rocha calcária sã, sem sinais de dissoluções cársticas (segundo dados de projeto).

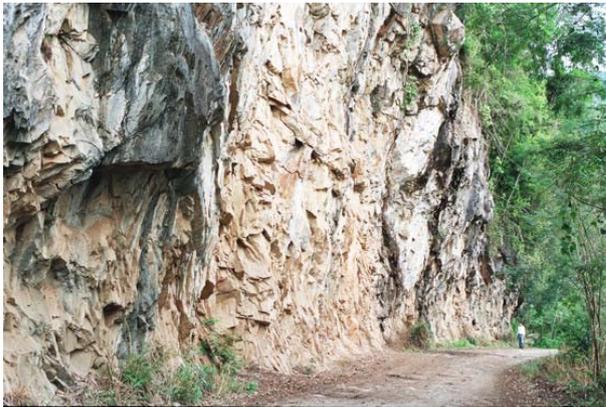
FOTO 42 - Ponto 91 UTM 698.46 mE x 7.271.570 mN - 191 m: alto talude escavado em calcário marmóreo cinza esverdeado claro, com nítida foliação na direção N80°; 70°NW.

FOTO 43 - Ponto 91 UTM 698.746 mE x 7.271.570 mN - 191 m: detalhe do acamamento do calcário marmóreo ilustrado na foto 42.

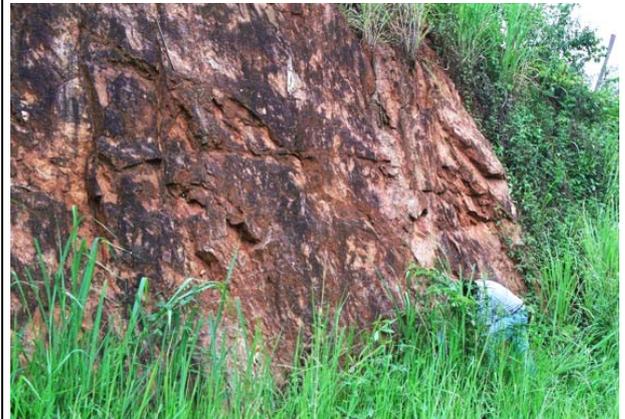
FOTO 45 - Ponto 36A UTM 702.237 mE x 7.271.609 mN - 187 m: quartzito muito fino aflorando na entrada para a UHE Tijuco Alto; tem nítida foliação na direção N90°E; 75°N.
