NOT. TEC. 02001.001123/2015-78 COHID/IBAMA

Assunto: Relatório de vistoria no rio São Francisco - Redução de vazão e floração algal

Ementa: Redução de Vazão. Autorização Especial nº 05/2015. Mancha. Floração Algal. Rio São Francisco.

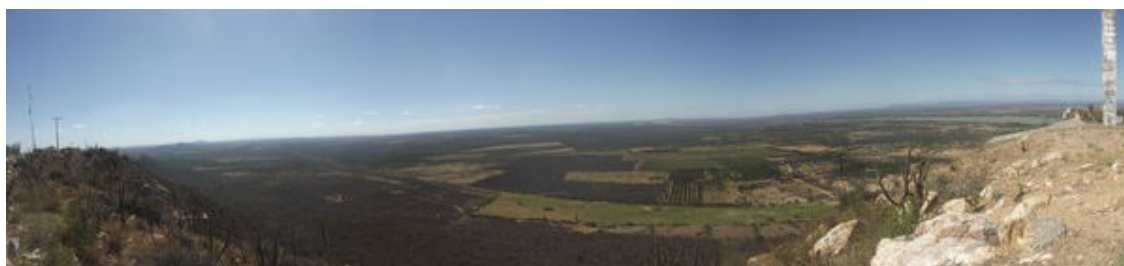
Foto 1: vista panorâmica da paisagem à jusante da barragem de Sobradinho.
Coordenadas: 9°24'12.27"S e 40°48'40.16"W.

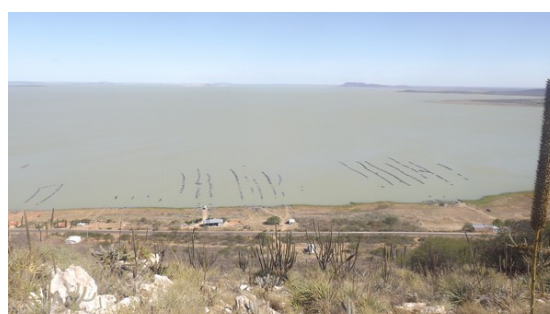
Foto 3: Vista de área de piscicultura com tanques-rede no reservatório da UHE Sobradinho.
Coordenadas: 9°24'8.83"S e 40°48'38.94"W.

O primeiro ponto foi a visita a Serra do Cruzeiro (coordenadas geográficas 09°24'17.6"S e 40°48'41.8"O), onde se pode ter uma ampla visão da paisagem do vale do São Francisco, onde se destaca o reservatório, o barramento, a eclusa e estruturas de geração da UHE Sobradinho, bem como das áreas com agricultura irrigada e de remanescentes de vegetação da caatinga (fotos 1 e 2). Nas proximidades da margem esquerda do reservatório, pôde-se observar uma grande quantidade de tanques-redes (foto 3).

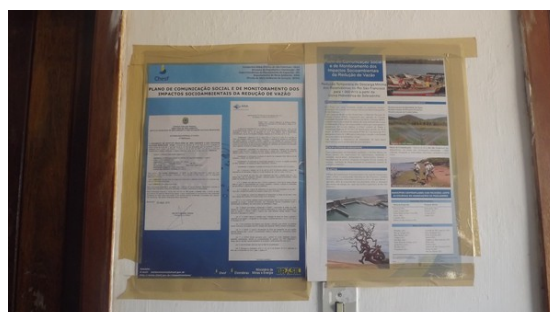
Na sede da associação, foi visto um fôlder da Chesf tratando do procedimento de redução de vazão, trabalho este desenvolvido pela empresa no âmbito do Programa de Comunicação Social, exigência do Ibama tanto na vigência da 2ª Autorização Especial nº 01/2013 quanto na Autorização Especial nº 05/2015 (foto 5).

Foto 5: Cartaz da Chesf na sede da Colonia de Pescadores Z-026 em Sobradinho/BA.
Coordenadas: 9°28'24.53"S e 40°48'26.93"W.

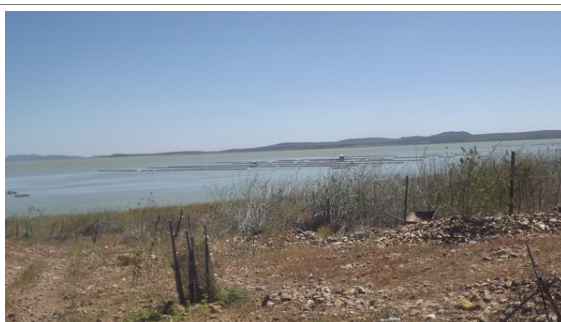
Foto 6: Vista da área da Associação ACRIFEIXE, às margens do reservatório de Sobradinho.
Coordenadas: 9°24'11.75"S e 40°48'53.97"W.

Encerrado o contato com a Associação, a equipe se deslocou até a área com presença de tanques-rede, localizada no reservatório da UHE Sobradinho. Foi visitada a Associação dos Criadores de Peixes de Sobradinho/Casa Nova (ACRIPEIXE), uma das associações que desenvolvem a atividade e que conta com incentivos da Codevasf e da Chesf. A Associação conta atualmente com 100 tanques em atividade. Considerando que a atividade sofre influência da variação da cota de operação do reservatório da UHE Sobradinho, quando perguntado se a Associação reporta algum problema, foi informado que a atividade não sofre grande influência naquela localidade, considerando que a declividade no local não se traduz em grandes variações em termos de recuo e avanço da água por sobre o terreno, bastando somente pequena realocação espacial dos tanques-rede (foto 6).

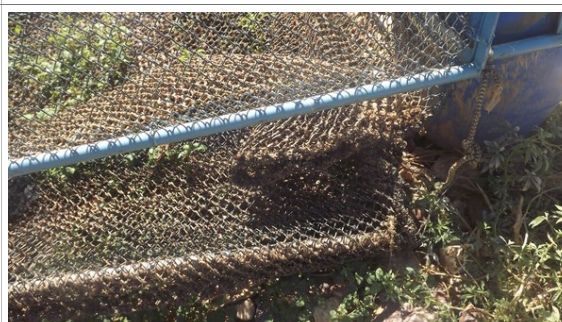
Foto 7: Detalhe de um tanque-rede com incrustação de moluscos na ACRIFEIXE.
Coordenadas: 9°24'9.05"S e 40°48'52.93"W.

Nesta Associação, foi relatado a presença de um tipo de molusco que incrusta nos tanques (fotos 7 e 8), havendo a possibilidade do referido organismo ser o Mexilhão Dourado (*Limnoperna fortunei*). A mesma informação foi dada pela equipe técnica da Chesf que acompanhava a vistoria, que relatou a presença destes organismos nas estruturas de geração da UHE Sobradinho. A Chesf está providenciando os testes laboratoriais para identificação do organismo e posterior comunicação do fato ao Ibama. Entende-se que esta informação é de suma importância, tendo em vista que pode se tratar do primeiro registro neste organismo na bacia do rio São Francisco.

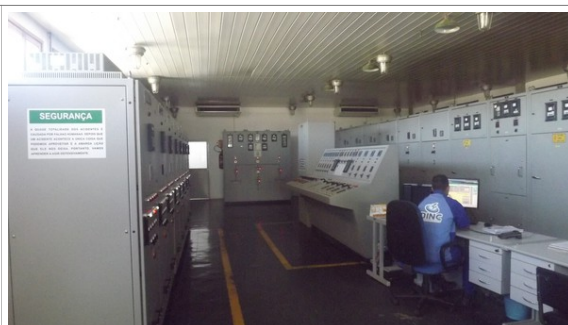
Foto 9: Sala de operação da captação de água do Perímetro Irrigado Nilo Coelho.
Coordenadas: 9°22'14.88"S e 40°48'8.90"W.

O próximo local vistoriado foram as estruturas de captação de água do projeto Perímetro Irrigado Nilo Coelho, localizada na cidade de Casa Nova/BA (foto 9). Conforme as informações disponíveis no sítio eletrônico do Ministério da Integração Nacional, trata-se de um dos maiores polígonos irrigados do Brasil, com uma área irrigável de aproximadamente 22.946 hectares e aproximadamente 90.000 empregos gerados direta e

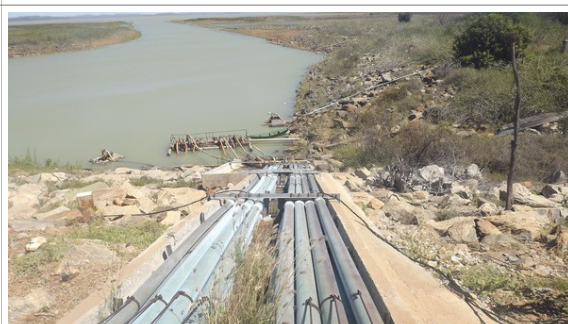
Foto 11: Vista de captações aparentemente não outorgadas no canal de aproximação do projeto Nilo Coelho.
Coordenadas: 9°22'21.42"S e 40°48'15.29"W.

No canal de aproximação da captação do projeto Nilo Coelho, foi possível observar a presença de um número considerável de captações que, aparentemente, não são outorgadas (foto 11).

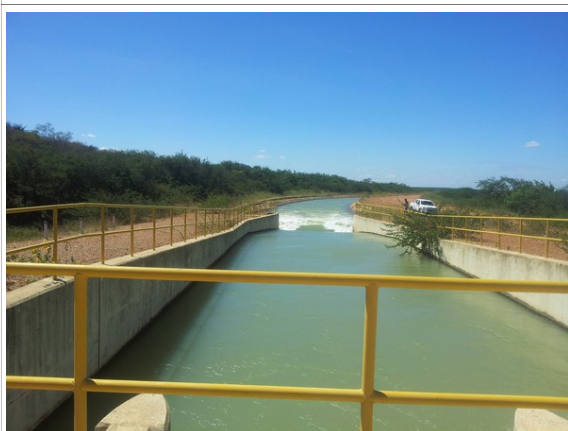
Foto 12: Início do canal principal do “Perímetro Irrigado Nilo Coelho”.
Coordenadas: 9°21'20.20"S e 40°46'47.31"W.

Da estação de bombeamento, a água é direcionada por via subterrânea até um canal principal a céu aberto, onde o deslocamento da massa de água é feito por gravidade (foto 12). O canal principal que abastece o projeto tem aproximadamente 62 km. A partir neste canal principal, saem canais secundários que alimentam toda a área do perímetro irrigado.

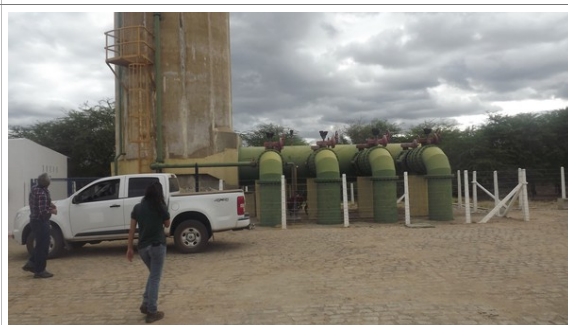
Foto 13: Captação do projeto Fulgêncio, no município de Santa Maria da Boa Vista.
Coordenadas: 8°38'23.11"S e 39°40'24.41"W.

aproximadamente 800 metros direciona as águas do rio para as bombas de sucção, que, no momento da vistoria, estavam bombeando um volume médio de 15m³/s (foto 13). Pôde-se verificar que o canal de aproximação tinha sido dragado, assim como na parte inicial, há obras com derrocamento, para diminuir o volume de sedimentos assoreados a este canal. A cota da água na área de captação estava variando entre 335m e 336 m.

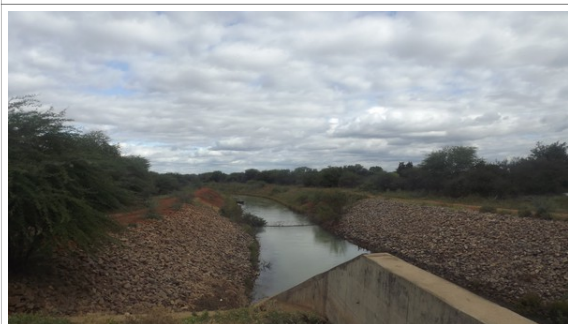
Foto 14: Início do canal do Projeto Fulgêncio, município de Santa Maria da Boa Vista.
Coordenadas: 8°38'22.53"S e 39°40'24.60"W.

As águas são bombeadas e encaminhadas por um canal subterrâneo de aproximadamente 3km até o início de um canal a céu aberto, onde a água desce por gravidade até o polígono do Projeto (foto 14).

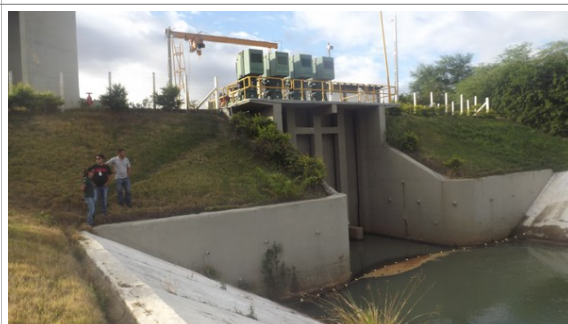
Foto 15: Vista da captação do projeto brigida no município de Orocó/BA.
Coordenadas: 8°35'3.22"S e 39°33'40.64"W.

No momento da vistoria, o volume de água bombeada era de aproximadamente 4,3m³/s e a cota na área de captação estava em 329,5m. O técnico responsável pela operação da estação de bombeamento relatou que o rebaixamento do nível do rio pode comprometer a captação. Foi possível verificar que o nível do rio estava bem próximo ao limite das grades de proteção contra entrada de material nas bombas de sucção (foto 15).

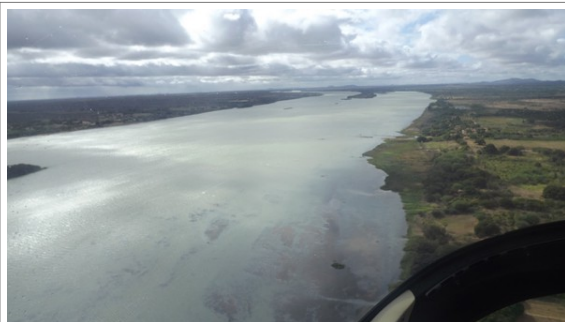
Foto 16: Detalhe para banco de macerófitas na margem direita do rio São Francisco, município de Juazeiro/BA.
Foto 16: 9°28'59.67"S e 40°38'15.50"W.

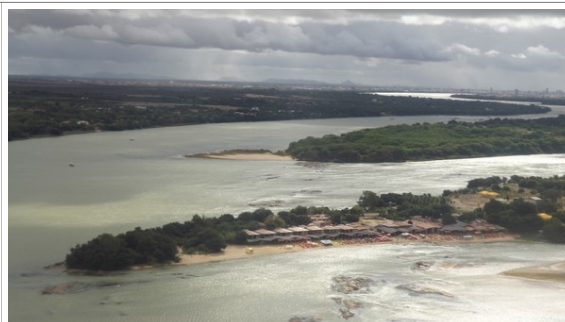
Foto 17: Área de lazer em uma das ilhas nas proximadas de Juazeiro/BA.
Coordenadas: 9°27'12.19"S e 40°32'48.93"W.

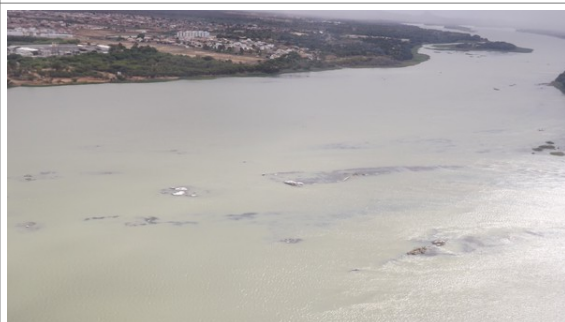
Foto 18: Detalhe de trecho com leito rochoso, à jusante das cidades de Juazeiro e Petrolina.
Coordenadas: 9°22'37.80"S e 40°26'17.92"W.

Entre a restituição da UHE Sobradinho até as sedes urbanas de Petrolina/PE e Juazeiro/BA, chama a atenção alguns pontos onde se nota uma maior concentração de macrófitas submersas, que tornam-se mais visíveis quando vistas em altitude (fotos 16). Algumas das ilhas apresentam algum tipo de uso, tais como agricultura e, já próximo as sedes urbanas, há uma área de lazer (foto 17). Em Petrolina, foi possível visualizar o porto da cidade, que, aparentemente, não se encontrava em uso. Em alguns trechos, nota-se também o aparecimento de algumas rochas e bancos de areia (foto 16). Importante ressaltar que em vistoria realizada por membro da COHID junto à Hidrovia do rio São Francisco, foi citada a possibilidade de extensão da hidrovia mais alguns quilômetros a jusante de Petrolina, desde que realizadas algumas obras de derrocamento do leito do rio, em virtude de suas características rochosas neste trecho do rio, fato este que pode ser constatado pela vistoria aérea (foto 18).

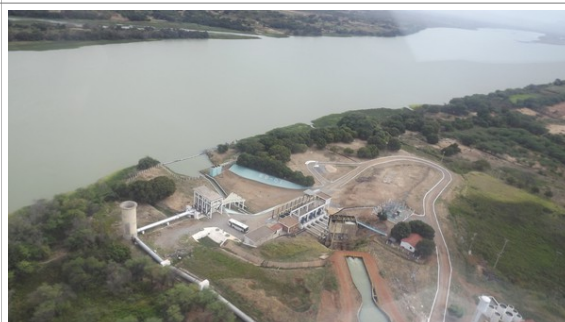
Foto 19: Vista da captação do projeto de irrigação Curacá.
Coordenadas: 9°23'40.89"S e 40°26'56.64"W.

Logo abaixo de Juazeiro, está localizado a captação do Projeto Curaçá, também de responsabilidade da Codevasf (coordenadas 9°23'41.40"S e 40°26'57.48"O, fotos 19 e 20). Mais abaixo, passamos pelas sedes urbanas de Curacá, Santa Maria da Boa Vista, Orocó, distrito de Pedra Branca (município de Curacá) também foi possível visualizar as captações dos projetos Fulgêncio e Brígida, já relatado neste relatório. Próximo à localidade de Pedra Branca, localiza-se outro grande projeto de assentamento da Chesf, o Projeto Pedra Branca.

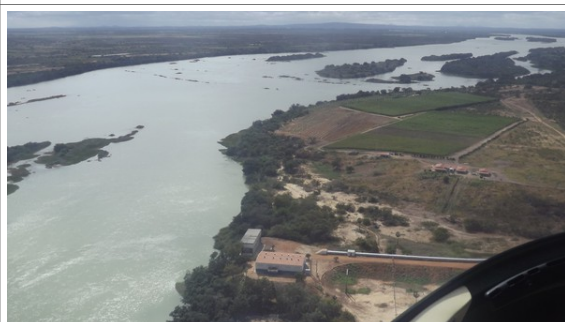
Foto 20: Vista da captação para irrigação na margem direita do rio São Francisco.
Coordenadas: 9° 3'45.37"S e 40° 2'56.32"O.

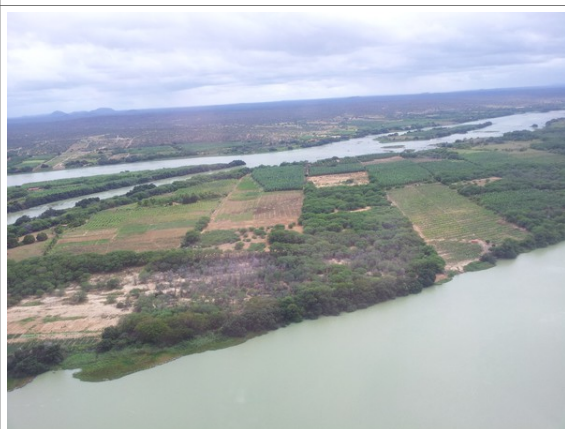
Nas ilhas localizadas entre a sede urbana de Orocó e Cabrobó e margens, nota-se uma utilização intensiva do solo com plantações de diferentes culturas, onde se destaca a cebola, coco, melão e melancia (fotos 22).

Foto 22: Agricultura intensiva nas ilhas do rio São Francisco, nas proximidades da sede urbana de Cabrobó/PE.
Coordenadas: 8°48'27.74"S e 39°46'21.83"W.

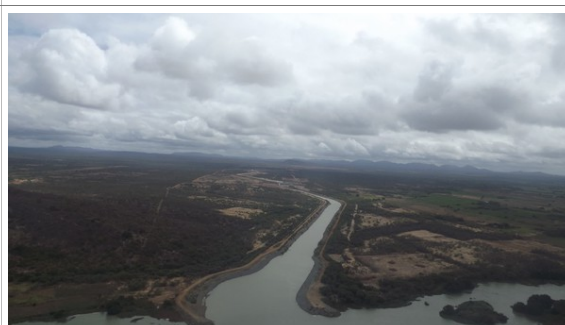
Foto 23: Vista do canal de aproximação do projeto de transposição do São Francisco no município de Cabrobó/PE.
Coordenadas: 8°31'47.58"S e 39°25'44.71"W.

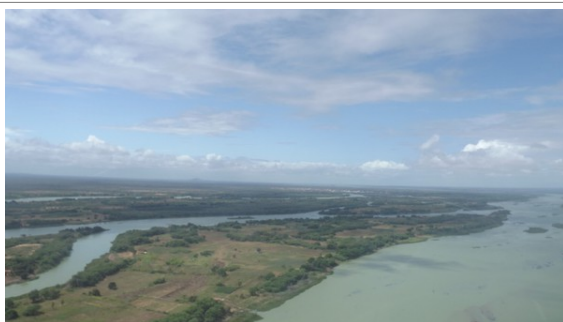
Na sede urbana de Cabrobó, houve uma pausa no sobrevoo para abastecimento da aeronave. Após o reinício do sobrevoo, abaixo de Cabrobó, observa-se uma área com aparecimento de rochas em virtude da existência de ilhas e, nestas ilhas, observa-se um padrão intensivo do uso do solo (foto 24).

Foto 24: Ilhas na proximidade de Belém de São Francisco.
Coordenadas: 8°45'11.25"S e 38°59'43.35"W.

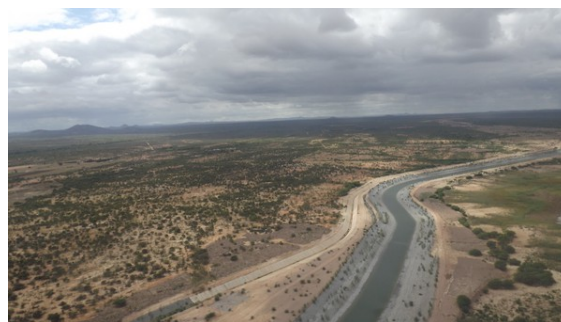
Foto 25: Vista do canal de aproximação do eixo leste do projeto de transposição do rio São Francisco no município de Petrolândia/PE.
Coordenadas: 8°48'12.69"S e 38°24'3.51"W.

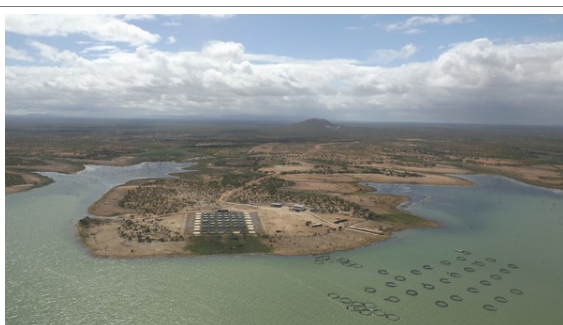
Foto 26: Vista de áreas com desenvolvimento de piscicultura com tanque-rede no reservatório de Itaparica.
Coordenadas: 8°47'42.33"S e 38°46'17.28"W.

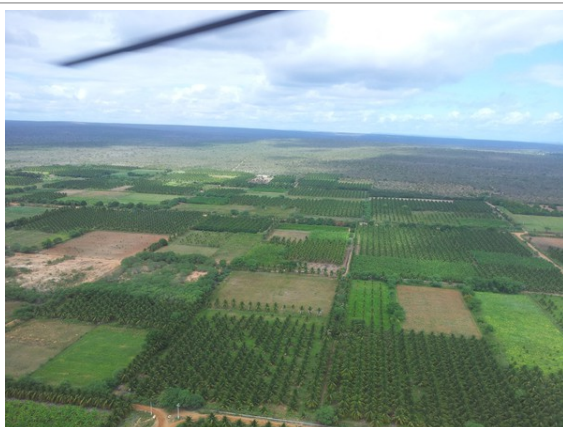
Tanto nas proximidades de Rodelas quanto nas proximidades de Petrolândia, verifica-se polígonos irrigados, implantados pela Chesf como medida de mitigação do enchimento do reservatório de Itaparica (foto 28).

Foto 28: Polígono irrigado nas proximidades de Petrolândia, implantado pela Chesf como medida de compensação pela formação do reservatório da UHE Itaparica.
Coordenadas: 8°49'41.71"S e 38°24'17.95"W.

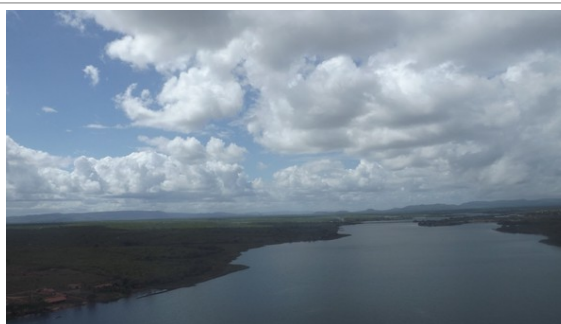
Após sobrevoar as estruturas da UHE Itaparica, adentramos o reservatório de Moxotó, que compõe o Complexo de Paulo Afonso. Neste reservatório, observa-se, em contraponto ao reservatório de Itaparica, uma dinâmica de usos bem mais intensiva do entorno do empreendimento, inclusive com atividades de piscicultura com tanques-redes (foto 29 e 30). Na margem esquerda, no braço formado pelo rio Moxotó, foi possível visualizar grande presença de macrófitas aquáticas, em virtude da maior concentração de nutrientes. Devido a dinâmica dos ventos, os bancos de macrófitas tendem a se acumular na margem direita deste braço do reservatório. Nos casos de mudança de direção do vento, as macrófitas são empurradas para o meio do braço e levadas para o meio do reservatório (foto 31).

Foto 29: Vista do reservatório de Moxotó, no Complexo de Paulo Afonso.
Coordenadas: 9°17'31.82"S e 38°10'48.93"W.

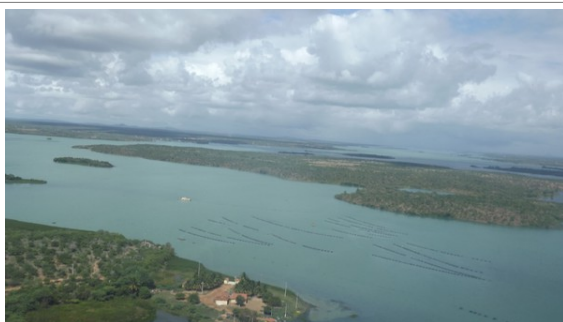
Foto 30: Detalhe de atividade de piscicultura com tanque-rede no reservatório de Moxotó, no Complexo de Paulo Afonso.
Coordenadas: 9°13'33.33"S e 38°17'45.19"W.

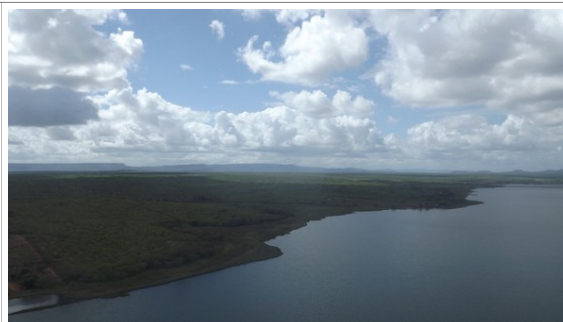
Foto 31: Detalhe do braço do rio Moxotó, com presença de macrófitas em sua margem direita.
Coordenadas: 9°17'28.10"S e 38°10'43.12"W.

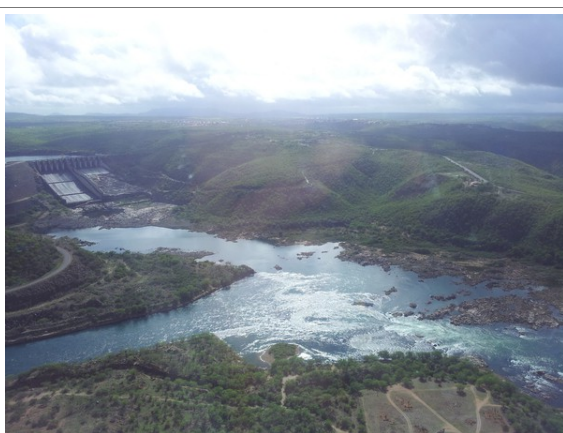
Foto 32: Vista da área de restituição das águas do reservatório da UHE Xingó.
Coordenadas: 9°38'6.96"S e 37°47'39.74"W.

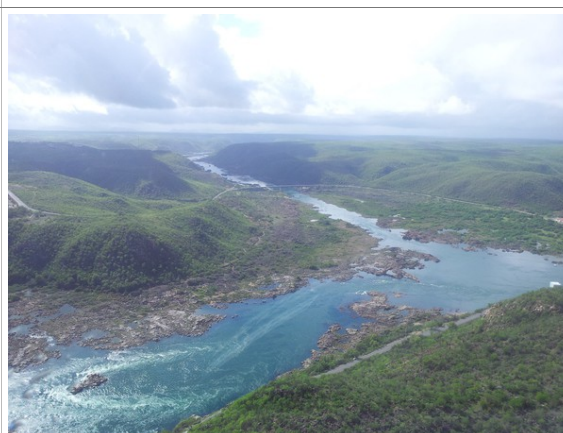
Logo após a restituição das águas ao rio, após a barragem de Xingó, próximo a sede urbana de Piranhas, observa-se que o rio apresenta um aspecto rochoso e onde o relevo é mais acidentado, devido a redução do volume de água defluído, aparenta um maior aparecimento de áreas de seu leito natural (fotos 32 e 33).

Foto 33: Vista da região de jusante da UHE Xingó.
Coordenadas: 9°38'11.38"S e 37°47'35.53"W.

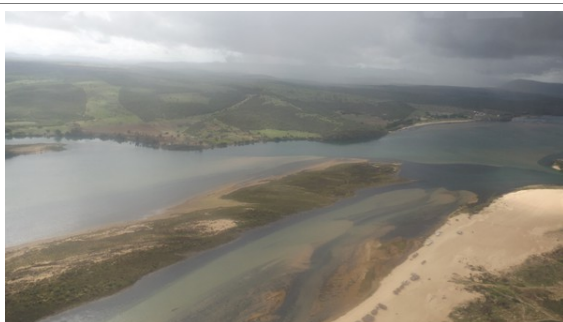
Em alguns trechos, foi possível observar a presença de bancos de areia, que tem dificultado a navegação na região e foi considerado como um dos impactos mais relevantes a serem sentidos durante o procedimento de redução de vazão (foto 34). Foi possível verificar que deslocamento aquático é feito sobretudo por pequenas embarcações de pesca, para turismo e as balsas que fazem a travessia do rio entre os estados de Sergipe e Alagoas (foto 35).

Foto 34: Vista de área com banco de areia no baixo curso do rio São Francisco.

Coordenadas: 9°59'4.62"S e 37°3'36.43"W.

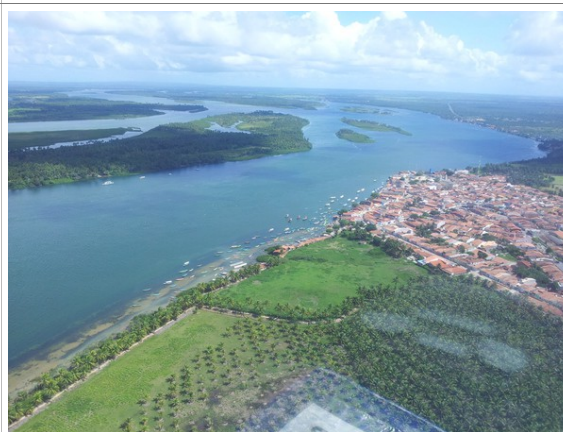
Foto 35: Vista da sede urbana de Piaçabuçu/AL, com presença de pequenas embarcações.
Coordenadas: 10°24'32.46"S e 36°25'42.96"W.

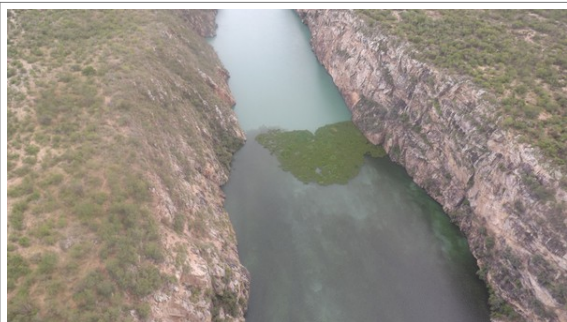
Foto 36: Vista da mancha no reservatório da UHE Xingó.
Coordenadas: 9°25'7.14"S e 38°12'0.54"W.

Quanto ao episódio de floração de microorganismos no reservatório da UHE Xingó, que acabou por causar o aparecimento de uma mancha de cor escura, o Ibama tomou conhecimento da situação em 10 de abril e teve acompanhamento da situação através da Coordenação de Emergências Ambientais, subordinada à Diretoria de Proteção Ambiental.

O aparecimento da mancha ocasionou a necessidade de suspensão da captação de água no reservatório pela empresa Companhia de Saneamento de Alagoas - CASAL, ocasionando em interrupção no abastecimento de alguns municípios localizados nas proximidades do reservatório.

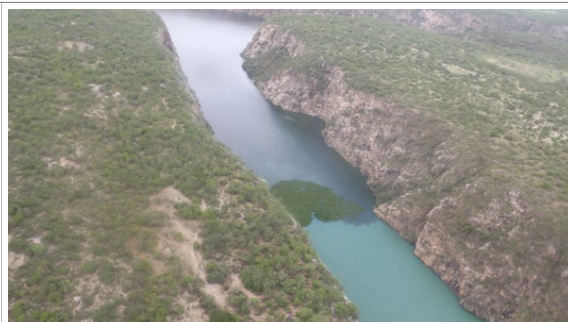
Foto 37: Vista da mancha no reservatório da UHE Xingó.
Coordenadas: 9°25'27.41"S e 38°11'5.41"W.

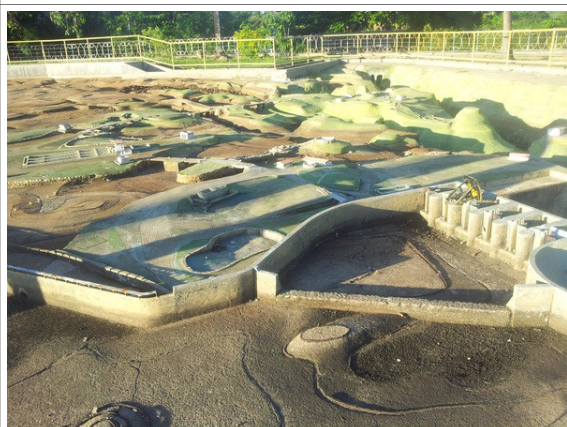
Outro ponto vistoriado foi o modelo reduzido do Complexo de Paulo Afonso, que segundo relato dos técnico da Chesf, foi utilizado para o planejamento das atividades de deplecionamento do reservatório de Delmiro Gouveia (foto 38).

Foto 38: Modelo reduzido do Complexo de Paulo Afonso.
Coordenadas: 9°23'29.00"S e 38°12'51.54"W.

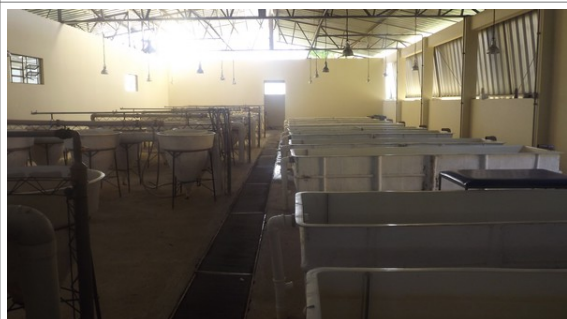
Por fim, foi realizado visita às instalações da estação de piscicultura da Chesf em Paulo Afonso/BA. O local apresenta boa infraestrutura. No momento da vistoria, foi possível fazer contato com pesquisador da UNIVASF, que estava desenvolvendo pesquisas sobre espécies típicas do rio São Francisco (foto 39 e 40).

Foto 40: Centro de pesquisa em piscicultura da Chesf.
Coordenadas: 9°22'48.91"S e 38°12'57.30"W.

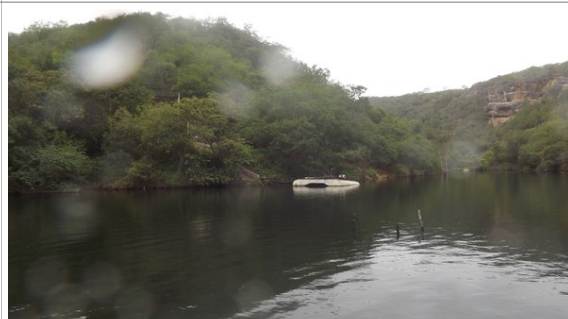
Foto 41: Captação da CASAL no reservatório de Xingó.
Coordenadas: 9°30'31.49"S e 37°51'25.47"W.

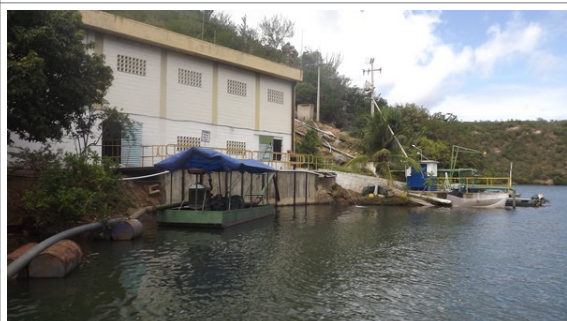
Foto 42: Captação da Casal no reseratório da UHE Xingó.Coordenadas: 9°27'32.46"S e 38°2'0.64"W.

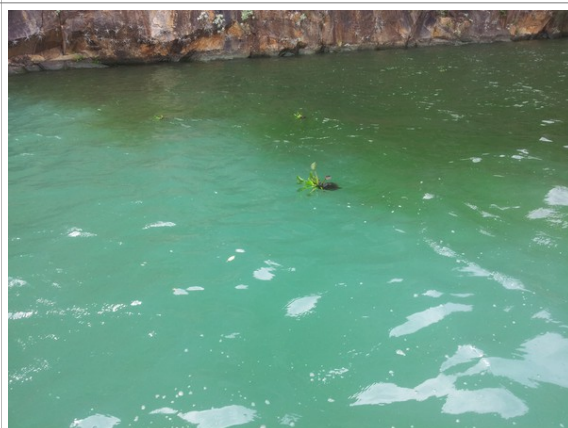
Foto 43: Mancha no reservatório da UHE Xingó.
Coordenadas: 9°26'14.16"S e 38°9'44.04"W.

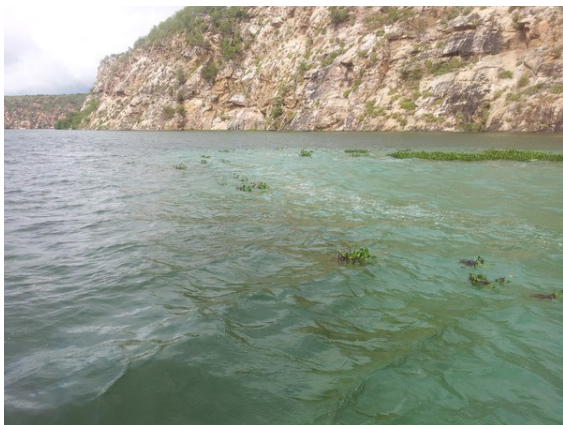
Foto 44: Mancha no reservatório da UHE Xingó.
Coordenadas: 9°26'13.78"S e 38°9'44.84"W.

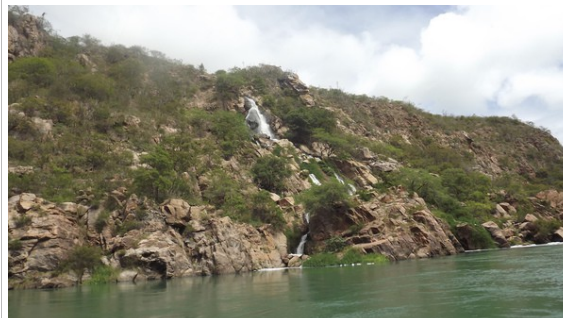
Foto 45: Área de lançamento de esgotos vindos da sede urbana de Paulo Afonso/BA.
Coordenadas: 9°25'10.97"SS e 38°11'58.07"W.

Também durante esta vistoria embarcada, foi possível visualizar alguns dos lançamentos de esgotos, sobretudo aquele proveniente de parte da cidade de Paulo Afonso/BA (coordenadas 9°25'12.23"S e 38°11'58.50"O) e de um volume de esgotos provenientes da cidade de Delmiro Gouveia (coordenadas 9°27'22.71"S e 38° 1'47.08"O) (fotos 45 e 46). Em todos estes lançamentos, fica evidente a deterioração da qualidade da água pela coloração mais escura, que vai se diluindo aos poucos, à medida em que a distancia do ponto de lançamento aumenta.

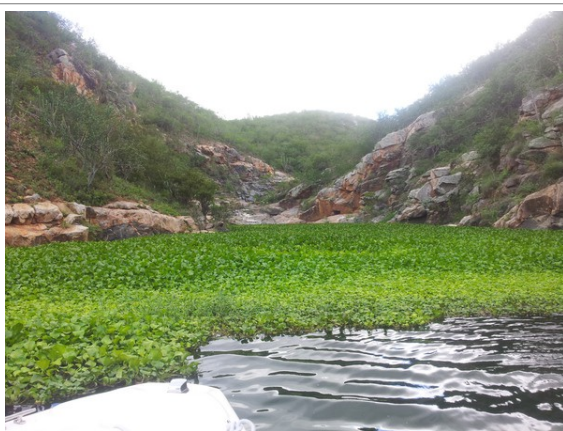
Foto 46: Vista de local de lançamento de esgotos vindos da sede urbana de Delmiro Gouveia.
Coordenadas: 9°27'25.20"S e 38° 1'44.16"W.

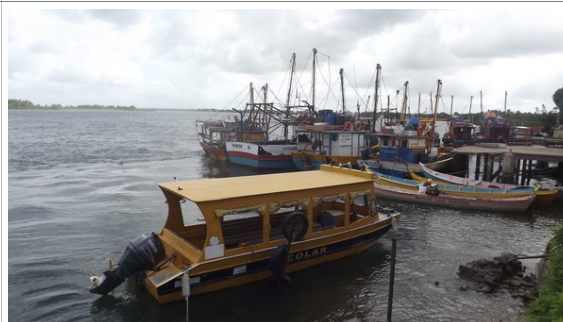
Em Piaçabuçu/AL, foi realizado entrevistas com pescadores. Não foi relatado dificuldade de navegação, mas foi citado como impacto a entrada de água do mar de forma mais intensa no rio São Francisco, bem como o deslocamento de espécies típicas de água salgada, tais como tartarugas e golfinhos (foto 49).

Foto 49: Embarcações na cidade de Piaçabuçu/AL.
Coordenadas: 10°24'22.10"S e 36°26'13.41"W.
