CT-003/2018– 03.03.2018

Ref: Operação de Barramentos Sem Comunicação Prévia às Populações no Baixo São Francisco

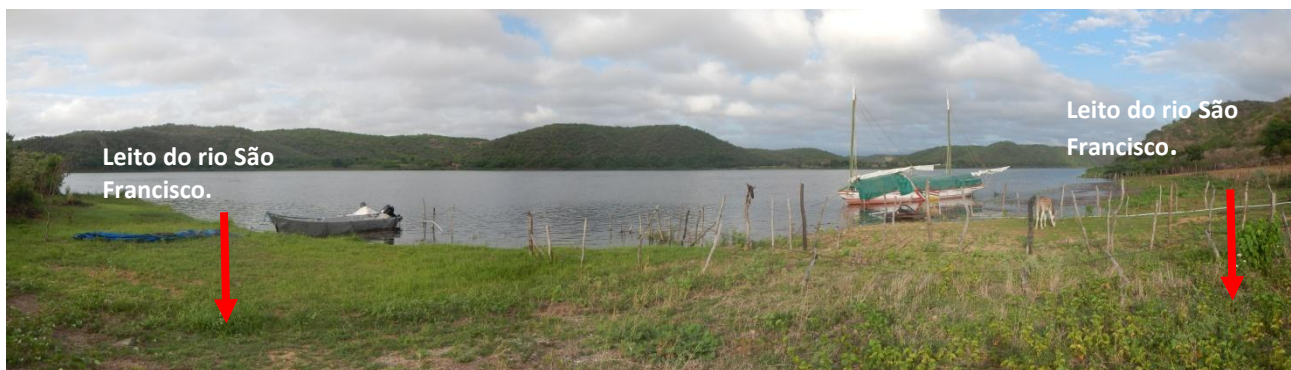
Figura 1- Sítio Barra do Riacho/RMO - leito do rio seco - cascalho do riacho do Mato da Onça – vista para SW.

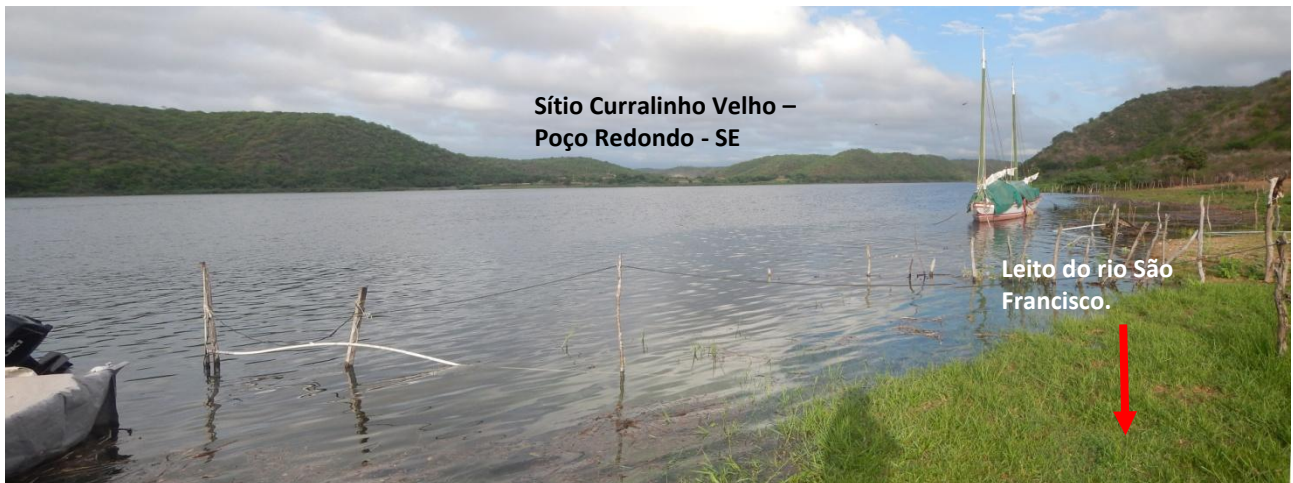
Figura 2 - Vista geral ponto de captação de água (RMO - Viveiro Mato da Onça e base sertão Canoa de Tolda) .

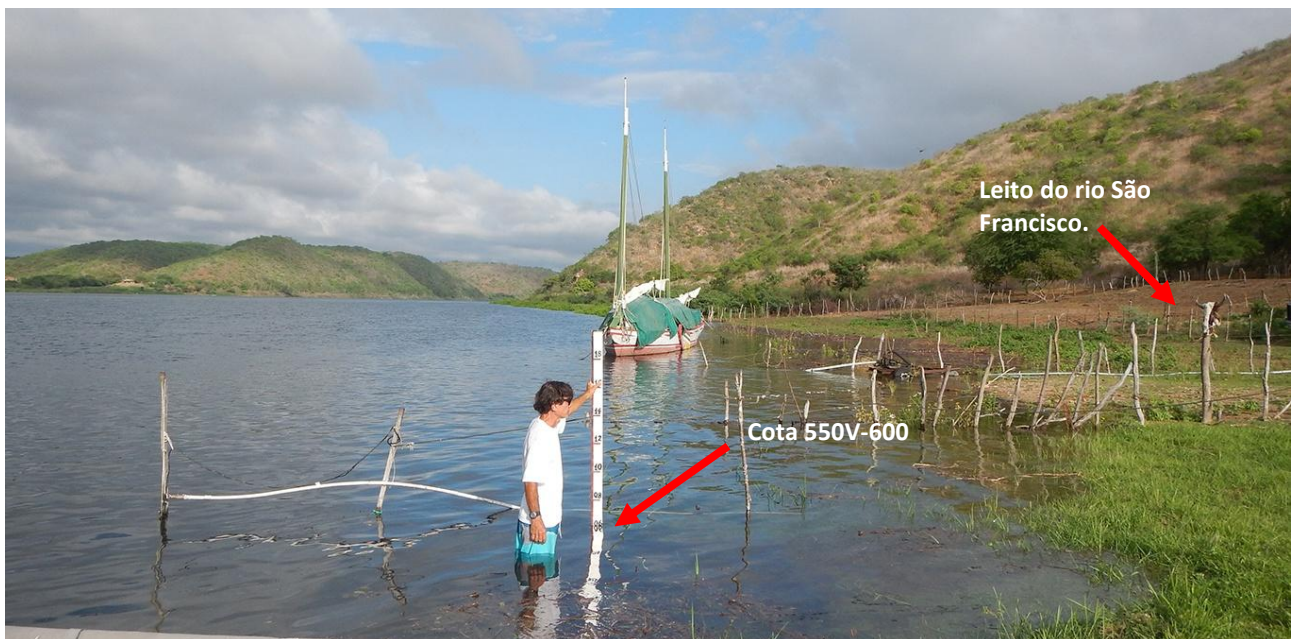
Por volta das 07h40min, verificamos que a variação se estabilizara na cota de 600 mm acima da referência do espelho d'água (na RMO, evidentemente) relativo aos 550 m³/s de vazão regularizada. Neste local, pelas diversas observações desde 2013, temos que para cada cerca de 100 mm de variação na altura da lâmina d'água há a correspondência para 100 m³/s.

Figura 3 - Régua de medição de calado na RMO - Cascalho do riacho do Mato da Onça. Vista para W, ao fundo a canoa de tolda Luzitânia (bem tombado IPHAN) e serrote da RMO.

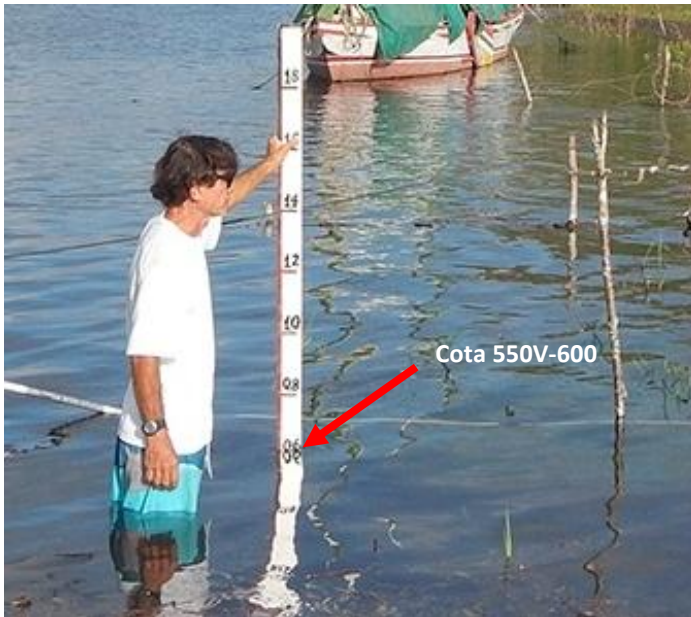
A cota que por razões de facilidade foi nomeada 550V-600 (vazão 550, o "zero" aos quais temos os 600 mm medidos na régua graduada de 200 em 200 mm) se mostrou estabilizada até o início da tarde, por volta das 15:00h quando ocorreu um lento recuo de cerca de 150 mm.

Figura 4 - Aproximação da régua graduada indicando a marca de 600 mm acima do "zero", relativo à cota de espelho d'água da vazão 550 m³/s.
