Chesf-DEMG-068-2016

Assunto: Licenciamento das Usinas do Complexo de Paulo Afonso e Usina de Xingó

UHE XINGÓ: Estruturas Provisórias de Construção
(Propostas de Intervenção Ambiental)

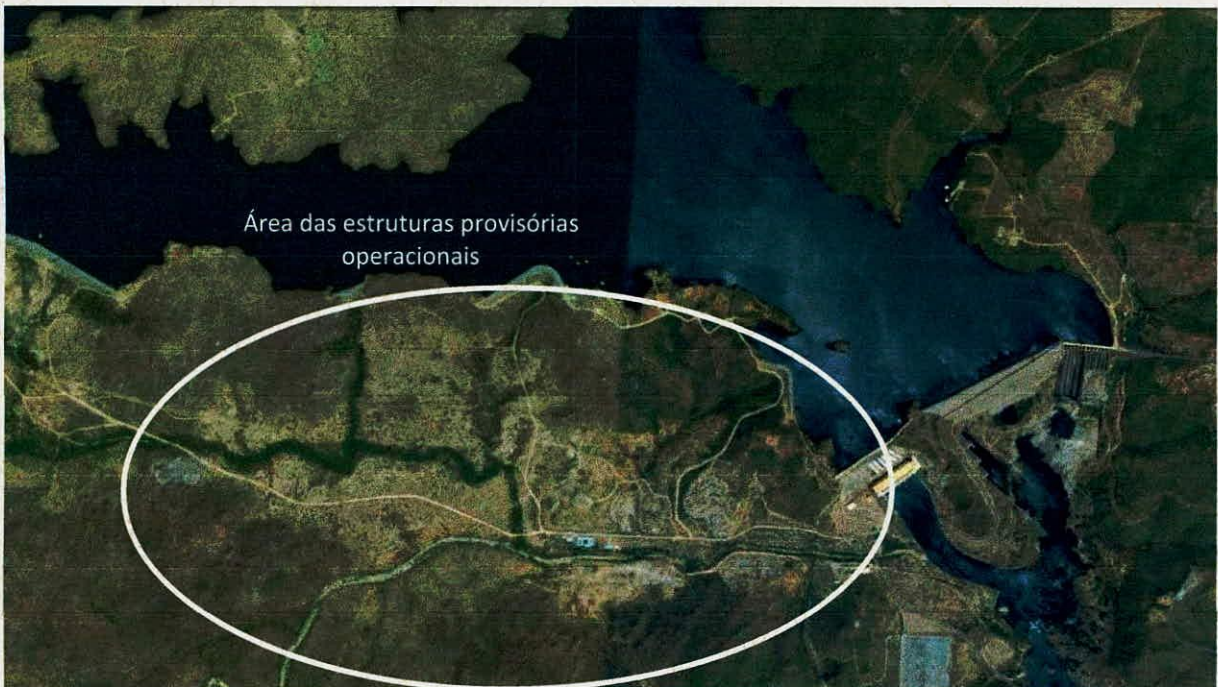
Figura 01. Localização das estruturas provisórias operacionais

As estruturas provisórias operacionais foram utilizadas para fabricar as peças e estruturas de concreto, como parte operacional do canteiro de obra, onde se destaca a presença de bases de concreto (provavelmente como suporte de equipamentos maiores), valas, valetas, cisternas, etc. A localização (**Figura 01**) das estruturas provisórias operacionais está na margem direita da UHE Xingó, conforme a figura a seguir.

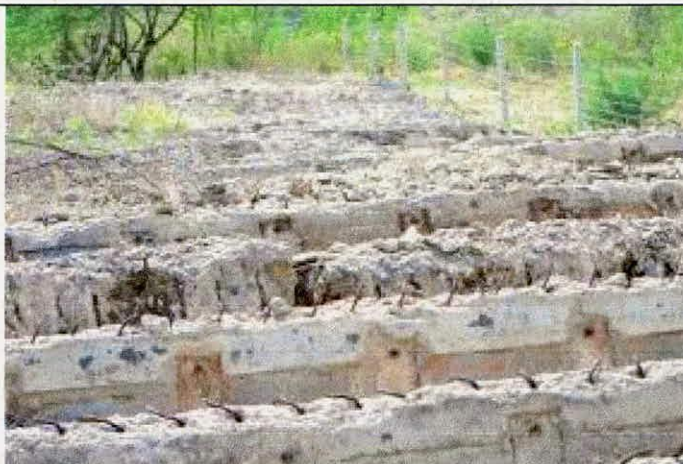
Figura 02. Estrutura em concreto, depredada para se obter armadura.

A desmobilização da obra ocorreu em 1994, sendo as estruturas provisórias operacionais abandonadas em campo, sofrendo os impactos das intempéries e também, em determinados locais, a ação de pessoas que atuaram nas estruturas de concreto para retirar sua armadura para venda ou uso próprio (**Figura 02**).

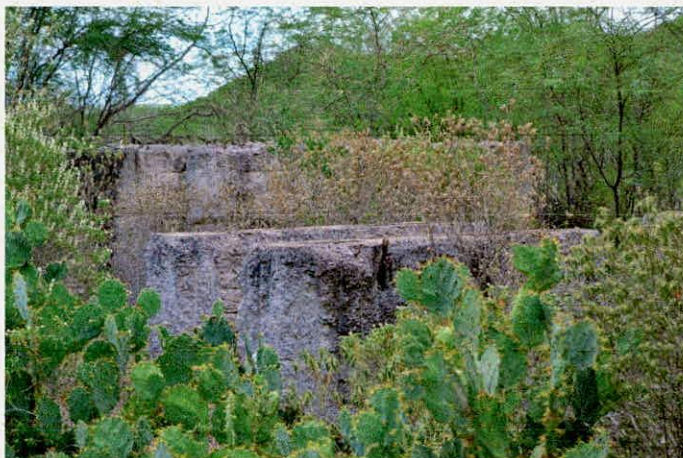
Figura 03. Estrutura em concreto, sendo cobertos lentamente pelo ambiente da caatinga.

Na **Figura 03**, verifica-se que a flora local ocupou todo o entorno do remanescente de concreto. Isso sugere que os remanescentes hoje foram quase que completamente incorporados ao ambiente natural, sendo possível inclusive, perceber a utilização de determinadas estruturas como locais de abrigo e reprodução para a fauna que lentamente retorna ao ambiente. Sabe-se também que a maioria das estruturas, por ser em concreto, tem características inertes ao ambiente, comportando-se como rochas. E o ecossistema em questão, a caatinga, é conhecido por possuir diferentes espécies vegetais com capacidade de se desenvolver aderidos às rochas.

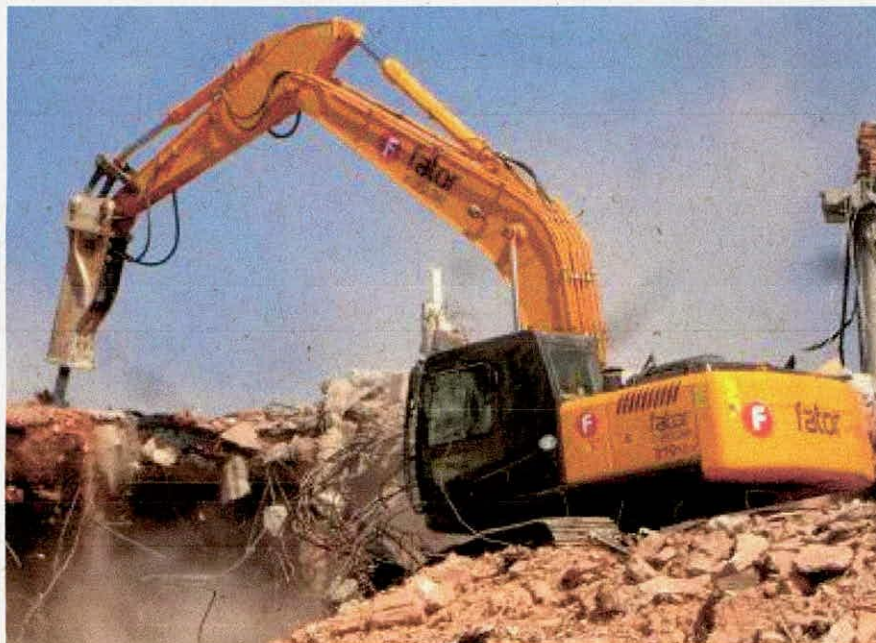
Figura 04. Exemplo de máquina e Rompedor hidráulicos necessários para a demolição nas áreas com remanescente de obras.

Além disso, o resíduo gerado por uma demolição precisaria ser transportado para um bota-fora cujo local apropriado e permissões legais precisariam ser providenciadas. Os novos impactos e custos dessa medida não se justificam diante do atual cenário. Deste modo, demolições e remoções não são indicadas.

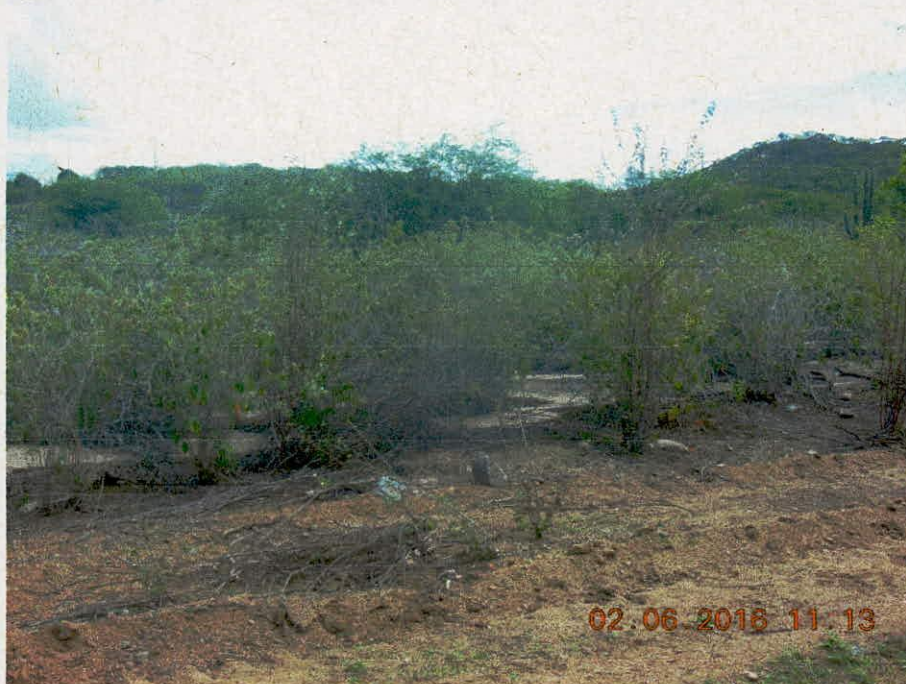
Figura 05. Exemplo de piso de concreto com uma colonização parcial dentro da área 05.

Proposta para os pisos: Nos locais onde lajes de concreto foram construídas, deve-se realizar várias perfurações com o auxílio de um martelo demolidor e rompedor; nessas perfurações, espécies arbóreas nativas podem ser plantadas de modo a permitir o desenvolvimento de sua estrutura radicular, que contribuirá com a degradação das lajes perfuradas. Pretende-se ainda aplicar uma camada de solo cobrindo sua superfície, que minimizaria a poluição visual causada por estas estruturas. Estruturas como túneis e valas, poderão ser mantidas, por auxiliar na drenagem local, sendo também protegidas com o plantio de espécies arbustivas e arbóreas para minimizar seu impacto visual.

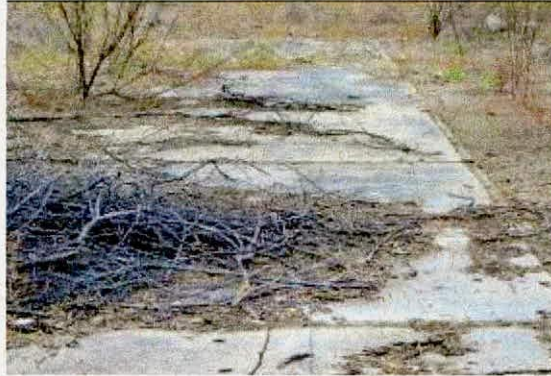
1) Laje de piso em concreto

Coordenadas: (09°37'41.00"; 37°47'55.80")

Solução proposta: Perfuração com martelo demolidor e rompedor e posterior cobertura com solo e plantio de espécies arbóreas

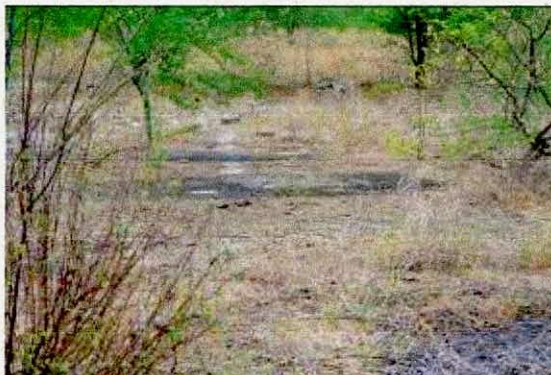
2) Laje de piso em concreto

Coordenadas: (09°37'41.20"; 37°47'56.30")

Solução proposta: Perfuração com martelo demolidor e rompedor e posterior cobertura com solo e plantio de espécies arbóreas

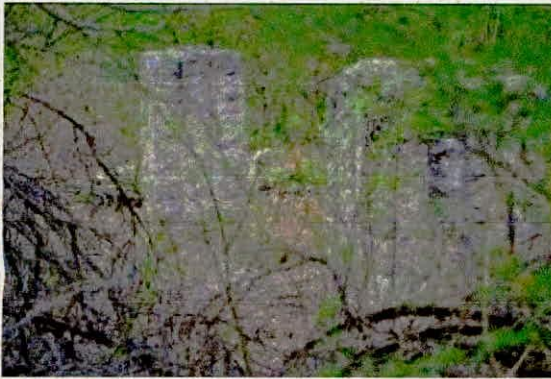
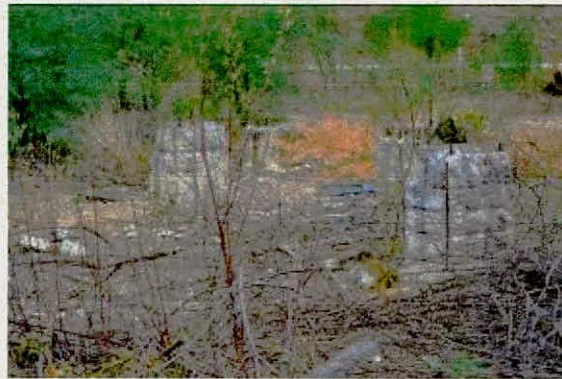
3) Pilaretes em concreto

Coordenadas : (09°37'40.20" ; 37°48'13.70")

Solução proposta: Sinalização (placa)

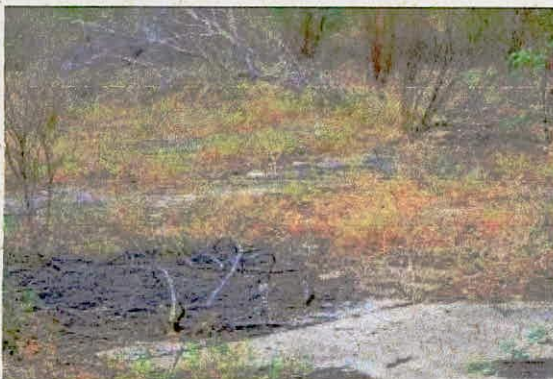
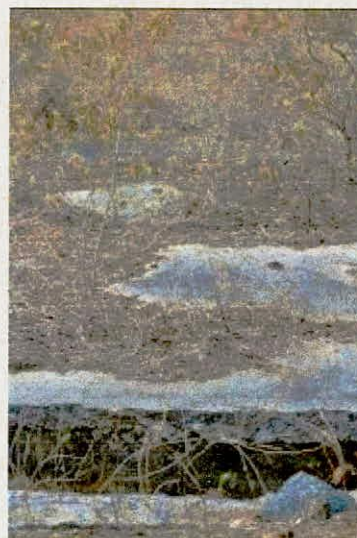
4) Laje de piso em concreto

Coordenadas : (09°37'41.70" ; 37°47'57.10")

Solução proposta: Perfuração com martelo demolidor e rompedor e posterior cobertura com solo e plantio de espécies arbóreas

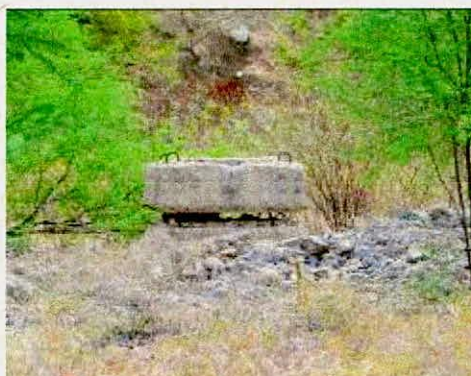
5) Estrutura em concreto

Coordenadas : (09°37'41.00" ; 37°47'57.30")

Solução proposta: Sinalização (placa)

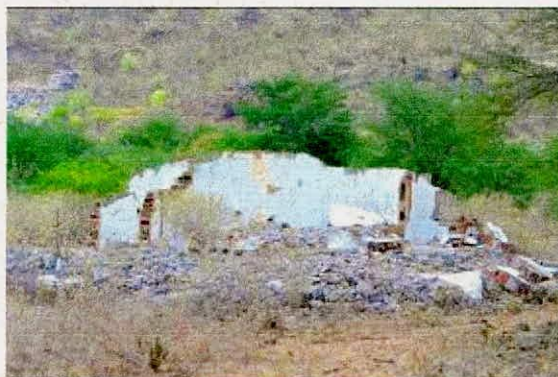
6) Ruínas de uma casa (alvenaria e concreto)

Coordenadas : (09°37'41.00" ; 37°47'57.70")

Solução proposta: Cobertura com solo e plantio; Sinalização (placa)

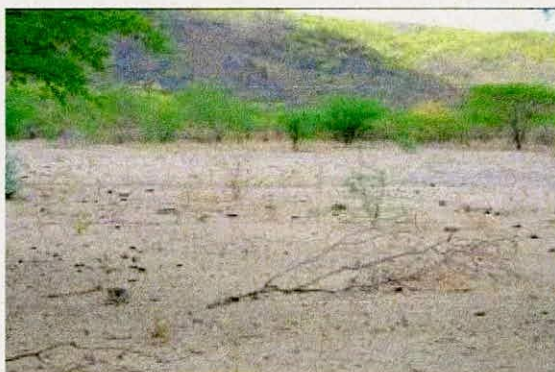
7) Laje de piso em concreto

Coordenadas : (09°37'41.20" ; 37°47'58.80")

Solução proposta: Perfuração com martelo demolidor e rompedor e posterior cobertura com solo e plantio de espécies arbóreas

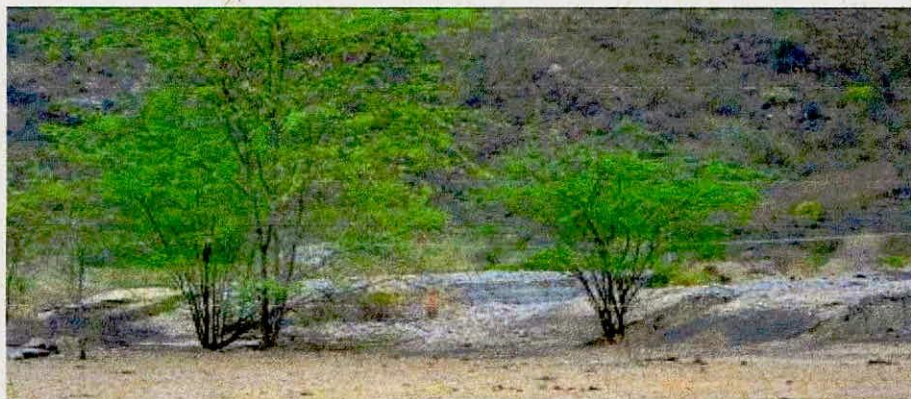
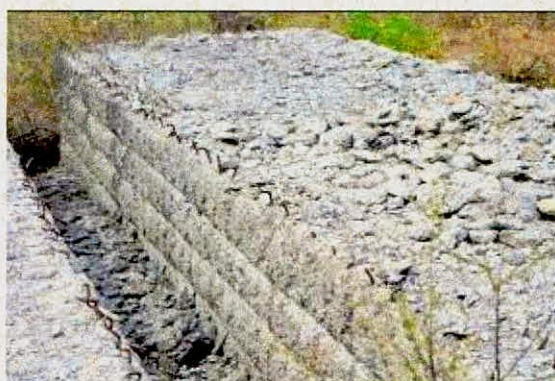
8) Oficina

Coordenadas : (09°37'41.30" ; 37°47'59.10")

Solução proposta: Sinalização (placa)

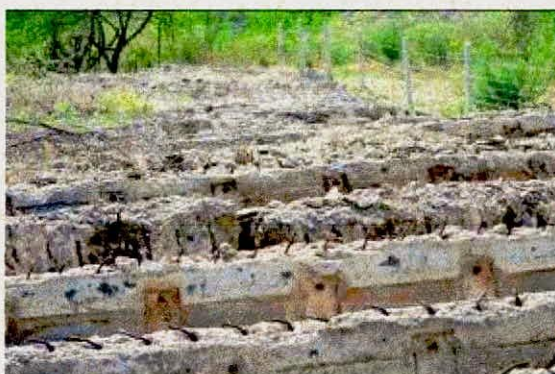
9) Estruturas pré-moldadas

Coordenadas : (09°37'41.20" ; 37°48'01.10")

Solução proposta: Sinalização (placa)

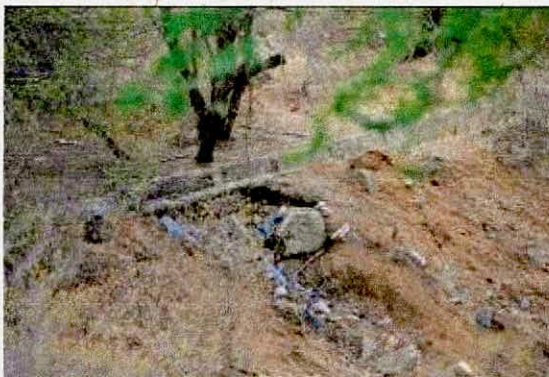
10) Vala

Coordenadas : (09°37'41.30" ; 37°47'59.40")

Solução proposta: Manter (serve para drenagem local)

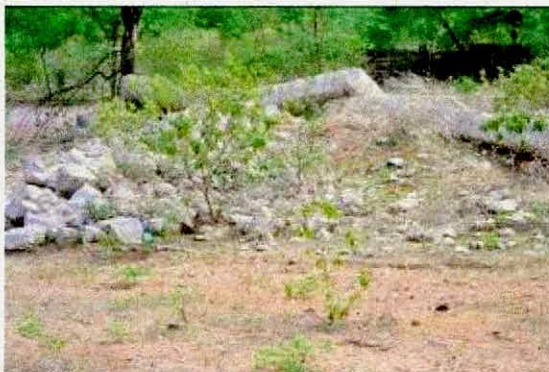
12) Concreto Solto

Coordenadas : (09°37'40.50" ; 37°48'02.60")

Solução proposta: Manter (preservação do entorno)

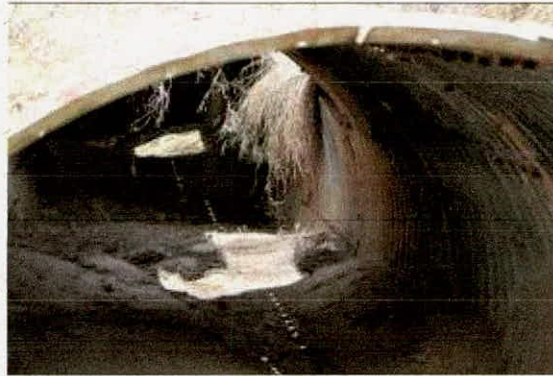
13) Tubo

Coordenadas : (09°37'39.35" ; 37°48'06.70")

Solução proposta: Manter (fauna utiliza espaço)

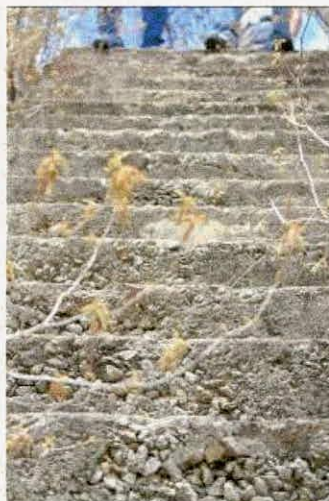
14) Escada

Coordenadas : (09°37'40.80" ; 37°48'04.90")

Solução proposta: Sinalizar (placa)

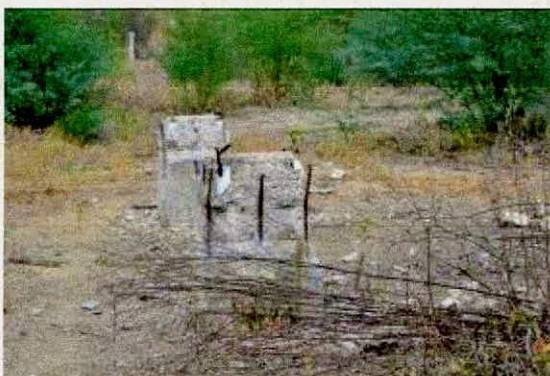
16) Pilaretes

Dados coletados:
Coordenadas : (09°37'39.10" ; 37°48'09.40")
Solução preliminar: Manter (preservação do entorno)

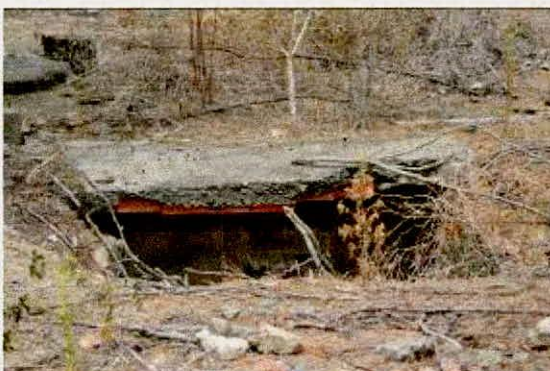
17) Laje/Buraco

Dados coletados:
Coordenadas : (09°37'39.10" ; 37°48'05.90")
Solução proposta: Cobertura com solo e plantio

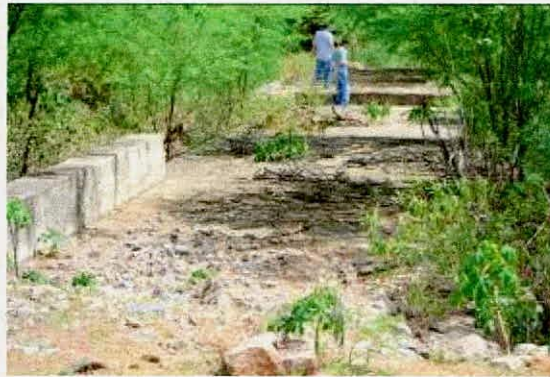
18) Laje/Mureta

Coordenadas : (09°37'46.80" ; 37°48'45.10")

Solução proposta: Perfuração com martelo demolidor e rompedor e posterior cobertura com solo e plantio de espécies arbóreas

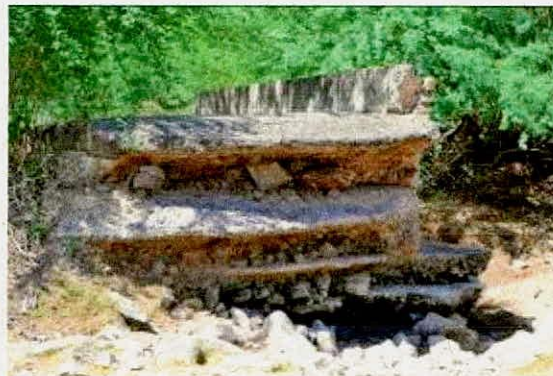
19) Bloco

Coordenadas : (09°37'40.30" ; 37°48'14.50")

Solução proposta: Manter (preservação do entorno)

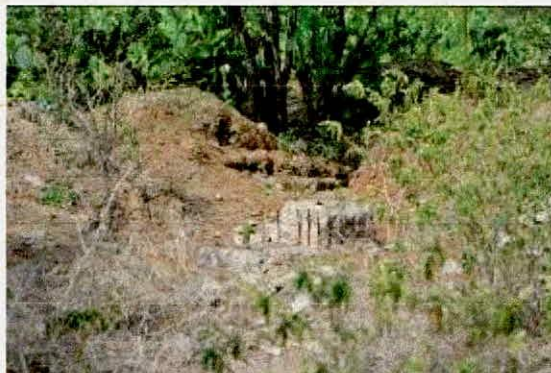
Coordenadas : (09°37'40.20" ; 37°48'13.20")

Solução proposta: Manter (preservação do entorno)

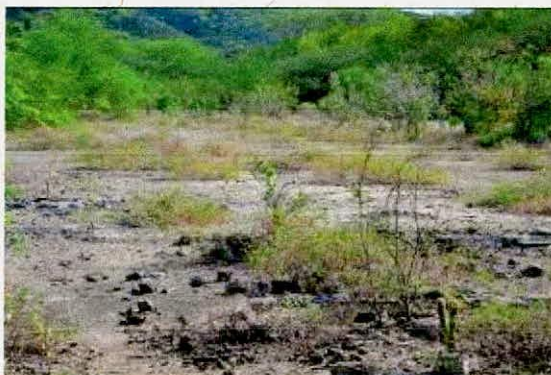
25) Lajão

Coordenadas : (09°37'38.20" ; 37°48'37.50")

Solução proposta: Perfuração com martelo demolidor e rompedor e posterior cobertura com solo e plantio de espécies arbóreas

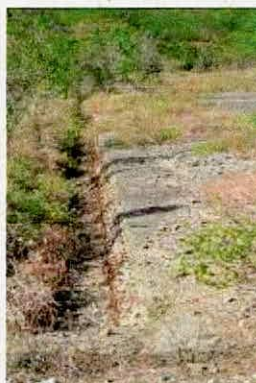
26) Lajão

Coordenadas : (09°37'40.60" ; 37°48'05.90")

Solução proposta: Perfuração com martelo demolidor e rompedor e posterior cobertura com solo e plantio de espécies arbóreas

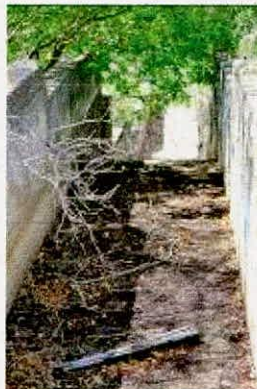
27) Canal

Coordenadas : (09°37'40.50" ; 37°48'09.00")

Solução proposta: Manter (serve para drenagem local)

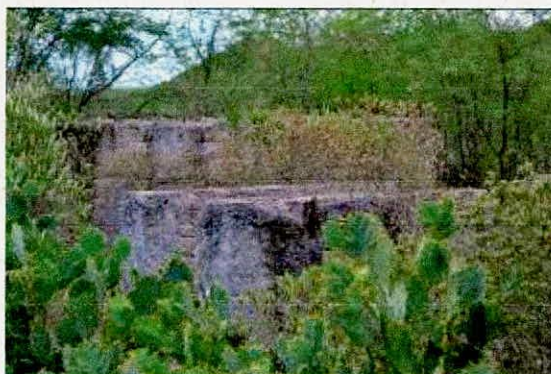
28) Paredes

Coordenadas : (09°37'40.50" ; 37°48'09.00")

Solução proposta: Manter (preservação do entorno)

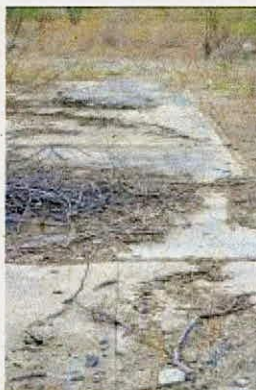
29) Laje

Coordenadas : (09°37'38.20" ; 37°48'37.50")

Solução proposta: Perfuração com martelo demolidor e rompedor e posterior cobertura com solo e plantio de espécies arbóreas

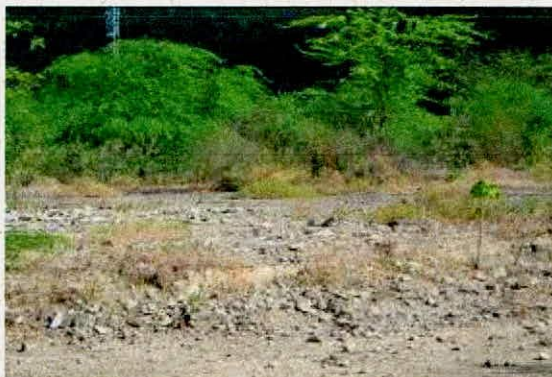
30) Laje

Coordenadas : (09°37'48.50" ; 37°48'43.10")

Solução proposta: Perfuração com martelo demolidor e rompedor e posterior cobertura com solo e plantio de espécies arbóreas

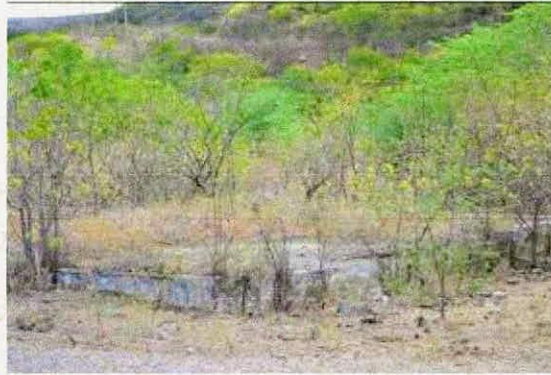
31) Laje

Coordenadas : (09°37'38.80" ; 37°48'13.20")

Solução proposta: Perfuração com martelo demolidor e rompedor e posterior cobertura com solo e plantio de espécies arbóreas

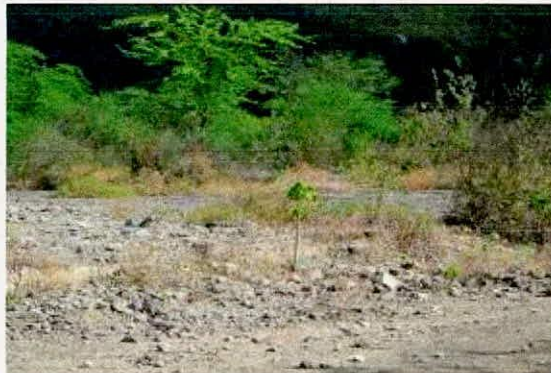
32) Laje

Coordenadas : (09°37'40.10" ; 37°48'11.30")

Solução proposta: Perfuração com martelo demolidor e rompedor e posterior cobertura com solo e plantio de espécies arbóreas

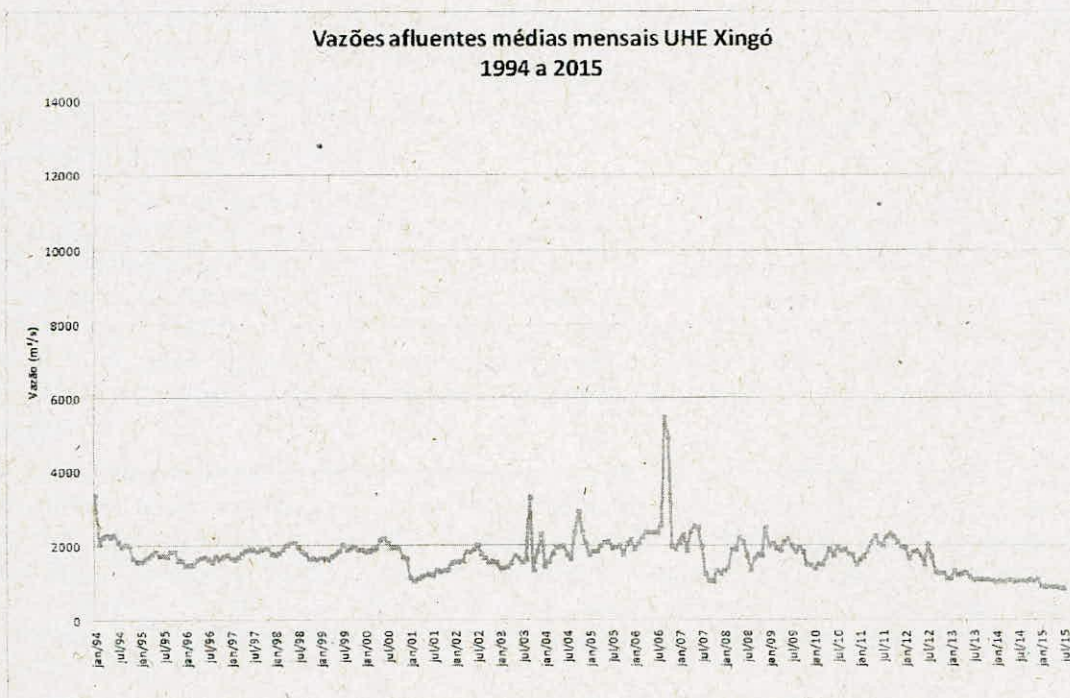
Gráfico 1 – Vazões afluentes médias mensais – UHE Xingó

Apresenta-se a seguir o Gráfico 1 com as afluições médias mensais ao Reservatório de Xingó para o período de 1994 a 2015.
