CE-Chesf-SPE-002-2016

Assunto: Floração Algal no Reservatório da UHE Xingó

Reservatório da UHE Xingó
Rio São Francisco

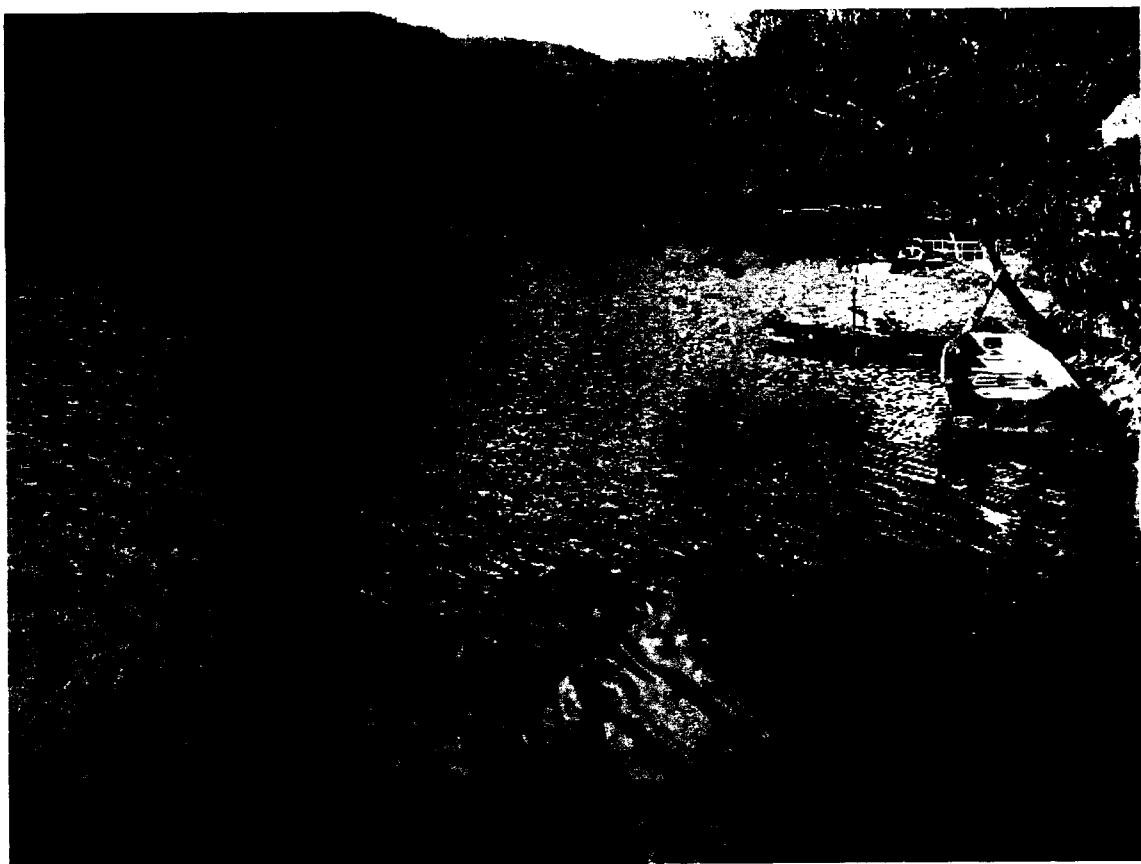
Quanto à mortandade de peixes, a vistoria não apurou qualquer indício de organismos mortos na região da “prainha” de Olho D’água do Casado, embora haja o relato de pescadores de que o surgimento dos peixes mortos teve início na tarde do dia 14/02/16, e que dias antes a água estava muito escura, mesmo próximo às margens. Os relatos informam ainda que houve mortandade de todo tipo de peixes e camarões, e alguns apresentavam o comportamento de “por a cabeça para fora da água”. Por ocasião da vistoria, a água no local encontrava-se transparente (Foto 5).

Foto 5: Praia de Olho D'água do Casado, local do suposto surgimento dos peixes mortos.

De acordo com as informações apuradas, é possível que tal evento tenha de fato ocorrido, porém numa proporção de difícil mensuração, provavelmente como consequência do colapso de oxigênio dissolvido que pode ter ocorrido dias antes, vitimando os organismos aquáticos, incluindo as próprias microalgas. Ressalta-se que esta localidade (prainha) situa-se na porção mais interna do meandro da captação de Olho D’água do Casado, onde também foram observadas áreas de coloração diferenciada.
