RELATÓRIO TRIMESTRAL 03

PERÍODO DE REFERÊNCIA 28/08 A 27/11 DE 2014

PRODUÇÃO DE MUDAS E MANUTENÇÃO DA
RECUPERAÇÃO DE ÁREAS DEGRADADAS NO
ENTORNO DA USINA HIDRELÉTRICA DE XINGÓ

Contrato:
CTNE 92.2013.3500.00
OSA 2013-072
Novembro de 2014

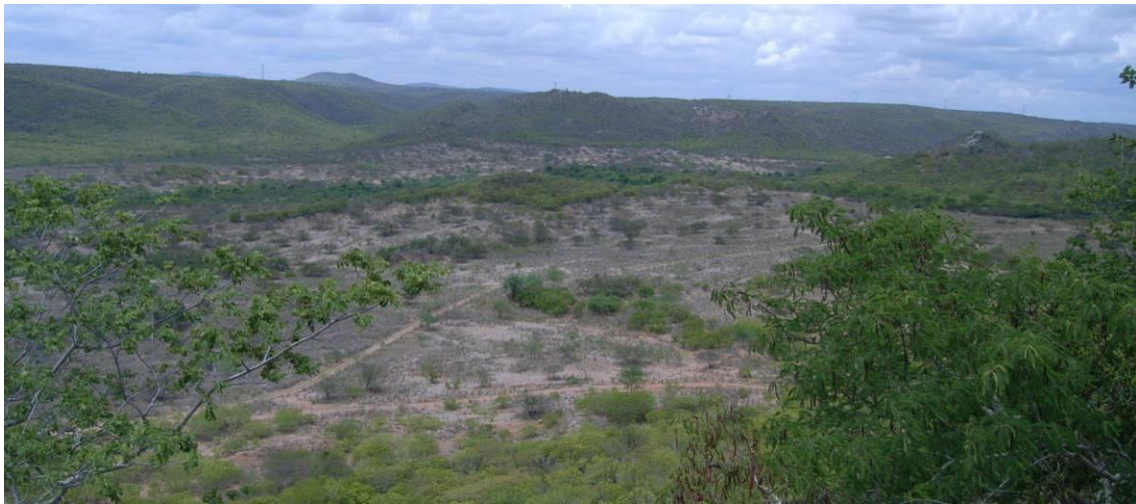
Foto 31 - Registro fotográfico das Áreas 6, 7 e 8 no mês de março de 2014 período de início das chuvas.

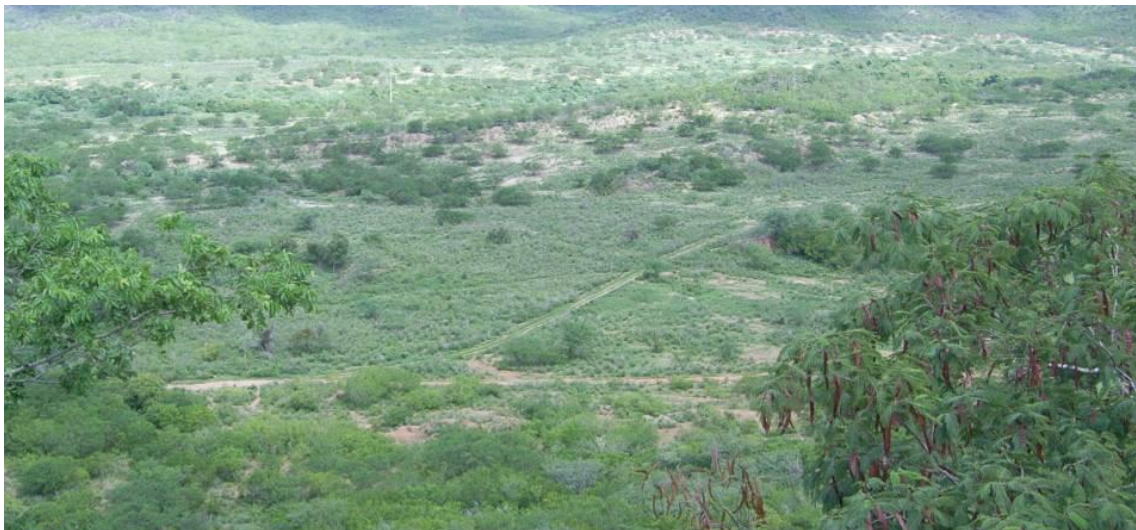
Foto 32 - Registro fotográfico das Áreas 6, 7 e 8 no mês de maio de 2014 período intermediário ao final das chuvas.

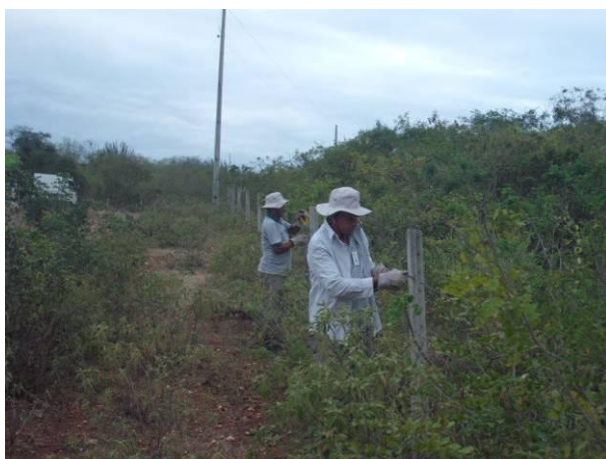
Foto 77 - Manutenção do arame da cerca de concreto existente nas proximidades da Área 11.

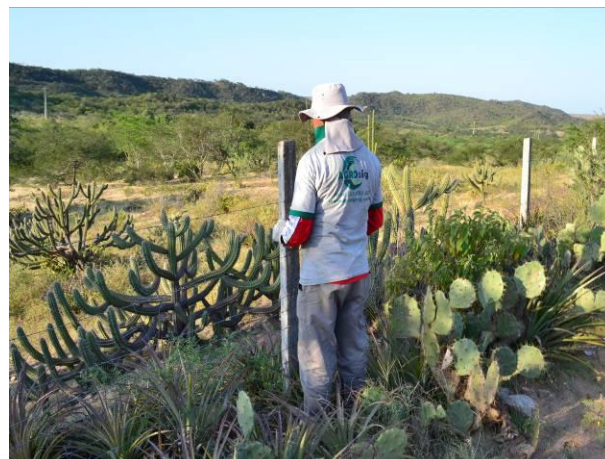
Foto 78 - Detalhe da substituição de estaca e manutenção da cerca nas proximidades da Área 8.

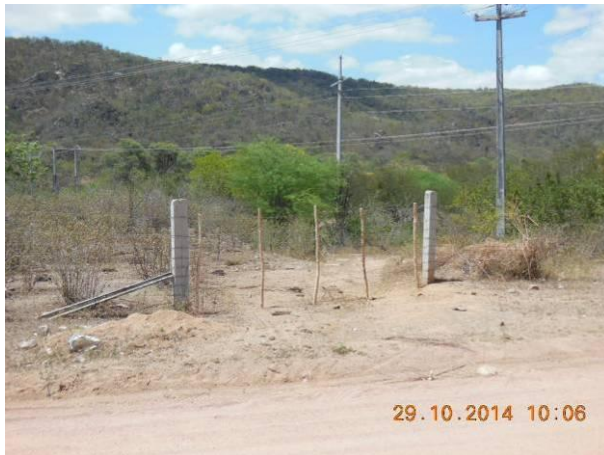
Foto 79 - Manutenção do colchete na Área 7.

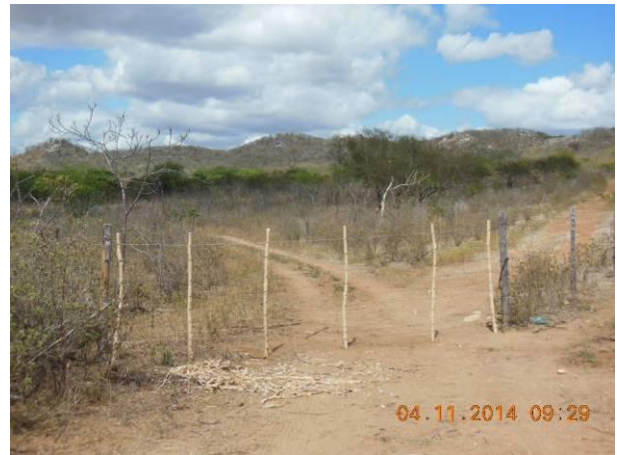
Foto 80 - Manutenção do colchete na Área 6.

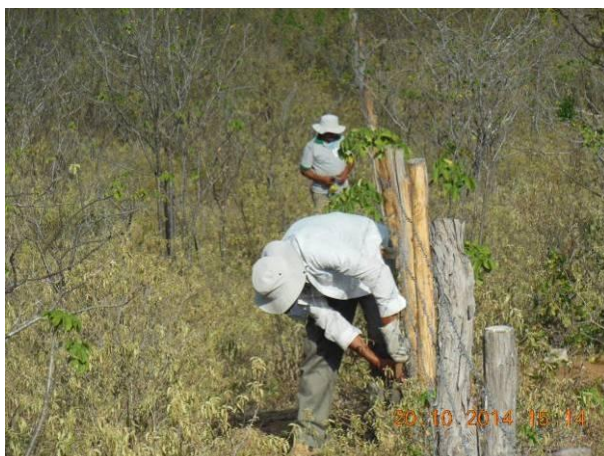
Foto 81 - Manutenção da cerca de madeira e substituição de estaca de madeira.

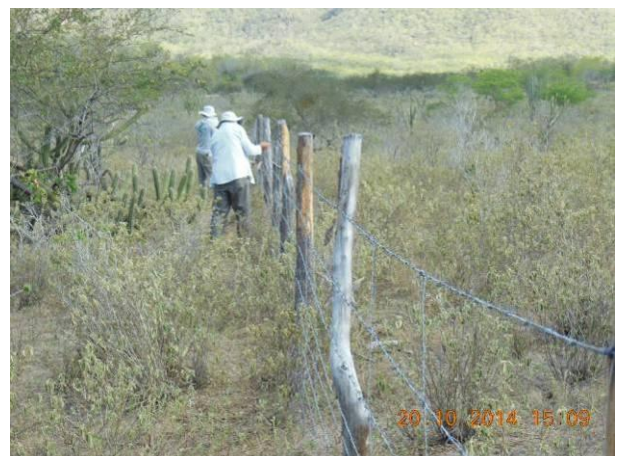
Foto 82 - Alinhamento e fixação de arame na área de reserva.

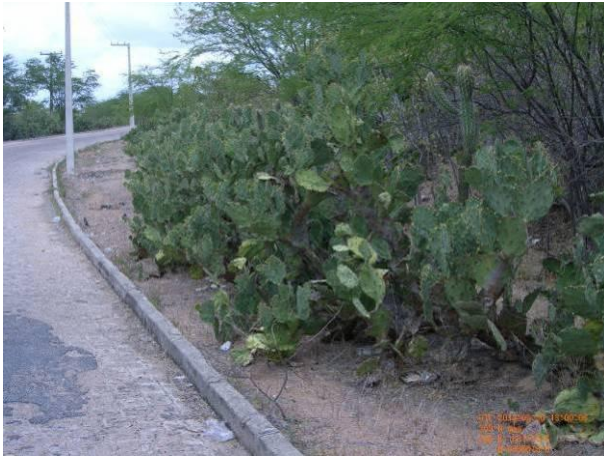
Foto 83 - Manutenção e plantio de raquetes de cerca viva próximo à Área 1.

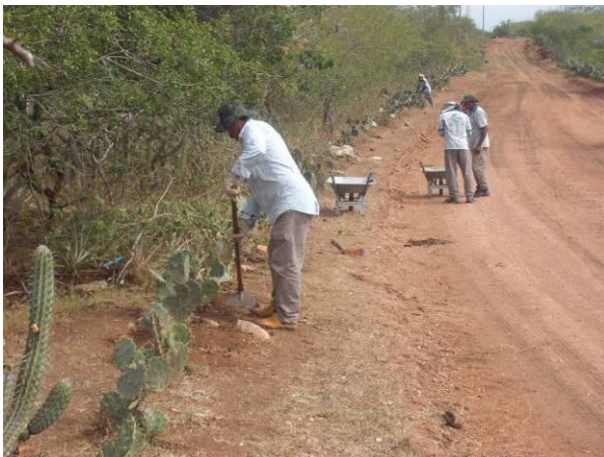
Foto 85 - Limpeza e manutenção da cerca viva de palma espinhosa entre dique II e a Área 11.

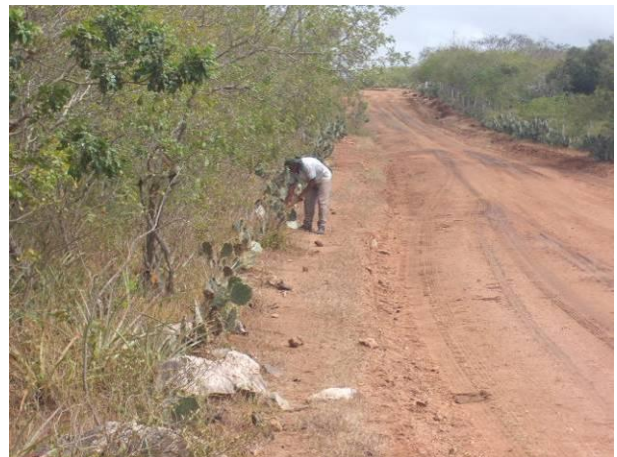
Foto 86 - Outro detalhe do serviço de roço e plantio da palma espinhosa entre o dique II e a Área 11.

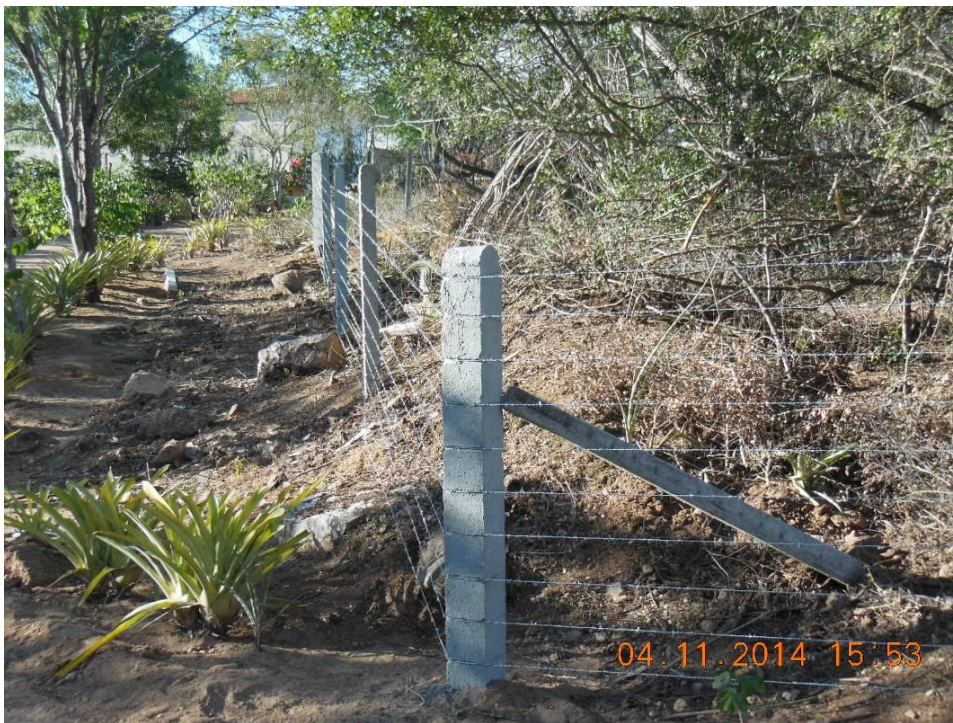
Foto 91 - Modelo e dimensões de cerca com 1,6 metro de altura, com mourões de concreto de 15 cm de diâmetro e estacas de concreto com 10 cm de diâmetro e espaçamento de 5x5 m, com 10 fios de arame farpado classe 250.

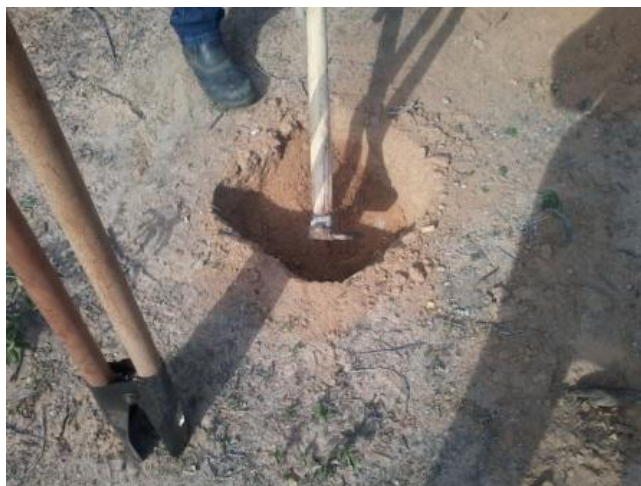
Foto 92 - Exemplo proposto para o coveamento manual com a utilização de cavadeira.

Concluída a abertura das covas será realizado o transporte e a distribuição dos materiais, a fim de evitar perdas e melhorar a eficiência de execução. A abertura das covas será executada de forma manual com utilização de cavadeira (Foto 92).

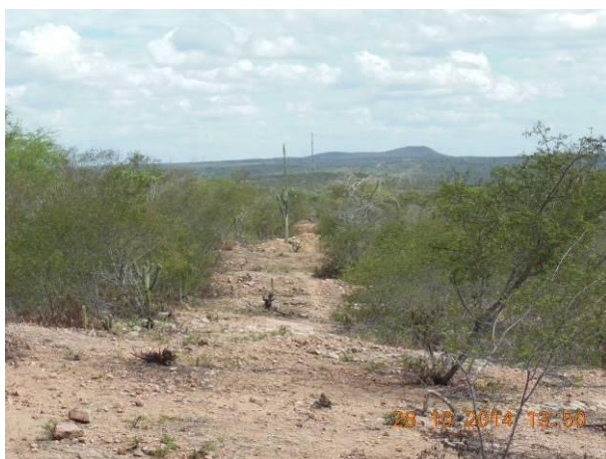
Foto 93 - Abertura de 1.616 metros de picada no entorno da reserva para implantação de cerca de concreto.

A construção de cercas iniciou na área de reserva no entorno do viveiro florestal. Esta área tem aproximadamente 50 hectares sendo o perímetro de 1.616 metros.

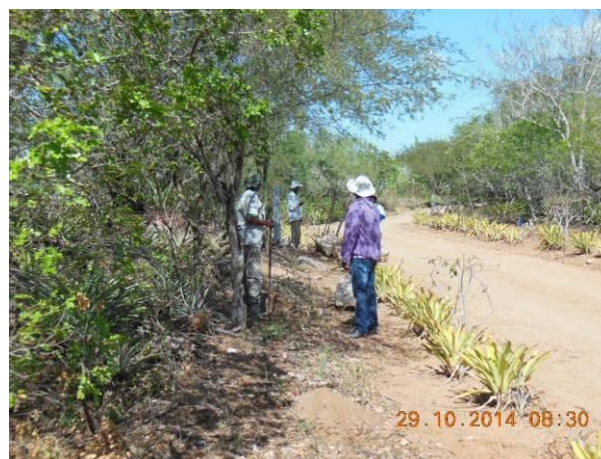
Foto 94 - Alinhamento e abertura de covas para o cercamento da área de reserva.

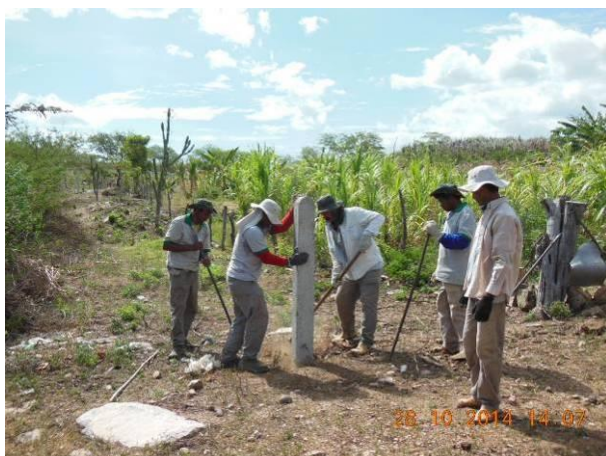
Foto 95 - Vista geral da implantação de mourão de concreto para cercamento da área de reserva próximo ao Viveiro.

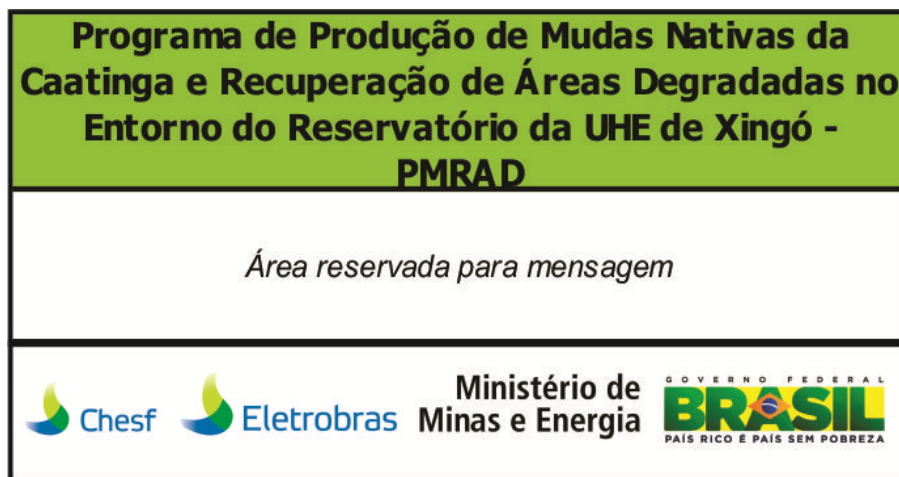
Figura 3 - Modelo de placa elaborada pela Chesf para implantação nas áreas degradadas no entorno da UHE de Xingó.

Na etapa posterior serão confeccionadas 10 (dez) placas informativas de tamanho 2,0 x 1,5 m (3,0 m²) conforme modelo da Figura 3, para serem alocadas nas áreas degradadas que estarão sendo recuperadas no entorno da UHE de Xingó.

Na Figura 3 consta um modelo de Placa elaborada pela CHESF para implantação nas áreas degradadas no entorno da UHE de Xingó.

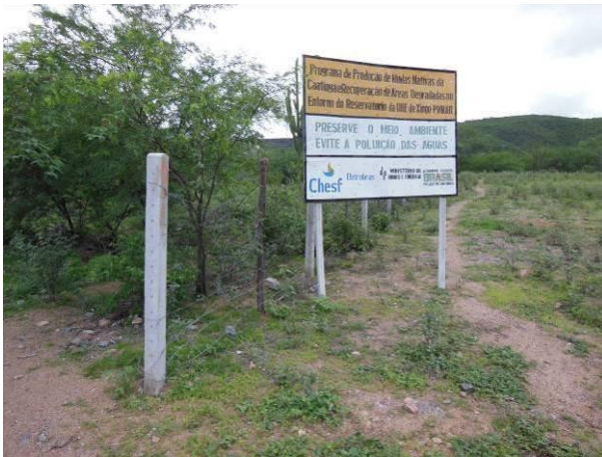
Foto 97 - Placa de sinalização localizada na Área 1 em boas condições de conservação.

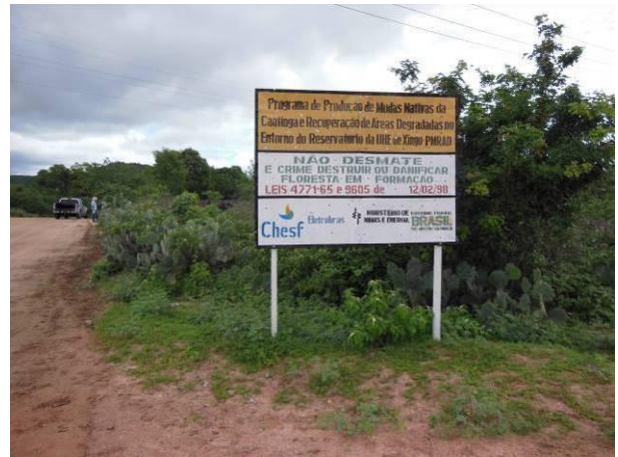
Foto 98 - Placa de sinalização localizada próximo ao acesso ao dique 02 em boas condições de conservação.

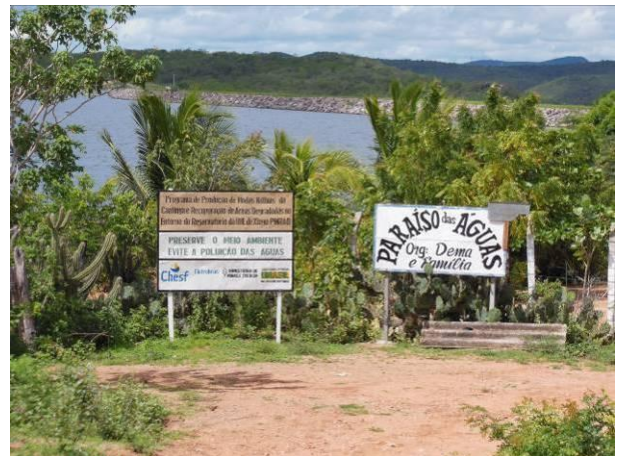
Foto 100 - Placa de sinalização localizada na Área 12 em boas condições de conservação.
