RELATÓRIO TRIMESTRAL 06

PERÍODO DE REFERÊNCIA 28/05 A 27/08 DE 2015

PRODUÇÃO DE MUDAS E MANUTENÇÃO DA
RECUPERAÇÃO DE ÁREAS DEGRADADAS NO
ENTORNO DA USINA HIDRELÉTRICA DE XINGÓ

Contrato:
CTNE 92.2013.3500.00

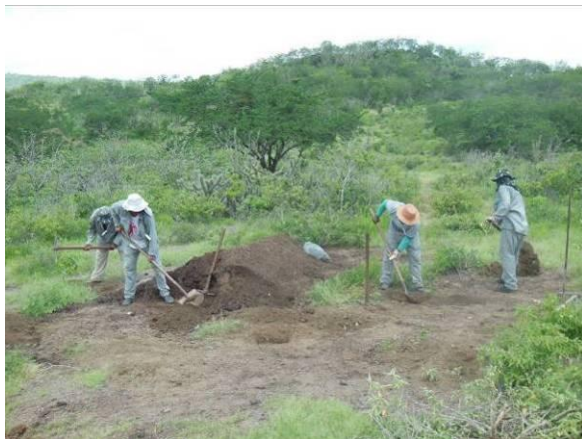
Foto 1 - Equipe da Agrosig realizando a abertura de covas na área degradada 06.

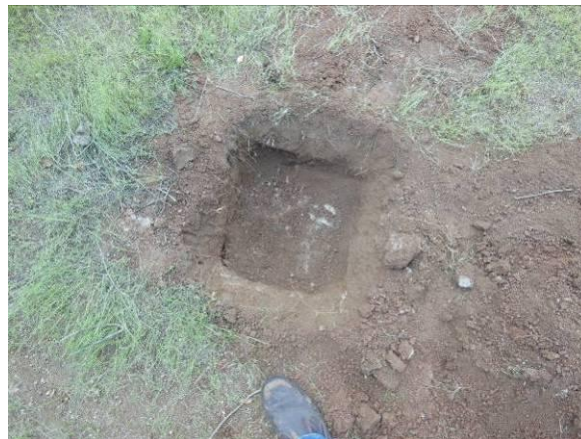
Foto 2 - Detalhe do coveamento 40x40x40 cm iniciado na área 06 para plantio e adensamento.

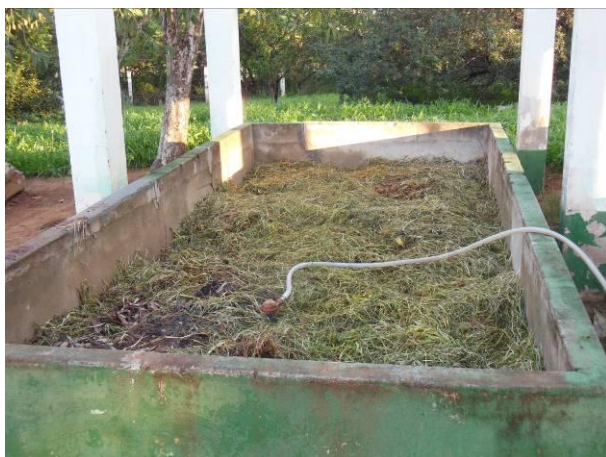
Foto 15 - Material orgânico em processo de decomposição na composteira.

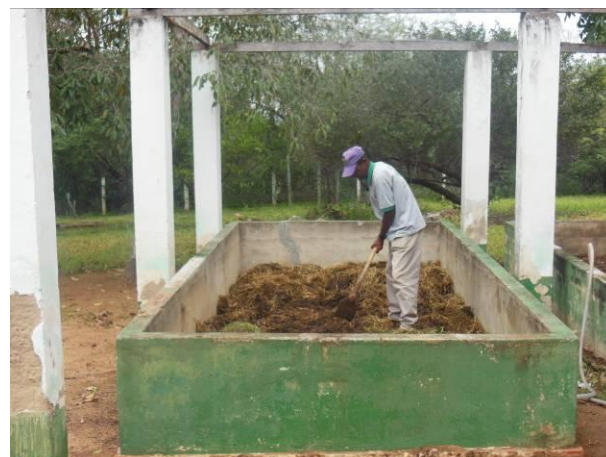
Foto 16 - Revolvimento do material para acelerar e homogeneizar a decomposição.

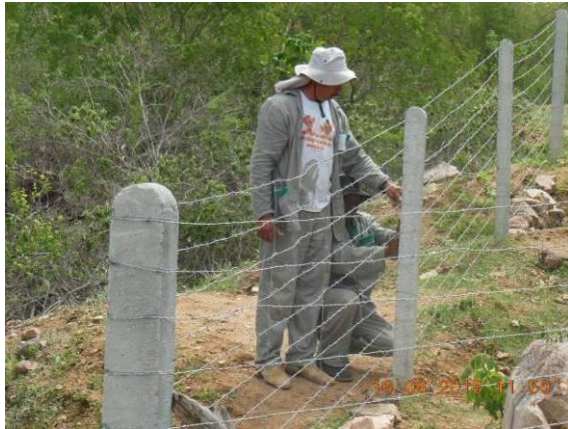
Foto 23 - Manutenção do arame da cerca de concreto existente nas proximidades do viveiro florestal.

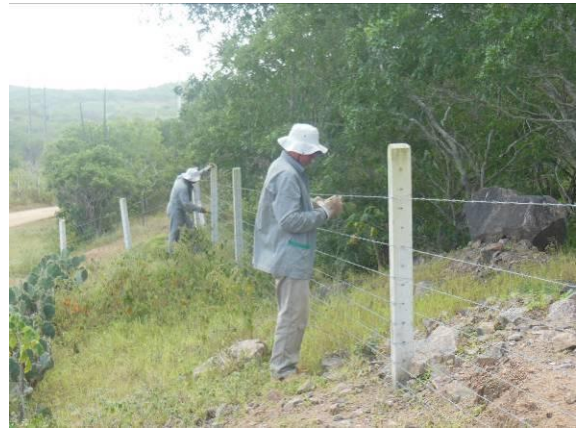
Foto 24 - Manutenção da cerca nas proximidades do acesso ao dique II.

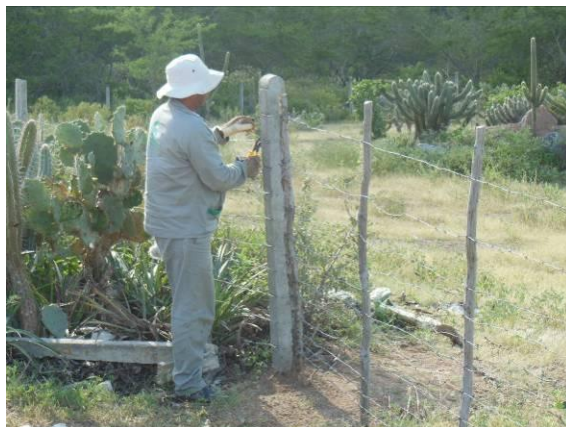
Foto 25 - Substituição de estaca quebrada na área 08.

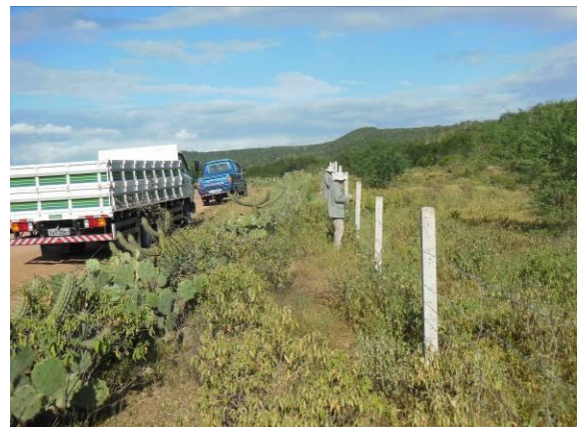
Foto 26 - Reaperto do arame na área 08.

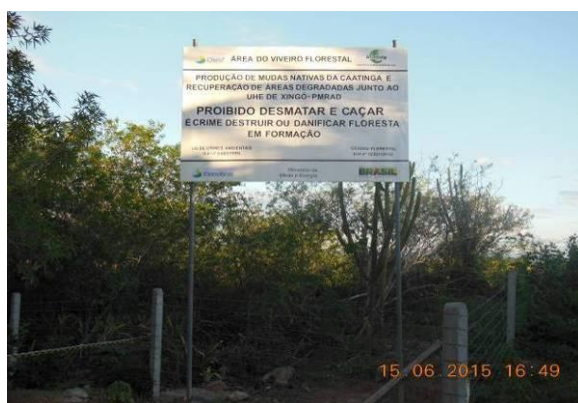
Foto 31 - Placa informativa 01 instalada na área degradada no entorno do viveiro (acesso principal ao Viveiro). Coordenadas UTM E 634580 e UTM N 8937427.

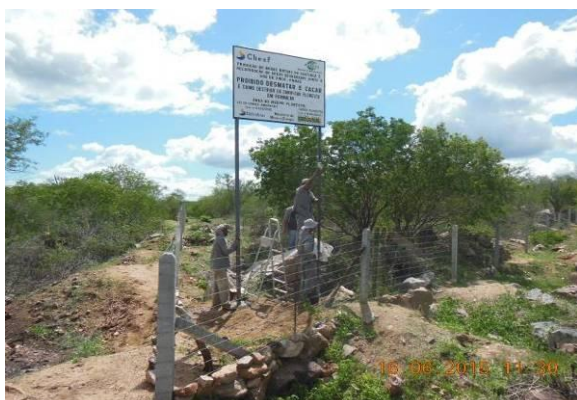
Foto 33 - Placa informativa 02 instalada na área degradada no entorno do Viveiro Florestal. Coordenadas UTM E 634426 e UTM N 8936933.

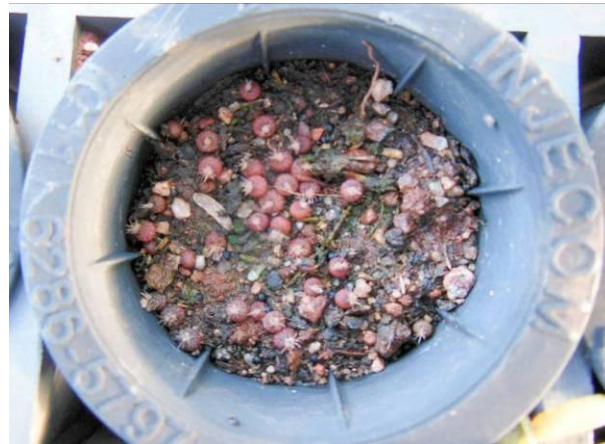
Foto 52 - Experimento em ambiente aberto com sementeira superficial sem recobrimento com substrato no período de 23 dias.

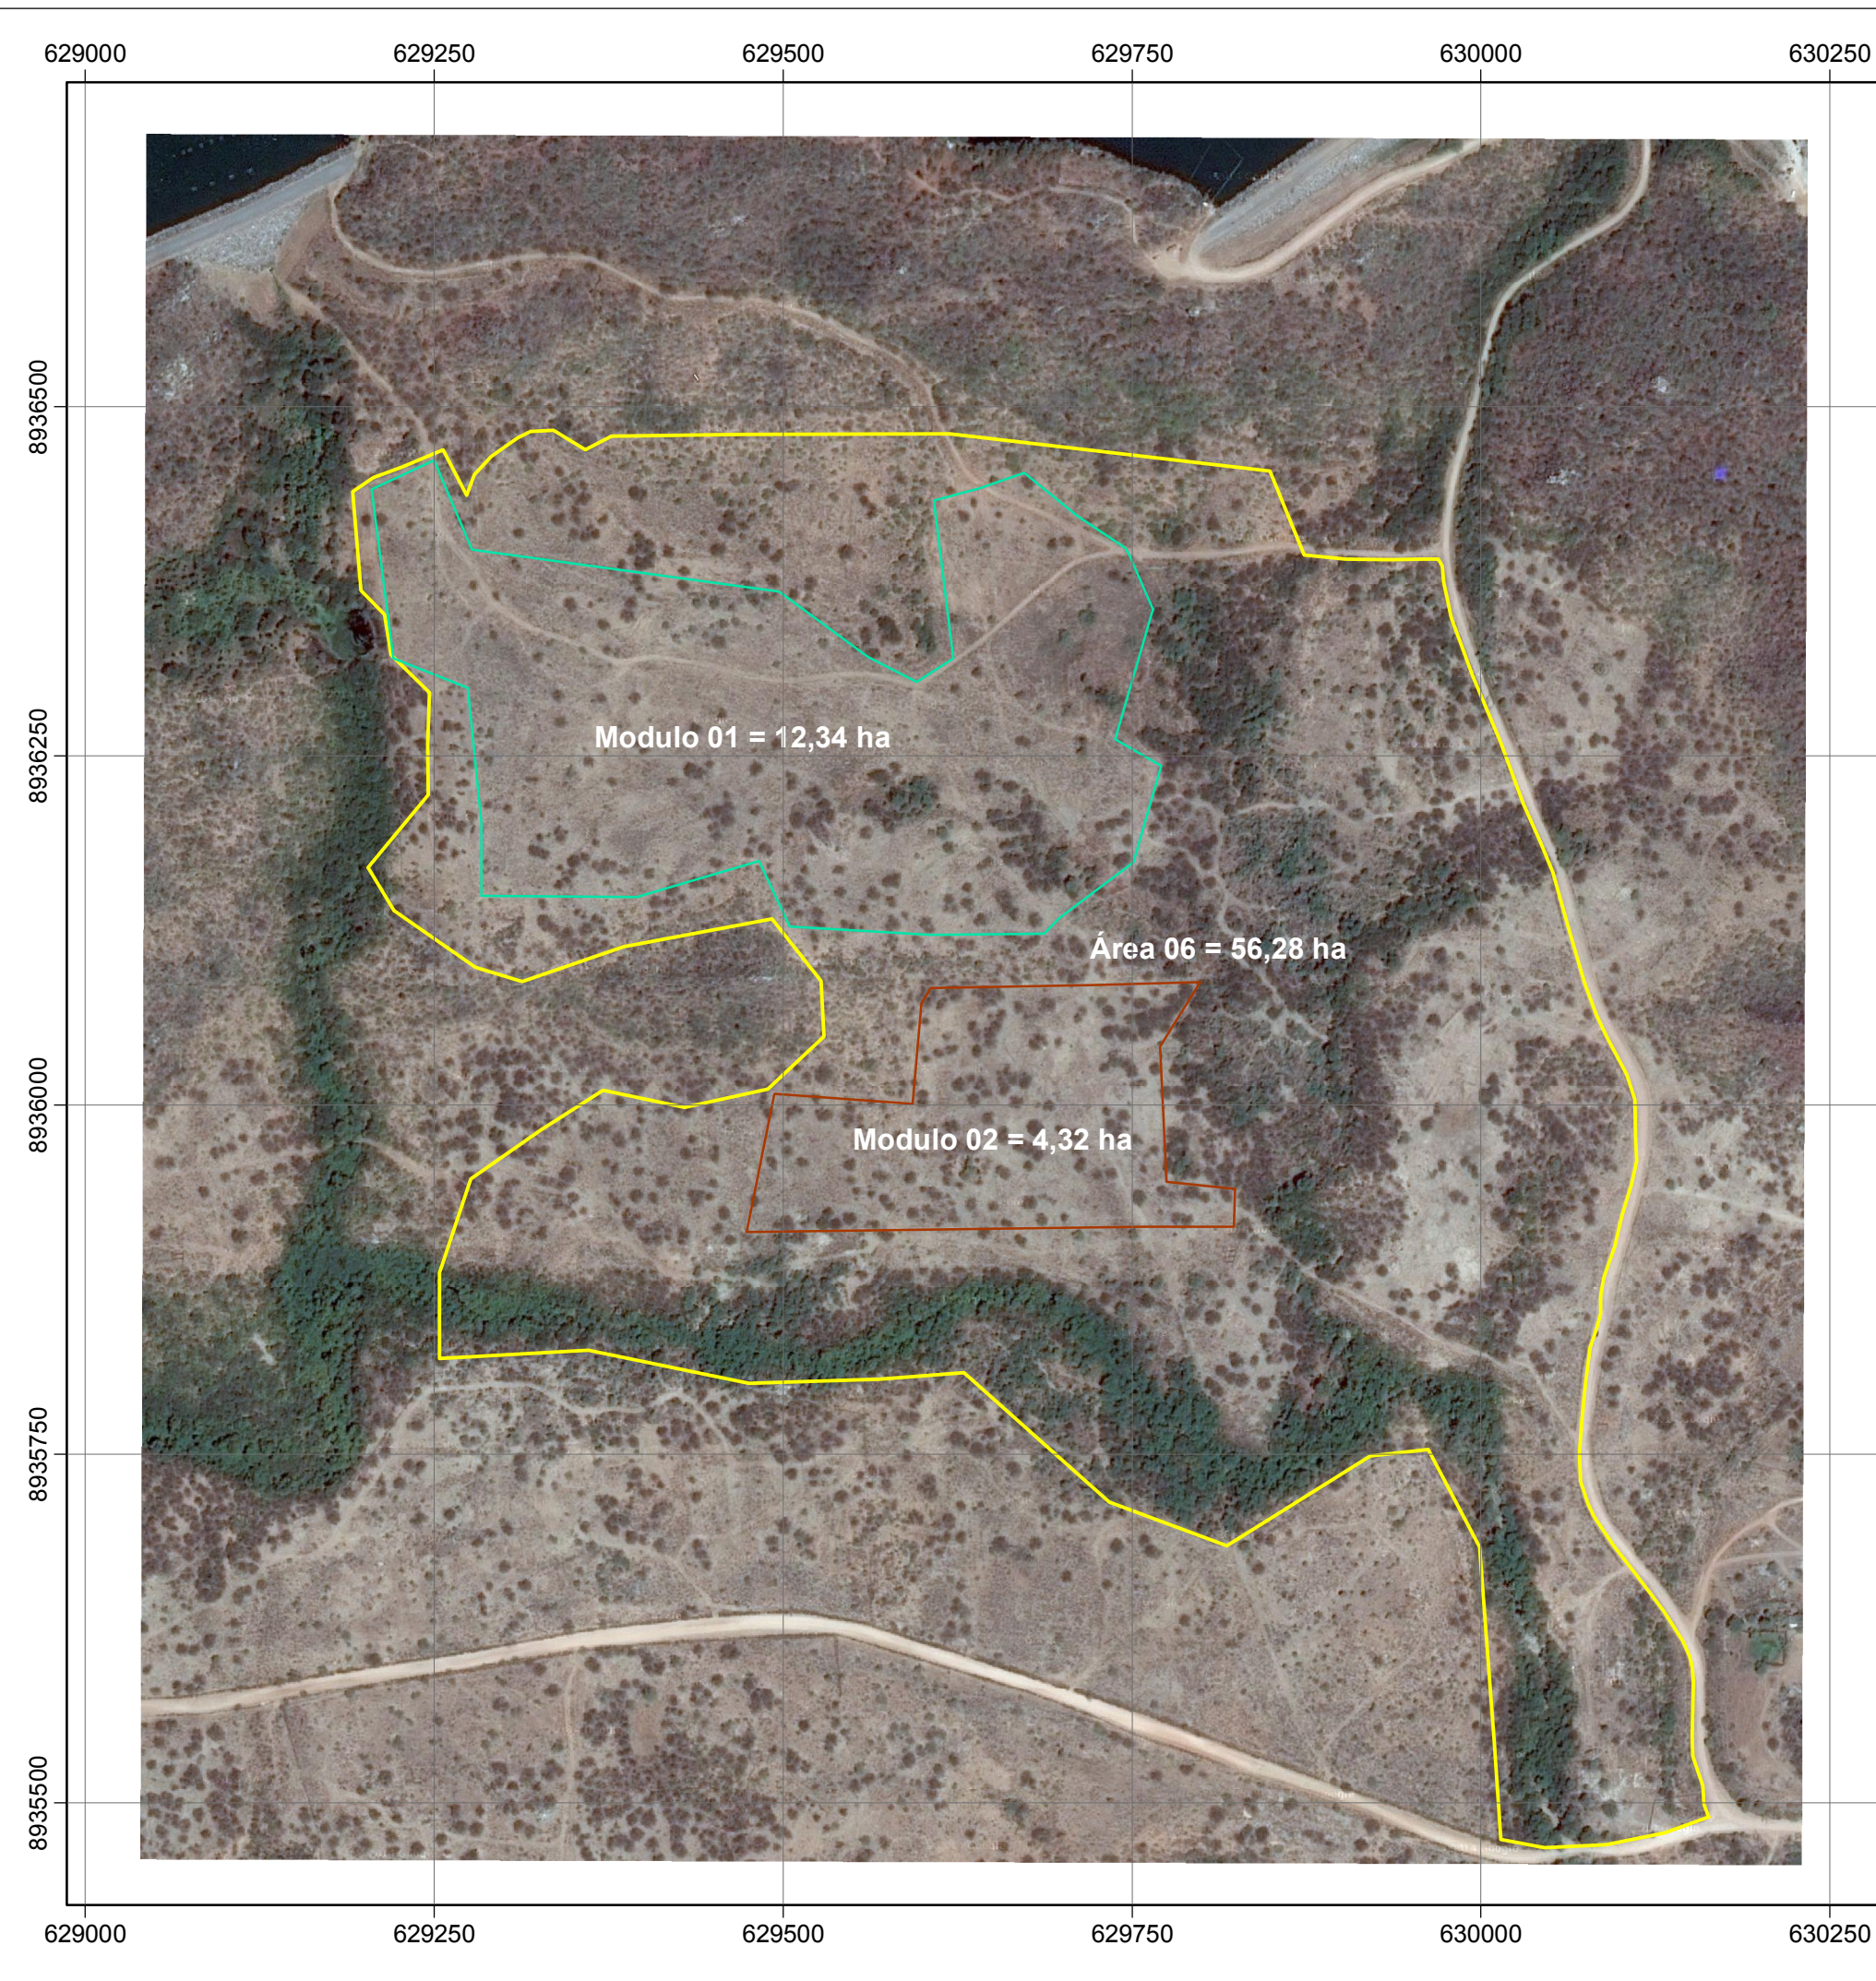
Anexo I - Mapa da Área Degradada 06.

Área 06 - Modulo 01
	Área 06 - Modulo 02
	Limite Área 06
