COMPANHIA HIDRO ELÉTRICA DO SÃO FRANCISCO - CHESF
DIRETORIA DE ENGENHARIA E CONSTRUÇÃO - DE
SUPERINTENDÊNCIA DE PLANEJAMENTO DA EXPANSÃO - SPE
DEPARTAMENTO DE MEIO AMBIENTE - DMA
DIVISÃO DE MEIO AMBIENTE DE GERAÇÃO - DEMG

**Relatório Síntese para Flexibilização da Vazão Mínima de Restrição para
700 m³/s na Bacia do Rio São Francisco**

Setembro de 2016

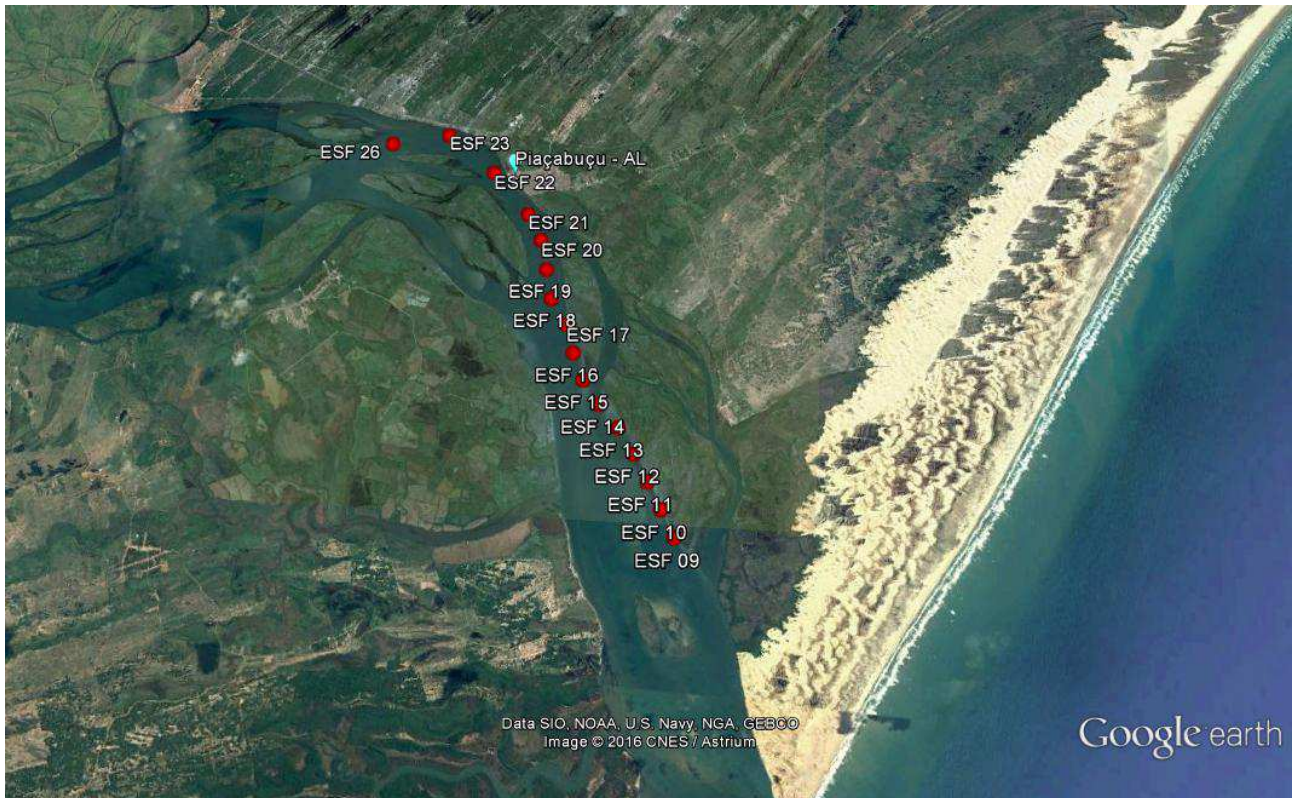
Figura 1 – Localização das estações de monitoramento da cunha salina, no alinhamento da cidade de Piaçabuçu – AL.

Embora seja um fenômeno natural, a intrusão salina pode trazer complicações aos usos múltiplos da água, principalmente às captações para abastecimento humano. Por este motivo, as estações de monitoramento são alinhadas à calha principal do rio, em direção a Piaçabuçu – AL, a cidade mais próxima sob influência das marés, conforme a figura 1.

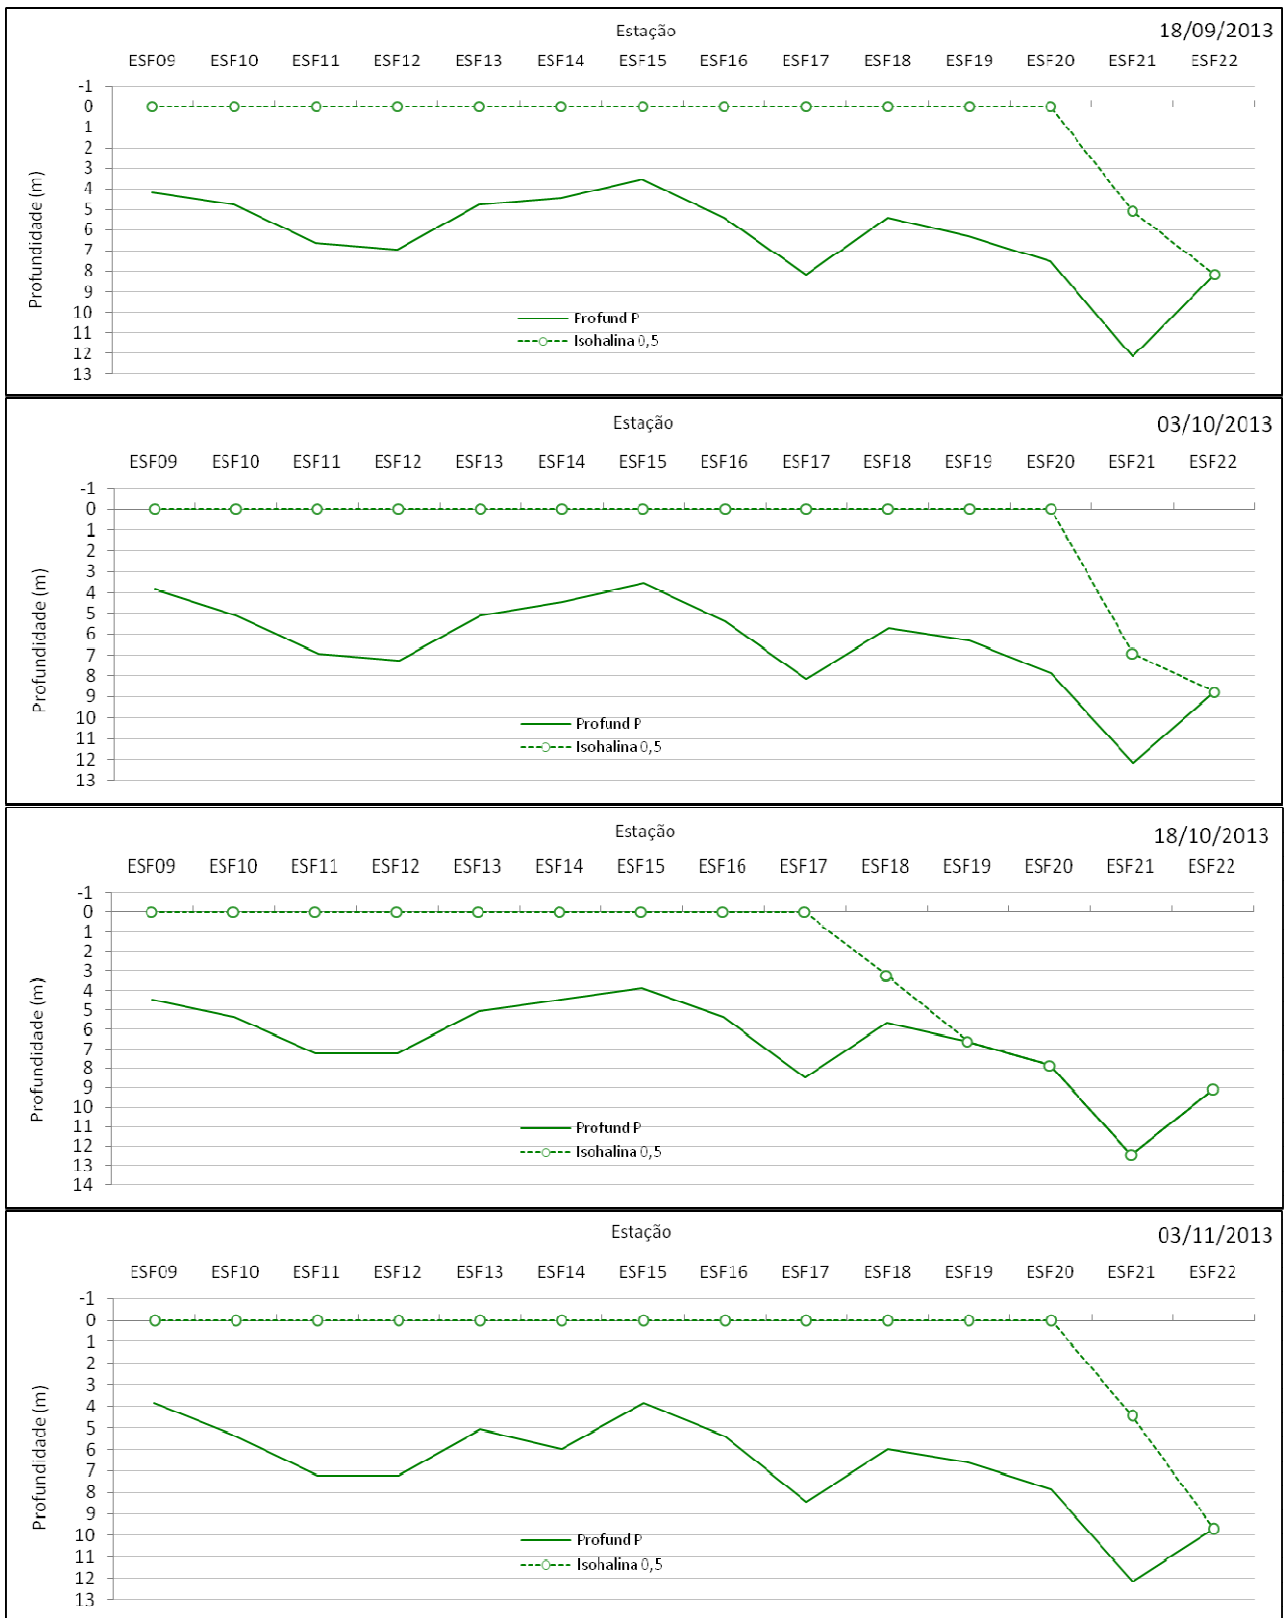
Figura 2 - Comportamento longitudinal da cunha salina de preamar na foz do Rio São Francisco de maio a julho/2013 (vazão média diária de 1.203 m³/s para as datas, medida na estação fluviométrica de Propriá/SE).

Figura 3 – Comportamento longitudinal da cunha salina de preamar na foz do Rio São Francisco de julho a setembro/2013 (vazão média diária de 1.348 m³/s para as datas, medida na estação fluviométrica de Propriá/SE).

Figura 4 – Comportamento longitudinal da cunha salina de preamar na foz do Rio São Francisco de setembro a novembro/2013 (vazão média diária de 1.336 m³/s para as datas, medida na estação fluviométrica de Propriá/SE).

Figura 5 – Comportamento longitudinal da cunha salina de preamar na foz do Rio São Francisco de novembro a dezembro/2013 (vazão média diária de 1.138 m³/s para as datas, medida na estação fluviométrica de Propriá/SE).

Figura 6 - Comportamento longitudinal da cunha salina de preamar na foz do Rio São Francisco de janeiro a fevereiro/2014 (vazão média diária de 1.183 m³/s para as datas, medida na estação fluviométrica de Propriá/SE).

As figuras 2 a 20 a seguir, representam o comportamento longitudinal observado da cunha salina ao longo do alinhamento das estações. Em cada gráfico, estão representadas as linhas de profundidade (linha contínua, indicando o perfil do fundo) e a isohalina de 0,5 de salinidade (linha tracejada, adotada em função do limite superior de salinidade para águas doces de acordo com a definição da Resolução CONAMA nº. 357, de 17 de março de 2005), de forma que representam toda a coluna d'água. Assim, o intervalo entre a isohalina e o fundo é ocupado por águas com salinidade superior a 0,5 (salobras ou salgadas), enquanto que o intervalo entre a isohalina e a superfície é ocupado por águas doces. Nos casos em que a isohalina e o fundo estão sobrepostos, significa que toda a coluna d'água é composta por águas

Inicialmente, o protocolo intensivo de medições abrangeu as estações de ESF09 a ESF22 (figuras 2 a 6). Neste período, a cunha salina normalmente se limitava com a estação ESF22, quando não antes, deixando toda a coluna d'água livre de salinidades superiores a 0,5. A partir de dezembro/2013 percebeu-se uma alteração neste comportamento, de forma que a cunha salina poderia estar se estendendo além deste ponto, o que levou a modificações nos procedimentos de monitoramento, com a inclusão da estação ESF23 a cerca de 1 km a montante da ESF22. Neste período, a vazão média mensal do Rio São Francisco no trecho variou de 1.469 m³/s em jul/2013 a 1.158 m³/s em dez/2013 (Tabela 1).

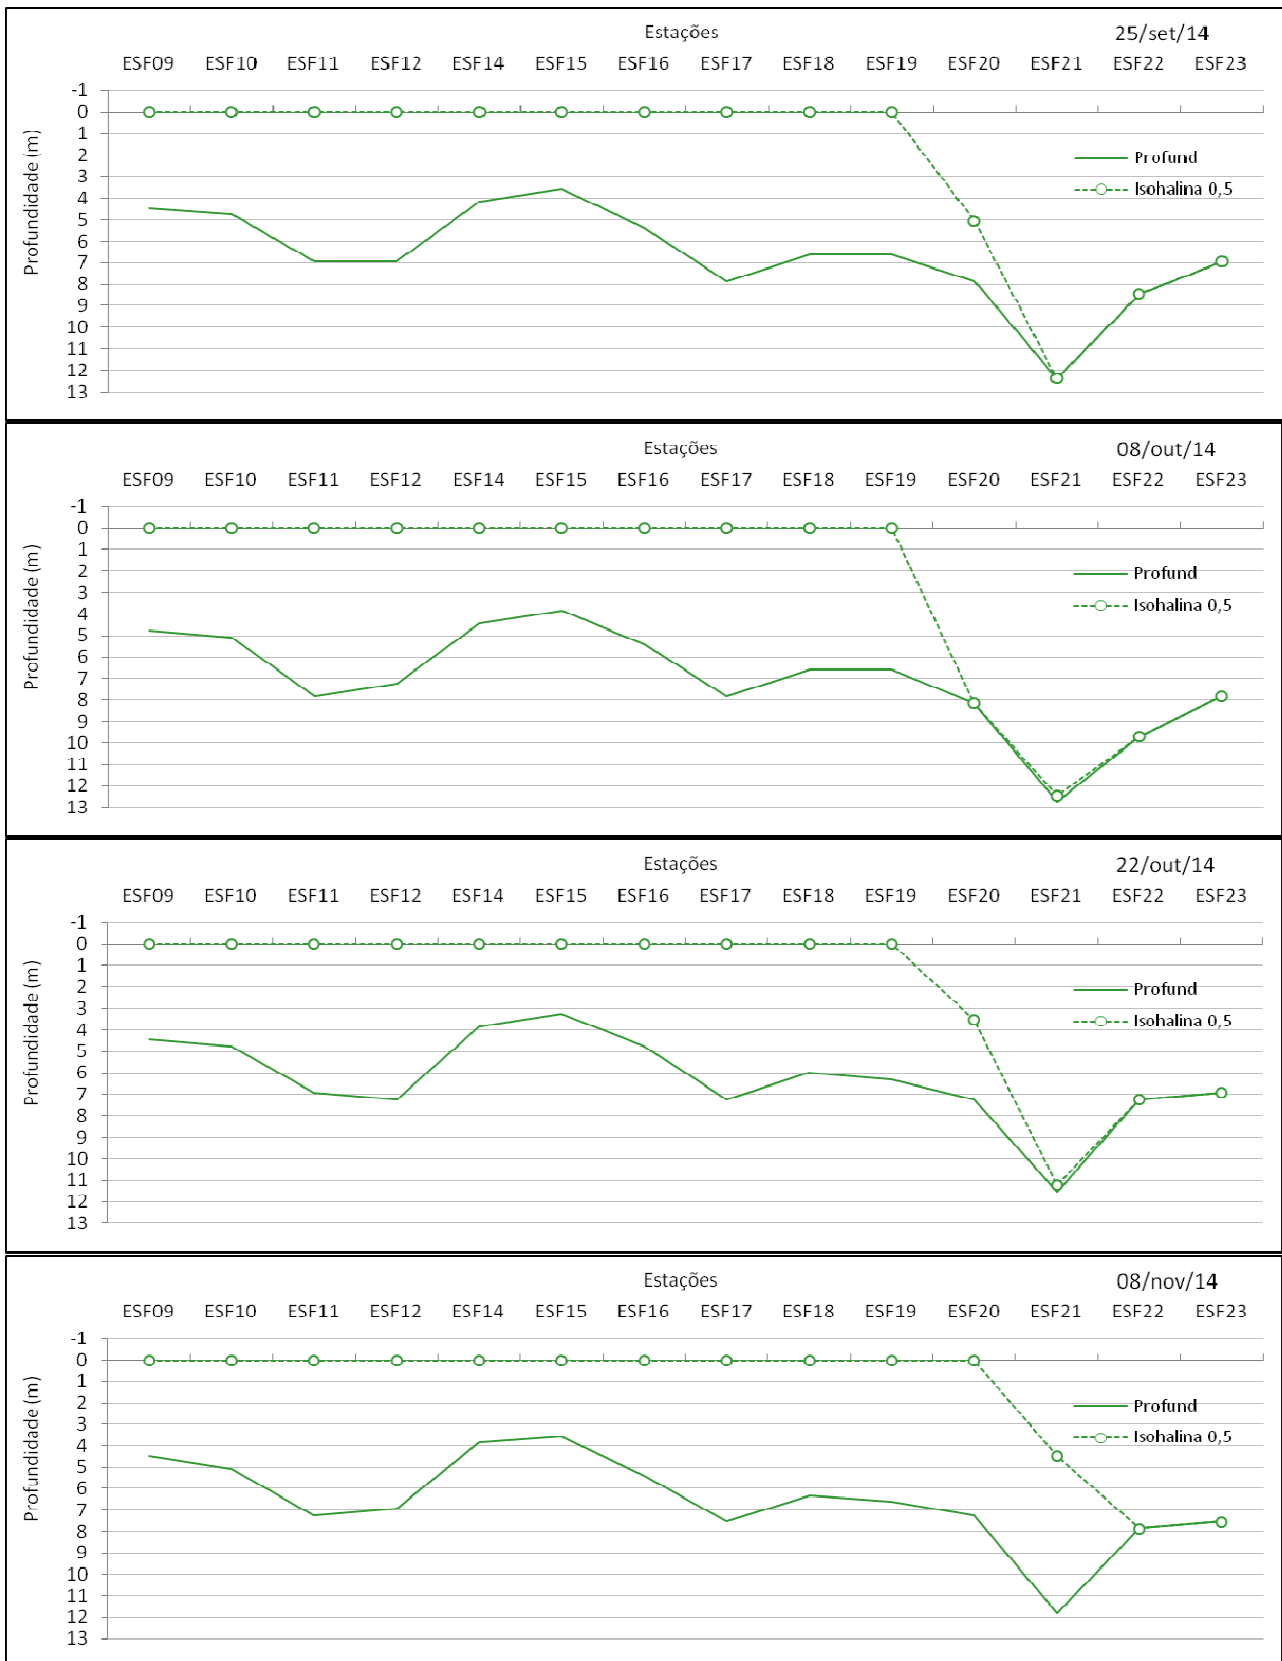
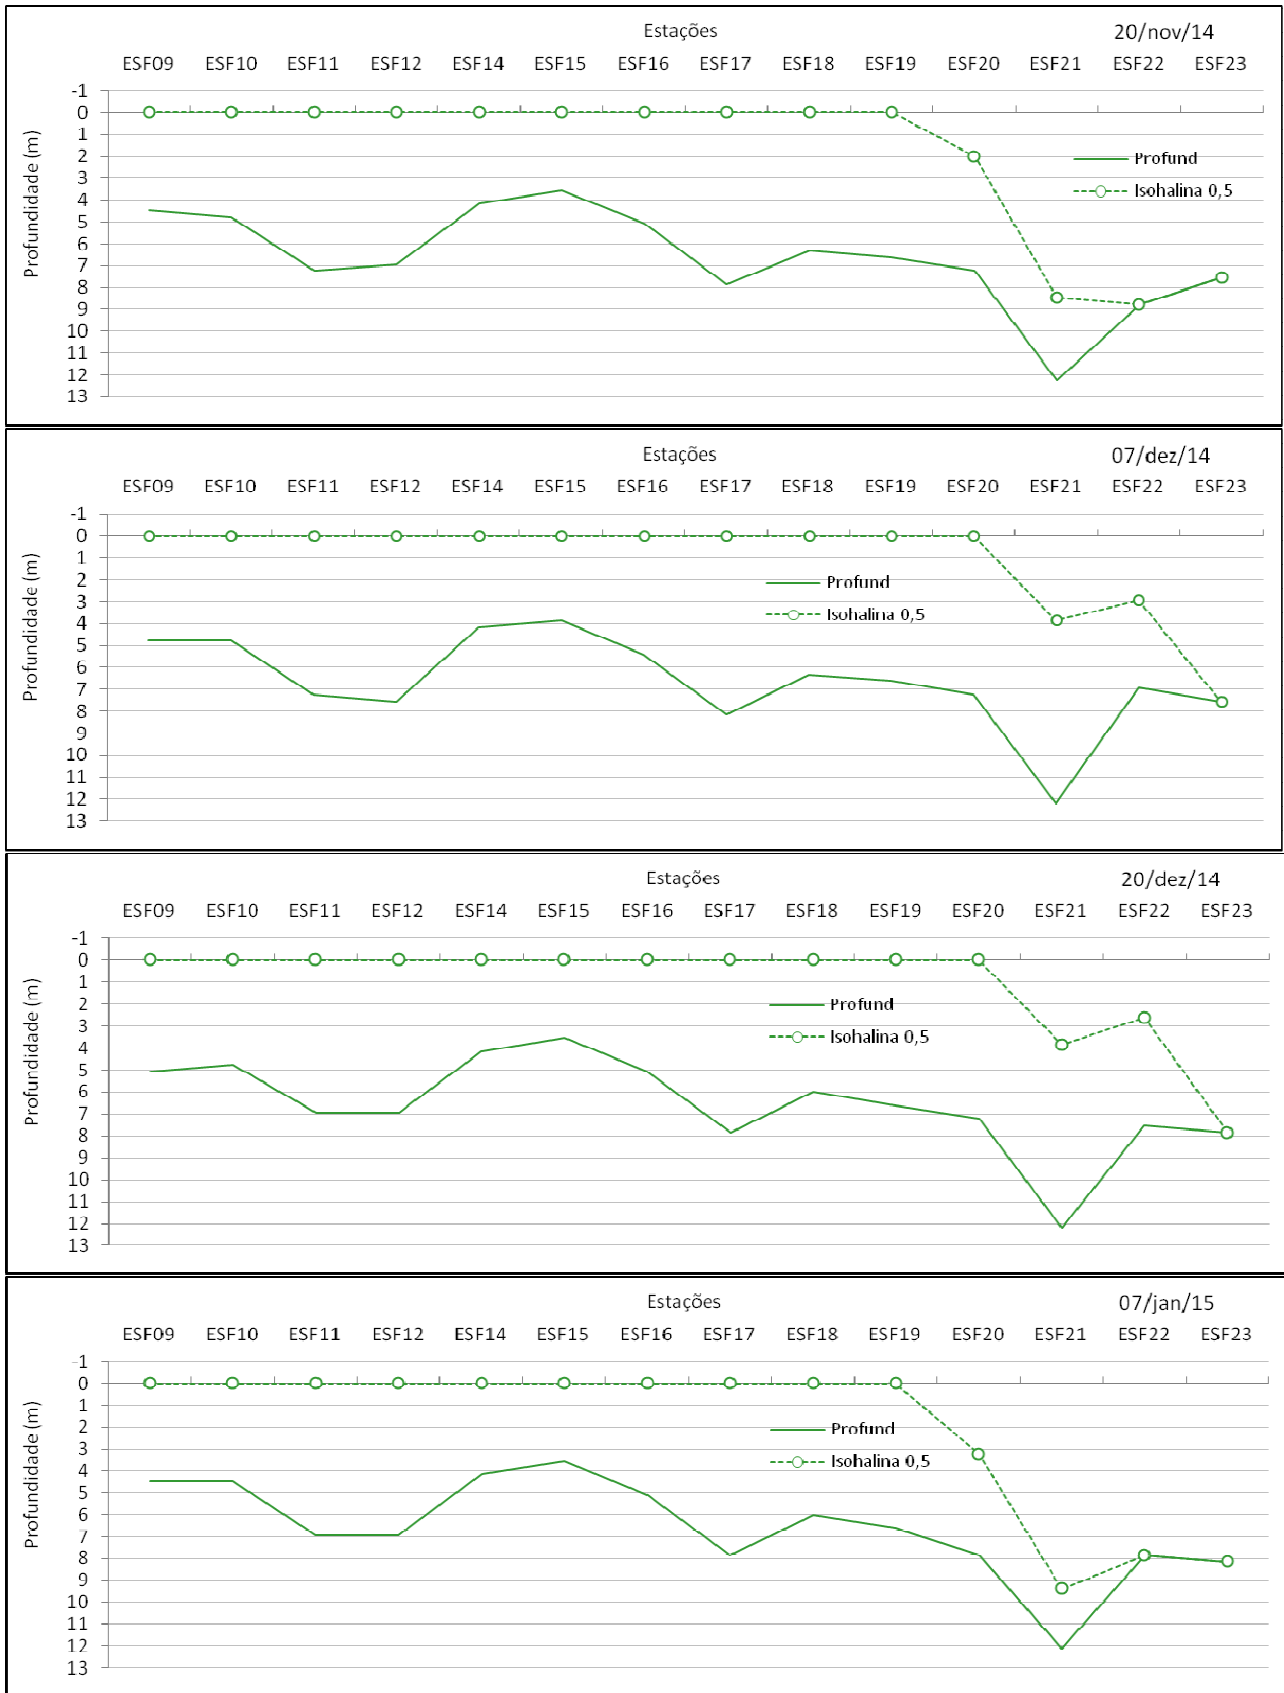
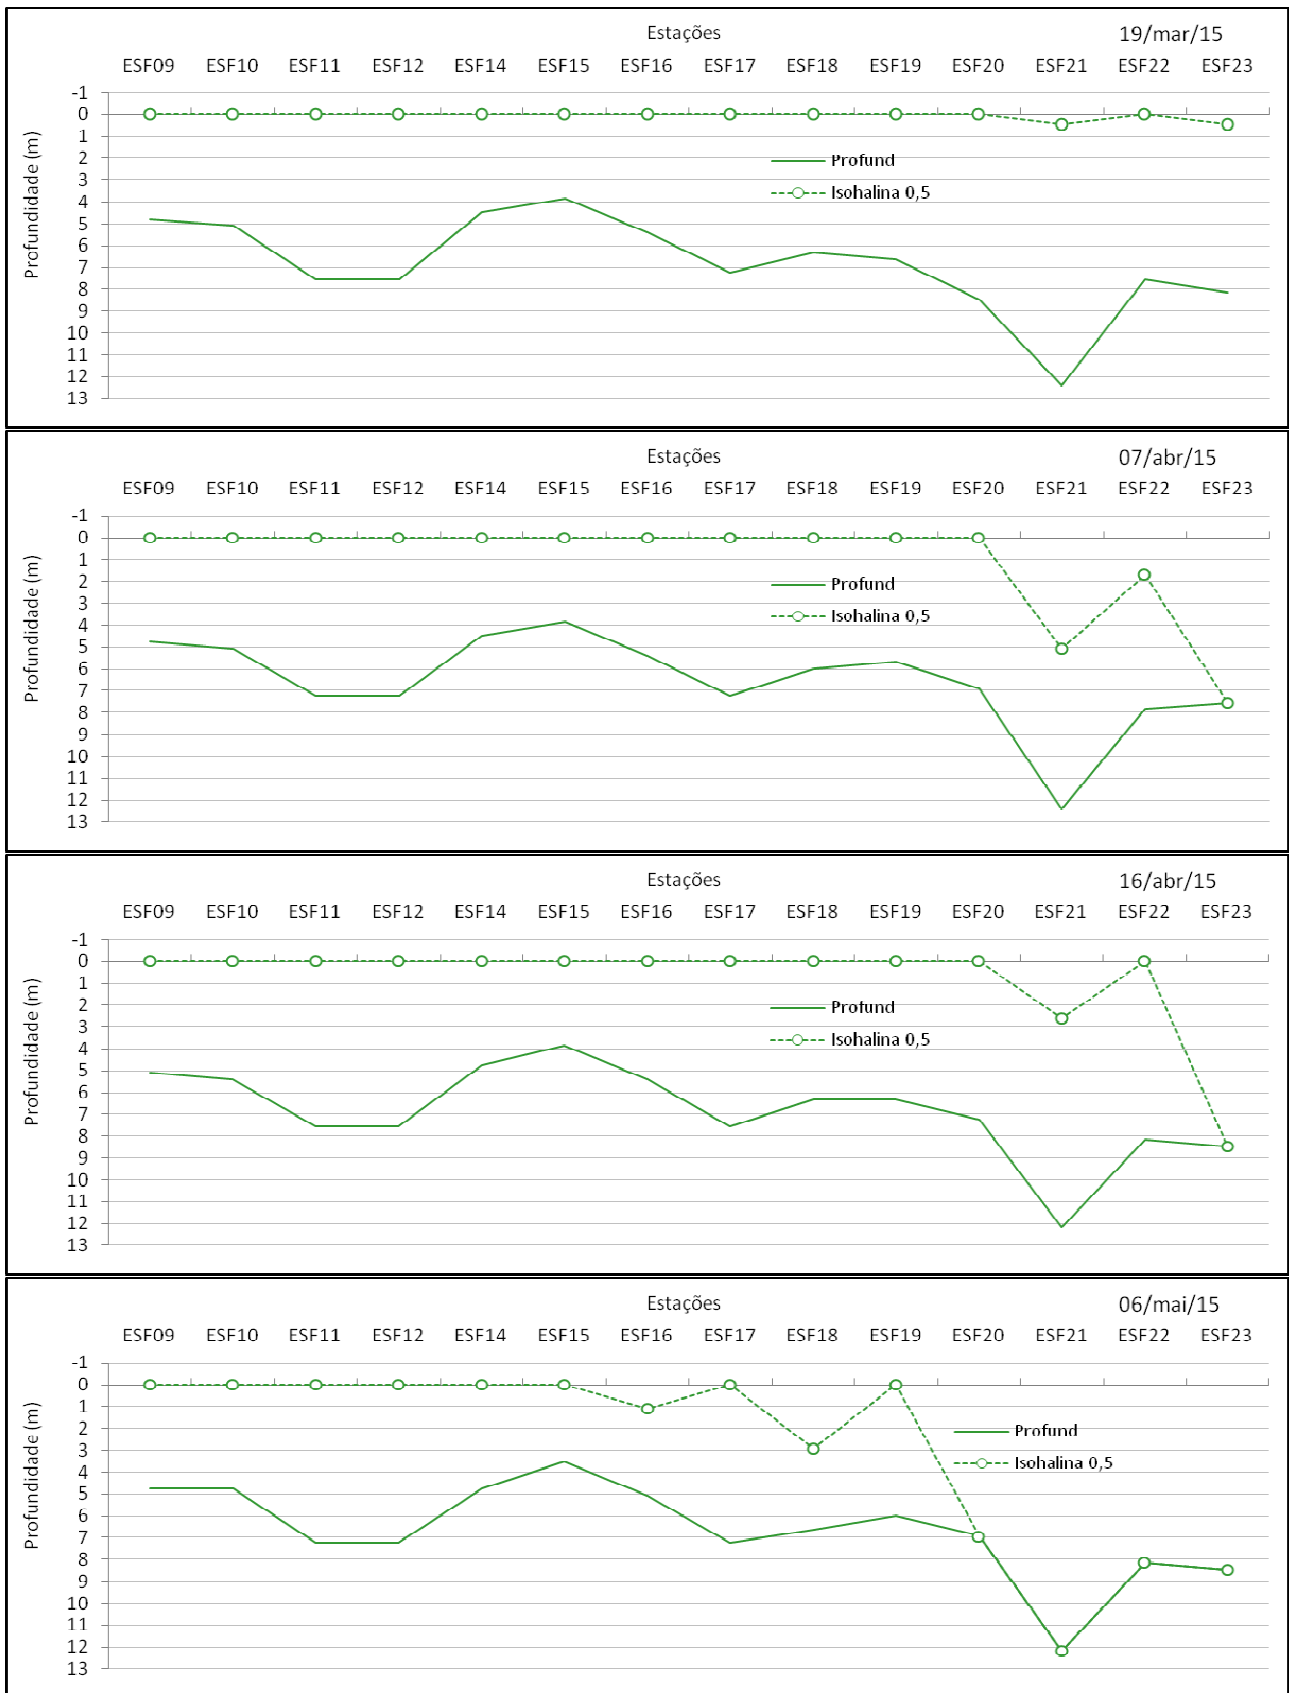
Figura 7 – Comportamento longitudinal da cunha salina de preamar na foz do Rio São Francisco de setembro a novembro/2014 (vazão média diária de 1.186 m³/s para as datas, medida na estação fluviométrica de Propriá/SE).

Figura 8 – Comportamento longitudinal da cunha salina de preamar na foz do Rio São Francisco de novembro/2014 a janeiro/2015 (vazão média diária de 1.149 m³/s para as datas, medida na estação fluviométrica de Propriá/SE).

Figura 9 – Comportamento longitudinal da cunha salina de preamar na foz do Rio São Francisco de janeiro a março/2015 (vazão média diária de 1.156 m³/s para as datas, medida na estação fluviométrica de Propriá/SE).

Figura 10 - Comportamento longitudinal da cunha salina de preamar na foz do Rio São Francisco de março a maio/2015 (vazão média diária de 1.237 m³/s para as datas, medida na estação fluviométrica de Propriá/SE).

No período de setembro/2014 a maio/2015, mesmo com a inclusão da estação ESF23, também observa-se o limite superior da cunha salina ainda na estação ESF22, embora esta tenha atingido ESF23 ocasionalmente. Considerando que neste período a vazão do rio apresentou pequena variação (entre 1.194 m³/s em outubro/2014 e 1.118 m³/s em abril/2015, conforme Tabela 2), é provável que alterações na extensão da cunha salina seja decorrente principalmente da amplitude das marés e outras condições locais de circulação da água, em combinação com os níveis de vazão observados.

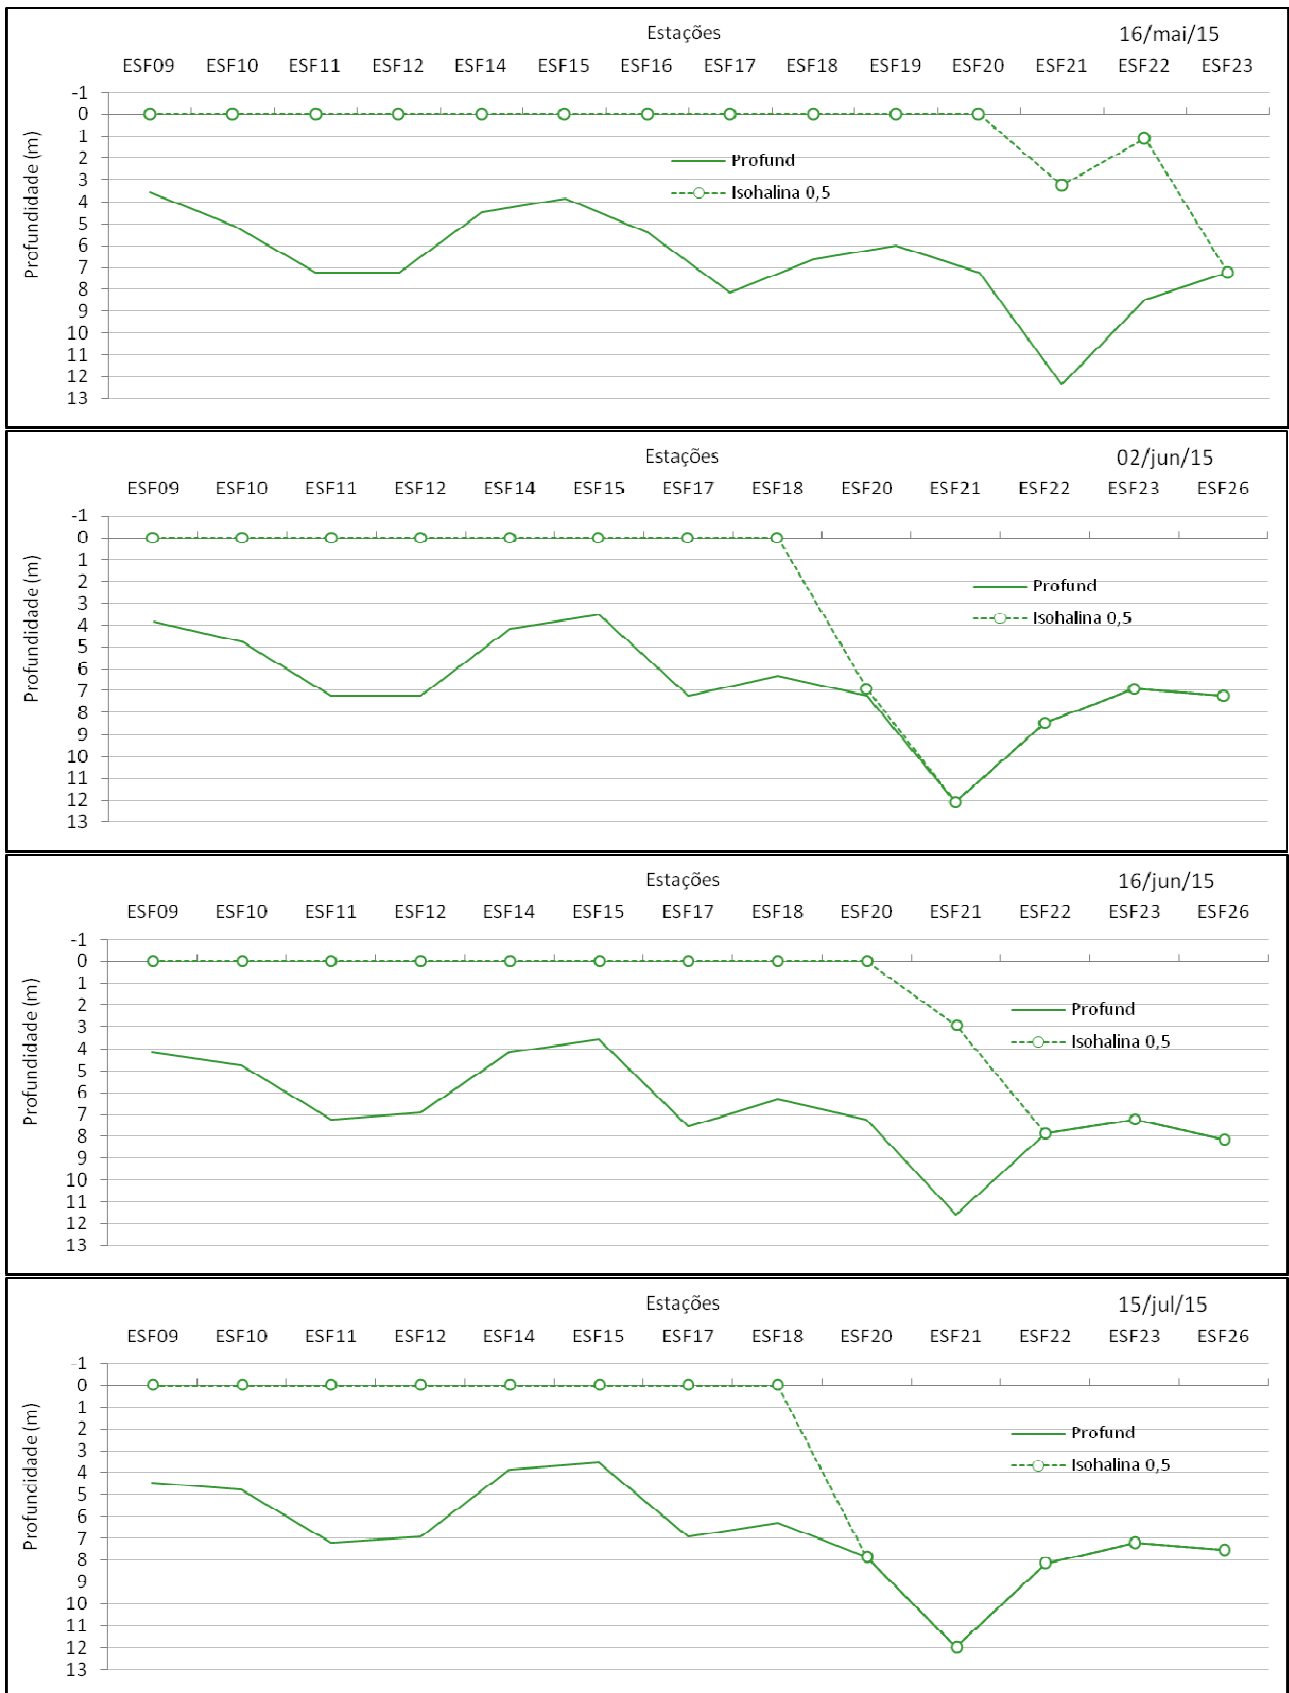
Figura 11 - Comportamento longitudinal da cunha salina de preamar na foz do Rio São Francisco de maio a julho/2015 (vazão média diária de 1.026 m³/s para as datas, medida na estação fluviométrica de Propriá/SE).

Figura 12 – Comportamento longitudinal da cunha salina de preamar na foz do Rio São Francisco de julho a agosto/2015 (vazão média diária de 949 m³/s para as datas, medida na estação fluviométrica de Propriá/SE).

Figura 13 – Comportamento longitudinal da cunha salina de preamar na foz do Rio São Francisco de agosto a setembro/2015 (vazão média diária de 946 m³/s para as datas, medida na estação fluviométrica de Propriá/SE).

Figura 14 - Comportamento longitudinal da cunha salina de preamar na foz do Rio São Francisco de setembro a outubro/2015 (vazão média diária de 957 m³/s para as datas, medida na estação fluviométrica de Propriá/SE).

Figura 15 - Comportamento longitudinal da cunha salina de preamar na foz do Rio São Francisco de outubro a novembro/2015 (vazão média diária de 936 m³/s para as datas, medida na estação fluviométrica de Propriá/SE).

Mesmo com a inclusão da estação ESF26 na medição da cunha salina em junho/2015, esta continuou com seu limite superior regularmente localizado na estação ESF22, quando não antes. Por vezes, seu limite superior deslocou-se para a estação ESF23, como nos meses de agosto a novembro/2015, registrando-se a ocupação de toda a coluna d'água por águas doces (Figuras 11 a 15). Neste período, a vazão do rio no trecho variou de 984 m³/s em maio/15 a valores inferiores a 833 m³/s em abril/2016 (Tabela 3).

Apenas nas datas de 26/set, 25/out, 22-23/nov/2015 é que se registrou o limite superior da cunha salina na estação ESF26, com a particularidade desta última data, em que praticamente toda a coluna d'água na estação ESF23 encontrava-se com salinidades superiores a 0,5. Estas datas correspondem às maiores marés registradas para os respectivos meses, o que evidencia o maior efeito deste componente no alcance máximo da cunha salina neste período.
