COMPANHIA HIDRO ELÉTRICA DO SÃO FRANCISCO - CHESF
DIRETORIA DE ENGENHARIA E CONSTRUÇÃO - DE
SUPERINTENDÊNCIA DE PLANEJAMENTO DA EXPANSÃO - SPE
DEPARTAMENTO DE MEIO AMBIENTE - DMA
DIVISÃO DE MEIO AMBIENTE DE GERAÇÃO - DEMG

**Relatório Síntese para Flexibilização da Vazão Mínima de Restrição para
700 m³/s na Bacia do Rio São Francisco**

Setembro de 2016

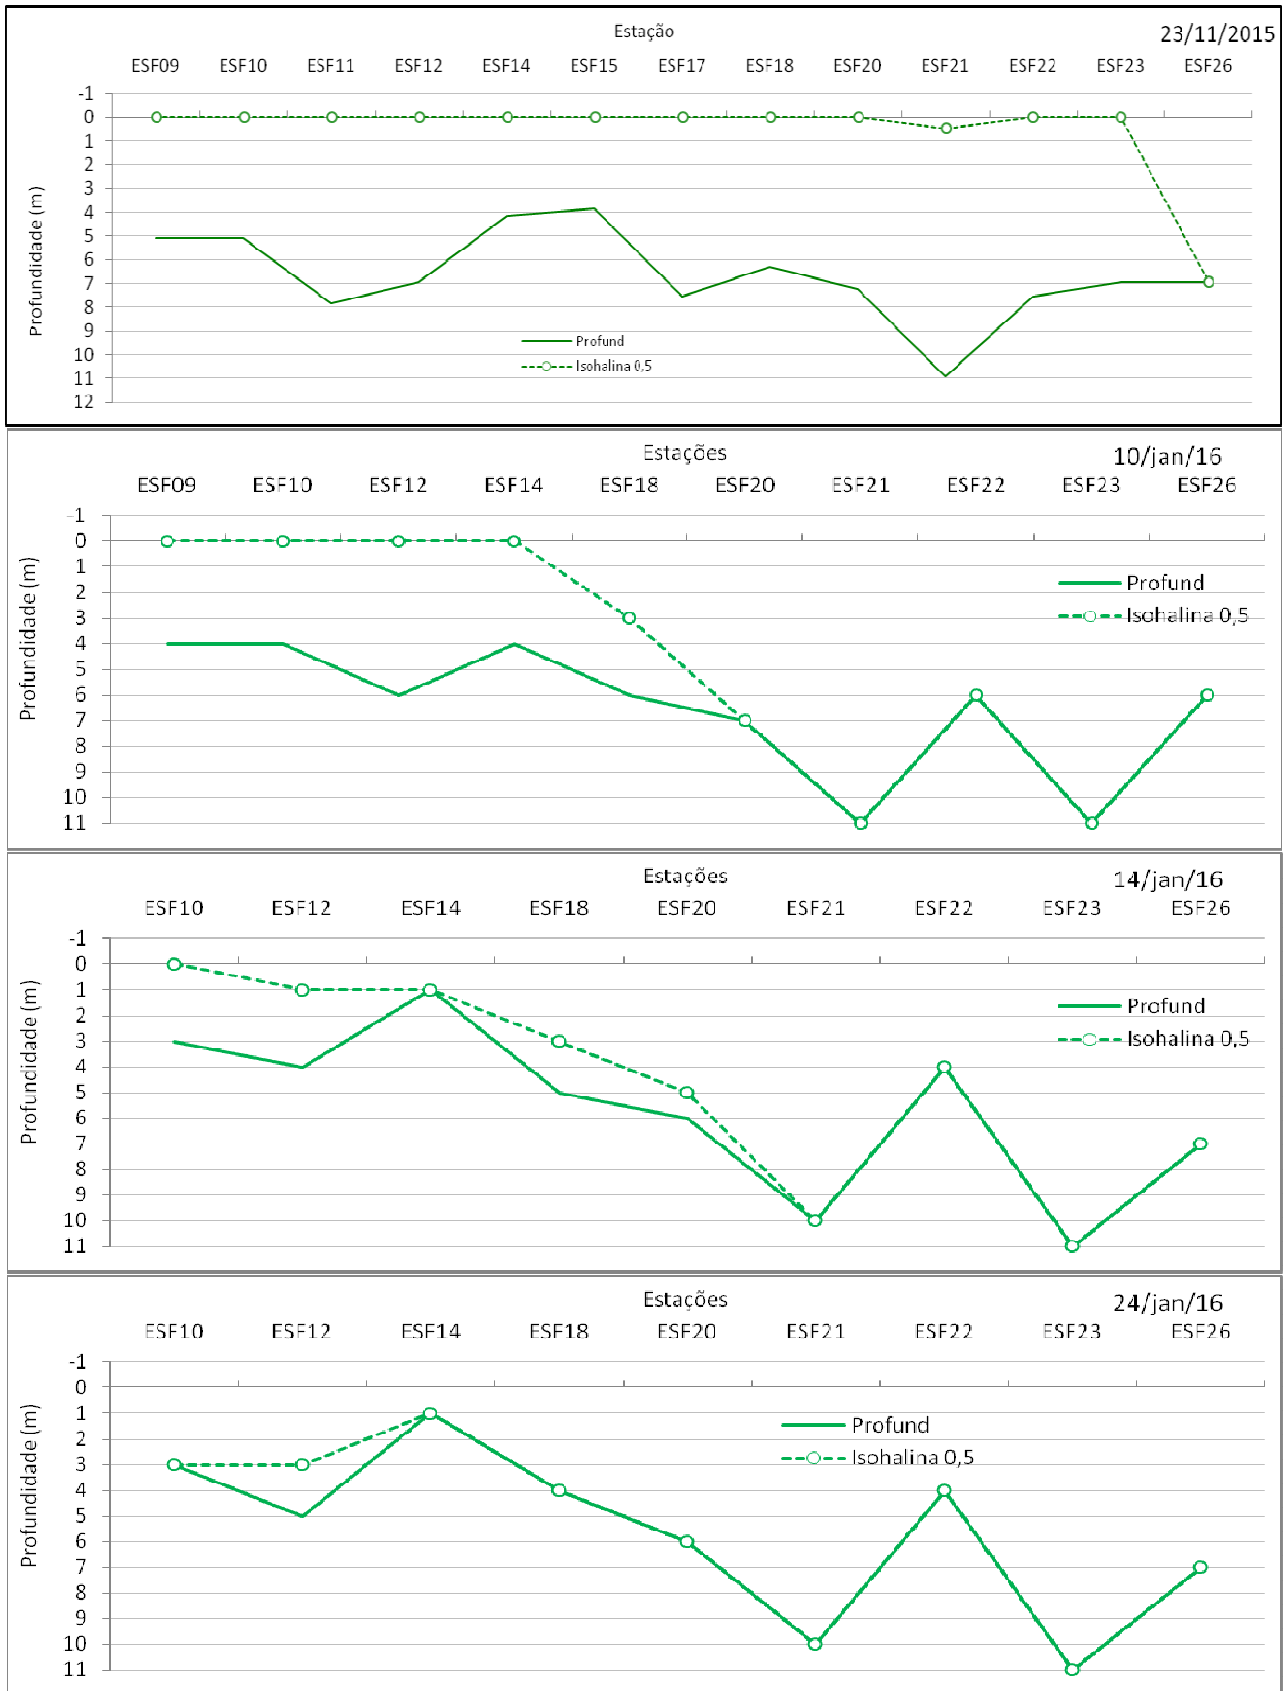
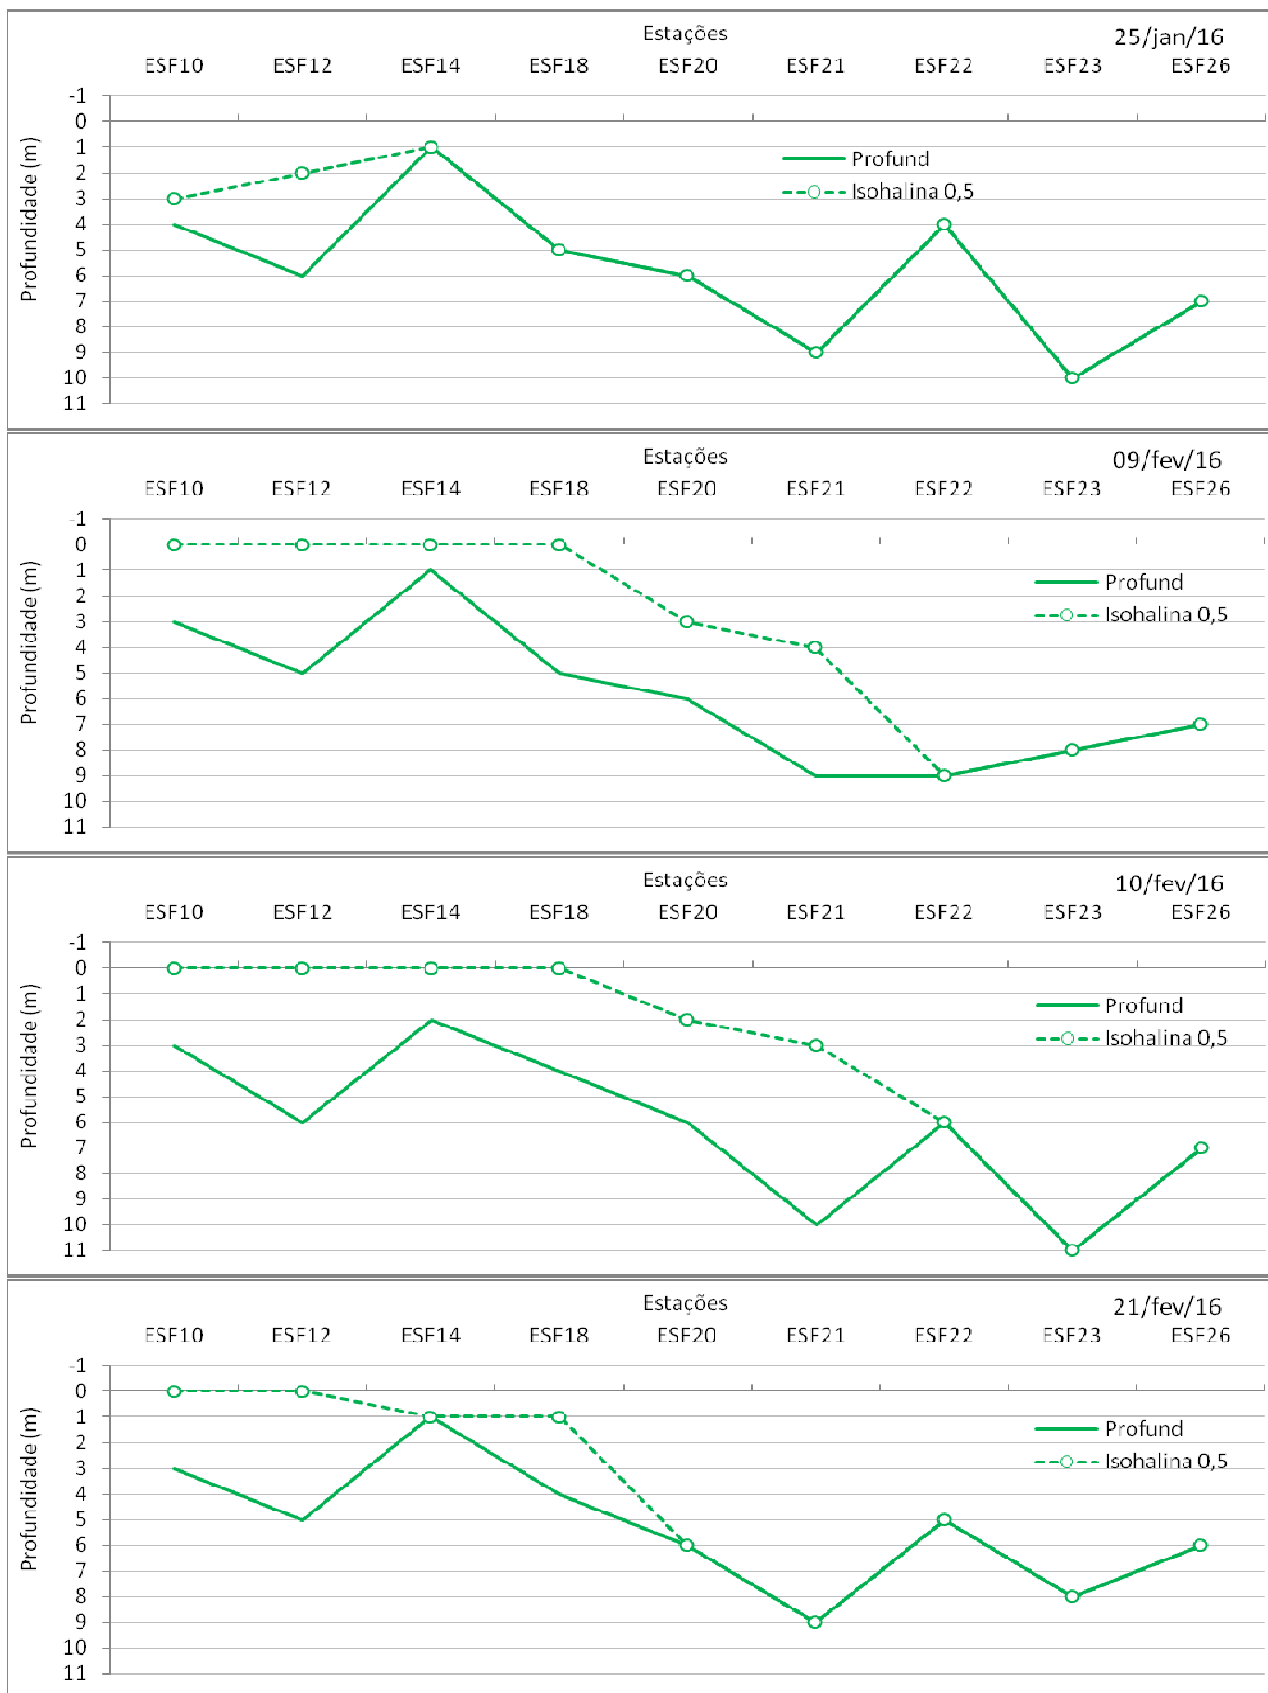
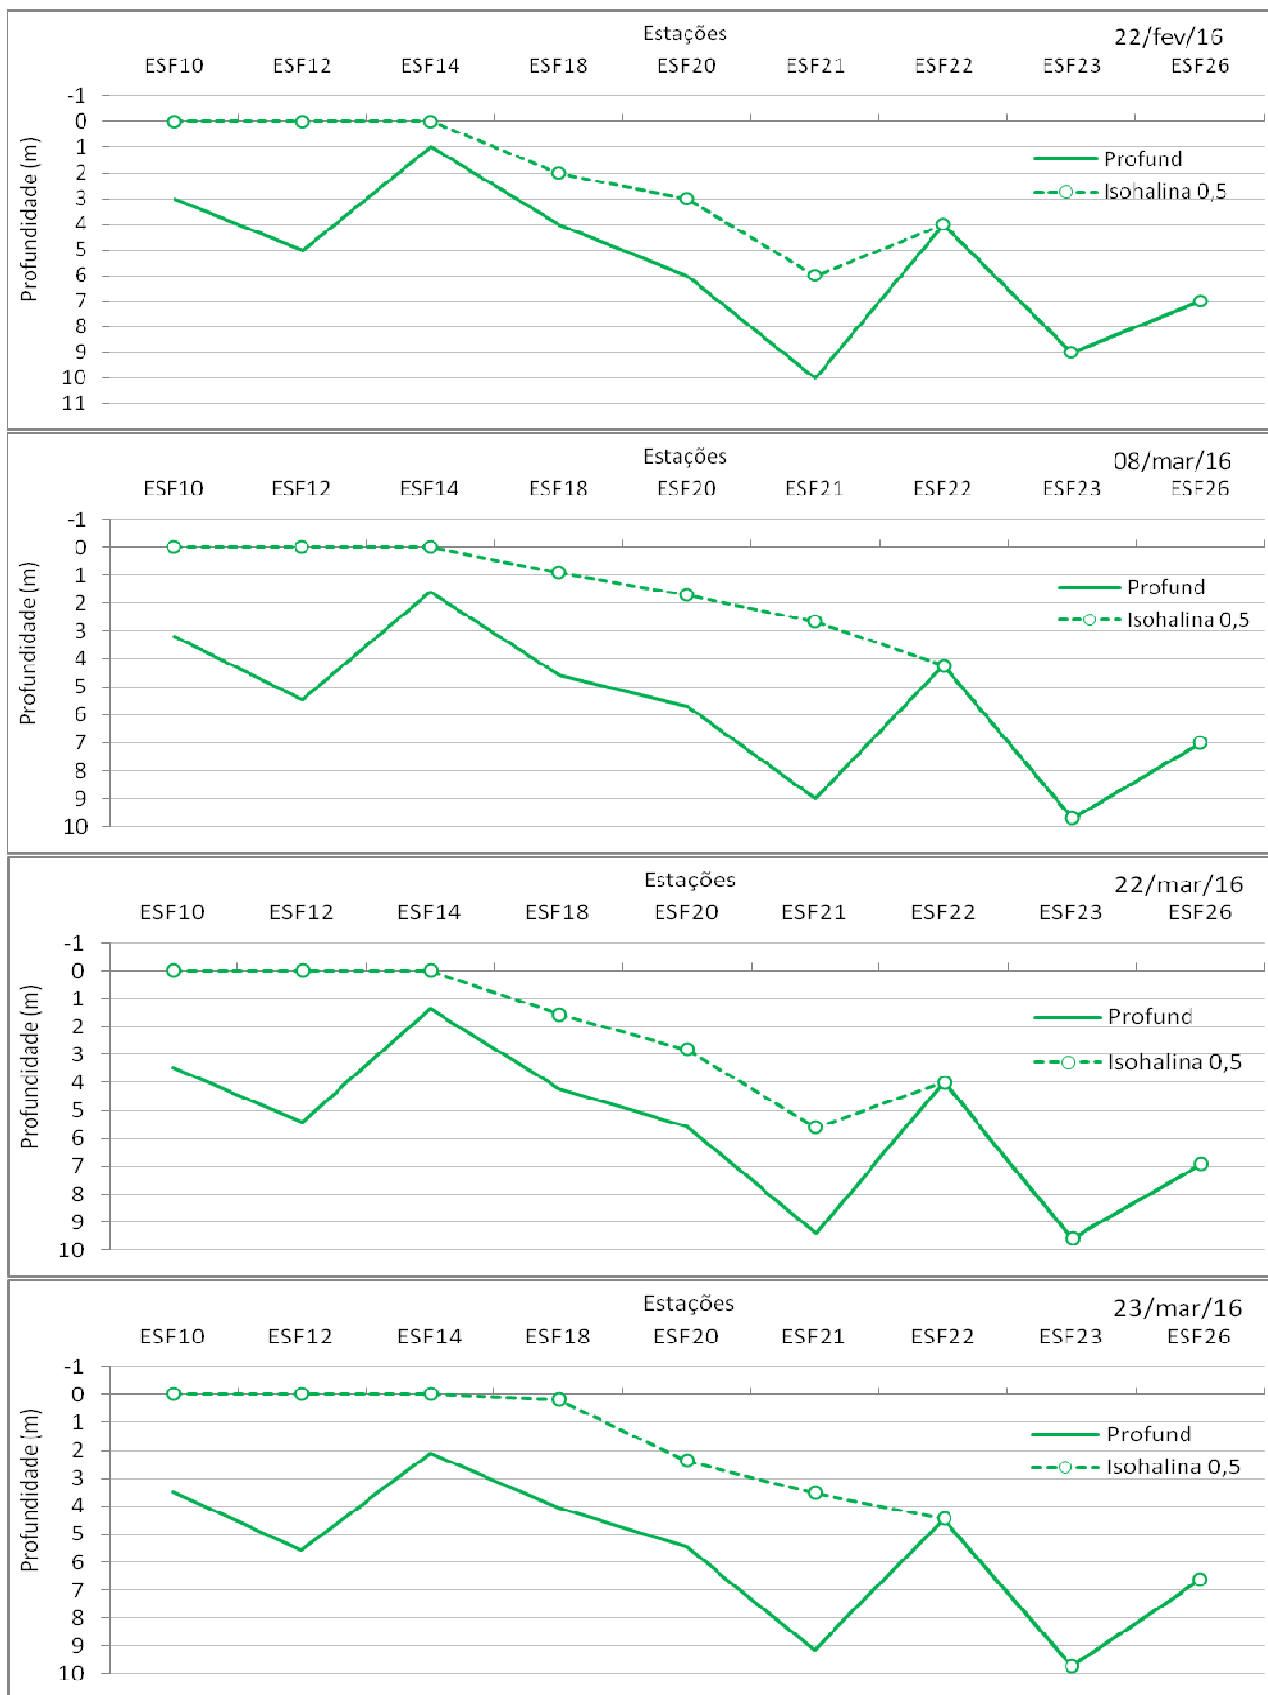
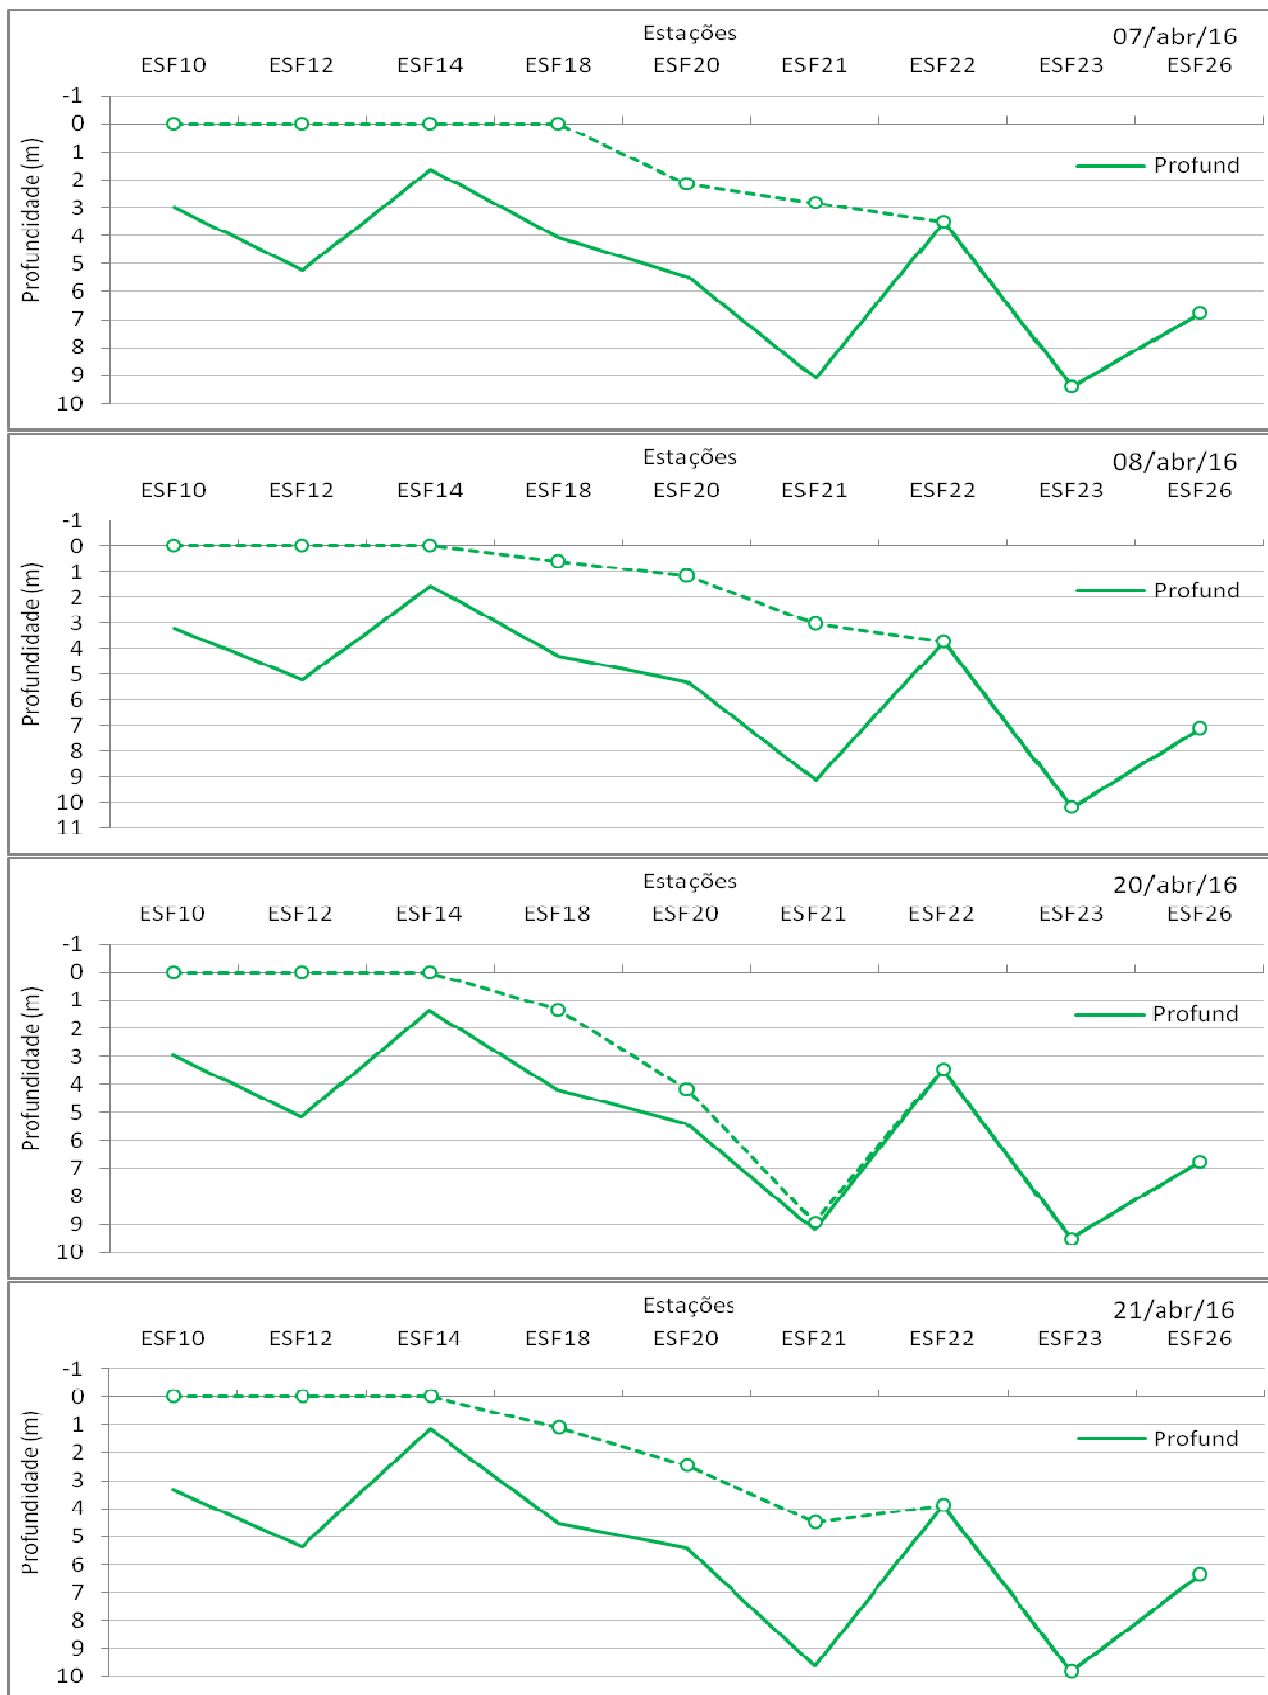
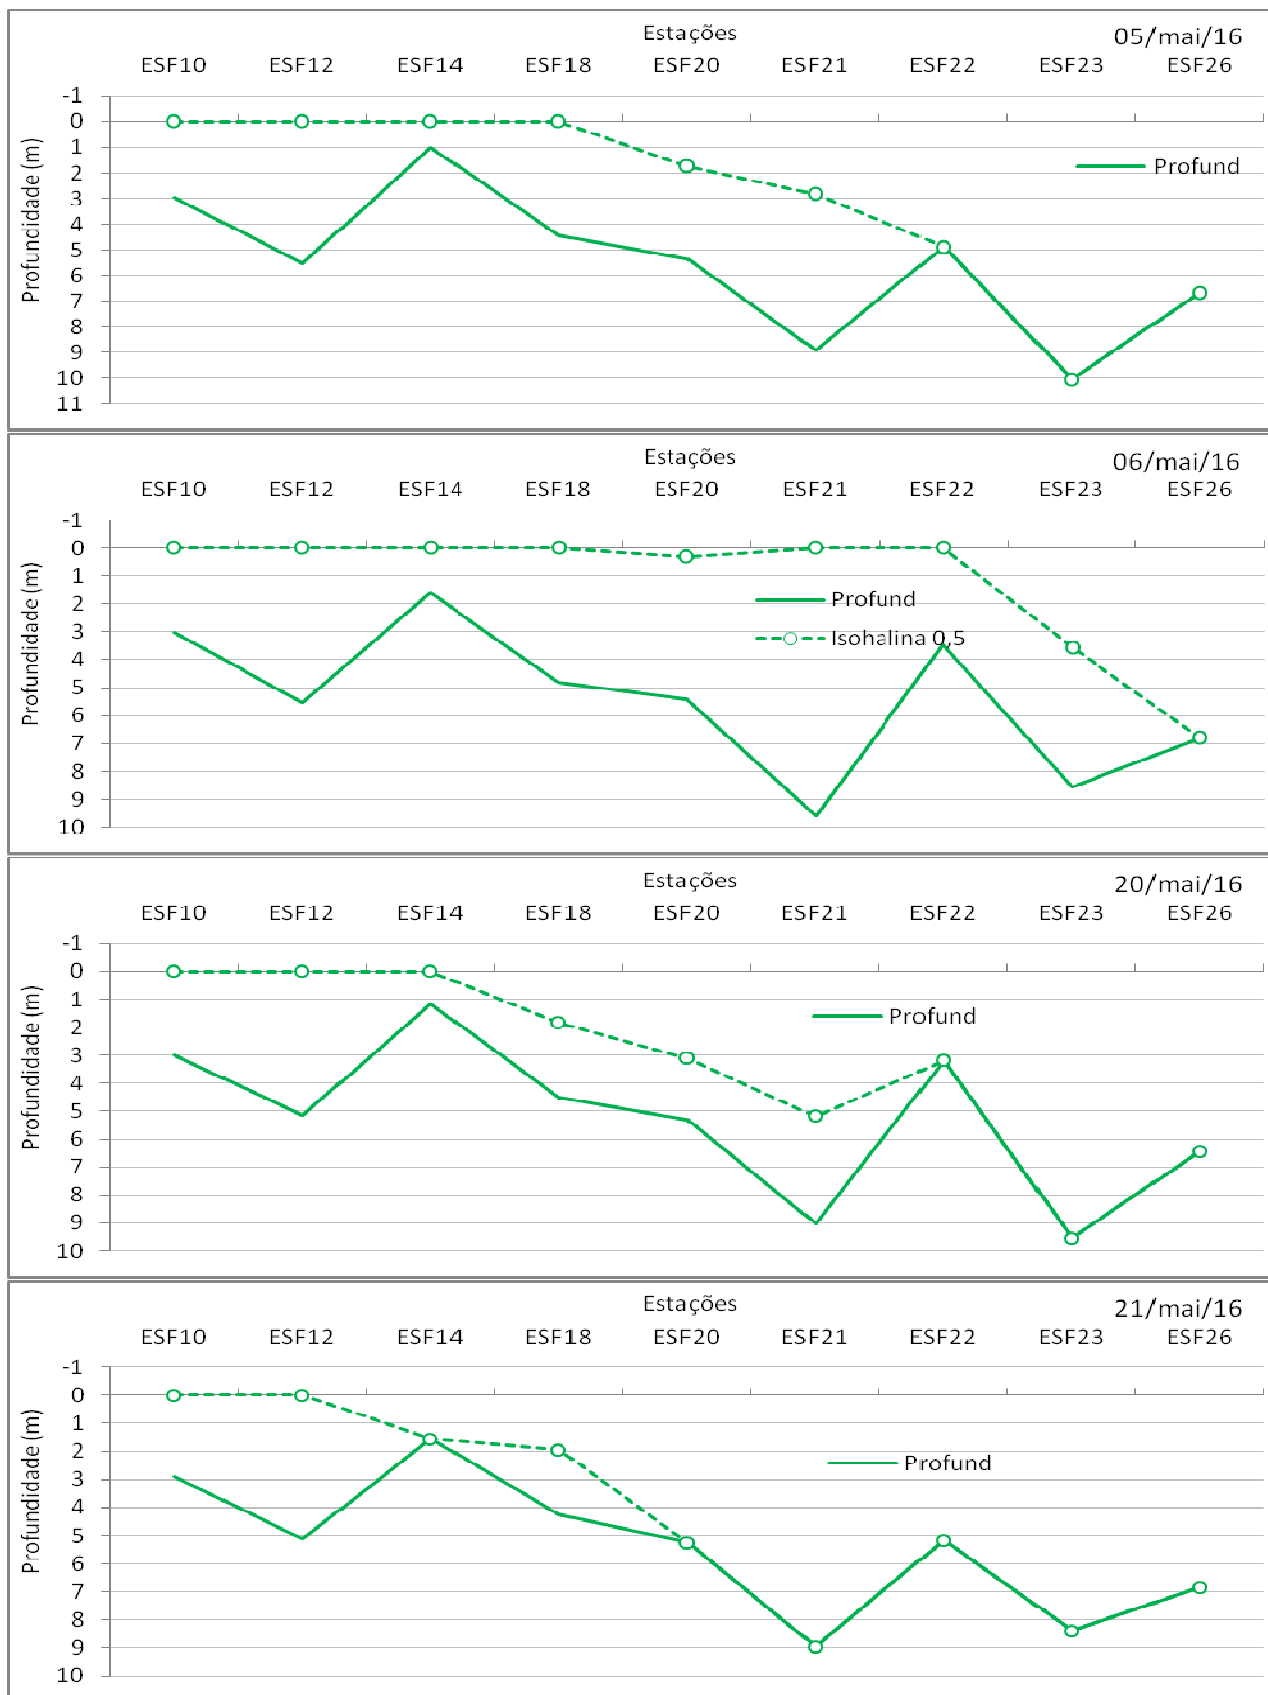
Figura 16 - Comportamento longitudinal da cunha salina de preamar na foz do Rio São Francisco de novembro/2015 a janeiro/2016 (vazão média diária de 1.104 m³/s para as datas, medida na estação fluviométrica de Propriá/SE).

Figura 17 - Comportamento longitudinal da cunha salina de preamar na foz do Rio São Francisco de janeiro a fevereiro/2016 (vazão média diária de 930 m³/s para as datas, medida na estação fluviométrica de Propriá/SE).

Figura 18 - Comportamento longitudinal da cunha salina de preamar na foz do Rio São Francisco de fevereiro a março/2016 (vazão média diária de 897 m³/s para as datas, medida na estação fluviométrica de Propriá/SE).

Figura 19 – Comportamento longitudinal da cunha salina de preamar na foz do Rio São Francisco de abril/2016 (vazão média diária abaixo de 833 m³/s para as datas, medida na estação fluviométrica de Propriá/SE).

Figura 20 - Comportamento longitudinal da cunha salina de preamar na foz do Rio São Francisco de maio/2016 (vazão média diária abaixo de 845 m³/s para as datas, medida na estação fluviométrica de Propriá/SE).

As chuvas ocorridas em janeiro/2016, mesmo que em níveis abaixo do esperado, aumentaram momentaneamente as vazões do rio, fazendo o limite superior da cunha salina se deslocar para jusante neste período. Após isso, a cunha salina voltou a apresentar o mesmo comportamento já observado anteriormente, com algumas variações em função da intensidade das marés (Figuras 16 a 20).

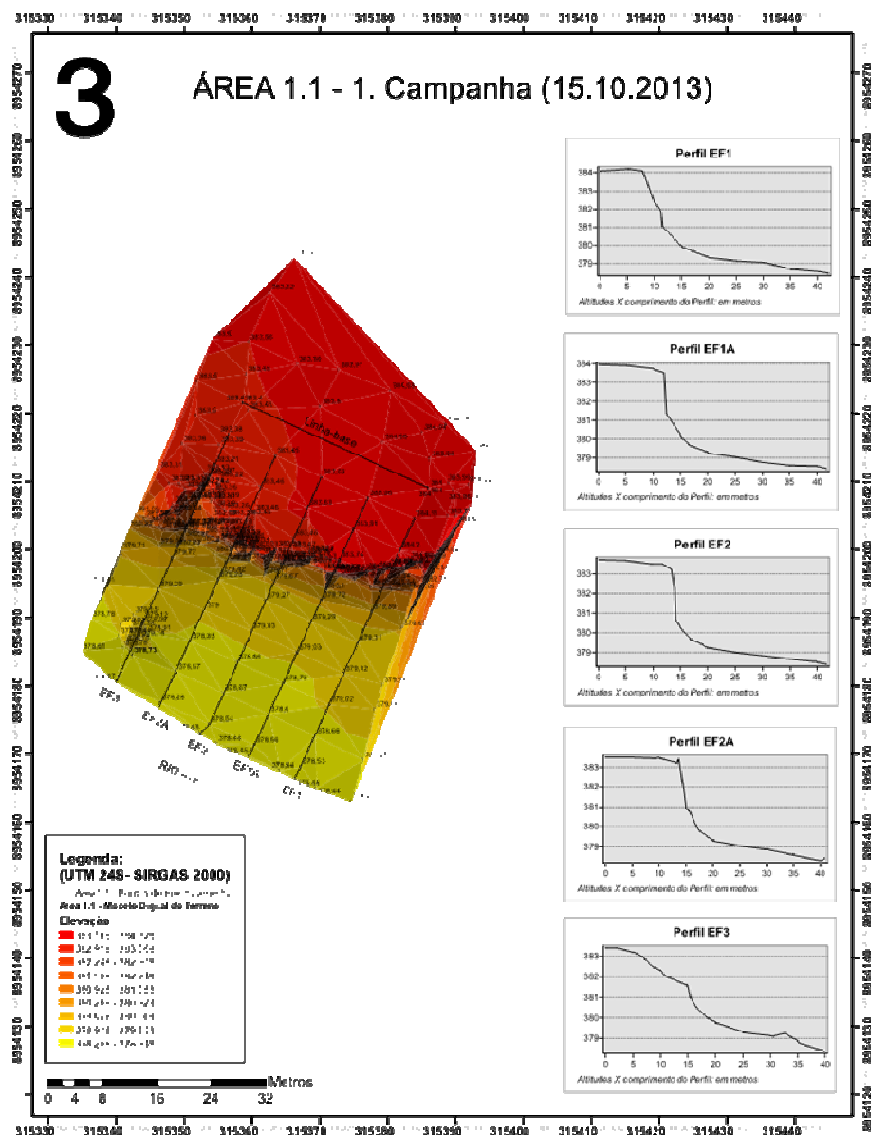
Figura 1 – Exemplo da representação do Modelo Digital do Terreno(MDT) e dos perfis transversais à margem do rio numa estação de monitoramento.

O Monitoramento dos Processos Erosivos vem sendo executado desde maio de 2014. Durante as campanhas mensais, foram feitas as leituras em todas as Estações de Monitoramento (Tabela 1) para a elaboração do Modelo Digital do Terreno - MDT em cada uma das estações. A partir do MDT (Figura 1), foram gerados os 5 perfis em cada estação, com uma distância de 7,50 m (sete metros e cinquenta centímetros) entre eles, tendo seu início sempre acima dos barrancos, quando da sua existência, e levantamento de cotas a cada 5,00 m (cinco metros) e em pontos notáveis, quando existentes, até a linha d'água. Visou-se, dessa forma, determinar também o nível do rio, no momento de cada medição realizada.

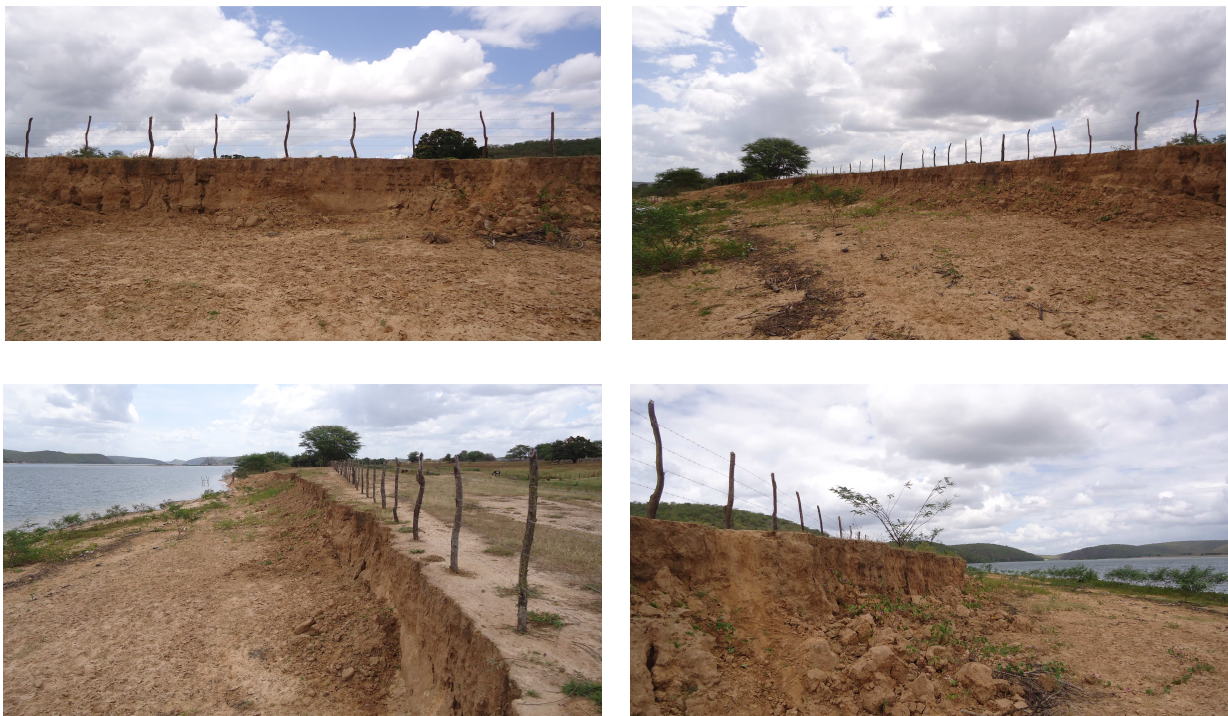
Figura 2 – fragilidade das áreas do baixo São Francisco devido a ação antrópica.

A análise dos dados de todas as campanhas realizadas até o momento permitiu concluir que a redução de vazões, mesmo com a fragilidade de alguns solos arenosos detectados, não contribuiu para a intensificação desses processos. A ocorrência de alguns desmoronamentos em perfis verticalizados teve como causas principais ventos fortes, precipitações nos períodos chuvosos, solo arenoso e predominantemente ação de animais e antrópica, dominantemente no trecho do Baixo São Francisco, por se tratar de zona bastante habitada (Figura 2)
