COMPANHIA HIDRO ELÉTRICA DO SÃO FRANCISCO - CHESF
DIVISÃO DE MEIO AMBIENTE DE GERAÇÃO - DEMG

PROGRAMA DE MONITORAMENTO DO RIO SÃO FRANCISCO DURANTE O PERÍODO DE VAZÃO REDUZIDA E OPERAÇÃO COM DESCARREGADOR DE FUNDO

PROGRAMA DE MONITORAMENTO DE PROCESSOS EROSIVOS
CTNE - 92.2015.3150.00

1º RELATÓRIO MENSAL

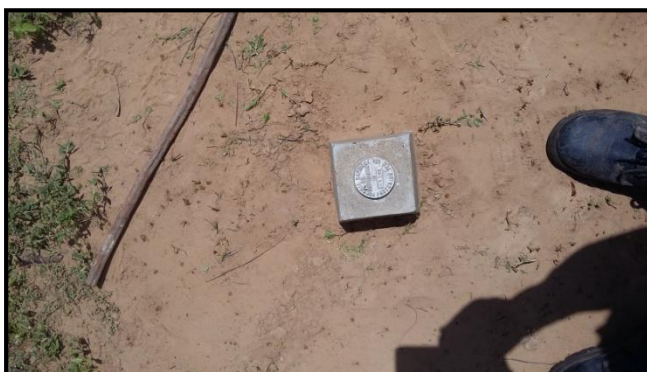
Figura 2.2. Marcos de concreto utilizados na demarcação das áreas de monitoramento dos Processos Erosivos.

I. implantação de dois marcos de concreto (M1 e M2), totalmente enterrados, revestidos de tubo PVC de 3" (Figura 2.2), georreferenciados por GPS de Navegação, sistema UTM Sirgas 2000, servindo como apoio planimétrico e altimétrico (RN).

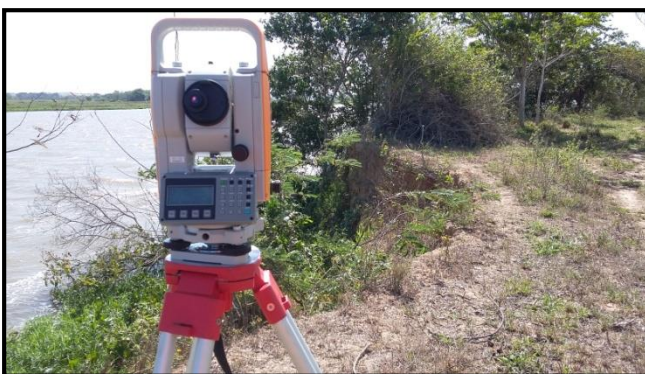
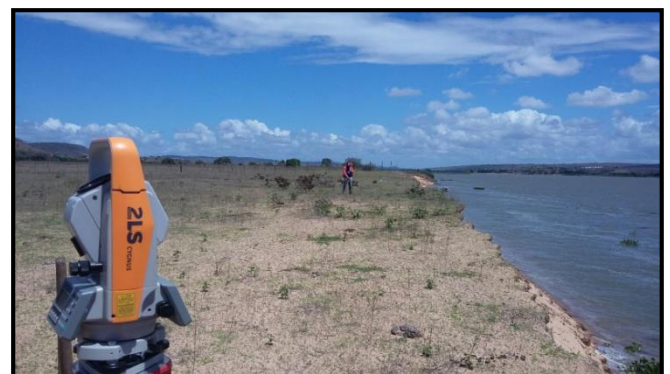
Figura 2.3. Atividades relacionadas ao monitoramento dos processos erosivos .

Os métodos empregados são realizados por meio de vistorias mensais aos pontos, aonde a mensuração dos dados é realizada com o uso de equipamento de GPS de Navegação Garmim, GPS TRIMBLE GNSS R6 RTK e uma Estação Total de precisão angular de 5 segundos e precisão linear de 2 mm + 2ppm.

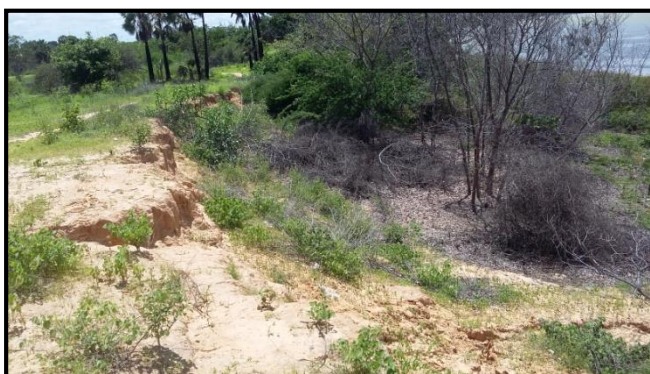
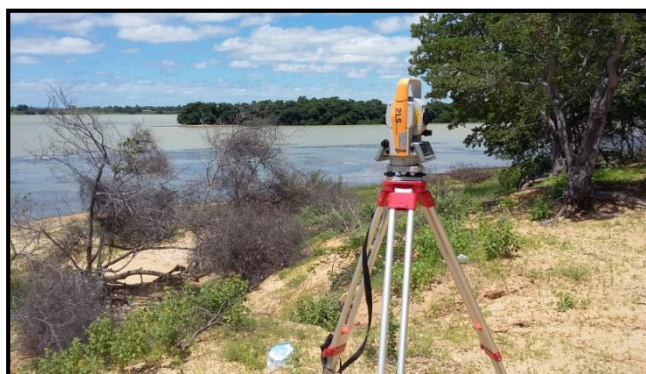
Figura 2.4. Visão do barranco e visualização do nível da água

A estação EM 1.1 se localiza na margem norte do rio, distante 16 km a jusante da Barragem de Sobradinho. Apresenta solo argilo-arenoso, com vegetação arbustiva em boa parte do terreno e presença de algumas árvores de grande porte. O solo próximo à margem do rio é coberto por gramíneas, e com vegetação arbustiva nas demais áreas. No local, existe um barranco bem exposto, com vegetação rarefeita, com incidência de erosão. Em frente ao barranco está presente uma praia fluvial arenosa. A mata ciliar foi parcial ou totalmente reduzida com exposição dos solos às intempéries. Está localizada em propriedade de terceiros, usada para a exploração pecuária. A área no geral é bem degradada devido a interferência do homem.

O tipo de solo existente na área oferece certa resistência ao nível da água, reduzindo possibilidade de erosão. Entretanto nota-se uma erosão provocada por ação antrópica visto que se trata de local de acesso à margem por pedestres.

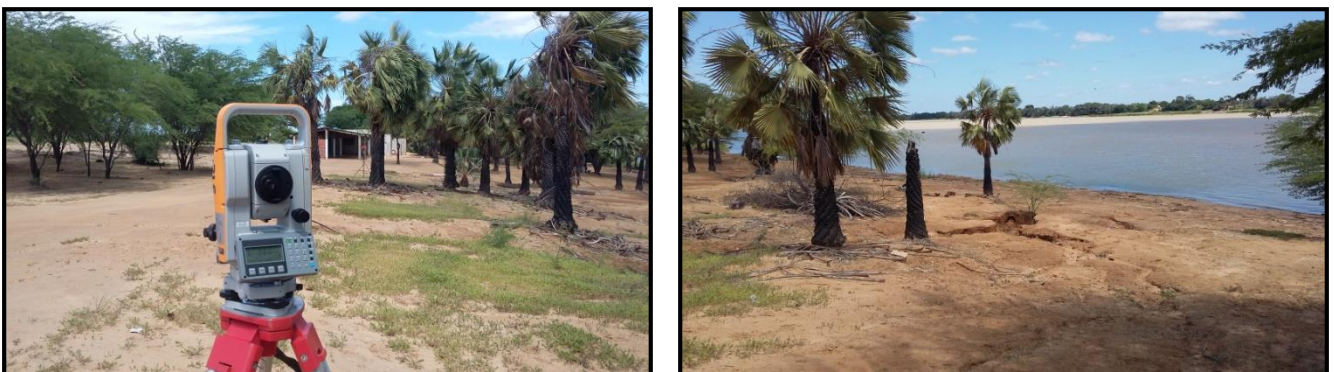
Figura 2.5. Visualização da estação de monitoramento 1.3 e do nível da água.

A estação EM 1.3 está localizada na margem sul do rio, distante 21 km a jusante da Barragem de Sobradinho. A situação morfológica da área é muito semelhante àquela da estação EM 1.1. A vegetação é do tipo arbustiva em boa parte do terreno. Há presença de algumas árvores de grande porte. A cobertura vegetal é ainda mais reduzida e a praia fluvial mais estreita. Essa área possui bares próximo a margem e é bastante utilizada para recreação nos finais de semana, observou-se resíduo de lixo na margem.

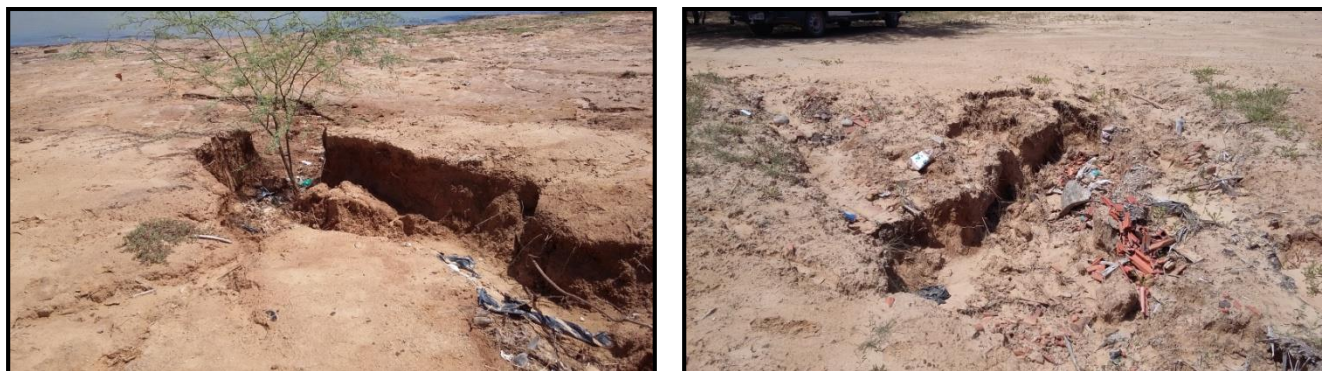
Figura 2.6. Visão de pontos de erosão devido as chuvas, ausência de cobertura vegetal e uso antropico.

Observou-se em campo vestígios de erosão ativa causada por chuvas devido o local estar escasso de vegetação.

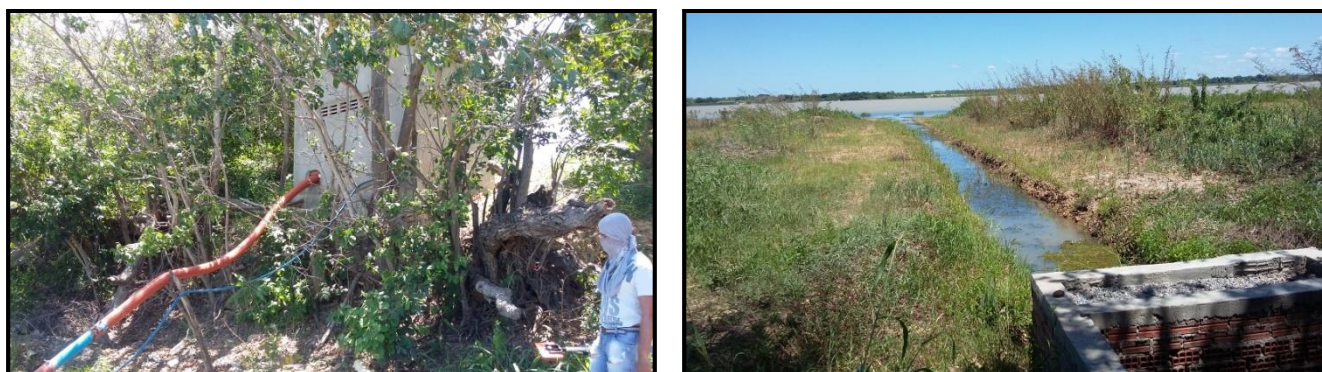
Figura 2.7. Vistas da estação EM 2.1, a esquerda casa de bombas, e presença de certa cobertura vegetal (direita).

A estação EM 2.1 está situada a aproximadamente 37 km (em linha reta) a jusante de Petrolina. No local, predominam solos argilosos. O terreno das proximidades é utilizado para pastagens, com presença de algumas árvores de grande porte. O local está situado próximo a áreas com lavouras. Apresenta poucos barrancos sem vegetação, visto que as margens do Rio São Francisco são bem vegetadas no trecho. Identifica-se a presença de uma praia fluvial. Nesta área há uma construção de uma casa de bomba para a coleta de água para propriedade e a escavação de canal de pouco mais de um metro de largura por 80 metros de comprimento até a margem do rio, que dar acesso a casa de bomba.

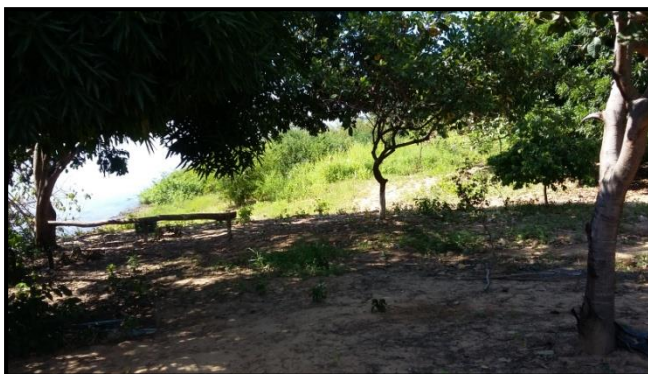
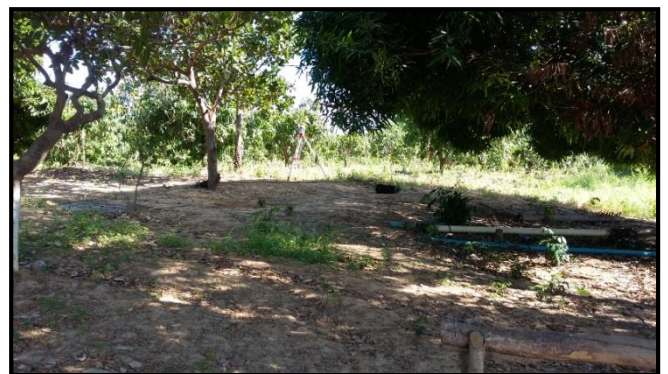
Figura 2.8. Vistas com detalhes da área de monitoramento da estação EM 2.5.

A estação EM 2.5 está situada aproximadamente 41 km (em linha reta) a jusante de Petrolina. Predominam solos de natureza argilo-arenosa no local, sendo a superfície do solo caracterizada por pouca cobertura vegetal rasteira. A mata ciliar apresenta algumas árvores de grande porte. Localiza-se próximo a lavouras. O barranco é recoberto por uma pouca vegetação arbórea-arbustiva densa. A área é utilizada como porto para embarcações de comunidades ribeirinhas.

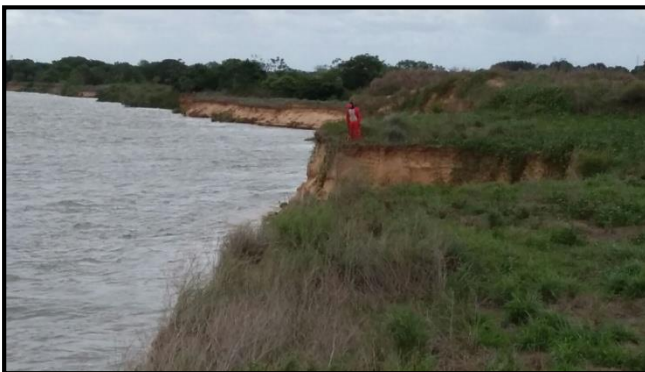
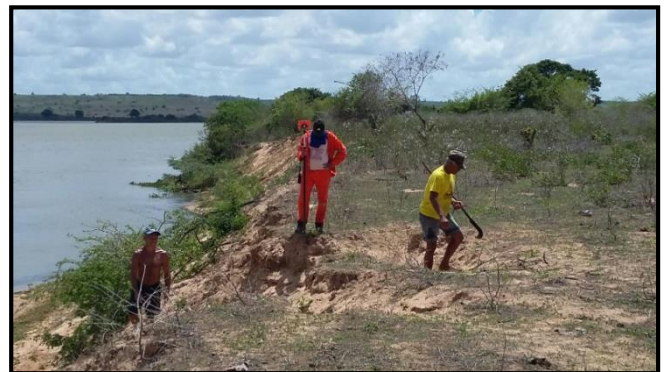
Figura 2.9- Visão do barranco e do nível da água.

Observa-se por meio das imagens fenômenos erosivos distintos. Um na parte superior, provocado por chuvas ocorridas no período. A segunda, na parte inferior do perfil provocada velocidade do fluxo das águas do rio, variação de nível e formação de ondas atuando na superfície do solo.

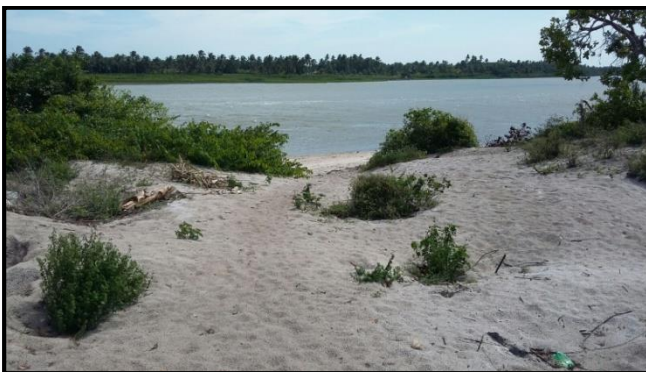
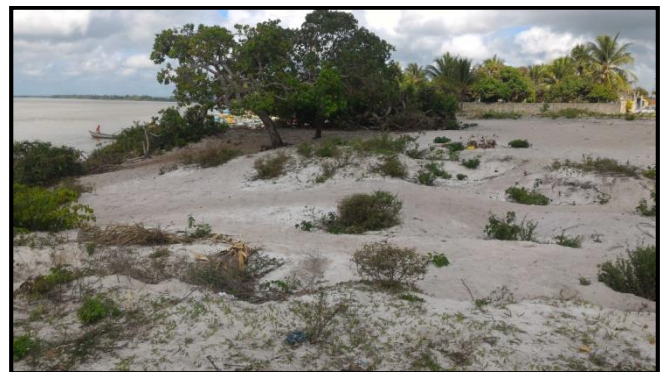
Figura 2.11. Vistas da estação de monitoramento EM 5.1.

Trata-se de uma área bastante degradada, não somente por processos naturais e sim pela interferência antrópica. Observou-se que estão retirando areia do local clandestinamente, causando assim possíveis danos as margens.

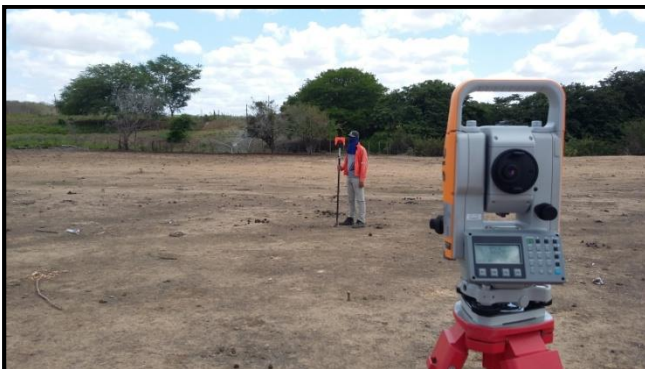
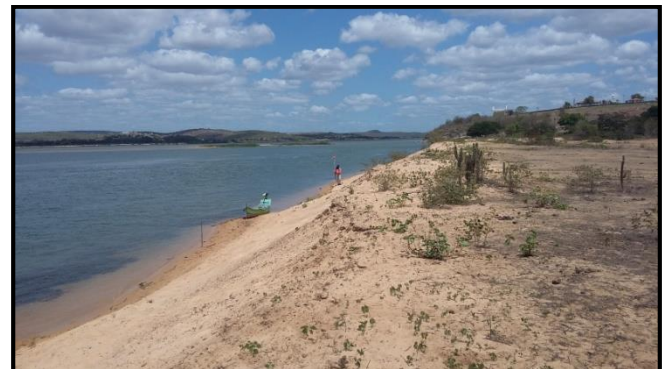
Figura 2.13- Visão da estação B-05

O solo próximo à margem do rio é arenoso e totalmente sem vegetação, tornando-se assim vulnerável a ocorrência de processos erosivos.

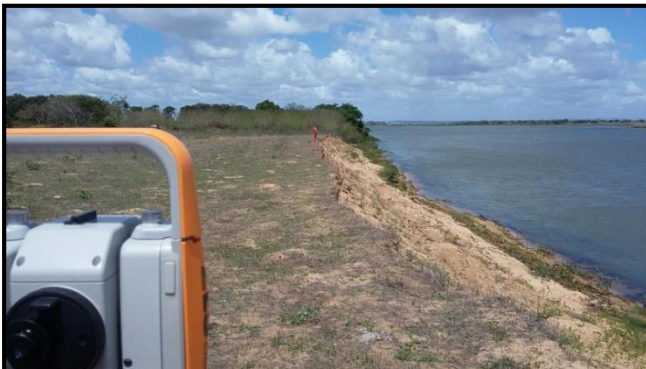
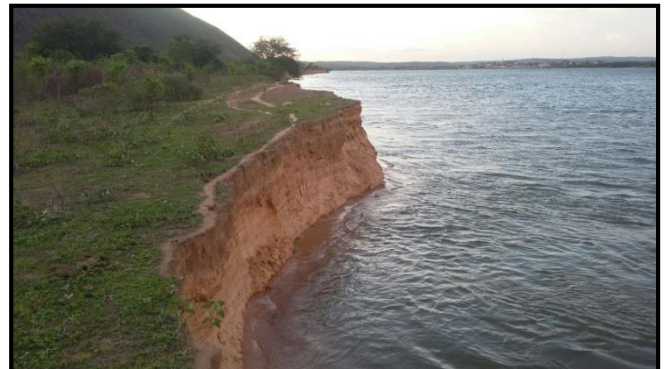
Figura 2.14. Visão do barranco e da margem

A vegetação é, praticamente ausente e o barranco apresenta evidências de erosão ativa. As causas das quedas das barreiras estão vinculadas à textura do solo altamente arenosa, que pela ação dos ventos, maré e da chuva que podem causar transformações nas barreiras.

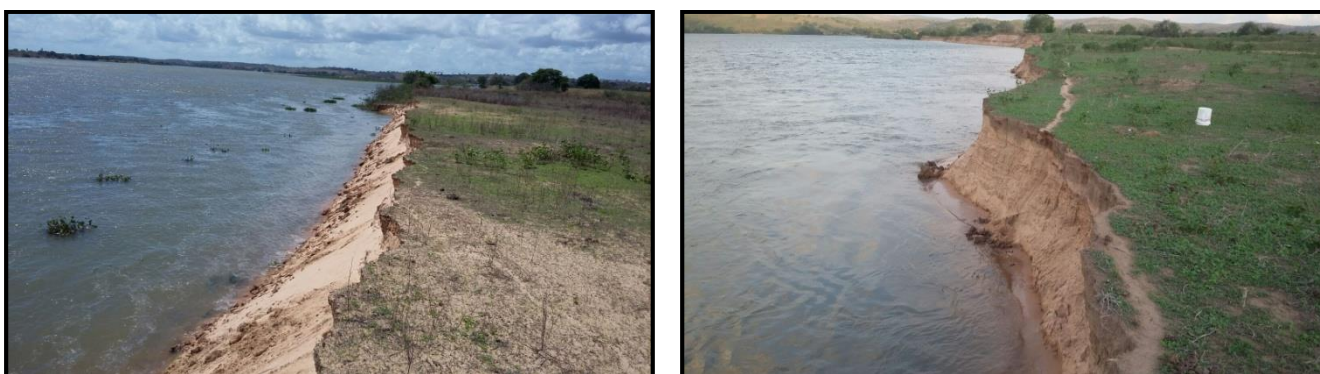
Figura 2.15. Vistas da estação EM B-08, com vegetação escassa e evidência de erosão.

É possível notar os vestígios de erosão com frequência, por ser uma área imune de vegetação na margem do rio. É o mesmo caso da área b-09, esta totalmente exposta ao impactos naturais. As causas da erosão estão vinculadas principalmente à ação dos ventos e da chuva.

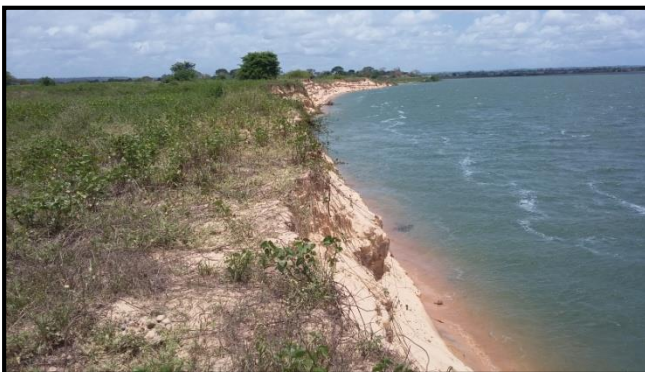
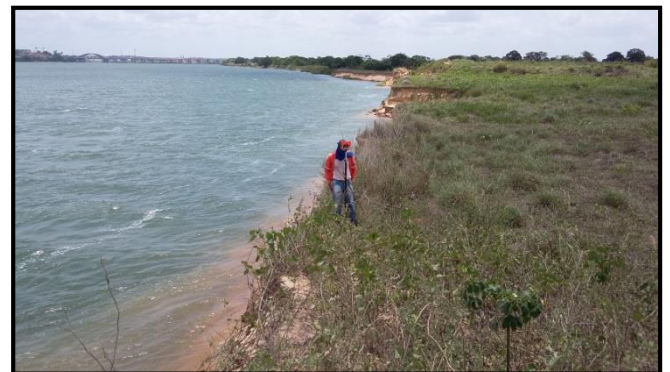
Figura 2.16. Visão do talude e da margem.

A vegetação é, praticamente ausente e o barranco apresenta evidências de erosão ativa. As causas das quedas das barreiras estão vinculadas à textura do solo altamente arenosa, que pela ação dos ventos, maré e da chuva que podem causar transformações nas barreiras. O fenômeno está sendo acelerado pela acentuada declividade.

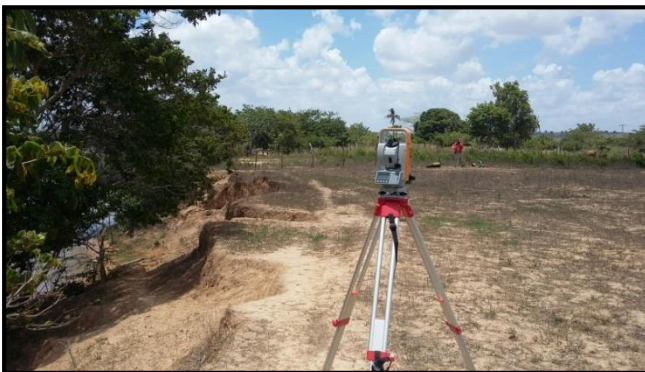
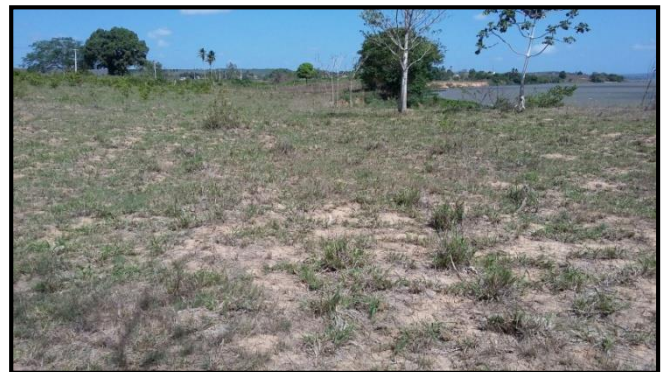
Figura 2.17 Vista da estação EM B-10 evidenciando detalhe com solo arenoso, com pouca cobertura vegetal.

Por ser um terreno arenoso sem vegetação, é possível ver com frequência o desmoronamento do talude.
