6º Relatório Semestral do Monitoramento Sismográfico dos Reservatórios Hidrelétricos da Companhia Hidro Elétrica do São Francisco (CHESF) - Estação Sismográfica da UHE Xingó (XIN 01), registros obtidos no período de 16.03.15 a 26.09.15

Atende aos Termos do Contrato de Prestação de Serviço entre a empresa
G2 MEIO AMBIENTE e a CHESF

No 6º relatório semestral sismográfico informamos sobre as atividades sísmicas que estão sendo monitoradas na área do reservatório hidrelétrico de Xingó (XIN 01) durante o período de 16.03.15 a 26.09.15. Neste relatório se apresentam os principais resultados da auscultação sismográfica que está sendo executada na área do reservatório da UHE Xingó, com dados do sismógrafo digital.

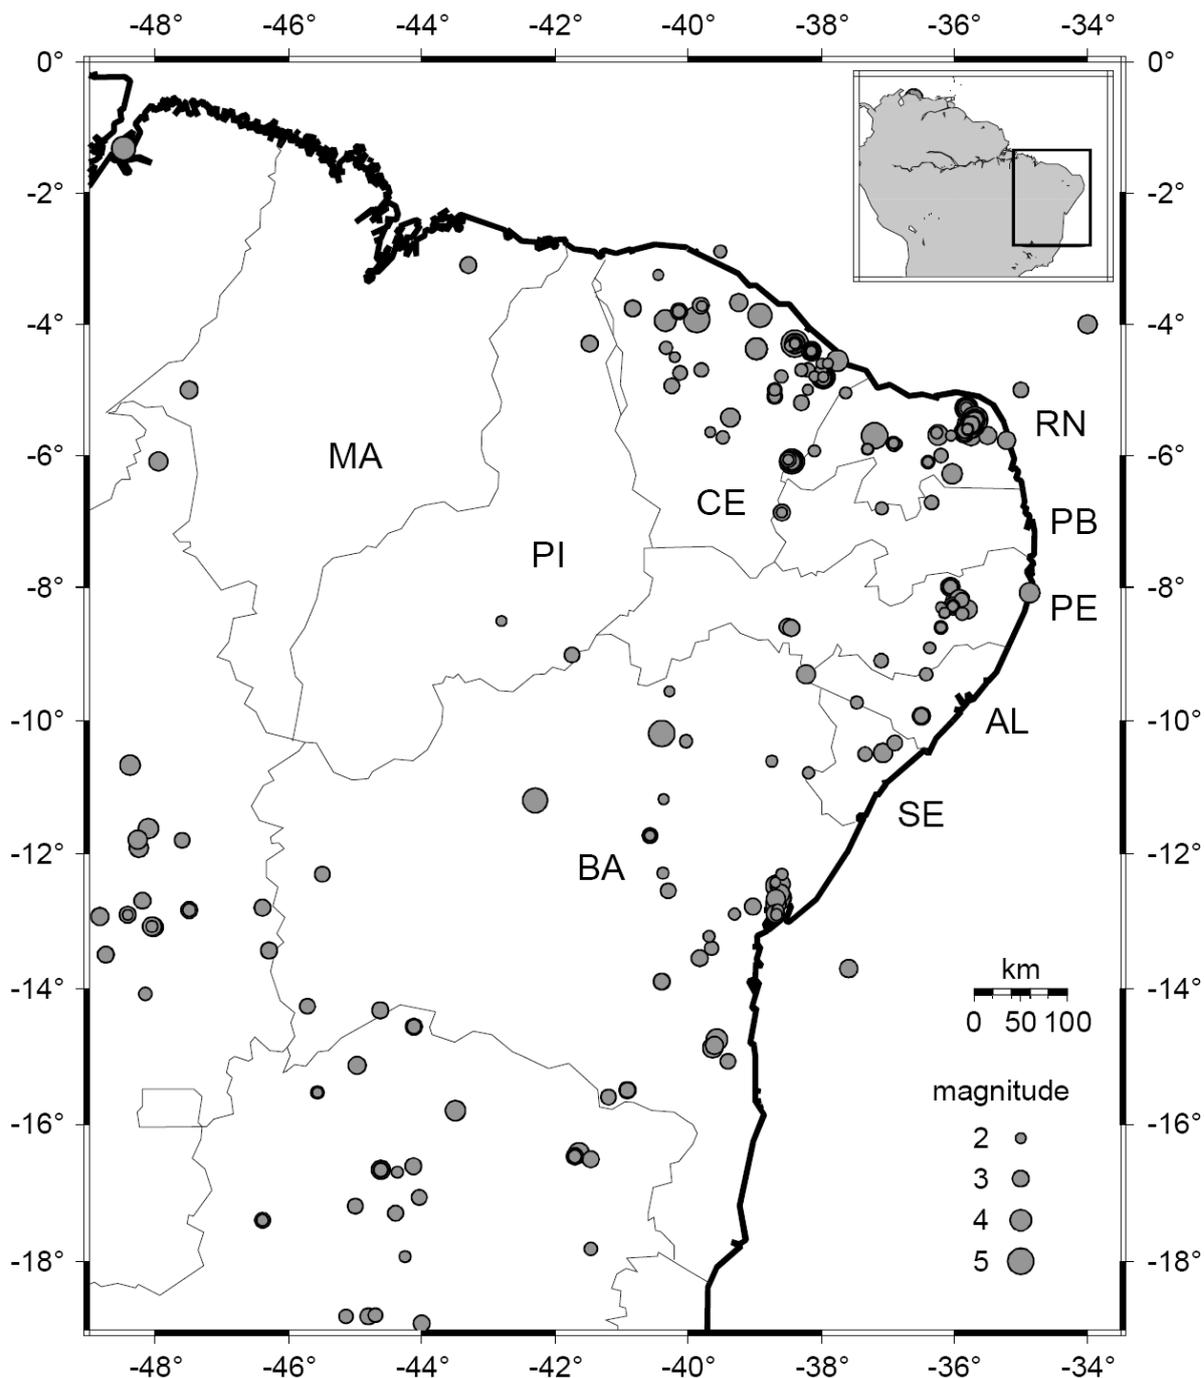
Figura 01: Mapa da sismicidade do Nordeste do Brasil (sismos desde 1808).

A região Nordeste tem experimentado sismos de magnitude próxima ou superior a 5,0, como os que ocorreram em Cascavel (1980, 5,2 m_b) e João Câmara (1986, 5,1 m_b ; 1989, 5,0 m_b), todos com intensidade VII MM (Fig. 01). Esses eventos têm causado sérios danos nas edificações como colapso parcial de casas e extensas rachaduras nas paredes. Os tremores citados acima foram sentidos numa área de raio da ordem de 600 km, a partir do epicentro (Ferreira & Assumpção, 1983; Takeya *et al.*, 1989). Esta intensa atividade sísmica não é nova, tem sido constatada na região desde 1808 e, certamente, deve continuar (Fig. 01).

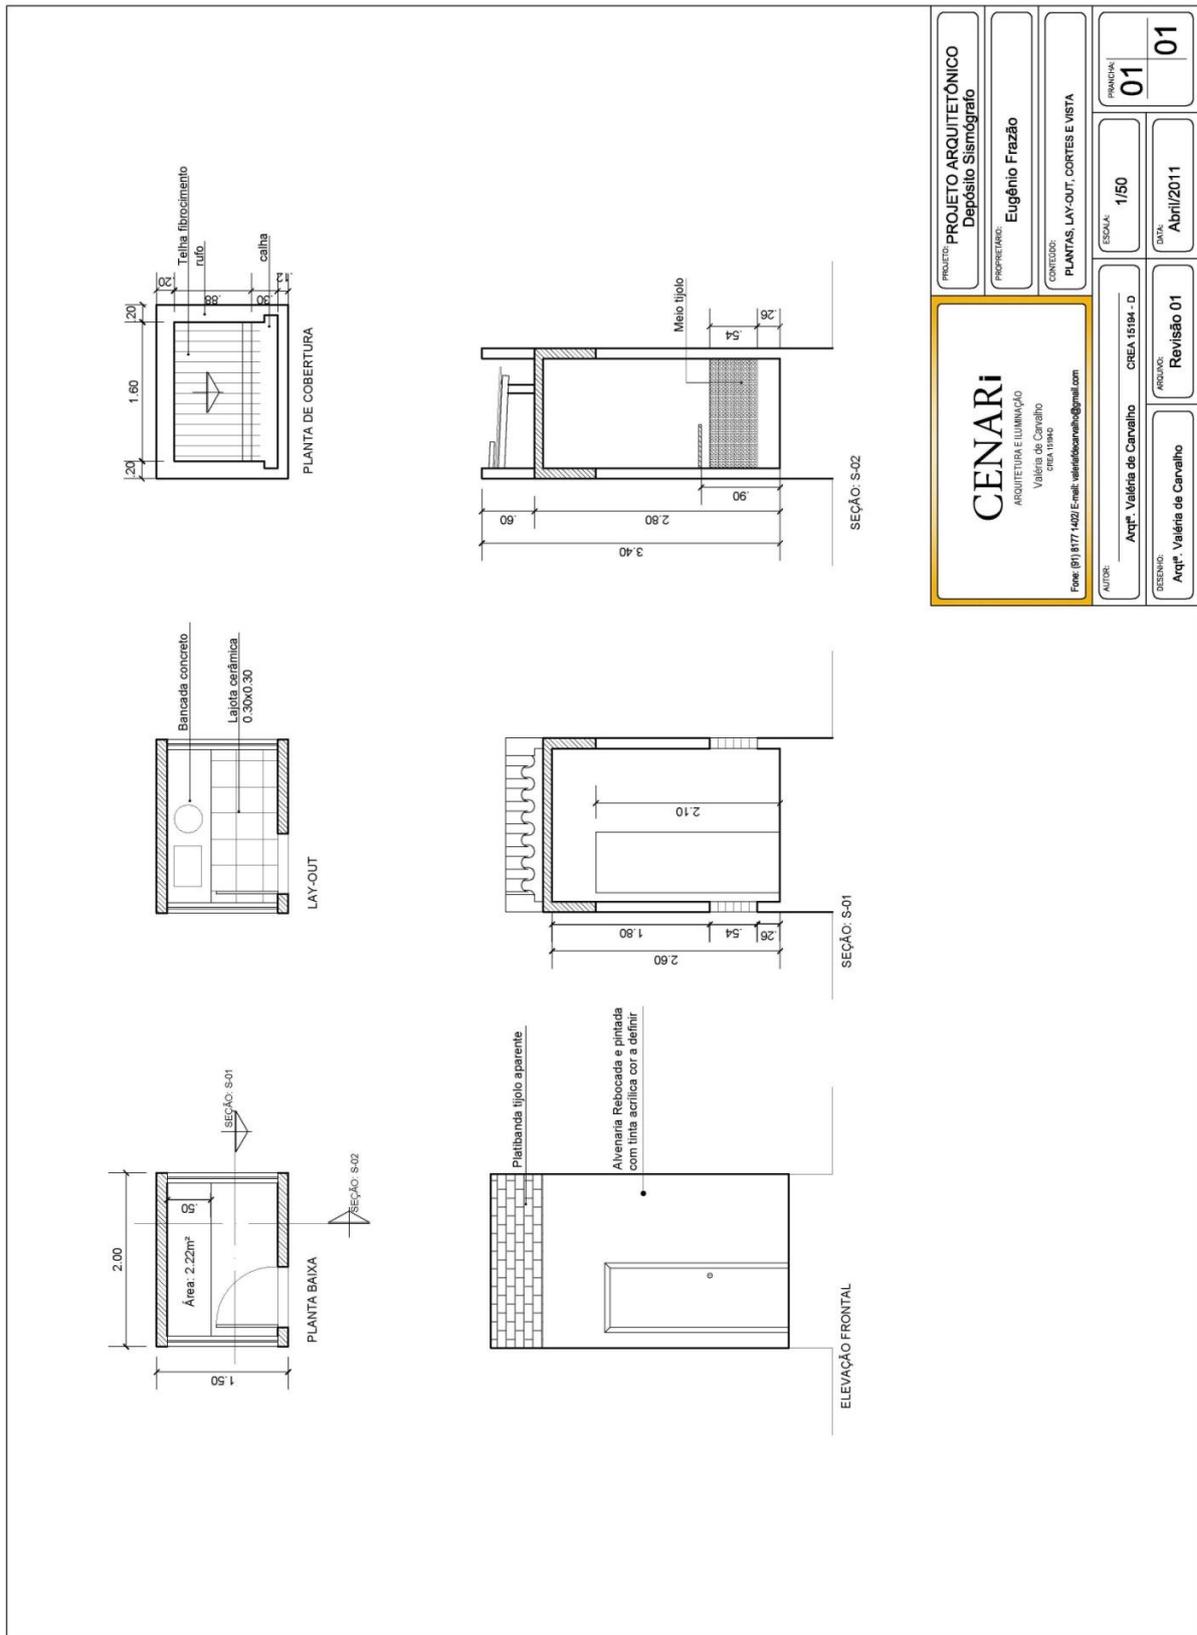
Figura 02: Planta de construção dos abrigos nos reservatórios da CHESF.

A localização da implantação do abrigo sismográfico da UHE de Xingó foi previamente selecionado. Em cada estação, dois abrigos foram construídos ou reformados: um para o sensor e outro para o digitalizador, controlador de carga, baterias e equipamentos de transmissão. O projeto das obras civis das estações foi elaborado pela empresa G2 MEIO AMBIENTE. Os abrigos foram construídos de alvenaria e cercados por alambrado, conforme projeto elaborado pela empresa CENARi Arquitetura e Iluminação (Fig. 02).

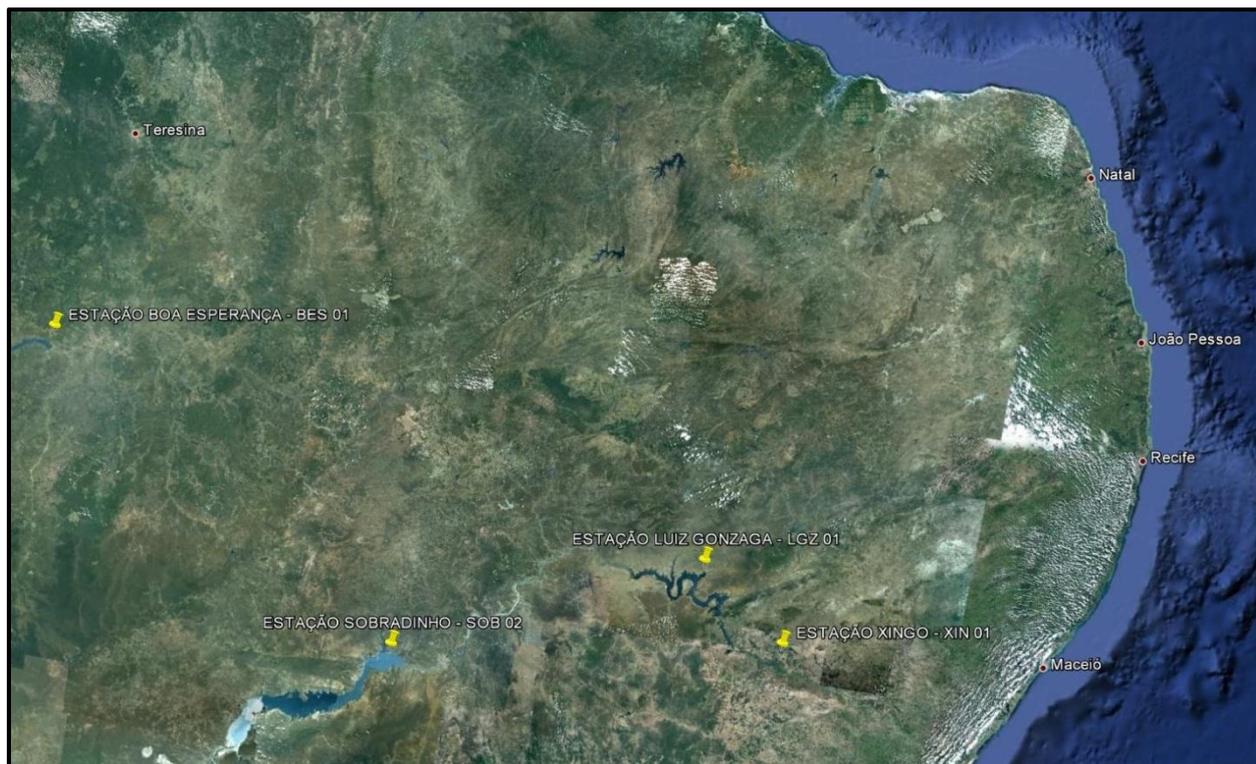
Figura 03: Localização e distribuição espacial das estações sismográficas.

A figura 03 mostra a localização dos quatro pontos das estações sismográficas (BES 01, SOB 02, LGZ 02 e XIN 01) e a tabela 01 apresenta as coordenadas geográficas dos quatro abrigos das estações de rede sismográfica implantadas para o Monitoramento Sismográfico de Reservatórios Hidrelétricos da CHESF.

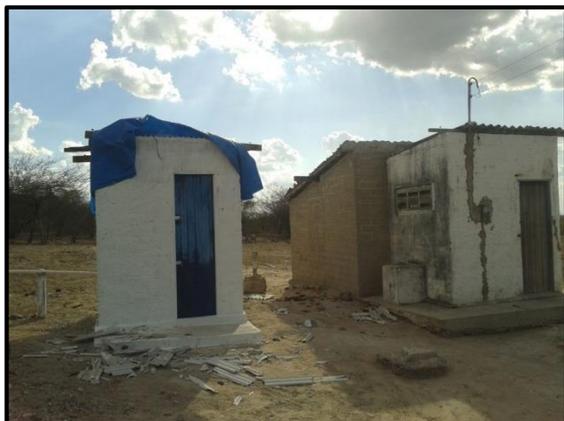
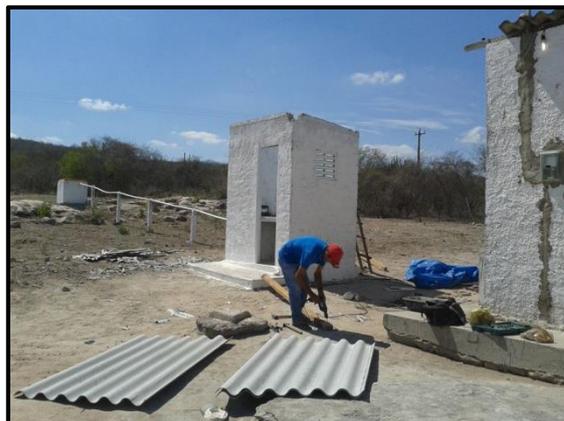
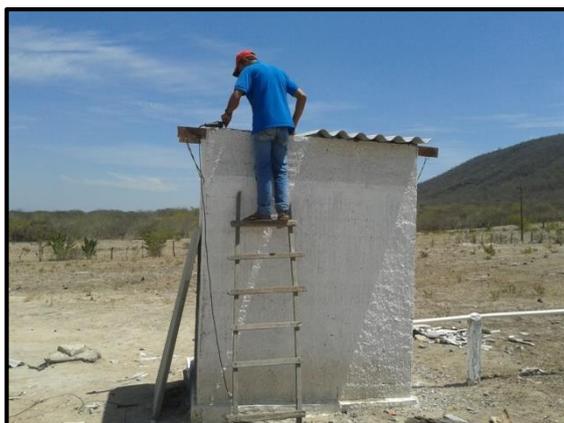
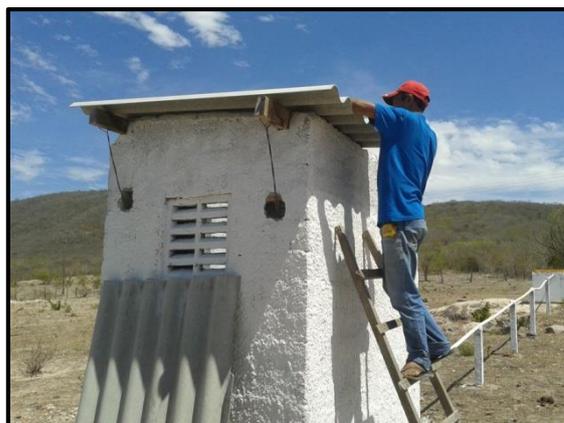
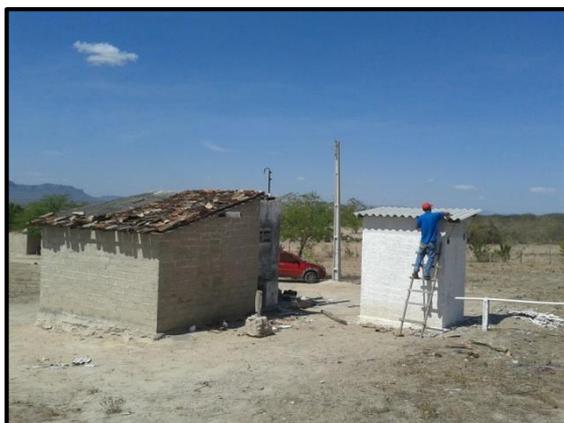
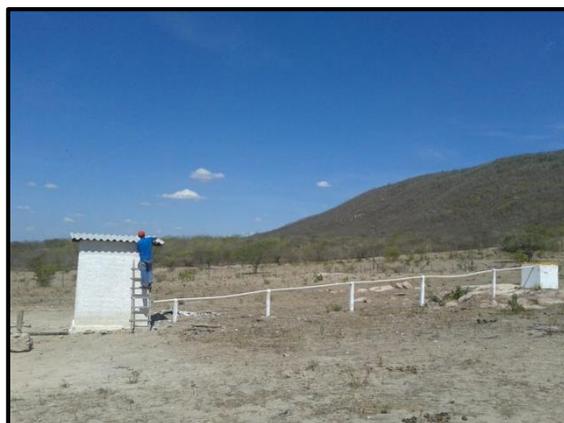
Figura 04: Mostra o passo a passo do reparo e reforço do abrigo da estação sismográfica de Xingó (XIN-01).

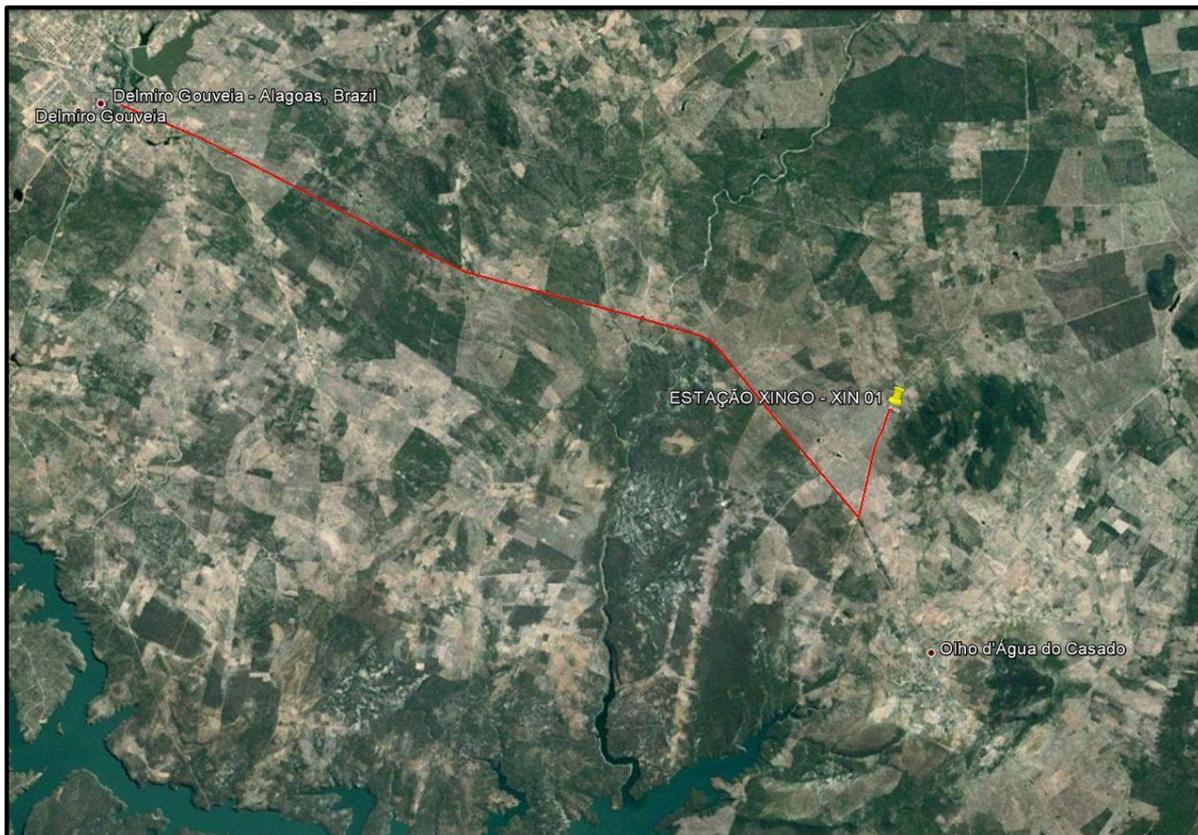
Figura 05: Localização da estação XIN 01 equidistante cerca de 22 Km da cidade de Delmiro Gouveia/AL.

A Estação Sismográfica XIN 01 encontra-se instalada sobre afloramento rochoso próximo ao reservatório da UHE de Xingó em local seguro e com moradores ao redor. A figura 05 mostra a localização da estação XIN 01, instalada no município de Olho d'Água do Casado, equidistante cerca de 22 Km da cidade de Delmiro Gouveia/AL.

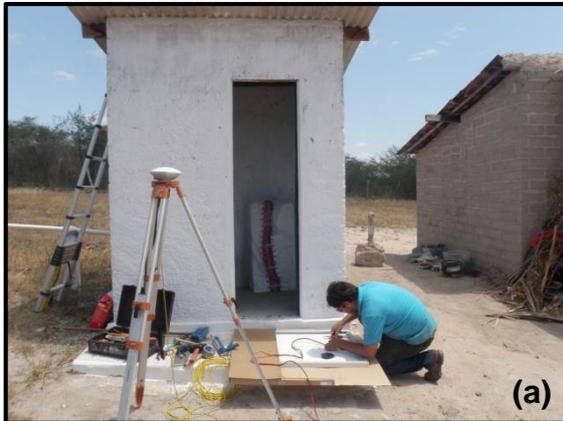
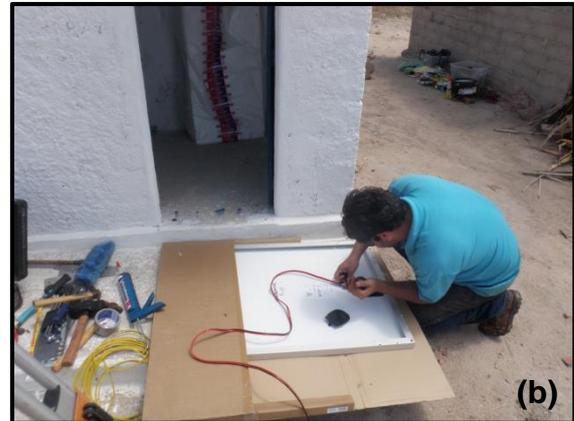
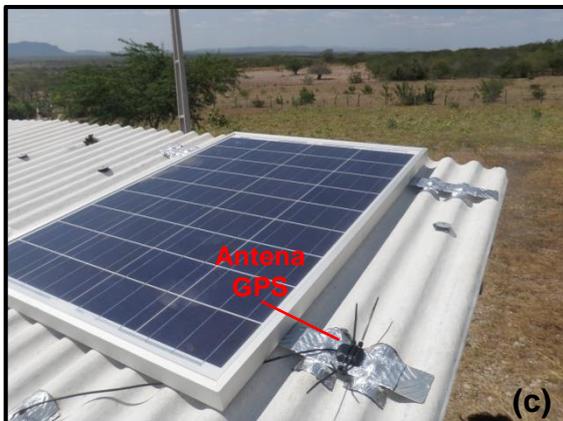
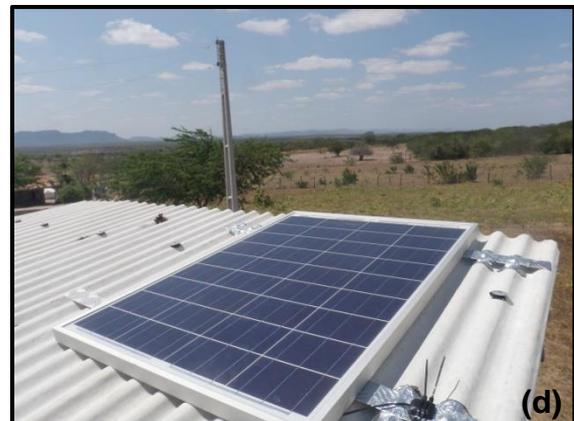
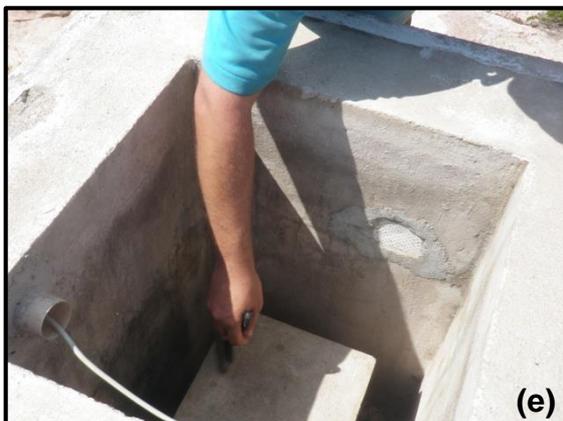
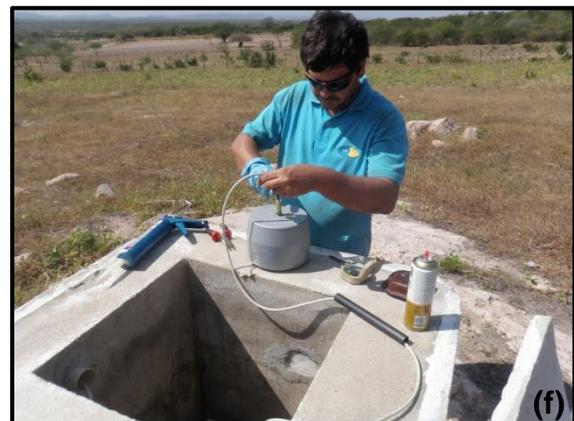
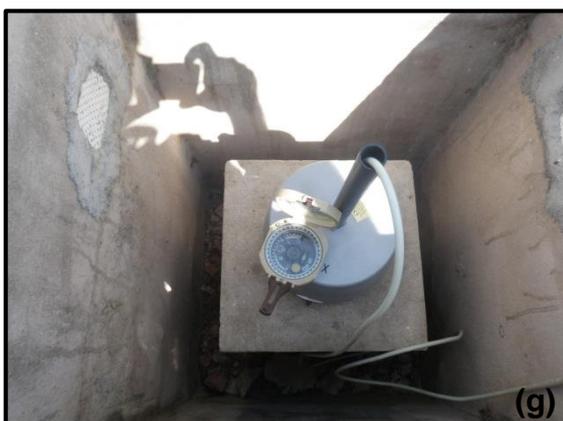
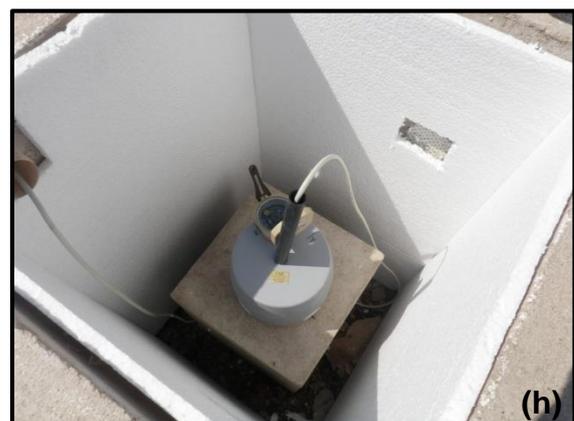
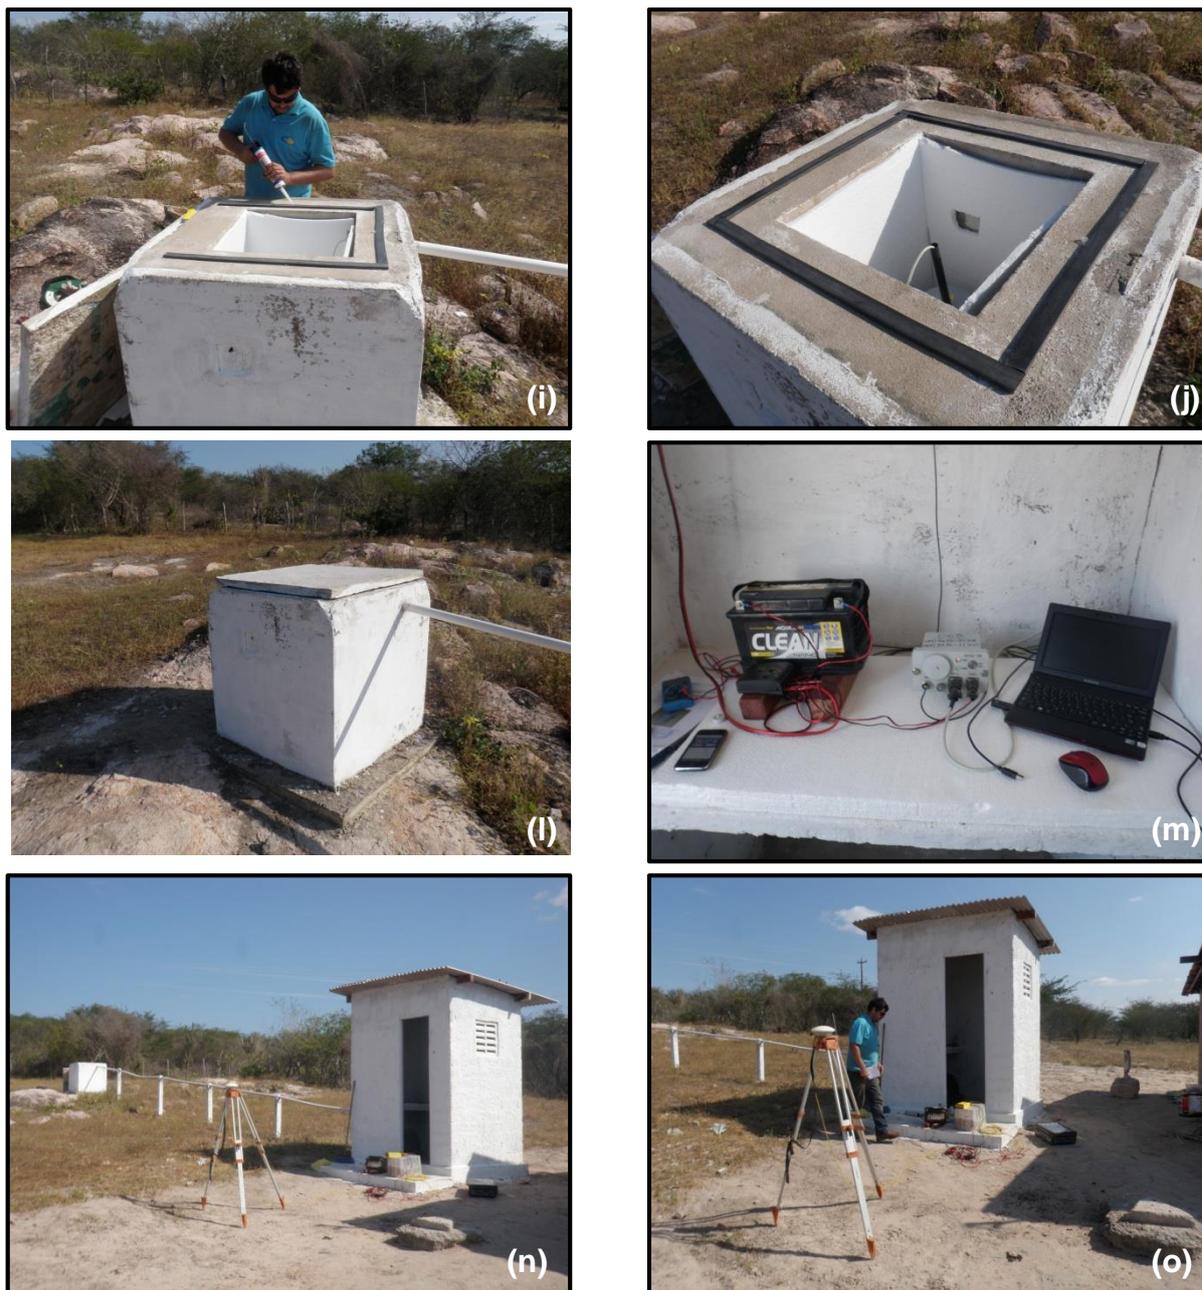
A figura 06 mostra o passo a passo da instalação dos equipamentos para operação da estação sismográfica da UHE de Xingó. Nesta estação foram instalados o sismômetro da *CME* número de série nº. 000487 e registrador *Baykal-7HR* número de série nº. 065.

Figura 06: Mostra o passo a passo da instalação da estação sismográfica XIN 01, sendo: (A) a (D) Instalação do painel solar e antena GPS Trimble sobre o teto do abrigo da estação; (E) a (G) Instalação do sismômetro dentro do abrigo, assim como o posicionamento e orientação em relação ao norte do sensor com bússola de precisão; (H) a (L) Acondicionamento e isolamento térmico do abrigo do sensor do sismógrafo; (M) Vista do interior do abrigo com os equipamentos instalados e em funcionamento; (N) e (O) Vista lateral da estação sismográfica da UHE de Xingó - XIN 01, sendo rastreada por GPS geodésico de precisão.

Na estação da UHE de Xingó - XIN 01 foi instalado um sismógrafo banda larga, da marca *R-SENSORS*, operando numa taxa de amostragem de 100 amostras por segundo. Nesta estação foi instalado um sismômetro, um digitalizador e um sistema de alimentação. A transmissão dos dados está sendo feita via sistema de internet pela empresa NET.COM, conforme informado no item 2.4 do 1º Relatório do Monitoramento Sismográfico dos Reservatórios Hidrelétricos da CHESF. Este sistema é confiável, já foi testado em outros locais do NE do Brasil, de baixo consumo de energia e boa taxa de transmissão de dados. Maiores detalhes dos equipamentos poderão ser fornecidos, caso seja necessário.

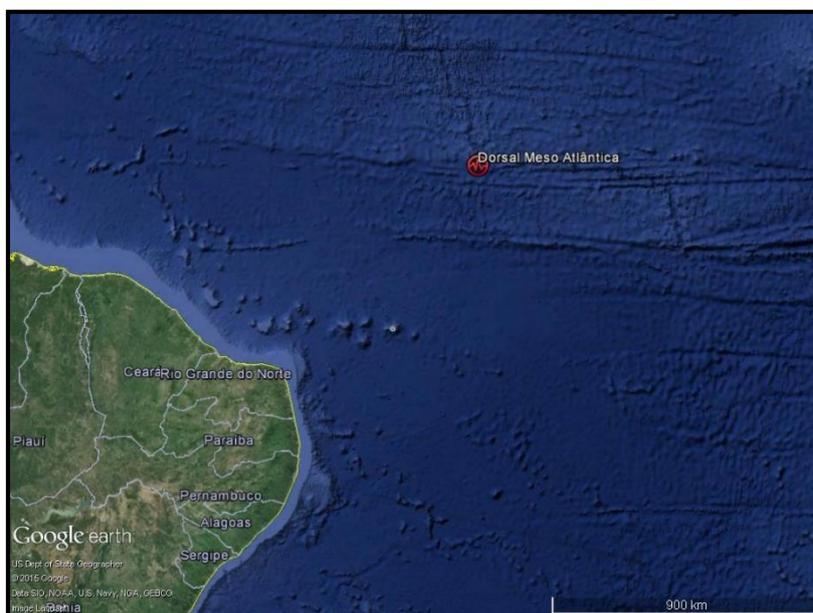
Figura 07: Sismo registrado na Dorsal Meso Atlântica com magnitude de 4,3_m pela estação XIN 01.

As figuras 07 a 17 são telessismos registrados pela estação sismográfica de Xingó (XIN 01) ocorridos na Dorsal Meso-Atlântica (Figs. 07 e 08); no Nepal (Figs. 09 a 12); na Dorsal Meso-Atlântica (Figs. 13 e 14) e no Chile (Figs. 15 a 17).

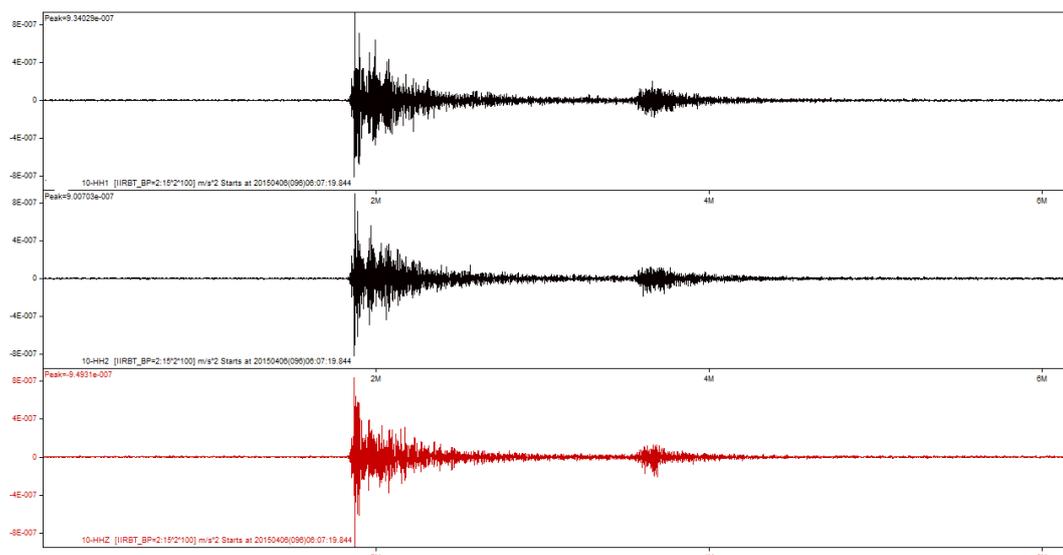
Figura 08: Registro do evento telessismo ocorrido na Dorsal Meso Atlântica com magnitude 4,3_m, no dia 06.04.15 às 06:09:06 (UTC).

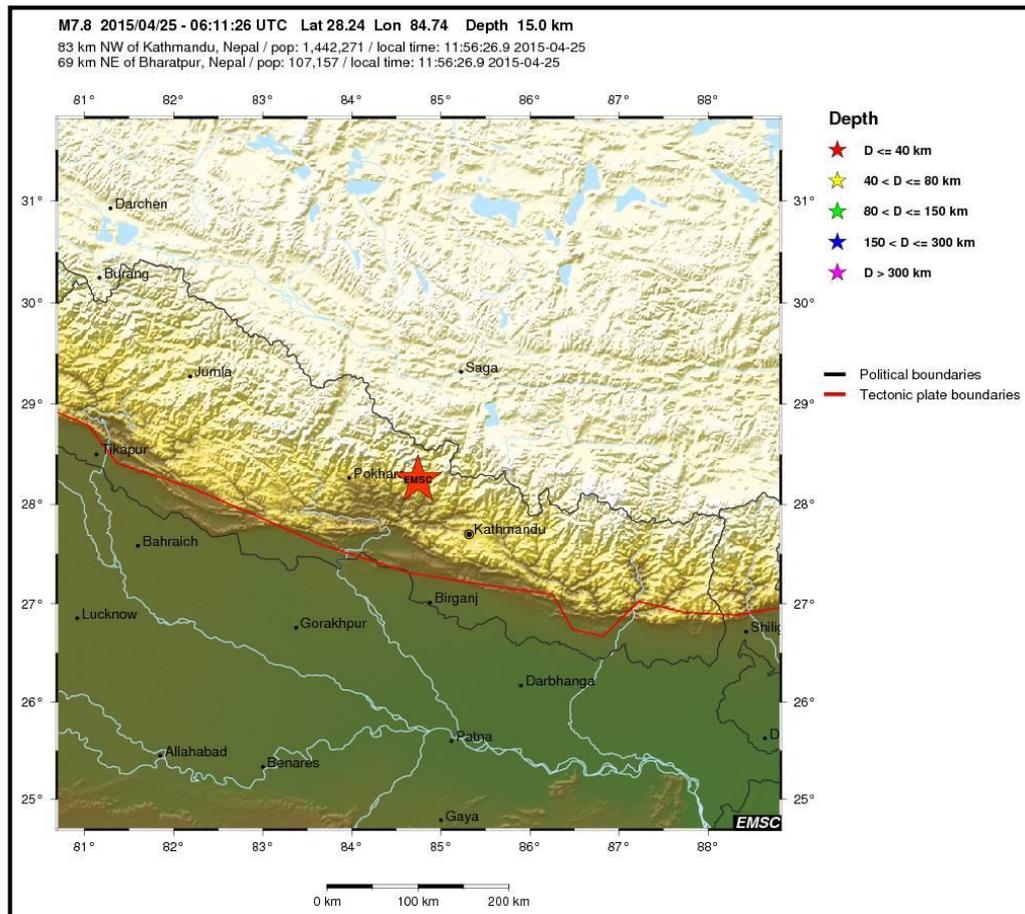
Figura 09: Sismo registrado no Nepal com magnitude de 7,8_m pela estação XIN 01.

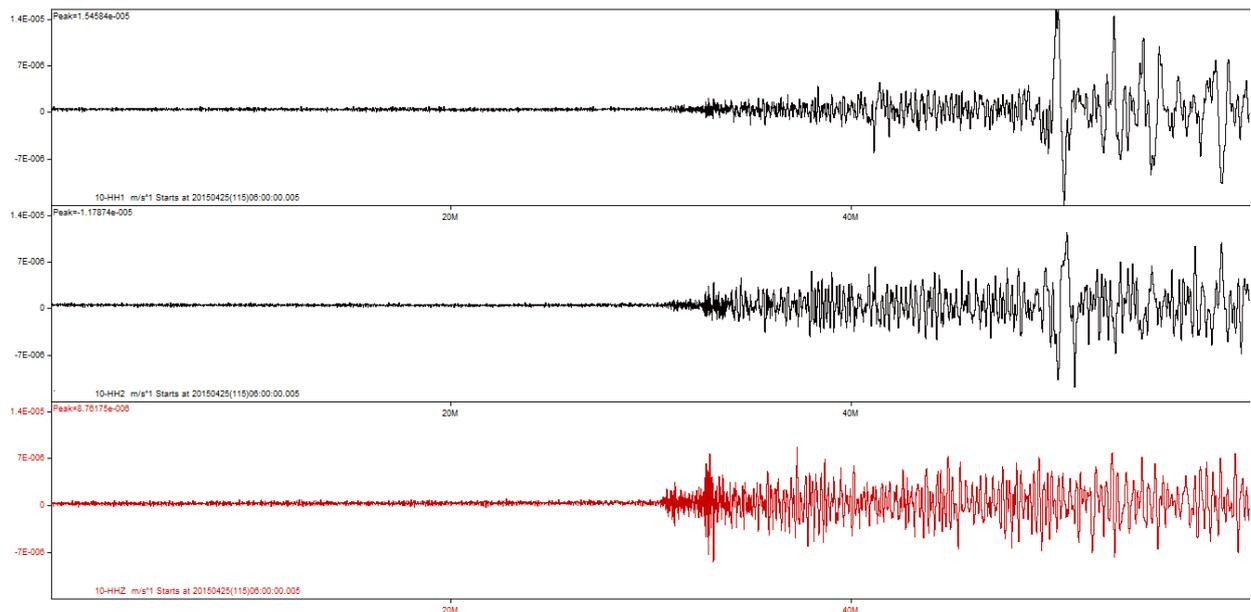
Figura 10: Registro do evento telessismo ocorrido no Nepal com magnitude 7,8_m, no dia 25.04.15 às 06:11:33 (UTC).

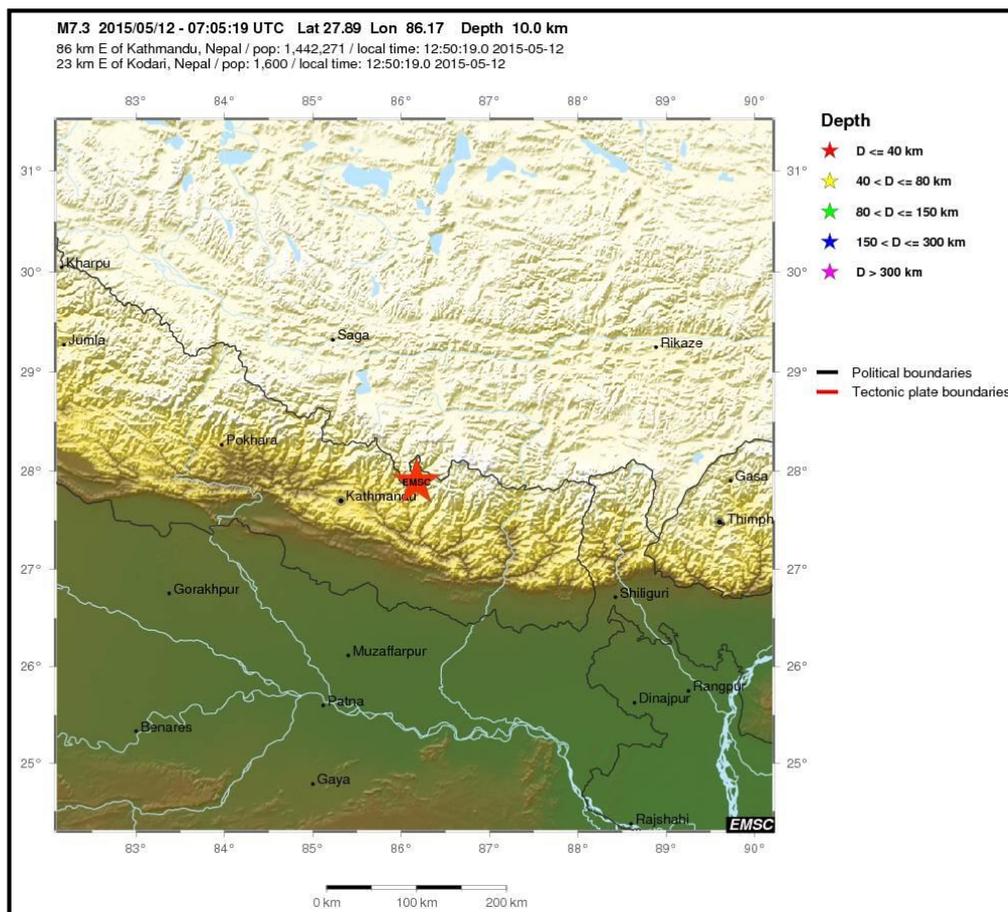
Figura 11: Sismo registrado no Nepal com magnitude de 7,3_mb pela estação XIN 01.

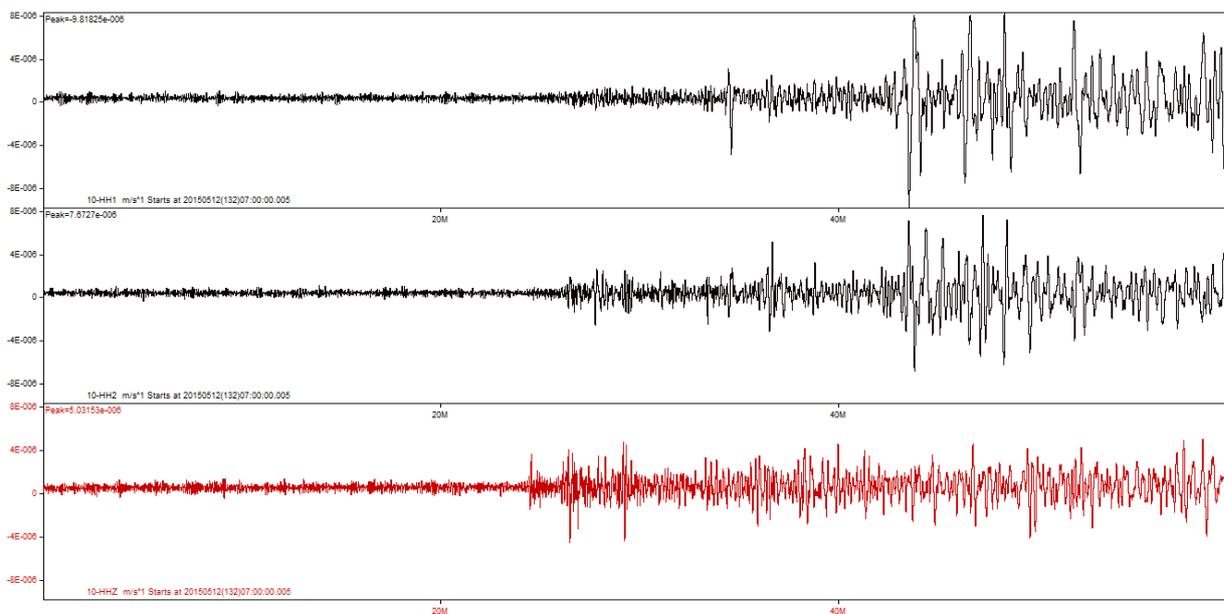
Figura 12: Registro do evento telessismo ocorrido no Nepal com magnitude 7,3_mb, no dia 12.05.15 às 07:05:24 (UTC).

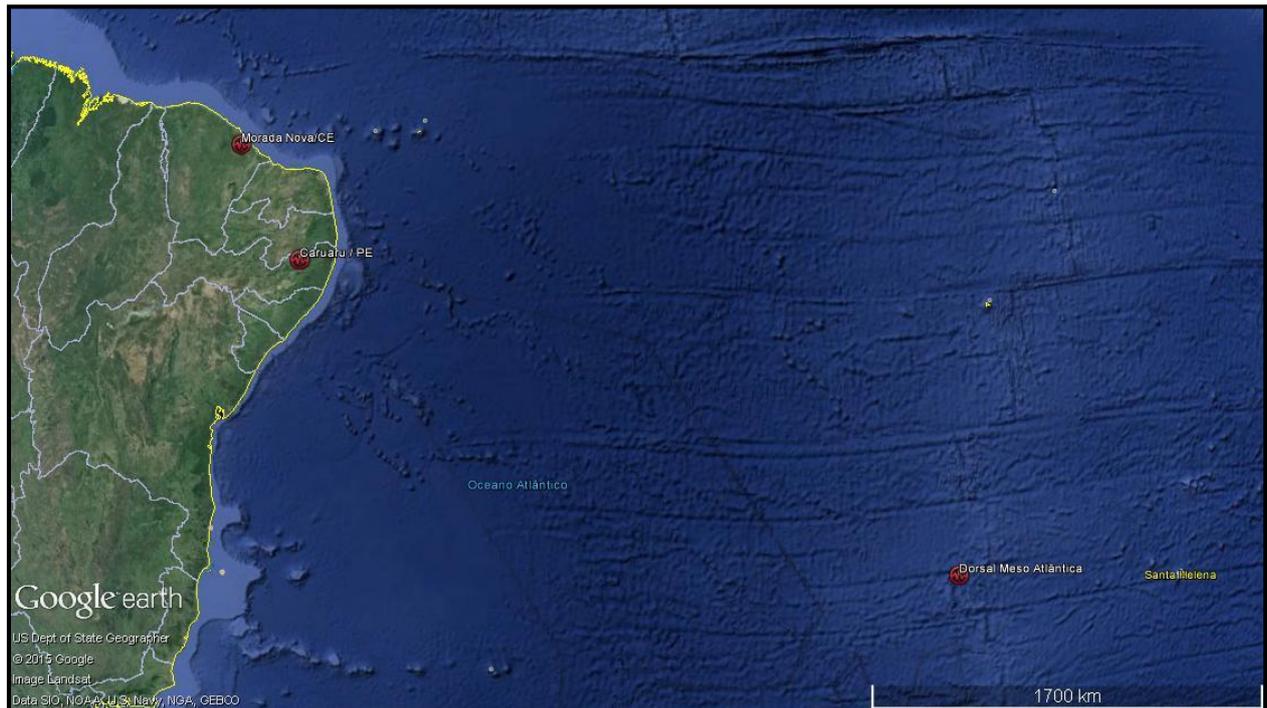
Figura 13: Sismo registrado na Dorsal Meso Atlântica com magnitude de $6,3m_b$ pela estação XIN 01.

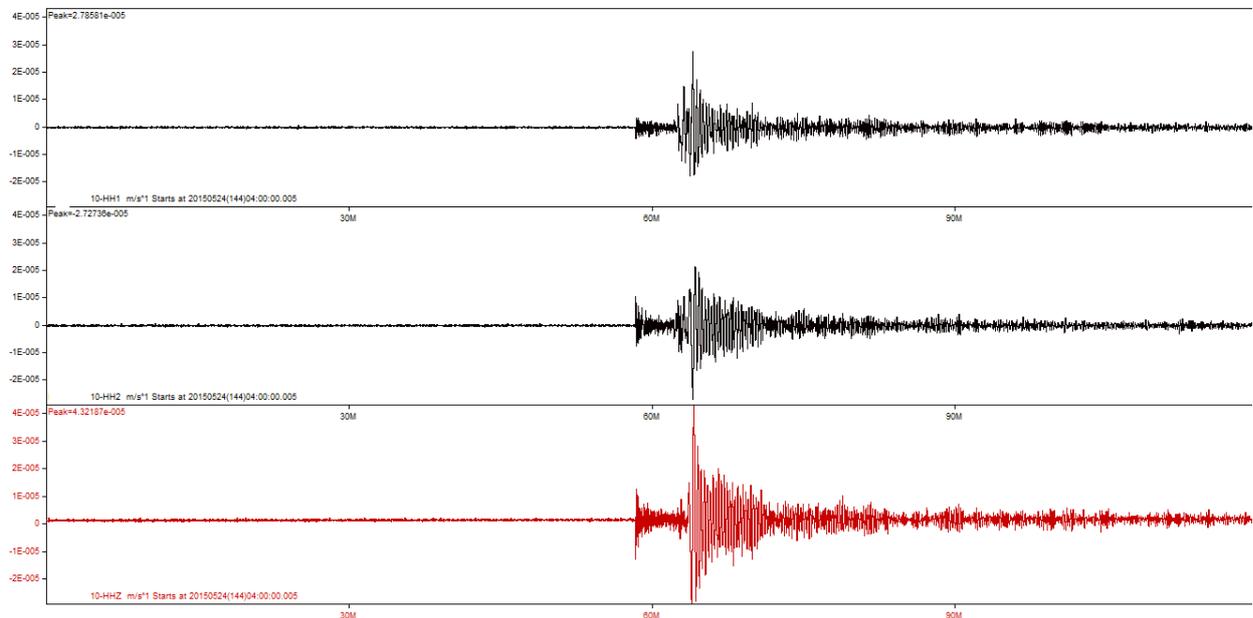
Figura 14: Registro do evento telessismo ocorrido na Dorsal Meso Atlântica com magnitude $6,3m_b$, no dia 24.05.15 às 04:58:04 (UTC).

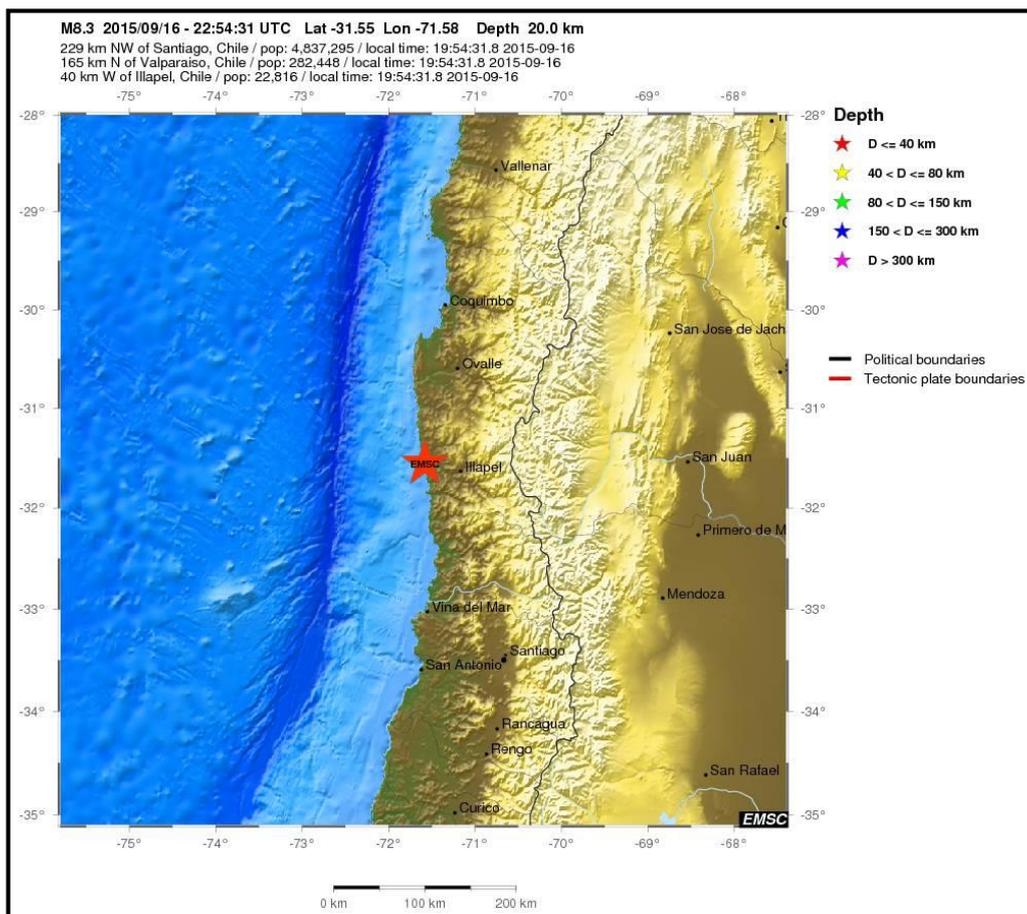
Figura 15: Sismo registrado no Chile com magnitude 8,3_m pela estação XIN 01.

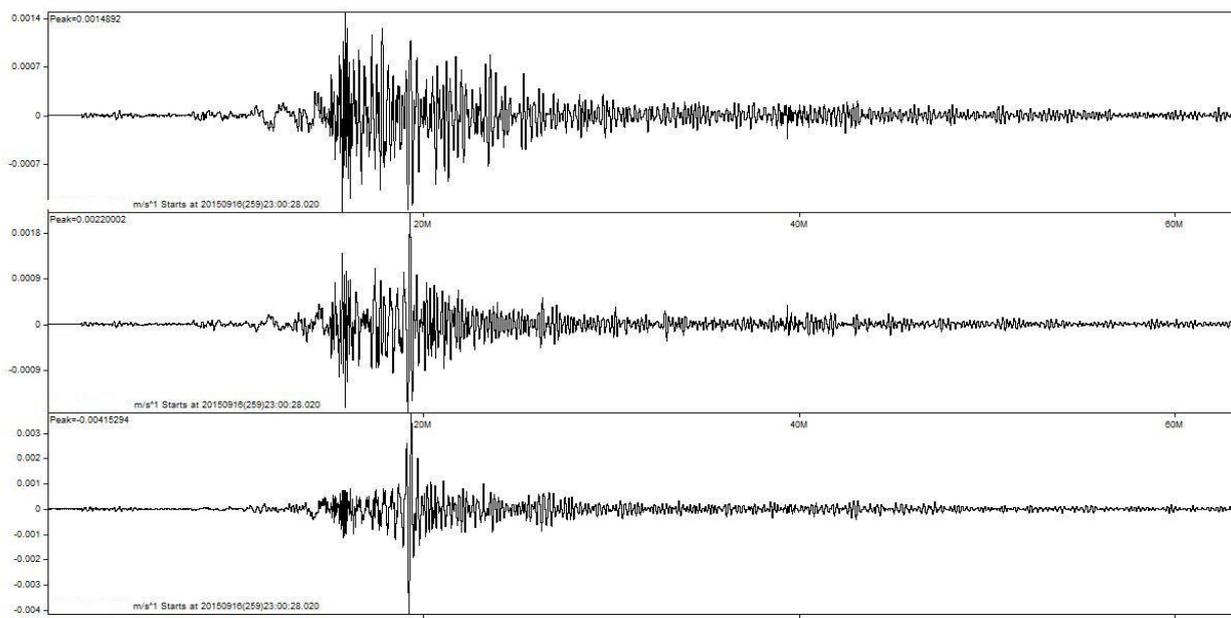
Figura 16: Registro do evento telessismo ocorrido no Chile com magnitude 8,3_m, no dia 16.09.15 às 23:01:41 (UTC).

Neste último bimestre tivemos uma grande atividade sísmica no nordeste brasileiro, porém não podemos afirmar que não tem correlação com os terremotos ocorridos no Chile nos dias 16 e 26 de setembro de 2015 com magnitudes de 8,3 m_b e 6,8 m_b , respectivamente, pois terremotos dessa magnitude pode desencadear indiretamente uma séria de eventos na borda da placa sul americana.

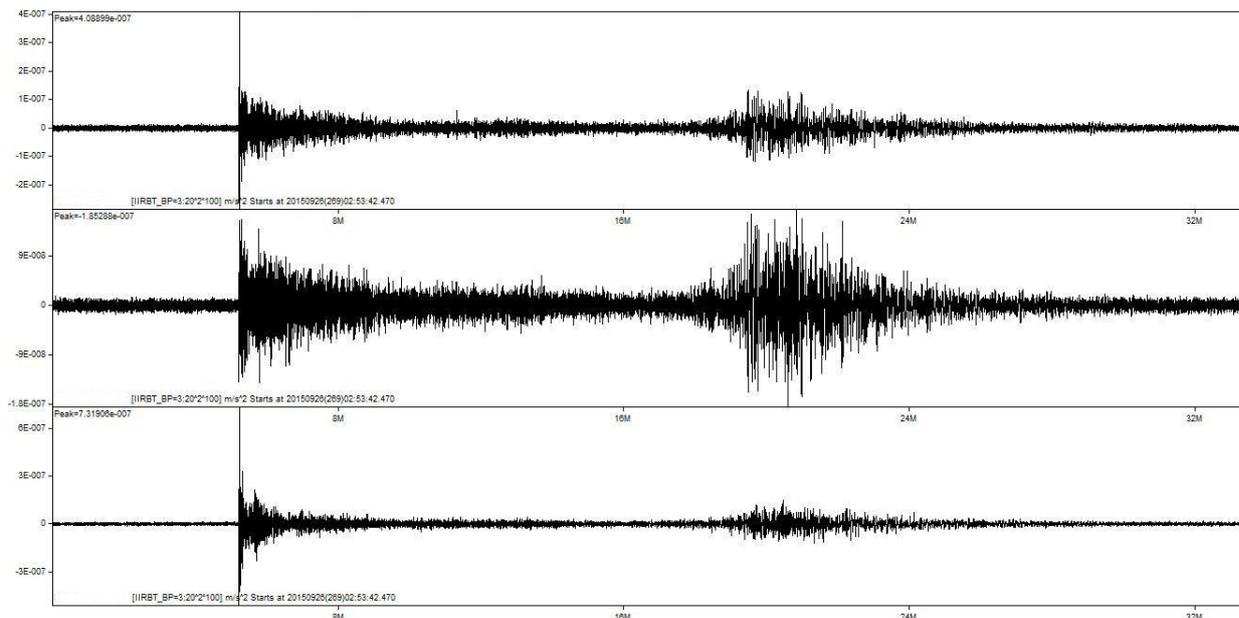
Figura 17: Registro do evento telessismo ocorrido no Chile com magnitude $6,8m_b$, no dia 26.09.15 às 02:51:20 (UTC).

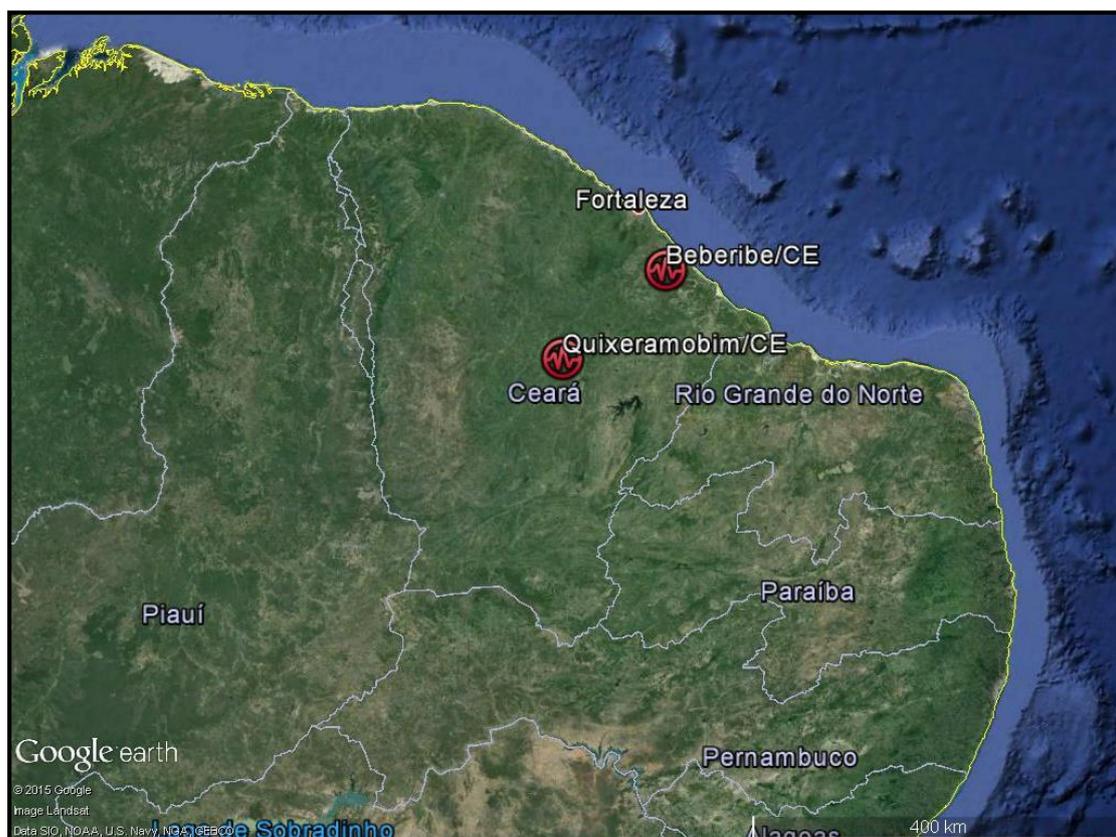
Figura 18: Mapa com a localização do epicentro dos eventos regionais naturais nos municípios de Beberibe/CE e Quixeramobim/CE, registrados pela estação XIN 01 (Rede Sismográfica da CHESF).

As figuras 18 a 20 mostram a localização e os registros dos eventos naturais regionais ocorrido nos municípios de Beberibe e Quixeramobim, ambos localizados no estado do Ceará.

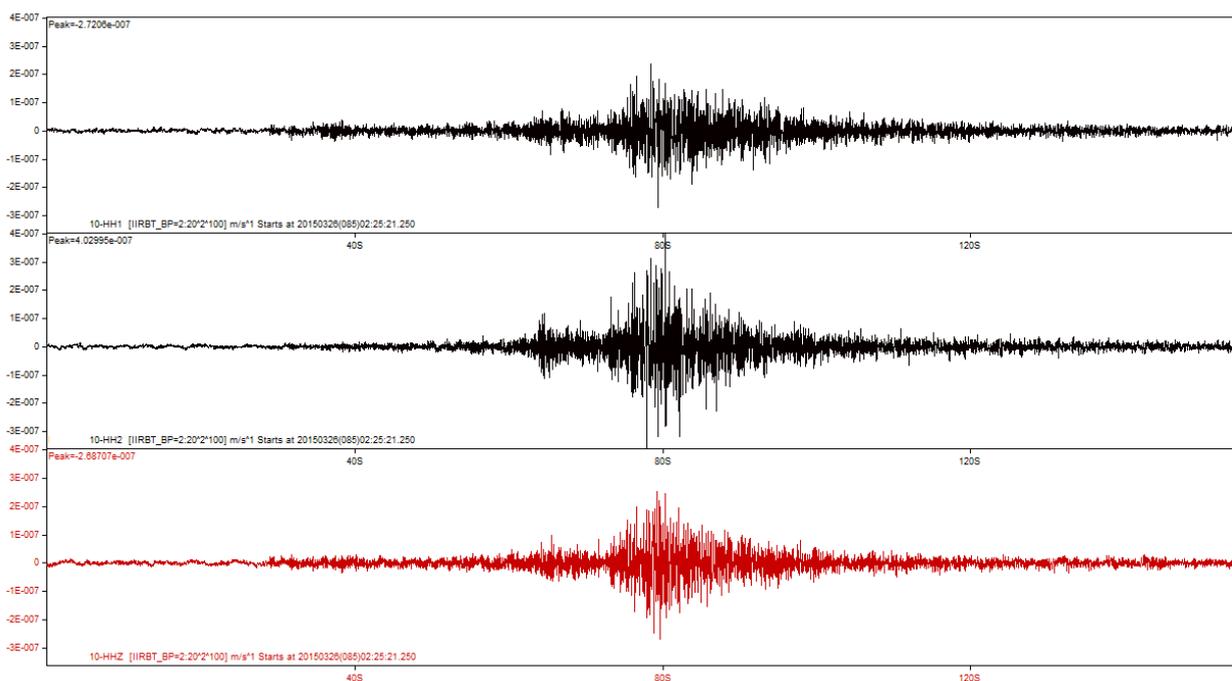
Figura 19: Registro de um evento natural regional na estação XIN 01 ocorrido em Beberibe/CE, com magnitude $3,0m_b$, no dia 26.03.15 às 02:25:34 (UTC).
