6º Relatório Semestral do Monitoramento Sismográfico dos Reservatórios Hidrelétricos da Companhia Hidro Elétrica do São Francisco (CHESF) - Estação Sismográfica da UHE Xingó (XIN 01), registros obtidos no período de 16.03.15 a 26.09.15

Atende aos Termos do Contrato de Prestação de Serviço entre a empresa
G2 MEIO AMBIENTE e a CHESF

No 6º relatório semestral sismográfico informamos sobre as atividades sísmicas que estão sendo monitoradas na área do reservatório hidrelétrico de Xingó (XIN 01) durante o período de 16.03.15 a 26.09.15. Neste relatório se apresentam os principais resultados da auscultação sismográfica que está sendo executada na área do reservatório da UHE Xingó, com dados do sismógrafo digital.

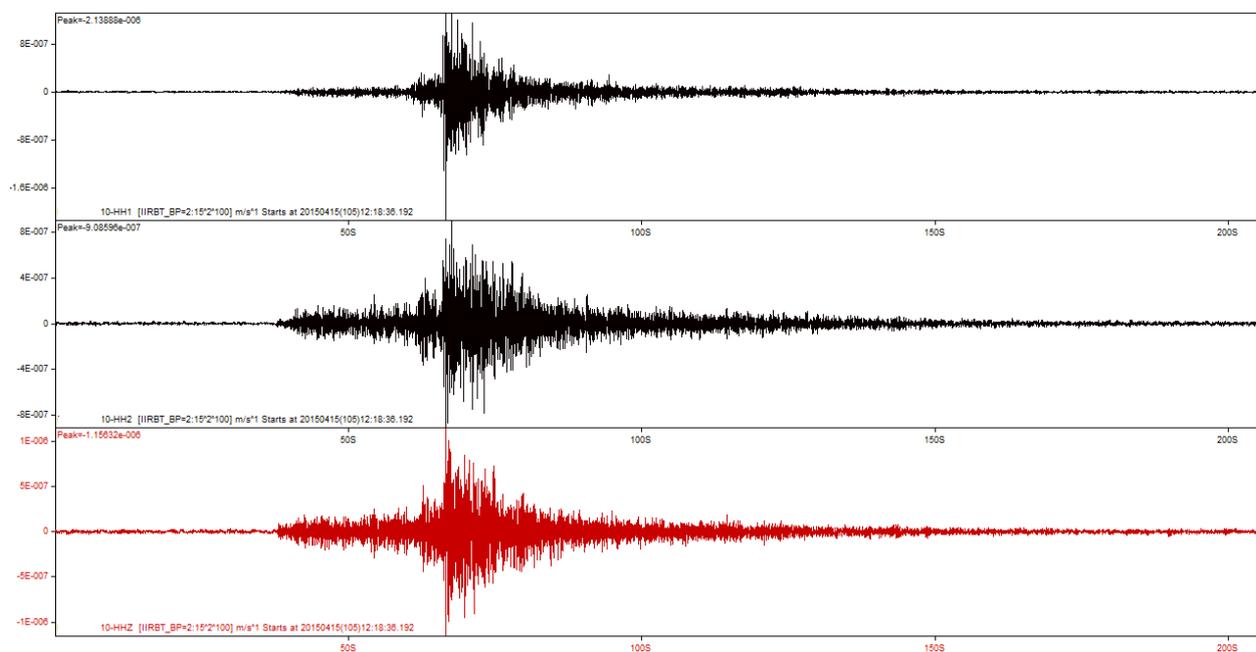
Figura 20: Registro de um evento natural regional na estação XIN 01 ocorrido em Quixeramobim/CE, com magnitude $2,5m_b$, no dia 15.04.15 às 12:19:25 (UTC).

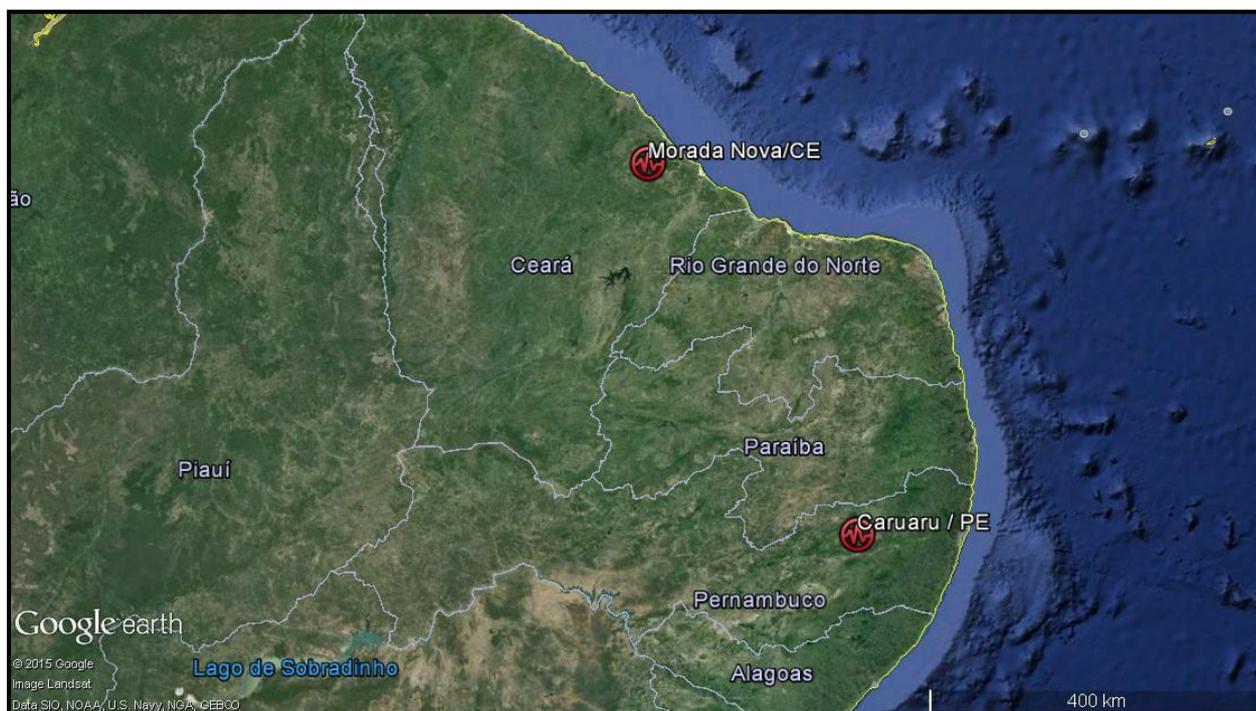
Figura 21: Mapa com a localização do epicentro dos eventos regionais naturais ocorridos nos municípios de Morada Nova/CE e Caruaru/PE, registrados pela estação XIN 01 (Rede Sismográfica da CHESF).

As figuras 21 a 24 mostram a localização e os registros dos eventos naturais regionais ocorridos nos municípios de Morada Nova/CE e Caruaru/PE.

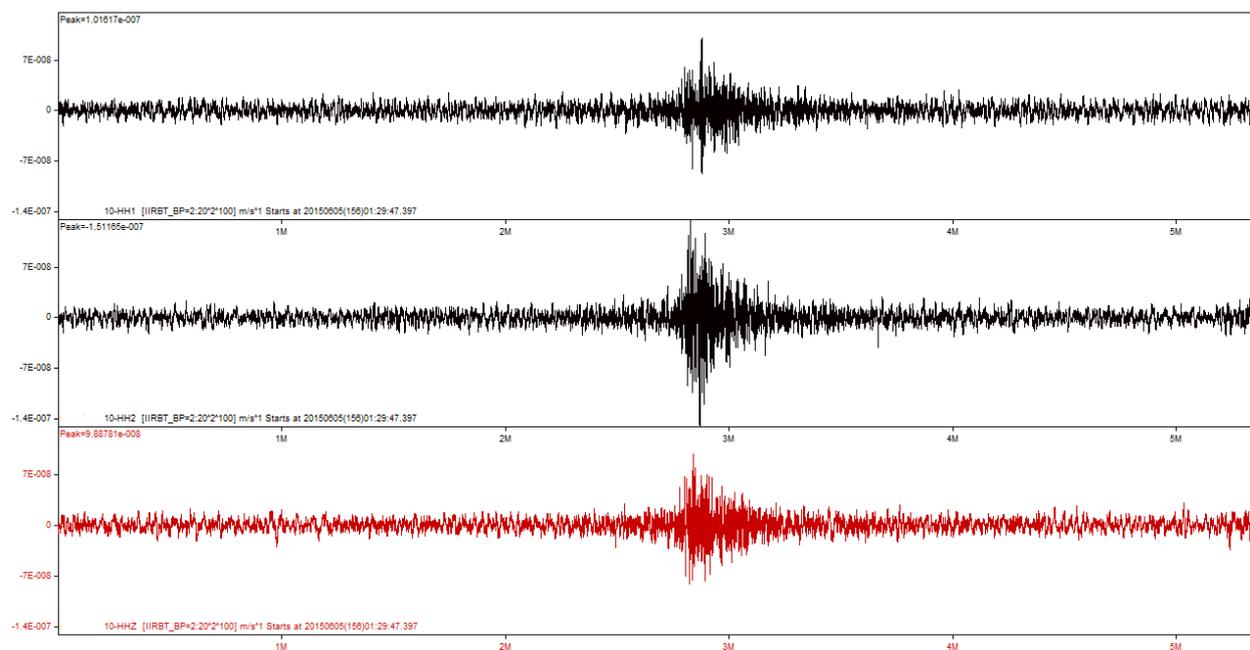
Figura 22: Registro de um evento natural regional na estação XIN 01 ocorrido em Morada Nova/CE, com magnitude 2,9 m_b , no dia 05.06.15 às 01:30:36 (UTC).

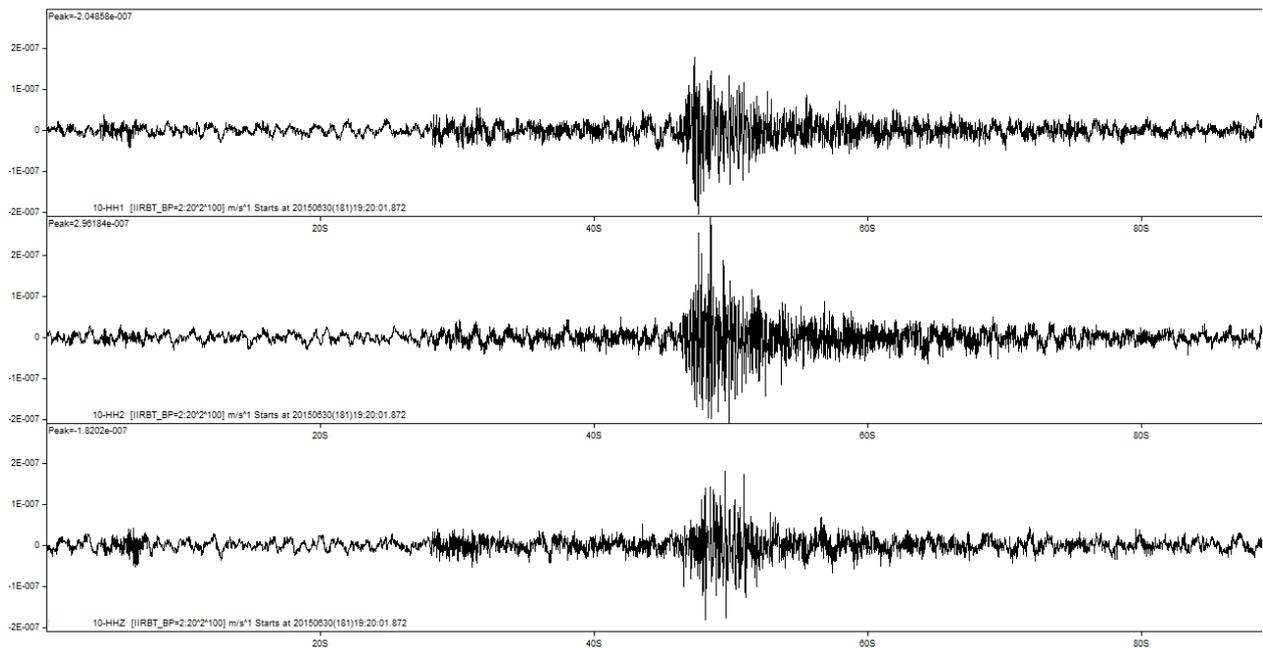
Figura 23: Registro de um evento natural regional na estação XIN 01 ocorrido em Caruaru/PE, com magnitude 2,0 m_b , no dia 30.06.15 às 19:20:37 (UTC).

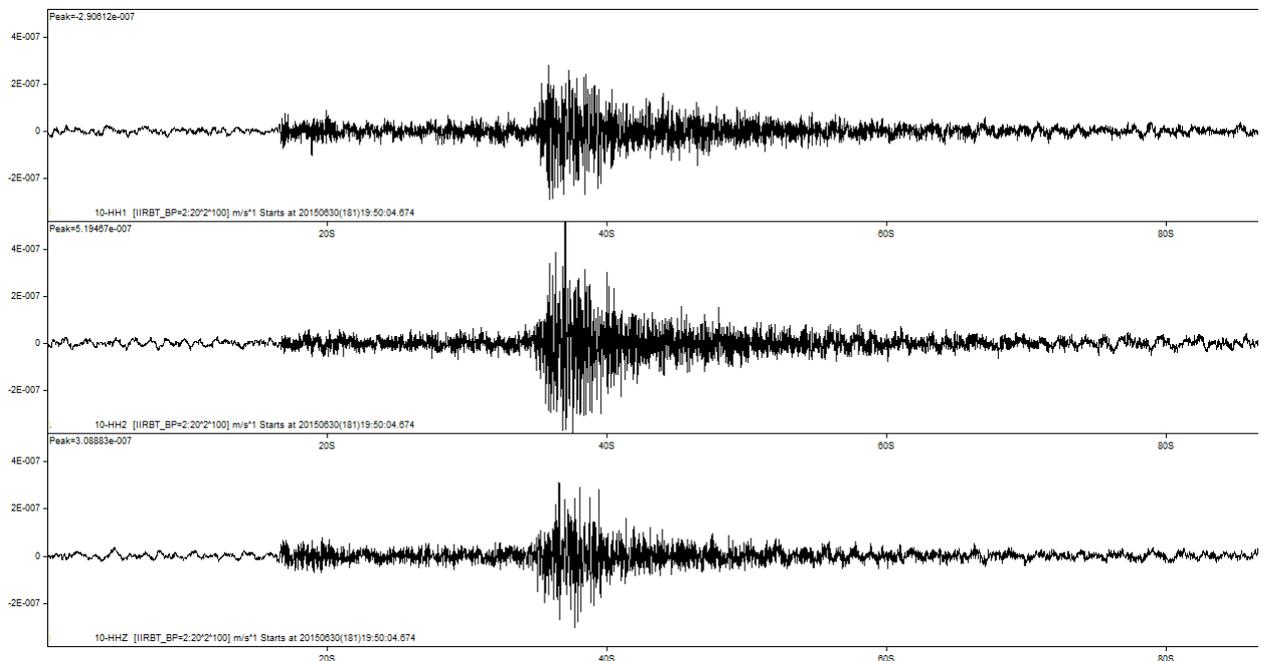
Figura 24: Registro de um evento natural regional na estação XIN 01 ocorrido em Caruaru/PE, com magnitude 2,2 m_b , no dia 30.06.15 às 19:50:28 (UTC).

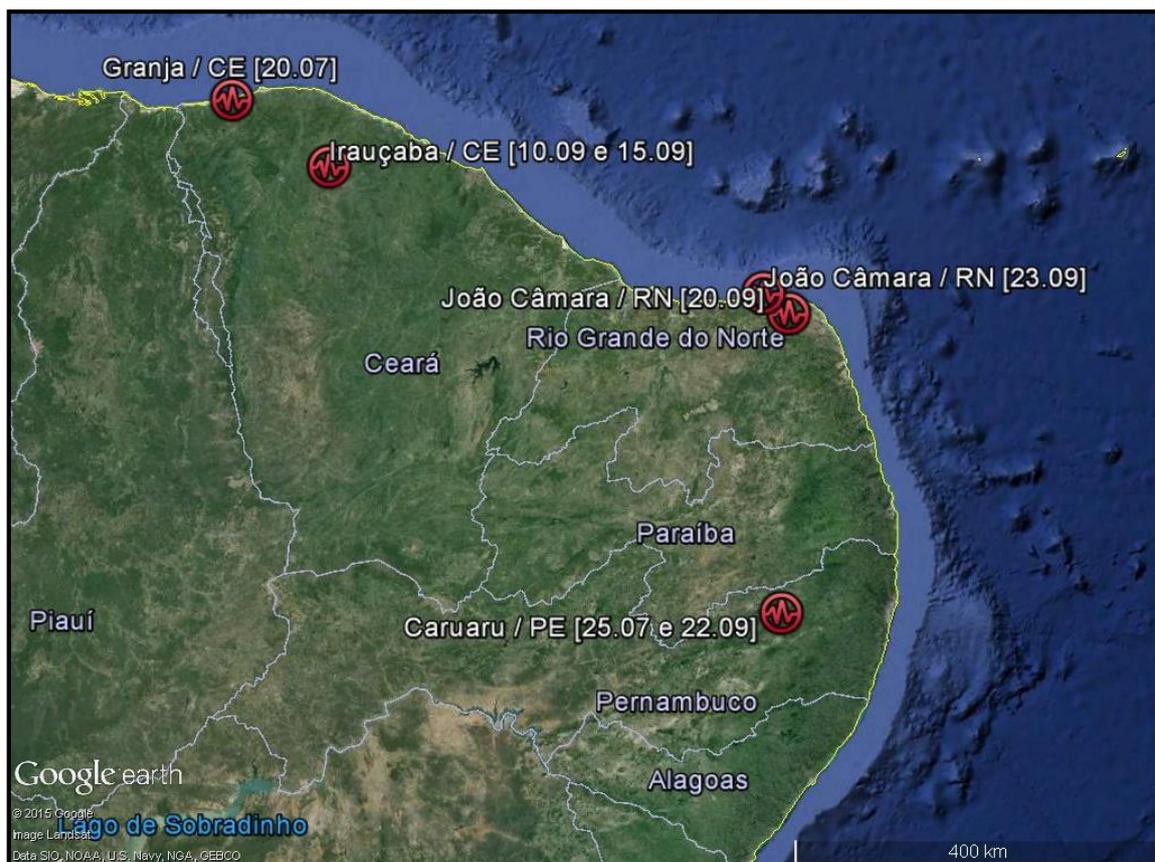
Figura 25: Mapa com a localização do epicentro dos eventos regionais naturais ocorridos nos municípios de Granja/CE, Irauçaba/CE, João Câmara/RN e Caruaru/PE, registrados pela estação XIN 01 (Rede Sismográfica da CHESF).

As figuras 25 a 32 mostram a localização e os registros dos eventos naturais regionais ocorridos nos municípios de Granja/CE, Irauçaba/CE, João Câmara/RN e Caruaru/PE.

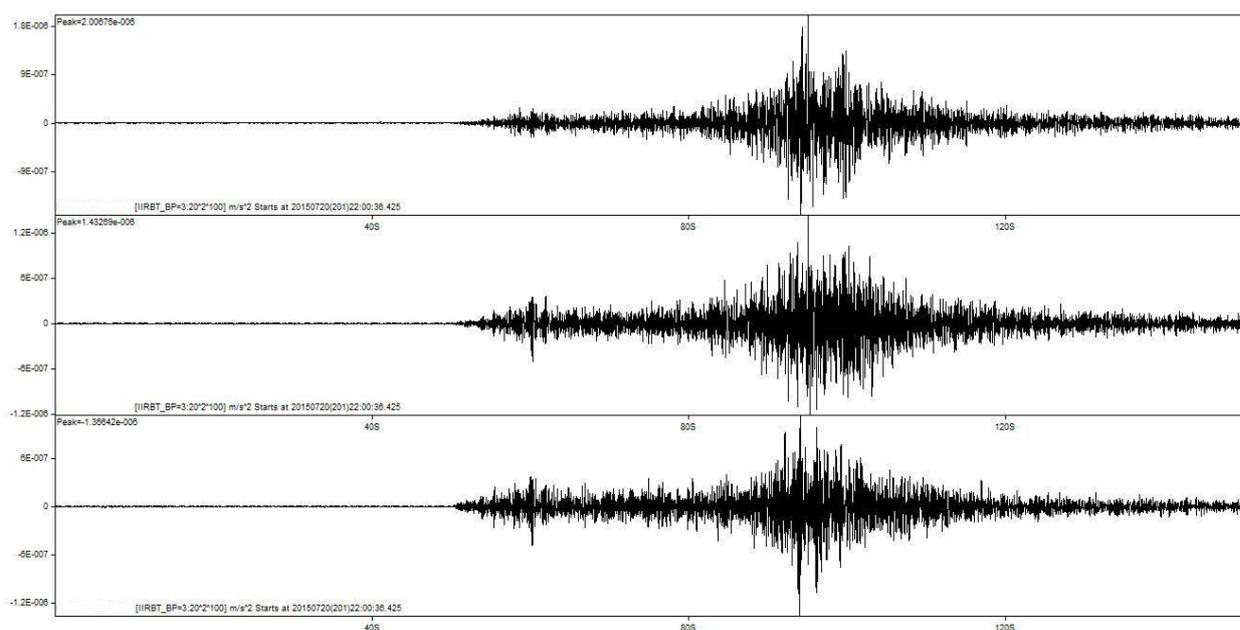
Figura 26: Registro de um evento natural regional na estação XIN 01 ocorrido em Granja/CE, com magnitude 3,2_m, no dia 20.07.15 às 22:00:04 (UTC).

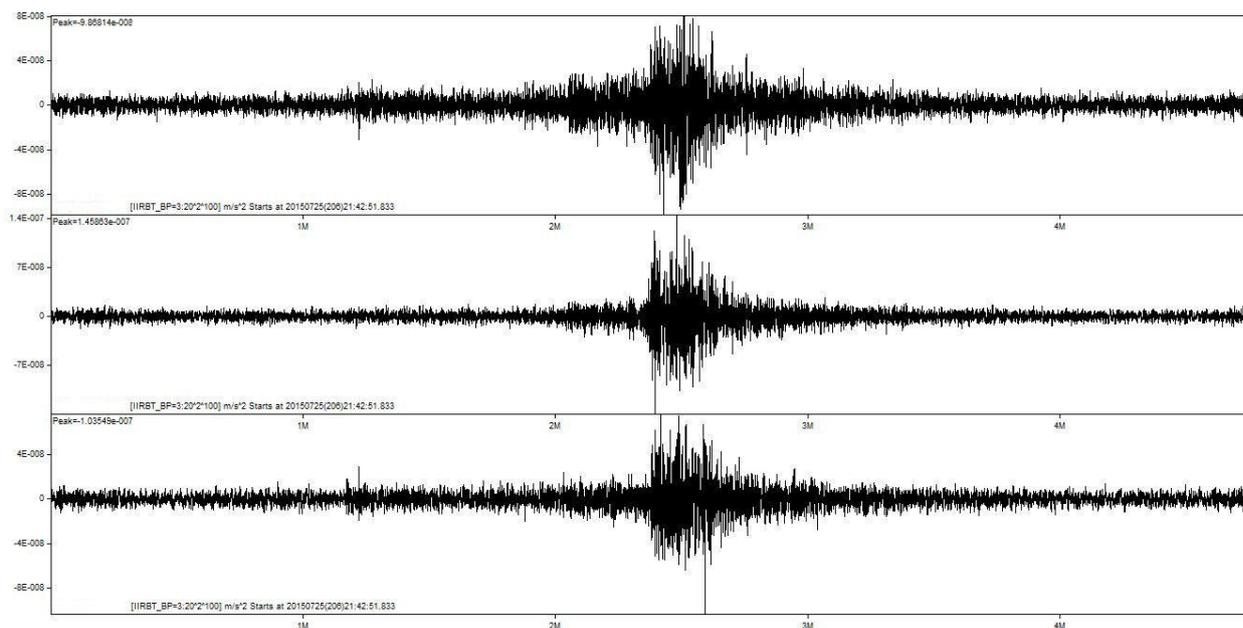
Figura 27: Registro de um evento natural regional na estação XIN 01 ocorrido em Caruaru/PE, com magnitude 2,5 m_b , no dia 25.07.15 às 21:42:22 (UTC).

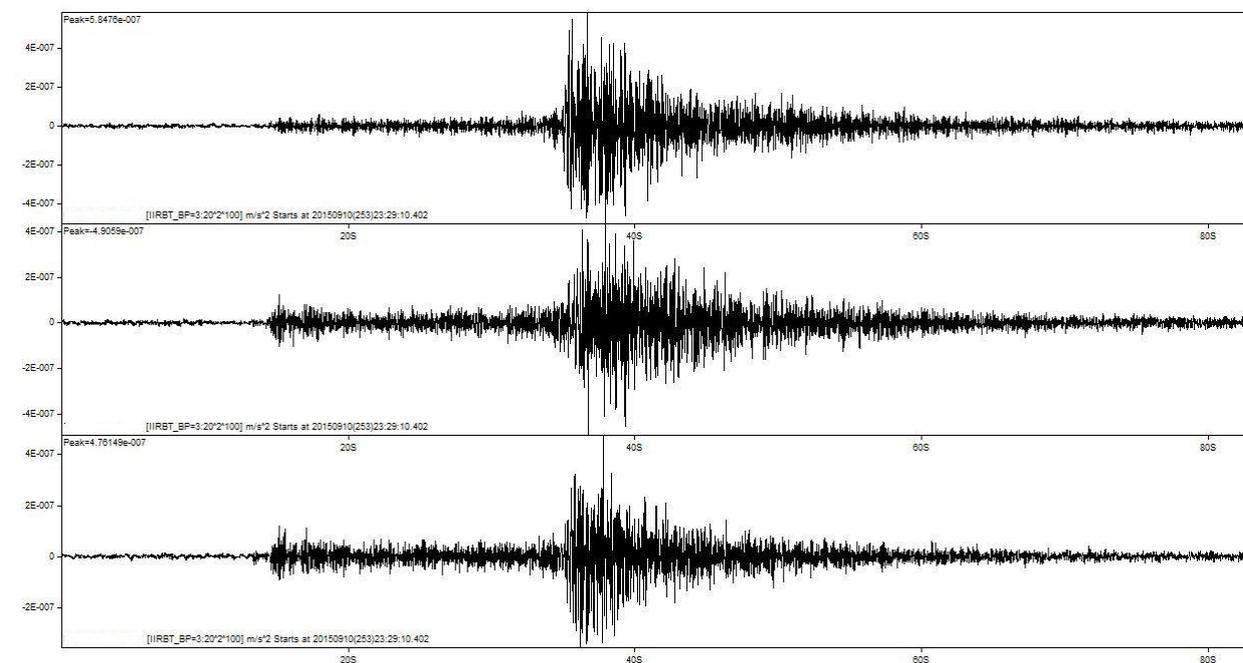
Figura 28: Registro de um evento natural regional na estação XIN 01 ocorrido em Irauçuba/CE, com magnitude 2,3 m_b , no dia 10.09.15 às 23:28:12 (UTC).

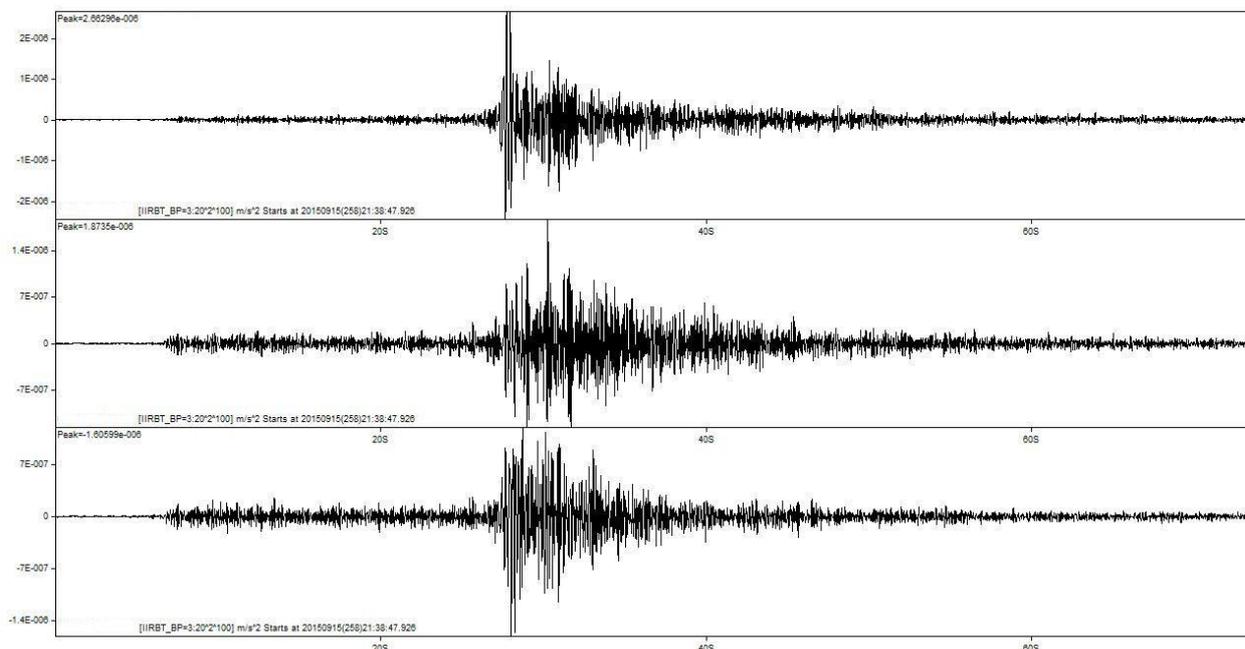
Figura 29: Registro de um evento natural regional na estação XIN 01 ocorrido em Irauçuba/CE, com magnitude 2,5 m_b , no dia 15.09.15 às 21:38:23 (UTC).

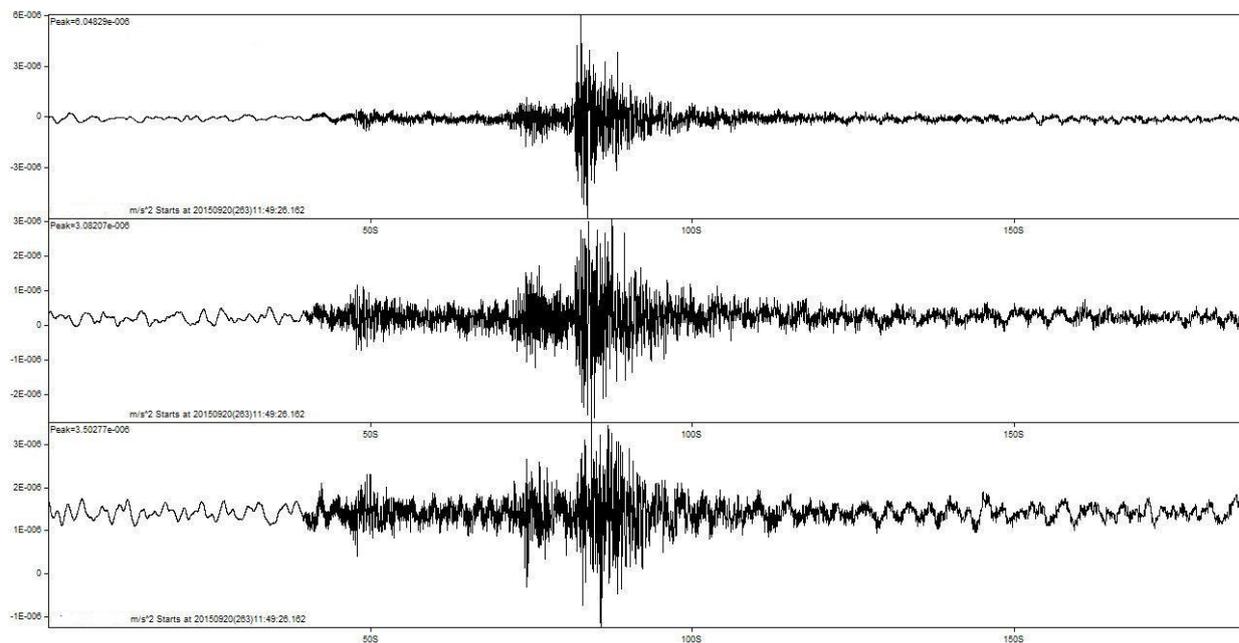
Figura 30: Registro de um evento natural regional na estação XIN 01 ocorrido em João Câmara/RN, com magnitude 3,8 m_b , no dia 20.09.15 às 11:49:06 (UTC).

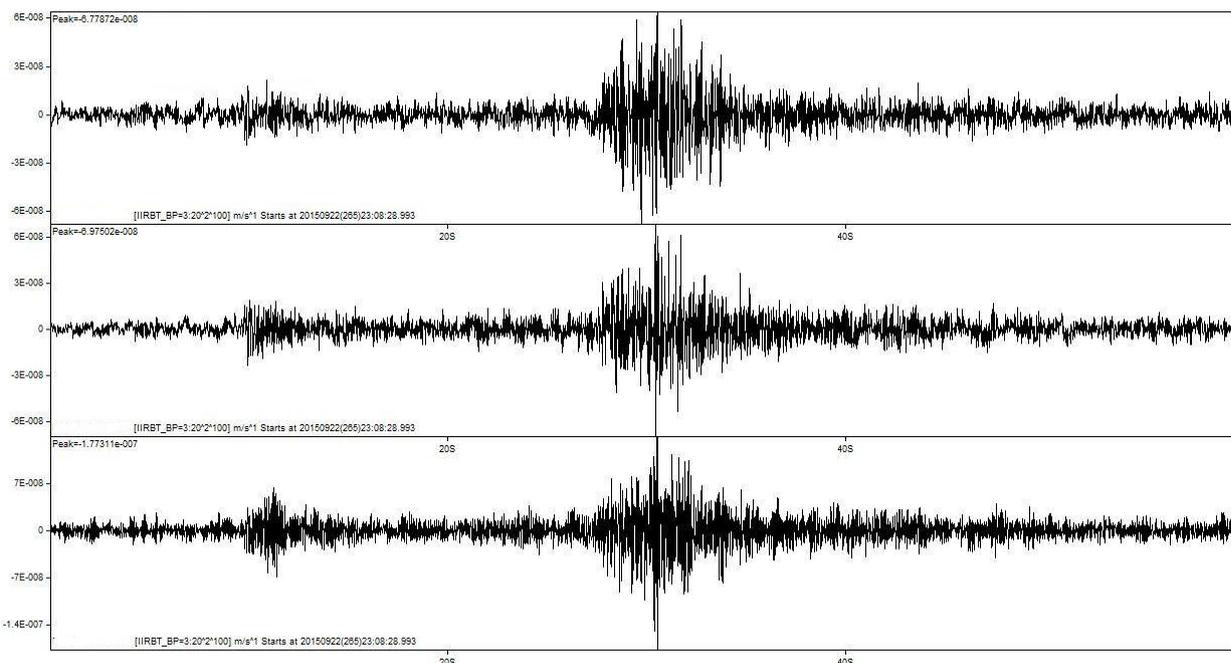
Figura 31: Registro de um evento natural regional na estação XIN 01 ocorrido em Caruaru/PE, com magnitude 2,6_m, no dia 22.09.15 às 23:08:54 (UTC).

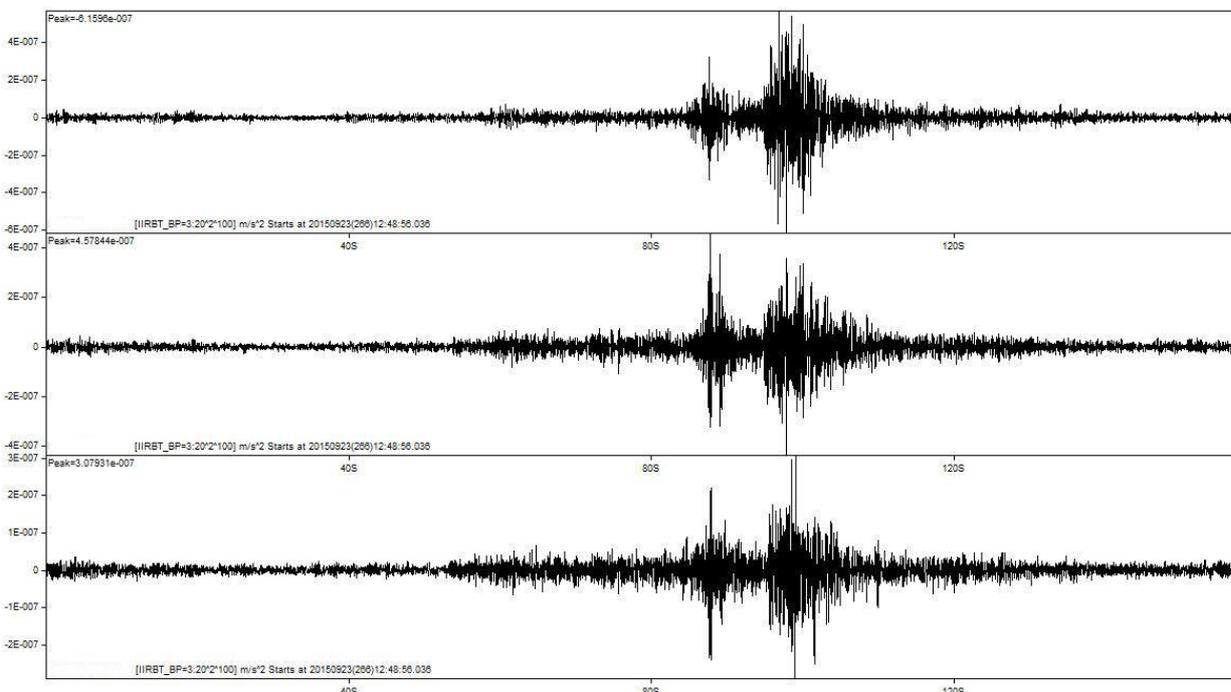
Figura 32: Registro de um evento natural regional na estação XIN 01 ocorrido em João Câmara/RN, com magnitude 2,5_m, no dia 23.09.15 às 12:49:21 (UTC).
