RELATÓRIO TRIMESTRAL 08

PERÍODO DE REFERÊNCIA 28/11 DE 2015 A 27/02 DE 2016

PRODUÇÃO DE MUDAS E MANUTENÇÃO DA
RECUPERAÇÃO DE ÁREAS DEGRADADAS NO
ENTORNO DA USINA HIDRELÉTRICA DE XINGÓ

Contrato:
CTNE 92.2013.3500.00
OSA 2013-072
Fevereiro de 2016

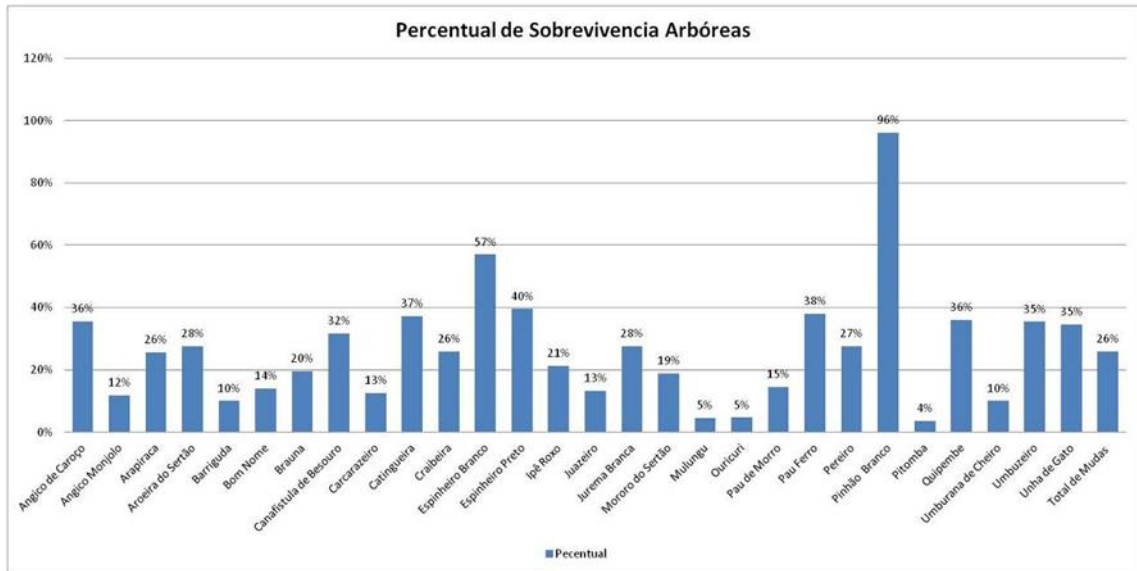
Figura 3 - Percentual de sobrevivência de espécies arbóreas e arbustivas implantadas na área 06 modulo 01.

Na Figura 3 e Figura 4 constam os percentuais de sobrevivência das espécies implantadas e quais são mais tolerantes ao tipo de solo e umidade da área em recuperação. Observa-se que para algumas espécies o índice de sobrevivência foi baixo em função das características do solo, calor e disponibilidade hídrica na área de plantio. Certas espécies requerem um percentual de umidade maior, outros um solo mesmo compacto e arenoso ou temperaturas mais amenas (altitude). As irrigações foram cíclicas de 5 em 5 dias do período de plantio de agosto de 2015 a fevereiro de 2016 exceto em períodos de precipitação avaliada a umidade do solo e necessidade de irrigação.

No caso de espécies mais rústicas de arbóreas/cactáceas, obteve-se resultados de 40% para o espinheiros e 84% para Xique-xique. A mortalidade de arbóreas ficou muito acima do valor de 20% tido como valor de referência. Isso, provavelmente, reflete a pouca resistência de algumas espécies às condições do substrato característico da área que apresentam alta compactação e baixo índice de porosidade e até mesmo rocha exposta.

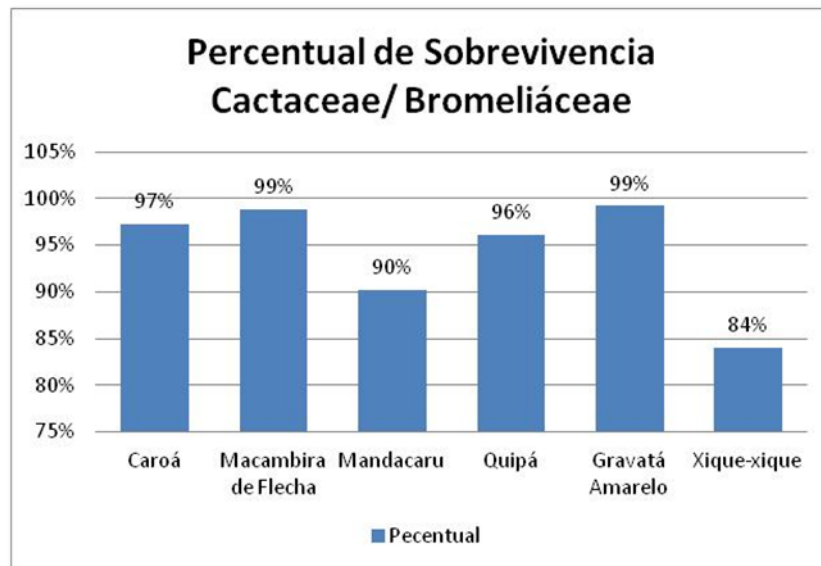
Figura 4 - Percentual de sobrevivência de espécies cactáceas e Bromeliaceas implantadas na área 06 modulo 01.

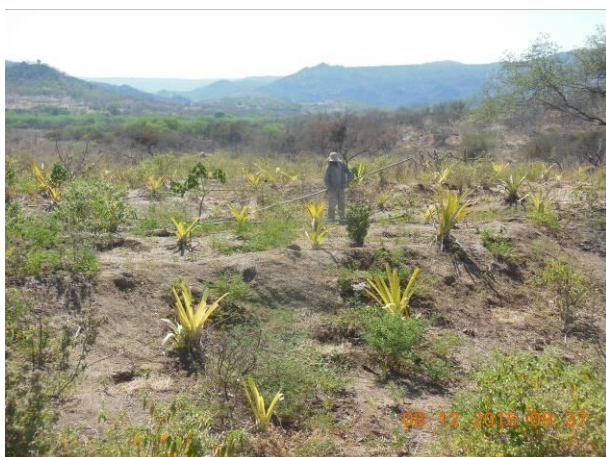
Foto 21 - Vista parcial do plantio realizado na área 06 modulo 01. Detalhe do plantio de arbóreas e adensados com plantio de espécies de bromélias e cactáceas.

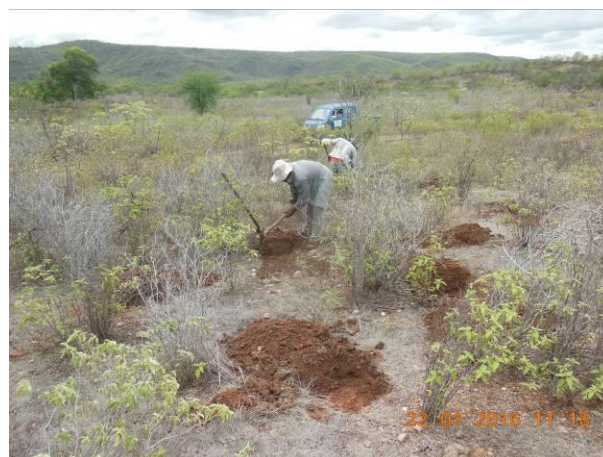
Foto 22 - Detalhe do coveamento 40x40x40 cm iniciado na área 06 modulo 01 para plantio e adensamento.

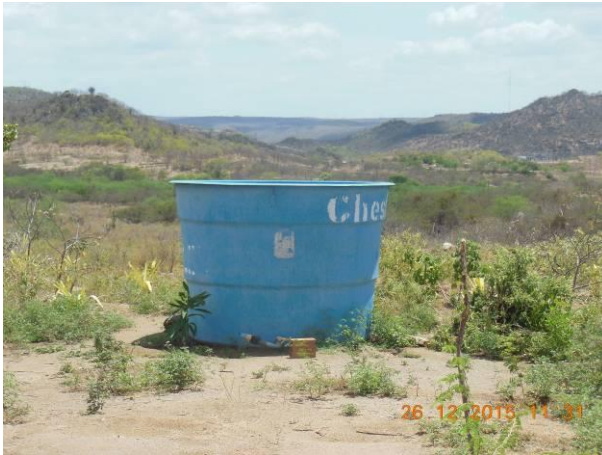
Foto 23 - Implantação de caixas de água para irrigação das mudas plantadas.

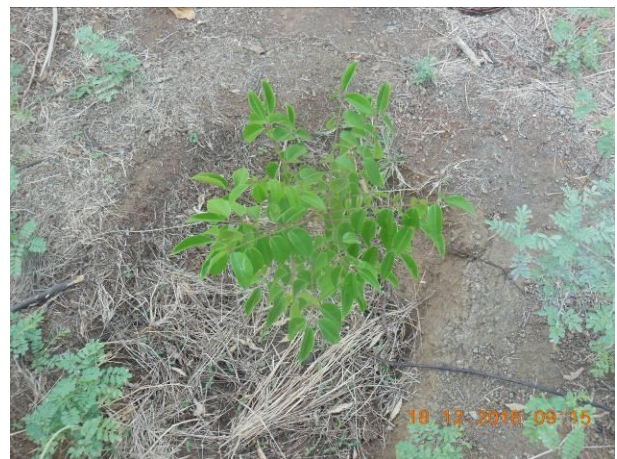
Foto 26 - Colocação de cobertura morta nas mudas para manutenção da umidade e diminuir a emergência de daninhas.

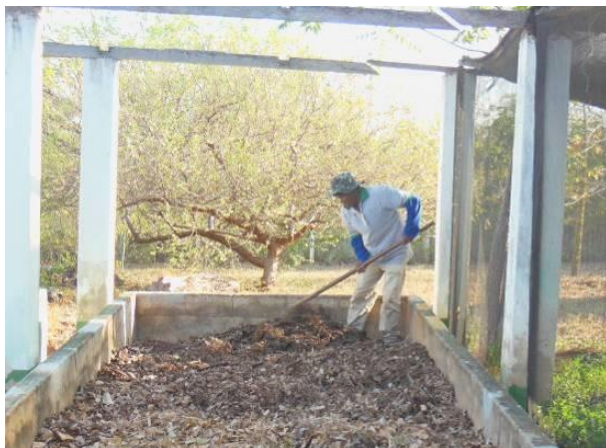
Foto 39 - Equipe da AGROSIG realizando o revolvimento do material orgânico na composteira.

O tempo médio para a decomposição e estabilização do material é em torno de 2 meses. As características finais do composto são de cor marrom café, cheiro agradável de terra, estar homogêneo sendo impossível distinguir o material de origem.

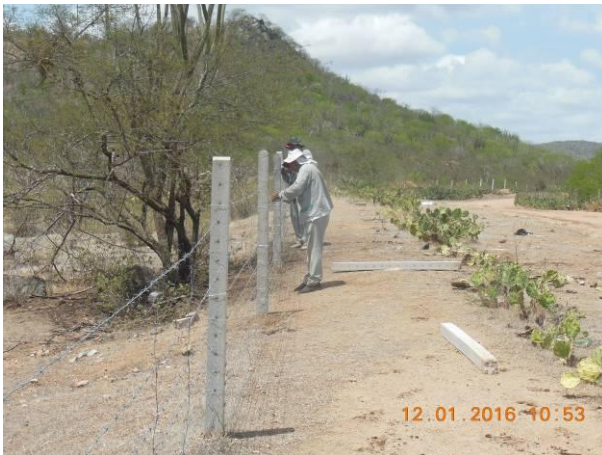
Foto 47 - Manutenção do arame da cerca de concreto existente nas proximidades da Área 11.

Durante o período de referência foram realizadas a vistoria e manutenção ao longo de todo perímetro das cercas existentes no entorno das áreas degradadas na UHE de Xingó conforme os registros fotográficos constantes da Foto 47 e Foto 48.

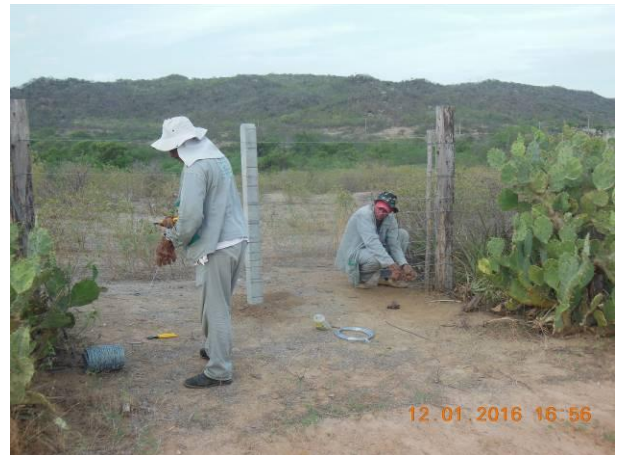
Foto 48 - Detalhe da substituição de estaca e manutenção da cerca nas proximidades da Área 11.

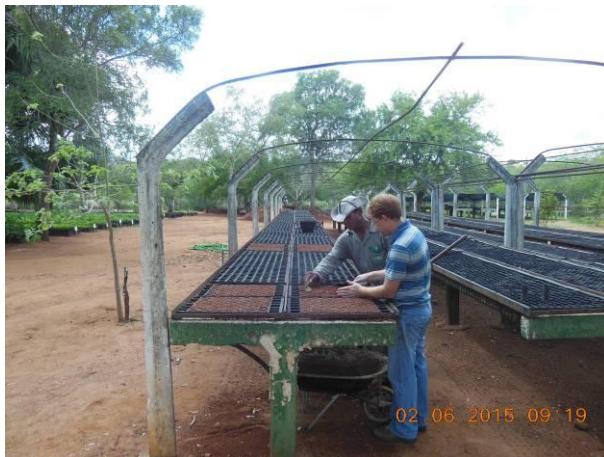
Foto 53 - Preparo das diferentes misturas de substratos analisadas.

No dia 03 de junho de 2015 foram iniciados os estudos com preparo do experimento em tubetes e semeadura. Os substratos utilizados foram solo + esterco bovino, solo + serragem, solo + maravalha, solo + areia e areia, a profundidade de semeadura foi de 1,5 cm para os frutos e 1,0 cm para sementes e a irrigação foi feita diferenciada em semanal e diária conforme consta na Foto 53 a Foto 58 e Figura 5.

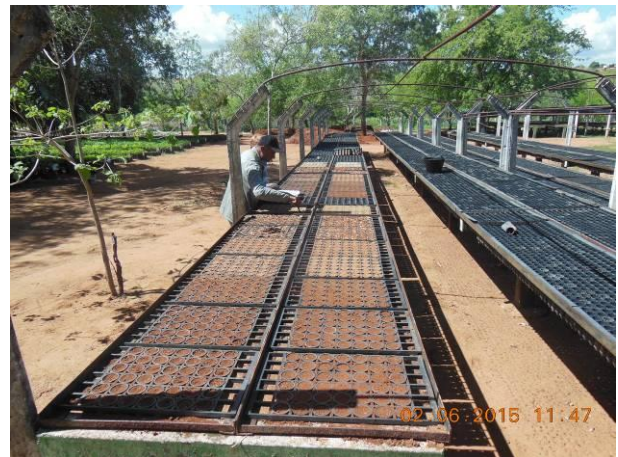
Foto 54 - Vista geral do experimento de análise de produção de *Melocactus sp.*

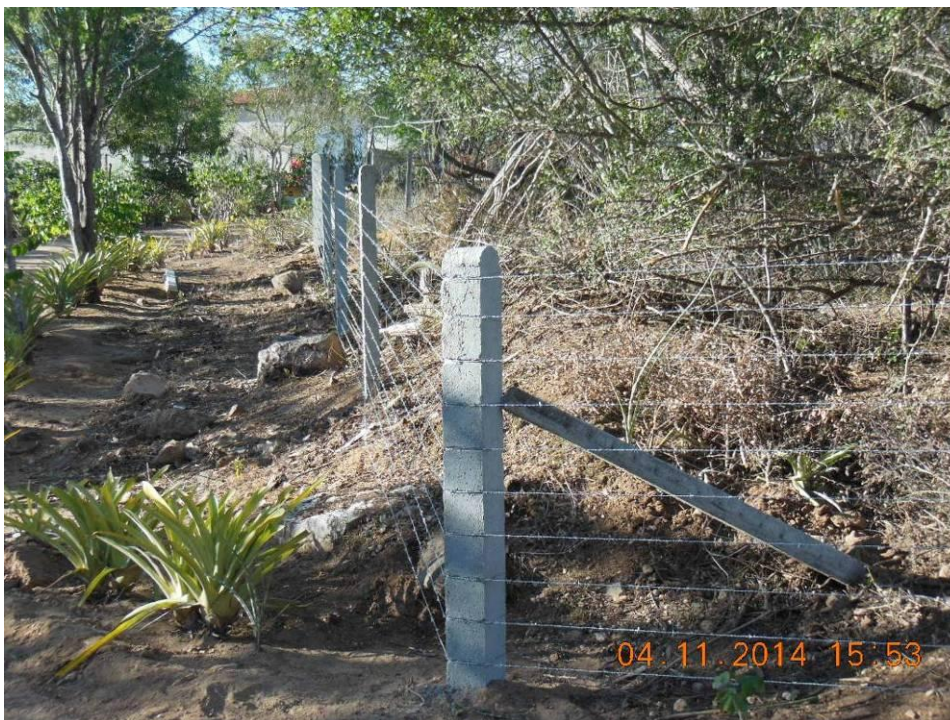
Foto 79 - Modelo e dimensões de cerca com 1,6 metro de altura, com mourões de concreto de 15 cm de diâmetro e estacas de concreto com 10 cm de diâmetro e espaçamento de 5x5 m, com 10 fios de arame farpado classe 250.

Na Foto 79 pode-se observar o modelo de cerca com 10 fios, proposto para a proteção da vegetação nas áreas conforme supracitado.

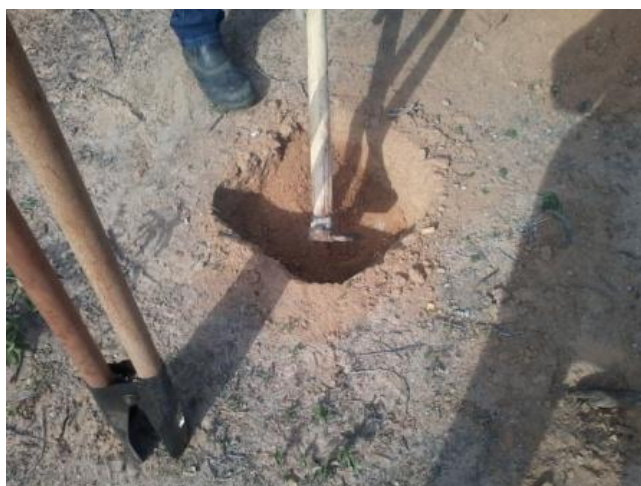
Foto 80 - Exemplo proposto para o coveamento manual com a utilização de cavadeira.

Concluída a abertura das covas será realizado o transporte e a distribuição dos materiais, a fim de evitar perdas e melhorar a eficiência de execução. A abertura das covas será executada de forma manual com utilização de cavadeira (Foto 80).

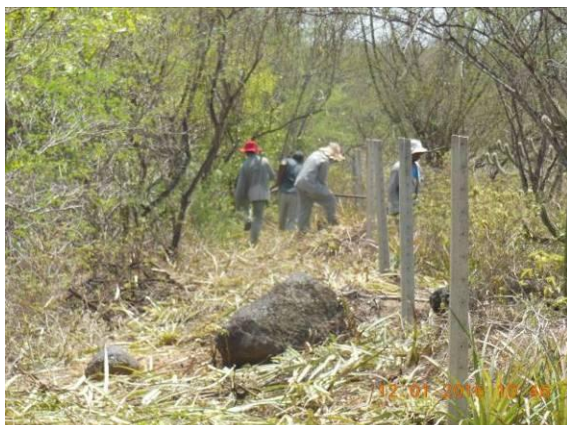
Foto 81 - Manutenção de picada para início da construção de cerca.
