**PROGRAMA DE MONITORAMENTO DO RIO SÃO FRANCISCO
DURANTE O PERÍODO DE VAZÃO REDUZIDA E OPERAÇÃO
COM DESCARREGADOR DE FUNDO**

**PROGRAMA DE MONITORAMENTO DA QUALIDADE DA ÁGUA
CTNE - 92.2015.3150.00**

1º RELATÓRIO MENSAL

JANEIRO / 2016

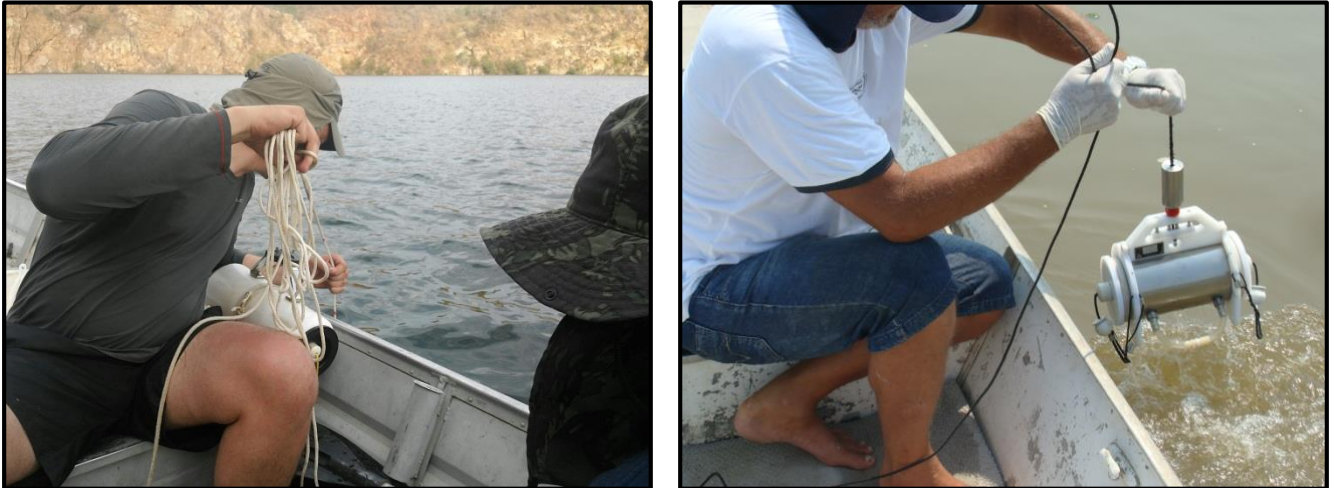
Figura 1.3. Coleta das amostras de água com auxílio de amostrador de profundidade do tipo *van Dorn*. Fotos: CARUSO JR., 2016.

Para a coleta da água, foi utilizado um amostrador de profundidade (coluna d'água) de fluxo vertical do tipo garrafa de van Dorn com capacidade interna de 3 litros confeccionada por material de polímero (Figura 1.3).

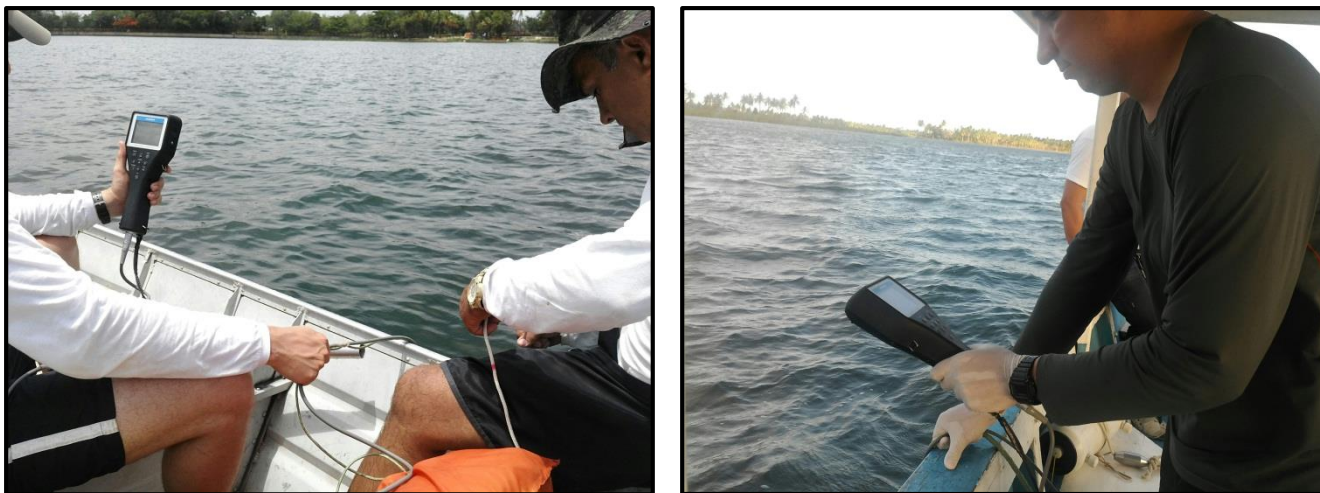
Figura 1.5. Medição *in situ* das variáveis de pH, condutividade, temperatura, oxigênio dissolvido, turbidez, salinidade e transparência com o auxílio de equipamento mutiparâmetro. Fotos: CARUSO JR., 2016.

Estes parâmetros foram obtidos em campo através de sonda multiparâmetros HORIBA U10, oxímetro Lutron DO – 5510, e Disco de Secchi. Toda a realização das atividades foi acompanhada de registro fotográfico (Figura 1.5)

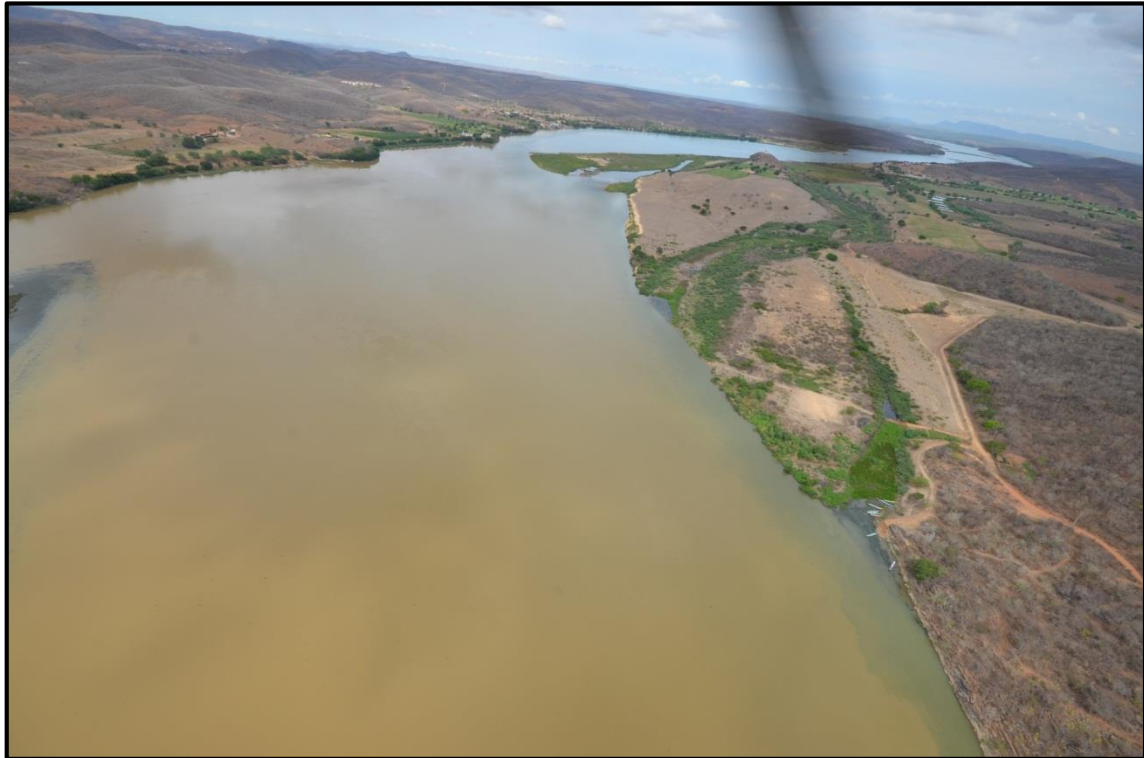
Figura 1.7. Imagem aérea do rio São Francisco indicando trechos com água turva devido as condições climáticas durante o período de coleta. Fotos: CHESF, 2016.

Das variáveis analisadas em campo (*in situ*) apenas a variável de turbidez apresentou valores acima do permitido pela Resolução CONAMA Nº 357/2005. O valor de 100 NTU, considerado padrão em águas doce de classe II, foi ultrapassado em diversos pontos ao longo do percurso do rio São Francisco e nos demais pontos (considerando também as profundidades de mensuração) registraram valores próximos ao VMP. A ocorrência destes valores pode ser explicada pelas condições climáticas e hidrológicas nos períodos de coleta, aonde foi registrada forte chuva e, por conseguinte, elevações de vazões em alguns pontos ao longo do rio (Figura 1.7, Figura 1.8 e Tabela 1.5).

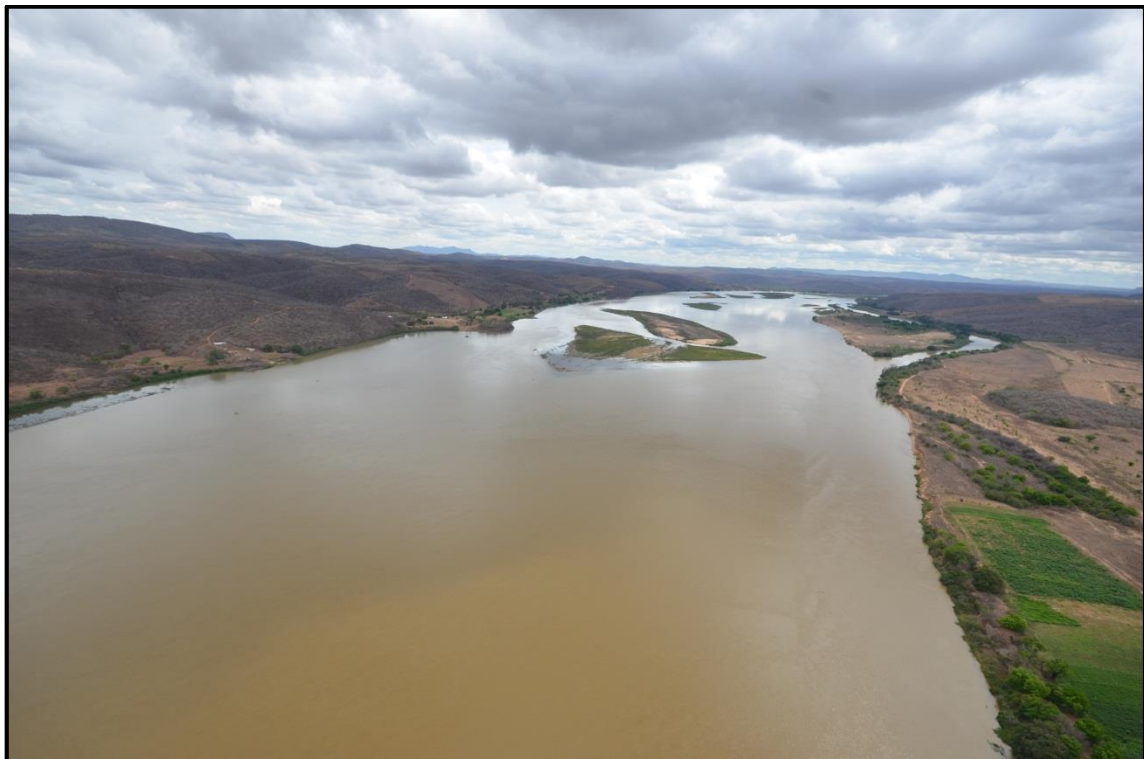
Figura 1.8. Imagem aérea do rio São Francisco indicando trechos com água turva devido as condições climáticas durante o período de coleta. Fotos: CHESF, 2016

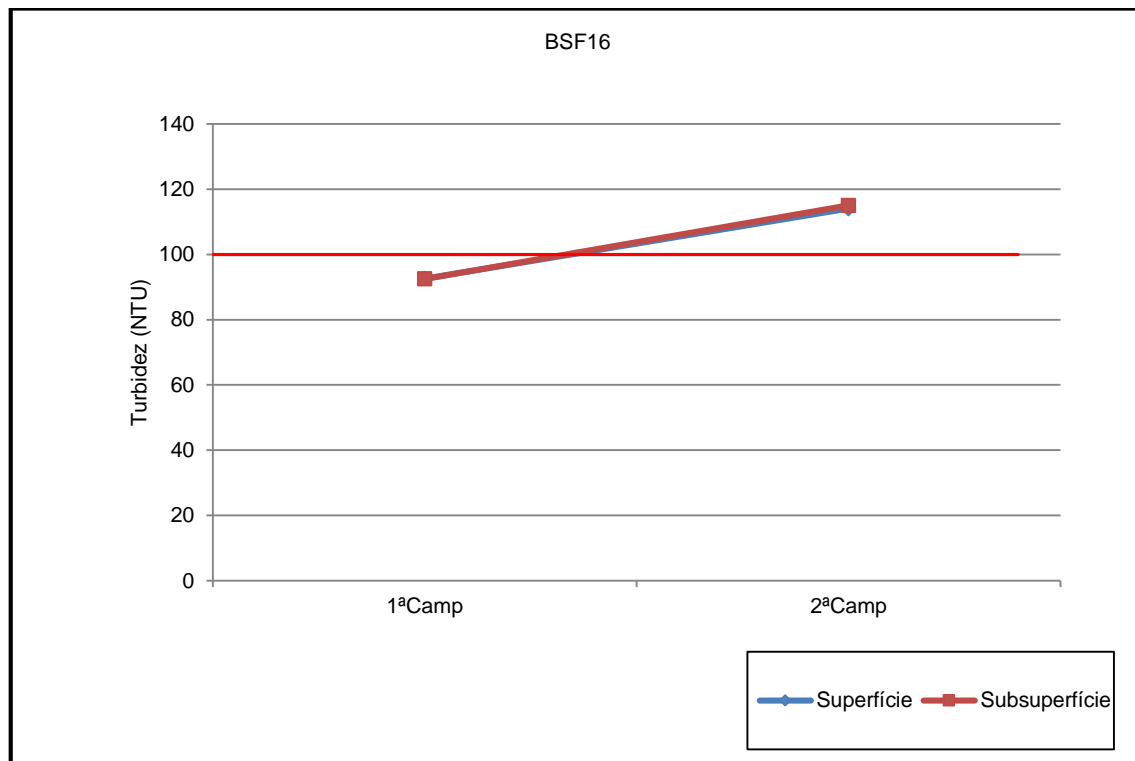
Figura 1.9. Gráfico dos resultados da variável de turbidez nos pontos amostrais. Linha vermelha: Valor Máximo Permitido (VMP) conforme CONAMA Nº 357/2005. Elaboração: CARUSO JR.

Figura 1.10. Gráfico dos resultados da variável de turbidez nos pontos amostrais. Linha vermelha: Valor Máximo Permitido (VMP) conforme CONAMA Nº 357/2005. Elaboração: CARUSO JR.

Figura 1.11. Gráfico dos resultados da variável de turbidez nos pontos amostrais. Linha vermelha: Valor Máximo Permitido (VMP) conforme CONAMA Nº 357/2005. Elaboração: CARUSO JR.

Dentre as 96 análises de turbidez realizadas nas duas campanhas do mês de janeiro de 2016, 39 apresentaram valores acima do permitido, equivalendo a 41% dos dados. De modo geral, os valores de

turbidez registraram valores menores na segunda campanha, independentemente da profundidade coletada (Figura 1.9, Figura 1.10 e Figura 1.11).
