Plano de Contingência para Flexibilização da Vazão Mínima de Restrição para 800 m³/s na Bacia do São Francisco

Parte II: Meio Ambiente

Monitoramento da Integridade do Leito do Rio São Francisco

Relatório Final

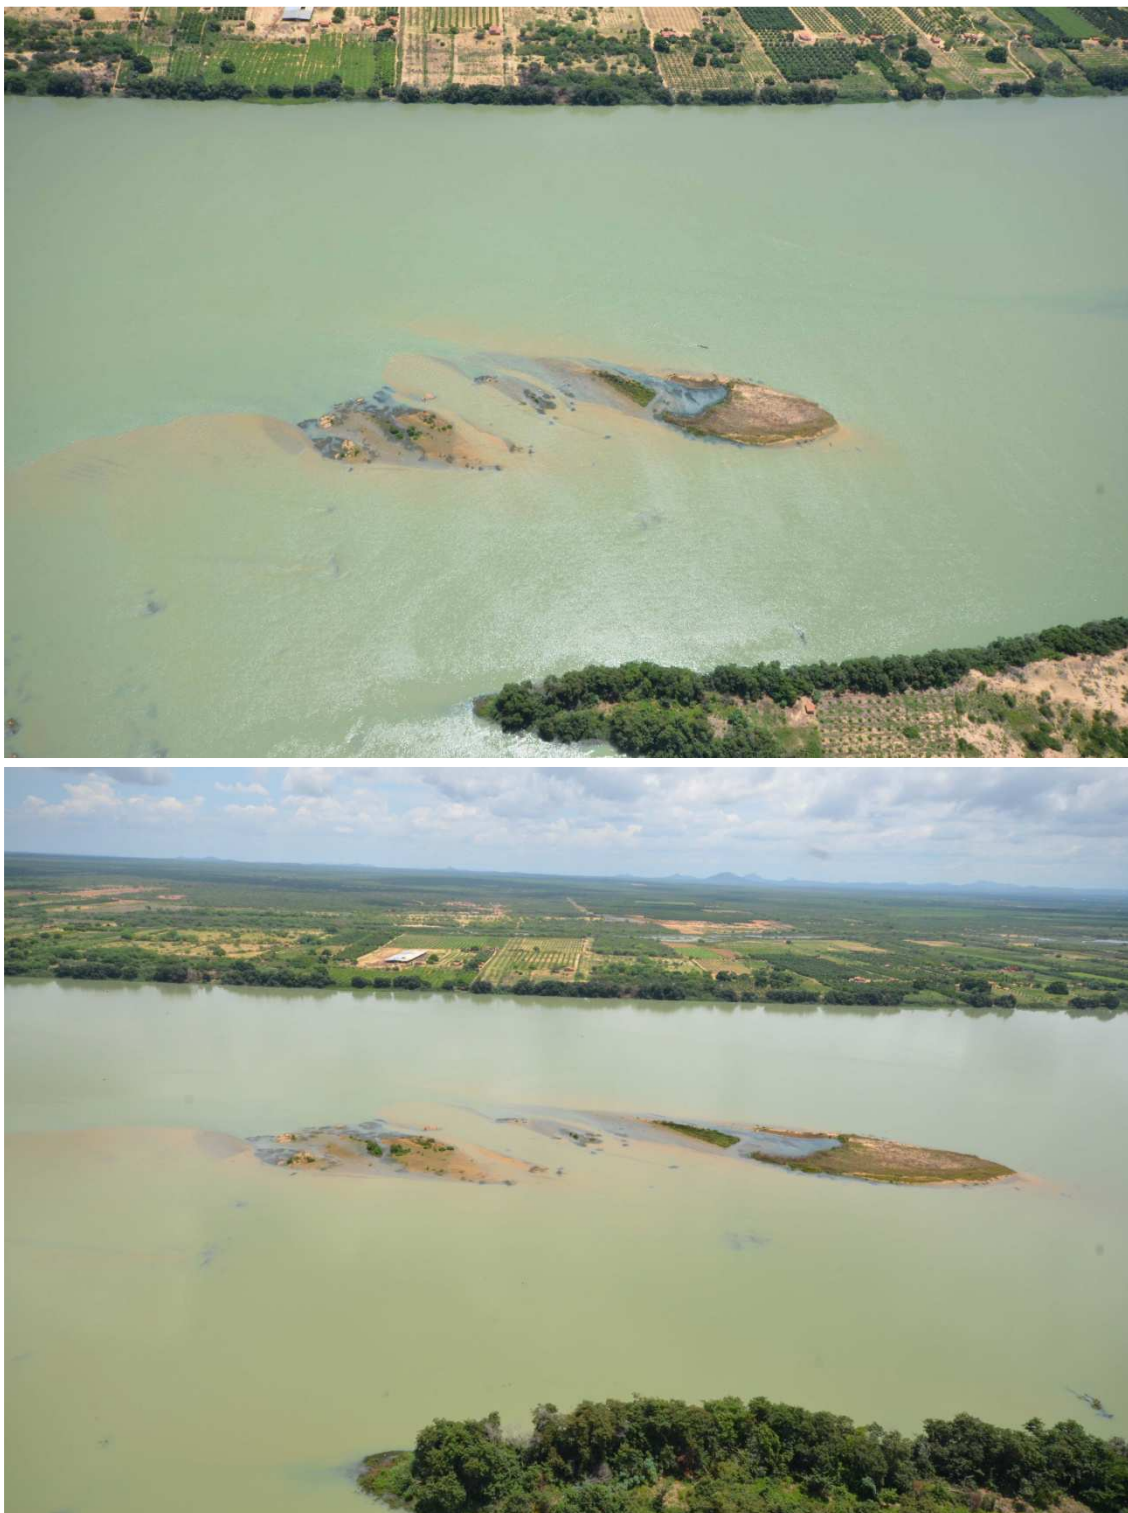
Figura 1 – Banco de areia no leito do Submédio São Francisco (09°11'49.58"S; 040°17'35.90"O) nas vazões de 850 m³/s (acima) e 800 m³/s (abaixo).

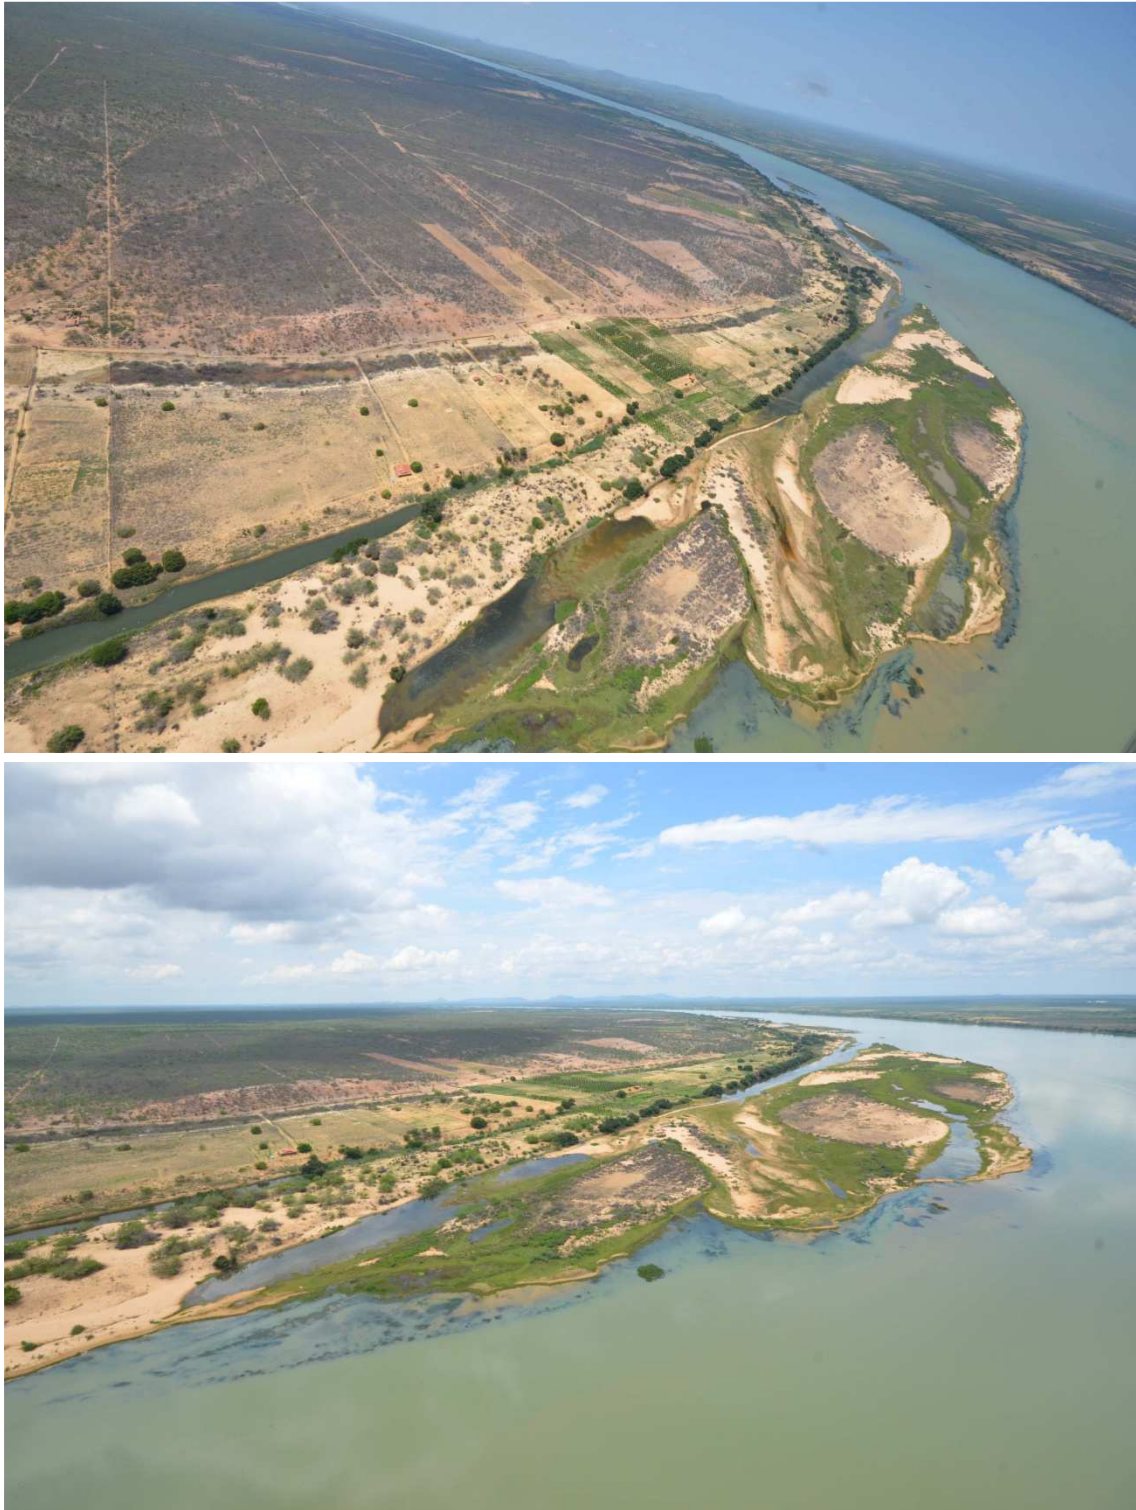
Figura 2 – Canais laterais e acúmulo de sedimentos na parte interna de curva do Submédio São Francisco (09° 3'21.18"S; 040°13'59.46"O) nas vazões de 850 m³/s (acima) e 800 m³/s (abaixo).

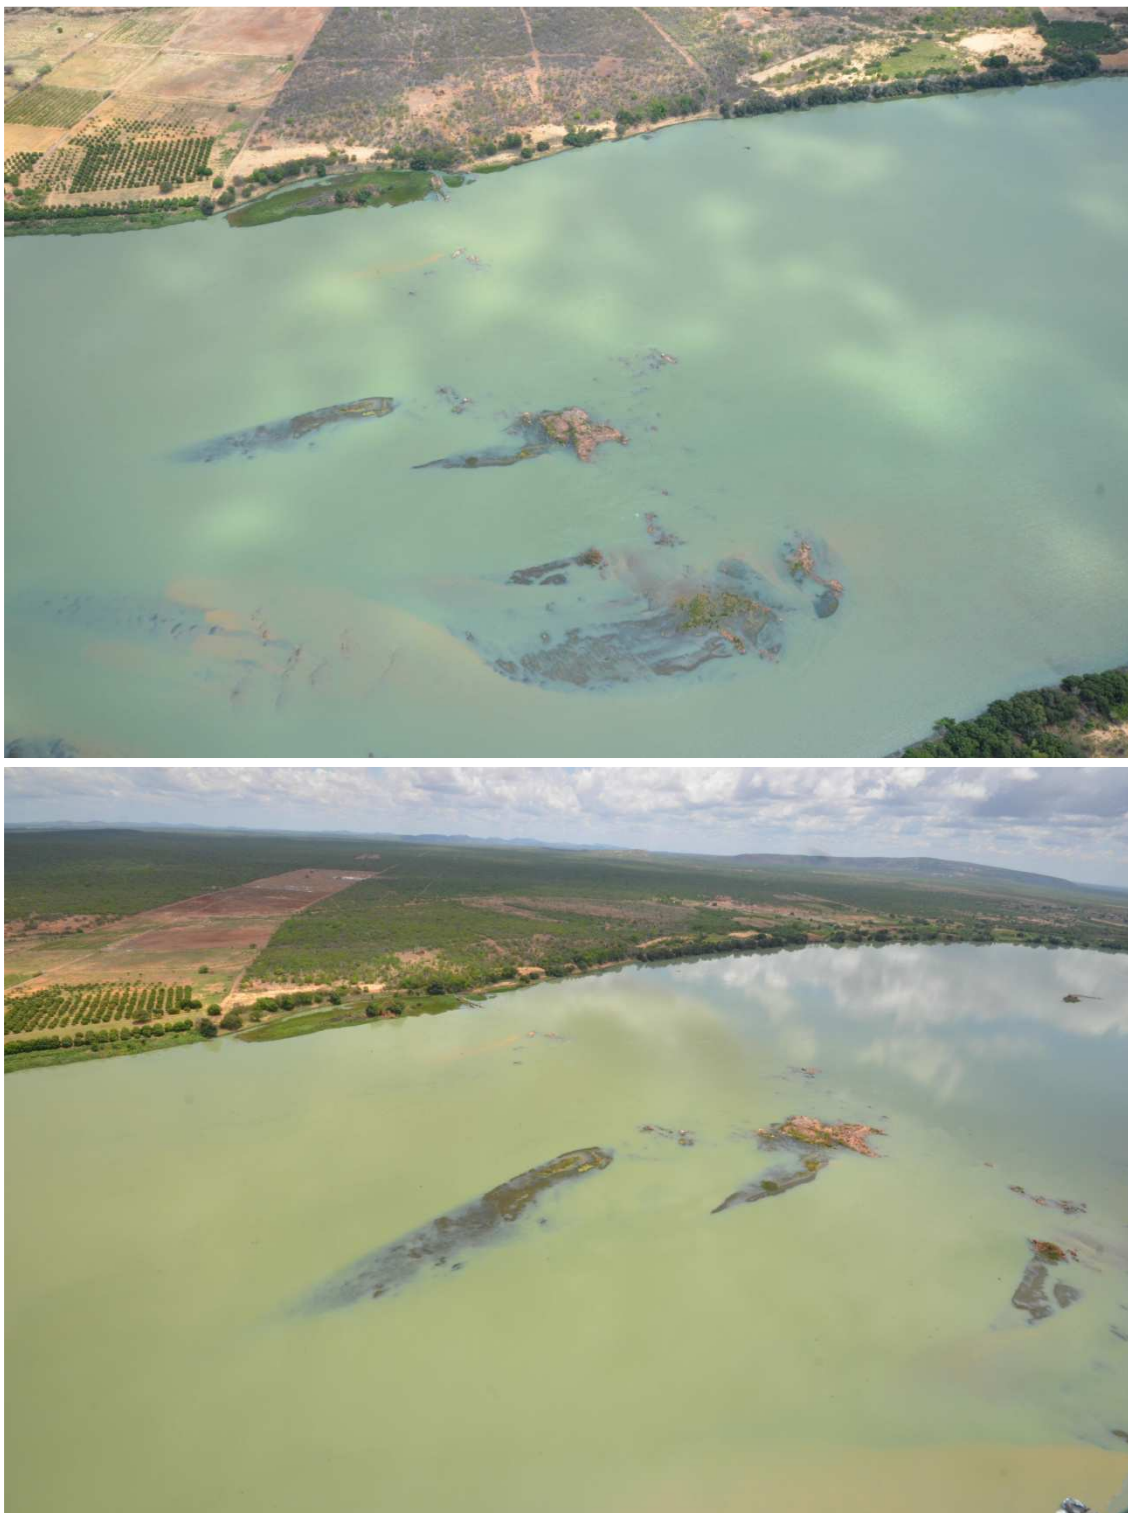
Figura 3 – Afloramentos rochosos no leito do Submédio São Francisco (08°53'50.41"S; 039°53'9.19"O) nas vazões de 850 m³/s (acima) e 800 m³/s (abaixo).

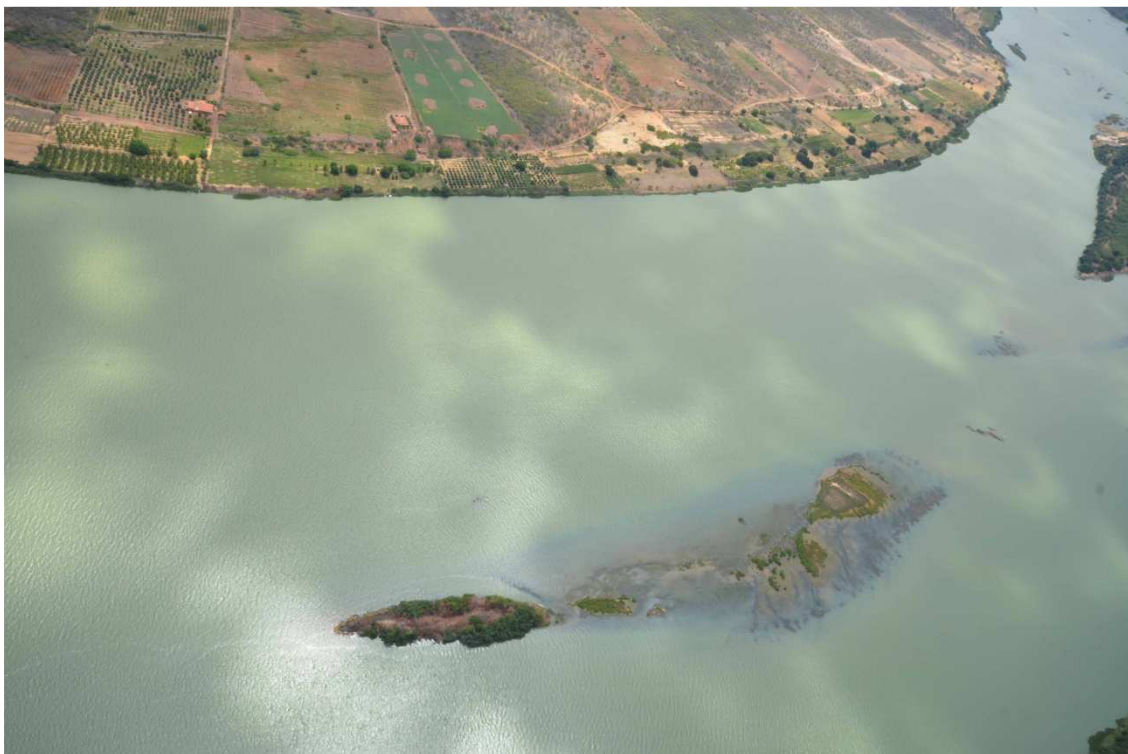
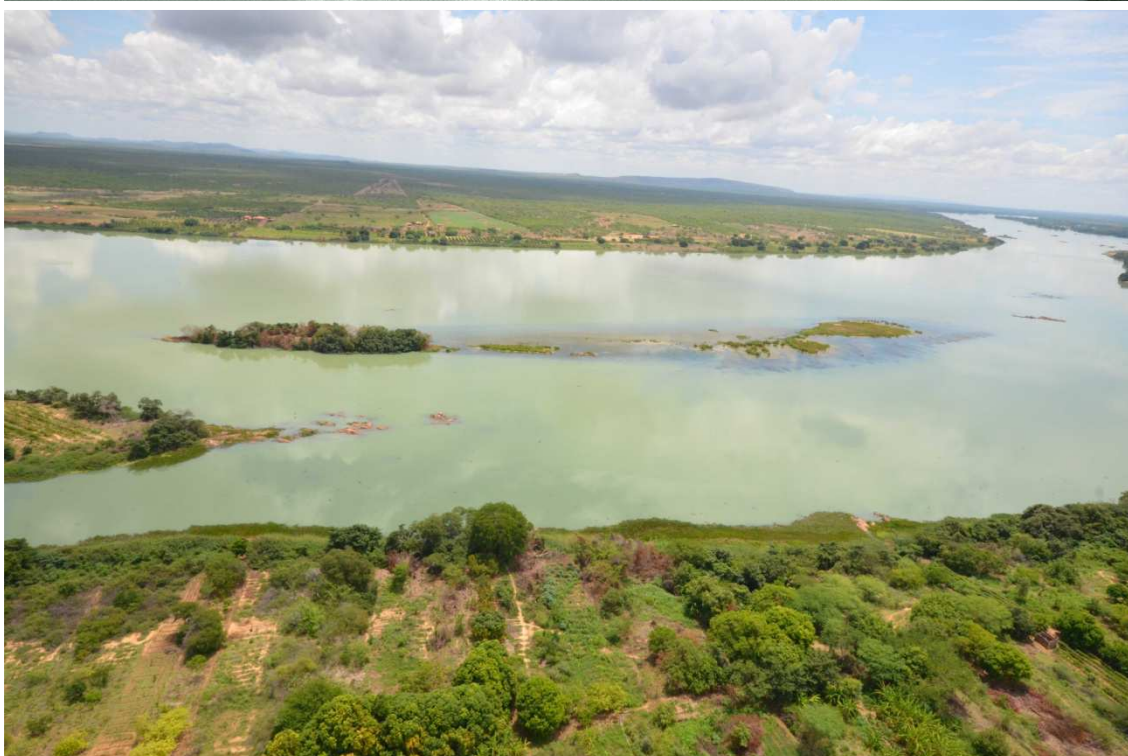
Figura 4 – Ilhas e bancos de areia no leito do Submédio são Francisco (08°50'33.35"S; 039°54'19.71"O) nas vazões de 850 m³/s (acima) e 800 m³/s (abaixo).

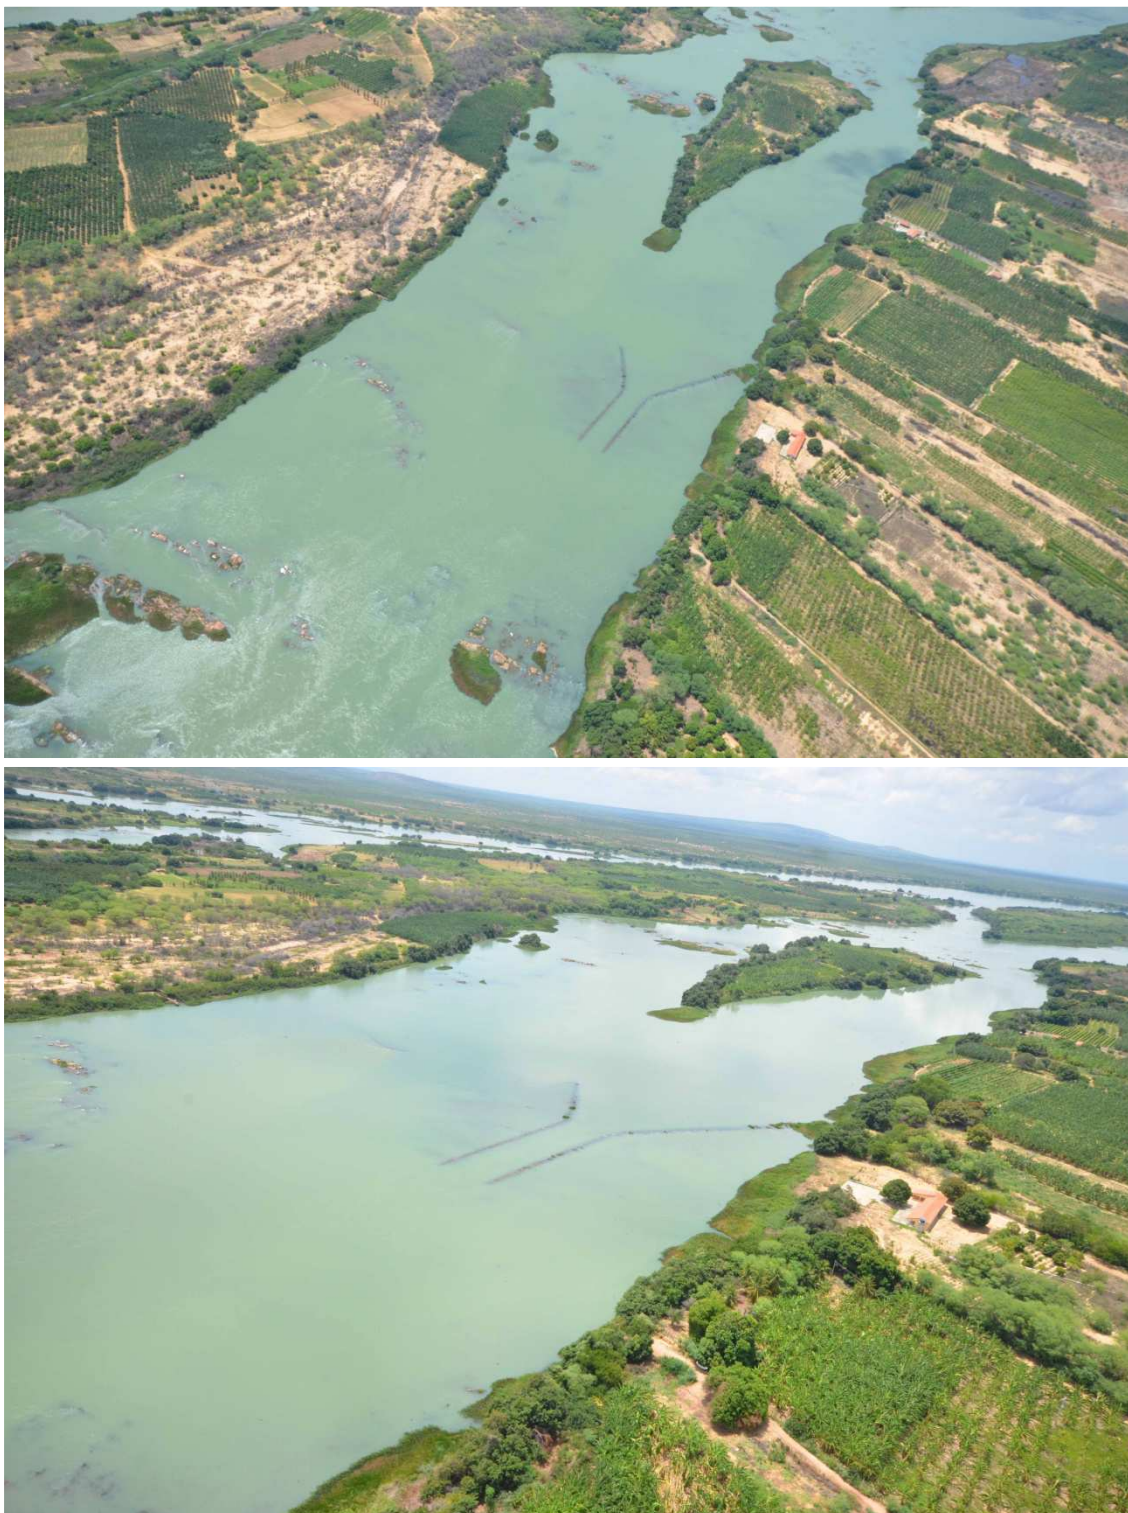
Figura 5 – Trecho anostomosado e afloramentos rochosos no leito do Submédio São Francisco (08°47'4.36"S; 039°46'9.45"O) nas vazões de 850 m³/s (acima) e 800 m³/s (abaixo).

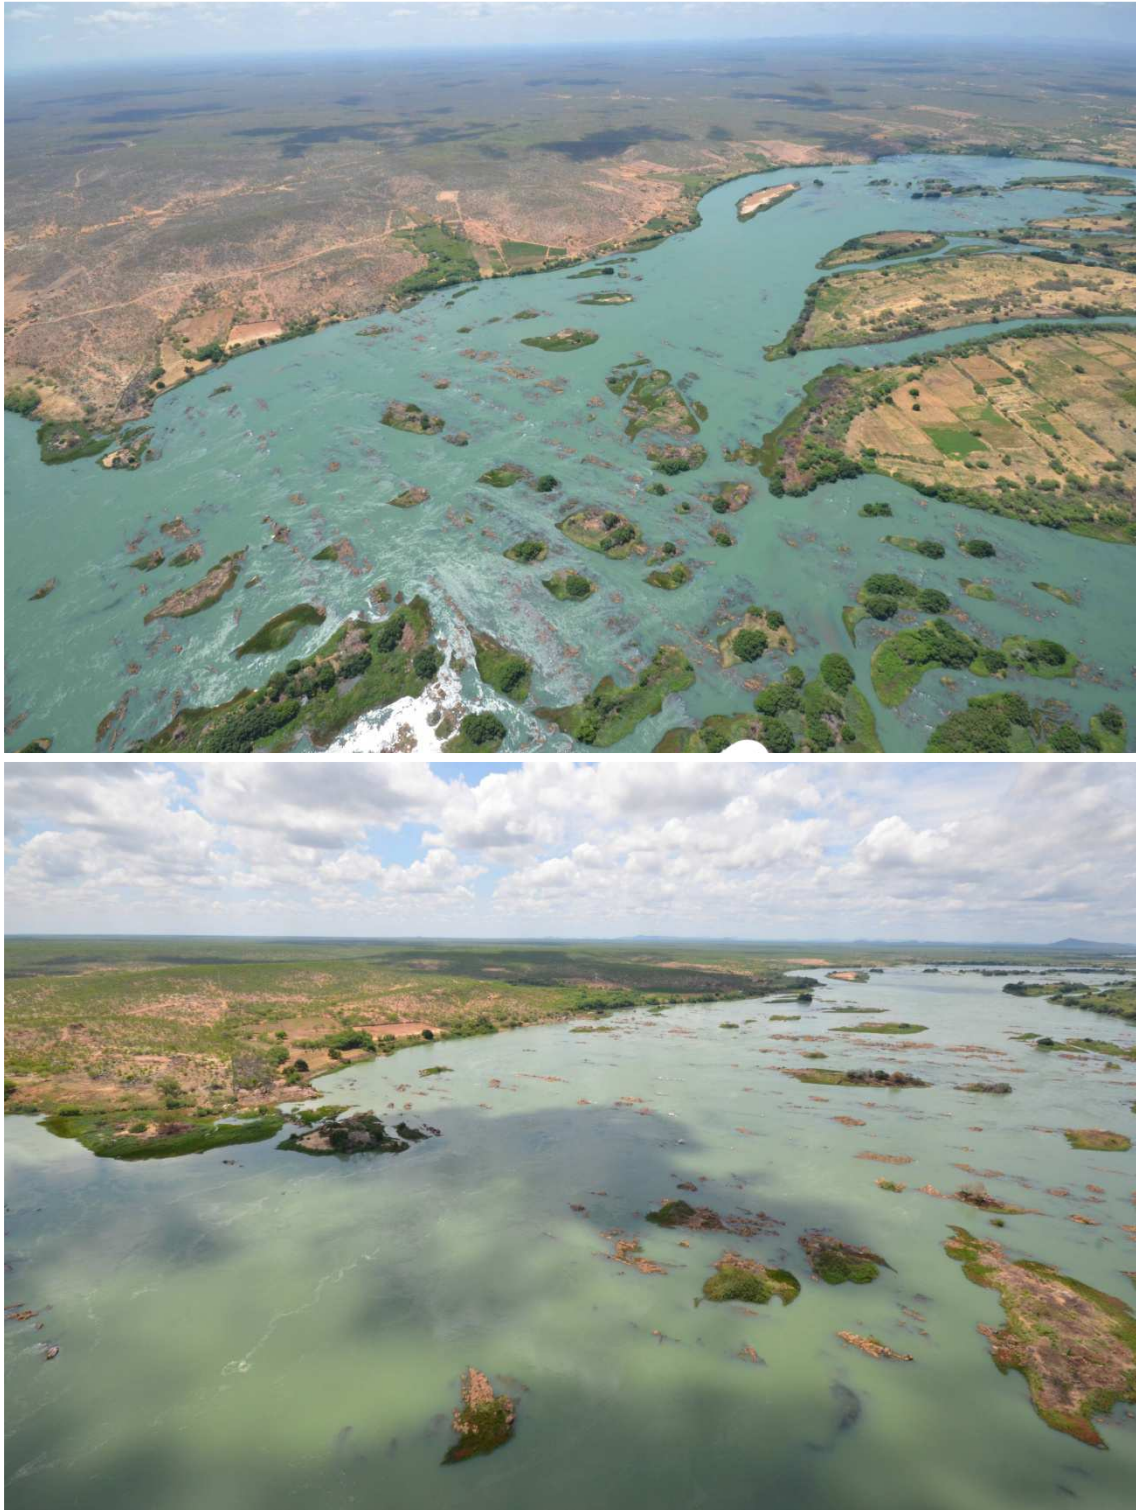
Figura 6 – Trecho anostomosado e profusão de afloramentos rochosos no leito do Submédio São Francisco (08°32'27.57"S; 039°25'28.34"O) nas vazões de 850 m³/s (acima) e 800 m³/s (abaixo).

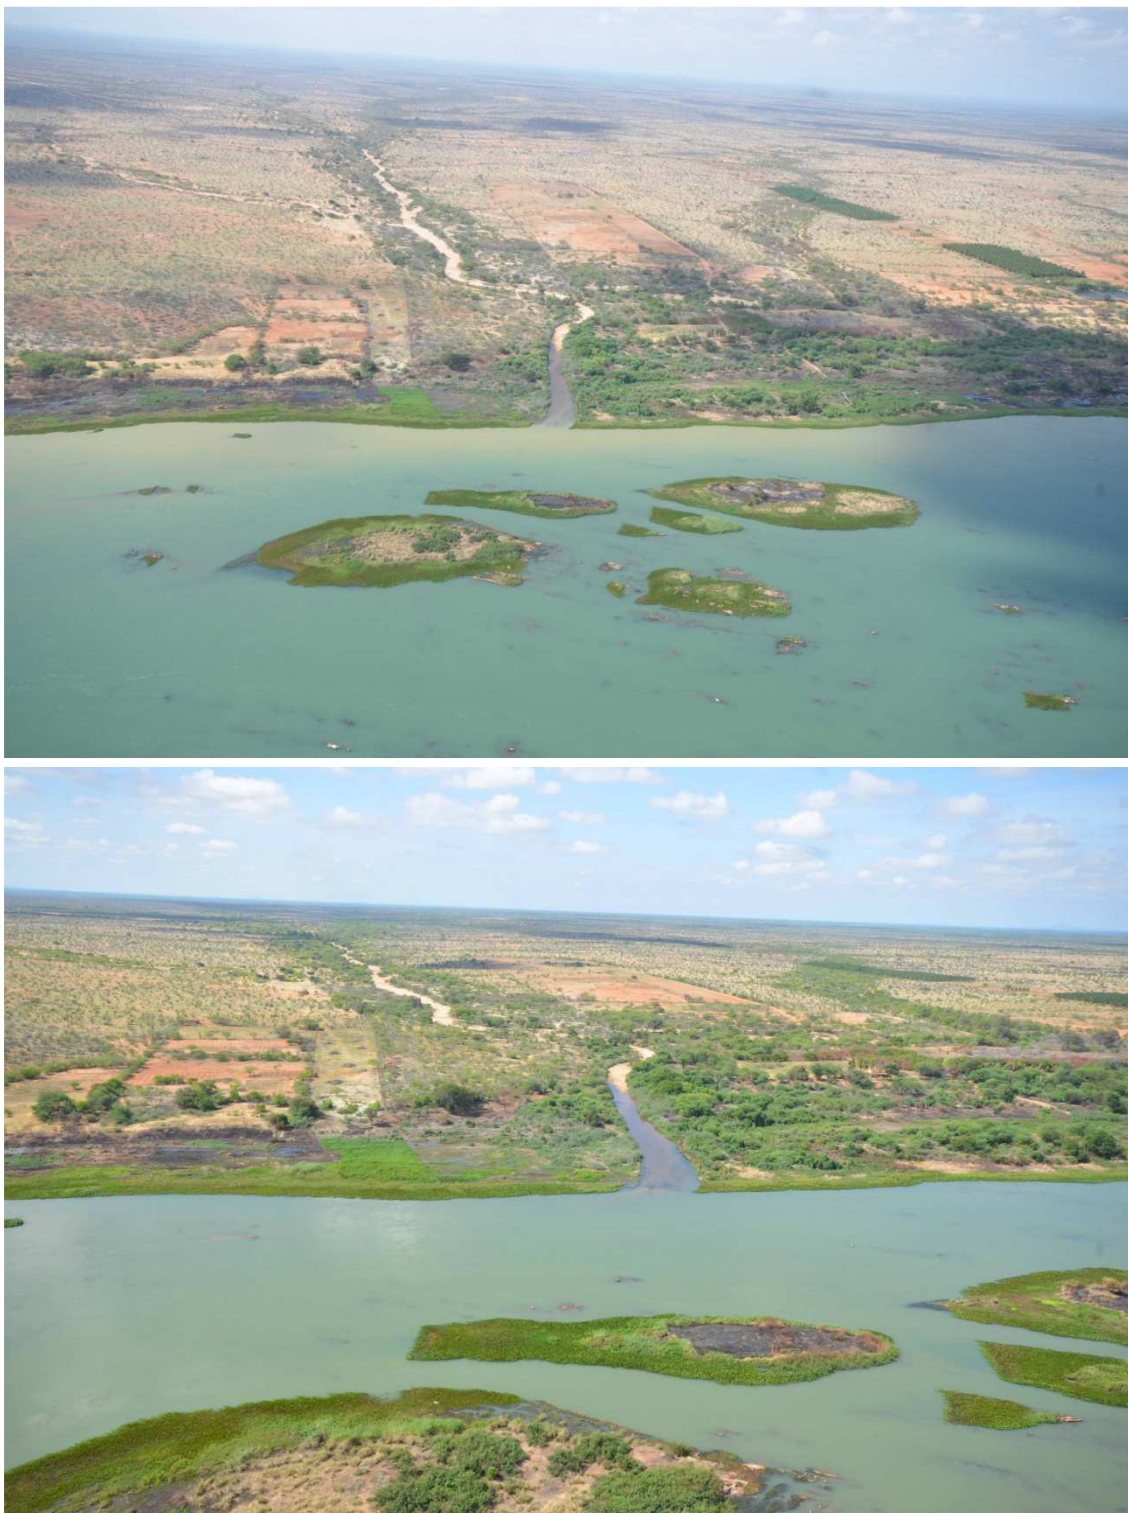
Figura 7 – Ilhas e tributário intermitente no Submédio São Francisco (08°43'42.14"S; 039° 3'54.60"O) nas vazões de 850 m³/s (acima) e 800 m³/s (abaixo).

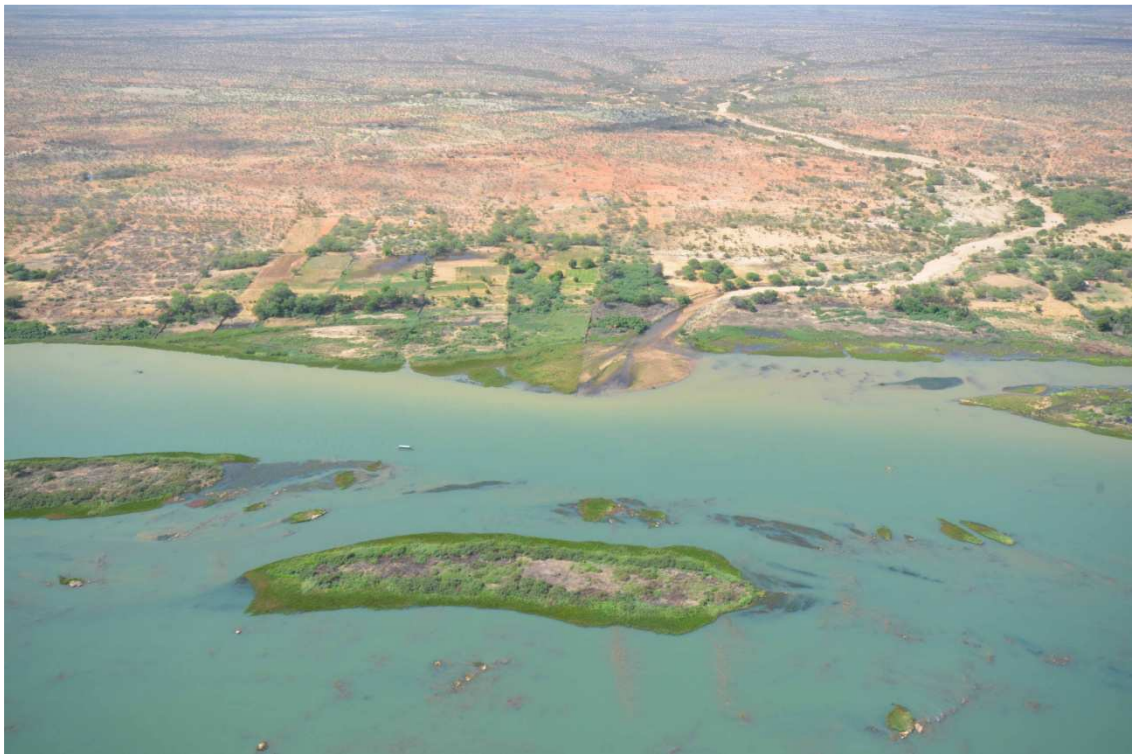
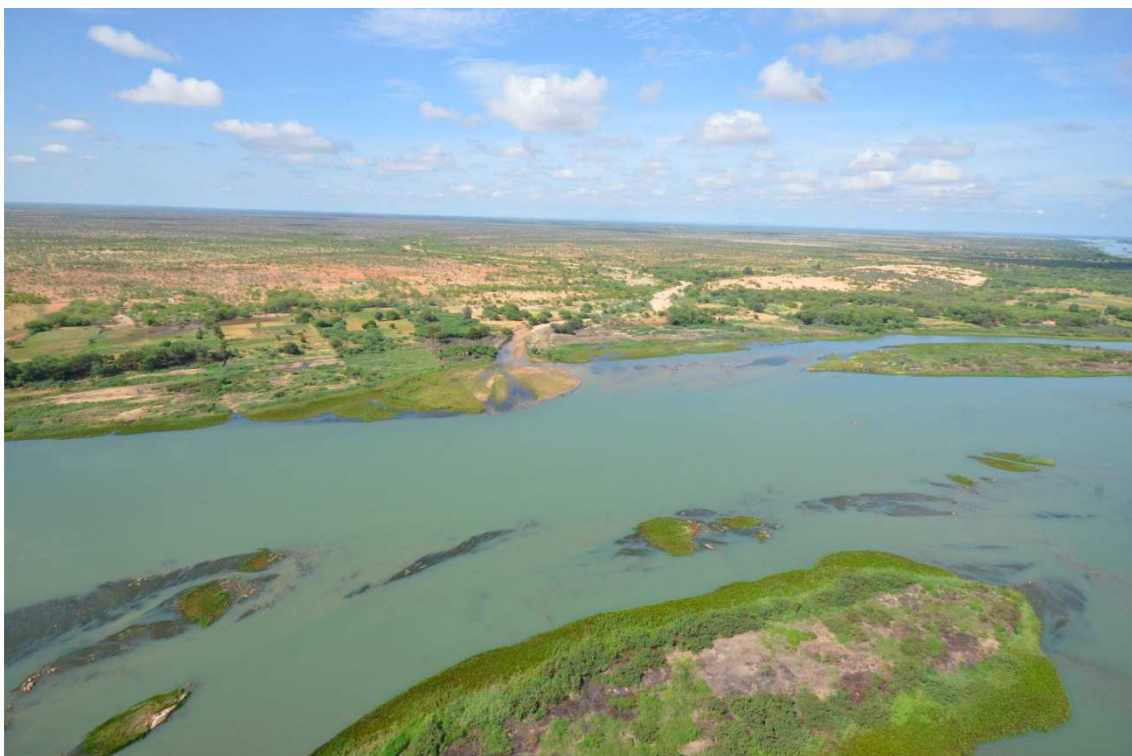
Figura 8 - Ilhas e tributário intermitente no Submédio São Francisco (08°44'48.04"S; 039° 1'16.58"O) nas vazões de 850 m³/s (acima) e 800 m³/s (abaixo).

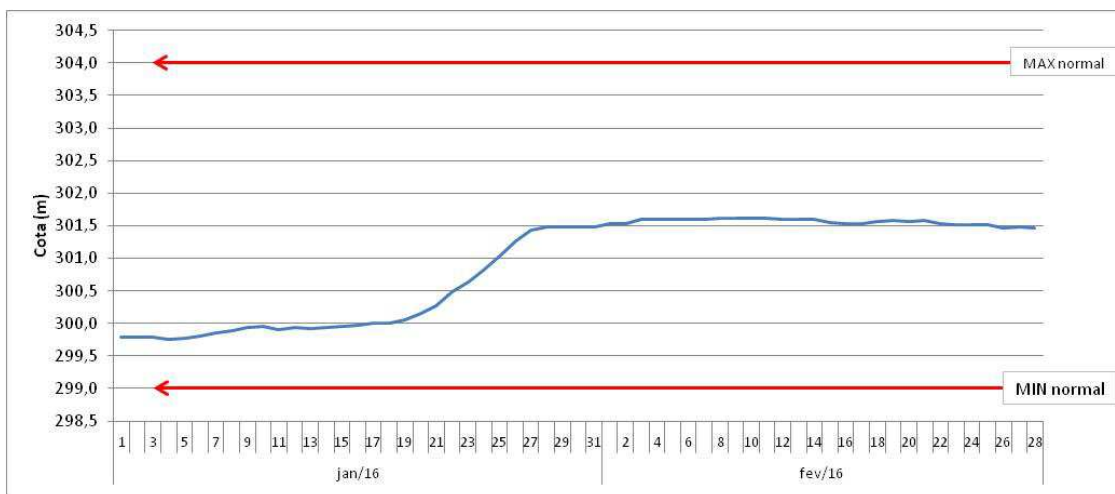
No entanto, neste período de testes já estavam sendo registradas chuvas moderadas a intensas na região, as quais persistiram após o término dos testes de redução de vazão. Como resultado, registrou-se uma significativa elevação da cota média deste reservatório. Durante o período de testes, a cota média diária foi de 299,9 m, enquanto que se atingiu o valor de 301,5 m como cota média do mês de fevereiro (Gráfico 1). Esta elevação de cota favoreceu a expansão a área alagada pelo reservatório, afastando a possibilidade de aprisionamento de ictiofauna em locais recentemente isolados às margens do reservatório, de forma que este trecho não mais constitui área crítica para este impacto.

Gráfico 1 - Cota média diária do Reservatório de Itaparica para os meses de janeiro e fevereiro de 2016.

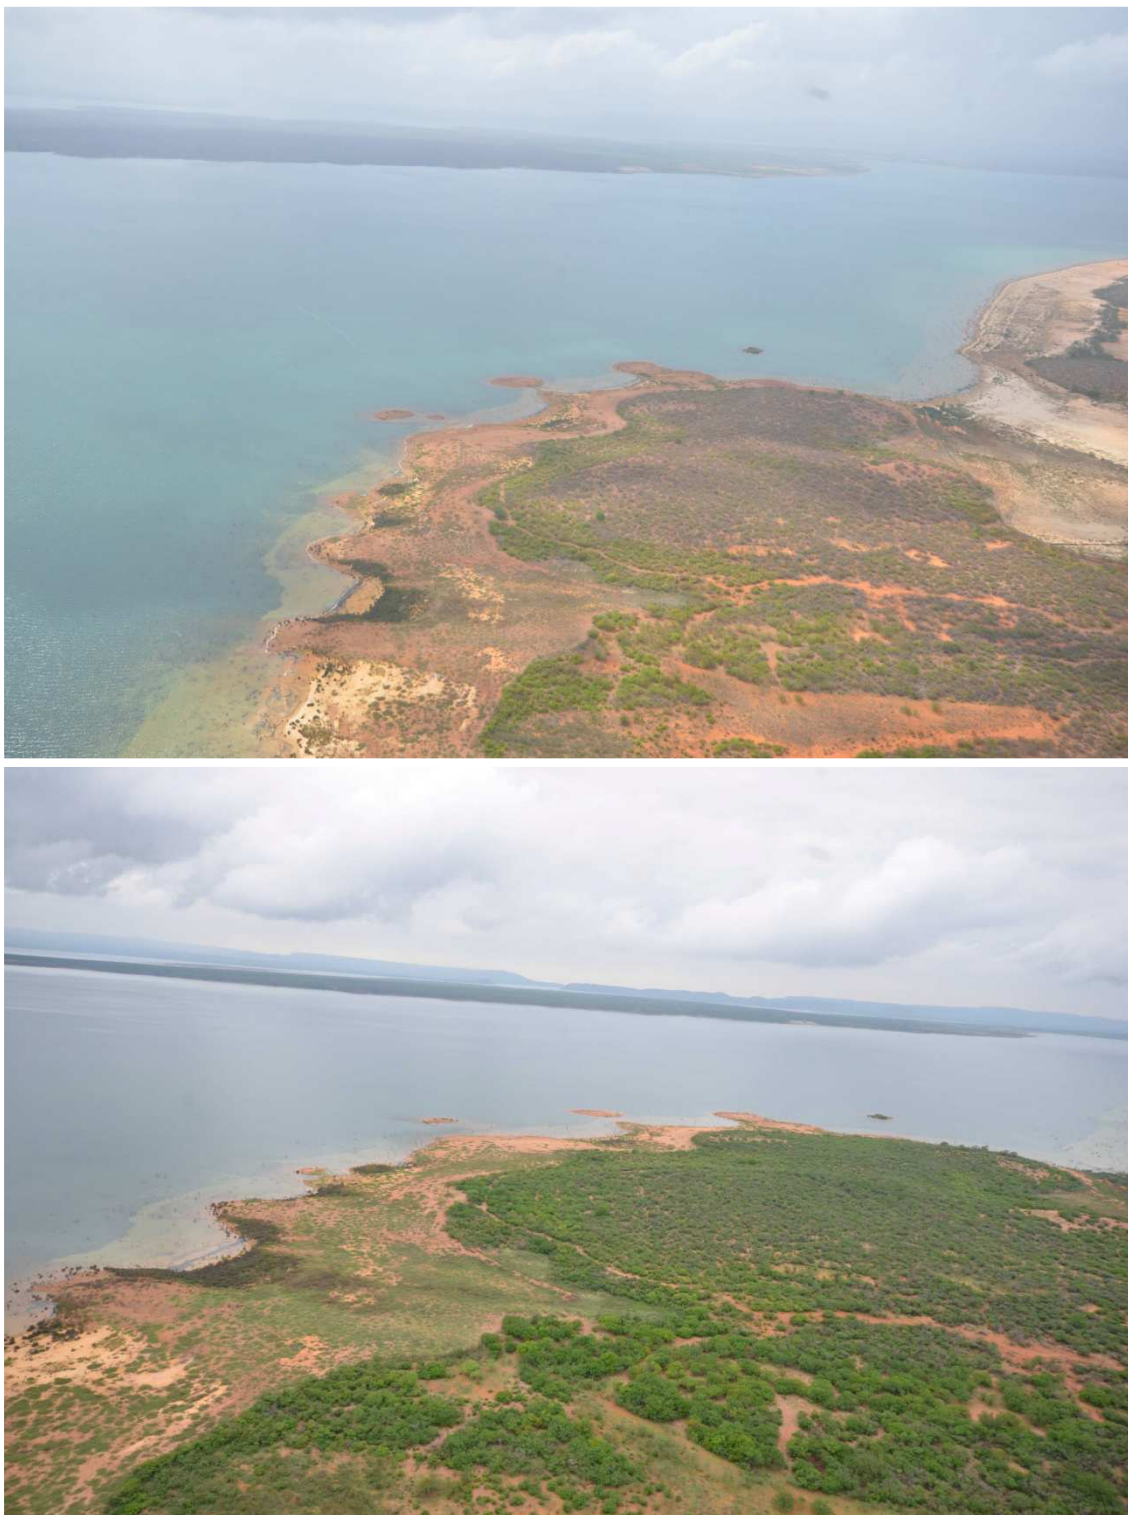
Figura 9 – Margem na porção intermediária do Reservatório de Itaparica (08°59'24.56"S; 038°22'48.55"O) nas vazões de 850 m³/s (acima) e 800 m³/s (abaixo).

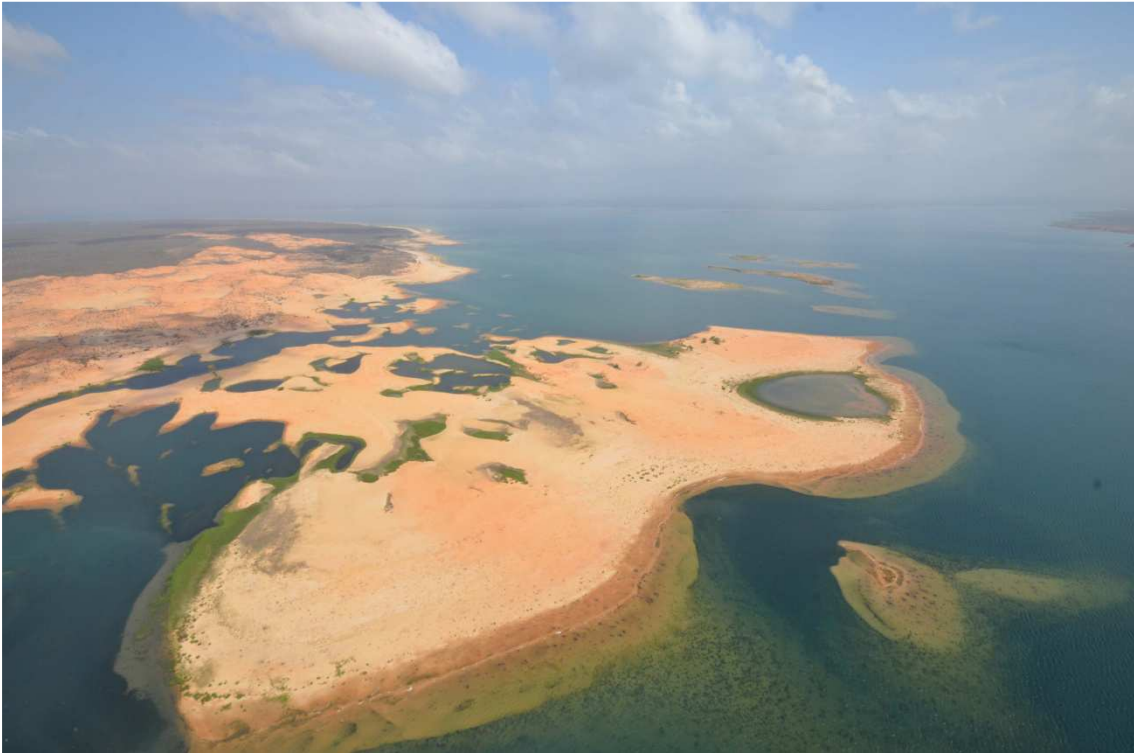
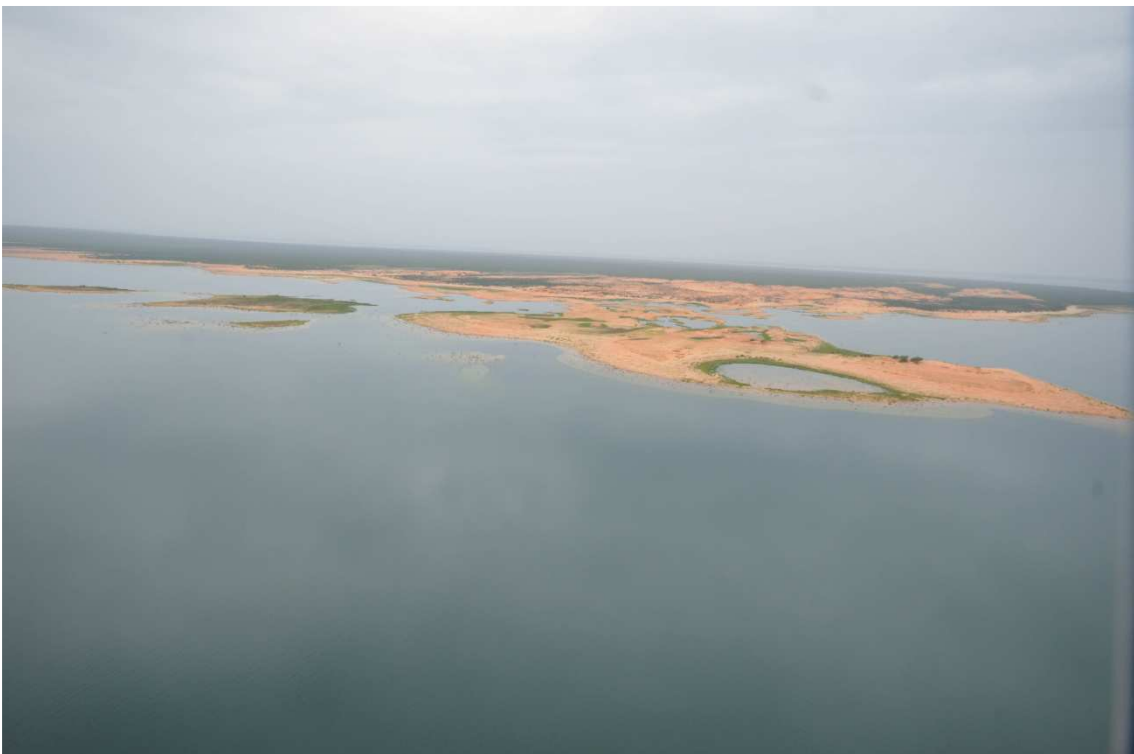
Figura 10 – Margem arenosa com formação de ilhas na porção intermediária do Reservatório de Itaparica (08°53'34.86"S; 038°29'25.80"O) nas vazões de 850 m³/s (acima) e 800 m³/s (abaixo).

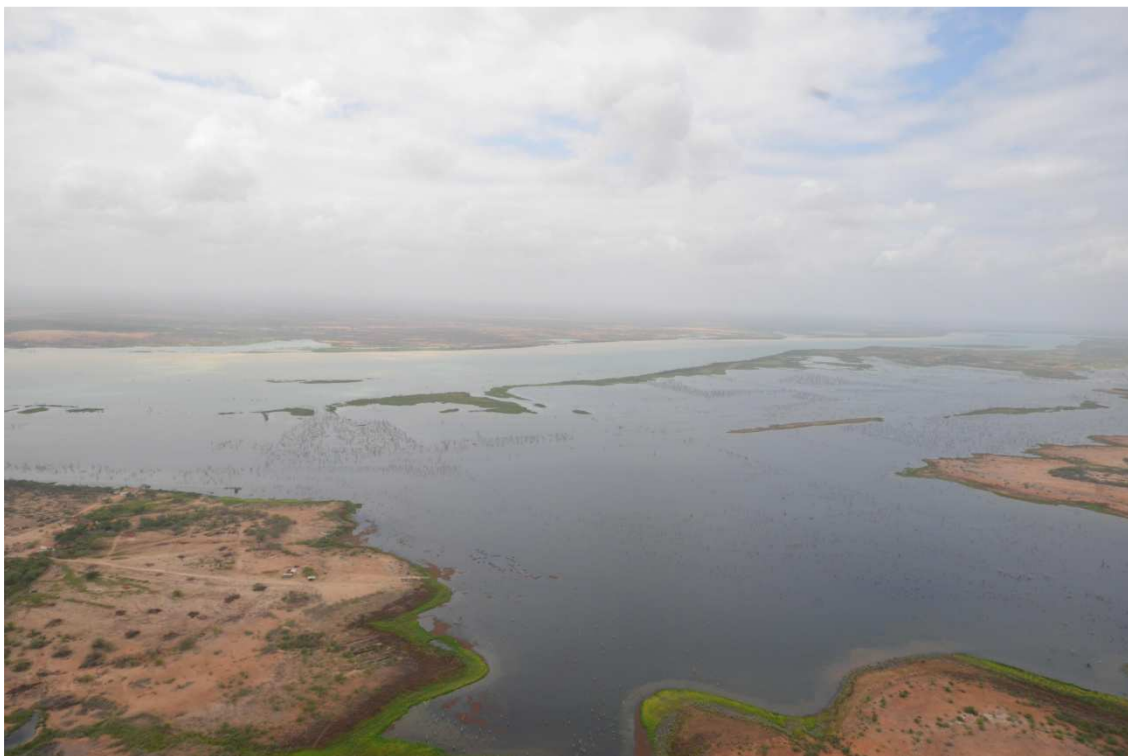
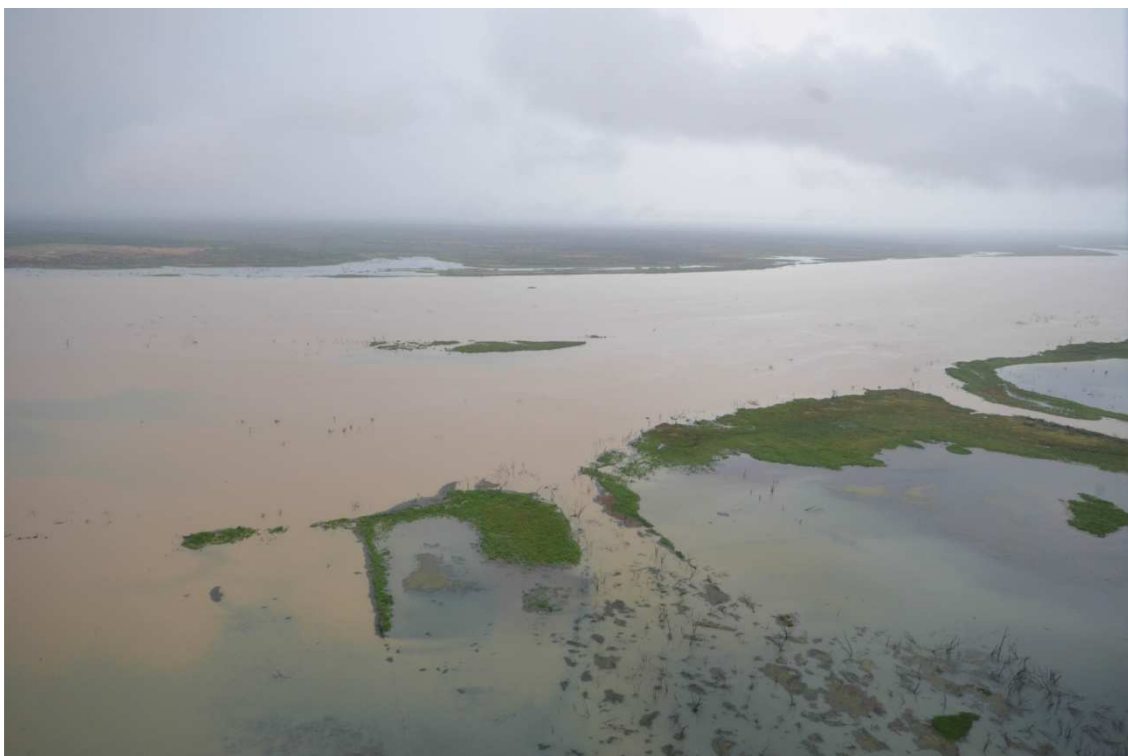
Figura 11 – Área lateral alagável na porção superior do Reservatório de Itaparica (08°46'3.25"S; 038°51'54.99"O) nas vazões de 850 m³/s (acima) e 800 m³/s (abaixo).

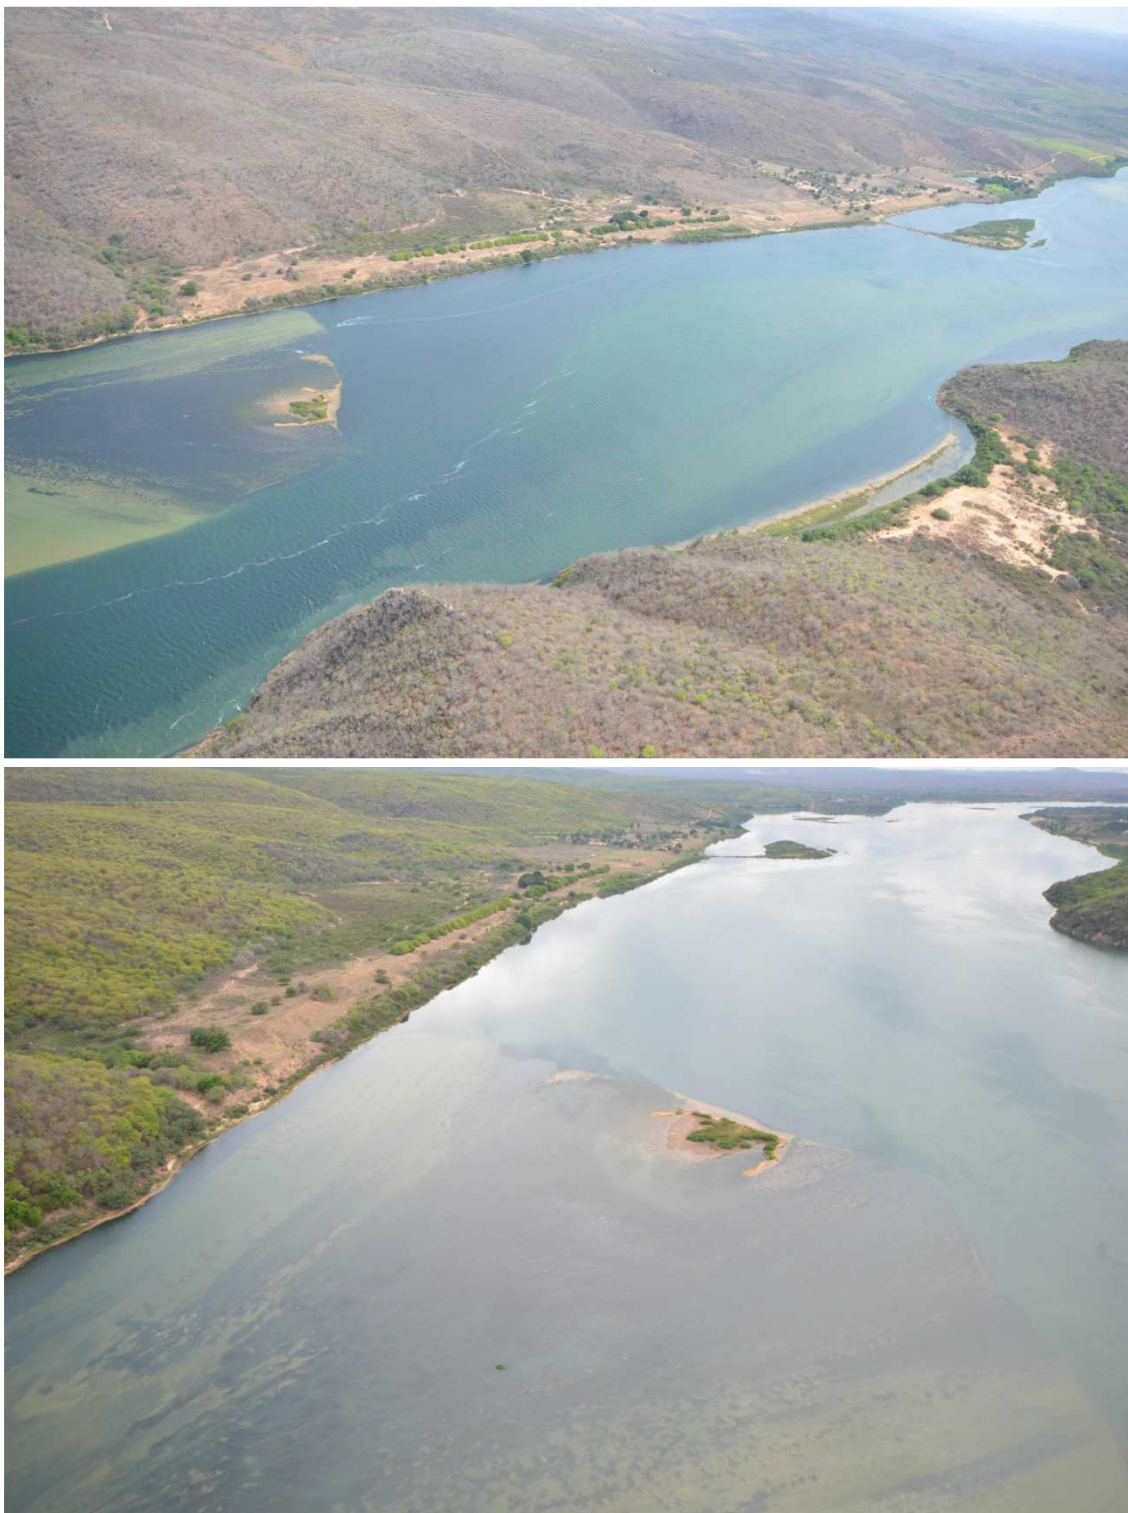
Figura 12 – Banco de areia no leito do Baixo São Francisco (09°46'42.03"S; 037°23'30.52"O) nas vazões de 850 m³/s (acima) e 800 m³/s (abaixo).
